# Lagans avrinningsområde

Naturvärdesbedömning av vattendrag i Jönköpings län 2005

MEDDELANDE NR 2005:15

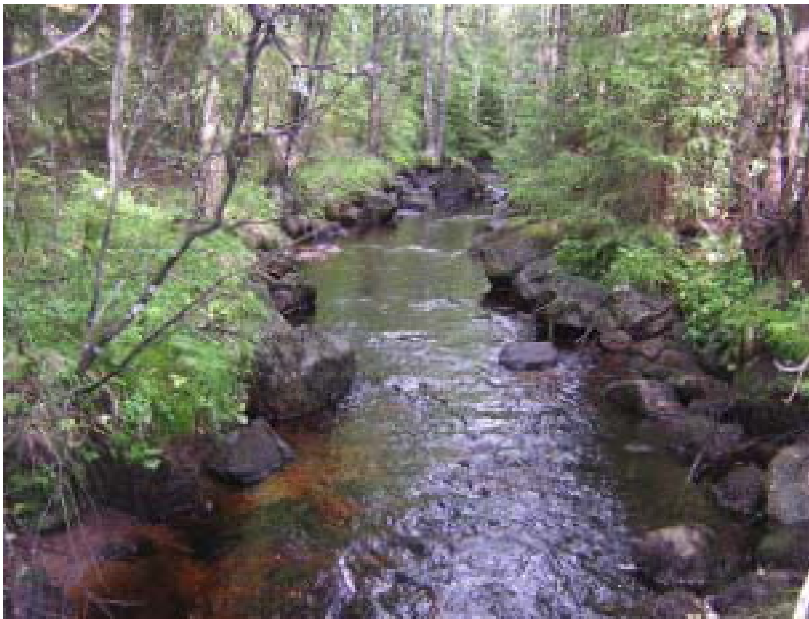
Figur 3. Rensad sträcka i Vasabäcken, foto Fredrik Nöbelin.

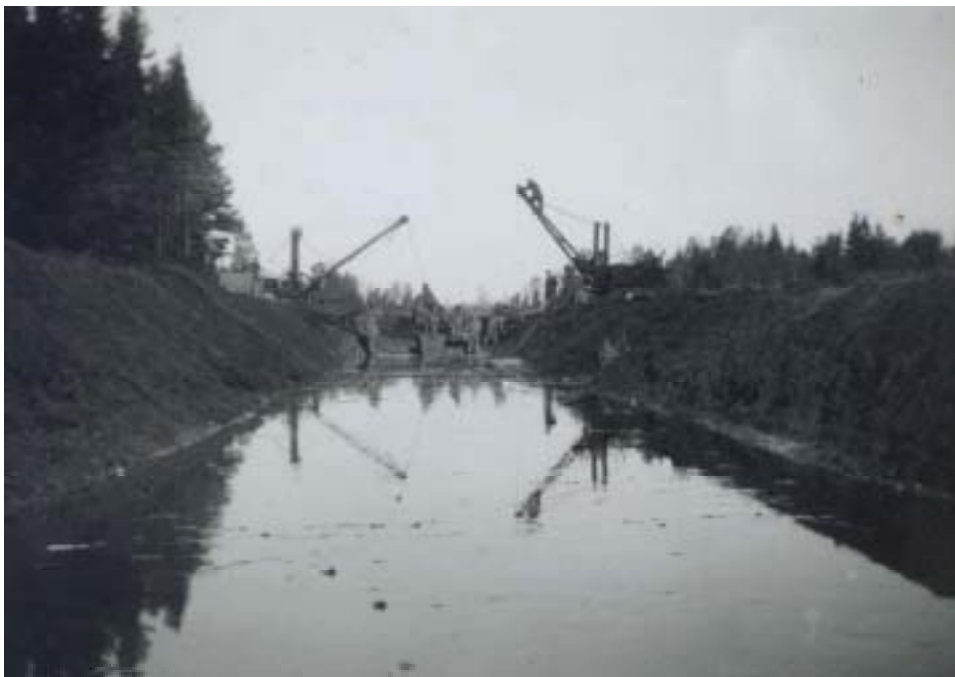
Figur 4. Omgrävning och sänkning av Nömmenån vid Hälleveds gård 1939 (Bildkälla: K.Hellqvist).

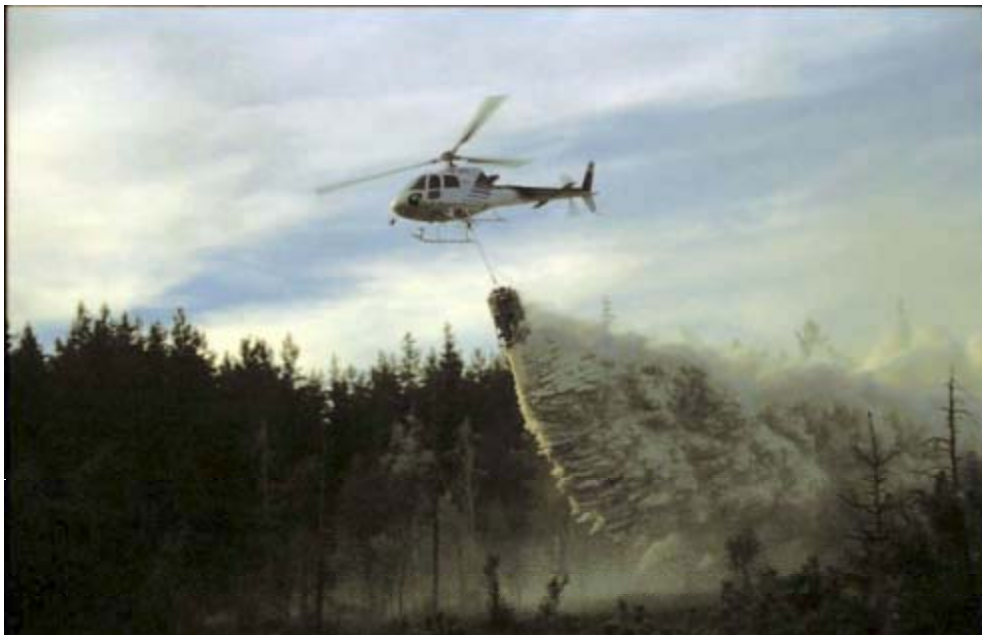
*Figur 5. Utan en väl utbyggd kalkningsverksamhet hade många sjöar och vattendrag varit försurade i Jönköpings län. Helikopterkalkning är en effektiv metod. Foto Tobias Haag.*

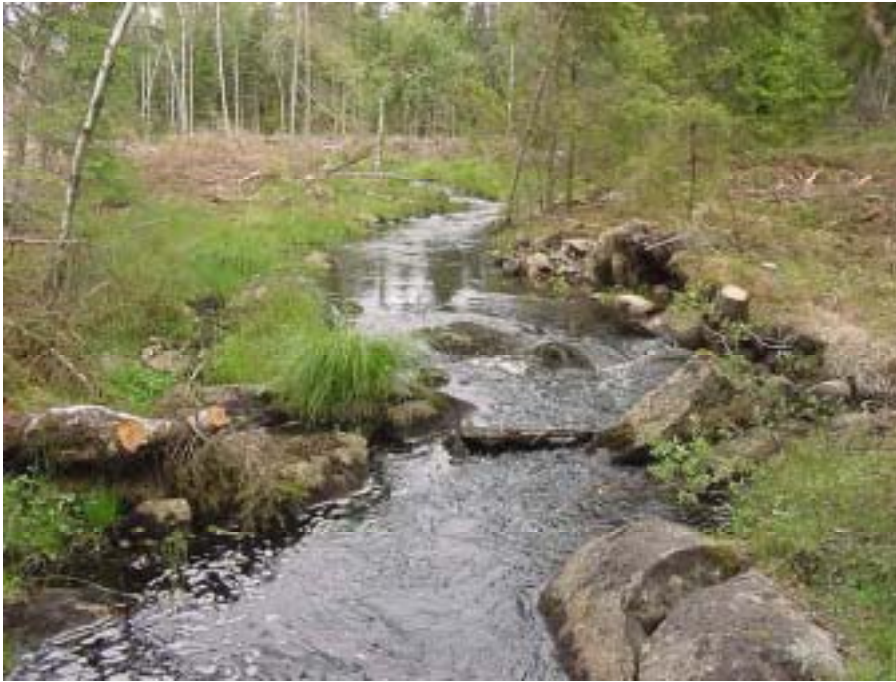
Figur 7. Ett exempel på hur det inte bör se ut vid ett vattendrag. Lämna alltid en trädbård utmed vattendraget. Vid plantering av ny skog, släpp upp lövträd närmast vattendraget så att historien inte upprepas vid nästa slutavverkning. Foto Miljöövervakningen Jönköpings län.

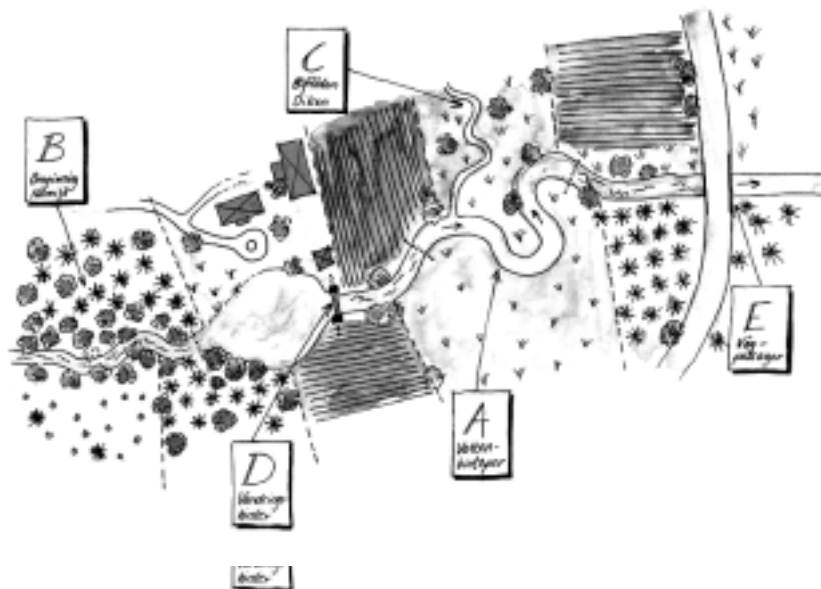
Figur 8. Principskiss över vad som ingår i en biotopkartering.

Metoden bygger på att vattendraget först karteras genom flygbildstolkning och sedan fotvandras utefter hela sin längd varvid information samlas in i fem olika protokoll samt på karta, Figur 8. Vattendraget och dess båda stränder (närmiljön) delas upp i separata delsträckor där varje sträcka ska vara så homogen som möjligt. Dessutom beskrivs och utmärks på karta samtliga vandringshinder och tillrinnande diken/biflöden. Fotona i Figur 9 visar exempel på vad som noteras i protokollen broar, öringbiotoper och vandringshinder för fisk. All insamlad data matas in i en databas i MS Access och samtliga sträckor mm digitaliseras.

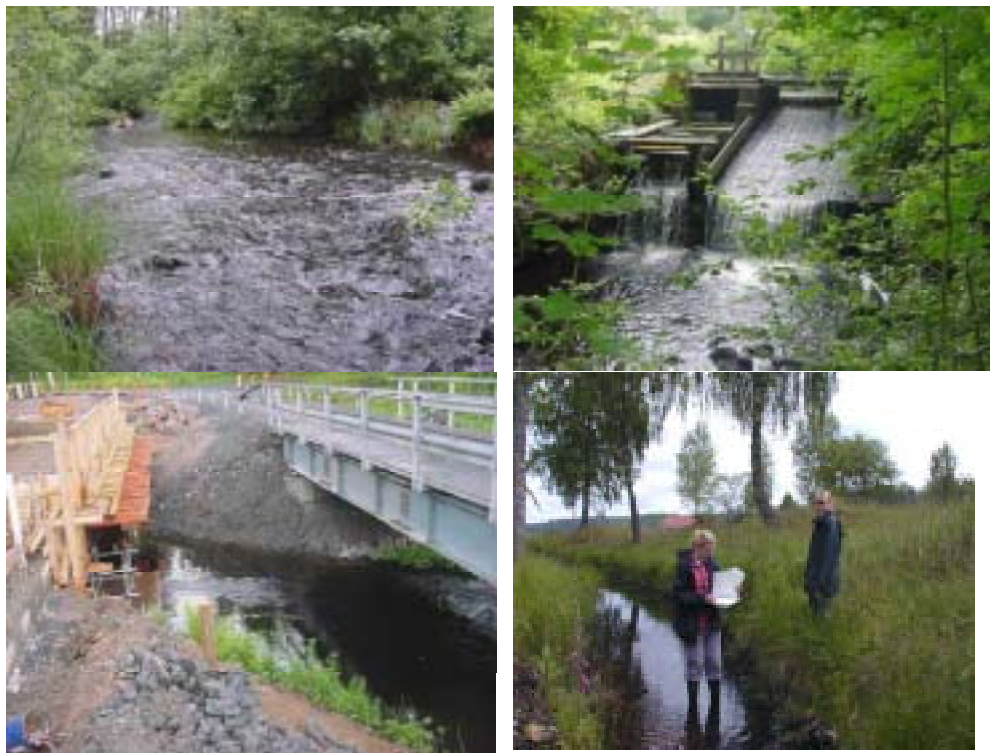
Figur 9. Exempel på företeelser som noteras vid en biotopkartering. Överst t v en inte alltför starkt strömmande grund sträcka, lämplig som uppväxtlokal för öring. Överst t h nedströms en damm som utgör definitivt vandringshinder för fisk. Nederst t v: en ny bro byggs över Tidan. Samtliga tre bilder från Tidan. Nederst t h fältkartering av Bäck från Bestorpasjön, Lagans avrinningsområde. Foto Maria Carlsson och Yvonne Liliegren.

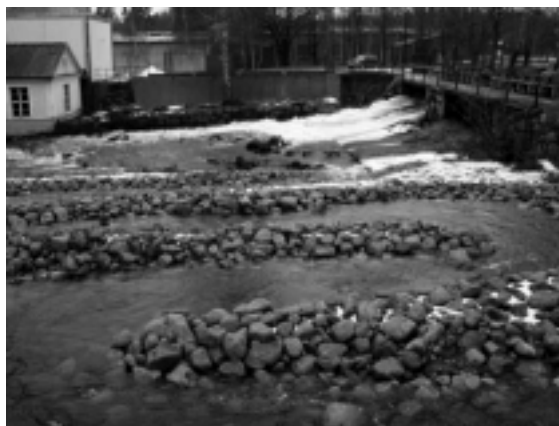
Fot o på fiskväg vid Ohs.

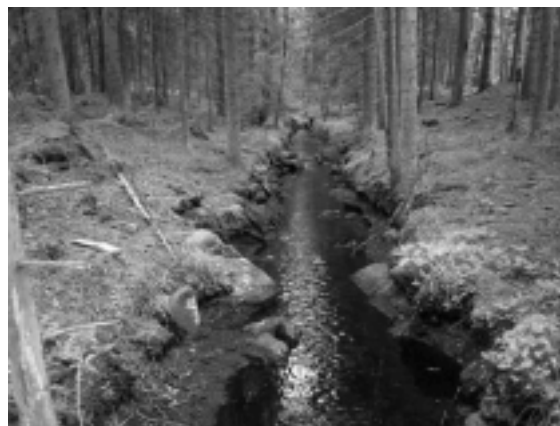
Rätad sträcka i Fläskabäckens övre del.
