## KulturAqua

System för kulturvärdesbedömning av sjöar  
och vattendrag

| Meddelande | nr 2009:46 |

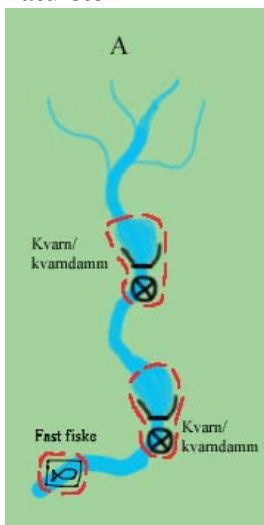
Figur 7. Typvattendrag med enstaka vattenanknutna lämningar.

Att avgränsa ett område kan vara svårt. I fornminnesinventeringen avgränsas och registreras endast det som är synligt, motsvarande figur 7. I detta fall har vi två kvarnar och ett fast fiske som registrerats som enskilda objekt. De har inget direkt samband mer än att de utnyttjar kraften från samma vattendrag. För att få en förståelse av en lämning kan det ibland tänkas att andra objekt bör tas med i beskrivningen, detta görs ibland i kulturminnesprogram eller riksintressebeskrivningar. Figur 8 visar ett exempel där ett större sammanhang kring kvarnen beskrivs av området. Figur 9 visar ett system av flötslämningar, hela vattendraget är medtaget då delarna bildar ett system. Figur 10 visar på en mer komplex situation där vi har ett järnbruk/masugn med tillhörande lämningar som bruksherrgård med arbetarbostäder. Till denna fanns även en hammare och såg och för att säkerställa kraften har ett antal hålldammar anlagts och sjön i norr har reglerats. Masugnen har sedermera utvecklats till en mekanisk industri. Är det frågan om ekologisk återställning av vattendrag kan dessa områdesavgränsningar vara lämpliga men för att få en djupare förståelse av det historiska skeendet i landskapet bör man lyfta blicken ytterligare.

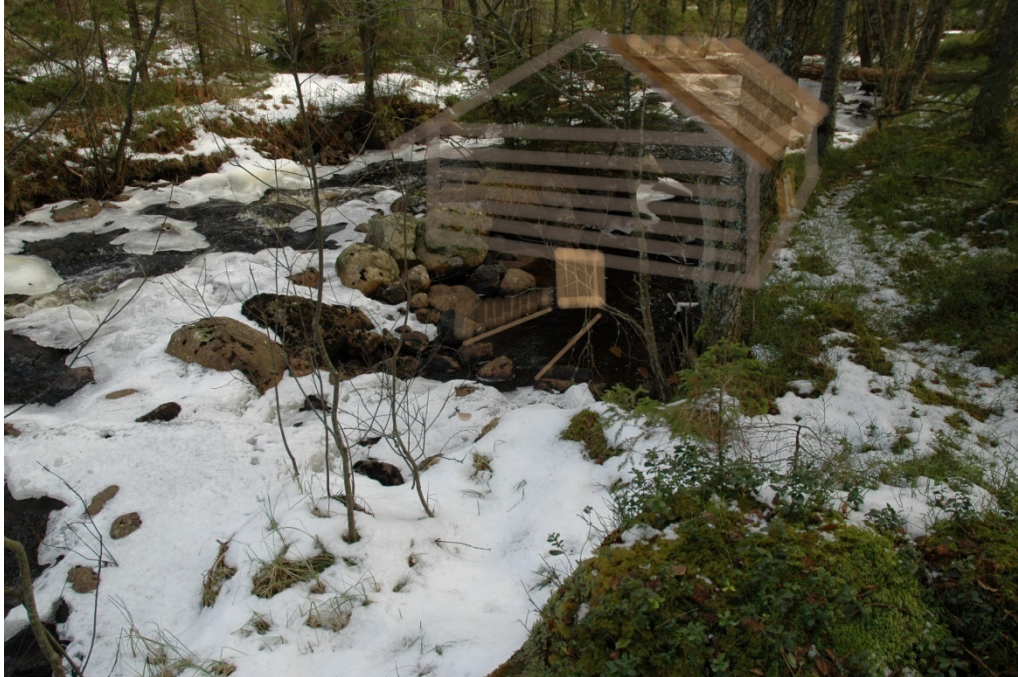
Figur 12. Foto skvaltkvarnslämning. Här kan man lätt förstå hur liten anläggningen varit och man kan föreställa sig hur den lilla kvarnen stått på de enskilda stenarna. Bilden redigerad.

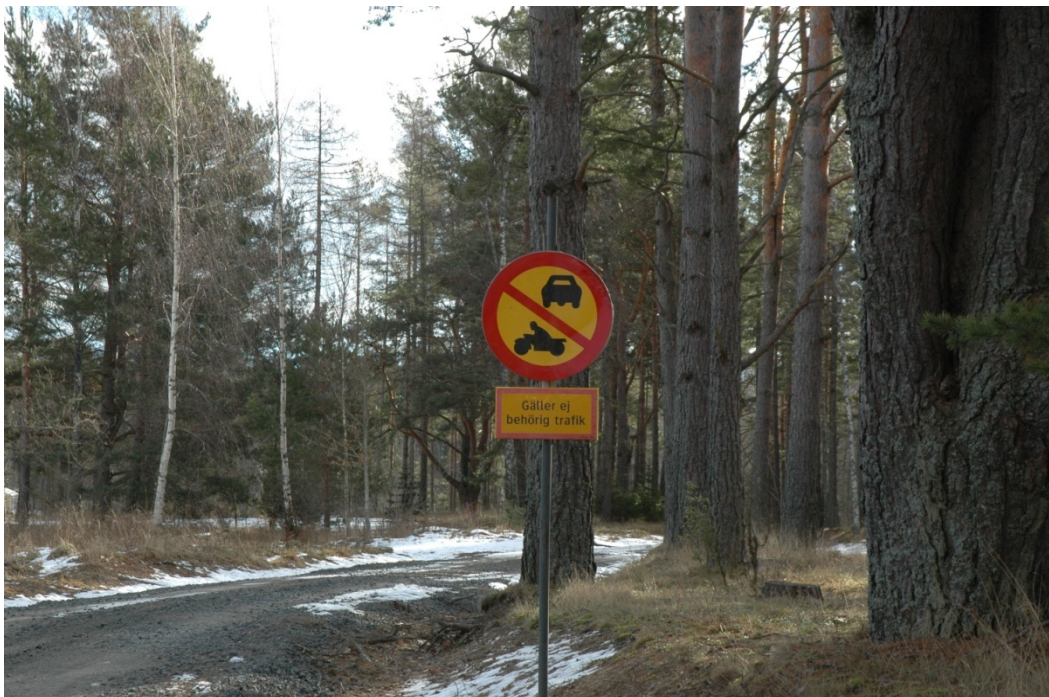
Figur 13. Foto på vägschild. Tillgängligheten kan vara inskränkt på olika sätt. Antingen att lämningen ligger långt från väg eller som här att man förbjudit motortrafik.

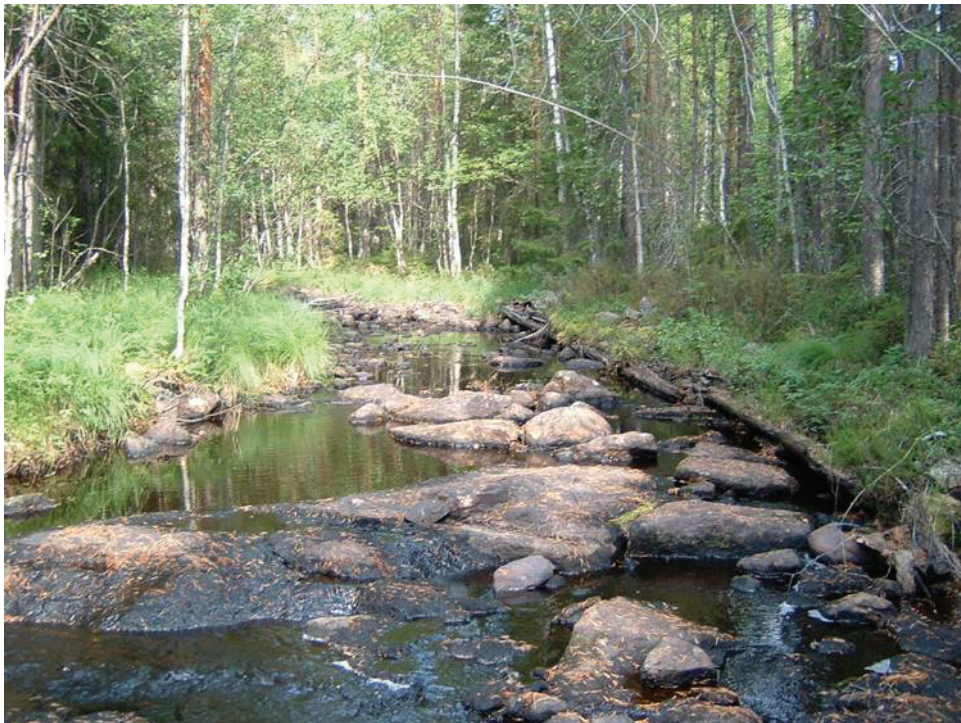
*Figur 4. Övervuxen och halvt förfallen timmerkista längs Arvåns övre del i närheten av Abboträskliden vilken är representativ för översta delen av Arvån. Foto Daniel Holmqvist*

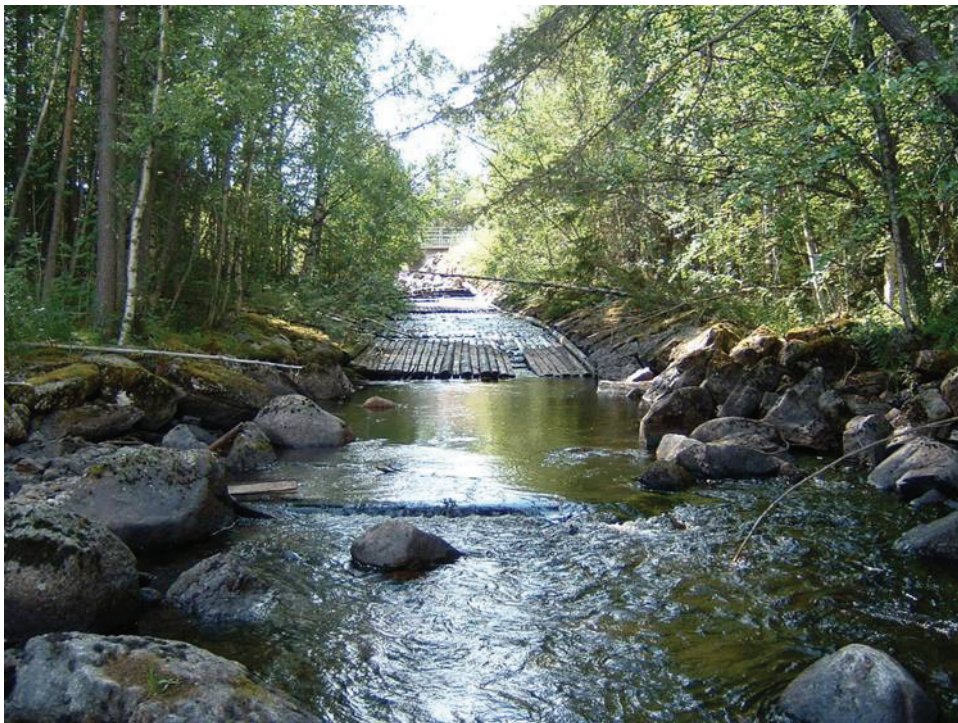
*Figur 5. Slussgolv med tillhörande stenslänter i Arvåns 1:a distrikt mellan Övre-Nedre Arvträsket vilket även utgör vandringshinder idag. Foto Daniel Holmqvist*

Kostnaden för biologisk återställning av delsträckan torde landa på mellan 106 300-127 560 kr. Kostnaden för åtgärdande av vandringshindret torde uppgå till mellan 15 750-18 900 då åtgärden endast består i att riva upp slussgolvet och återbörda det upprepensade materialet (s.k. stenslänter) till vattendraget (figur 5).

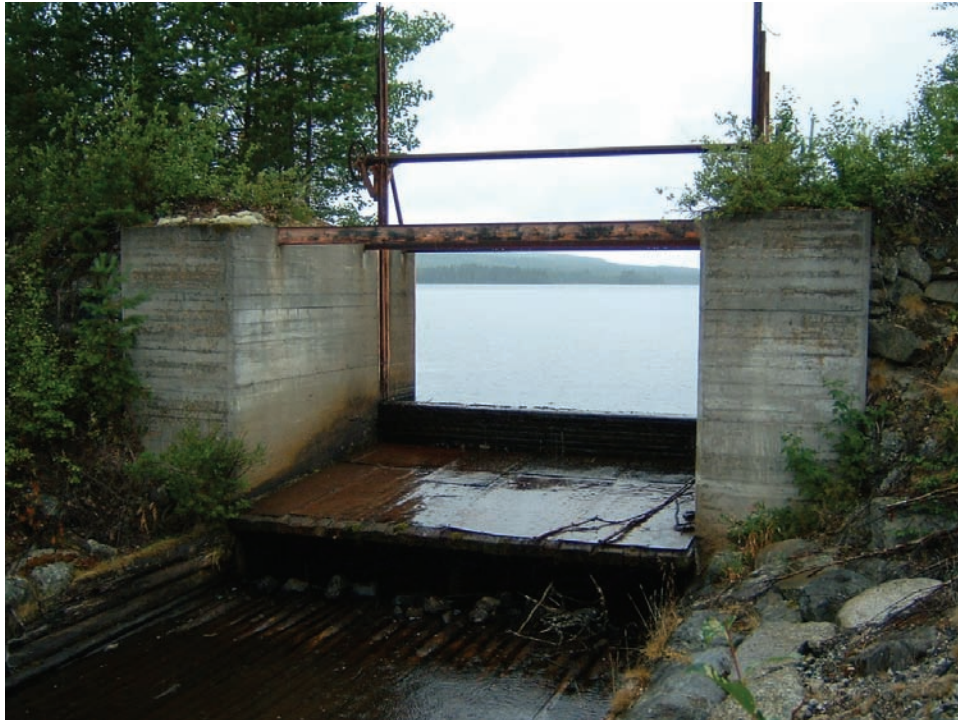
*Figur 6. Flottledsdamm vid utloppet av Arvlidsjön som utgör definitivt vandringshinder för uppvandrande organismer. Foto Daniel Holmqvist*

Kostnaden för biologisk återställning av delsträckan torde landa på mellan 227 550-273 060 kr. Kostnaden för åtgärdande av vandringshindret torde uppgå till ca 175 000 då åtgärden närmast kräver ett omlöp under förutsättning att nivån på Arvlidsjön skall bibehållas och detta p.g.a. av flacka stränder nedströms dammen vilket omöjliggör en s.k. överfallströskel.

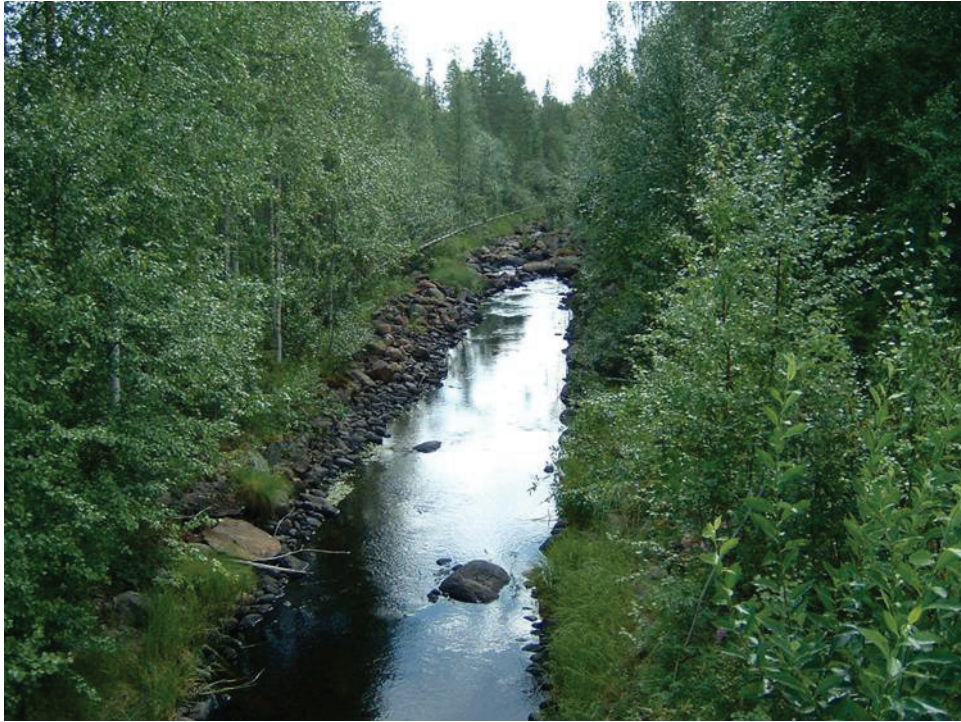
*Figur 7. Kraftig kanalisering längs Långträskbäcken vilken utgör Arvåns 3:e distrikt. Foto Daniel Holmqvist*
