# Försurning och kalkning i Jönköpings län

Verksamhetsberättelse 2009

| Meddelande | Nr 2010:16 |

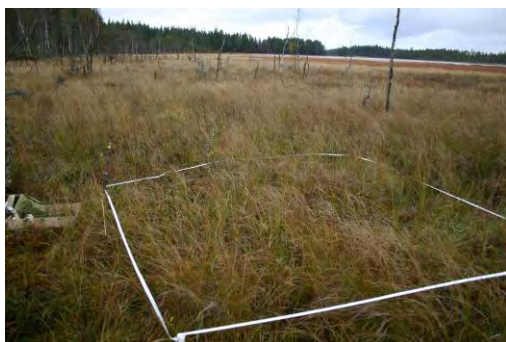
Figur 27. En provruta där vegetationen följs på en kalkad våtmark. Foto: Eva Götbrink

I varje kärr finns en fast provyta som är indelad i smårutor där man registrerar vilka arter som förekommer. I några smårutor mäter man frekvensen av arterna genom att på bestämda ställen registrera vilka arter som en nål träffar som förs ner genom vegetationen. För första gången mättes 2008 även vegetationsmängden.

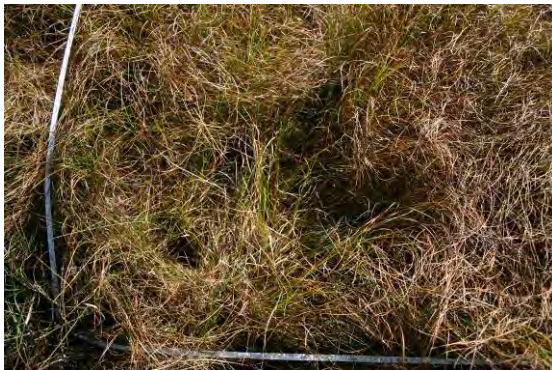
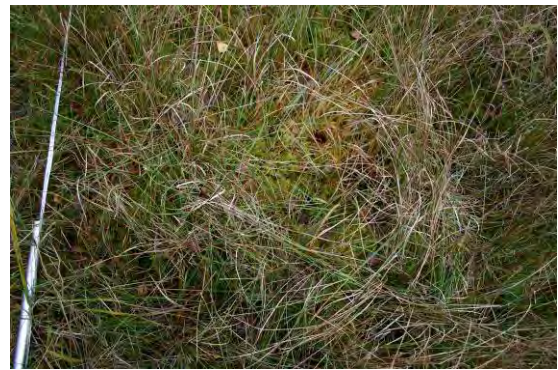
Figur 29. Fotot till vänster föreställer den kalkade provytan vid Eriksbygget och fotot till höger referensytan vid Horsån. I referensytan kan man se vitmossorna i bottenskiktet lysa igenom det ganska luckra starrskiktet medan högstarren i Eriksbygget tillsammans med starrförnan längre ner mot bottenskiktet bildar en kompakt matta. Foto: Eva Götbrink
