# Hydrologi, vegetation och fågelliv i Store mosse nationalpark

Utveckling av nationalparkens hydrologi och natur 1971 – 2008, samt  
synpunkter inför framtida förvaltning

| Meddelande | nr 2010:22 |

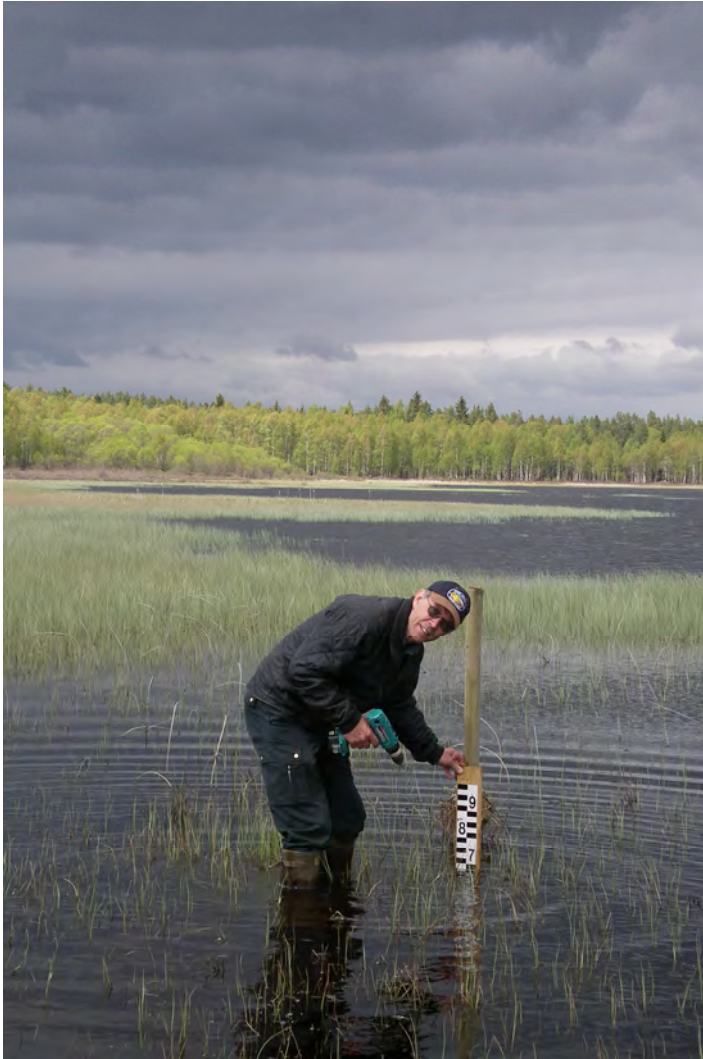
Figur 2. Pegelavläsning i Kävsjön. Foto Cornelia Rentsch

**pe´gel**, vattenståndsmätare, instrument med vilket vattennivån i ett vattendrag mäts manuellt eller automatiskt i förhållande till en referensnivå. Mätning sker för t.ex. reglering av vattennivån.

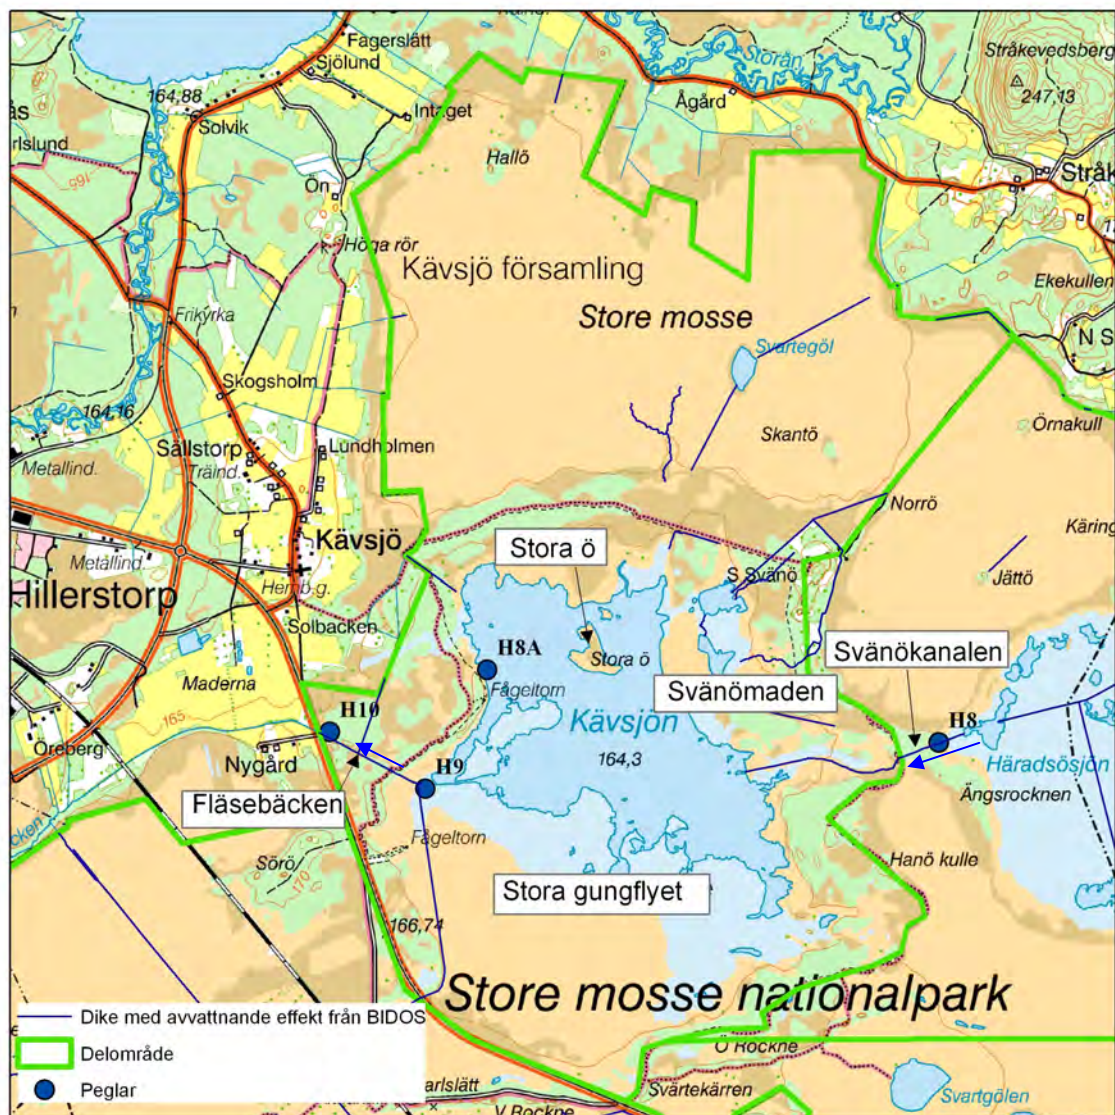
Figur 4. Karta över delområde Kävsjön. Blå punkter är markering för pegelplacering, blå pil visar vattnets rörelseriktning.

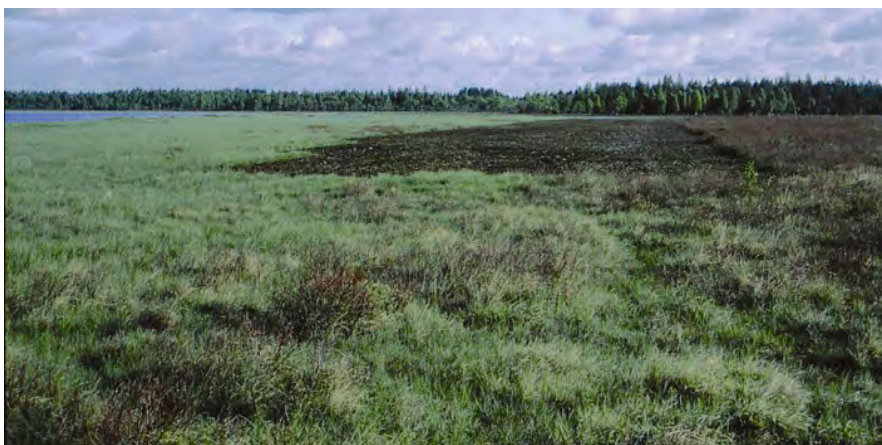
Figur 7. Östra stranden av Kävsjön vid Svänömaden där ett område närmast sjökanten rotorkultiverades 1975. Detta område utgörs 1987 av en hundstarrzon med inslag av pors. Innanför denna zon skedde en ny rotorkultivering 1986. Inom området ligger marken i stort sett naken 1987. Foto: L. Nilsson 1987.

Figur 7 visar det rotorkultiverade området ett år efter själva åtgärden, figur 8 samma område fem år efter åtgärden och figur 9 visar återigen samma område, denna gång 18 år efter rotorkultiveringen.

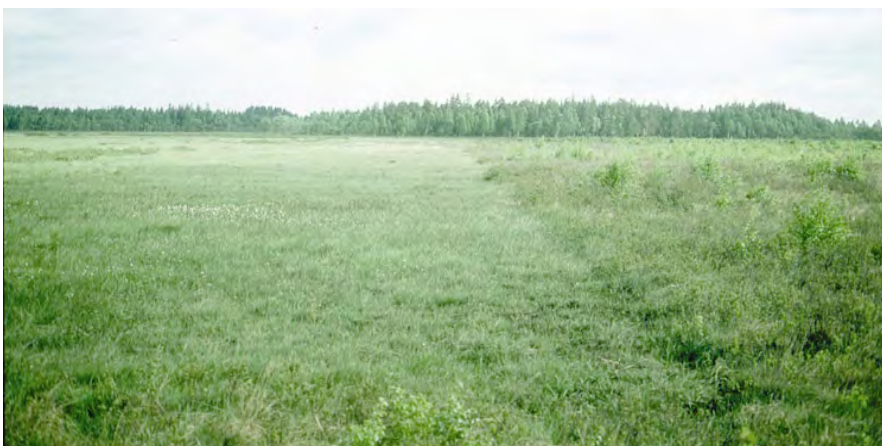
Figur 8. Östra stranden av Kävsjön vid Svänömaden (samma område som på Figur 7). Området som rotorkultiverades 1986 har nu intagits av gräs, halvgräs och tågväxter. Pors har blivit vanligare inom området som rotorkultiverades 1975. Foto: L. Nilsson 1991.

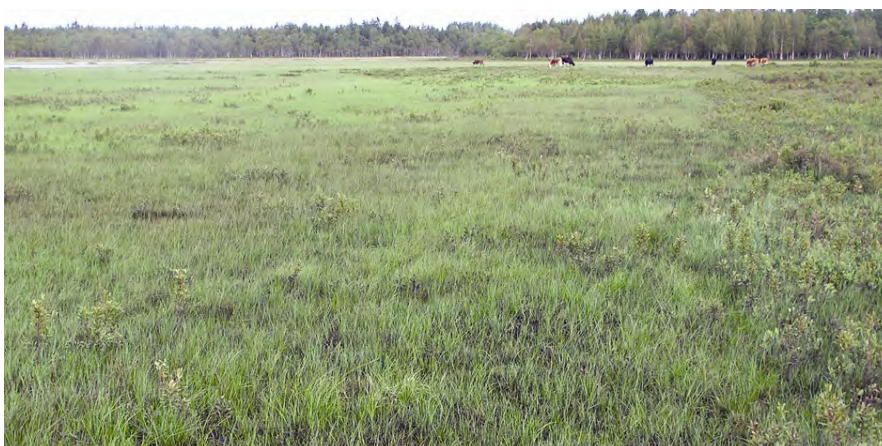
Figur 9. Östra stranden av Kävsjön vid Svänömaden (ungefär samma område som i Figur 7 och Figur 8). Gräs, halvgräs och tågväxter har nu bildat en tät grässvål i det senast rotorkultiverade området. Pors börjar sprida sig som enskilda skott. Om betesputsning med slätterbalk ej utförts, senast 2002, hade pors troligen haft större utbredning. Foto: G. Svensson 2003.

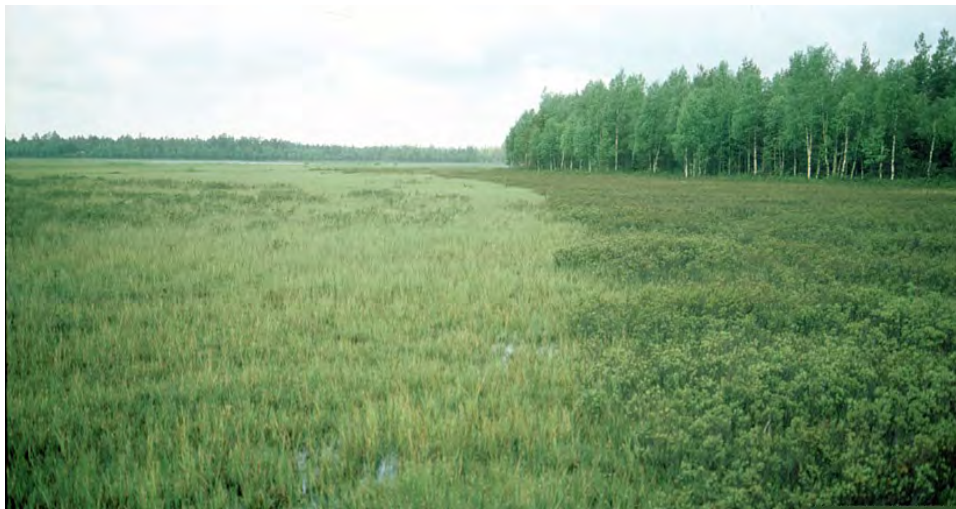
Figur 13. Norra stranden norr om Stora ö. År 1975 rotorkultiverades ett mindre område på denna plats. Gränsen mellan behandlat (till vänster) och obehandlat område (till höger) framträder tydligt med stora mängder pors inom den obehandlade delen. Foto: L. Nilsson 1991.

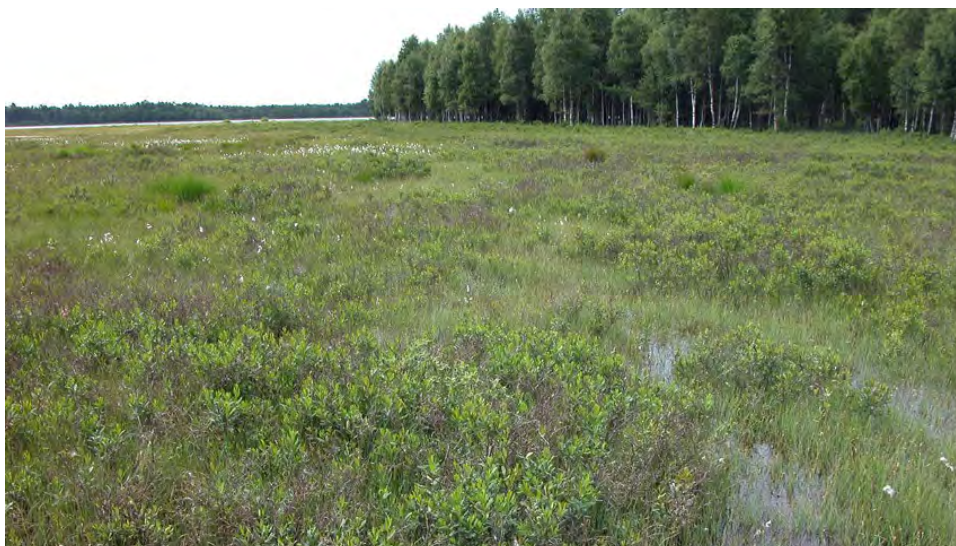
Figur 14. Norra stranden norr om Stora ö, samma område som på Figur . Gränsen mellan de 2 områdena med olika behandling är svår att urskilja 2003. Pors har återtagit sin ursprungliga utbredning. Foto: G. Svensson 2003.

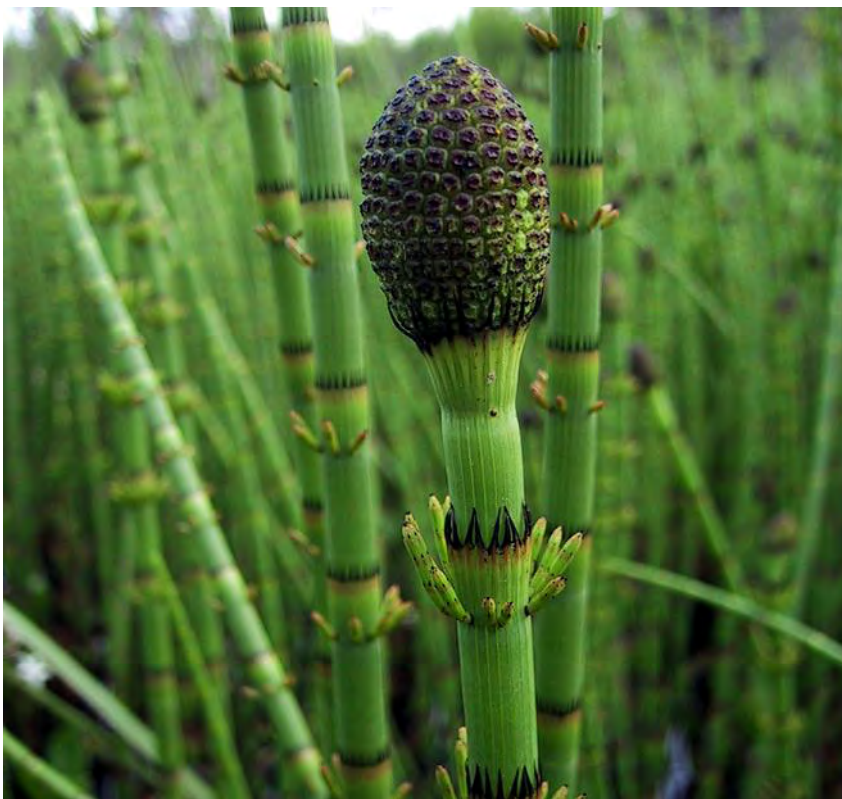
Figur 18. Sjöfräken har bidragit till igenväxningen av Häradsöskanalen, vilket har lett till ett uppbromsat vattenflöde och ansamling av dött växtmaterial i kanalen. Foto Johan Rova

Igenväxningen av själva kanalen med sjöfräken har ökat kraftigt sedan 1971 och har bidragit till ett uppbromsat vattenflödet samtidigt som mycket dött växtmaterial också ansamlats i kanalen.
