# Hydrologi inom Store Mosse nationalpark

*Rapport upprättad 2009 av Stig Svenmar*

# Hydrologi inom Store Mosses nationalpark

# **Vegetationsundersökningar i Häradsösjön**

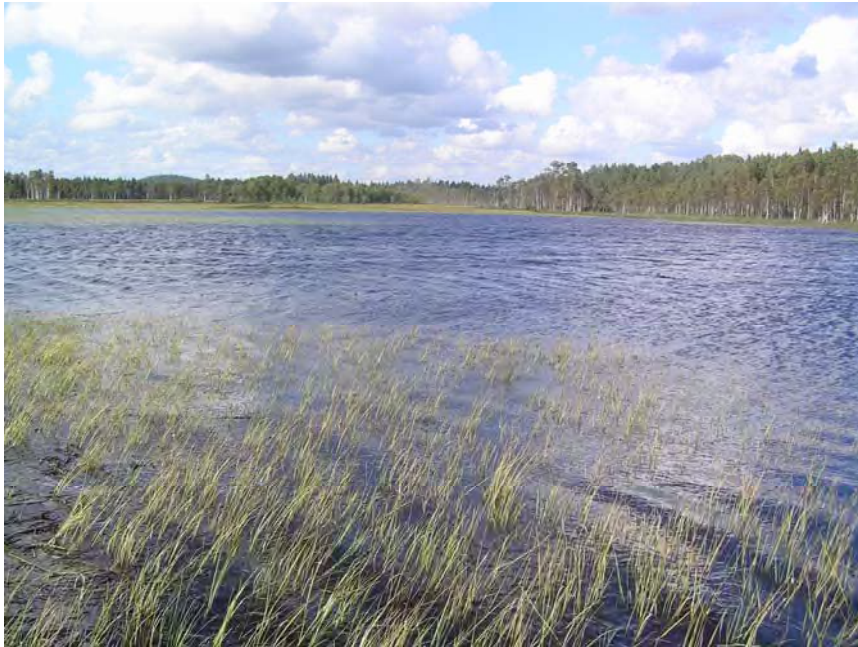
Bild 9. Profil II:1000 mot N med gles flaskstarr.

Vattensamlingarna med *Menyanthes trifoliata* och *Equisetum fluviatile* har alltjämt en begränsad utbredning i sjön. Arealen helt vegetationsfria vattenytor har minskat i viss utsträckning och i stället koloniserats av glesa bestånd med *Carex rostrata* (bild 9).

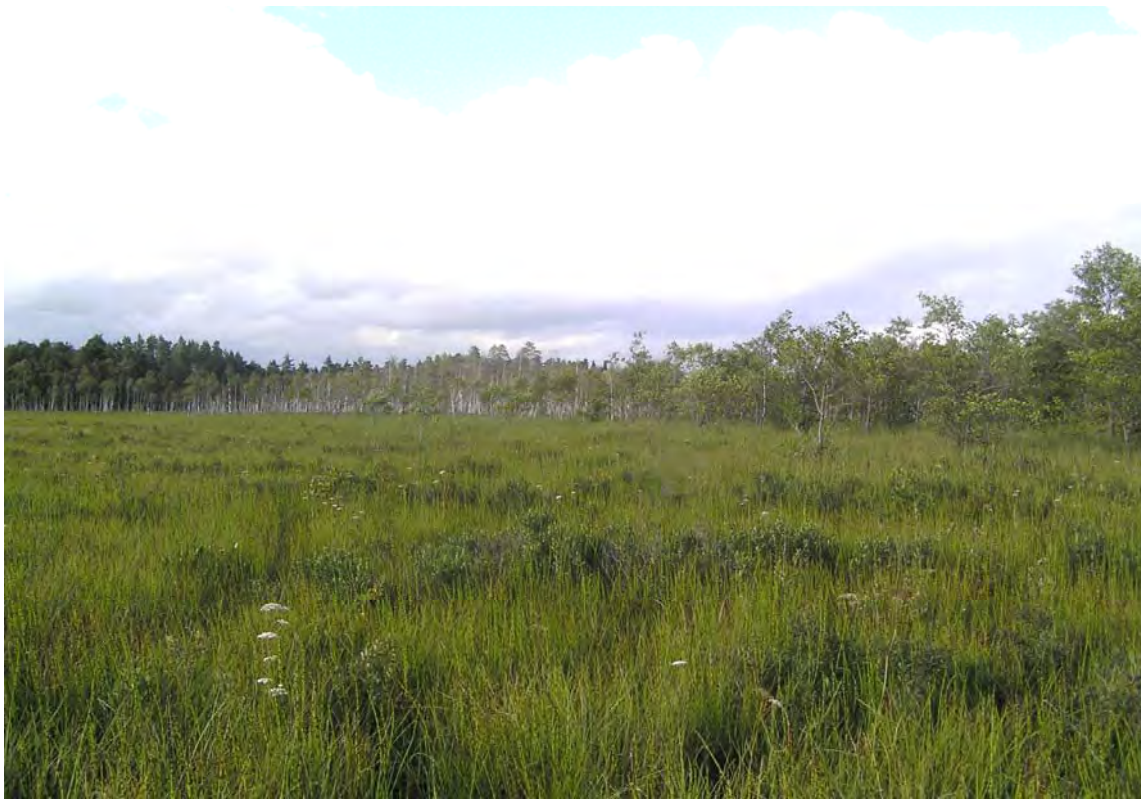
Bild 10. Profil I:750 mot N. Sjöfräken med pors och vitblommande kärrsilja. Till höger björk och al på vallen vid Häradsökanalen. I bakgrunden avdöd björkskog väster om Häradsö.

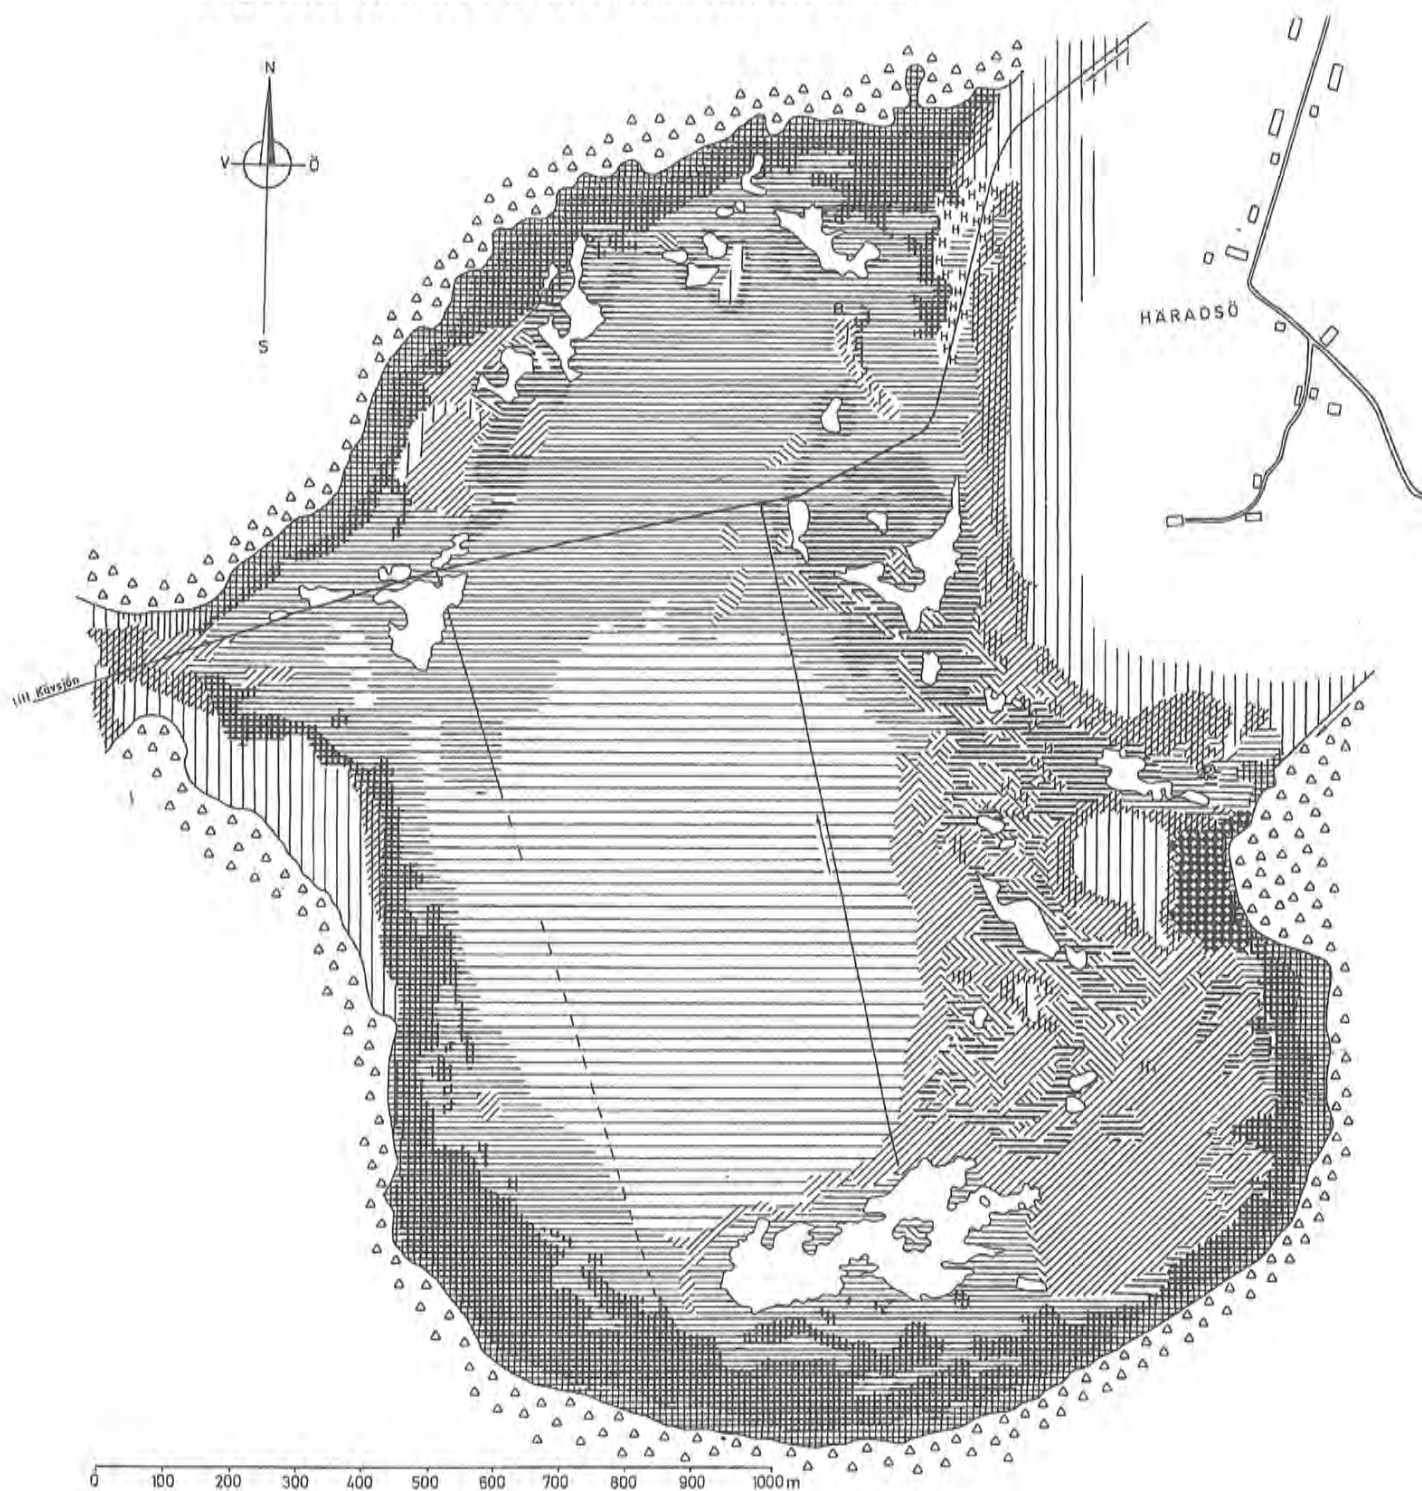
Figur 3

# Vegetationskarta över Häradsösjön 1971
