# Minnen vid vattnet

Inventeringar av kulturmiljöer längs vattendrag inom  
projekt Kultur Aqua - Årån och Solgenåarna

| Meddelande | nr 2011:26 |

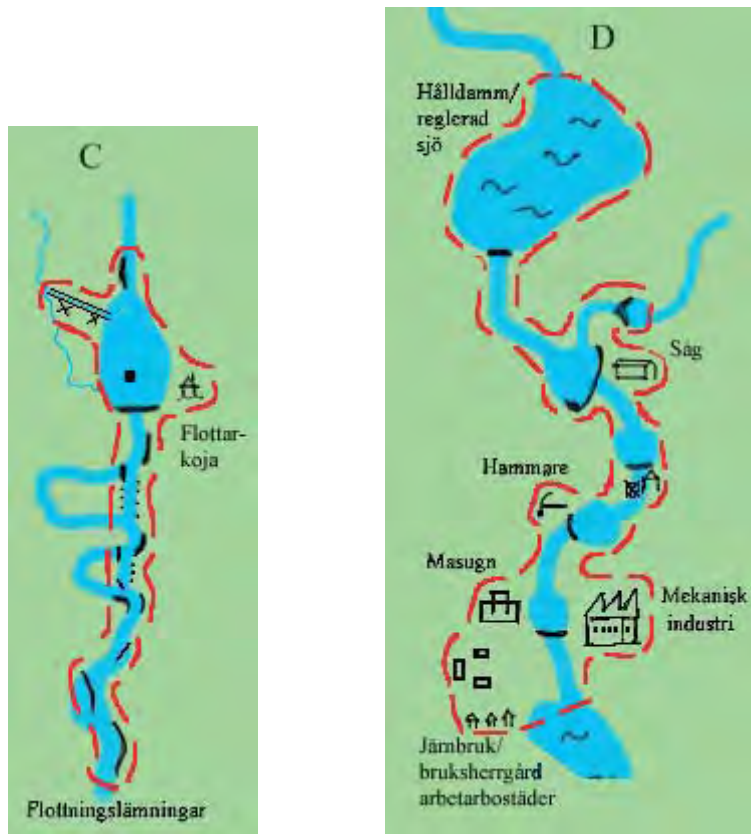
Figur 3. Vänstra skissen visar ett typvattendrag enligt alternativ III. Den högra skissen åskådliggör typvattendrag IV. Skisserna är från Länsstyrelsen meddelande 2009:46, sidan 33.

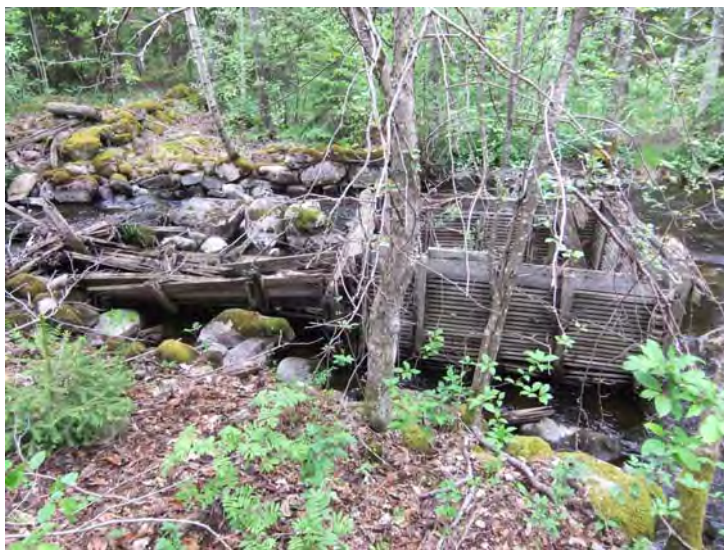
Figur 9. Exempel på kvarvarande rester av en ålkista från ett vattendrag i Kalmar län. Principen är att rännan till vänster ska leda in ål och vatten i kistkonstruktionen till höger i bild. Ålen blir kvar men vattnet passerar förbi genom konstruktionen.

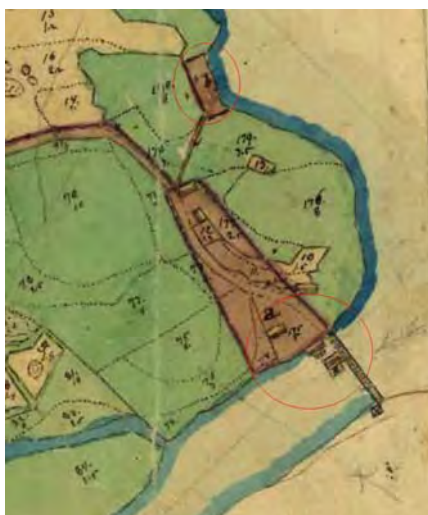
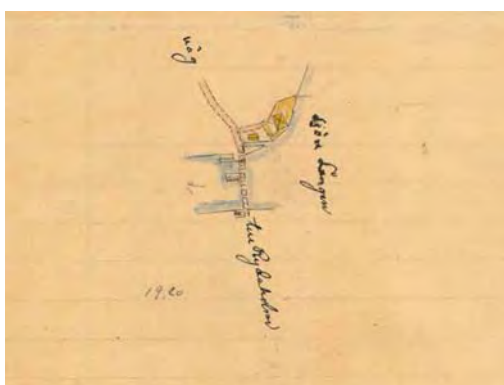
Figur 10. Till vänster: Laga skifteskarta från år 1871 över Värmeshult (akt 06-GÄL-59, laga skifte år 1871). Markeringen nederst i bild är den äldre kvarnmiljön, med mjölkvarnen på den äldre Qvarnbron, och sågen och sågplanen vid det norra fästet. Den norra markeringen visar den båtplan som användes för byn. Till höger: Avsöndringskarta från år 1909 (akt 06-GÄL-334, avsöndring år 1909). Senare grävdes kvarnfåran till vadmalsstampen vilket förändrade miljön något intill bron. På denna karta syns samtliga byggnader, även Färgeriet längst till höger.

baserad på den vattennära verksamheten. På platsen där dagens stenvalvsbro ligger, fanns tidigare en vattendriven såg och en mjölkvarn på 1700-talet. Med tiden kom även en vadmalsstamp och ett färgeri att anläggas på 1860-talet (figur 10). Värmeshults möbelfabrik kom att ersätta de forna kvarnlägena under 1920-talet. Fabriken brann dock ned på 1940-talet. Även ett mindre elkraftverk drevs av vadmalsstampen, vilket ombesörjde belysningen i närområdet delar av dagen. Bron i Värmeshult har spelat en central roll för industrin. Dagens stenvalvsbro är samtida med möbelfabriken som byggdes strax efter bron. Den äldre bron som kan spåras till 1700-talet i historiska kartor, låg något förskjuten ett par meter österut om den nuvarande. I kartmaterialet benämns bron Kvarnbron.

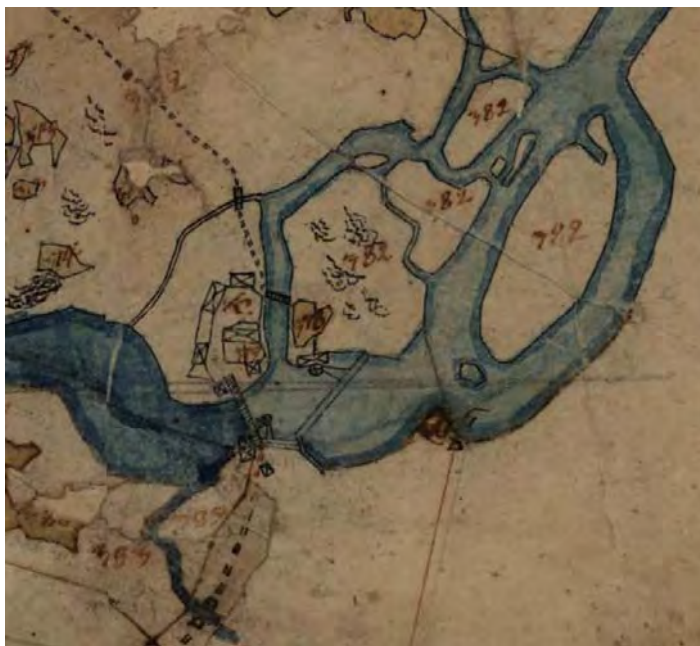
Figur 11. Savarens industriområde enligt rågångsätgärd från år 1787 (akt 06-VOX-5, rågångsätgärd år 1787). På kartan syns en dammvall mot den centralt belägna ön där sågen fanns. Vid den något större bron södra fäste fanns en vadmalstamp öster om bron och en mjölkvarn väster om bron. Idag kvarstår endast enstaka ruiner vid den nuvarande bron. Platsen benämndes även Sölaryds kvarn. Andra benämningar var Sågaretorpet. Platsen var ett dagsverkestorp och lydde under Eds säteri och brukades vid tillfället av mjölnaren Daniel Berg. Vid industrin fanns även kålgårdar och åkerplättar.

Värmeshults vattenkraftverk representerar en tidig elproduktion. Själva byggnaden är i klassisk funkisstil och byggd år 1936. En björkallé kantar vägen till stationen. Själva dammvalLEN är uppbyggd av huggen sten. Nästa industrimiljö ligger vid Savaren, där kvarnar och dammvallar låg uppbyggda kring småöar och holmar. Kvarnarna bestod av en såg, en vadmalsstamp och en mjölkvarn. Området förstärktes kraftigt med stensatta grävda kanaler och förbands med ett antal broar eller spångar (figur 11). Denna industrimiljö lydde under Eds säteri och var ett så kallat dagsverkestorp.

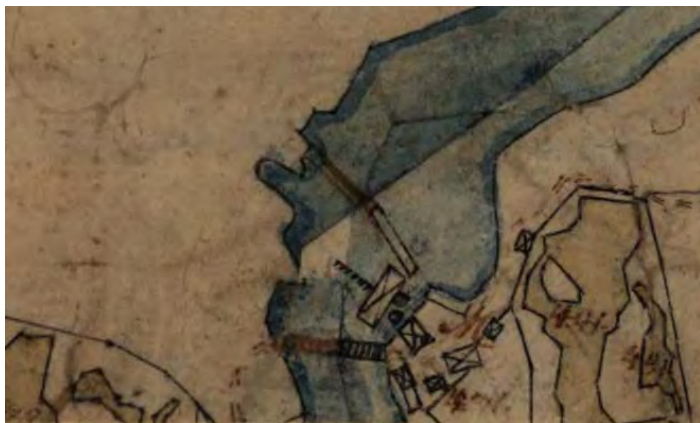
Figur 12. Eds kvarn med tillhörande anläggningar (akt 06-VOX-5, rågångsåtgärd år 1787). Observera markeringen för sågen, en tandad streckning som ofta användes på lantmäterikartor för att symbolisera funktionen. Byggnaden mitt emot sågen måste vara en mjölkvarn med en hjulmarkeringssymbol i vattnet intill. Vid dammvallens mer öppna del mot kvarnarna, där oftast dammluckan var placerad, fanns i regel även ålkistan monterad. Ålkistor var i ständigt behov av underhåll på grund av att vattnets krafter slet på konstruktionen.

Nästa industrimiljö, dock en liten sådan, låg vid Eds kvarn. Eds kvarn lydde också under Eds säteri och var liksom Sölaryds kvarn, ett dagsverkestorp. Vid kvarnplatsen låg en dammvall, en ålkista och en såg. På kartan från år 1787 finns även en byggnad vid vattnet mittemot sågen, där en rund symbol i vattnet markerar ytterligare en kvarn. Sannolikt är detta den mjölkvarn, vars kvarnstenar fortfarande finns kvar i trädgården till dagens fritidshus. Även en bro och en hustomt med kålgård fanns på platsen (figur 12). En kålgård var ofta inhägnad med flätat vidjestaket för att hålla djuren borta och innehöll olika typer av grönsaker. Innanför hägnaden fanns det ofta upptrampade gångar med upphöjda områden där man odlade. I regel var kålgårdar inte speciellt stora. Vid kartans upprättande brukade änkan Anna Svensdotter kvarnplatsen. Sågen försvann troligen vid ett senare skede och endast mjölkvarnen gick i drift tills början av 1900-talet. Alla kvarnbyggnader revs år 1985 (FMIS). Idag finns endast ruiner och grunder, kvarnfåran samt dammvallen kvar.

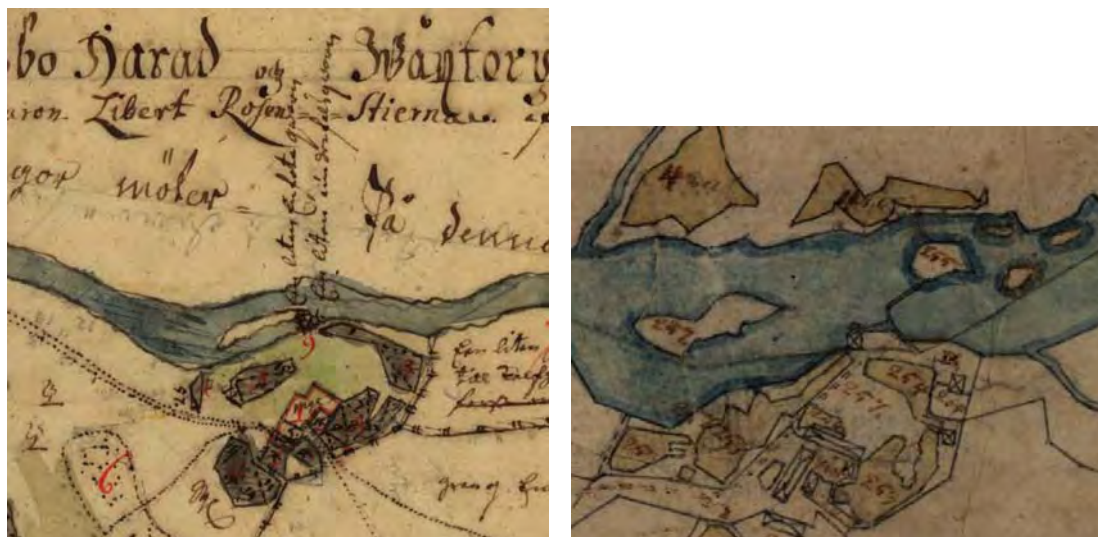
Figur 15. Pinnarekulla kvarnplats. Till vänster som den såg ut när lantmätaren utförde en ägobeskrivning år 1722 (akt 06-VOX-3, ägobeskrivning år 1722). Mellan den lilla avlånga ön och fastlandet fanns två kvarnar. På kartan till höger från rågångsätgärden år 1787 (akt 06-VOX-5, rågångsätgärd år 1787), syns bara en av dessa kvarnar. Troligen är det hjulkvarnen som fanns till höger på den äldre kartan. Även en dammvall hade upprättats, och vid den fanns även en ålkista.

Mellan årtalen 1722 och 1787 har nivån i vattendraget reglerats, vilket förändrat förutsättningarna i vattenmiljön. Bland annat har flera småöar skapats och topografin för den avlånga ön ändrats. I samband med detta fanns bara en kvarn kvar i drift, troligen hjulkvarnen. Samtidigt byggdes en dammvall för att öka vattentrycket mot kvarnen, och en ålkista tillkom på dammvallen.

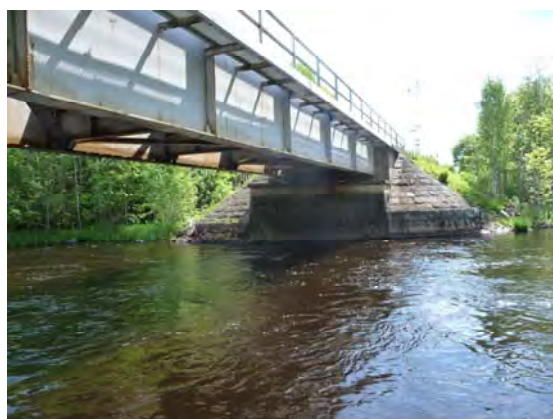
Figur 16. Järnvägsbron byggd runt år 1900 strax väster om småindustriområdet Savaren. De tidiga järnvägsbroarna kan med tiden omvärderas som övriga kulturhistoriska lämningar då de flesta fortfarande är i drift. Fotot är taget från brons norra fäste mot sydöst.

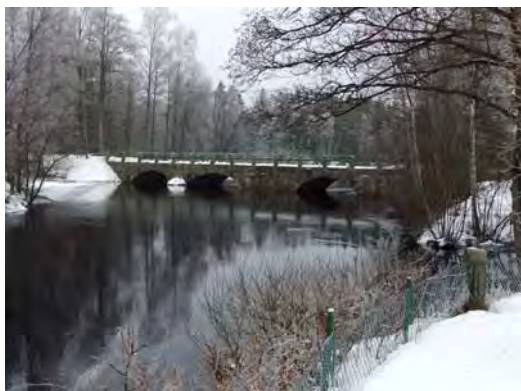
Stenbro vid Värmeshult. Klassat som **bevakningsobjekt** i fornlämningsregistret. Stenbron är cirka 100 meter lång, 4,5 meter bred och cirka 2,8 meter hög. Bron har fem slagna valv, 5,5-7 meter breda och 1,5-1,8 meter höga. Bron är uppbyggd av huggna stenar 0,5-1,5 meter långa och 0,4-1 meter höga. Räcken finns på vardera sidan av 35-37 stenstolpar förbundna med järnrör och U-formad järnbalk. Överytan består av asfalt. Bron byggdes år 1925 enligt Margareta Magnusson, färgeriet i Värmeshult. Vacker och välbyggd bro, som bör bevaras. Bron och dess föregångare har tidigare benämnas som Qvarnbron (akt E44-45:1, laga skifte år 1870).

Figur 18. Stenvalvsbron i Värmeshult, som byggdes år 1925. Bron och dess äldre föregångare har utgjort symbol för Värmeshults tidiga bruk och verksamhet vid vattnet, under benämningen Qvarnbron. Vid bron har under flera århundraden funnits äldre kvarnar, sågar, senare en vadmalsstamp och en möbelfabrik. Även fast fiske har funnits vid bron. Fotot är taget från det så kallade Färgeriet mot sydväst.

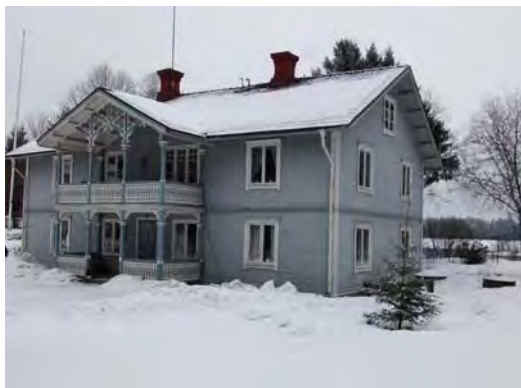
Här finns ett färgeri, en byggnad som med tiden använts som bostad. Byggnaden klassas som **industriminne** i industriminnesdatabasen för Jönköpings län. Byggnaden uppfördes av färgerifabrikören Herr C.J. Falk (akt E44-45:1 laga skifte år 1870). Färgeriet byggdes år 1860 enligt uppgift (Margareta Magnusson muntligen). Byggnaden ligger i en miljö med stark kulturverkan. Övriga angränsande verksamheter har tidigare varit en vadmalsstamp, en sågkvarn, en mjölkvarn och en ålkista vid Kvarnbron. Byggnaden beskrevs genom fältbesök den 28/1 2011. Beteckningen för det nya industriminnet är Värmeshult 1:18.

Figur 19. Det gamla färgeriet som har spelat en viktig roll i Värmeshults tidiga historia. Färgeriet byggdes år 1860 och hörde ihop med en vadmalsstamp som låg vid vattnet. Byggnaden används idag som bostad. Foto mot nordöst.

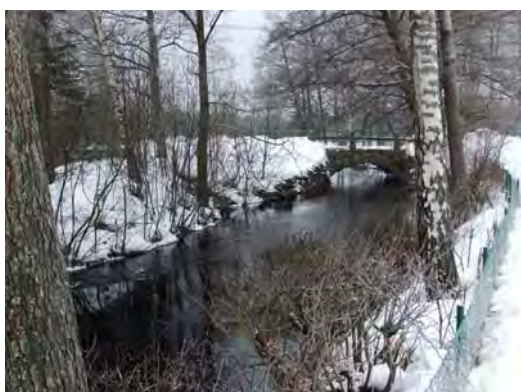
Figur 20. Platsen för vadmalsstampen låg till höger i bild, några meter bortom björken. Vid uppförandet av vadmalsstampen byggdes den kvarnfåra mot bron som syns på bilden. Vadmalsstampen drevs av ett vattenhjul, och vid sekelskiftet 1800-1900 byggdes även ett litet uttag av el som drev bland annat belysningen i närområdet. Fotot är taget från Färgeriets tomt mot väst.

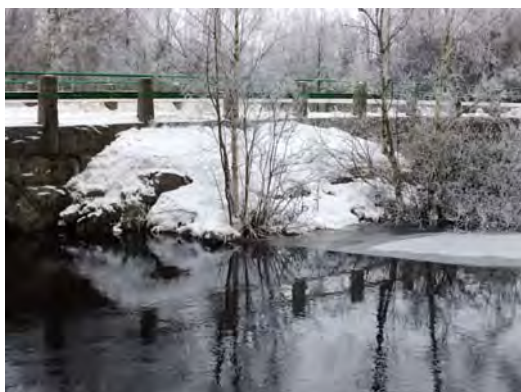
**Uppgift om sågkvarn och sågplan,** eller sågbacken som den omnämns i Laga skiftesakten från år 1870 (akt E44-45:1, laga skifte år 1870). Enligt de historiska kartorna, fanns sågkvarnen direkt väster om kvarnbron, på den norra sidan av vattnet. Sågbacken eller sågplanen, låg direkt norr om kvarnen, väster om häradsvägen. På denna yta fanns även en byggnad. Troligen fanns här förvaringsutrymme för timmer och plank och arbetsytor. Sågen kom senare att överbyggas av Värmeshults möbelfabrik som låg vid bron. Sannolikt blev sågen integrerad i fabriksbyggnaden. Idag kvarstår inte mycket av fundamentet. Vid fältinventeringen, framgår att den nya bron som byggdes år 1925, byggdes ett antal meter västerut från den gamla bron sett, härmed kom det gamla sågkvarnsfundamentet att demoleras. Enstaka natursten och enstaka tuktade stenar är det enda som kvarstår på det som är en mindre ö vid bron. En del material har rasat ned i vattnet. Eventuella rester har även hamnat under vattnet i samband med vattenregleringen som tillkom i samband med Värmeshults kraftstations byggande.

Figur 21. Plats för den gamla sågen som kan härledas till åtminstone 1700-talet. Idag kvarstår endast en liten bit av grunden väster om bron. Den tidigare bron låg några meter österut, och uppförandet av den nuvarande bron år 1925 kom att ändra de äldre miljöerna något. Fotot är taget mot sydöst.

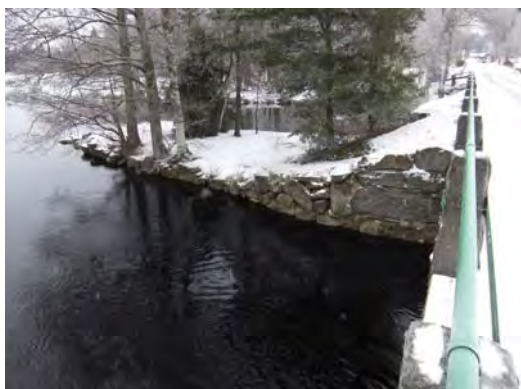
**Uppgift om mjölkvarn.** Denna ska enligt historiska kartor (akt E44-45:1, laga skifte år 1870) ha legat ute i vattnet vid bron på en mindre holme eller ö. I byn direkt norr om bron finns en byggnad benämnd mjölnarstugan eller mjölnarbostaden, vilket länkar samman kvarnen med en specifik verksamhet. Platsen för kvarnen kom sedermera att användas som grund för den senare möbelfabriken. Idag finns en rektangulär grund, omkring 1 meter ovan nuvarande vattennivå. Grunden är cirka 15×6 meter stor, väst-östlig riktning. De tuktade stenarna är 0,2-1 meter stora. Från bron går en stenramp ut på kvarnön västerut, rampen är omkring fem meter lång och har en lutning på cirka 20 grader. Troligen härstammar nuvarande grund från kvarntiden, men har även förbättrats och förstärkts i samband med möbelfabrikens påbyggnad. Den äldre mjölkvarnen kan ha byggts om till en sågkvarn och ha använts inom möbelfabriken. Denna uppgift är dock osäker, men grundar sig på studier av äldre foton.

Figur 22. Den äldre grunden för den gamla mjölkvarnen. Med tiden kom denna att förstärkas när den senare möbelfabriken tillkom på 1920-talet och det är denna grund som syns idag på den västra sidan av bron. Längre in i Värmeshults by finns idag även mjölnarbostaden kvar. Fotot är taget från bron mot nordnordväst.

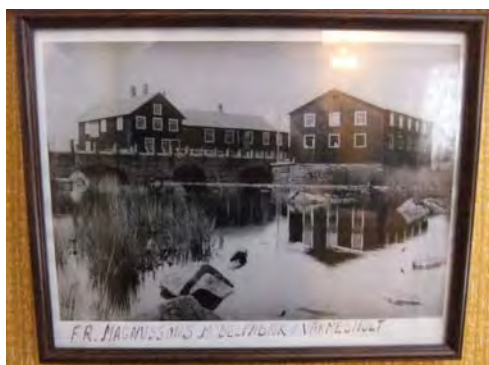
Figur 23. Avfotografering av foto av Värmeshults möbelfabrik. Fotografiet hänger i Färgeriet i Värmeshult. Fabrikens byggnader vilade på de äldre kvarnplatsernas grunder. Fabriken brann ned på 1940-talet. Troligen fanns det sågar som drevs av vattnet inne i fabriken.

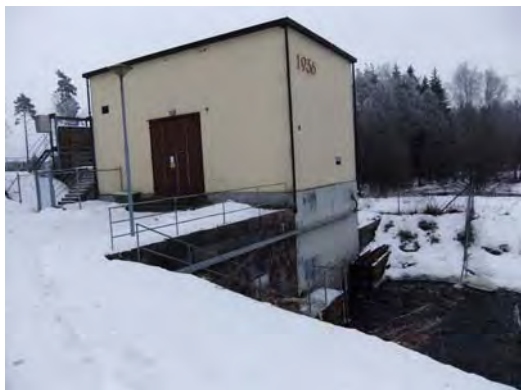
Byn Värmeshult är i sig själv **särskilt intressant ur kulturmiljösynpunkt**, med missionshuset, manbyggnaden på Värmeshults gård och framförallt kraftstationen (Värmeshult 1:30) söder om byn. Tillsammans bildar objekten en skyddsvärd miljö. I vattnet finns även en dammvall som är ett av Åråns vandringshinder för fisk. Här är ett omlöp förslagen åtgärd. Kraftverkskontexten är med i registret för industrimiljö. Byggnaden är i funkisstil och beskrivs som en rektangulär låda med ljusgul slätputsad fasad och platt tak. Byggnaden invigdes år 1936 och har en representativ arkitektur och typsnitt för sin period, 1930-talets funktionalism. Själva dammbyggnaden har vallar av huggen sten norr om kraftstationen. Vägen ned till stationen är kantad av en björkallé. Vattnet norr om dammen är kraftigt påverkat av reglerade nivåer.

Figur 24. Kraftstationen i Värmeshult i typisk funkisstil. Byggnaden är förklarad som industriminne och är dessutom utpekad i Värnamo kommuns kulturhistoriska utredning. Dammvallens fallhöjd på cirka 7 meter utgör ett konstruerat vandringshinder för fisk i mellersta Årån. Fotot är taget mot öst.

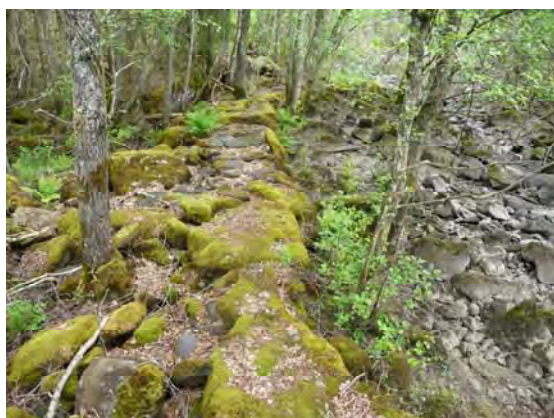
Figur 25. Åldammsfallet, med stensatt gång på den västra sidan. Idag är själva vallen utraserad och inget kvarstår av ålkistan. Fotot är taget mot norr.

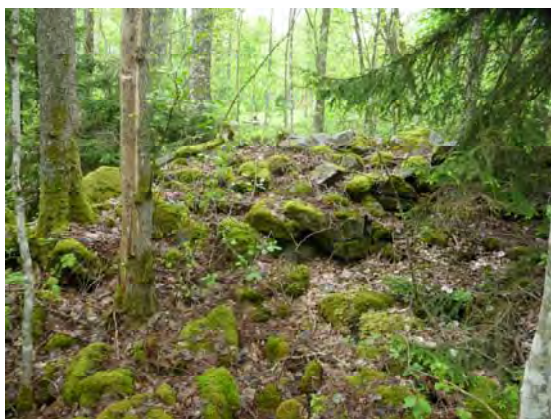
Figur 26. Ruinen som kvarstår av vadmalstampen vid Savaren. Vadmalstampen är en av de få lämningar som finns kvar av småindustriområdet. Foto taget mot norr.

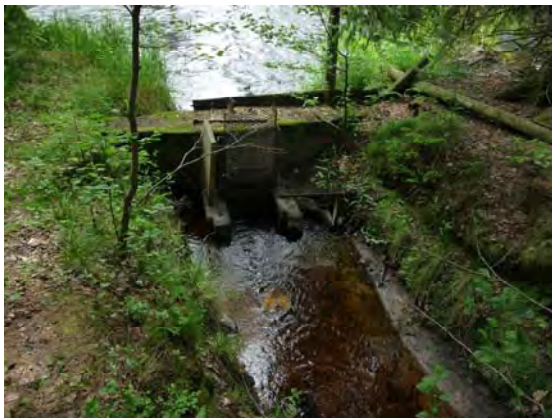
Figur 29. Spärranordningen eller den lilla fördämningen in till fiskeodlingen. Anordningen minimerar även inflödet av växtmaterial för att förhindra att dammen blir för grumlig. Dateringen är något osäker, troligen tillkommen under första halvan av 1900-talet. Fiskevårdsområdesföreningen i området kan troligen upplysa om fler detaljer. Är troligen fortfarande i drift. Fotot är taget mot syd.

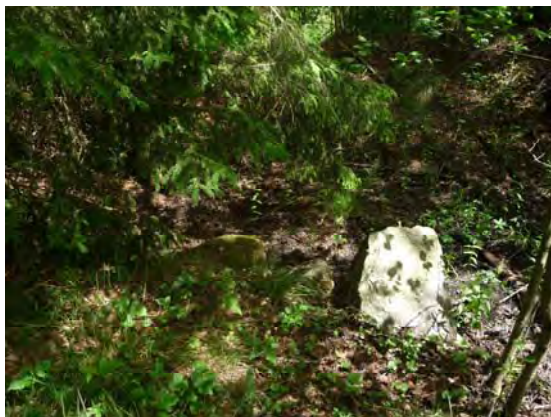
Figur 30. Stensatt kant där båtar dragits upp, strax sydväst om fiskeodlingsdammen. Den här typen av lämningar kan vara svåra att klassa ur dateringssynpunkt då de fortfarande kan vara i drift. Även den antikvariska bedömningen kan vara svår att klassa. Fotot är taget mot norr.

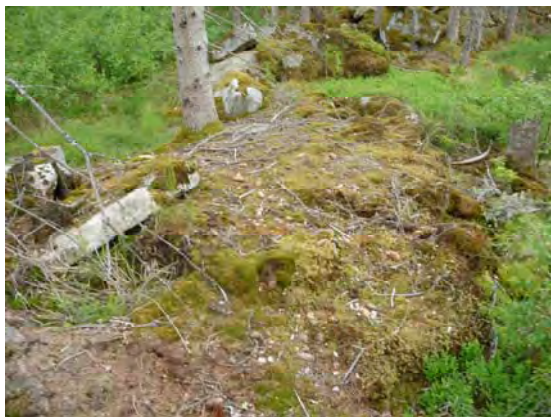
Figur 31. Rektangulär stensatt grund vid rensad bäck eller grävd kanal. Kanalen kan vara en av vattenåtgärderna gjorda i Årån vid sekelskiftet mellan 1800- och 1900-talet. Troligen utnyttjade man fallsträckan delar av året när flödet var större. Stengrunden tolkas som en plats för kvarn. Detta kan inte vidimeras i äldre kartor och tolkningen får i nuläget ses som något osäker. Fotot är taget mot syd.

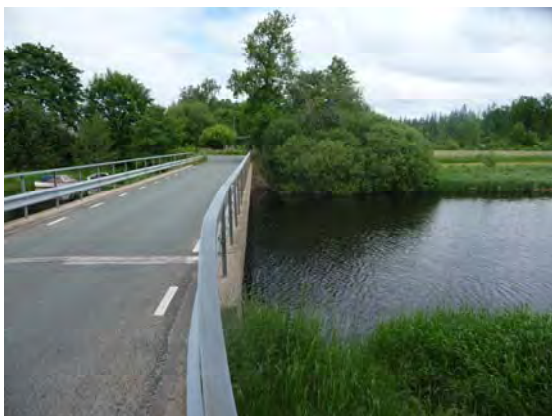
Figur 32. Åsbron vis Åsrolund, väster om Pinnarekulla. Denna bro från år 1926 är utpekad som kulturhistoriskt intressant av Trafikverket och bör med tiden registreras som övrig kulturhistorisk lämning. Den tidigare träbron (-arna) hade äldre anor och kan spåras på historiska kartor till 1700-talet. Bron revs inför byggandet av den nya, och låg ett par meter österut. Vid lågvatten syns grundare partier där den gamla bron var förnankrad. Fotot är taget mot norr.

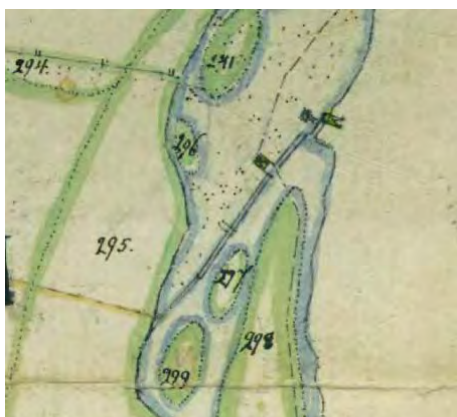
Figur 51. Det äldre fisket syns vanligen på historiska kartor. Andra uppgifter om sådana kan vara muntliga från lokalbefolkningen. På denna laga skifteskarta från år 1838 (akt 06-BJÖ-40, laga skifte år 1838) syns en typisk markering för ålkista, en liten kvadrat med kryssmarkering. Vanligen sitter sådana fästade vid dammluckorna på dammvallen. Kartan visar Bodaskögle kvarnanläggningar.

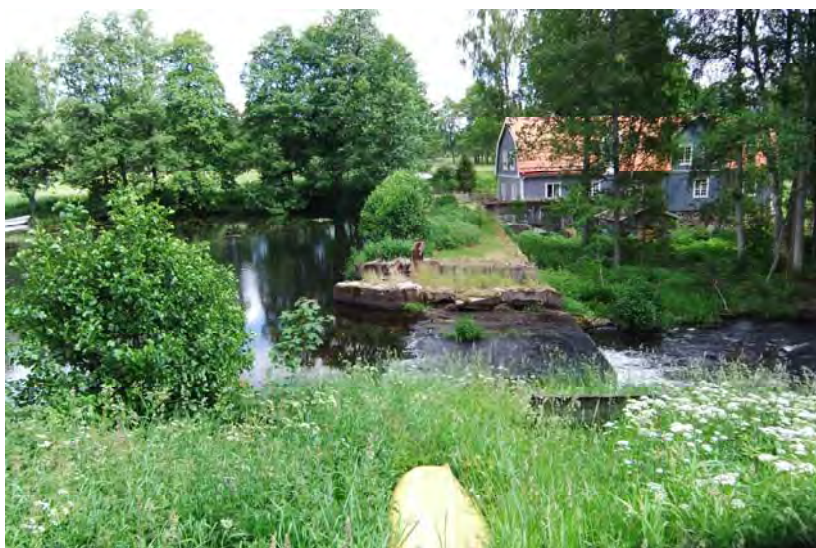
Figur 52. Dammvallen vid Nömme kvarn och kvarnbyggnaden, idag förklarad som industriminne, synlig i bakgrunden. Dagens kvarnbyggnad är från sekelskiftet mellan 1800- och 1900-talet, men ombyggd och ommålad som fritidsboende. De tidigare föregångarna har förmodligen funnits sedan medeltid enligt skriftliga källor från den perioden. Vid Nömme kvarn fanns även en såg, vars utsläpp omöjliggjorde fiskeodlingen som bedrevs i dammen. Fotot är taget mot öst från ungefär där mejeriet ligger.

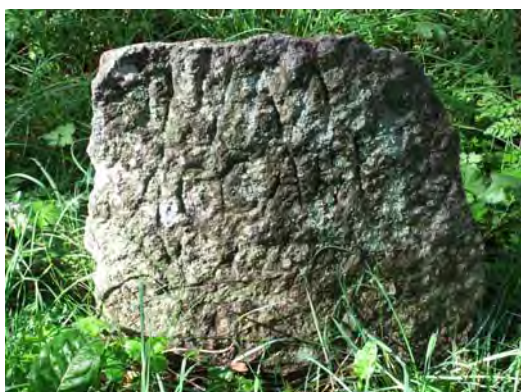
Vägmärke i form av väghållningssten. Klassad som **fast fornlämning**. Registreras av Jönköpings läns museum under projekt Skog och historia. Står direkt söder om Gäddeforsabron. Stenen har inskriptionen:

Figur 56. Väghållningssten söder om Gäddeforsabron, en mycket vanlig fornlämningskategori intill äldre vägar och vattenövergångar. Foto är taget mot väster.

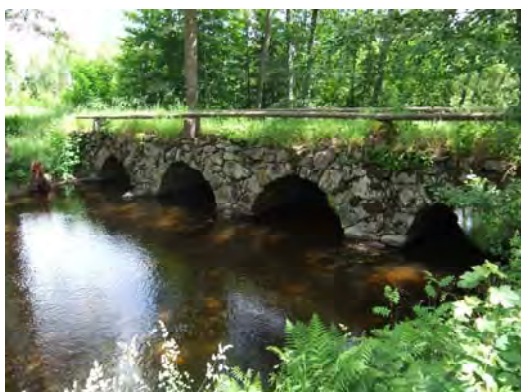
Bro av sten i fyra valv. 25 meter lång och 3 meter bred. Valvens höjd över vattenytan är 1,5 meter. Den gamla häradsvägen mellan Nässjö och Vetlanda gick över bron. Klassad som **fast fornlämning** i FMIS.

Figur 57. Gäddeforsabron. Stenvalvsbro som utgör fornvårdsobjekt i Björkö socken, Vetlanda kommun.

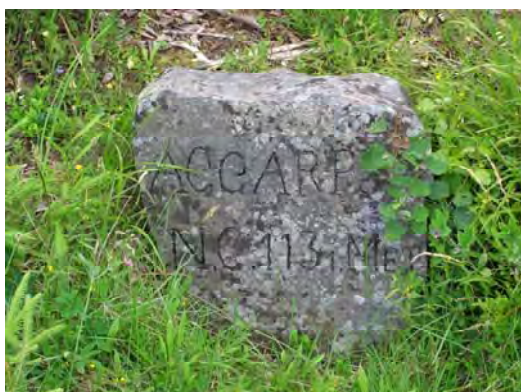
Vägmärke i form av väghållningssten. Klassad som **fast fornlämning** i FMIS. Ligger cirka 95 meter nordnordväst om Gäddeforsabron. Stenen är 0,6 meter hög, 0,4-0,5 meter bred och 0,2 meter tjock. Högra kanten är avbruten. Inskriptionen på stenen lyder:

Figur 58. Väghållningsstenen norr om Gäddeforsabron. Foto mot väster.

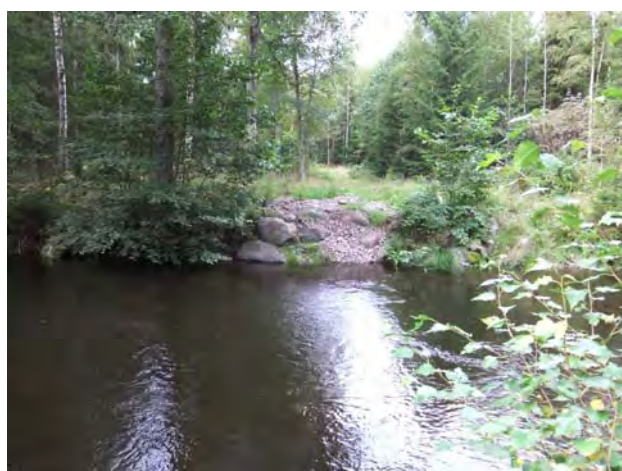
Figur 60. Resterna efter Husarbron, som har en intressant historik. Uppfördes ursprungligen i slutet av 1890-talet av Ivar Bergs anfäder inom kronan. Bron byggdes om ett antal gånger varav senast på 1960-talet, då på Ivar Bergs initiativ. Idag är mycket av den sten som är synlig döljagd ovanpå äldre fundament, i syfte att uppföra bron på nytt. Fotot är taget från det östra fundamentet mot väster.

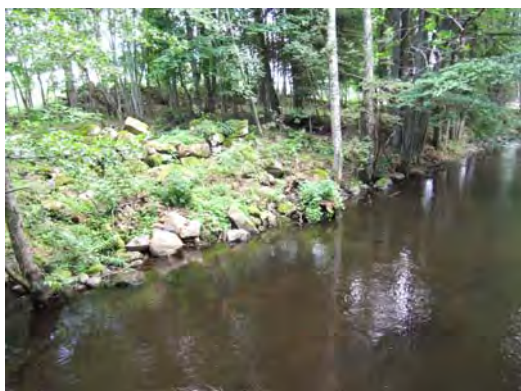
Kvarngrund/ruin, som ligger på östra sidan av vattnet direkt söder om Solgebron. Lämningen är 9×6 meter stor i väst-östlig riktning. Dammvall har enligt äldre kartor (akt E12-2:3, enskifte år 1822 och akt 06-BJÖ-21.5, storskifte år 1799) funnits direkt söder om kvarnen. Väggarna är en meter breda, upp till 0,5-1 meter höga och är uppbyggd med 0,3-1 me-

ter stora stenar, både tuktade stenar och naturstenar. Stenar har rasat ned mot vattnet, troligen där kvarnhjulet suttit. Vattendraget är rätat söder om kvarnuinen. Stora ansamlingar stenblock finns i kanterna söder om grunden och utgör sannolikt material från rätningen men kanske även från den raserade dammvallen. Klassas som **övrig kulturhistorisk lämning**.

Figur 61. Kvarnuinen vid Aggarp, söder om den så kallade Solgebron. En kvarleva med anor i 1700-talet. Tidigare fanns här även en dammvall och en ålkista, som senare raserades vid ett rättningsprojekt vid kvarnen och söderut. Fotot är taget från Solgebron mot sydöst.

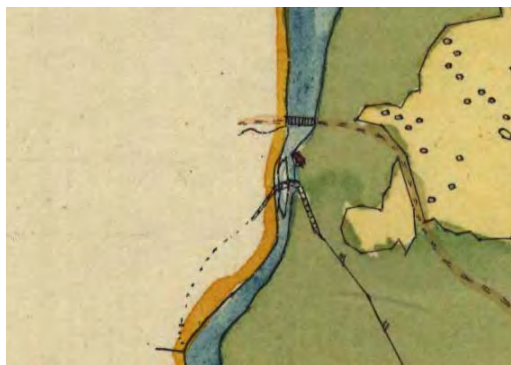
Figur 62. Storskifteskartan från år 1799 (akt 06-BJÖ-21.5, storskifte år 1799) där bron, Aggarpskvarnen och dammvallen syns. Ålkistan kan ha suttit på två ställen, antingen på den västra eller östra sidan av den lilla ön, intill de dammluckor som reglerade flödet.

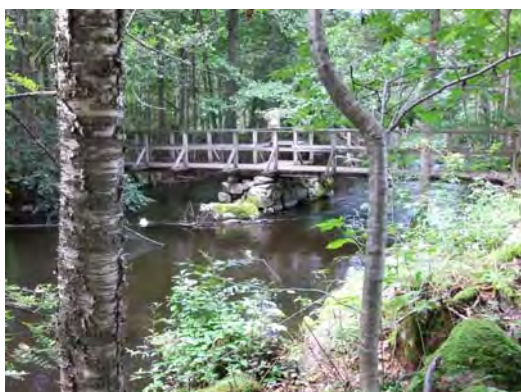
Brofästen av äldre bro, Solgebron. Fästena har sannolikt förbättrats och byggts om genom åren. Idag finns en nyare träbro som byggdes av invånarna i området år 1991 ovanpå den äldre brons plats. På den östra sidan är fästet omkring 5-6 meter brett, med 0,4-1 meter stora tuktade block. Fundamentets höjd är omkring en meter med den nuvarande träbron ovanpå. Mitt i vattenfåran finns ett mellanfäste, 6-7 meter från kanten. Mellanfästet är 5 meter långt, 1,5 meter brett och är uppbyggt av tuktade block som är 0,4-1,5 meter stora. Västra fästet har samma dimensioner och utseende som fästet på den östra sidan. I nuläget finns en trägrind i västra kanten av bron. En sittplats finns vid en informationsskylt om brons historia i mitten av bron. Brofästena och brons plats kan beläggas åtminstone till 1700-tal. Klassas som **övrig kulturhistorisk lämning**.

Figur 63. Solgebron sedd från Aggarps äldsta kvarnruin, med den nya träkonstruktionen. Foto mot nordväst.

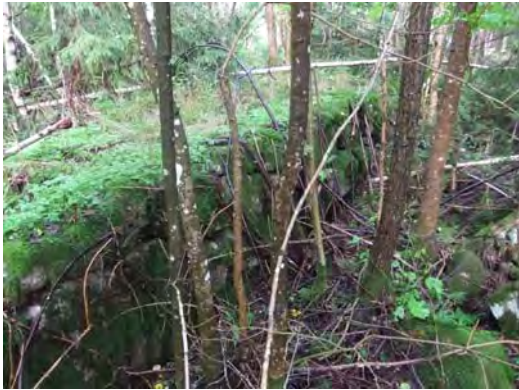
Figur 64. Den fint kallmurade dammvallen till Skärsboda kvarn. Norr om vallen finns även en kvarnfåra och en knappt synbar grund av den gamla kvarnen. Vid dammvallen fanns även en ålkista. Foto mot nordöst.

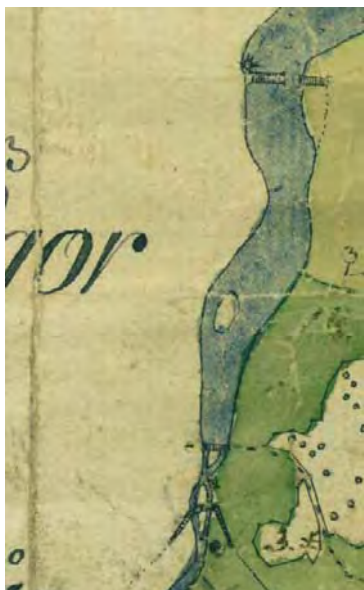
Figur 65. Utsnitt ur storskifteskartan från år 1802 (akt 06-BJÖ-21.5, storskifte år 1802). I det övre högra hörnet syns Skärsboda kvarn markerad intill en dammvall. Längst ned i bild syns Aggarpskvarnen samt Solgebron med mittfästet.

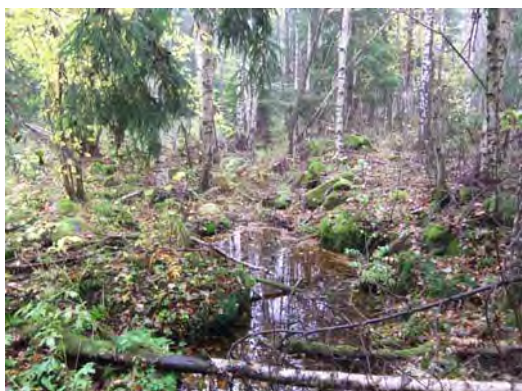
Figur 66. Stenförstärkt grävd ränna norr om dammvallen vid Skärsboda. Foto mot norr.

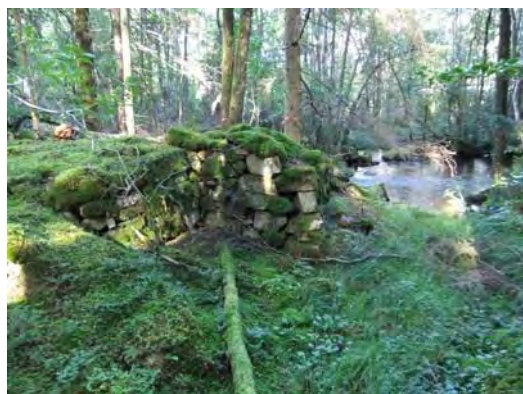
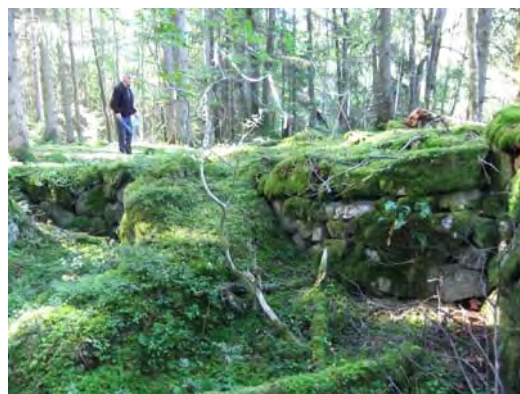
Figur 67 och 68. Kvarnruinen av Aggarps flyttade kvarn. Detta är en av de bäst bevarade ruinerna längs Fusån, fränsett de stående kvarnarna vid Bodaskögle och Fuse. Till ruinen leder även en mäktig ramp som syns i figur 68 med skalenlig referens. Foton mot nordväst respektive väst.

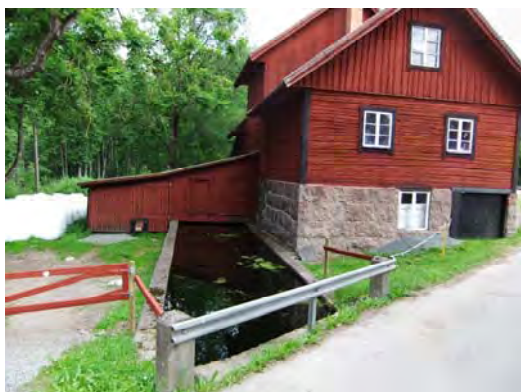
Figur 70. Bodaskögle kvarn, tidigare även Boasjögle eller Bodasjögle. Till kvarnen går även en ränna som byggdes till i något modernare tappning än föregångarna. Tidigare satt här även en turbin. Foto mot norr.

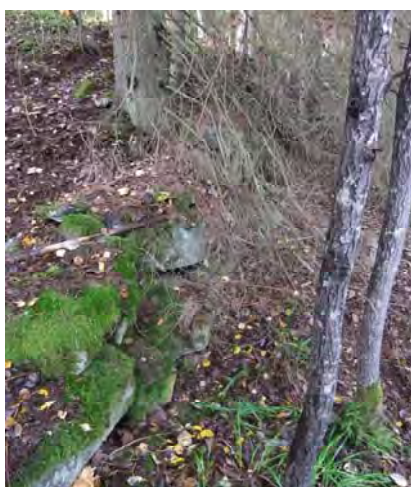
Kvarnplats söder om Holma. Enligt uppgift och lägesangivelse av Göran Klarin, utpekades ruinrester eller en kallmurad stenmur eller vägg som ska vara rester av en äldre kvarn vid den västra åkanten söder om Holma gård. Partiet med kallmuren är cirka 7-8 meter långt, cirka en meter högt med 0,3-0,8 meter stora stenar. Lämningen är något osäker som kvarn och kan inte bekräftas i historiska kartor. Området är kraftig stört av rensningar och sänkningar av Fusån, med större stenmängder på åns kanter. Vilken typ av kvarn det är fråga om kan inte heller bestämmas. Klassas som **övrig kulturhistorisk lämning**.

Figur 71. Enstaka rester vid plats där kvarn ska ha funnits söder om gården Holma. Vattendraget är vid denna plats kraftigt rensat, sänkt och rätat, och det är något osäkert om konstruktionen är en rest av rätningen eller om det är en rest av en kvarnkonstruktion. Fotot är taget mot norr.

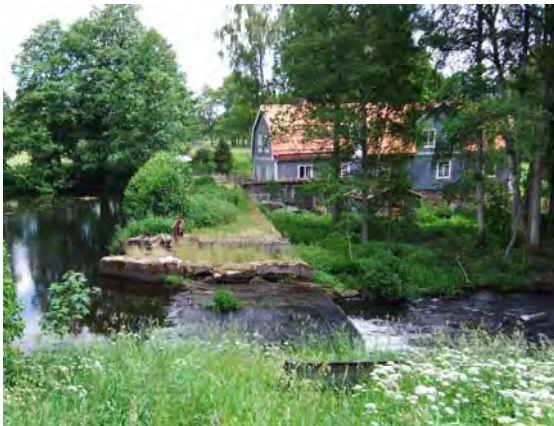
Figur 73. Nömme kvarn, i något modernare tappning till det yttre. Platsen har en lång historik tillbaka till medeltiden då kvarnen pantsattes vid ett tillfälle av Stureätten. Idag utgör själva dammen och dammvallen den mest identitetsskapande miljön av det forna småindustriområdet. Dammanläggningen utgör vandringshinder för fisk. Foto mot väst.

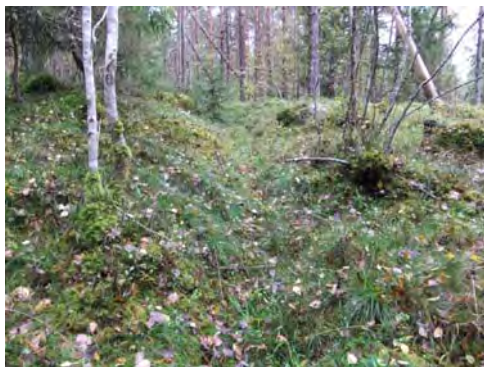
Figur 74. Hålvägen på den södra sidan av Fusån, mitt emot runstenen vid Nömme, sannolikt en färdväg uppkommen under järnåldern. Foto mot söder.

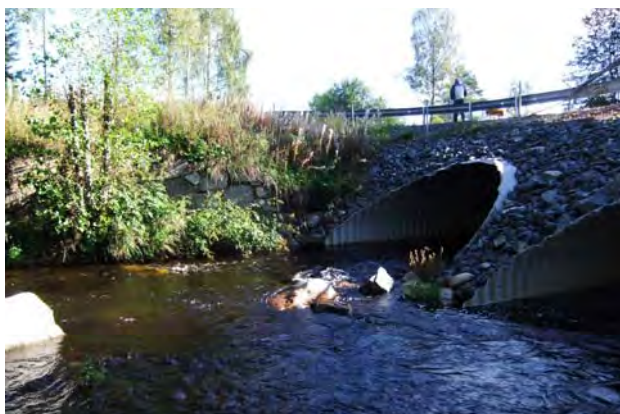
Figur 75. Äldre brofästen vid dagens bro söder om Nömme. I denna del av vattendraget är Fusån även kraftigt rätat, vilket syns genom omsorgsfullt stensatta kanter på den rätade sträckan strax väster om bron. Det norra brofästet kan skönjas i grönskan några meter vänster om dagens bro. Foto mot norr.

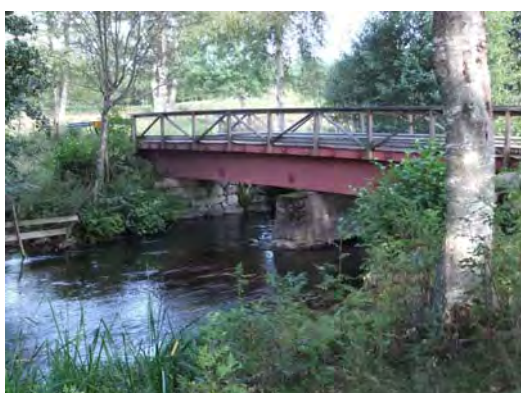
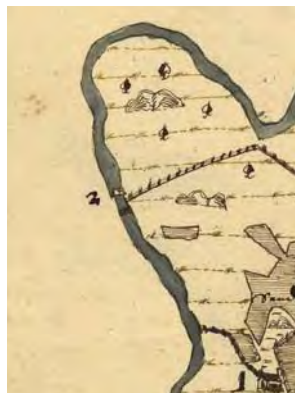
Figur 77 och 78. Träbron vid Norrhemmet. Vilar idag på samma plats som äldre föregångare, hävdade till åtminstone 1600-talets början. Fästena har med tiden byggts om och delvis förstärkts med betong. Foto mot nordväst. Intill siffran 2 på kartan till höger syns både en tidigare bro och mjölkvarnen vid Norrhemmet på åkeravmätningsskarta från 1645.

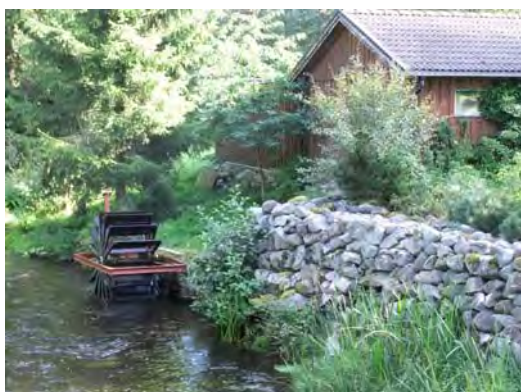
Figur 79. Det forna kvarnläget vid Norrhemmet. Markeras idag symboliskt av ett litet vattenhjul. Idag har rätningar och bebyggelse stört den forna miljön, men platsen eller stengrunden för hjulet kan hävdas till 1600-talets första hälft. Foto mot nordöst.

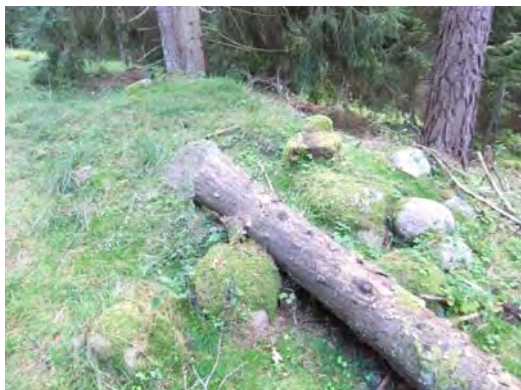
get är rätat i kanten. Möjligen är det en bykhusgrund eller fundament till bryggkonstruktion. Kan ej bekräftas på historiska kartor. Klassas som **övrig kulturhistorisk lämning**.

Figur 81. Svårtolkad grund av mindre byggnad eller möjligen brofäste strax öster om torpet Forsen. Foto mot öst.

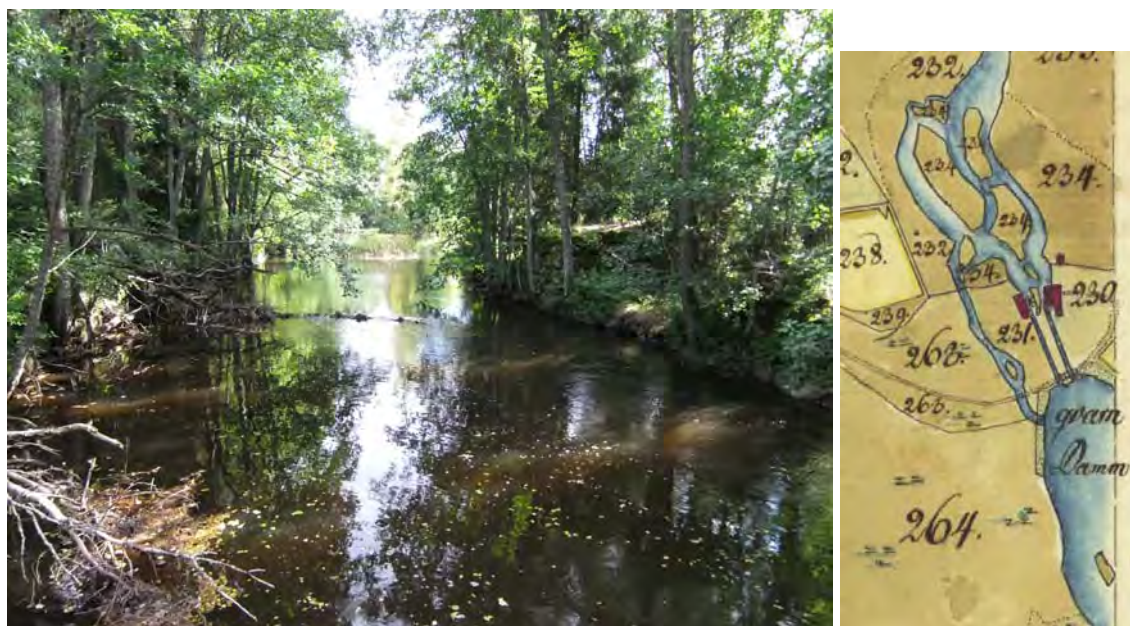
Figur 82 och 83. Sjostad kvarnlämningar. På fotot som är taget från en bro, syns sågkvarngrunden till höger om vattnet längre bort i bild. Även på den östra sidan finns mjölkvarnsgrunden kvar, knappt synlig bakom bråtet vid vattnet till vänster i bild. Fotot är taget mot söder. På rågångskartan från år 1813 till höger, syns dessa rödmarkerade byggnader vid siffrorna 230 och 231. 230 motsvarar mjölkvarnen. Området är hävdad till 1600-talet då även en smedja fanns på platsen, och bör inom en snar framtid klassas om till fast fornlämning.

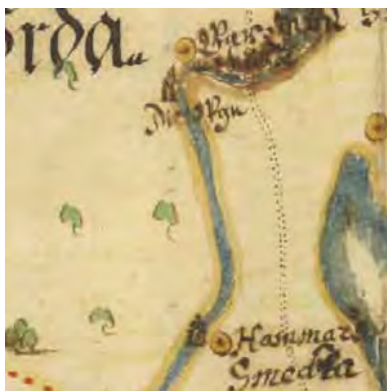
Figur 84. Utdrag från 1650 års geografiska karta över Södra Vedbo härad. Läget där Kvarnkullen finns är benämnd masugn. Lite längre söderut syns även hammare och smedja vid Sjustad småindustriområde (Fusån 54).

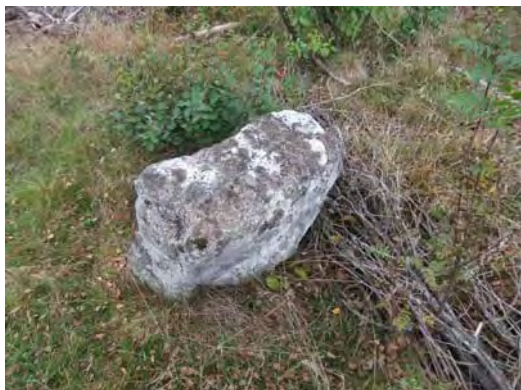
Tidigare klassad som fornlämningsliknande lämning. Ska efter Kultur Aqua-inventeringen ändras i position och till lämningstypen vägmärke övrig, fast fornlämning. Anledningen är att Höreda 65:1 numera tolkas som lokalt vägmärke för Ryningsholm intill färdväg och hålväg. Stenen är 0,65 meter hög, 0,75 meter bred och 0,3 meter tjock är delvis övermossad. Inga inskriptioner är synliga. Stenen står vid hålväg strax innan äldre övergång av vattnet där träbro eller spång funnits och ska sannolikt ses som en del i ett äldre vägsystem. På äldre karta över Ryningsholms ägor syns spången, som även gett namn intill närliggande hage, Spånghagen (akt E56-55:3, geometrisk avmätning år 1796). Vägbank finns även synlig längs vägsträckan. Höreda 65:1 omklassas till **fast fornlämning** i FMIS.

Figur 85. Vägmärket vid den äldre lokala vägen på Ryningsholms ägor, direkt söder om Fusån. En hålväg löper endast någon meter från stenen. Vägen gick över en träspång till den norra sidan av Fusån. Foto mot nordöst.

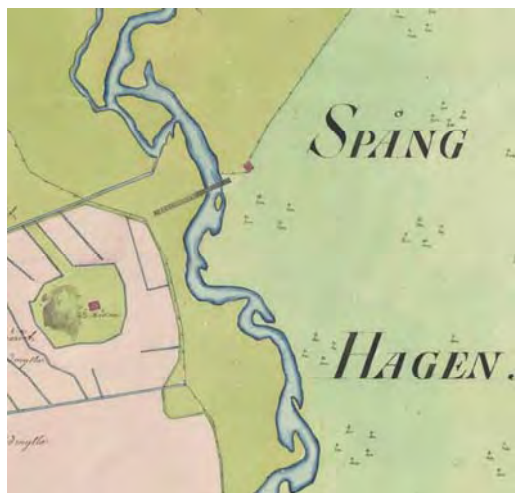
**Uppgift om** bro vid Ryningsholms ägor, Fusån. I hålvägens förlängning norrut (Fusån 67) finns enligt kartor en överfart över Fusån som identifieras på kartan som en mindre lokal bro eller spång på Ryningsholms säteris ägor (akt E56-55:3, geometrisk avmätning år 1796). Vid inventeringen kunde inga rester påträffas av bron vid vattnet, som har relativt branta åkanter. Bron har enligt den historiska kartan identifierats som en träspång. Denna spång har även gett namn till den i söder närliggande hagen, Spånghagen.

Figur 86. Den lilla bron eller spången vid Ryningsholms ägor vid Fusån som det såg ut år 1796. Övergången namngav tydligen även hagens direkt söder om Fusån. Norr är åt vänster i bild. På bilden syns även den husgrund som dokumenterades på inventeringen (Fusån 69). Denna benämns iskällare och försåg troligen säteriet med is.

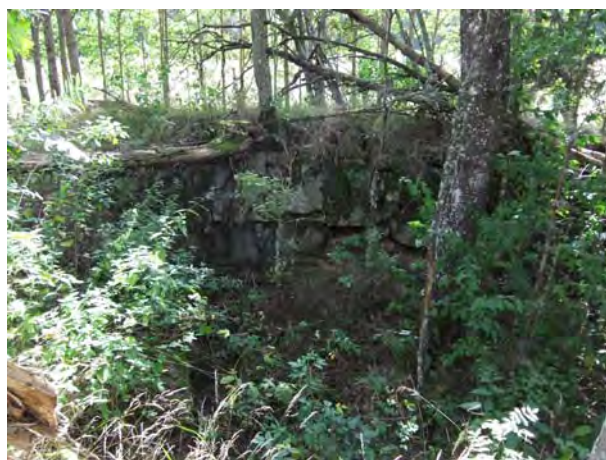
Figur 87. Ruinen av Ryningsholms säteris iskällare, en byggnad från 1700-talet. Ruinen ligger anonymt på en åkerholme intill en gravhög. Foto mot söder.

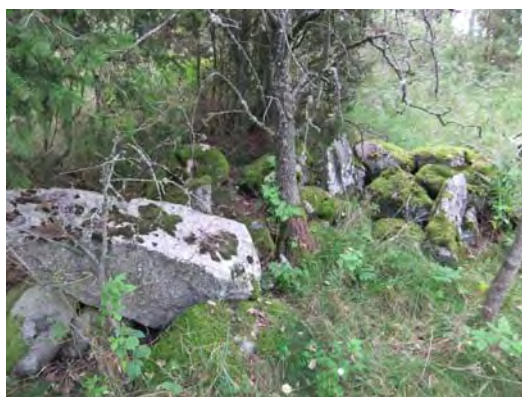
Figur 88. Uppkastade stenar från åkermarken intill gravhögen och impedimentet. Flera av dessa är av samma tillverkade karaktär som de resta stenarna på gravfältet Höreda 10:1 en bit norrut. Möjligen kan det vara fråga om ett bortplöjt gravfält väster om impedimentet. Foto mot sydöst.

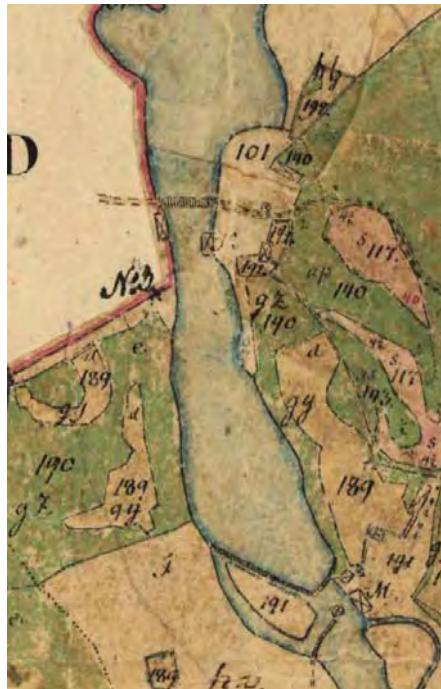
Figur 89. Kvarnanläggningarna vid Fuseområdet från storskifteskarta anno 1819. Vid bron längs upp i bilden finns Fuse såg på den västra sidan vattnet vid bron, och Fuse mjölkvarn på den östra sidan strax söder om bron. Bron var tillika dammvall till kvarnarna. Vid dammvallen längst i söder på bilden syns Nömme kvarnanläggningar vid bokstaven M på den östra sidan av dammen.

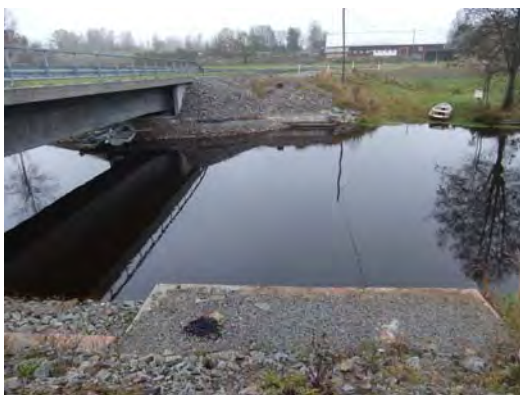
Figur 123. Brofästena i Markestad till den gamla stenbron från år 1925, som var betydligt mer estetiskt tilltalande än den nya bron till vänster. Foto mot norr. I närheten har en runsten påträffats men försvunnit, och ett svärd hittades på botten av ån. Dessa fynd pekar ut Markestad som en vikingatida bygd tillsammans med de gravar och ytterligare runristningar som finns inom riksintresseområdet en liten bit norrut. Även stenålderredskap utmålar platsen som tidigt bosatt.

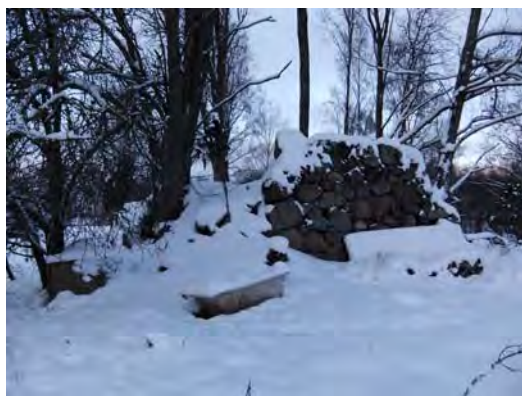
Figur 127. Tegelbrukets ugnruin på Skällsnäs. En lämning som ligger på ett näs i den norra delen av sjön Solgen. Foto mot öst.

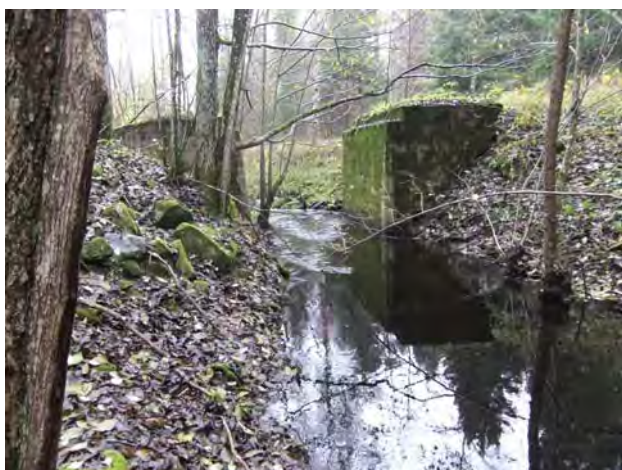
Figur 128. Brofundamenten vid Kvarnmossens gamla kvarnplats. Foto mot söder.

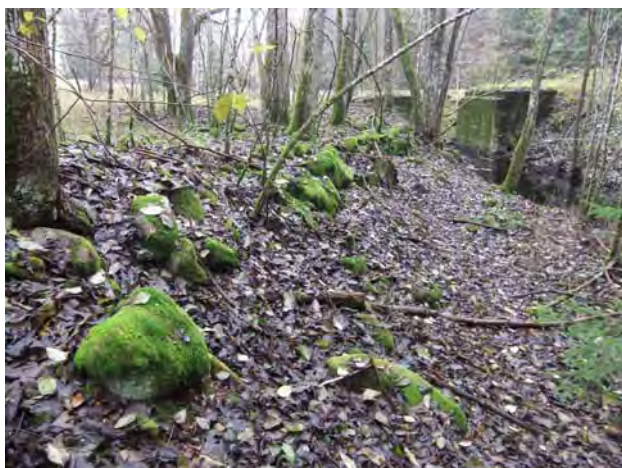
Figur 129. Dammvallen vid Kvarnmossen mot den nedströms liggande bron. Den enda egentliga kvarn-läggningen som återstår av den forna kvarnplatsen. Foto mot sydväst.

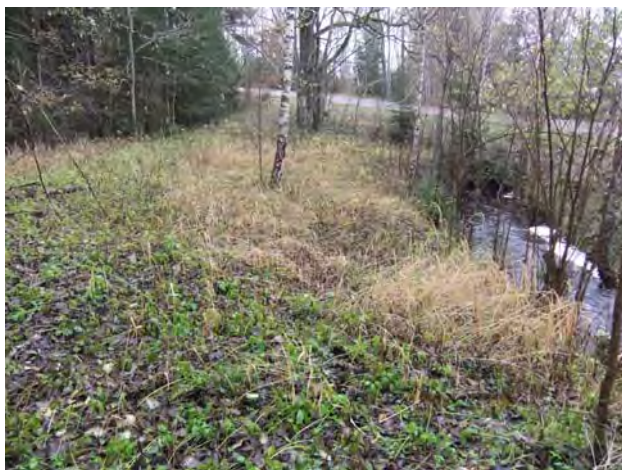
Figur 130. Vägbanken från Kvarnmossens äldre bro, kraftigt övervuxen. Kvarnen som enligt uppgift ska ha varit en hjulkvarn, låg ungefär i det högra hörnet på bilden, några meter söder om bron. Foto mot sydöst.

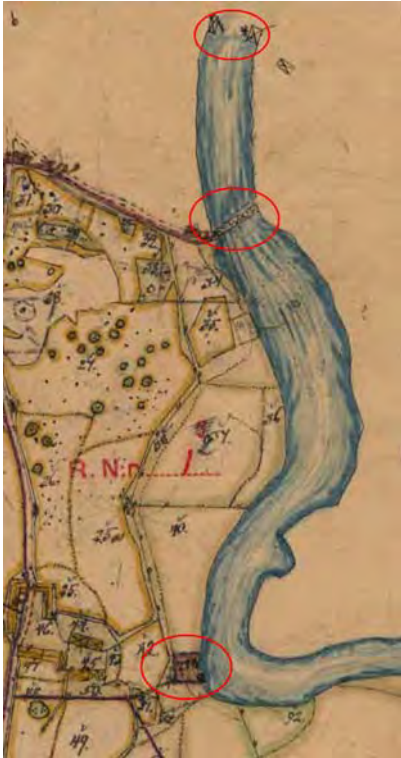
Figur 138. Laga skiftets karta för Värne från år 1843 visar flera av miljöerna som registrerats inom projekt Kultur Aqua. De röda markeringarna visar sågen och kvarnen längst i norr, en äldre stenbro strax söder om dessa och en båt- och nätplan för allmänt fiske i ån längst söderut.
