# Minnen vid vattnet

Inventeringar av kulturmiljöer längs vattendrag inom  
projekt Kultur Aqua - Årån och Solgenåarna

| Meddelande | nr 2011:26 |

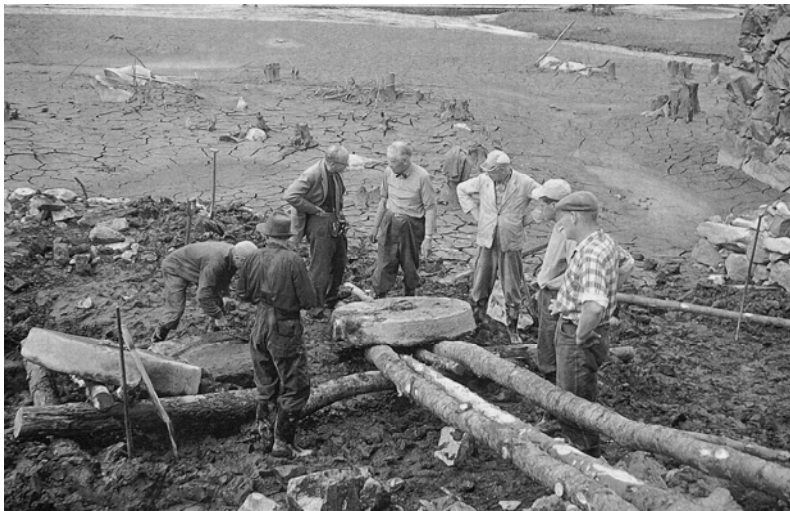
Nästa plats nedströms med småindustriella lämningar ligger eller snarare låg vid Stenkivill. Idag är platsen satt under vatten i Klintedammen sedan 100 år tillbaka. Här finns flertalet kvarnar, en såg och en smedja samt även ett oljeslageri. Även en stenvalsbro är satt under vatten. I samband med reparationsarbeten av dammvallen torrlades Klintedammen år 1962, och de ruiner och anläggningar som tidigare hade hamnat under vattnet blev synliga igen. Vid detta tillfälle tog man bland annat upp ett antal kvarnstenar från ett oljeslageri.

Figur 139. Klintedammen torrlagd år 1962. Vid detta tillfälle passade man på att ta upp ett antal kvarnstenar från oljeslageriet. Dessa förvaras idag på den lokala hembygdsgrden. Bilden är förmedlad och tryckt på medgivande av Margon Ljungberg.

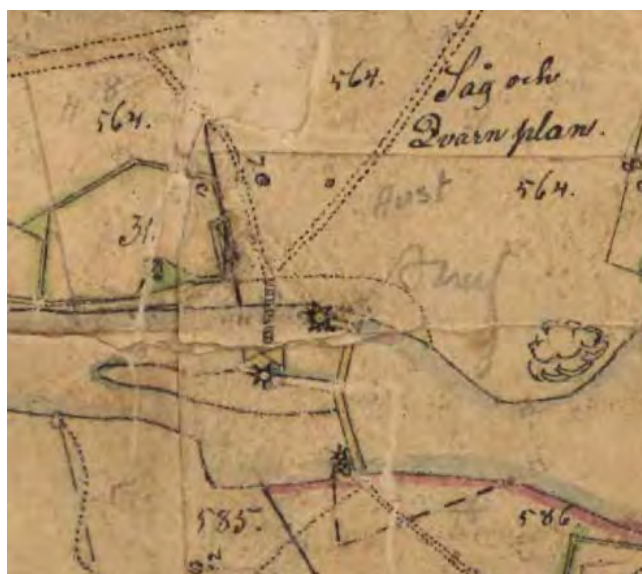
Figur 141. Den så kallade Ångbåten, en mindre industriö där sågar och kvarnar var belägna. Idag kvarstår grunder och murrester på och vid ön, samt de dammvallar som syns på kartan (akt 06-SEE-44, laga skifte år 1847).

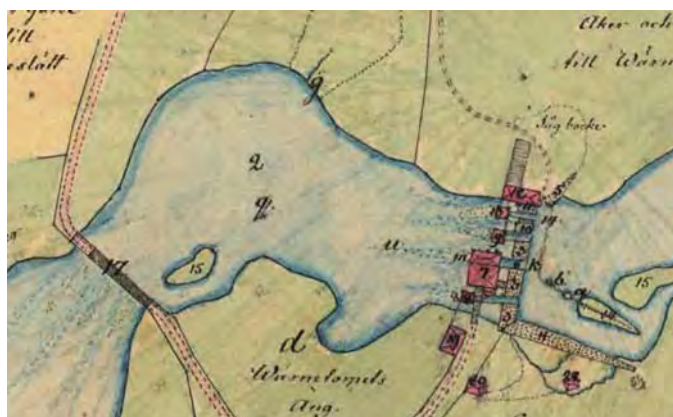
**Uppgift om** såg vid Värne dammvall. Enligt äldre historisk kartor (akt 06-MLL-38, vattenåtgärd år 1822), syns en plan och profilsnitt över kvarnanläggningar, dammvall och ålkistor, samt även en markering för den tidigare dammvallen strax österut. Sågen fanns på den norra sidan av vattnet och i närheten fanns även en sågbacke och lite senare även en sågplan längre söderut. Sågen utgjordes av en enbladig såg som drevs av ett vattenhjul.

Figur 143. Kartan från år 1822 visar Värne regleringsdammvall och de kvarnanläggningar och ålkistor som fanns där. Den äldre dammvallden finns markerad strax österut. Sågen var placerad i norr och kvarnen är den stora byggnaden markerad med nummer 7. Även de tre ålkistorna är markerade 7, 8 och 13. I öster syns den gamla bron på samma plats som dagens bro.

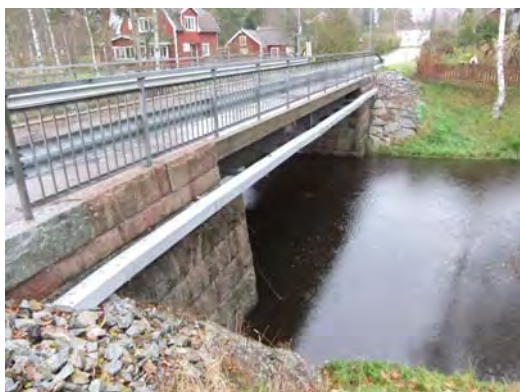
Äldre bro vid Värne, anses bevarandevärd av Trafikverket som brotyp 34, och bedöms nu utgöra **övrig kulturhistorisk lämning**. Bron byggdes år 1928, ungefär på samma plats som det tidigare funnits en bro, som syns på äldre kartor från 1600-talet. Dagens bro är en så kallad balkbro med betong- och stenbalkar.

Figur 144. Värne bro strax nedströms om regleringsdammen. Byggdes år 1928 och anses även bevarandevärd av Trafikverket. Bron ligger ungefär på samma plats där den äldre bron fanns, känd från 1600-talskartor. Bron registreras som övrig kulturhistorisk lämning. Foto mot öst.

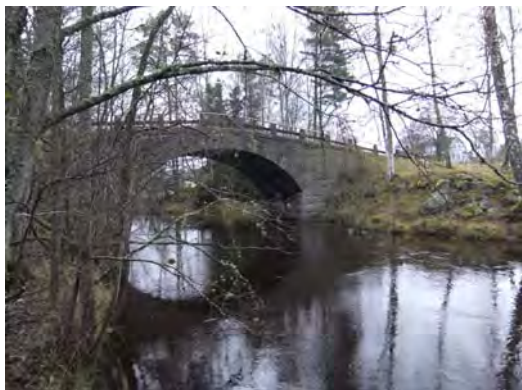
Stenbro vid Mölarp. 20 meter lång (öst-väst) 4 meter bred och cirka 5 meter hög. Bron har ett spann, 10,5 meter långt och cirka 4 meter högt, och byggd av tuktade gråstenar, 0,5-1 meter långa. Räcket består av stenstolpar, 16 på varje sida, som är förbundna med järnstänger och ett träräcke. Bron är i trafik och byggdes år 1925. Tidigare fanns en ännu äldre bro på platsen, känd åtminstone sedan 1600-talets början. Klassad som **fast fornlämning** i FMIS.

Figur 145. Stenbron i Mölarp, av mer unikt slag och klassad som fast fornlämning i fornlämningsregistret. Foto mot nordöst.

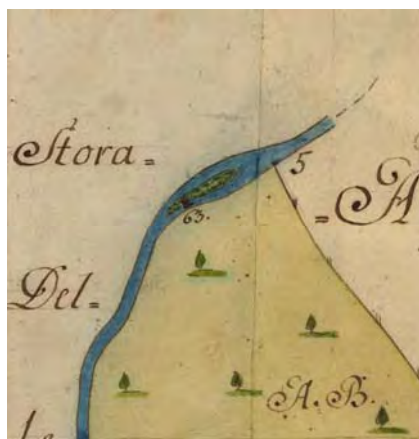
**Uppgift om** kvarn öster om Stora Delleryd. På historisk karta (akt 06-SEE-9, storskifte år 1787) finns en kvarn markerad på denna plats med beskrivningen: Gårdens skvaltekvarn. Kartan var upprättad som storskifte för hemmanet Dimbö.

Figur 148. Den gamla kvarnen vid Stora Delleryd markerad med nummer 63 enligt kartan från år 1787. Eventuella rester ligger troligen under vattnet efter regleringen på grund av vattendragets kraftverksdammar.

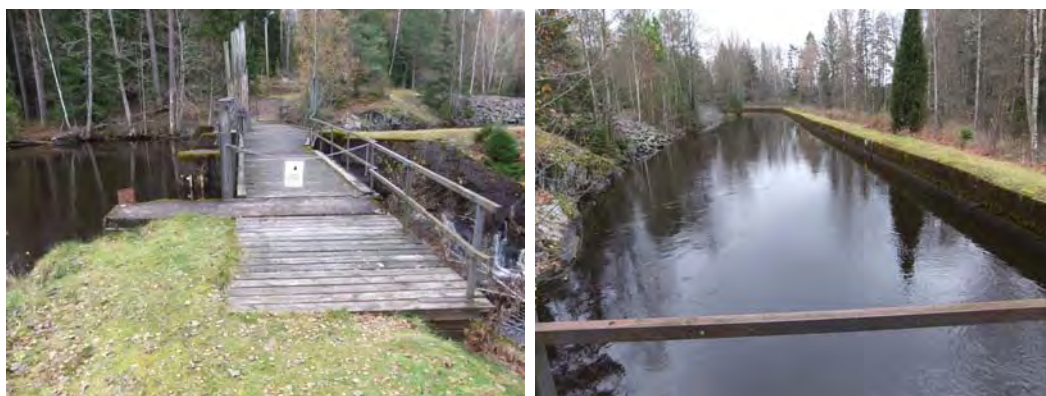
Klinte dammvall. Uppförd under åren 1907-1908. Dammvallen byggdes för att starta en kraftstation längre ned i vattendraget. En tub gick genom berget ned till stationen. Dammvallen ses idag som vandringshinder för fisk. Tidigare fanns här även en ålyngelledare som gick vid dammluckorna i en ränna ner mot de äldre åfårororna nedanför dammvallen. Vid inventeringen syntes en hel del sprickor i dammvallen och vattenläckage från dessa, dammvallen är i behov av reparationsåtgärder. Dammvallen är idag ett mäktigt byggnadsverk som dämmer upp imponerande 28 meter, och är en representant för den tidiga vattenkraften i länet. Klassas som **övrig kulturhistorisk lämning** i FMIS, utan inskränkningar på pågående verksamhet.

Figur 149 och 150. Klinte damm och dammvall, ett imponerande dammverksbygge med sydsvenska mått mått, med en fallhöjd på 28 meter. Vissa åtgärder behövs för att reparera vallen där läckage observerades vid 2010 års inventering. Vid dammluckorna till vänster finns ett större läckage. På bilden till höger syns den kanal som leder mot den tunnel som sprängdes genom berget mellan åren 1907 och 1910. Tunnelns längd är 384 meter och leder ned mot kraftstationen 600 meter nedströms. Fotona är tagna mot öst respektive söder.

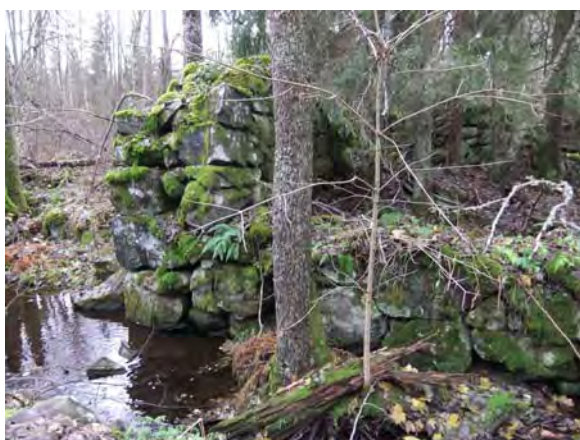
Figur 151. En av de bättre bevarade kvarruinerna i Klinte. Idag finns kvarnstenarna kvar inne i ruinen. Foto mot väst.

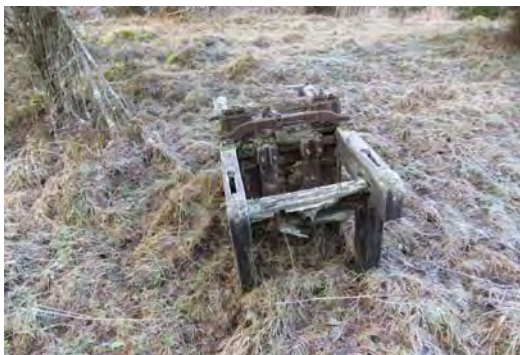
Figur 153. Idag finns enstaka rester kvar av tändstickproduktionen från 1890-talet. Här en av maskinerna som kanske borde bevaras på ett bättre sätt. Foto mot väst.

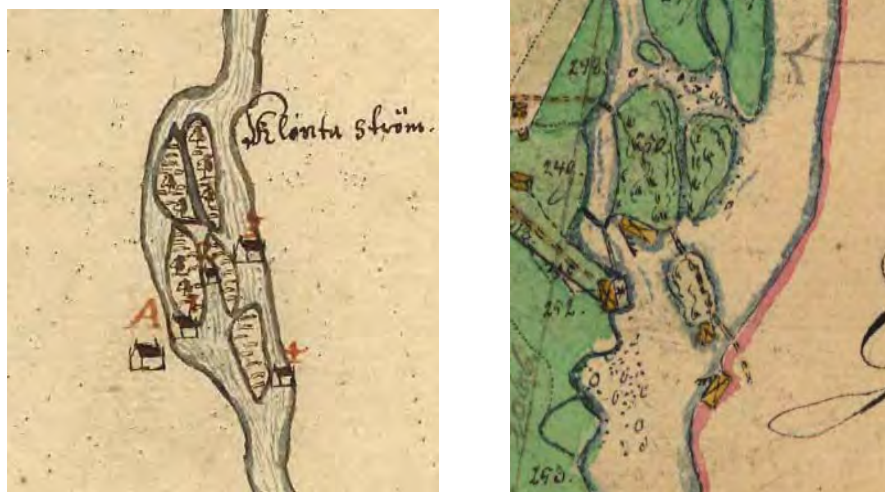
Figur 154 och 155. Klinte kvarnområde. Geometrisk karta från år 1645 till vänster och laga skifteskartan från år 1851 till höger. På den äldre kartan fanns endast en skattemjölkvärn vid markering nummer 4. Senare tillkom även en såg på denna plats vilket syns på den yngre kartan. Dessa båda kvarnlägenheter tillhörde Götsköge. Kvarnen och sågen försvann när vägen till kraftverket byggdes år 1910.

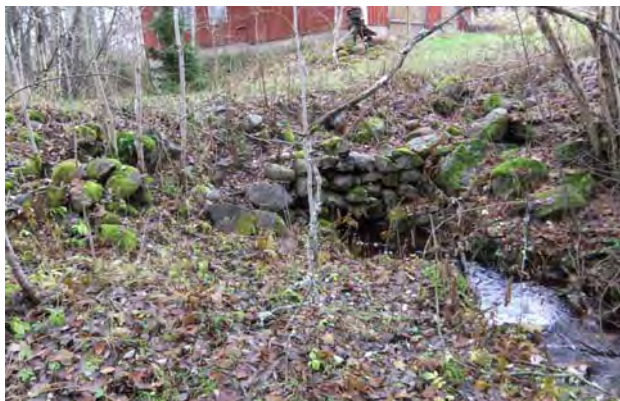
Figur 156. Ett exempel på en mer lokalt använd bro i Fageräng i en av de mindre bäckarna. Strax norr om denna fanns tidigare en kvarnplats. Foto mot syd.

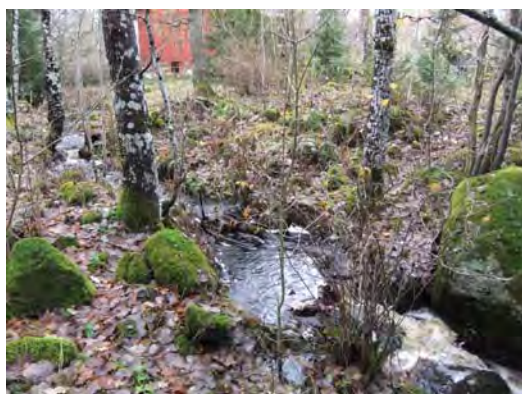
Figur 157. Kvarnplatsen i Fageräng. En skvaltkvarn var förmodligen placerad över vattendraget, med fästen på båda sidor av bäcken. Idag återstår inte mycket och det mesta är övervuxet. Foto mot syd.

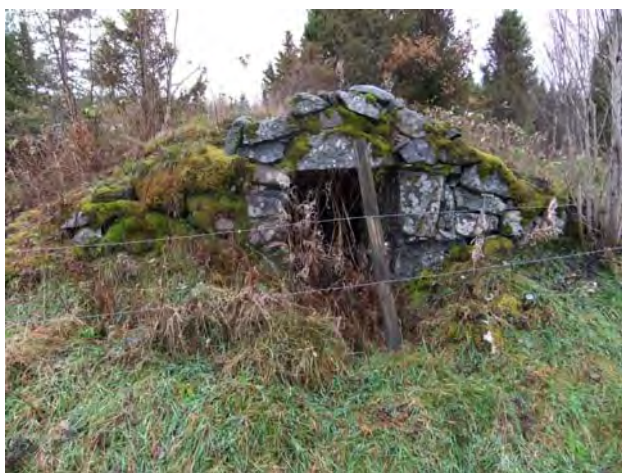
Lägenhetsbebyggelse i form av jordkällare vid Nydala. Källaren ligger vid ängen öster om Vetlanda 143:1, som är en torplämning. Jordkällaren ska ses i sammanhang med torplämningen vid ängen. Lämningen ligger 15 meter öster om asfaltväg vid ett impediment och är 4×5 meter stor, med öppningen norrut där en fin port med ett valv finns. Dörröppningen är 1,5 meter hög och består av tuktade stenar och naturstenar, 0,1-1 meter stora stenar. Lämningen är övermossad och övervuxen av enebuskar, björkar och någon asp. Torplämningen västerut finns med på äldre kartor, således borde även jordkällaren härstamma från 1700-1800-tal. Klassas som **övrig kulturhistorisk lämning** i FMIS.

Figur 158. Jordkällaren som tillhörde torpet Nydala, känt sedan 1700-talet. Ingången är slagen i ett valv. Foto mot syd.

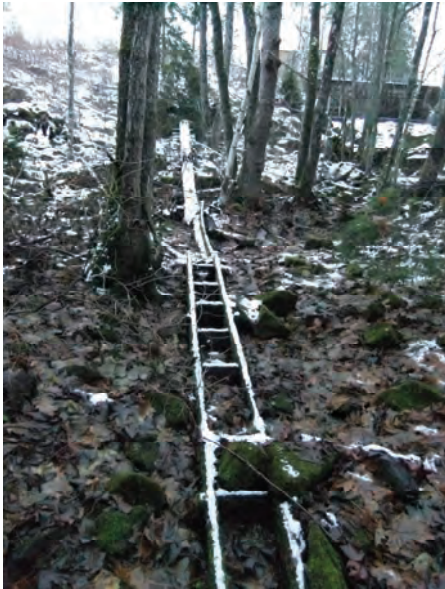
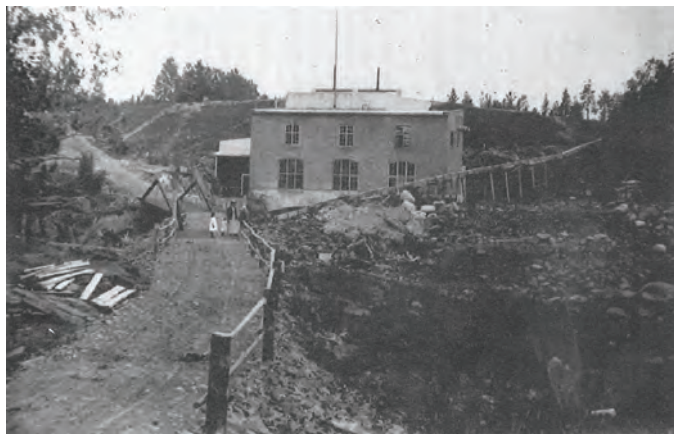
Figur 160 och 161. Ålyngelledaren från början av 1900-talet, restaurerades efter hand fram till 1960-talet. Rännan togs ur drift år 1961 och ersattes med manuell utkörning av ålyngel upp i åsystemet via bil. Idag ligger resterna av rännan nedanför dammvallen (figur 160). Bilden till höger visar rännans sträckning som den var förbi kraftstationen år 1910 (fotot är hämtat ur Skede förr och nu 1980:189).

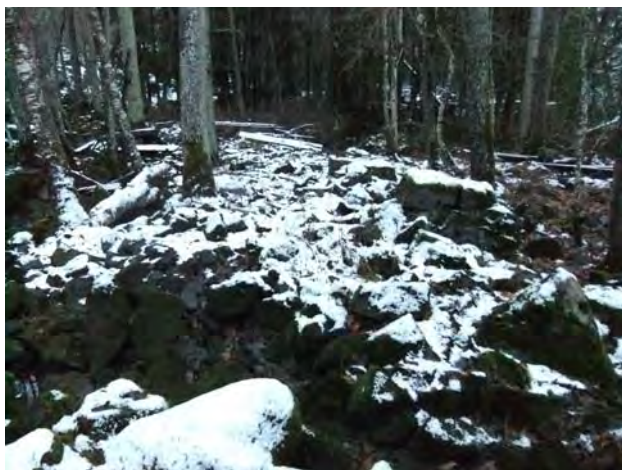
Figur 162. Kvarngrund med enstaka fundament i tuktade block. Förmodligen är detta en kvarn, vars tidigare position legat cirka 35 meter åt västnordväst. Foto mot nordöst.

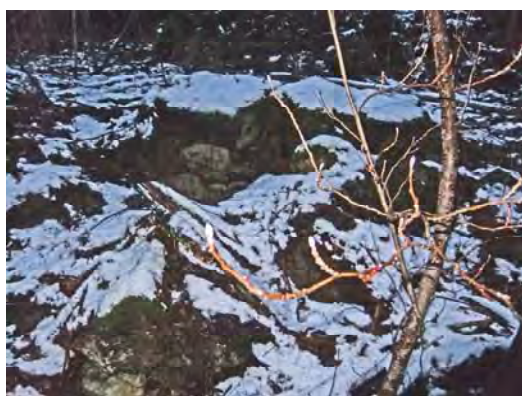
Figur 163 och 164. Enstaka stenar som sannolikt är rester av underfallshjulkvarnen som är känd från karta från år 1753. Kvarnen som syns på den gamla kartan till höger, kallades Ulfsdam och tillhörde Södregården. Fotot är taget mot nordväst.

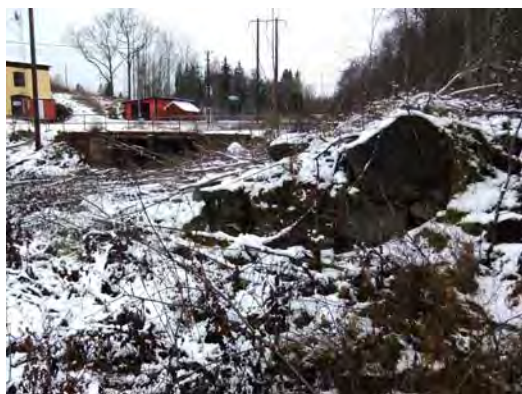
Figur 165 och 166. Kvarnruinen av den gamla hjulkvarnen med Brunnshults kraftstation i bakgrunden. Denna kvarn samt den något till sydväst belägna kvarnen, nu borttagen, syns på kartan till höger. Notera skillnaden i symbolerna för skvaltkvarn (enfota kvarn) och hjulkvarn.

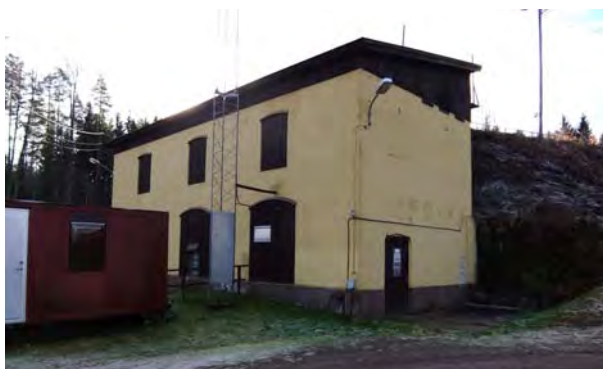
Figur 167. Brunnshults kraftstation, ett byggnadsverk som är klassat som industriminne klass 2. Denna klassning innebär en industrimiljö som är representativ för sin bransch och som har en röd tråd i kontinuitet i sin verksamhets ursprung. Fotot är taget mot syd.

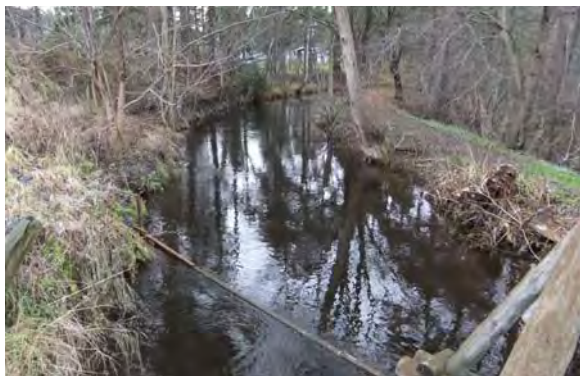
Figur 168. Axelfors kanal, ett imponerande bygge. Kanalen handgrävdes år 1898 och är 1,5 kilometer lång. Kanalen är industriminnesförklarad, men anses vara av unik art att den även motiverar en klassning som övrig kulturhistorisk lämning i fornminnesregistret. Idag utgör kanalområdet ett populärt promenadstråk och används även som del av en kanotled. Foto mot nordväst.

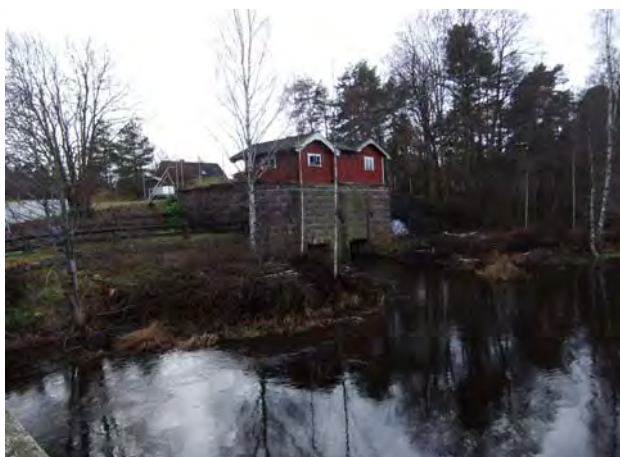
Figur 170. Axelfors kvarn eller kraftstation som det numera är ombyggt till. Den småskaliga vattenkraften bedöms idag utgöra vandringshinder för fisk. Platsen var ursprungligen byggd vid sekelskiftet 1800-1900 på initiativ av Hällarydsverkens och Axelfors kanals förgrundsfigur, Carl Axel Adolfsson. Foto mot västnordväst.

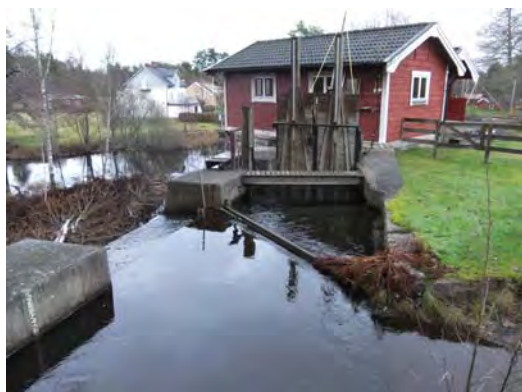
Figur 171. Dammvallen vid Axelfors kraftstation som den ser ut idag. Flödet till kraftstationen regleras med lucka, resten av vattnet rinner förbi. Foto mot sydöst.

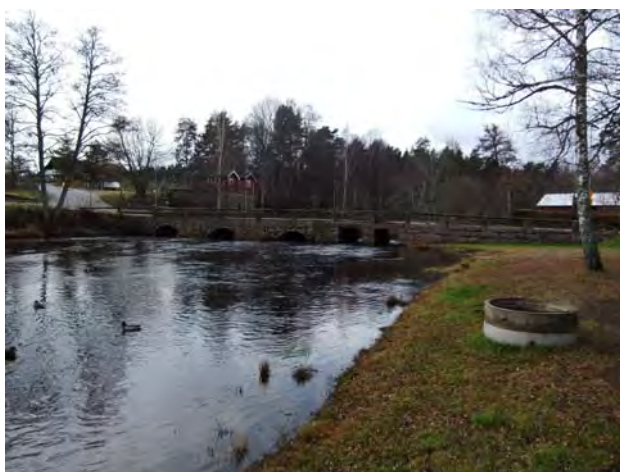
Figur 172. Den fina stenvalvsbron i Skede. Bron utgör idag en identitetsskapande symbol för samhället. Foto mot väst.

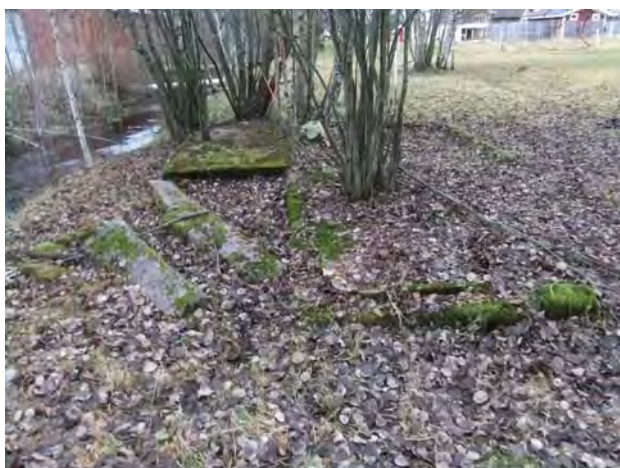
Figur 174. Betonggrund från sekelskiftet 1800-1900. Troligen en såg eller kvarngrund av senare slag, dock är tolkningen som detta något osäker. Strax intill ligger idag ett industriminne med trämöbler som specialitet. Foto mot norr.

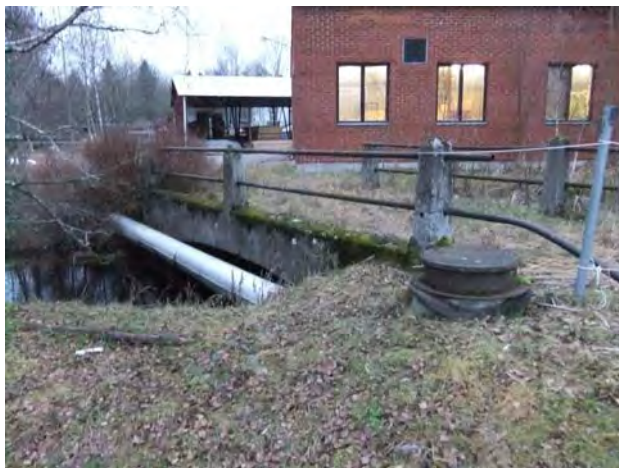
Figur 175. Tidig betongbro från sekelskiftet mellan 1800- och 1900-talet. Idag är den tagen ur drift. Tidigare låg här även såg och kvarn i närheten av bron. Foto mot väst.

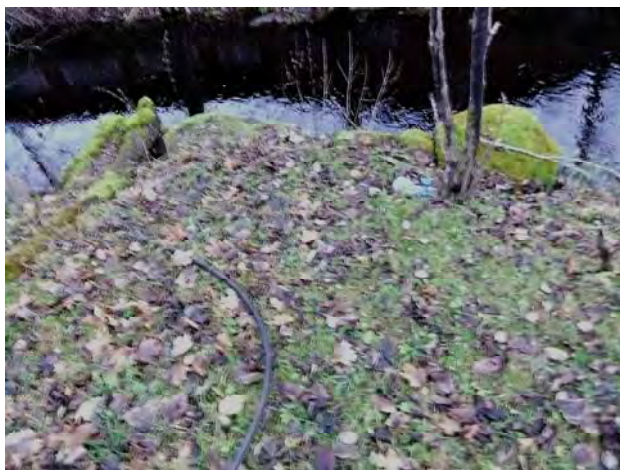
Figur 176. Delar av en 1700-tals kvarngrund finns fortfarande kvar intill dagens möbelfabrik. Foto mot väst.

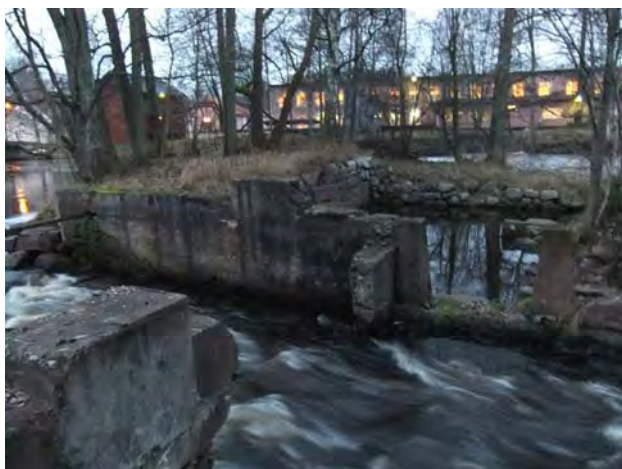
Träindustri, såg. Området är benämnt Ångbåten. Utgörs av sågverksområde som består av betonggjutna samt tuktade stenar. Kallmurade anläggningar över stora delar av ön. Klassad som **övrig kulturhistorisk lämning** i FMIS.

Figur 177. Den så kallade Ångbåten. En ö formad som en båt, där flertalet sågar och kvarnar var i drift. Foto mot öst.

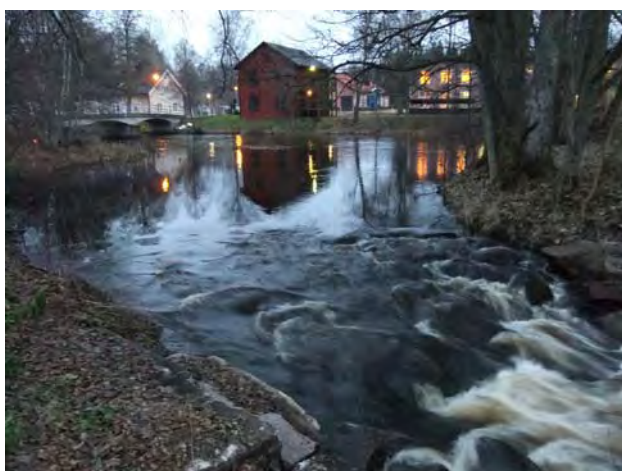
Figur 178. Kvarngrunden vid den norra sidan av Ångbåten, synlig i nedre vänstra hörnet. Även en sänkt dammvall kan skönjas där vattnet börjar forsa. Foto mot nordöst.

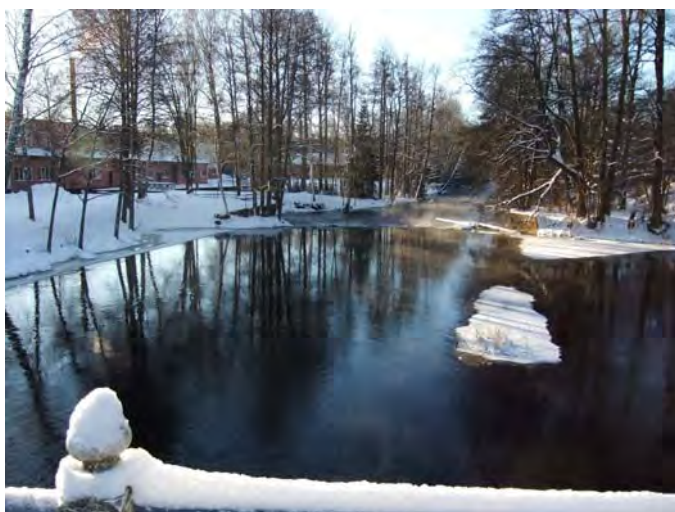
Figur 179. Kvarngrund söder om Ångbåten, belägen på den sida som industriminnet Hällarydsverken ligger. Grunden syns till vänster i bild, där en plattform sticker ut i vattnet. Ångbåten syns till höger i bild, idag bevuxen med träd. Fotot är taget från bro (SOLGN 82) mot sydväst.

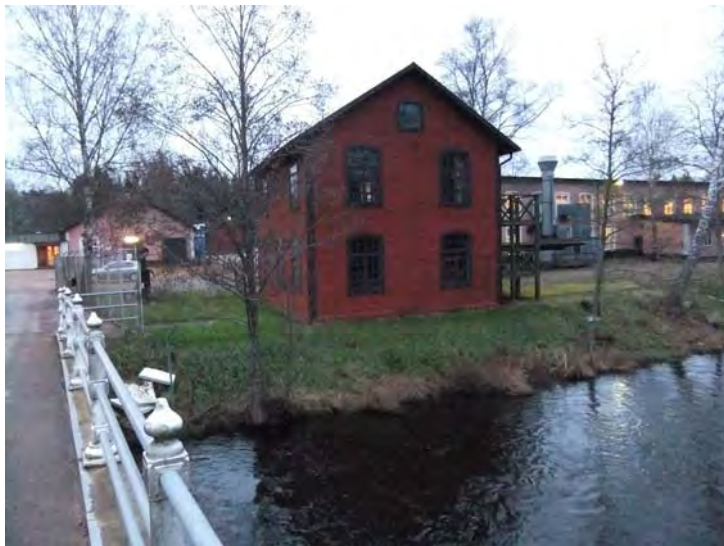
Figur 180. Hällarydsverken. Idag finns även äldre byggnader på industritomten, här en timmerbyggnad från slutet av 1800-talet. Foto mot sydöst.

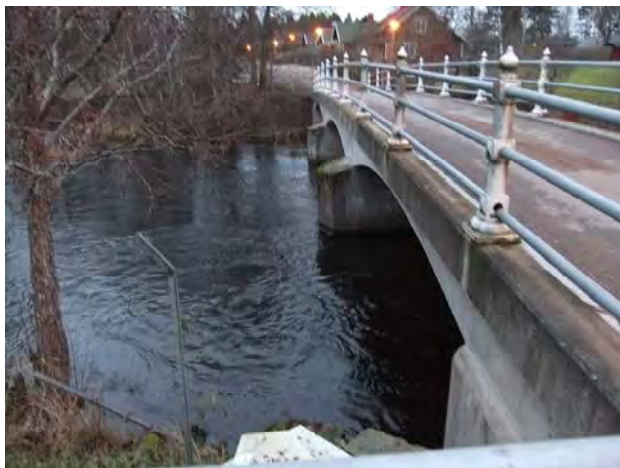
är tidstypiskt dekorerade med lökknoppar i ädlare metall, troligen kromade med mässing eller dylikt. Räckena är målade i gråblå färg. Bron klassas efter inventeringen som **övrig kulturhistorisk lämning** i FMIS.

Figur 181. Bron vid Hällarydsverken. Gjuten i betong och tidstypiskt dekorerad med räcken och stolpar försedda med lökknopp. Bron byggdes runt sekelskiftet mellan 1800- och 1900-talet. Foto mot väst.

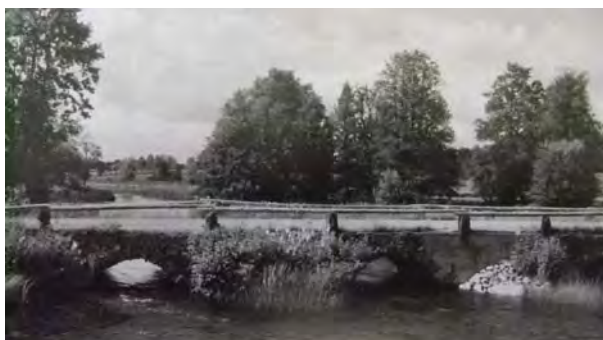
Figur 183. Gamla bron i Holsby, en stenvalvsbro som idag är raserad. Endast fästen kvarstår. Fotot är ursprungligen taget mot nordväst och är publicerad med medgivande av Ingvar Letterblad.
