# Elfiskeundersökningar i Jönköpings län 2012

Redovisning av fältdata

| Meddelande | 2013:24 |
| Författare | VFK Vatten & Fiskevårdskonsult IT, Stefan Thorfve, september 2013 |

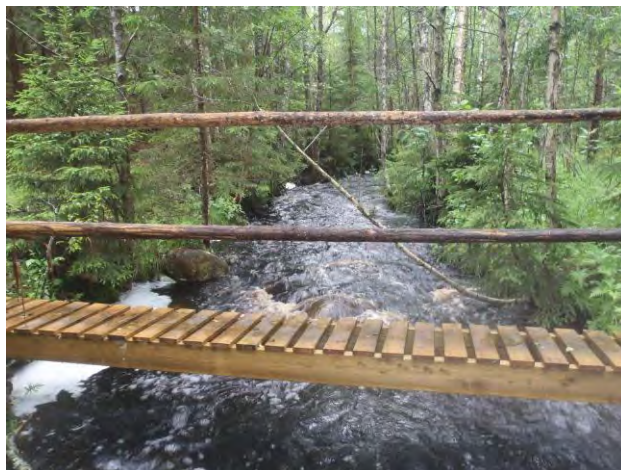
## Grissleån Nedre gångbro

| Grumlighet<br><b>Klart</b> | Vattenfärg<br><b>Färgat</b> | Maxdjup<br><b>0,5 m</b> |
| Medeldjup<br><b>0,25 m</b> | | |
