Minnen vid vatten

Inventeringar av kulturmiljöer längs vattendrag inom projekt Kultur Aqua år 2011 – Bruzaån, Gnyltån och Sällevadsån med biflöden

Meddelande	nr 2014:13
Referens	Mattias Sörensen, Miljö- och samhällsbyggnadsavdelningen, Kulturmiljö, februari 2014
Kontaktperson	Anders Kraft, Länsstyrelsen i Jönköpings län, Direkttelefon 010-22 36295, e-post anders.kraft@lansstyrelsen.se
Webbplats	www.lansstyrelsen.se/jonkoping
Fotografier	Anders Kraft, om inte annat anges i figurtexten.
Kartmaterial	Utdrag ur digitala fastighetskartor och historiska kartor är återgivna enligt tillstånd: © Lantmäteriet Utdrag ur berggrundskartor är återgivna enligt tillstånd: © Sveriges Geologiska Undersökning Utdrag ur fornlämningsregistret är återgivna enligt tillstånd: © Riksantikvarieämbetet Övriga detaljer och GIS-skikt: Länsstyrelsen Jönköping
ISSN	1101-9425
ISRN	LSTY-F-M—14/13--SE
Upplaga	50 exemplar.
Tryckt på	Länsstyrelsen, Jönköping 2014
Miljö och återvinning	Rapporten är tryckt på miljömärkt papper och omslaget består av PET-plast, kartong, bomullsväv och miljömärkt lim. Vid återvinning tas omslaget bort och sorteras som brännbart avfall, rapportsidorna sorteras som papper.

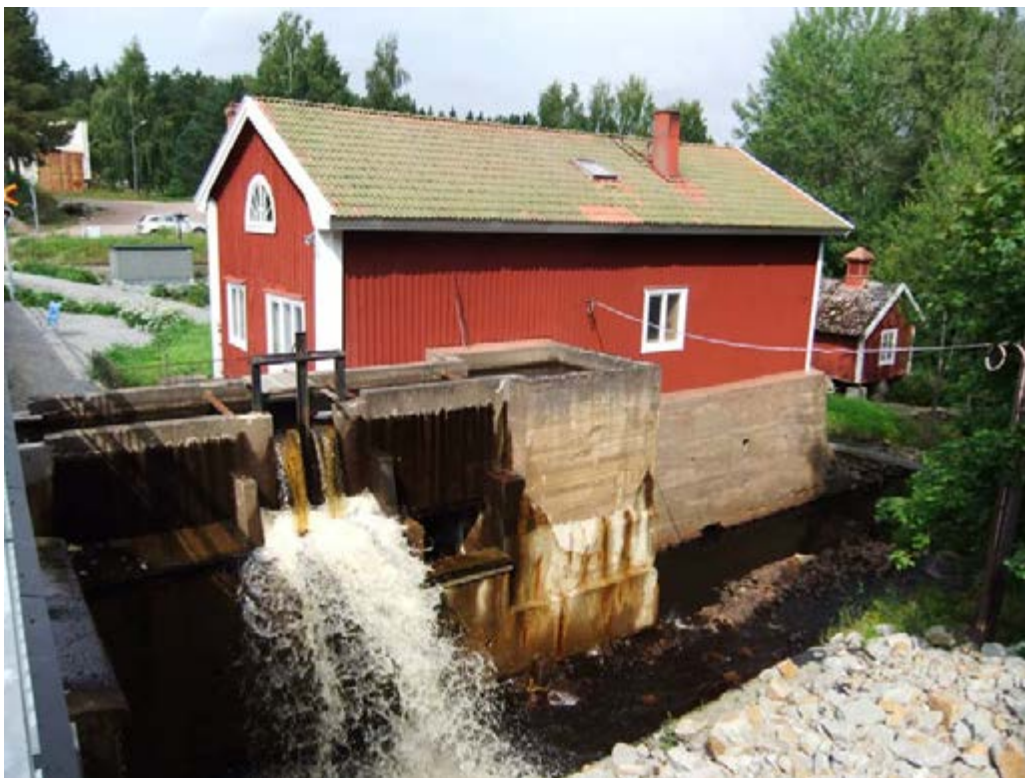
Figur 2. Bruzaholms kraftstation som den ser ut idag. Tidigare fanns här en kvarn, ett pappersbruk och en äldre såg och kvarn på platsen som tillhörde Linneryd.

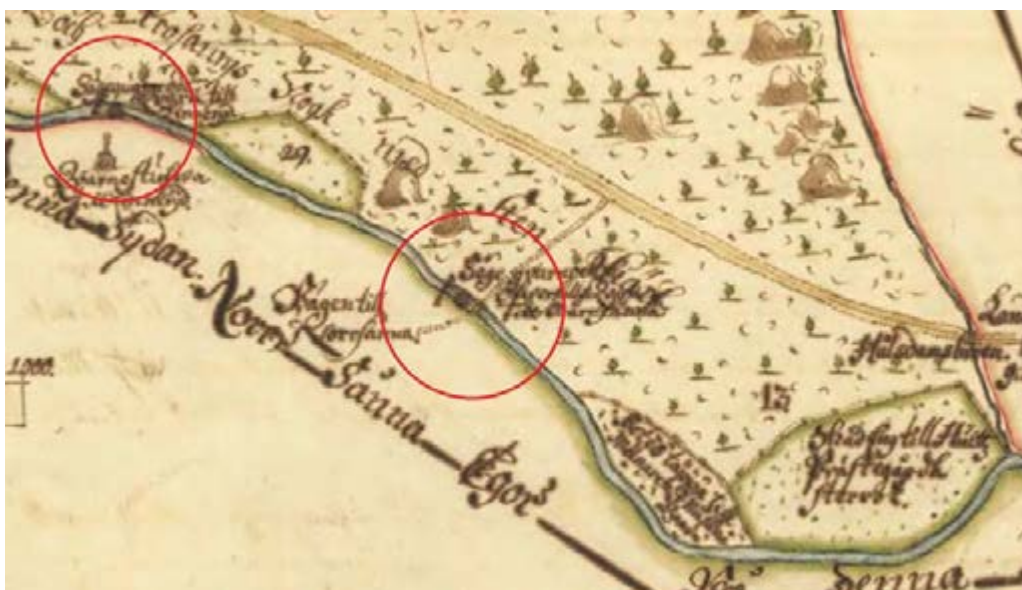
Figur 3. Ägoinsmättningskarta över Stuverys ägor från år 1721 (akt E50-42:1). Markeringen i övre vänster hörn visar platsen med Linneryds såg och kvarn på den plats där Bruzaholms kraftstation står idag (se figuren ovan). Markeringen visar även en mindre småindustrimiljö omkring 300 meter nedströms från Linneryds såg- och kvarnplats. Denna plats inventerades i projekt Kultur Aqua år 2011. Kvar finns rester av såggrund, kvarngrund, kvarnfåra och den bro som gick över vattnet. Platsen är idag skyltad av hembygdsföreningen i området och identifieras som Nedre Fuse kvarn som tillhörde Norssanna. Sannolikt har vattenverksamheten på båda platserna härkomst i 1600-talet. Vattendraget hade vid denna tidpunkt inga större dammar på platsen, Stora dammen och Bruksdammen tillkom först något senare.

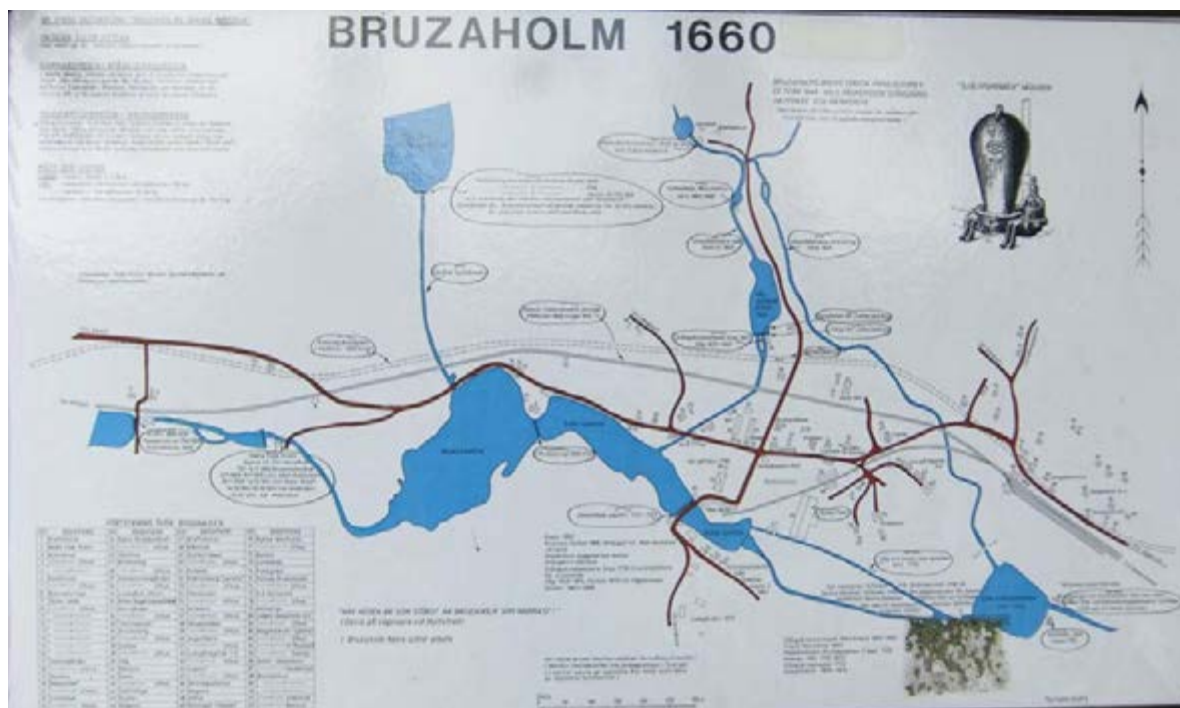
Figur 7. Vid rastplatsen intill Sågdammen i Bruzaholm finns en utmärkt kartöversikt som illustrerar brukets historia vad gäller byggnadernas och industriernas tillkomst och borttagande. Figuren är en avfotografering av en informationstavla på platsen som är ett utdrag ur Víggo Jacobssons Bruzaholms bruks historia (Jacobsson 1971).

Idag finns en översiktsbild på en skylt vid en rastplats vid den så kallade Sågdammen som illustrerar de flesta anläggningar som funnits i Bruzaholm (se figur 7). Kartan grundas på Viggo Jacobssons **Bruzaholms bruks historia** (för bättre synbarhet i bilden, zooma in i digital version av rapporten). Bruket har haft masugn på platsen samt många olika typer av verksamheter som drivits av vattenkraft. Idag lever traditionen vidare med specialtillverkningar inom järn- och stålindustrin. För vidare läsning om samhället Bruzaholm och brukets historia hänvisas till **Bruzaholm bruk 1660 – 1985. 325 år** (Bruzaholms bruk 1985) och **Bruzaholms bruks historia** (Jacobsson 1971, sida 72-131).

Vid den nedre dammen där den mekaniska verkstaden idag ligger med museiverksamhet, har funnits både kvarn, såg och stångjärnshammare. Omkring 270 meter nedströms Nedre dammens dammvall fanns tidigare även papperskvarn och såg. Dessa ska enligt uppgift ha spolats bort i samband med en dammvalldkatastrof år 1734. Även masugnen som tidigare låg vid det så kallade Brännebruket längre österut, ska ha funnits direkt norr om Nedre dammen. Rester av den finns idag registrerad som Ingatorp RAÄ 132:1. Platsen är idag förändrad jämfört med många av de äldre kartorna och fullständiga belägg för den exakta belägenheten för flera av nämnda vattenverksamheter kan inte bekräftas i äldre kartmaterial. Dessa platser kan sedemera inte registreras som **uppgift om** i fornminnesregistret, utan en generell förståelse av platsens historia fås istället av Viggo Jacobssons översikt i figur 7.

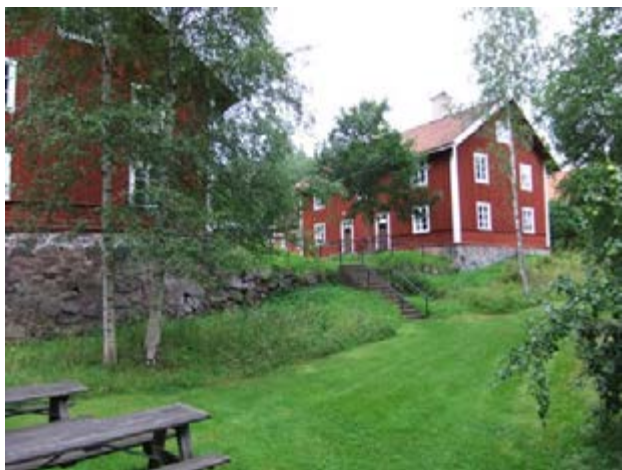
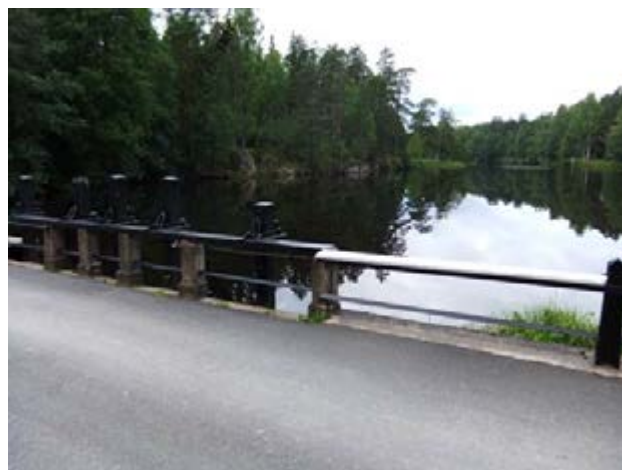
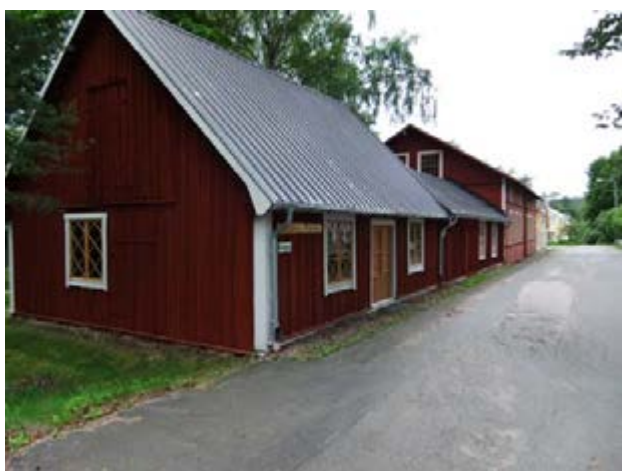
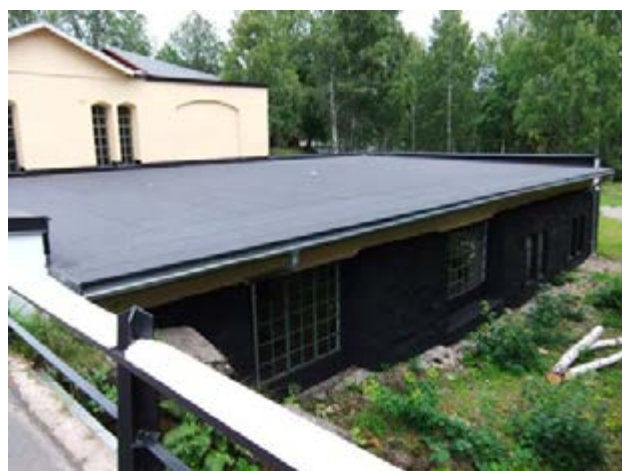
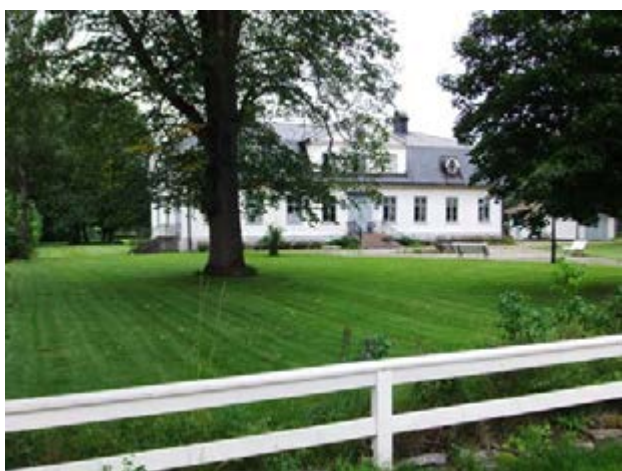
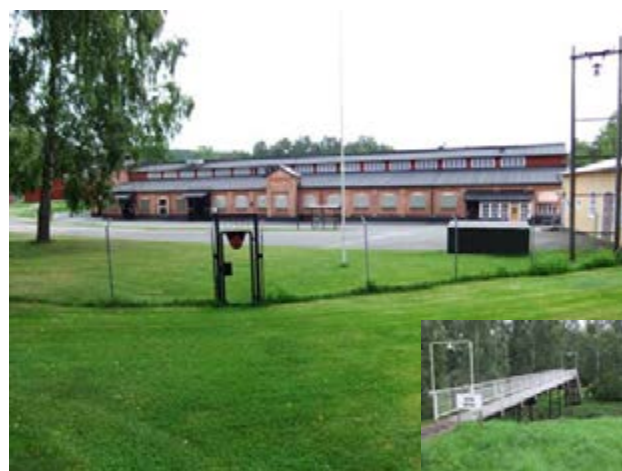
Figur 10. Axplock av industrimiljöer i Bruzaholm. Fotot längst upp till vänster visar arbetarbostäder vid Smedjebacken söder om ån. Fotot längst upp till höger visar utsikt från dammvallen/bron vid mekaniska verkstaden med utblick mot Övre dammen. Denna dammvall uppfördes i sin tidiga variant under åren 1721-1722. I mitten till vänster syns längan vid mekaniska verkstaden sett från gatan vid den så kallade Kungens kurva. Bilden till höger i mitten är mekaniska verkstaden sett från dammvallen vid övre dammen. Foto längst ned till vänster visar herrgården i Bruzaholm som uppfördes 1785 i gustaviansk stil med två våningar under brutet tak. Ursprungligen var fasaden av trä med ersattes senare med vit spritputs. Längs ned till höger finns industrimiljön Källstorp 2:79, vilket är gjuteriet i Bruzaholm med sin treskeppiga basilika. Byggnaden uppfördes år 1907. Infälld bild längst ned till höger visar den så kallade Vita bron intill gjuteriet.

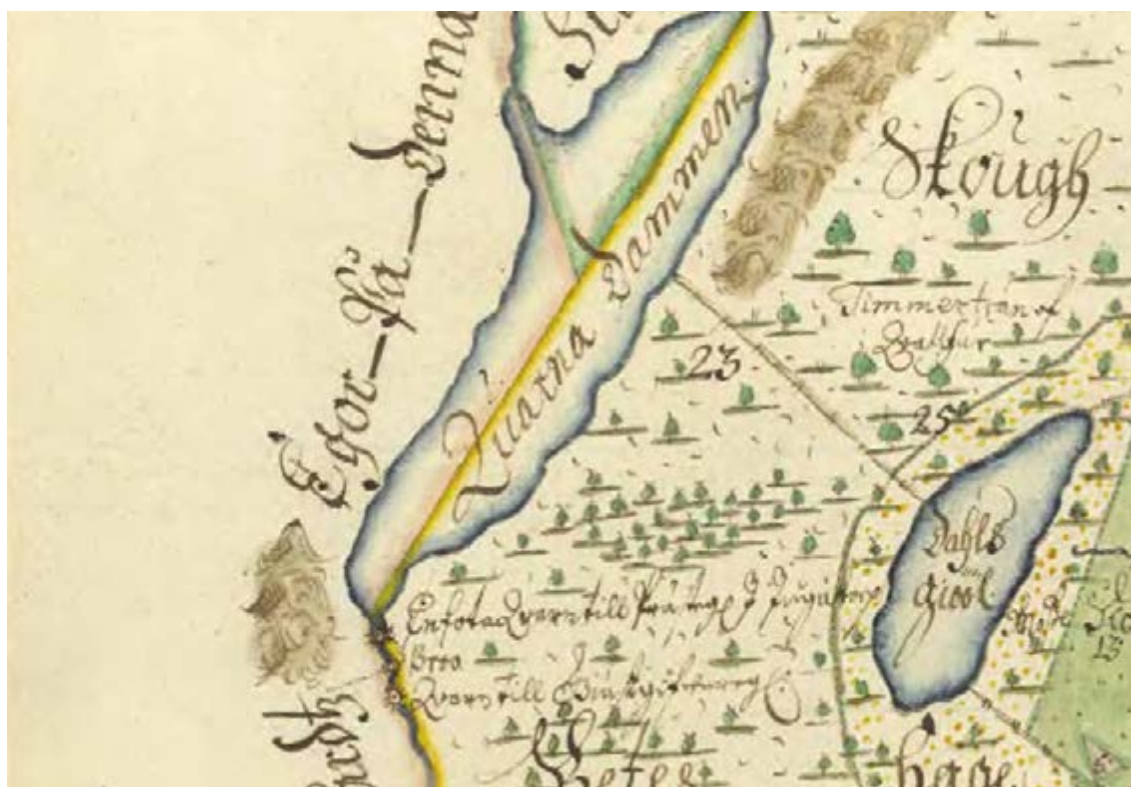
Figur 11. Det äldre småindustriella området söder om Stampadammen eller Quarnadammen som det hette då. Här fanns två kvarnar och en bro enligt en geometrisk karta från år 1717 (akt E57-14:1). Den norra kvarnen utgjordes vid denna tidpunkt av en enfota kvarn eller en skvaltkvarn. Den mer södra kvarnen benämns till skillnad mot den förra bara som en kvarn, vilket troligen var en hjulkvarn. Anläggningarna på platsen bekräftar att det är fråga om en hjulkvarn.

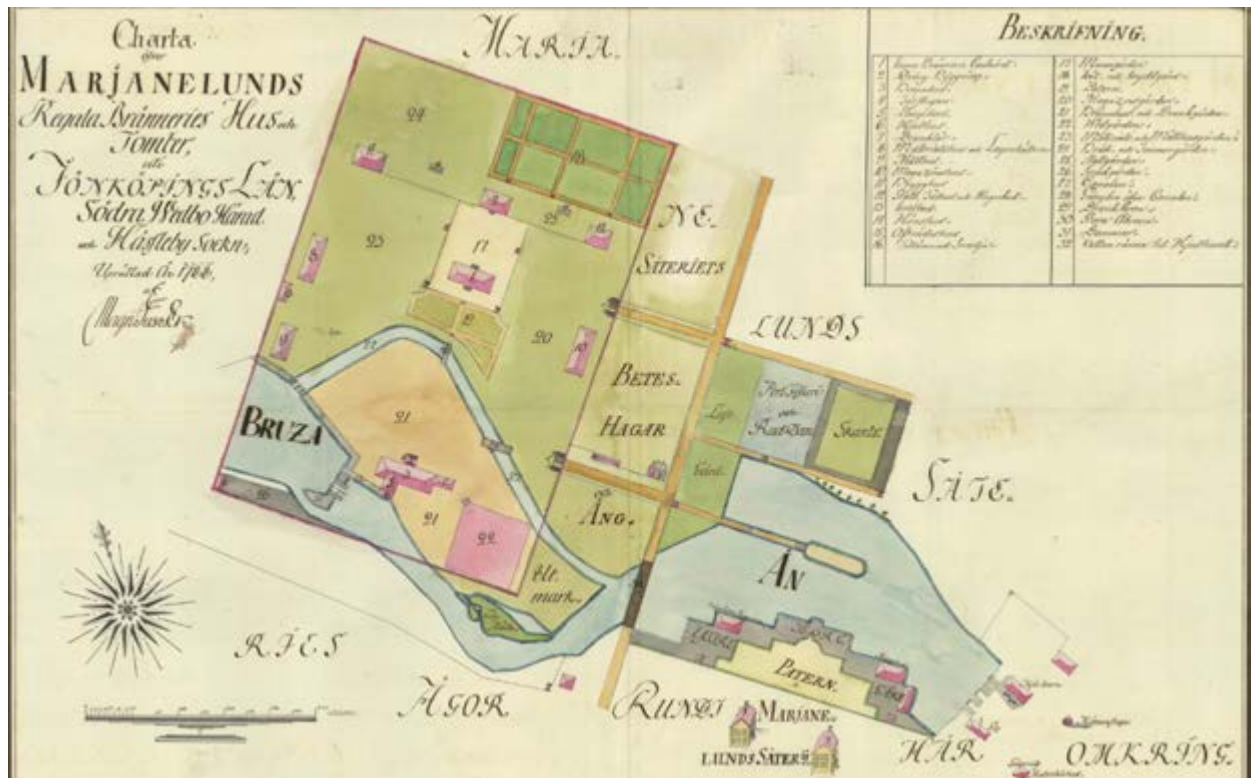
Figur 14. Avvätningskarta, en andra version, över bränneriets tomt och tillhörande anläggningar till herrgården Marianelund anno 1788 (akt E55-30:4).

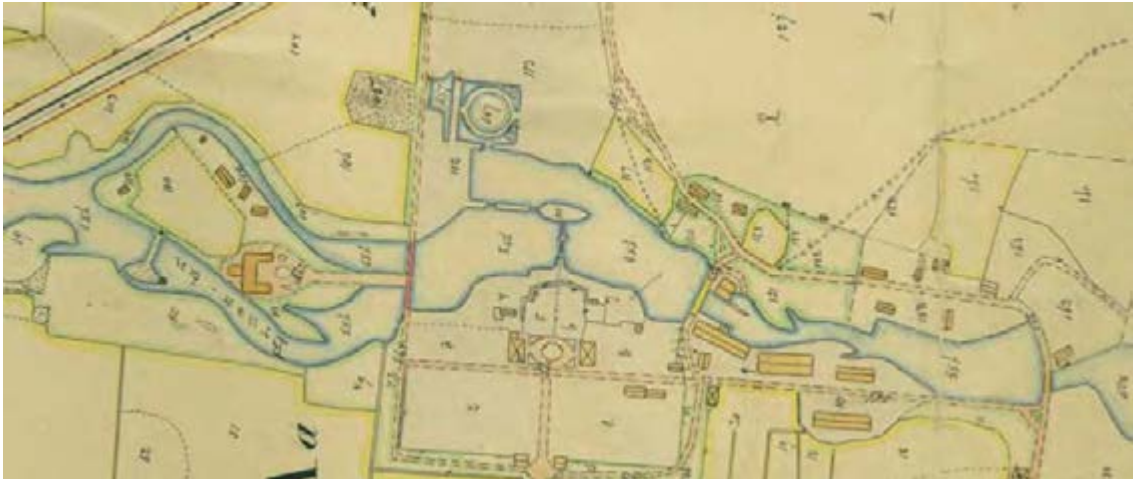
Figur 15. Mantalssättningskarta från år 1897 (akt 06-häy-92). Vissa förändringar har skett längs Bruzaån i Mariannelund. Bland annat har hergårdens bränneri rivits och flertalet byggnader har försvunnit. Mjölkvärnen och sågen vid Övre bruksdammen har ändrat karaktär och verksamheten vid Nedre Bruksdammen har lagts om till pappersmassafabrik. Jämförelser mellan olika historiska kartor av denna karaktär är till stor nytta i tolkningsarbetet vid inventeringen i fält. Inte minst är det lättare att särskilja byggnadsrester tillkomna under olika tidsperioder.

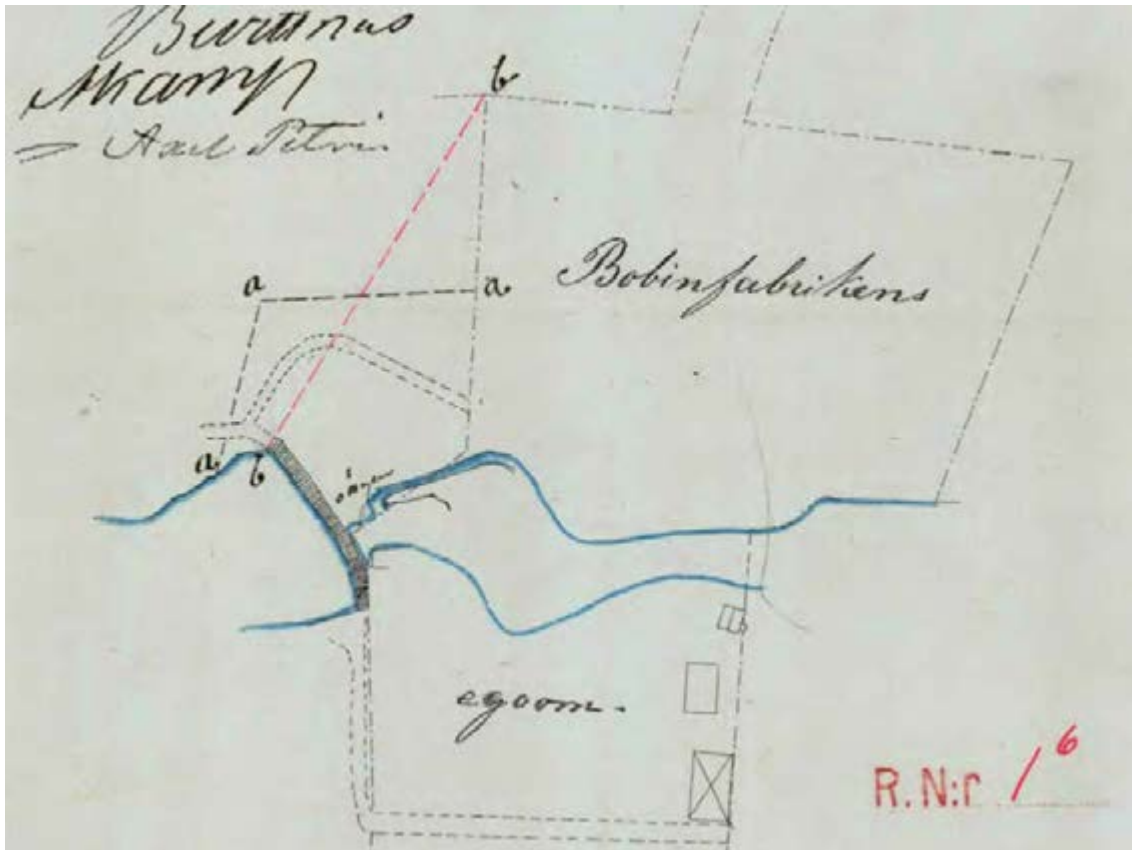
Figur 17. Avsöndringskarta från år 1888 (akt 06-häy-571). Även om inte de vattendrivna byggnaderna vid vattnet finns med, noteras 'sågen' på den norra sidan av Bruzaån vid den Nedre Bruksdammen. Vid denna tidpunkt upphörde bobintillverkningen och produktion ställde om till pappersmassatillverkning. Denna produktion kom att pågå i nästan 90 år.

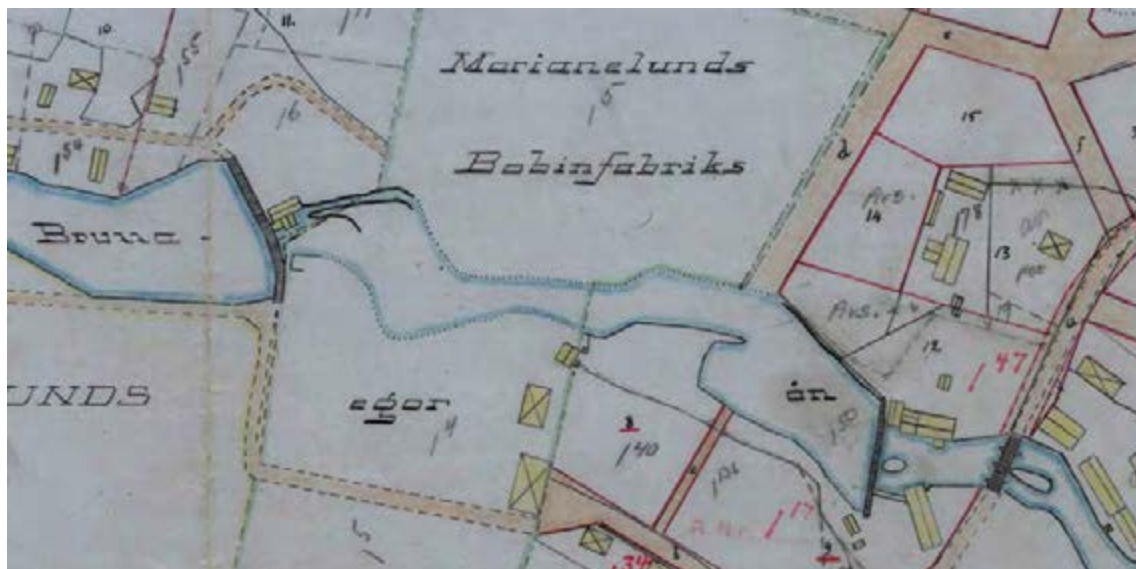
Figur 18. Avsöndringskarta från år 1904 (akt 06-häy-575). Marken benämns fortfarande som tillhörande bobinfabriken, men driften var omställd till pappersmassatillverkning. I högra nedre hörnet syns även en dammvall och en såg som byggdes någon gång i mitten eller slutet av 1800-talet. Sågen förklarades som industriminne år 2011 i samband med projekt Kultur Aqua, då den före detta sågbyggnaden finns kvar. Sågen ligger nära en fin stenalvsbro samt industri- och byggnadsminnet Julles Mekaniska verkstad (syns ej på kartan).

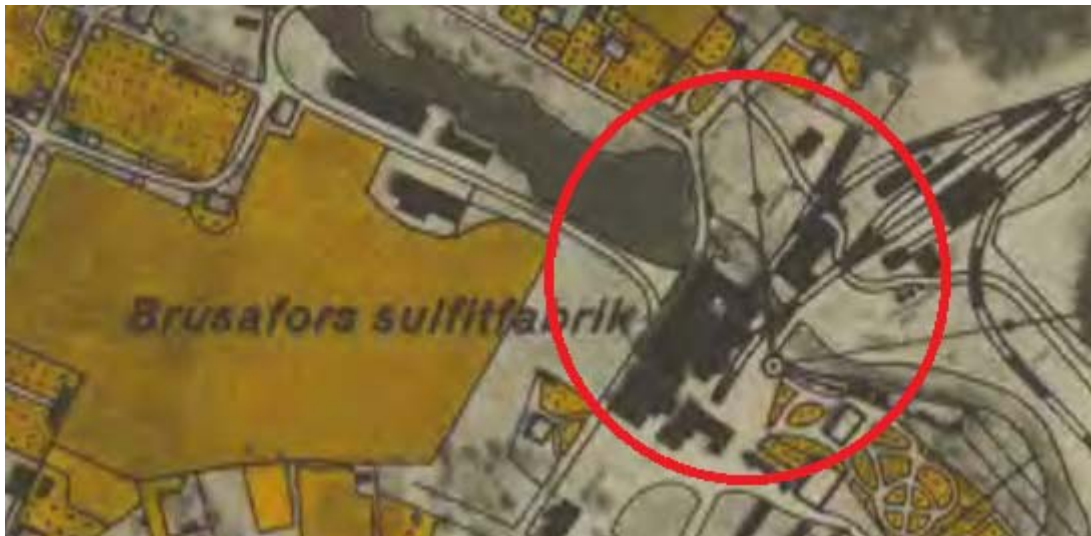
Figur 19. Utdrag ur ekonomiska kartan från år 1944 (akt J133-6f7h45), vilket visar den mer moderna och mycket större sulfittfabriken innan den revs på 1970-talet. Idag finns endast enstaka grundrester och öppna asfalterade ytor och gräsmattor vid vattnet. Det enda minnet som kvarstår är Nedre Bruksdammen och dess dammvall/bro samt den fåra som ledde vattnet mot den före detta sågen och senare pappersmassafabriken. Sanerande åtgärder för förorenade områden samt projektering för fiskväg förbi dammen är kommande händelser i platsens historia.

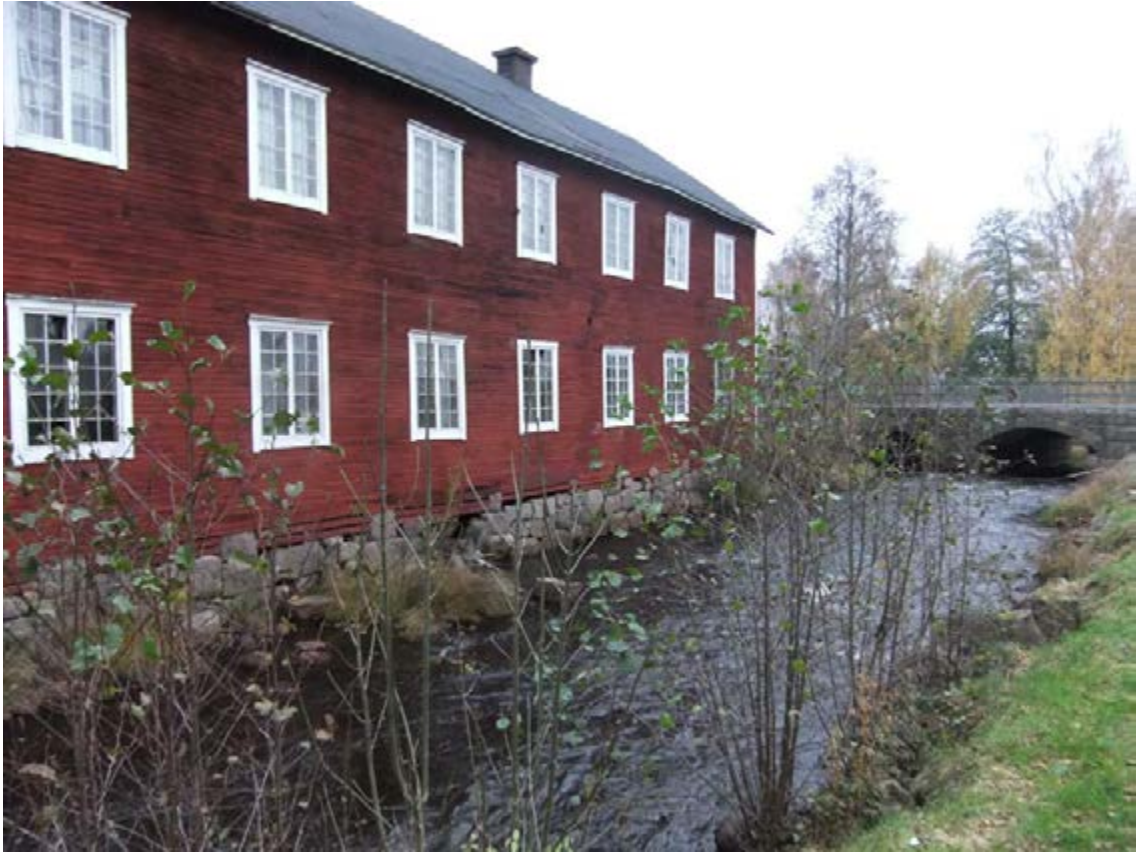
Figur 21. Foto på det nytillkomna industriminnet, Mariannelund 9:54, den gamla snickerifabriken/sågen som beskrevs på karta i förra figuren. I bakgrunden syns stenvalsbron som utgör fornlämning i form av övrig kulturhistorisk lämning, Hässleby RAÄ 41:1. Bron har troligen byggts om på 1920-talet och ersatte den något äldre stenvalsbron som fanns där innan.

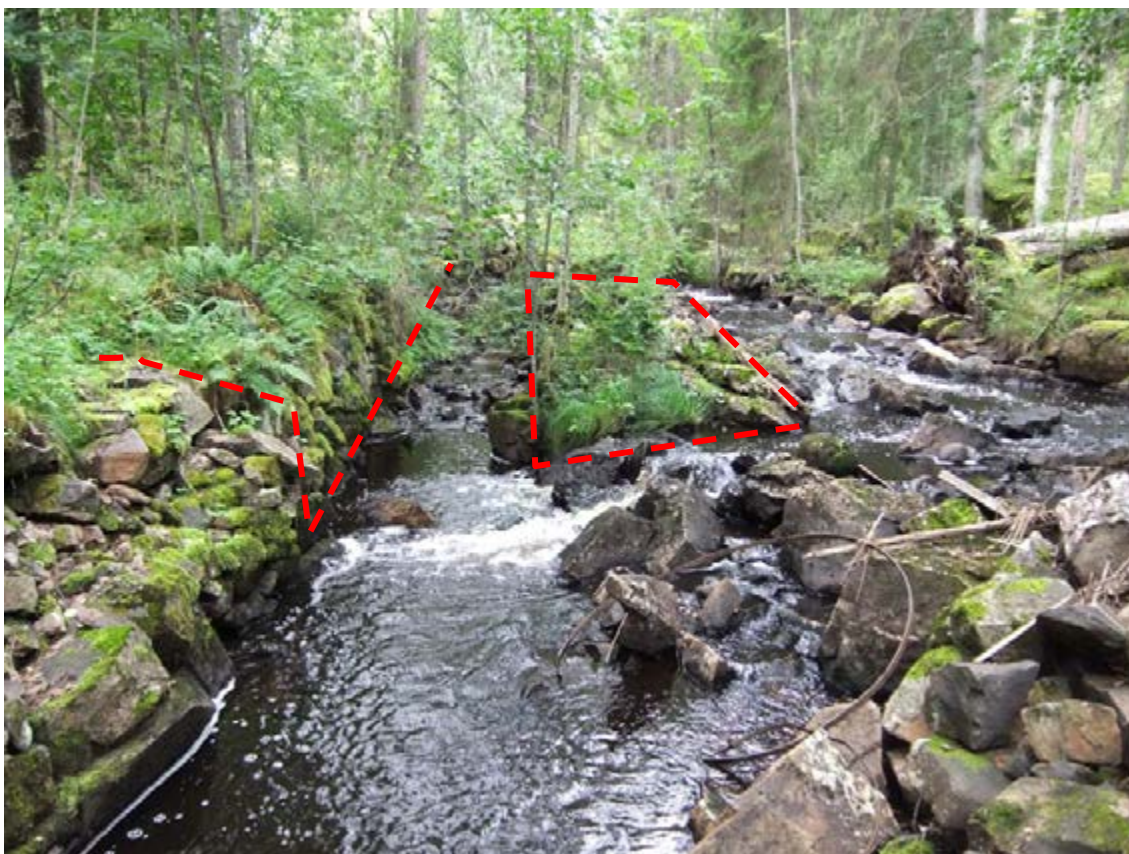
Figur 24. Bruzaån 3, småindustriellt område med kvarn och såg. Foto taget från brofundament mot grunderna till kvarnen, här markerat med röda streckade linjer. Ränna eller hjulgrav löper mellan dessa. Foto taget mot väst.

och är kallmurad med 0,2-1,2 meter stora stenar. Dammvallen ligger cirka 20-25 meter väster om kvarn- och såggrunderna, en äldre träkonstruktion fördämmer där dammluckan tidigare suttit. Fallhöjden är cirka 1,2 meter, och bredden på utskovet är 3,5 meter. Luckan är borta men fästet är synligt. 6 meter öster om träfördämningen är en kallmurad dammvall i sten, som bildar ett flackt V med spetsen österut. Huvudflödet passerade i en norrliggande fåra, medan vattnet till kvarnen och sågen gick via ränna på stenfötter. Dammvallen är 3 meter bred med 0,2-1,4 meter stora stenar tuktade stenar och naturstenar. Vallen är som högst 2 meter och är nu raserad i kvarnflödet och huvudfårans port i den norra delen av dammvallen. Idag går vattenflödet endast genom utskovet där luckan satt i den södra delen av dammvallen. Nära kvarngrunden finns en informationsskylt om platsen som troligen är uppsatt av hembygdsföreningen i området eller av privatpersoner som forskat i Bruzaholms historia. Dammen utgör vandringshinder enligt biotopkarteringen.

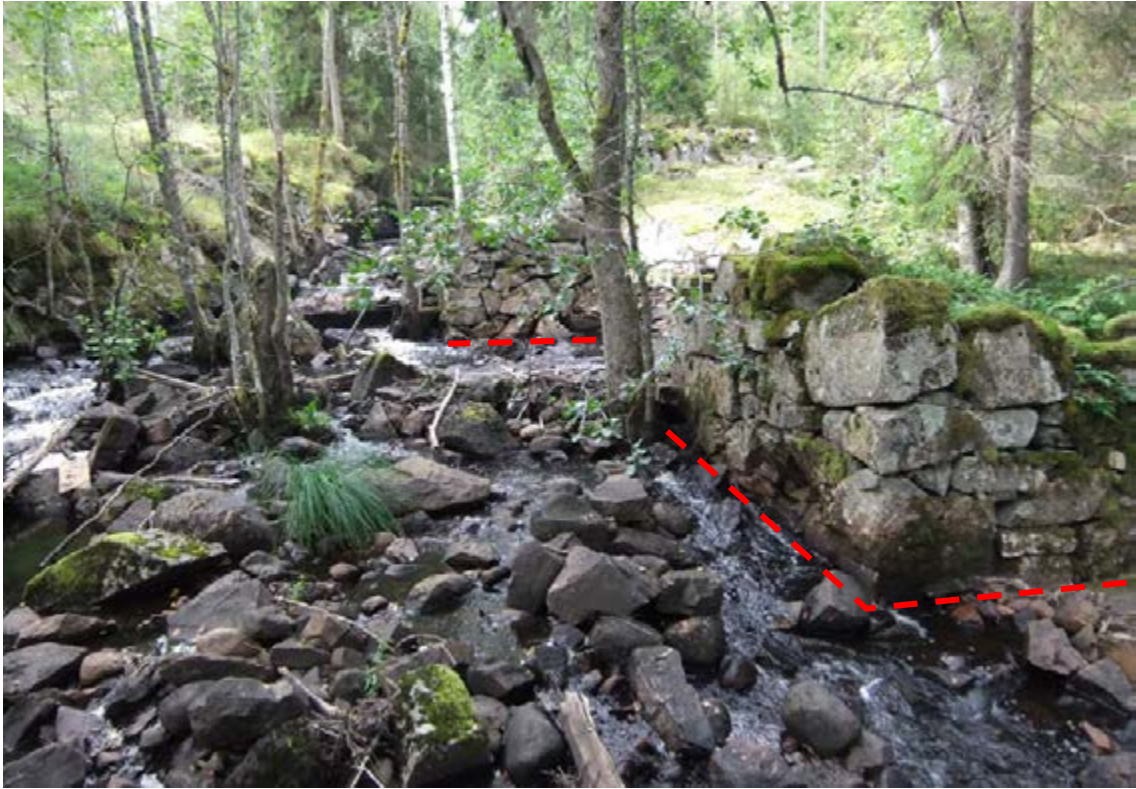
Figur 25. Bruzaån 3. Stenfötter väster om kvarngrunden som uppburit träränna fram till kvarnen. Markerade med streckade linjer. Foto taget mot väst.

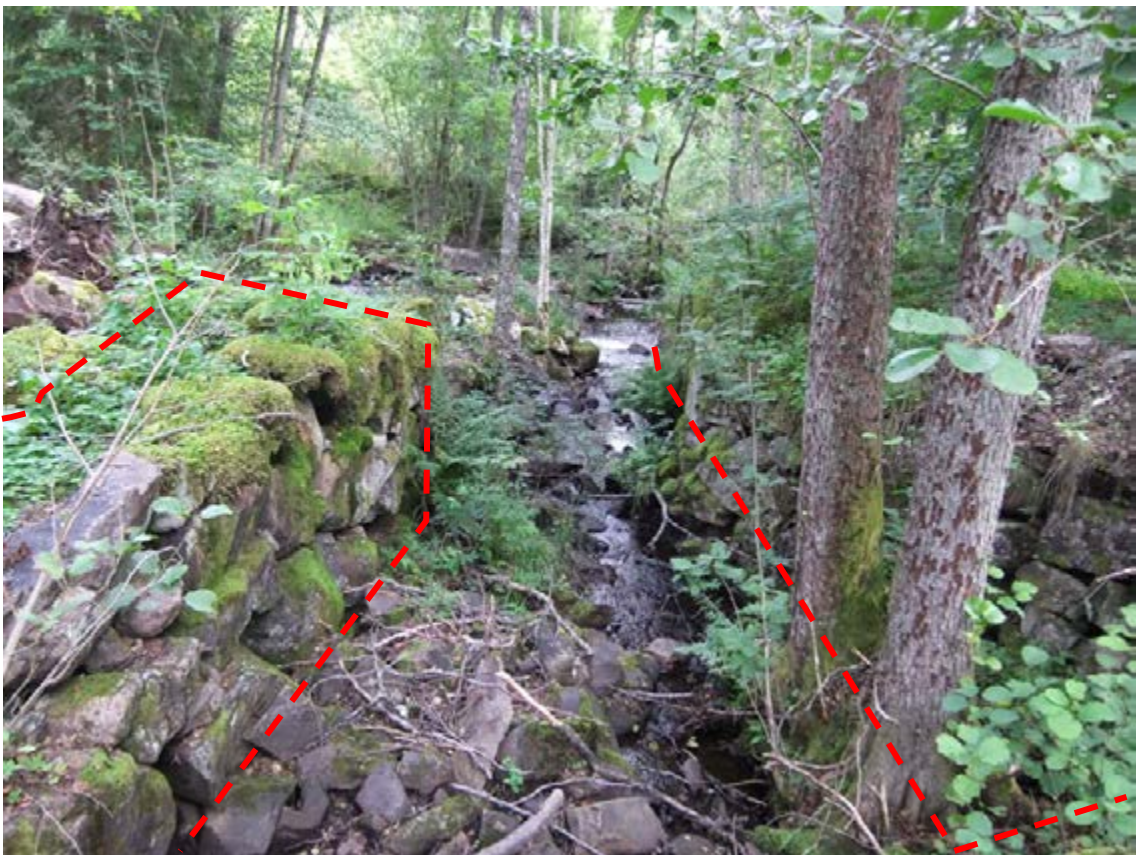
Figur 26. Bruzaån 3. Kvarngrunden sedd från andra hållet markerad med streckade linjer. Foto mot öst.

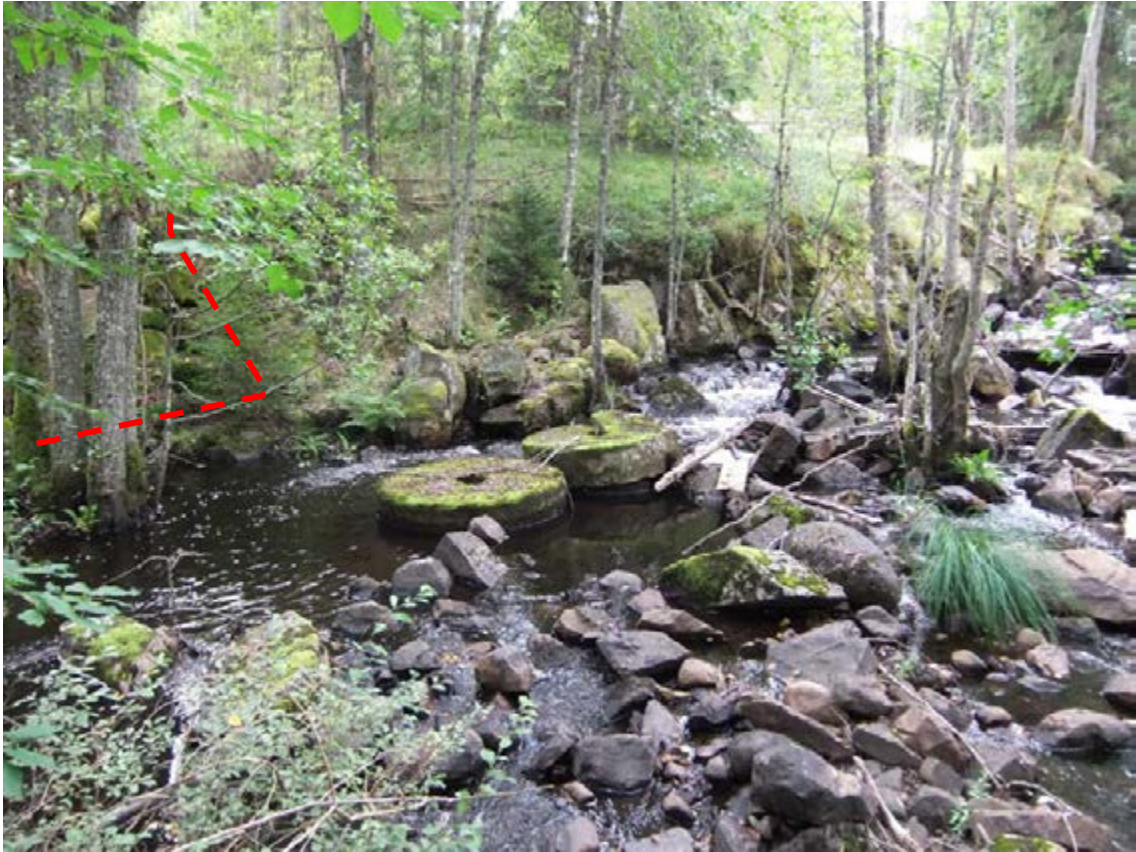
Figur 27. Bruzaån 3. Kvarnhjul kvar i nuvarande vattenflöde. Foto taget från kvarngrunden mot sydväst. Markering visar läget för såggrunden.

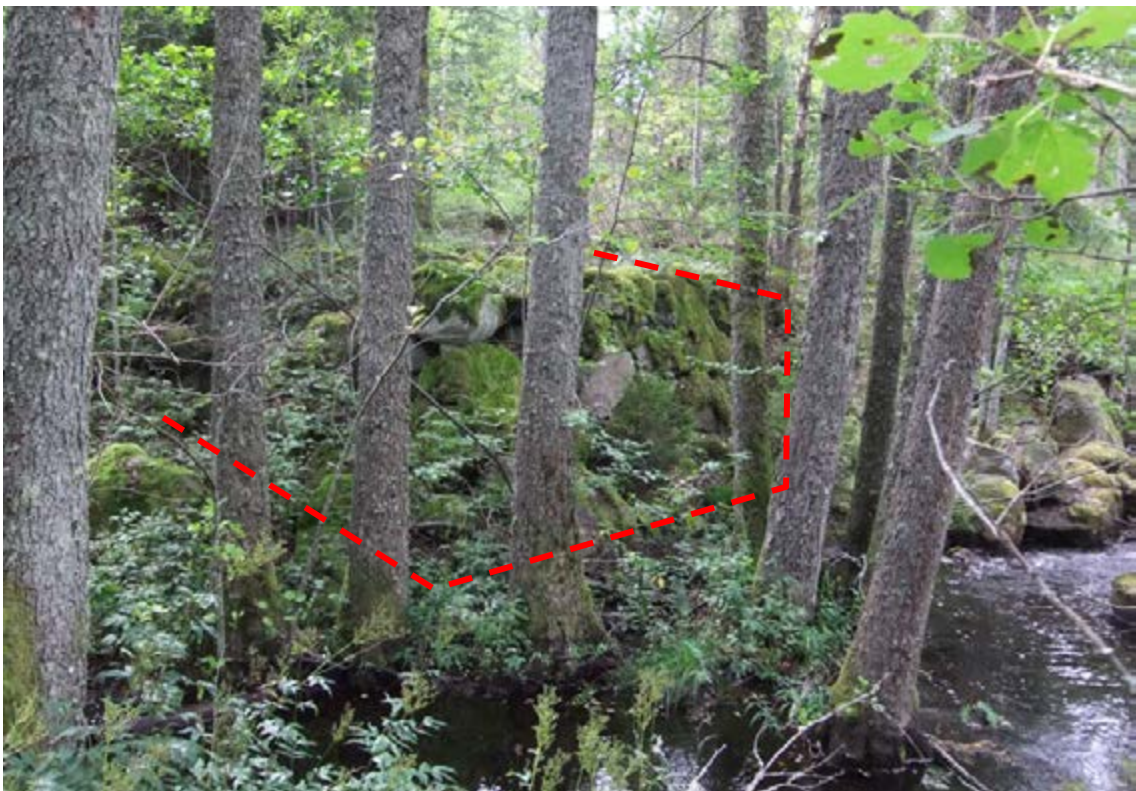
Figur 28. Bruzaån 3. Såggrunden omkring 10 meter från kvarngrunden. Foto mot väst.

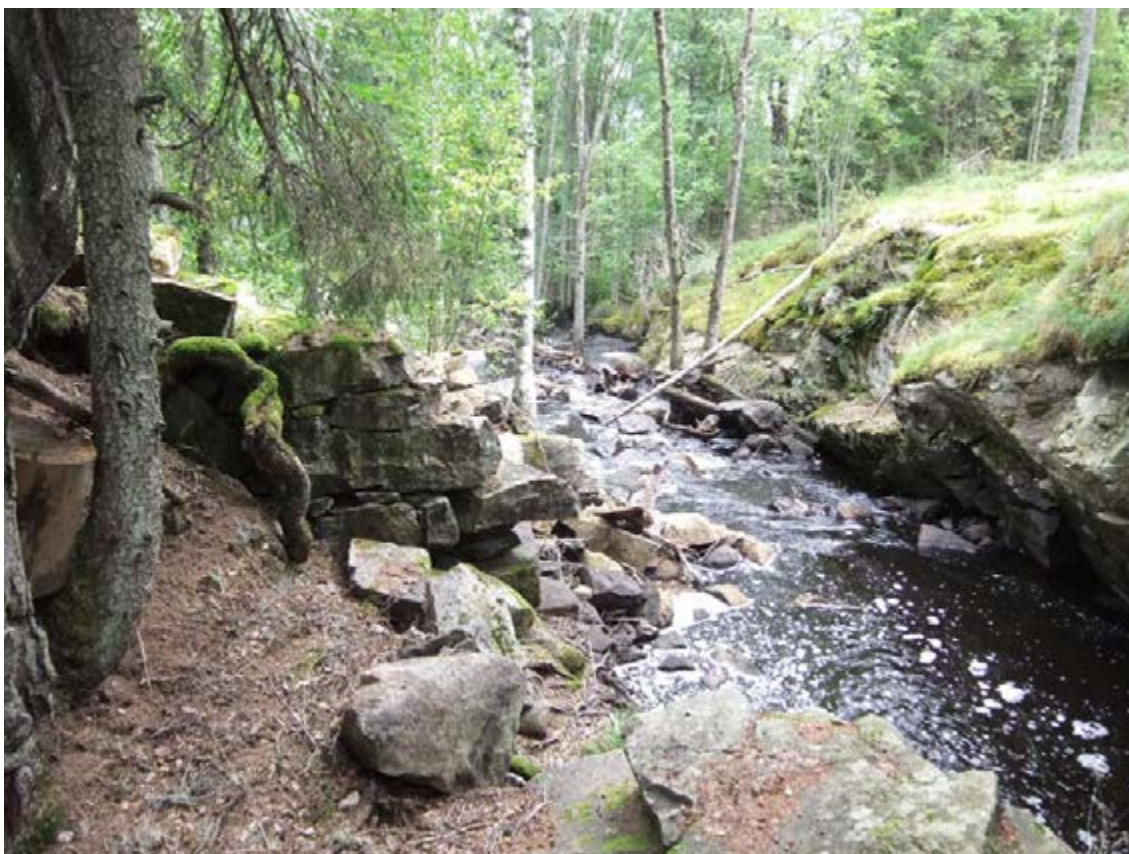
Figur 29. Bruzaån 3. Den södra delen av dammvallen, raserad där dammluckan satt. Idag finns timmerrester kvar och utgör en tröskel/vandringshinder för öring m m. Foto taget mot öst.

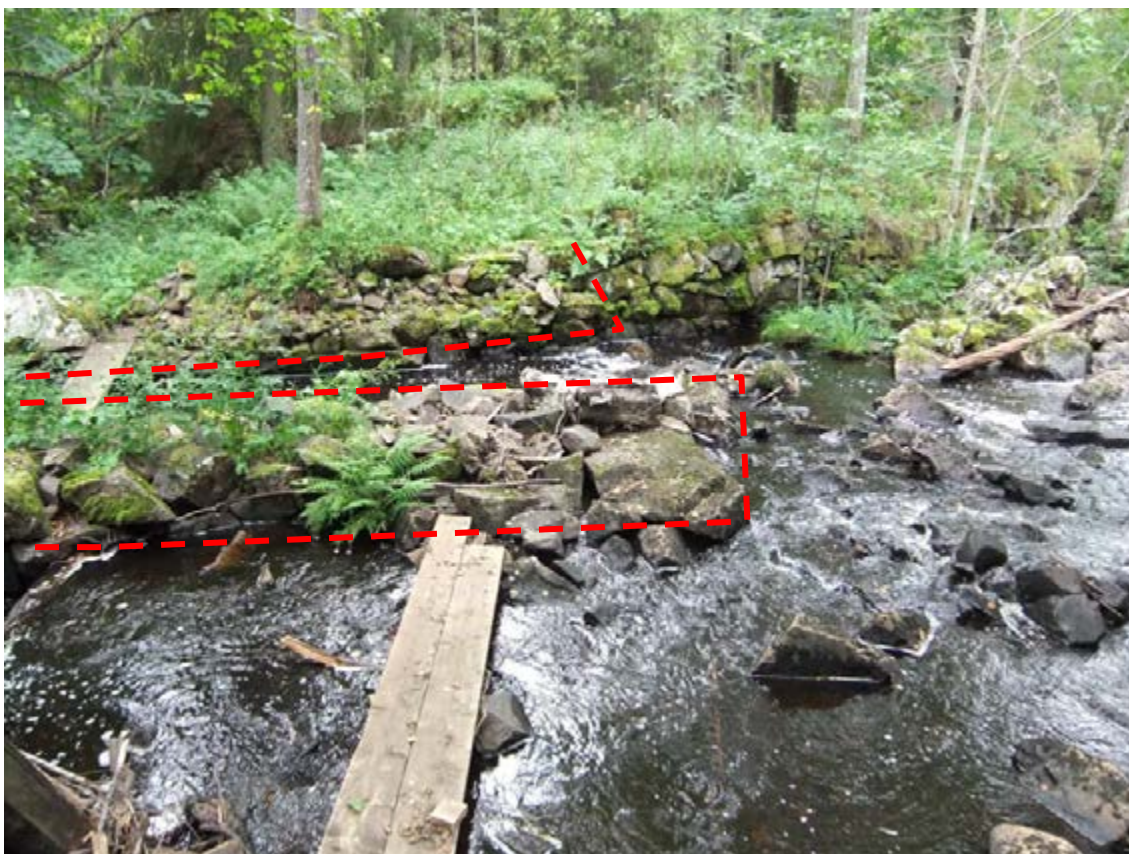
Figur 31. Bruzaån 4, brofundament, delvis något raserade. Markering visar mittfundamentet och det södra fundamentet. Idag finns enstaka plank för torrkodd övergång på platsen. Foto taget från norra brofundamentet mot syd. I övre högra hörnet i bild finns kallmurningen till kvarngrunden och kvarnfåran tillhörande Bruzaån 3.

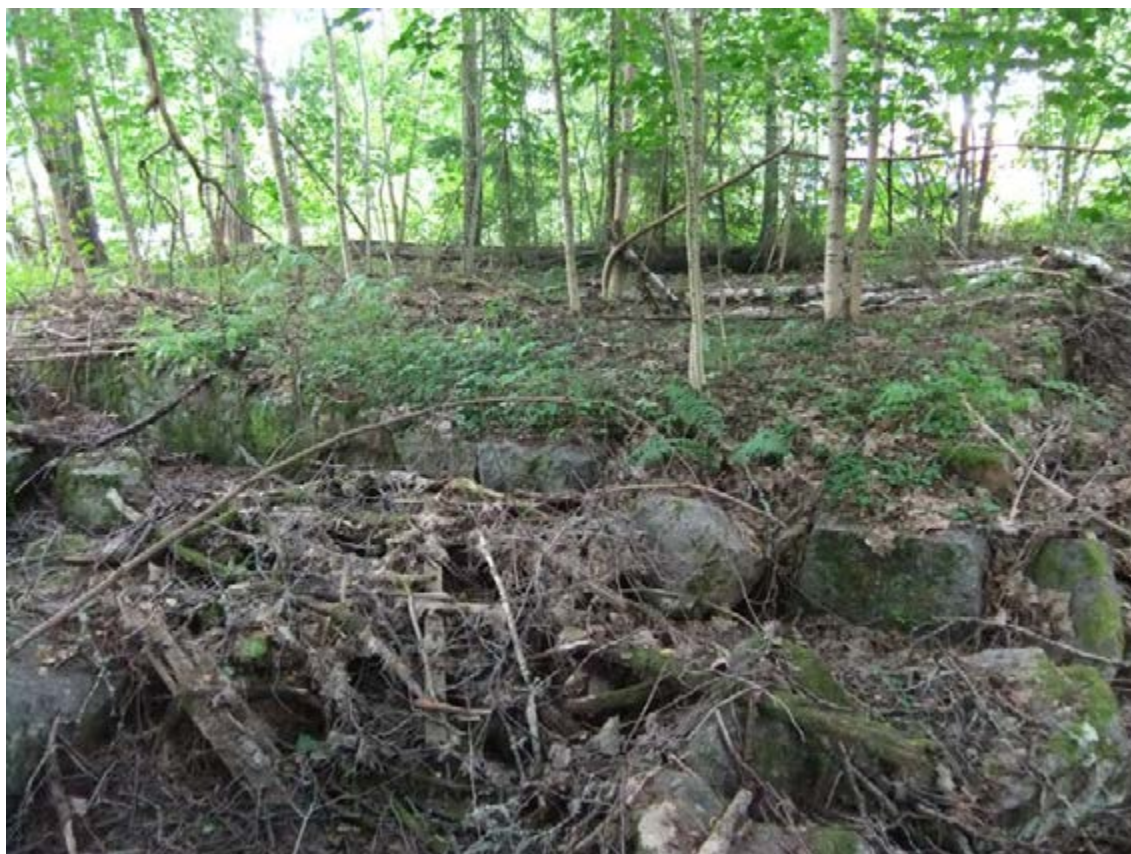
Figur 32. Bruzaån 6, såggrundens strax väster om dammvallen till Övre bruksdammen. Kan med tiden ha använts för andra syften. Idag finns en kallmurad grund med tuktade stenar kvar. Lämningen ligger något undanskymt och blir alltmer övervuxen av vegetation och träd. Fotot är taget från väst.

Såg. Husgrund. Med tanke på dess tidiga härkomst från tidigt 1700-tal eller äldre och övergivenhetskriteriet, samt riksintresset för kulturmiljövården, Bruzaholms bruk, motiverar detta den antikvariska statusen som **fast fornlämning**. I anslutning till dammvallen mellan Övre och Nedre dammen fanns en såg mellan 1745-1874. Troligen är sågen äldre än 1745 då den redan finns med karta från det årtalet (akt E50-11). På kartan noteras det ”Såggwarn, i samma dam, som äfwen drifwes med underfall”. Sågen, eller resterna av grunden, ligger på den södra sidan vid vad som ser ut som en förstärkt stensatt strandkant fram till själva dammvallen enligt kartan. Såggrunden ligger med andra ord något väster om dammvallen och är numrerad med siffran 12 på den äldre kartan (se figur 33). Denna såg ska inte förväxlas med den såg som under senare tider låg strax öster om dammvallen på den södra sidan av ån, nära det läge där ett betonggjuteri låg. Såggrunden är rektangulär i formen med längdriktningen mot vattnet och är 13 × 8 meter stor och är uppbyggd av tuktade stenar. Grunden är 0,3-0,5 meter hög, med 1-2 skift stenar, 0,5-1 meter stora med en tjocklek på 0,3-0,4 meter. Idag ligger telefonstolpar vid den östra sidan av grunden. Grunden är beväxt med björk, lönn och asp.

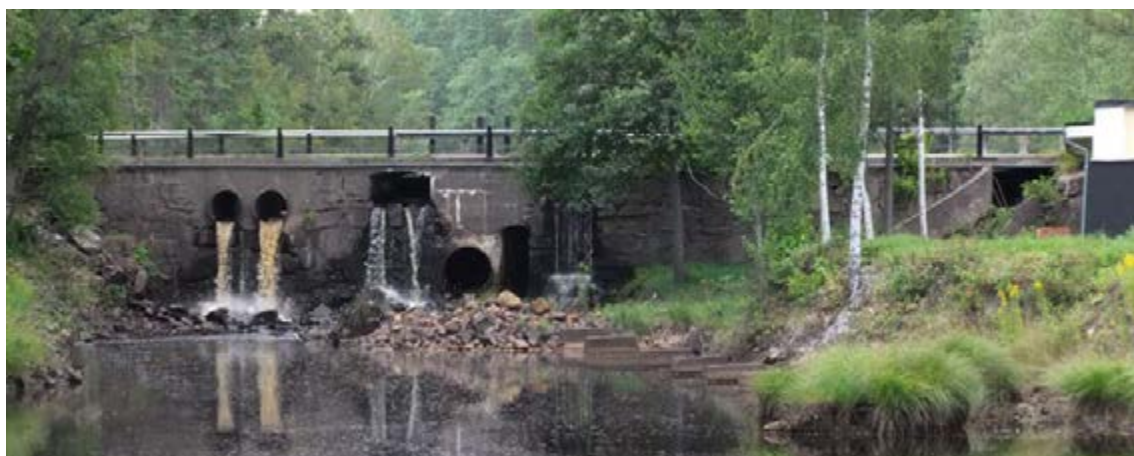
Figur 34. Dammvallen som fördämmer Övre bruksdammen, anlagd åren 1721-1722. Sedan dess har dammvallen förstärkts och omarbetats med bland annat betong. Foto taget från öster.

Dammvall. **Övrig kulturhistorisk lämning.** Byggdes enligt uppgift åren 1721-1722 i samband med att den gamla dammvallen togs ur bruk (Bruzaån 5). Idag går en väg över dammvallen, som även förstärkts under senare tider med betong. Delar av den ursprungliga vallen är fortfarande delvis synlig med tillhuggna stenar. Dammvallen dämmer upp Övre bruksdammen och är omkring fyra meter hög med sex utskov. En ränna i betong finns i den norra delen av vallen och löper ut på den östra sidan av dammvallen. Vallen består av tuktad sten i sju till åtta skift sten med 0,2-1 meter stora och 0,1-0,4 meter tjocka stenar. Dammvallen är delvis klädd med en mantel av betong och är omkring fem meter bred, har räcken i vitmålad träplank som överliggare och järnbarrar mellan plintar av svartmålat järn. Vallen är förstärkt med en betongmantel på den västra sidan, omkring 0,4-0,5 meter tjockt. På valls västra sida finns fem dammluckor som reglerar flödet, samt en på västra sidan i vattnet försänkt intag. Luckorna är i trä, medan mekanism består av järn. Vallen är cirka 30 meter lång. På valls norra kant finns ett igenlagt utskov som tidigare reglerats med två träluckor där endast rester av luckanordningen kvarstår. Betongränna/utskov finns på motstående sida. På den historiska kartan från 1745, ligger dammvallen mellan markeringarna 11 och 12. Dammen utgör vandringshinder enligt biotopkarteringen.

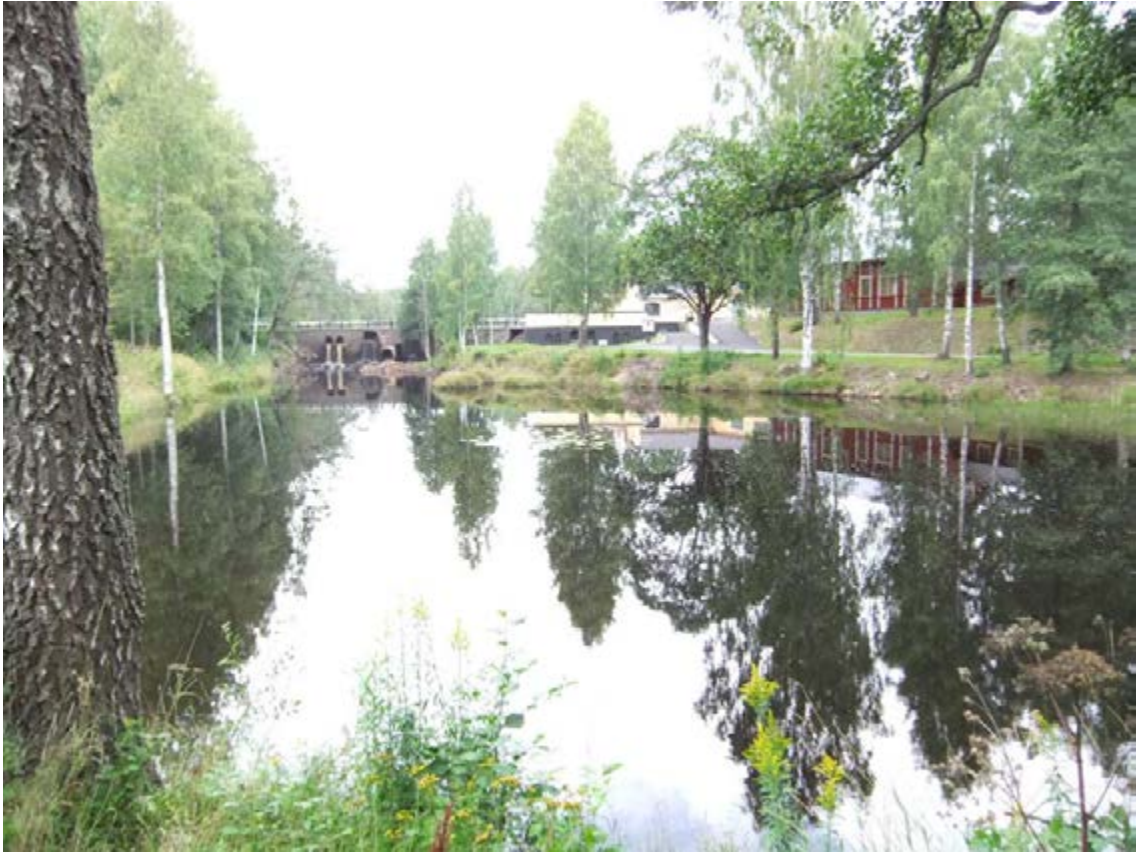
Figur 35. Nedre dammen i Bruzaholm. Mitt över denna damm låg tidigare en mindre dammvall. Bruzaån 7 syns i bakgrunden. I denna dammvall finns ett större antal utskov, bland annat ett som ledde en tub med vatten fram till kraftstationen i Bruzaholm bruk. Tuben gick i sin förlängning även genom dammvallen vid Nedre dammens slut (se figur 36 nedan).
