Minnen vid vatten

Inventeringar av kulturmiljöer längs vattendrag inom projekt Kultur Aqua år 2011 – Bruzaån, Gnyltån och Sällevadsån med biflöden

Meddelande	nr 2014:13
Referens	Mattias Sörensen, Miljö- och samhällsbyggnadsavdelningen, Kulturmiljö, februari 2014
Kontaktperson	Anders Kraft, Länsstyrelsen i Jönköpings län, Direkttelefon 010-22 36295, e-post anders.kraft@lansstyrelsen.se
Webbplats	www.lansstyrelsen.se/jonkoping
Fotografier	Anders Kraft, om inte annat anges i figurtexten.
Kartmaterial	Utdrag ur digitala fastighetskartor och historiska kartor är återgivna enligt tillstånd: © Lantmäteriet Utdrag ur berggrundskartor är återgivna enligt tillstånd: © Sveriges Geologiska Undersökning Utdrag ur fornlämningsregistret är återgivna enligt tillstånd: © Riksantikvarieämbetet Övriga detaljer och GIS-skikt: Länsstyrelsen Jönköping
ISSN	1101-9425
ISRN	LSTY-F-M—14/13--SE
Upplaga	50 exemplar.
Tryckt på	Länsstyrelsen, Jönköping 2014
Miljö och återvinning	Rapporten är tryckt på miljömärkt papper och omslaget består av PET-plast, kartong, bomullsväv och miljömärkt lim. Vid återvinning tas omslaget bort och sorteras som brännbart avfall, rapportsidorna sorteras som papper.

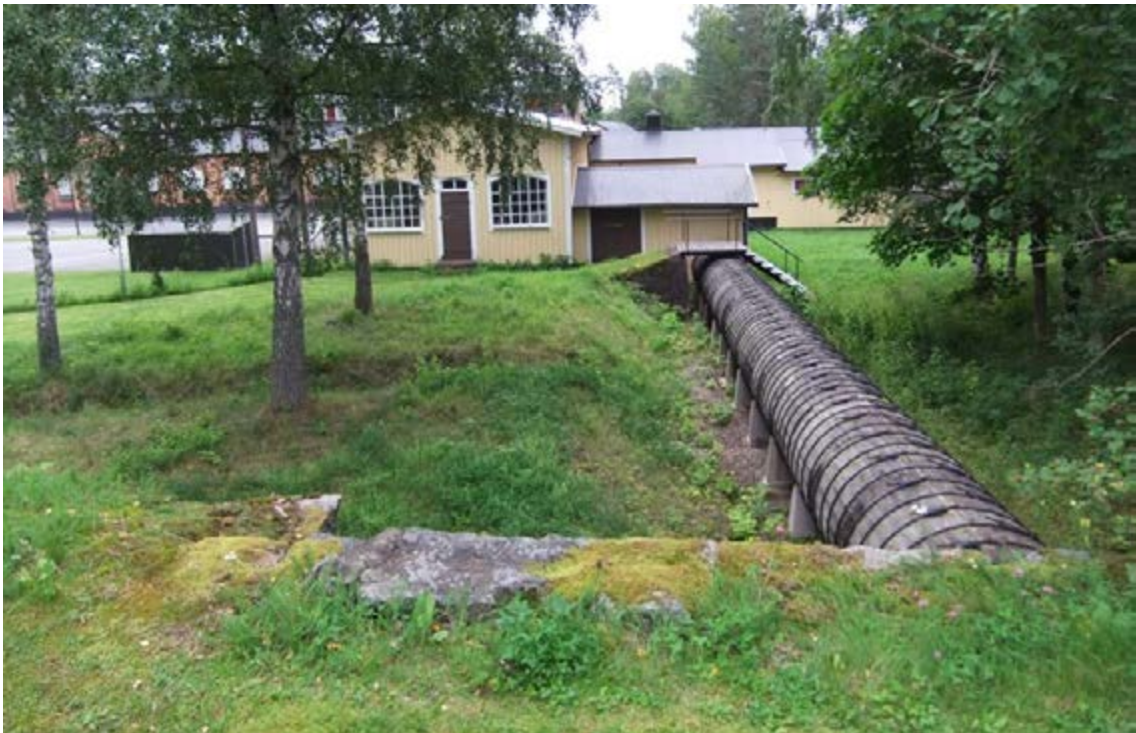
Figur 36. Trätuben från den nedre dammvallen till den gamla kraftstationen som byggdes år 1907.

Kraftstation vid Bruzaholms bruks gjuterianläggning. Till denna leder en trätub som anslöt från Nedre dammens dammvall. Tidigare fanns även en trätub som ledde vatten direkt från Övre dammens dammvall. Sektionen som gick från Övre dammen byggdes till år 1941 och en dubbel effekt erhöles i kraftstationen. Trätuberna konstruerades i brukets egen regi (Bruzaholms bruk 1985, sidan 72). Kraftstationen är inte klassat som industriminne, vilket dock rekommenderas. Syftet här är att lyfta fram dess värden kopplade till brukets historia, inte minst då maskineri och inredning finns kvar och arkitekturen på byggnaden är sevärd enligt dåtidens byggnadsstil. Enligt uppgift byggdes kraftstationen ursprungligen i slutet av 1800-talet, dock anges år 1907 som byggnadsdatum.

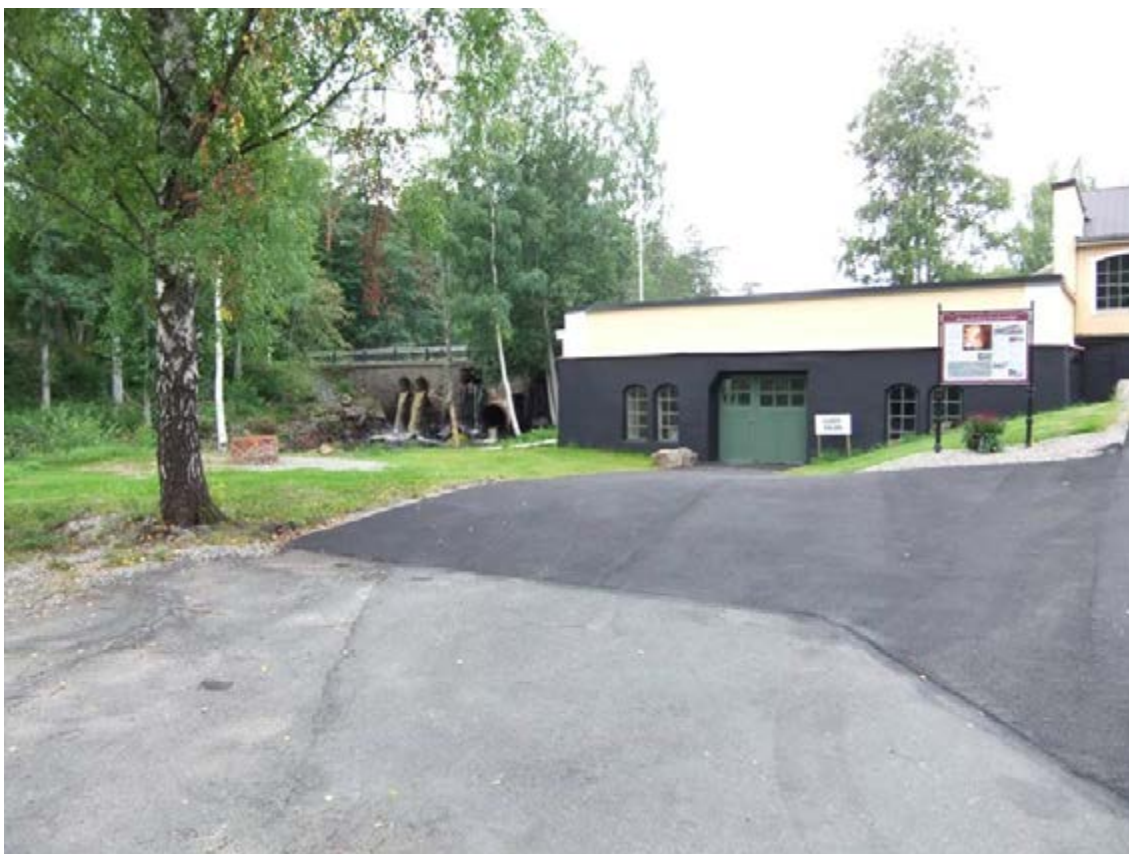
Figur 37. Mekaniska verkstaden och den intilliggande dammvallen vid Nedre dammen. Idag museum i lokalerna. På platsen vid mekaniska verkstaden fanns på 1700-talet även en stång- och en kniphammare som drevs av underfall. Smedjan, numrerad 11 på den äldre kartan, bör ha legat mycket nära vattnet, möjligen förankrad i vattnet på en stenfot. I närheten av mekaniska verkstaden, ungefär från platsen där fotot är taget ifrån, låg även en stångjärnsmedja och tidigare även en såg och en kvarn, numrerad 13 på den äldre kartan från 1745.

AB Bruzaholms bruk, mekanisk verkstad i Bruzaholm intill herrgården och bruksdammen. Utgör industriminne. Idag är här Bruzaholms Bruksmuseum i den verkstadslokal som byggdes under förra sekelskiftet. Rester av den södra väggen av en äldre byggnad från år 1858 finns kvar. Idag finns delar av verkstadens interiör presenterad i museet.

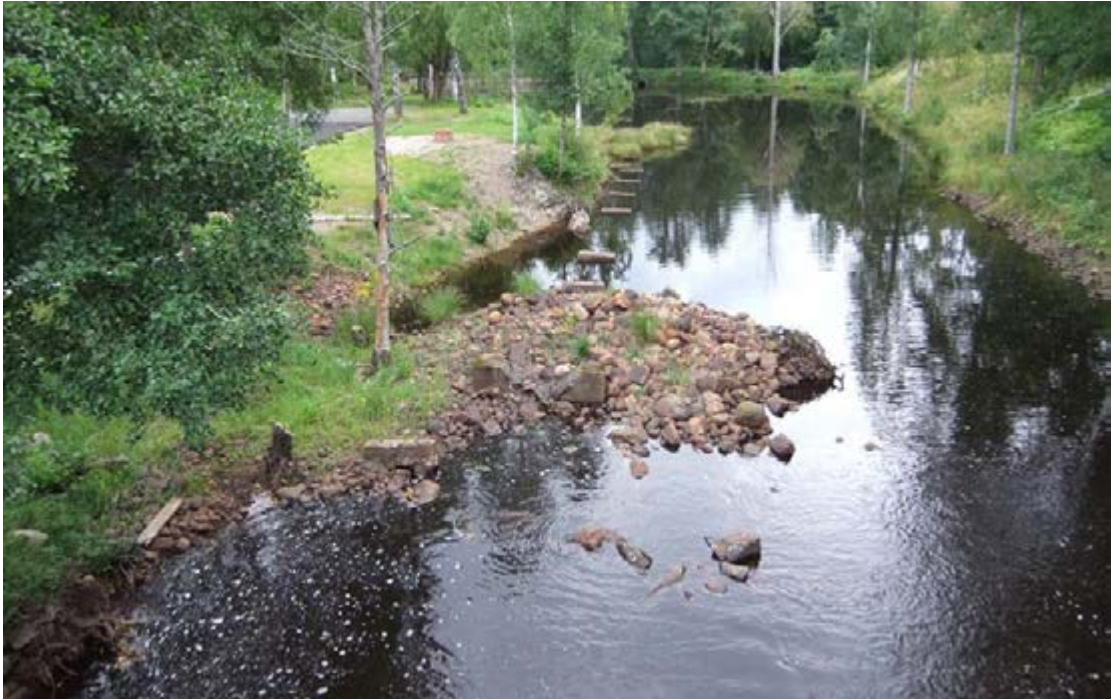
Figur 38. Bruzaån direkt nedströms övre dammvallen vid Nedre dammen. Mekaniska verkstaden ligger direkt vänster utanför bild. På denna plats fanns tidigare smedjan och nära den även en bro, det är dock oklart om stenarna i vattnet har något med den gamla grunden att göra eller om de tillkom då kraftstationens trätub byggdes. En jämförelse kan göras med ett äldre foto nedan.

Stång- och kniphammare. **Uppgift om.** Finns med på karta från 1745 (akt E50-11). Enligt kartan: ”En ny smedia uti åen bestående af en stång- ock en kniphamar som drifwes av underfall”. Strax sydöst om hammaren låg bron till Norrsånnas ägor på Holmen. Idag finns inget kvar av smedjan, eventuellt kan delar av den gamla grunden finnas utraserad i vattnet (se foto nedan, figur 38 och 39). Enligt uppgift kan hammaren ha anlagts år 1739. Platsen blev sedermera nyttjad som mekanisk verkstad i mitten av 1800-talet.

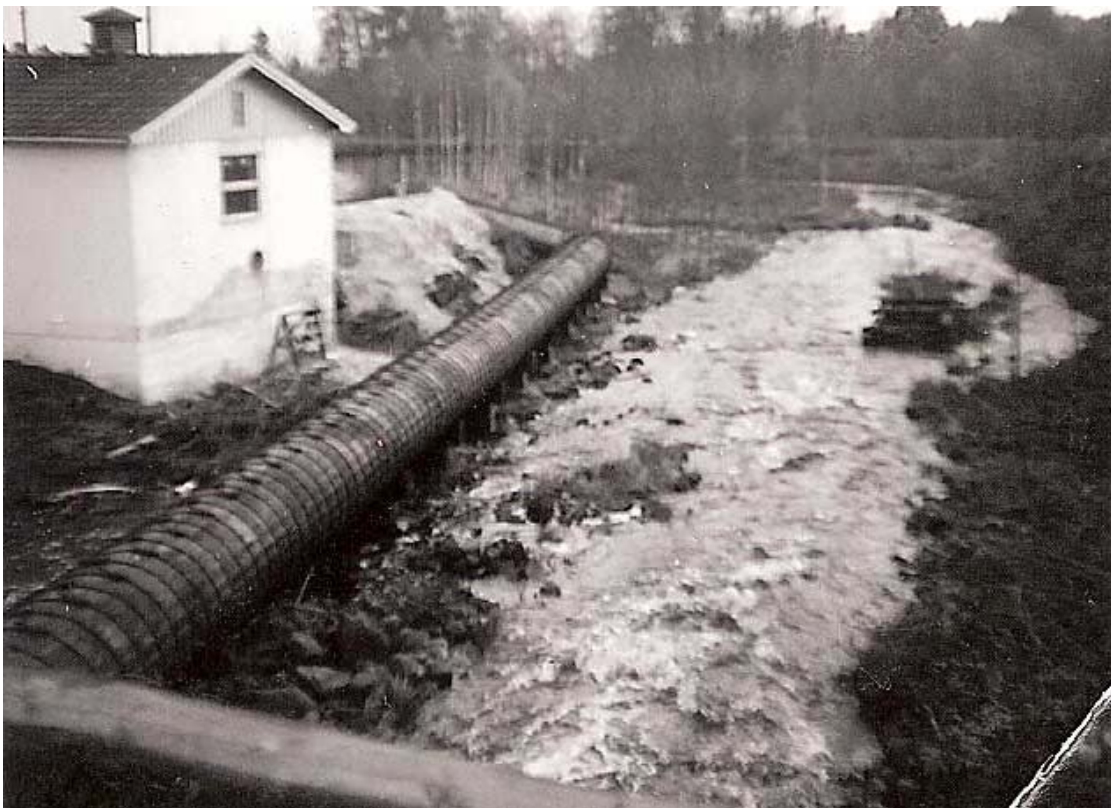
Figur 39. Samma plats fotograferat kanske under mitten av 1900-talet. I övre högra hörnet verkar ett fundament ligga i vattnet, möjligen rester av den gamla bron, eller fundament till en äldre såg som låg öster om dammvallen. Fotot är hämtat från webbplatsen www.snuggarps.se som bland annat beskriver Bruzaholms tidiga industrihistoria.

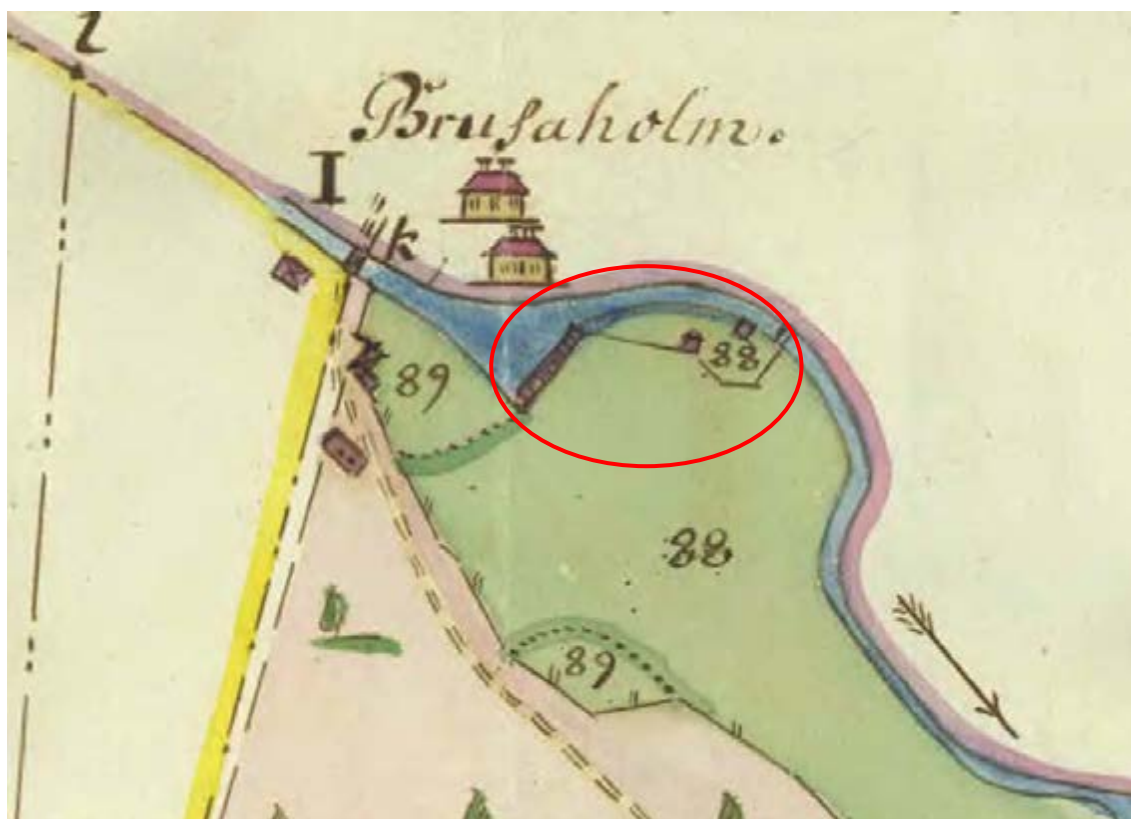
Figur 40. Storskifteskarta från år 1788 över Holmens ägor som tillhörde Norrsåanna. I akten beskrivs fiskerättigheterna i Bruzaån. Vilken typ av fisk eller fiskemetod nämns dock inte här, inte heller om det fanns några fasta fiskerättigheter vid dammarna. Här syns dammvallen som vid senare skede byggdes ut något norrut med fästen på norra sidan av Nedre dammen. Det flöde som syns på bilden öster om dammen är den kanal som idag är igenlagd och gick förbi masugnen och kvarnen som låg direkt öster om masugnen. På kartan benämns området med markeringen 88 som "qwarnängen", här finns även en byggnad direkt vid vattnet som borde vara kvarnen (akt E57-21:1).

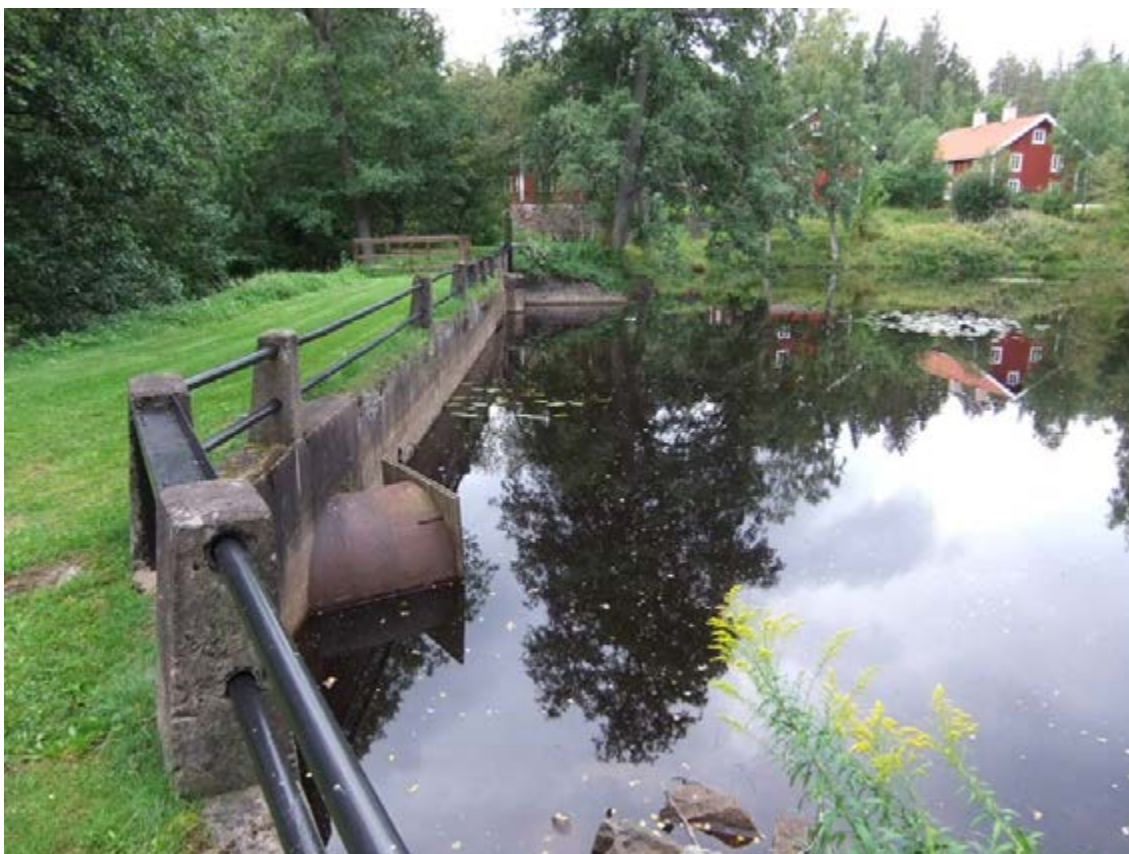
Figur 41. Den nedre dammvallen i Nedre dammen idag. Försedd med järnräcken och betongförstärkningar, troligen från sekelskiftet 1800-1900. På bilden syns även ett rör i vallen där trätuben till kraftstationen anslöt. I bakgrunden skimtar det som med tiden kom att bli arbetarbostäder, den så kallade Smedjebacken. Fotot är taget mot sydväst.

Dammvall. **Övrig kulturhistorisk lämning.** Utgör den dammvall som fördämmer den Nedre bruksdammen. Denna dammvall eller större delen av den byggdes någon gång mellan år 1745 och år 1789. Dammvallen syns på en storskifteskarta från år 1789 men inte på den äldre kartan från år 1745 och bör därför vara något äldre än 1789. Dammvallen är omkring fem meter bred, med räcken på västra sidan, som består av dubbla stålrör genom 13 betongplintar. Plintarna är omkring en meter höga, med konisk form och rektangulärt snitt.

På den västra sidan finns en betongförstärkning med en mantel på 0,5 meter, och i den norra delen av vallen finns ett äldre trätubintag, med tuben bevarad endast på östra sidan mot kraftstationen. Ytan ovanpå är gräsbevuxen. På östra sidan syns den gamla kallmurningen bättre. På den östra sidan är vallen tre meter hög med sex till sju skift sten med 0,2-1,5 meter stora och 0,2-0,4 meter tjocka tuktade och borrhade/sprängda stenar. Även natursten finns i byggnadsmaterialet. På mitten av vallen finns ett öppet utskov reglerat av två järnluckor. Idag går även en träspång över utskovet. Söder om detta utskov

finns ett igenlagt äldre utskov som haft egen fåra som ansluter till huvudflödet. Det förstnämnda utskovet är omkring två till tre meter brett och tre meter djupt. Det andra utskovet (igenlagt) är 5-6 meter söder om det första har varit omkring 1,5-2 meter brett. 7-8 meter söder om det andra utskovet finns en sektion av vallen där vattnet brutit igenom. Där är idag igenlagt med stenblock i ett 5 meter brett parti. Dammen utgör vandringshinder enligt biotopkarteringen.

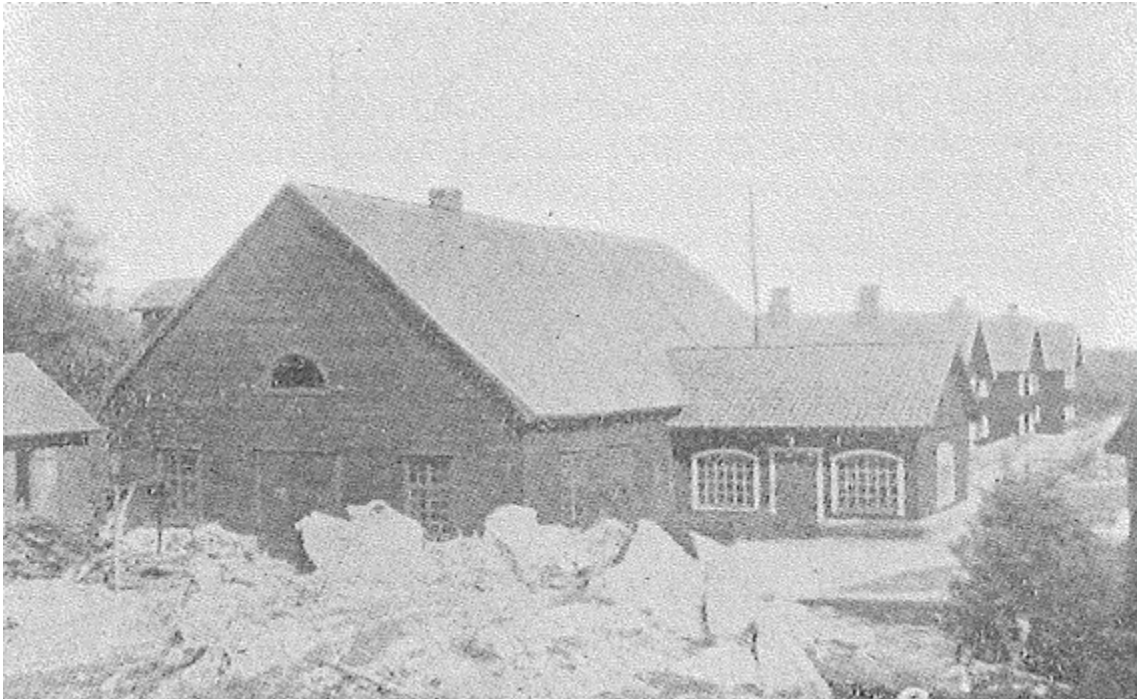
Figur 44. Foto som visar gjuteriet innan det revs år 1907. I bakgrunden till höger skymtar de tre husen som utgjorde arbetarbostäder på den såkallade Smedjebacken. Idag finns grunden kvar och en mindre undersökning av grunden har blottlagt vissa delar av den. Perspektivet ska ses från västnordväst mot östsydöst. Fotot är hämtat ur Bruzaholms bruk, 1985, sidan 61.

Gamla gjuteriet Bruzaholms bruk. Husgrund. **Övrig kulturhistorisk lämning.** Gjuteriet anlades år 1857 mitt emellan sågen (Bruzaån 17) och arbetarbostäderna på Smedjebacken (se figur 43 ovan och figur 44 nedan). Gjuteriet låg mitt emot mekaniska verkstaden på andra sidan ån. Idag är husgrunden endast delvis synlig, därför kan nedanstående måttuppgifter bara gälla de synliga delarna. En mindre undersökning och avtorvning av grunden har blottlagt delar av den. Den synliga delen utgör en rektangulär yta på 18 × 10 meter i nord-sydlig riktning, dock vet vi från foton att den totala ytan och orienteringen på byggnaden är en annan. Idag syns syllstenar i grunden, som är kallmurad i tre till fyra skift på den norra sidan vid vattnet och ett till två skift mot söder. Stenarna är 0,3-1 meter stora stenar, 0,3-0,5 m tjocka. I den norra delen av grunden finns idag ett öppet schakt med ugnsdelar (gjutjärn), 5 × 3 meter stor i nord-sydlig riktning. Vid ugnsområdet finns tegel och kallmurad tuktad sten i ugnskonstruktionen, vars grund är 0,3 meter hög, är uppbyggd av 0,3-0,4 meter stora stenar som är 0,1 meter tjocka. Höjden på grunden är vid vattnet maximalt två meter, och mot söder 0,3 meter. Avgränsningen västerut är något oklar då marken där är övertorvad, det går dock att skönja stukturer under torvskiktet.

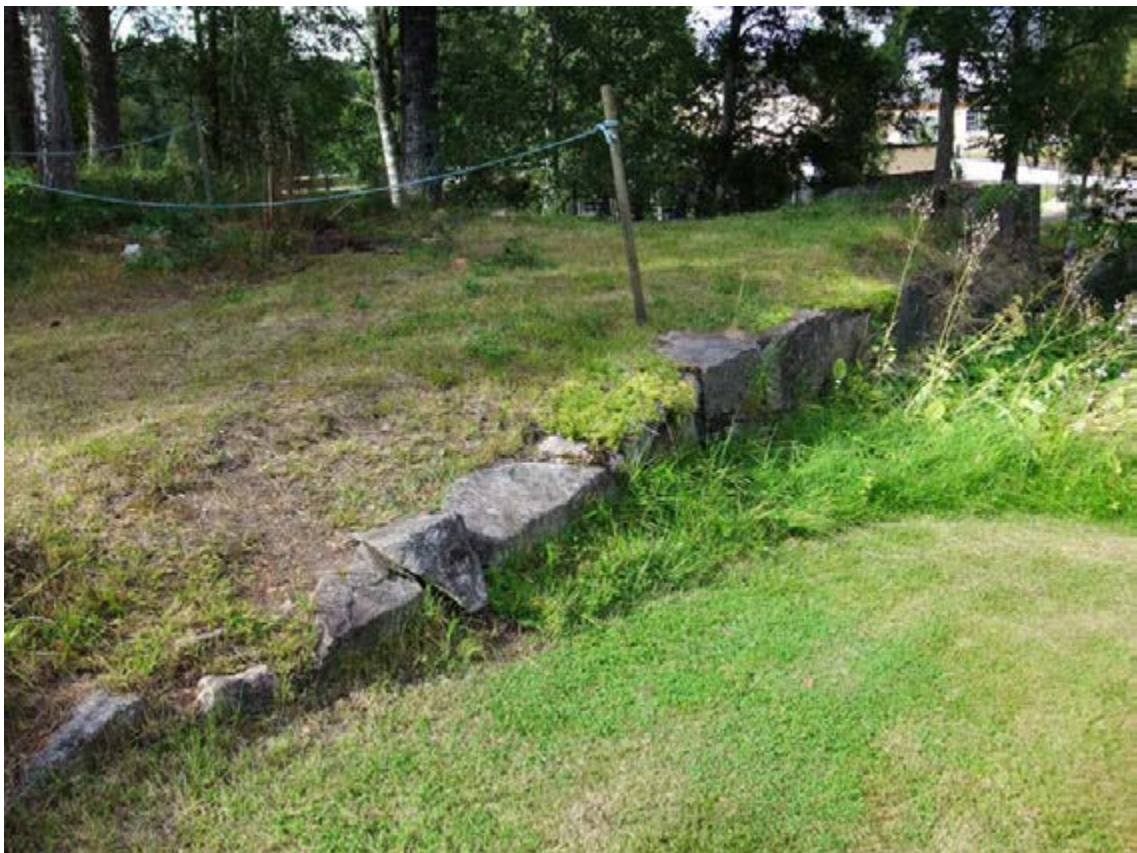
Figur 45. Del av den blottlagda gjuterigrunden sedd från sydöst.

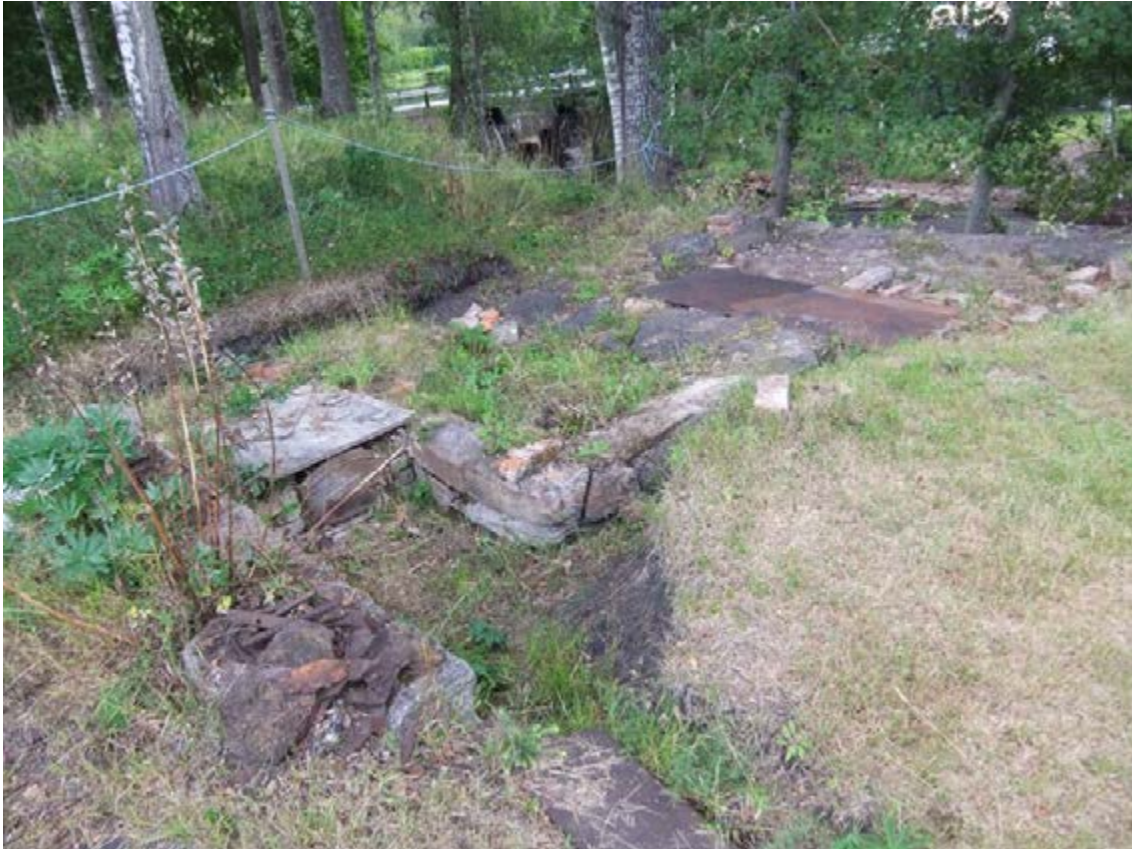
Figur 46. Den norra delen av gjuterigrunden har avtorvats genom en mindre undersökning och innehåller ugnsdetaljer. Fotot är taget från sydöst.

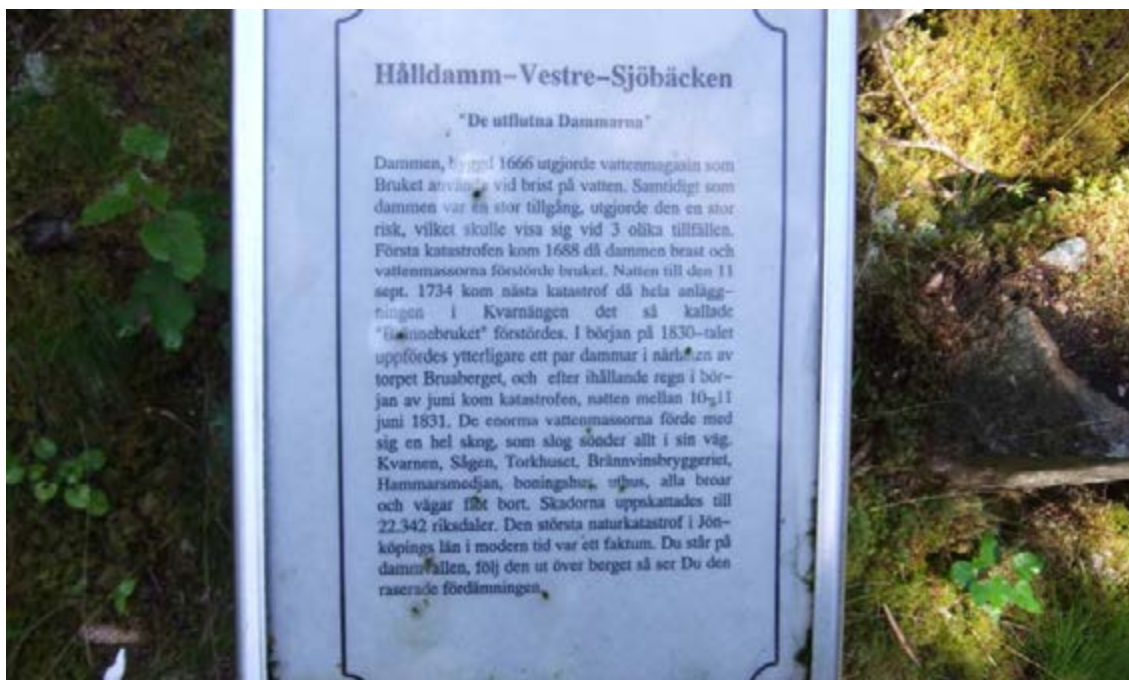
Figur 47. Informativ skyltning vid hålldammen i Stuverydsbäcken. Idag går en motionsslinga genom området vilket gör lämningen lättillgänglig att beskåda för besökare. Skylten sitter söder om dammvallen direkt intill motionsslingan.

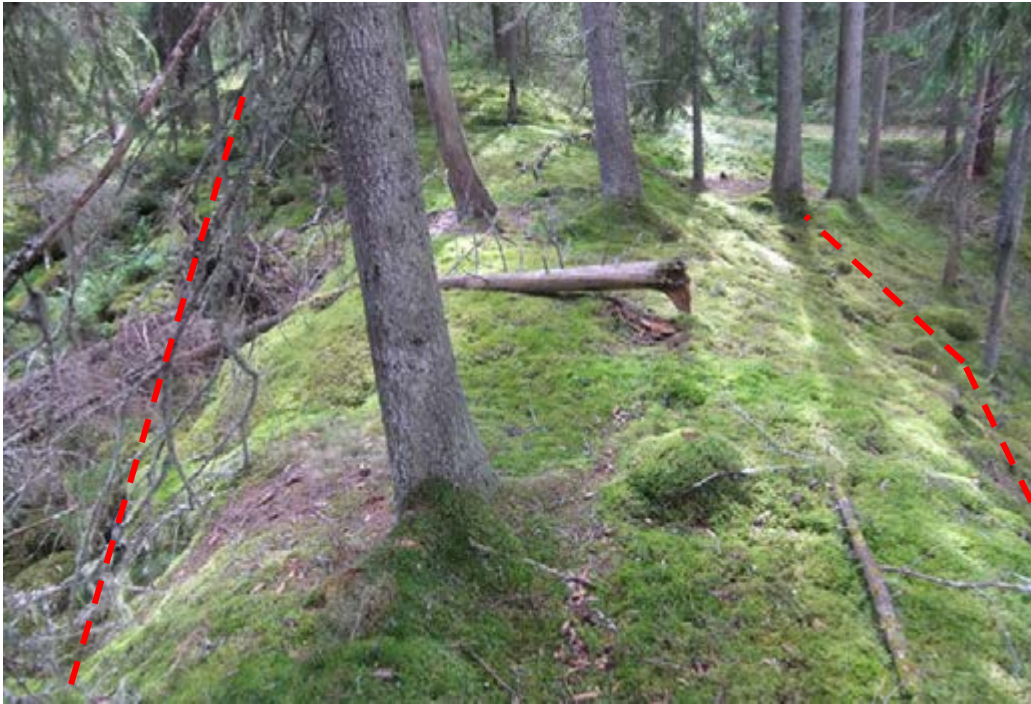
Figur 48. Hålldammen i Stuverysbäcken. Dammvallens södra del är intakt, här en ungefärlig avgränsning markerad med röd streckad linje. Foto taget från norr.

Hålldamm/dammvall, vattenmagasin till Bruzaholms bruk. **Fast fornlämning.** Lämningen är idag skyltad av lokalhistoriker (se figur 47). Fördämningen brast vid tre tillfällen och orsakade katastrofer av sällan skådat slag i Jönköpings län, även enligt dagens mått. Dammvallens äldre hävd från 1600-talet motiverar ett starkt lagskydd som fast fornlämning enligt kulturmiljölagen. Dammen ligger på ömse sidor av en bergås med raviner på båda sidorna. På den södra sidan är dammvallen helt bevarad. På den norra sidan finns en del av vallen kvar men är här raserad. Stenblock från rasmassor är troligen även i senare skede upplagda vid vallens östra kant för att inte dämna upp Stuverydsbäcken. Vallen på den norra sidan av berget, är ca 25 meter lång och uppbyggd av jord och sten och är cirka fem till sex meter bred. Den är något bredare vid basen och är sex till sju meter hög, möjligen upp till tio meter vid bergåsen. Stenstorlek i vallen varierar mellan 0,2-1 meter. Idag växer tall och gran på och vid vallen. Stuverydsbäckens vattenflöde går norr om vallen mot norra ravinens norra kant. Här är vallen raserad och endast enstaka rester finns på ravinens norra brant. Den södra ravinens dammvall är cirka 25 meter lång och 15 meter bred i sin bas. Vid toppen är den 3,5-4 meter. Vallen är uppbyggd av jord och sten med 0,1-1 meter stora stenar, i övrigt bevuxen med tall och gran. Motionsslingan skär vallen i den södra kanten och ytterligare en tio meter lång sektion av dammvallen finns söder om motionsslingan.

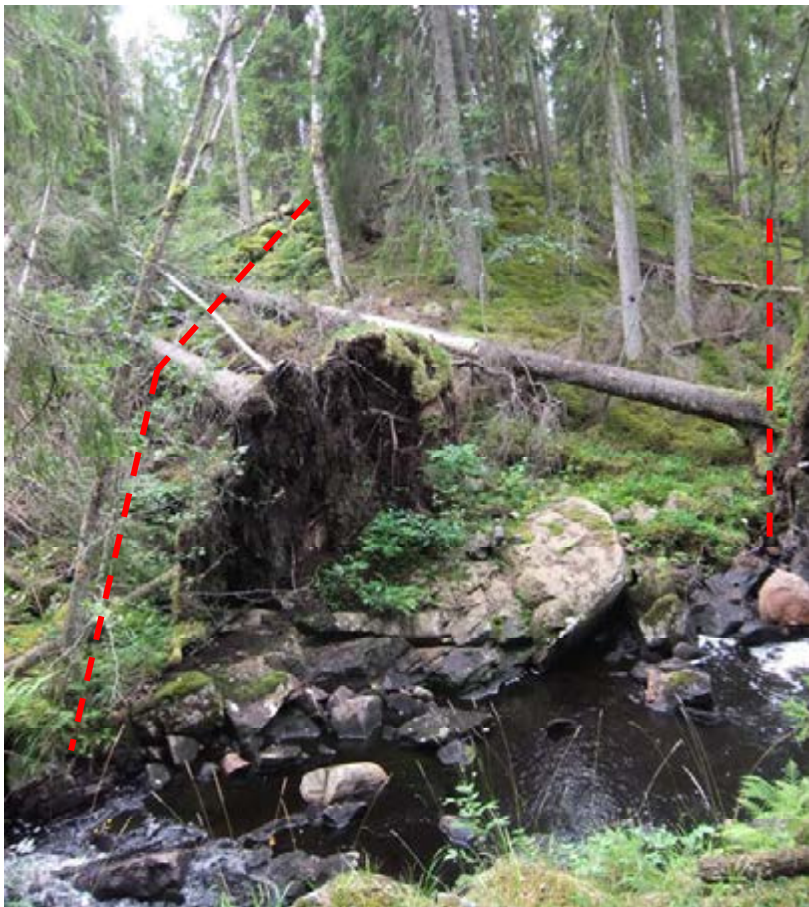
Figur 49. Hålldammens norra sektion, som vid tre tillfällen rämnade; år 1688, 1734 och 1831. Idag flyter Stuverysbäcken genom den norra kanten av den norra sektionen. Foto från norr.

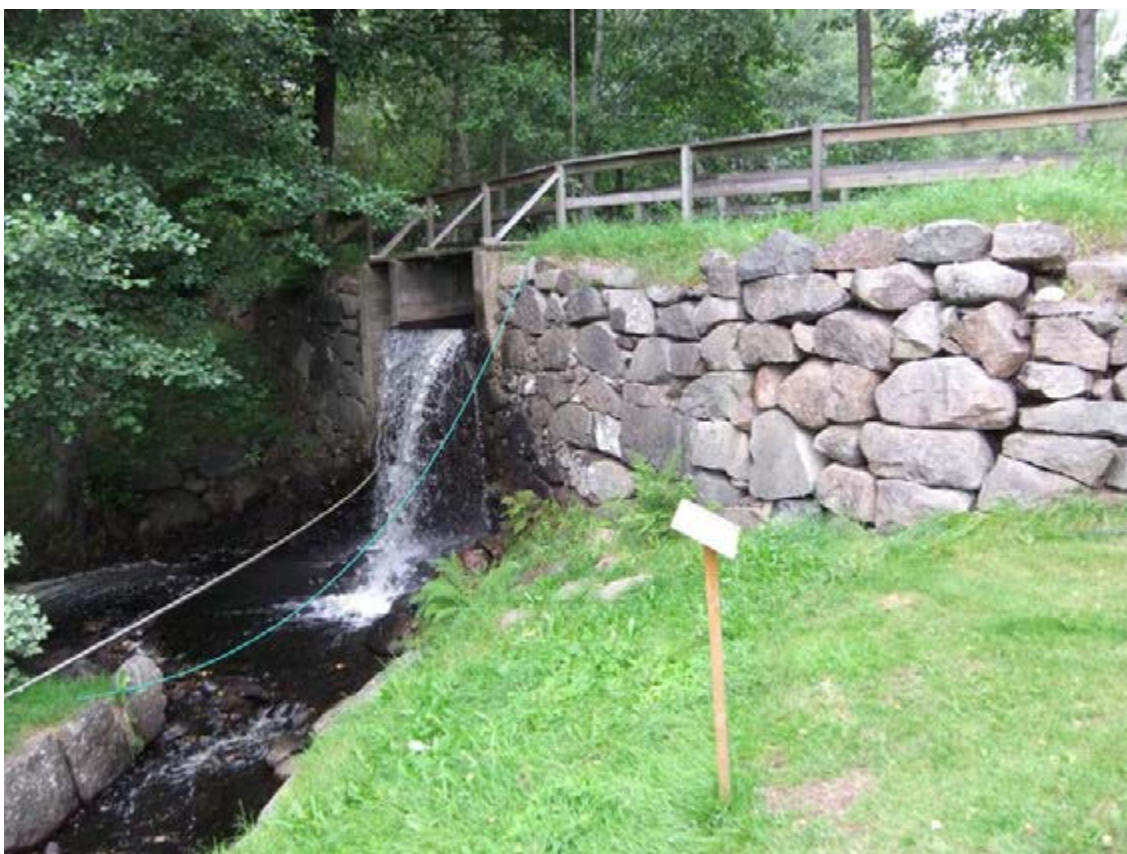
Figur 50. Bruzaån 23, Sågdammen. Idag finns en rastplats med informationsskyltar om traktens historia vid dammen. Där skylten på bilden står, låg tidigare en smedja och senare en såg som namngivit dammen. Foto taget från sydöst.

Plats med tradition, Sågdammen. **Övrig kulturhistorisk lämning.** Lämningen föreslås en ändring i omfattning. I den södra delen av området fanns tidigare en stångjärnssmedja mellan 1837 och 1875, senare övertogs driften av en såg mellan år 1875 och 1920. Sågbyggnaden stod dock kvar till år 1950. Hit tillhör även stensatta kanaler söder om dammvallen. En utökning av gränsen föreslås cirka 30 meter åt sydväst. Idag står symboliskt en så kallad vädurspump som tillverkats på Bruzaholms bruk, söder om dammvallen. Även lämningstypen som plats med tradition kan föreslås ändras vid behov för att synliggöra platsens ursprungliga funktion som såg och smedja på ett bättre sätt. Dammen utgör vandringshinder enligt biotopkarteringen.

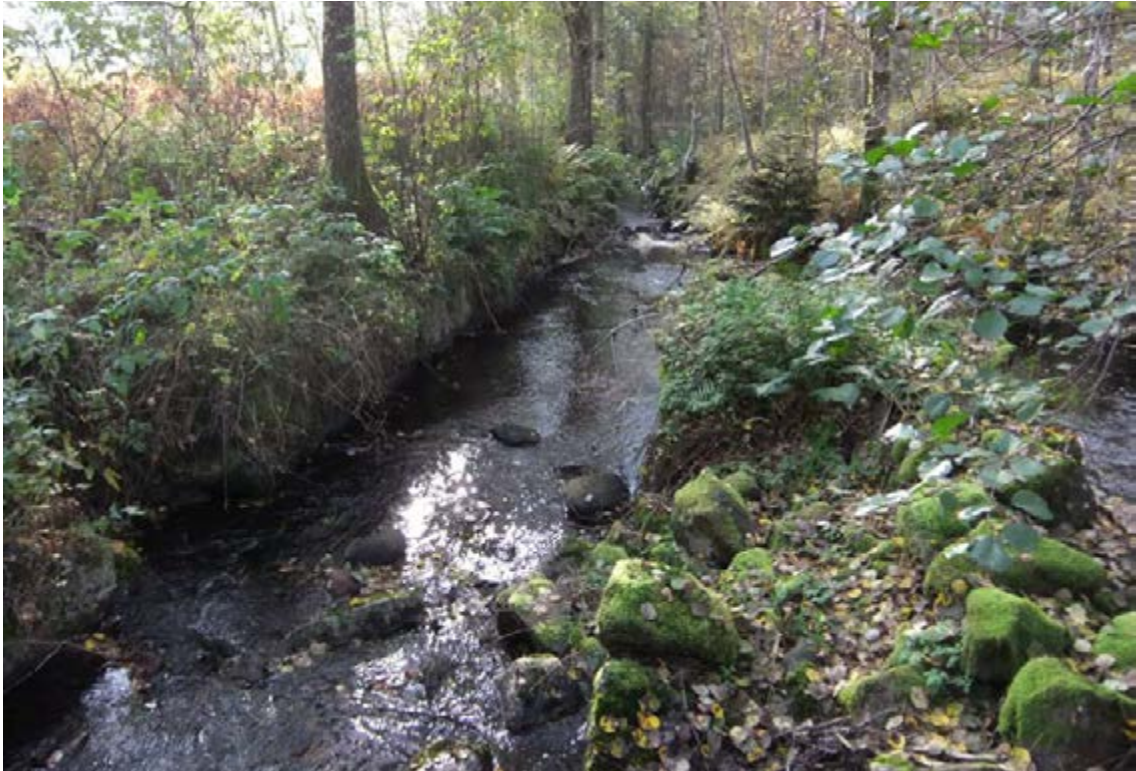
Söder om anläggningen finns även en omkring 70 meter lång stensatt ränna med kallmurade kanter, som är 1–1,5 meter bred och 1–1,5 meter hög. De stensatta kanterna består av 0,3–1 meter stora tuktade stenar. Rännan leder ned till den så kallade Sågdammen, Bruzaån 23.

Figur 52. Bruzaån 24, lämningar efter spiksmedjan som byggdes i mitten av 1800-talet. Här hjulgraven samt den stensatta rännen ned till Sågdammen. Fotot är taget från norr.

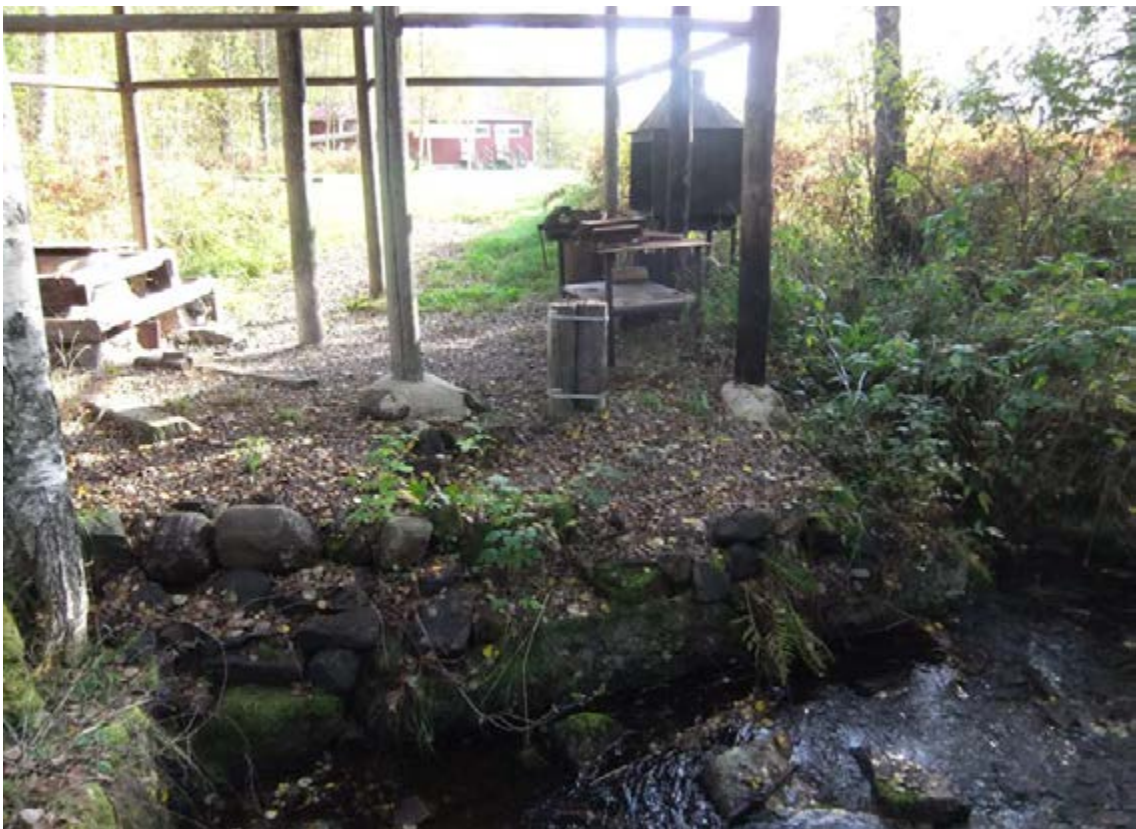
Flera stengrunder finns vid spiksmedjan, cirka 15-20 meter söder om dammvallen. Idag finns ett öppet skjul med tak av korrugerad plåt på den forna stengrunden. Här pågår experimentell smidjeverksamhet idag med en ässja på platsen. Grunden är omkring 10–12 meter lång, 5–6 meter bred och 0,8 meter hög. Taket till skjulet vilar på stolpar som är förankrade i betong. Skyltning finns på platsen om spiksmedjans historia. I mitten av vattnet är en 12 meter lång och 2 meter bred stengrund som bildar en 2,5 meter bred hjulgrav med spik-smedjans grund. Denna är en meter hög och består av 0,4–1 meter stora stenar som är 0,2–0,8 meter tjocka. I spiksmedjans grund finns ett inhak där troligen hjulaxeln till vattenhjulet suttit. Platsen syns på kartan i figur 7 och på karta i figur 51. Intill smedjan fanns enligt kartan ytterligare ett antal byggnader, möjligen kol- och järnbodar.

Figur 53. Bruzaån 24. Grund till spiksmedjan som idag är återanvänd för experimentell smidjeverksamhet. Fotot är taget från väst.

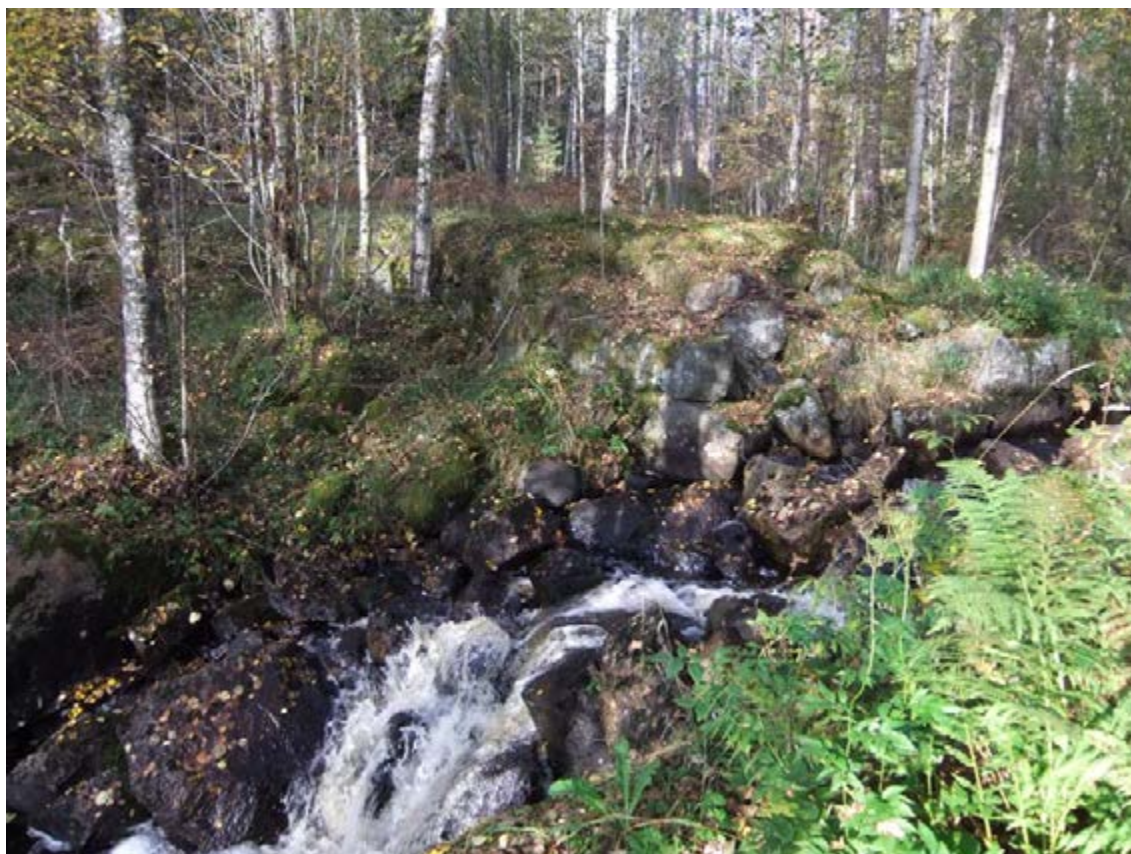
Dammvallen vid spiksmedjan är cirka 40-50 meter lång, kallmurad, och består av tuktad sten och natursten, är fyra till fem meter bred och cirka två meter hög. Dammvallen är uppbyggd i tre till fyra skift sten med 0,4–1 meter stora block som generellt är 0,3–0,4 meter tjocka. Det finns två utskov på dammvallen. Ett utskov med drift mot spiksmedjan, som är 1–1,5 meter brett. Idag är fåran från denna öppning igenlagd med sten. Det andra utskovet har idag ett vattenflöde och ligger tre till fyra meter väster om det första utskovet. Bredd på det andra utskovet är 1,5 meter. Dammen räknas som vandringshinder av biotopkarteringen. Vid eventuella biotopåterställande åtgärder gäller Kulturmiljölagen. Omlöp rekommenderat ur kulturmiljösynpunkt.

Figur 54. Bruzaån 24. Den kallmurade dammvallen till spiksmedjan finns till stora delar bevarad. Foto taget från sydöst.

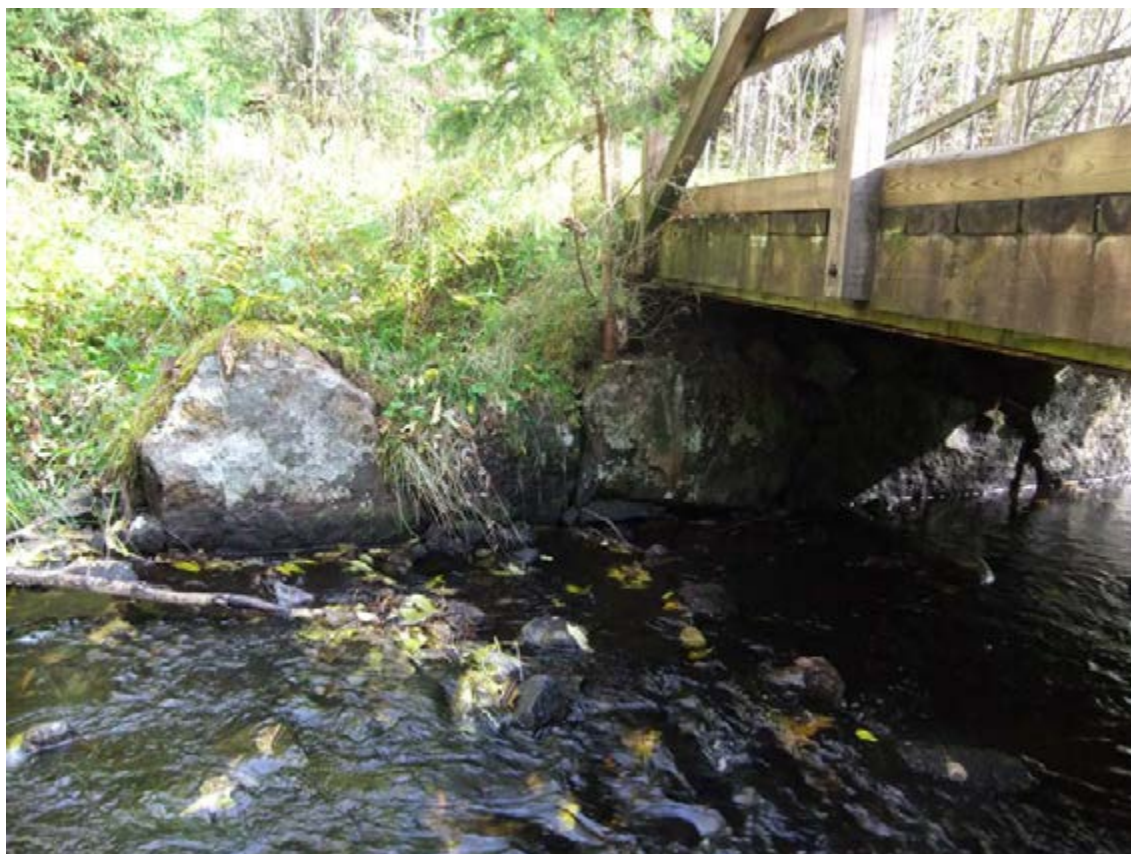
Figur 55. Bruzaån 25, kallmurad grund, delvis med tuktade stenar. Ligger exakt där enligt uppgift ska ha funnits en manufaktursmedja. Idag finns en enklare träbro över vattendraget. På den norra sidan av vattendraget har man utnyttjat smedjegrunden som brofäste. Foto taget från sydväst.

Smedja. **Övrig kulturhistorisk lämning.** Manufaktursmedja. Enligt uppgift bestående av en kniphammare och två spikhammare. Invid smedja fanns bostadshus, järnbod och kolhus. Vattenförsörjningen skedde genom en 30 alnar lång ränna från dammen. Smedjan låg 18 meter nedströms dammen (enligt skylt på platsen). Vid Kultur Aquainventeringen år 2011 framgick det att den tidigare lägesangivelsen från år 1987 är något felaktig (40 meter) vad gäller inprickning på kartan. Möjligen en avvikelse uppkommen vid digitalisering av den ekonomiska kartan. Detta ska justeras och anmälas till fornminnesregistret. Lämningen föreslås en ändring i antikvarisk bedömning till **fast fornlämning** på grund av kontexten av Bruzaholms bruks tidigaste historia, samt att lämningen har en koppling till närliggande riksintresset för kulturmiljövård, **Bruzaholms bruk**, samt **särskilt värdefulla vatten Riksantikvarieämbetet**. Smedjan anlades enligt forskning av Viggo Jakobsson år 1829. Platsen för smedjan ligger där en bro idag ligger strax öster om dammen. Brons norra fäste tolkas utgöra kallmurad grund ursprungligen tillhörande smedjan (se foto figur 55). Tuktade stenar i grunden är 0,4 meter tjocka och 0,4–1 meter stora. Längden på grunden vid vattnet är cirka 6 meter och höjden är cirka 0,5 meter. Dammen direkt uppströms räknas som vandringshinder enligt biotopkarteringen. Vid eventuella åtgärder gäller Kulturmiljölagen.

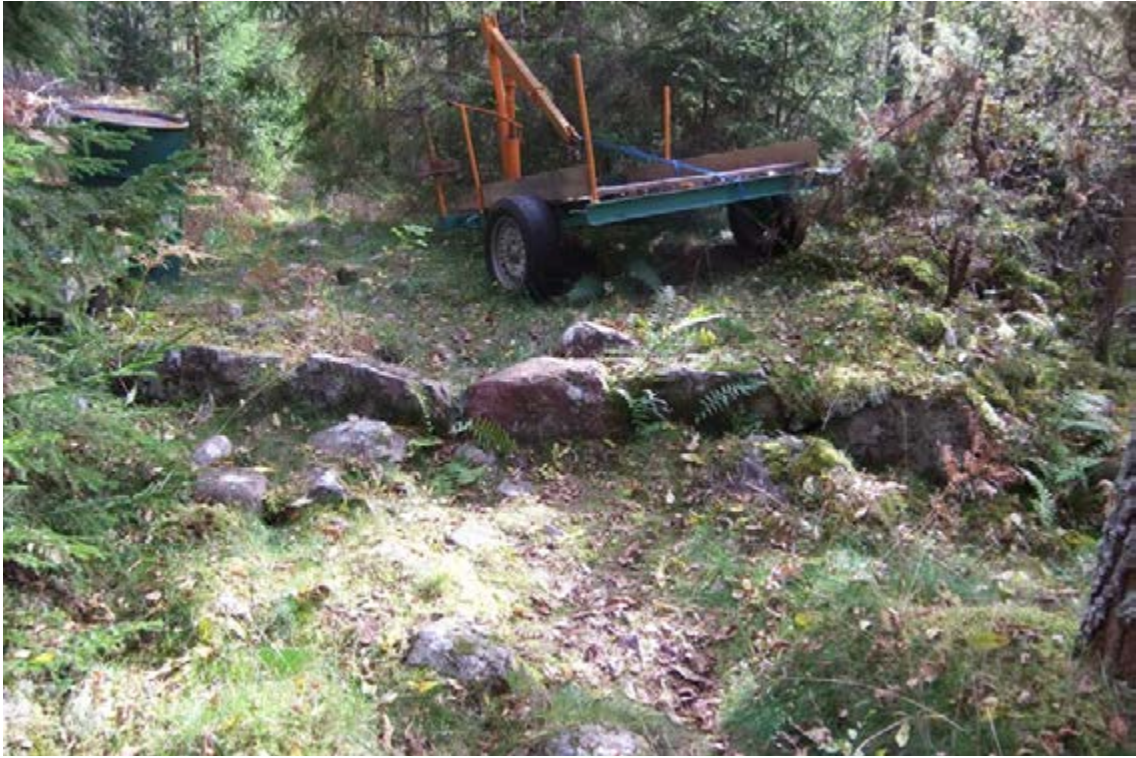
Husgrund historisk tid. Järnbod. Tillhör kontextuellt en manufaktursmedja strax söderut som omklassats till fast fornlämning på grund av starka kulturhistoriska intressen i området, till exempel riksintresset för kulturmiljövård, **Bruzaholms bruk**. Järnbodsgrunden klassas som **fast fornlämning** med anledning av smedjans klassning. Grunden består av syllsten med tillmakade block och natursten och är rektangulär och omkring sex meter lång (N-S), fyra meter bred och 0,3–0,4 meter hög. Stenstorlekar i syllan är 0,3–0,6 meter med en tjocklek på 0,2–0,3 meter. Grunden är övermossad och enbuskar växer i den södra kanten, gran i den östra och nordvästra kanten. Vid inventeringstillfället fanns material i form av tunnor, en vagn och en låda med grus deponerat på grunden (ej tillåtet enligt kulturmiljölagen). Fyllningsmaterialet i grunden består av 0,1–0,4 meter stora stenar. 16 meter söder om grunden finns ovan nämnda bro och smedjegrunden.

Figur 56. Bruzaån 26. Järnboden, nu endast med grunden kvar. Kontexten med smedjan och starka kulturhistoriska värden i området motiverar en antikvarisk bedömning som fast fornlämning. Fotot är taget från väst.

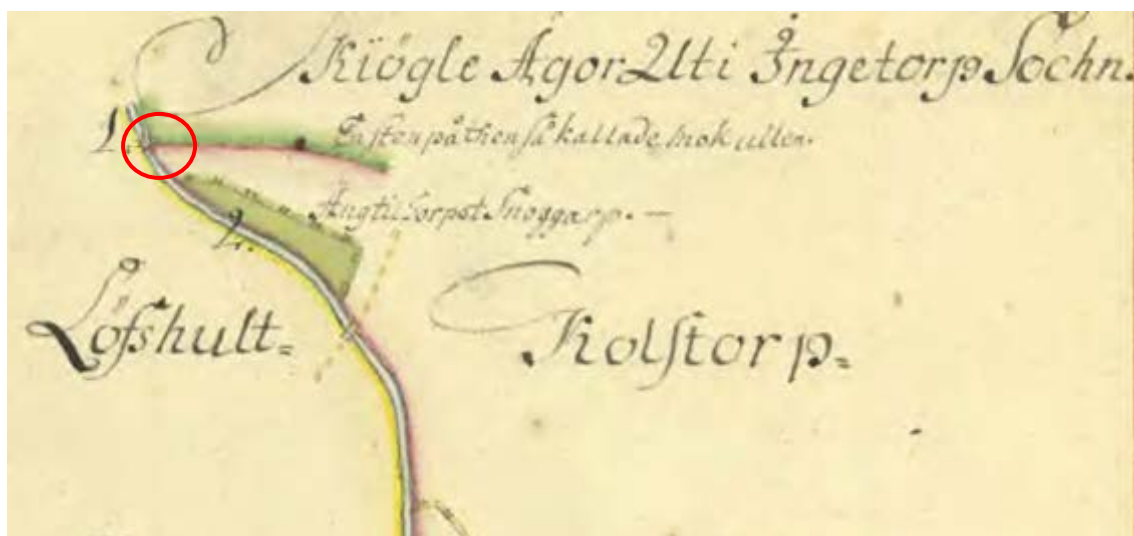
Figur 57. Gränsbestämningsskarta (akt E50-1:1, år 1745) mellan Lövshult, Kållstorp och Skögle ägor. Vid markeringen numrerad med 1 återges kvarnens läge, vilket även bekräftas av senare kartor där byggnader markeras på exakt samma plats där inventeringen påträffade grunder.

Kvarn. Grundrester av. Klassas som **fast fornlämning**. Strax väster om manufaktursmedjan låg tidigare en kvarn som inte uppmärksammats under tidigare inventeringar. Det är i samband med kvarnens tillkomst som dammvallen byggdes, smedjan tillhör en senare epok av vattenverksamhetens historik på platsen. Vid den västra sidan av vattnet, strax sydöst om dammvallen finns ett äldre utskov och en fåra som idag är igenlagd och torrlagd. Här finns en kvarngrund som dock har ringa pedagogiskt värde då den är mycket otydlig för ett otränat öga. Grunden är övervuxen med träd, björk, asp och gran. Rotvältor hade vid inventeringstillfället blottlagt delar av grunden som är kallmurad. Man har även utnyttjat naturlig berggrund på kvarnplatsen. där mycket material har rasat, troligen har man sprängt en fåra i delar av berggrunden och utnyttjat stenmaterialet som byggnadsmaterial i kvarngrunden. Grunden är svår att avgränsa på grund av växtligheten. Det som tolkades som en stenfoot var fem till sex meter lång och tre meter bred på den västra sidan av rännan. På den östra sidan var den mer osäkert att tolka några konstruktioner, men enstaka stenar kunde skönjas här, vilka borde utgöra delar av ytterligare en stenfoot. Kvarnen kan spåras på historiska kartor (se figur 57 och 58), till exempel en gränsbestämningsskarta från 1745 (akt E50-1:1). Den benämns där som enfota miölkvarn. Lämningen kan knytas till Bruzaholms tidiga historia och anknyter till **riksintresse för kulturmiljövården och särskilt värdefulla vatten Riksantikvarieämbetet**, vilket motiverar den antikvariska bedömningen. Enligt uppgift ska det ha funnits skvaltkvarn på platsen sedan 1600-talet (Bruzaholms bruk 1985, sidan 23). Vid eventuella biotopåterställande åtgärder som omlöp ska Kulturmiljölagen tas i beaktande vid grundresterna.
