Minnen vid vatten

Inventeringar av kulturmiljöer längs vattendrag inom projekt Kultur Aqua år 2011 – Bruzaån, Gnyltån och Sällevadsån med biflöden

Meddelande	nr 2014:13
Referens	Mattias Sörensen, Miljö- och samhällsbyggnadsavdelningen, Kulturmiljö, februari 2014
Kontaktperson	Anders Kraft, Länsstyrelsen i Jönköpings län, Direkttelefon 010-22 36295, e-post anders.kraft@lansstyrelsen.se
Webbplats	www.lansstyrelsen.se/jonkoping
Fotografier	Anders Kraft, om inte annat anges i figurtexten.
Kartmaterial	Utdrag ur digitala fastighetskartor och historiska kartor är återgivna enligt tillstånd: © Lantmäteriet Utdrag ur berggrundskartor är återgivna enligt tillstånd: © Sveriges Geologiska Undersökning Utdrag ur fornlämningsregistret är återgivna enligt tillstånd: © Riksantikvarieämbetet Övriga detaljer och GIS-skikt: Länsstyrelsen Jönköping
ISSN	1101-9425
ISRN	LSTY-F-M—14/13--SE
Upplaga	50 exemplar.
Tryckt på	Länsstyrelsen, Jönköping 2014
Miljö och återvinning	Rapporten är tryckt på miljömärkt papper och omslaget består av PET-plast, kartong, bomullsväv och miljömärkt lim. Vid återvinning tas omslaget bort och sorteras som brännbart avfall, rapportsidorna sorteras som papper.

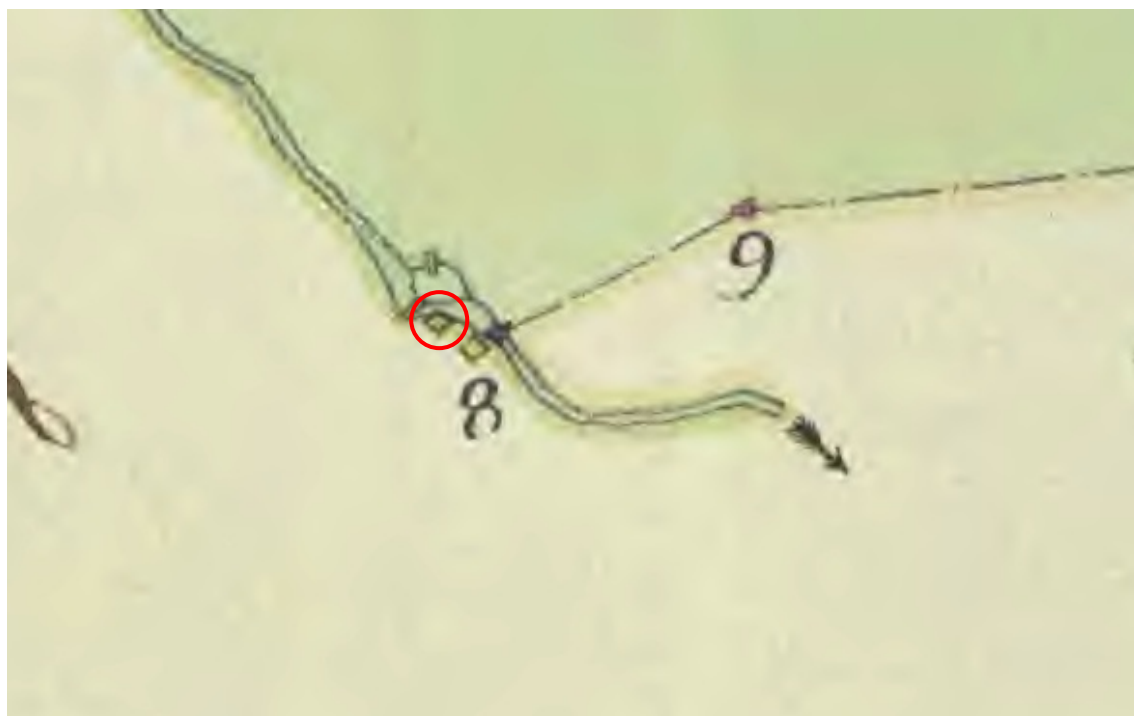
Figur 58. Storskifteskarta över samma plats från år 1817 (akt E 57-51:1, år 1817). Här visas två byggnader, varav den närmast dammen är den som påträffades under inventeringen, markerad med röd cirkel. Sju år senare är manufaktursmedjan byggd. När kvarnen tas ur drift är oklart.

Kvarn. Grundrester av. Klassas som **fast fornlämning**. Strax väster om manufaktursmedjan låg tidigare en kvarn som inte uppmärksammats under tidigare inventeringar. Det är i samband med kvarnens tillkomst som dammvallen byggdes, smedjan tillhör en senare epok av vattenverksamhetens historik på platsen. Vid den västra sidan av vattnet, strax sydöst om dammvallen finns ett äldre utskov och en fåra som idag är igenlagd och torrlagd. Här finns en kvarngrund som dock har ringa pedagogiskt värde då den är mycket otydlig för ett otränat öga. Grunden är övervuxen med träd, björk, asp och gran. Rotvältor hade vid inventeringstillfället blottlagt delar av grunden som är kallmurad. Man har även utnyttjat naturlig berggrund på kvarnplatsen. där mycket material har rasat, troligen har man sprängt en fåra i delar av berggrunden och utnyttjat stenmaterialet som byggnadsmaterial i kvarngrunden. Grunden är svår att avgränsa på grund av växtligheten. Det som tolkades som en stenfoot var fem till sex meter lång och tre meter bred på den västra sidan av rännan. På den östra sidan var den mer osäkert att tolka några konstruktioner, men enstaka stenar kunde skönjas här, vilka borde utgöra delar av ytterligare en stenfoot. Kvarnen kan spåras på historiska kartor (se figur 57 och 58), till exempel en gränsbestämningsskarta från 1745 (akt E50-1:1). Den benämns där som enfota miölkvarn. Lämningen kan knytas till Bruzaholms tidiga historia och anknyter till **riksintresse för kulturmiljövården och särskilt värdefulla vatten Riksantikvarieämbetet**, vilket motiverar den antikvariska bedömningen. Enligt uppgift ska det ha funnits skvaltkvarn på platsen sedan 1600-talet (Bruzaholms bruk 1985, sidan 23). Vid eventuella biotopåterställande åtgärder som omlöp ska Kulturmiljölagen tas i beaktande vid grundresterna.

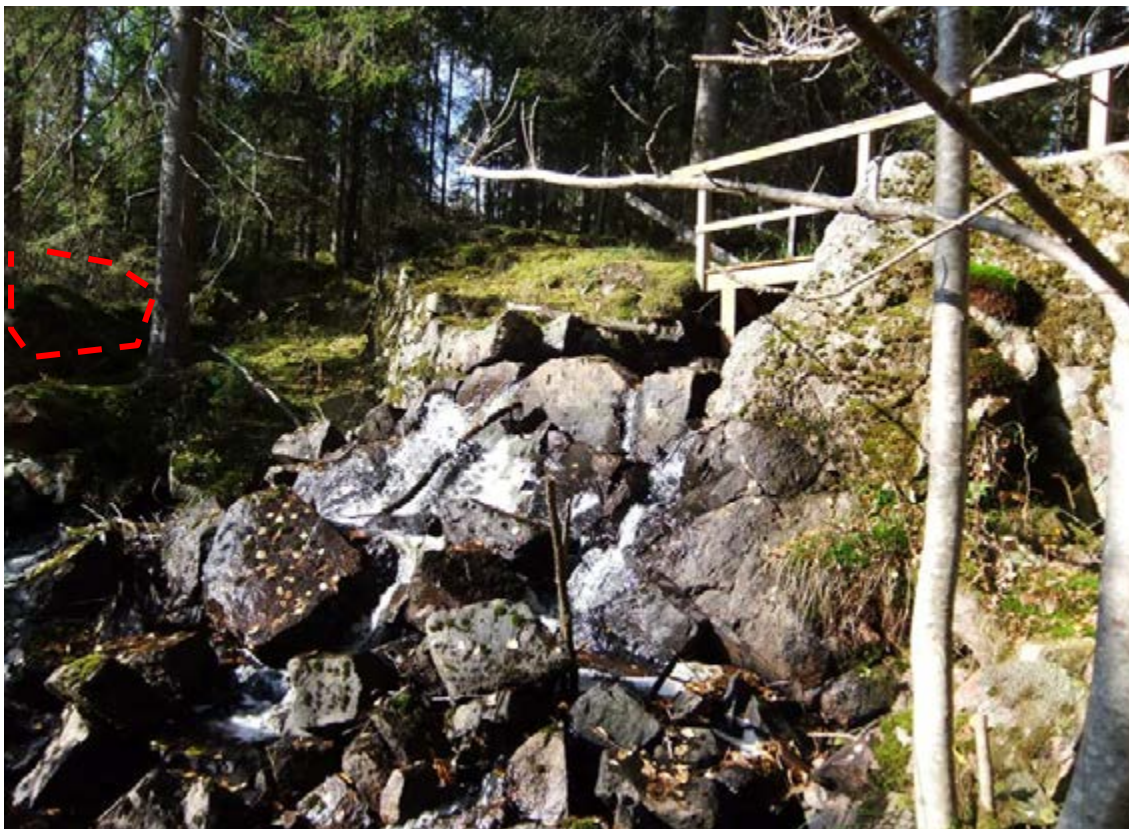
Figur 59. Dammvallen till den forna kvarnen och manufaktursmedjan. Ungefärligt läge för kvarn markerat med röd streckad linje. Fotot är taget från nordost.

stora och 0,3–0,4 meter tjocka i åtta skift sten. En betongförstärkning finns på dammens mitt, där två styrarmar med betongbord/tröskel finns. Detta utskov är omkring två meter brett och har en fallhöjd på 0,6–0,7 meter. En träspång gör utskovet passerbart på ovansidan. Äldre delar av vallen är raserad nedanför utskovet, troligen i samband med betongbordets tillkomst. Det moderna pumphuset ligger på dammens nordöstra sida. Dammen utgör vandringshinder enligt biotopkarteringen och vid eventuella biotopåterställande åtgärder träder Kulturmiljölagen i kraft.

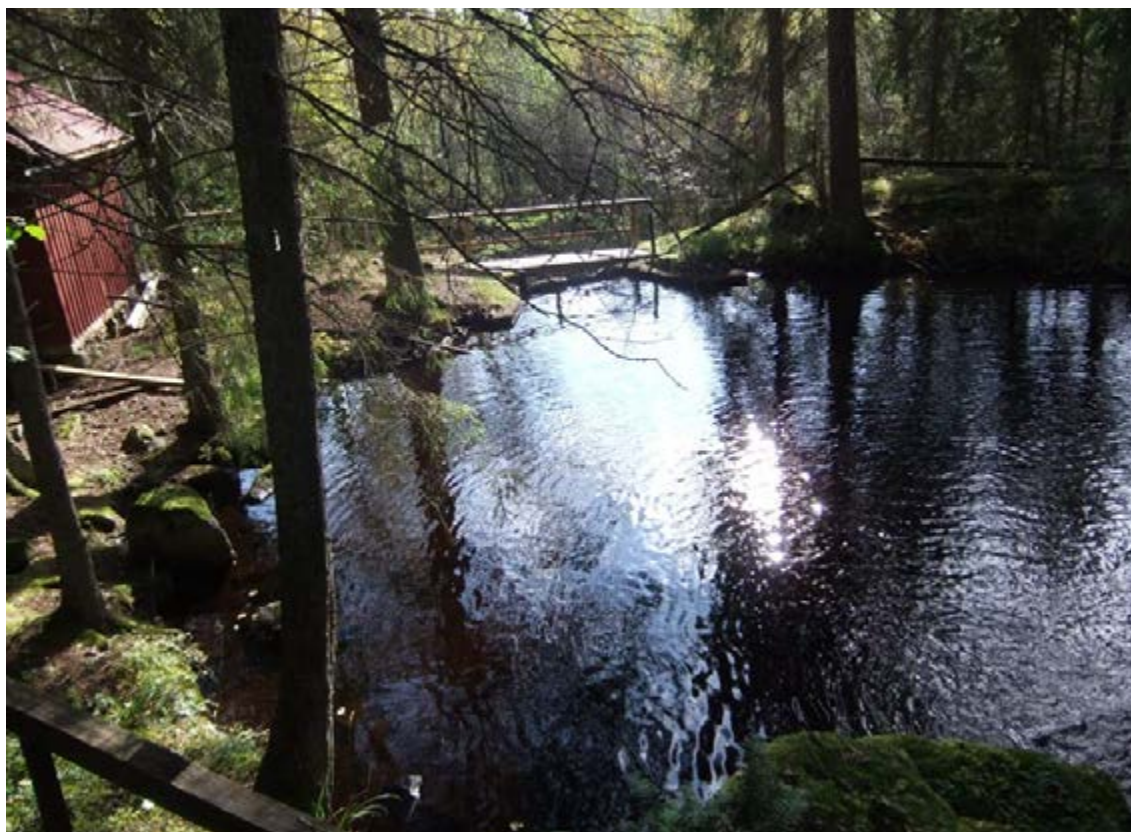
Figur 60. Dammen med pumphuset till vänster i bild. Idag är dammens utskov betongförstärkt. Fotot är taget från nordväst.

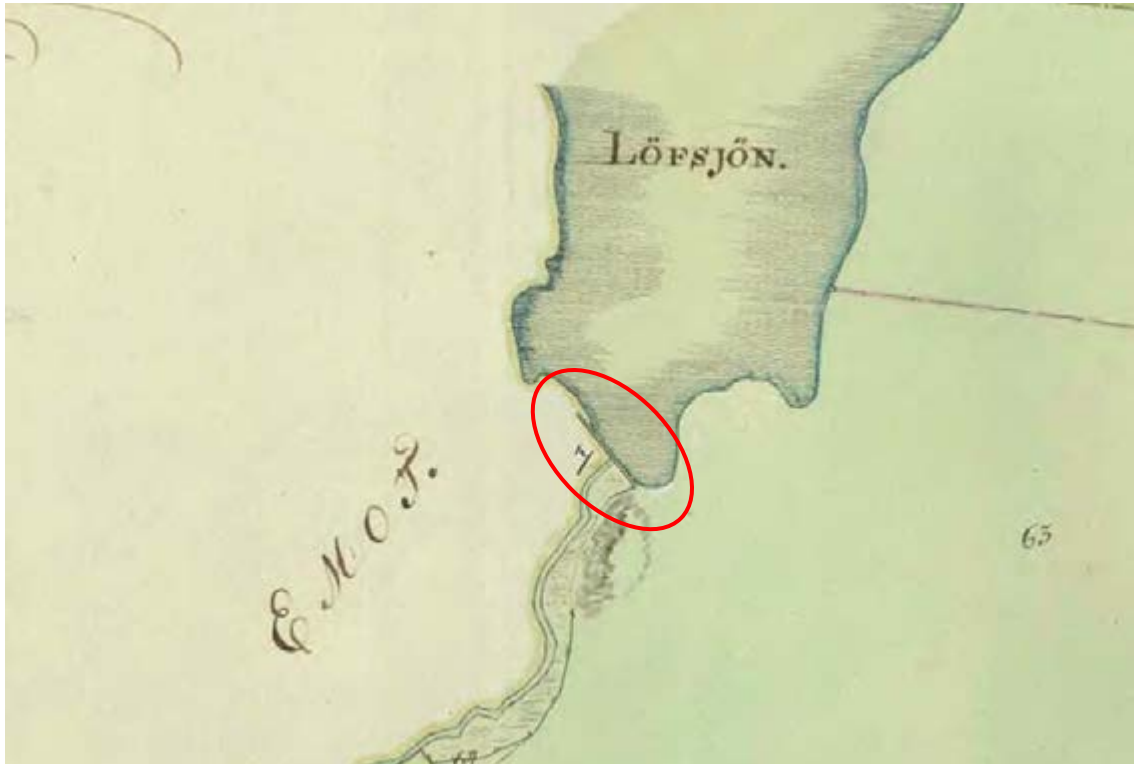
Figur 62. Utsnitt ur storskifteskarta (akt E57-51:1, år 1817). Hålldammen vid Lövsjön markerad med röd elips.

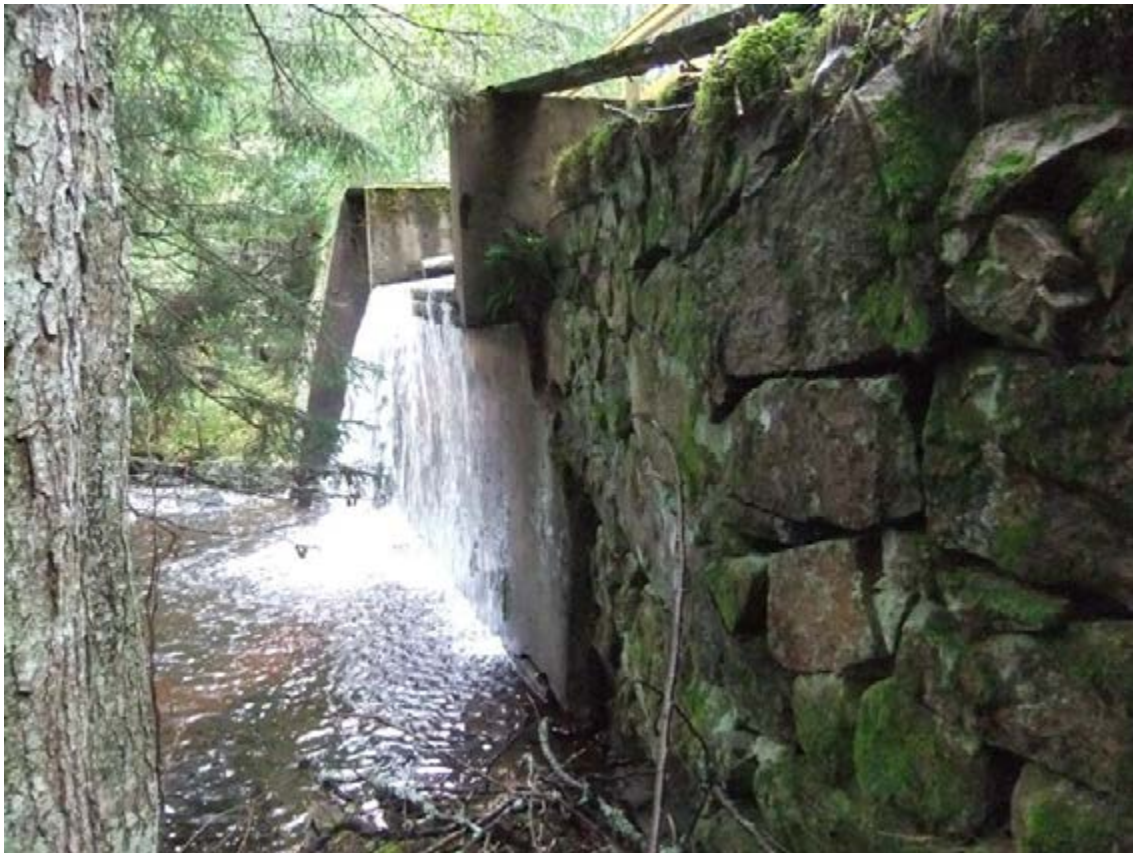
Figur 63. Bruzaån 30. Regleringsdammvallen vid Lövsjön. Den äldre kallmurade delen har sin härkomst i 17-1800-tal. Fotot är taget frånsydost.

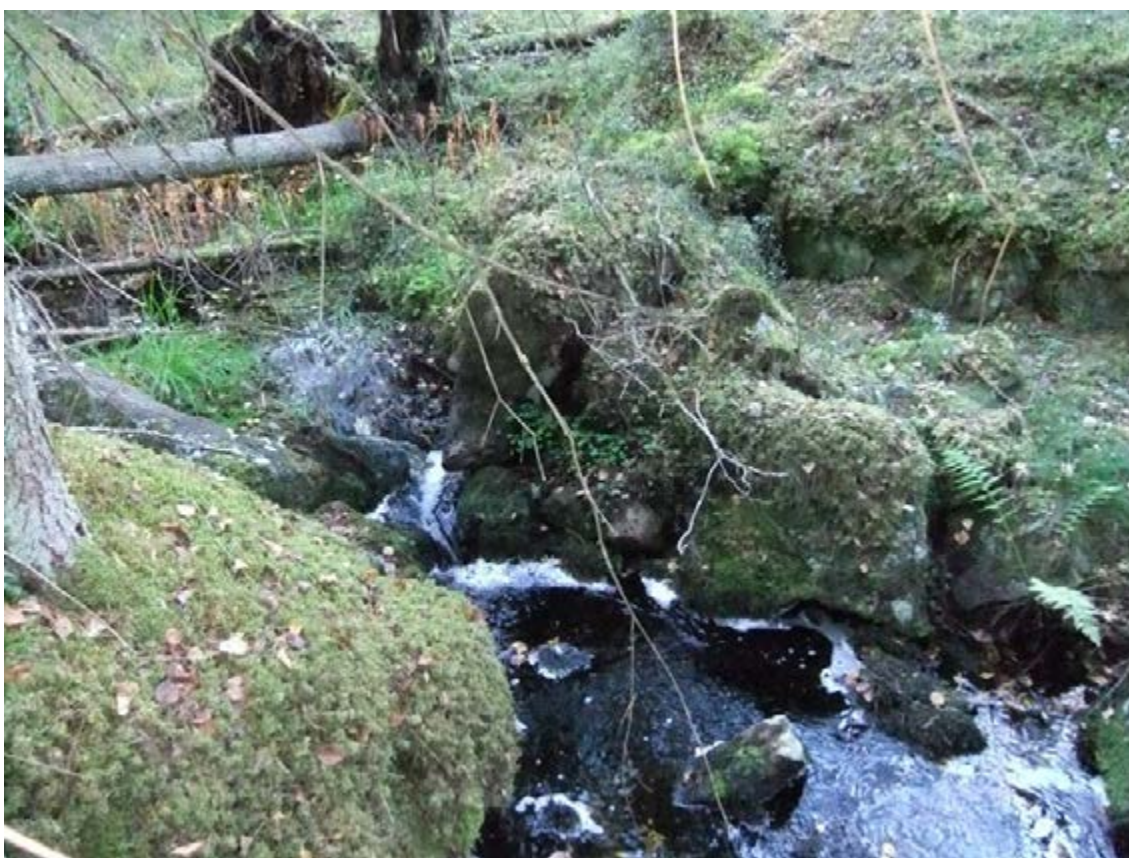
Kvarn, bestående av dammvall och stenfötter. Klassas som **fast fornlämning**. Beläget vid bäck från Kvarnmossen/Svartgölen. Identifierad på historisk karta och återfunnen vid inventering 2011. Grundstenar till skvaltkvarn över/i bäcken. Dammvallen är övermossad, kallmurad, V-formad och består av fyra skift sten. På den östra sidan av bäcken ansluter dammvallen till en bergsklack. Dammvallen är på den östra sidan en meter bred, 0,8–1 meter hög och 6 meter lång. På den västra sidan vinklar vallen mot nordväst. Här är den 0,5 meter bred och 0,3 meter hög. Dammvallen består av natursten med 0,2–0,4 meter stora och 0,1–0,2 meter tjocka stenar. Tre meter söder om dämet finns stenfötter i vattnet och på sidorna. Några av stenarna har vällts ur sitt ursprungliga läge. Två rader sten på högkant finns tvärs över vattnet. Ytterligare tre meter söderut finns tuktade stenar på rad, troligen har en rektangulär överbyggnad stått över vattnet i norr–sydlig riktning. En mindre väg ansluter till kvarnplatsen österifrån. Stenblocken i den norra fotens rad är 0,3–0,5 meter stora. Den södra foten består av stenar i samma dimension som i den norra. Samtliga stenar är omkring 0,3 meter höga. Direkt söder om dämet finns ett naturligt fall.

Figur 65. Bruzaån 32. Den gamla kvarnplatsen vid Kvarnmossen, ett mindre V-format kallmurat och övermossat däme. Foto taget från sydväst.

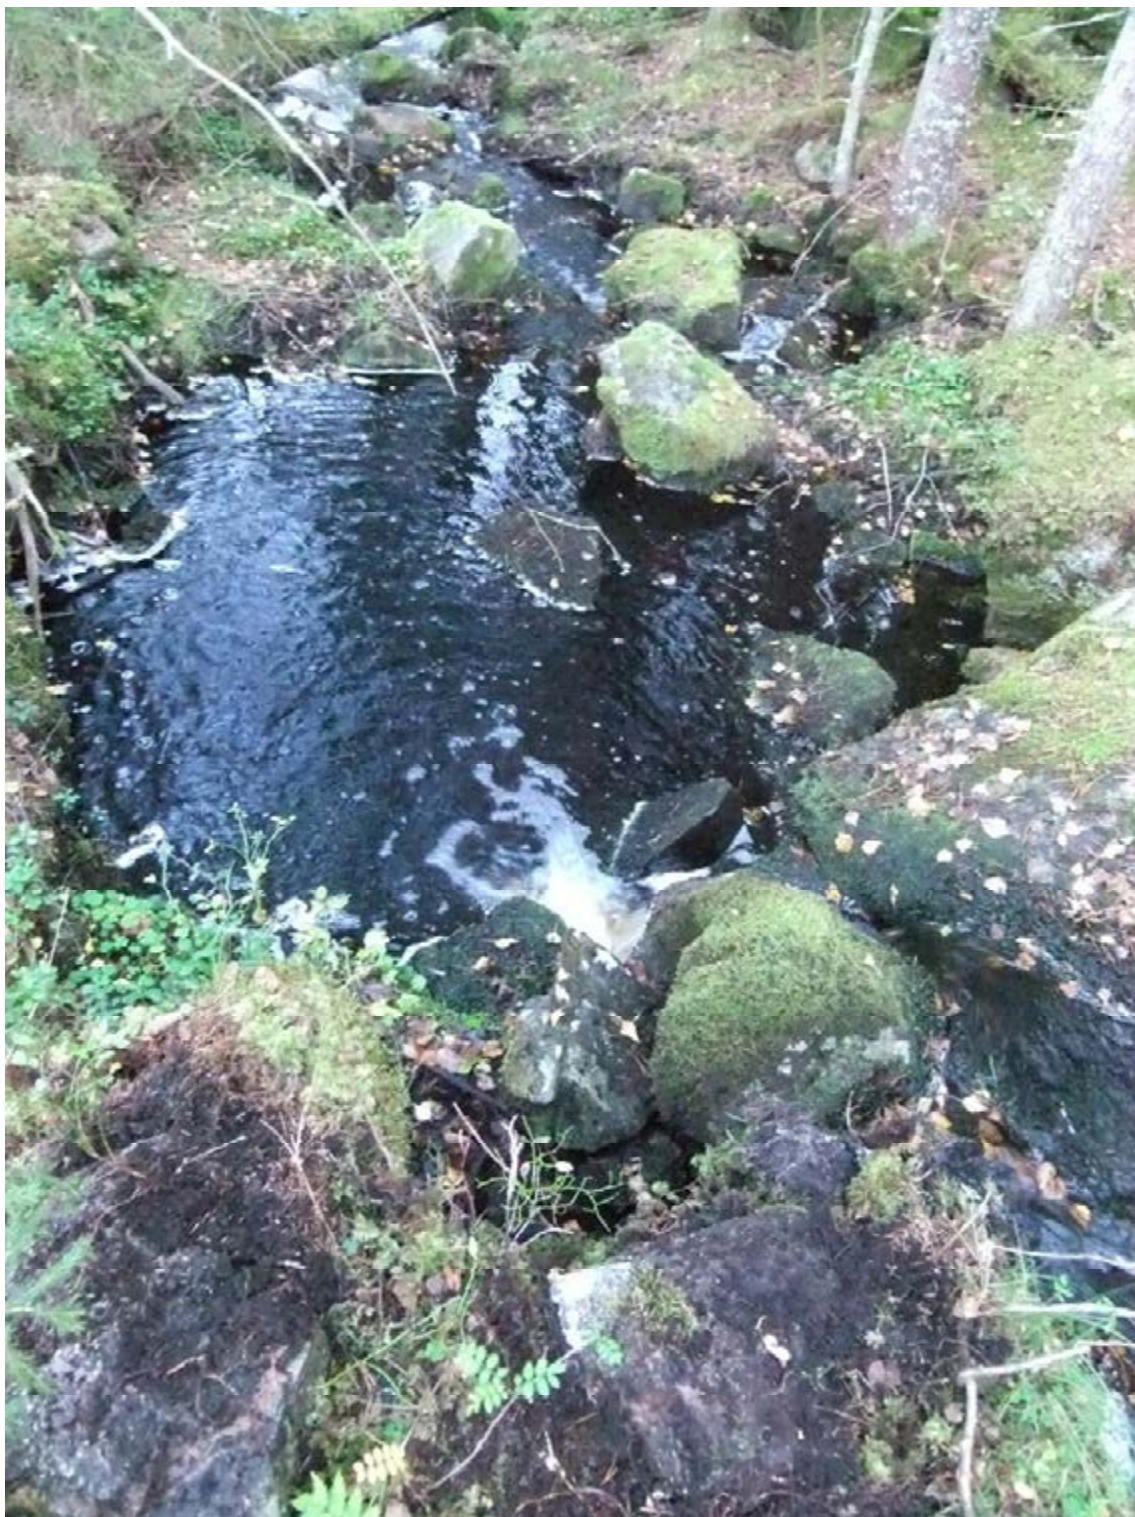
Figur 66. Bruzaån 32. Kvarnplatsen nedströms dämnet. Enstaka stenfundament med tuktade stenar har utgjort grund för en enkel skvaltkvarn. Fotot är taget från norr.

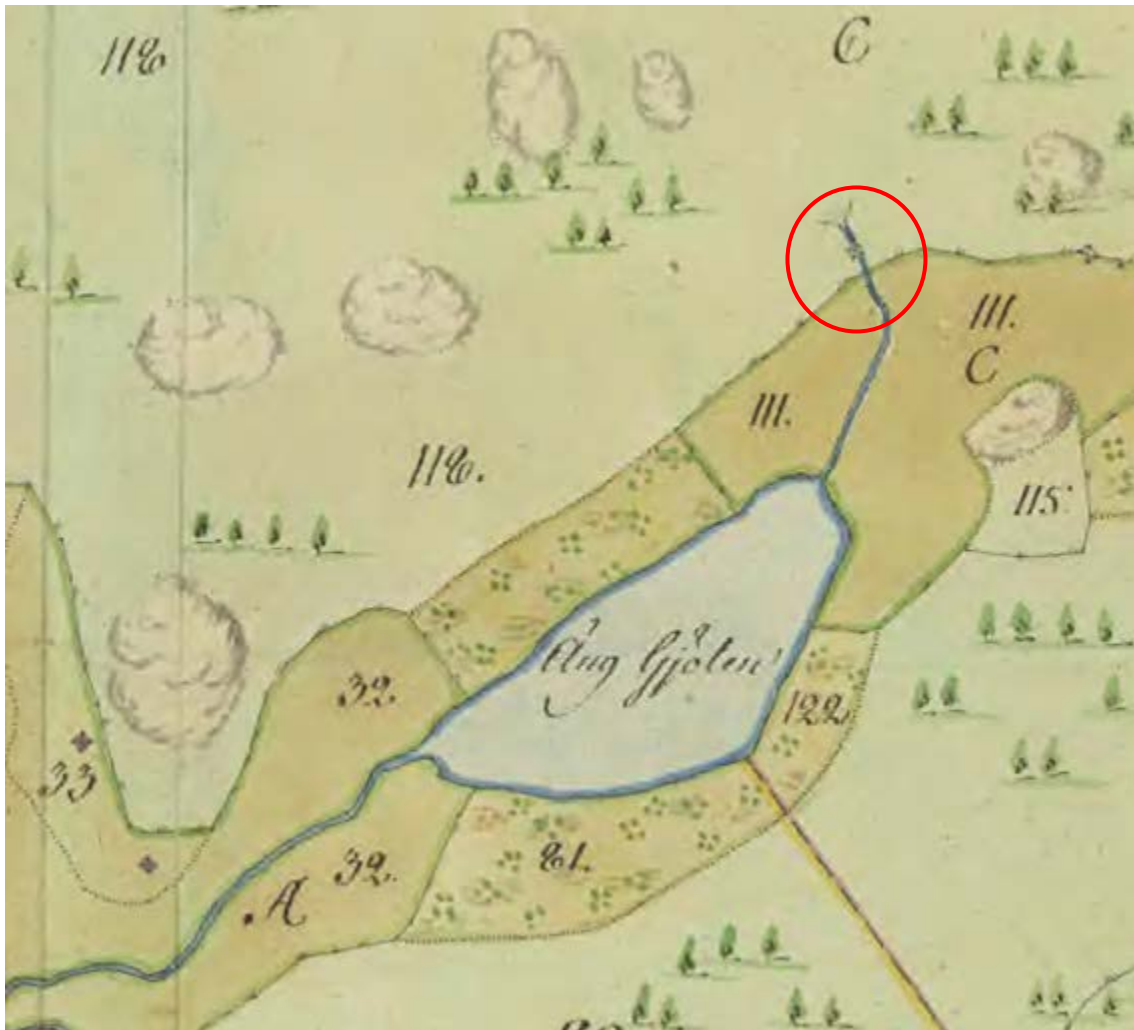
Figur 67. Storskifteskarta som visar Bruzaån 32 (akt E57-5:3, storskifteskarta år 1813). Idag kallas den före detta Ängsgölen för Svartgölen. Kvarnplatsen är markerad i bäcken strax norr om gölen.

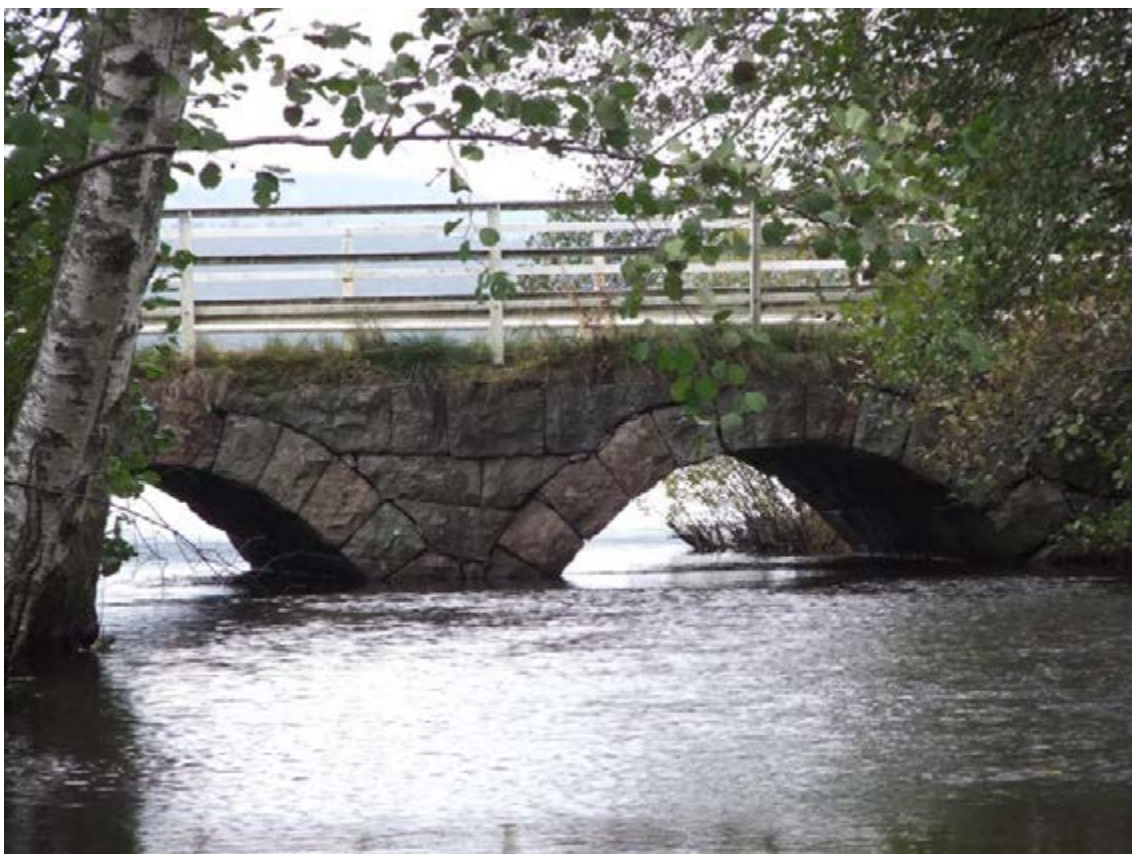
Figur 70. Bruzaån 36, stenvalsbron vid sjön Hjältens utlopp i samhället Hjaltevad. Bron är byggd i en ålderdomlig teknik, och har haft flera föregångare på platsen. Det är oklart om bron är från 1800-talet eller en förbättrad version från första halvan av 1900-talet. Fotot är taget från öst.

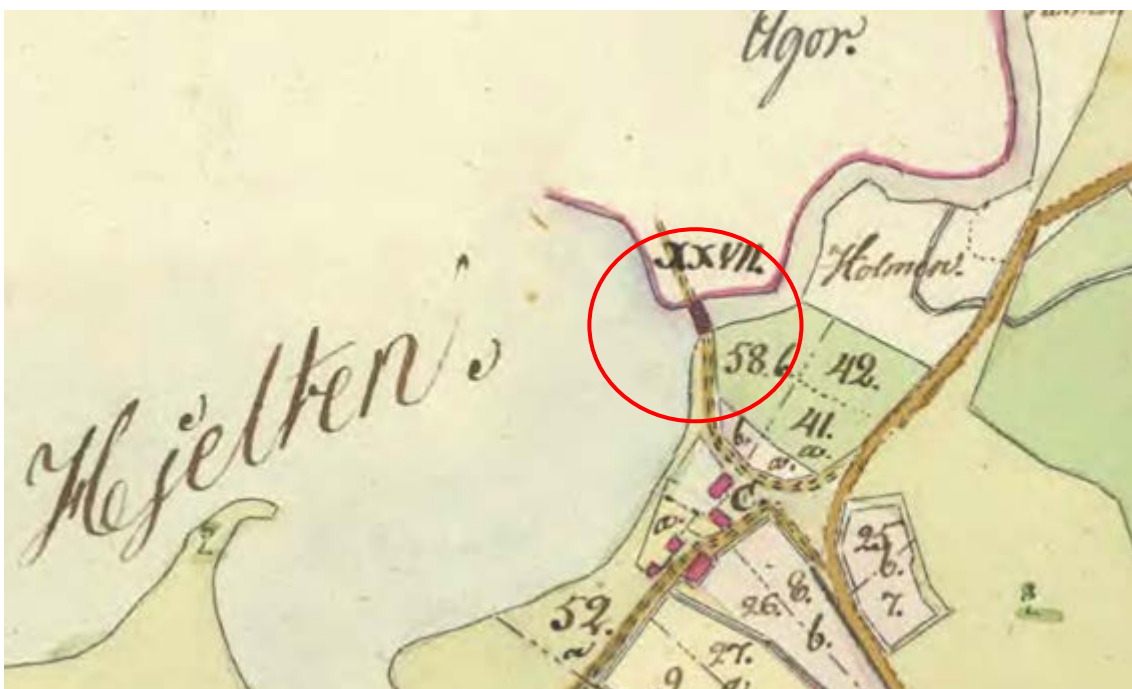
Figur 71. Bruzaån 36, eller tidigare föregångare på den äldre vad-/broplatsen i Hjaltevad (akt E57-13:1, storskifte år 1802).

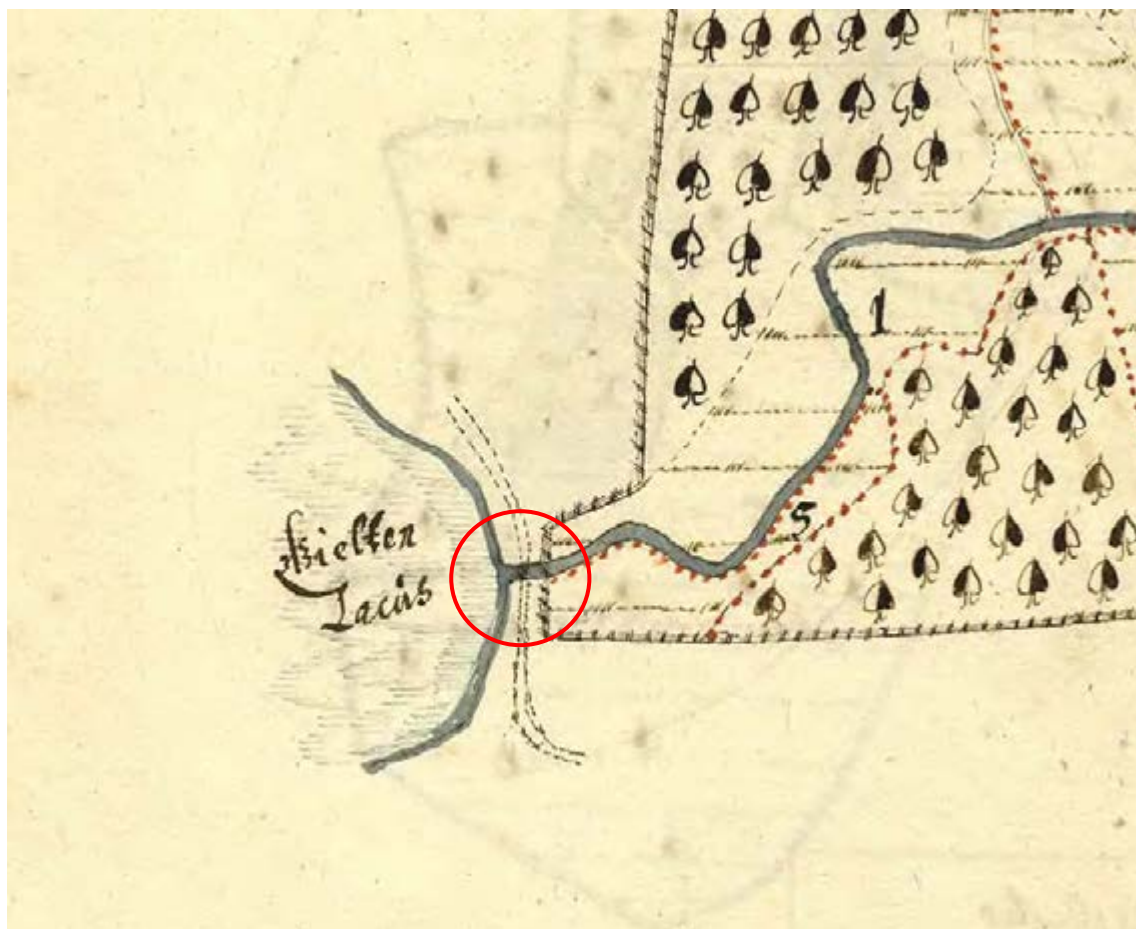
Figur 72. Kanske den äldsta föregångaren till Bruzaån 36, dock oklart vilken typ av bro som fanns på platsen på 1644 (akt E57-13:e1:171 178-9, åkeravmätning år 1644).

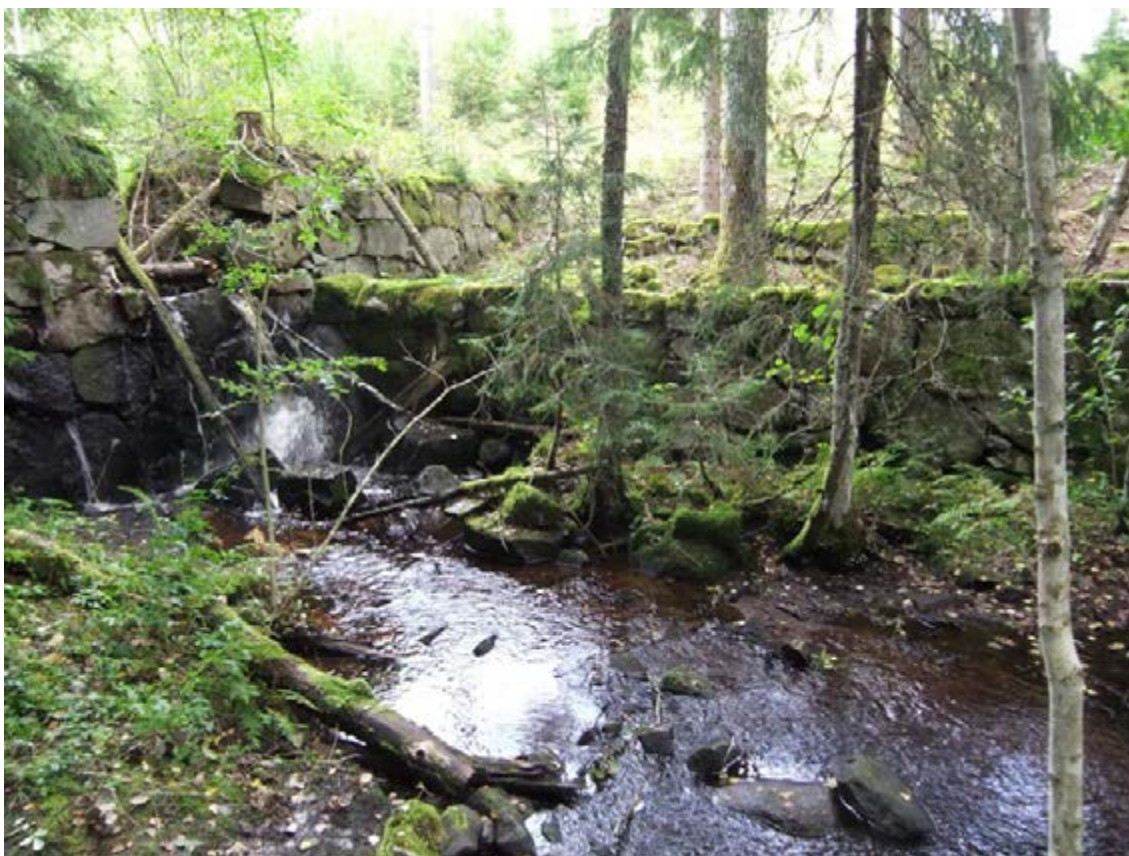
Dammvall med kallmurad natursten och enstaka tuktade stenar. Dammvallen är 25–30 meter lång, tre till fyra meter hög och två meter bred. I övrigt är den övermossad och består av tre till fyra skift sten med 0,2–1,2 meter stora stenar. Två utskov finns. En belägen tio meter från den västra kanten av vallen, idag torrlagd. Det andra utskovet ligger ytterligare sex till sju meter öster om det första utskovet. Idag går vattenflödet genom detta utskov och har tidigare försett kvarnen med vatten via en träränna som idag är nedrasad vid

kvarken. Sju till åtta meter söder om dammvallen finns ett antal stenfötter/stengrunder, kallmurade om fem till sex skift sten. Dessa är rektangulära (N-S), 5–6×1,5 meter stora. En stenfot eller mur utgår även 90 grader söderut ifrån dammvallen. Den ansluter till en av de andra stenfötterna strax söder därom. Muren är sex till sju meter lång och två meter hög med 0,3–1,2 meter stora stenar. Det finns ytterligare en stensatt kant på östra sidan av kvarnenanläggningen som delvis är övertorvad. Oklart om detta är en stengrund till en byggnad. Den synliga delen utgörs av en murrest, sju till åtta meter lång som utgår från dammvallen. Stenstorlek i denna konstruktion är 0,2–0,8 meter och höjden 0,5 meter. Från det sydvästra hörnet av denna konstruktion går en mur rest med en vinkel 90 grader österut. Vid stenfötterna söder om vallen finns även en stensatt ränna, troligen hjulgraven till kvarnens vattenhjul. 50 meter uppströms ligger ytterligare en dammvall med stenfötter vilken beskrivs under Bruzaån 39. Ovanför dammvallen finns en liten igenvuxen dammspegel. På dammvallens södra sida finns en form av inskrift, klotter eller signum, troligen av de som byggde konstruktionen eller drev kvarnen. Årtal som med säkerhet kan skönjas på inristningarna tolkas som 1875.

Figur 73. Bruzaån 38 med vattenförande utskov, dammvall och murar/stenfötter till kvarnen. Fotot är taget från sydväst.

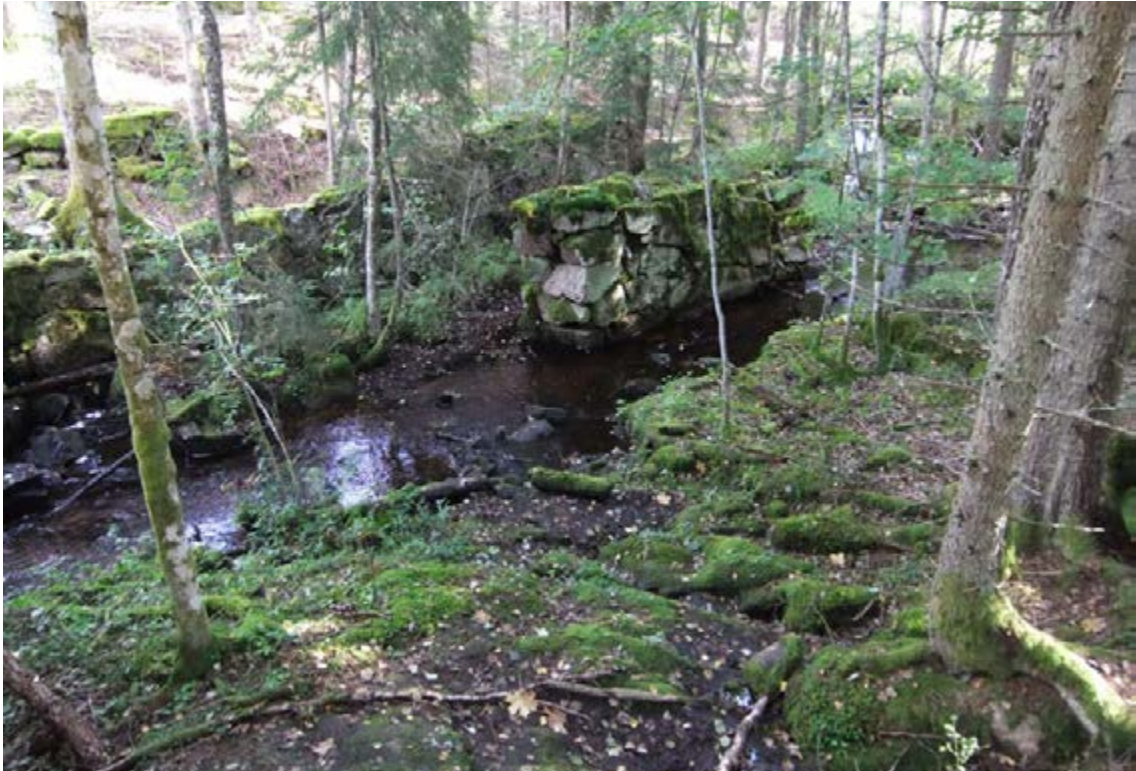
Figur 75. Bruzaån 38 med stengrunder på kvarnplatsen. Fotot är taget från nordväst från dammvallen sett.

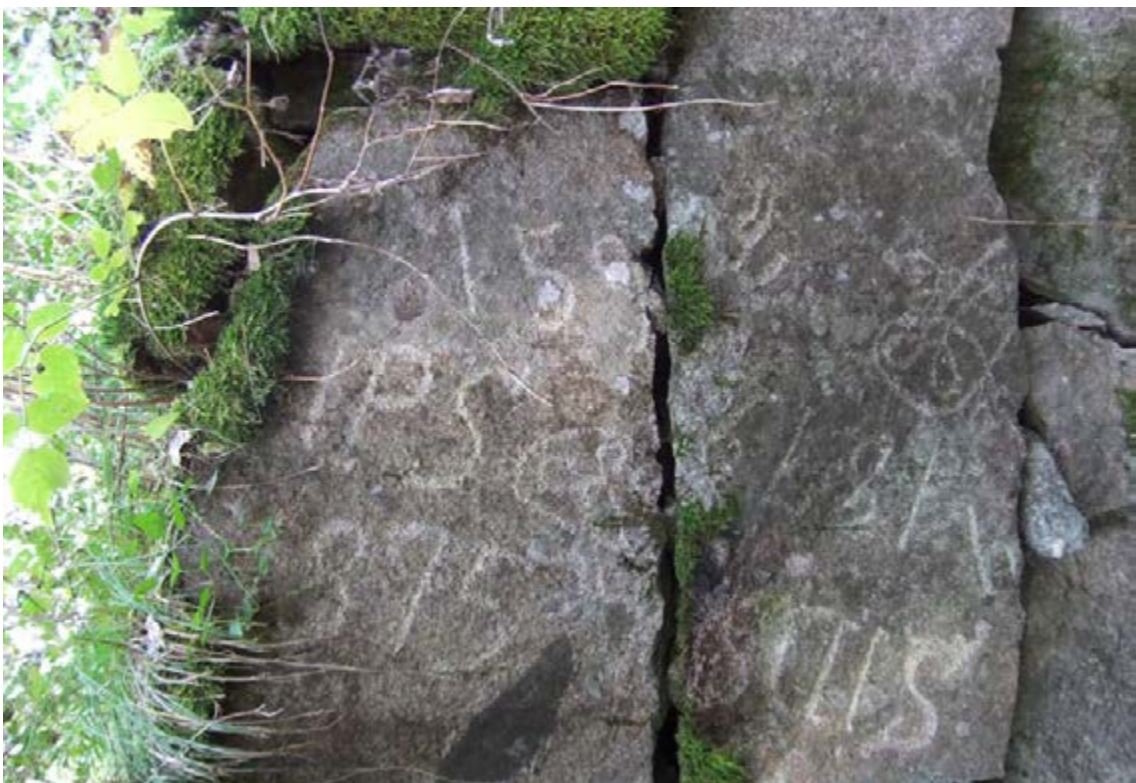
Figur 76. Bruzaån 38, ett kuriöst och annorlunda inslag i en kvarnplats levnadshistoria som ger en uppfattning av ålder för anläggningen, en inristning i dammvallen. Årtalet 1875 syns i nedre vänstra hörnet, möjligen 1815 i övre vänstra hörnet. Foto är taget från söder. Alternativ tolkning är att stenen är ett före detta vägmärke som återanvänts i dammkonstruktionen. Fotot är vridet 90 grader moturs.

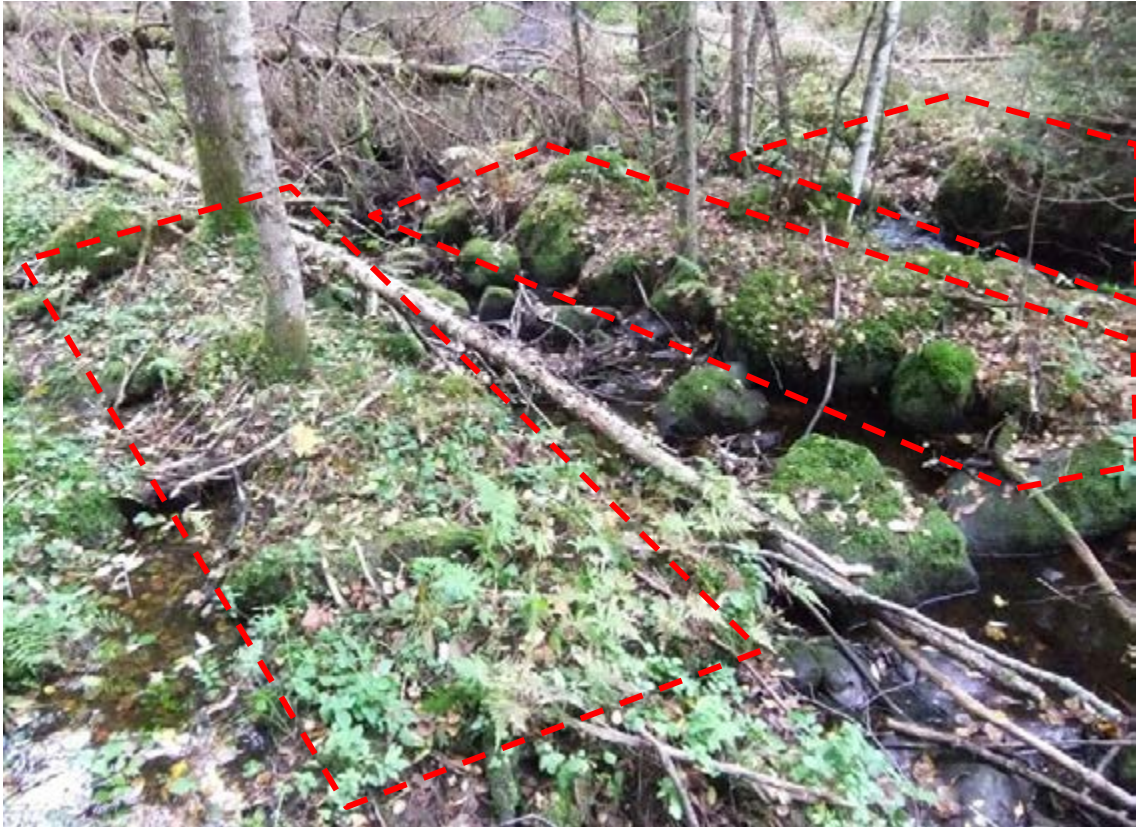
Kvarn. Klassas som **fast fornlämning**. Utgör den norra kvarnplatsen av det som tolkas som två generationer kvarnar av Målens och Boda kvarn. Sannolikt är den även den äldre av dem. Kvarnen bör vara tillkommen åtminstone under 1700-talet. Kvarnplatsen består av äldre stenfötter/grunder cirka 50 meter norr om dammvallen för Bruzaån 38. Det som återstår idag är tre separata rektangulära rader med övermossade och delvis raderade stengrunder i vattnet, vilket indikerar att kvarnbyggnaden stått direkt över vattnet, troligen en skvaltkvarn. Grunderna är uppbyggda av naturstenar som bildar sex till sju meter långa, 0,5 meter höga och en meter breda sektioner. En sektion ligger mitt i vattnet medan de andra ligger i de västra och östra kanterna av vattnet. Omkring 30 meter norr om stenfötterna ligger den dammvall som syns på storskifteskartan från år 1806. Dammvallen är betydligt mer ålderdomlig och övermossad än den som är vid Bruzaån 38. Dammvallen är 50 meter lång, 1,5 meter hög och omkring en till två meter bred, uppbyggd i fem till sju skift kallmurad natursten med 0,2–0,8 meter stora stenar. Dammvallsfästena är förankrade mot bäckravinens sluttningar. Mitt på dammvallen finns ett utskov som är en meter brett.

Figur 78. De övermossade kvargrunderna, Bruzaån 39. Markeringen visar den ungefärliga utbredningen. Fotot är taget från sydväst.

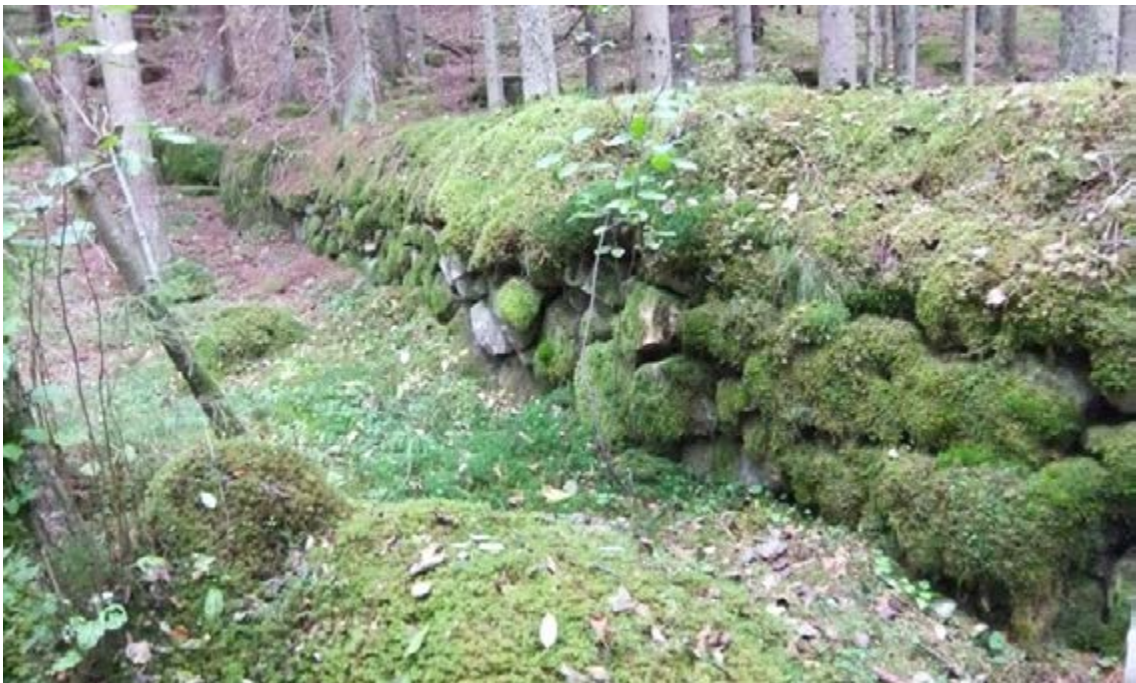
Figur 79. Bruzaån 39, en övervuxen och övermossad dammvall som dock är i relativt gott skick. Fotot är taget från öst.

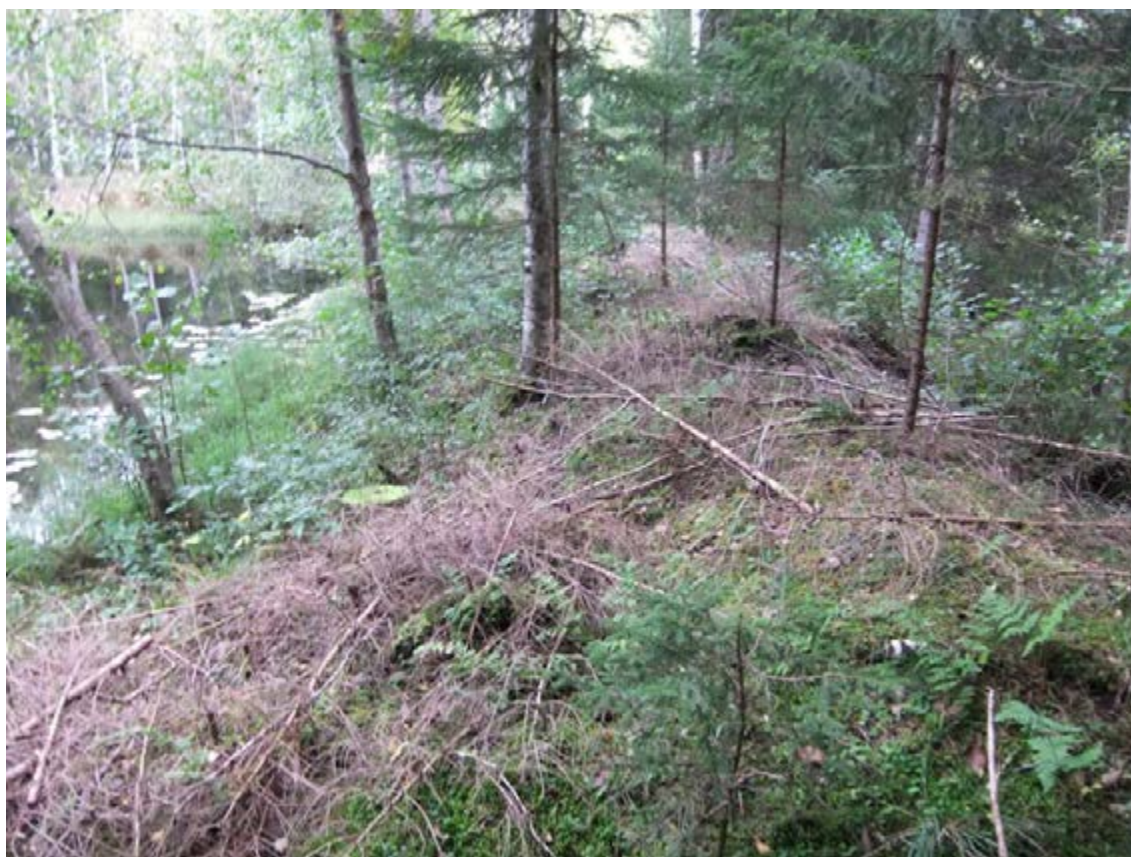
Kvarn. Klassas som **fast fornlämning**. Pukulla kvarn. Det som återstår av av kvarnen är endast dammvallen som består av jord och natursten. Dammvallen är 50–60 meter lång, tre till fyra meter hög och ansluter till slänter i öst och väst. Dammvallen är övermossad, 2–2,5 meter bred och innehåller 0,3–1,5 meter stora stenar. En betongförstärkning finns vid utskovet i mitten av dammvallen, dock något defekt. Vid inventeringen låg korrugerad plåt över utskovet som består av ett betongbord. Tall, gran, asp och björk växer på vallen. Några tolkningsbara fundament för en kvarnbyggnad gick inte att återfinna, möjligen har byggandet en vägbank söder om dammvallen förstört kvarngrunden. Norr om dammvallen finns en vattenspegel kvar. Kvarnen är spårbar på historisk karta från 1806 (akt E57-3:1, storskifte år 1806). Den beskrivna Pukulla kvarn ska inte förväxlas med industriminnet Pukulla kvarn eller riksintresset för kulturmiljövården Pukulla till vilken en stående kvarnbyggnad är knuten. Industriminnet ligger omkring 1,7 kilometer nordnordöst om Bruzaån 40 och direkt öster om Pukullasjön.

Figur 80. Resterna efter Pukulla kvarn, Bruzaån 40. En kraftig övervuxen dammvall samt frånvaron av kvarnfundament ger inte platsen några större visuella eller pedagogiska värden. Fotot är taget från sydväst.

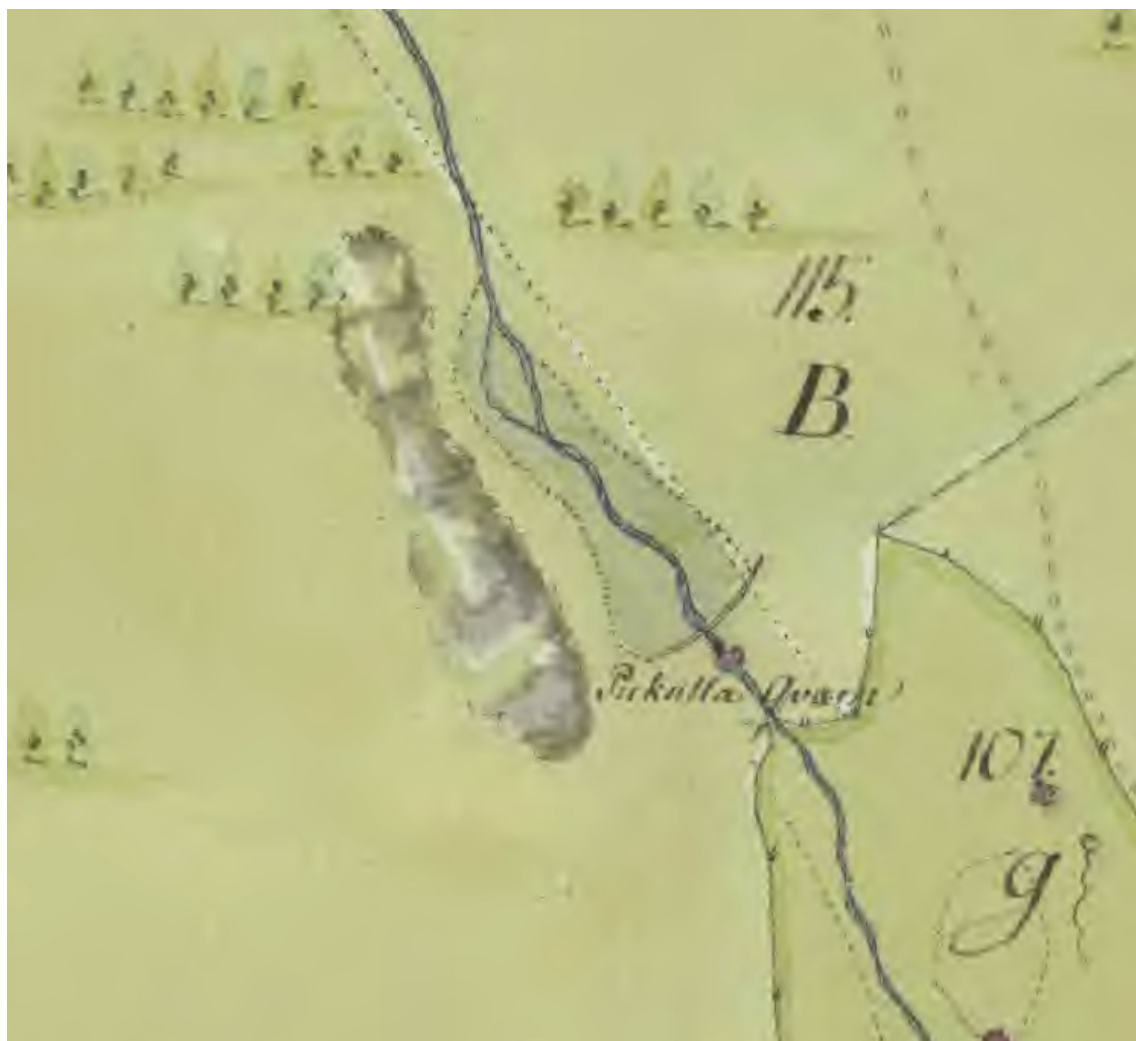
Figur 81. Kvarnplatsen för Pukulla kvarn, Bruzaån 40, som det såg ut vid storskiftet 1806 (akt E57-3:1, storskifte år 1806).

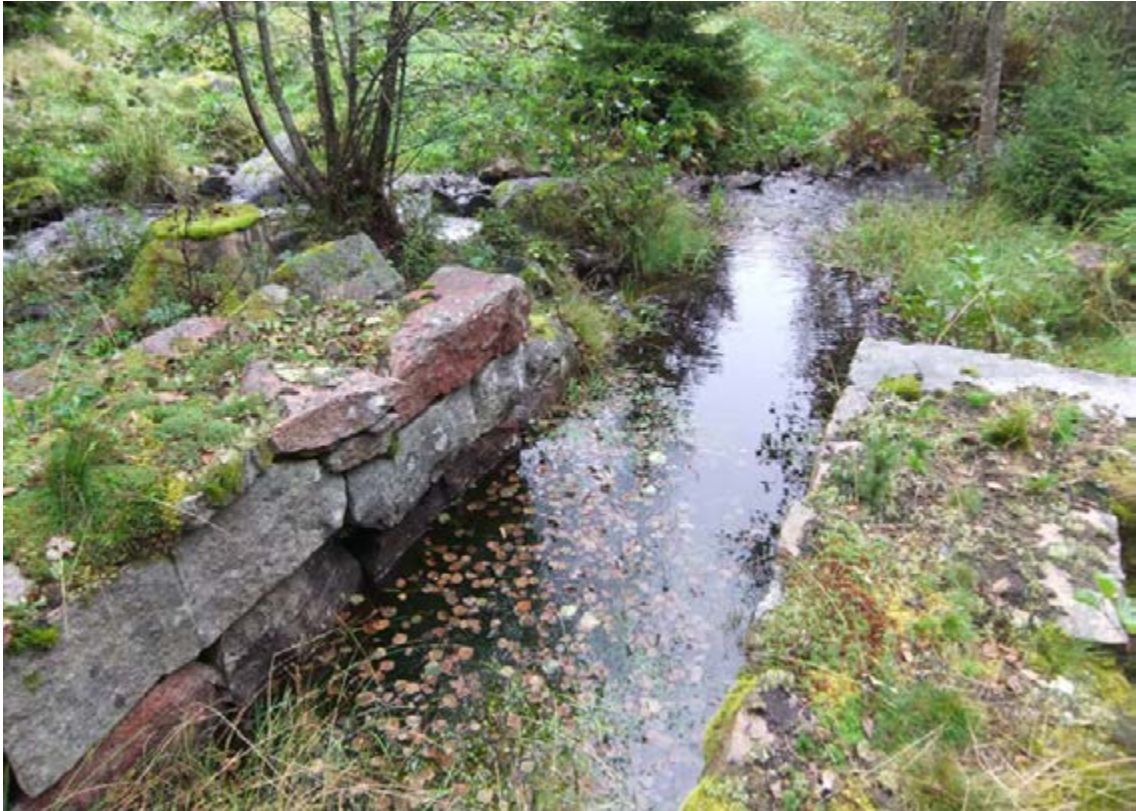
Kvarn. Klassas som **fast fornlämning**. Amundarp kvarn. Identifierad på historisk karta och verifierad under inventeringen år 2011. Kvarnplatsen består av: Dammvall, kraftigt övervuxen, jord och stenfylld, 40 meter lång som ansluter med fästena på bäckravinens sluttningar. Den forna dammspegeln är idag kraftigt igenvuxen. Idag finns en trälucka i dammvallens utskov. Ett igenlagt/torrlagt utskov finns mot kvarngrunden. Dammvallen är 2,5–3 meter hög, två till tre meter bred, uppbyggd med 0,3-1 meter stora naturstenar och tuktade stenar i sex till sju skift sten. Kvarnplatsen består av en hjulgrav eller ränna och två stenfötter. Den västra stenfoten är rektangulär (N-S), 2,5×4 meter stor och har ett utrymme i vilket spruckna kvarnstenar är placerade. Den östra stenfoten är rektangulär och 4×1 meter stor (N-S). Båda grunderna är 1–1,2 meter höga och uppbyggda av tuktad sten och natursten, 0,3–1,3 meter stora i 3-4 skift sten. Ytterligare kvarnstenar finns direkt väster om den västra grunden. Amundarp kvarn har troligen sina rötter i 1700-talet.

Figur 82. Bruzaån 41, Amundarp kvarn, kvarngrunder sett från dammvallen. Fotot är taget från nordväst.
