Minnen vid vatten

Inventeringar av kulturmiljöer längs vattendrag inom projekt Kultur Aqua år 2011 – Bruzaån, Gnyltån och Sällevadsån med biflöden

Meddelande	nr 2014:13
Referens	Mattias Sörensen, Miljö- och samhällsbyggnadsavdelningen, Kulturmiljö, februari 2014
Kontaktperson	Anders Kraft, Länsstyrelsen i Jönköpings län, Direkttelefon 010-22 36295, e-post anders.kraft@lansstyrelsen.se
Webbplats	www.lansstyrelsen.se/jonkoping
Fotografier	Anders Kraft, om inte annat anges i figurtexten.
Kartmaterial	Utdrag ur digitala fastighetskartor och historiska kartor är återgivna enligt tillstånd: © Lantmäteriet Utdrag ur berggrundskartor är återgivna enligt tillstånd: © Sveriges Geologiska Undersökning Utdrag ur fornlämningsregistret är återgivna enligt tillstånd: © Riksantikvarieämbetet Övriga detaljer och GIS-skikt: Länsstyrelsen Jönköping
ISSN	1101-9425
ISRN	LSTY-F-M—14/13--SE
Upplaga	50 exemplar.
Tryckt på	Länsstyrelsen, Jönköping 2014
Miljö och återvinning	Rapporten är tryckt på miljömärkt papper och omslaget består av PET-plast, kartong, bomullsväv och miljömärkt lim. Vid återvinning tas omslaget bort och sorteras som brännbart avfall, rapportsidorna sorteras som papper.

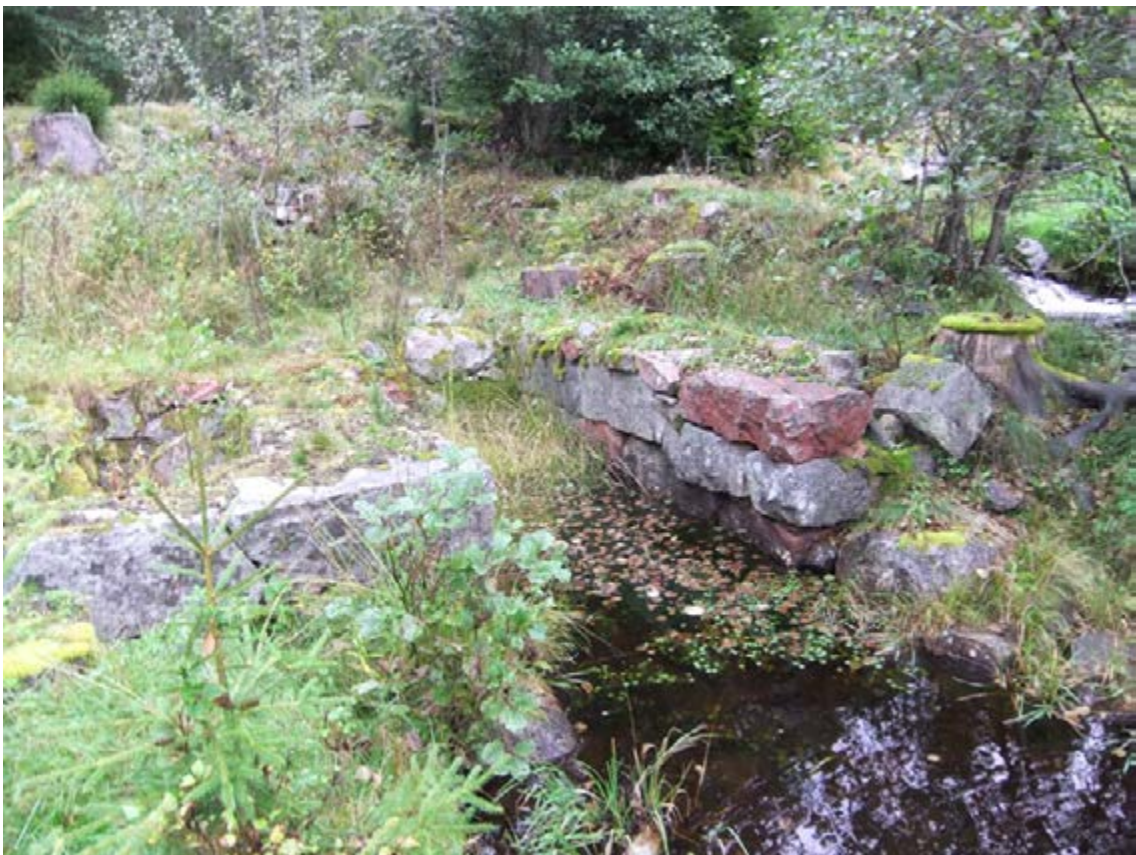
Figur 83. Bruzaån 41, med Amundarp kvarngrund sett från sydväst.

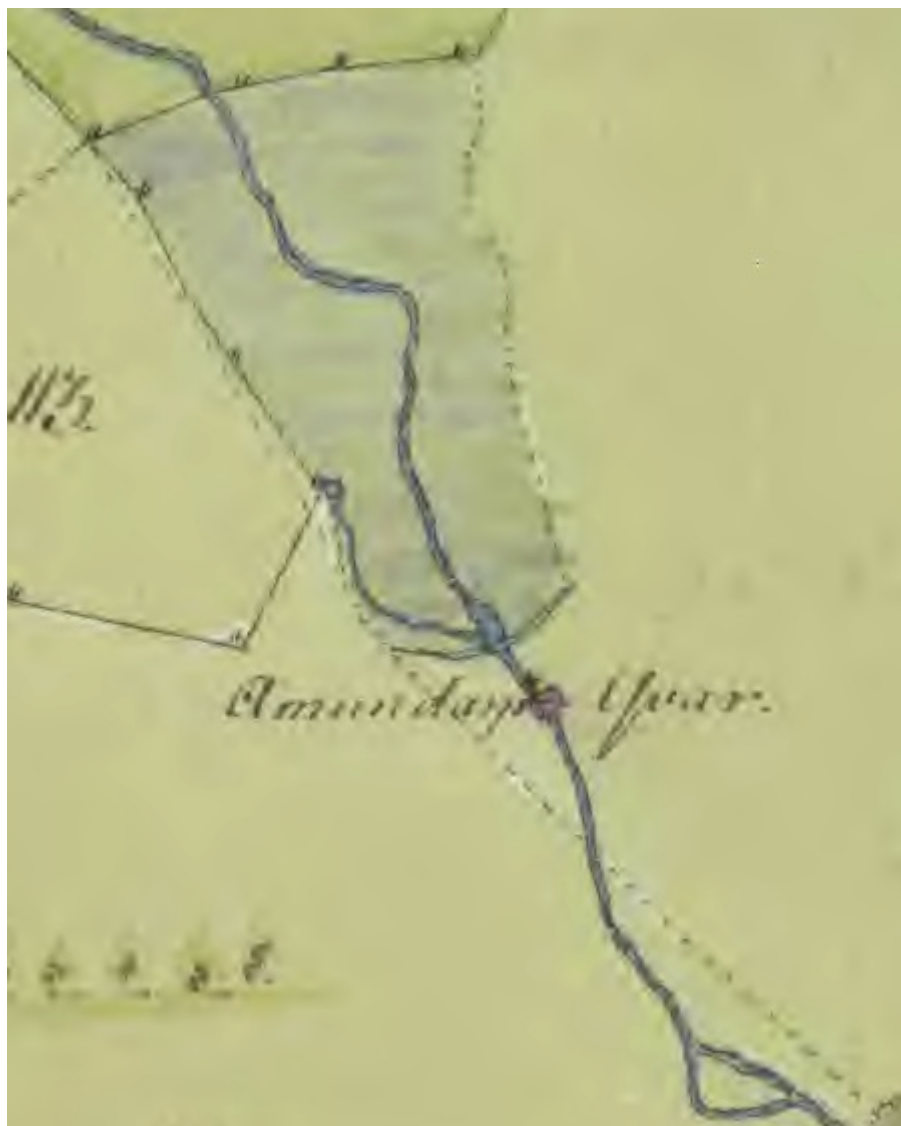
Figur 84. Utdrag från storskifteskarta, visar Bruzaån 41, Amundarp kvarn (akt E57-3:1, storskifte år 1806).

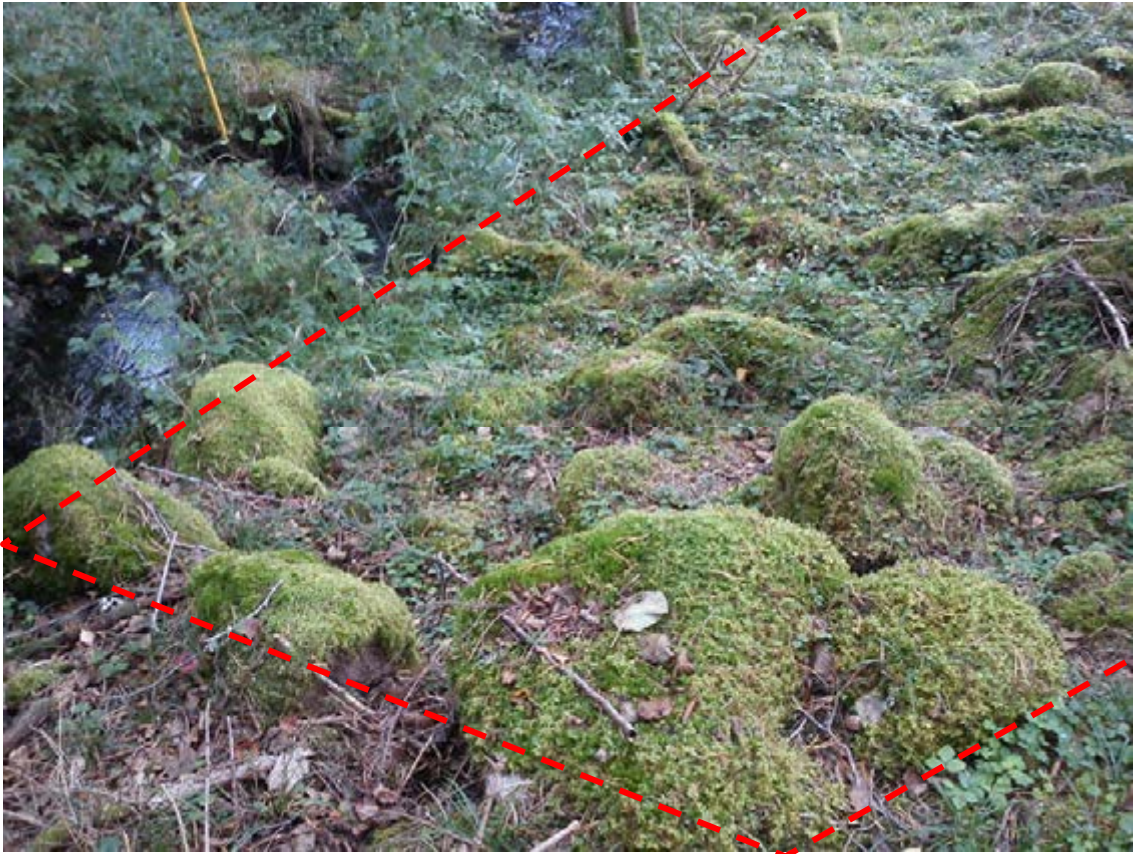
Kvarnplatsen består av ett mycket litet dämme, delvis uppbruten/raserad vid utskovet. Det övervuxna och övermossade dämnet är inte mer än fem till sex meter långt med 0,3–0,8 meter stora stenar. Inget pedagogiskt värde föreligger. På den östra sidan av bäcken är dämnet mycket otydligt. Fem meter nedanför dämnet i ett naturligt fall i bäcken finns två rader med sten på var sida av bäcken, totalt tar de upp en rektangulär yta på 5–6×4–5 meter. Kvarnplatsen hade knappast återfunnits vid inventeringen utan historiska kartor till hjälp.

Figur 86. Bruzaån 42, stengrund nedanför ett mindre dämme vid den lilla bäcken. Trots kvarnlämningarnas ålder och antikvariska status, är det pedagogiska värdet ringa. Växtligheten på platsen medförde att lämningarna på fotografierna inte gör sig bra i bild. Fotot är taget från nordöst.

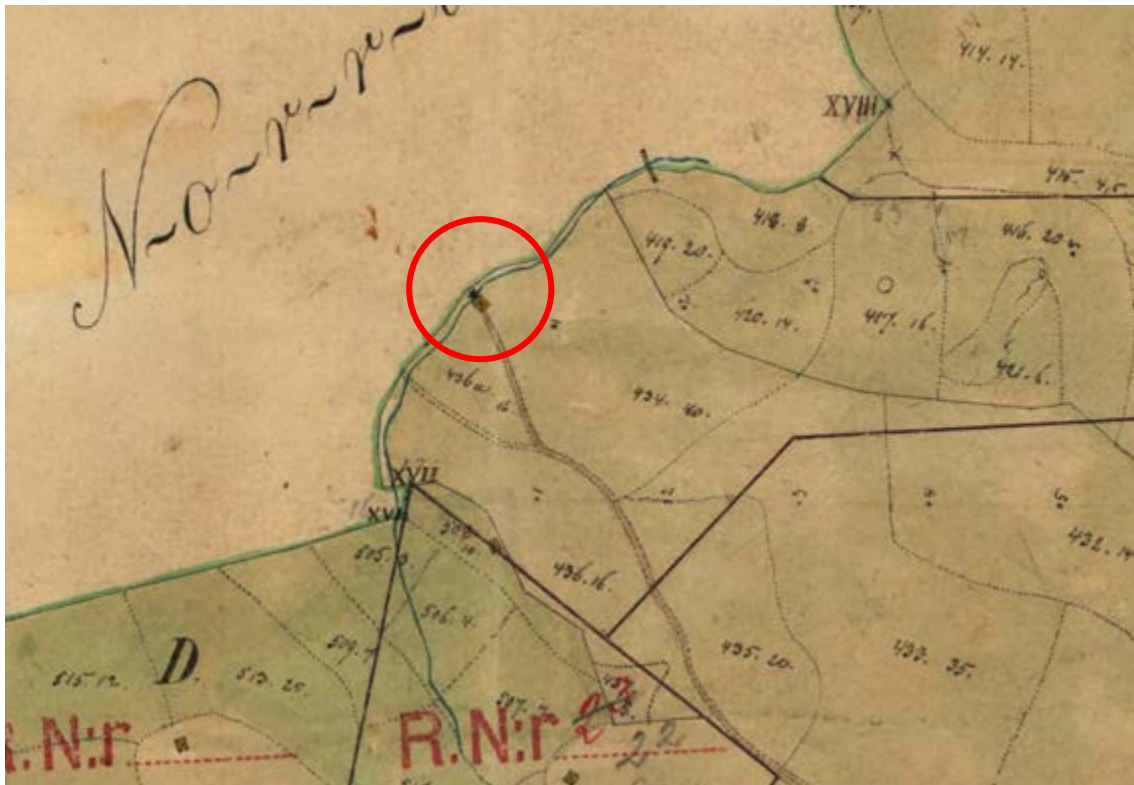
Figur 88. Bruzaån 42, denna gång på laga skifteskarta från 1869 (akt 06-ing-70, laga skifte år 1869). Bruzaån 42 har nu återtagits i ny drift, medan Bruzaån 43 tycks ha övergivits. En fördämning tycks istället ha byggts längre upp i bäcken, men den fördämningen återfanns inte under inventeringen. Möjligen är den inprickad på fel ställe på kartan och stämmer bättre överens med dammvallen vid Bruzaån 43.

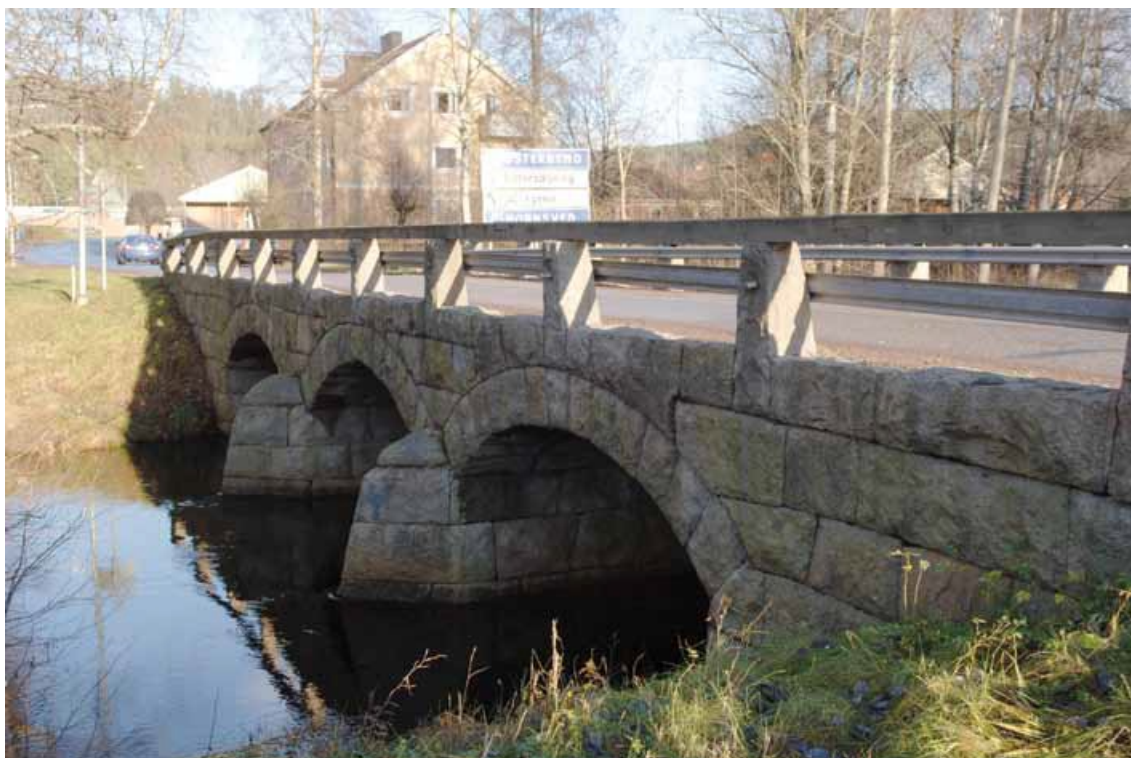
Bro. Klassad som **bevakningsobjekt**. Bruzaån direkt öster om åns utlopp från Ingatorpasjön. Stenbro, 28 meter lång (NNÖ-SSV) och fem meter bred av tre spann, fem meter långa och två meter höga. Byggt av tuktade gråstenar, 0,5 m tjocka, 1,25 meter långa och 0,4–0,6 meter breda. Antikvarisk kommentar Kultur Aqua: Enligt dagens praxis bör bron som är byggd år 1912 klassas som **övrig kulturhistorisk lämning**. Bron används dagligen för trafik till och från Ingatorp. Bron är även klassad som kulturhistoriskt värdefull av Trafikverket, ytterligare närmare beskrivning följer:

”Välgjort stenhuggeriarbete med flackt stickbågiga valv, smäckra pelarnosar och ursprungliga räckesståndare kännetecknar denna formoptimerade stenvalvbro över ån Brusan i Ingatorp. Broplatsen är välexponerad med T-korsning i söder och samhället på norra sidan. Korta fyllnadsbankar leder fram till bron som ligger i det närmaste i plan med omgivningarna. Bron byggdes 1912 i en brytningstid mellan traditionellt stenbrobyggande och det nya

materialet armerad betong. Vissa uppgifter tyder på att bron bakgöts med betong redan då den byggdes, vilket tillsammans med goda grundläggningsförhållanden skulle kunna förklara det goda skicket. För att lyfta bron till en ursprungnivå bör de moderna navföljarna av Kohlswabalk ersättas med navföljare av träplank. Bron är en värdig representant för alla de hundratals små stenvalvbroar som uppförts i landet.” (Vägverket publikation 2009:29, sidan 34).

Figur 90. Bruzaån 48, stenvalvsbron i Ingatorp byggd år 1912, är en högt värderad bro inom länet, vilket även ger höga omdömen inom projekt Kultur Aqua. Karaktäristiskt för bron är pelarnosarna som tillsammans med valven ger ett örnliknande utseende. Fotot är taget från sydväst av Sven Olof Ahlberg från Kulturbymråden (Vägverket publikation 2009:29, sidan 34).

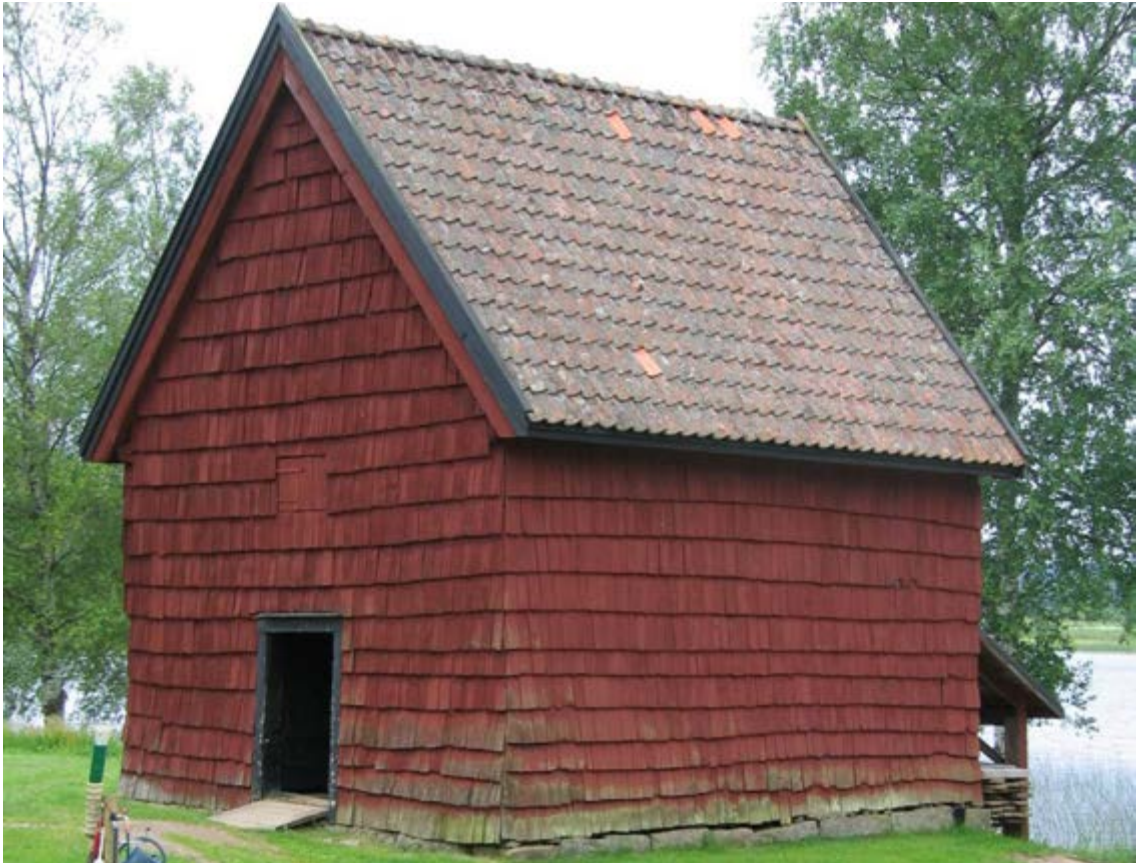
Figur 92. Bruzaån 51, kyrkboden i bild med sin spånklädsel (ur Gullbrandsson 2010, sidan 5). Sveriges äldsta ickesakrala byggnad.

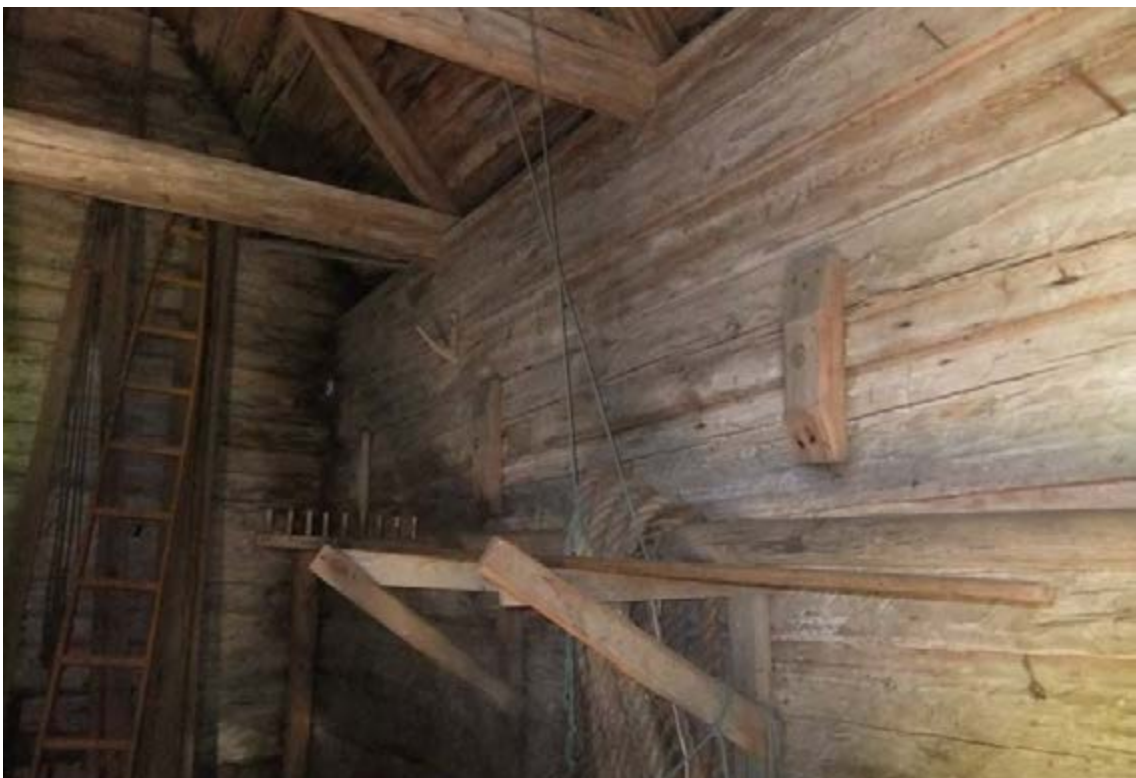
Figur 93. Bruzaån 51. Interiör av kyrkbodens norra sida samt takstolar. Fotot är taget från sydöst.

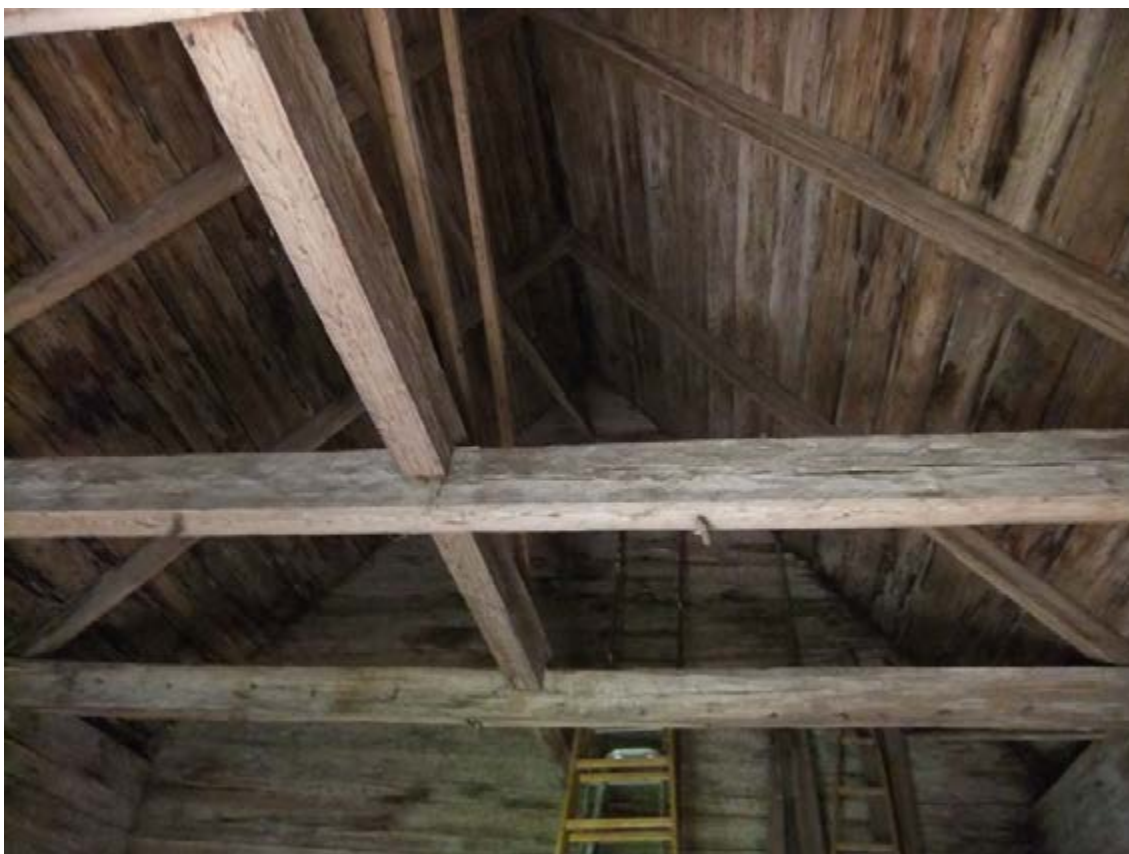
Figur 94. Interiör av takstolar och tak i kyrkboden. Foto taget från öster.

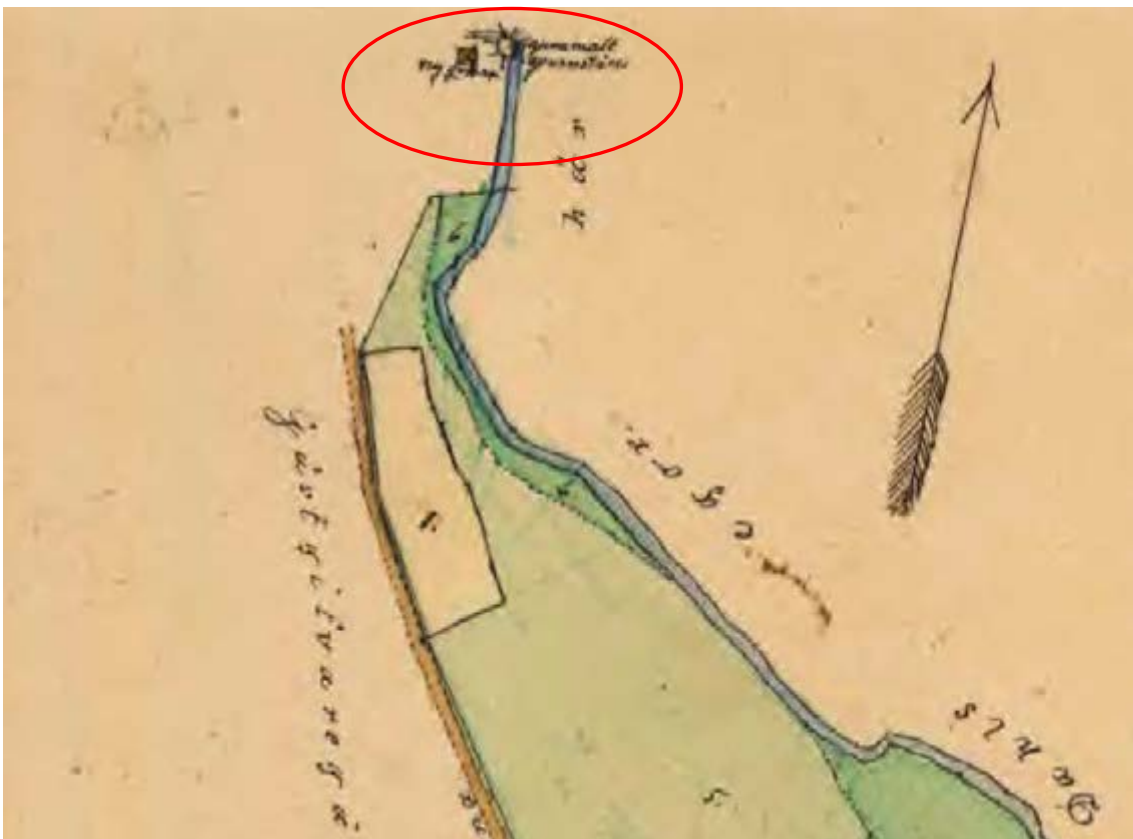
Figur 95. Bruzaån 53, med både gammal och ny kvarnplats utmarkerad (akt 06-ing-1009, avsöndring år 1867).

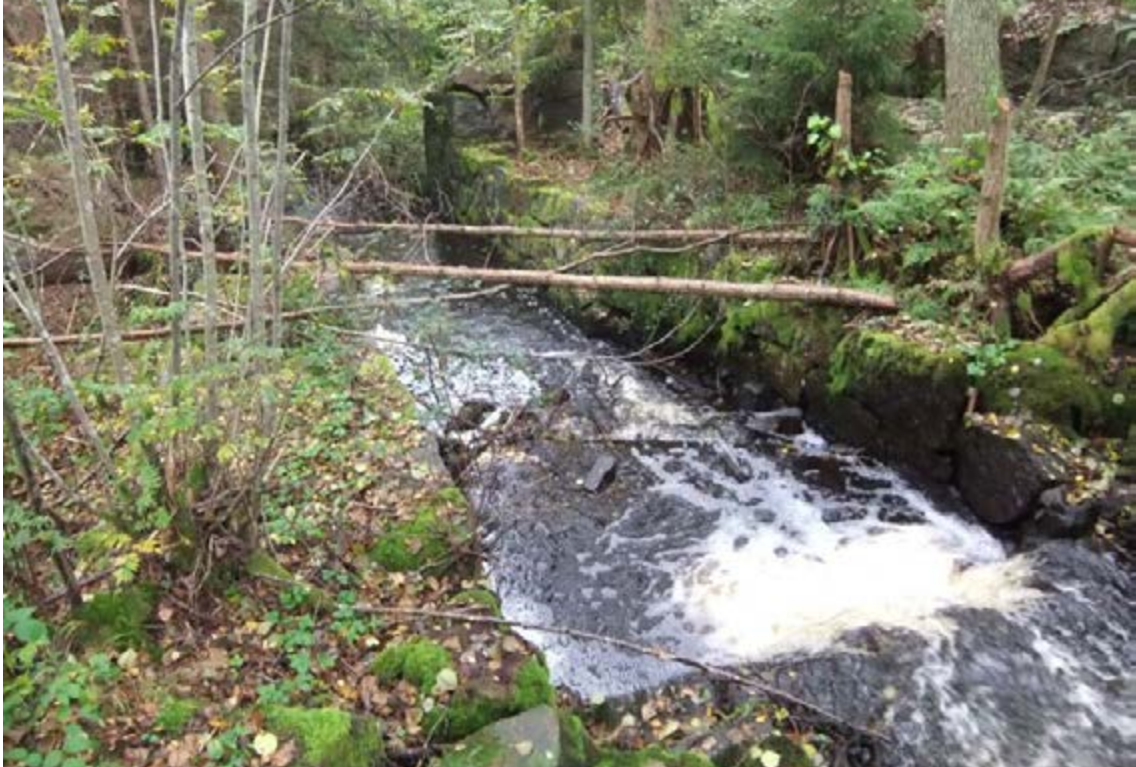
Kvarngrund 1: Väster om bäcken finns en rektangulär grund (N-S) med flera stenfötter. En vägg består av kvaderhuggna block i två till tre skift. Väggen är 1–1,2 meter hög, åtta till tio meter lång och 1–1,5 meter bred. I den södra änden vinklar väggen ut 90 grader åt öster.

Två meter från väggen finns en kvadratisk stenfot i vattnet som är 2×2 meter stor och 1,5 meter hög, uppbyggd i tre till fyraskift tuktad sten. Stenarna är 0,5–1,3 meter stora och 0,3–0,5 meter tjocka. Ytterligare en kvadratisk stenfot finns öster om den första och bildar en ränna/hjulgrav. I den norra änden ansluter stenfoten till en dammvall. Stenfoten är 15 meter lång, 1,2 meter hög, och uppbyggd i två till tre skift sten med 0,5–1 meter stora och 0,3–0,4 meter tjocka stenar. Ytterligare en stenfot finns öster om de båda andra, den är fem till sex meter lång (N-S), består av fyra till fem skift sten, är 1,3 meter hög och består av 0,5–1 meter stora och 0,2–0,4 meter tjocka stenar.

Figur 96. Bruzaån 53, den nya kvarnen av de två kvarruiner som finns på platsen enligt historisk karta från år 1867. Till höger i bild är den grund som burit en huskropp. I mitten av fotot, stensatt ränna eller hjulgrav. Fotot är taget från norr.

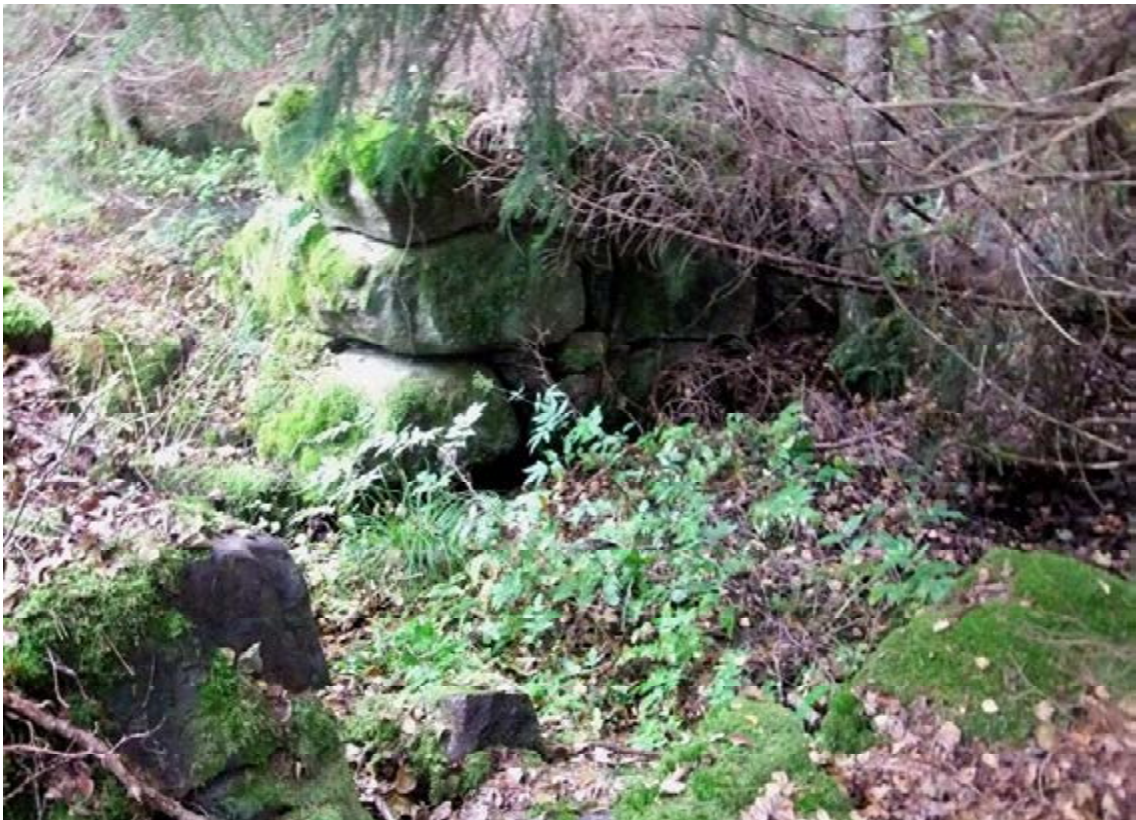
Figur 97. Bruzaån 53, stenfötter och fundament, troligen till kvarnränna i trä fram till den gamla kvarnen. Fotot är taget från nordväst.

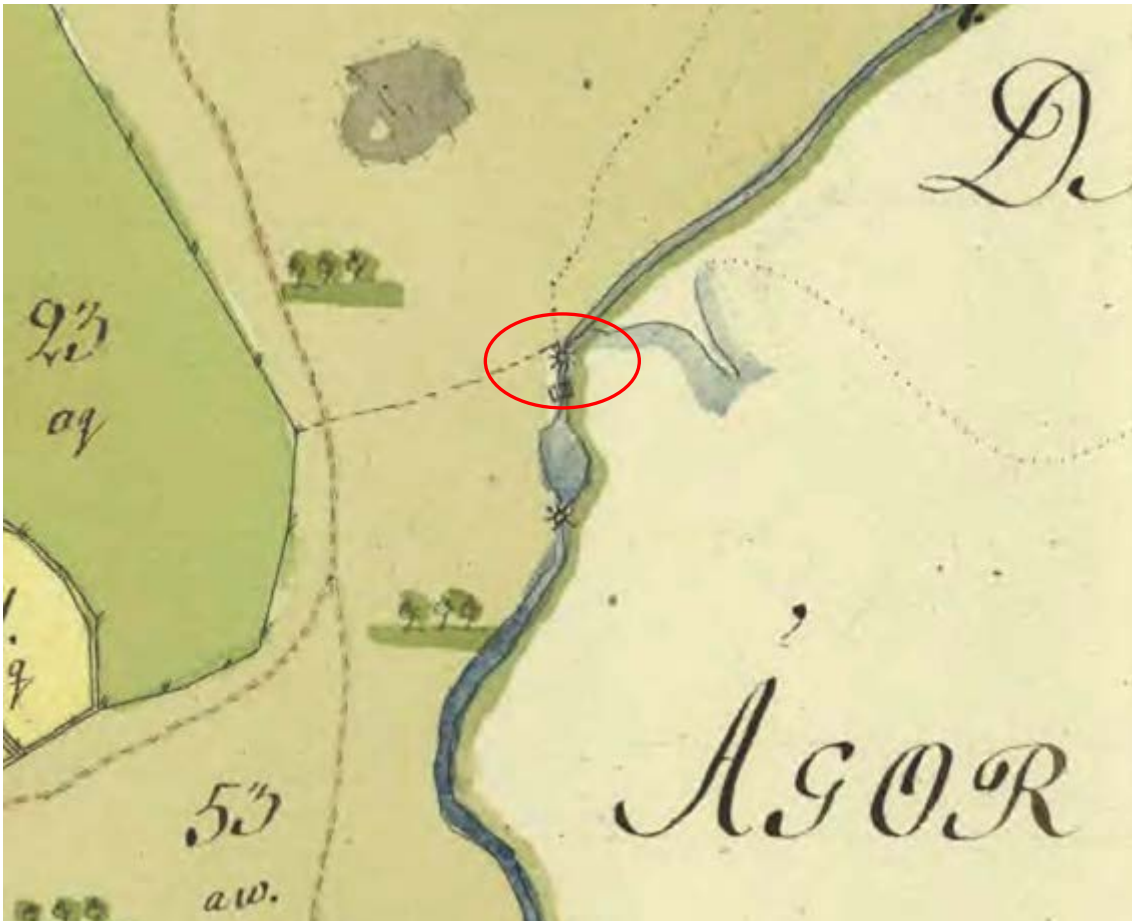
Figur 98. Bruzaån 54 och 53, samt en bro som inte återfanns under inventeringen. Bruzaån 54 är den markerade i bilden, Bruzaån 53 strax söder därom (akt E57-31:2, storskifte år 1795).

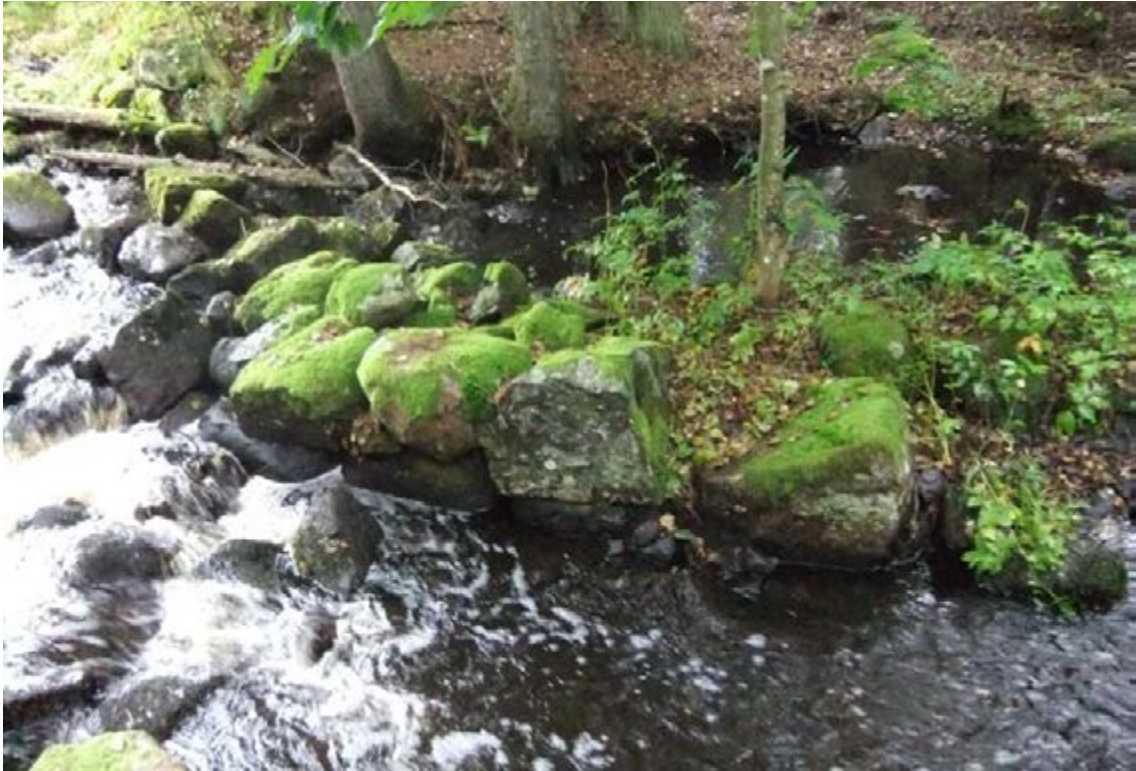
Kvarn. Stamp? Möjligen namngivande för dammen. Klassas som **fast fornlämning**. Ligger cirka 70 meter norr om Bruzaån 53. Identifierad på storskifteskarta från år 1795. Idag är Stampadammen ett igenvuxet kärr. Vid dammens södra ände finns en övervuxen dammvall som är 20 meter lång, två meter bred och en meter hög. Vid öppningen eller det forna utskovet på mitten av vällen är stenblocken synliga vilket visar att dammvallen är en kallmurad konstruktion, med 0,2–1 meter stora stenblock uppbyggt i två till tre skift sten. Kvarnläget ligger två till tre meter söder om dammvallen. Här finns en stenfot i mitten av vattnet uppbyggd i två skift av natursten och tuktad sten med 0,4–1 meter stora stenar som bildar en rektangulärt 4×1–1,5 meter stor stengrund. Vid västra sidan av vattnet finns en delvis nedrasad stenfot. Kanterna är vid kvarnplatsen och söderut, stenskodd på en sträcka av åtta till tio meter, med ett till två skift sten med 0,4–1 meter stora och 0,4–0,6 meter tjocka stenar. Kvarnläget är övervuxet och har inget större pedagogiskt värde. Vid inventeringen fanns ett vattenflöde öster om grunden. Även ett mindre torrlagt och igenlagt utskov med fåra finns vid dammvallens östra kant. Möjligen ett breddutskov eller utskov som försåg kvarnen med vatten. På den västra sidan av kvarnen finns en äldre väg med vägbank med stensatta kanter bevarad. Troligen en färdväg till och från kvarnen.

Figur 99. Bruzaån 54. Den äldre kvarnlämningen som ligger i direkt anslutning till den igenväxta Stampadammens södra ände. Grunderna ligger endast tre till fyra meter söder om den utrivna sektionen av dammvallen. Fotot är taget från väst.

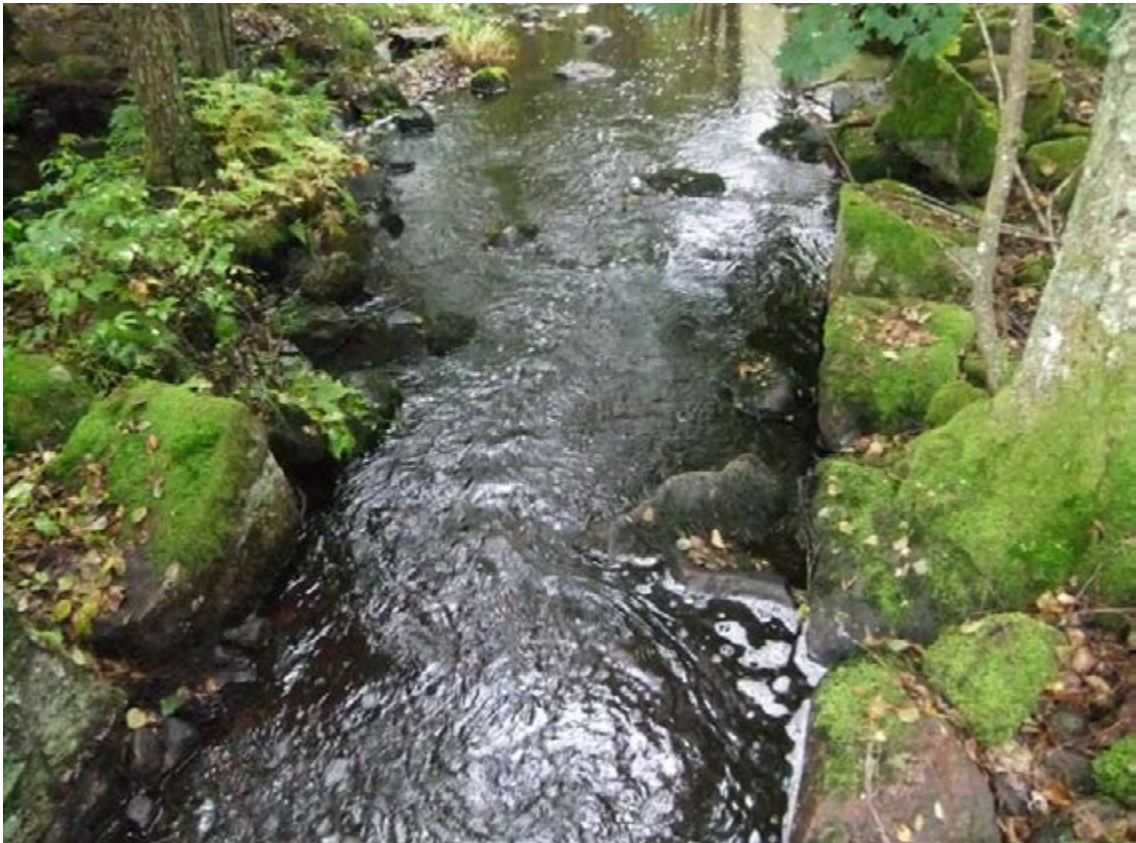
Figur 100. Bruzaån 54. Stensatt ränna vid kvarngrunden som fortsätter cirka 10 meter söderut. Foto från norr.

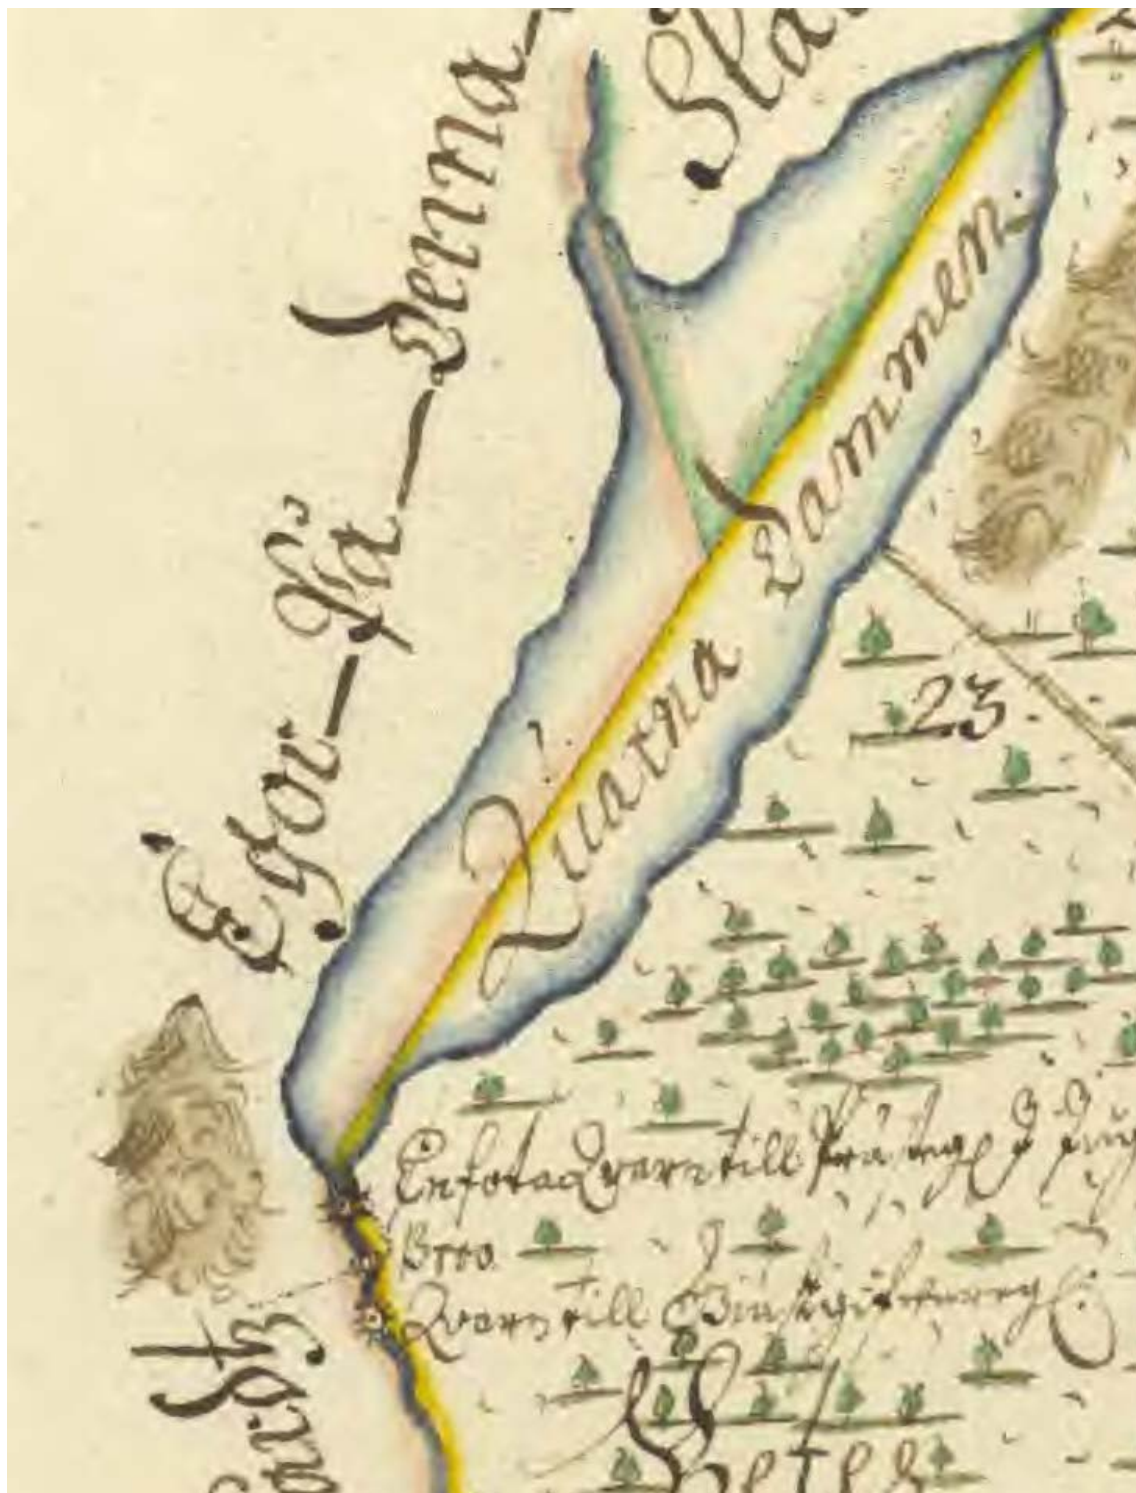
Både Bruzaån 53 och 54 finns även med på karta från 1717, där Stampadammen är benämnd Qvarnadammen. Troligen härrör kvarnplatserna från 1600-talet.

Figur 101. Geometrisk karta från år 1717 (akt E57-14:1, geometrisk delination år 1717), visar Bruzaån 53 och 54 samt en bro. En annan namngivning av dammen vid denna tidpunkt är Qvarnadammen. Den senare benämningen Stampadammen anvisar att något av kvarnfallen även inhyst en stamp. Bruzaån 54 utgjorde en skvaltkvarn.

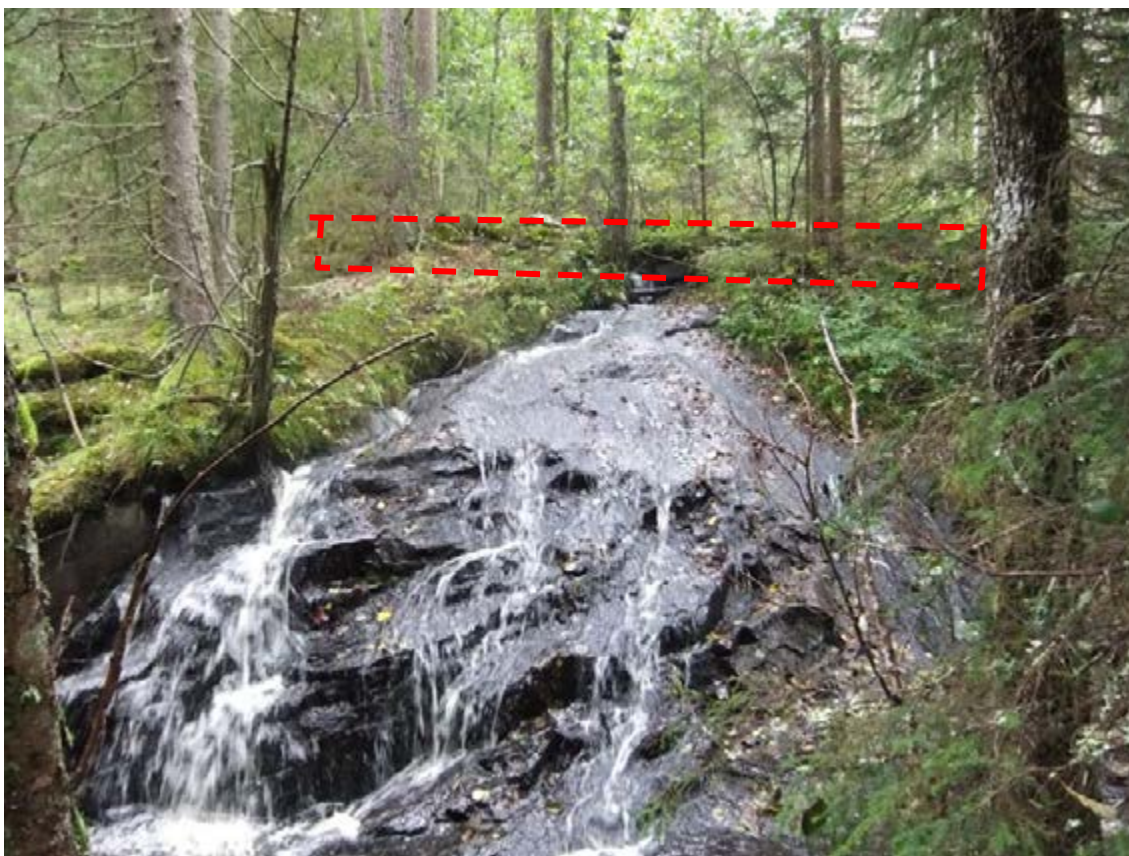
De två stenfötterna ligger nedanför den branta strömsträckan och omkring 18 meter nedanför dammvallen. Stenfötterna är kvadratiska, 1,5×1,5 meter stora, 0,8 meter höga och har delvis rasat. De är uppbyggda av två till tre skift natursten och tuktad sten som är 0,3–0,5 meter stora och 0,2–0,3 meter tjocka. Den mest södra av de båda grunderna står i bäckfåran, medan den andra stengrunden ligger strax nordväst om den södra. Möjligen har det tidigare gått en träränna från dammvallen ned till kvarnen. Dammvallen ligger på kanten av ett stup som är fyra till fem meter högt och är svagt skålformad i plan och är kallmurad, uppbyggd med natursten och tuktad sten i fyra till fem skift. Den är cirka 20 meter lång, 0,5–0,7 meter hög, 2–2,5 meter bred och består av 0,2–1 meter stora stenar. I övrigt är dammvallen övermossad och har två stycken 0,3 meter breda utskov. Kvarnplatsen är identifierad på historiska kartor.

Figur 104. Bruzaån 55, ett naturskönt fall precis nedan dammvallen överst i bild. Troligen gick en träränna för att öka trycket fram till kvarnen. Fotot är taget från sydöst.

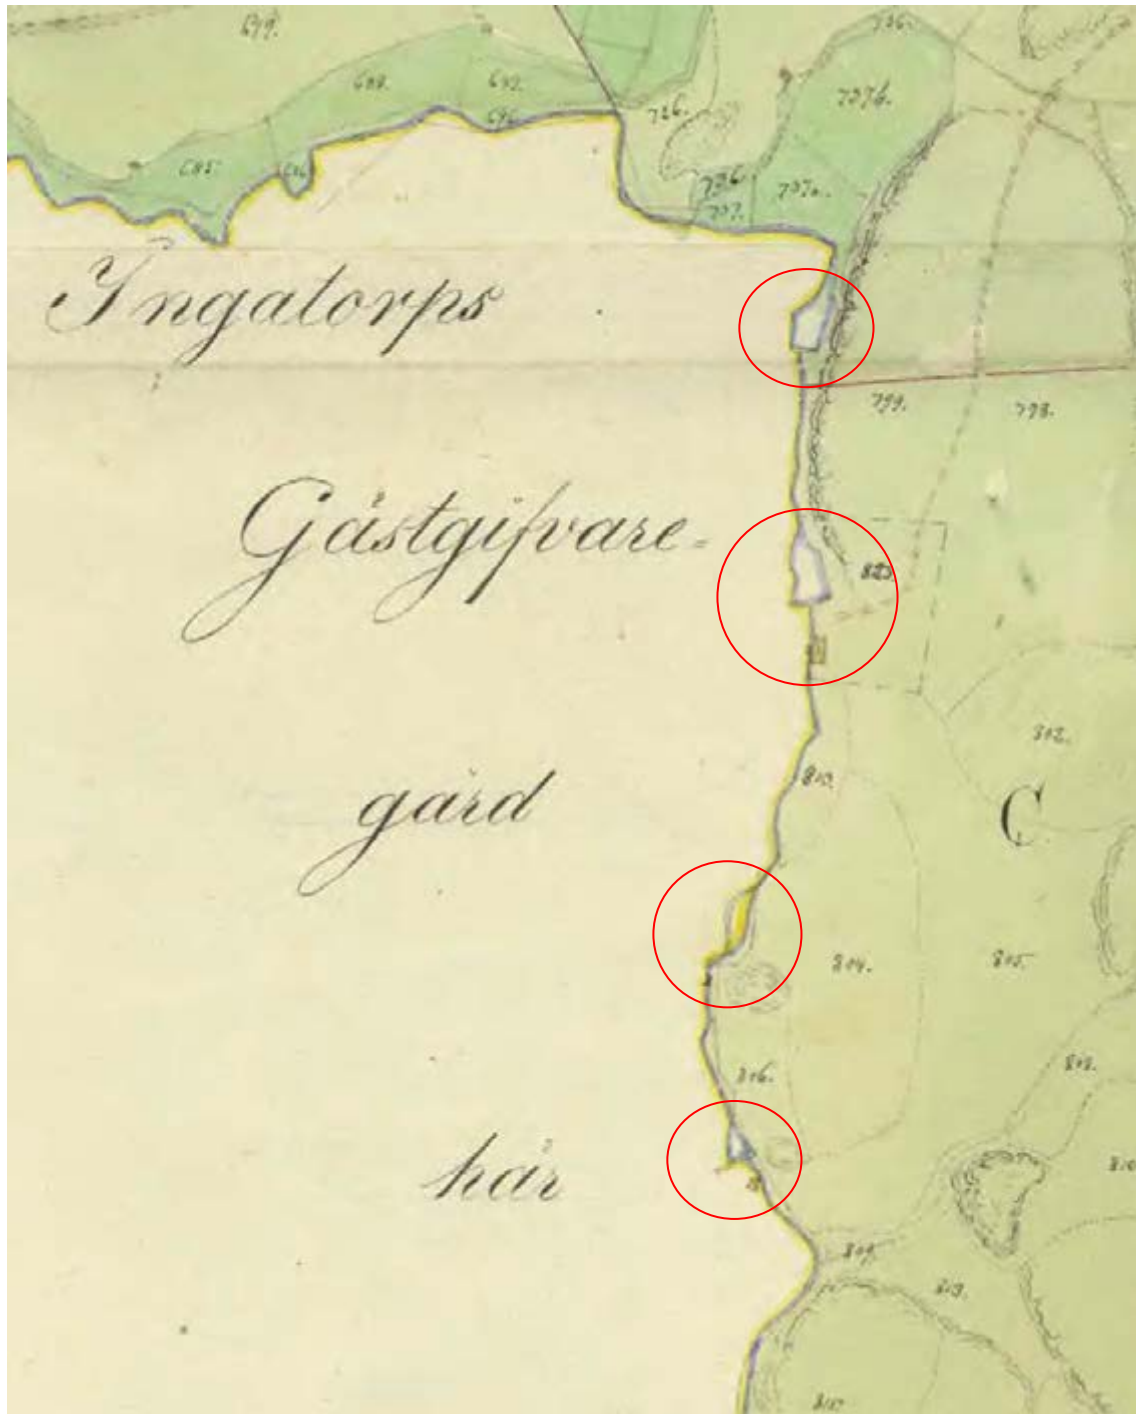
Figur 105. Bruzaån 55 är en av många kvarnar i ett system med kvarnar längs Kvarnbäcken. Totalt ett dussintal om man räknar med anläggningarna söder om Stampadammen. Denna karta är en av många som visar lokaliseringen av dem (akt E57-52:2, laga skifte år 1858). Bruzaån 55 markerad längst ned i figuren.

Kvarn. Klassas som **fast fornlämning**. Består av en dammvall och en stengrund som till stora delar rasat. Dammvallen är låst mellan högre bergsklackar på var sida av bäcken och är tio till tolv meter lång, 0,5–0,6 meter hög och uppbyggd i två till tre skift natursten. Stenstorleken varierar mellan 0,4–1 meter. Ett utskov, 0,6–1 meter brett, finns på mitten av dammvallen. Idag går bäckens flöde igenom detta utskov. Björk och gran växer på dammvallen. Omkring tio till femton meter söder om dammvallen ligger kvarngrunden. Här finns stenfötter, varav en del har rasat ut i vattnet. Stenfötterna är delvis övermossade och uppbyggda av naturstenar och tuktade stenar. Enstaka stenar bildar en struktur i mitten av forsen. Dessa är 0,2–0,8 meter stora och 0,2–0,3 meter tjocka. Ytterligare en sten fot kan skönjas på den östra sidan av bäcken, här finns bara enstaka stenar synliga. Kvarnlaget är identifierat på historisk karta enligt figur 105 ovan och utgör den kvarnförekomst som syns direkt norr om Bruzaån 55.

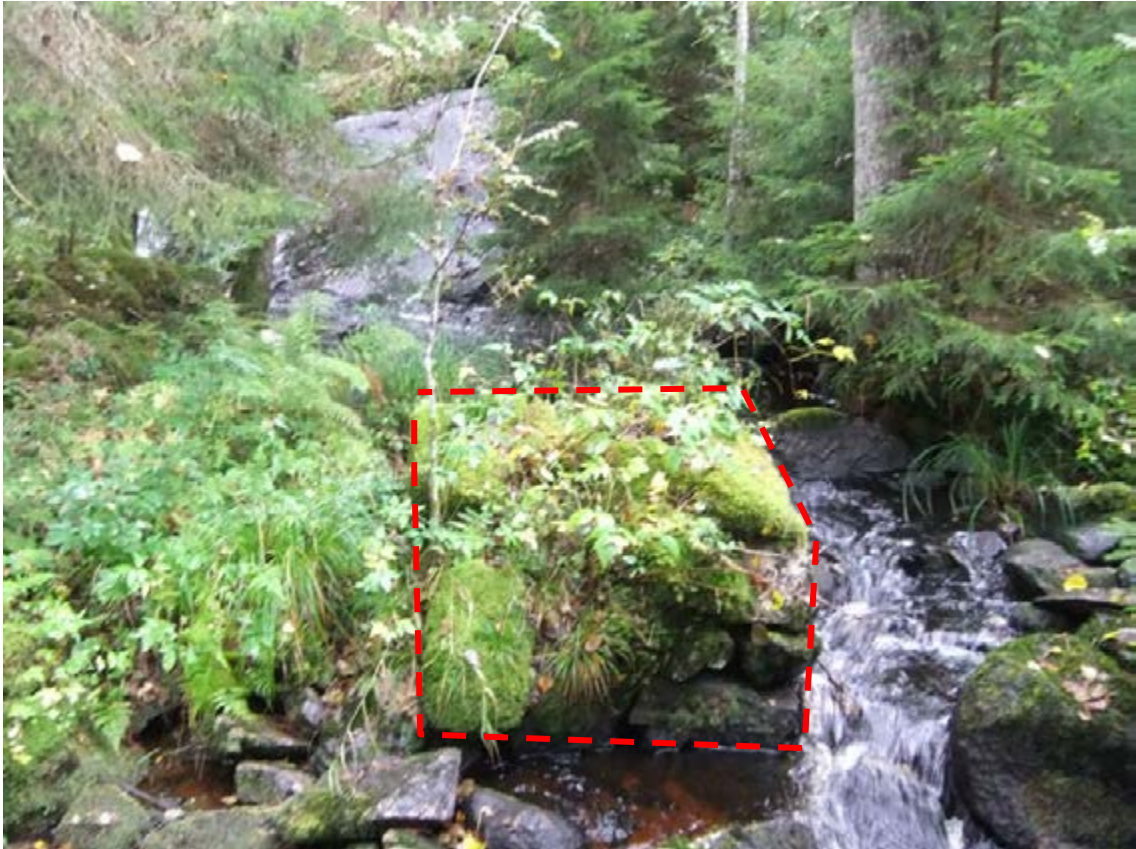
Figur 106. Bruzaån 55, med en av de övermossade stenfötterna synlig mitt i bäckfåran. Fotot är taget från öst.

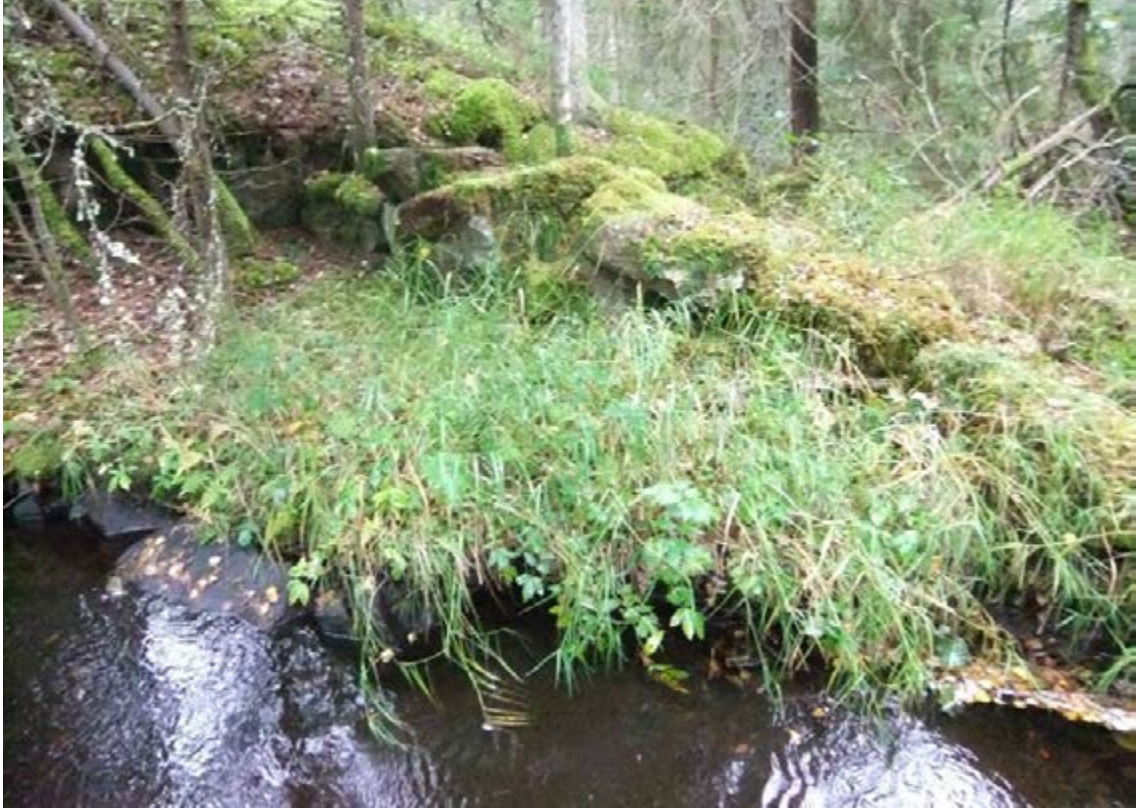
Figur 107. Bruzaån 56, dammvallen på den östra sidan av bäcken visar en övermossad kallmurad sektion. Nedanför dammvallen finns en fallhöjd på ett par meter ned till kvarnläget. Fotot är taget från väst.
