Minnen vid vatten

Inventeringar av kulturmiljöer längs vattendrag inom projekt Kultur Aqua år 2011 – Bruzaån, Gnyltån och Sällevadsån med biflöden

Meddelande	nr 2014:13
Referens	Mattias Sörensen, Miljö- och samhällsbyggnadsavdelningen, Kulturmiljö, februari 2014
Kontaktperson	Anders Kraft, Länsstyrelsen i Jönköpings län, Direkttelefon 010-22 36295, e-post anders.kraft@lansstyrelsen.se
Webbplats	www.lansstyrelsen.se/jonkoping
Fotografier	Anders Kraft, om inte annat anges i figurtexten.
Kartmaterial	Utdrag ur digitala fastighetskartor och historiska kartor är återgivna enligt tillstånd: © Lantmäteriet Utdrag ur berggrundskartor är återgivna enligt tillstånd: © Sveriges Geologiska Undersökning Utdrag ur fornlämningsregistret är återgivna enligt tillstånd: © Riksantikvarieämbetet Övriga detaljer och GIS-skikt: Länsstyrelsen Jönköping
ISSN	1101-9425
ISRN	LSTY-F-M—14/13--SE
Upplaga	50 exemplar.
Tryckt på	Länsstyrelsen, Jönköping 2014
Miljö och återvinning	Rapporten är tryckt på miljömärkt papper och omslaget består av PET-plast, kartong, bomullsväv och miljömärkt lim. Vid återvinning tas omslaget bort och sorteras som brännbart avfall, rapportsidorna sorteras som papper.

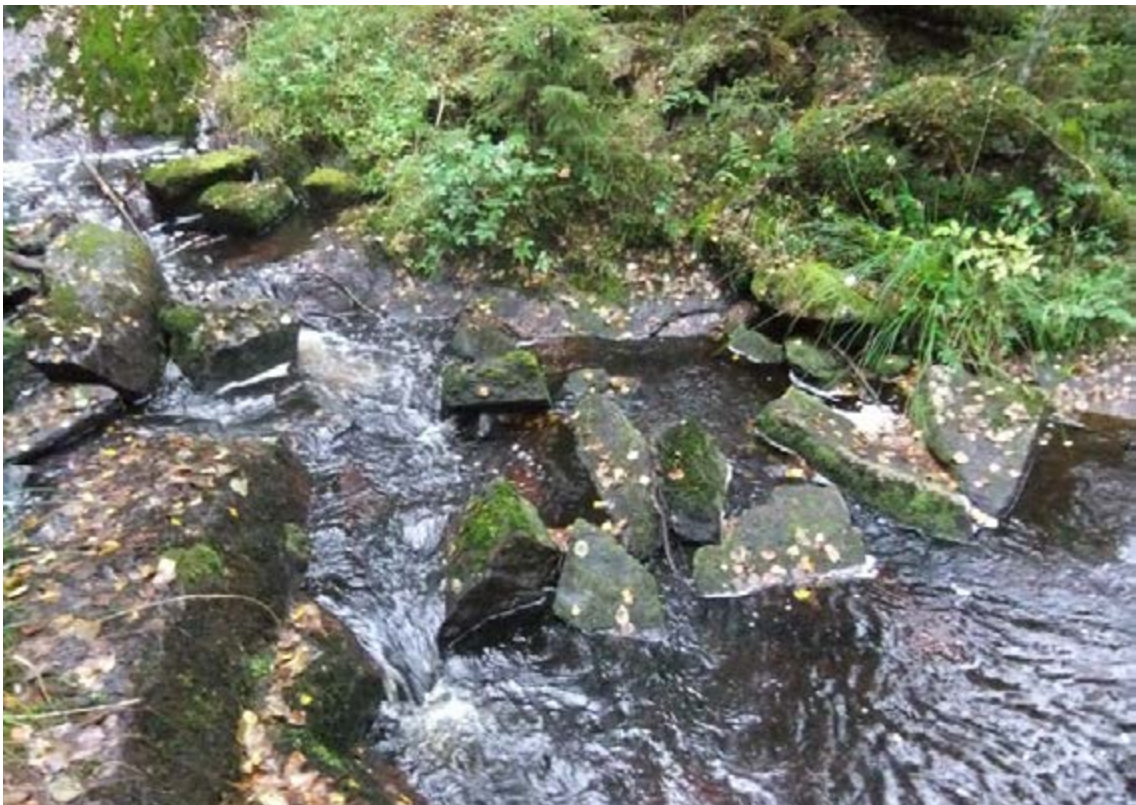
Figur 108. Bruzaån 56, De stenfötter som bar kvarnöverbygganden är idag utrasade i Kvarnbäcken. Fotot är taget från söder. På denna plats stod kvarnen tvärs över bäcken, förmodligen en enkel skvaltkvarn.

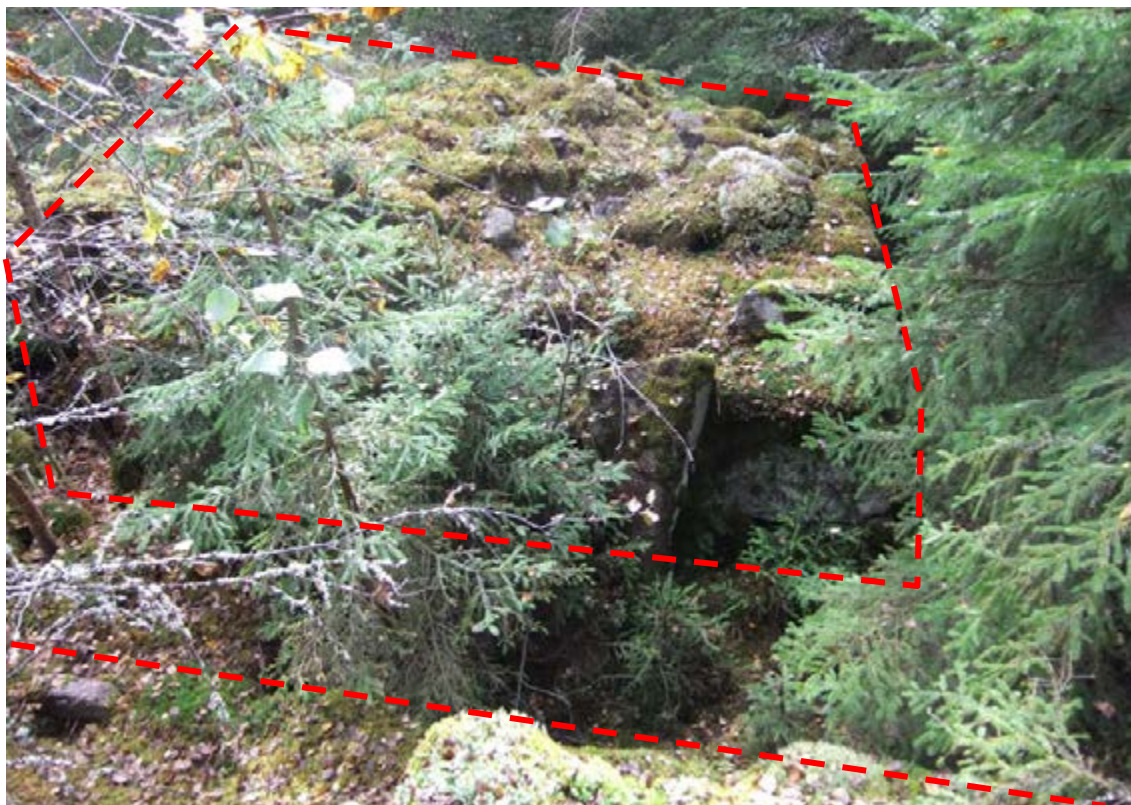
Dammvallen är cirka 20 meter meter lång. Ett utskov är delvis raserat och utgör ett 2–2,5 meter brett parti. Dammvallen är 1-1,5 meter hög, 2–2,5meter bred, kallmurad i tre skift sten med tuktade stenblock, 0,2–1 meter stora och 0,2–0,4 meter tjocka. Dammvallen är delvis övervuxen och övermossad. På vallen växer även gran, björk och asp. Nedan dammvallen finns ett brant fall ned till såggrunden som består av flera stengrunder. Den första ligger endast omkring ett par meter söder om dammvallen, på den östra sidan av bäcken. Grunden här är omkring åtta meter lång längs vattnet och ungefär fem meter bred. Grunden har omkring två meter höga väggar uppbyggda med 0,2–1,2 meter stora stenblock av natursten och tuktad sten. Möjligen har det på platsen funnits två verksamheter, detta framgår dock inte av historiska kartor. Timmer och trädetaljer från sågen finns nedrasat i vattnet. Direkt söder om den ovan beskrivna grunden finns ytterligare två stenfötter, troligen för byggnad med vattenhjul. Ett inhak i denna stengrund finns 90 grader mot vattnet, troligen för axeln till vattenhjulet. Stenfötterna som sitter ihop, är tillsammans ungefär åtta till nio meter lång (N-S) och sex meter bred med väggar som är 2–2,5 meter höga. Väggarna är kallmurade och är två meter breda, med 0,4–1,5 meter stora stenar. Sågplatsen är indentifierad bland annat på laga skifteskarta från år 1858 enligt figur 105 ovan, och utgör den markering som är näst längst överst. Enligt kartakten är det fråga om en sågkvarn. På kartan är en stor sågbyggnad markerad men inte den konstruktion som ligger närmare dammvallen.

Figur 109. Bruzaån 57, mittpartiet av såggrunden med ett inhak, troligen utrymme för axel till vattenhjul. Fotot är taget från nordväst.

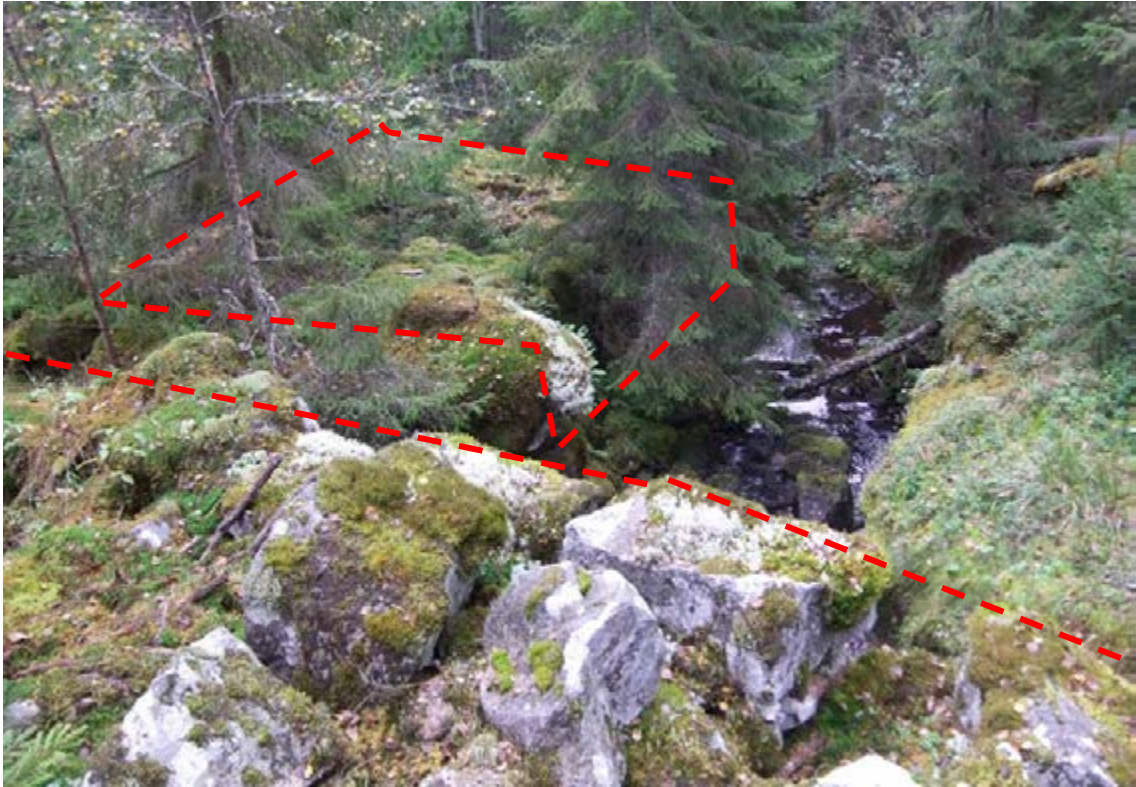
Figur 110. Bruzaån 57, perspektiv från oidentifierad stengrund direkt söder om dammvallen. Idag är platsen kraftigt övervuxen med gran och sly. Säggrundens markerad längst bort i bild. Fotot är taget från nordväst.

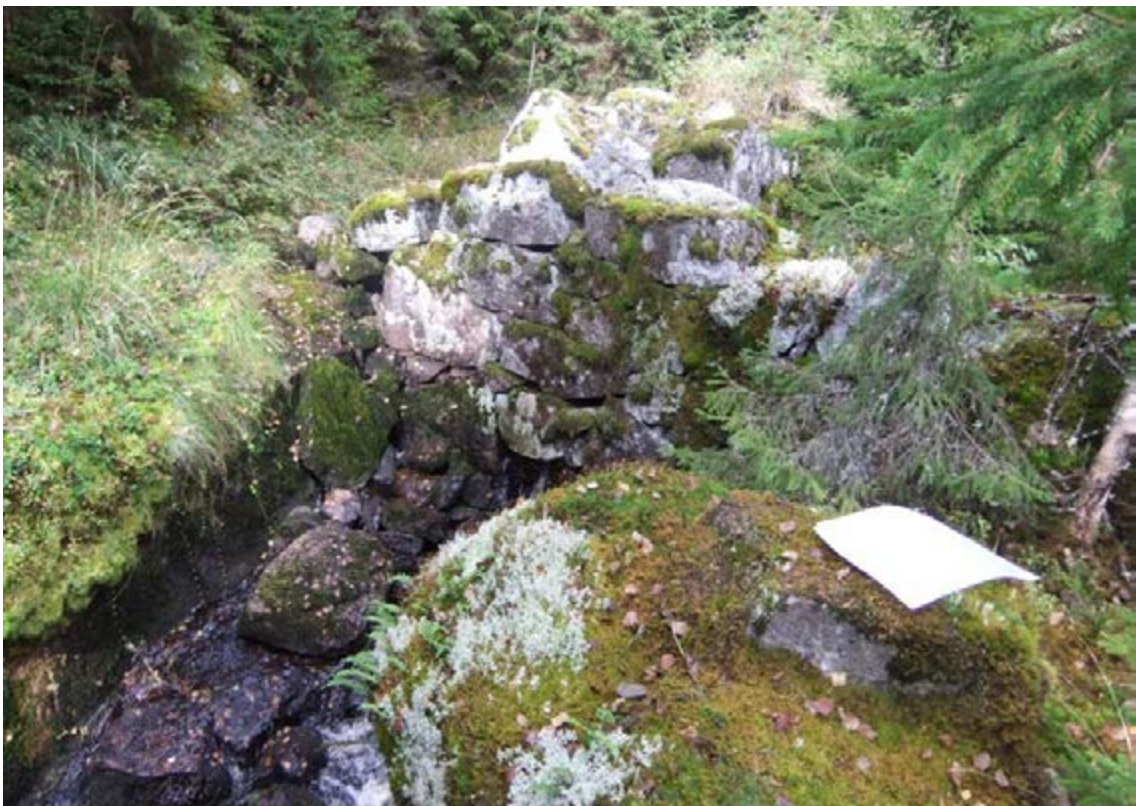
Figur 111. Bruzaån 57. Rester av en byggnad direkt söder om dammvallen, funktion oklar, möjligen en kvarngrund. Fotot är taget från öst.

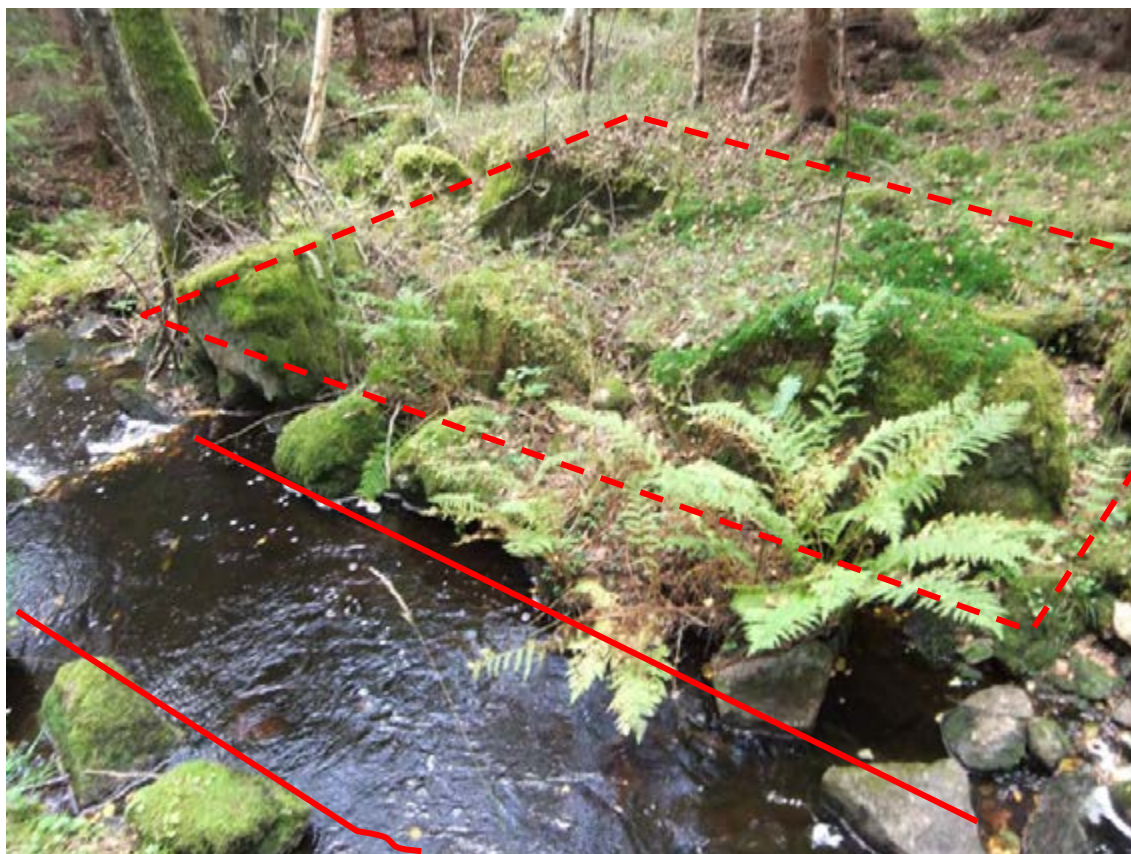
Figur 113. Bruzaån 58, förmodad kvarnplats strax söder om dammvallen, utgörs av kantställda block vid en stenförstärkt sektion av bäckfåran. Fotot är taget från nordöst. Kvarnläget är sannolikt så pass gammalt att det inte markeras med kvarnsymbol under 17- och 1800-talen. Här markeras kvarnläget med streckad linje och de stenförstärkta bäckkanterna med heldragen linje.

Kvarn. Klassas som **fast fornlämning**. Även denna plats är markerad på laga skifteskartan från år 1858 enligt figur 105 ovan. En jämförelse även med andra kartor visar att någon kvarnbyggnad aldrig har varit markerad på platsen under slutet av 1700-talet och början av 1800-talet. Däremot finns själva dammvallen markerad. Dammvallen ger ett ålderdomligt intryck och platsen kan med tiden ha förlorat sin kvarnfunktion och därmed inte markerats med kvarnsymbol på kartan. Möjligen kan dammen under senare tider ha fungerat som regleringsdamm för kvarnar nedströms. Omkring tio meter nedströms, på den västra sidan av bäcken finns ett antal större stenblock ställda på högkant vid ett parti som har stenförstärkta kanter. Troligen är detta en mycket gammal kvarnplats med enstaka grundstenar kvar. Dammvallen är två till fem meter bred, två till tre meter hög och uppbyggd med naturstenar och tuktade stenar i upp till tio skift sten med 0,2–1 meter stora stenar. Området med kantställda stenar som antas utgöra rester av kvarngrunden, är rektangulärt och tar upp en yta på omkring 6×4 meter (N-S). Stenblocken är 0,5–1,2 meter stora och 0,6–0,8 meter höga. Vid kvarnen är bäckkanterna förstärkta med sten som är omkring 0,3–0,5 meter stora.

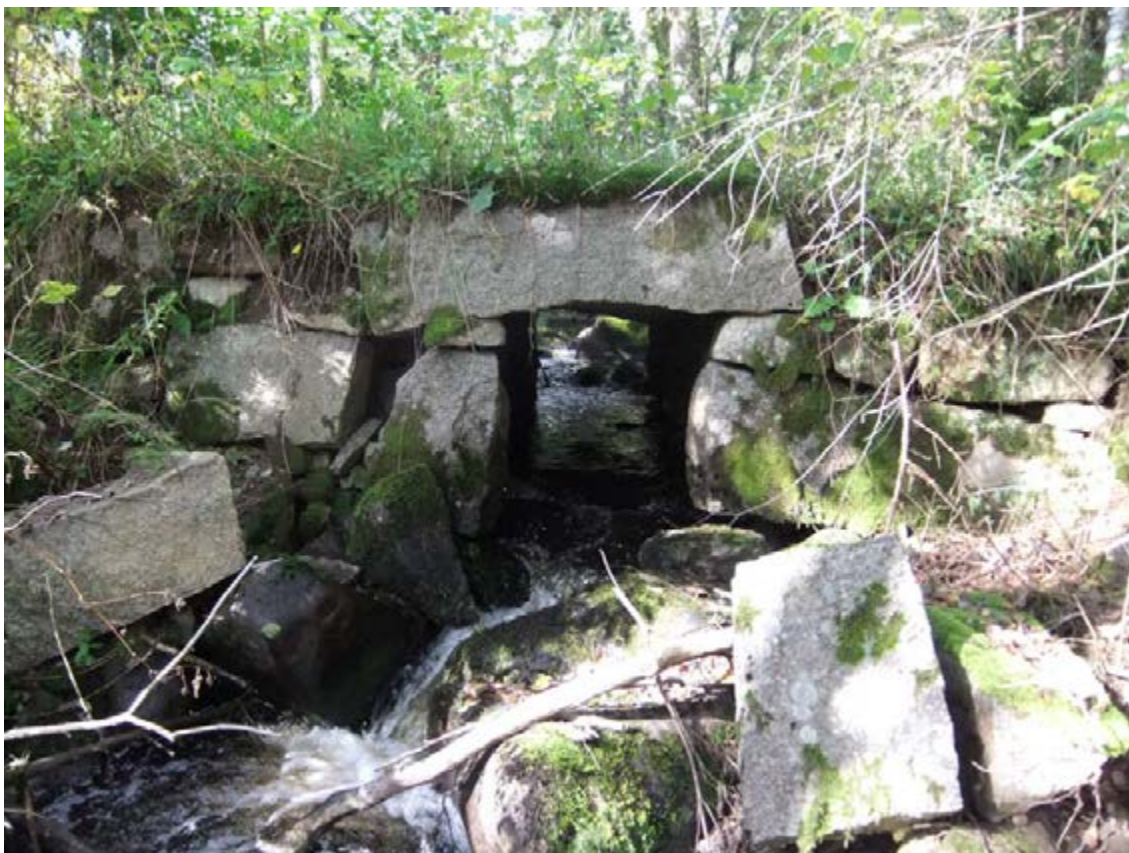
Figur 115. Bruzaån 61, en enkel stentrumma eller rektangulärt slaget stenvalvsbro. Bron eller broplatsen har anor i 1700-talet och kanske ännu äldre. Fotot är taget från sydöst.

Bro. Klassas som **fast fornlämning**. Bron är belägen vid mindre grusväg som idag inte är avsedd för annat än lokal trafik för markägare till och från fastigheten vid den så kallade Kvarnstugan. Bron är en enkel stenvalvsbro där bro funnits åtminstone sedan 17- och 1800-talen enligt historiska kartor och har under åren säkerligen reparerats och underhållts men är dock bevarad i äldre teknik. Den är slaget i ett rektangulärt valv eller trumma och består av minst tre skift naturstenar och tuktade stenar som är 0,2–1,2 meter stora och 0,2–0,4 meter tjocka. Bron är fyra meter bred och 1,3 meter hög. Al, gran och lönn växer intill bron vars fästen delvis är övervuxna. Brons antikvariska bedömning är inte tänkt att inskränka markägarens eventuella underhåll av den för att bevara bronns utseende.

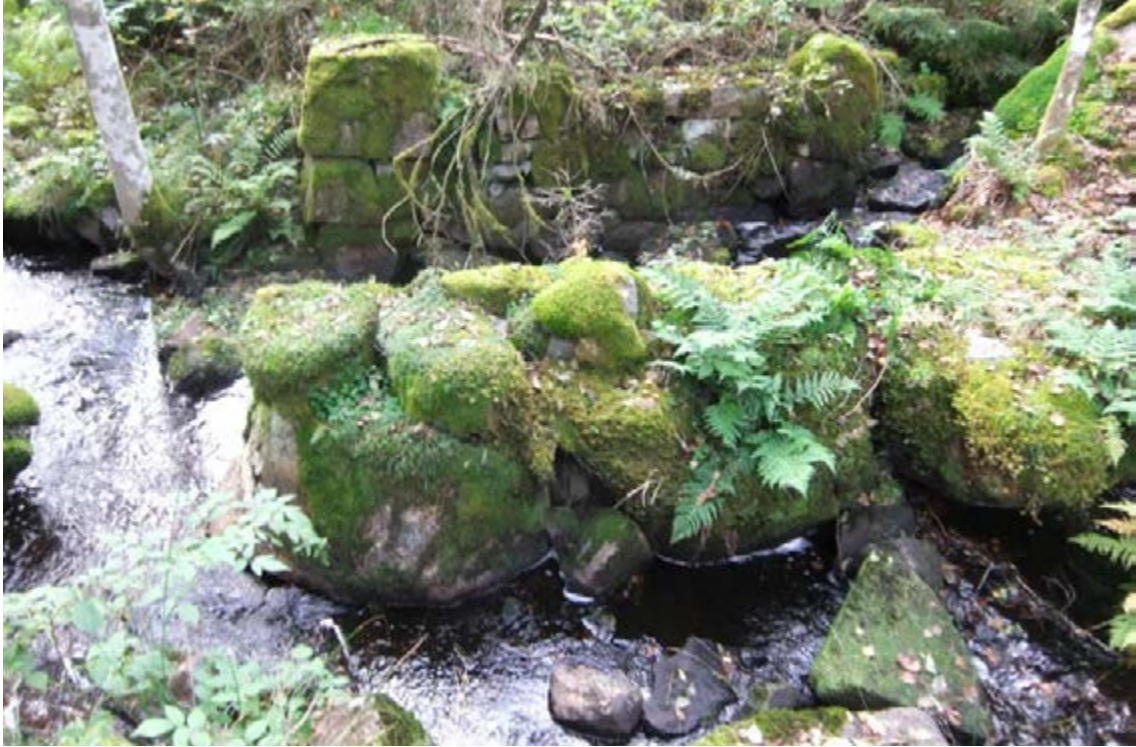
Figur 117. Bruzaån 62, kvarngrunden med de båda stenfötterna, fotot är taget från norr.

Kvarn. Klassas som **fast fornlämning**. Belägen vid fastigheten Kvarnstugan. Består av en dammvall och grunder till en kvarn. Kvarnen syns till exempel på laga skifteskarta från år 1860 i figur 116 ovan, belägen direkt nordväst om markerad bro, Bruzaån 61. Kartan är inte orienterad i nordlig riktning, i verkligheten ligger kvarnplatsen omkring 20 meter väster om bron. Här finns två relativt intakta kallmurade stenfötter på var sin sida av bäckfåran, det går även ett vattenflöde på norra sidan av kvarnen. Kvarnstenar finns belägna mellan stenfötterna i själva kvarnfåran. Fragment av kvarnstenar finns även norr om kvarngrunderna. Den norra stenfoten är fyra meter lång (V-Ö), 0,8–1 meter bred, och en meter hög. Den södra stenfoten är 1–1,20 meter hög och 4×4 meter stor. Grunderna består av tuktade stenar och naturstenar i tre till fyra skift med 0,2–1 meter stora och 0,2–0,4 meter tjocka stenar. Den södra grunden är övervuxen med mossa och i grunden växer björnbärsnår och enstaka mindre träd. Mellan de båda stenfötterna löper en två meter lång stentröskel. Åtta till nio meter västerut ligger dammvallen.

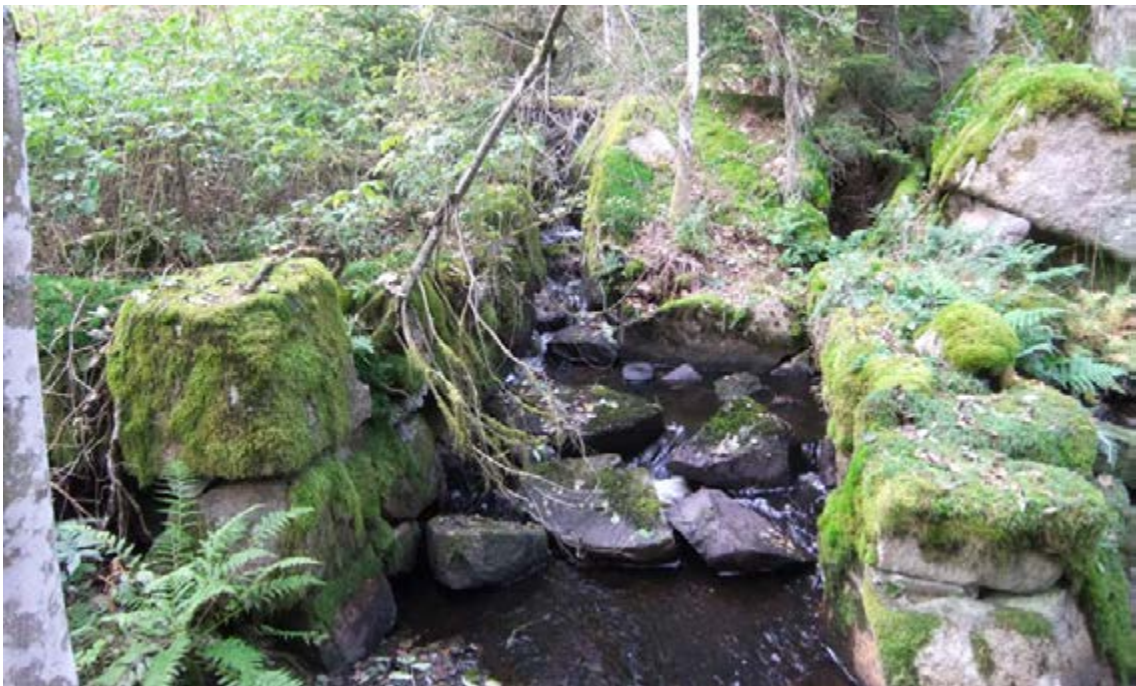
Figur 118. Bruzaån 62, kvarngrunden med ränna. Fotot är taget från öst.

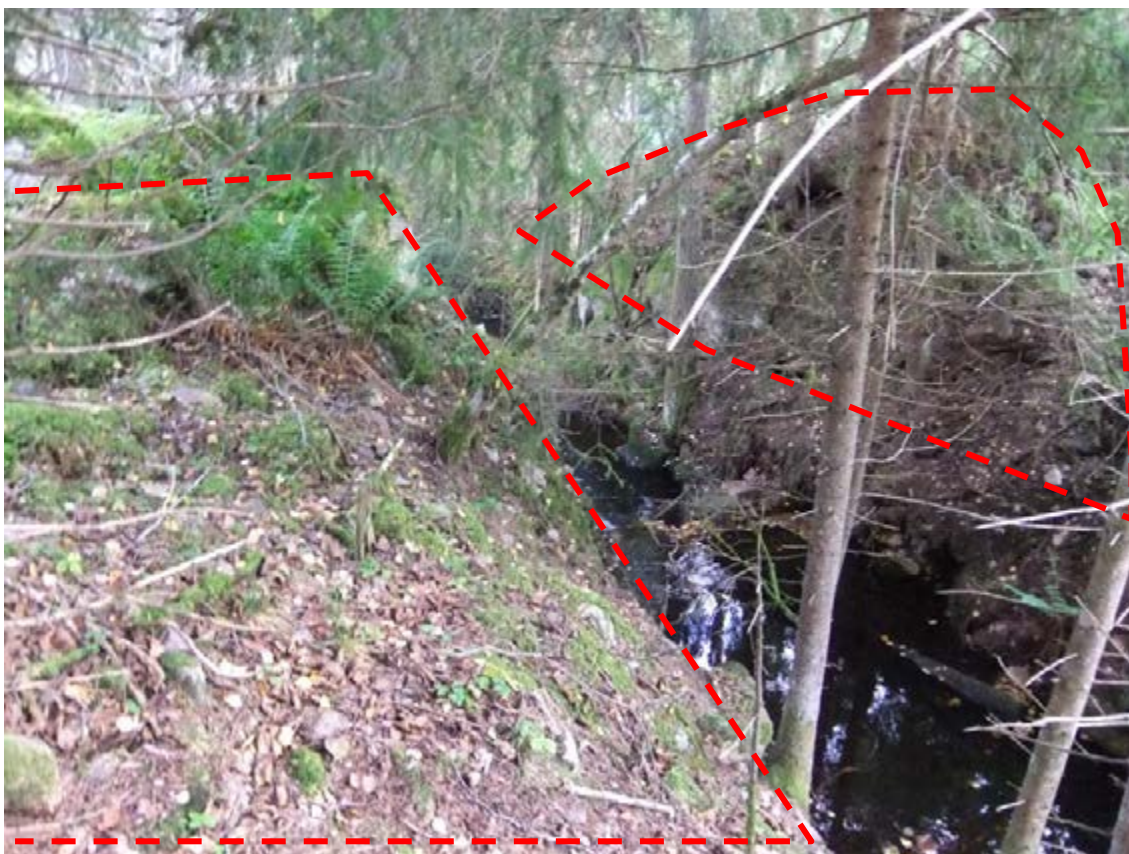
Figur 120. Bruzaån 63, en stor dammvall belägen mellan två mindre berg och branta bäckravinslutningar. Vallen är markerad med röd streckad linje, på höger sida i sin genomskärning. Fotot är taget från nordväst.

Dammvallen är belägen mellan branta bergväggar och är omkring 30 meter lång, två till tre meter hög, sex till åtta meter bred, uppbyggd med jord och sten, delvis kallmurad med naturstenar som är 0,2–1,5 meter stora. Gran, al och björk växer på och intill dammvallen. Dammvallen har tidigare haft en övergång/väg till andra sidan. Dammvallen är kantad med stenar och tuktade block som är 0,2 meter höga och som troligen fungerat som räckefundament fram till en spång eller mindre bro över dammvallen. På dammvallens norra sida fortsätter en äldre vägbank norrut från den forna övergången (Bruzaån 64).

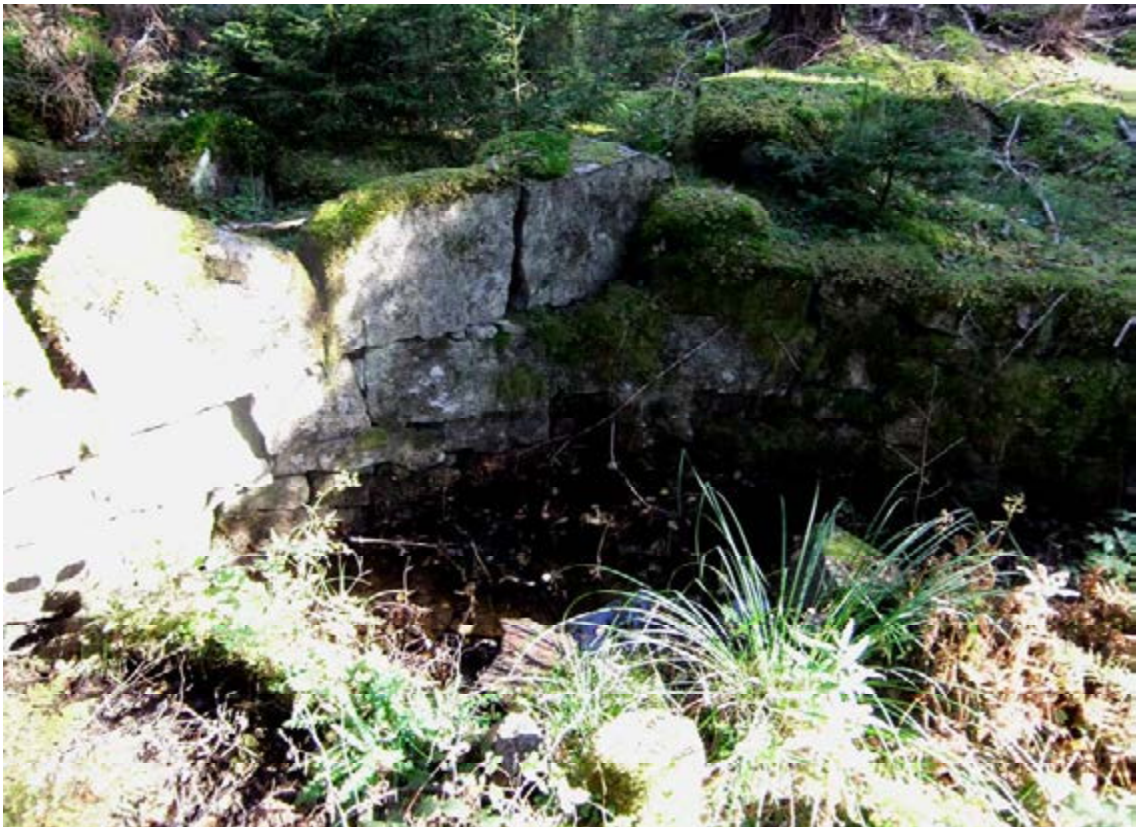
Figur 124. Bruzaån 65. Kvarnens stensatta ränna, där den vinklar 90 grader söderut. Fotot är taget från väst.

Kvarn. Klassas som **fast fornlämning**. Kvarnområdet består av en dammvall och två stycken grunder samt en stensatt ränna. Söder om dammvallen finns fem stenfötter som sannolikt uppeburit en träränna fram till kvarngrunderna. Vid kvarngrunden finns timmerstockar och plank, vilka kan vara rester efter rännan och kanske del av en överbyggnad. De fem kvadratiske stenfötterna till trärännan är omkring 1×1 meter stora, en meter höga, uppbyggda i tre skift sten med 0,5–1 meter stora stenar. Dessa leder fram till en kanal eller kvarnfåra med vattenhjulgrav. Vid denna stensatta fåra finns en rektangulär stenfot på västra sidan (N-S) som är 7–8×4 meter stor och en meter hög, delvis med väggar bevarade. Den är uppbyggd i tre skift av tuktade stenar och naturstenar, 0,3–1 meter stora. Grunden är övermossad och gran och tall växer i och vid grunden. På östra sidan av den stensatta rännan finns ytterligare en stenfot som är 7–8×4–5 meter stor med kantställda block med samma dimension och form som på den västra sidan. Rännan gör vid stengrunderna en vinkel 90 grader åt sydsydväst, och ansluter 25 meter längre nedström till bäckens huvudfåra. Kvarnområdet anses ha högt pedagogiskt värde. Rännan är vid kvarnen och söderut uppbyggd med en meter höga kantställda block med 0,5–1 meter stora stenar.

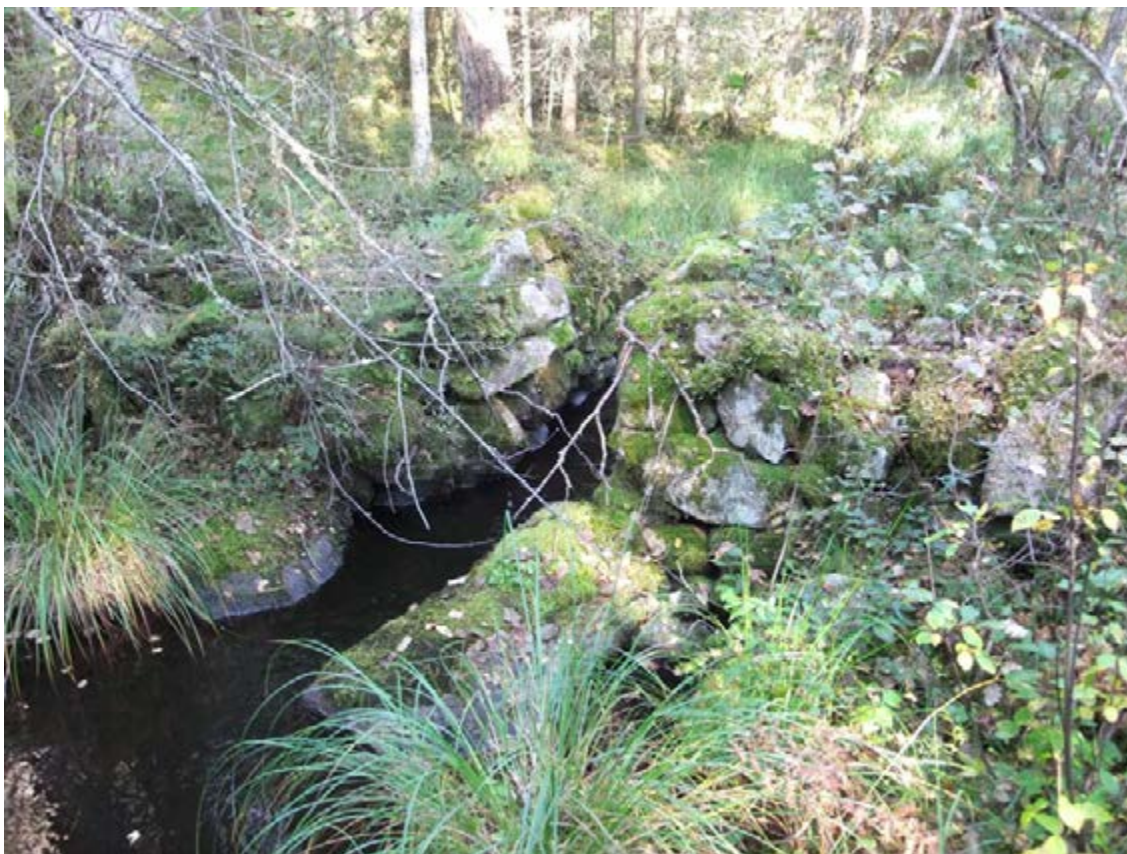
Figur 126. Bruzaån 66, kallmurad dammvall som inte kan identifieras på historiska kartor. Troligen av äldre härkomst. En igenvuxen dammyta finns norr om dammvallen. Fotot är taget från syd.

Kvarn. Klassas som **fast fornlämning**. Utgör den översta kvarnförekomsten i Kvarnbäcken. Kvarnläget har inte kunnat bekräftas på historiska kartor, vilket förmodligen antyder att det är en mycket gammal kvarnplats som inte ens markeras på kartor från slutet av 1700-talet. Kvarnplatsen består av en dammvall och enstaka stenar från en kvarngrund. Den övermossade kallmurade dammvallen är tio meter lång, tre meter bred dammvall, en meter hög och uppbyggd i fyra till fem skift sten med 0,2–0,7 meter stora stenar. Ett 0,7 meter brett utskov finns på mitten av dammvallen. En trä-/timmerträskel finns på botten i utskovet, kanske rester av en lucka. Själva kvarnläget ligger omkring åtta till tio meter söder om dammvallen. Här finns utrasade delar av stengrunder och strukturer som går över bäckfåran, vilket sannolikt är rester av en kvarn som har stått rakt över vattnet, troligen en enkel skvaltkvarn. Två enkla tvärgående rader med fyra meters mellanrum kan skönjas. Dessa består av delvis övermossade tuktade stenar och naturstenar, 0,5–0,8 meter stora och 0,3 meter höga. Dock har kvarnläget mycket lågt pedagogiskt värde på grund av sin idag diffusa karaktär.

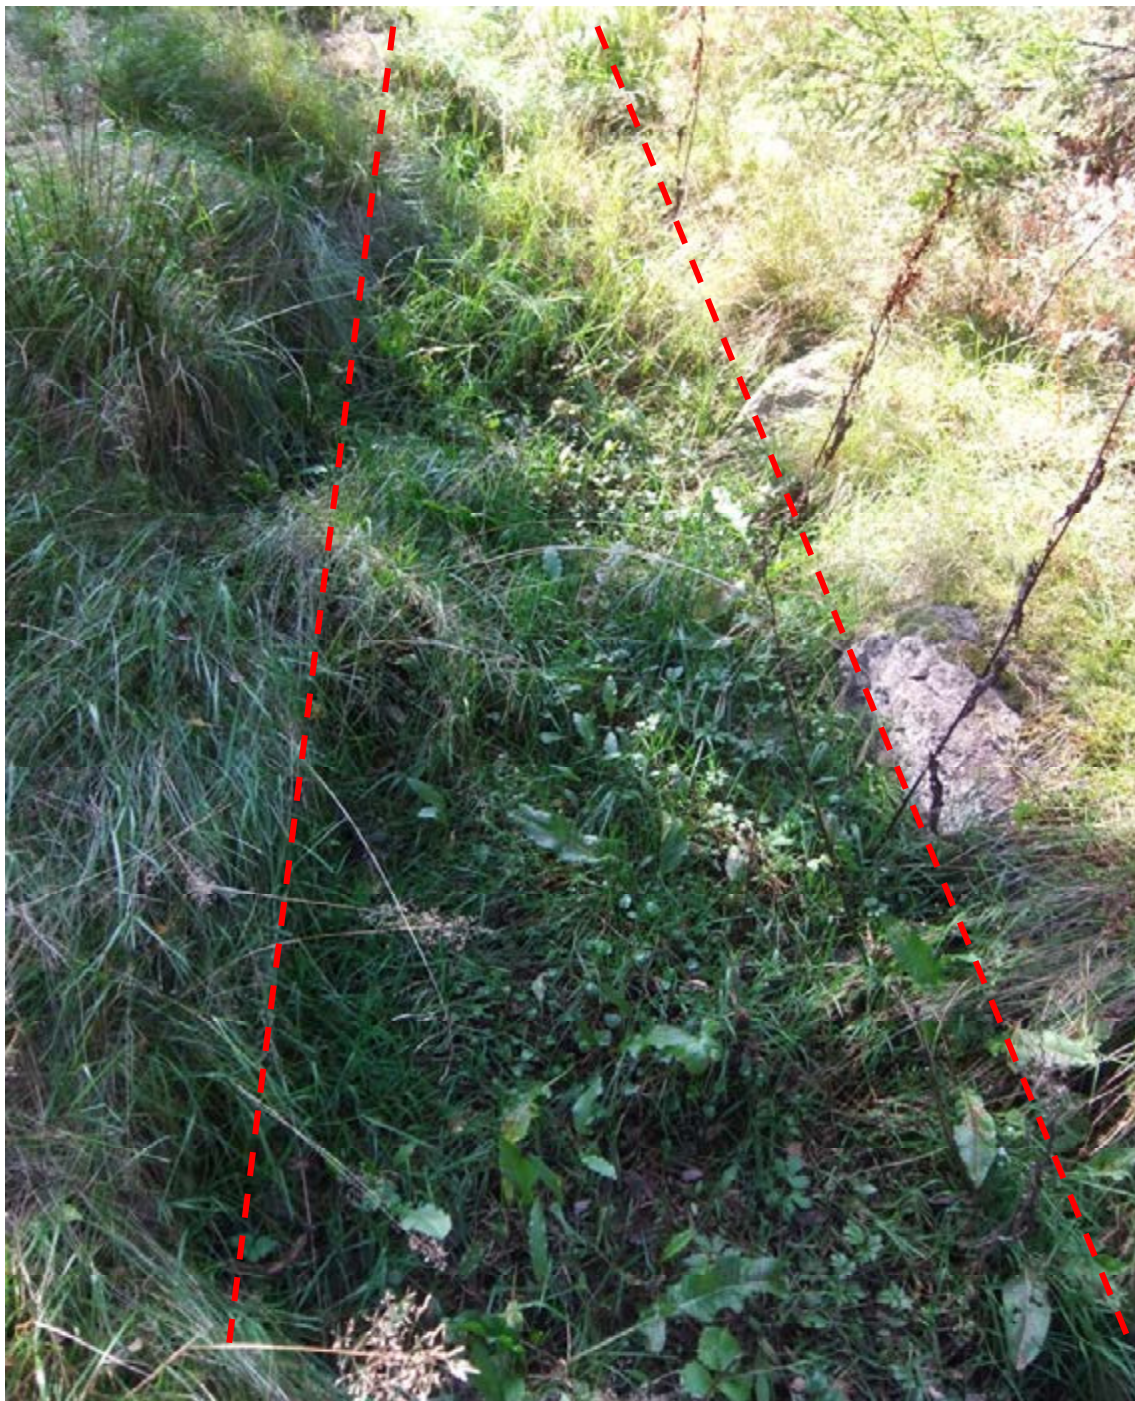
Figur 129. Bruzaån 68, som får förmodas utgöra en rest av Kasås skvattkvarn, en idag igenvuxen stensatt ränna nedanför den plats där kvarnen tidigare stått. Fotot är taget från sydväst. Kvarnläget bildar en kontext med de forna ovanliggande dammarna, Bruzaån 67.

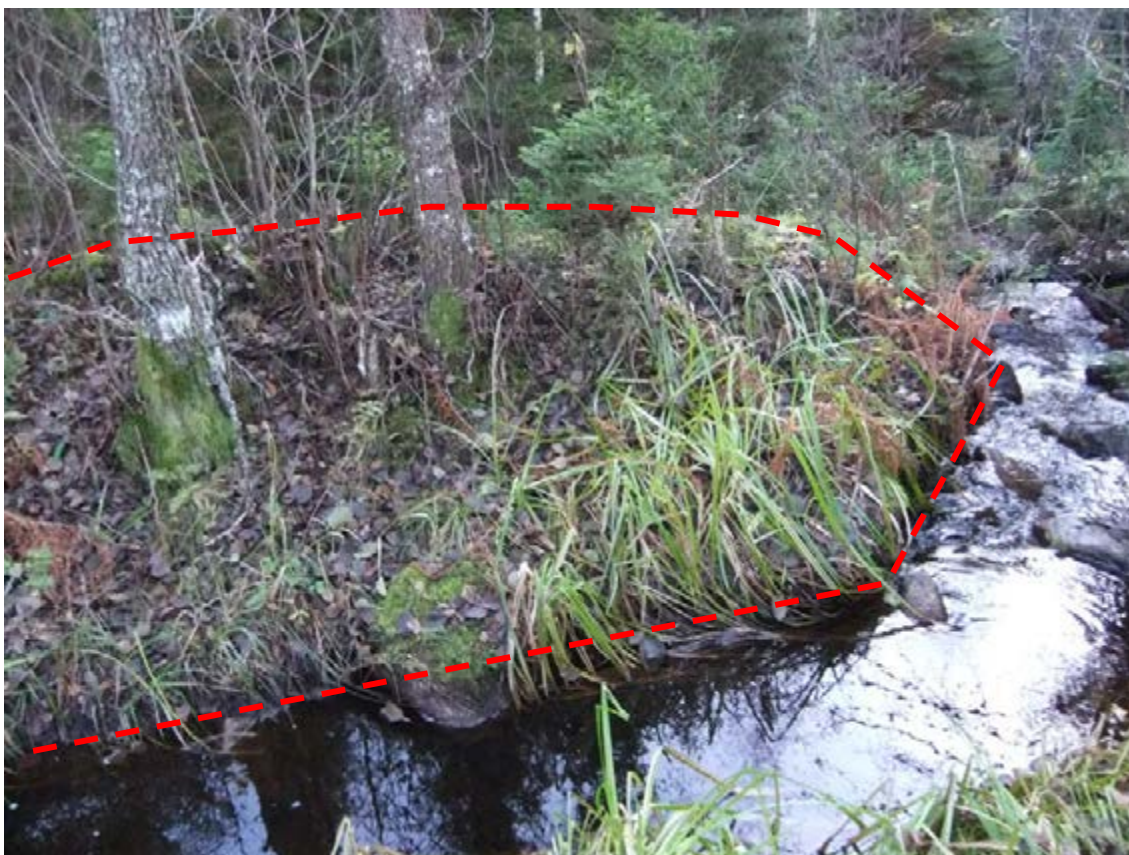
Figur 134. Bruzaån 84, en större V-formad dammvall är idag till stora delar övervuxen och svårfotograferad. Här den östra armen och ett öppet utskov. Fotot är taget från norr.

Kvarn. Klassas som **fast fornlämning**. Består av en dammvall och en kvarngrund. Kvarnplatsen ligger i nivå med torplämningen Sandelid. Dammvallen är V-formad och är kraftigt övervuxen med sly och träd och uppbyggd av jord och sten. Idag är den forna spegelytan ett igenväxt kärr. Dammvallens är cirka 40 meter lång, 0,5–1 meter hög och två till tre meter bred. Vid spetsen på den V-formade dammvallen finns ett öppet utskov, cirka en meter brett. Kvarngrunden har mycket ringa pedagogiskt värde då de stenfötter som finns i vattnet är utraserade omkring tio meter nedanför dammvallen. Enstaka stenar finns längs bäckfåran och i vattnet. Dessa är övermossade, 0,5–1,2 meter stora och 0,4 meter höga. Kvarnplatsen är identifierad på historisk karta från år 1812.

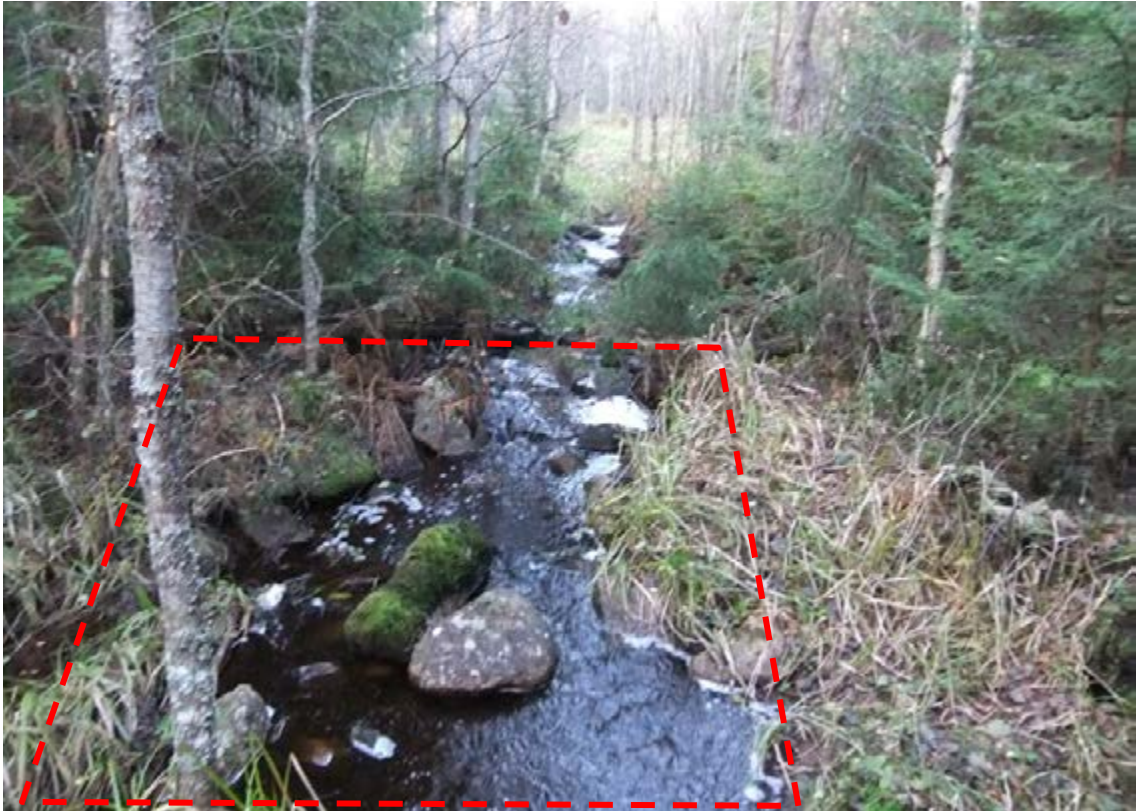
Figur 135. Bruzaån 84, med låga pedagogiska värden för själva kvarngrunden som förmodligen utgjort foten till en skvaltkvarn. Nu kvarstår endast utraserade stenar längs vattnet och i fåran. Fotot är taget från syd.

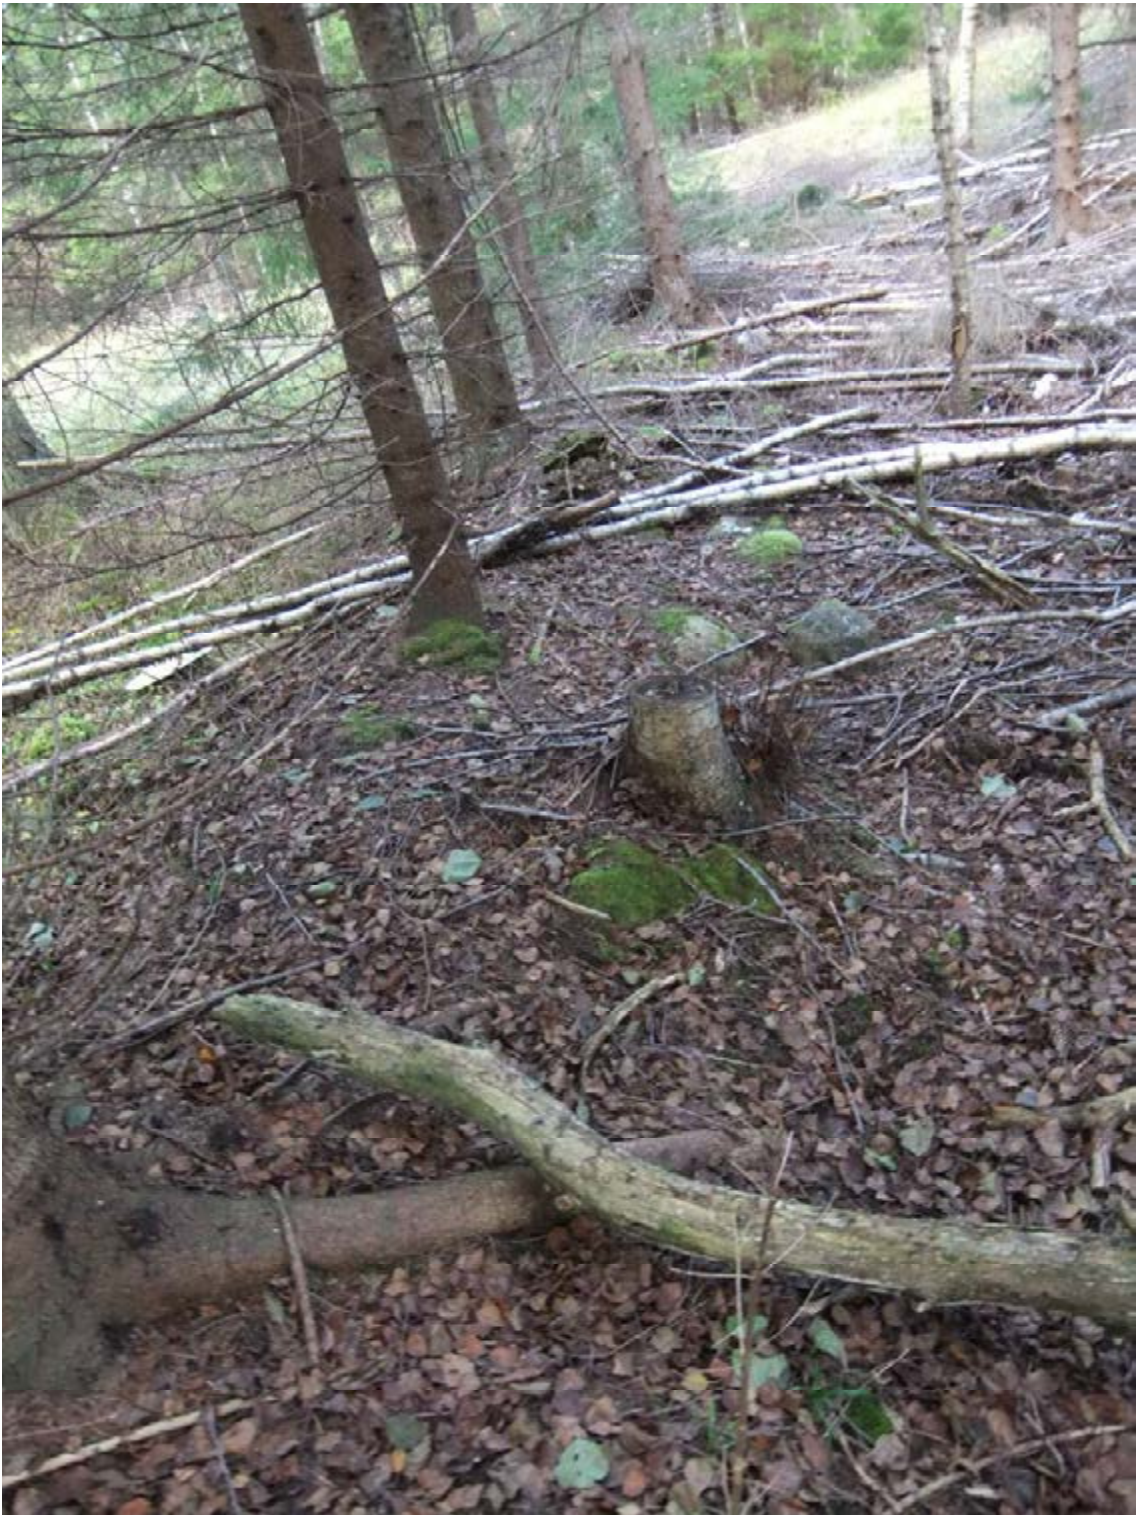
Figur 138. Bruzaån 85, med en relativt flack dammvall. Fotot är taget från sydväst.

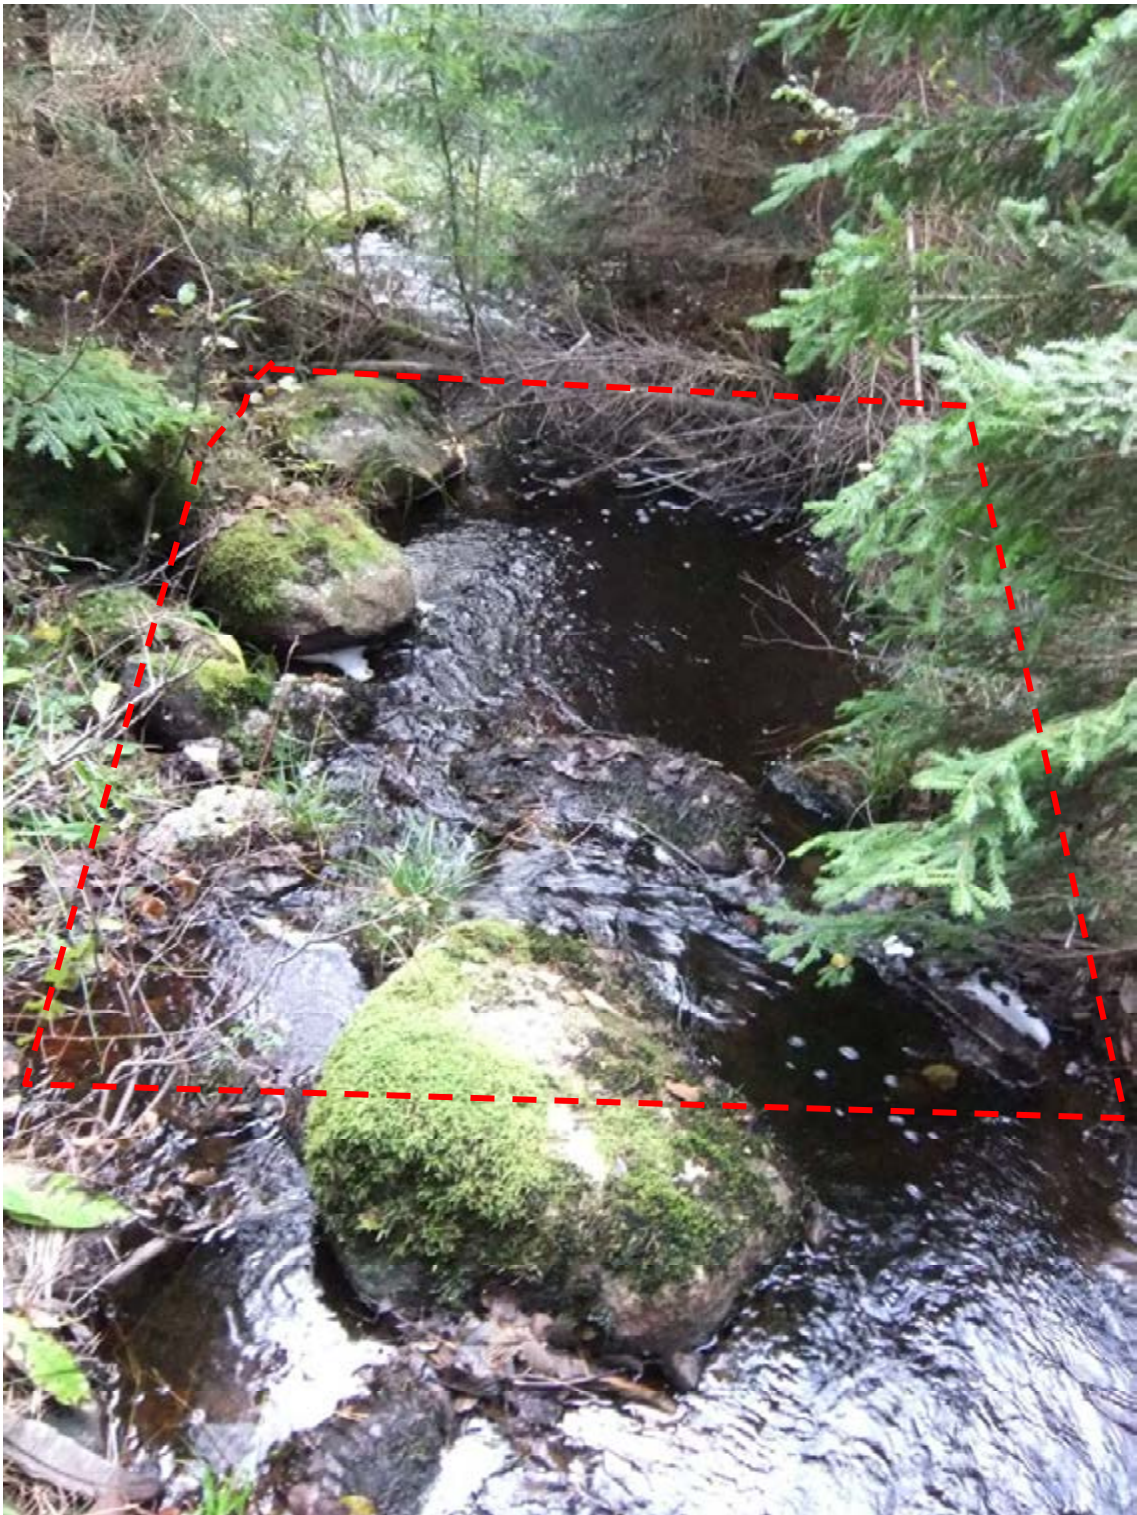
Figur 139. Bruzaån 85, tätt bevuxen med gran och björk. De övermossade blocken markerar läget för en enkel kvarkonstruktion över vattnet. Fotot är taget från norr.

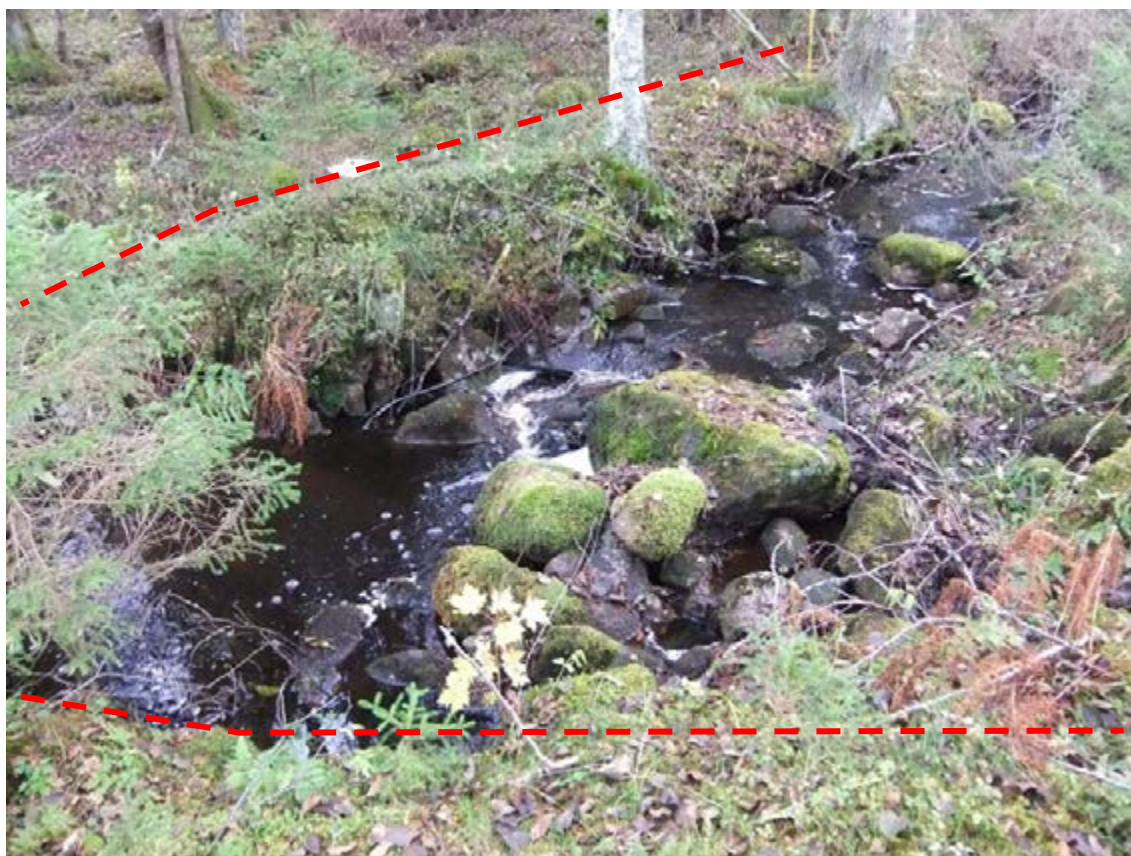
Figur 140. Bruzaån 86, med en mycket flack V-formad dammvall. Fotot är taget från öst med vallens utskov och spets vänster i bild.

Kvarn. Klassas som **fast fornlämning**. Består av en dammvall, kraftigt övervuxen med mossa, uppbyggd av jord och sten. Dammvallen är omkring 30 meter lång, en till två meter bred, 0,3–0,6 meter hög och med ett två meter brett utskov. Stenarna i vallen är 0,2–0,5 meter stora. Björk och tall växer på och i anslutning till vallen. Kvarnplatsen ligger knappt sju till åtta meter söder om dammvallen. Här finns övermossade stenfötter på den västra sidan av vattnet, rotvältor står delvis och täcker över platsen. Kantställda block i rader längs kanten. Blocken ligger delvis i två skift sten, med 0,5–1 meter stora stenar. Grundens höjd är omkring 0,5–0,6 meter från botten av vattnet. Avståndet mellan raderna är cirka 1–1,5 meter. Troligen har även här, en enkel träbyggnad för en skvaltkvarn stått över vattnet. Några stenar är även nedrasade i vattnet. Kvarngrunden har ett lågt pedagogiskt värde. Bruzaån 86 ligger omkring 240 meter norr om Bruzaån 85 och syns även på samma historisk karta från år 1812.
