Minnen vid vatten

Inventeringar av kulturmiljöer längs vattendrag inom projekt Kultur Aqua år 2011 – Bruzaån, Gnyltån och Sällevadsån med biflöden

Meddelande	nr 2014:13
Referens	Mattias Sörensen, Miljö- och samhällsbyggnadsavdelningen, Kulturmiljö, februari 2014
Kontaktperson	Anders Kraft, Länsstyrelsen i Jönköpings län, Direkttelefon 010-22 36295, e-post anders.kraft@lansstyrelsen.se
Webbplats	www.lansstyrelsen.se/jonkoping
Fotografier	Anders Kraft, om inte annat anges i figurtexten.
Kartmaterial	Utdrag ur digitala fastighetskartor och historiska kartor är återgivna enligt tillstånd: © Lantmäteriet Utdrag ur berggrundskartor är återgivna enligt tillstånd: © Sveriges Geologiska Undersökning Utdrag ur fornlämningsregistret är återgivna enligt tillstånd: © Riksantikvarieämbetet Övriga detaljer och GIS-skikt: Länsstyrelsen Jönköping
ISSN	1101-9425
ISRN	LSTY-F-M—14/13--SE
Upplaga	50 exemplar.
Tryckt på	Länsstyrelsen, Jönköping 2014
Miljö och återvinning	Rapporten är tryckt på miljömärkt papper och omslaget består av PET-plast, kartong, bomullsväv och miljömärkt lim. Vid återvinning tas omslaget bort och sorteras som brännbart avfall, rapportsidorna sorteras som papper.

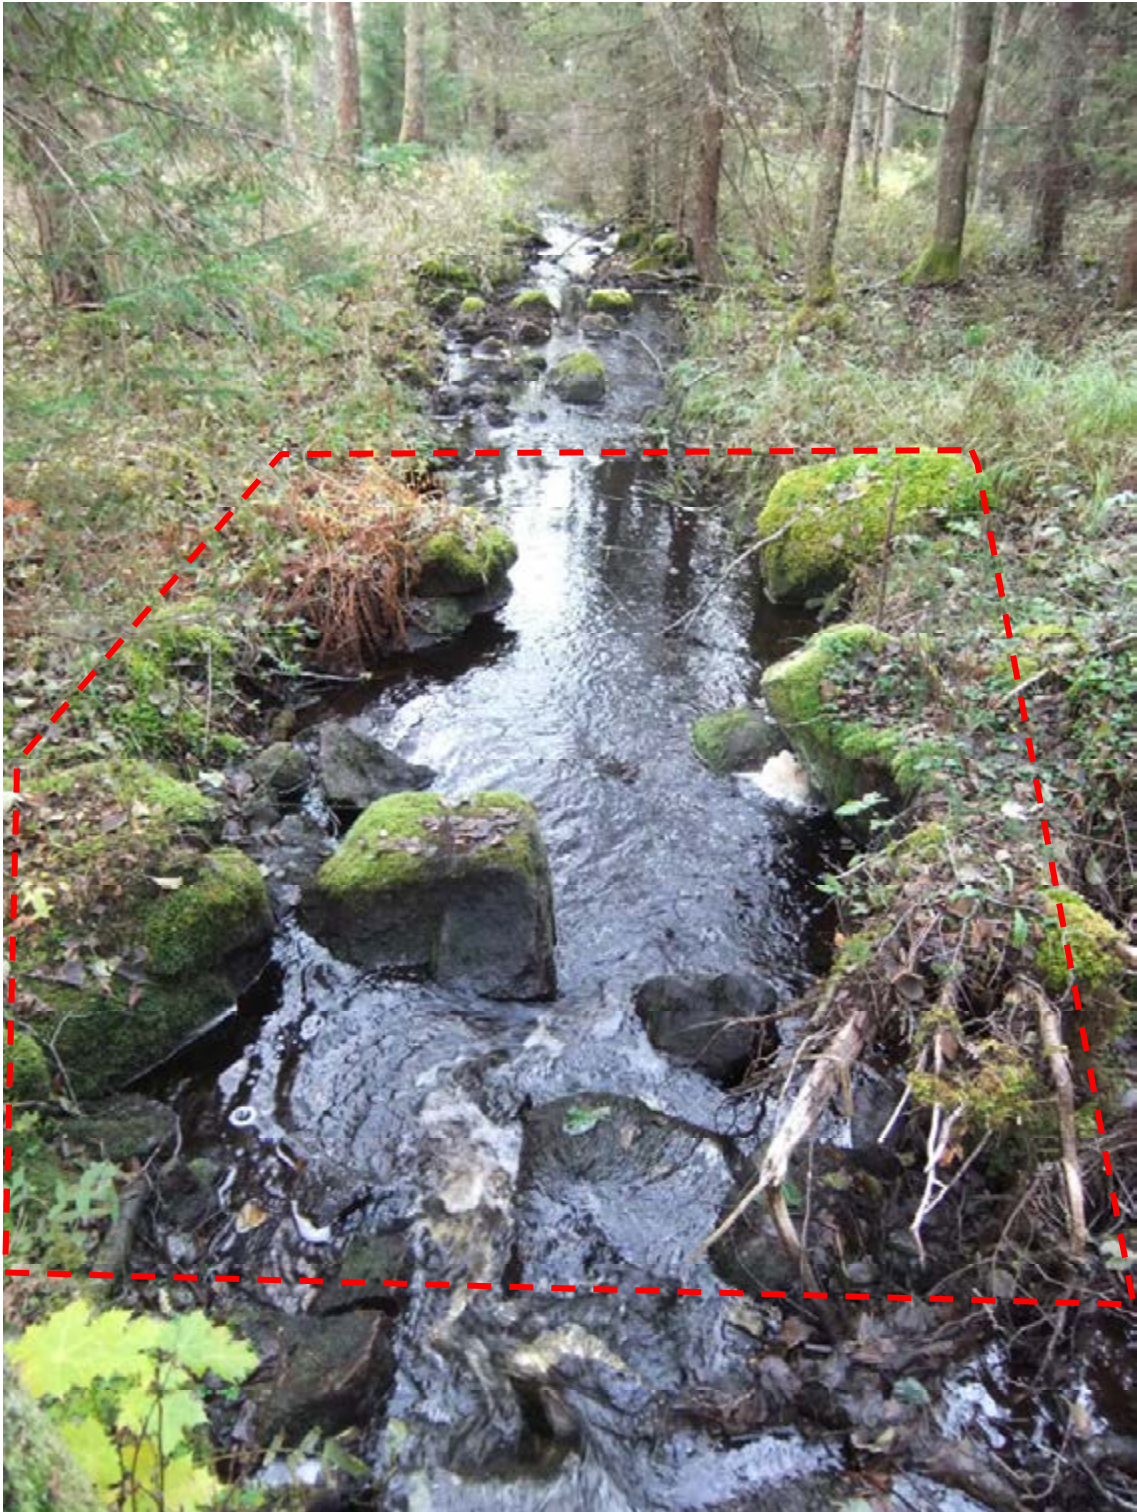
Figur 141. Bruzaån 86, som så många andra äldre kvarngrunder har denna skattat åt förgängelsen. Endast några större övermossade stenblock anvisar var skvaltkvarnen stog. Fotot är taget från norr.

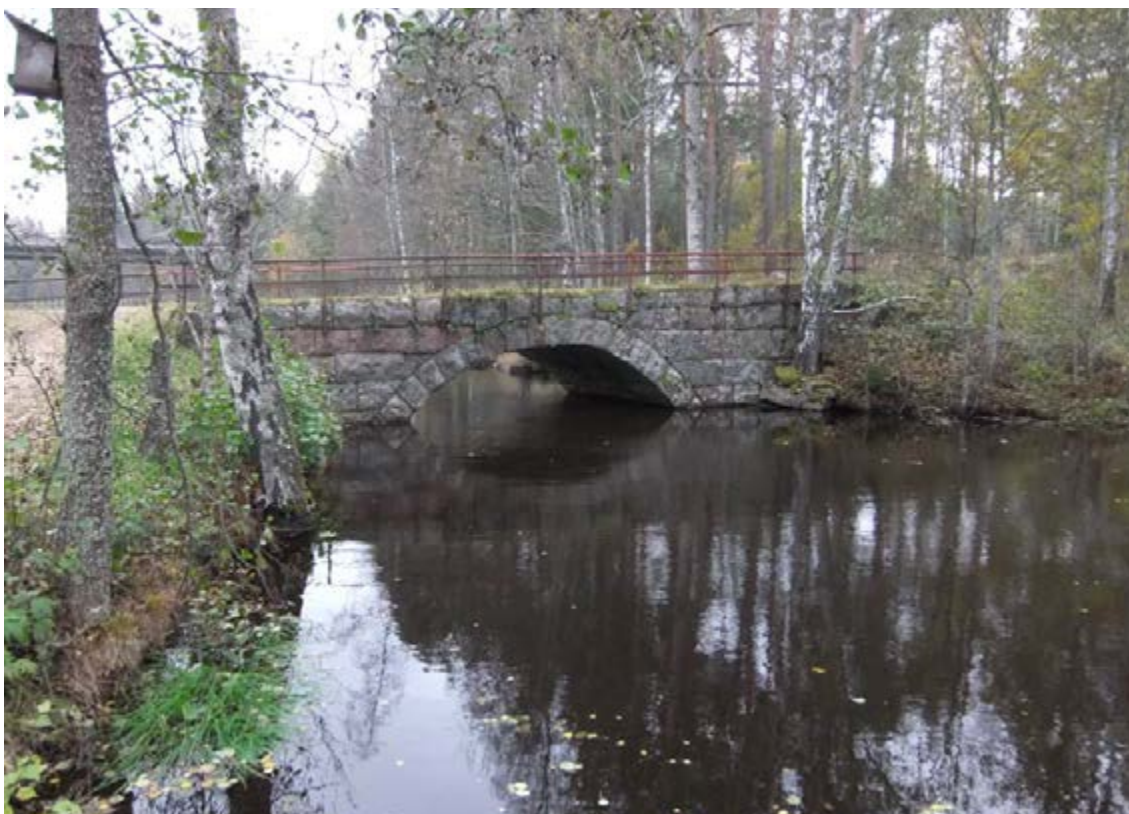
Figur 146. Bruzaån 89, Högebros stenvälsbro, västra sektionen med ett valv. Fotot är taget från nordöst.

Stenvalvsbron består av två sammanhängande sektioner med tre valv, totalt 50 meter lång inklusive anslutande vägbankar. Idag finns stälkräcken längs bronns kanter i rostbrun färg. Bron är omkring fem meter bred med anslutande vägbankar som är 1,5 meter höga, och som flankeras av stenplintar i granit, 0,5–0,6 meter höga. Valven på den östra sektionen av bron är 2,5–3 meter breda, 1–1,5 meter höga och uppbyggda i minst tre skift med tuktad sten, troligen ytterligare ett par skift under vatenytan. Höjden på bron är cirka två meter. Själva valven är slagna med block av kvadriskt tvärsnitt på 0,3 meter. Den västra sektionen av bron har ett större valv som är uppbyggt av minst fem skift tuktade stenar. Detta valv är omkring två meter högt och fyra meter brett. Generell storlek på stenar är 0,5–1 meter och tjockleken omkring 0,3–0,4 meter. På bronns mitt finns en jord och stenfylld ramp, som leder ned mot dammvallen och platsen för den forna kvarnen och kraftstation som fortfarande är i drift. Även rampen är flankerad av stenplintar av samma dimension som på bronns vägbankar. Lövträd växer på kanterna av rampen och bildar en mindre allé ned mot kraftstationen. Ovanpå bron finns en grusfyllning som material och en gräsbeläggning mot kanterna.

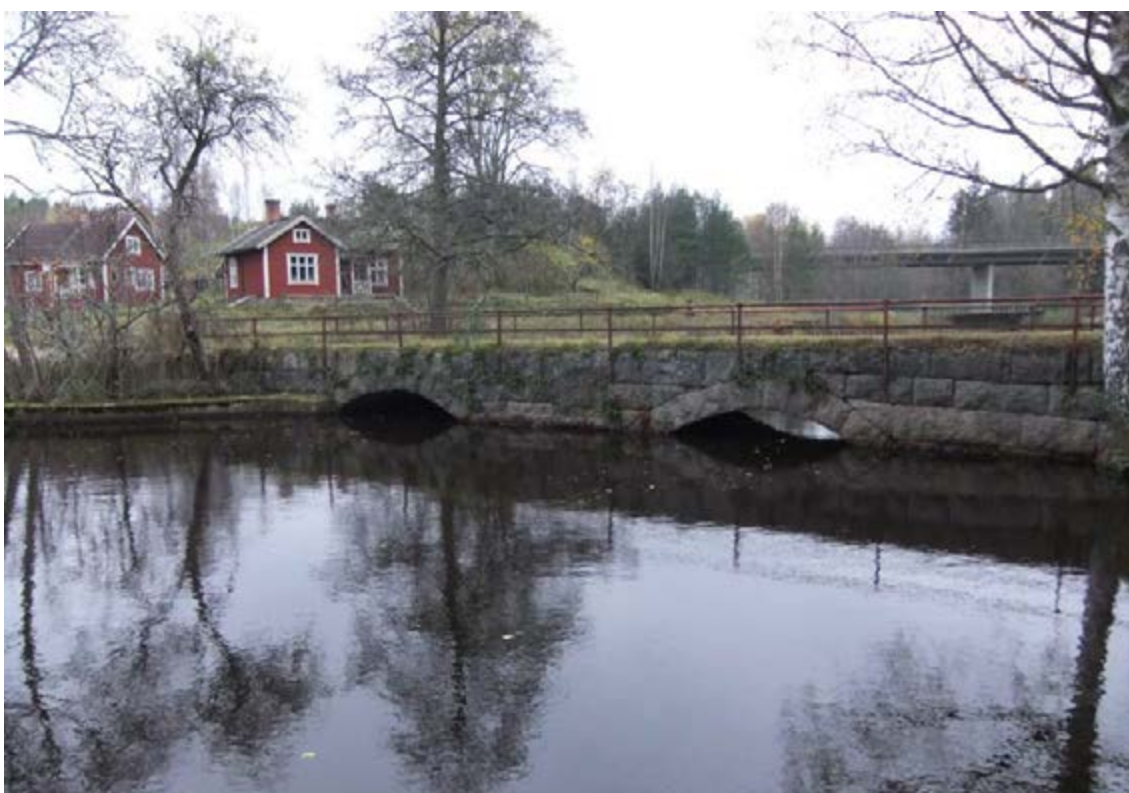
Figur 147. Bruzaån 89, Högebros stenvälsbro, östra sektionen, med två lägre valv jämfört med den västra sektionen. Fotot är taget från norr.

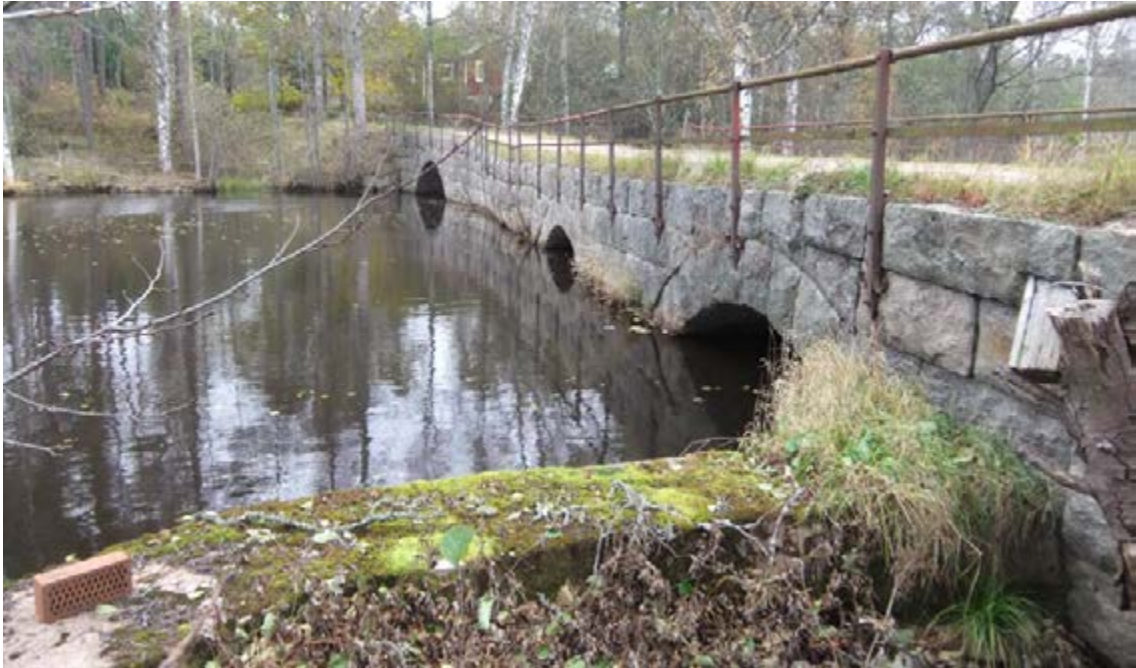
Figur 148. Bruzaån 89, bron i sin helhet. Mellan västra och östra sektionen gör bron en liten vinkel västerut. Notera brons skiftande karaktär med en något högre del i den västra sektionen. Fotot är taget från sydöst.

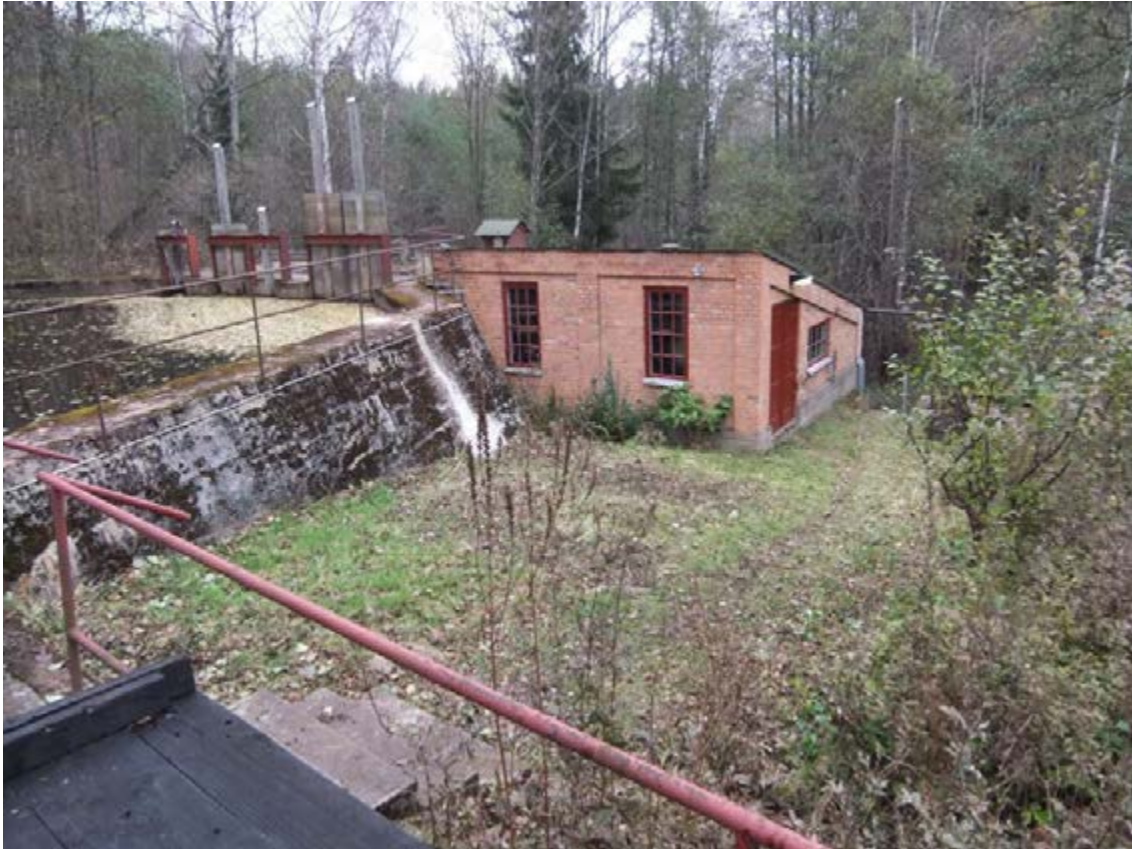
Figur 153. Bruzaån 92, Högebro kraftverk år 2011. Tidstypisk tegelbyggnad med engelskt rött på dörrar och fönster, med byggnadsår 1926. Snetaket är annorlunda för den tidens takkonstruktioner. Fotot är taget från syd.

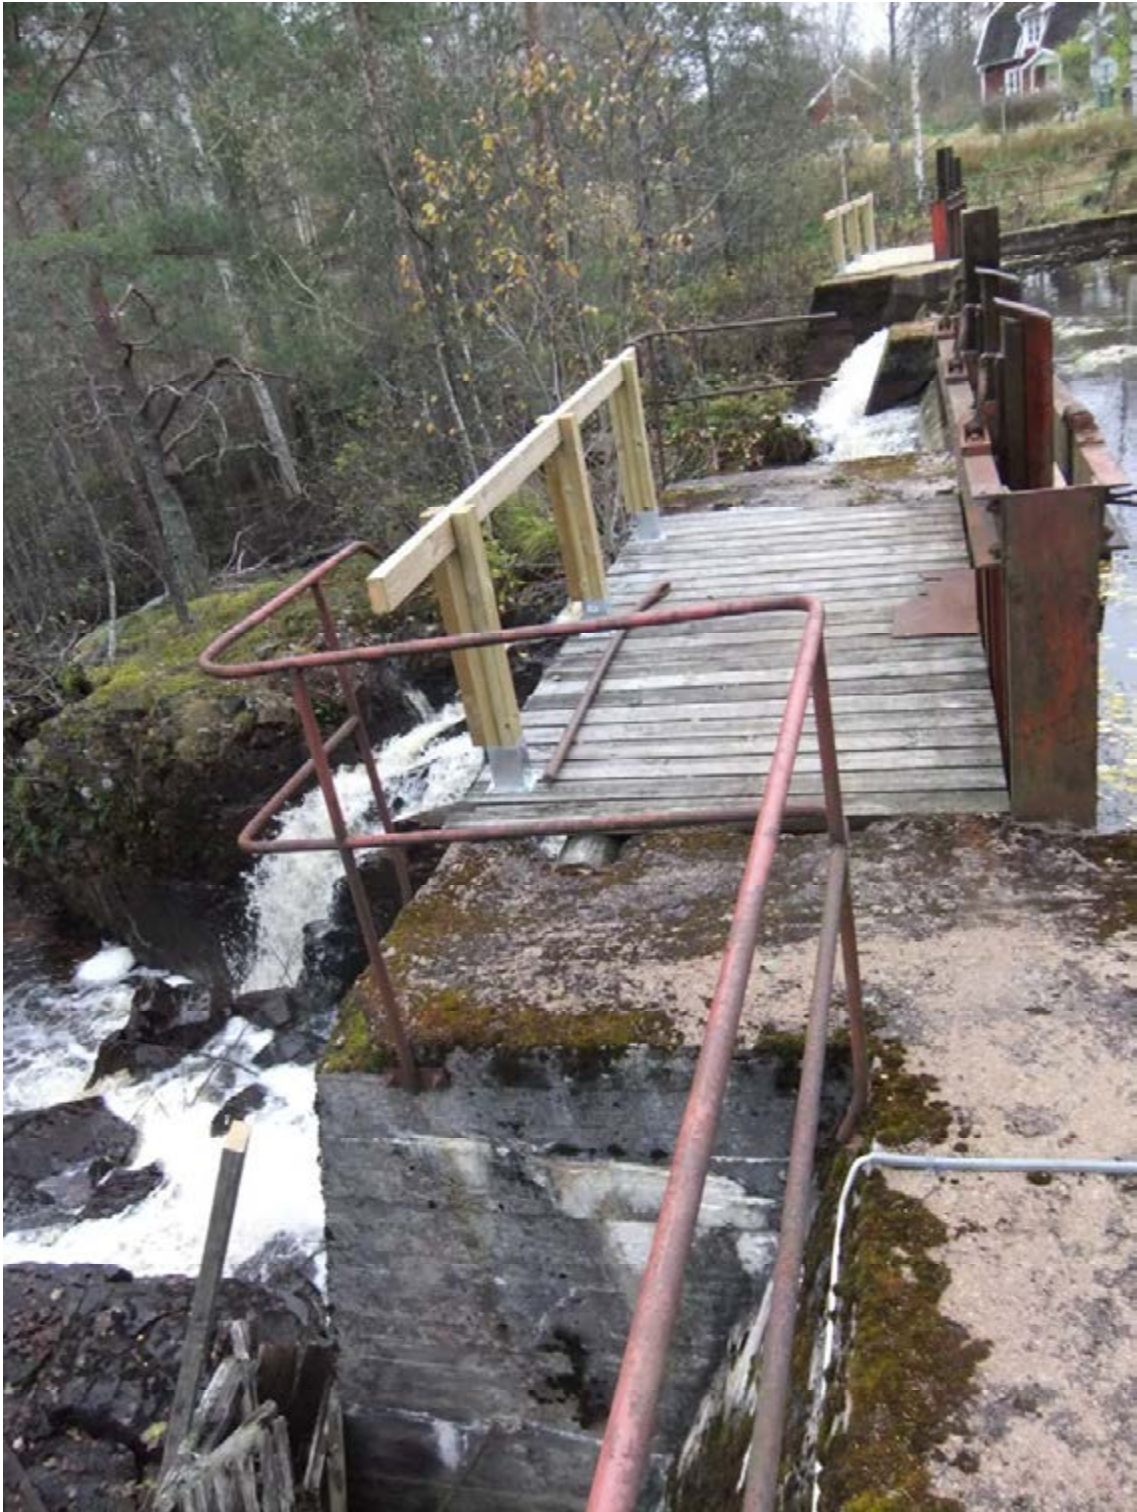
Figur 155. Bruzaån 92, dammvallen som under hösten år 2012 genomgick vissa reparationer och förbättringar. Den totala fallhöjden på åtta meter gör det omöjligt för öring att vandra förbi det totala hindret. Tidigare fanns här en teknisk fiskväg eller trappa som eventuellt planeras tas i drift igen.

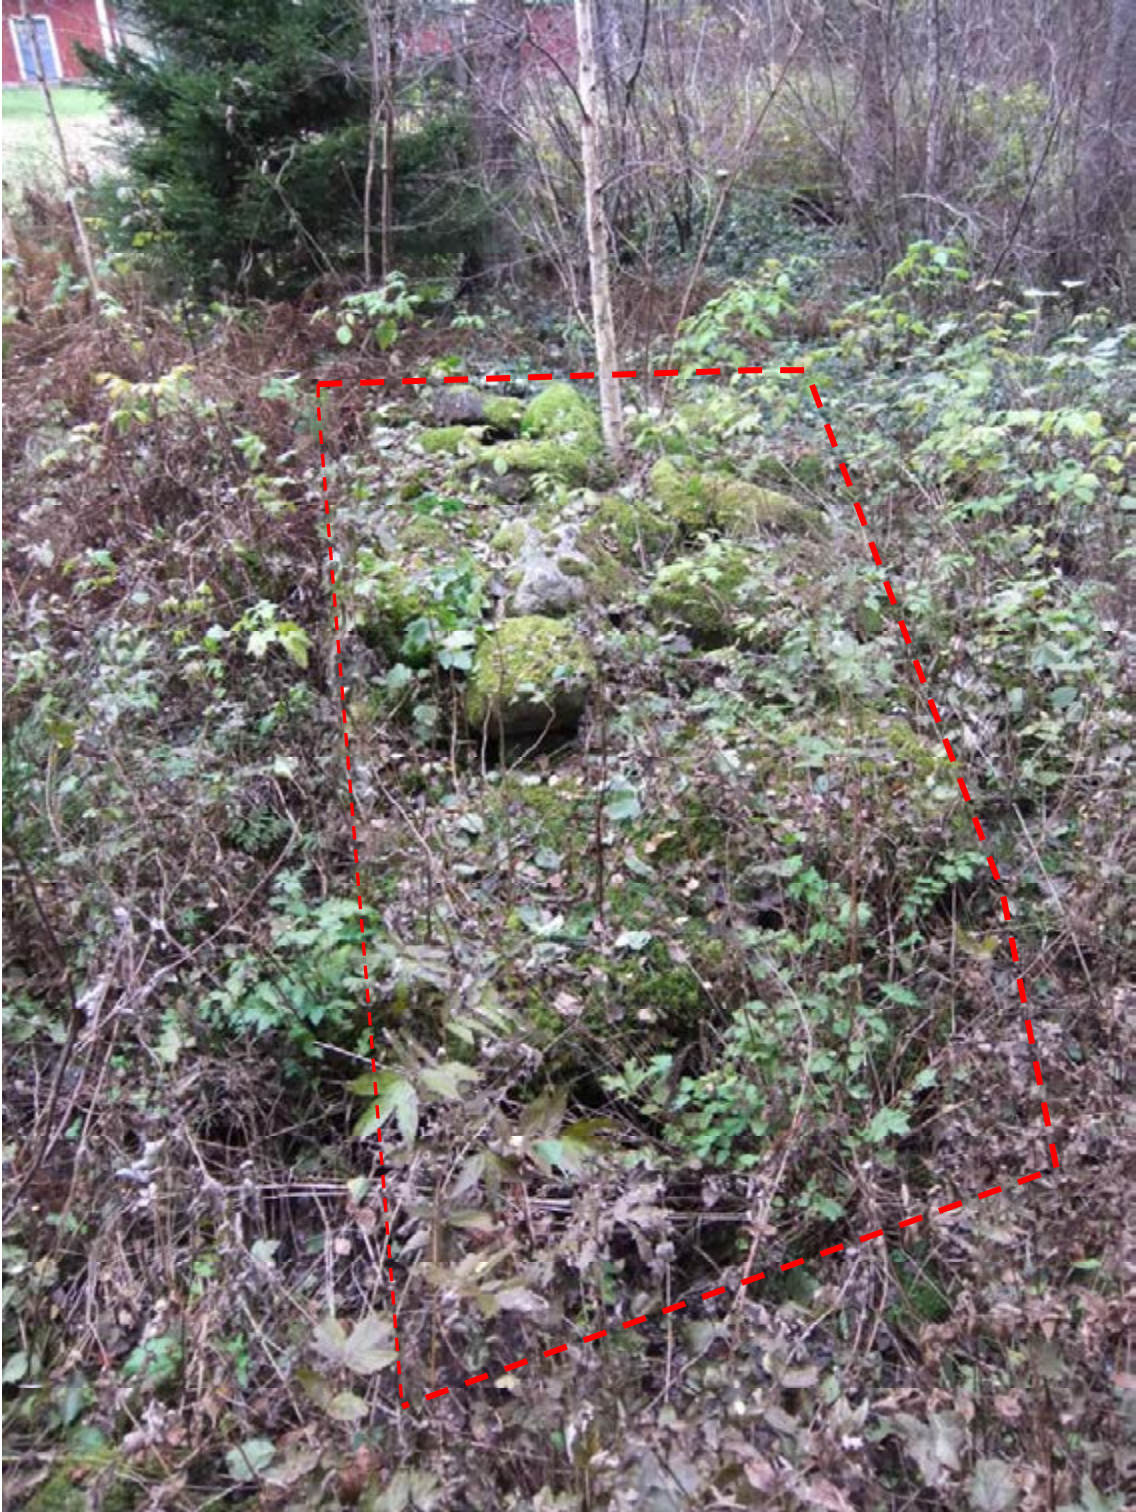
Figur 159. Bruzaån 93, Mittsektionen där dammvallsarmarna sammanstrålade och där utskovet fanns. Varken platsen för dammvallen eller kvarngrunden hyser några pedagogiska värden i den kraftig igenvuxna terrängen. Fotot är taget från sydöst.

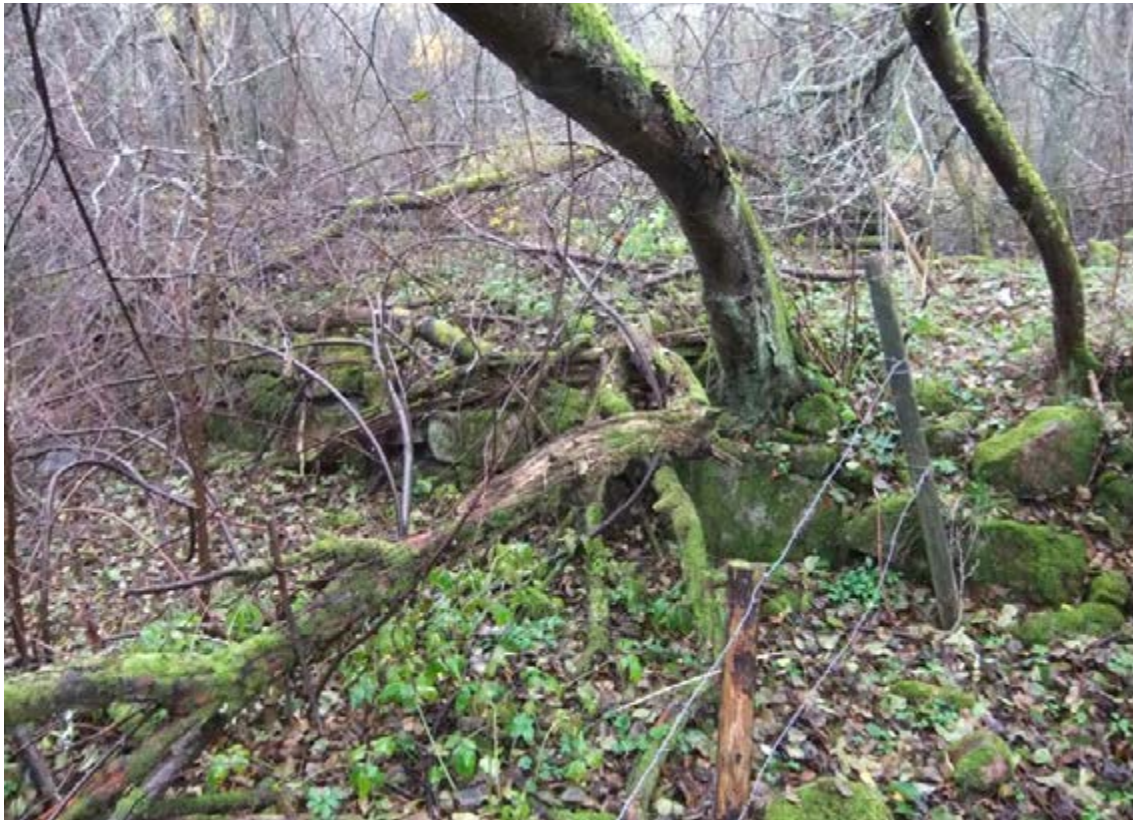
Figur 163. Bruzaån 96. Dammvallen finns kvar i sin ursprungliga utbredning och är egentligen bränneriets enda påtagliga lämning. Fotot är taget från syd.

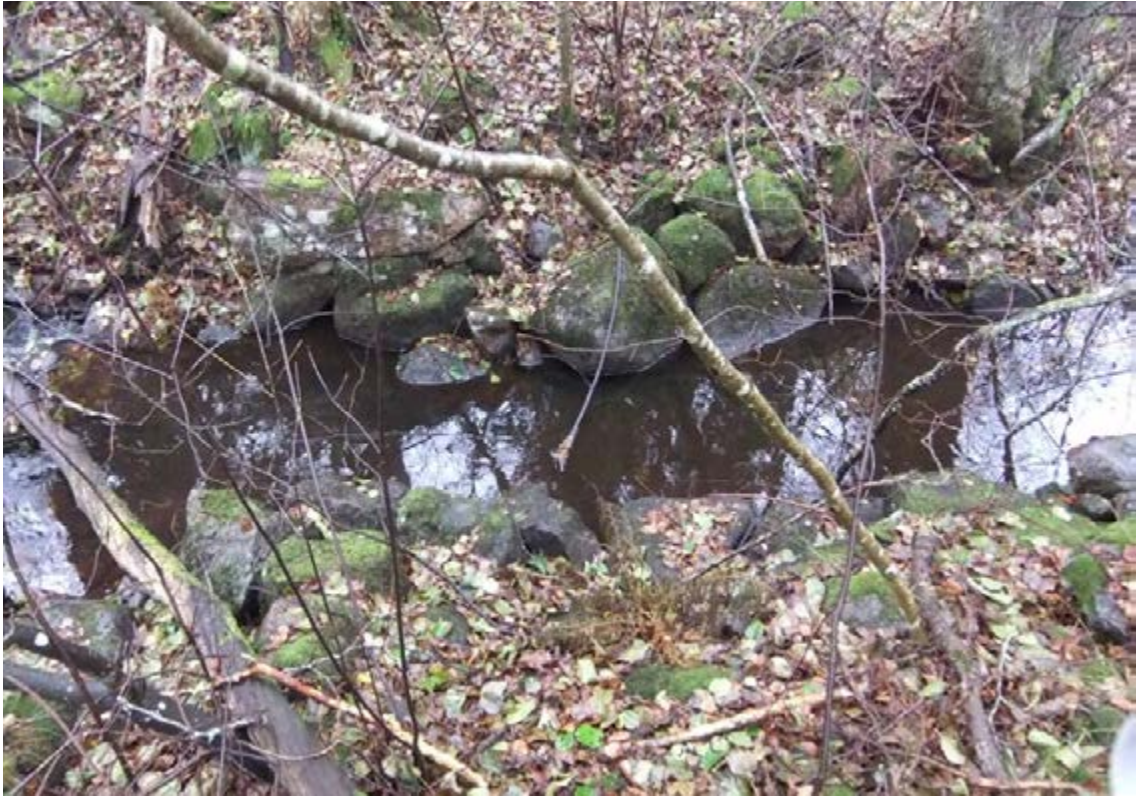
Figur 164. Bruzaån 96. Utskovet som via en vattenränna ledde vatten till vattenhjulhuset i bränneribyggnaden. Enligt den äldre kartan tycks två träluckor ha reglerat flödet till vattenhjulet. Fotot är taget från nordöst.

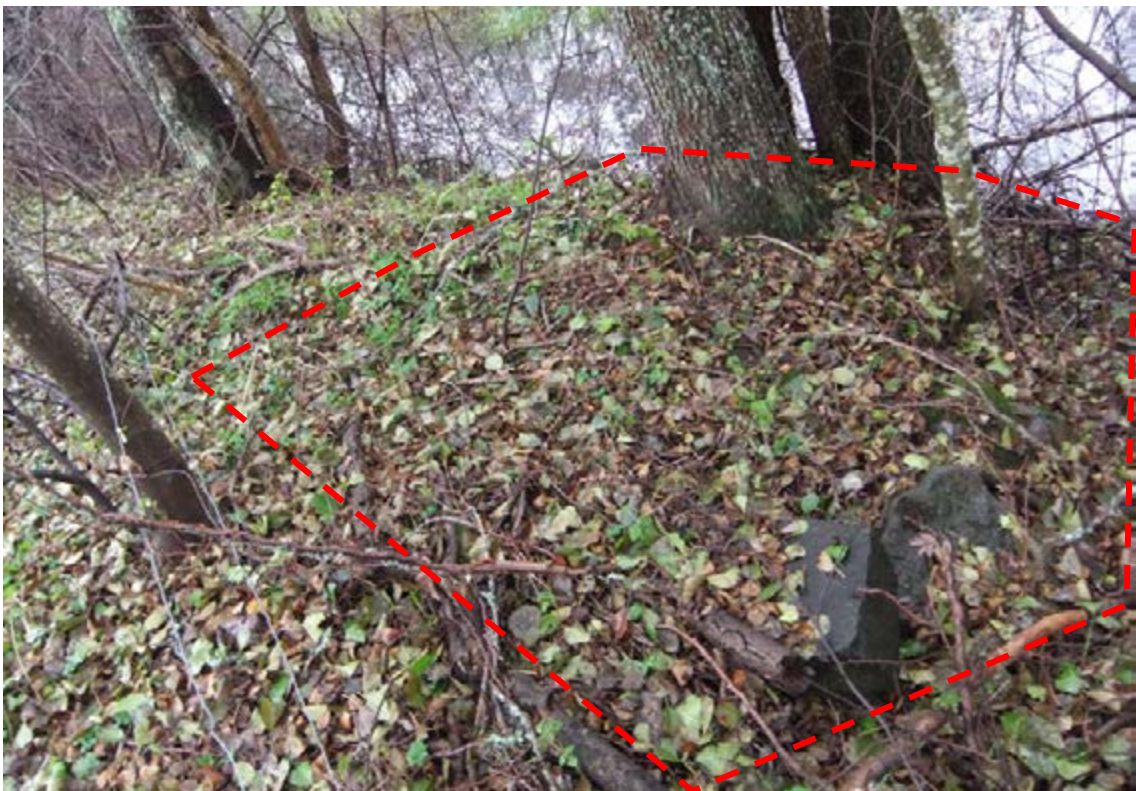
Figur 165. Bruzaån 96. Själva platsen för vattenhjulhuset är idag ett i vattnet övervuxet och utskjutande parti i Bruzaån. Endast enstaka synliga tuktade stenar skymtar i bildens nedre högra hörn. Fotot är taget från norr.

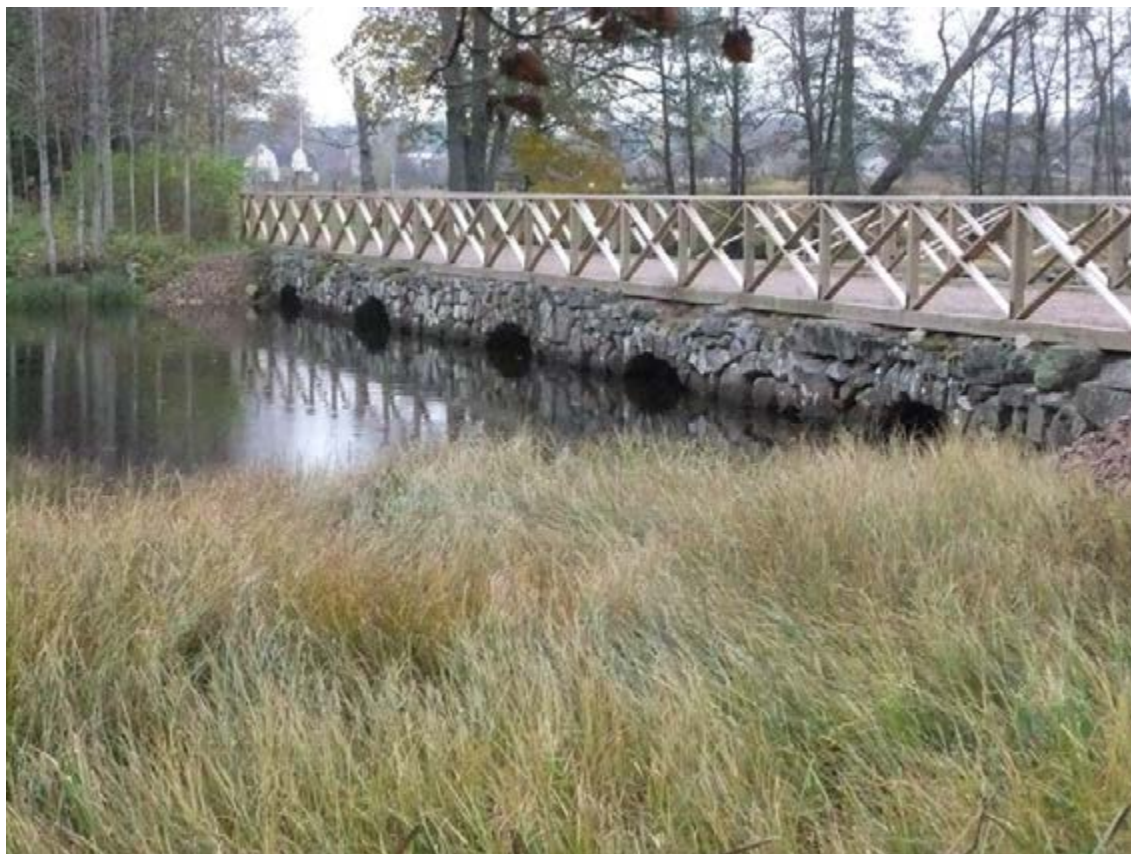
Bro. Klassad som **bevakningsobjekt**. Ligger direkt öster om den gamla bränneriplatsen i Mariannelund. Utgörs av en stenvalvsbro, 80 meter lång (NNÖ-SSV), fem meter bred och 0,8 meter hög. Fem slagna valv av kallmurad gråsten, 2,5 meter långa och 0,5 meter höga. Träräcke. Bron starkt raserad, ställvis förstärkt med betong. Inventeraren gjorde även en antikvarisk kommentar: På karta från år 1788 finns en bro på denna plats, möjligen den nuvarande. På karta från år 1723 står det angivet gåbro.

Kommentar Kultur Aqua: Bron härstammar sannolikt i 1700-tal och har troligen renoverats och byggts om till vissa delar sedan dess. Inventeringen gjordes år 1980 och bron har reparerats sedan dess. År 2012 inträffade ett så kallat hundraårsflöde med mycket nederbörd och översvämning som följde i Bruzaån och Mariannelund. I samband med detta kan bron eventuellt ha utsatts för skador igen och en översyn med eventuella reparerande åtgärder bör vara motiverat. Idag går trafik över bron. Den antikvariska bedömningen bör övergå till att vara övrig kulturhistorisk lämning.

Figur 166. Bruzaån 97, den gamla stenvalvsbron i Mariannelund som den såg ut år 2011. Träräcket och förstärkningar vid brofästena är mer moderna inslag i bronns historia men återanknyter till hur de sett ut innan. Bron ligger i ett utsatt läge när översvämningar äger rum i Bruzaån, återkommande reparationer kan därför vara nödvändiga. Bron härstammar sannolikt i 1700-talet. Fotot är taget från nordöst.

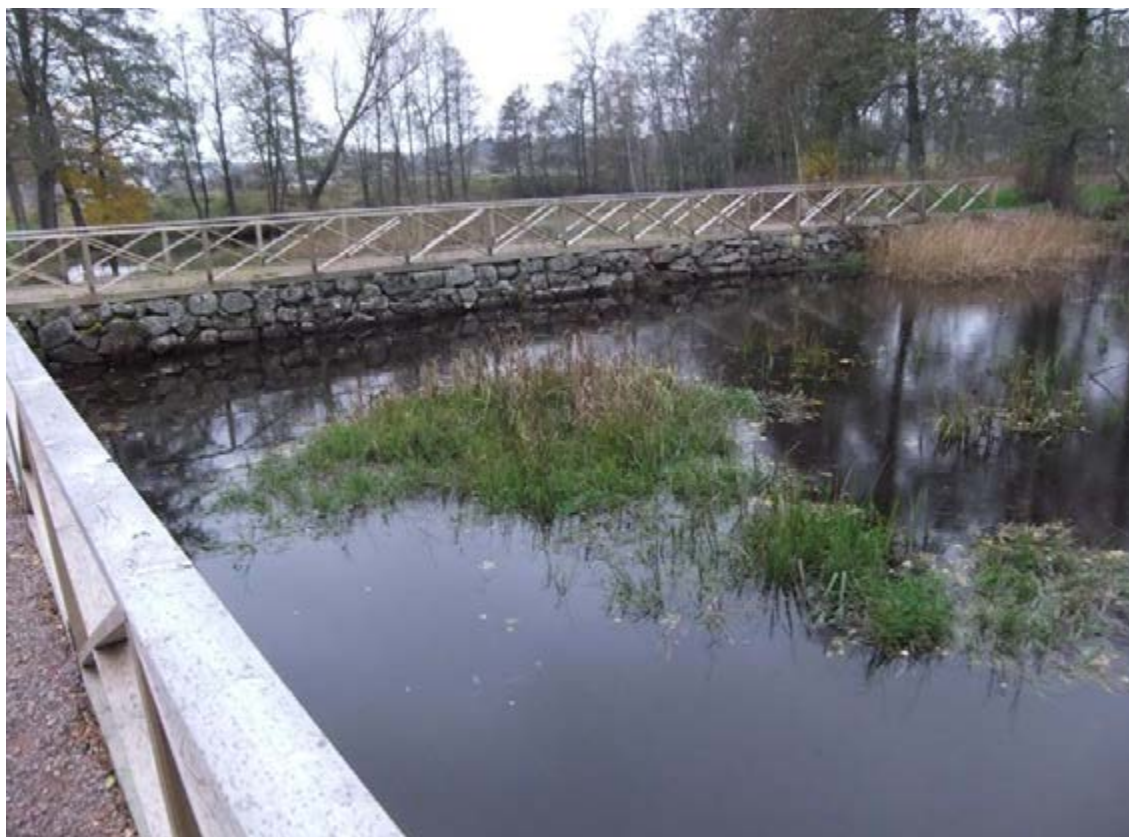
Färdväg. Klassad som **övrig kulturhistorisk lämning**. Från mitten av bron leder en stenfylld väg till en ö, 70 meter lång (ÖSÖ-VNV), tre meter bred och en meter hög. Kantmurarna av huggen sten, 0,5–1 meter långa, 0,3–0,5 meter breda och 0,2–0,4 meter höga.

Kommentar Kultur Aqua: Färdvägen ansluter direkt på ovan beskrivna stenvälsbro RAÄ Hässleby 67:1, på dess västra mitt och västerut. Idag utgörs halva sträckan av färdvägen av en grusad stensektion. Möjligen bör lämningstypen ändras till bro eller så ska färdvägen i sin helhet delas upp i två separata fornlämningsnummer. Brokonstruktionen är idag kantad av träräcken enligt samma stil som på den anslutande stenvälsbron. Kombinationen av RAÄ Hässleby 67:1 och 67:2 får anses vara ovanlig. Färdvägen är inte synlig på kartor förrän på slutet av 1800-talet, vilket borde datera den till 1800-talets mitt eller andra halva. Vägen byggdes fram till en gårdsplan enligt en mantalssättningskarta från år 1896. Gårdsbyggnaden eller fastigheten där benämns i kartakten som ”Planen” och utgör den byggnad som brukspatronen och den nya herrgårdsägaren C.W Sjögrenen lät uppföra någon gång på 1860-talet. Halvön med det före detta bränneriet och Sjögrens nya träbyggnad går under namnet Holmen. Holmen syns på foto nedan. Här bodde delar av Sjögrens familj och även andra familjer med tiden. Huset sedermera så förfallet efter att ha stått tomt under en längre tid och brändes ned av brandkåren i början av 1970-talet.

Figur 167. Bruzaån 98, en kallmurad sektion som övergår till färdväg på fast mark till bränneriets gamla tomt väster om stenvälsbron i Mariannelund. Sektionen är att betrakta som en annorlunda typ av bro i kontext med välsbron, dock en senare tillkomst i dess historia. Idag kantas bron av samma typ av träräcken som flankerar välsbron. Bruzaån 98 ledde fram till den herrgårdsliknande byggnaden Holmen. Fotot är taget från nordöst.

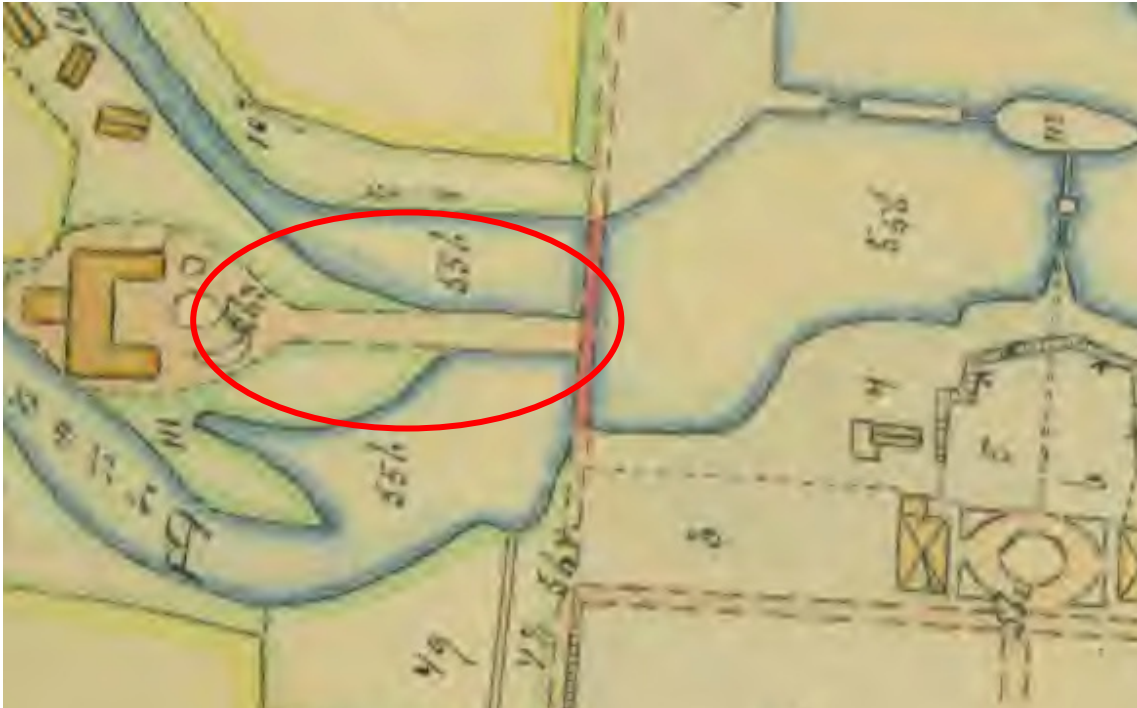
Figur 168. Bruzaån 98 och 97, med Bruzaån 98 markerad. Enligt denna karta från 1896 (akt 06-häy-92, mantalsättningskarta år 1896) visas den aktuella bron/försvägen fram till gårdsplanen framför byggnaden längst till vänster i bild. Gården låg på den forna bränneritomten som vid detta tillfälle var rivet. Av gården benämnd Planen finns inte heller några synliga lämningar kvar idag. Kartan förtäljer även intressant information om Herrgårdsparkens anläggningar öst och nordöst om broarna.

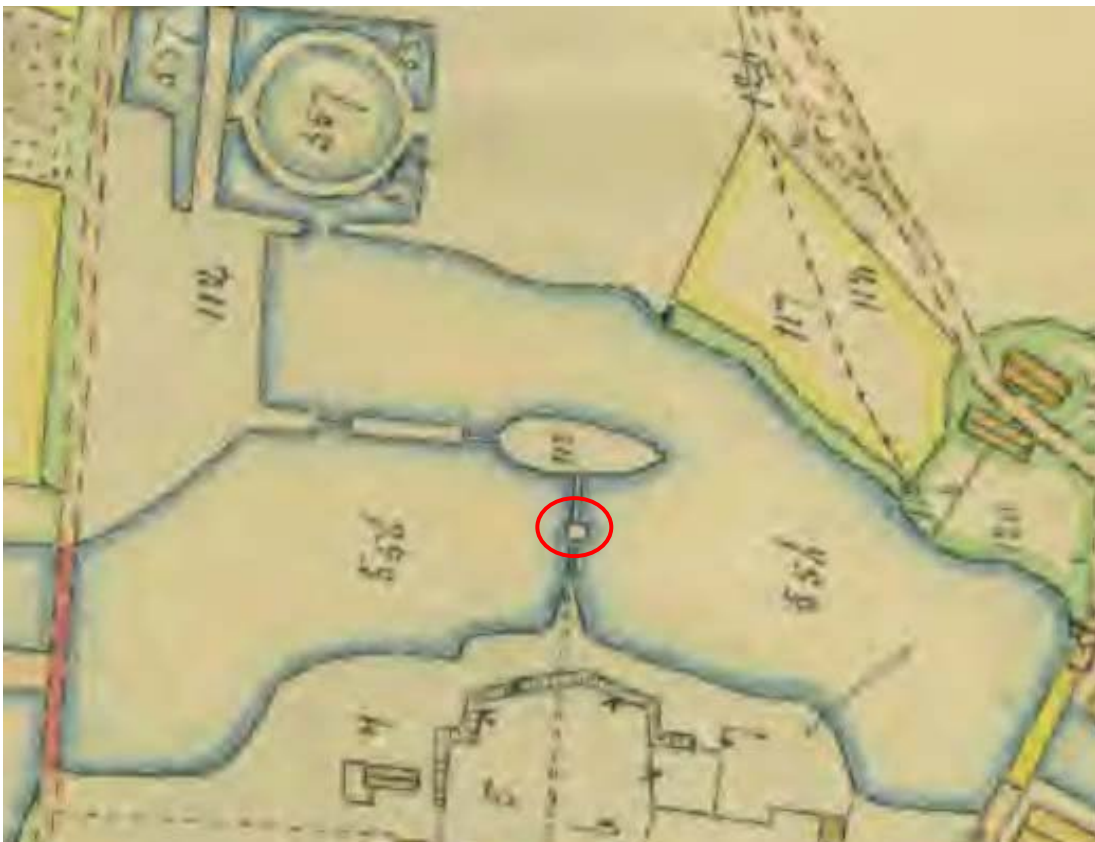
Figur 172. Lustgården norr om säteriet med dammar och broar. Notera tempelbrons ursprungliga plats markerad i mitten av bilden (akt 06-höy-92, mantalssättningskarta år 1896).

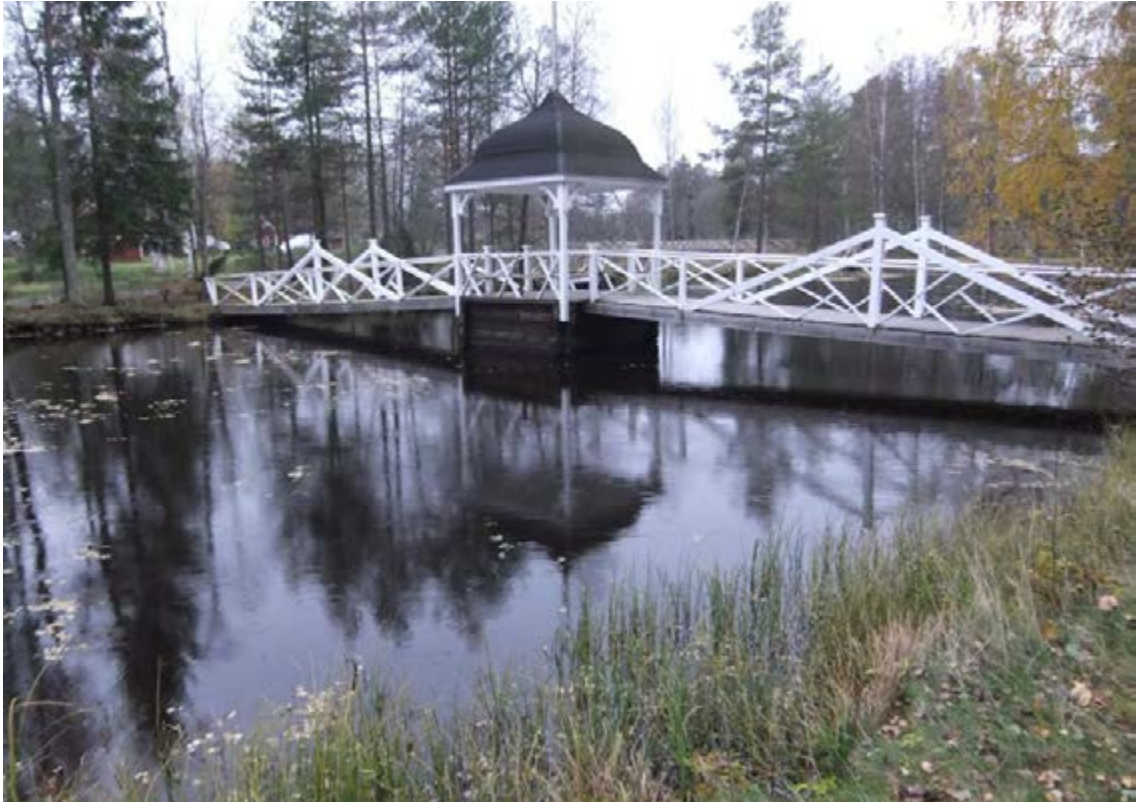
Figur 173. Dagens rekonstruerade tempelbro, byggd i början av 1980-talet. Fotot är taget från nordöst.

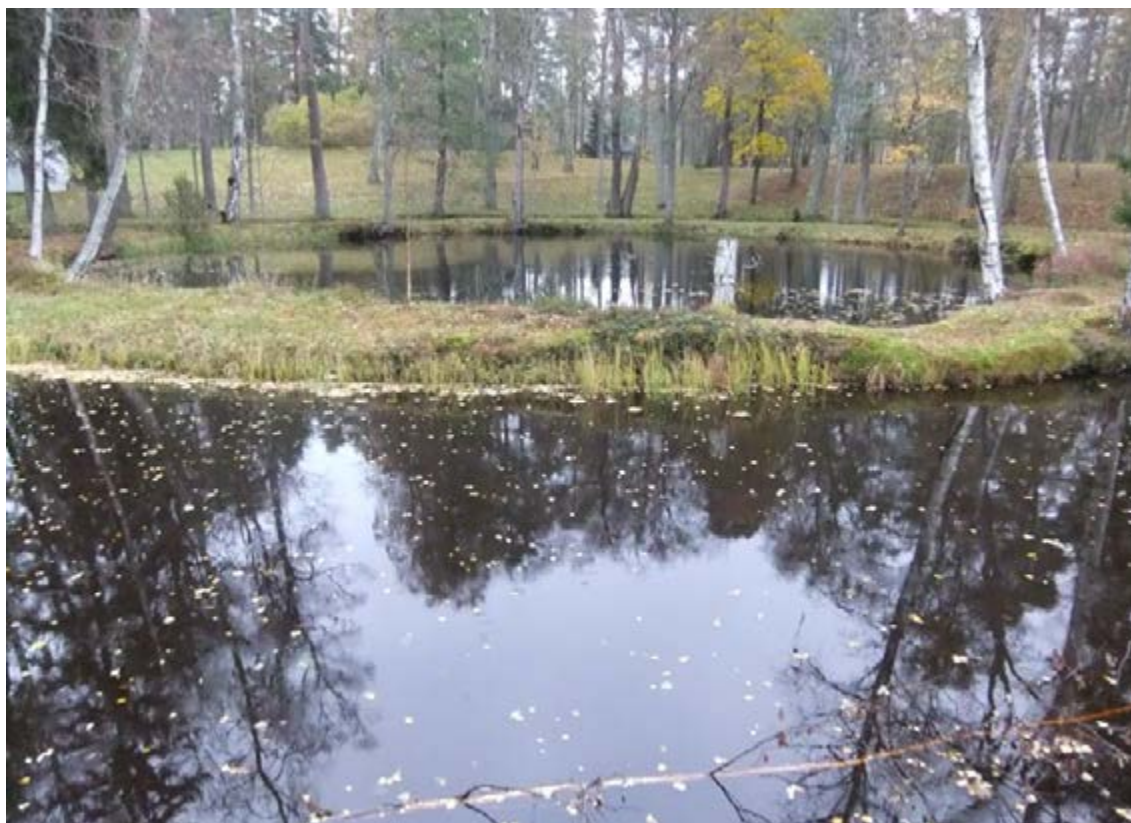
Figur 175. De Siegrothska dammarna i Herrgårdsparken sägs ursprungligen ha bildat bokstäverna i Siegroths namn. Dammarna ska ha hyst odlingar av ruda, flodpärlmussla och kräfta. Fotot är taget från sydväst.

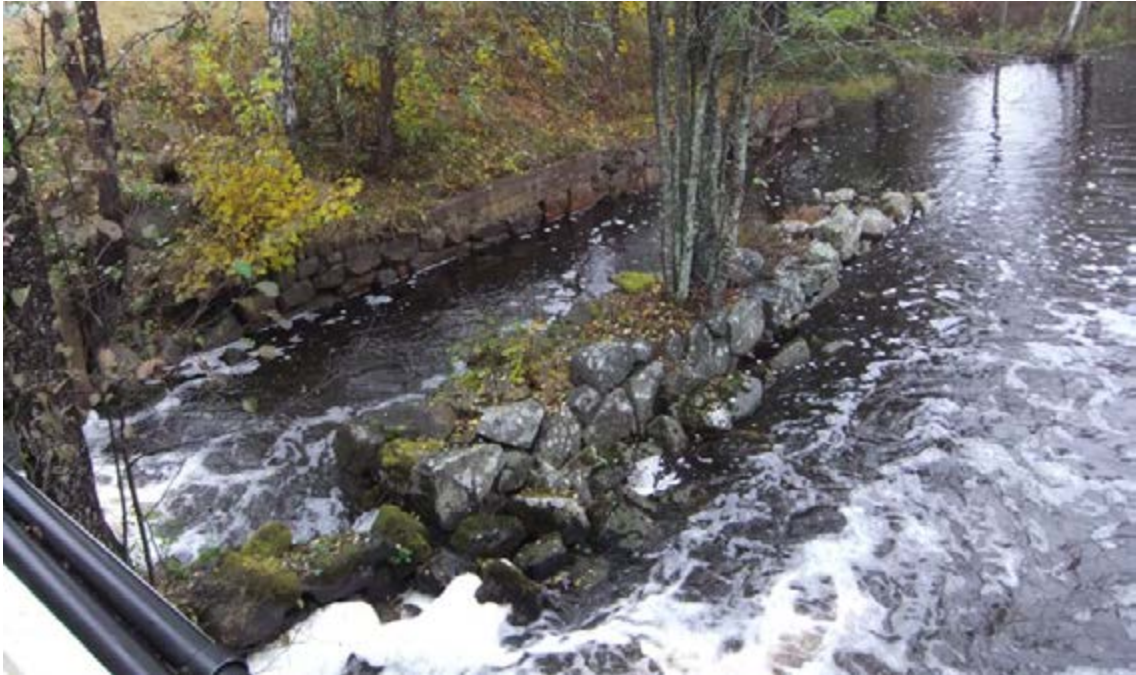
Ligger på norra sidan av Bruzaån och direkt öster om dammvallen mellan de övre och nedre bruksdammarna Mariannelund. Det som syns ovan jord vid vattnet är en grund, som från dammvallen är cirka 20 meter lång (VNV-ÖSÖ) och med en två meter bred sektion synlig. Resten av grunden är övertäckt. Själva kvarnbyggnaden syns på kartan med bränneritomten från år 1788 samt på foton nedan. Grunden mot vattnet utgör en kallmurad sektion med tuktade stenar och naturstenar, uppbyggd i tre till fyra skift sten. En betongförstärkning finns vid kanten mot vattnet. Stenarna är 0,3–1 meter stora och 0,2–0,4 meter tjocka. Söder om grunden finns en tre meter bred kvarnfåra som bildas mot en kallmurad grund som utgår från dammvallen och österut. Den kallmurade sektionen är 15 meter lång, 1,5 meter bred, med 0,4–1 meter stora och 0,3–0,5 meter tjocka stenar i två till tre skift. Enligt kartor hade kvarnen fyra vattenhjul och fyra par stenar. Enligt foton ser man att vattenhjulhuset var förankrad över kvarnrännan mot den ovan beskrivna kallmurade sektionen. Kvarn har funnits på platsen åtminstone sedan tidigt 1700-tal. Den senaste kvarnen på platsen brann dock ned år 1938 i samband med en ladugårdsbrand söder om Bruzaån. Även en kvarnstuga fanns tidigare direkt öster om kvarnen men denna flyttades år 1868.

Figur 176. Bruzaån 102, tullmjölkvarnens grunder idag, att jämföras med äldre foton nedan. Platsen har nyttjats åtminstone sedan början av 1700-talet. Fotot är taget från väst från bron/dammvallen.

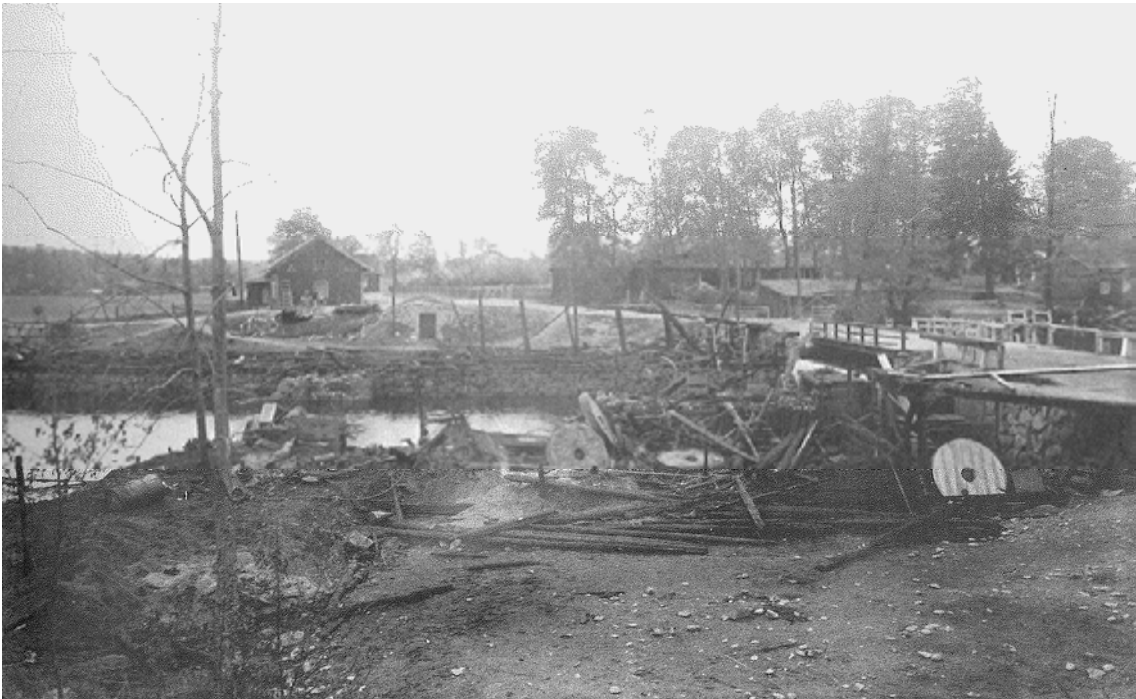
Figur 179. Bruzaån 102, den nedbrunna kvarnen år 1938. På andra sidan syns även den nedbrunna ladugården på andra sidan vattnet. Där låg även en såg tidigare. Fotot är taget från nordöst. Fotot är hämtat ur Mariannelunds och Hässleby's Hembygdsförenings utgåva Mariannelund – från stationssamhälle till köping (Petterson 2000, sidan 37).

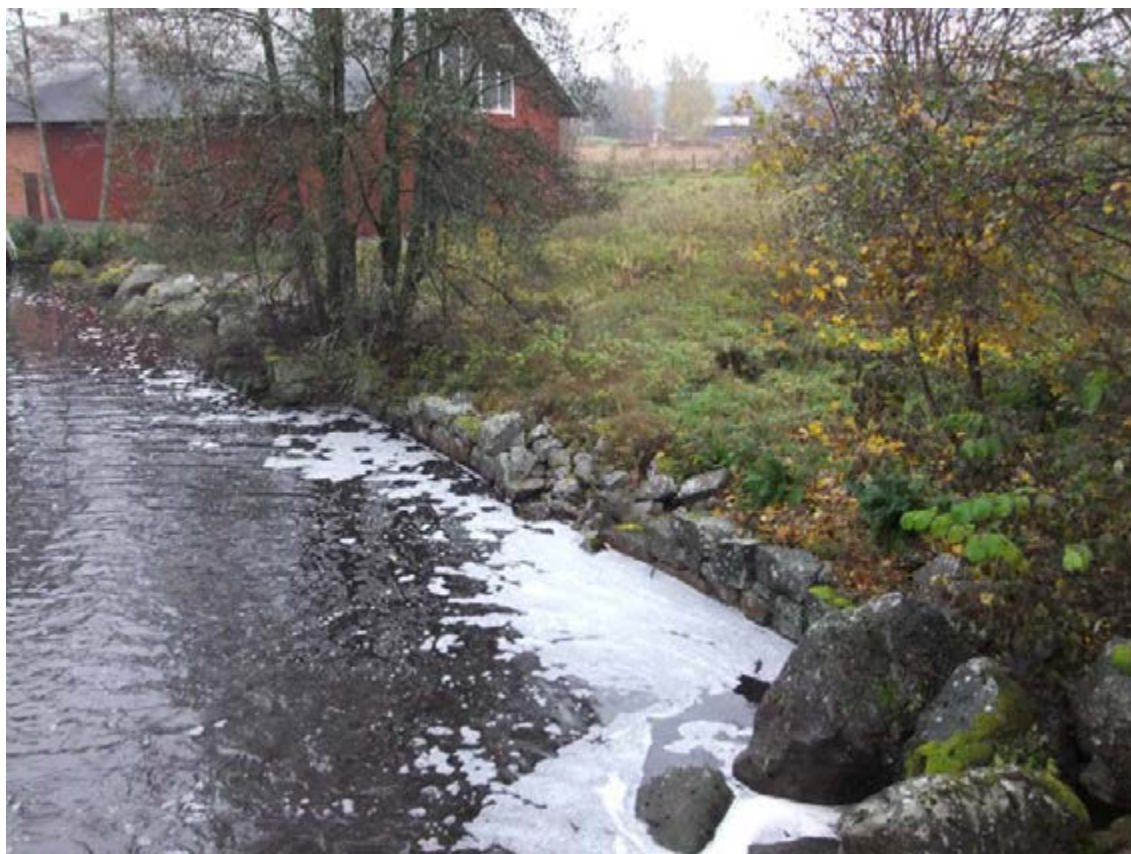
Såggrunden intill ladugården finns på den södra sidan av Bruzaån, mitt emot ovan beskrivna kvarngrund. Det som finns kvar är en kallmurad stensatt grund längs vattnet, enkonstruktion av tuktad sten och natursten i tre skift med 0,2–0,3 meter stora och 0,3–0,5 meter tjocka stenar. Sträckan med grundrester är från dammvallen sett cirka 20 meter lång. Längre österut på grunden finns en utstickande sektion omkring fem meter lång (VNV-ÖSÖ) och 1,5 meter ut i vattnet. En packning av sten finns även söderut, idag är dock grunden till stora delar övervuxen med sly för att kunna bedöma bredddimensionen av grunden söderut. En lada finns direkt öster om såggrunden och det kan vara svårt att skilja äldre rester av tidigare ladugårdar på platsen från stensatta partier för såggrunden.

Figur 181. Bruzaån 102, plats och grundrester av sågen. Tidigare fanns även ytterligare äldre ladugårdar på platsen vilket försvårar tolkningen av dimensionen av grunden. Sågen hade ett eget utskov/fåra från dammvallen, idag är denna dock igenlagd med stenblock. Fotot är taget från nordväst.
