Minnen vid vatten

Inventeringar av kulturmiljöer längs vattendrag inom projekt Kultur Aqua år 2011 – Bruzaån, Gnyltån och Sällevadsån med biflöden

Meddelande	nr 2014:13
Referens	Mattias Sörensen, Miljö- och samhällsbyggnadsavdelningen, Kulturmiljö, februari 2014
Kontaktperson	Anders Kraft, Länsstyrelsen i Jönköpings län, Direkttelefon 010-22 36295, e-post anders.kraft@lansstyrelsen.se
Webbplats	www.lansstyrelsen.se/jonkoping
Fotografier	Anders Kraft, om inte annat anges i figurtexten.
Kartmaterial	Utdrag ur digitala fastighetskartor och historiska kartor är återgivna enligt tillstånd: © Lantmäteriet Utdrag ur berggrundskartor är återgivna enligt tillstånd: © Sveriges Geologiska Undersökning Utdrag ur fornlämningsregistret är återgivna enligt tillstånd: © Riksantikvarieämbetet Övriga detaljer och GIS-skikt: Länsstyrelsen Jönköping
ISSN	1101-9425
ISRN	LSTY-F-M—14/13--SE
Upplaga	50 exemplar.
Tryckt på	Länsstyrelsen, Jönköping 2014
Miljö och återvinning	Rapporten är tryckt på miljömärkt papper och omslaget består av PET-plast, kartong, bomullsväv och miljömärkt lim. Vid återvinning tas omslaget bort och sorteras som brännbart avfall, rapportsidorna sorteras som papper.

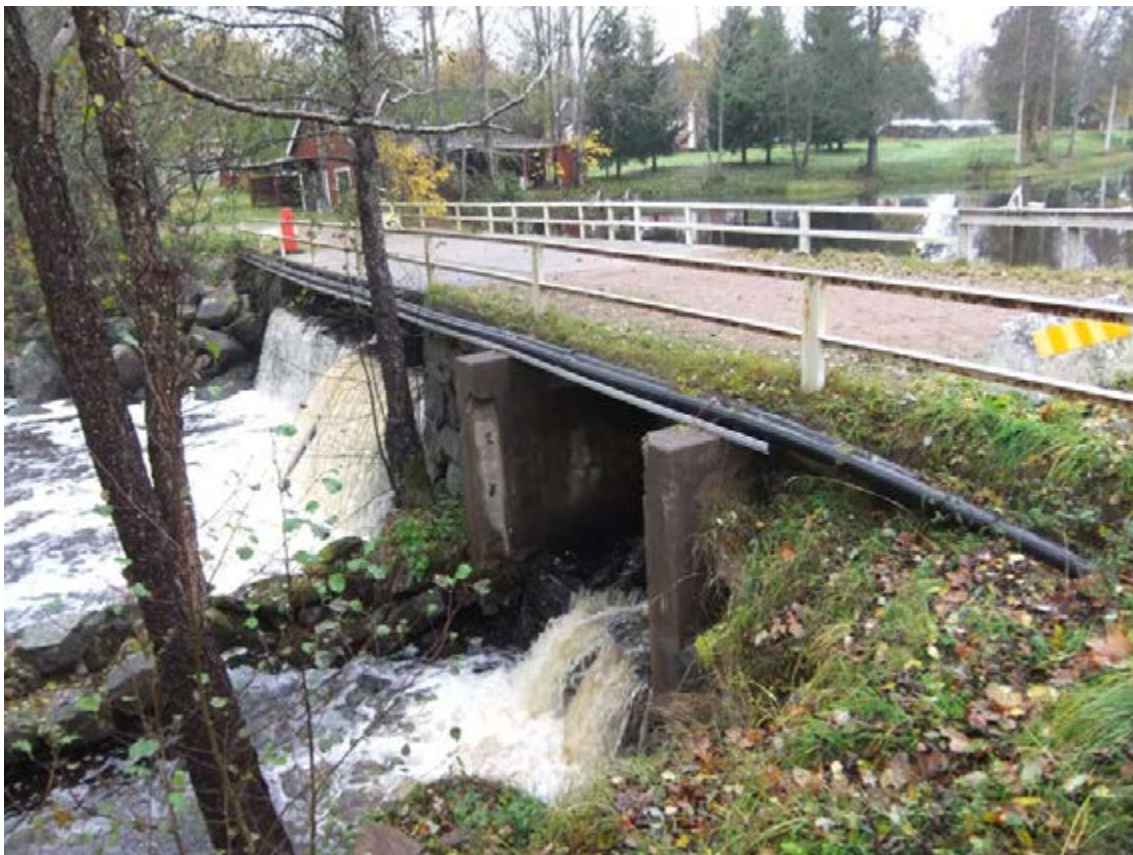
Dammvallen ligger direkt väster om kvarn- och såggrunderna och är omkring fem meter bred och troligen modifierad sedan 1700-talet. Idag finns tre luckor, varav två är reglerbara. Förmodligen är både bro och dammvallen av liknande karaktär sedan slutet av 1800-talet och början av 1900-talet jämfört med de foton som finns. Kartan från 1700-talet visar fyra utskov. Flera av dem är igenlagda och ligger mot såggrunden. Dammvallen i övrigt är 20–25 meter lång och cirka 2,5 meter hög, med en överliggande brokonstruktion i trä med delvis grusad yta. Bron är flankerad av vitmålade stälkräcken. Dammvallen är delvis förstärkt med betong. Delar av en äldre vall med kallmurade partier är ställvis synlig. Framförallt finns kallmurade sektioner vid dammfästena och mittenpartiet i sju till åtta skift av natursten och tuktad sten med 0,2–1 meter stora och 0,2–0,4 meter tjocka stenar. Dammvallens skibord utgörs av betong. Enligt biotopkarteringen utgör dammvallen vandringshinder för biotoppassage, främst öring. Idag projekteras fiskväg förbi dammvallen och samråd i fält har skett mellan Länsstyrelsens kulturmiljörepresentant i vattenfrågor och Emåförbundet. Fiskväg eller omlöp är ett möjligt alternativ då en utrivning inte är aktuell i den hävdade damm-miljön i Mariannelund och som utgör en identitet för samhällets invånare. Beroende på alternativ kan en antikvarisk medverkan och en enklare arkeologisk dokumentation vara nödvändigt vid kvarn- och såggrunderna.

Figur 183. Bruzaån 102, dammvall och bro idag. Närmast ett utskov som leder vatten till den gamla kvarnfåran. Fotot är taget från östnordöst.

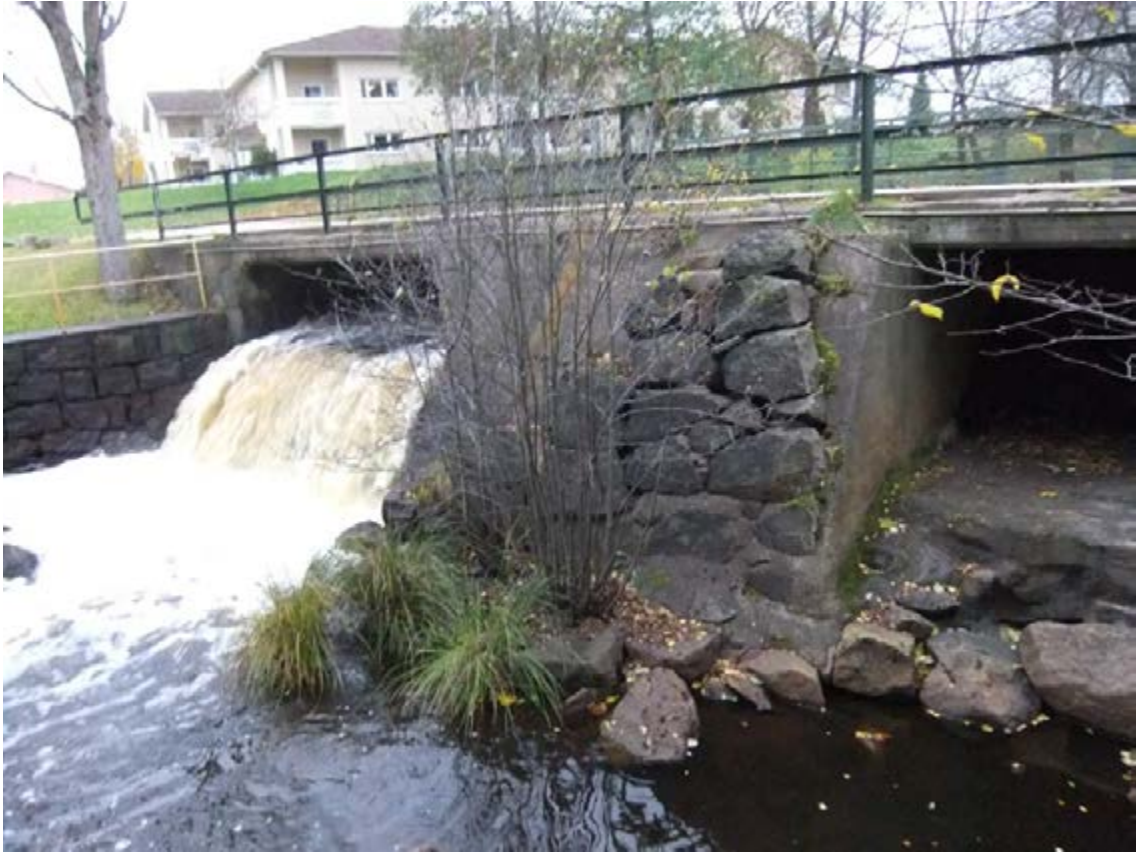
Klassas som **övrig kulturhistorisk lämning**. Dammvallen är cirka 20–25 meter lång, fem meter bred och omkring tre meter hög, delvis kallmurad men nyligen förstärkt med betong. Räckan är i grönmålat stål. Dammvall har funnits på platsen sedan 1700-talet och troligen modifierats och byggts om med tiden. Dammvallens bord är förstärkta i betong. Längre norrut på dammvallen finns ett par luckor som reglerar flödet till ett mindre utskov, två meter brett som leder till en separat fåra. Längre söderut finns ett utskov reglerat med fyra träluckor. Det som finns kvar av kallmurade konstruktioner är sex till sju skift sten med 0,3–0,8 meter stora och 0,3–0,4 meter tjocka stenar. Sydöst om dammvallen finns en kallmurad och betongförstärkt kanal, sex till sju meter bred, med 1,5 meter höga kallmurade kanter i tre till fem skift. Stenarna är tuktade och är 0,3–0,8 meter stora och 0,2–0,3 meter tjocka. Dammvallen fungerar även som broöverfart. Dammvallen utgör vandringshinder enligt biotopkarteringen och även vid denna plats är ett omlöp planerat på den norra sidan av dammvallen i samråd mellan Länsstyrelsen och Emåförbundet. Platsen har även klassats i MIFO-databasen (Metod Inventering Förörenade Områden) på grund av utsläppen från främst Brusafors sulfitfabrik. Vid inventeringstillfället finns en kvarleva från fabrikstiden som troligen ska symbolisera platsens historia, ett hjul på norra sidan som kanske har med bobinfabriken eller pappersmassafabriken att göra. Detta ligger cirka 25 meter öster om dammvallen. Dammspegeln väster om vallen har högt immateriellt symbolvärde för Mariannelunds befolkning, någon utrivning av dammvallen är därför inte aktuell.

Figur 185. Bruzaån 103, dammvallen vid nedre bruksdammen har genomgått många moderniseringar sedan 1700-talet och är idag till stora delar en betongkonstruktion endast med enstaka inslag av tuktad sten. Fotot är taget från östnordöst.

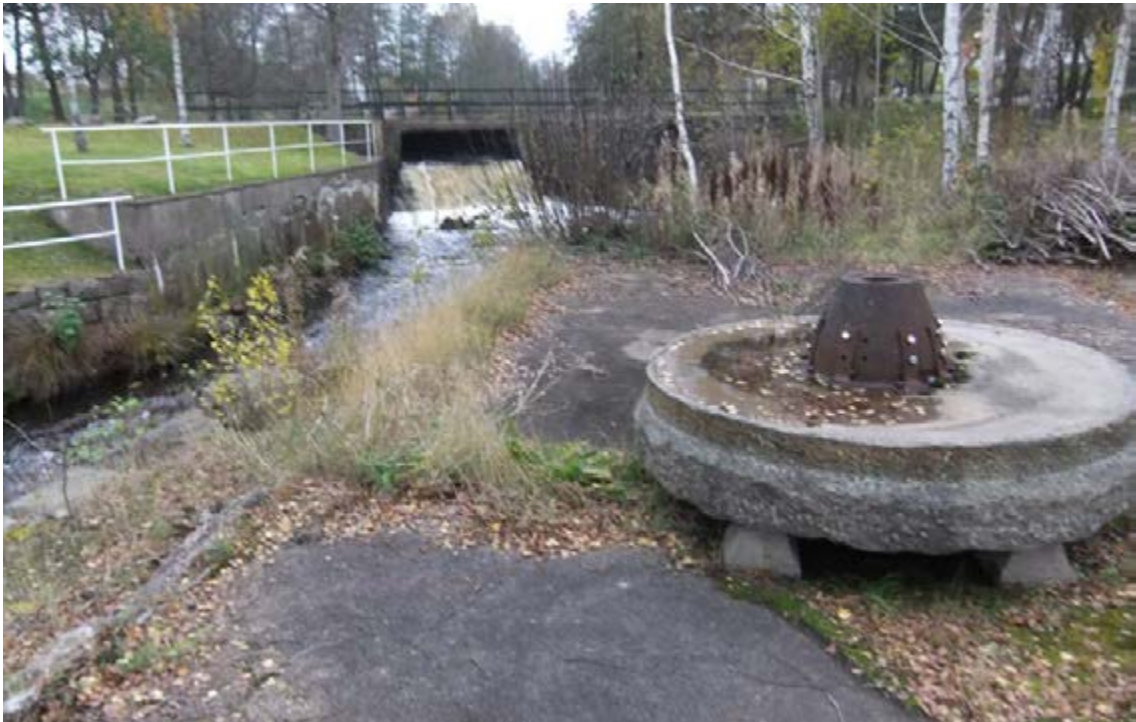
Figur 186. Bruzaån 103, med en kvarleva från fabriktiden utplacerad symboliskt, en sten som drivits av vattnet i någon av verksamheterna. Fotot är taget från östsydöst.

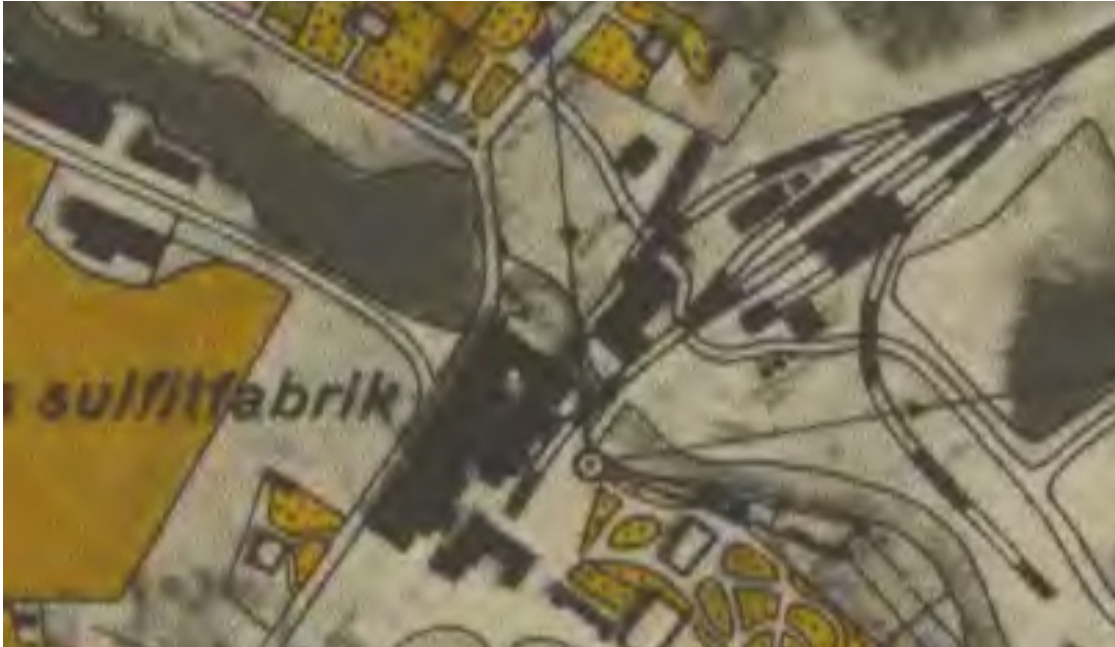
Figur 190. Bruzaån 103, med en översikt av sulfittfabriken Brusafors vid nedre bruksdammen (akt J133-6F7h45, ekonomisk karta år 1944).

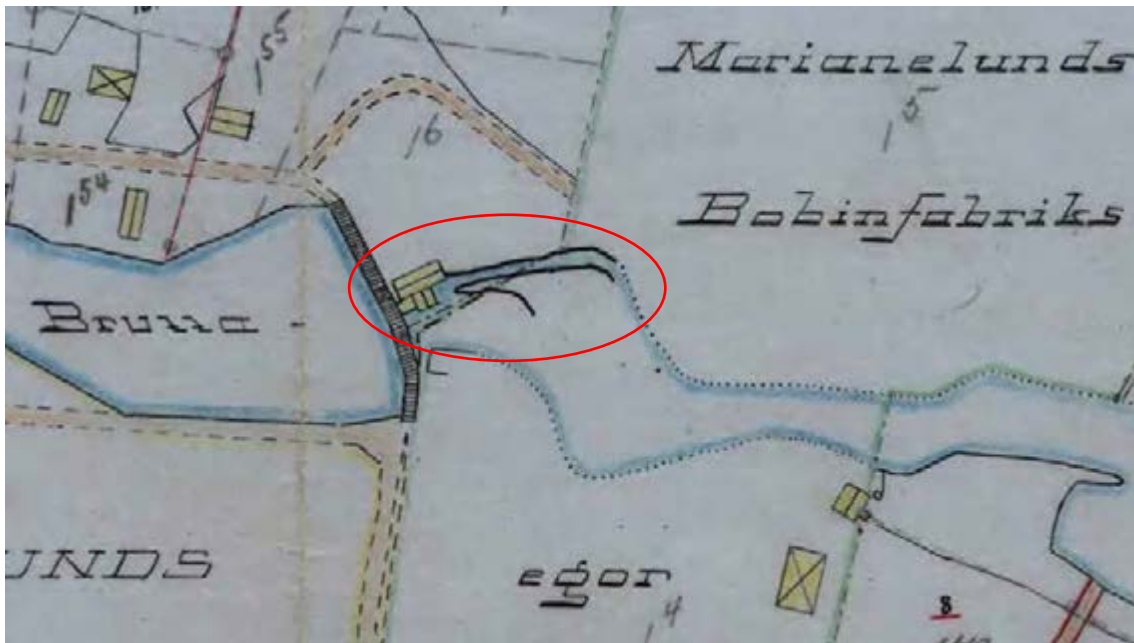
Träindustri. Klassas som **uppgift om**. Sågen uppfördes troligen i samband med anläggningen av tändsticksfabriken runt år 1870. Utformningen av dammfallet vid nedre bruksdammen har varierat genom tiderna. Enligt äldre kartor bör sågen ha legat på norra sidan av fallet, försedd med egen vattenfåra som idag är igenlagd. De kartorna som visar en sådan lokalisering är de upprättade för bobinfabriken och tändstickfabriken enligt figurer ovan. Sågen revs förmodligen någon gång under Brusafors tidiga epok, troligen i början av 1900-talet. Möjligen går den att skymta på äldre foton av Brusafors från år 1904. I akter från slutet av 1800-talet benämns den som Övre sågen.

Figur 194. Sågens lokalisering vid nedre bruksdammen enligt karta från början av 1900-talet. Sågen hade en egen vattenränna som idag är igenlagd (akt 06-häy-574, avsnöringskarta år 1904).

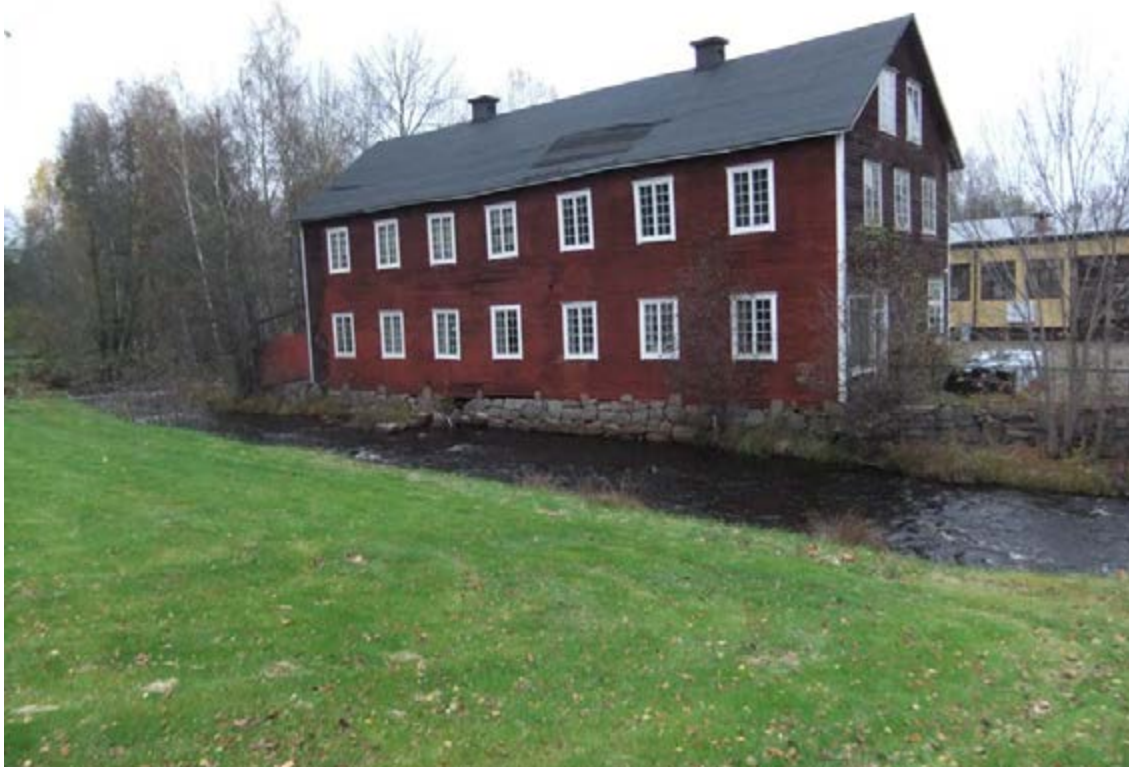
Industriminne. Snickerifabrik/såg. Norr om Bruzaån intill stenvalvsbro centralt i samhället. På platsen har sedan tidigare funnits en såg och en stamp till ett färgeri närmare Prästbron till. Själva snickeribyggnaden kom att ersätta den äldre sågen och byggdes närmare den dammvall som idag är borttagen. Snickerifabriken var större och hyste en våning till. På foto nedan syns både dammvall och äldre byggnader. Snickerifabriken bör ha byggts på 1920-talet och hade egen vattenränna i trä till driften. I samhället är fabriken mest känd som Sjöbergs snickerifabrik även om andra verksamheter med tiden kom att inhysas i lokalerna. Här fanns till exempel träförädling, plattfabrik, spinneri, syfabrik och varuhus med kläd- och skoförsäljning. Den sista verksamheten var ett fyndvaruhus mellan år 1978 och 1981. Sedan dess har den gamla snickerifabriken utgjort lagerlokal (uppgift ur Mariannelunds och Hässleby's Hembysgd-förenings utgåva Mariannelund – från stationssamhälle till köping, Pettersson 2000, sidan 73). Byggnaden är i relativt gott skick men i behov av restaurerande åtgärder. Byggnaden är byggd på sockel med kallmurad tuktad sten, med stomme av regelverk och en fasad av liggande panel i falu rödfärg. Taket är klätt med svart tjärpapp. Fönsterramar och hörnlistor är vitmålade. Byggnaden klassas som en klass 3 industribyggnad. Idag ägs fastigheten av företaget Mariannelunds express

Figur 195. Bruzaån 104, Sjöbergs snickerifabrik som den ser ut idag. På grönytan hitom fabriken fanns tidigare ytterligare fabrikslokaler. Idag är fabriken endast lagerlokal. Fotot är taget från syd.

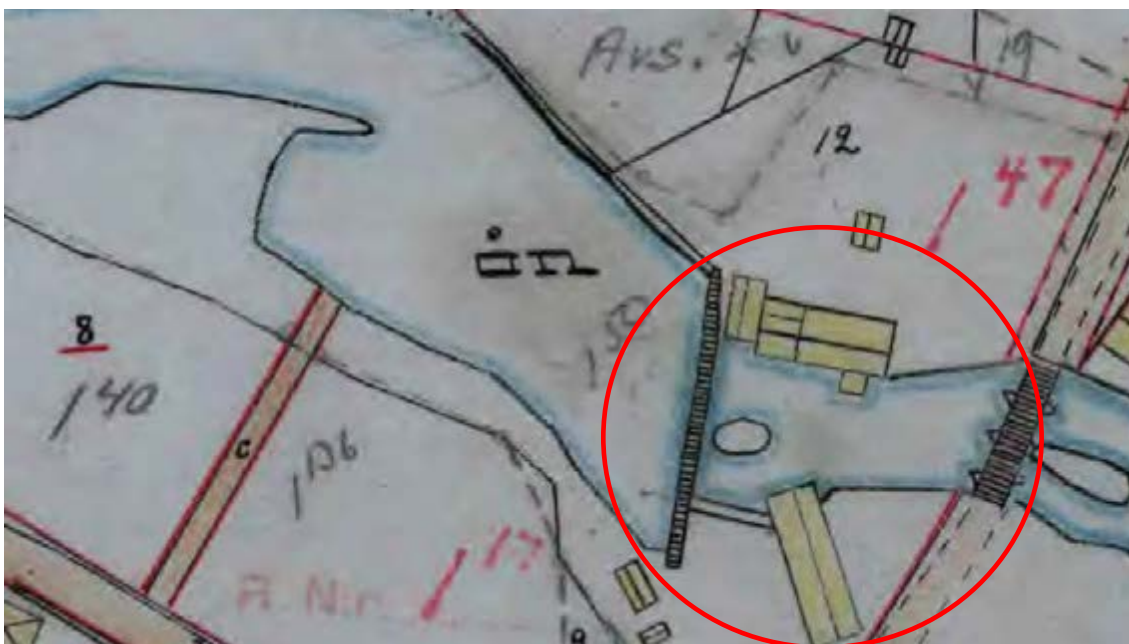
Figur 196. Karta från år 1904 visar sågen och sedermera platsen för snickerifabriken (akt 06-häy-574, avsöndringskarta år 1904). Söder om ån syns även det gamla oljeslageriet med egen vattenränna. Av dammvallen finns endast enstaka rester kvar.

Träindustri, livsmedelindustri samt industri övrig. Klassas som **uppgift om**. Består av träindustrier i form av snickerifabrik och spånsvarv, livsmedelindustri i form av mejeri, samt industri övrig i form av linoljeslageri. På historisk karta enligt figur 196 ovan fanns en byggnad mitt emot Bruzaån 104 och 105 på den södra sidan av Bruzaån. Verksamheten drevs av ett vattenhjul som försågs med vatten via en träränna från dammvallen strax väster om Bruzaån 106. Byggnaden är förmodligen tillkommen ungefär samtidigt som Bruzaån 105, det vill säga 1870–1880-talet. Från början ska ett oljeslageri funnits, vilken ersattes med en spånsvarv, en kortare period som mejeri och slutligen som snickerifabrik från och med år 1905. Familjeföretaget Sjöberg tog över verksamheten år 1915 fram till dess att snickerifabriken brann ned år 1947. Snickerifabriken bestod i sin helhet i Sjöbergs regi även av ovan nämnda Bruzaån 104 som klarade sig från branden. Enligt foto nedan visas fabriken. Uppgifterna är hämtade ur Mariannelunds och Hässleby's Hembygdsförenings

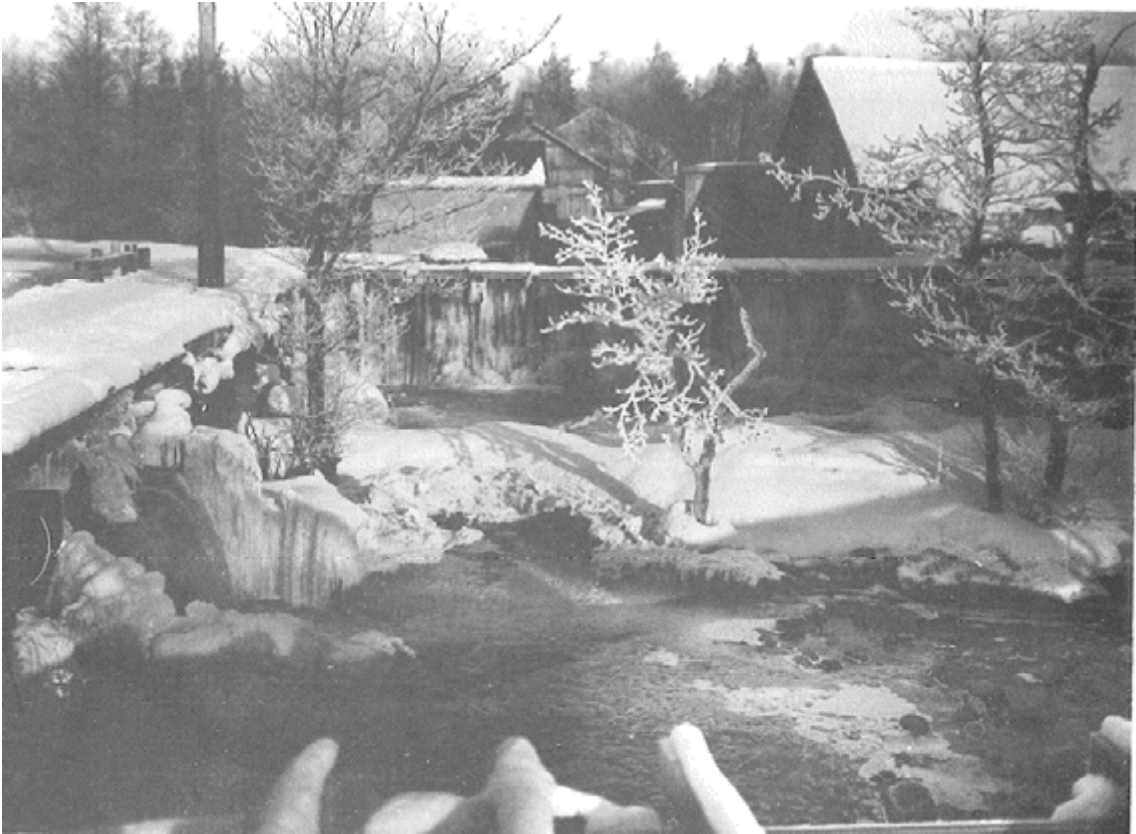
Figur 197. Platsen för fabriken då såg och stamp fanns kvar innan år 1920, höger i bild. Sågen och även senare fabriken hade egen vattenförsörjning från dammen via en ränna. Längst ned i bild skymtar en träränna som ledde vatten till ett oljeslageri söder om Bruzaån. Även den byggnaden tillhörde Sjöbergs snickerifabrik men brann ned år 1947. Fotot är hämtat ur Mariannelunds och Hässleby's Hembygdsförenings utgåva Mariannelund – från stationssamhälle till köping (Pettersson 2000, sidan 74). Fotot är taget från sydväst.

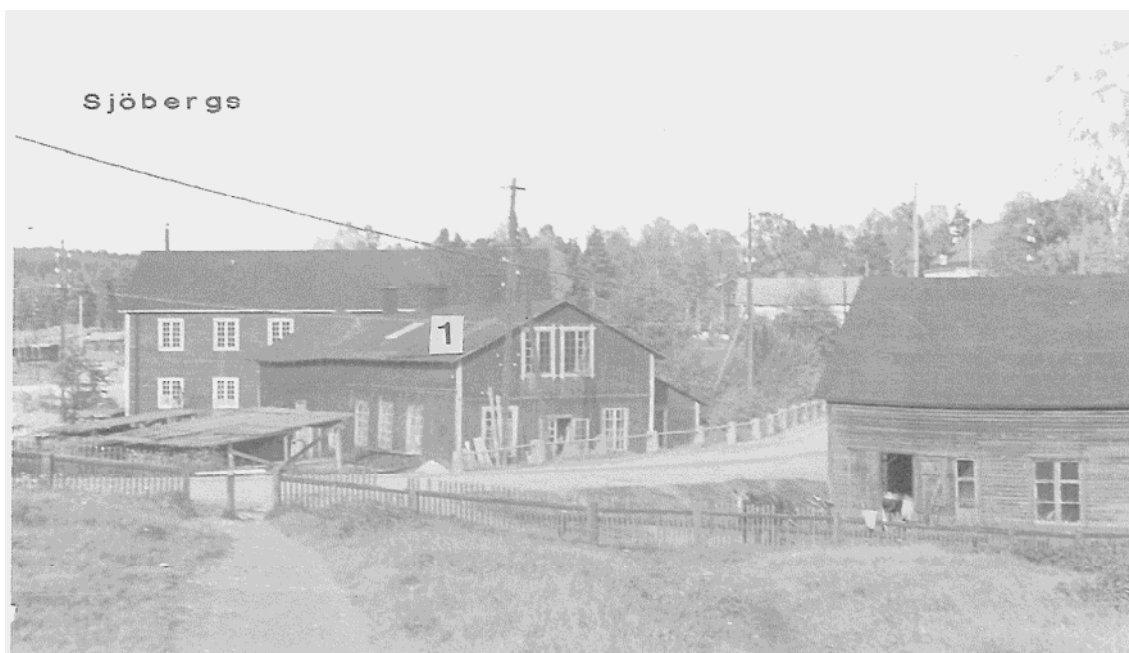
Figur 200. Bruzaån 106, i fotot markerad med siffran 1, har inhytt flera verksamheter. Verksamheterna började med ett oljeslageri och avslutades med en snickerifabrik som brann ned. Bakom det gamla oljeslageriet syns Sjöbergs andra fabrik, i dag ett industriminne. Fotot är taget från sydsydväst. I anslutning till byggnaden fanns även en liten timmerstuga som fungerade som arrestlokal av polisen. Fakta och foto är hämtade ur Mariannelunds och Hässlebys Hembygdsförenings utgåva Marian(n)elund vid sekelskiftet 1900 (Pettersson 1999, sidan 29).

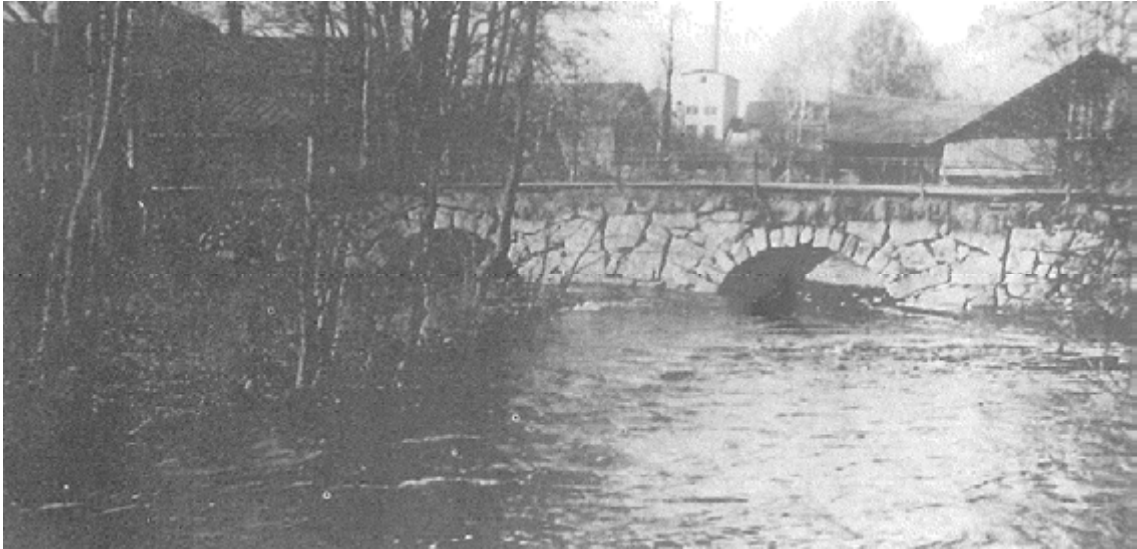
Figur 201. Bruzaån 107, dagens företrädare, med äldre teknik och hantverk i brokonstruktion av den så kallade Prästebron. Fotot är taget år 1915 från öst och är hämtat ur Mariannelunds och Hässleby's Hembygdsförenings utgåva Kvarnar och broar – invid och över vattenflöden i Hessleby och Mariannelund (Pettersson2002, sidan 20).

Nuvarande stenvalvsbro är byggd år 1924, men en första stenvalvsbro anlades år 1881. Innan dess har en träbro funnits sedan längre tillbaka på platsen. Enligt uppgift byggdes nuvarande bro om även under år 1951. Ett par foton nedan visar den tidigare bron innan år 1924, den nuvarande bron byggnadsåret 1924 samt år 2011.

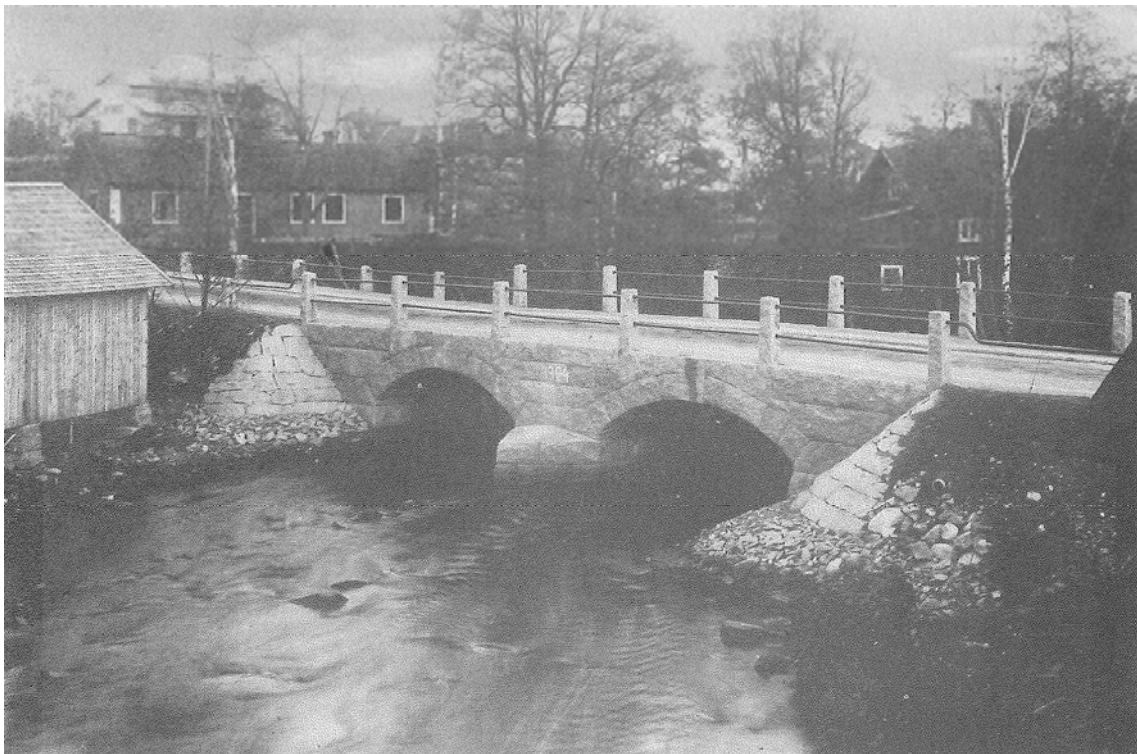
Figur 202. Prästebron under byggnadsåret 1924 med tidstypisk pelarnos och räcken. Fotot är taget från väst och är hämtat ur Mariannelunds och Hässleby's Hembygdsförenings utgåva Kvarnar och broar – invid och över vattenflöden i Hessleby och Mariannelund (Pettersson2002, sidan 20).

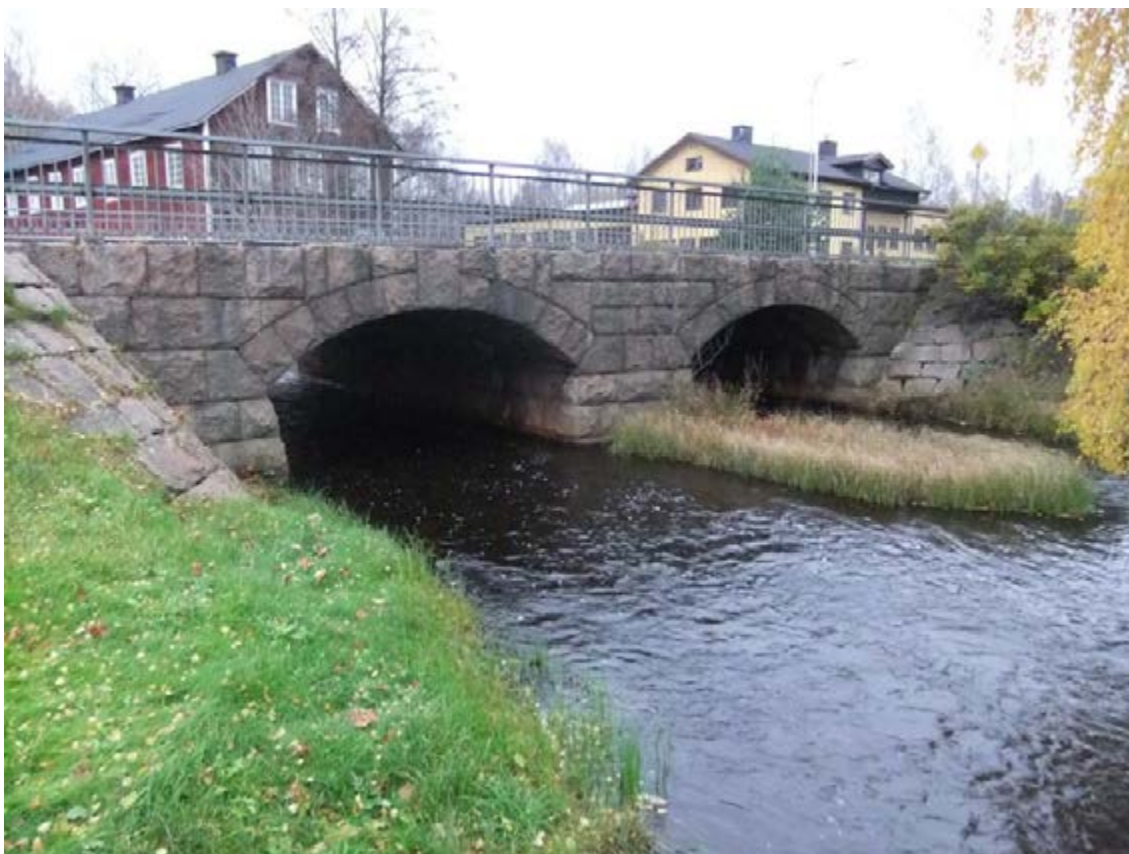
Figur 203. Prästebron som den ser ut idag, med snickerifabriken i bakgrunden. Nya moderna stålräcken sänker bronns preparatsvärden jämfört med originalen, troligen en nödvändig åtgärd på grund av säkerhetsföreskrifter. Fotot är taget från sydsydöst.

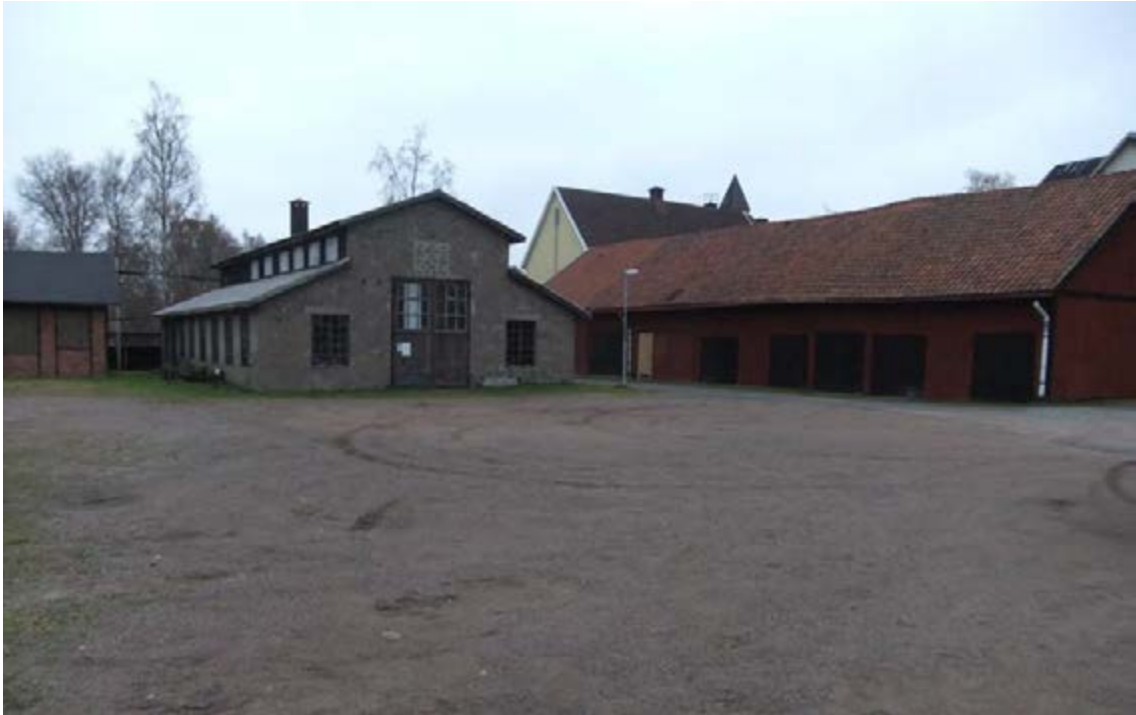
Figur 204. Bruzaån 108, Jules Mekaniska Verkstad, en välbevarad anläggning med byggnadsminnesmärke. Gjuteriet, en cementbyggnad centralt i fotot och en lagerbyggnad till höger. Fotot är taget från norr.

Industriminne klass 1, tillika byggnadsminne, skyddat enligt Kulturmiljölagen 3 kap 1§. Mariannelunds mekaniska verkstad, även känt som Julles Mekaniska Verkstad. Självä företaget startade år 1880 som gjuteri på ett annat ställe i Mariannelund. Först år 1900 byggdes gjuteri, mekanisk verkstad, en förrådslänga och en smedja på platsen. Senare tillkom även en separat gjuteribyggnad i cement år 1924. År 1944 tillkom även en snickeriverkstad. Vid Bruzaån fanns tidigt en mindre fördämning och en fåra till en vattendriven turbin som drev maskinerna med remdrift. Utmärkande för anläggningen är maskinverkstaden med sin korsvirkeskonstruktion samt att interiören är välbevarad. Länsstyrelsen i Jönköpings län lät därför i samråd med andra aktörer, byggnadsminnesförklara anläggningen år 2003.

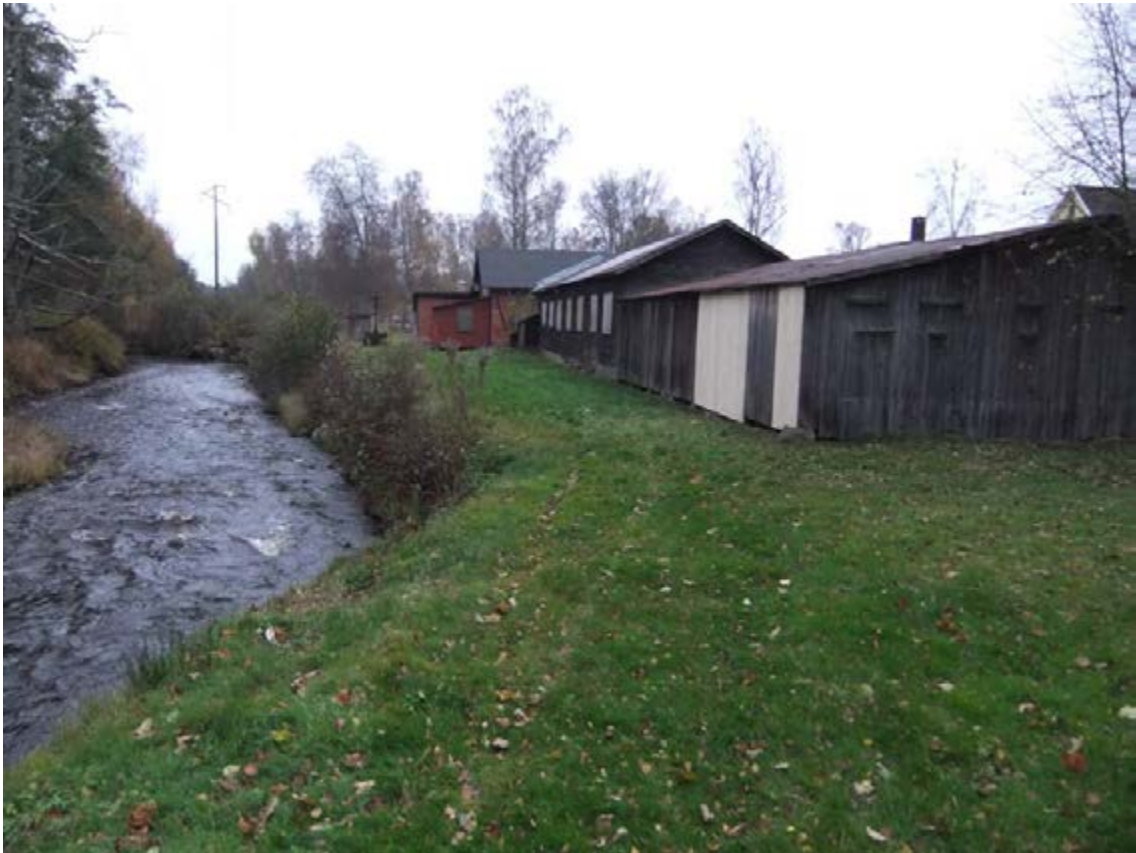
Figur 205. Bruzaån 108, med de vid vattnet liggande snickeri-, verkstads och uthusbyggnaderna. Tidigare fanns en mindre fördämning och en fåra där vattnet drev en turbin för verkstadens maskiner. Fotot är taget från nordnordväst.

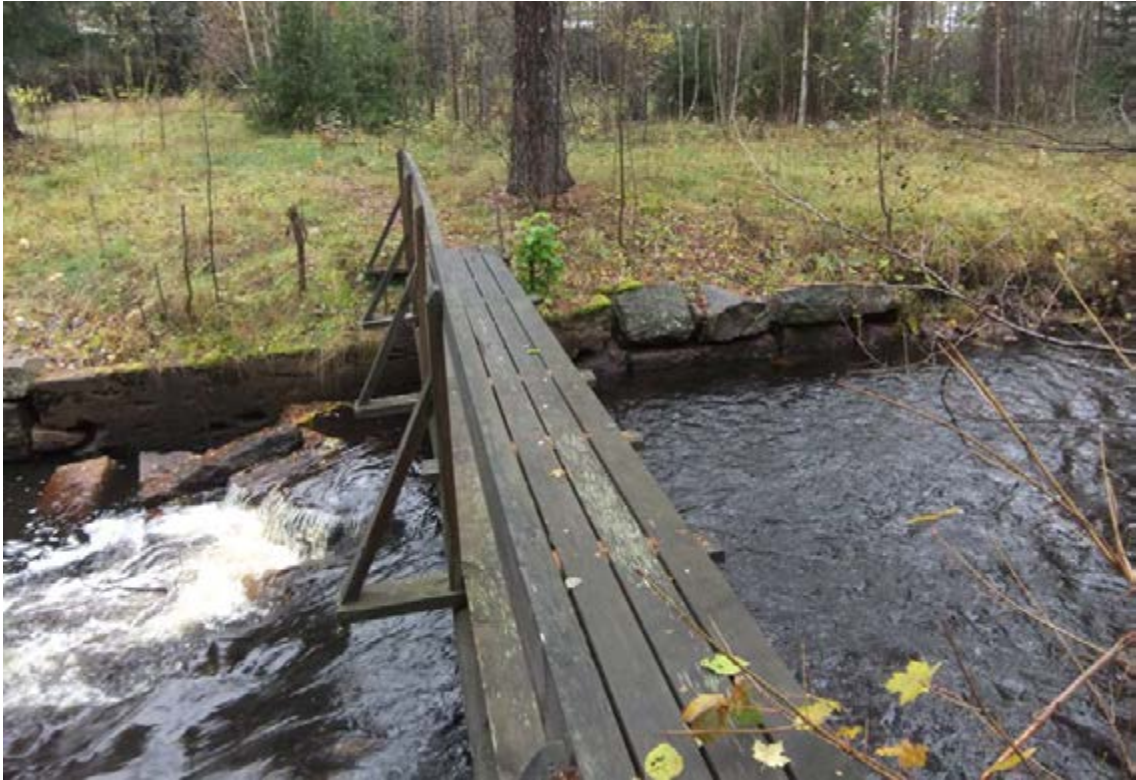
Figur 209. Bruzaån 110, kallmurad sektion vid kvarnfallet, delvis betongförstärkt. Fotot är taget från öst.

Kvarnplatsen består av en idag mycket flack dammvall som tillika fungerar som väg över den lilla ön. Dammvallen är på ön ungefär tio meter lång, två till tre meter bred och 0,5 meter hög. Dammvallens forna utsträckning förstås som bäst med en jämförelse med historisk karta från år 1805. Dammvallen består av jord och sten och återfinns endast på ön och är borttagen vid flödet öster om ön. På den västra sidan om ön är kanterna delvis betongförstärka, delvis kallmurade med tuktad sten där kvarnfallet är beläget. De sten- och betongklädda kanterna utgör sex till åtta meter långa sektioner. På den östra sidan är kanten eroderad och en del av de tuktade stenarna har rasat ut mot Bruzaån. Senare tiders verksamheter kan även ha stört konstruktionen (mindre trumma). De tuktade stenarna är omkring 0,6–1 meter stora och 0,3 meter tjocka och byggda i två till tre skift sten. Höjden på de kallmurade sektionerna är omkring en meter. Enligt den historiska kartan ska själva

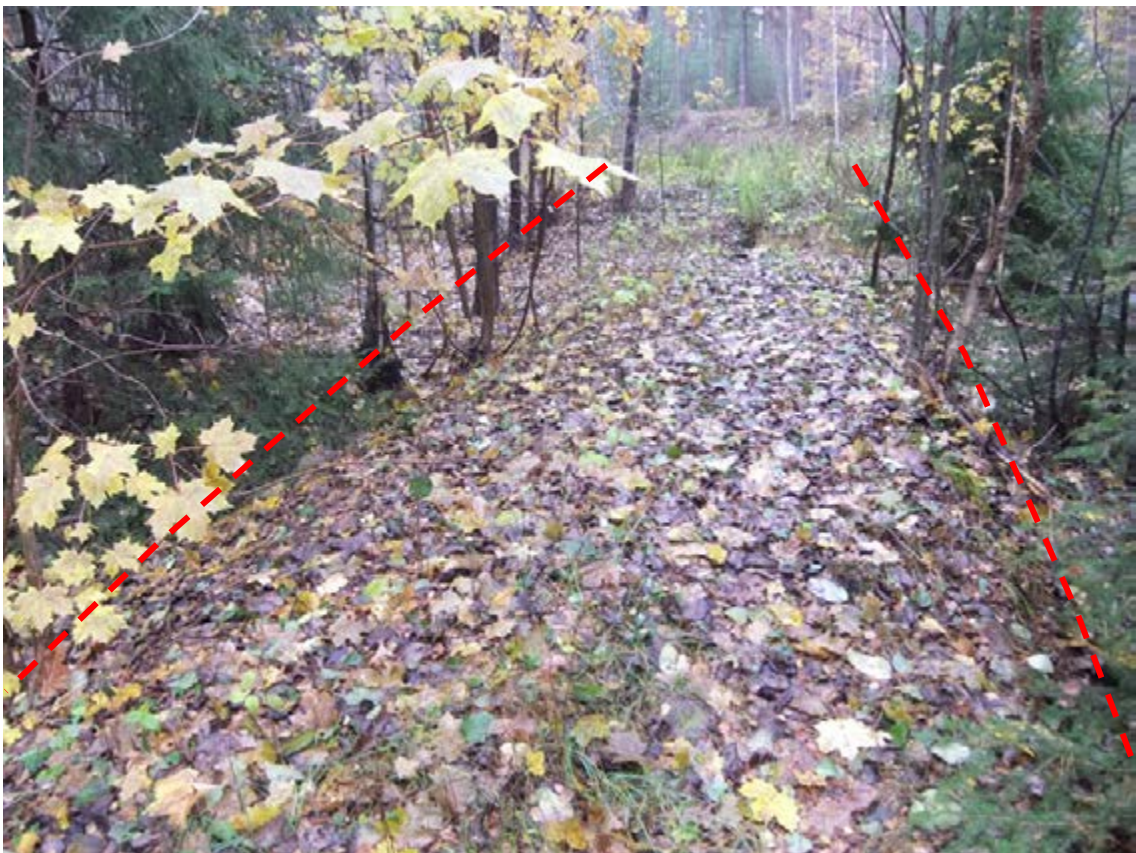
Figur 210. Bruzaån 110, den flacka dammvallen tvärs över den lilla ön används idag som del av en stig genom området. Fotot är taget från västsydväst.

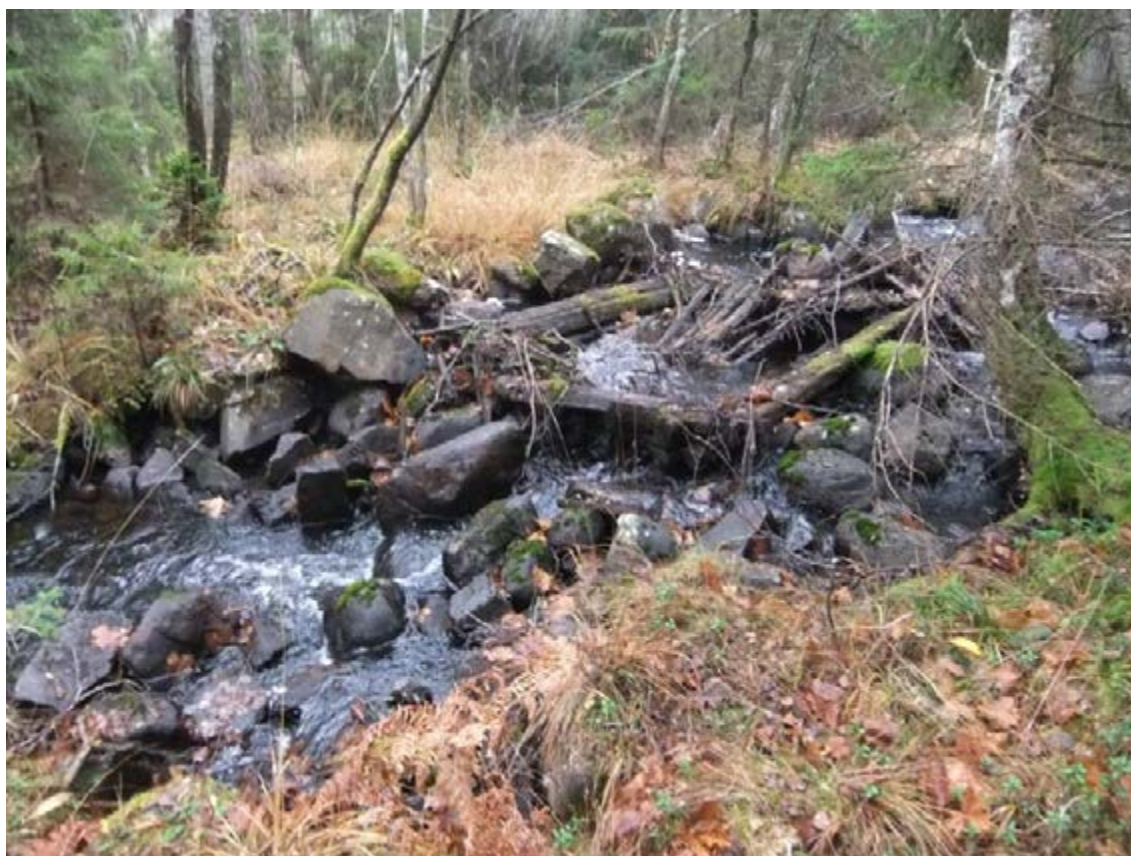
Figur 279. Det äldre fisket syns vanligen på historiska kartor. Vid avstämning och kontroll i fält finns ibland rester kvar av äldre fasta fisken, en numera ovanlig företeelse. Här ålkistan norr om Kopparp vid en tidigare kvamplats. Fotot är taget från öst.

Förutom att öring nu finns i Gnyltån har det historiskt sett fiskats ål i vattendraget. Redan nära källflödet vid Fagerhultasjön finns de timrade resterna av en ålkista. Enligt historiska kartor över platsen har ålkista funnits minst sedan 1700-talet på exakt samma ställe. Äldre uppgifter om övrigt fiske återspeglas inte av de historiska kartorna.

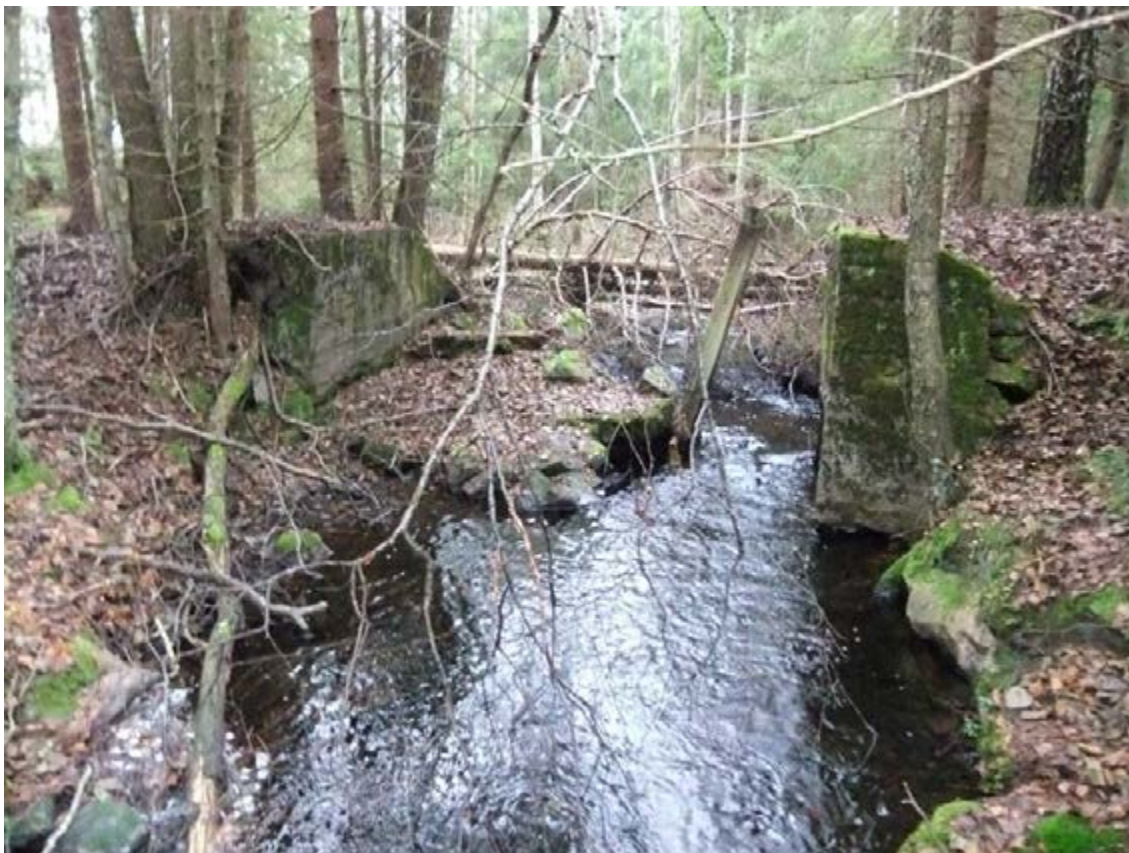
Figur 281. Gnyltån 1, regleringsdammen tillhörande kraftstationen vid Vedermödan. Anläggningen byggdes i början av 1920-talet. Här det centrala utskovet i betong. Fotot är taget från sydsydöst.

Betongförstärkningen i det centrala utskovet är tre meter brett och omkring 1,2 meter högt. Delar av luckorna fanns fortfarande kvar vid inventeringstillfället år 2011. Betongkonstruktionen består även av ett bord som är fyra meter långt. Idag rinner endast en mindre ström vatten genom utskovet, som är klassat som vandringshinder enligt biotopkarteringen. Bordet är delvis uppbrutet med ett vattenflöde på den östra sidan.

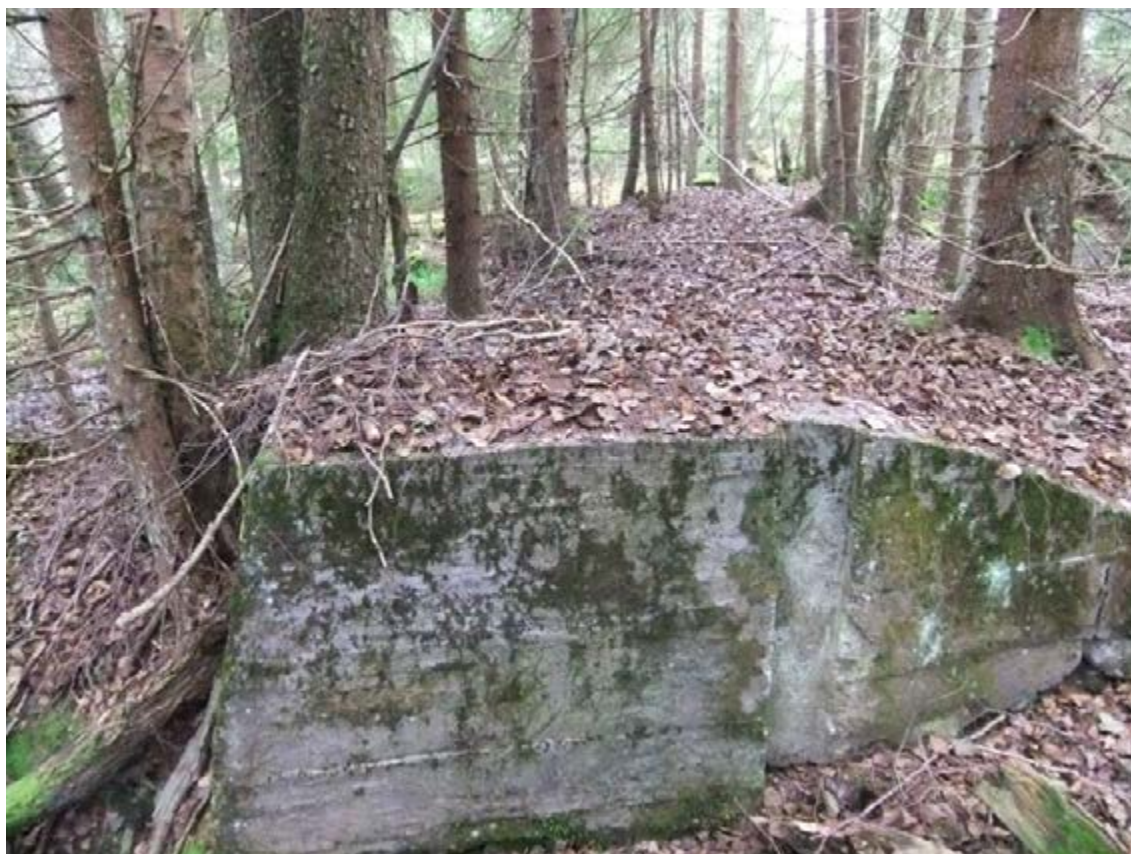
Figur 282. Gnyltån 1, regleringsdammen sedd från utskovet och längs dammvallen västerut. Ett mindre breddutskov finns i dammvallens västra del. Fotot är taget från sydsydöst.

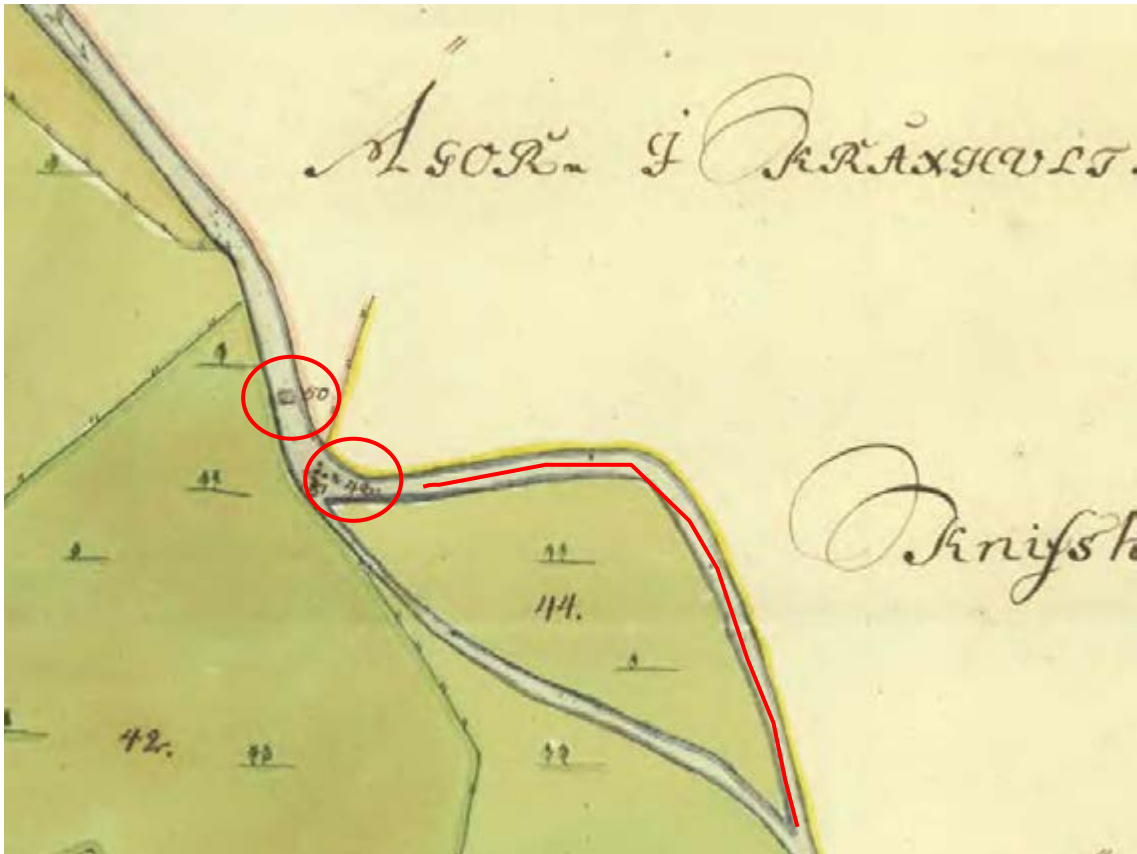
Figur 283. Gnyltån 2 och 4, med anläggningar markerade. Ålkista markerad med siffran 50 direkt norr om kvarnen och där kvarnfåran började. Kvarnen är markerad med siffran 48, därefter den fåra som idag är igenlagd (akt E100-44:1, avmätning år 1772).

I kartakten från år 1772 i figuren ovan beskrivs nummer 48 som ”Skvalteqvarn ihop med Arfwidshög, till gårdens behof”. Kvarnen ägdes ihop med Ömmestorps by.
