Minnen vid vatten

Inventeringar av kulturmiljöer längs vattendrag inom projekt Kultur Aqua år 2011 – Bruzaån, Gnyltån och Sällevadsån med biflöden

Meddelande	nr 2014:13
Referens	Mattias Sörensen, Miljö- och samhällsbyggnadsavdelningen, Kulturmiljö, februari 2014
Kontaktperson	Anders Kraft, Länsstyrelsen i Jönköpings län, Direkttelefon 010-22 36295, e-post anders.kraft@lansstyrelsen.se
Webbplats	www.lansstyrelsen.se/jonkoping
Fotografier	Anders Kraft, om inte annat anges i figurtexten.
Kartmaterial	Utdrag ur digitala fastighetskartor och historiska kartor är återgivna enligt tillstånd: © Lantmäteriet Utdrag ur berggrundskartor är återgivna enligt tillstånd: © Sveriges Geologiska Undersökning Utdrag ur fornlämningsregistret är återgivna enligt tillstånd: © Riksantikvarieämbetet Övriga detaljer och GIS-skikt: Länsstyrelsen Jönköping
ISSN	1101-9425
ISRN	LSTY-F-M—14/13--SE
Upplaga	50 exemplar.
Tryckt på	Länsstyrelsen, Jönköping 2014
Miljö och återvinning	Rapporten är tryckt på miljömärkt papper och omslaget består av PET-plast, kartong, bomullsväv och miljömärkt lim. Vid återvinning tas omslaget bort och sorteras som brännbart avfall, rapportsidorna sorteras som papper.

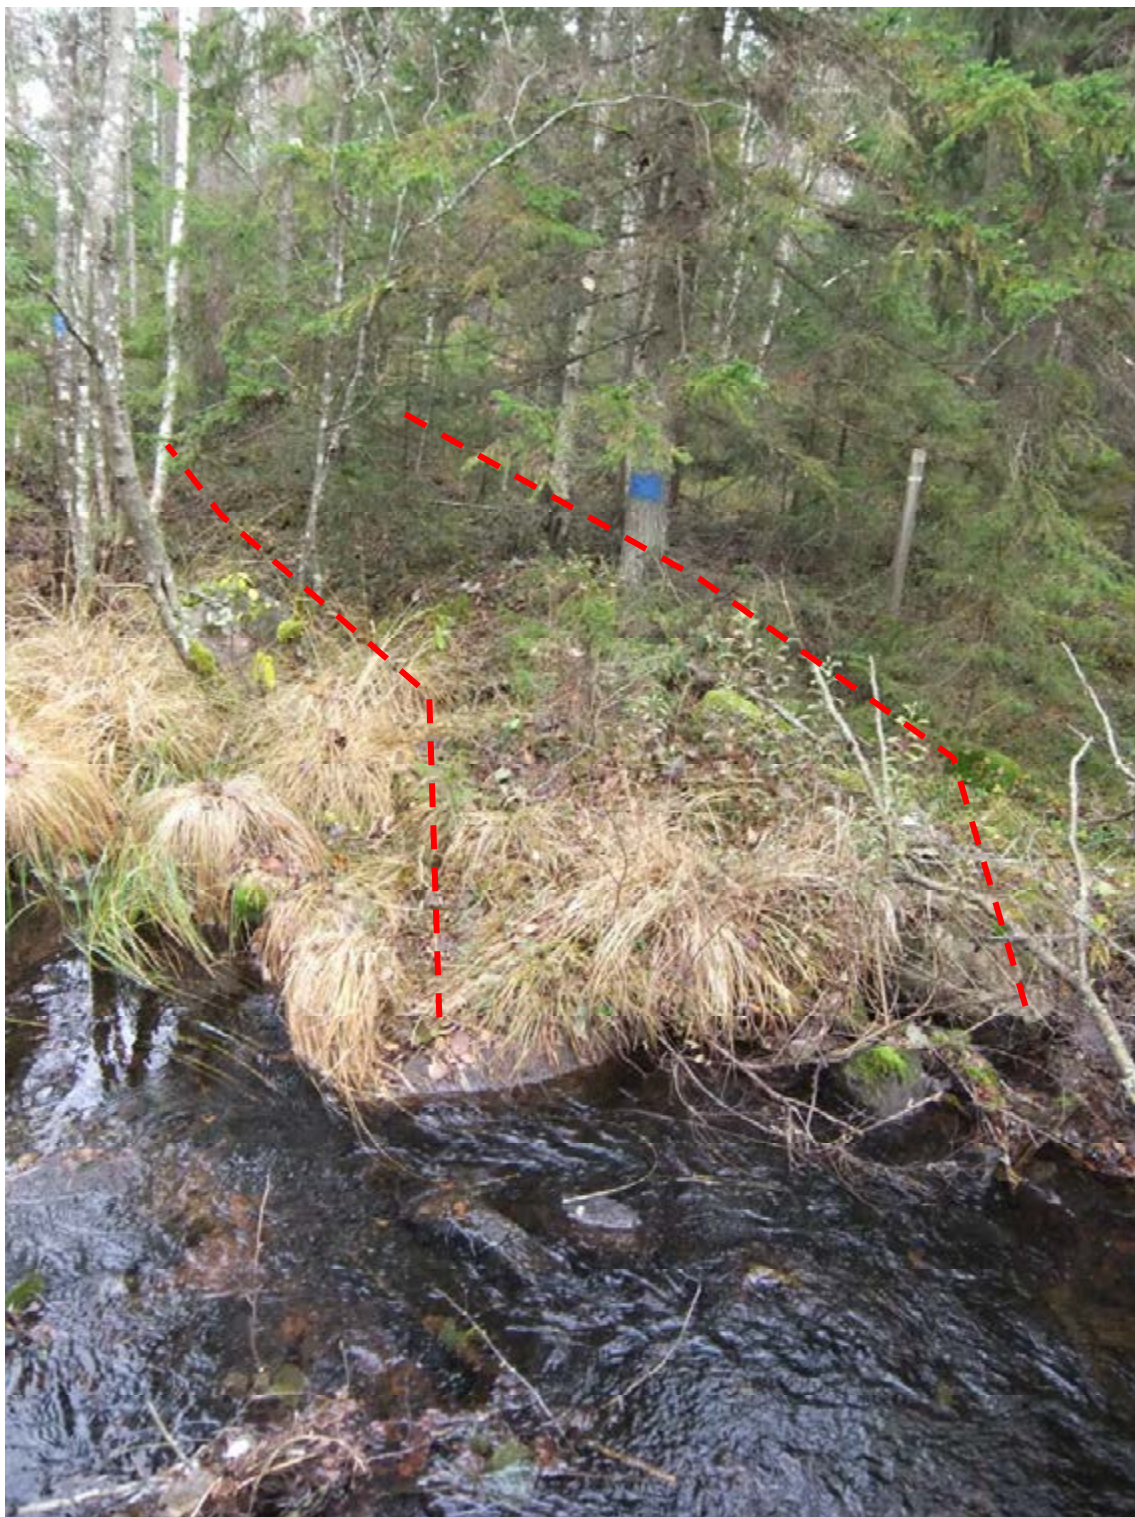
Figur 284. Gnyltån 2, dammvallen. En flack övervuxen dammvall svår att fånga på foto. Markerad med streckad linje. Fotot är taget från söder.

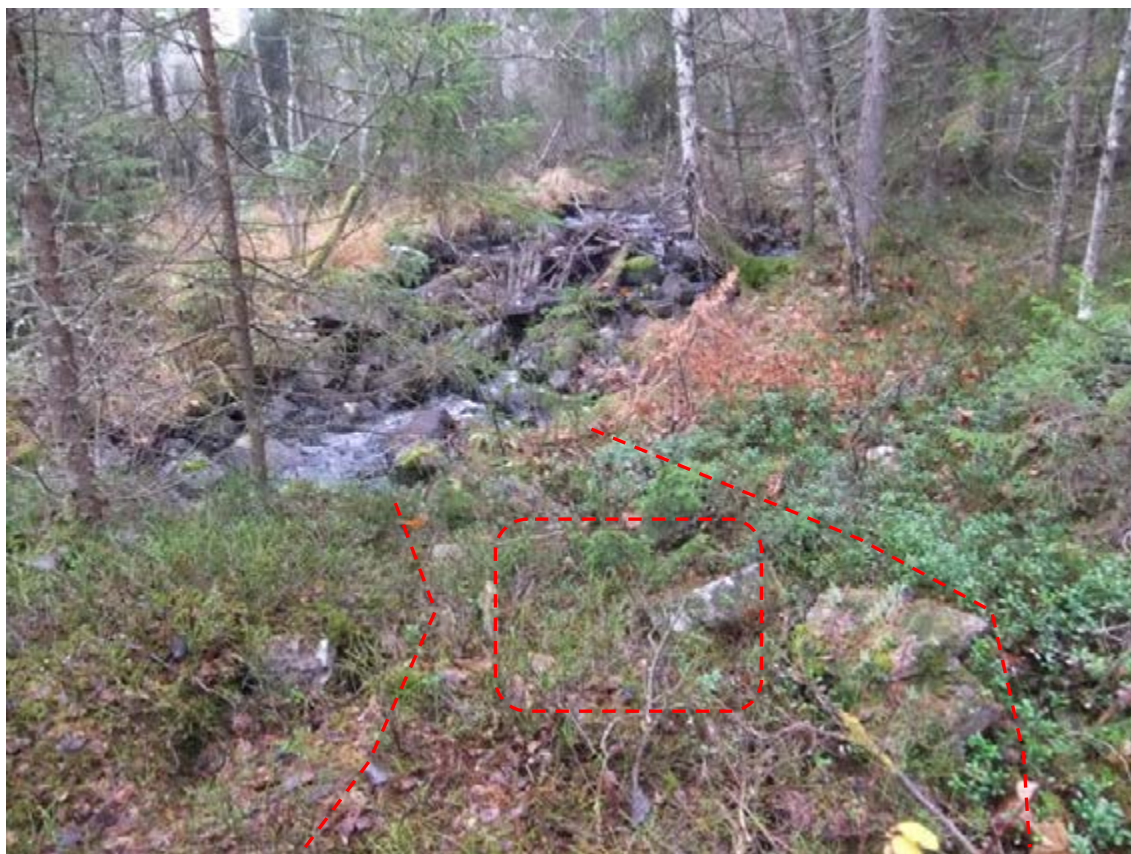
Figur 285. Gnyltån 2, kvarnläget för Arvidshögs kvarn. I bakgrunden syns ålkistan. Platsen har utnyttjats för ålfiske åtminstone sedan 1700-talet. Markeringarna i förgrunden visar kvarnplatsen och fåran. Fotot är taget från nordöst.

En **kvarnplats** bestående av en kvarnfåra på den norra sidan av huvudfåran, numera en igenfylld kanal. Möjligen kan detta vara en äldre sträckning av Gnyltån som rätats och fyllts igen. Den igenfyllda sektionen gör en omfattning sex till sju meter norrut och går sedan tillbaka i en halvcirkelformad båge tillbaka mot huvudfåran 20 meter nedströms. Vid själva ingången till den igenlagda fåran, har kvarnen stått. Idag finns endast enstaka stenar lagda eller omkulltippade, troligen resterna av en kvarngrund, dock utan pedagogiskt värde. Enstaka tuktade stenar 0,2–0,8 meter stora, skymtar på denna plats. En historisk karta över platsen gör den forna kvarnplatsen mer tolkningsbar.

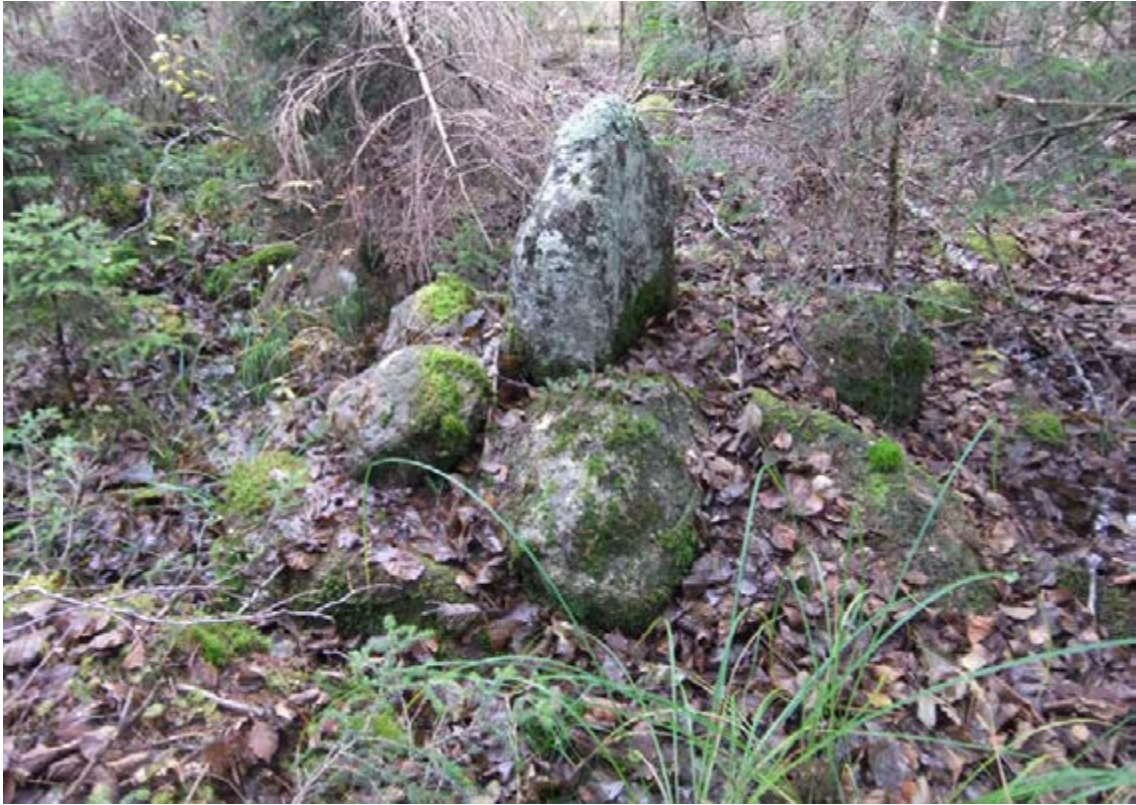
Figur 286. Gnyltån 3. Ett av gränsmärkena vid skärningspunkten mellan de tre socknarna Kråkshult, Karlstorp och Skede. Idag är terrängen kraftigt övervuxen och gränsmarkeringarna har fått en mer anonym framtoning. Fotot är taget från norr.

Gränsmärken. Klassas som **fast fornlämning**. Utgör markering av gräns där de tre socknarna Kråkshult, Skede och Karlstorp möts. Här finns tre likartade rösen eller postament med mittblock. Markeringarna ligger utspridda på en yta syd och sydväst om Arvidshögs kvarndammvall (Gnyltån 2), tre till 10 meter sydväst därom. Generellt är att de har postament av natursten, med 0,2–0,6 meter stora stenar. Postamenten är omkring 0,3 meter höga och har en till tre mittstenar ställda på högkant, 0,3–0,6 meter stora. Storleken på postamenten är omkring 1–1,5 meter. I närheten av gränsstenarna finns även en gärdesgård/mur som referens.

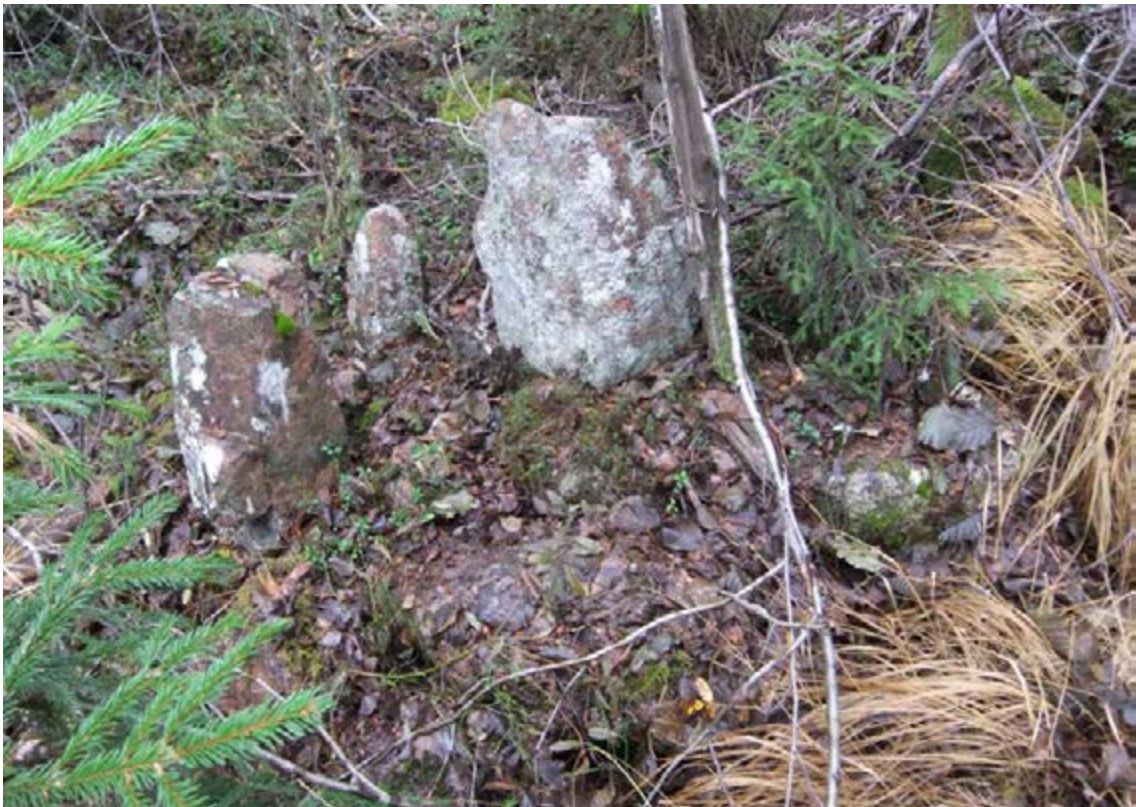
Figur 287. Gnyltån 3. Ett annat av gränsmärkena. Fotot är taget från nordväst.

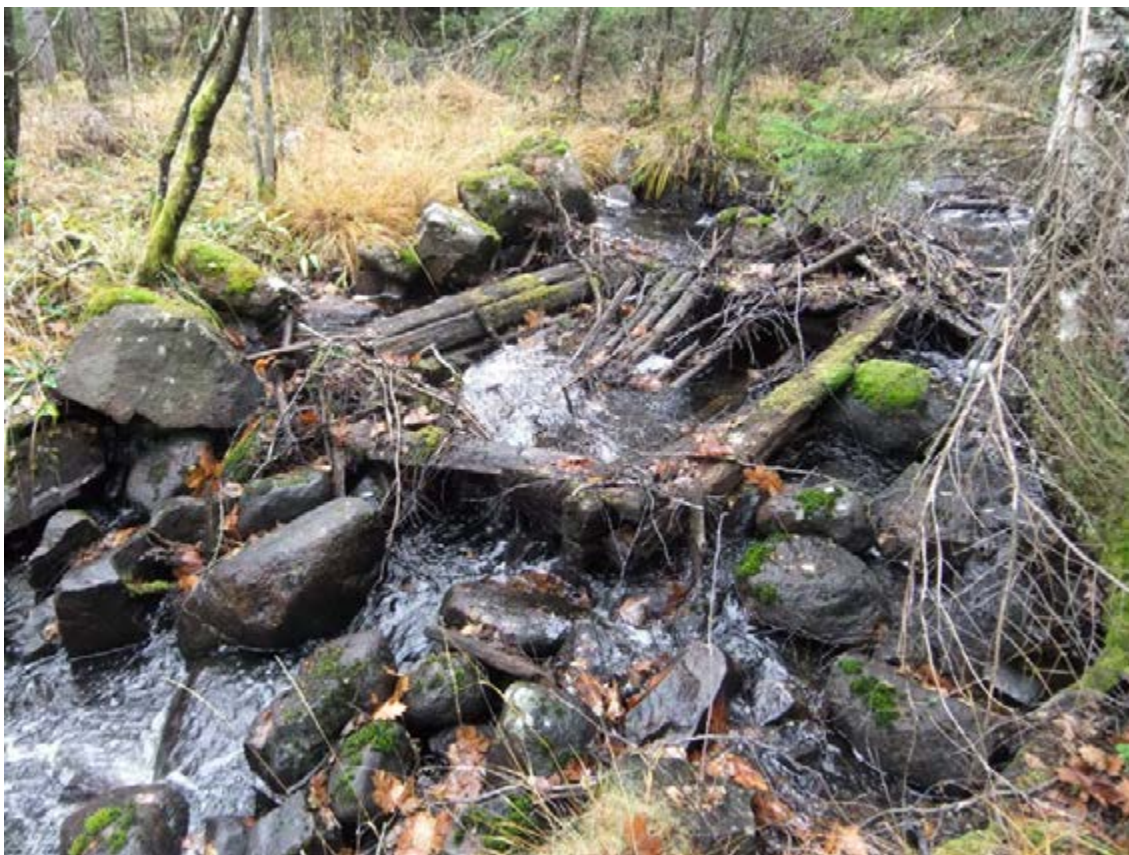
Figur 288. Gnyltån 4, resterna av den ihoprasade ålkistan vid Hästhagen. Klassat som vandringshinder enligt biotopkarteringen. Fasta fisken utgör ingen vanlig förekomst i vattendragen, och bör därför bevaras om de ligger på etablerade fiskeplatser med äldre hävd. Fotot är taget från öster.

Trots att ålkistan har rasat ihop, föreligger ett bra pedagogiskt värde och den är den enda bevarade i vattendraget. Ålkistan är enligt biotopkarteringen klassad som vandringshinder men bör bevaras och skyddas mot ingrepp.

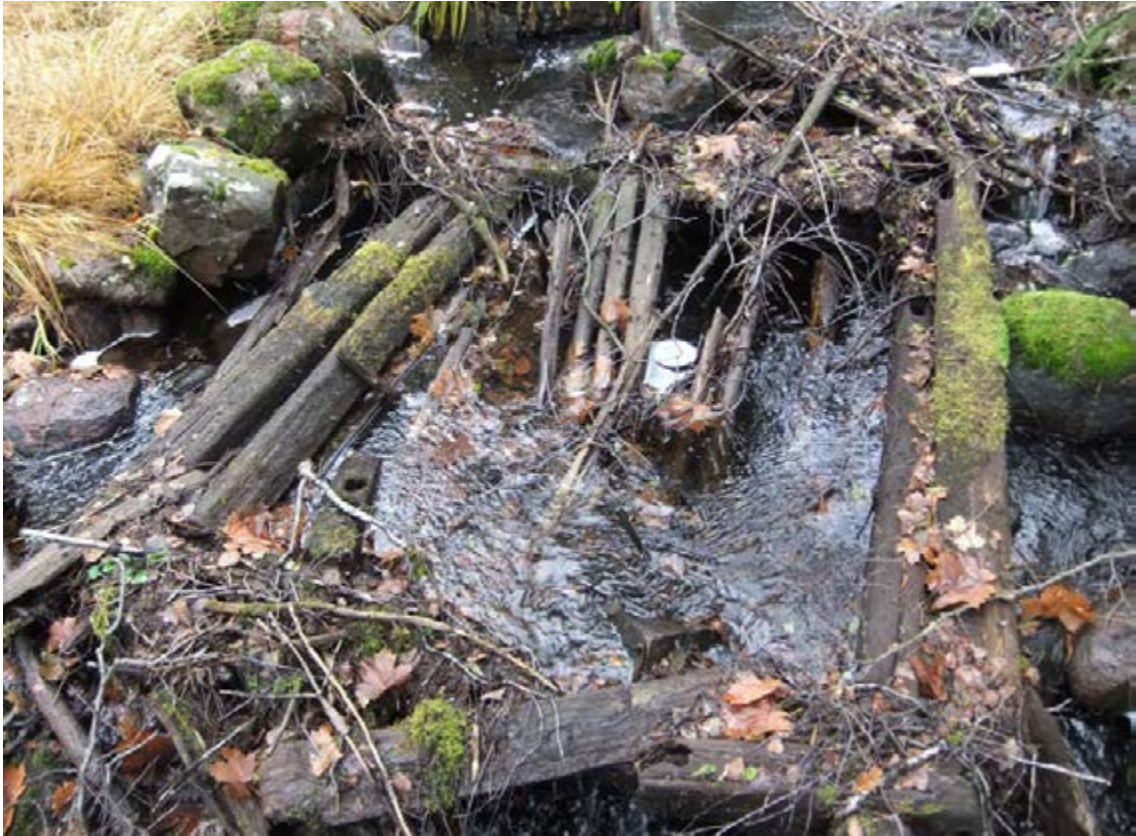
Figur 289. Ålkistan sett snett ovanifrån. Överbyggnaden har rasat ihop, Endast enstaka detaljer återstår. Fotot är taget från östsydöst.

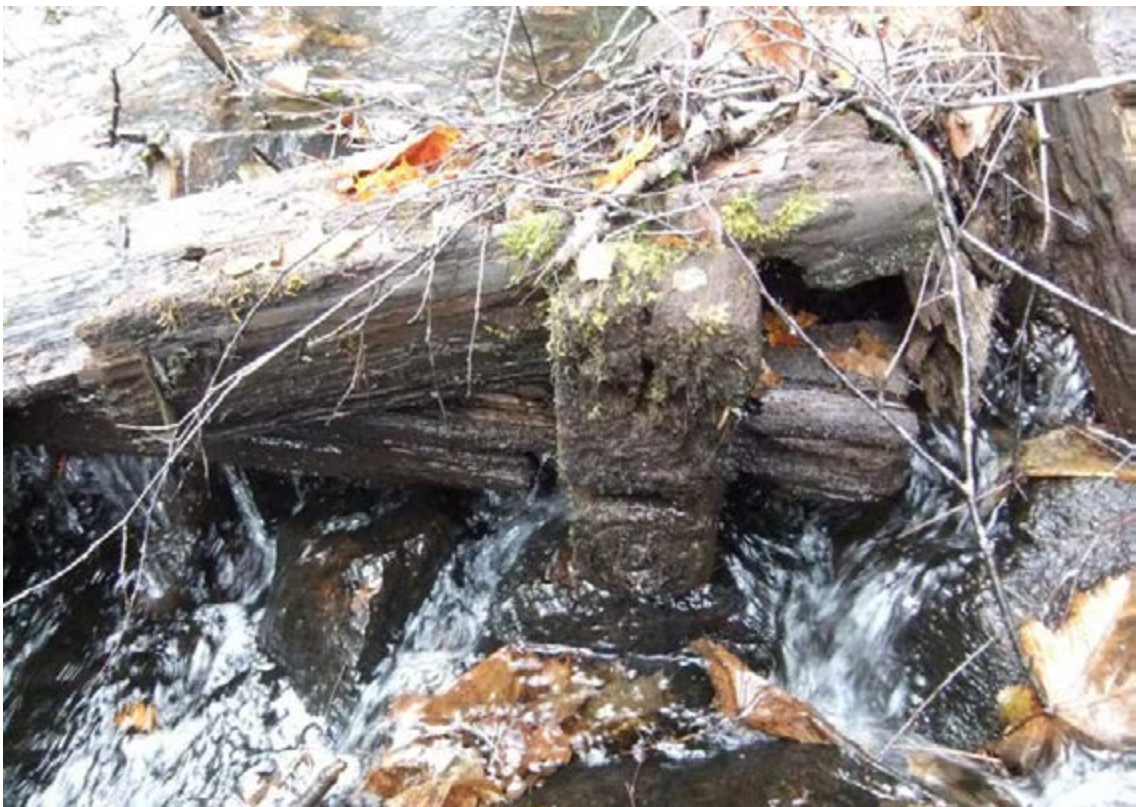
Figur 290. Detalj på ålkistans nordöstra hörn. Fotot är taget från östsydöst.

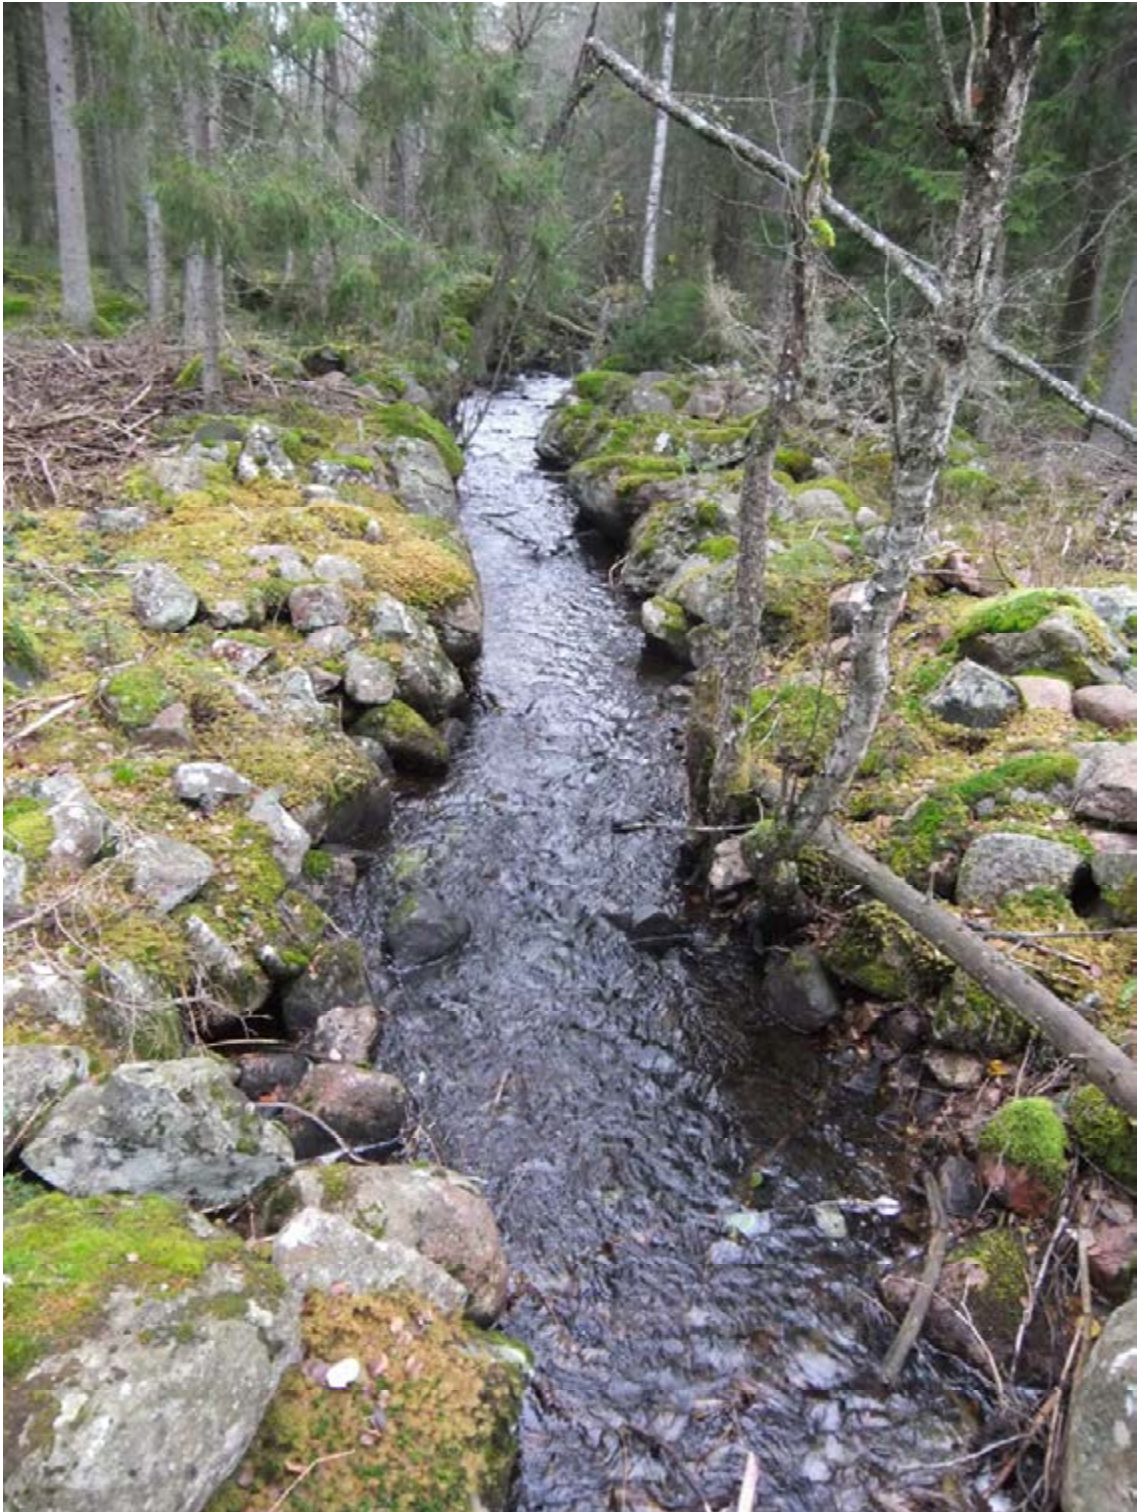
Figur 292. Gnyltån 5, rensad och stensatt sträcka uppströms dammvallen vid Knivshults och Kopparps småindustriområde. Fotot är taget från sydöst.

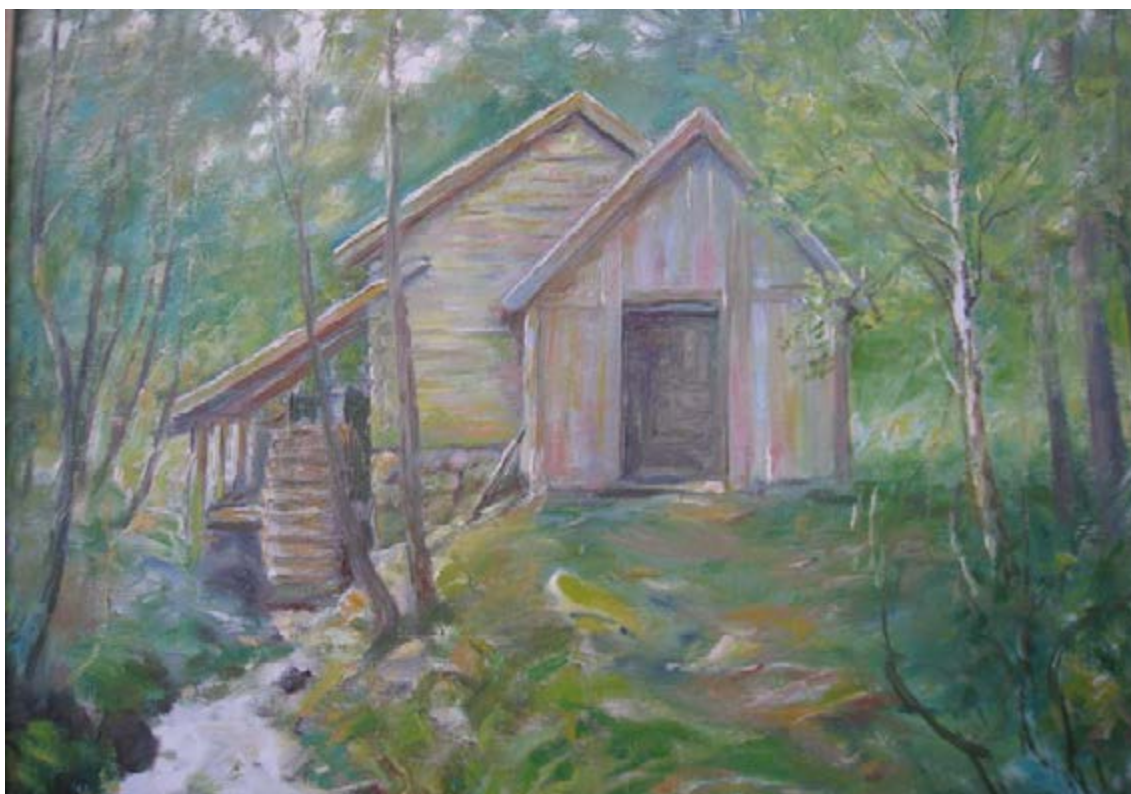
Figur 293. Gnyltån 6, Knivshults kvarn och stickhyvel som den avbildades i början av 1950-talet. Fotot är en avfotografering av den lokale konstären Hugo Karlssons tavla. Jan Ekwall har förmedlat bilden. På bilden framgår detaljer som vattenhjul drivet med överfall via en träränna. Målningen är sannolikt avmålad från östsydöst.

Tillägg Kultur Aqua: Kvarnen ska justeras i sin lägesangivning då den är felmärkt på kartan omkring 30 meter nordnordväst om den verkliga positionen. I kvarnen fanns även en mindre träindustri i form av en stickhyvel (muntlig uppgift Jan Ekwall). En lokal konstnär i Kråkshult, Hugo Karlsson, avbildade anläggningen innan den revs i början av 1950-talet.

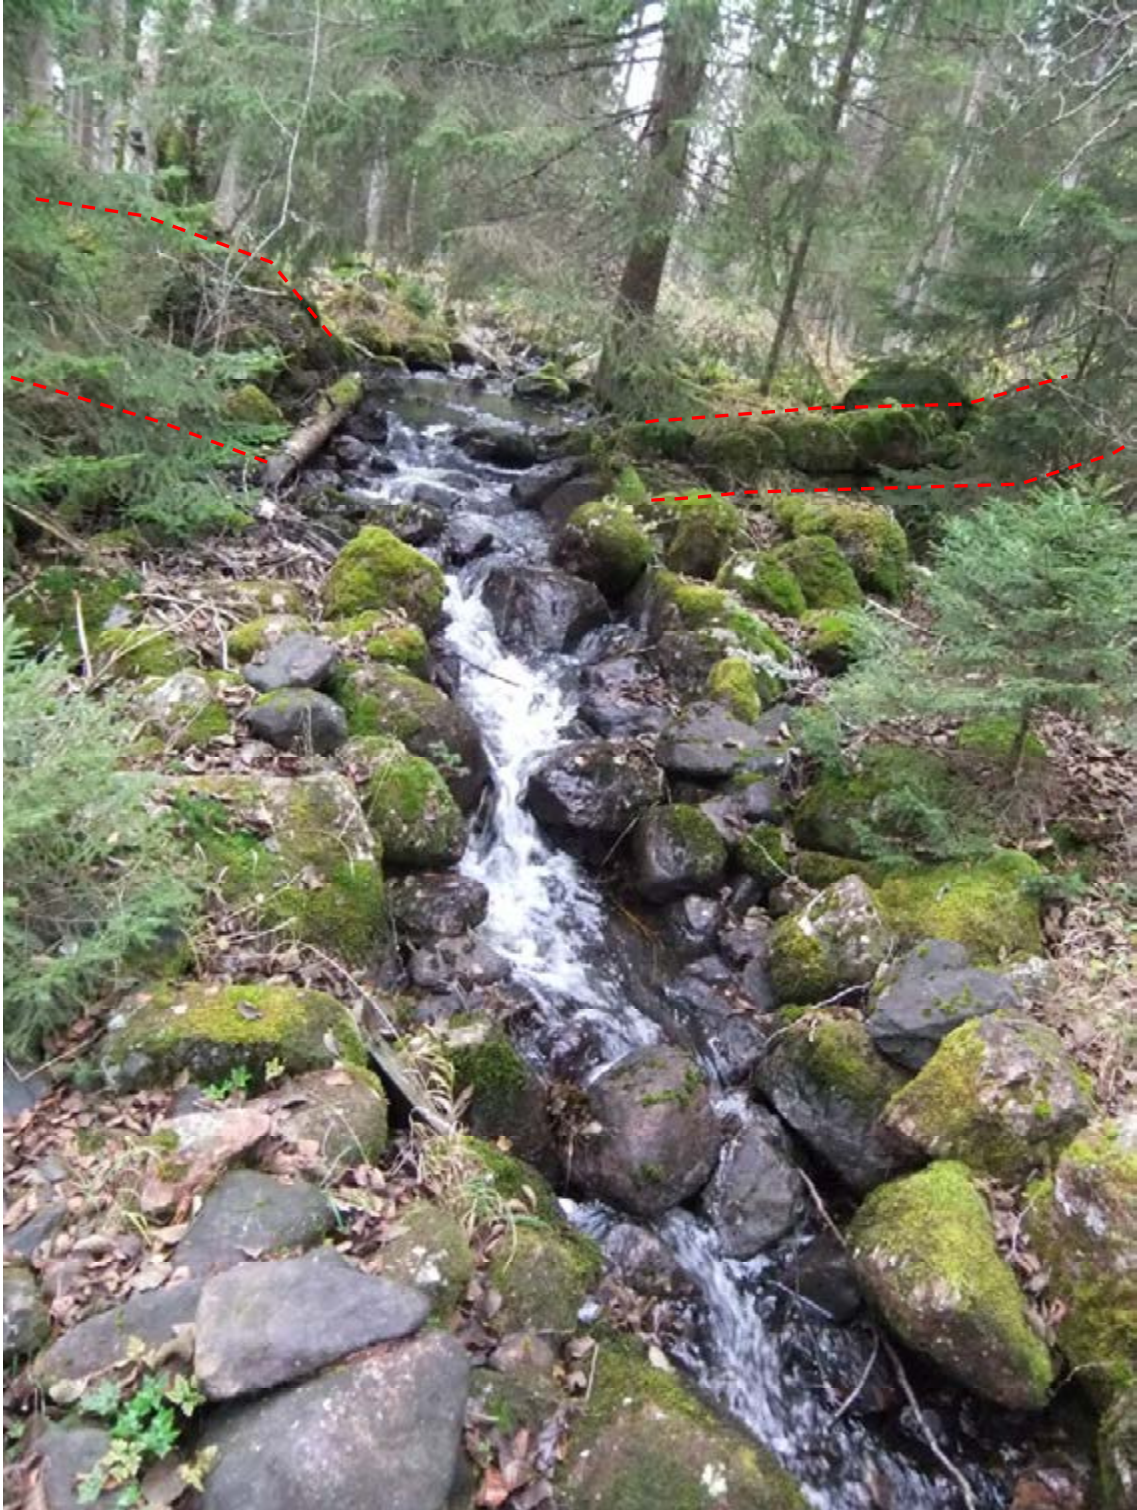
Figur 296. Idag passarar vattnet förbi de tidigare kvarnrännorna vid Knivshult och Kopparps kvarnar. Istället har vissa rensningsåtgärder ändrat flödet av Gnyltån förbi de torrlagda fårorna. Dammvallen är markerad med streckad linje. Fotot är taget från östsydöst.

Åtgärdsförslag för lämningen är att registrera platsen som **småindustriområde med såg, stickhyvel och kvarn**. Lämningen får därmed en yta som ungefär motsvarar den samfällda marken enligt fastighetskartan. Att notera är lägesuppgiften för sågen, som troligen är avvikande med ungefär 25 meter söder om sin verkliga position. Sågens dammvall är klassad som vandringshinder för fisk enligt biotopkarteringen. Samråd i fält har skett mellan Länsstyrelsens kulturmiljöenhet och Emåförbundet, för att kunna bygga en mindre fiskväg genom att ta upp ett mindre hål i den norra sektionen av dammvallen.

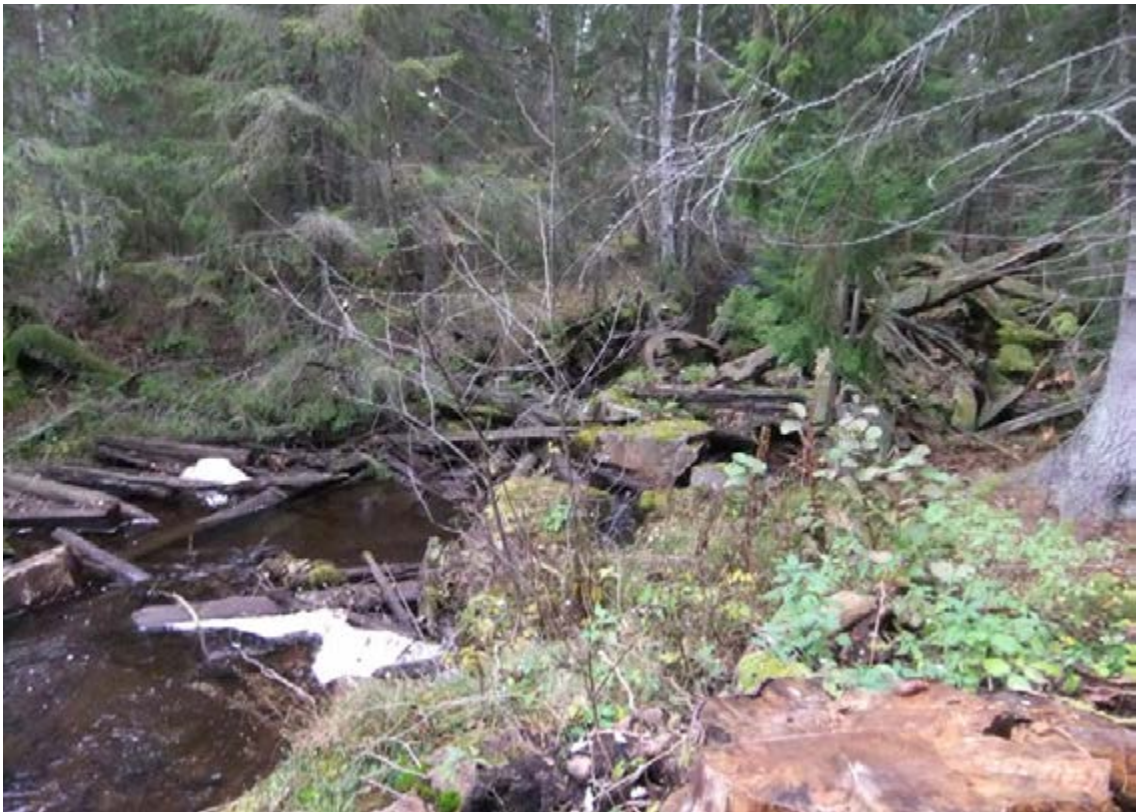
Figur 301. Gnyltån 9, Klackenhults sågruin från ungefär samma vinkel som det äldre fotot. Fotot är taget från sydväst.

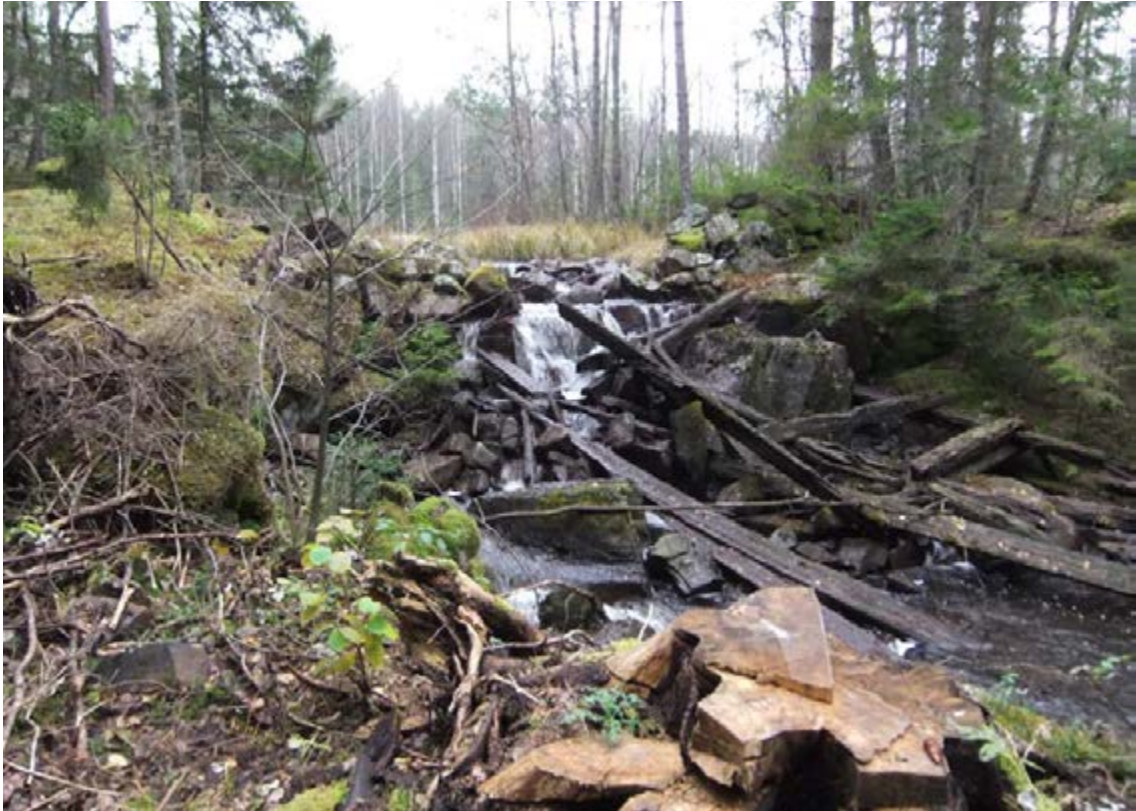
Figur 302. Klackenhults såg, med dammvall och raserade rester av trärännan. Fotot är taget från nordöst.

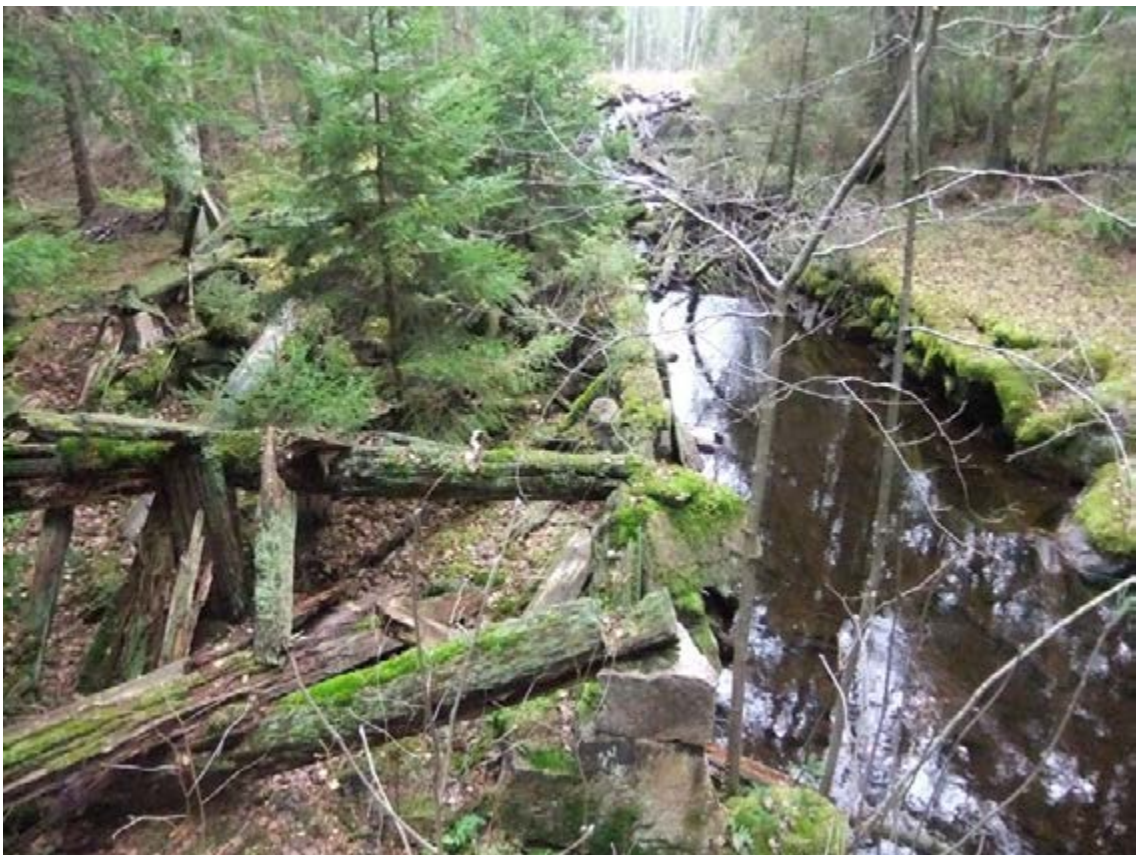
Figur 303. Sågplatsen med ränna och grund till vänster i bild. Fotot är taget från nordöst.

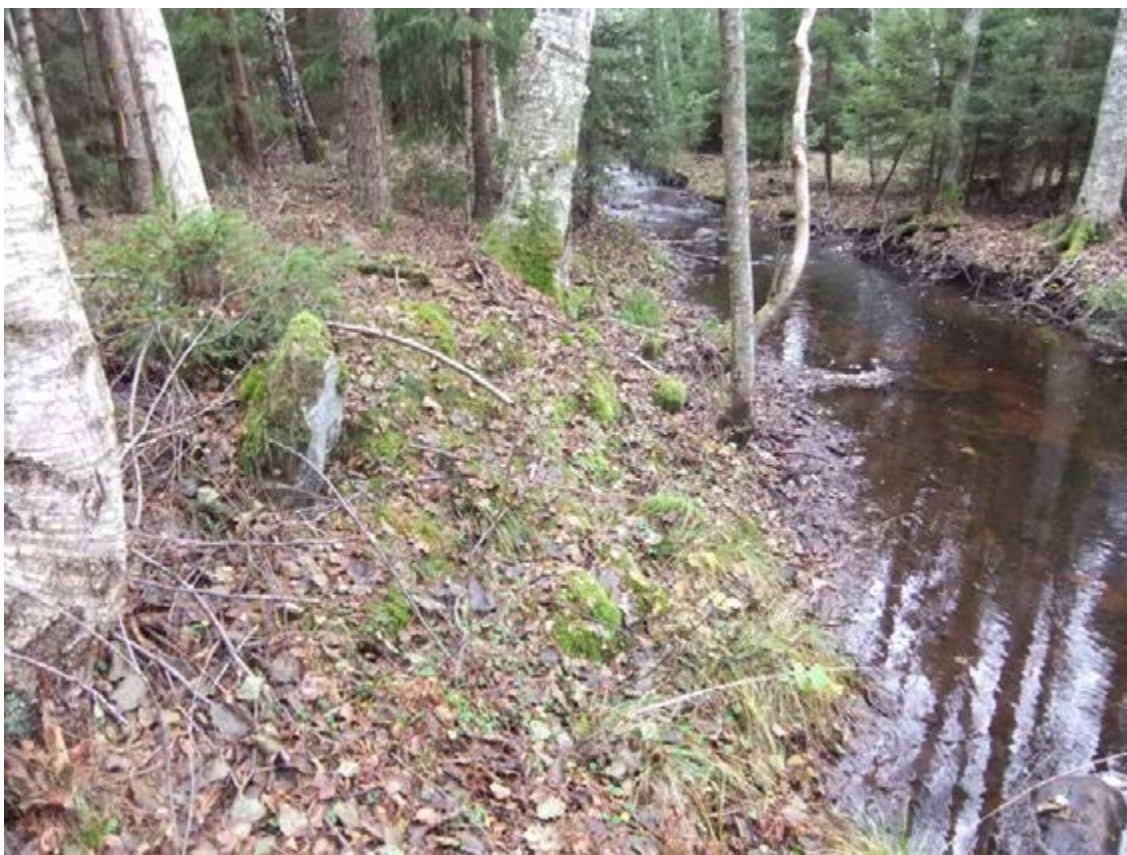
Figur 304. Dammvallen till Gnyltån 10, vänster i bild. Idag rinner Gnyltån längs den norra kanten av dammvallen. Tidigare fanns en damm direkt norr om kvarnplatsen vilket syns på de äldre kartorna ovan. Fotot är taget från öst.

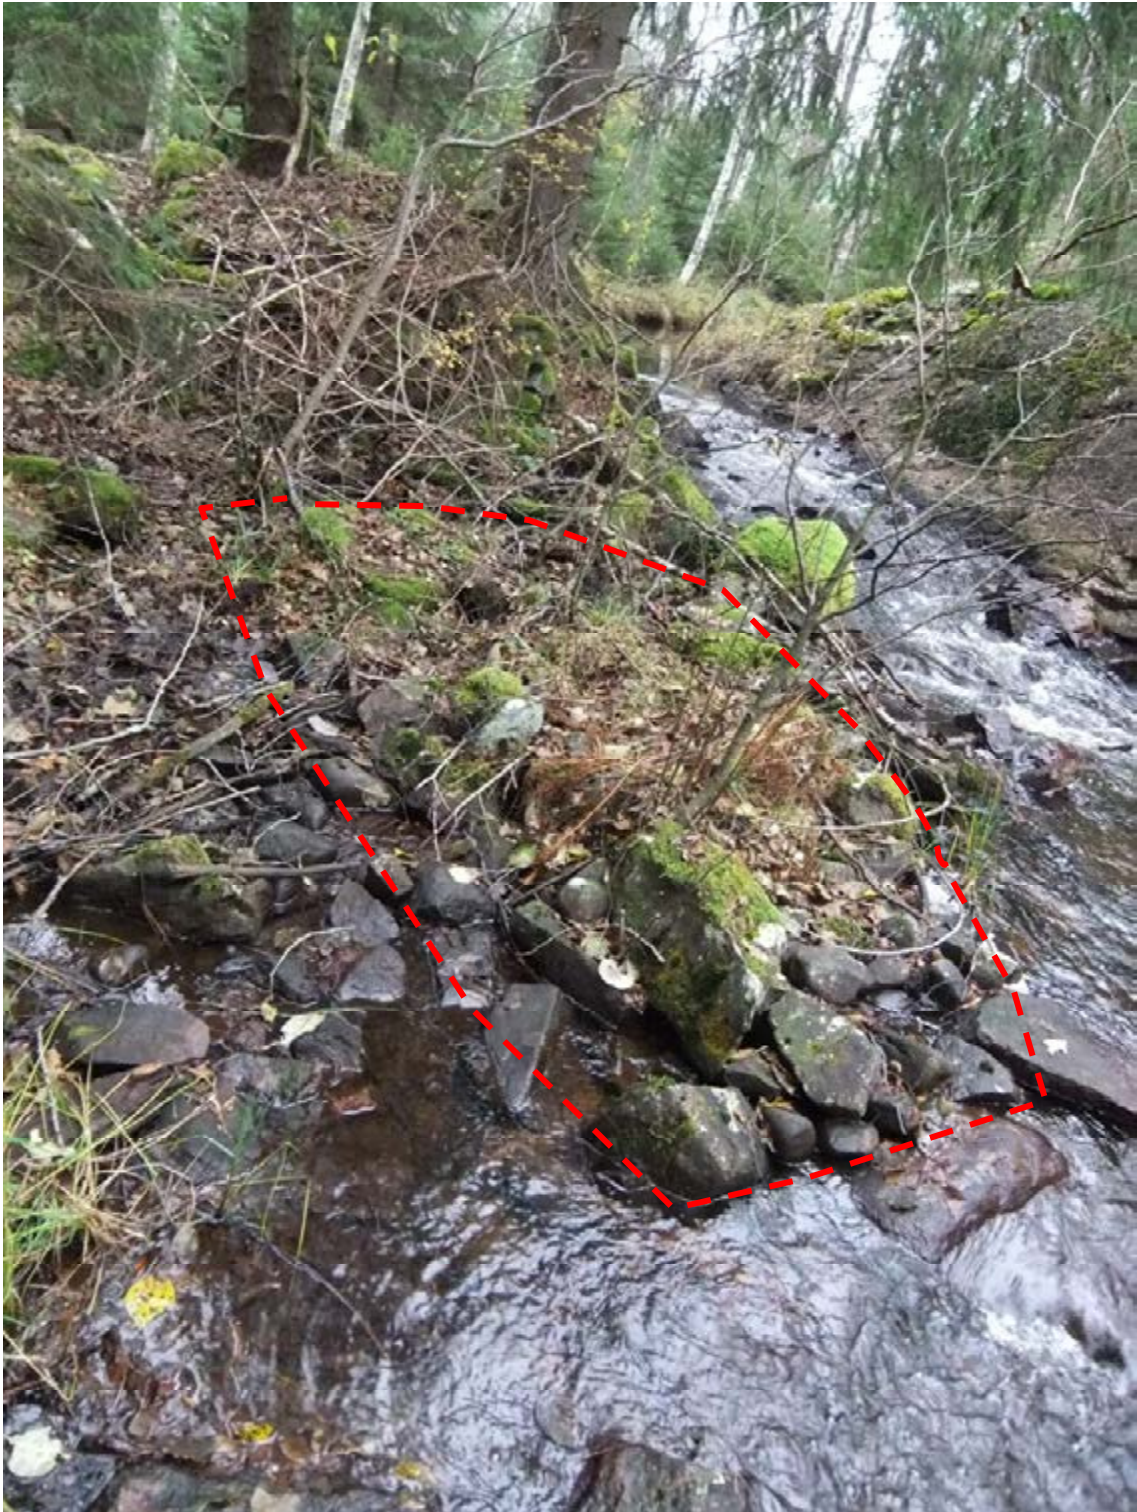
Figur 305. Gnyltån 10, resterna av kvarngrunden till Klackenhults kvarn. Idag har själva kvarngrunden inget större pedagogiskt värde, men kan förstås med en jämförelse av de historiska kartorna. Streckad linje är en ungefärlig markering av ett stensatt parti i vattnet. Fotot är taget från syd.

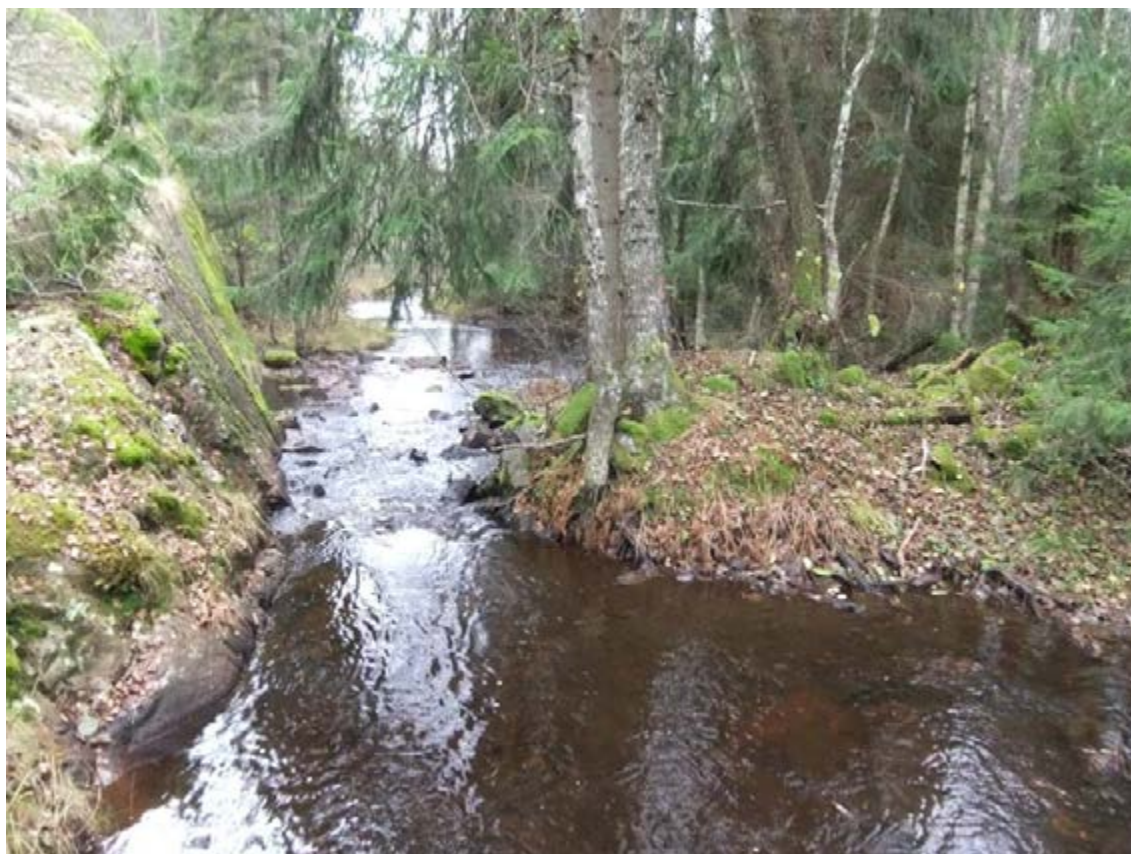
Figur 306. Gnyltån 10 med ån rinnande längs bergsbrant och bortåt i bild. Dammvallen hade enligt kartor två utskov varav ett idag är igenlagt. Fotot är taget från norr.

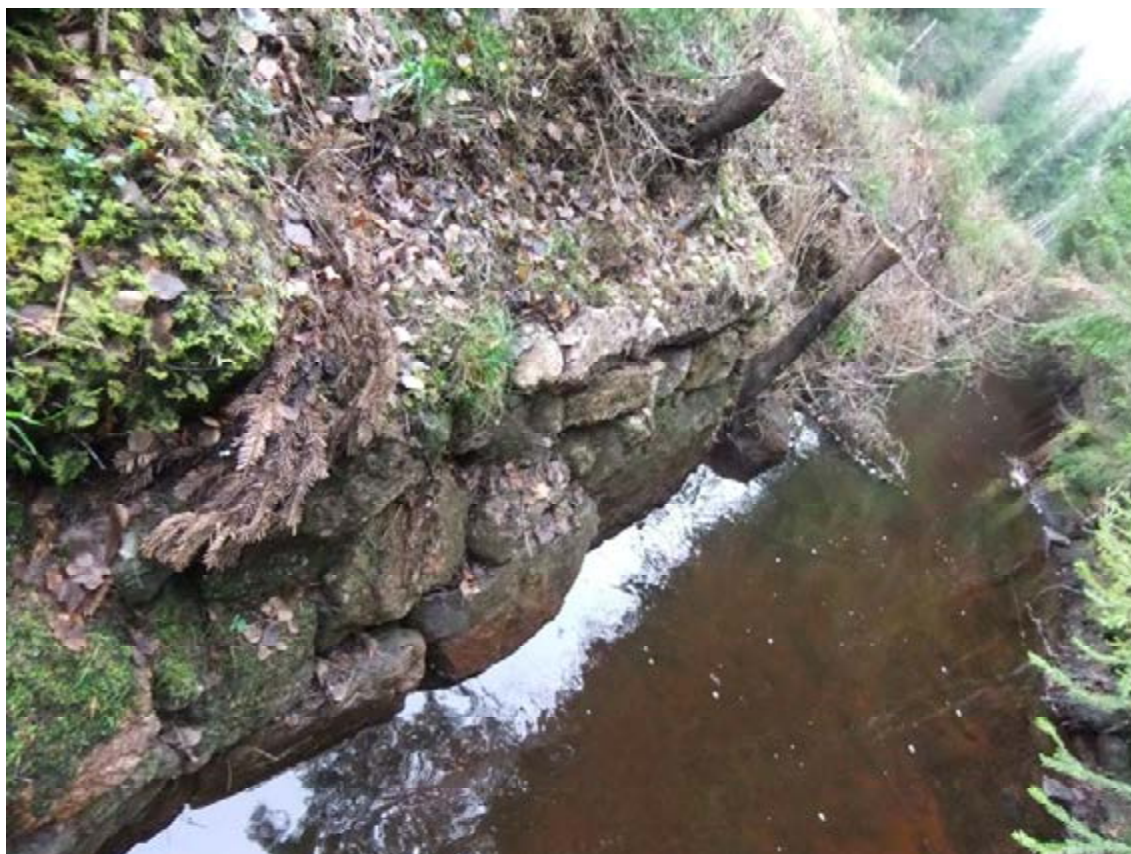
Figur 310. Gnyltån 13, det nordöstra brofästet tillhörande den bro som enligt kartor anlades på 1700-talet. Dagens brofäste har säkerligen renoverats sedan 1700-talet. Fotot är taget från nordväst.

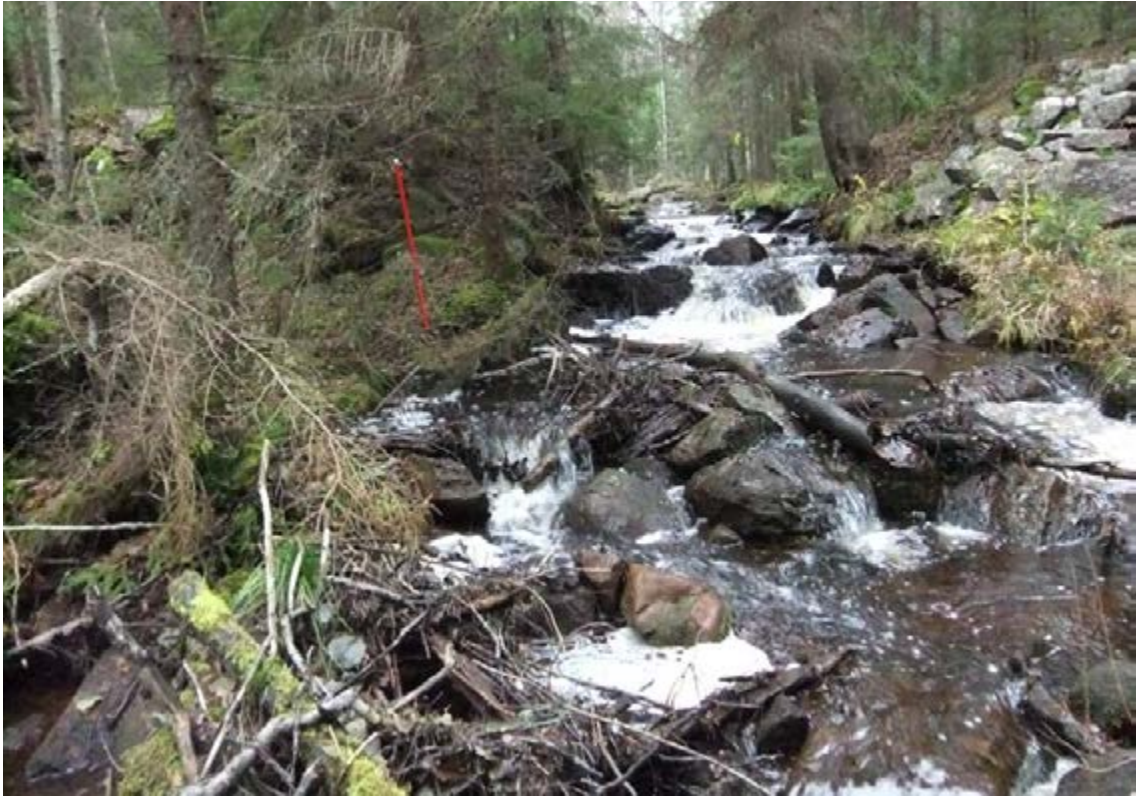
Figur 312. Gnyltån 14, dammvallen, klassat som partiellt vandringshinder enligt biotopkarteringen. På ömse sidor av vattnet finns idag kallmurade sektioner bevarade. Fotot är taget från sydöst.

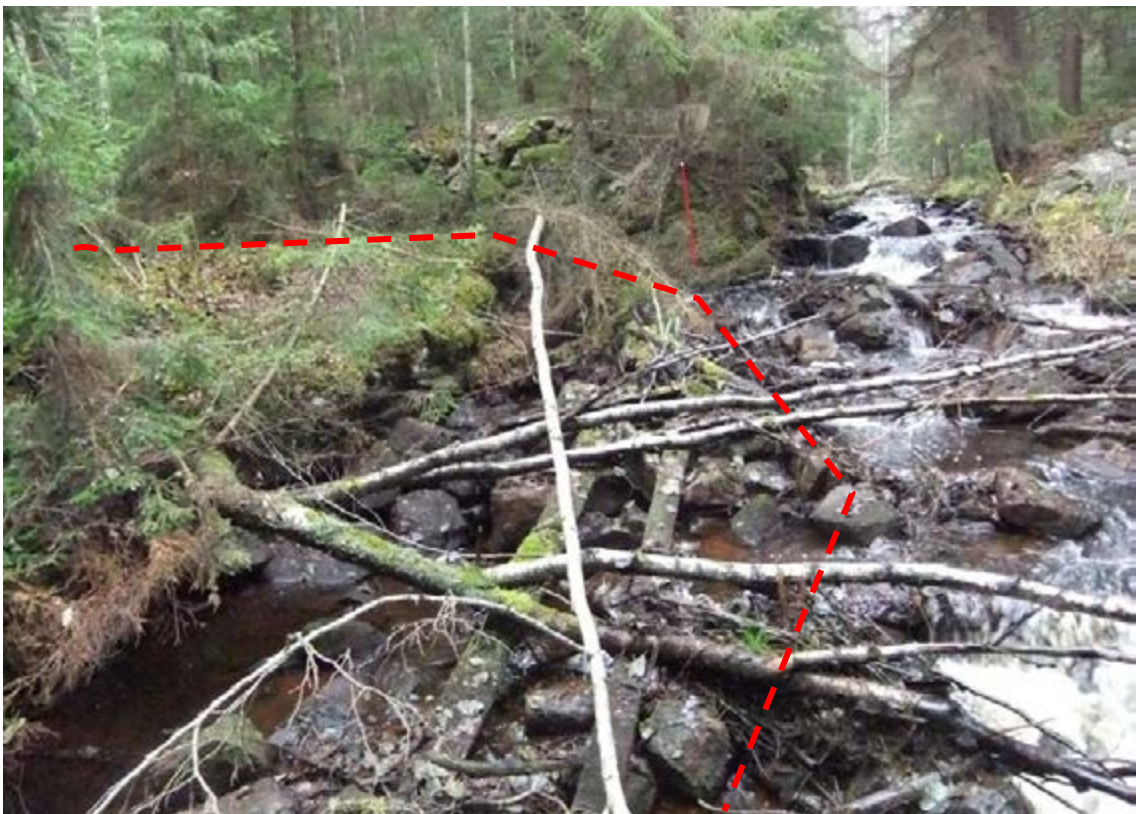
Figur 313. På den sydvästra sidan av Gnyltån finns rester av en kvarngrund kvar direkt söder om dammvallen. Markering indikerar läget, inklusive vad som kan tolkas vara en mindre ränna. Fotot är taget från sydöst.
