Minnen vid vatten

Inventeringar av kulturmiljöer längs vattendrag inom projekt Kultur Aqua år 2011 – Bruzaån, Gnyltån och Sällevadsån med biflöden

Meddelande	nr 2014:13
Referens	Mattias Sörensen, Miljö- och samhällsbyggnadsavdelningen, Kulturmiljö, februari 2014
Kontaktperson	Anders Kraft, Länsstyrelsen i Jönköpings län, Direkttelefon 010-22 36295, e-post anders.kraft@lansstyrelsen.se
Webbplats	www.lansstyrelsen.se/jonkoping
Fotografier	Anders Kraft, om inte annat anges i figurtexten.
Kartmaterial	Utdrag ur digitala fastighetskartor och historiska kartor är återgivna enligt tillstånd: © Lantmäteriet Utdrag ur berggrundskartor är återgivna enligt tillstånd: © Sveriges Geologiska Undersökning Utdrag ur fornlämningsregistret är återgivna enligt tillstånd: © Riksantikvarieämbetet Övriga detaljer och GIS-skikt: Länsstyrelsen Jönköping
ISSN	1101-9425
ISRN	LSTY-F-M—14/13--SE
Upplaga	50 exemplar.
Tryckt på	Länsstyrelsen, Jönköping 2014
Miljö och återvinning	Rapporten är tryckt på miljömärkt papper och omslaget består av PET-plast, kartong, bomullsväv och miljömärkt lim. Vid återvinning tas omslaget bort och sorteras som brännbart avfall, rapportsidorna sorteras som papper.

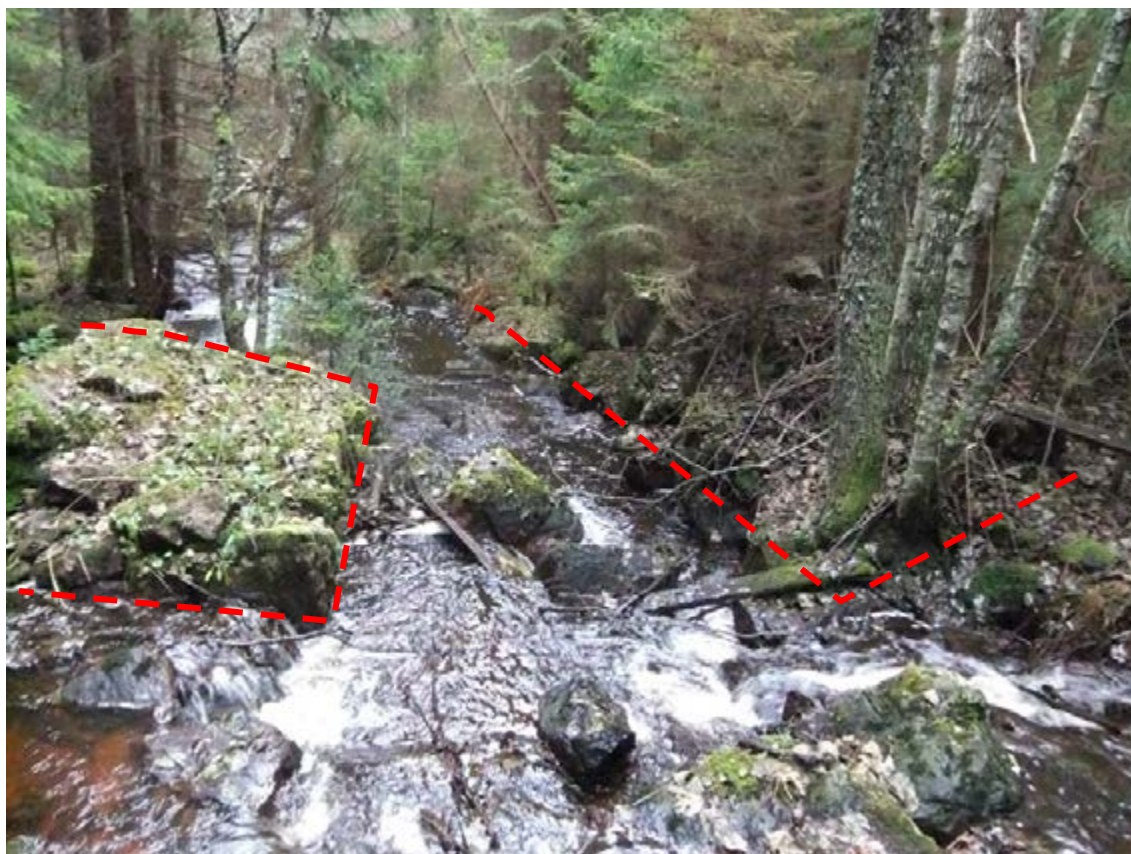
Figur 314. Gnyltån 14, grunderna vid sågen. Totalt finns tre grunder på platsen. Fotot är taget från nordväst.

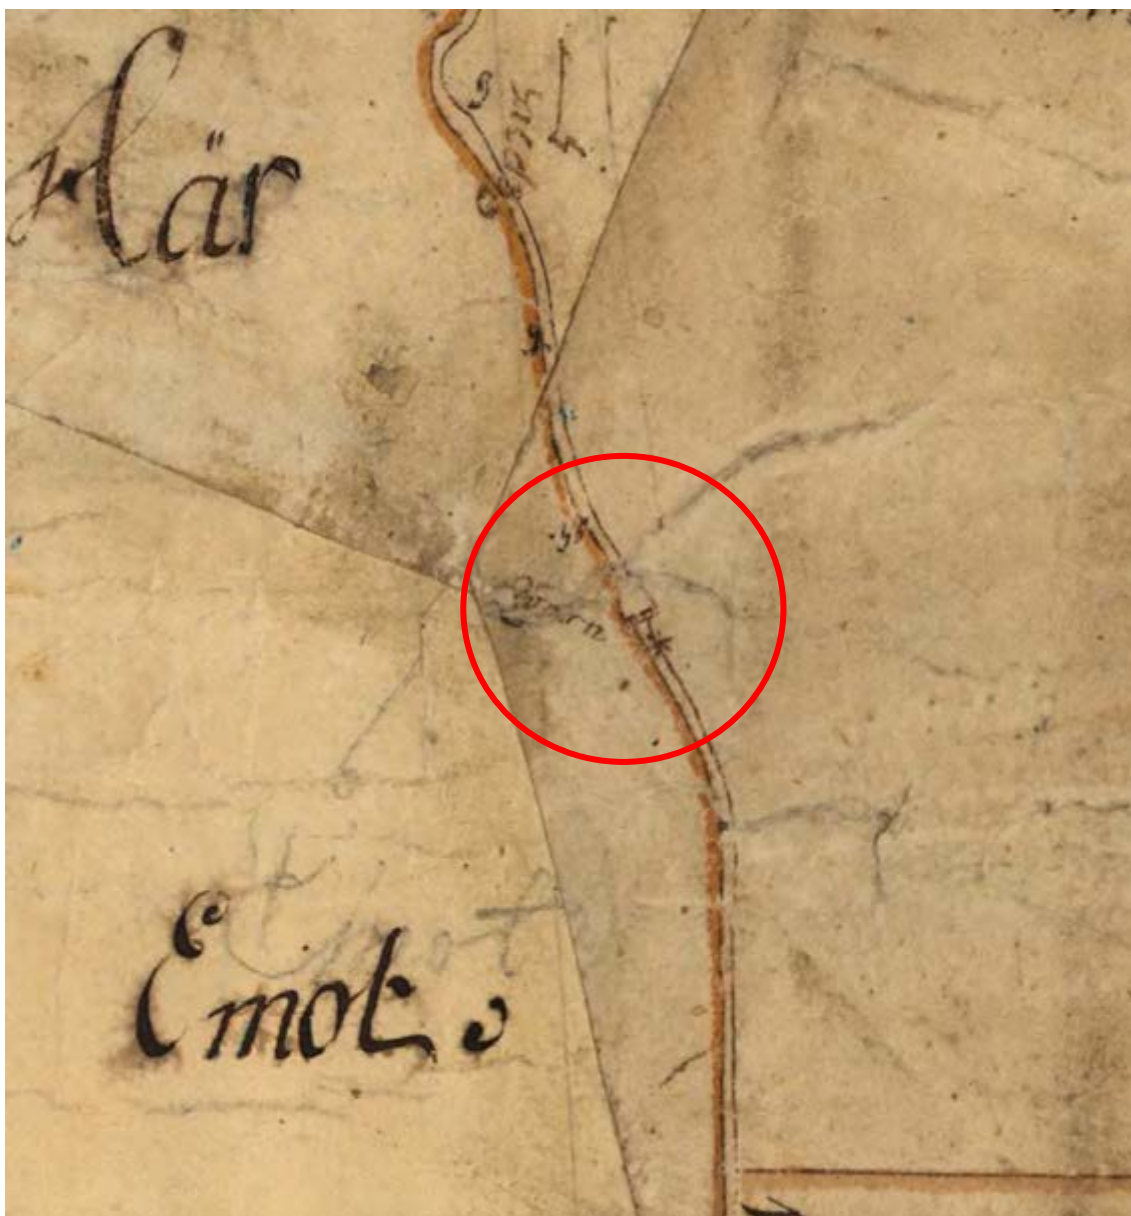
Figur 315. Den idag anonyma kvarnplatsen, Gnyltån 15. Lägesuppgifterna stämmer bra överens med de fysiska lämningarna av kvarngrunden som finns på den norra sidan av Gnyltån (akt 06-ökn-13, storskifte år 1796).

På södra sidan av åfåran går en mindre liten stensatt kanal vid dammvallen, omkring 0,5 meter bred. Tidigare har enligt äldre kartor, funnits en dammspegel väster om dammvallen. Resterna av en mindre stengrund ligger på en liten båtformad ”ö” med kallmurat stenmaterial övervuxen med gran. Grunden är cirka 0,5–0,6 meter hög, ligger omkring fem meter öster om dammvallen och är cirka fyra meter lång, en till två meter bred och uppbyggd i ett till två skift natursten med 0,2–1 meter stora stenar. Norr om ”ön” finns en kvarnfåra där vattnet gått in mot kvarnen. Fåran är 0,5–1 meter bred och ansluter till huvudflödet fem till sex meter nedströms. Kvarnplatsen har låga pedagogiska värden. Platsen förstås något bättre vid en jämförelse med en historisk karta från år 1796.

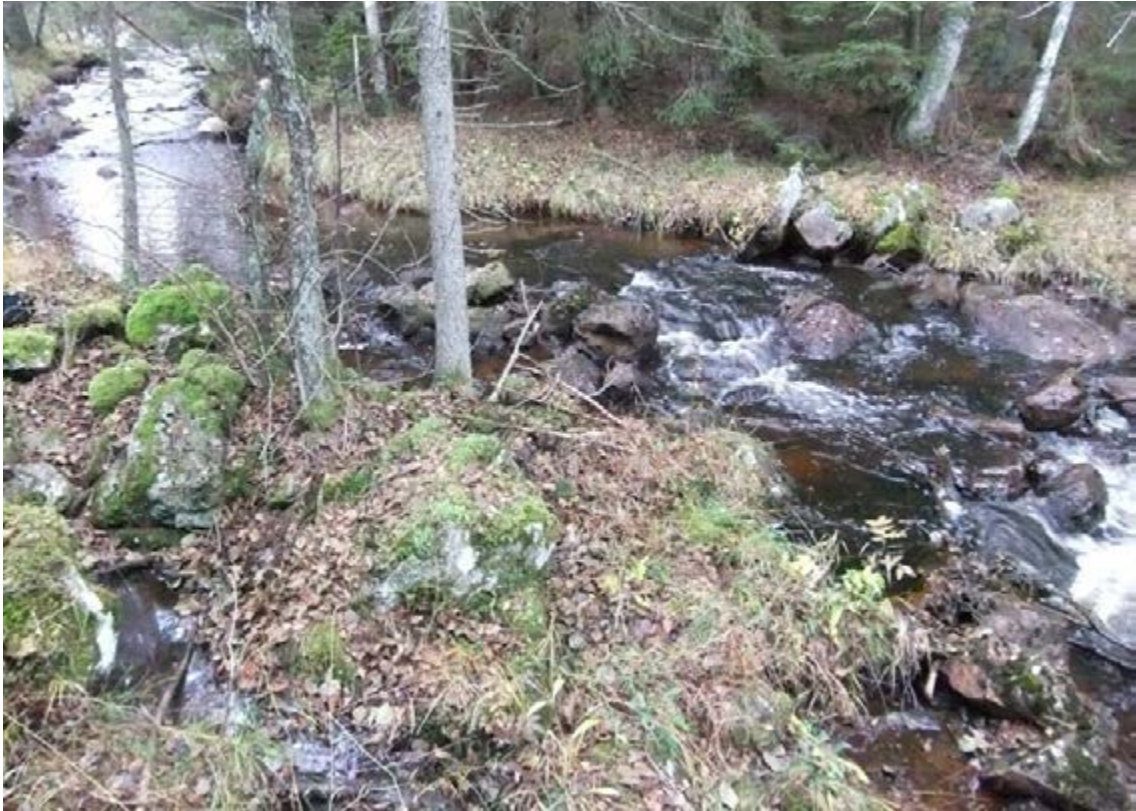
Figur 316. Gnyltån 15, det som återstår av dämnet idag. Fotot är taget från sydöst.

Dammvallen är jord- och stenfylld och delvis kallmurad på båda sidor av ån, framför allt den södra delen. Dammvallen är omkring en meter bred, uppbyggd i två skift sten med 0,2–0,75 meter stora stenar, varav en del har rasat ut i vattnet. Idag går bottendelar av den raserade delen av vallen som en tröskel över åfåran på ett fyra till fem meter brett parti.

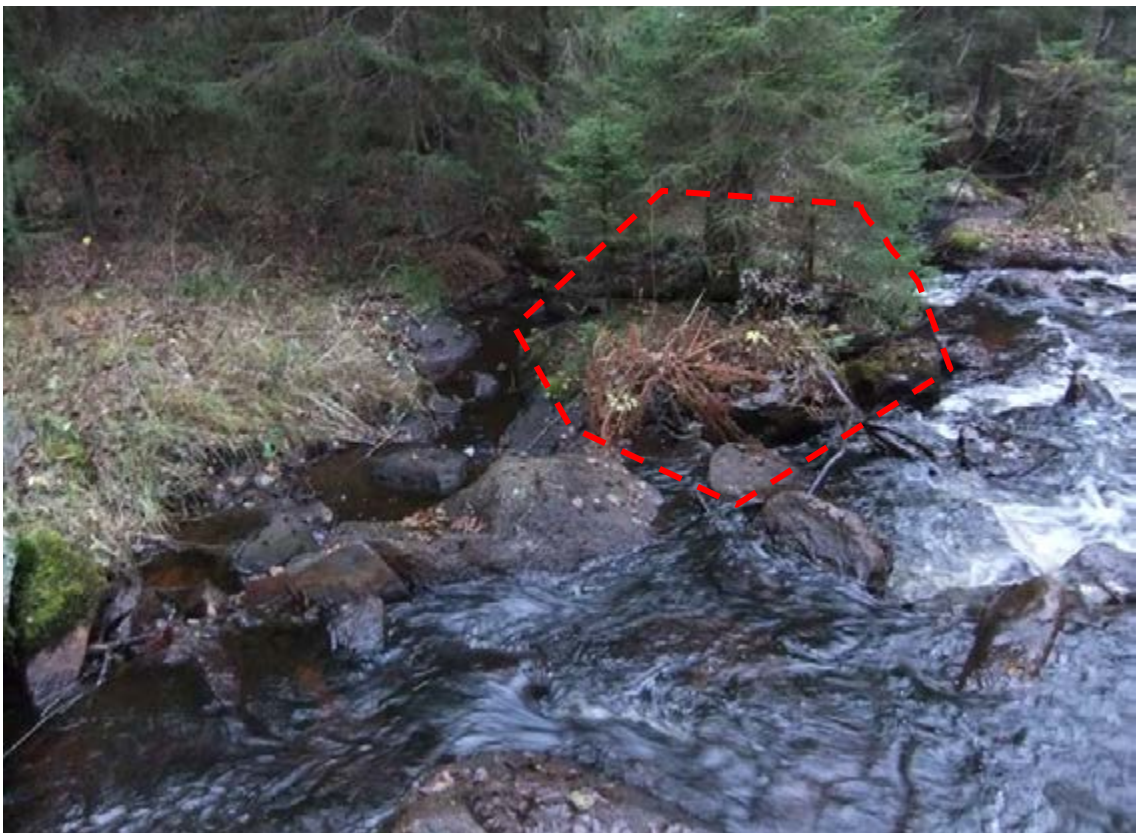
Figur 317. Gnyltån 15, obskyra lämningar av kvarngrunden, markerat med streckad linje. Fotot är taget från väst.

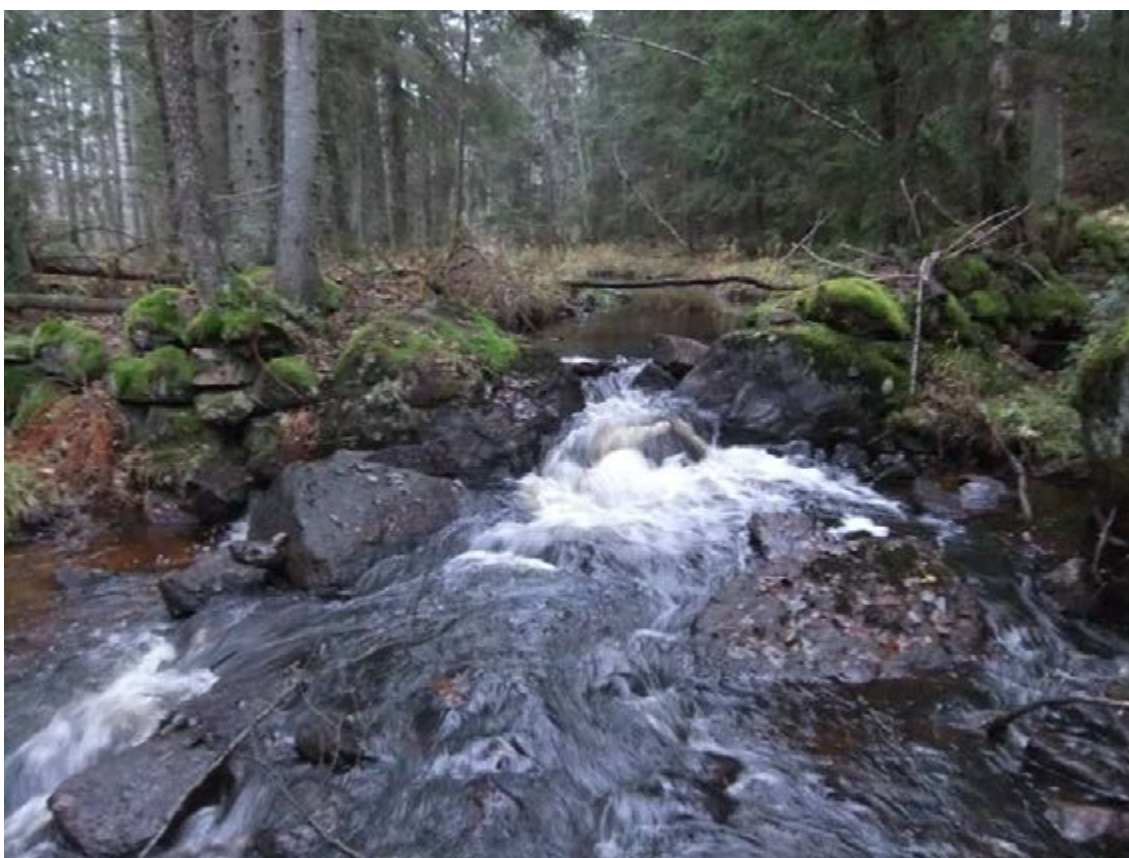
Figur 319. Dammvallen vid det gamla kvarnläget, Gnyltån 16. Fotot är taget från sydöst.

Kvarn. Klassas som **fast fornlämning**. Ligger i nivå med Nedre Åmjölkesbo by vid Gnyltån, cirka 400 meter uppströms Åökna. Kvarnplatsen består av en dammvall och resterna av en kvarngrund. Dammvallen är cirka 25 meter lång, 1,5–2 meter bred, en meter hög och uppbyggd i tre till fyra skift sten med 0,2–1 meter stora och 0,2–0,4 meter tjocka stenar. Dammvallen som är V-formad, är övermossad och trädbevuxen med björk, gran och tall. Det utskov som finns centralt i åfåran idag, är 1–1,5 meter brett, flankerat med två stora block. Dammytan som fanns nordväst om dammvallen är idag igenvuxen.

Ett antal stenar är placerade i rektangulärt form strax nedströms dammvallen på den norra sidan av vattendraget. Det är något oklart om detta är vad som beskrivs som en hoppgrop för öring enligt åtgärdsförslag för Gnyltån skriven av Emåförbundet (Nydén 2011, sidan 44). Troligen har en del stenar från kvarngrunden använts i åtgärdande syfte. Tolkningen eller definitionen av kvarngrunden kan därför vara vidhäftad med fel. Vid inventeringstillfället sköljde Gnyltån över detta parti som endast sticker upp någon decimeter ovanför den dåvarande vattenytan. Det stensatta partiet som tolkas utgöra rester av grunden (nordväst-sydöst) är cirka 3×2,5 meter stort. Möjligen kan en mindre stensatt fåra av flödet ha styrt vattnet in under en enkel skvaltkvarn på den norra sidan av åstranden. Stenarna i det stensatta partiet är 0,2–0,4 meter stora och uppbyggda i två till tre skift sten. Dammen räknas som partiellt vandringshinder enligt biotopkarteringen. Vid ytterligare restaurerande åtgärder bör inte fler stenar plockas från dammvall eller kvarngrund, utan från andra delar vid sidan av ån. Detta för att minimera ingreppet på lämningen. Kvarnplatsen syns på historisk karta från år 1795.

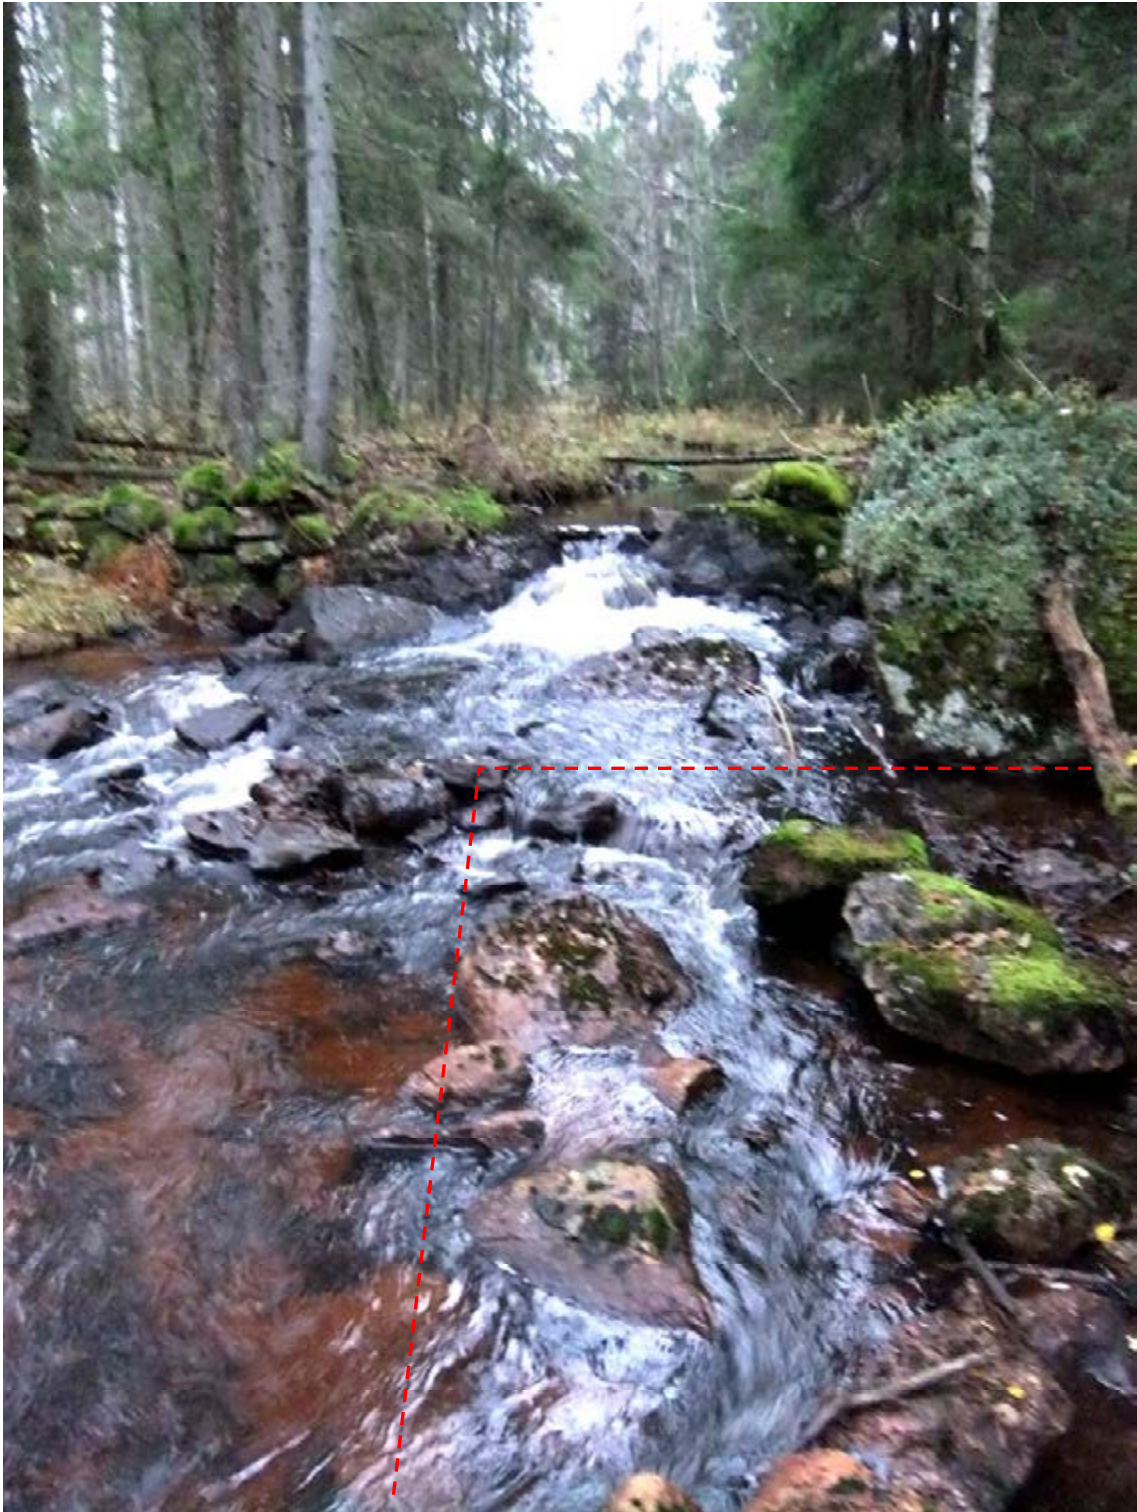
Figur 321. Gnyltån 16, vad som idag tolkas utgöra rester av en kvarngrund, troligen efter en enkel skvaltkvarn. Troligen har biotopåterställnade åtgärder utförts nedströms dammvallen, vilket försvårar tolkningen av kvarngrunden. Markeringen visar endast ungefärlig utbredning av det stensatta partiet. Fotot är taget från sydöst.

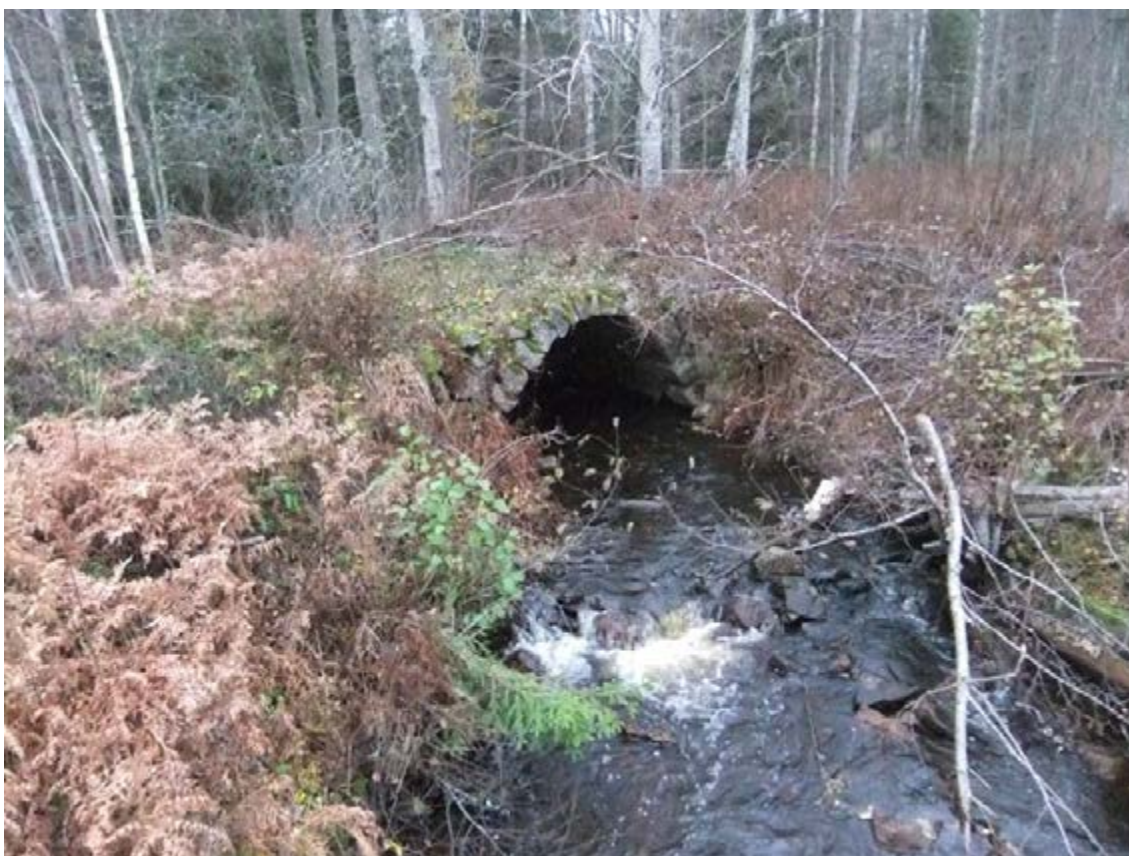
Figur 322. Gnyltån 18, stenvalvsbron, Ökna 34:1, klassad som fast fornlämning och skyddat enligt Kulturmiljölagen. Bron är med i åtgärdsförslagen för Gnyltån, men inte klassad som vandringshinder. Föreslagna åtgärder innebär manuell justering av fallprofilen i åfåran. Fotot är taget från sydöst. Eventuellt kan ännu äldre föregångare till bron finnas strax intill i form av fundament. Vägövergången syns på flertalet äldre kartor.

Stenvalvsbro, ett valv, cirka sju meter lång, 230/30 gon, 4,5 meter bred och 2,5 meter hög. Valvbredd cirka tre meter och två meter hög. Bro över äldre vägsträckning fem meter sydöst därom är fundament på sydöstra sidan till bro?

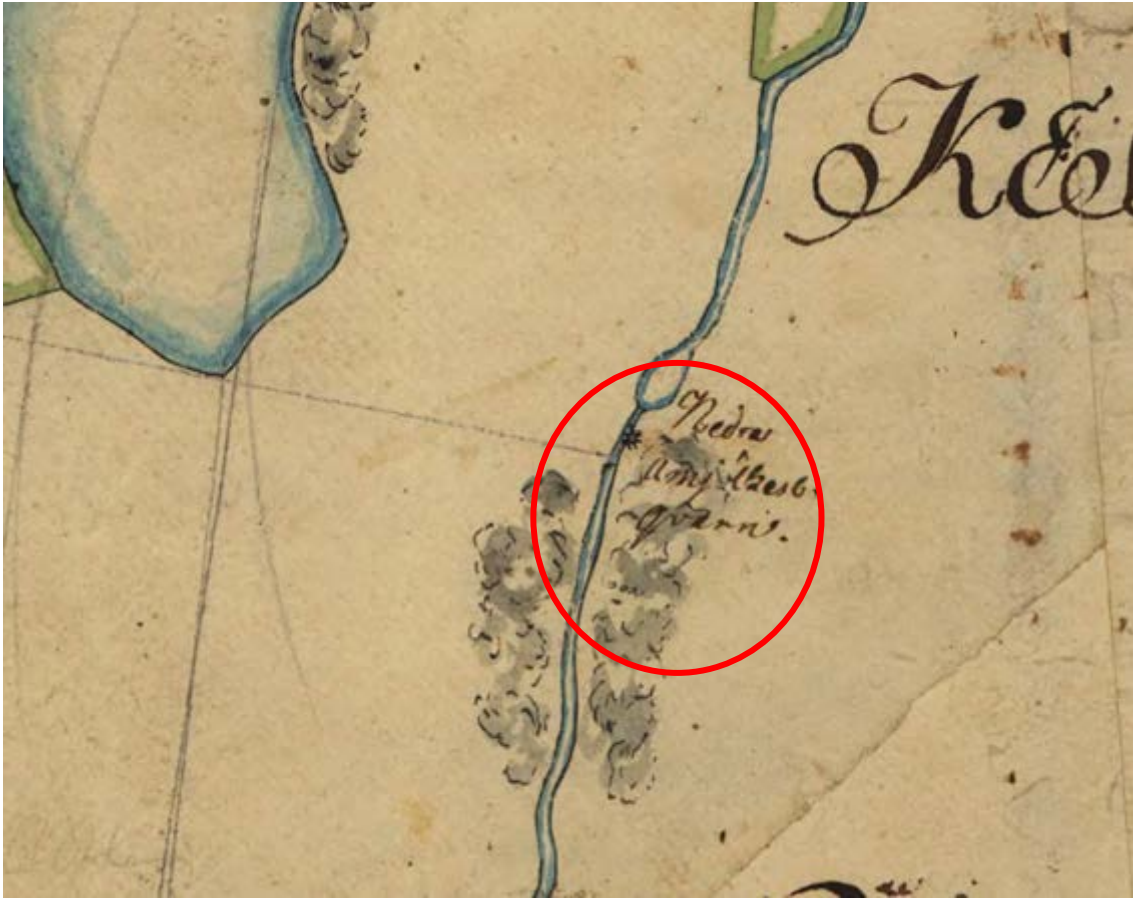
Figur 324. Kvarnläget för Gnyltån 24, beskriven på kartan som Nedre Åmjölkesbo qvarn.

Kvarngrund. Enligt en äldre karta har kvarnen stått några meter söder om dammvallen och på den östra sidan av Gnyltån (akt 06-ökn-10, storskifte år 1795). På kartan beskrivs kvarnen som ”Nedre Åmjölkesbo qvarn”. På denna plats finns det idag rader av stenar över Gnyltån på ömse sidor av vattnet. En del av stenarna ligger troligen inte i ursprungligt läge, men merparten tolkas utgöra rester av fundamentet till en skvaltkvarn som troligen stått direkt över vattnet. Sannolikt har även åtgärder i vattnet utförts på platsen i modern tid och stenarna flyttas för att uppnå olika biotopåterställande effekter. En stenrad finns på den västra sidan av åfåran och är cirka tre till fyra meter lång med 0,8–1 meter stora stenar.

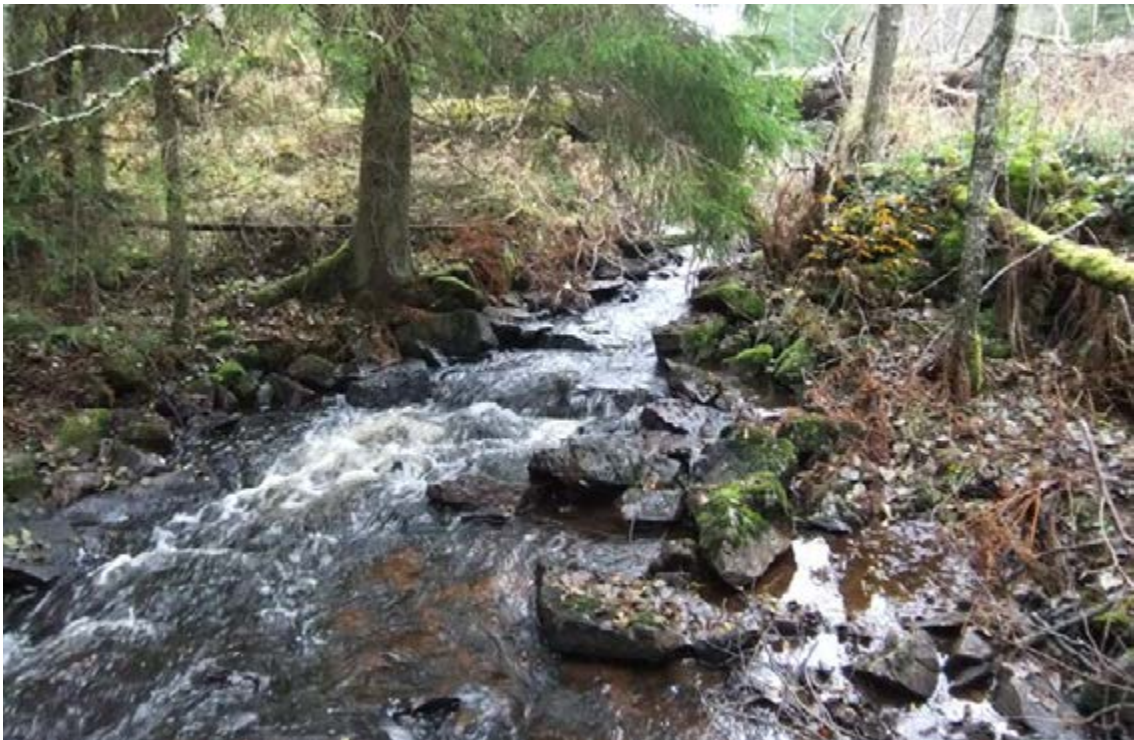
Figur 325. Nedre Åmjölkesbo kvarn, med härkomst i 1700-tal. Damnvall och kvarnläge. Fotot är taget från sydöst.

På den östra sidan finns en något oregelbunden och delvis raserad stenrad, omkring fyra meter lång med 0,8–1 meter stora stenar, sticker upp ett par decimeter ur vattnet. Kvarnen har förutom själva dammvallen, låga pedagogiska värden.

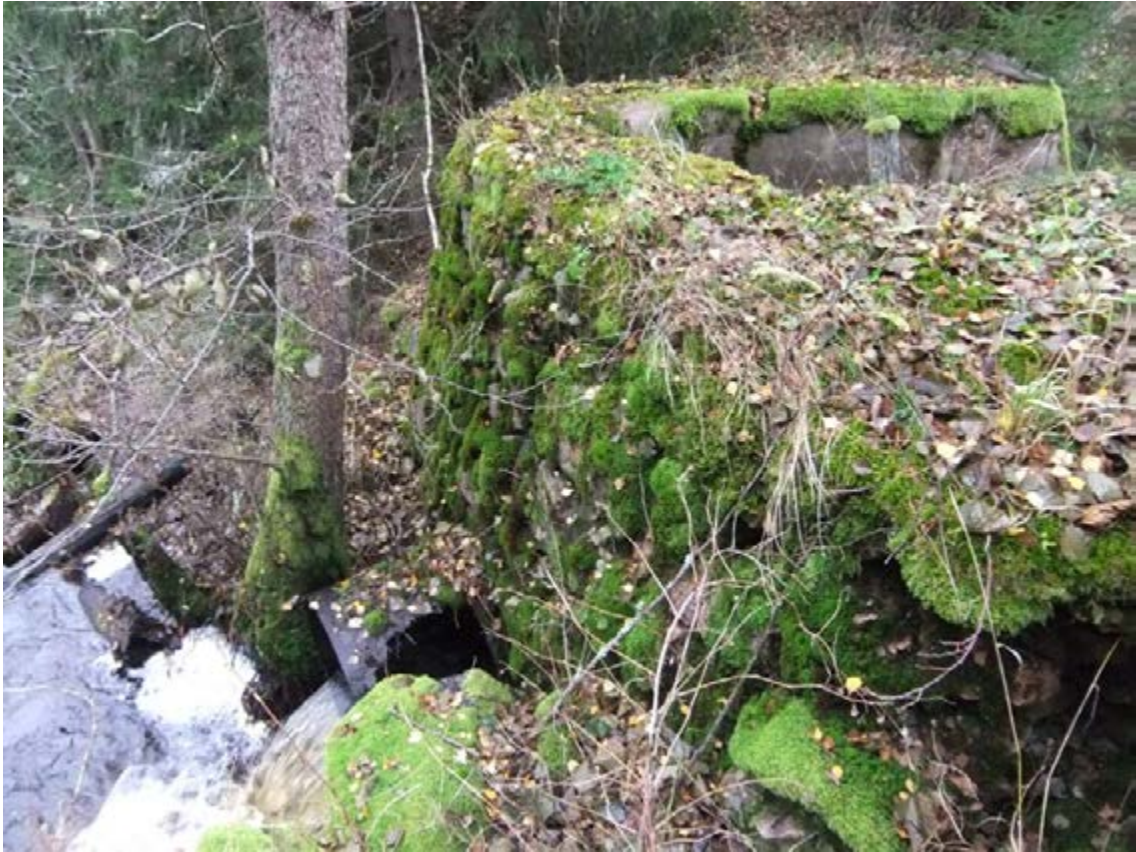
Figur 326. Gnyltån 25, Vedermödan. En kallmurad, betongförstärkt dammvall finns kvar av kraftstationens anläggningar. Ett omlöp öster om fördämningen är planerat av Emåförbundet. Fotot är taget från öst.

Kvarnfundamentet registreras för sig nedan, Gnyltån 26. Enligt uppgift från ortsbefolkningen byggdes Vedermodan på 1920-talet och lades ned 1942. Kraftverket försörjde Ökna och Åmjölkesbo med elektricitet och dammen fylldes under natten och tömdes på morgonen. Damluckan reglerades via en lina och en vev från ett kök i Ekeberg. Dammen till Vedermodan räknas som ett ej passerbart vandringshinder enligt biotopkarteringen. Samråd har skett på plats mellan Länsstyrelsens Kulturmiljöenhet och Emåförbundet. Ett omlöp är planerat vid platsen och hänsyn tas till lämningen genom försiktigt arbete vid vandringshindret vid platsen för själva kraftstationen. Vandringshindret vid kraftstationen är klassat som partiellt vandringshinder enligt biotopkarteringen.

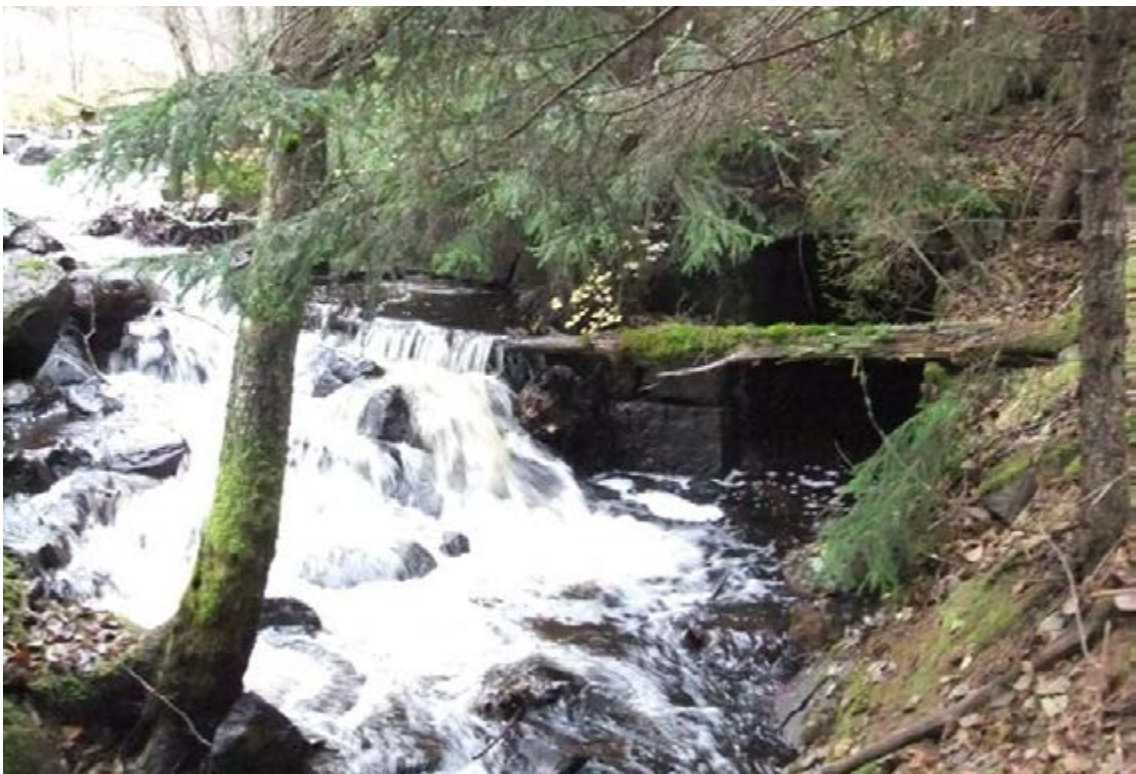
Figur 327. Vedermödan, fundament för kraftstationen, med kallmurning och betong. Här planeras åtgärder för att förbättra det partiella hindret till ett mer passerbart parti för öring. Fotot är taget från syd.

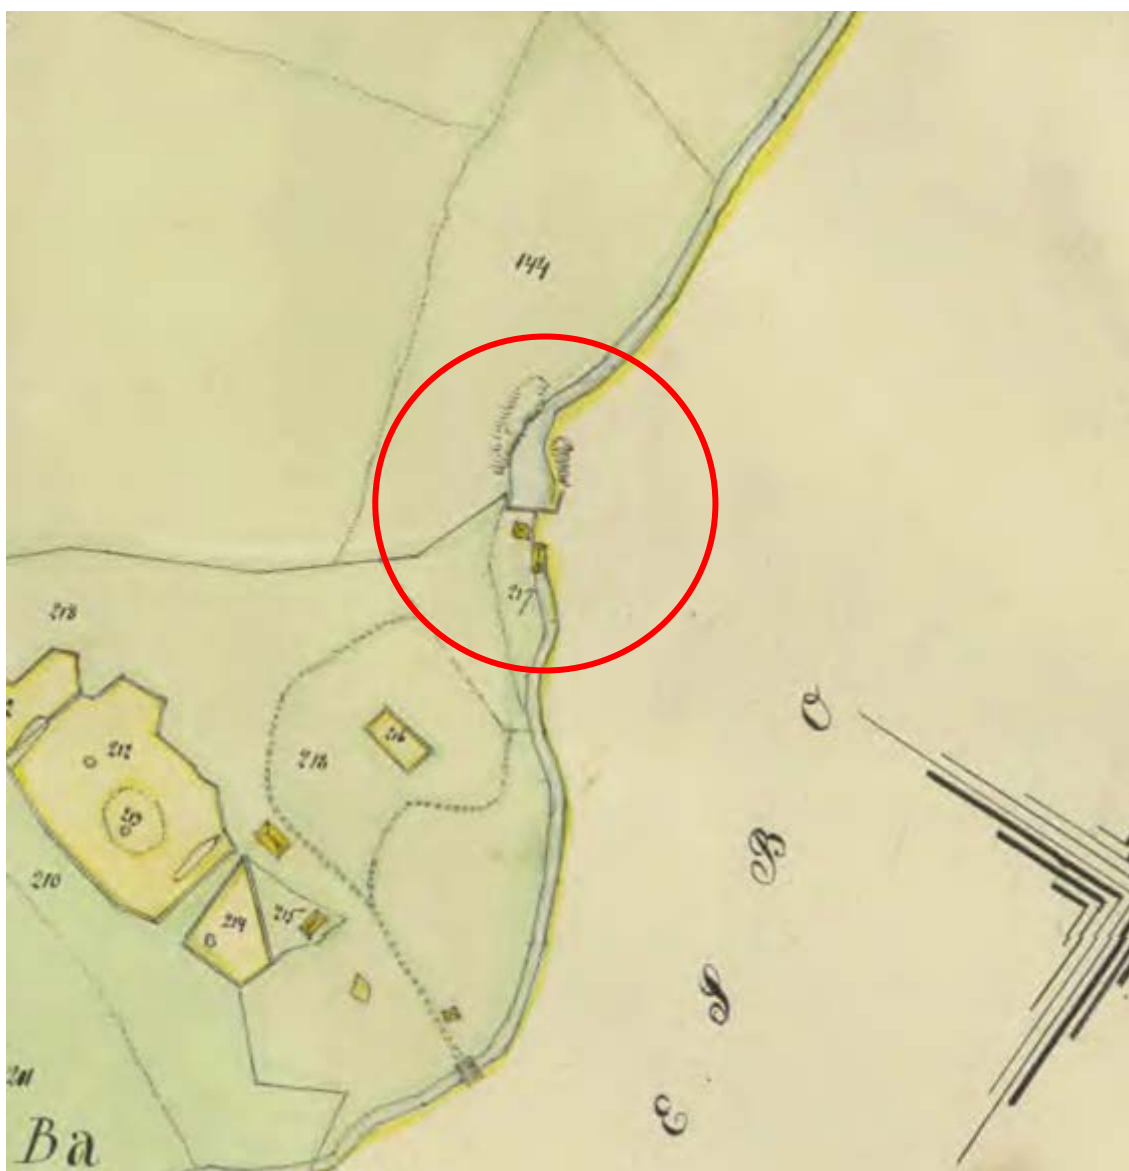
Figur 331. Mösshults bys småindustriområde, Gnyltån 27, enligt äldre karta (akt E138-17:1, laga skifte år 1842).

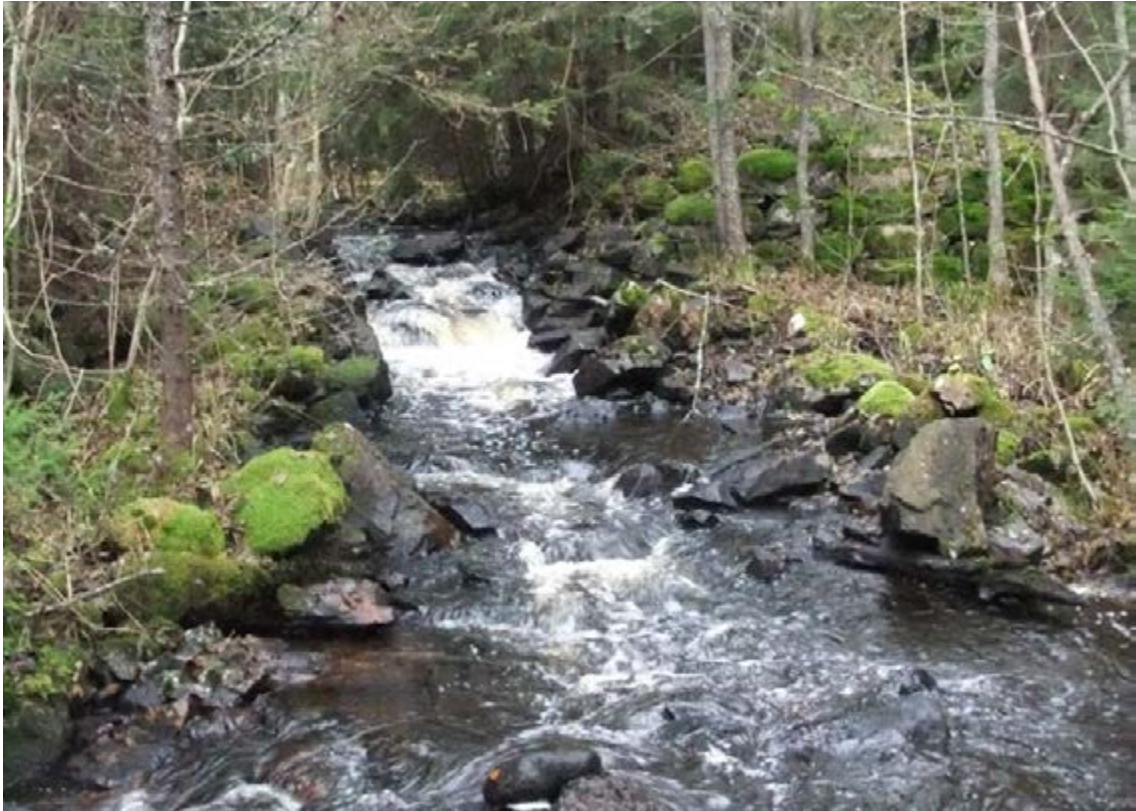
Figur 332. Gnyltån 27. Dammvall med raserad mittdel, tidigare biotopåtgärder är utförda på platsen. Fotot är taget från sydöst.

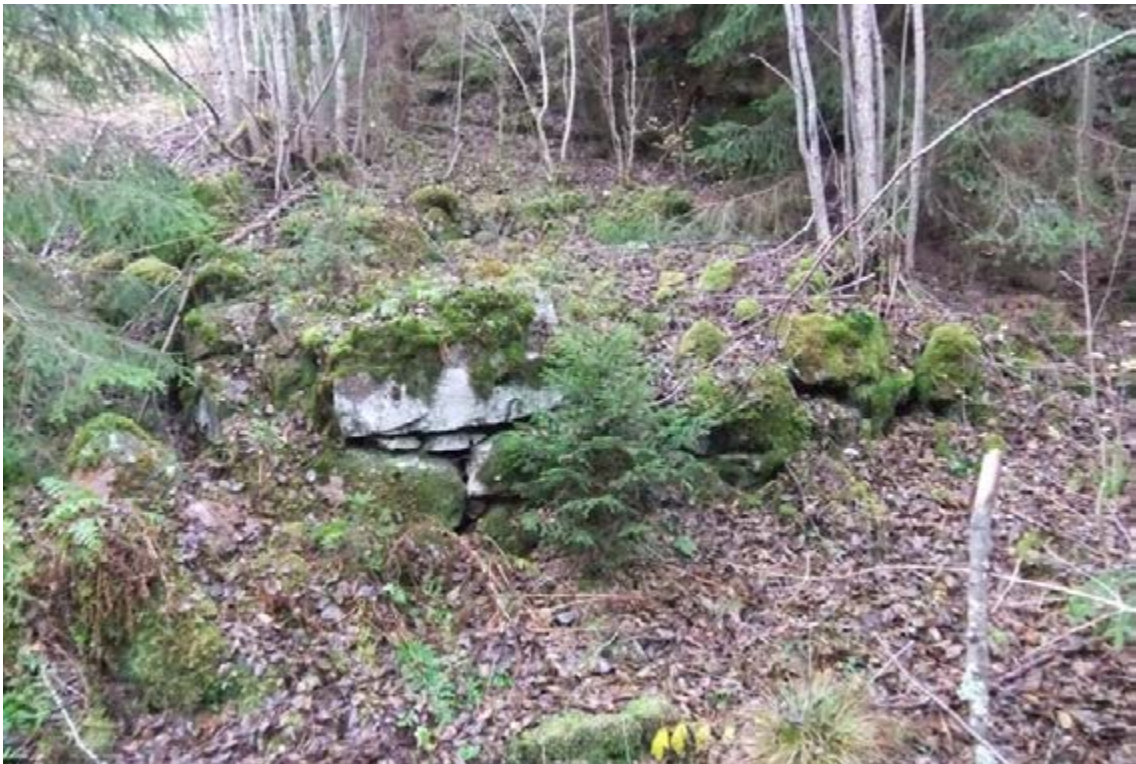
Figur 333. Gnyltån 27, kvarngrunden på den sydvästra sidan av Gnyltån direkt nedan dammvallen. Enligt äldre kartor gick troligen en träränna fram till kvarnen. Fotot är taget från nordöst.

nordöst om grunden. På en laga skifteskarta ser det ut som en träränna har fört vatten fram till kvarnen.

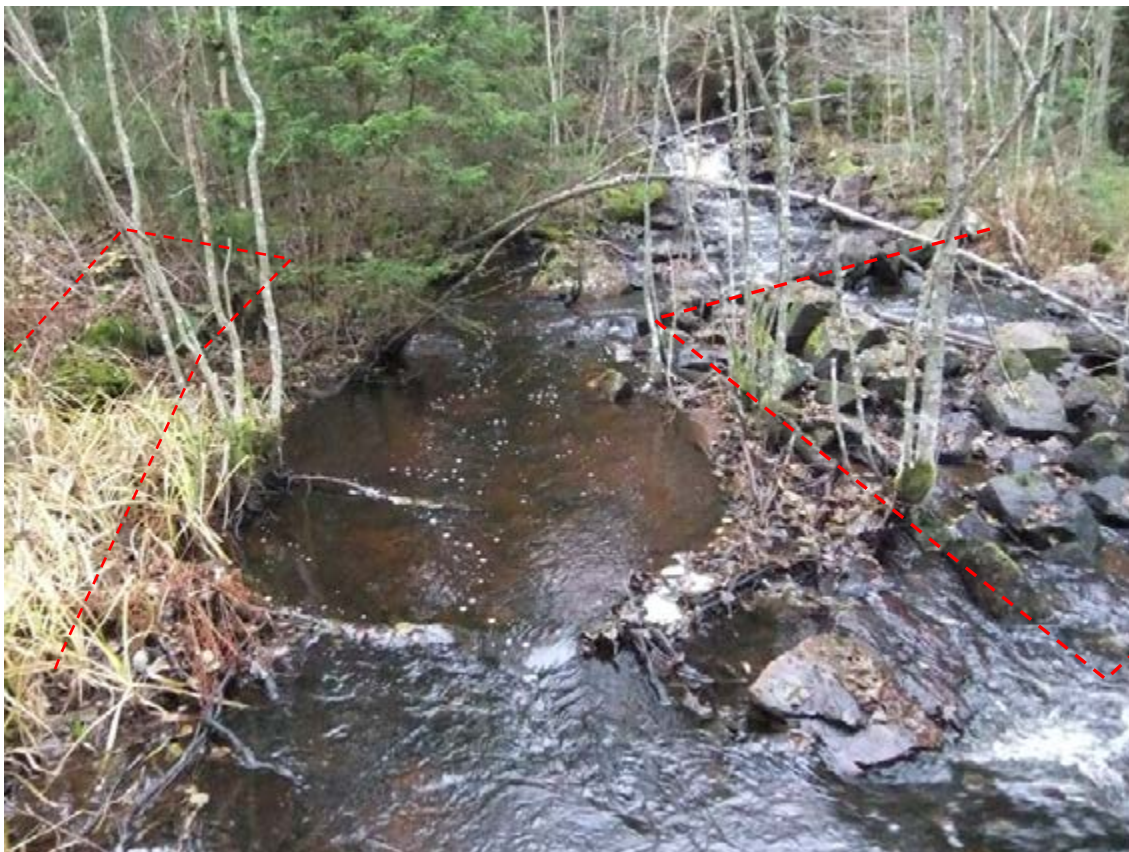
Figur 334. Gnyltån 27. Resterna av såggrunden är delvis raserade och material är troligen använt till biotopåterställande åtgärder. Tolkningen av sågens utbredning kan därför vara behäftad med fel. Streckade linjer markerar område med stensatta partier vid sågens position. Fotot är taget från sydöst.

Såg. I den stensatta rännans förlängning finns ytterligare en grund som identifieras som en såggrund på äldre kartor. Här finns stengrunder i vattnet. En grund är delvis utrasad mot öst, och utgör vid högt vattenflöde en liten ”ö” i vattnet. Ytterligare en rad med stenar finns i den västra kanten av Gnyltån. Den grunden ligger dock på en torrlagd sektion av åstranden och är omkring fem meter lång (nordväst-sydöst), 0,4 meter hög och är uppbyggd med 0,7–1,2 meter stora stenar. Den utrasade stenfoten i vattnet är omkring en meter bred och kan utgöra del av en hjulgrav. Stenarna här är 0,3–1 meter stora och 0,2–0,4 tjocka. Grundernas lokalisering stämmer väl överens med karta från år 1842 (akt E138-17:1, laga skifte år 1842). Troligen har material från såggrunden använts relativt nyligen för att bygga/åtgärda i biotopåterställande syfte. Dammvallen räknas som partiellt passerbart för öring enligt biotopkarteringen. Manuell åtgärd av strömnacke och byggandet av trösklar är planerade.

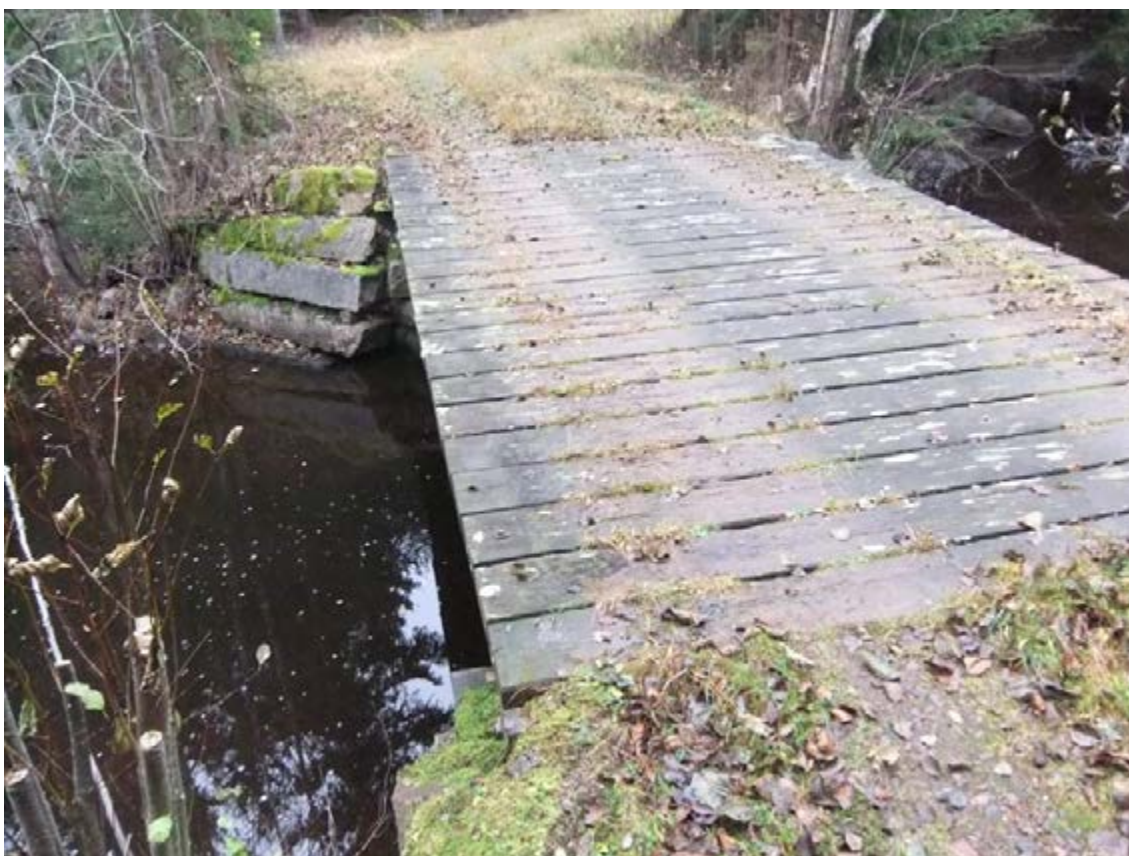
Figur 336. Dagens träspång över den äldre broplatsen med tradition. Bron leder över till en äldre gård, Pukabo som idag är klassad som övrig kulturhistorisk lämning (Gnyltån 30). Fotot är taget från sydsydväst.

Bro. Klassad som **övrig kulturhistorisk lämning**. I höjd med Stjärnemo eller den äldre gården Pukabo finns brofästen av äldre karaktär kvar. Idag finns en modernare enkel träbro/spång utan räcken placerad på de äldre fundamenten. Den äldre bron syns på kartor från 1700- och 1800-talen. Troligen har vissa förändringar och förstärkningar gjorts i mer modern tid. Fästet på åns södra sida är omkring sju till åtta meter brett och uppbyggt i tre skift sten kvaderhuggna block med 0,3–0,5 meter stora och 0,2–0,4 meter tjocka stenar. Fästet är omkring 1,2–1,4 meter högt. Fästet på den norra sidan är uppbyggt i fyra till fem skift av tuktade stenar med 0,2–2 meter stora och 0,2–0,3 tjocka stenar. Det norra fästet är sju till åtta meter brett och 1,2–1,4 meter högt.

Väster om brofästena finns en stenförstärkt kant in mot bron, uppbyggd av tillmakade stenar; på den norra sidan fem skift sten, på den södra sidan något färre. En I-balk i järn löper från fäste till fäste som underlag till träbron. Brons klassning gäller endast brofästena och anvisar dess äldre nyttjande på platsen.

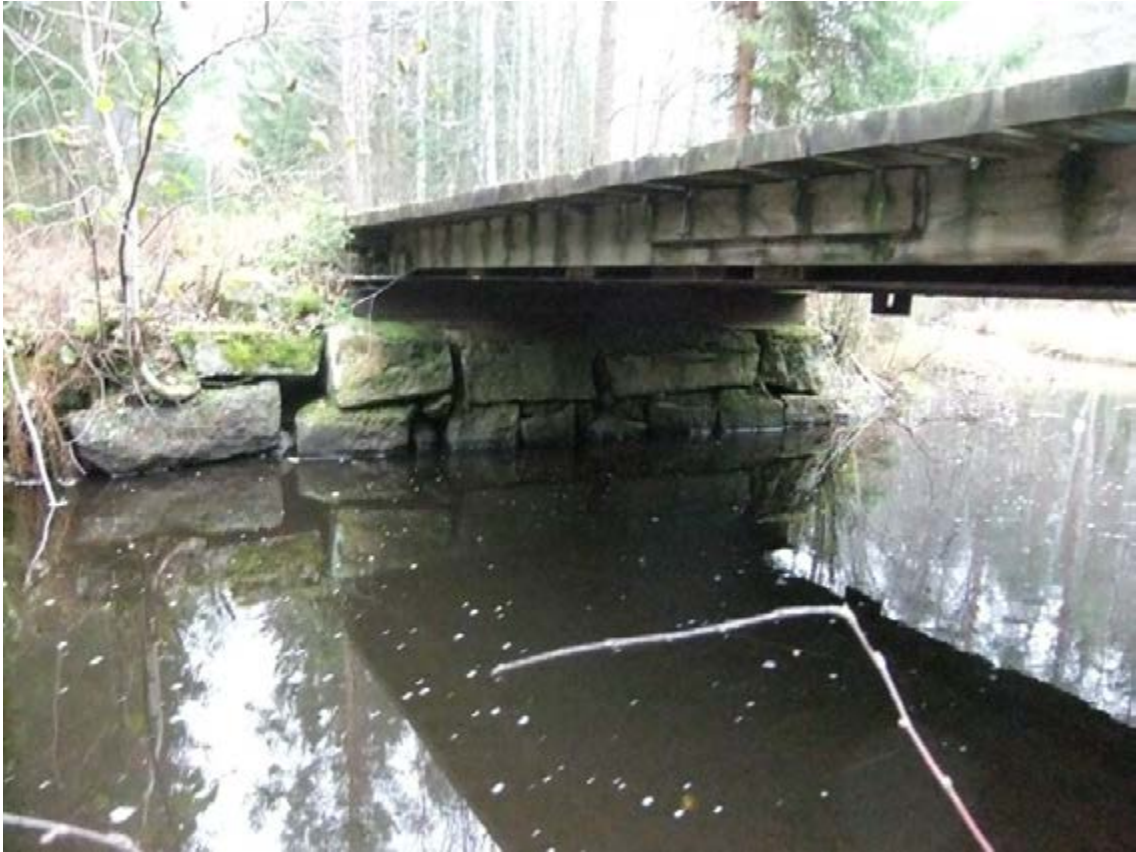
Figur 337. Brons södra fäste, av äldre hävd sedan 1700-talet enligt äldre kartor, säkerligen renoverad och reparerad i omgångar under modern tid. Fotot är taget från nordöst.

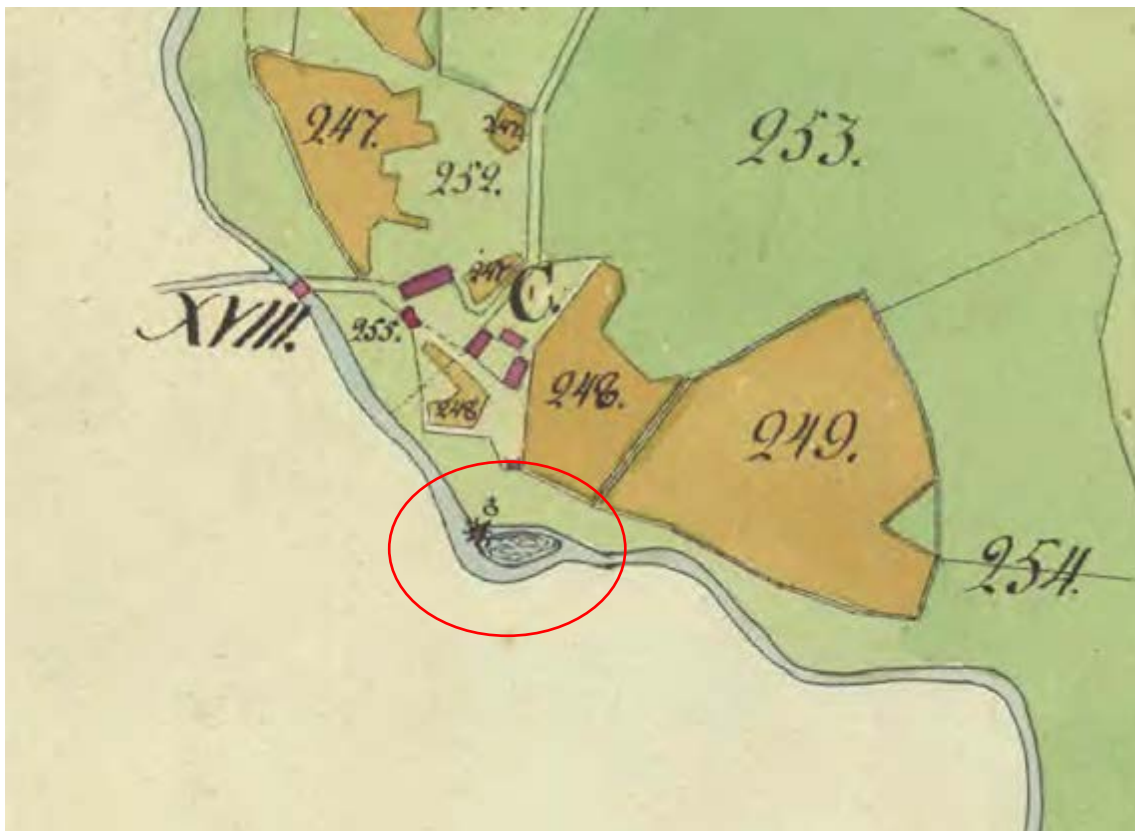
Figur 339. Gnyltån 31, enligt karta från år 1795 (akt 138-28:2, storskifte år 1795). Pukabo (Gnyltån 30) ligger direkt norr om kvarnplatsen. Vid den lilla ön är en kvarnsymbol markerad vid inloppet till en mindre kanal. Intill symbolen finns ytterligare ett tecken, vilken indikerar antingen en specifik funktion för vattenverksamheten eller dess tillhörighet.

Intill symbolen för kvarnen finns en annan symbol, som troligen visar vilken funktion den haft eller möjligen ägarförhållanden. Kartan i figur 330 ovan visar även en utbuktande del på den västra sidan av Gnyltån och något som ser ut att kunna vara en dammvall som styrt en del av vattnet in mot den lilla kanalen. På västra sidan observerades även i fält vad som kan vara rester av den dammvallen.
