Minnen vid vatten

Inventeringar av kulturmiljöer längs vattendrag inom projekt Kultur Aqua år 2011 – Bruzaån, Gnyltån och Sällevadsån med biflöden

Meddelande	nr 2014:13
Referens	Mattias Sörensen, Miljö- och samhällsbyggnadsavdelningen, Kulturmiljö, februari 2014
Kontaktperson	Anders Kraft, Länsstyrelsen i Jönköpings län, Direkttelefon 010-22 36295, e-post anders.kraft@lansstyrelsen.se
Webbplats	www.lansstyrelsen.se/jonkoping
Fotografier	Anders Kraft, om inte annat anges i figurtexten.
Kartmaterial	Utdrag ur digitala fastighetskartor och historiska kartor är återgivna enligt tillstånd: © Lantmäteriet Utdrag ur berggrundskartor är återgivna enligt tillstånd: © Sveriges Geologiska Undersökning Utdrag ur fornlämningsregistret är återgivna enligt tillstånd: © Riksantikvarieämbetet Övriga detaljer och GIS-skikt: Länsstyrelsen Jönköping
ISSN	1101-9425
ISRN	LSTY-F-M—14/13--SE
Upplaga	50 exemplar.
Tryckt på	Länsstyrelsen, Jönköping 2014
Miljö och återvinning	Rapporten är tryckt på miljömärkt papper och omslaget består av PET-plast, kartong, bomullsväv och miljömärkt lim. Vid återvinning tas omslaget bort och sorteras som brännbart avfall, rapportsidorna sorteras som papper.

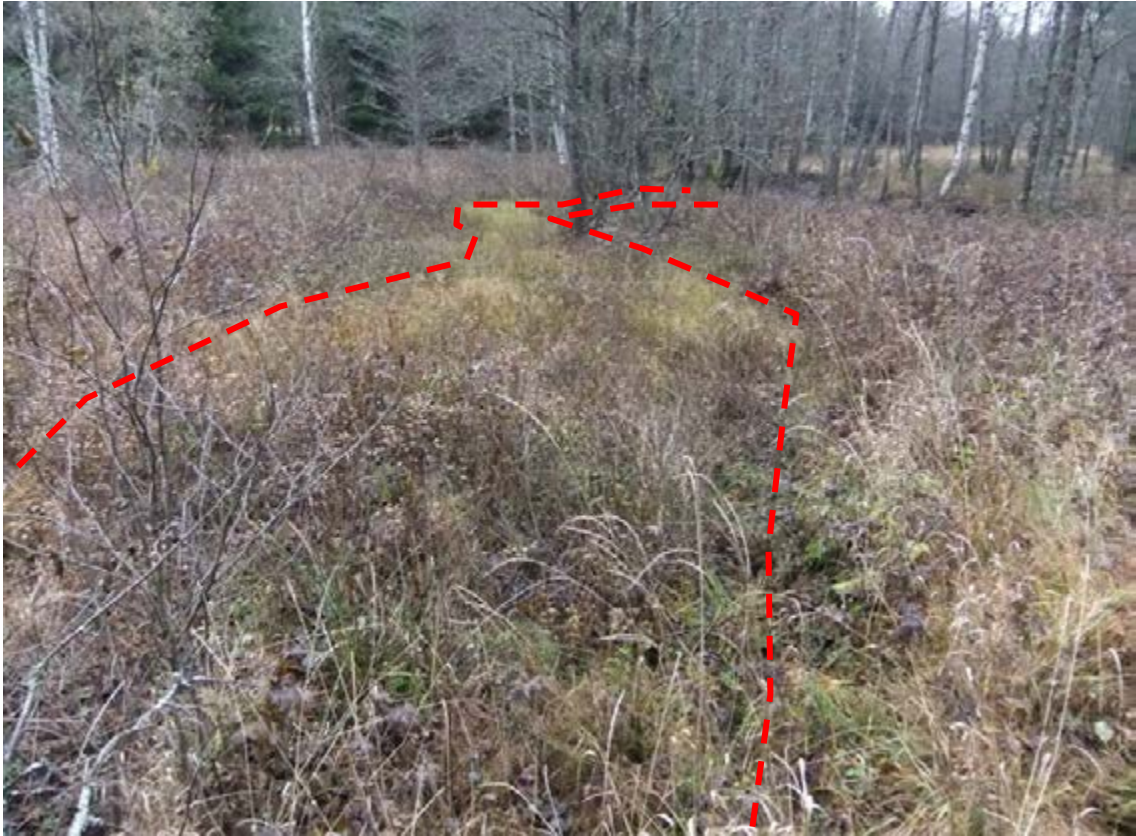
Figur 340. Den idag igenvuxna kanalen till kvarnen som kan skönjas på grund av den något grönare växtligheten. Fotot är taget från västsydväst.

Den grävda kanalen är idag igenlagd och övervuxen, men kan skönjas genom att grönskan har en annan färg längs kanalen. Själva kvarnplatsen har suttit vid inloppet till kanalen och idag finns endast enstaka övermossade stenar från vad som troligtvis är rester av grunden. Grunden saknar dock pedagogiskt värde. På kvarnplatsen finns 0,2–0,5 meter stora stenar vid en mindre förhöjning vid det forna inloppet. Stenarna är formerade längs en kant intill ett lägre liggande parti. Dimensionen på det stensatta området är omkring 3×4 meter (nordväst-sydöst) och höjden är cirka 0,5 meter. Resterna av dammfästet på den västra sidan av Gnyltån utgör ett cirka två till tre meter brett och 0,5 meter högt parti med 0,3–1 meter stora stenar

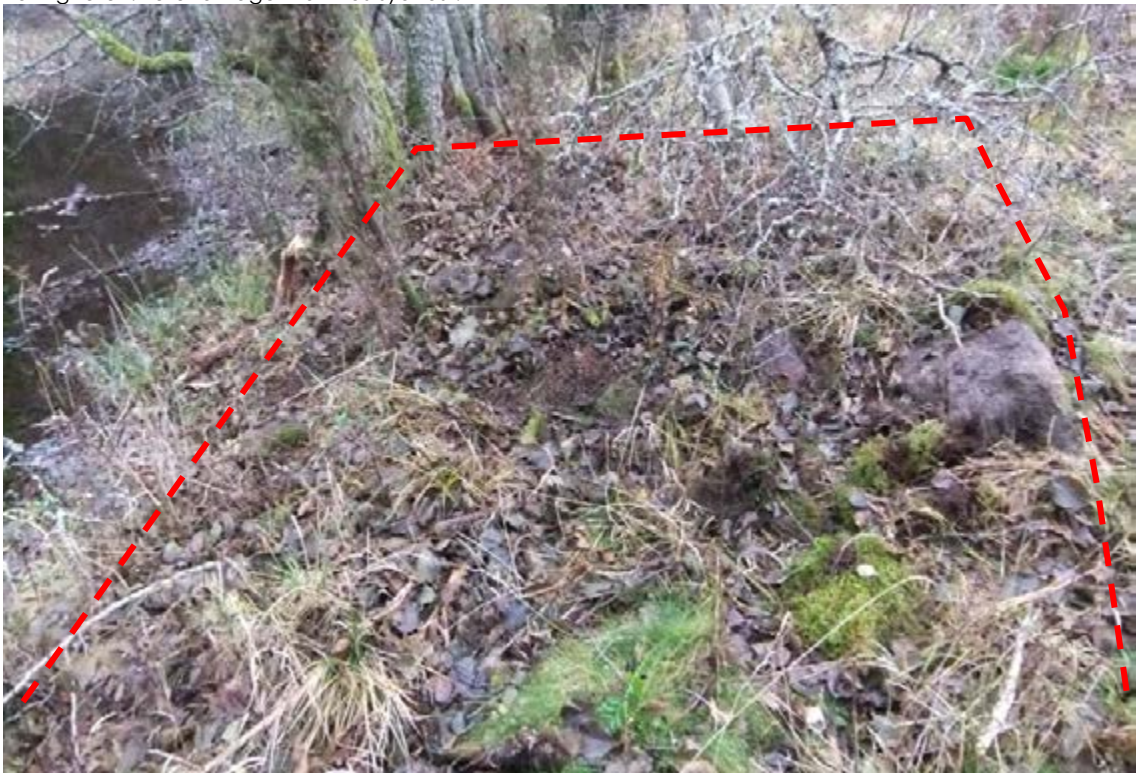
Figur 341. Resterna av den forna kvarnen består idag av ett förhöjt område med övervuxna stenar direkt på den norra sidan av "kanalen" och på Gnyltåns östra sida. Fotot är taget från sydöst.

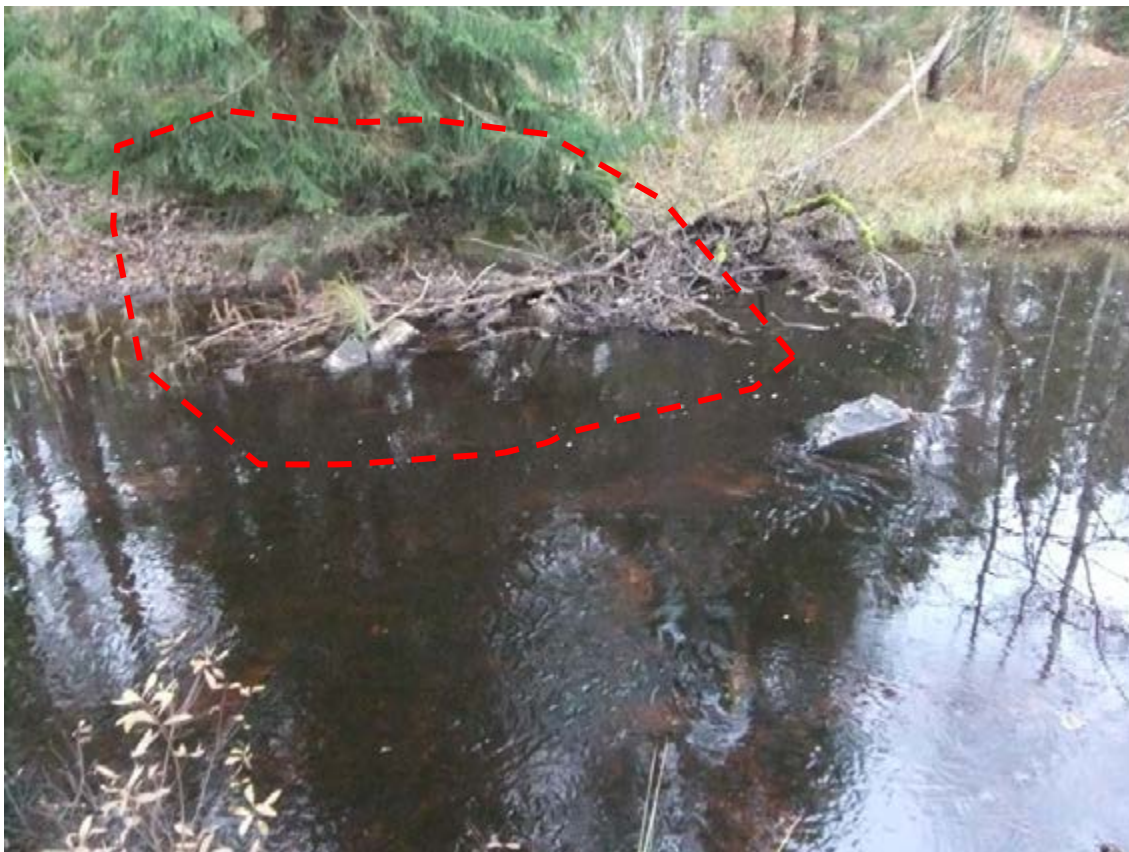
Figur 342. På den västra sidan av Gnyltån mitt emot kvarnplatsen finns resterna av något som troligen är ett dammfäste av en sedan länge raserad dammvall. Idag finns en flack förhöjning på den västra sidan och enstaka större stenar syns i åkanten och i /under vattnet. Fotot är taget från nordöst.

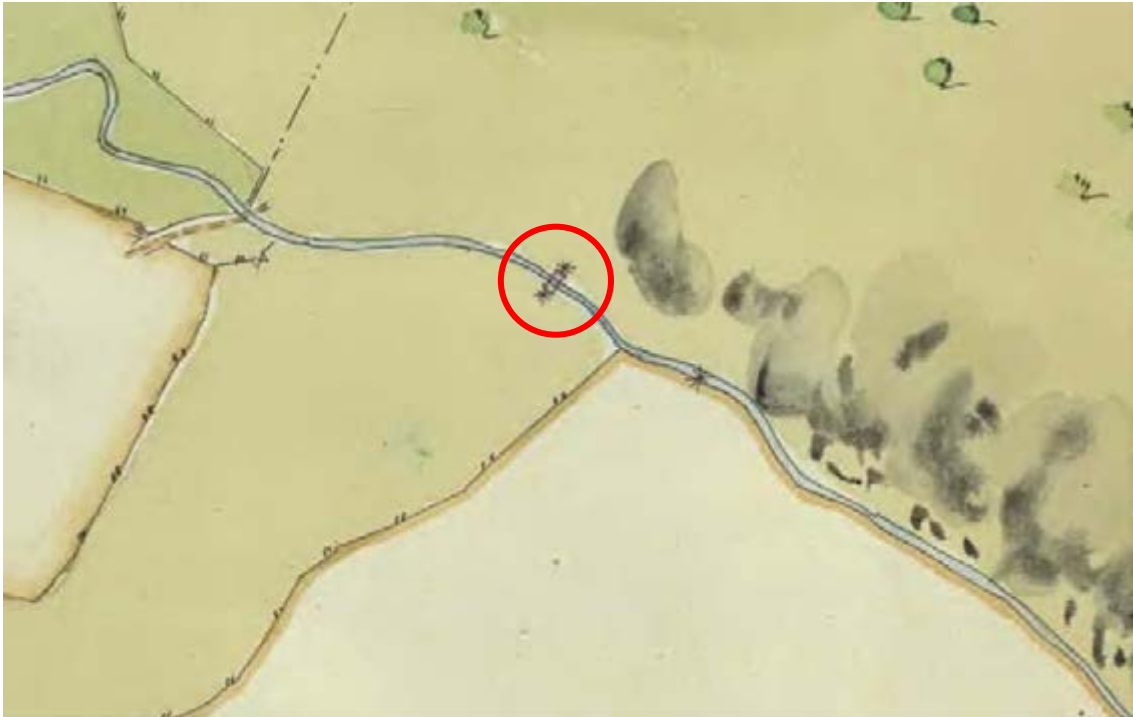
Fig 369. Sällevadsån 13 enligt historisk karta (akt E64-8:3, storskifte år 1808), som utgjordes av två kvarnar vid en dammvall. Idag kvarstår endast rester av dammvallen. Kvarnplatsen är troligen byggd under 1700-talet. Strax nedströms och höger om den markerade kvarnplatsen ligger ytterligare en kvarn (Sällevadsån 14, se nedan). På en generalstabskarta från år 1875 finns endast en av dessa platser markerad, det är oklart vilken av de två anläggningarna som tagits ur drift vid denna tidpunkt.

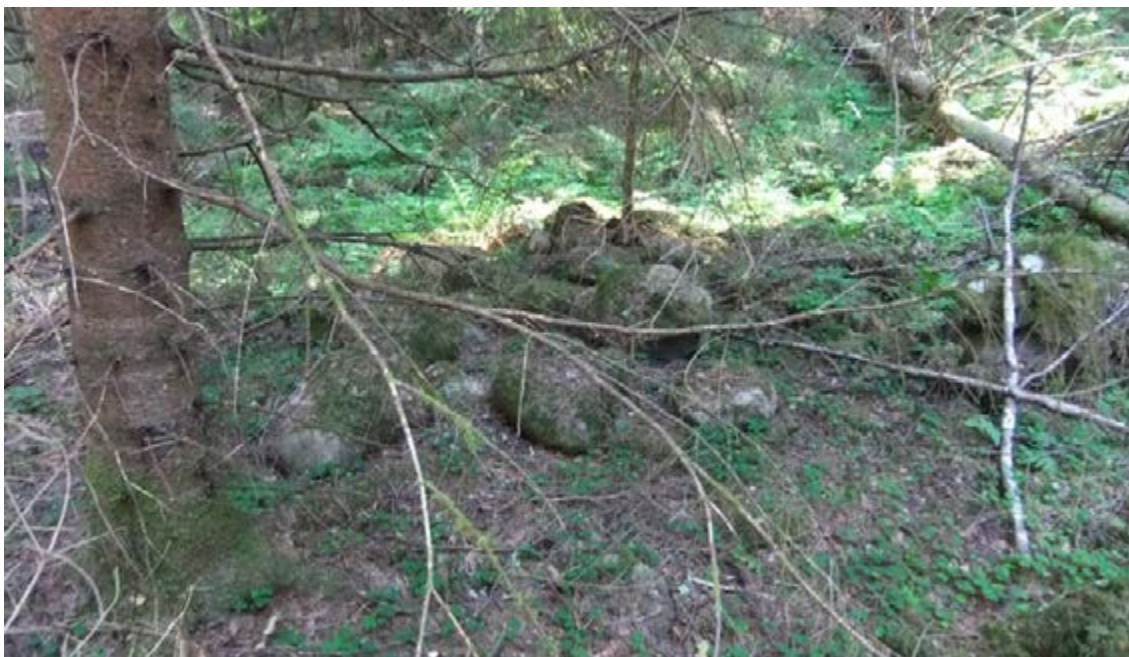
Fig 371. Sällevadsån 13. Rester av dammvallen på den södra sidan av Sällevadsån. Fotot är taget från norr.

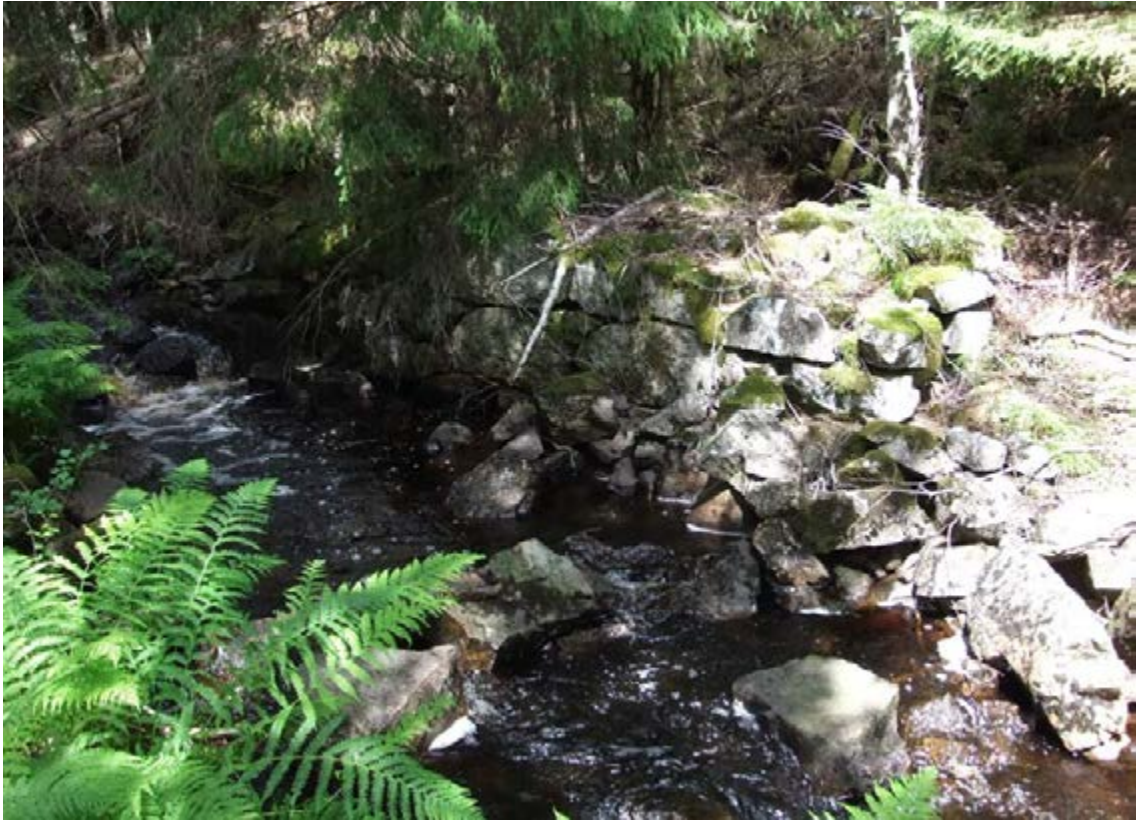
Kvarn. Klassas som **fast fornlämning**. Synlig på historisk karta (se figur x) strax öster om Sällevadsån 13. Kvarnplatsen identifieras även på en storskifteskarta från år 1771 över Ugglekärrs by (akt 06-kar-4, storskifte år 1771). Enligt kartan delades ”Qvarnfall i Dahlåen, ihop med Norregården, nu öde”. Kvarnplatsen som omnämns är troligen återanvänd under flera tidsperioder, då den även verkar vara i bruk enligt kartor från 1800-talet. Kvarnplatsen består av en dammvall samt två stengrunder till en kvarn.

Dammvallen (N–S och V–Ö) är fem till sex meter bred, 0,6–2,5 meter hög och cirka 25 meter lång. Vid en öppning i dammvallen, två till tre meter bred, finns en fåra som idag är torrlagd. Dammvallen är kallmurad och består av 0,2–1,2 meter stora tillmakade stenar och naturstenar. Dammvallen är raserad på två ställen, troligen har tidigare utskov med luckor raserats i samband med äldre vattenåtgärder. Dammvallen är bevuxen med al, gran, tall och björk och är delvis övermossad. Nordväst om kvarnplatsen finns en äldre igenvuxen dammspegel. En kvarngrund finns i direkt anslutning till dammvallens sydöstra sida och norr om den vattenförande fåran som tillika är en äldre stensatt kvarnränna/-fåra. Kvarngrunden är kallmurad och är omkring 3,5 meter i sida. Mitt emot kvarngrunden finns mitt i torrfåran ytterligare en stengrund till den forna kvarnbyggnaden. Denna stenfot är kallmurad, omkring tio meter lång, 1,5–2 meter bred och 1,5 meter hög. Stenfoten är uppbyggd av 0,2–1,2 meter stora stenar. I sin förlängning bildar stenfoten även kvarnfåra. Kvarnfåran ligger sydöst om kvarnen och är förstärkt i kanterna med 0,2–0,8 stora kallmurade stenar. Kvarnfåran är två till tre meter bred och omkring 20–25 meter lång.

Fig 372. Sällevadsån 14. Kvarngrunden intill dammvallen. Fotot är taget från sydöst.

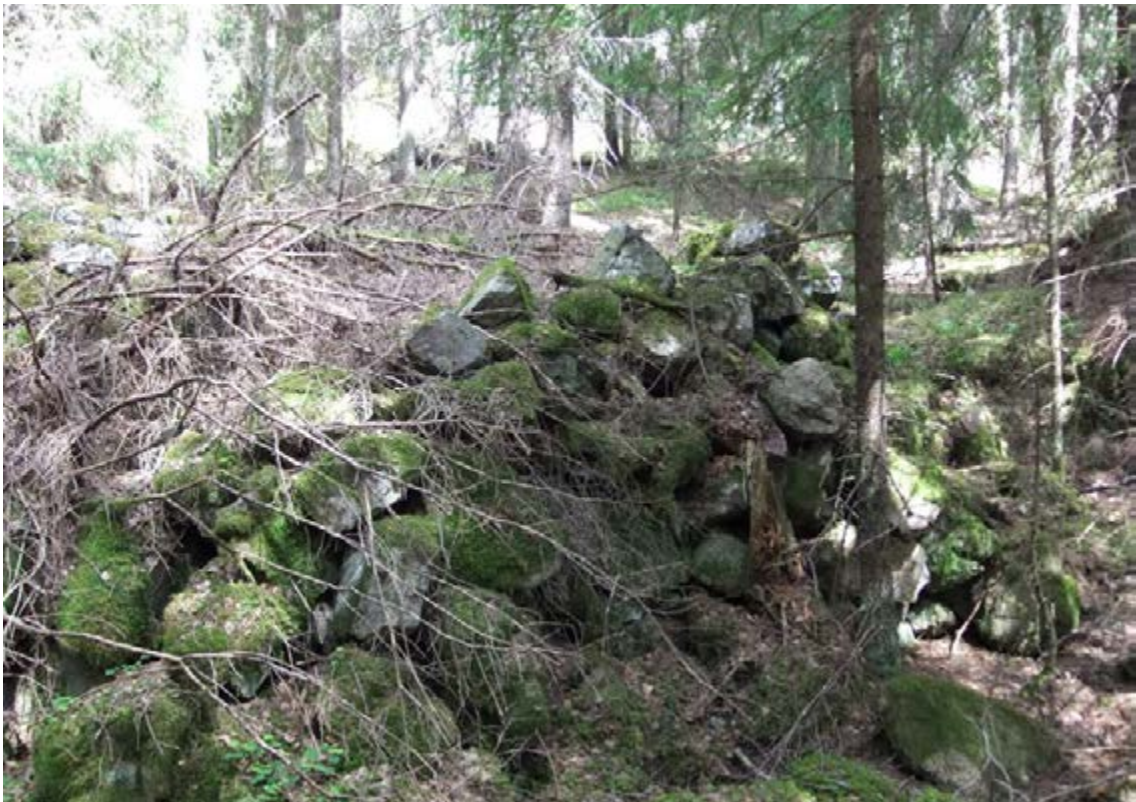
Fig 373. Sällevadsån 14. Del av dammvallen. Dammvallen har två öppningar; ett till kvarnen och ett breddutskov längre söderut som idag består av en torrlagd fåra. Fotot är taget från sydöst.

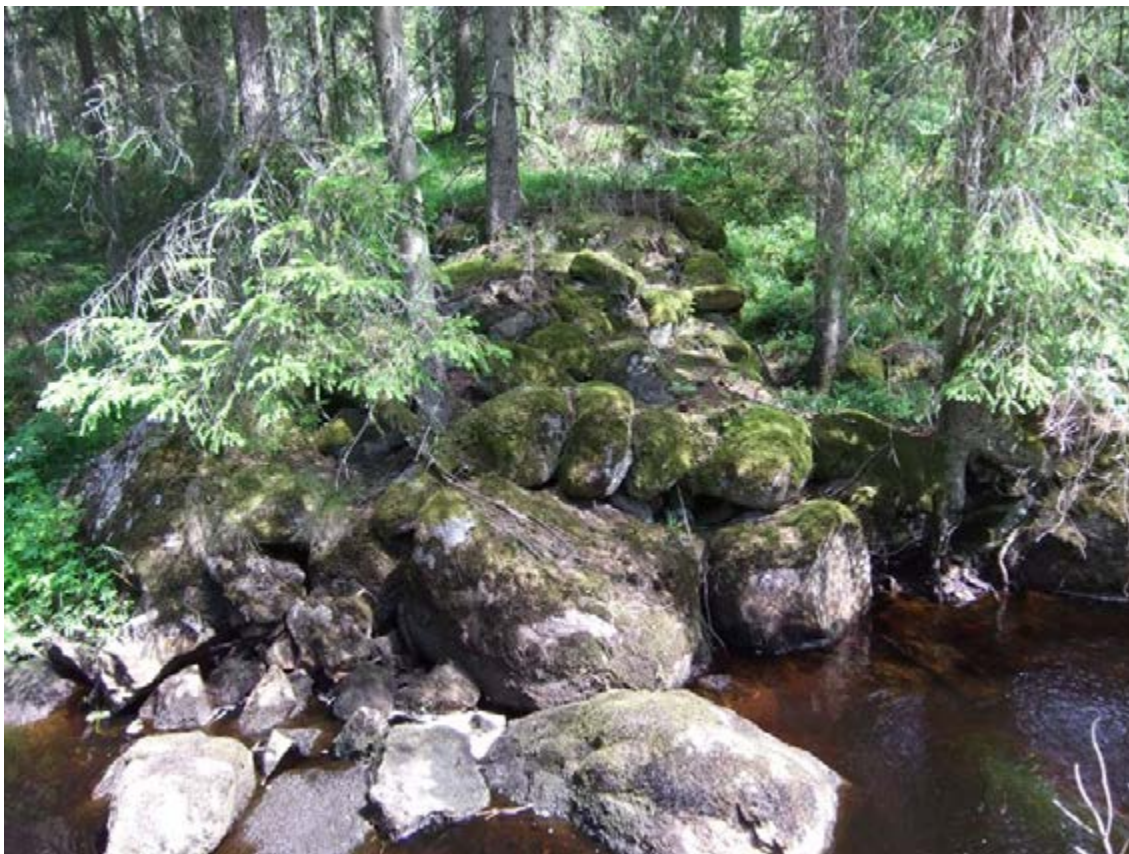
Kvarn. Klassas som **fast fornlämning**. Består av en kallmurad dammvall. Dammvallen är 25 meter lång, 1–1,5 meter hög, 2–2,5 meter bred och uppbyggd av 0,3–1,3 meter stora stenar. En 2–2,5 meter bred öppning/utskov finns 5 meter söder om den norra änden av dammvallen. Av själva kvarnen finns inte mycket kvar. En röjd yta finns på norra sidan av åfåran, här finns även ett antal stenblock som troligen ingått i kvarngrunden. På den södra sidan finns enstaka stenar som troligen utgjort förankring för kvarnbyggnaden. Enstaka stenar från grunden finns även nedrasade i åfåran, troligen i samband med äldre vattenåtgärder. Kvarnplatsen är bevuxen med al och gran. En äldre färdväg finns på den norra sidan fram till kvarnplatsen. Kvarnen kan identifieras på en storskifteskarta från år 1794 och tillhörde troligen byn Målarp och/eller delades med den angränsande byn Dahl, på vilken sida själva kvarngrunden ligger.

Fig 375. Sällevadsån 15. Sektion av dammvallens norra del mot Sällevadsån. Fotot är taget från sydväst.

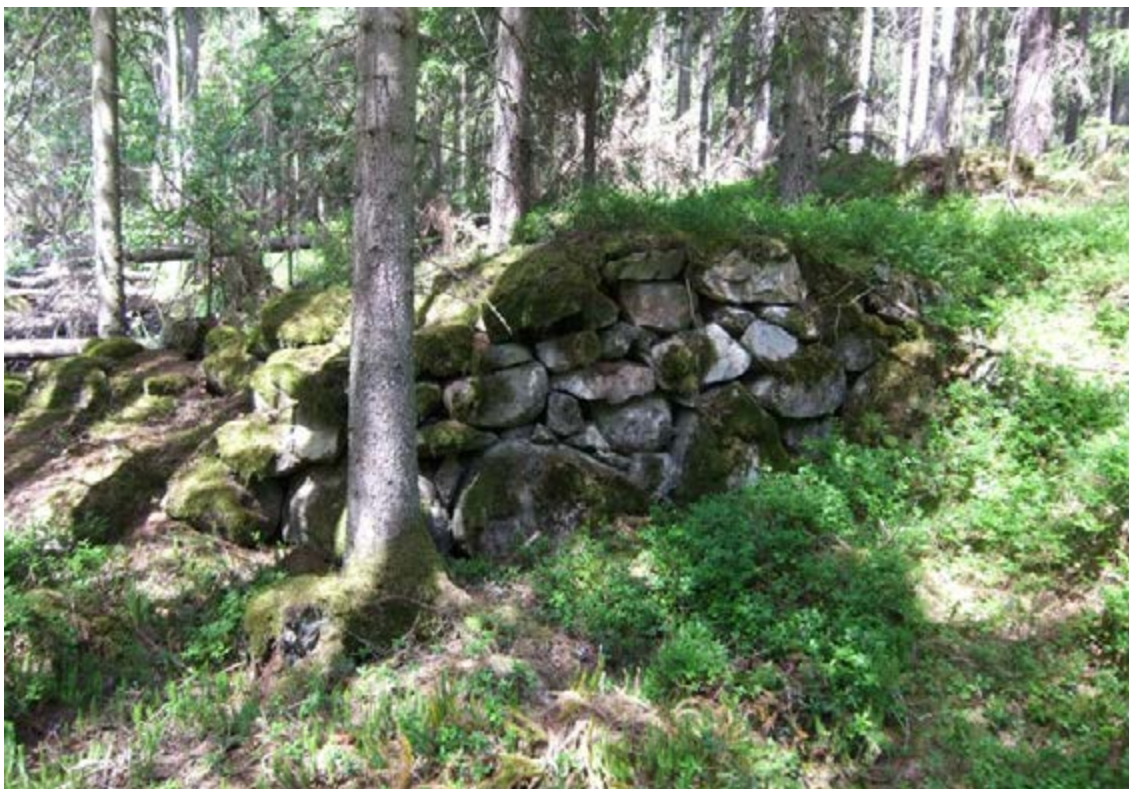
Fig 376. Sällevadsån 15. Dammvallens norra del, uppbyggd med kallmurad natursten. Fotot är taget från sydöst.

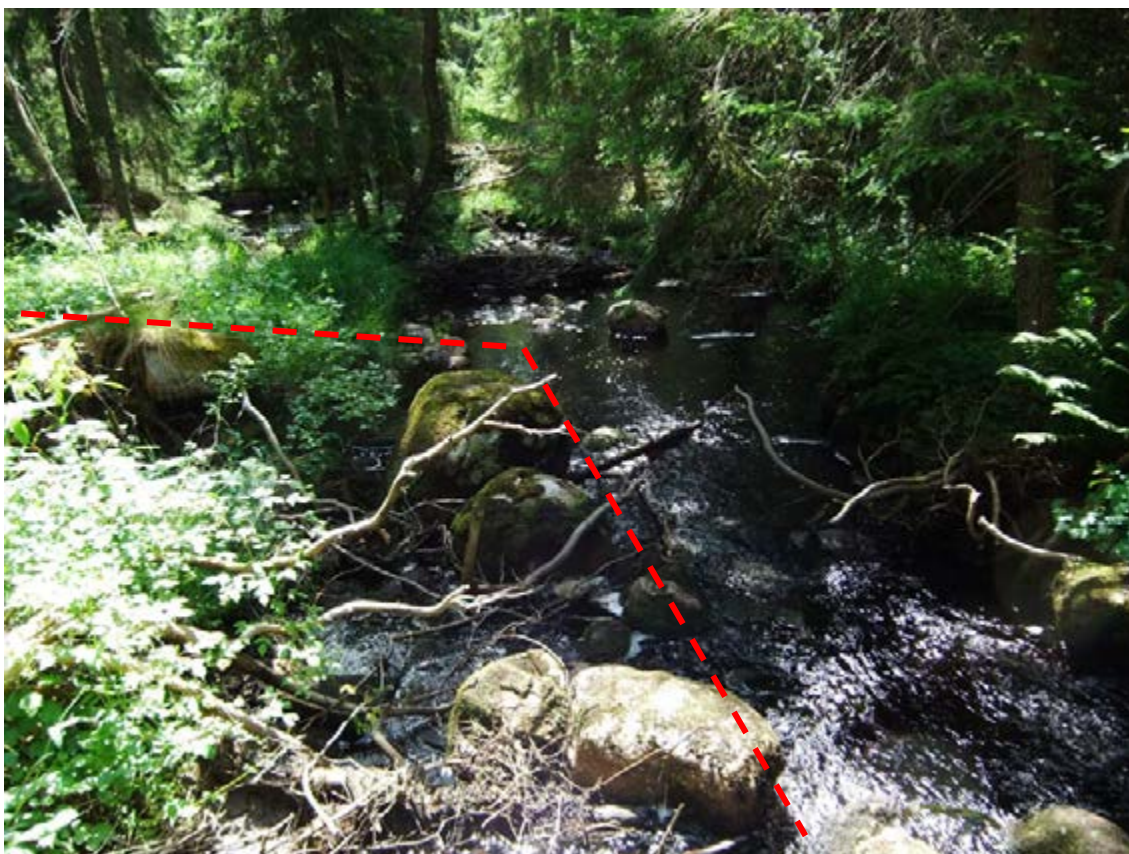
Fig 377. Sällevadsån 15. Platsen för själva kvarnen består idag endast av några få stenar, vilket gör lämningen svårtolkad. Platsen är dessutom påverkad av äldre vattenåtgärder. Till vänster i bild är en ungefärlig avgränsning av kvarngrunden. Ytterligare stenar som kan tillhöra grunden finns på den södra sidan. Fotot är taget från västnordväst.

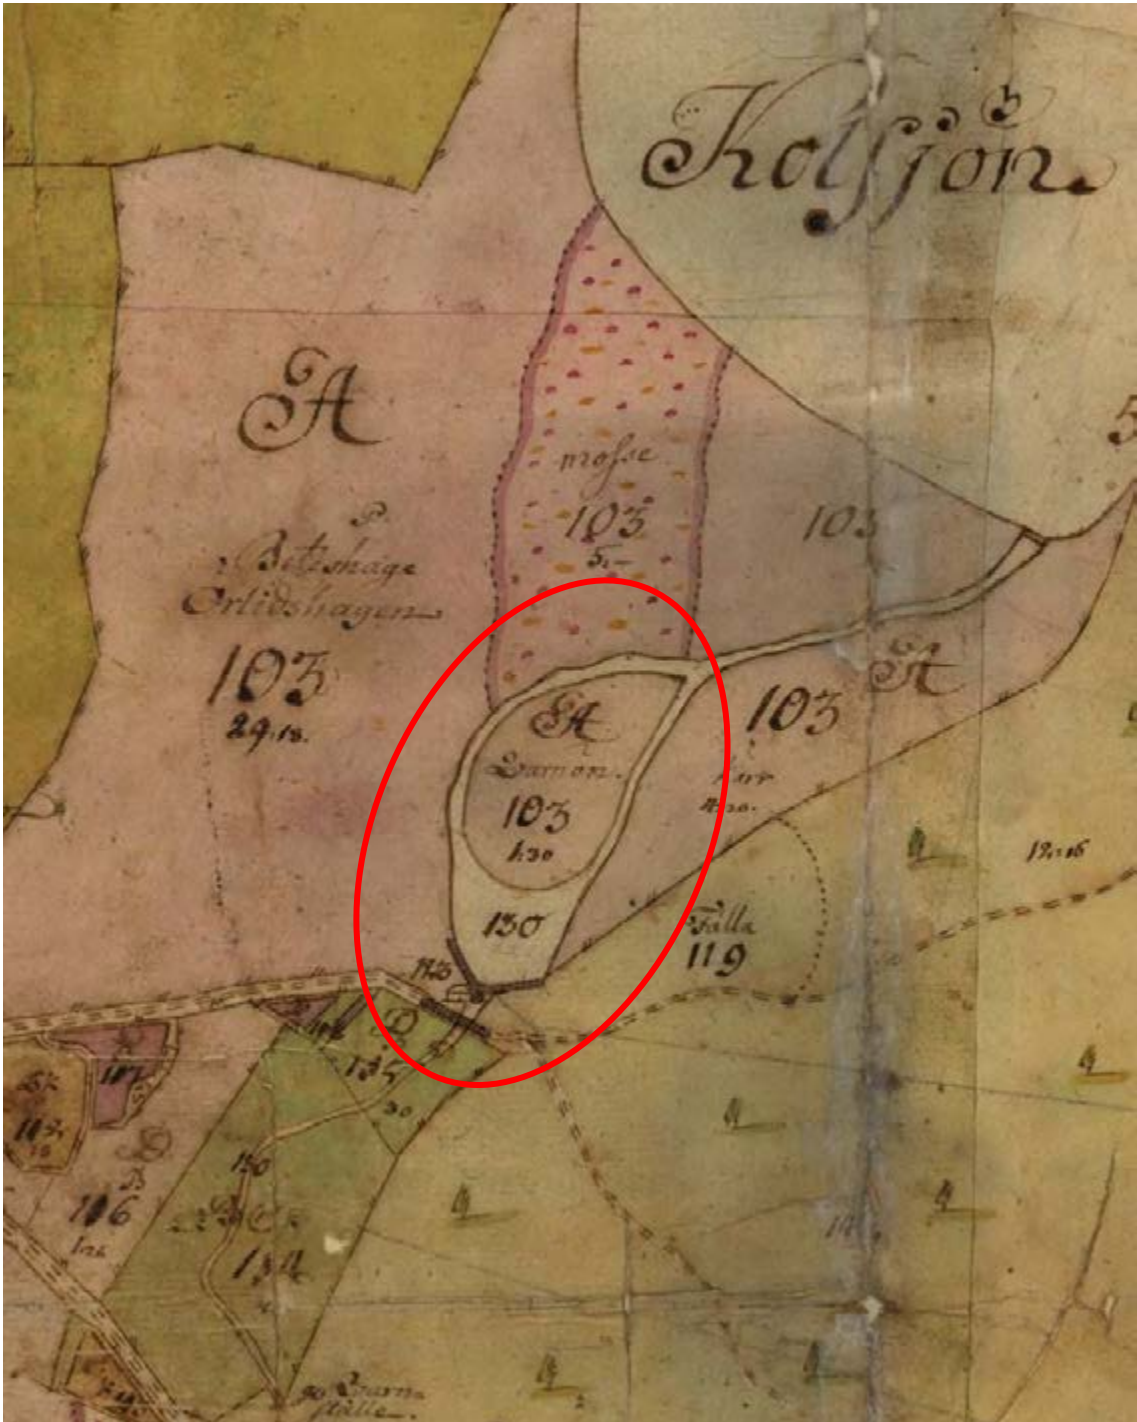
Fig 381. Sällevadsån 17, enligt storskifteskarta från år 1781 (akt 06-kar-7, storskifte år 1781). Här syns den så kallade "Qvarnön" samt kvarnbyggnadens lokalisering, troligen en hjulkvarn. Söder om kvarnen finns en bro vars fundament än idag finns kvar på den östra sidan om Sällevadsån, direkt norr om dagens moderna bro.

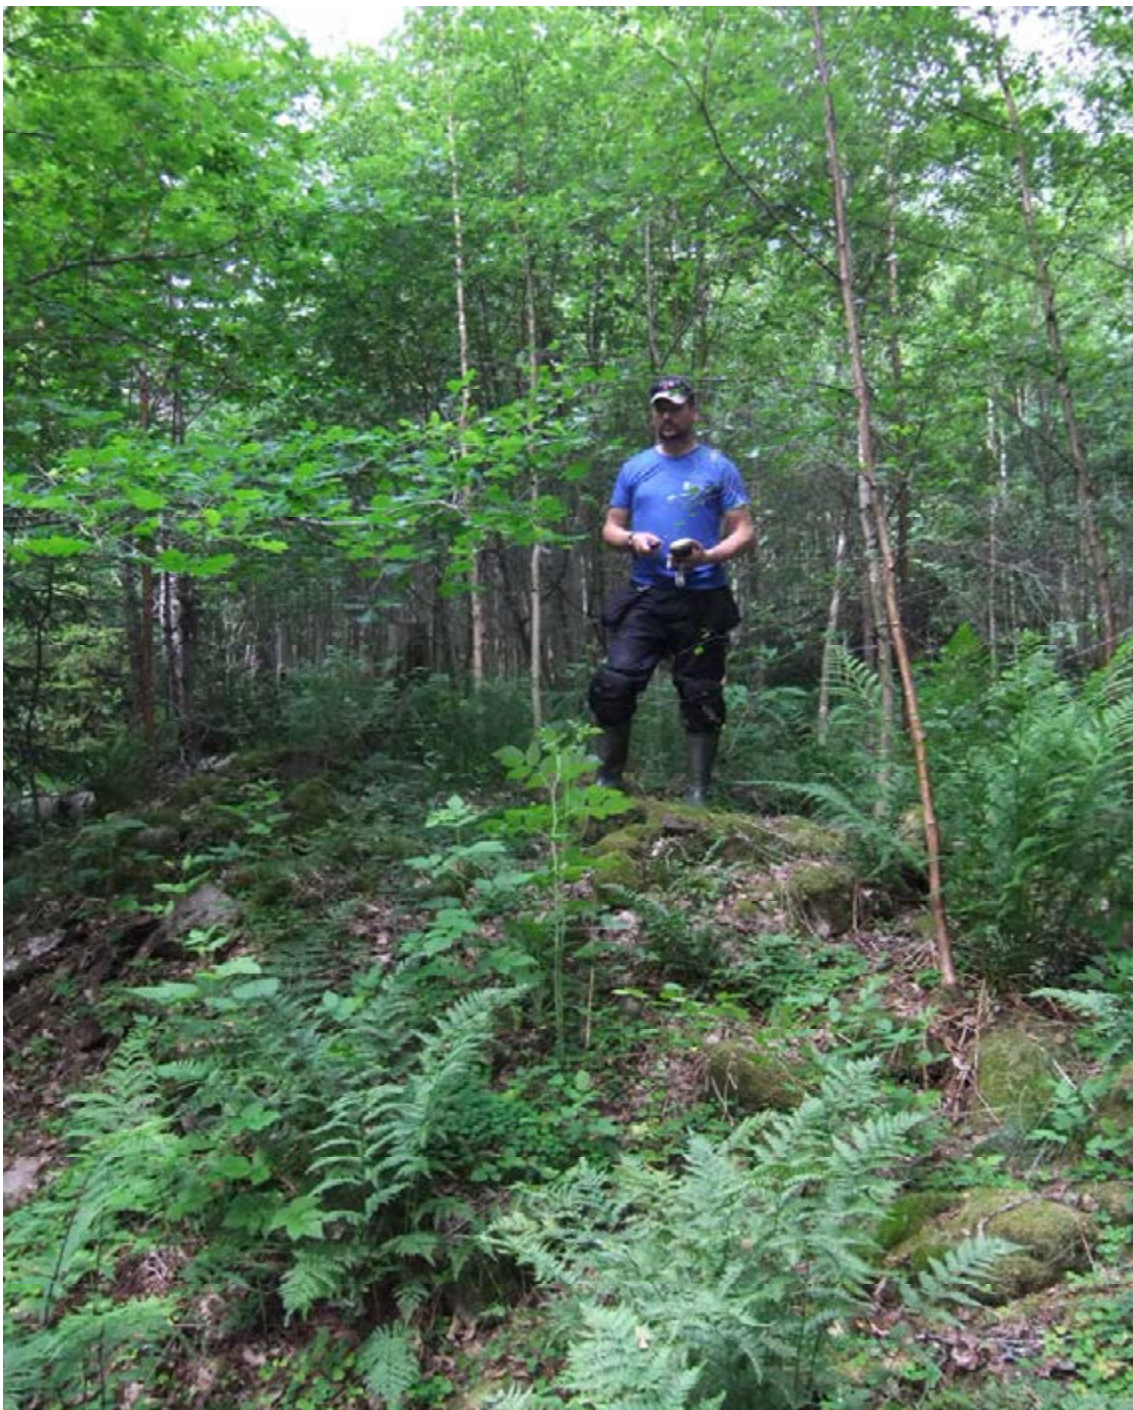
Mycket sly och mindre träd växer på och invid dammvallen vilket gör den svår att upptäcka. Dammvallen på den östra sidan (SV-NÖ) av Sällevadsån är av samma karaktär som på den västra sidan, dock cirka 30 meter lång. Dammvallen ligger idag på en hustomt och markägaren har tidigare tolkat den som en vanlig gårdesgård då kvarnplatsen inte varit allmänt känd. Mindre uthus som ett vedskjul skär av dammvallen i dess östra ände och det är oklart exakt var den slutar.

Fig 382. Sällevadsån 17, arbetsfoto av inmätningen med DGPS. Här kvarnplatsens västra sektion av dammvallen från 1700-talet, kraftigt övervuxen och idag en anonym lämning trots närheten till samhället Karlstorp. Fotot är taget från öst av Emma Christensen.

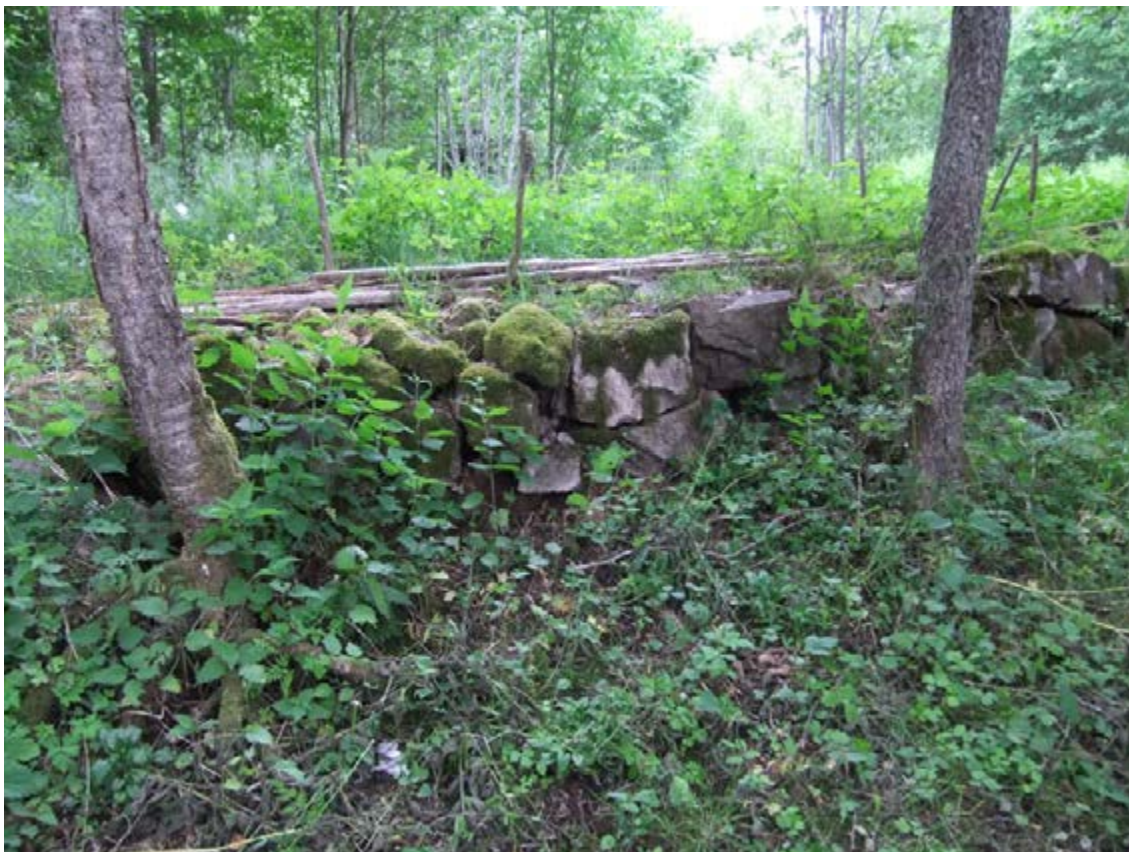
Fig 383. Sällevadsån 17, dammvallens kallmurade östra sektion, idag mer i funktion som en förbättrad gärdesgård intill en hustomt. Fotot är taget från söder av Emma Christensen.

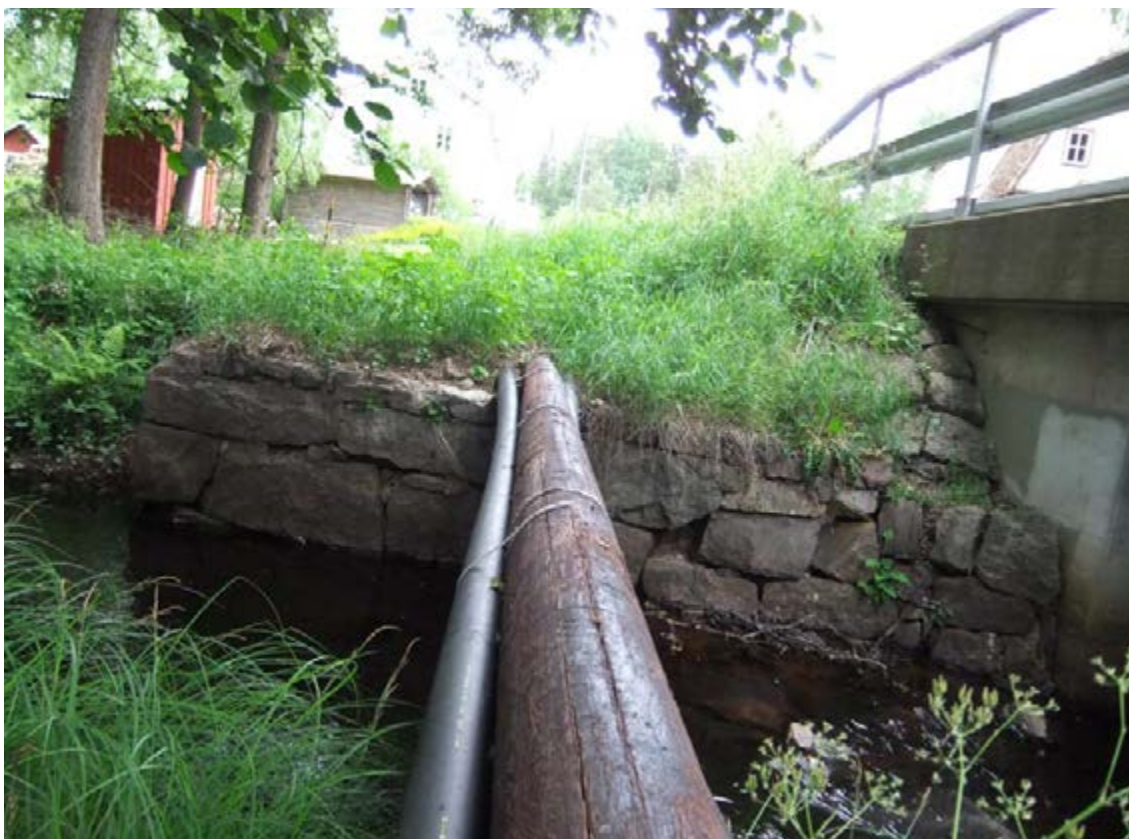
Fundamentet är 4×1 meter stort, cirka en meter högt och består av kallmurade stenar, varav några tillmakade. Stenarna är 0,3–1 meter långa, 0,3–0,5 meter höga och 0,5–0,6 meter breda. Bronfundamentet ligger i direkt anslutning norr om modern bro på vattendragets östra sida och tolkas vara rester av den bro som har ursprung i 1700-talet och som syns på historiska kartor intill kvarnplatsen (Sällevadsån 17). Inget fundament återfanns på den västra sidan.

Fig 384. Sällevadsån 18, delar av den äldre bron intill dagens betongbro, använd som stöd för en ledning. Fotot är taget från sydväst av Emma Christensen.

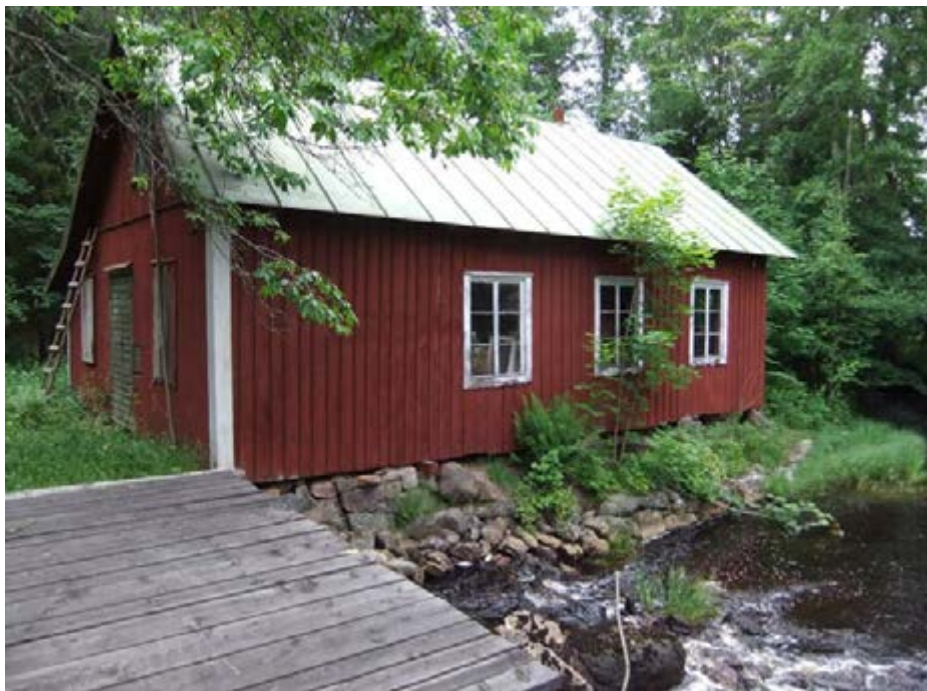
Resvirkeskonstruktion med gavelrösten av liggtimmer. Stomme inklädd med rödslammad locklistpanel, upp till fönsterbröstningarna saknas locklister. Byggnaden är delvis uppförd på grunden av en äldre kvarnbyggnad, delvis vilar den på enstaka grundstenar. Släta foder och snickeridetaljer i vit kulör. Den grönmålade dörren på norrgaveln är försedd med enkelfasad liggande panel, till höger om dörren finns en lucka med samma formspråk. På denna gavel är fönstren förspikade och där röstet tar vid finns en droppbräda. Motsatt gavel saknar panelinklädnad, och är omålad. I övrigt är fönstren av typen tvåluftade, där de enkla bågarna är försedda med två spröjsar vardera, foderöverstyckena täcks av vattbrädor.

Mot öst finns en tillbyggnad som avvattnas av ett pulpettak. Snickeriet har i övrigt sadeltak, försett med enkelfalsad plåt i skivformat av äldre karaktär. Tvärfalsarna löper i en och samma linje vilket tyder på att plåttaket kan vara från tiden innan 1920-talet då skarvarna började förskjutas på grund av dubbelfalsning. Nocken är delvis försedd mednockplåt och kröns av en skorsten i form av ett uppstickande rör. Strax under takutsprånget på den sydvästra gaveln finns två porlinsisolatorer (text och referens byggnadsantikvarie Erik Blomqvist, Länsstyrelsen Jönköpings län).

Fig 388. Sällevadsån 20. Snickeriverkstaden Tronslund som den ser ut idag, förklarad som industriminne klass 1. Fotot är taget från väst av Emma Christensen.

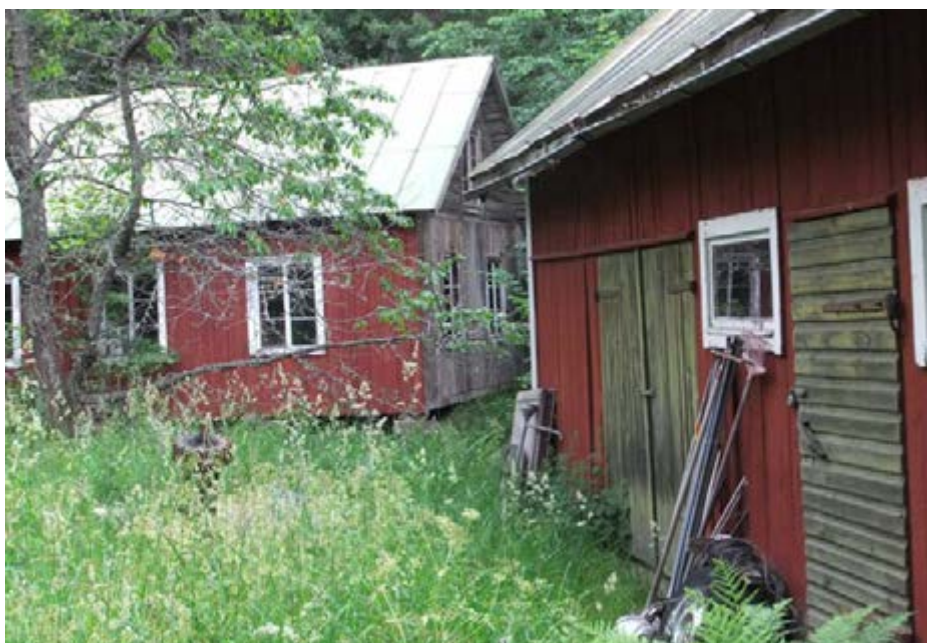
Fig 389. Sällevadsån 20. Ena gaveln på snickeriverkstaden visar detaljer i uppbyggnad och fasad. I förgrunden en samtida ekonomisk byggnad som tillhör miljön. Foto från sydväst av Emma Christensen.

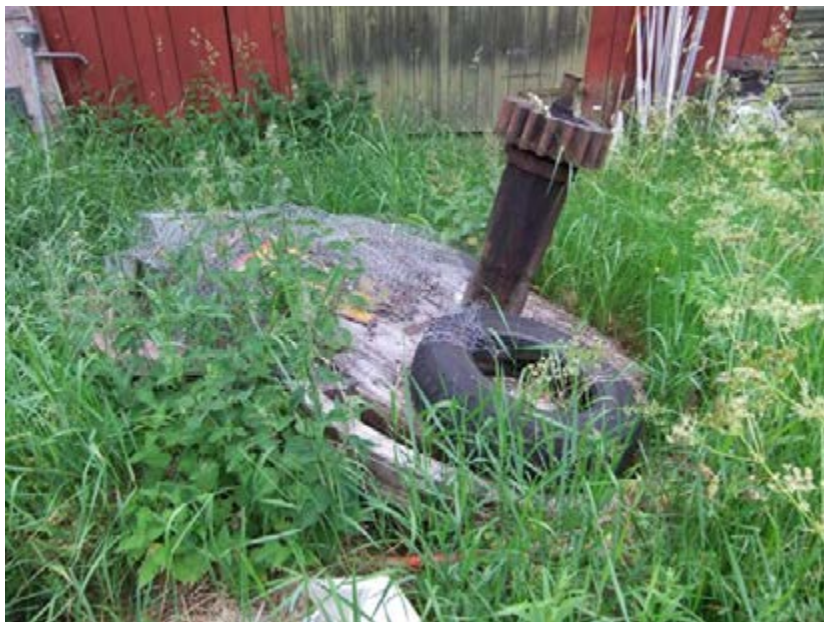
Idag finns maskinerna kvar i snickeriet. Hjulhuset och drivaxeln till maskineriet är dock borttaget. Rester av dessa maskindelar finns upplagda utomhus på en närliggande gårdsplan. Enligt värdesättningen av industriminnen inom Jönköpings län, kategoriseras snickeriet som en klass 1. Motiveringen att den är kulturhistoriskt intressant, har en personhistoria belagd i detaljerade dokument, exteriör och interiör inklusive maskiner, finns i stor grad bevarad, platsen har en lång användningsperiod åtminstone sedan 1700-talet vilket även bekräftas i flera äldre kartakter.

Fig 390. Sällevadsån 20. Delar av det remdrivna maskineriet är idag upplagt utanför snickeriverkstaden. Fotot är taget från nordväst av Emma Christensen.

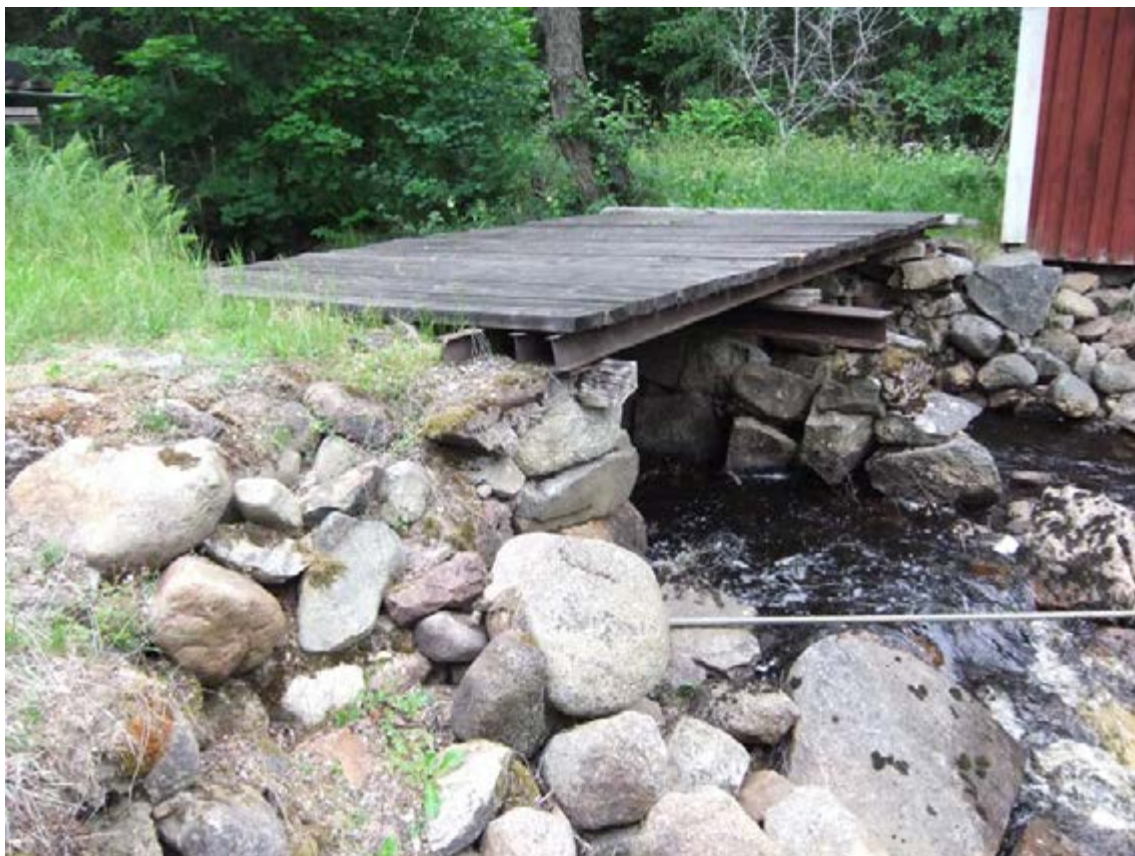
Mittenfundamentet är 0,8 meter brett, 1,4 meter högt och 3,5 meter långt och består av 0,3–0,8 meter stora kallmurade stenar. Sidofundamenten ligger omkring två meter från mittenfundamentet och är 3,5 meter breda, 1,4 meter höga och består av 0,3–0,8 meter stora och 0,2–0,3 meter tjocka kallmurade stenar. Idag ligger I-balkar på fundamenten som stöd för träöverbyggnaden. Bron ska ses som en del i helheten av den forna kvarn- och snickeriverkstads miljön.

Fig 391. Sällevadsån 21, som utgörs av en bro, vars fundament av kallmurad natursten har äldre hävd trots vissa ombearbetningar sedan 1700-talet. Fotot är taget från söder av Emma Christensen.

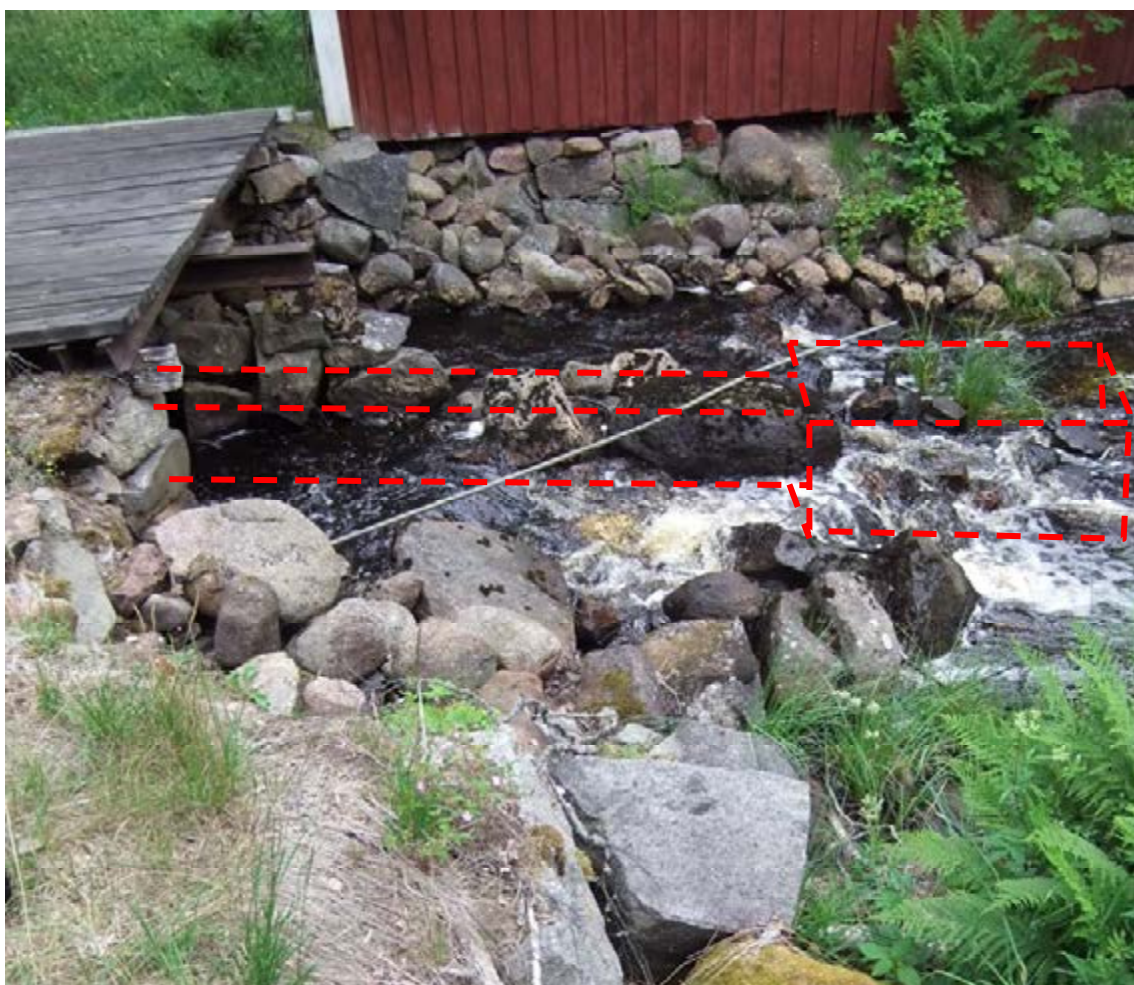
Fig 393. Sällevadsån 22, ålkistan som ungefärlig återgivning med streckad röd linje. Fotot är taget från sydväst av Emma Christensen.
