Minnen vid vatten

Inventeringar av kulturmiljöer längs vattendrag inom projekt Kultur Aqua år 2011 – Bruzaån, Gnyltån och Sällevadsån med biflöden

Meddelande	nr 2014:13
Referens	Mattias Sörensen, Miljö- och samhällsbyggnadsavdelningen, Kulturmiljö, februari 2014
Kontaktperson	Anders Kraft, Länsstyrelsen i Jönköpings län, Direkttelefon 010-22 36295, e-post anders.kraft@lansstyrelsen.se
Webbplats	www.lansstyrelsen.se/jonkoping
Fotografier	Anders Kraft, om inte annat anges i figurtexten.
Kartmaterial	Utdrag ur digitala fastighetskartor och historiska kartor är återgivna enligt tillstånd: © Lantmäteriet Utdrag ur berggrundskartor är återgivna enligt tillstånd: © Sveriges Geologiska Undersökning Utdrag ur fornlämningsregistret är återgivna enligt tillstånd: © Riksantikvarieämbetet Övriga detaljer och GIS-skikt: Länsstyrelsen Jönköping
ISSN	1101-9425
ISRN	LSTY-F-M—14/13--SE
Upplaga	50 exemplar.
Tryckt på	Länsstyrelsen, Jönköping 2014
Miljö och återvinning	Rapporten är tryckt på miljömärkt papper och omslaget består av PET-plast, kartong, bomullsväv och miljömärkt lim. Vid återvinning tas omslaget bort och sorteras som brännbart avfall, rapportsidorna sorteras som papper.

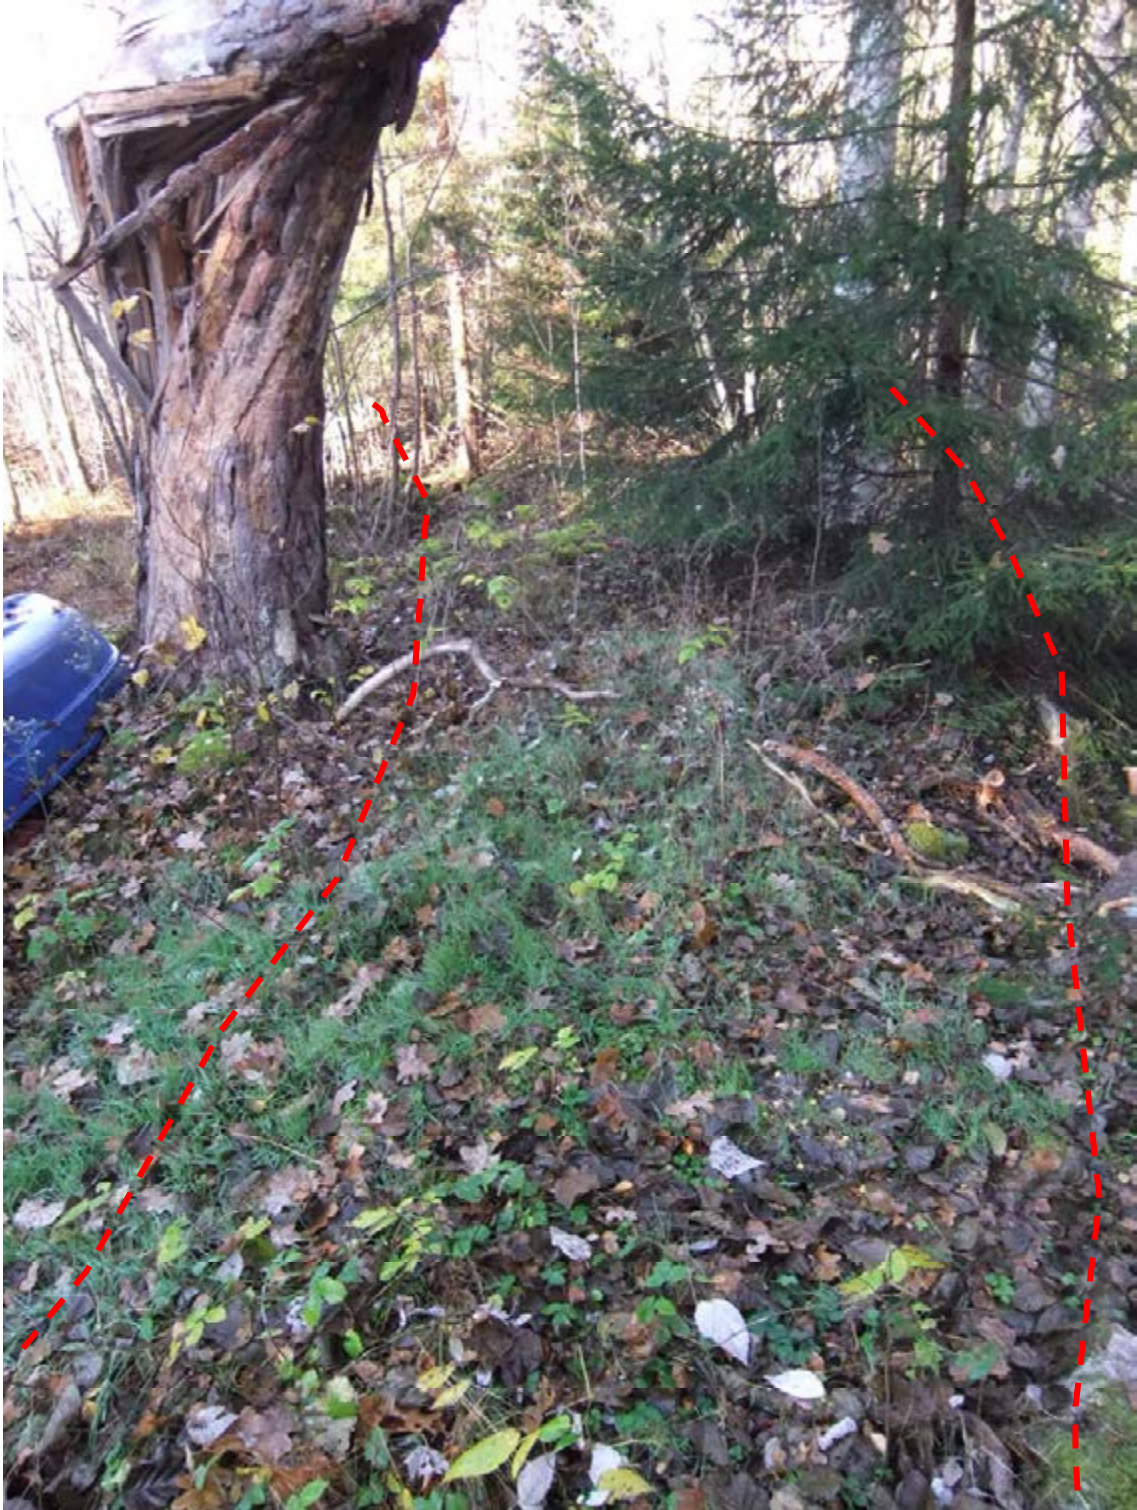
Den äldre regleringsdammen ligger direkt öster om den moderna betongförstärkta dammen och består av en flack stenvall. Äldre fundament finns även på ömse sidor av vattnet vid den moderna regleringsluckan. Vallen är två till tre meter bred 2-3 meter och 0,3–0,6 meter hög och totalt 70 meter lång. Stenstorleken i vallen varierar mellan 0,3 och 0,6 meter.

Fig 394. Sällevadsån 23, äldre fördämning vid Riddersbergsviken. Vallen är av flack och övervuxen karaktär, sten och jordfylld, och kan vara den dammvall som en gång reglerade flödet för Flenshults kvarn och såganläggning. Fotot är taget från sydöst.

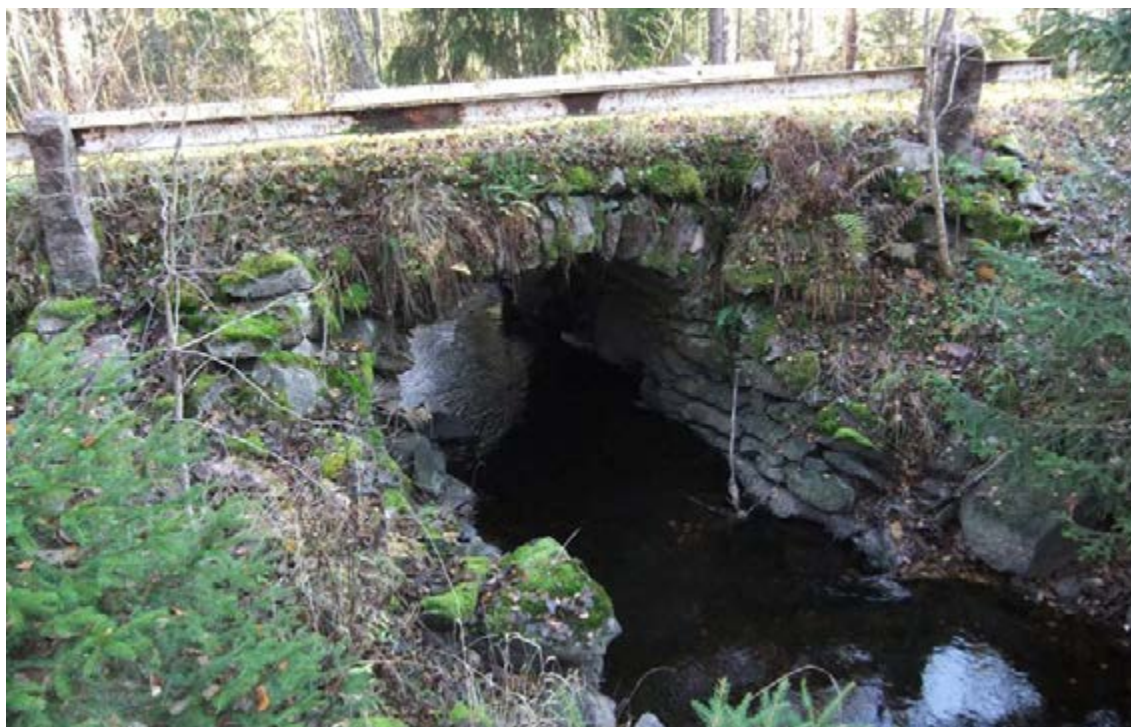
Bro. Klassad som **övrig kulturhistorisk lämning**. Bron är inte i allmän trafik men brukas troligen i mindre omfattning av lokalbefolkningen och kan därmed inte klassas som fornlämning enligt kulturmiljölagens definition. Bron är en äldre stenvalvsbro, åtta meter lång, fyra meter bred och 1,8 meter hög och består av ett valv av natursten. Valvbredden är 2,5 meter och valvhöjden 1,2 meter. Räckesstolparna är av granit, två stycken på vardera sidan, 0,7 meter höga. Avbärare av järnbalk. Vägbanan över bron utgörs av grus.

Fig 398. Sällevadsån 24, en äldre stenvälsbro eller trumma i ett valv. Brons uppbyggnad av natursten talar för en trolig ålder eller ursprunglig tillkomst under 1600- till 1800-tal. Detta kan dock inte bekräftas i äldre kartor. Fotot är taget från väst.

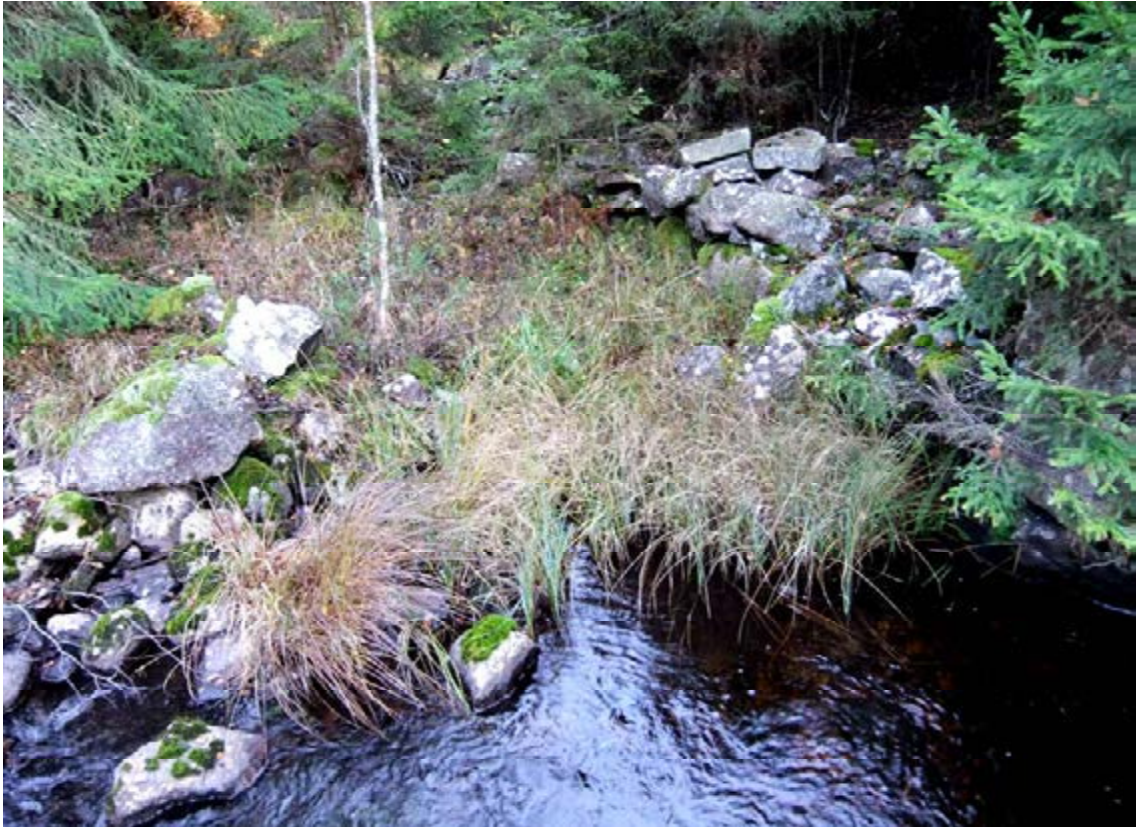
Fig 403. Sällevadsån 29. Boda kvarn. Kvarngrunden är idag över- och igenväxt. Fotot är taget från söder.

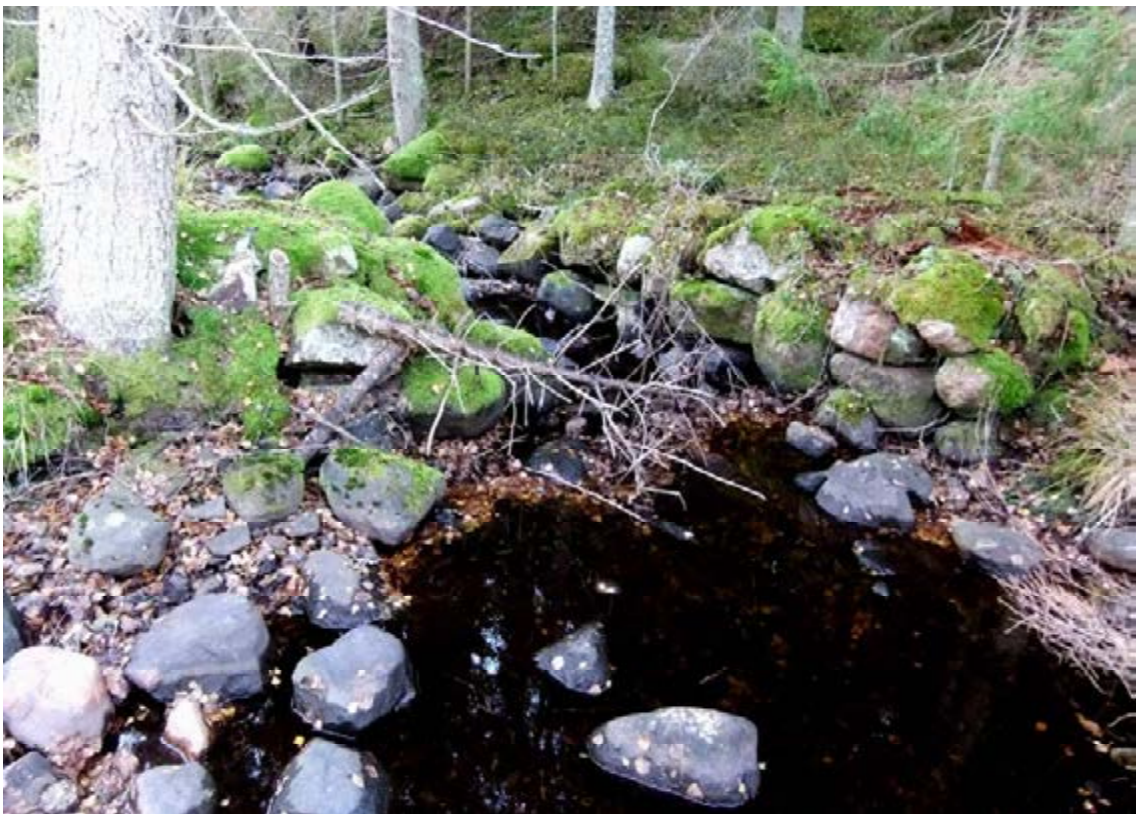
Fig 404. Sällevadsån 29. Boda kvarn dammvalls västra utskov, där vattnet leds in i egen fåra, möjligen för flottning förbi kvarnplatsen. Fotot är taget från öst.

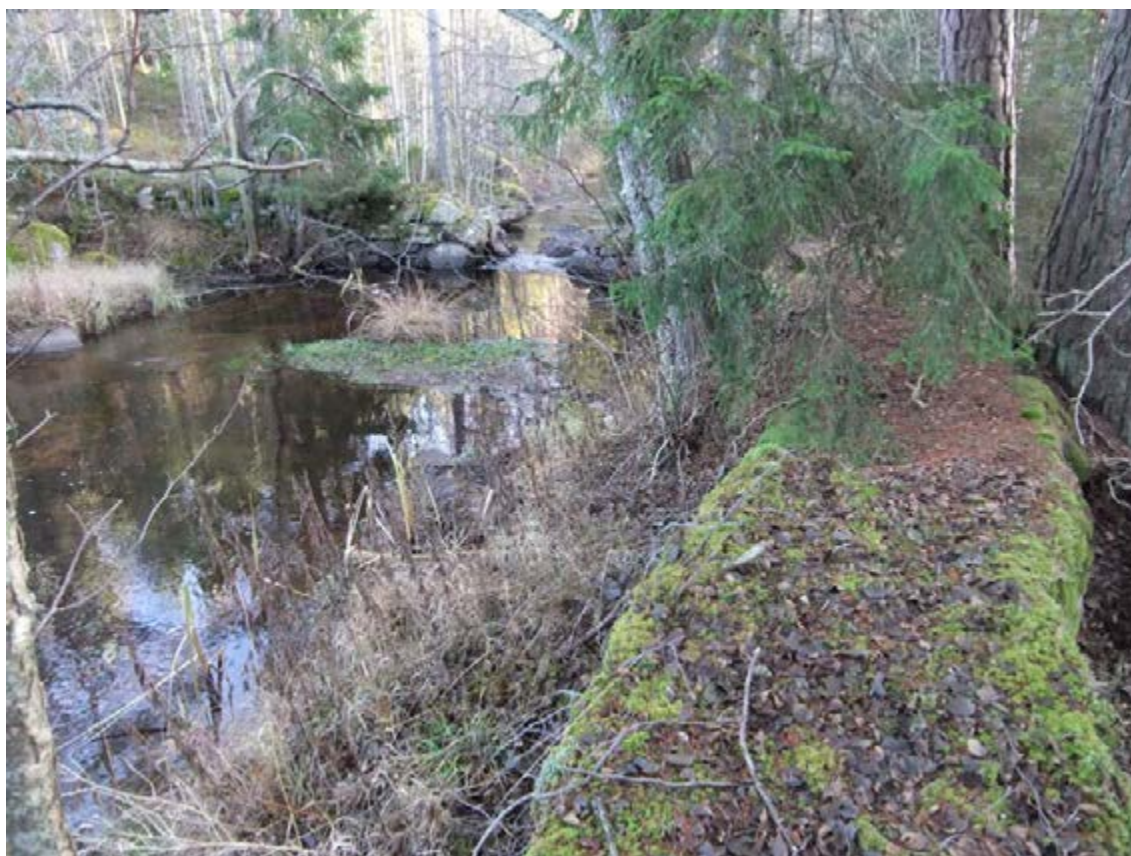
Dammvallen är två meter bred, omkring 40 meter lång, upp till 1,6 meter hög och är kallmurad i fyra till fem skift sten. Kallmuren består av 0,2–1 meter stora och 0,2–0,5 meter tjocka stenar. Utskovet som är i mitten av dammen, är raserat och omkring två till tre meter brett. I botten vid utskovet finns plank/timmer som kan vara rester av luckanordning eller träränna som har med flottningsverksamheten att göra. Dammvallen på den östra sidan av ån ansluter till en bergsbrant i 90 grader mot vattnet. Dammvallen på den västra sidan löper omkring tre till fyra meter västerut från utskovet sett och sedan norrut i cirka 20 meter.

Fig 405. Sällevadsån 30. Dammvall norr om Tjustängsfällan, vars syfte troligen kan kopplas till flottningsverksamheten i ån. Den kan även haft reglerande funktion för nedströms liggande anläggningar. Fotot är taget från norr.

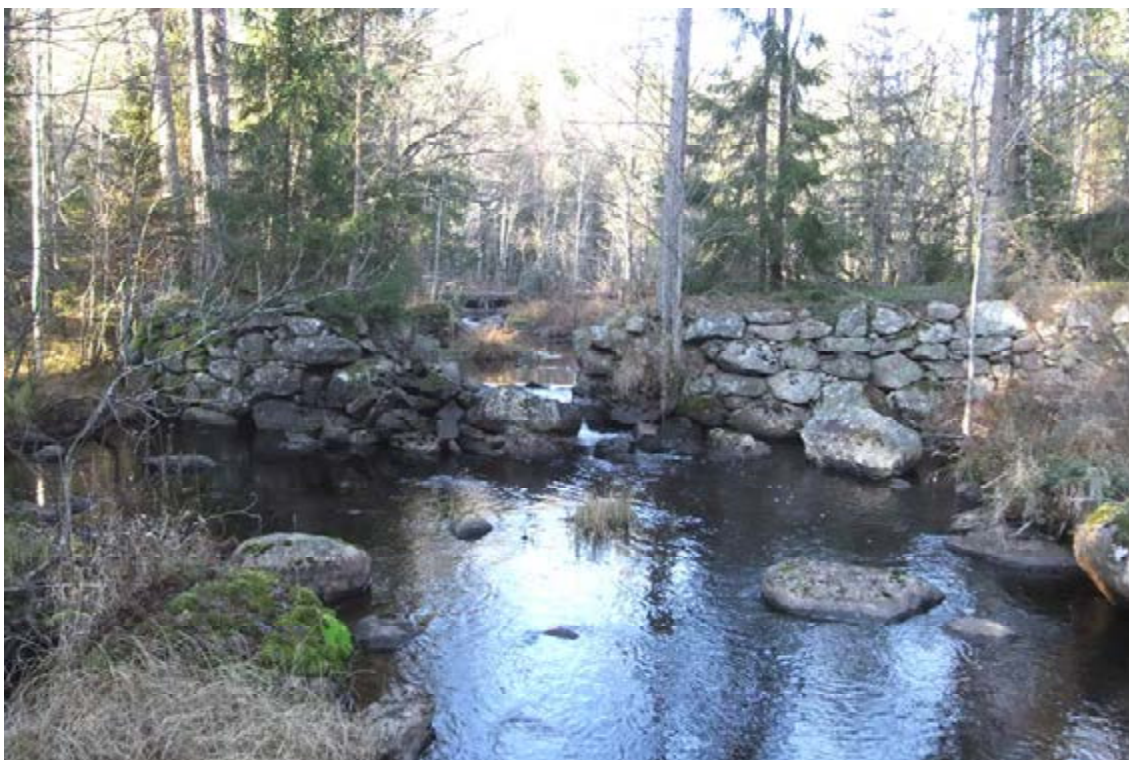
Fig 406. Sällevadsån 30 med perspektiv från söder mot utskovet.

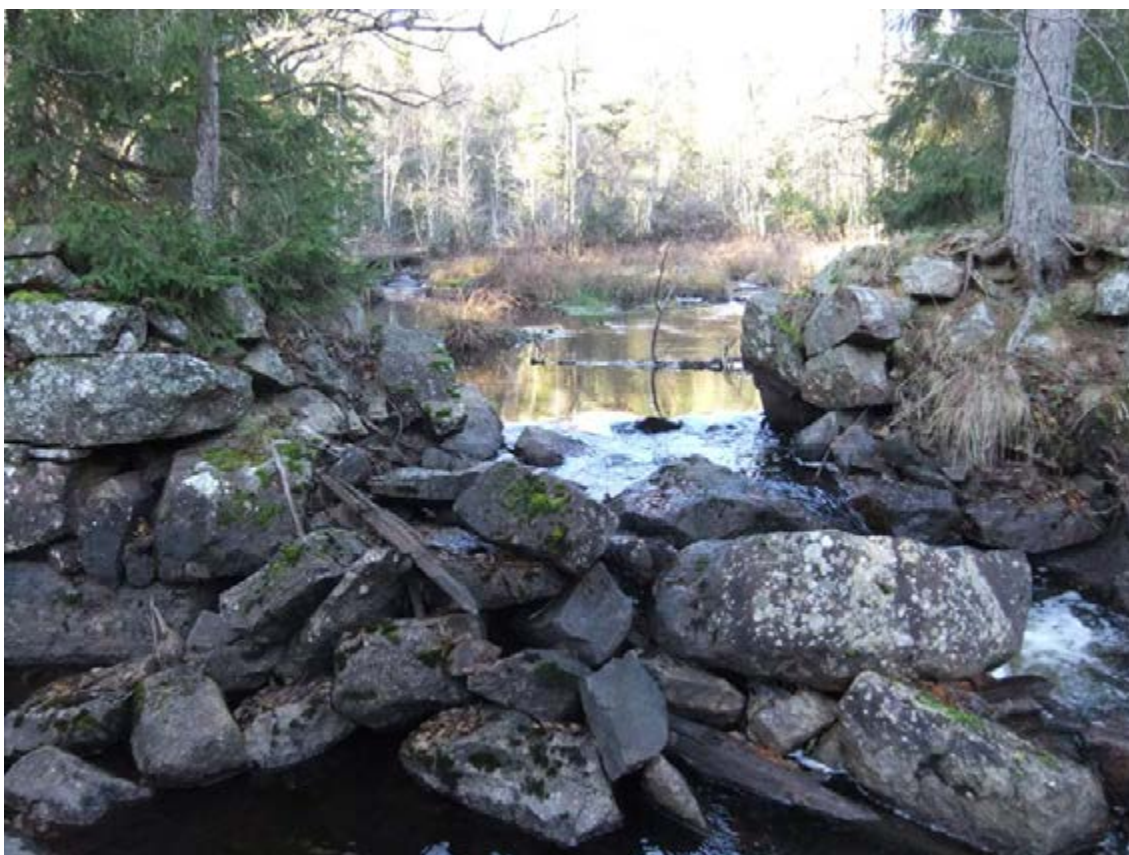
Fig 407. Sällevadsån 30, det raserade utskovet med diverse plank- och timmerrester från luck- eller rännkonstruktion. Fotot är taget från söder.

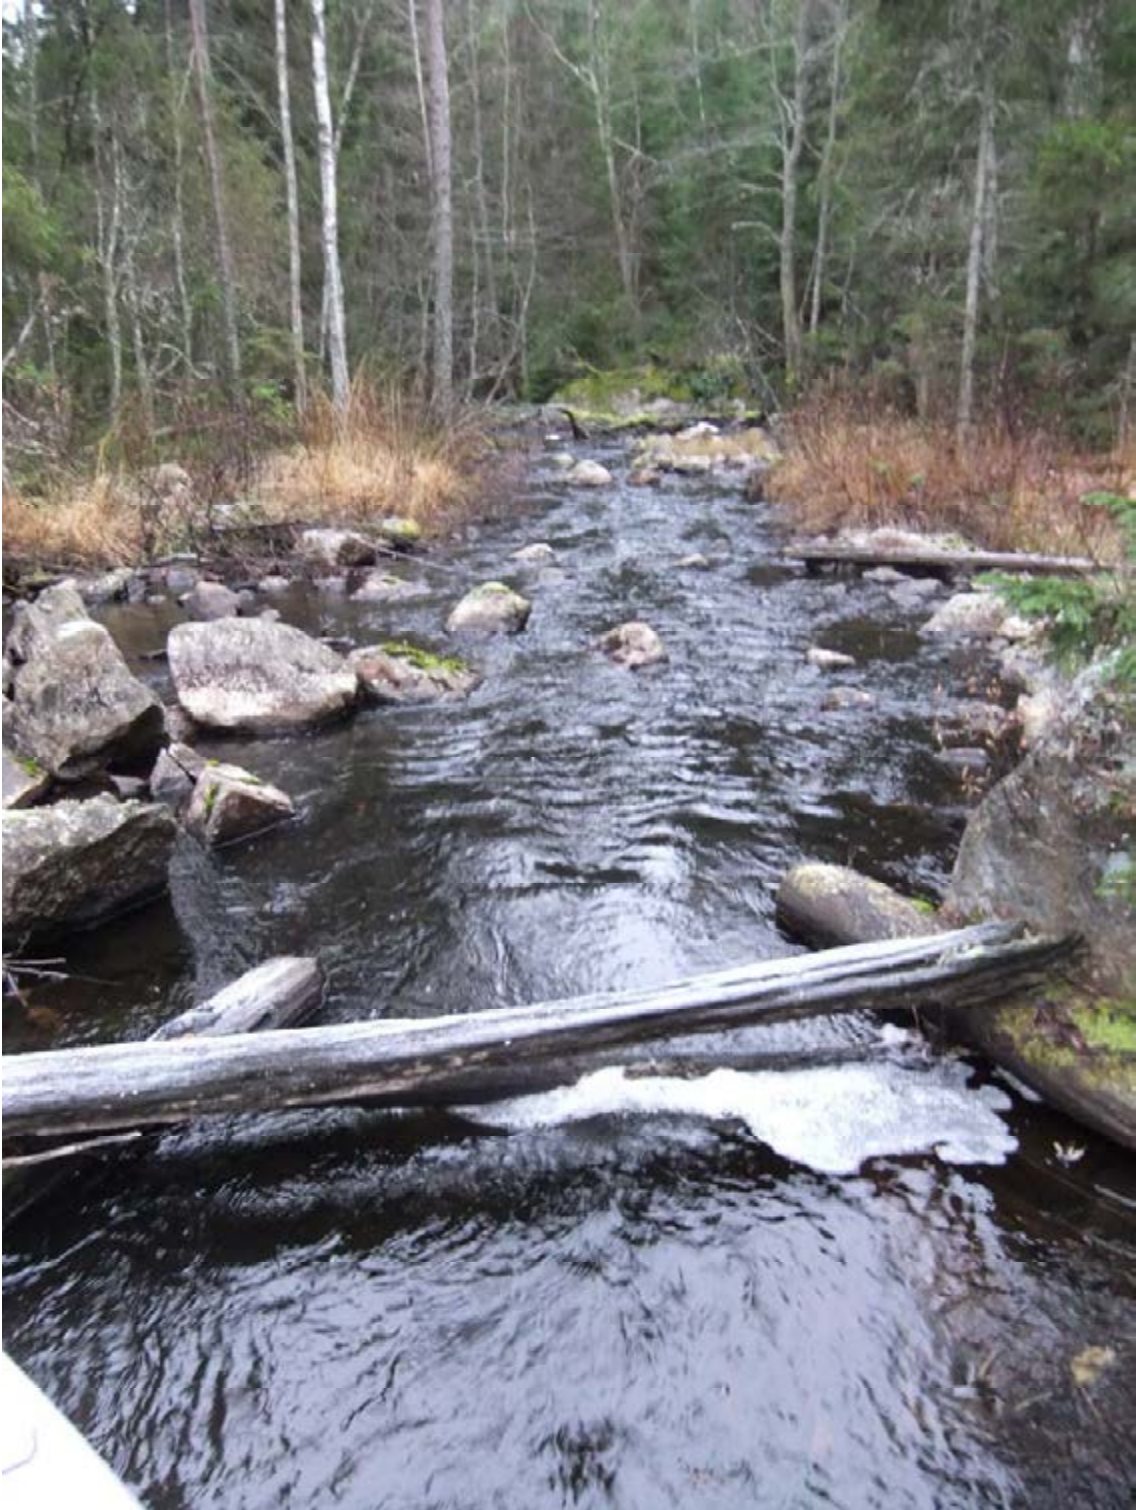
Den rensade sträckan ligger på den västra sidan av Sällevadsåns huvudfåra. På den östra sidan är vattendraget orensat och mycket blockrikt. Den rensade västra sidan av ån består av en 50 till 60 meter lång och tre till fyra meter bred **kanal** eller **kanalisering** med **stenskodda kanter** och med plan och rensad åbotten (golv). Det kan inte uteslutas att den kanaliserade sträckan även haft **riskistor** eller **enkla träkistor**. Dock har mycket av timret och riset försvunnit, men på några ställen finns timmer och plank kvar längs sidorna. Dessa sitter inte alltid på ursprungligt läge utan ”skräpar” längs kanterna. Kvar finns 0,2–1,5 meter stora stenar och stenblock på högkant, vilka anvisar en kanal i den västra kanten av å-fåran. Vattendjupet i kanalen var vid inventeringstillfället (senhöst) 0,1–0,5 meter. Möjligen har Emåförbundet gjort vissa biotopförbättrande åtgärder för öring och flodpärlmussla längs sträckan, till exempel vad som synes vara utläggning av enstaka stenblock, samt eventuellt trösklade lekplatser/gropar.

Fig 409. Sällevadsån 32, Flottledrensad sträcka strax nedan det så kallade Kapellet. Fotot är taget från nordöst.

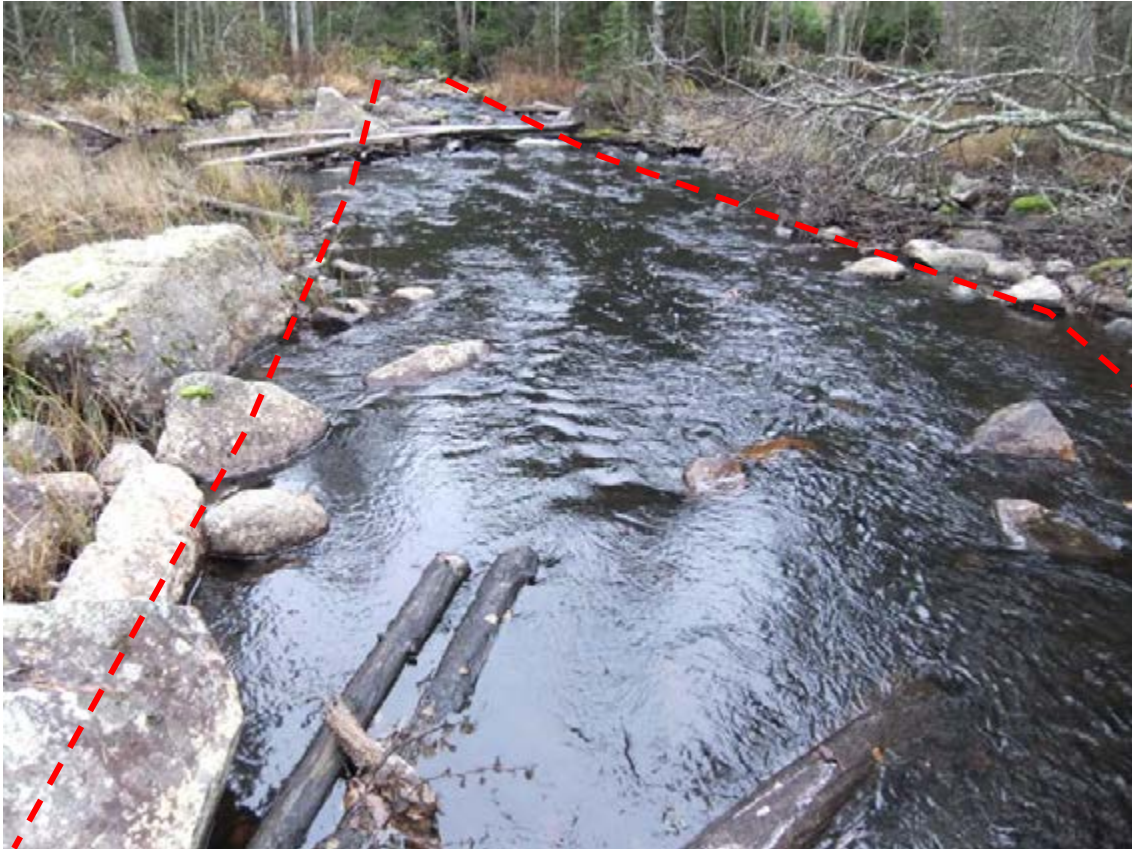
Fig 410. Sällevadsån 32, den flottledsrensade sträckan som delvis är återställd genom att block lagts ut till förmån för fisken. Idag finns stensatta kanter och kanaliseringar i den västra kanten av Sällevadsån. Timmer från eventuella enkla träkistor finns kvar, men framför allt stenpackningar visar var de en gång legat. Fotot är taget från nordöst. Vid inventeringstillfället var flödet relativt högt och kanalens kanter är inte lika tydliga på bild.

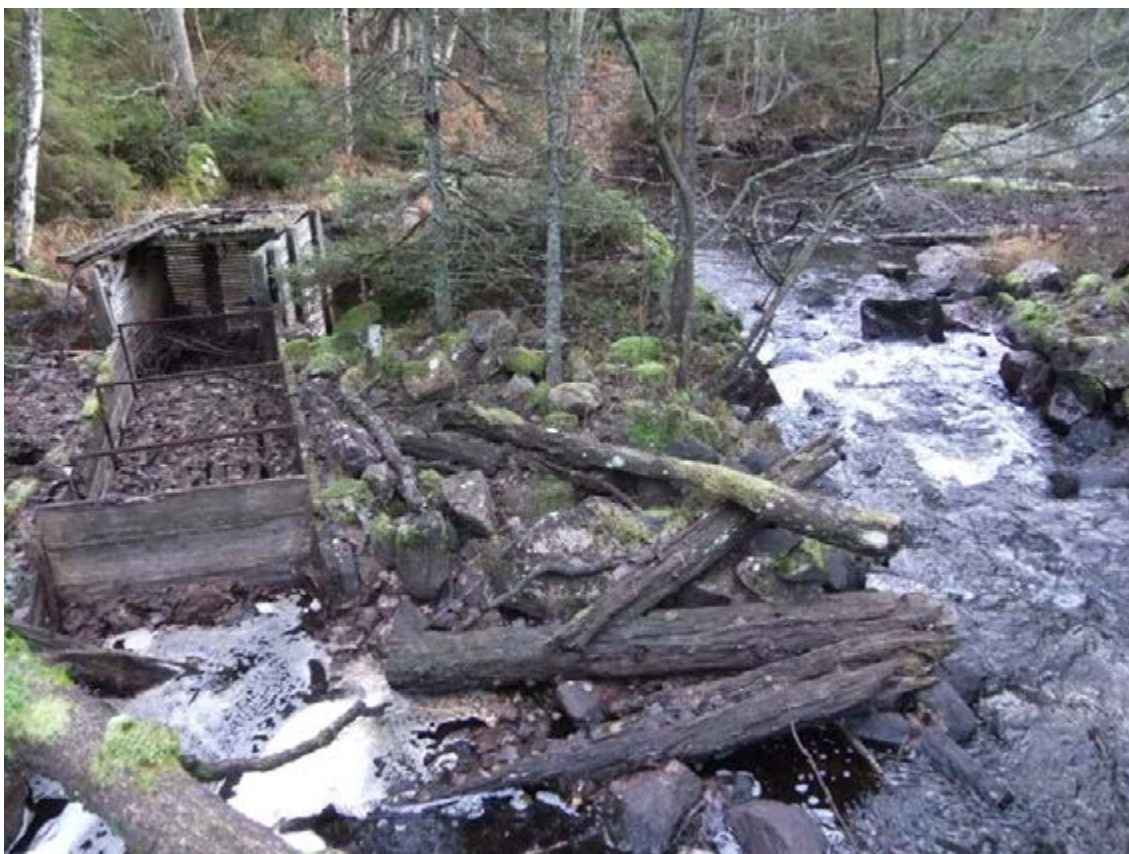
Dammvallen har fyra utskov. Ett som går rakt igenom ålkistan och som har en reglerande lucka kvar. Tre till fyra meter västerut finns ett annat utskov där åns huvudfåra passerar. Detta utskov är cirka två meter brett och har sannolikt använts för att flotta timmer igenom. Ytterligare ett utskov finns fem meter om detta och är 1–1,5 meter brett. Ett mindre utskov finns även den västra änden av dammvallen. Fördämningen ansluter till dalgångens sluttande sidor. Dammvallen är generellt jord och stenfylld och är cirka 30 meter lång, 3–5 meter bred och upp till 1,5 meter hög med 0,2–1 meter stora stenar. Björk, gran och tall växer längs dammvallen. En mindre dammspegel finns uppströms dammvallen. Både i och nedan dammen finns löst timmer, kanske från ett borttaget skibord eller ränna i timmer som varit placerad i det centrala utskovet (se bild nedan).

Fig 411. Sällevadsån 33, Damm med ålkista söder om Kapellet. Dammens centrala utskov, till höger i bild, är troligen använd för flottning. Syftet med dammen är sannolikt kopplad till flottningen och ska ses som en flottningsslämning. Vid dammen finns lösa timmerstockar, möjligen har det funnits ett skibord eller ränna av trästockar i åns riktning för att förhindra brötar och för att underlätta timrets färd. Fotot är taget från norr.

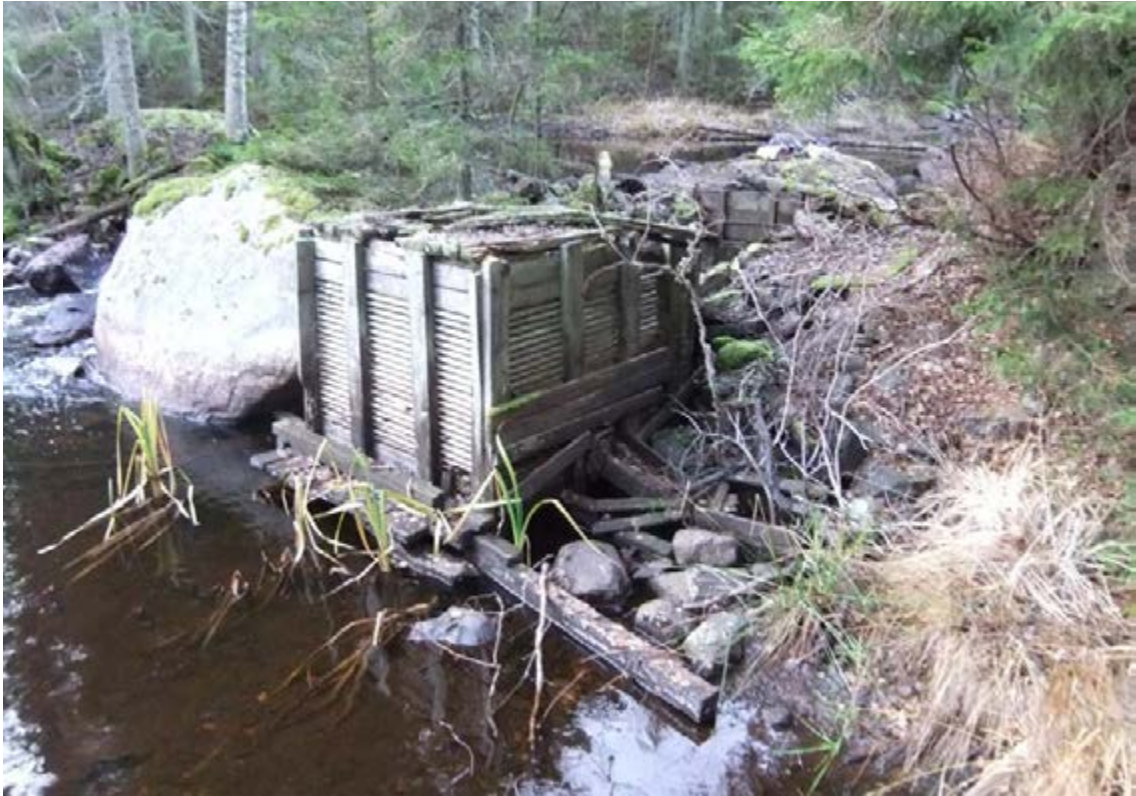
Ålkistan är en meter bred, 0,5 meter djup och tre till fyra tvärsålar/järnbarrar som förstärkningar (se foto nedan). Rännan till ålkistan är uppbyggd av plank i sex skift. Även botten är byggd av plank, totalt tio brädor. Själva kistan är knappt omkring 2×1,5 meter stor och 1,2 meter hög. Kistan är uppbyggd av plank och små trälister för att släppa igenom vattnet. Idag är det troligen inget underhåll av kistan, men den verkar ha använts fram i sen tid, vilket ändå ger den ett högt fiskepedagogiskt värde.

Fig 412. Sällevadsån 34, ålkistans bur sedd nedan dammen. Fotot är taget från öst.

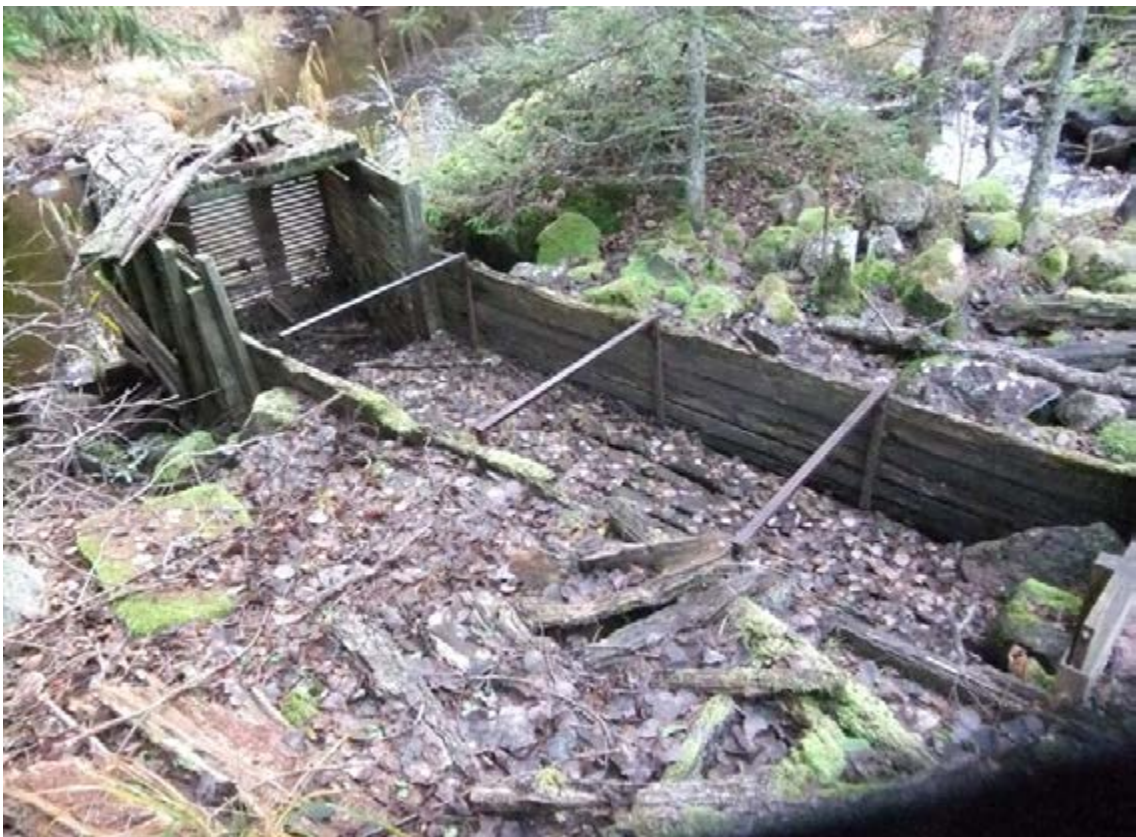
Fig 413. Sällevadsån 34. Ålkistan sedd snett ovanifrån för att visa uppbyggnadsprincipen. Fotot är taget från nordnordöst.

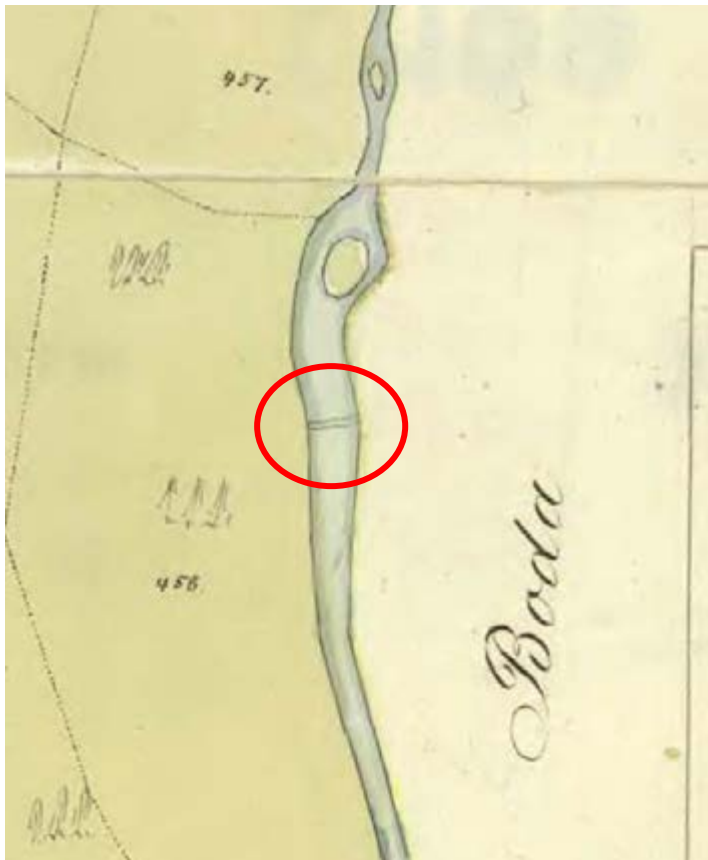
Fig 414. Sällevadsån 35 enligt äldre karta (akt E62-10:2, laga skifte år 1838). Dammen är markerad där ån gör en svag böjning åt söder, vilket motsvarar den exakta position där resterna av dammen påträffades.

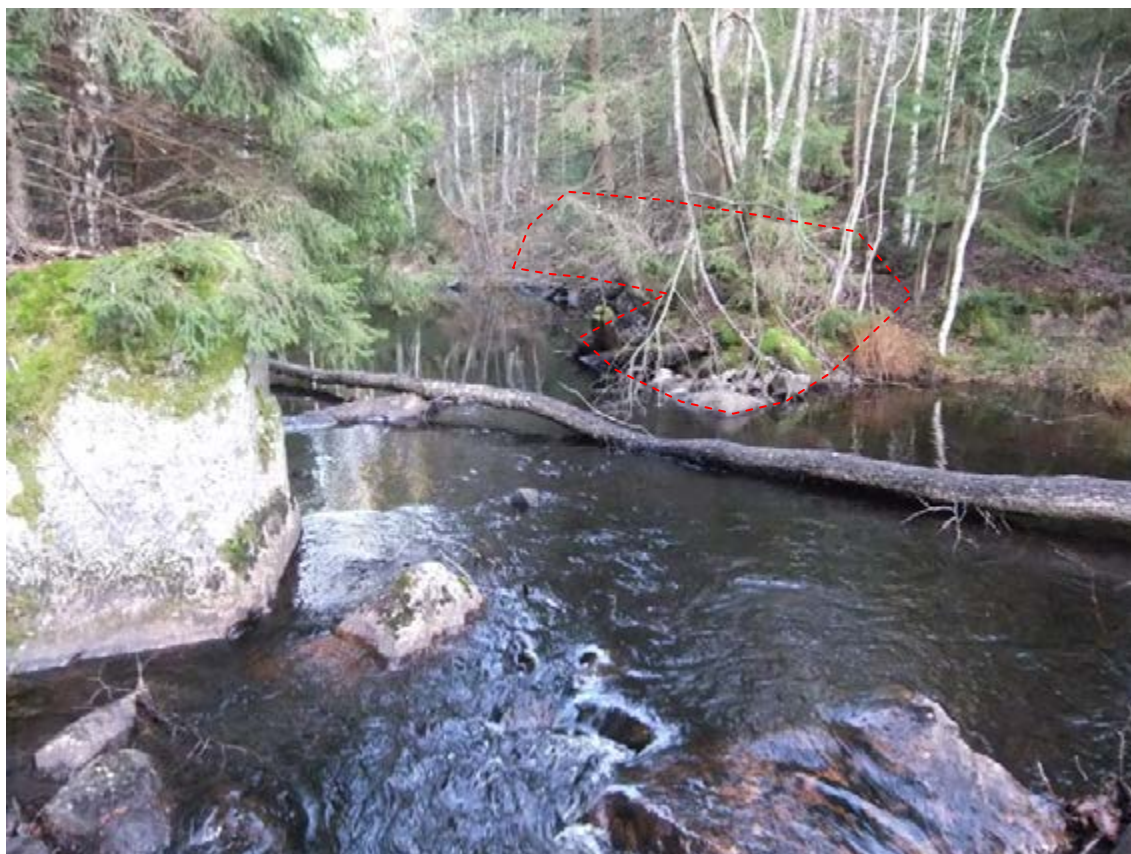
Dammvallen på den västra sidan av ån går i nord-sydlig riktning och viker sedan av in mot ån i en nittiogradig vinkel österut mot ett raserat utskov. Det forna utskovet verkar vara utslaget och breddat sedan länge och är idag omkring fem till sex meter brett. Dammvallen är generellt omkring en till två meter hög och fem till sex meter bred och består av en jord- och stenfyllning, med stenstorlekar på 0,2–1 meter. På den östra sidan är dammen mer utrasad i vattnet, endast en mindre sektion kvarstår som ansluter till en bergkant i öster. Även på den östra sidan är dammvallen vinklad som på den västra sidan. Dammvallen är bevuxen med gran och björk. Tillhugget timmer finns i vattnet intill dammen, möjligen rester av timmerförstärkta delar av flottningsanläggningar i syfte att underlätta flottningen.

Fig 415. Sällevadsån 35, en äldre dammvall med något osäker funktion, möjligen rester av en äldre flottningsdamm/hålldamm. Idag är stora delar av det centrala dammpartiet utraserat och endast landfästena återstår. Den östra delen av dammen är markerad med streckad linje. Fotot är taget nedan dammen från sydväst.

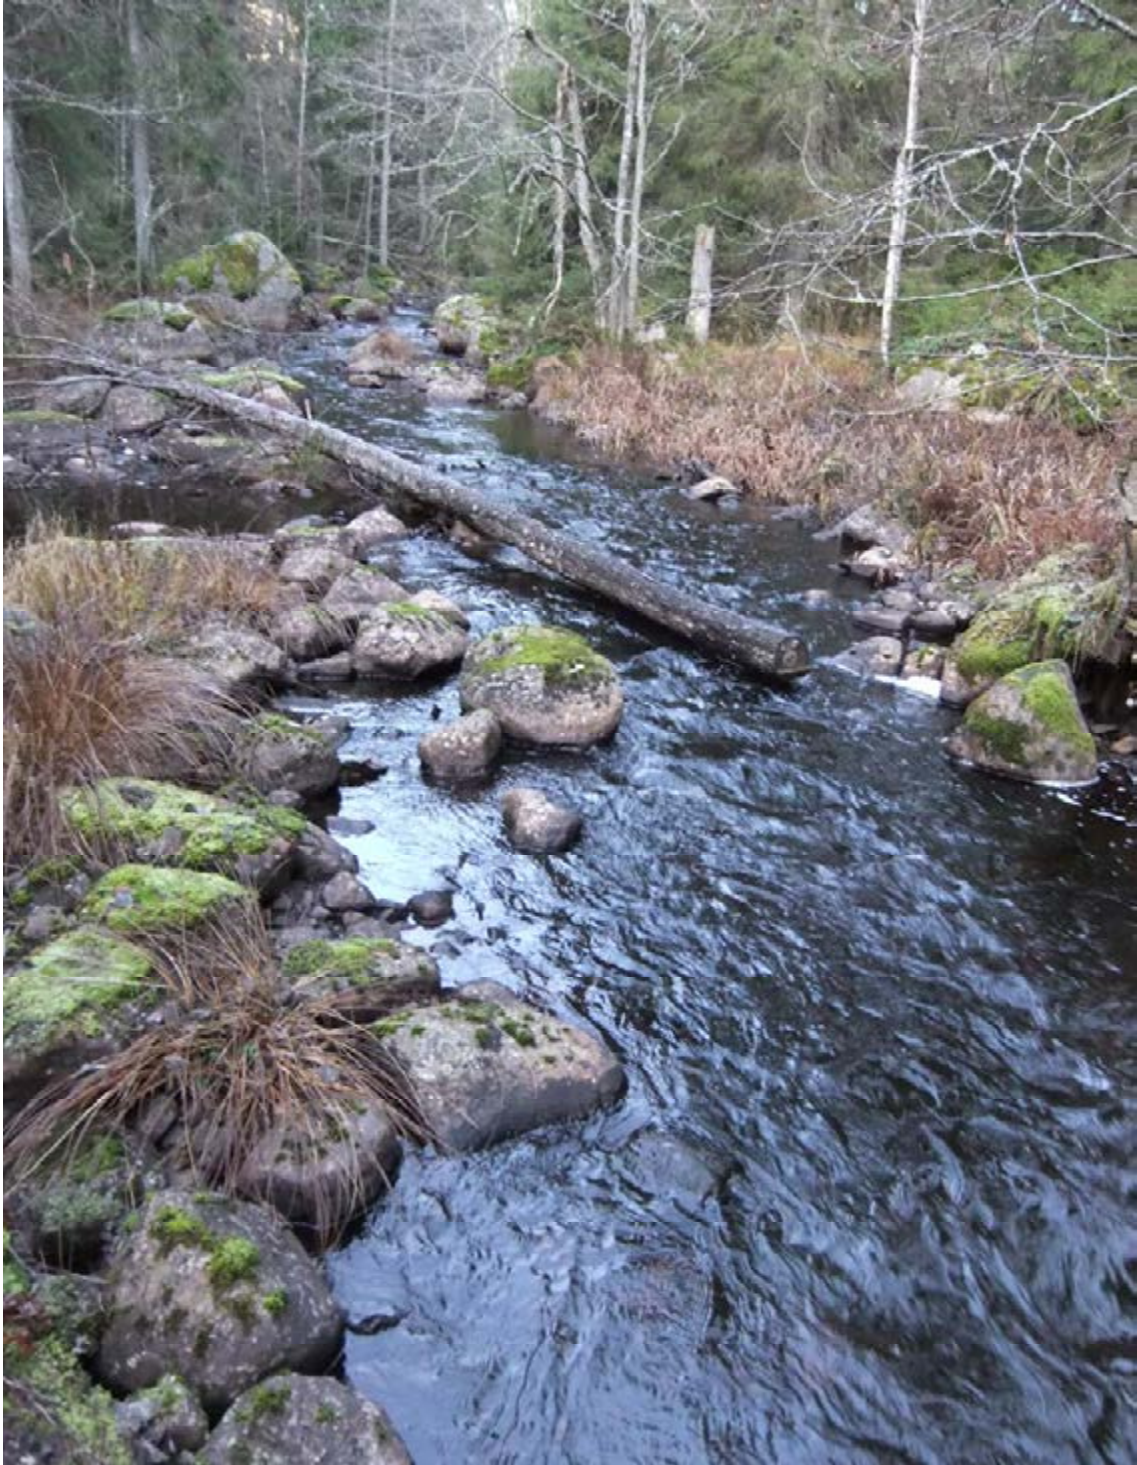
Sträckan består framförallt av en noggrant **kanaliserad** rensad åfåra med ett ”golv” eller plan botten. Bredden varierar mellan två till fyra meter. Längs åns kanter finns på högkant ställda stenar., många partier är dessutom **stenskodda**. Stenarna längs kanterna är generellt en halvmeter till en meter stora. Det går inte att utesluta att det längs med sträckan kan finnas partier med **riskistor** eller **enkla träkistor**, där merparten av timret eller riset försvunnit, förmultnat eller övertäckts med jord. Här och var längs sträckan har material återställts från de stenskodda kanterna i samband med Emåförbundets biotopåterställande åtgärder. Block har för hand placerats i kanalerna för att skapa stånd eller viloplats för öring.

Fig 416. Sällevadsån 36. Sträcka med kanaliseringar och stenskodda kanter från flottningsverksamhet. På flera ställen är stenmaterial återställt i åfåran, till förmån för öringen som kan få stånd- och viloplåter i sin vandring uppströms, vilket även gynnar flodpärmusslans spridning i ån. Fotot är taget från söder.

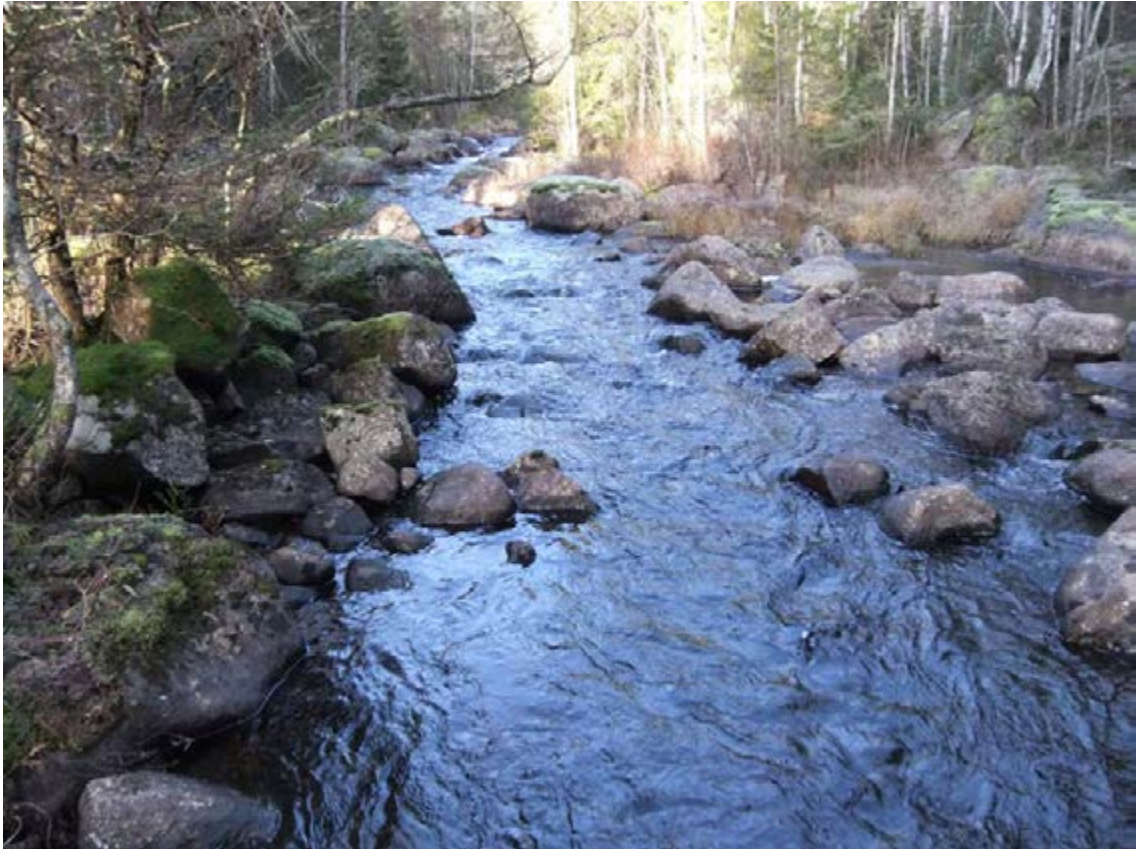
Fig 418. Sällevadsån 37, den södra delen av den så kallade Forsen med tydlig stensatt kanal. Till höger i bild syns en avsnörpt meandring av Sällevadsån tidigare naturliga lopp. Detta är en mycket vanlig företeelse i kanaliserade vattendrag där kanalen skär av kurvorna. Fotot är taget från söder.

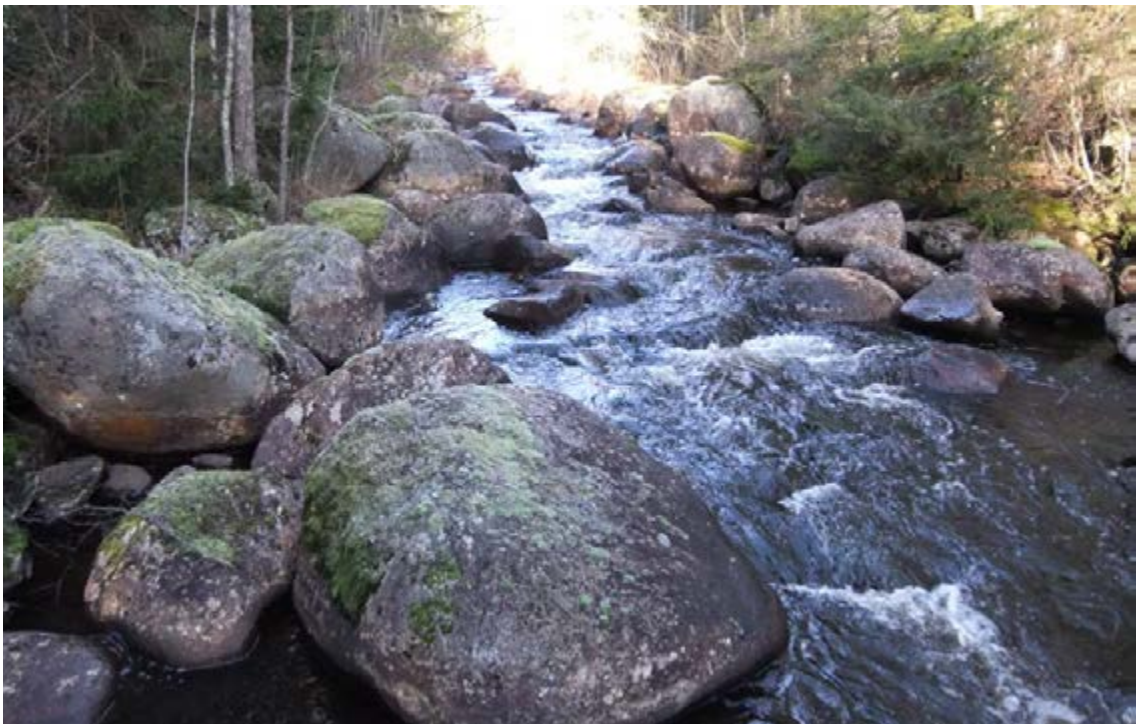
Fig 419. Sällevadsån 37. Delen av ån som gett upphov till benämningen som Forsen, ett mycket strömt och forsande parti i en mycket smal kanal. Fotot är taget från sydsydväst.

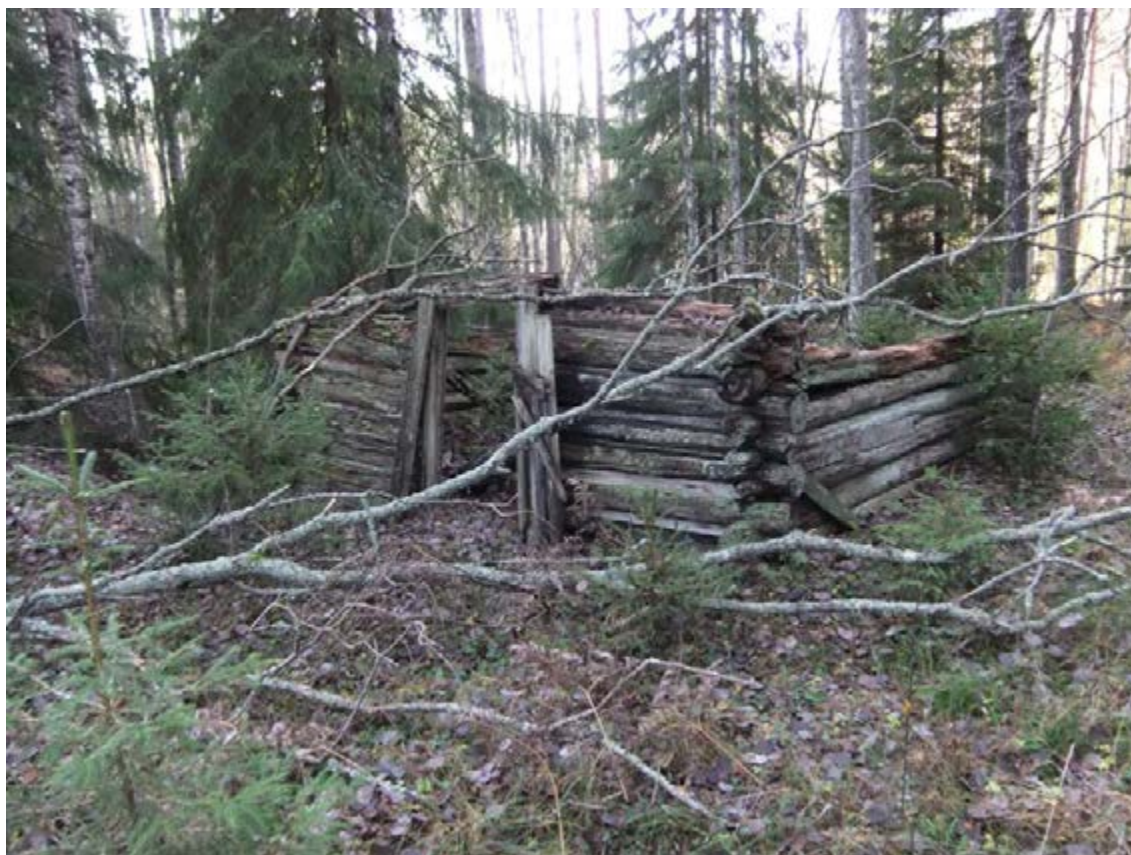
Bebyggelselämningar sentida torpställe, bestående av en husgrund med spismursrest av gråsten, en kvarstående mindre lada av rundtimmer. Enstaka stenmurar samt fruktträd.

Fig 420. Sällevadsån 38, rester av en lada av rundtimmer intill torpruinen Sällevad. Fotot är taget från söder.
