Minnen vid vatten

Inventeringar av kulturmiljöer längs vattendrag inom projekt Kultur Aqua år 2011 – Bruzaån, Gnyltån och Sällevadsån med biflöden

Meddelande	nr 2014:13
Referens	Mattias Sörensen, Miljö- och samhällsbyggnadsavdelningen, Kulturmiljö, februari 2014
Kontaktperson	Anders Kraft, Länsstyrelsen i Jönköpings län, Direkttelefon 010-22 36295, e-post anders.kraft@lansstyrelsen.se
Webbplats	www.lansstyrelsen.se/jonkoping
Fotografier	Anders Kraft, om inte annat anges i figurtexten.
Kartmaterial	Utdrag ur digitala fastighetskartor och historiska kartor är återgivna enligt tillstånd: © Lantmäteriet Utdrag ur berggrundskartor är återgivna enligt tillstånd: © Sveriges Geologiska Undersökning Utdrag ur fornlämningsregistret är återgivna enligt tillstånd: © Riksantikvarieämbetet Övriga detaljer och GIS-skikt: Länsstyrelsen Jönköping
ISSN	1101-9425
ISRN	LSTY-F-M—14/13--SE
Upplaga	50 exemplar.
Tryckt på	Länsstyrelsen, Jönköping 2014
Miljö och återvinning	Rapporten är tryckt på miljömärkt papper och omslaget består av PET-plast, kartong, bomullsväv och miljömärkt lim. Vid återvinning tas omslaget bort och sorteras som brännbart avfall, rapportsidorna sorteras som papper.

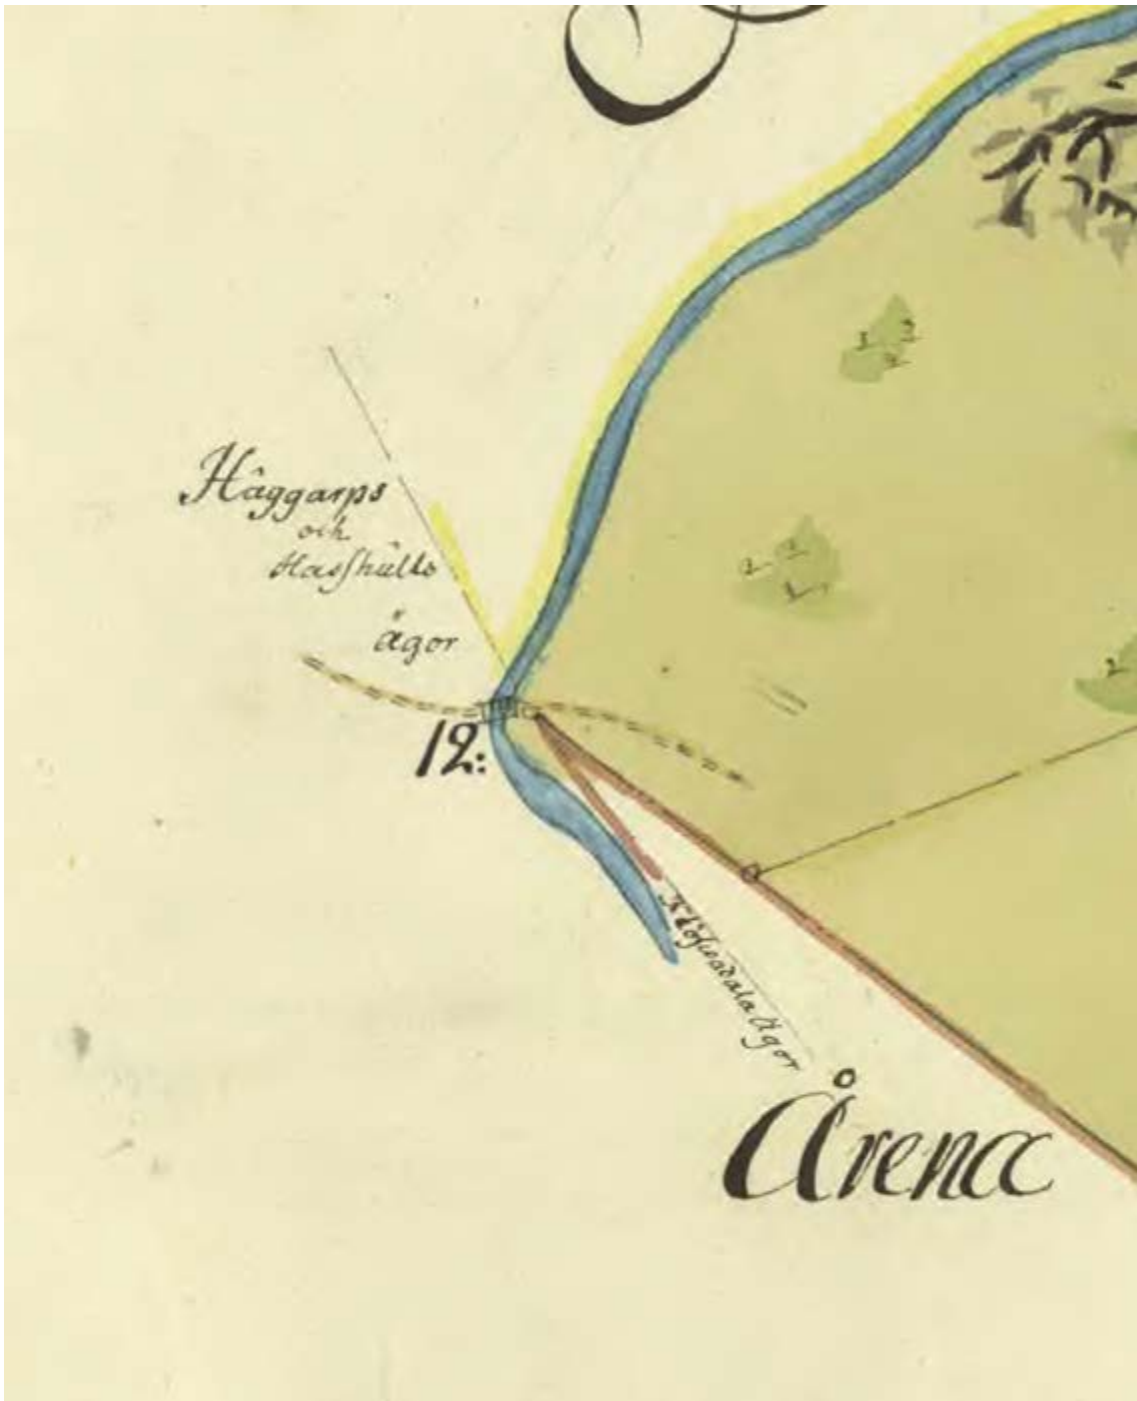
Fig 422. Sällevadsån 39. Vid markeringen 12 syns bron vid Sällevad som är ett gammalt vad-/broställe. I kartakten beskrivs vägen över som "der Ånsebo qvarnwäg löper öfwer ån" (akt G65-2:1, storskifte år 1779). Ånsebo ligger inom Kalmar län. Sällevad är namngivande för hela ån.

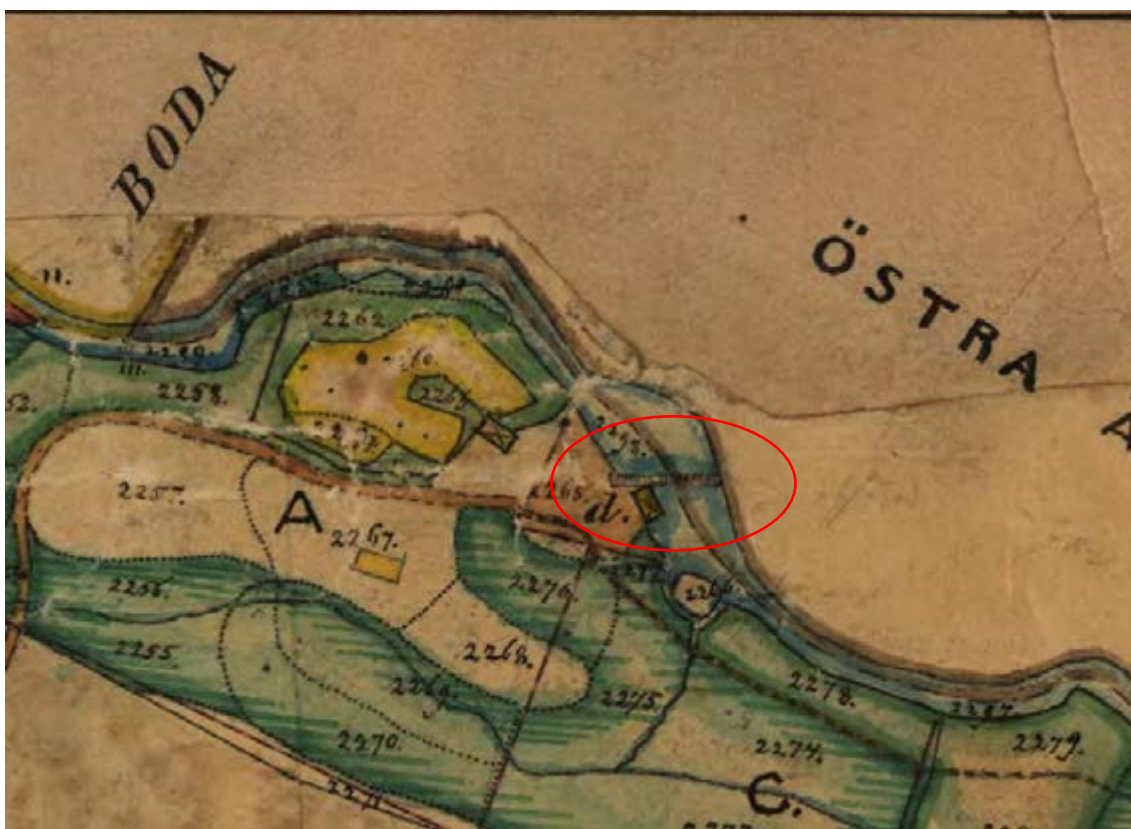
Fig 423. Sällevadsån 40. Sågplatsen som den såg ut enligt en laga skiftekartan. Även torpet Sällevad med tillhörande inägor syns direkt vänster om sågen (akt 06-kar-53, laga skifte år 1889).

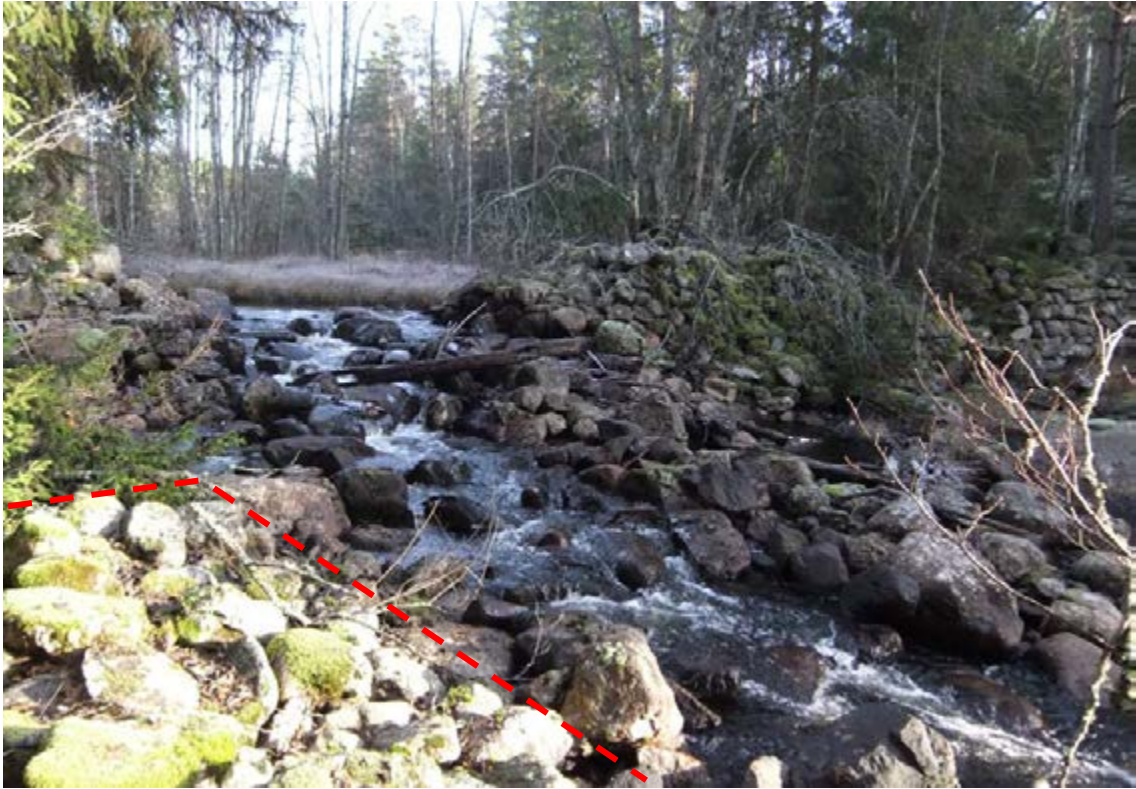
Lämningar efter vattendriven industri, bestående av 1 dammvall cirka 25 meter lång (NV-SÖ) 2,5 meter bred och intill 2,5 meter hög. Dammvallen ansluter i bägge ändar till bergsryggar. I vallen är två stämbordsöppningar, två till tre meter breda. Nedströms vallen är flertalet stenkonstruktioner, fästen för vattenhjul.

Fig 424. Sällevadsån 40, Häggarps såg. Idag finns dammvall, såggrund och diverse timmer från byggnaden vid och i åfåran. I det nedre vänstra hörnet skymtar delar av såggrundens. Fotot är taget från sydväst.

Platsen är känd från 1700-talskartor, vilket utgör underlag för att den ska omklassas till **fornlämning** i den antikvariska bedömningen i fornminnesregistret.

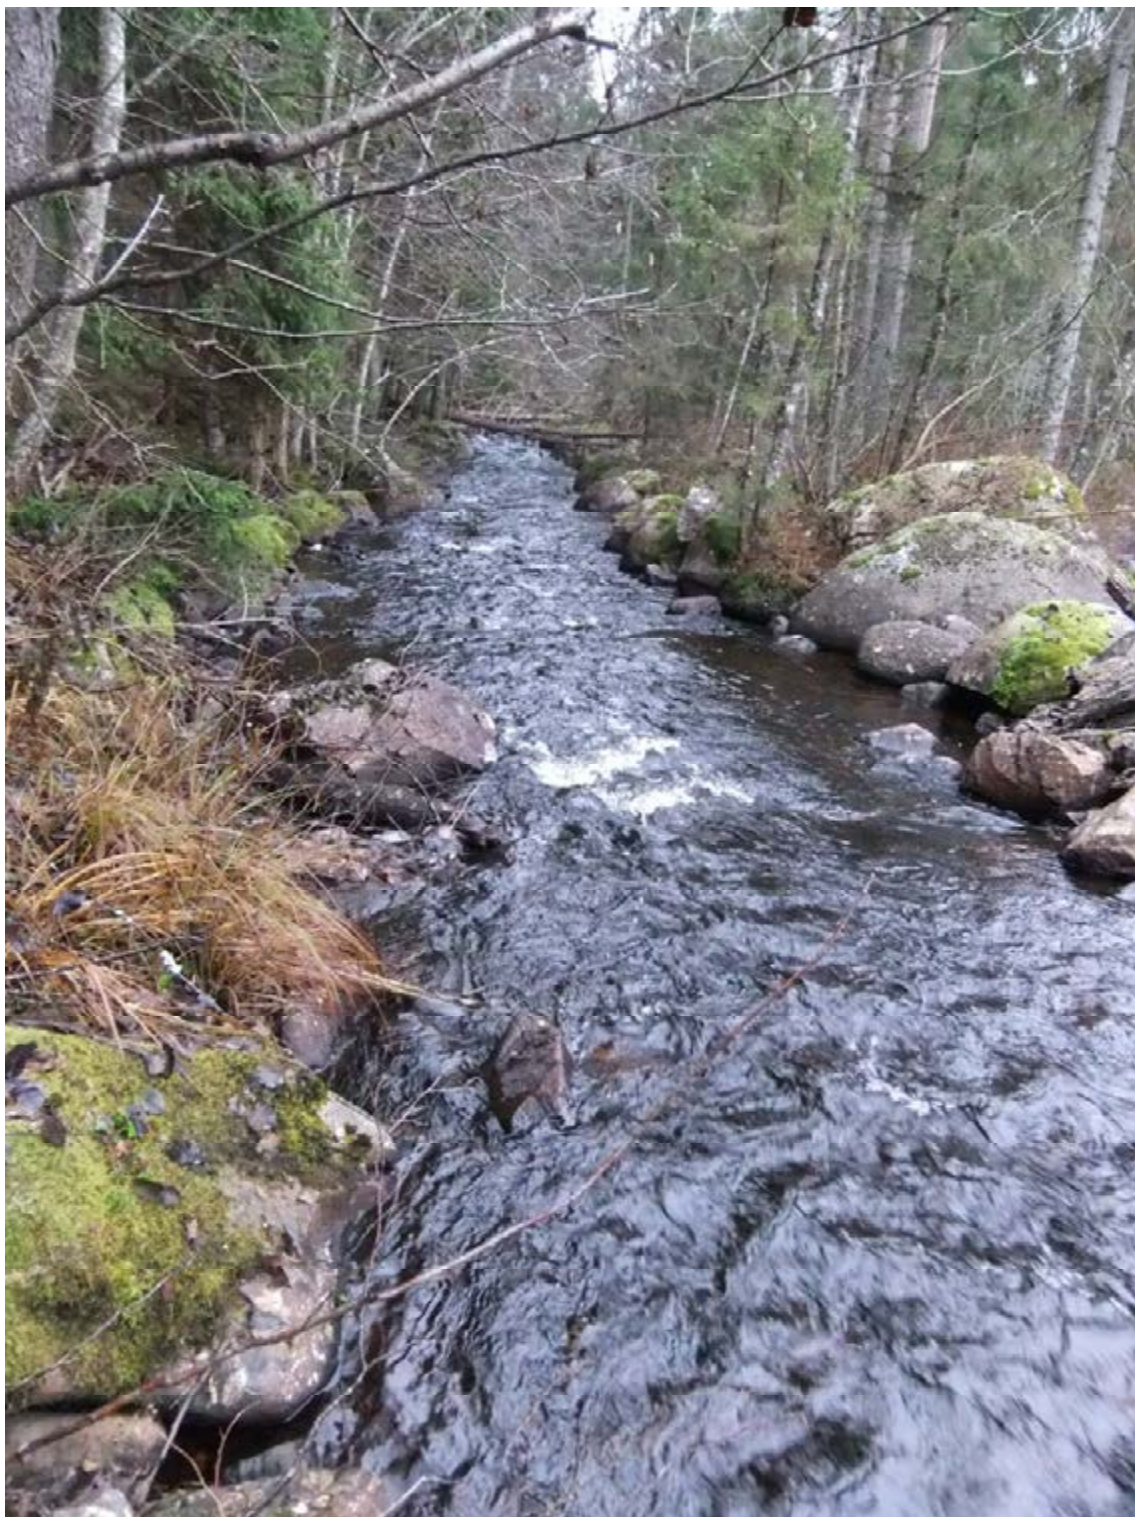
Fig 425. Sällevadsån 41. En av flottsledens mer tydliga kanaliseringar i Sällevadsån inom Jönköpings län, gränsen mot Kalmar län. Fotot är taget från nordnordöst.

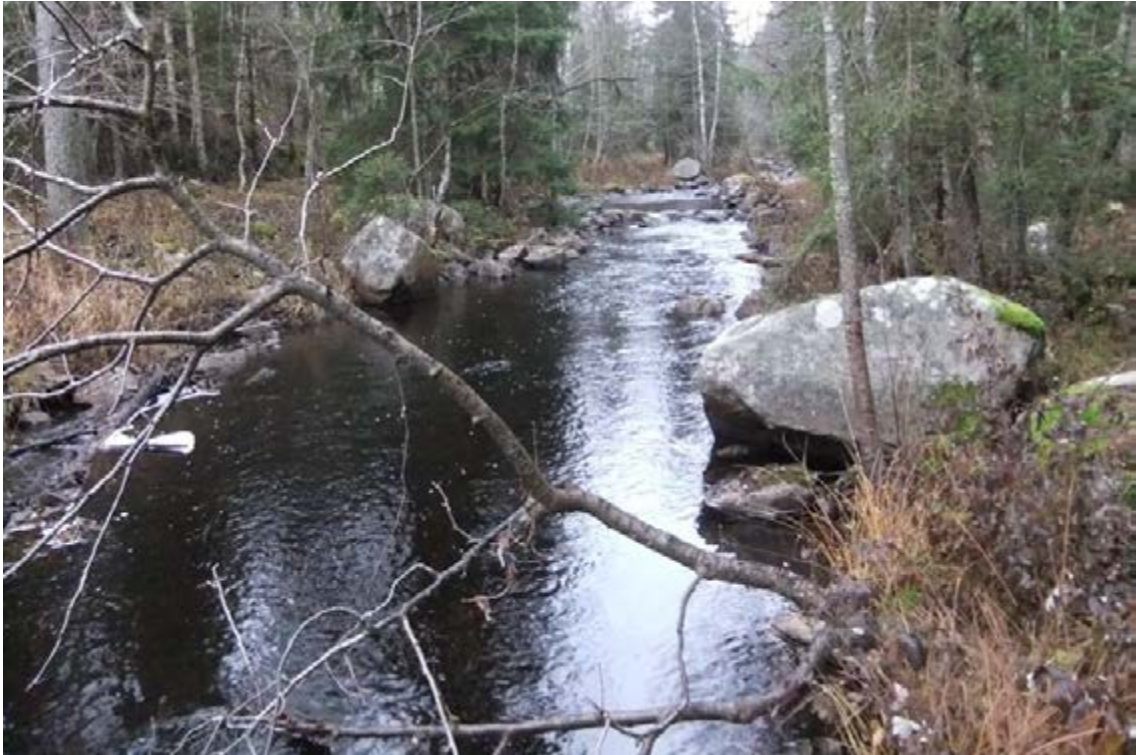
Fig 426. Sällevadsån 41, den mer södra delen av referenssträckan, innan ån blir mer lugnflytande i Åbrotrakten och ned mot Vensjön. Fotot är taget från sydsydväst.

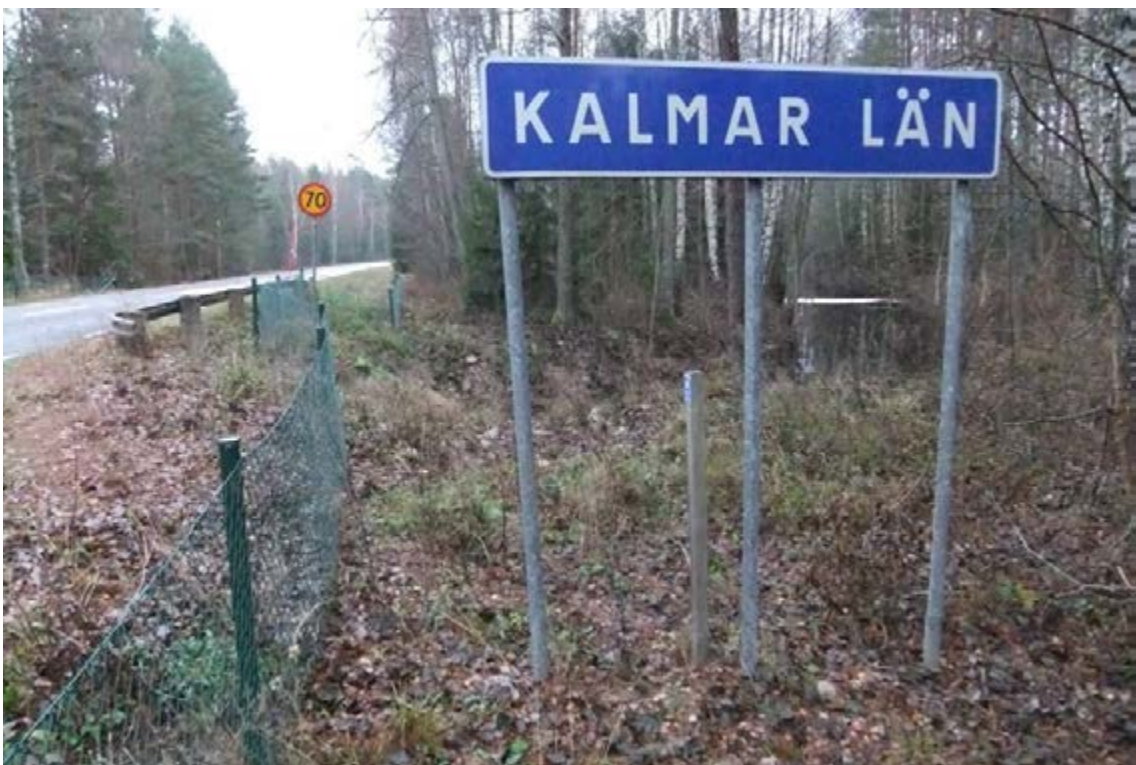
Fig 427. Inventeringsarbetet av Sällevadsån inom Jönköpings län avslutades vid Åbro. Ån fortsätter in i Kalmar län där viss övergripande kartering av flottningslämningar utförts. Flottledslämningarna inom Kalmar läns del är än mer tydliga och innehåller flera typer av flottningselement. Uppströms den så kallade Kvarnstugan vid Sällevadsån i Kalmar län, finns flera pedagogiska sträckor, bland annat med kvarvarande timmerförstärkningar längs kanalerna (se Dederling 2005:53ff).
