# Elfiskeundersökningar i Jönköpings län 2014

| Meddelande | nummer 2015:15 |
| Författare | VFK Vatten & Fiskevårdskonsult IT, Stefan Thorfve, april 2015 |

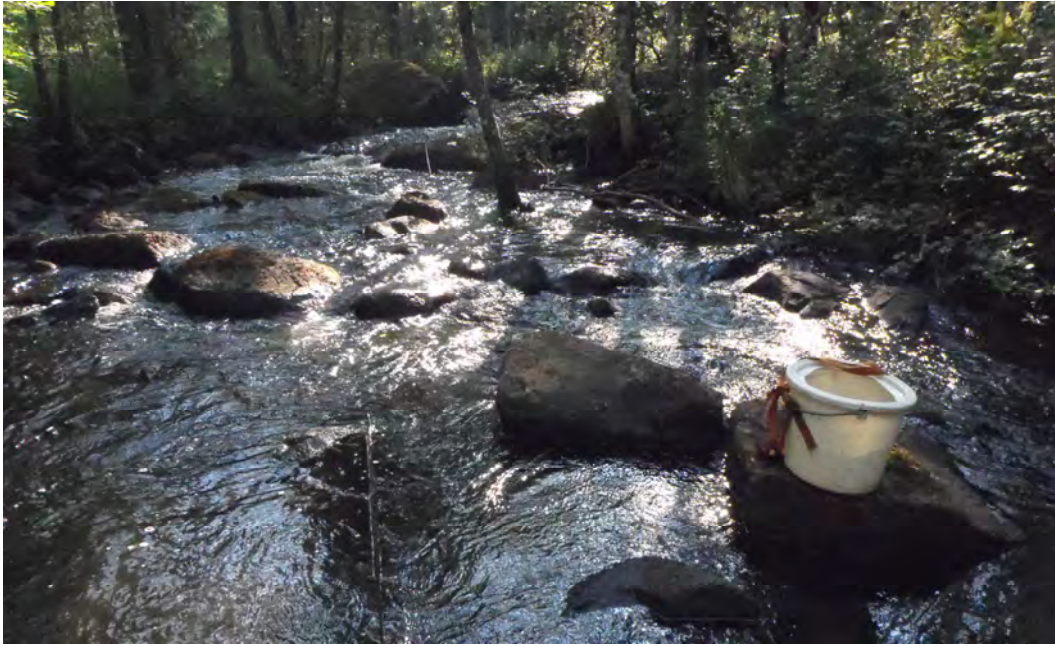
Figur 12. Foto från elfiskelokalen som visar habitatet i Bordsjöbäcken (Nedre lokalen) år 2014.
