Elfiskeundersökningar i Jönköpings län 2015

Meddelande	nummer 2016:18
Författare	VFK Vatten & Fiskevårdskonsult IT, Stefan Thorfve, maj 2016
Kontaktperson	Gunnel Hedberg, Länsstyrelsen i Jönköpings län, Direkttelefon 010-22 36 402, e-post Gunnel.Hedberg@Lansstyrelsen.se
Webbplats	www.lansstyrelsen.se/jonkoping
Fotografier	Stefan Thorfve
Kartmaterial	© Lantmäteriet
ISSN	1101-9425
ISRN	LSTY-F-M--16/18--SE
Upplaga	50 exemplar.
Tryckt på	Länsstyrelsen i Jönköpings län, 2016
Miljö och återvinning	Rapporten är tryckt på miljömärkt papper

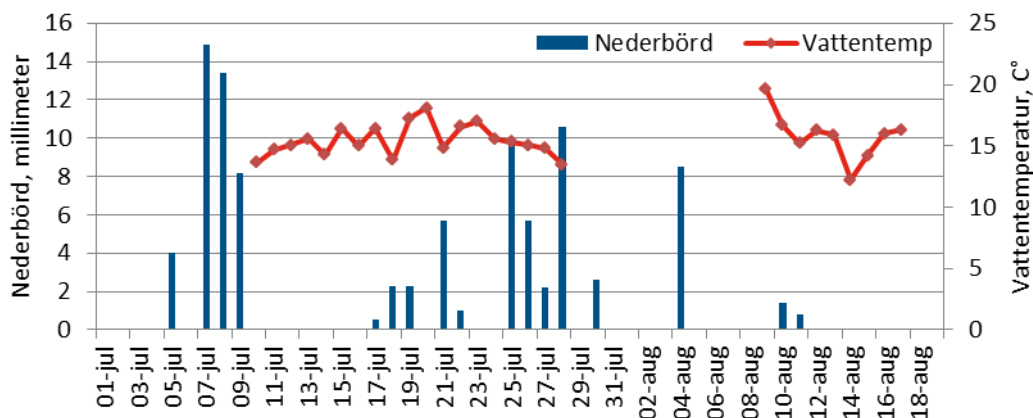
Figur 1. Nederbörd i Hestra (Nissans avrinningsområde) under elfiskeperioden 2015. (Källa: SMHI öppna data) och uppmätt vattentemperatur i de elfiskade vattendragen.

Vid inledningen av elfiskeundersökningen den 10 juli 2015 var det generellt låga till normala flöden beroende på var i vattenavrinningsområdet lokalen är belägen i länet. Nederbördsmängden i Hestra (Nissans avrinningsområde) under elfiskeperioden illustrerar generellt förhållandet i länet som helhet (Figur 1). Som framgår av diagrammet var nederbördsmängden liten med låga flöden fram till den 25 juli då det kom omkring 10 millimeter. Då det ändå regnade lite uppmättes sällan extremt låga flöden i vattendragen. Uppmätt vattentemperatur vid elfisket låg på normala nivåer omkring 15 ± 2 °C (Figur 1) vilket var ett par grader lägre än vad som uppmättes år 2013 och 2014. Framförallt genomfördes fisket i juli under lägre vattentemperaturer då våren var förhållandes kall i länet. Sammantaget var flödesförhållandet och temperaturer sådana att elfisket kunde genomföras utan problem och vid liknade förhållanden som gällde under närmast föregående år.

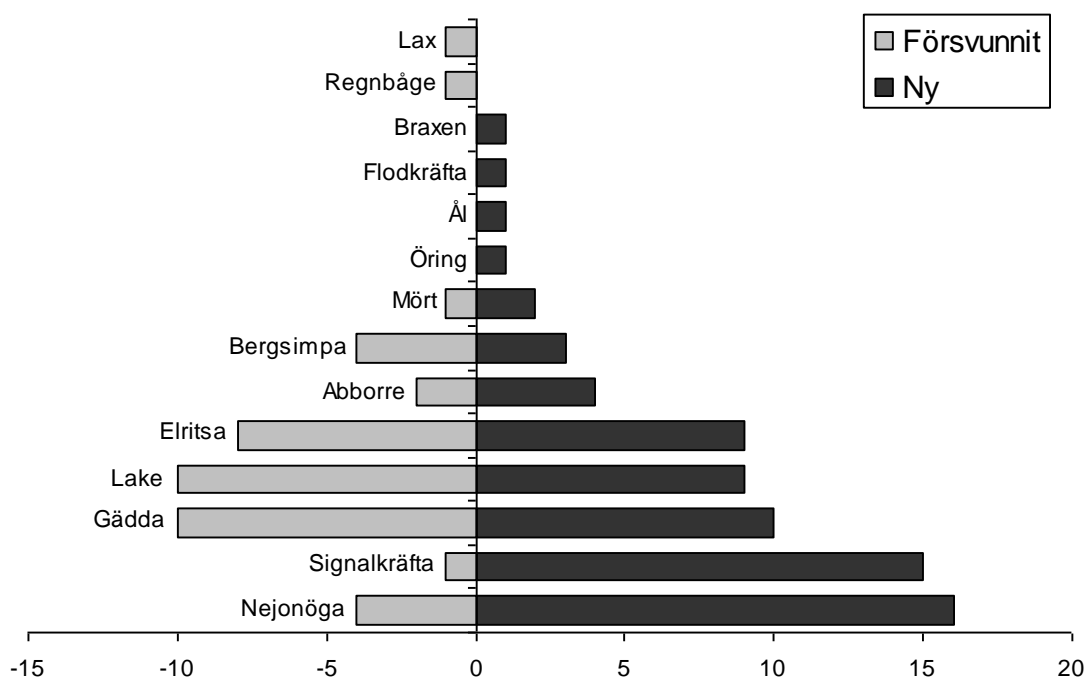
Figur 3. Antal lokaler där arter tillkommit eller försvunnit. Jämförelsen avser skillnader mellan lokaler som undersökts 2015 och samma lokal vid närmast föregående tillfälle.

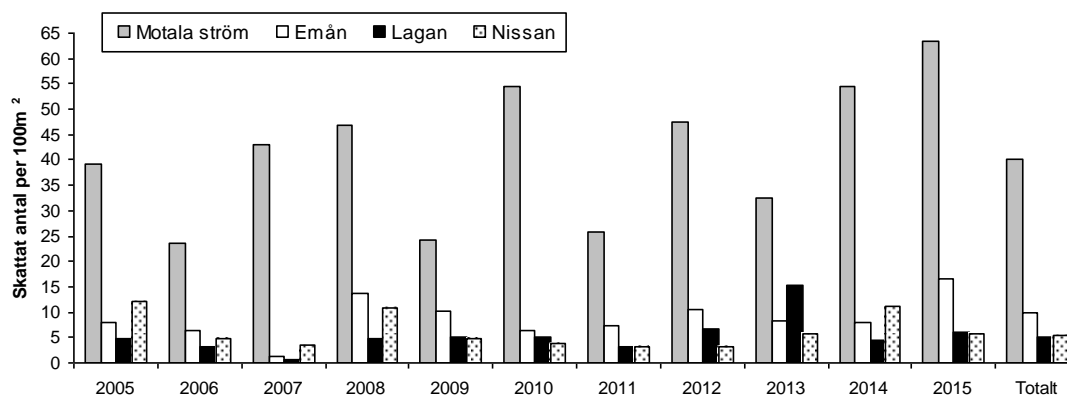
Figur 4. Skattad medeltäthet (viktat) av öringungar per huvudavrinningsområde under perioden 2005-2015. Källa: Elfiskedatabas, Länsstyrelsen i Jönköpings län (Lokaler där öring fångats och där man vid något tillfälle elfiskat under juli eller augusti månad - enstaka lokaler belägna utanför länet).

Analysen visar att öringtättheterna är högst i Motala ströms vattensystem (Figur 4). Detta beror på att nedre delen av vattendragen är tillgängliga för den sjövandrande öringen i Vättern. Vandrande bestånd av öring har generellt sett högre täthet jämfört med stationära bestånd. Den beräknade medeltätheten åren 2005-2015 av öringårungar i de undersökta vattendragen inom Motala ströms vattensystem uppgår till totalt 40 öringungar per 100 m². Övriga vattensystem har avsevärt glesare öringbestånd med tätheter mellan 5-9 öringar per 100 m². Under år 2015 var tätheterna av öringungar mycket höga i Motala ström (63,5) och även relativt hög i Emåns vattensystem (16,4) medan Nissan och Lagan uppvisade normala tätheter.

De resultat som presenteras i Figur 4-6 ger en övergripande bild över öringtättheterna på länsnivå och inom olika vattensystem. Ett annat syfte med föreliggande elfiskerapport är att identifiera lokaler som avviker från tidigare års resultat inom ramen för länsstyrelsens undersökningsprogram, det vill säga att uppmärksamma anmärkningsvärda förändringar och försöka finna orsaker och samband till detta. Av denna anledning görs en jämförelse med årets resultat och närmast föregående elfisketillfälle i samma lokal.

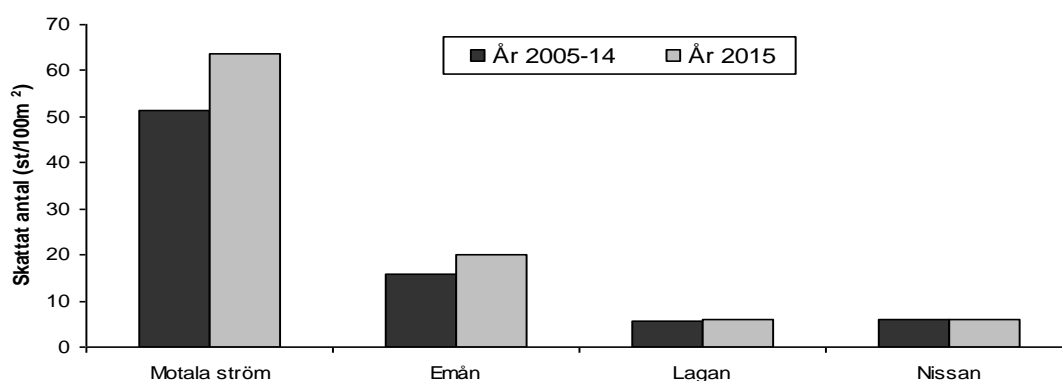
Figur 5. Den beräknade medeltätheten (viktade värden) för öringungar (0+) på lokaler (n=85) som fiskats under år 2015 och även under minst tre olika tillfällen under perioden 2005-2014.

Resultatet vid jämförelser mellan 2015 och tidigare utförda fisken i samma lokaler (n=85) under perioden 2005-2014 visar således att den uppmätta tätheten av öringungar i Motala ström vattensystem har ökat med drygt 25 % (63,8 per 100 m²) och i Emån med 28 % (20 per 100 m²) i övriga vattensystem är det små skillnader. För äldre öring är det väsentliga skillnader i både Motala ström och Emåns vattensystem där tätheten mer än fördubblats under år 2015. Resultatet påvisar således en hög överlevnad av 2014-års öringungar. I Motala ströms vattensystem är det särskilt intressant då flera av vattendragen försörjer Vättern med utvandrande 2-åriga öringar. Slutsatsen är att det varit en bra produktion och överlevnad av öring under 2015. Bra temperaturförhållanden och flödesförhållanden under året bedöms vara en av huvudorsakerna till detta.

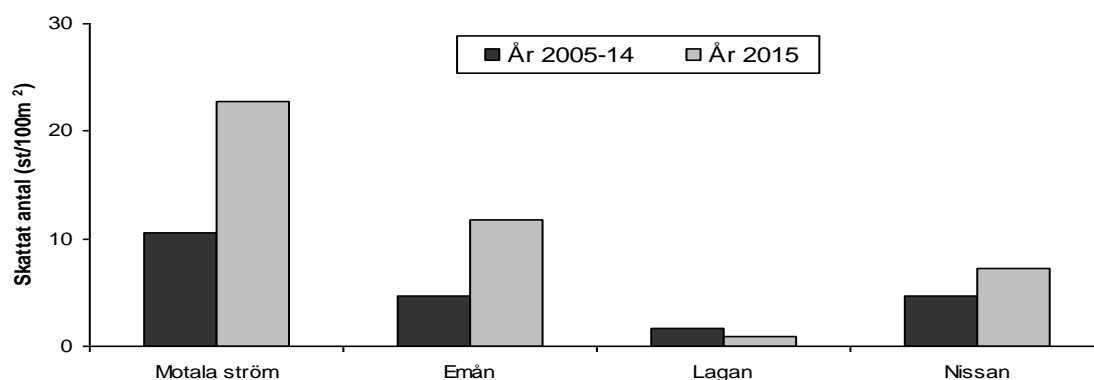
Figur 6. Den beräknade medeltätheten (viktade värden) för äldre öring på lokaler (n=85) som fiskats under år 2015 och även under minst tre olika tillfällen under perioden 2005-2014.

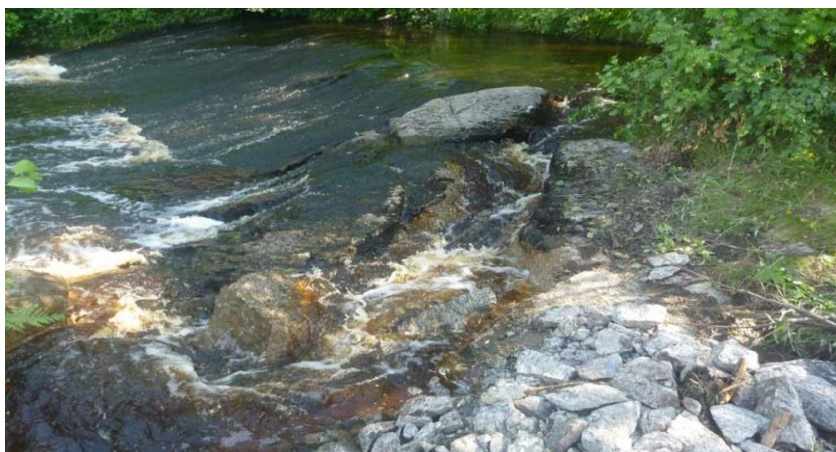
Figur 7. Foto över fiskvägen som "mejslats ut" i en del av en naturlig håll i Hökesån.

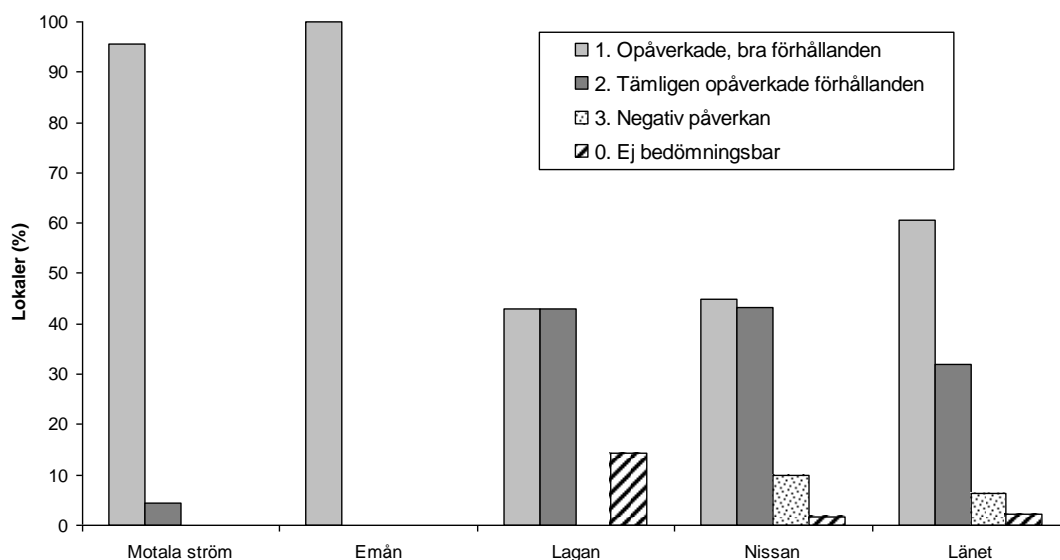
Figur 9. Försurningspåverkan på lokaler i de olika vattensystemen.

Sammanfattningsvis visar inte förekomsten av förekommande fiskarter och antalet årsungar på någon större försurningspåverkan på de undersökta lokalerna. Den relativt höga produktionen av öring under år 2015 indikerar på minskad försurningspåverkan.

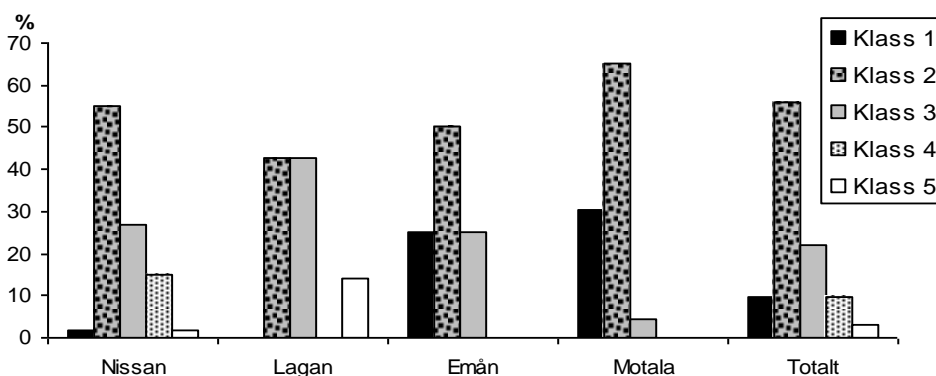
Figur 10. Fördelning (%) av 2015 års elfiskelokaler (n=95) inom olika VIX-klasser och vattensystem
