Minnen vid vatten

Inventeringar av kulturmiljöer längs vattendrag inom
projekt Kultur Aqua år 2014 – Helge å

Meddelande	nummer 2017:08
Referens	Mattias Sörensen, Kulturmiljöenheten, Miljö- och samhällsbyggnadsavdelningen. Mars 2017.
Kontaktperson	Anders Kraft, Länsstyrelsen i Jönköpings län, Direkttelefon 010-22 36295, e-post anders.kraft@lansstyrelsen.se
Webbplats	www.lansstyrelsen.se/jonkoping
Fotografier	Jan Borg
Omslagsbild	Del av dammen vid Hjortsjö kvarn
Kartmaterial	Utdrag ur digitala fastighetskartor och historiska kartor är återgivna enligt tillstånd: © Lantmäteriet Utdrag ur berggrundskartor är återgivna enligt tillstånd: © Sveriges Geologiska Undersökning Utdrag ur fornminnesregistret är återgivna enligt tillstånd: © Riksantikvarieämbetet Övriga detaljer och GIS-skikt: Länsstyrelsen Jönköping
ISSN	1101-9425
ISRN	LSTY-F-M—17/08--SE
Upplaga	30 exemplar.
Tryckt på	Länsstyrelsen i Jönköpings län, 2017
Miljö och återvinning	Rapporten är tryckt på miljömärkt papper

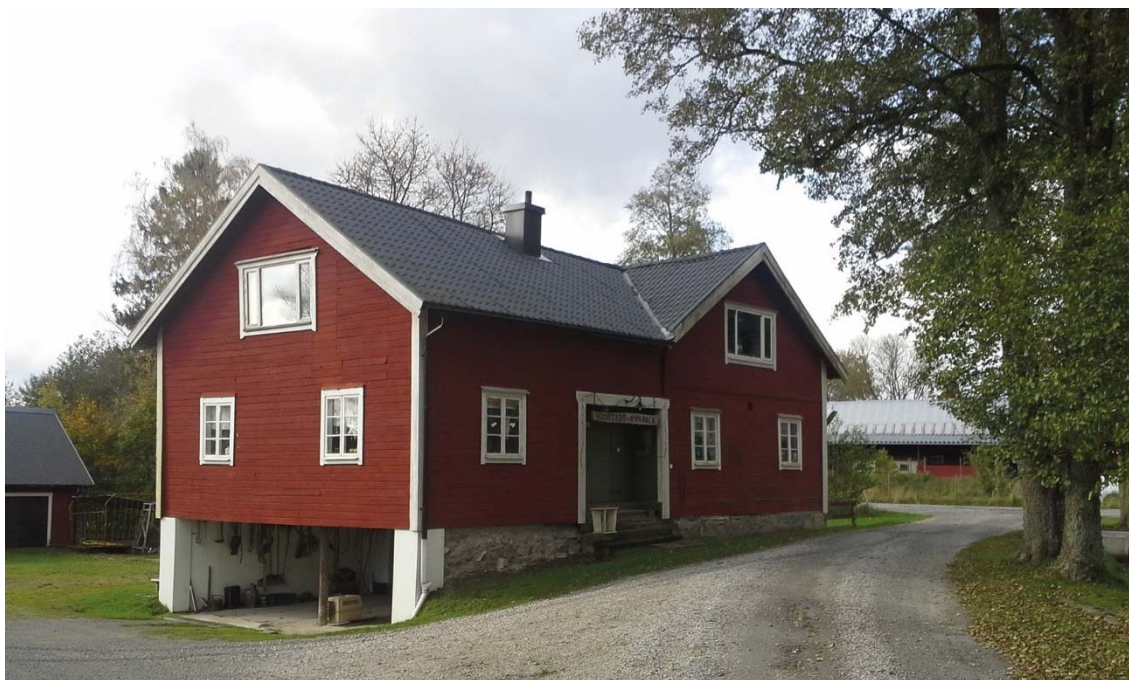
En- och en halvplans byggnad. Ursprungligen uppförd under 1800-talet, med senare tillbyggnad i vinkel (Winning 1940, 198). Åt väst finns en tillbyggnad under pulpettak. Stomme av okänd beskaffenhet. Fasaden har liggande fasspontad panel åt norr och öst. Samtliga fasader är strukna med röd slamfärg och omfattningar, knutbrädor och vindskivor är vitmålade. Den västra och södra fasaden är klädd med locklistpanel. Byggnaden har ett sadeltak som avvattnas av svart plegel (tegelimiterande plåttak). Grunden under den äldre byggnadskroppen har tuktad natursten, delvis murad och fogad. Tillbyggnaden har en betongsockel med inblandat stenskrot. Nederplan har äldre fönster medan de övre fönsteröppningarna har kompletterats med modernare dito.

Dammvallen är låg och uppskattas vara ca 80 meter lång. Från dammen som ligger norr om kvarnen släpps vattnet ut genom tre luckor. Vattnet från den östra leds genom kvarnen. Söder om kvarnen leds vattnet bort genom en stensatt ränna med kallmurade sidor till det rinner samman med det övriga vattnet från dammen ca 50 meter söder om kvarnen.

Figur 6. Objekt Helge å 3 Hjortsö kvarn sedd från nordost. Foto innan branden.

Utgör troligtvis ett definitivt vandringshinder ur biotopsynpunkt.

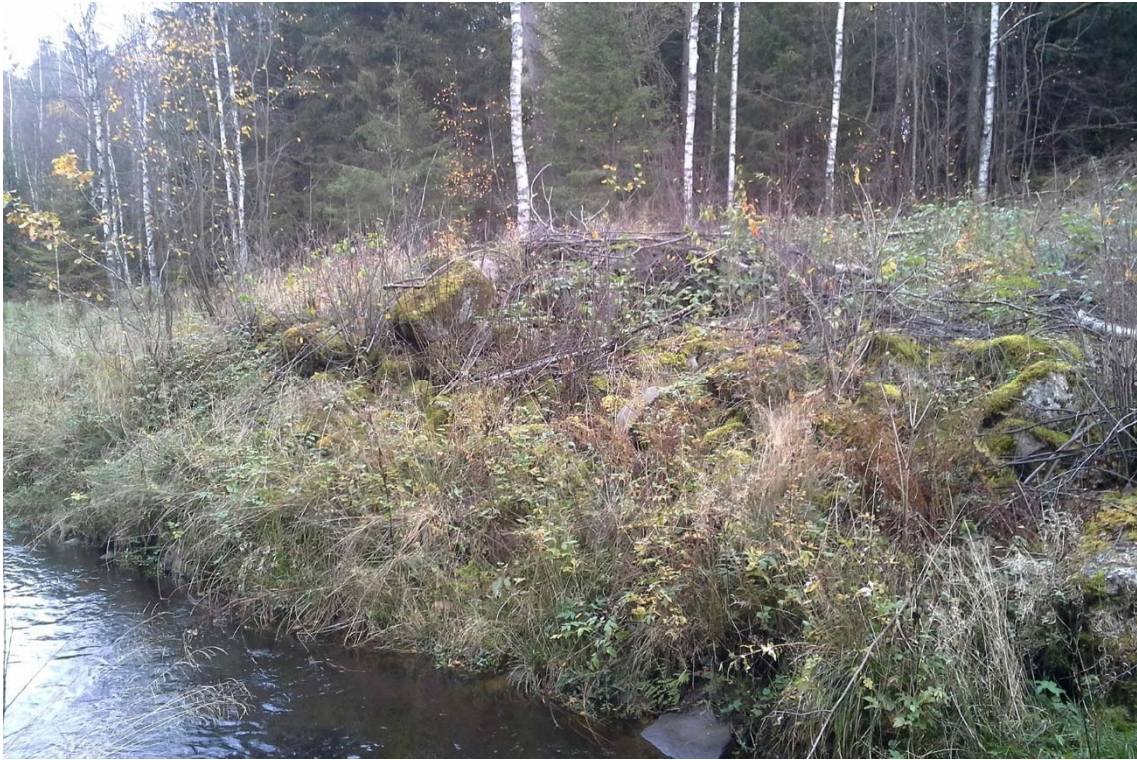
Kvarngrund och dammvall. Kvarngrunden av sten med försänkning i mitten, den östra muren syns inte. Grunden är ca 12x5 meter stor, öst-västlig riktning, och kallmurad av stenar upp till 1,5-2 meter stora. Innanför och längs med den norra muren finns en avlång försänkning som är ca 5-6 meter lång, 1 meter bred och ca 0,5 meter djup. Lämningen är överväxt av mycket sly, se Figur 16.

Dammvallen syns något öster om grunden. Den är ca 3 meter bred och upp till 0,6 meter hög. Den är byggd av stenar, 0,4-1,5 meter stora. Vallen följer gränsen till en samfällighet på den ekonomiska kartan från 50-talet. Troligtvis markerar samfälligheten den gamla dammens utbredning. I storskifteskartan (Akt 06-RYD-58) från 1819 benämns endast området för kvarnen quarnawiken, men inget övrigt tyder på kvarnens existens vilket i sig antyder att den redan tagits ur bruk. Ca 100 meter öster om den gamla dammen ligger bebyggelse med namnet Kvarntorpet.

Figur 16. Resterna efter kvarnen Objekt Helge å 9.

Antikvarisk bedömning: Ska registreras som **Kvarn, Fornlämning.**

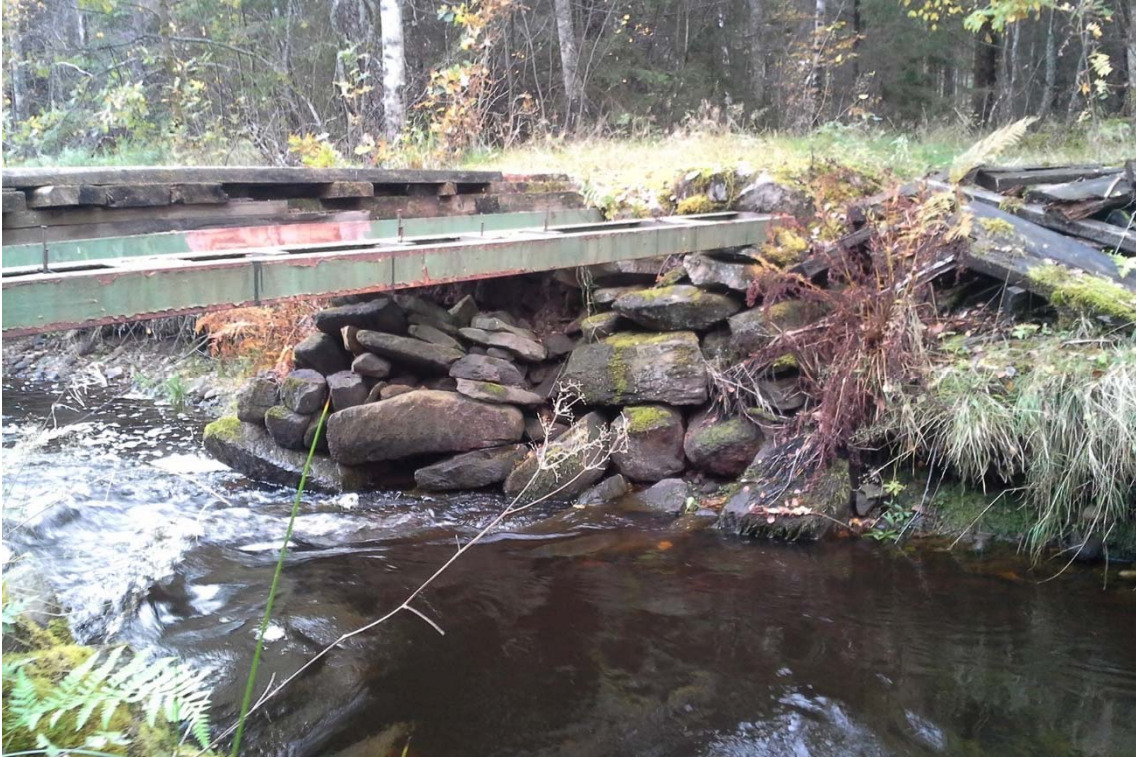
Bro. Kallmurade av ca 0,2-0,9 m stora stenar. Fästena är ca 3 meter breda och 1,5-2 meter höga och syns på båda sidor av ån. Mellan brofästena ligger nu en enklare träbro. Belagd i karta från 1819 (Akt 06-RYD-58).

Figur 18. Foto av Objekt Helge å 10.

Antikvarisk bedömning: Ska registreras som **Bro, Övrig kulturhistorisk lämning.**
SWEREF 99 TM: N6311165 E456920

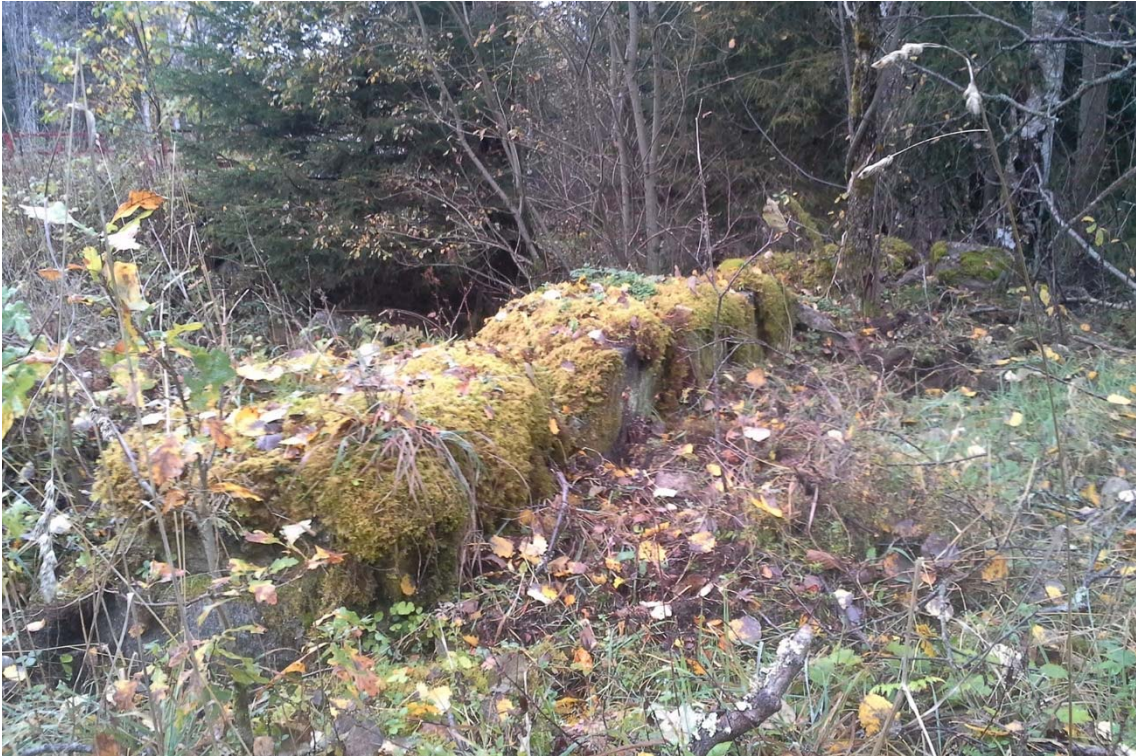
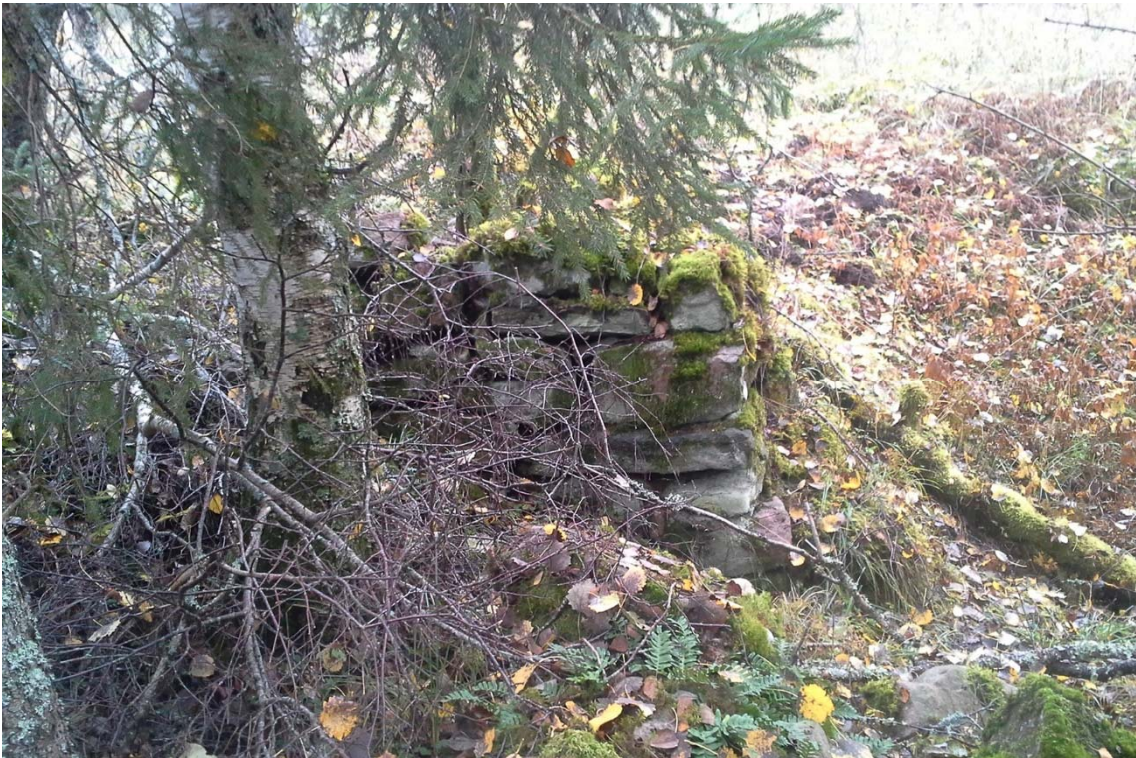
Figur 23 & 24. Delar av grunden till Skriperys såg, Objekt Helge å 11.

Antikvarisk bedömning för Skriperyds såg: **Fornlämning.**

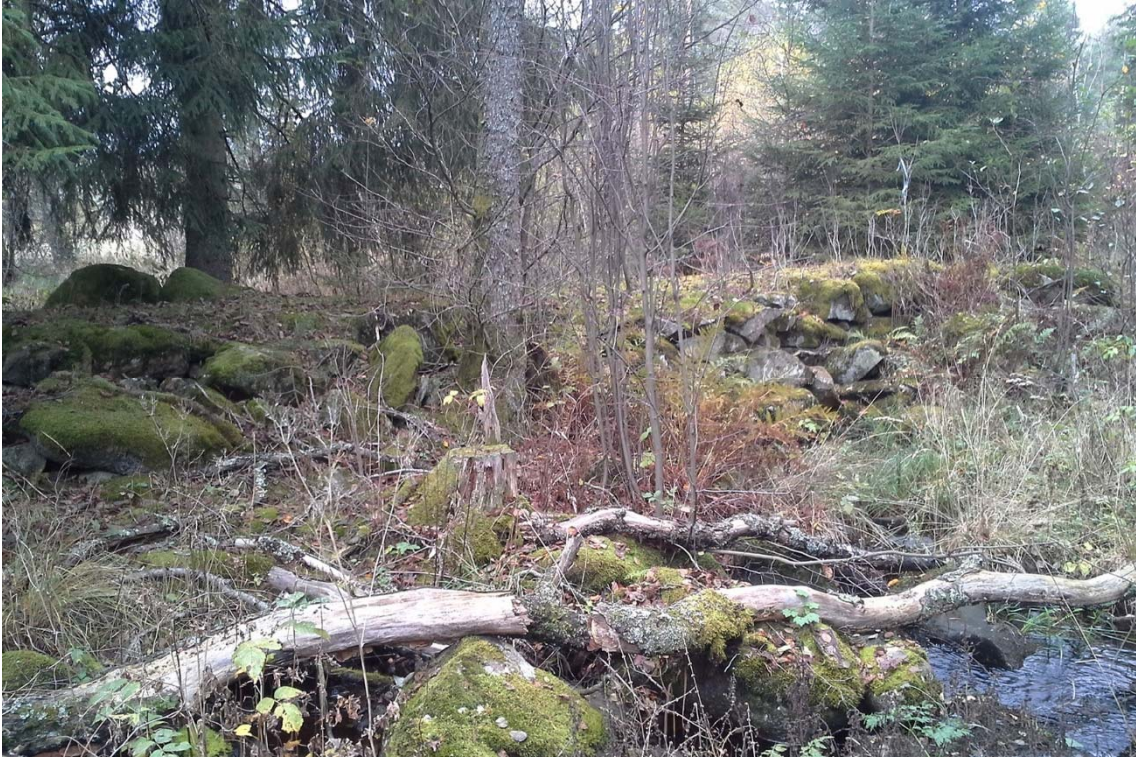
Figur 25. Del av dammvallen och i förgrunden syns även lite av själva grunden till kvarnen, Objekt Helge å 13.

Antikvarisk bedömning: Ska registreras **Kvarn, Fornlämning.**

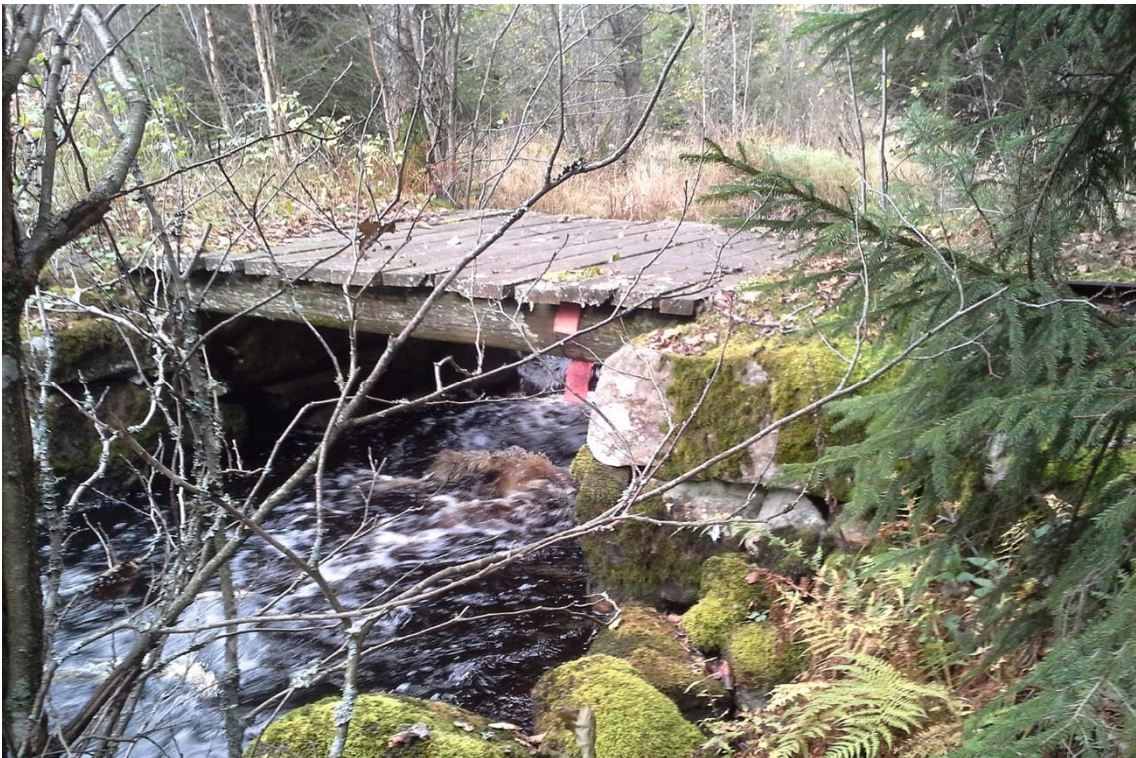
Figur 26. Nuvarande öppning i dammvallen, Objekt Helge å 13.

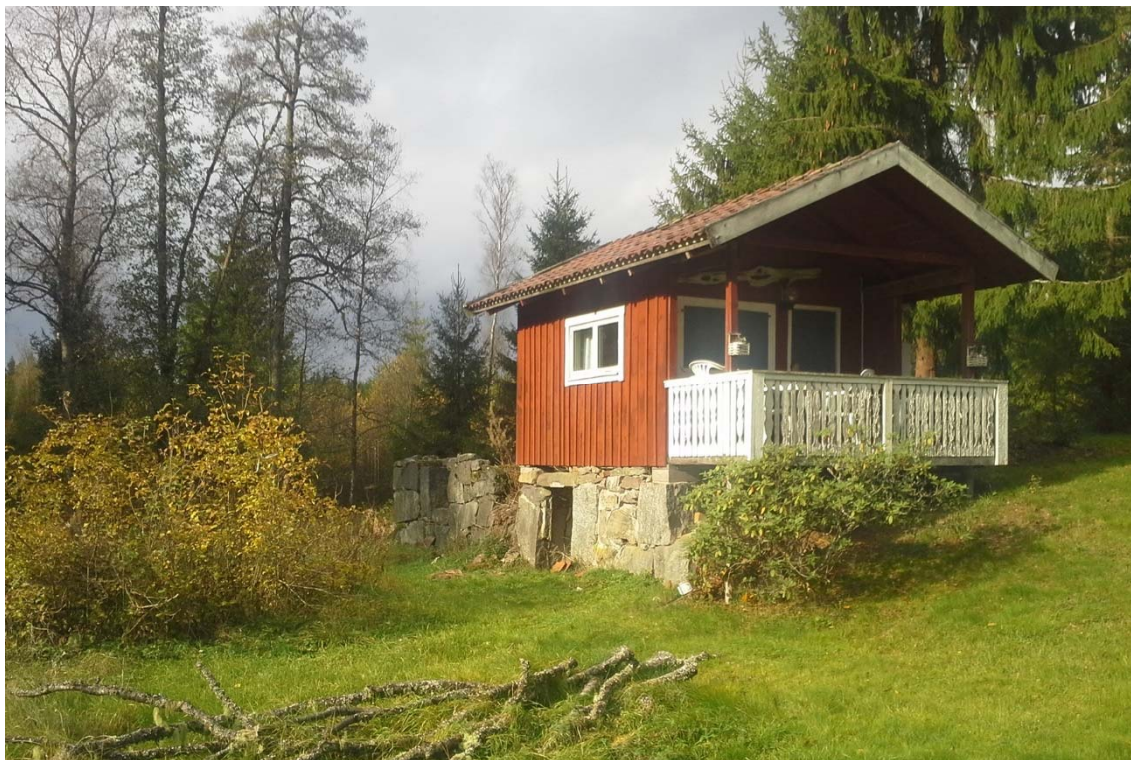
Torpet består av två husgrunder varav en har ett spismursröse och den andra har en källare. På grunden med källare står nu en yngre byggnad.

Figur 28. Ny bebyggelse på en av husgrunderna registrerade som RAÄ Rydaholm 252:1.

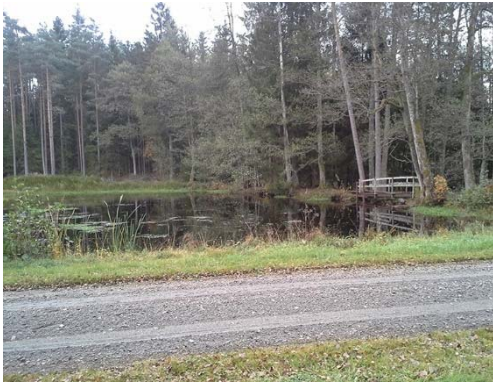
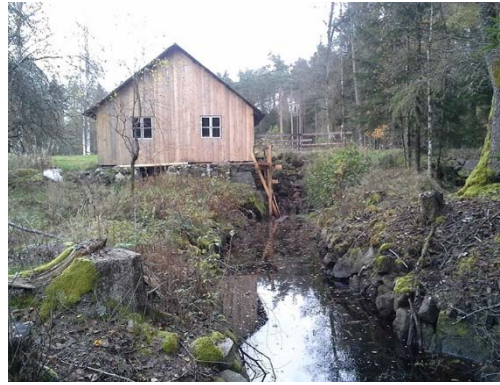
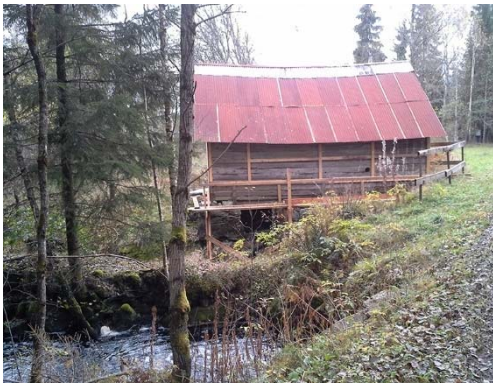
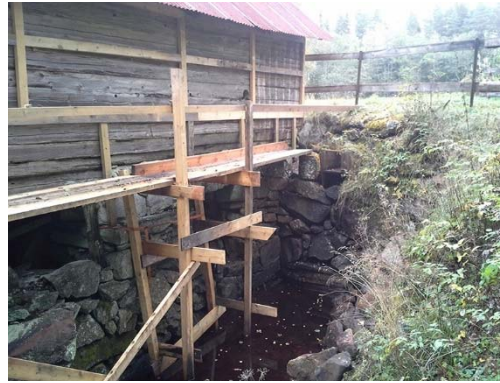
Kvarnbyggnad är knuttimrad och har sadeltak med senare takbeläggning av sinuskorruerad plåt. Kallmurad grund av natursten med axelhål för kvarnhjul i öster. Äldre fasad av synligt obehandlat timmer. Brädfodring av stommen pågår. Pardörr av stående brädor inklädd med liggande profilerad panel. Åt syd finns två fönster, åt norr ett. Fönstren har vardera två luften med enkelspröjsade bågar. Byggnaden är ca 10x7 meter i nordöstlig-sydvästlig riktning och ligger nordväst om ån. Vid inventeringstillfället (2014) pågick renovering av kvarnbyggnaden.

Figur 29-32. Objekt Helge å 14, dammen samt kvarnen.

Nedströms från kvarnen är utloppskanalen stensatt med kallmurade naturstenar. Nordväst om kvarnbyggnaden ligger dammen och med sin fördämning i sydöst. Vallen är till stor del uppbyggd av jordmassor och är därför svår att avgränsa från den naturliga topografin men vallen uppskattas vara ca 50 meter lång. Vattnet har släpps ut ur dammen genom två kanaler varav den västra har försett kvarnen med vatten.

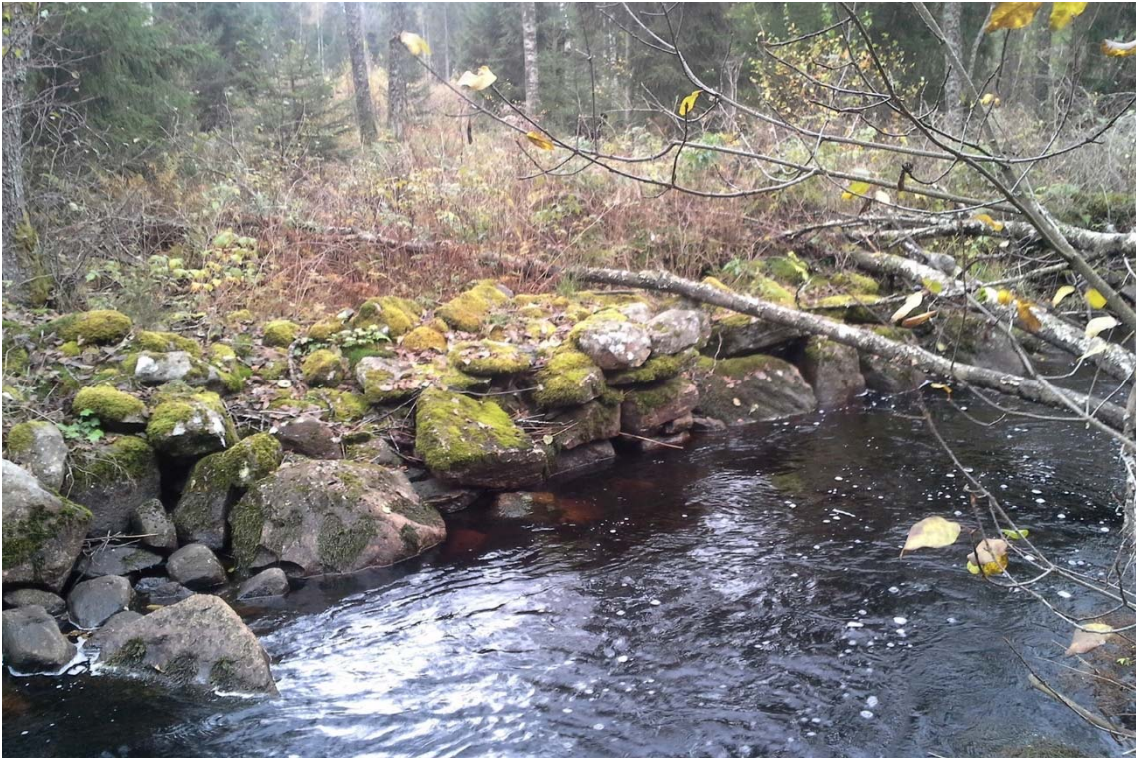
Kvarngrund. Endast rester efter murar syns närmast och på båda sidor ån. Murarna är kallmurade av stenar, ca 0,3-1,0 m stora. En förhöjning på åns östra sida antyder att konstruktionen varit ca 15 meter långs med ån. Svårinventerad terräng med flera rotvältor och liggande träd. Inmätt som punkt då utbredningen ej kunde fastställas. Belagd i karta från 1793 (Akt E97-59:1).

Figur 33. Del av Objekt Helge å 15, på åns östra sida.

Antikvarisk bedömning: Ska registreras **Kvarn, Fornlämning**.
SWEREF 99 TM: N6308220 E456860
