Länsstyrelsen
i Jönköpings län

Meddelande nr 2023:29

Utredning av översvämningar i januari 2023 i Jönköpings län

Med fokus på Storån och Lagan inom Gnosjö och
Värnamo kommuner

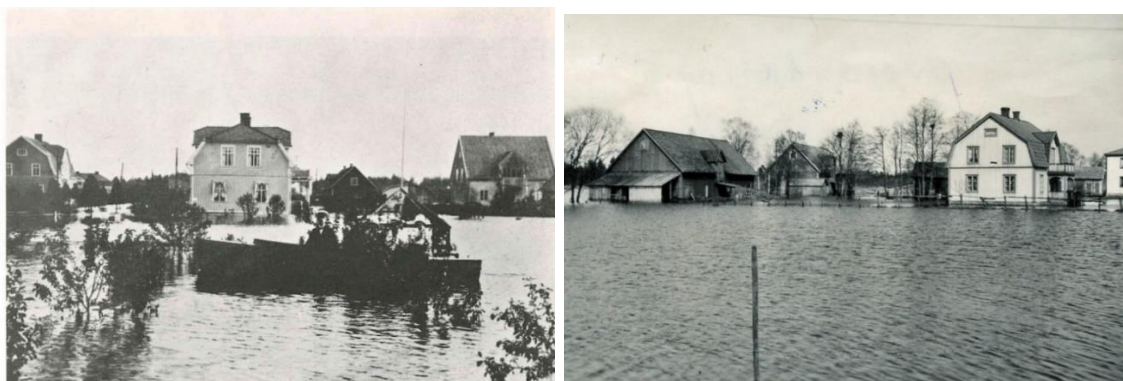
Foto 1. Till vänster: Översvämning 1927 i Värnamo, Tolls Trädgård vid Lasarettsgatan³. Till höger: Bild från översvämningar 1951 i Kävsjö samhälle.⁴

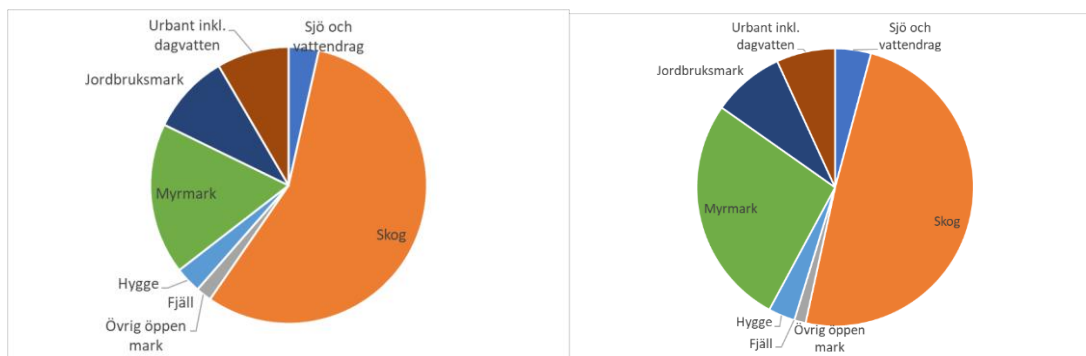
Figur 3. Till vänster: Markanvändning inom Lagans avrinningsområde uppströms Värnamo. Till höger: Markanvändning inom Storåns avrinningsområde, inlopp Bolmen⁷.

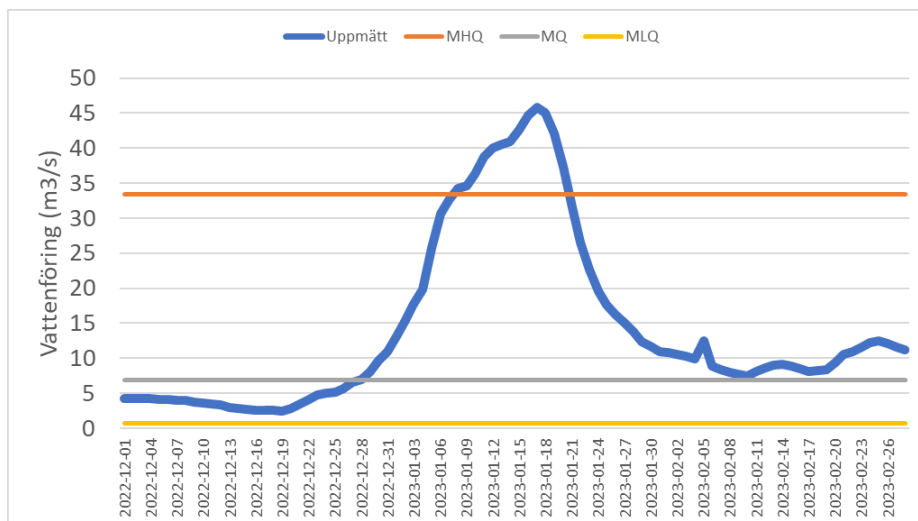
Figur 13. Vattenföring vid SMHI mätstation Fryele (2362) mellan 1 december 2022 till 28 februari 2023 jämfört med MHQ, MQ och MLQ. Fryele är beläget i Härån som rinner in i Lagans huvudfåra uppströms Värnamo.

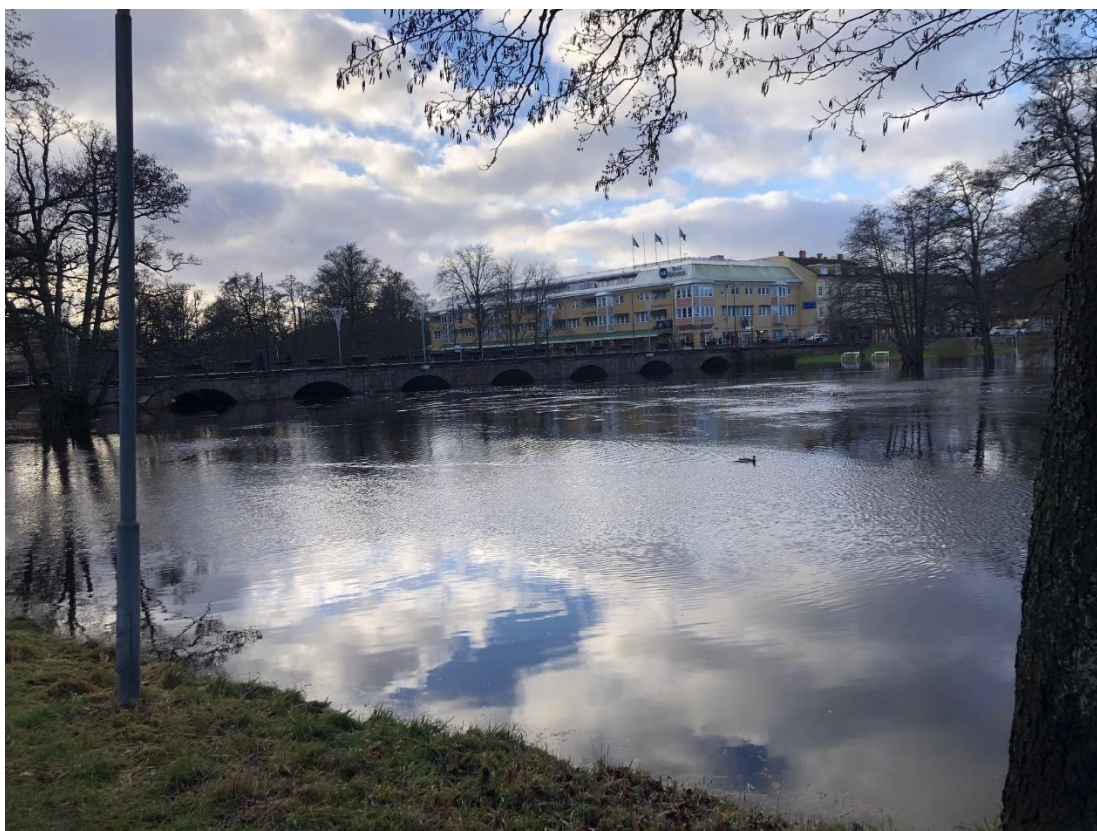
Foto 4. Åbroparken 16 januari 2023, Värnamo. (Foto: Värnamo kommun)

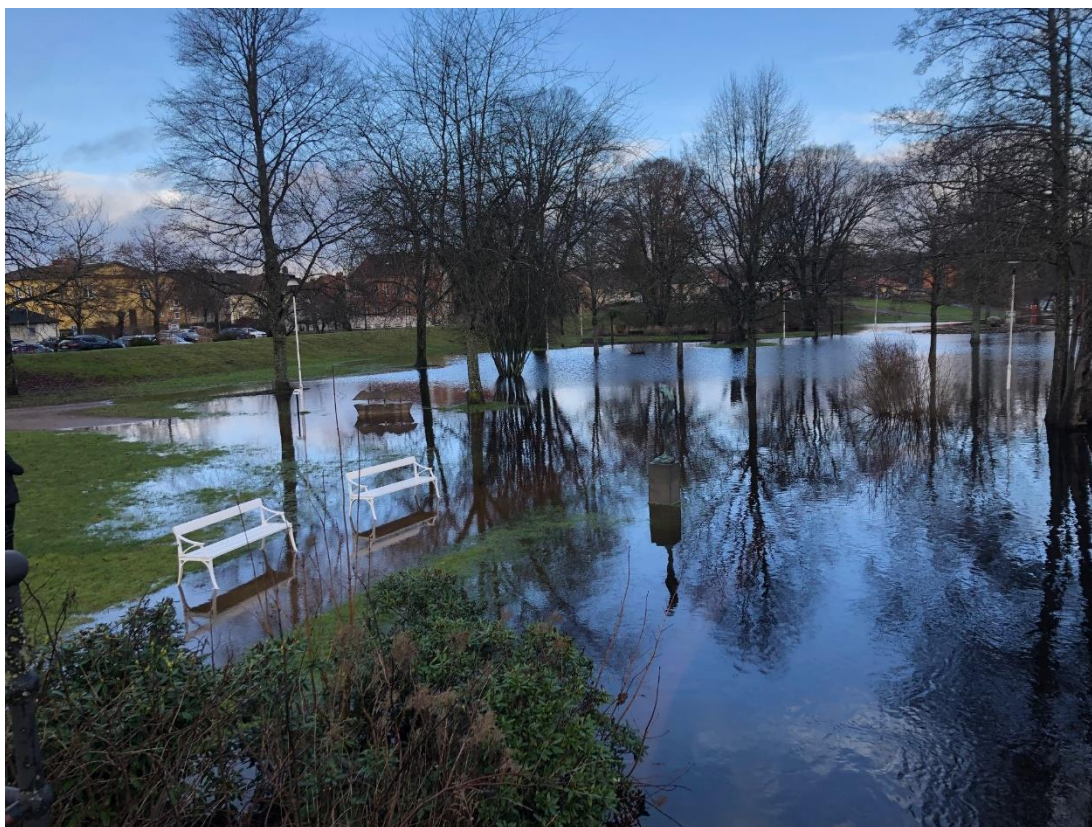
Foto 5. Åbroparken 16 januari 2023, Värnamo. (Foto: Värnamo kommun)

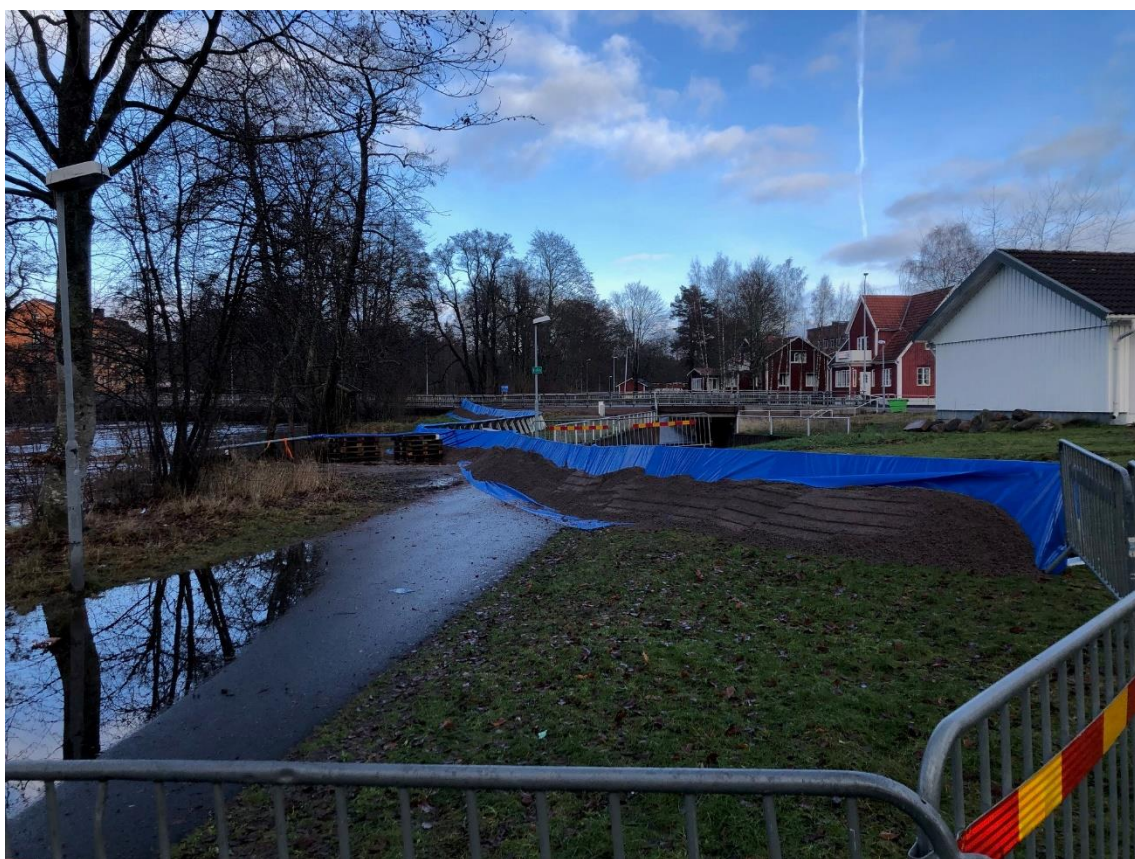
Foto 9. Barriär vid missionskyrkan i Värnamo 16 januari 2023. (Foto: Värnamo kommun)

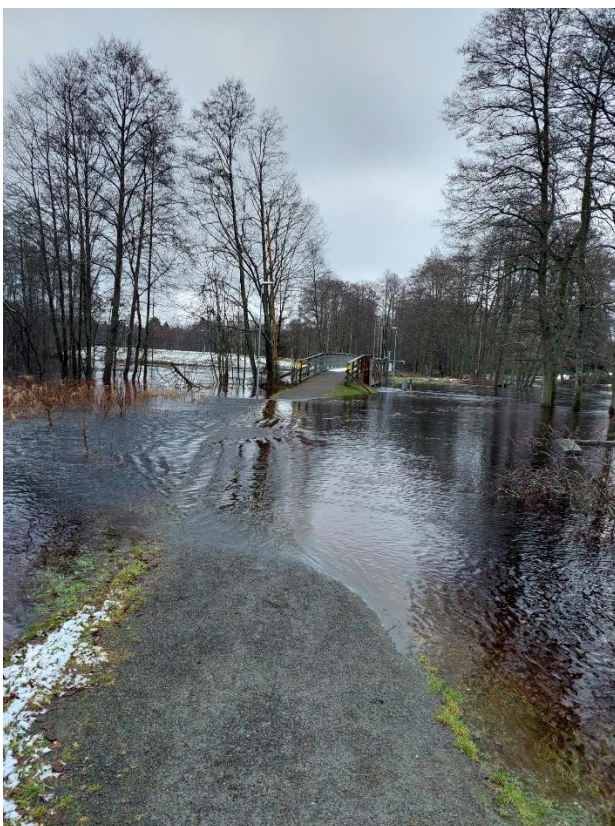
Foto 13. Gång/cykelväg vid hamnen i Hillerstorp 17 januari 2023. (Foto: Gnosjö kommun)
