Länsstyrelsen
i Jönköpings län

Meddelande nr 2024:07

Kräftprovfiske i Jönköpings län 2021

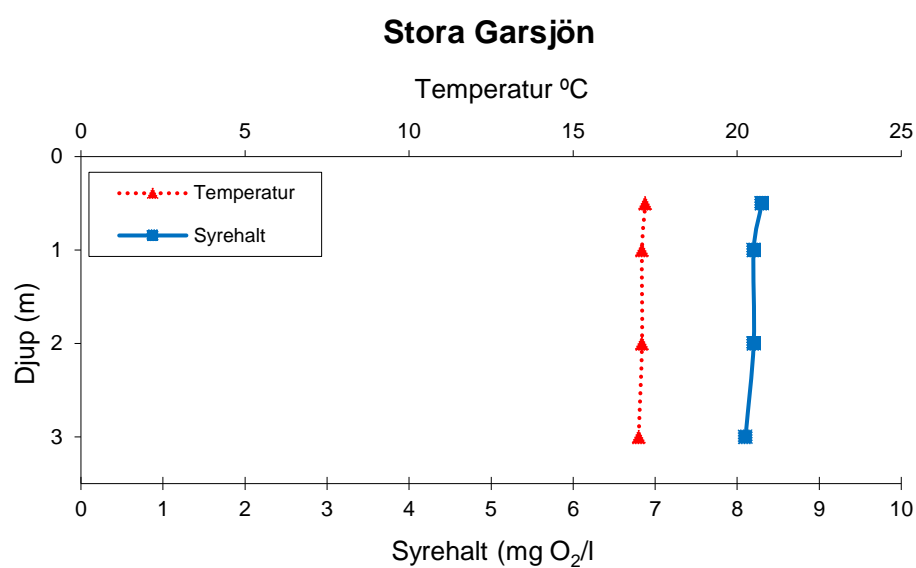
Figur 20. Temperatur- och syreprofil i Stora Garsjön. Den översta x-axeln beskriver temperatur (°C, röd) medan den nedersta beskriver syrehalt (mg O₂/l, blå).

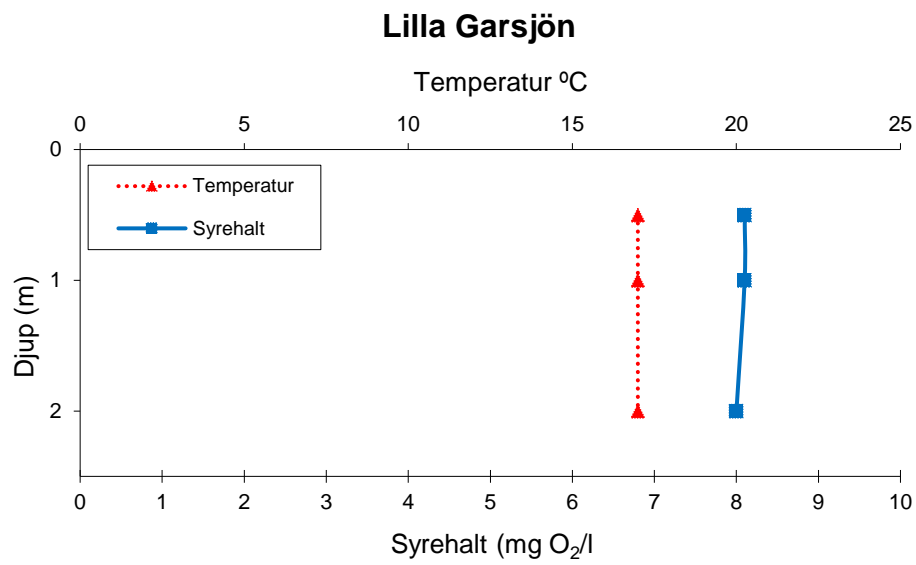
Figur 24. Temperatur- och syreprofil i Lilla Garsjön. Den översta x-axeln beskriver temperatur (°C, röd) medan den nedersta beskriver syrehalt (mg O₂/l, blå).

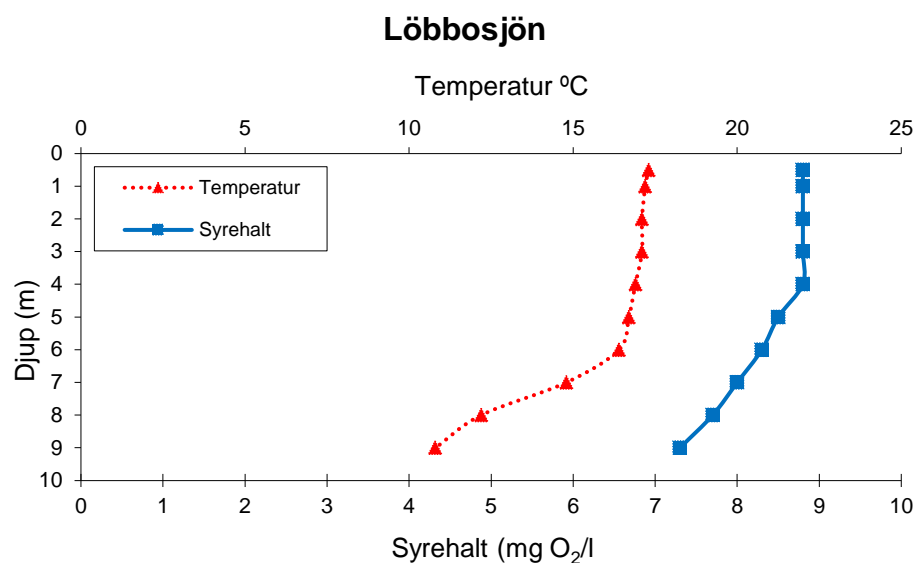
Figur 27. Temperatur- och syreprofil i Löbbofsjön. Den översta x-axeln beskriver temperatur (°C, röd) medan den nedersta beskriver syrehalt (mg O₂/l, blå).

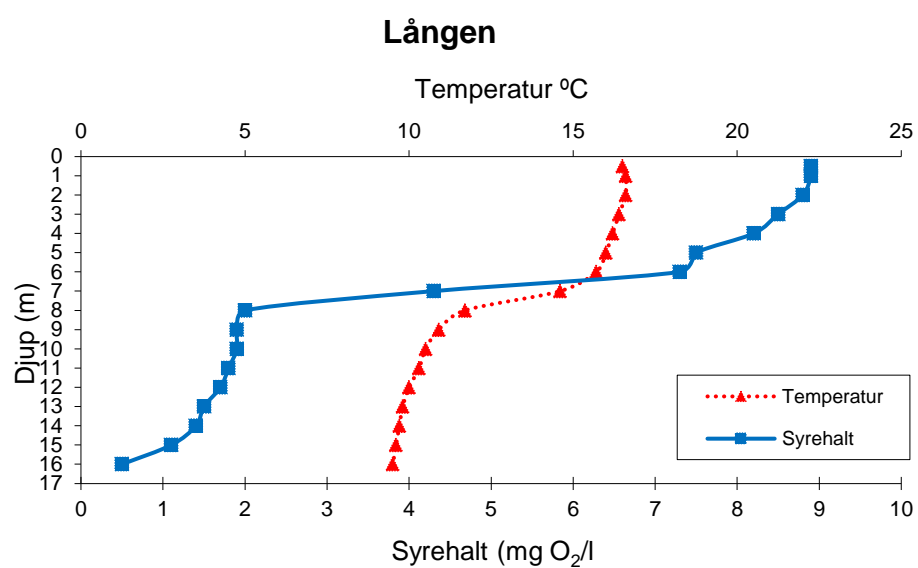
Figur 47. Temperatur- och syreprofil i Lången. Den översta x-axeln beskriver temperatur (°C, röd) medan den nedersta beskriver syrehalt (mg O₂/l, blå).

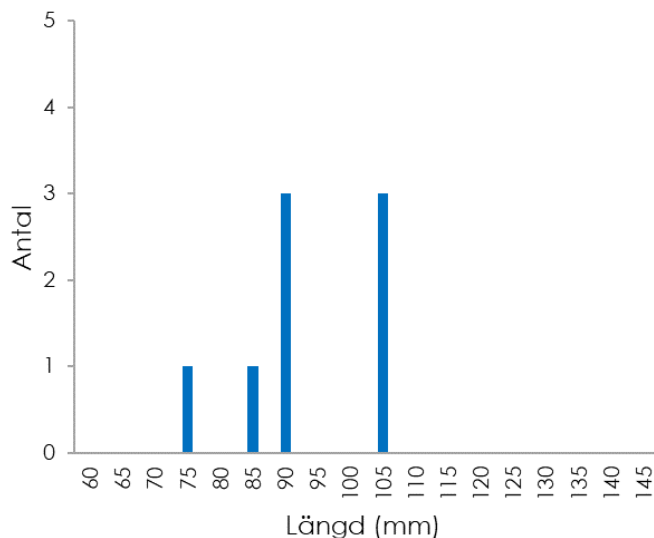
Figur 49. Längdfrekvensdiagram för samtliga flodkräftor fångade i Lången under provfisket 2021.
