# Dalarna svämmar över

erfarenheter av översvämningar i Dalarna 1916-2010

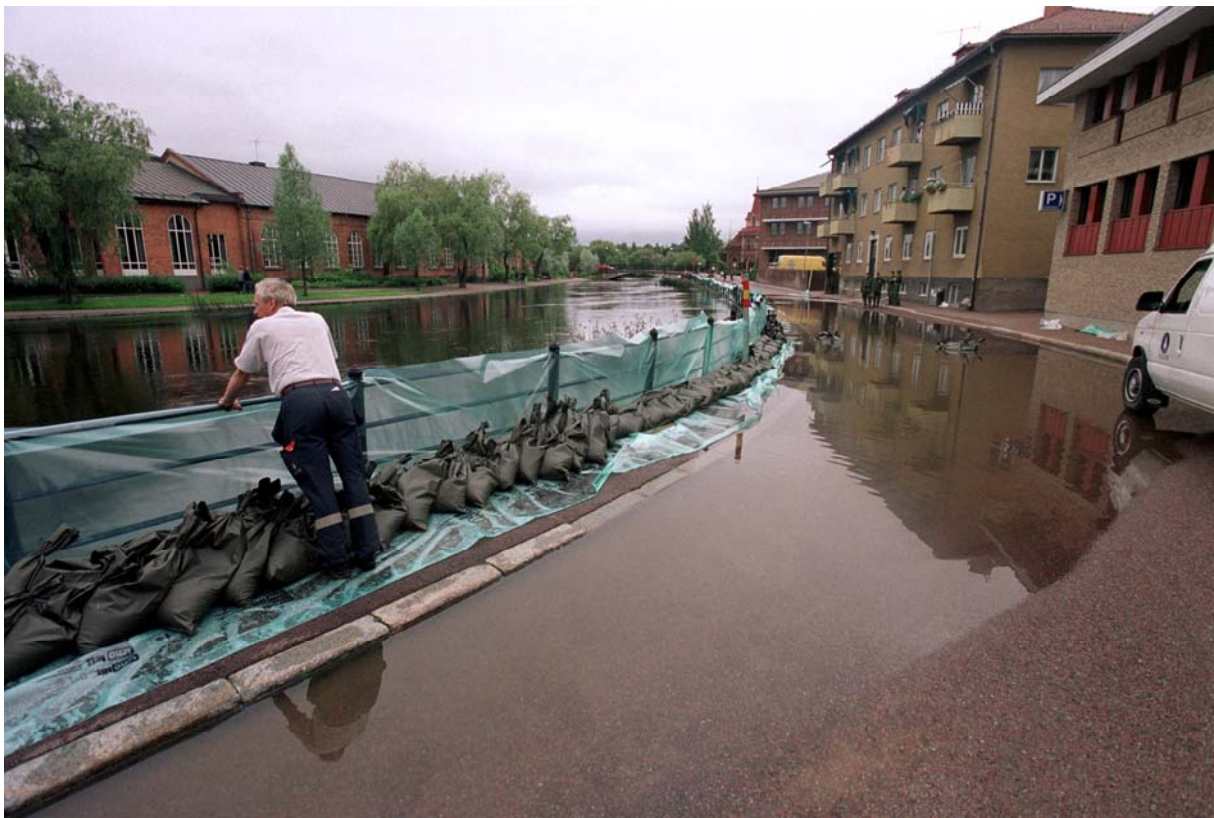
Översvämningarna år 2000 drabbade bland annat centrala Falun. Längs Faluån försökte man hindra vattenmassorna från att ta sig upp på vägarna genom att lägga ut plast och sandsäckar. Foto: Ulf Palm.

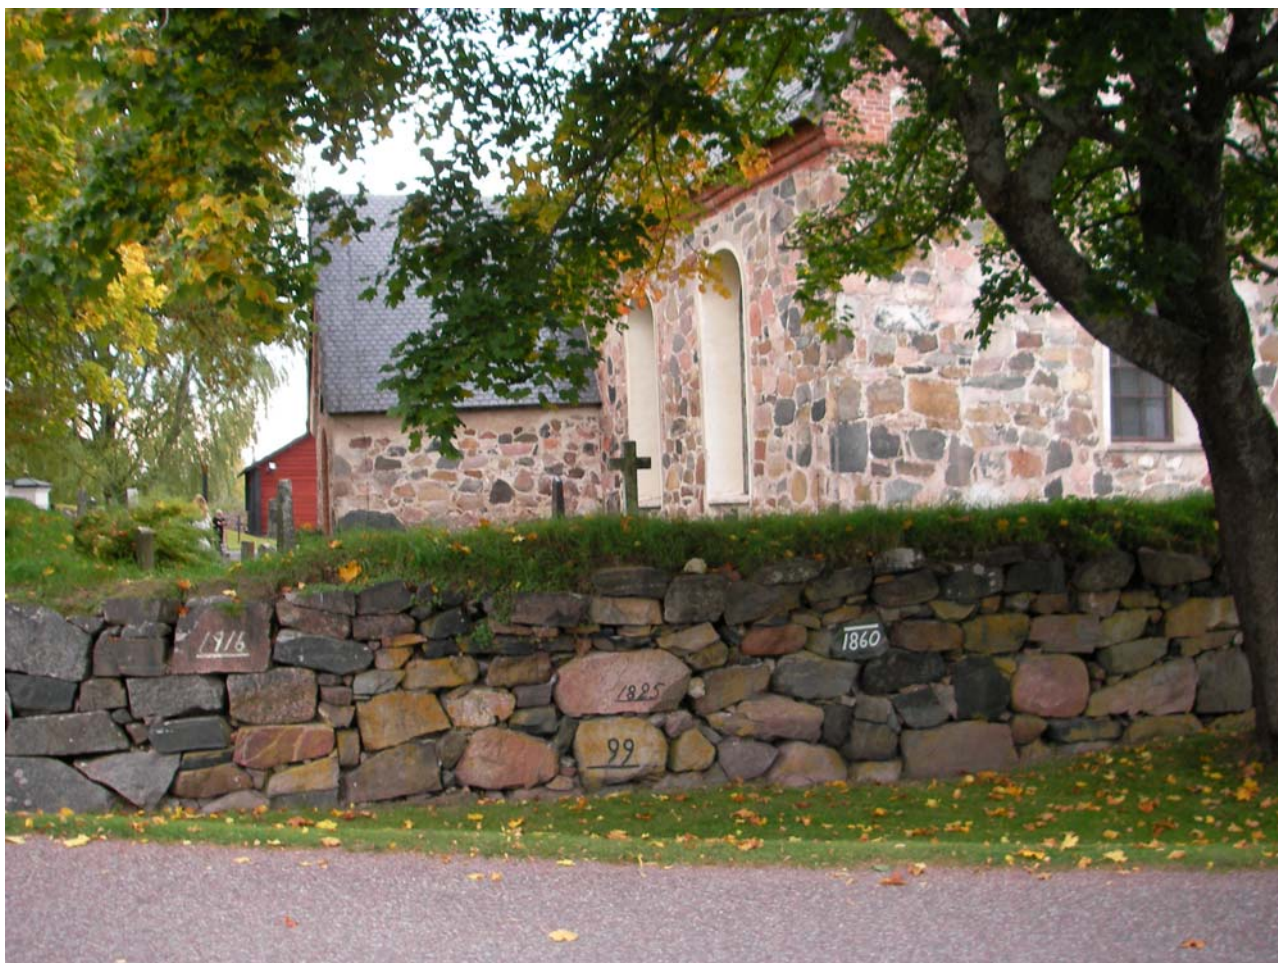
Kyrkmuren i Torsång har olika markeringar för vattennivån vid tidigare översvämningar. År 1728 låg 18 båtar förtöjda vid vapenhusdörren under högmässan, men den markeringen finns inte med på muren. Foto: Arne Ludvigsson, Borlänge Kommun
