# Utter i Östergötland

Inventering och övervakning  
2009/2010

Länsstyrelsens rapport: 2011: 13

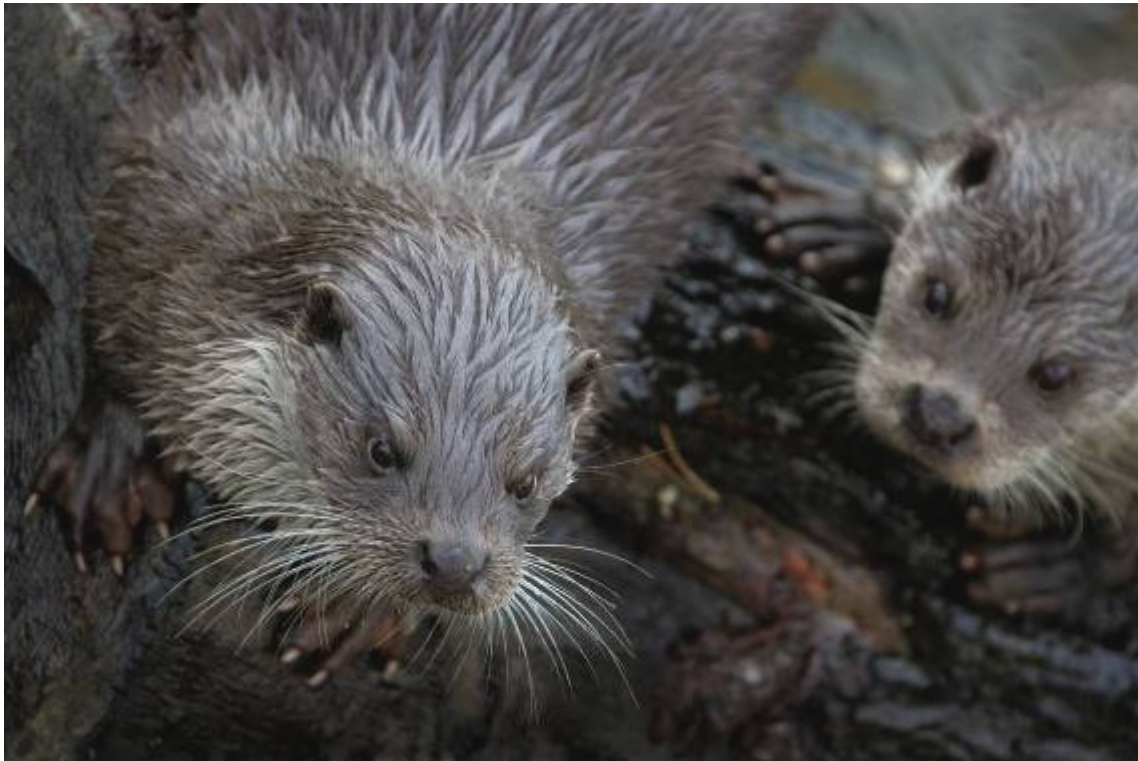
**Figur 3.** Uttern har små öron och riklig förekomst av morrhår kring nosen. Foto: Roine Karlsson

Uttern är ett solitärt djur, där honor och hanar endast träffas regelbundet vid parningssäsongen som i Sverige vanligtvis förekommer under våren. Könsmognad sker först vid två års ålder (Chanin 1985). En vuxen utter mäter mellan 90 och 120 cm inklusive svansen och väger normalt mellan 5 och 10 kg. Precis som hos de flesta mårdjur är hanen större än honan (Mason & Macdonalds 1986). Uttern har en spolformad kropp med korta ben och kraftig svans. Färgteckningen är övervägande mörkbrun med undantag av buk och hals som har en ljusare, grå nyans. Uttern är huvudsakligen nattaktiv och har flera fysiologiska anpassningar till ett liv i vatten. Exempelvis är näs- och öronöppningarna stängbara vid dykning, den har simhud mellan tårna liksom en riklig förekomst av morrhår kring nosen som används vid lokalisering av föda (Erlinge 1971, Chanin 1985, Figur 3).

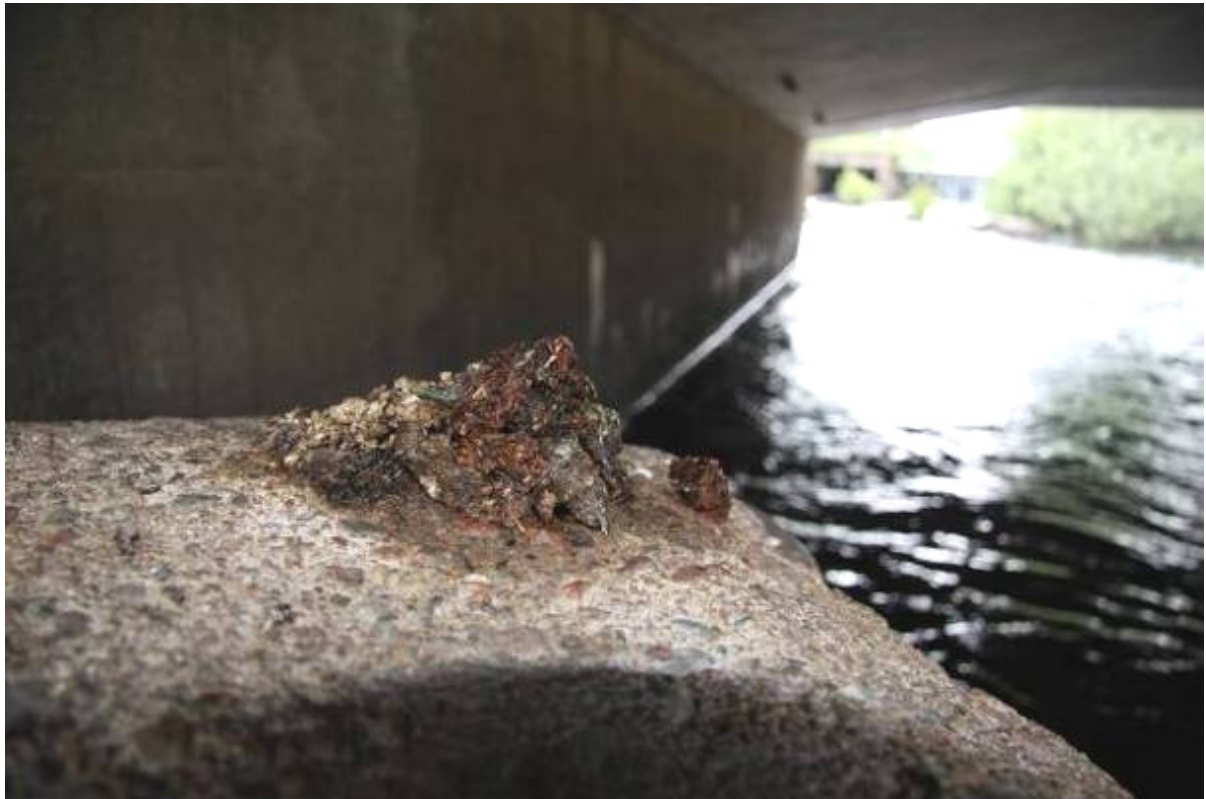
**Figur 4.** Exempel på utterspillningens placering under en bro.

Uttern håller hemområden som regelbundet patrulleras och markeras med hjälp av signalmarkeringar. En markering sker i form av spillning och/eller analkörtelssekret som informerar andra uttrar om dess närvaro, kön och parningsstatus (Figur 4). Honors hemområden kan med största sannolikhet betraktas som födosöksområden, medan hanarnas till stor del främst fungerar som parningsområden. Storleken på hemområde varierar från några kilometer strandsträcka till flera mil (Sjöåsen 1997). Områdena kan överlappa varandra och det är inte ovanligt att en hanes hemområde kan infatta en eller flera honors (Erlinge 1971, Sjöåsen 1997).

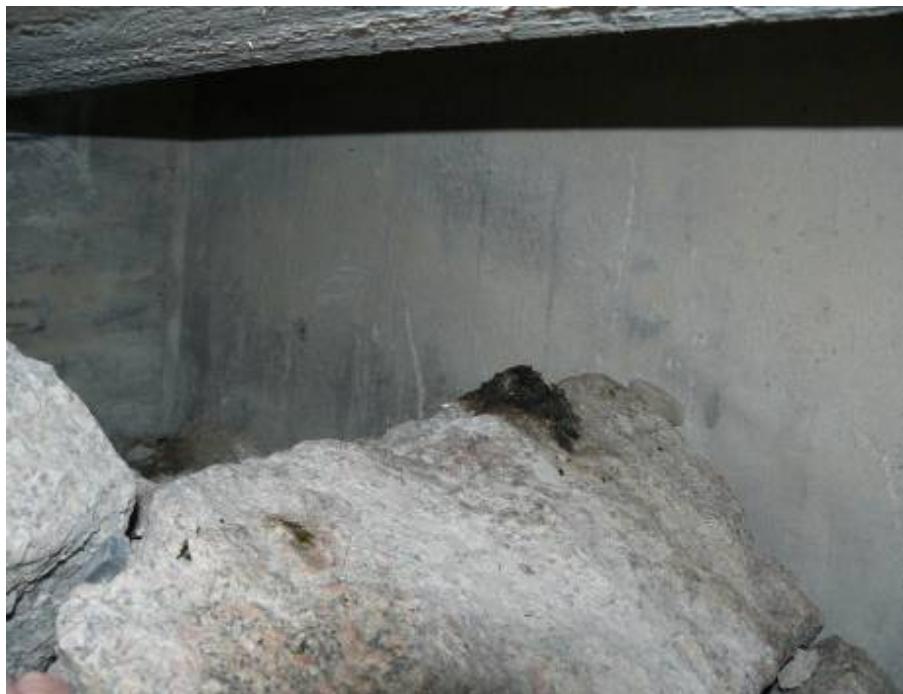
**Figur 6.** Utterspillning strategiskt placerad under en bro. Foto: Mia Bisther

Spillningsmarkeringar som placeras skyddat, t ex under en bro, kan ligga kvar upp till ett års tid medan markeringar som placeras mer exponerat kontinuerligt måste förnyas eftersom de försvinner efter drygt två månader (Figur 6). Beroende på placering och väderförhållanden återfinns drygt 50 procent av spillningsmarkeringarna efter 2-3 veckor och endast 10 procent efter 3-8 veckor (Reuther *et al.* 2000). En bra beskrivning av metodiken för barmarksinventering finns i ”Metodmanual för barmarksinventering av utter (*Lutra lutra*)” (Bisther & Norrgrann 2002).

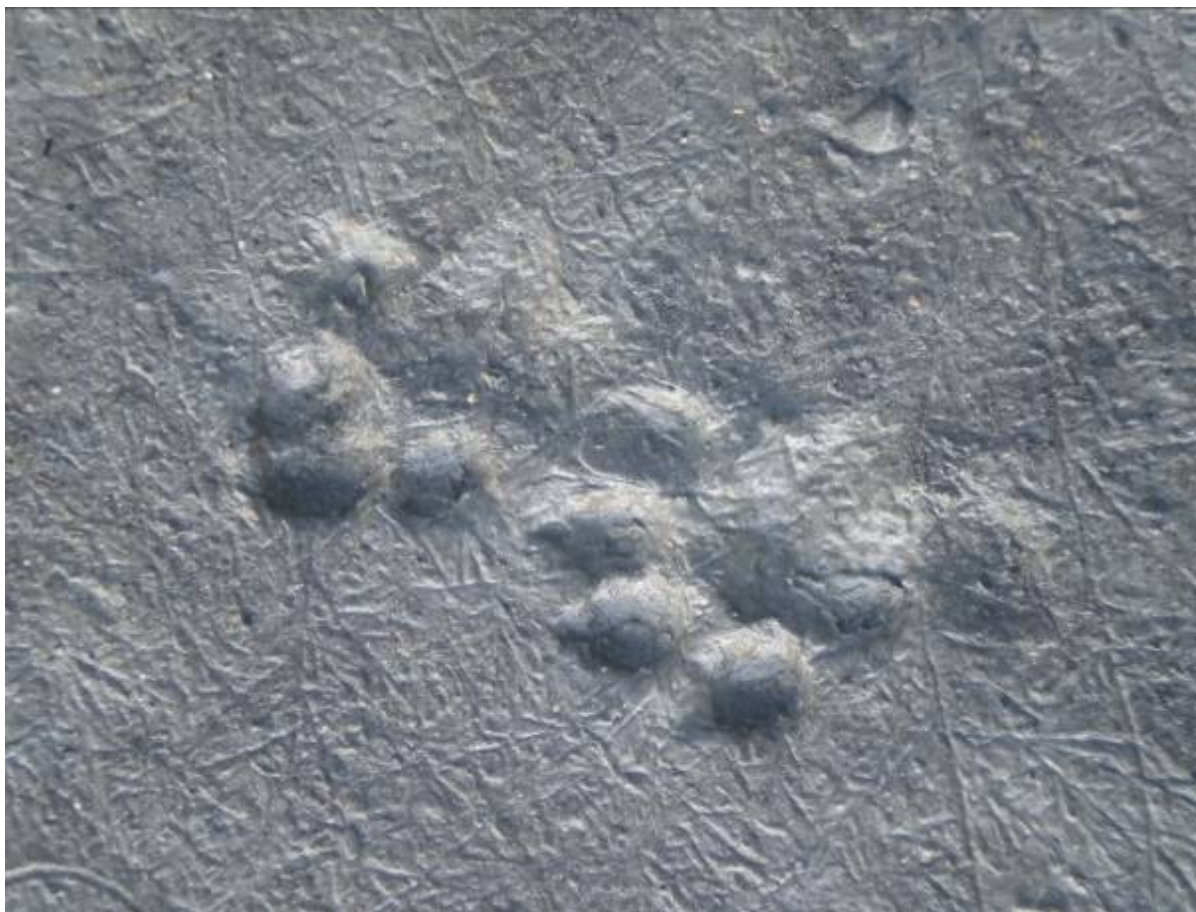
**Figur 7.** Utterspår i sand

Samtliga lokaler besöks och spårtecken i form av spillning och spårstämplar (Figur 7) noteras, på en sammanlagd sträcka av ca 200 meter åt vardera hållet från t ex. en bro. Sökandet avbryts när uttertecken hittats. Eftersom minken har ett liknande markeringsbeteende som uttern, noteras även förekomst av mink vid samtliga lokaler.

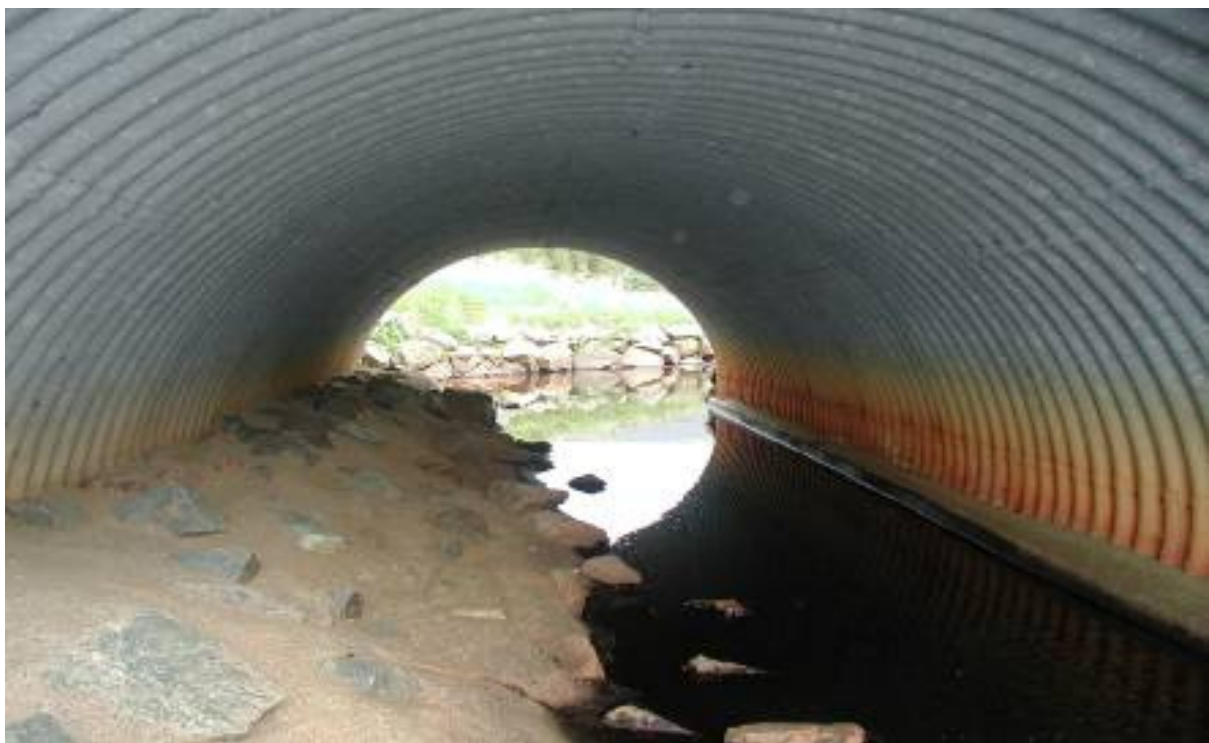
**Figur 8.** Konstgjord strand i trumma.

En strandpassage kan vara allt från en konstgjord strand (utformad med naturmaterial) (Figur 8) till en gjuten betonghylla. Bredden på strandpassager har varierat i olika studier, men de bör åtminstone vara 50-60 cm breda. Görs en konstgjord strand bör den gärna även ha en vertikal lutning så att stranden fungerar även vid ett högre vattenstånd. Anläggande av bra markeringsplatser på eller intill strandpassagen kan hjälpa till att locka uttern att utnyttja passagen. Kan en strandpassage anläggas på en eller helst bägge sidor är detta det bästa alternativet. Från olika studier har man observerat att även andra arter såsom grävling, räv och tamkatt gärna använder sig av denna typ av passage.

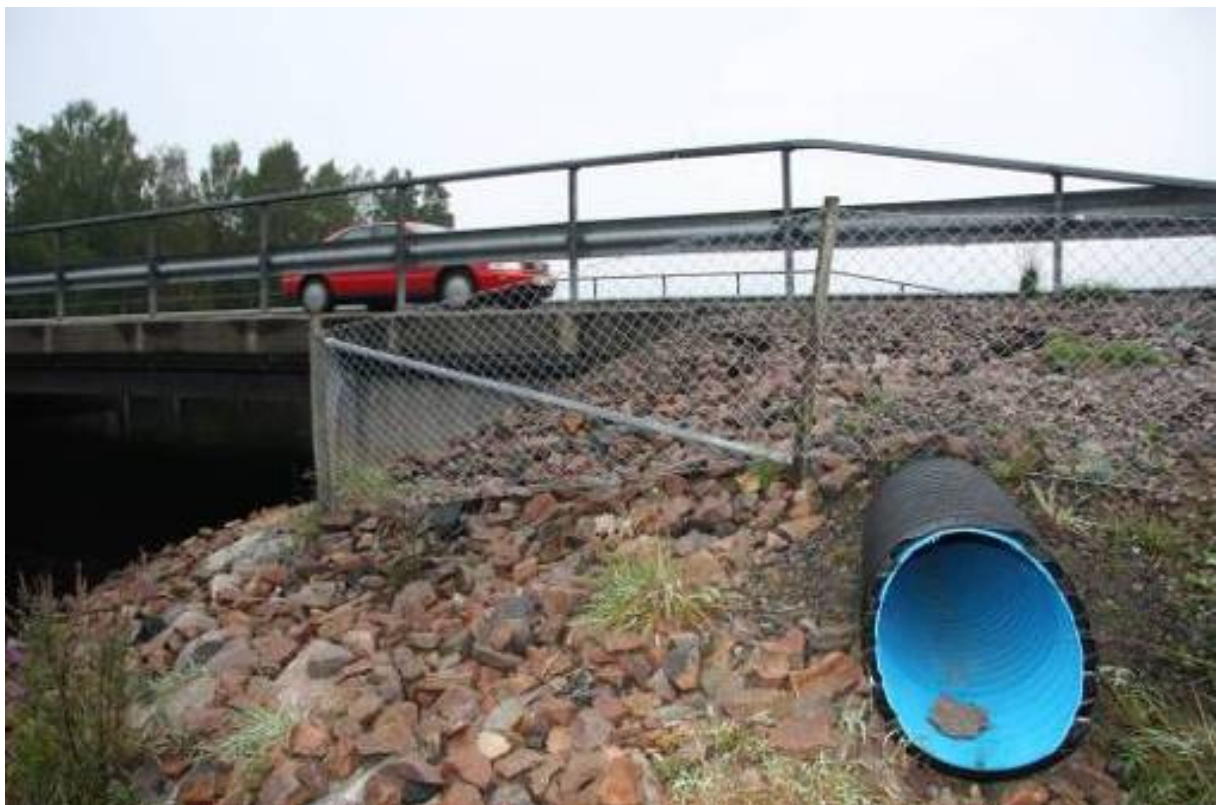
**Figur 9.** Utterpassage med hjälp av ”torrtrumma”.

En ”torrtrumma” (Figur 9) sätts in i anslutning till befintlig bro/trumma ovanför högsta vattenstånd. I Sverige har trummor i cement med diametern 40 cm testats på flera lokaler och visat sig fungera bra för utter, men trummor med en större diameter (60 cm) rekommenderas i ett flertal europeiska länder. Detta för att även andra arter såsom bävern ska kunna utnyttja passagen. Ingångshålet till torrtrumman bör placeras nära vattnet (men ovanför högsta vattenstånd) för att djuren enkelt ska hitta och använda sig av dem. Torrtrummor kan kombineras med ett finmaskigt viltstängsel intill bron för att leda djuren in mot passagen.

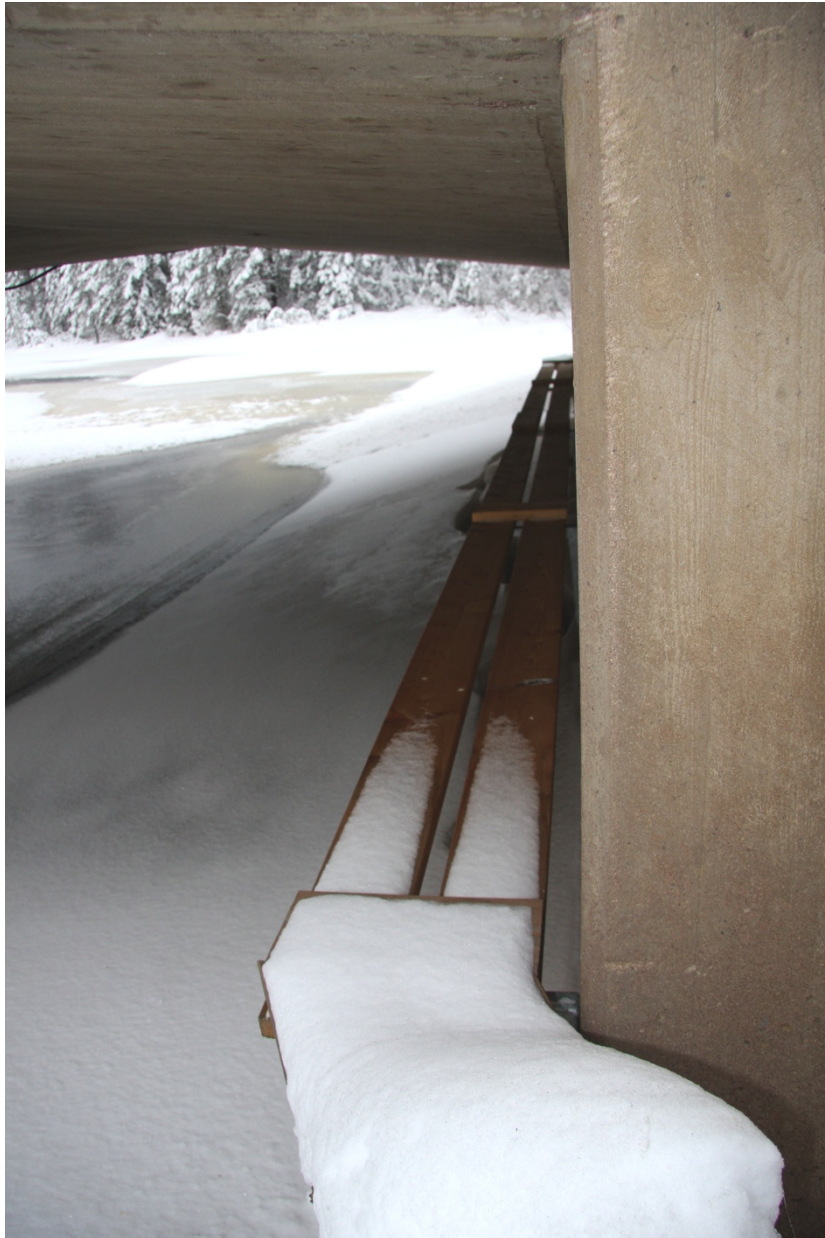
**Figur 10.** Hyllpassage under bro.

När det inte finns möjligheter att anlägga vare sig strandpassager eller torrtrummor kan alternativet med en hyllpassage (Figur 10) användas. Hyllor kan byggas i både broar eller trummor, men ofta kan det bli problem med att de skadas under vintern eller vid höga vattenflöden. När man anlägger en hylla bör man även eftersträva att hyllan blir en så naturlig förlängning av stranden som möjligt.

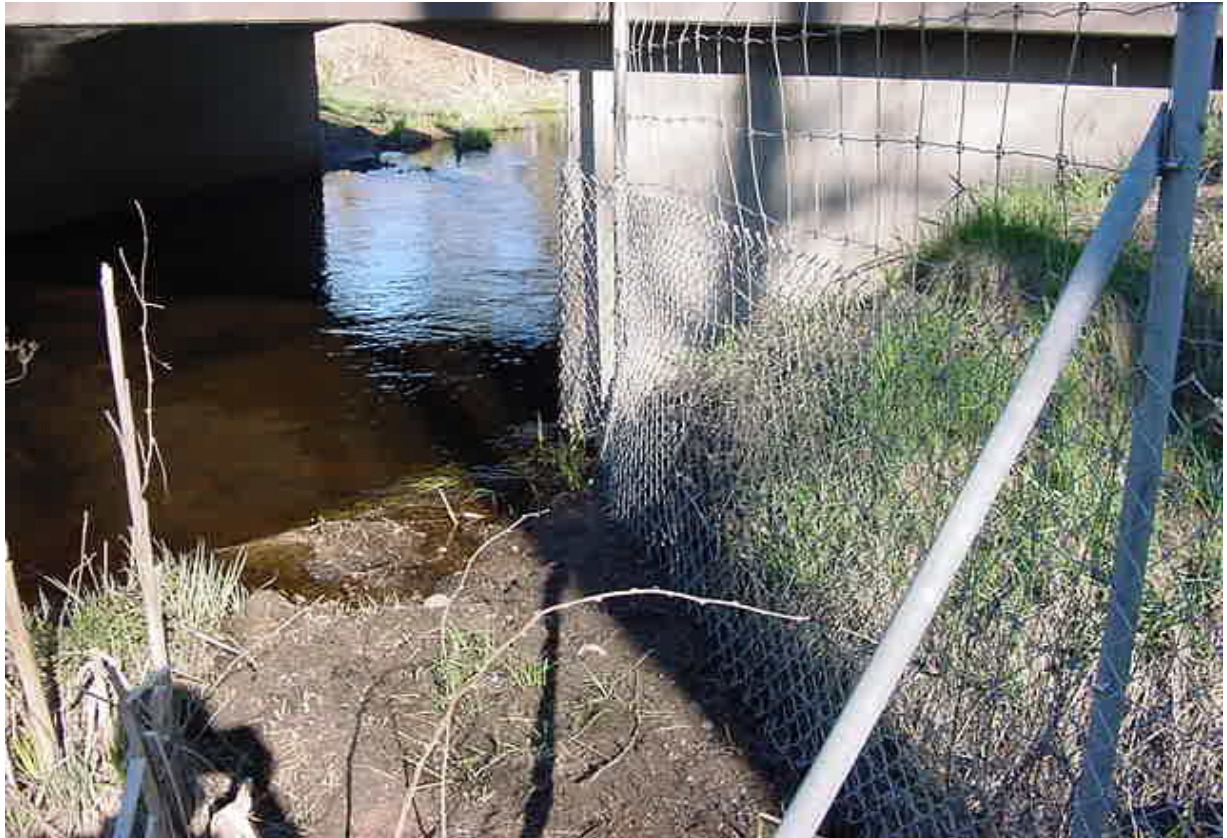
**Figur 11.** Stängsel för styrning av vilt vid faunapassager.

Ett finmaskigt stängsel kan användas för att styra/leda uttrar (och annat småvilt) mot de anlagda faunapassager (Figur 11). Det är dock av stor vikt att dessa stängsel kontinuerligt underhålls annars kommer effekten av åtgärden snabbt att minska.

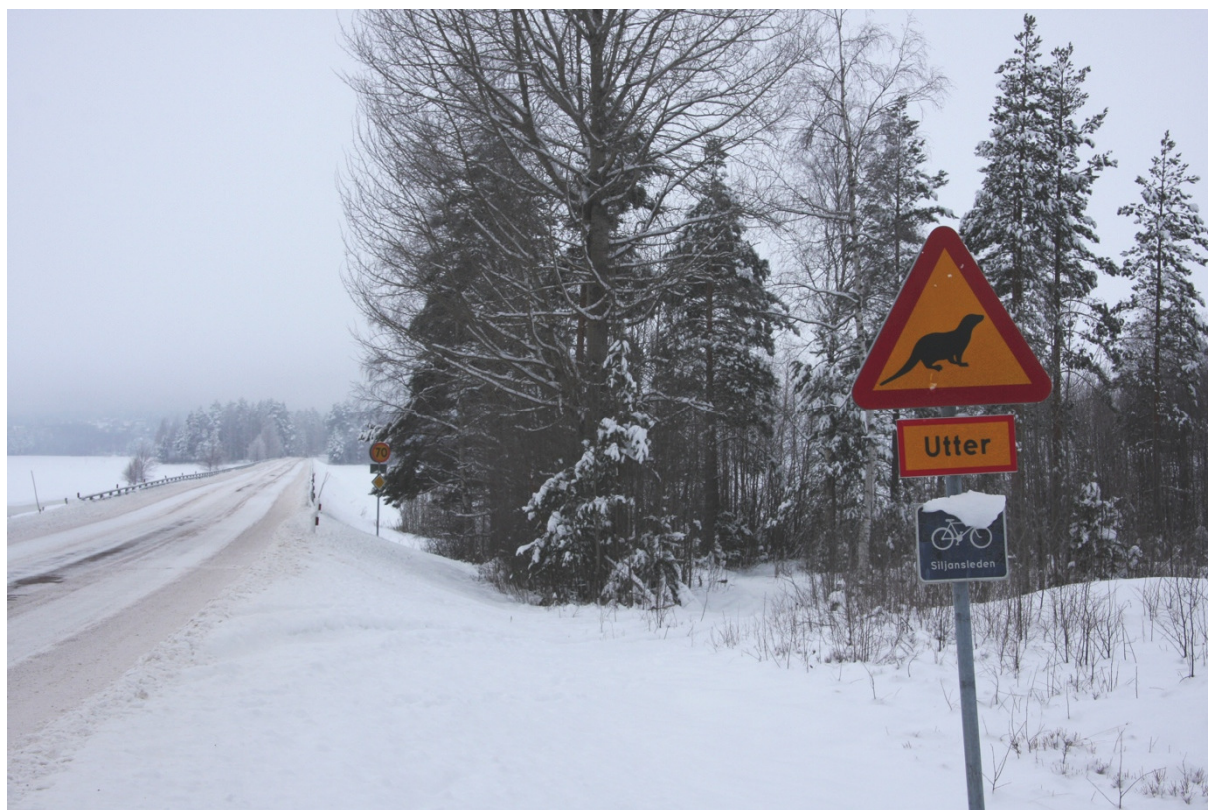
**Figur 13.** Trafikverkets utterskylt.

Trafikverket har även tagit fram speciella varningsskyltar för utter (Figur 13). Dessa skyltar gör det möjligt att informera bilister om att sänka hastigheten och att vara mer uppmärksamma vid utvalda sträckor. I nuläget finns det varningsskyltar för utter uppsatta i bl a Skåne, Uppsala och Dalarnas län.
