# **P**lan för restaurering av värdefulla sötvattenmiljöer i Östergötland

Utgiven av: Länsstyrelsen Östergötland

Länsstyrelsens rapport: 2012:14

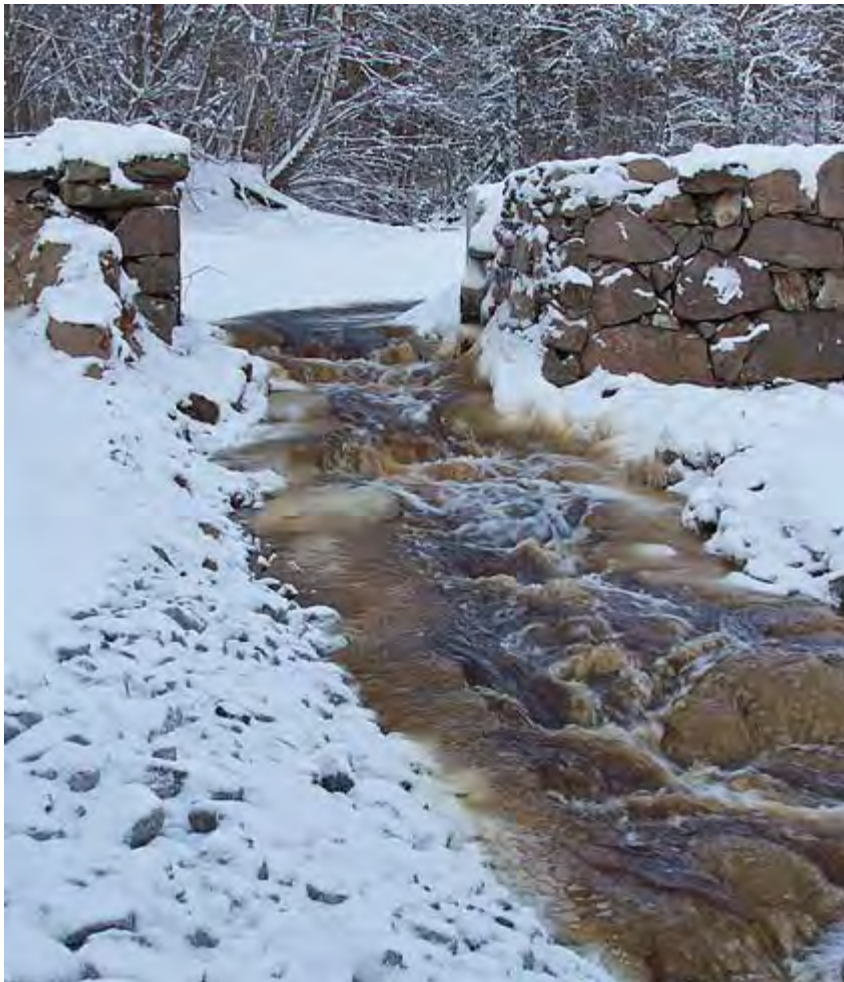
*Den nedre, nu utrivna, dammen i Kvarseboån. FOTO: Bo Nettelbladt.*

Ytterligare vandringshinder åtgärdas. Sträckan närmast mynningen är i visst behov av biotopvård. Vidare rekommenderas att rensade sträckor av vattendraget återställs (Gustafsson, 2006<sup>1</sup>). Vattendraget bör ges ett långsiktigt skydd genom tillsyn, övervakning och framställning av en förvaltningsplan. Skogsbruk, vandringshinder och försurning anses som hot mot vattenmiljön.

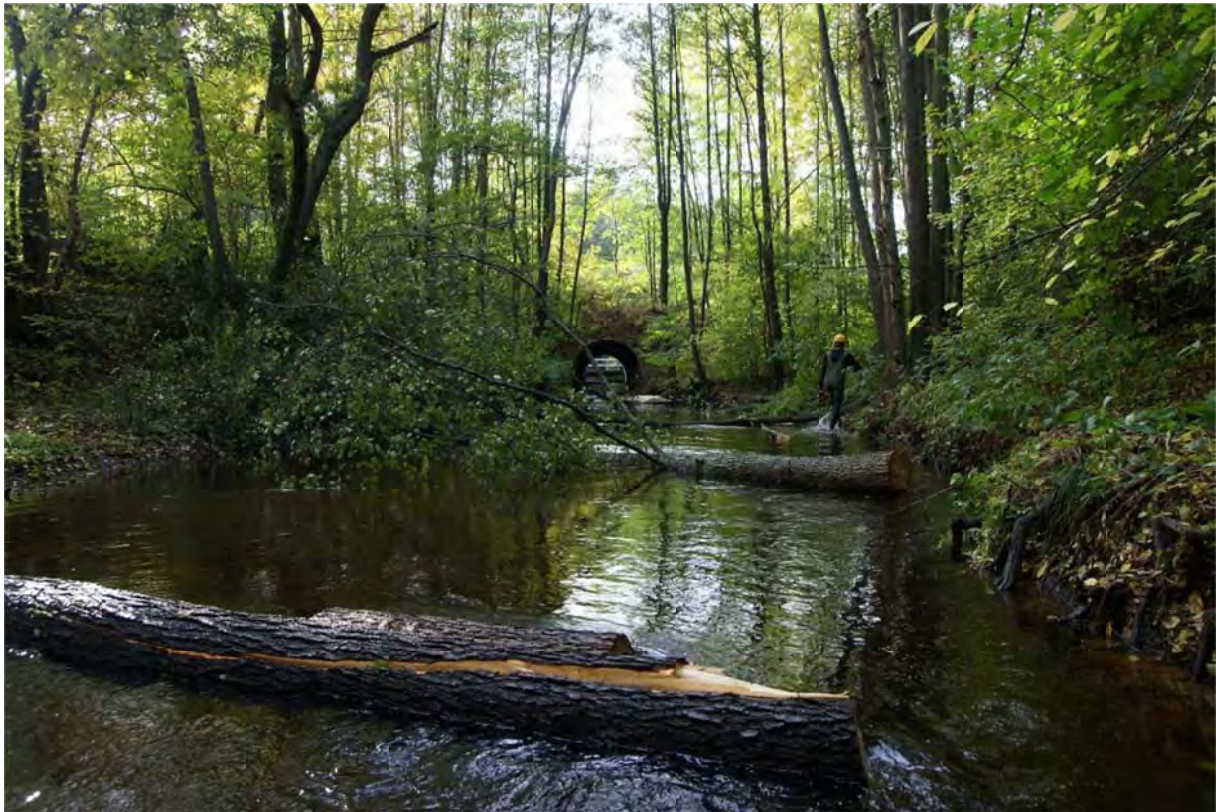
*Tillförsel av död ved i Pjältån skapar fina uppväxtmiljöer och ståndplatser. FOTO: Emåförbundet.*

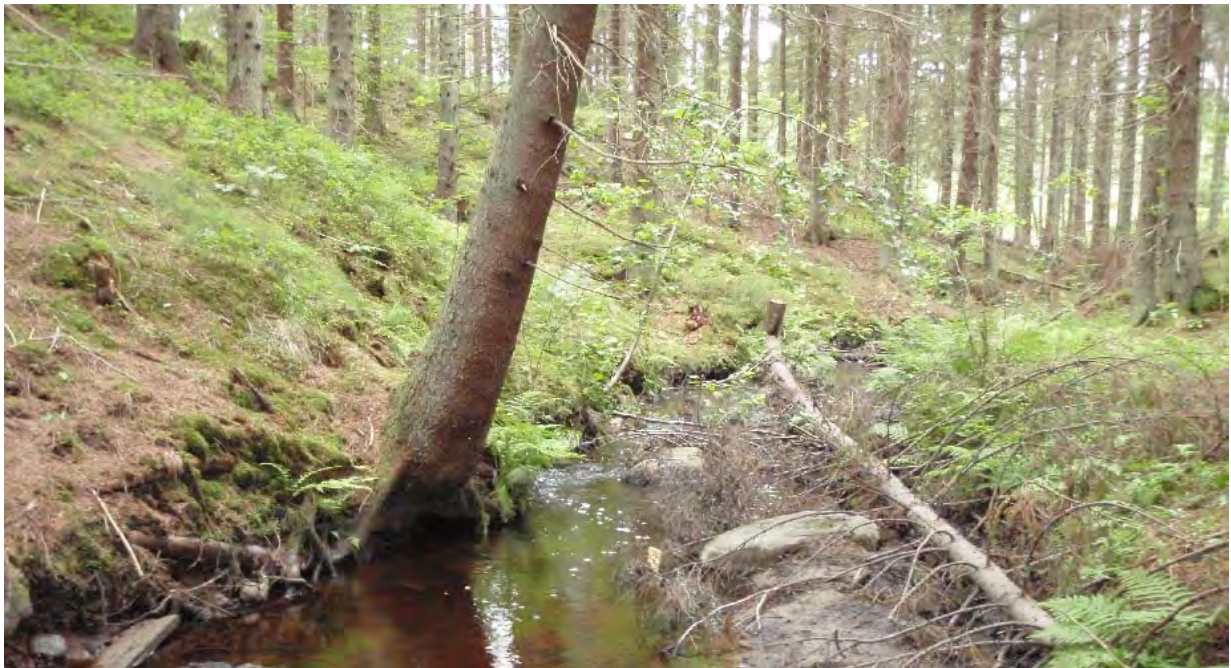
*Tillförd död ved i Svintunabäcken. FOTO: Peter Gustafsson.*

I dagsläget är det främst vattendragets övre delar (Svintunabäcken och Åksjöbäcken) som är i behov av fiskevårdsåtgärder. Ett flertal vandringshinder återstår att åtgärdas i syfte att tillåta vandring av havsöring till dess ursprungliga lekområde uppströms Svinsjön. Vidare är vattendraget i visst behov av biotopvård i form av utplacering av lekgrus och död ved. Ytterligare en viktig åtgärd är att skapa ett långsiktigt skydd av Svintunaåns vattenmiljö i form av tillsyn, övervakning och att framställa en förvaltningsplan. Det är även av stor vikt att återupprepa elfiske- och bottenfaunaundersökningar. Gällande åtgärder i vattendragets övre del (Åksjöbäcken) bör det faktum att den invasiva arten bäckröding är etablerad beaktas. Utförligare åtgärdsförslag och analys återfinns i Nydén (2007). Skogsavverkning och vandringshinder bedöms som hot mot vattenmiljön.

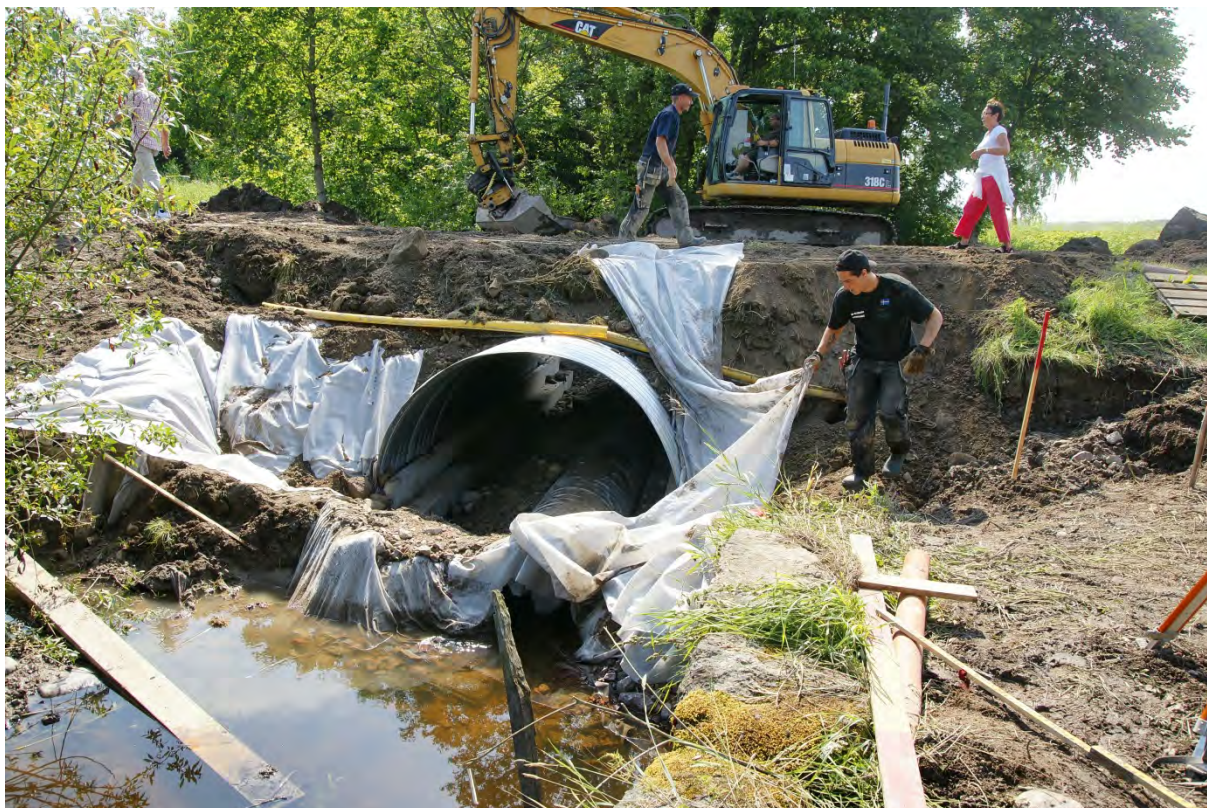
*Byte av vägtrumma vid Björnsnäs 2009. FOTO: Urban Hjälte.*

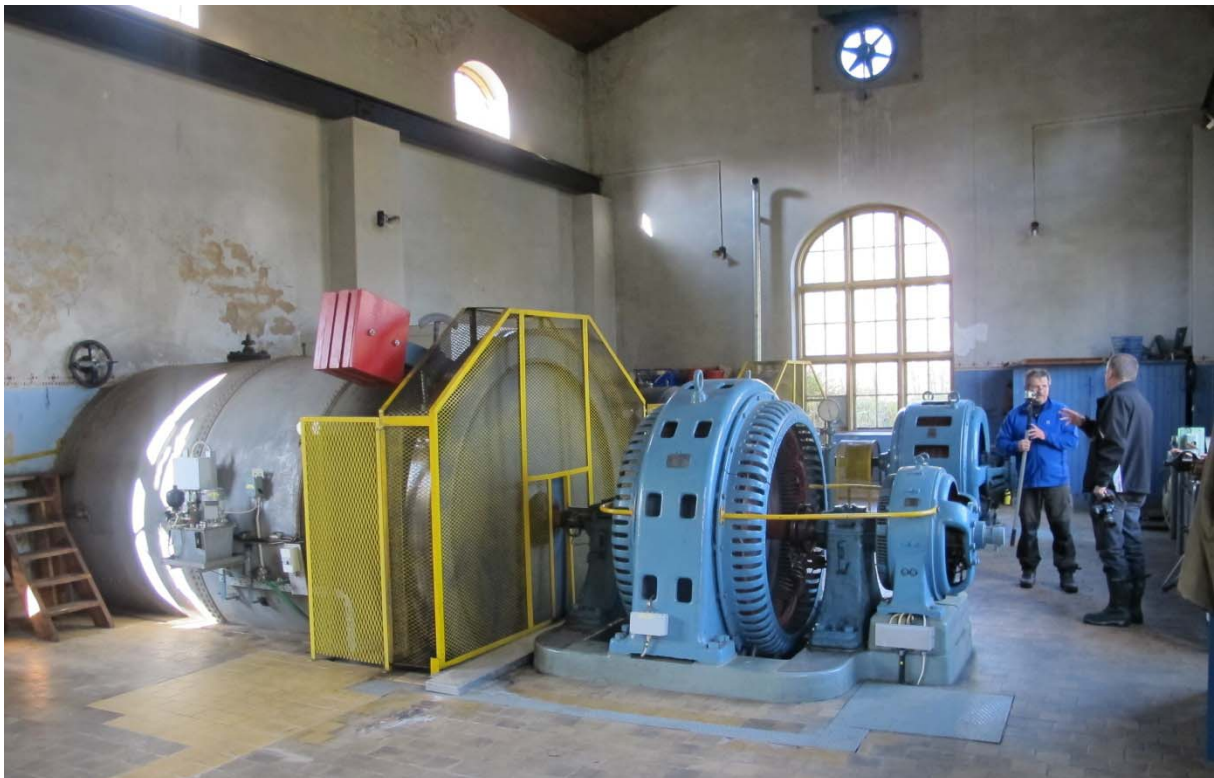
*Studiebesök i Forsnäs kraftverk. Byggt 1920. Årsproduktion ca 1,2 GWb. FOTO: Lars Gezelius.*

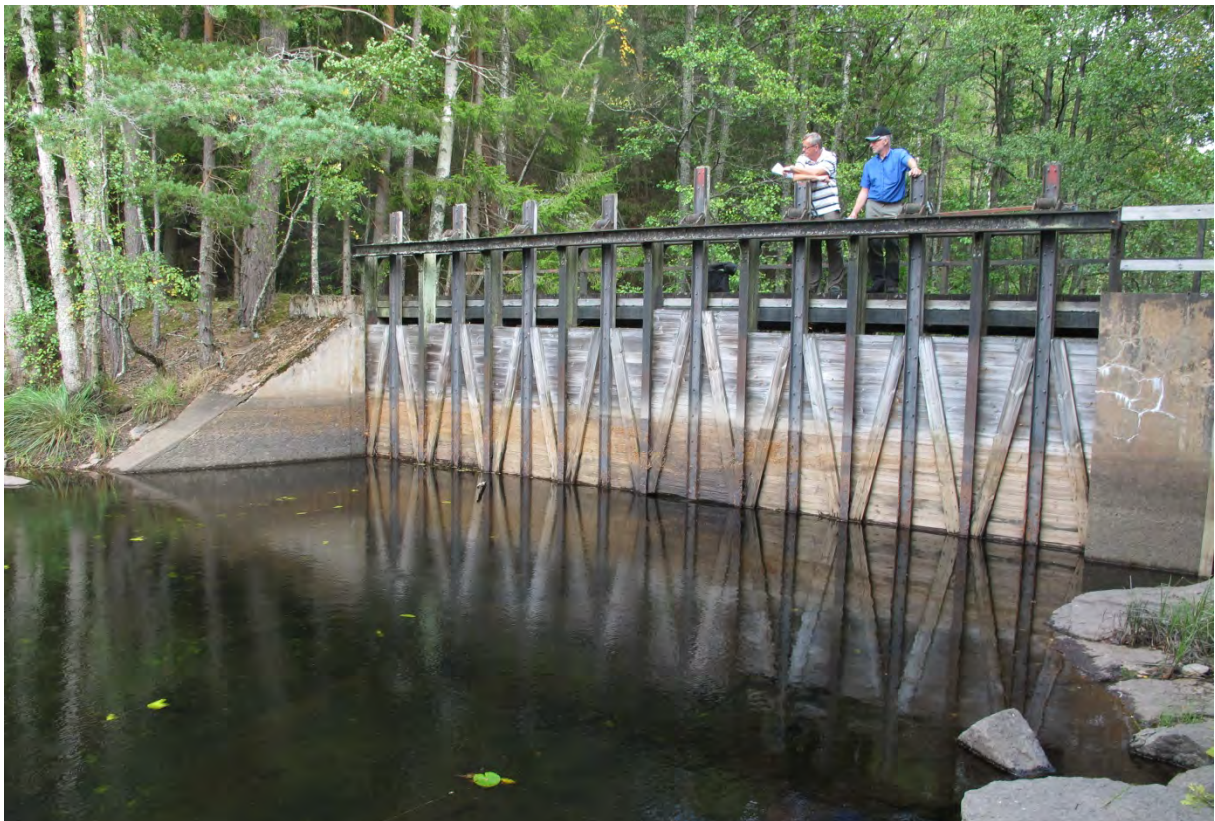
*Dammen vid Timmerö där en fiskväg ska byggas. FOTO: Lars Gezelius.*

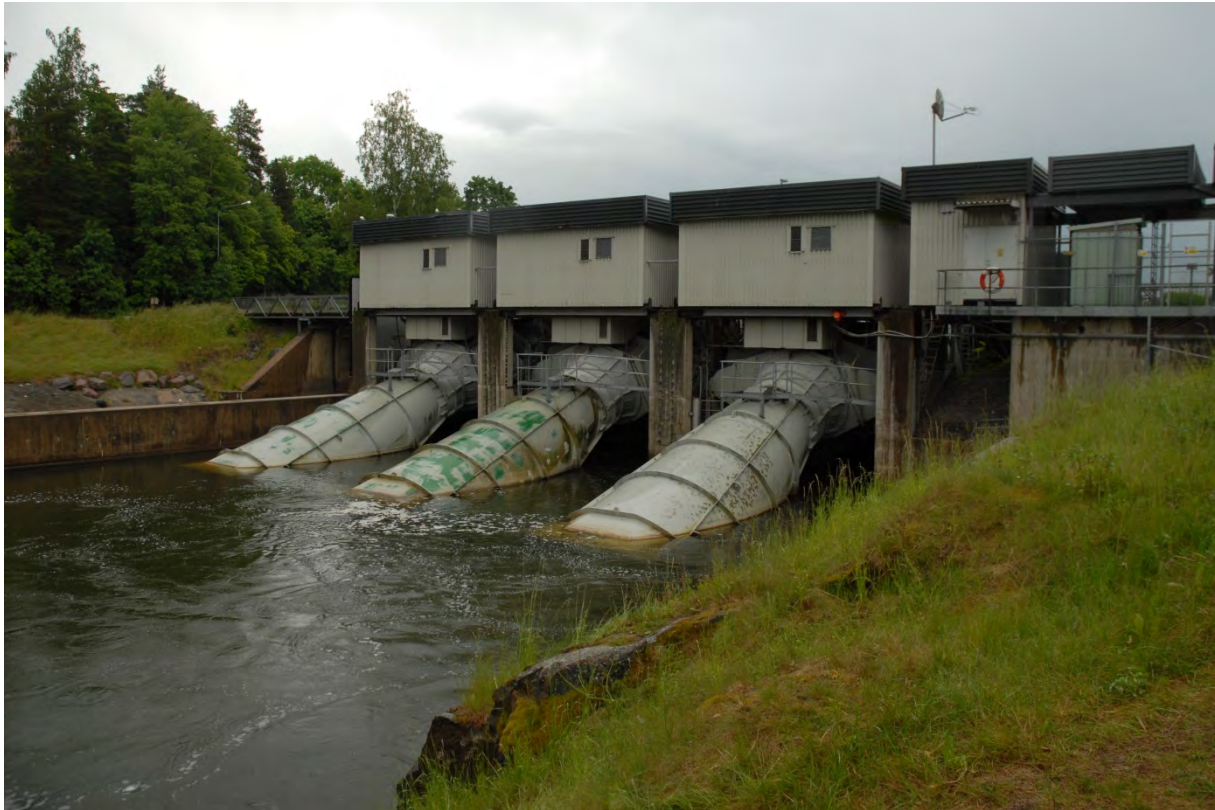
*Älvås kraftverk i Motala ström med rörkaplanturbiner. FOTO: Lars Gezelius.*

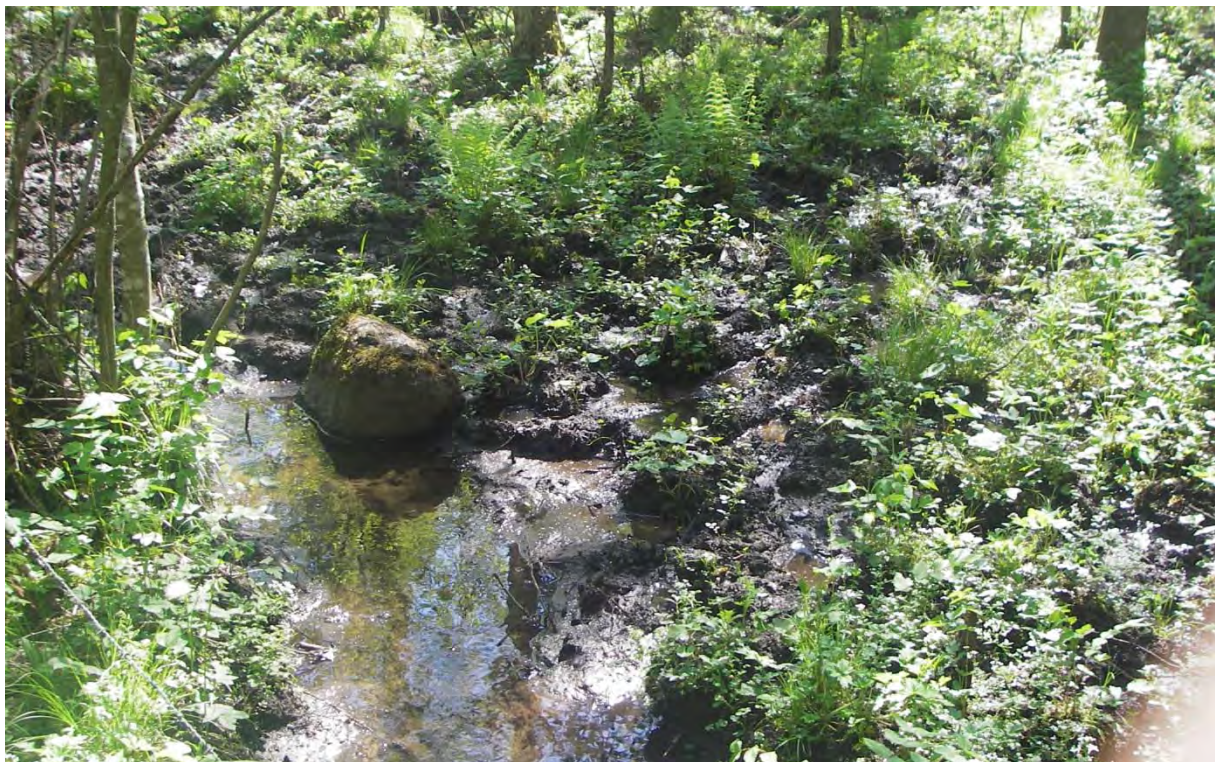
*Trampskador vid Sörtorpsbäcken. FOTO: Jonas Edlund/Peter Gustafsson.*

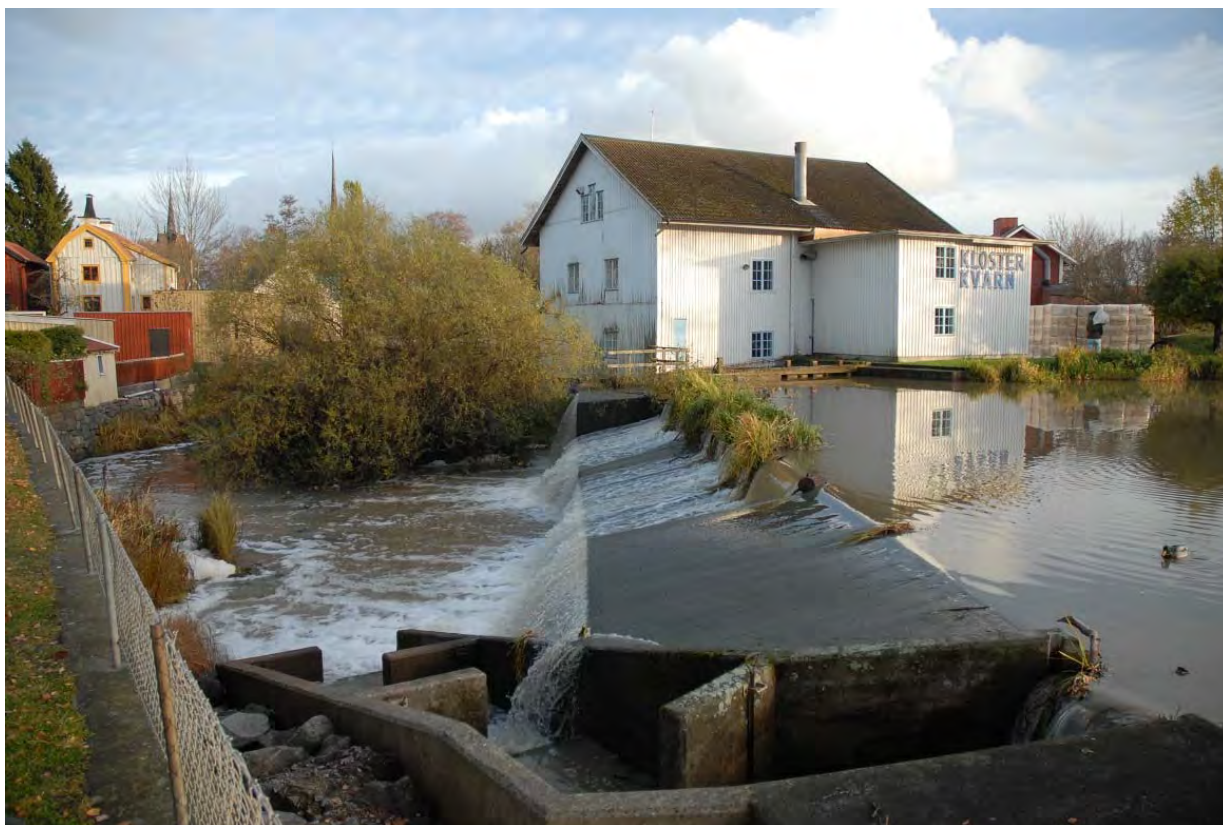
*Fiskväg vid Klosterkvarn i Söderköping. FOTO: Lars Gezelius.*

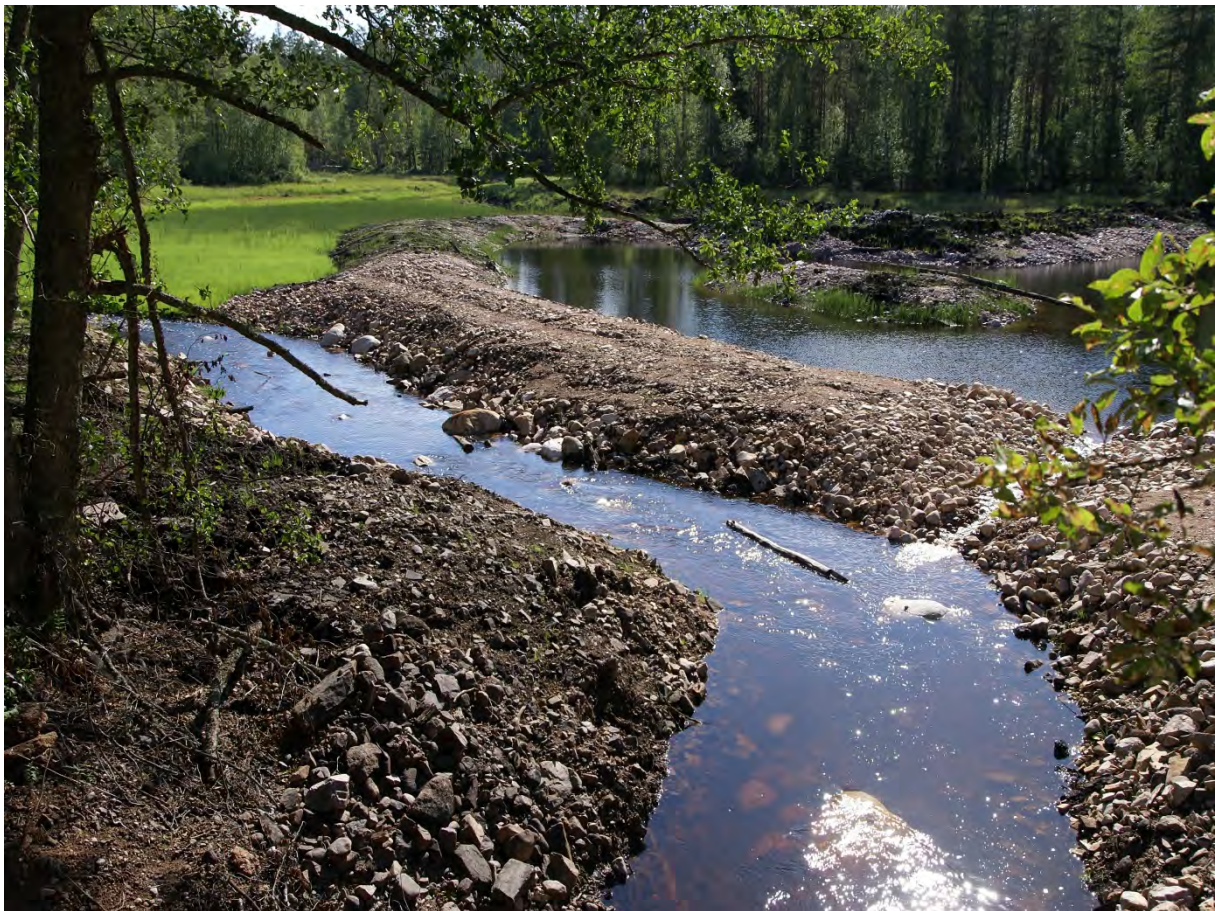
*Forserumdammen revs ut 2007-08 och en fri vandringsväg skapades. FOTO: Urben Hjälte*
