I inventering av lekområden för fisk längs Östgötakusten

Författare: Maria Åslund, Kenneth Claesson, Lars Gezelius och Urban Hjärte, *Länsstyrelsen Östergötland*

Länsstyrelsens rapport: 2012:6

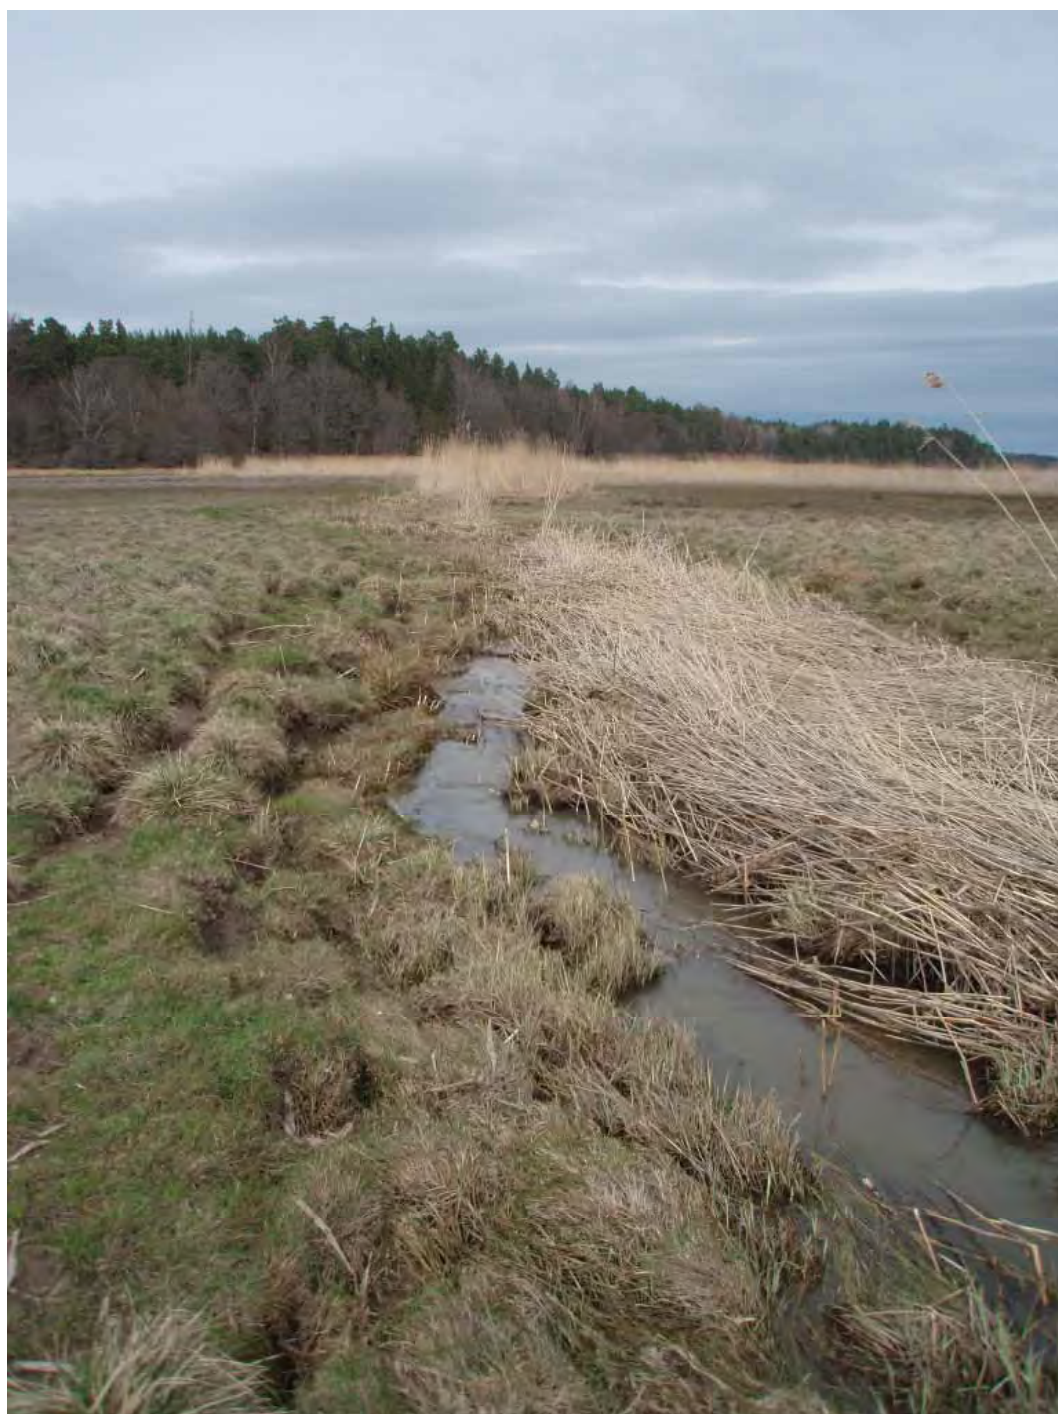
Nedre delen av Herrborumbäck, mot mynningen i Bastveviken. Vattendraget löper här över betade strandängar.

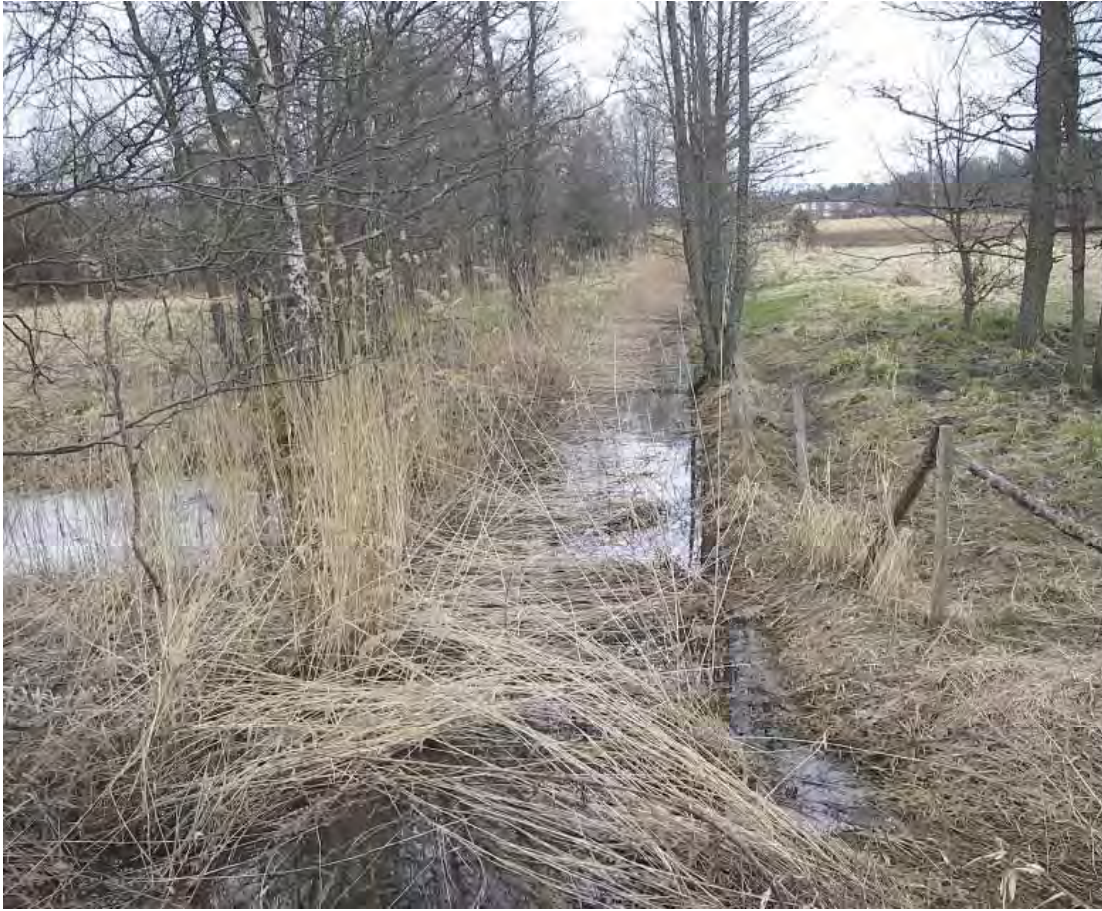
Bäcken från Maren i östlig riktning mot mynningen i Kalkbodviken, vid Ängelholm i Sankt Anna socken.

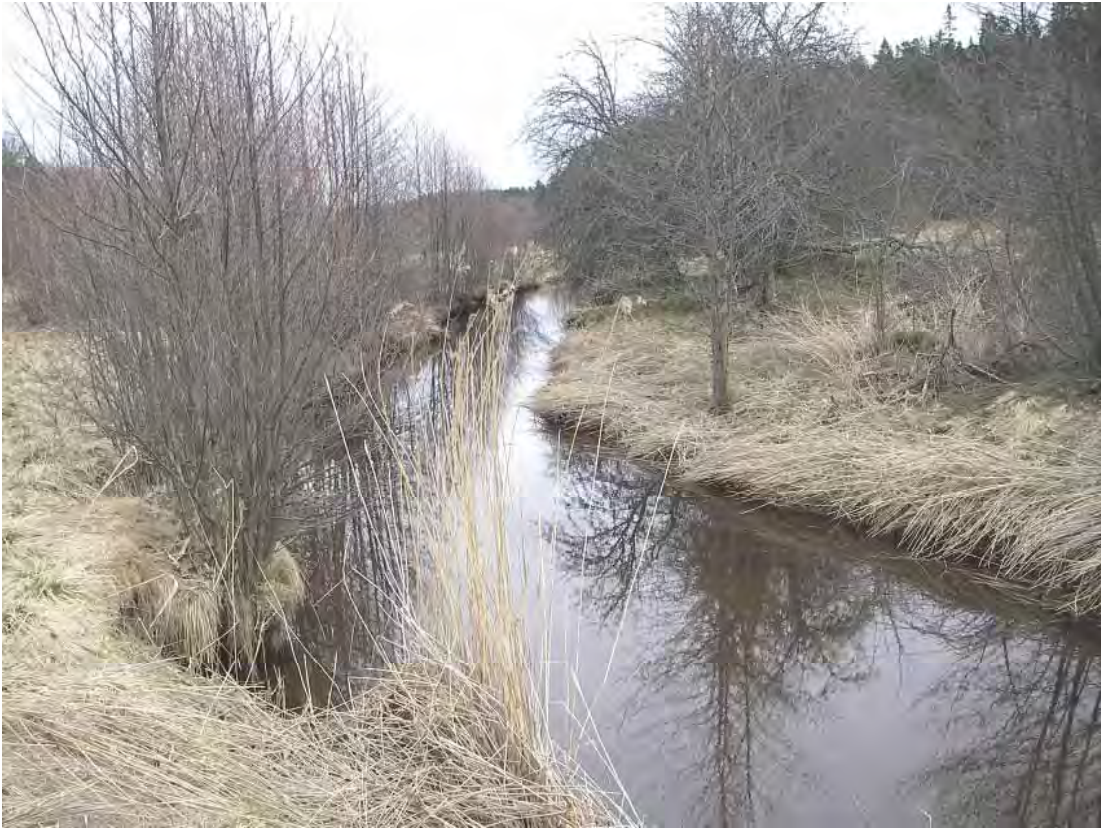
Fjällbäckens nedre del som löper över åkermark och gamla ängsmarker mot mynningen i Strandviken, nära gränsen till Söderköpings kommun.
