# Elprovfiske 2012

Miljöövervakning av  
vattendrag i Östergötland

| Utgiven av: | Länsstyrelsen Östergötland |
| Länsstyrelsens rapport: | 2013:5 |

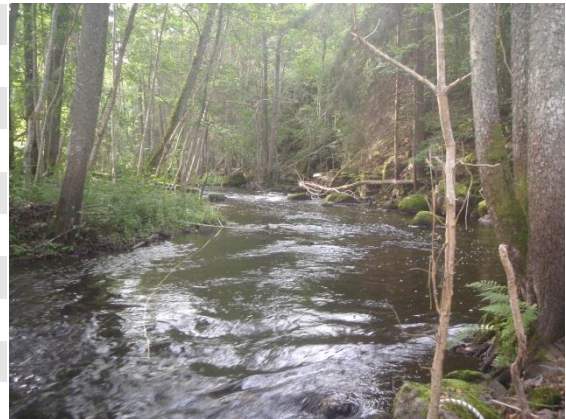
Nedre Bulsjöån, strax före utloppet i Sommen, påverkas av avledning av vatten för kraftproduktion i Visskvarns kraftverk. Nedströms kraftverksdammen löper en ca 620 m lång naturfåra som nyttjas av den uppströmslekande Sommenöringen för sin reproduktion. Lokalen bedöms vara en god uppväxtlokal för öring.

Tre lokaler mellan kraftverksdammen och utloppet i Sommen har elfiskats 2012. Den nu elfiskade lokalen ligger i mellersta delen av den tillgängliga strömsträckan. Det första elfisket skedde 1991 och ytterligare elfisken utfördes 1993 och 1996. Sedan 2003 har, med undantag av 2011, lokalen fiskats årligen. Den beräknade öringtätheten 2012 ligger vad gäller öringårsungar i paritet med medel för perioden 1991-2010 medan tätheten av äldre öringungar ligger tydligt under medel. Medeltätheten åren 1991-2010 uppgick till 53,5 årsungar/100 m<sup>2</sup> samt 28,3 äldre öringar/100 m<sup>2</sup>. Notera att öringtätheten var mycket hög vid det första elfisket 1991 och att medeltätheten för årsungar baserad på resterande år tydligt understiger resultatet 2012. Medianvärdet för samma period var 40,0 årsungar/100 m<sup>2</sup> samt 13,0 äldre öringar/100 m<sup>2</sup>. Vid elfiskena på lokalen har öring, abborre, elritsa, mört, gädda, lake, ål och signalkräfta, fångats.

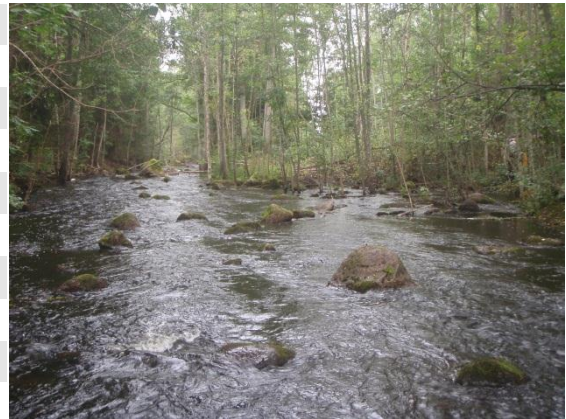
Nedre Bulsjöån, strax före utloppet i Sommen, påverkas av avledning av vatten för kraftproduktion i Visskvarns kraftverk. Nedströms kraftverksdammen löper en ca 620 m lång naturfåra som nyttjas av den uppströmslekande Sommenöringen för sin reproduktion. Lokalen bedöms vara en god uppväxtlokal för öring.

Tre lokaler mellan kraftverksdammen och utloppet i Sommen har elfiskats 2012. Den nu elfiskade lokalen ligger i övre delen av den tillgängliga strömsträckan. Det första elfisket skedde 2005 och har därefter elfiskats årligen, med undantag av 2011. Den beräknade öringtäteten 2012 är den lägsta som noterats under perioden 2005-2012. Åren 2005, 2006 och 2008 var tätheterna mycket höga, men har därefter sjunkit markant. Orsaken till detta är okänd. Medeltätheten åren 2005-2010 uppgick till 88,0 årsungar/100 m<sup>2</sup> samt 17,3 äldre öringar/100 m<sup>2</sup>. Medianvärdet för samma period var 77,7 årsungar/100 m<sup>2</sup> samt 10,3 äldre öringar/100 m<sup>2</sup>. Vid elfiskena på lokalen har öring, abborre, elritsa, mört och ål fångats.

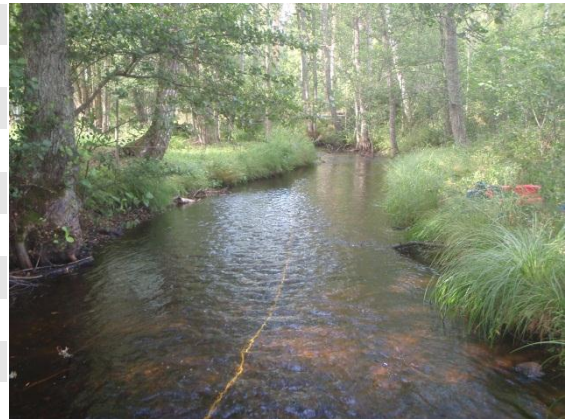
Bäcken som avvattnar sjön Välen och mynnar i Övre Fölingen hyser ett strömstationärt öringbestånd. Den elfiskade lokalen ligger några hundra meter uppströms mynningen. Uppströms, i mellersta delen av vattendraget, ligger ytterligare en lokal som även den undersöktes 2012. Sträckan som elfiskas synes vara tämligen opåverkad, men bedöms som en måttligt god uppväxtlokal för öring.

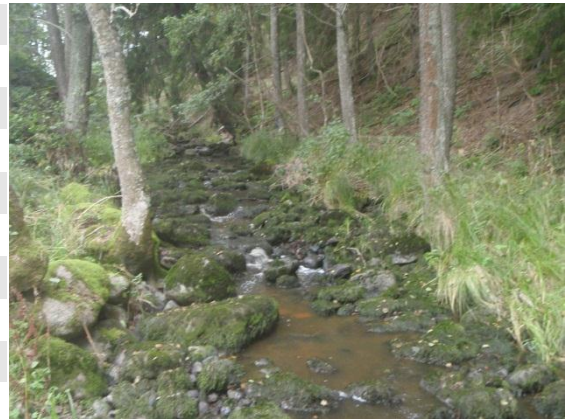
Börrumsån avvattnar en mindre sjö, Storsjön, och mynnar i Gropviken i St Anna skärgård. Den elfiskade sträckan ligger ca 700 m från utloppet i havet och en bit nedströms ligger ytterligare en lokal som även den provfiskades 2012. Mellan lokalerna finns en dammrest som möjligen kan vara svärpasserad vid lågvatten, men generellt når havsvandrande öring lokalen. Närområdet intill lokalen används för bete, men i övrigt tycks lokalen vara tämligen opåverkad. Sträckan bedöms som en god uppväxtlokal för öring. Med undantag av 2001 har årliga elfisken genomförts på lokalen sedan 1995. Jämfört med den nedre lokalen i Börrumsån är öringtätheten vanligen betydligt lägre. Höga öringtätheter noterades vid elfisken 1998 och 1999, och hög täthet av öringårsungar även vid elfisken 2007, men flertalet elfisken under 2000-talet uppvisar dock en avsevärt lägre täthet av öring. I jämförelse med perioden 1995-2011 ligger både årsungar och äldre öringar under medelvärdet. Medeltätheten under perioden 1995-2011 var 51,3 årsungar/100 m<sup>2</sup> samt 21,6 äldre öringar/100 m<sup>2</sup>. Medianvärdet för samma period var 33,6 årsungar/100 m<sup>2</sup> samt 14,2 äldre öringar/100 m<sup>2</sup>. Tätheten av årsungar 2012 ligger därmed över medianvärdet för hela perioden. Vid elfisken på lokalen har öring, gädda, sarv, ål och signalkräfta fångats.

Orsaken till den minskade öringtätheten jämfört med 1998, 1999 och 2007 är okänd. Med hänsyn till årets förhållanden vad gäller den låga vattenföringen är det dock möjligt att återkommande lågvatten medför en ökad mortalitet. Det är okänt om vattenuttag sker uppströms, men lämpligen bör detta undersökas. I övrigt kan resultatet, dels med hänsyn till den tämligen jämna öringtätheten under senare år dels den bekräftade reproduktionen hos öring, inte påvisa någon negativ yttre påverkan.

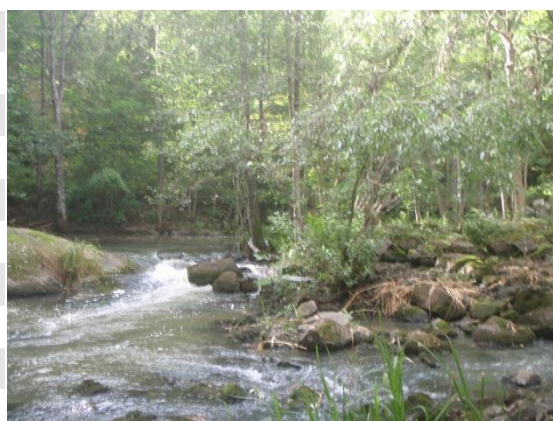
Vindån mynnar i Kaggebofjärden i södra delen av Valdemarsviks kommun, nära gränsen mot Kalmar län. Ån är delvis kraftigt påverkad av rensning, rätning och vandringshinder. Det nedre vandringshindret vid Storkvarn ligger ca 1 km från utloppet i havet.

Elfiskelokalen ligger omedelbart nedströms det definitiva vandringshindret vid Storkvarn. Lokalen är därför tillgänglig för uppvandrande fisk från havet. Ett elfiske har tidigare gjorts på lokalen, dock redan 1995. Observera att den elfiskade lokalen 2012 troligen skiljer sig gentemot 1995 på grund av osäkerhet kring lokalens avgränsningar detta år, vilket sannolikt ledde till att en större lokal fiskades 2012. Lokalen är fysiskt påverkad av rensning och bedöms som en mindre god uppväxtbiotop för öring. Öringtätheten på lokalen har vid båda elfisketillfällena varit blygsam. Värt att notera är att 3 st lekfiskar observerades vid fisket, varav en större på uppskattningsvis 4 kg. Vid elfisket 1995 noterades förutom arter fångade 2012 även vimma.
