Elprovfiske 2014

Miljöövervakning av
vattendrag i Östergötland

Titel:	Elprovfiske 2014 – Miljöövervakning av vattendrag i Östergötland
Författare:	Fredrik Nöbelin, Isak Borgenvall och Filip Erkenborn, Huskvarna Ekologi samt Henrik Olsson, Firma Henrik Olsson
Utgiven av:	Länsstyrelsen Östergötland
Hemsida:	www.lansstyrelsen.se/ostergotland
Beställningsadress:	Länsstyrelsen Östergötland 581 86 LINKÖPING
Länsstyrelsens rapport:	2015:10
ISBN:	978-91-7488-382-4
Upplaga:	Digital
Rapport bör citeras:	Nöbelin, F., Borgenvall, I., Erkenbom, F. och Olsson H. 2014. Elprovfiske 2014 – Miljöövervakning av vattendrag i Östergötland. Länsstyrelsen Östergötland, 2015:10

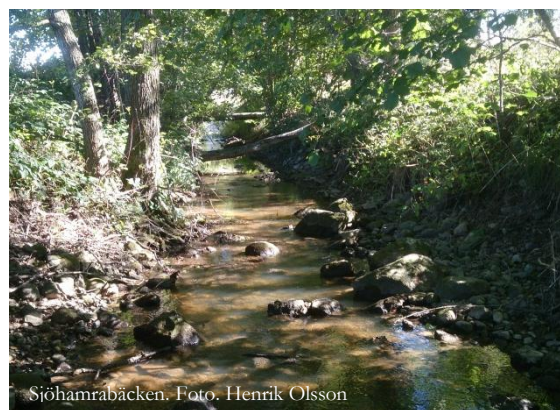
Sjöhamrabäcken. Foto: Henrik Olsson

Många av de undersökta vattendragen är påverkade av rätning, rensning och fragmentering, men även olika grader av reglering. Denna typ av påverkan medför vanligen att lek- och uppväxtområden skadas eller helt omintetgörs. Av de elfiskade lokalerna bedömdes Kisaån, Storån, Sjöhamrabäcken och Vammarsmålaån vara särskilt påverkade av rensning och rätning.

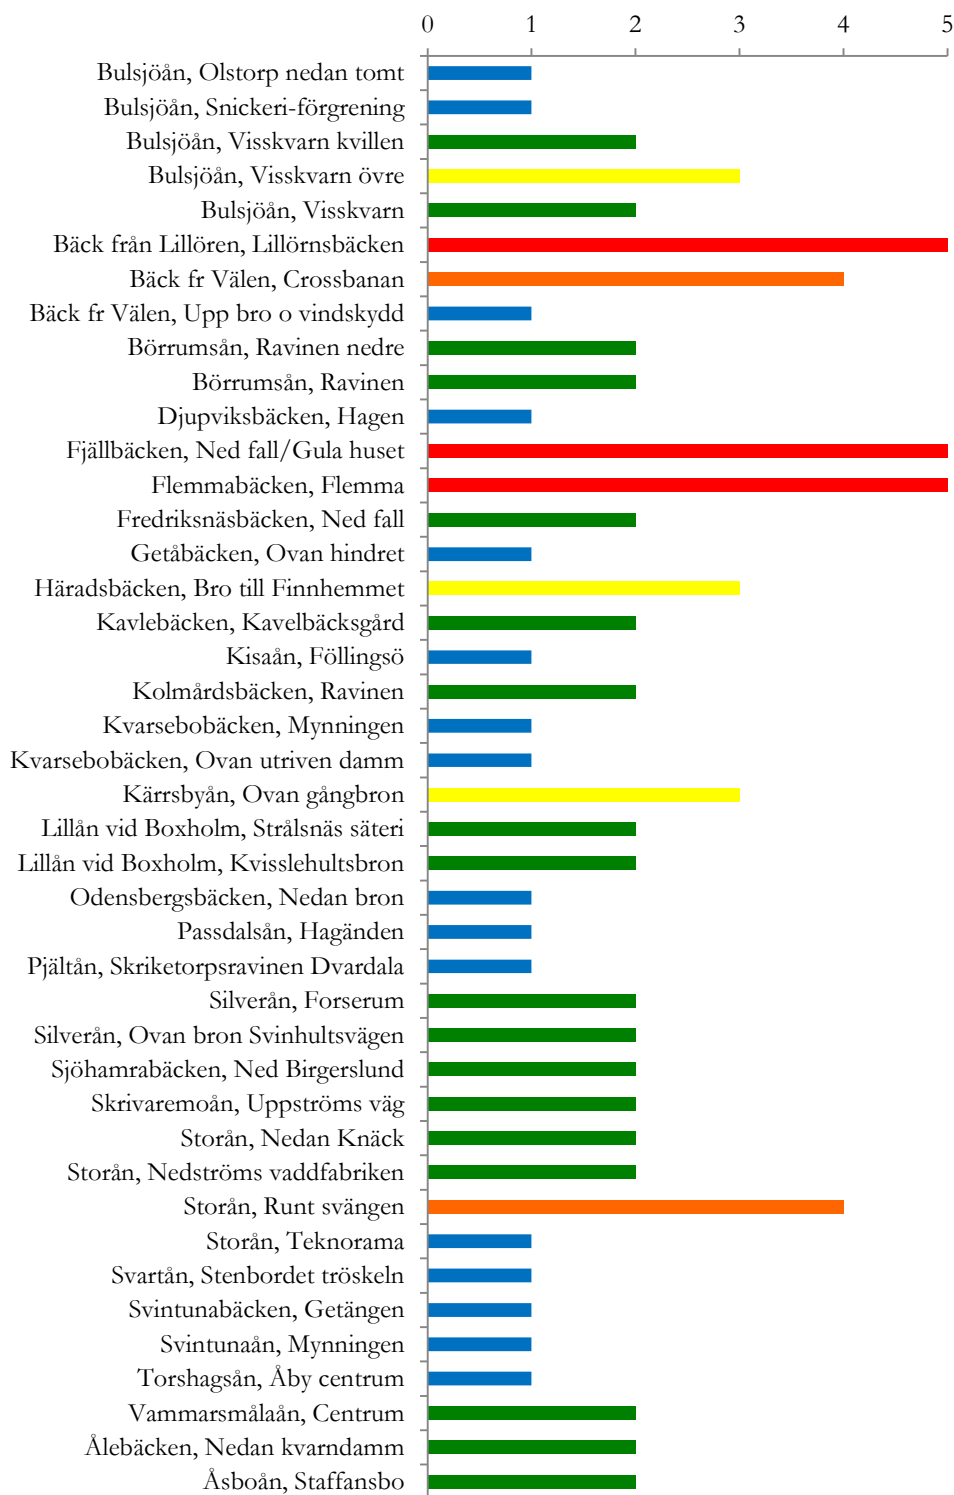
Figur 2. Fiskfaunans status, VIX. (Blå=hög status, grön=god status, gul=måttlig status, orange=otillfredsställande status och röd=dålig status.)

Fiskfaunans status bedömdes i en majoritet av fallen vara hög eller god, totalt bedömdes 16 lokaler ha en hög status och 18 lokaler har en god status. Tre lokaler bedömdes ha dålig status, i två fall eftersom fisk saknades.

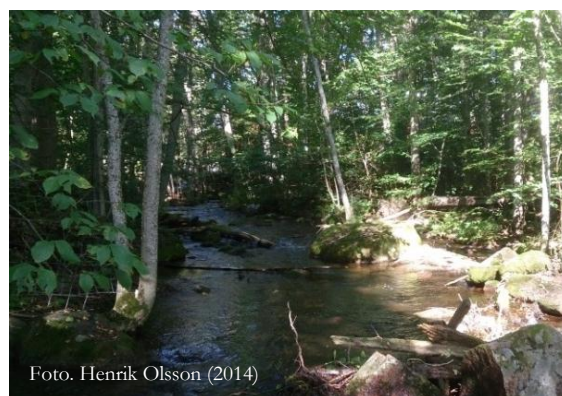
Lokalen bedöms vara en god uppväxtlokal för öring.

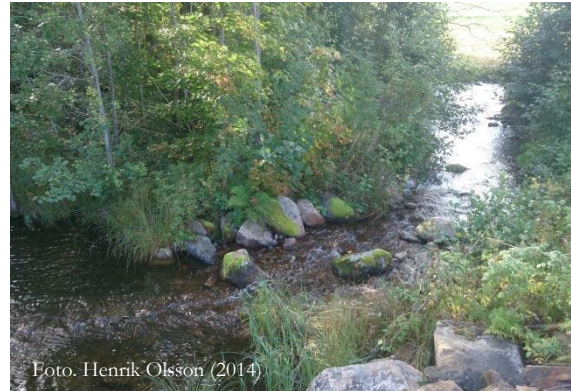
Vattenhastigheten inom lokalen domineras av strömmande vatten. Bottenstrukturen är intermediär och substratet består främst av sten och mindre block. Närområdet utgörs av lövskog (al och ask) med inslag av hävdad mark. Vattenvegetationen (mossa) är sparsam.

Lokalen bedöms vara en god uppväxtbiotop för öring.

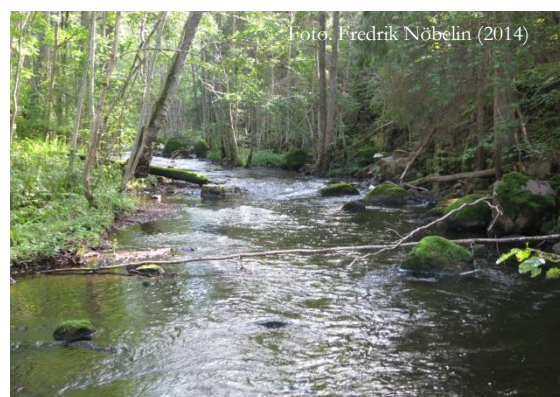
Lokalen utmärks av strömmande vatten och en intermediär bottenpografi. Bottensubstratet domineras av sten och grus. Större block har placerats längs västra stranden i samband med tämligen kraftiga rensningsåtgärder. Området närmast ån domineras av lövskog (al och ask). Förekomsten av vattenvegetation är sparsam.

Elfiskelokalen vara en god uppväxtbiotop för öring.

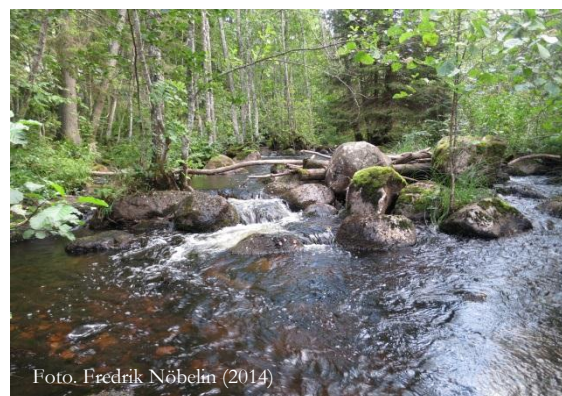
Lokalen karaktäriseras av strömmande vatten och en ojämn bottenpografi med tämligen rikligt med större block, men med inslag av sten i olika fraktioner. Närområdet domineras av lövskog, bestående främst av al och hägg. Förekomsten av vattenvegetation, i första hand mossa, är sparsam.

Elfiskelokalen, som ligger i en kvill i nedre delen av naturfåran, bedöms vara en god uppväxtbiotop för öring.

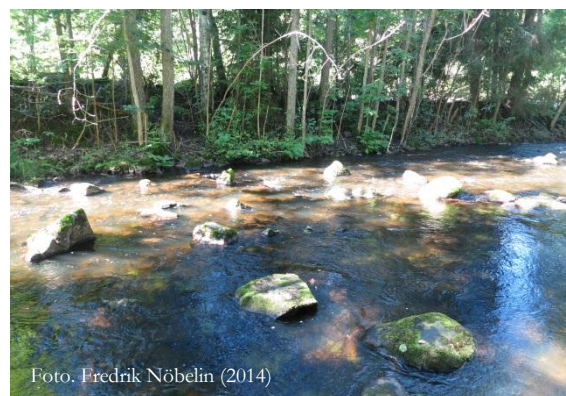
Elfiskelokalerna, som ligger strax nedströms Visskvarns kraftverksdamm, bedöms vara en god uppväxtbiotop för öring.

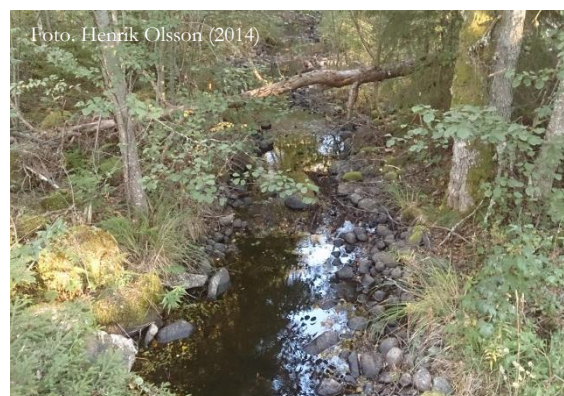
Lokalen utmärks av strömmande vatten och en intermediär bottenpografi med en dominans av sten i olika fraktioner samt mindre block. Närområdet domineras av barrskog, bestående främst av tall, men med inslag av al längs stranden. Vattenvegetation, i form av akvatiska mossor, förekommer sparsamt inom lokalen.

Sammantaget bedöms elfiskelokalen vara en måttligt god uppväxtbiotop för öring.

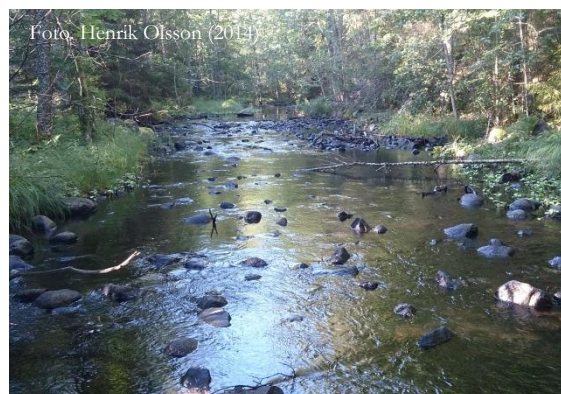
Lokalen karaktäriseras av strömmande vatten och en tämligen jämn bottenpografi med dominans av sten och grus. Närområdet domineras av blandskog, bestående främst av al och gran. Förekomsten av vattenvegetation, företrädesvis mossa, är sparsam.

Sammantaget bedöms elfiskelokalen vara en måttligt god uppväxtbiotop för öring.

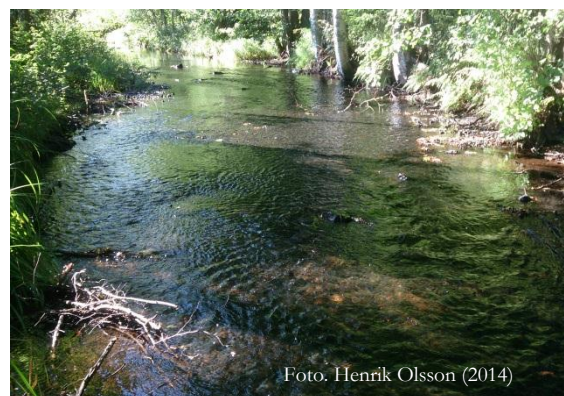
Lokalen karaktäriseras av strömmande vatten och en jämn bottenpografi med dominans av mindre sten, grus och sand. Närområdet domineras av blandskog, bestående främst av al och björk. Förekomsten av vattenvegetation, företrädesvis mossor, är sparsam.

Sammantaget bedöms elfiskelokalen vara en måttligt god uppväxtbiotop för öring.

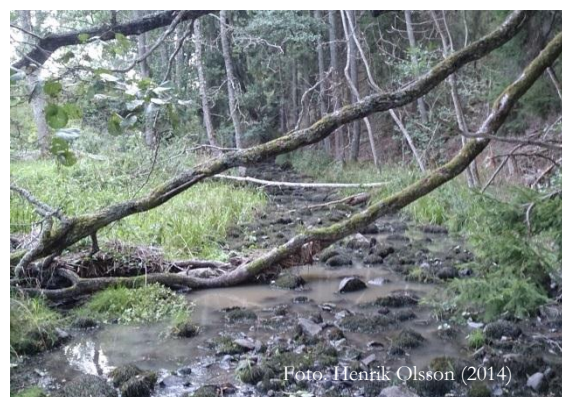
Lokalen karaktäriseras av en jämn botten bestående av sten och mindre block. Närområdet domineras av trädbevuxen (al och björk) betesmark. Förekomsten av vattenvegetation, företrädesvis mossa, är måttlig.

Sammantaget bedöms elfiskelokalen vara en god uppväxtbiotop för öring.

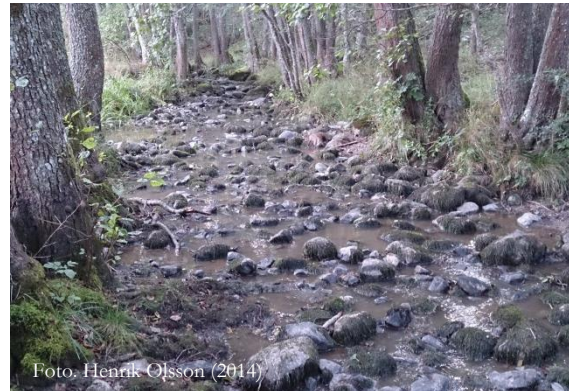
Vattenhastigheten inom lokalen är strömmande och bottenstrukturen tämligen jämn. Bottensubstratet domineras av sten och mindre block. Närområdet används för bete, men i övrigt tycks lokalen vara tämligen opåverkad. Förekomsten av vattenvegetation, företrädesvis mossa, är måttlig.

Lokalen bedöms vara en god uppväxtbiotop för öring.

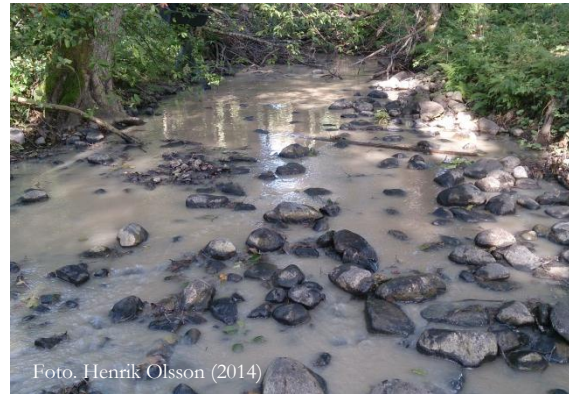
Vattenhastigheten inom lokalen är strömmande och bottenstrukturen tämligen jämn. Bottensubstratet domineras av sten med inslag av sand. Närområdet domineras av jordbruksmark, men med al i strandkanten. Påverkansgraden från jordbruket bedöms vara måttlig. Vattenvegetation saknas inom lokalen.

Sammantaget bedöms elfiskelokalen vara en god uppväxtbiotop för öring.

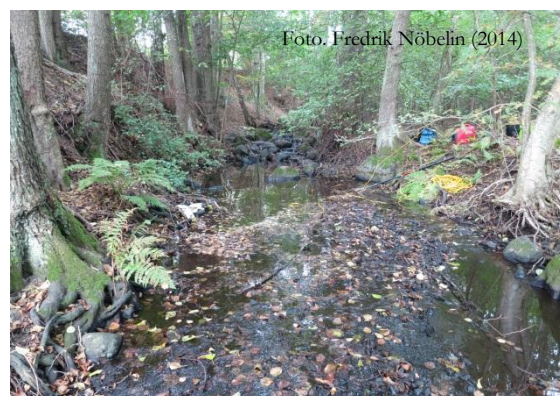
Vattenhastigheten var strömmande och lokalen utmärks av en tämligen jämn botten av sten, men med ett större inslag av block i lokalens övre del. Närområdet utgörs till större delen av lövskog, dominerad av al och hassel, men till mindre del av tomtmark. Vattenvegetationen är obefintlig. Sammantaget bedöms elfiskelokalen vara en måttligt god uppväxtbiotop för öring.

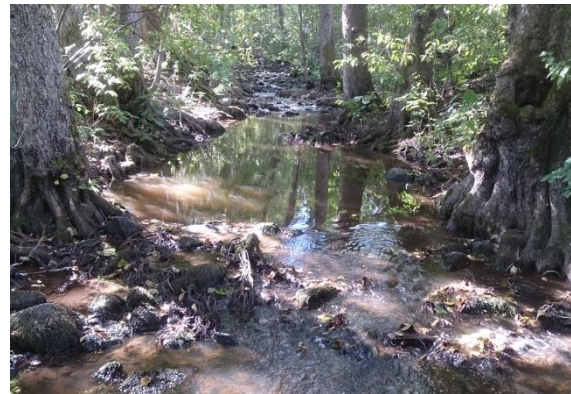
Vattenhastigheten är till större delen strömmande. Lokalen karakteriseras av en intermediär botten bestående av sten och mindre block. Närområdet utgörs av lövskog, främst al. Förekomsten av vattenvegetation (mossa) är måttlig.

Sammantaget bedöms elfiskelokalen vara en god uppväxtbiotop för öring.

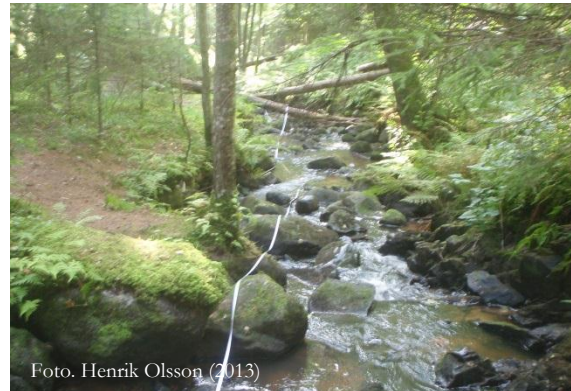
Vattenhastigheten är strömmande. Lokalen karaktäriseras av en jämn botten bestående av sand och sten med inslag av håll. Närområdet utgörs av blandskog, dominerad av gran och al. Förekomsten av vattenvegetation, främst mossa, är liten.

Lokalen vara en god uppväxtbiotop för öring.

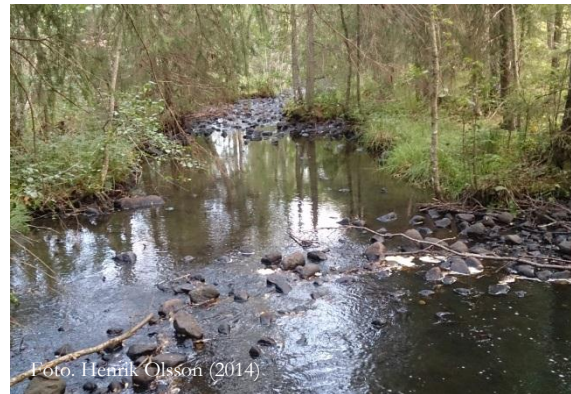
Vattenhastigheten är strömmande. Lokalen karaktäriseras av en jämn botten bestående av sten och mindre block med inslag av finpartikulärt material. Närområdet utgörs av barrskog, dominerad av gran. Vattenvegetationen utgörs av sparsam förekomst av mossa.

Lokalen bedöms vara en god uppväxtbiotop för öring.

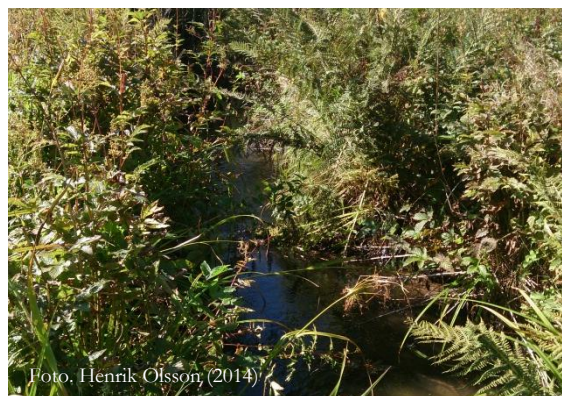
Vattenhastigheten är strömmande. Lokalen karaktäriseras av en jämn botten dominerad av mindre sten samt sand och finpartikulärt material. Närområdet utgörs av gräs i kanten av jordbruksmark, som ger ett överhäng över vattendraget. Vattenvegetation saknas.

Sammantaget bedöms elfiskelokalen vara en måttligt god uppväxtbiotop för öring.

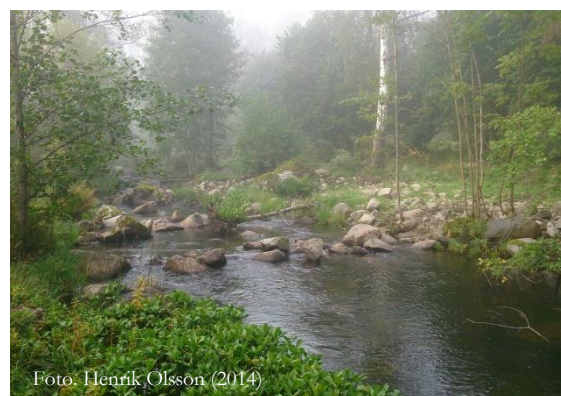
Vattenhastigheten är strömmande. Lokalen karaktäriseras av en intermediär botten dominerad av block och sten. Närområdet utgörs av lövskog, men i anslutning till elfiskelokalen finns även ängs- och betesmark. Förekomsten av vattenvegetation (mossa) är måttlig.

Lokalen bedöms vara en god uppväxtbiotop för öring.

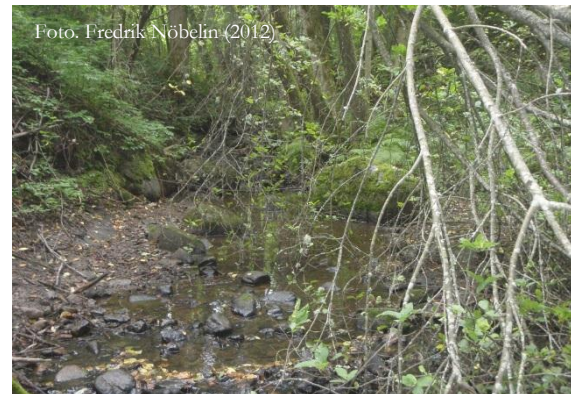
Vattenhastigheten är strömmande. Botten är jämn och domineras av sten och block. Närområdet utgörs av lövskog, främst bestående av al och hassel. Förekomsten av vattenvegetation (mossa) är sparsam.

Sammantaget bedöms elfiskelokalerna som en god uppväxtlokal för öring.

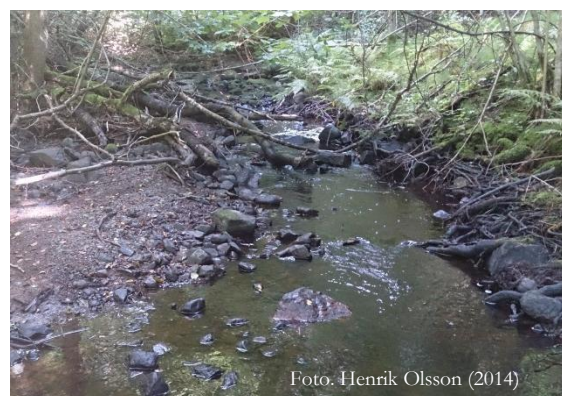
Kvarsebobäcken mynnar i mellersta delen av Bråviken på dess norra sida. Lokalen, som ligger ca 300 meter från utloppet, karaktäriseras av strömmande vatten och en jämn botten av sten och mindre block. Närområdet utgörs av lövskog (al och lönn). Förekomsten av vattenvegetation (mossa) är sparsam.

Lokalen som en god uppväxtlokal för öring.

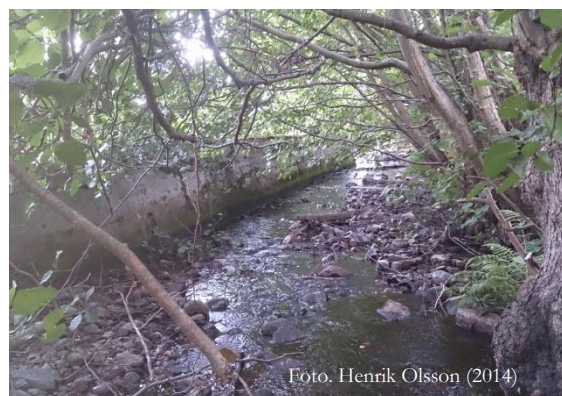
Lokalerna tycks vara kanaliserad, men bedöms trots detta som en god uppväxtlokal för öring.

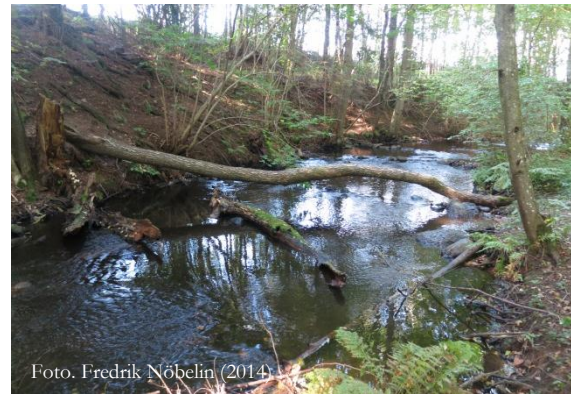
Vattendragssträckan är biotopvårdad och lokalen utmärks av en intermediär botten dominerad av ett varierat bottensubstrat med såväl grus, sten och block. Närområdet utgörs av lövskog, främst bestående av al. Förekomsten av vattenvegetation (mossa) är sparsam. Lokalen bedöms som en måttligt god uppväxtlokal för öring.

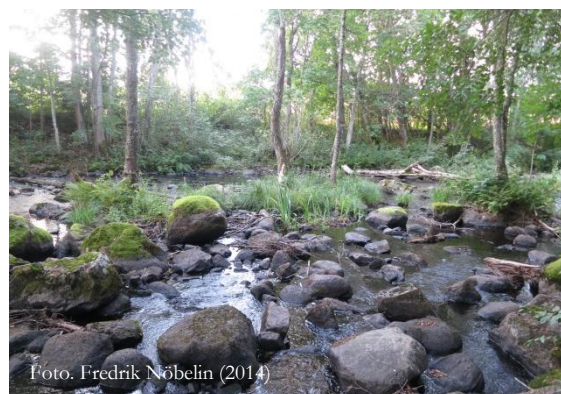
Lokalen utmärks av strömmande vatten och en tämligen ojämn botten dominerad med ett varierat bottensubstrat. Närområdet utgörs av lövskog, främst bestående av al och lönn. Förekomsten av vattenvegetation (mossa) är sparsam. Lokalen bedöms som en god uppväxtlokal för öring.

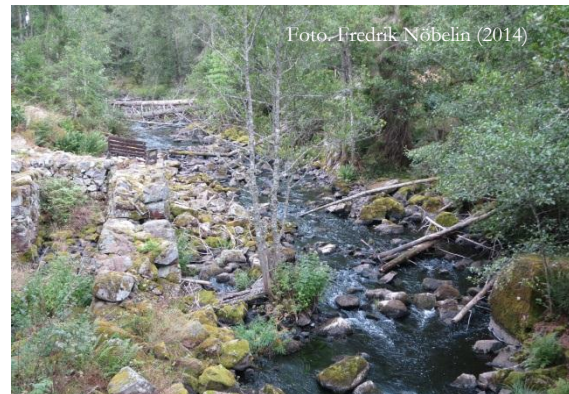
Lokalen utmärks av strömmande vatten och en ojämn botten dominerad av block. Närområdet utgörs av blandskog, främst al och gran. Förekomsten av vattenvegetation (mossa) är sparsam.

Lokalen bedöms vara en god uppväxtlokal för öring.

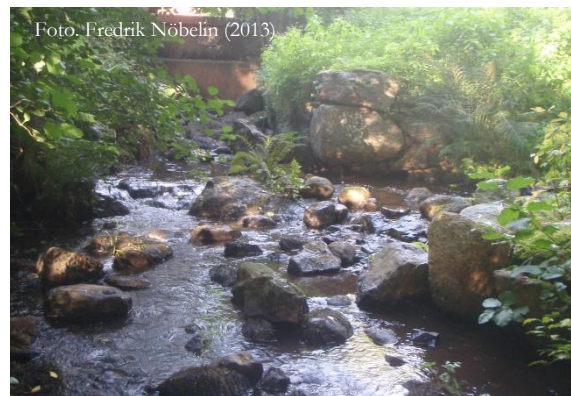
Lokalen utmärks av strömmande vatten och intermediär botten dominerad av sten och block. Närområdet utgörs av artificiell mark och lövskog, främst al och ask. Vattenvegetation saknas.

Lokalen bedöms som en god uppväxtlokal för öring.

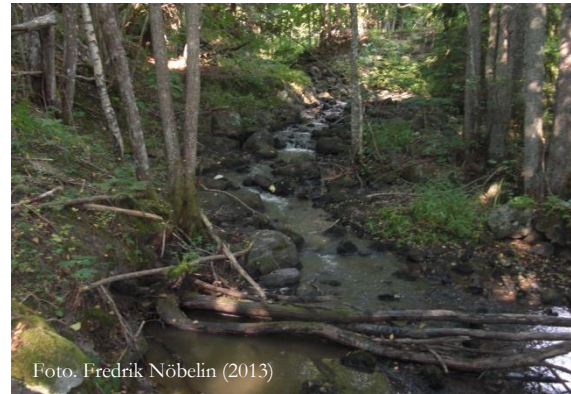
Lokalen utmärks av strömmande vatten och en intermediär botten dominerad av sten och mindre block. Närområdet utgörs av lövskog (al och ask) och betesmark. Förekomsten av vattenvegetation (mossa) är måttlig.

Lokalen bedöms som en god uppväxtlokal för öring.

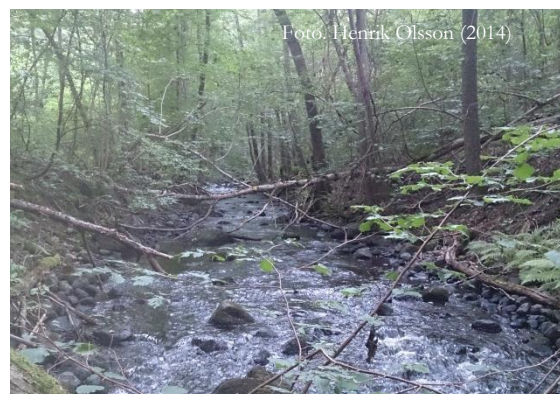
Lokalen utmärks av strömmande vatten och en intermediär bottenstruktur dominerad av sten och mindre block. Närområdet utgörs av blandskog, främst al och gran. Förekomsten av vattenvegetation, företrädesvis mossa, är sparsam.

Elfiskelokalen är måttligt rensad, men bedöms trots detta som en god uppväxtlokal för öring.

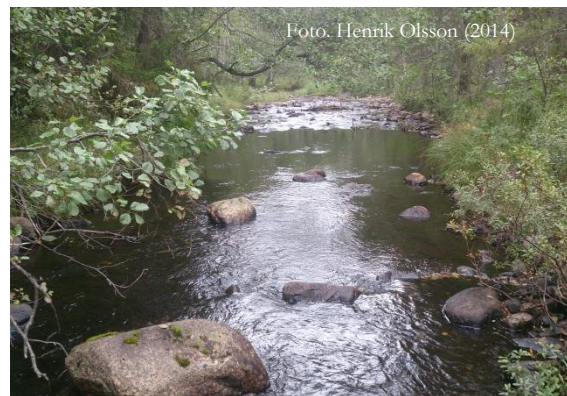
Lokalen utmärks av strömmande vatten och en intermediär botten dominerad av sten och mindre block. Närområdet utgörs av barrskog. Förekomsten av vattenvegetation (mossa) är sparsam.

Lokalen bedöms som en god uppväxtlokal för öring.

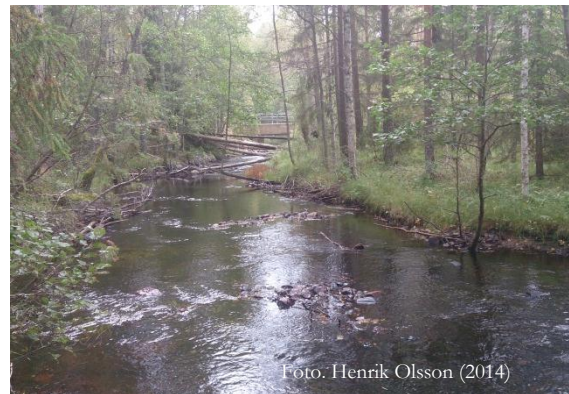
Lokalen utmärks av en intermediär botten dominerad av sten. Närområdet utgörs av barrskog. Förekomsten av vattenvegetation (slingväxter) är sparsam.

Den elfiskade lokalen är biotopvårdad och bedöms som en tämligen god uppväxtlokal för öring.

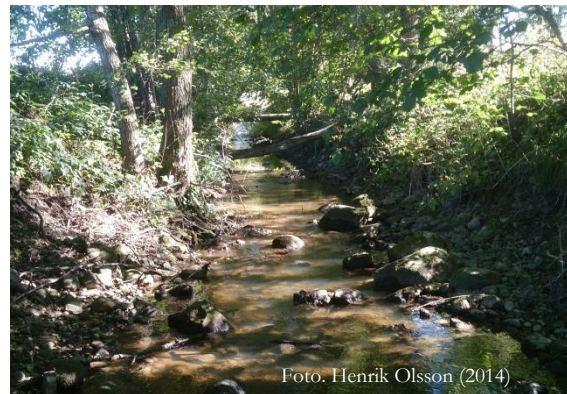
Vattenhastigheten är strömmande och botten är intermedieär dominerad av sten och mindre block. Närområdet utgörs av lövskog (al och björk) närmast vattendraget och i övrigt åker. Vattenvegetation saknas.

Elfiskelokalen bedöms, trots kanaliseringen, som en god uppväxtlokal för öring.

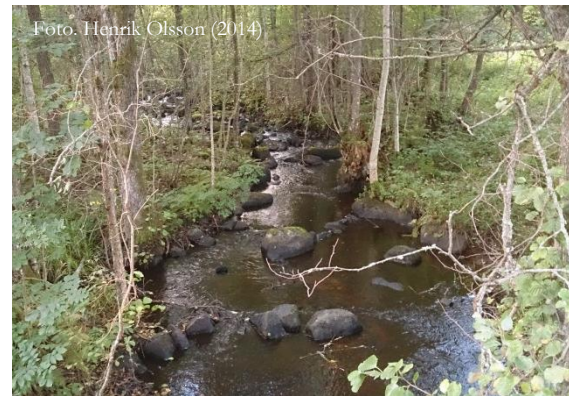
Vattenhastigheten är strömmande och botten är intermediär med ett varierat bottensubstrat. Närområdet utgörs av lövskog (al och lönn). Förekomsten av vattenvegetation (mossa) är sparsam.

Lokalen ligger i ett kvillområde och är troligen försiktigt rensad, men bedöms som en god uppväxtlokal för öring.

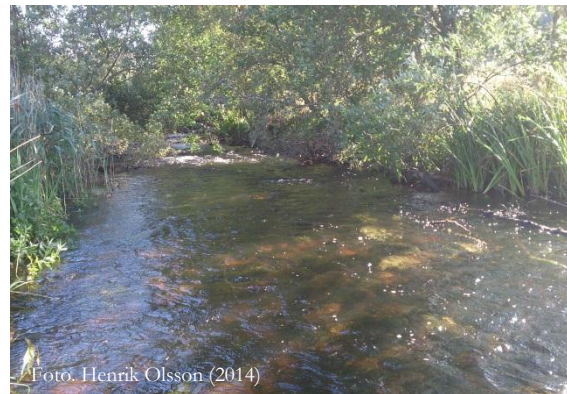
Foto: Henrik Olsson (2014)

Vattenhastigheten är strömmande. Lokalen karaktäriseras av en intermediär botten med en dominans av sten och grus. Närområdet utgörs av lövskog (al och sälg) och ängsmark. Vattenvegetationen (främst slinge) är sparsam.

Lokalen bedöms som en måttligt god uppväxtlokal för öring.

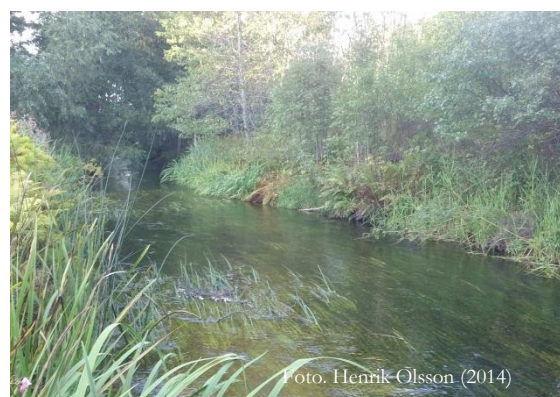
Foto: Henrik Olsson (2014)

Vattenhastigheten är strömmande. Botten är jämn med en dominans av sten och grus. Närområdet utgörs av lövskog (al och sälg) och tomtmark. Vattenvegetationen (slinge och mossa) är måttlig.

Lokalen bedöms som en måttligt god uppväxtlokal för öring.

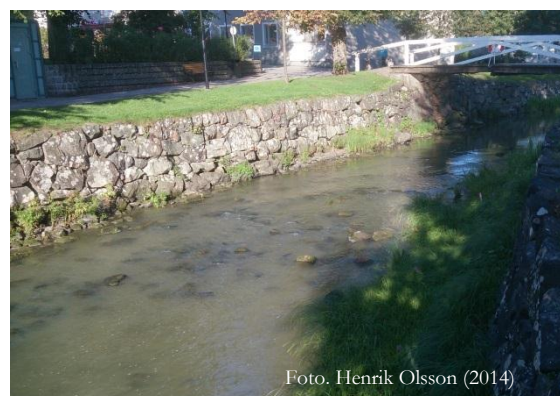
Foto. Henrik Olsson (2014)

Vattenhastigheten är strömmande. Bottenstrukturen är intermediär med en dominans av sten och block. Närområdet utgörs av artificiell mark med enstaka lindar. Vattenvegetationen (mossa) är måttlig.

Lokalen bedöms som en god uppväxtlokal för öring.

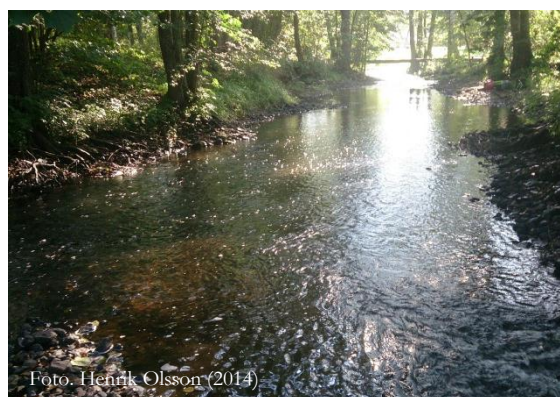
Foto: Henrik Olsson (2014)

Vattenhastigheten är strömmande. Lokalen karaktäriseras av en jämn botten med en dominans av sten och finpartikulärt material. Närområdet utgörs av lövskog (al och ask) samt tomtmark på åns södra sida. Vattenvegetationen (mossa) är sparsam.

Lokalen bedöms vara en måttligt god uppväxtlokal för öring.

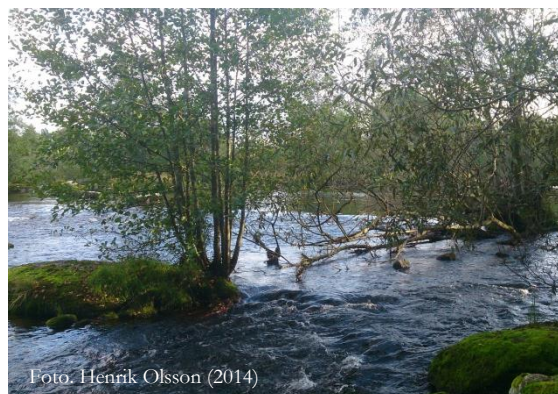
Foto: Henrik Olsson (2014)

Vattnet är strömmande och bottenstrukturen är intermediär dominerad av block. Närområdet utgörs av lövskog (al och björk) närmast vattendraget och bortom denna trädklädd betesmark. Vattenvegetationen (mossa) är sparsam.

Lokalen bedöms vara en god uppväxtlokal för öring.

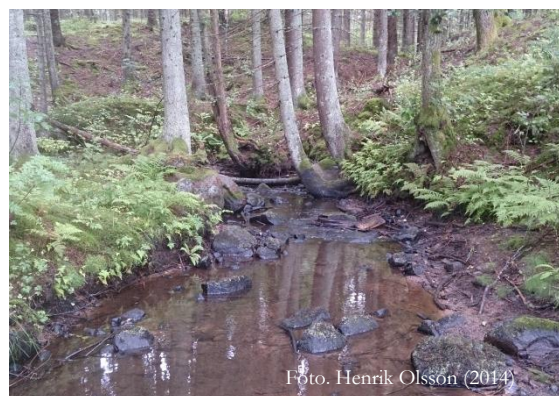
Foto: Henrik Olsson (2014)

Vattnet är strömmande och bottenstrukturen är intermediär dominerad av sten. Närområdet utgörs av granskog med al närmast vattendraget. Förekomsten av vattenvegetation (mossa) är måttlig.

Ingen fysisk påverkan på vattendragets biotoper tycks ha skett. Lokalen bedöms vara en god uppväxtlokal för öring.

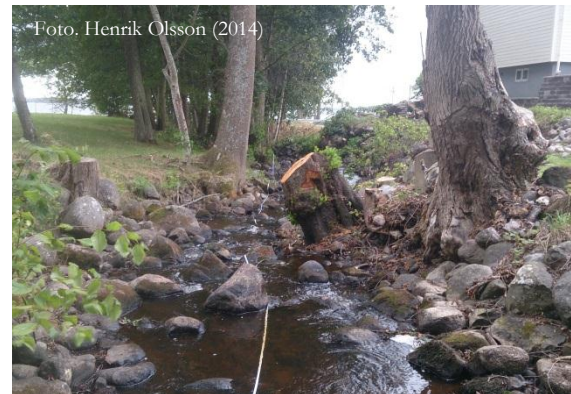
Vattenhastigheten inom lokalen domineras av strömmande vatten. Bottenstrukturen är intermediär och utmärks av sten och mindre block. Närområdet karaktäriseras av att lokalen ligger inom bebyggt område. Tomtmark angränsar till ån, men en trädbård (al och ask) finns närmast vattendraget. Vattenvegetationen (mossa) är sparsam.

Lokalen bedöms vara en god uppväxtlokal för öring.

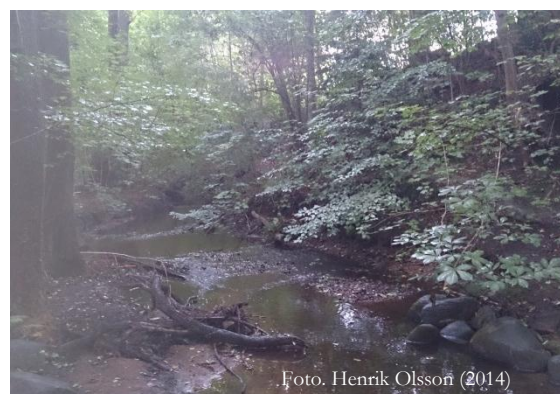
Foto: Henrik Olsson (2014)

Vattenhastigheten inom lokalen domineras av strömmande vatten. Bottenstrukturen är jämn och karaktäriseras av sten i olika fraktioner samt grus. Ån passerar genom centrala Åby, men närområdet kring lokalen utgörs av lövskog (al och lönn). Förekomsten av vattenvegetationen (mossa) är sparsam.

Lokalen bedöms vara en god uppväxtlokal för öring.

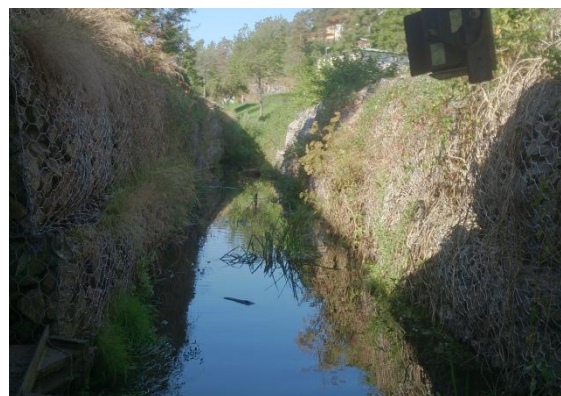
Vattenhastigheten inom lokalen domineras av strömmande vatten. Bottenstrukturen är intermediär och karaktäriseras av sten och mindre block. Närområdet är parkliknande och träd saknas nästan helt. Vattenvegetationen (påväxtalger, flytbladsväxter och övervattensväxter) är måttlig.

Lokalen bedöms vara en måttligt god uppväxtlokal för öring.

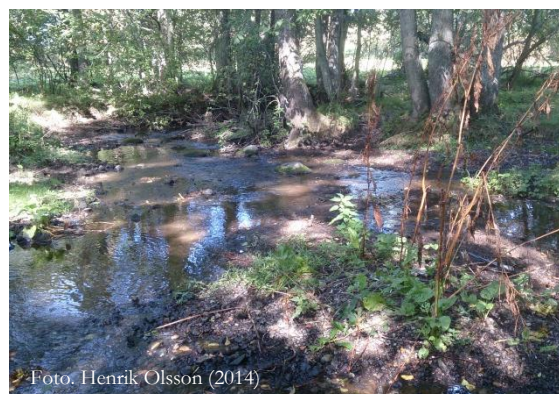
Foto: Henrik Olsson (2014)

Vattenhastigheten inom lokalen domineras av strömmande vatten. Närområdet utgörs av lövskog, bestående främst av al och lönn, och ängsmark. Bottenstrukturen är intermediär med varierande bottensubstrat. Vattenvegetationen saknas.

Lokalen bedöms vara en god uppväxtlokal för öring.

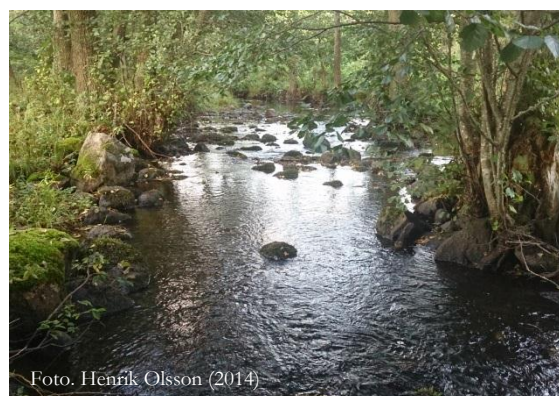
Foto: Henrik Olsson (2014)

Vattenhastigheten inom lokalen domineras av strömmande vatten. Närområdet utgörs av ängsmark med lövskog, bestående främst av al och lönn, närmast vattendraget. Bottenstrukturen är intermediär med varierande botten-substrat. Vattenvegetationen (mossa) är sparsam.

Lokalen bedöms vara en god uppväxtlokal för öring.
