# Utter i Östergötlands län

Sammanställning och utvärdering av tre inventeringar mellan 1999-2014

Länsstyrelsens rapport: 2015:12

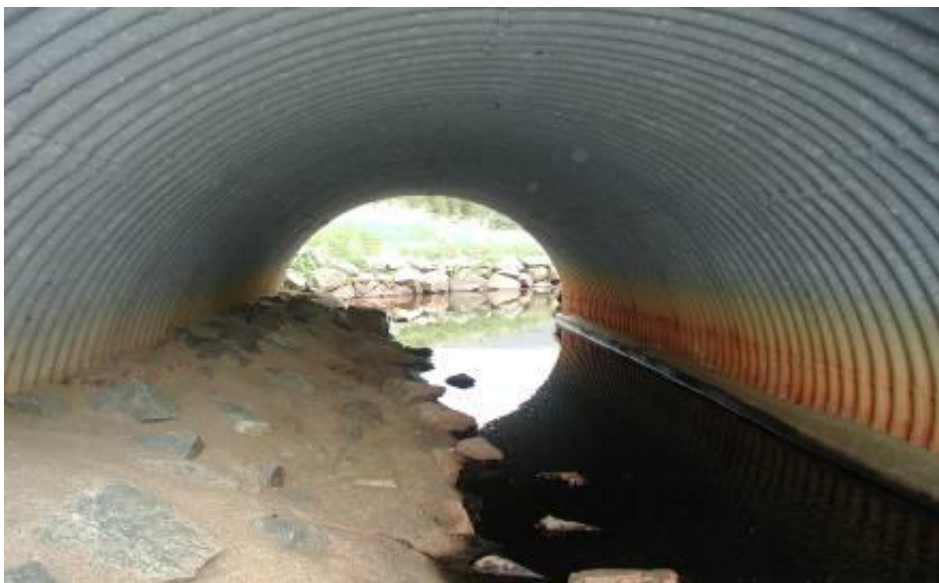
**Figur 7.** Konstgjord strand i trumma.

En strandpassage kan vara allt från en konstgjord strand (utformad med naturmaterial) (Figur 7) till en gjuten betonghylla. Bredden på strandpassager har varierat i olika studier, men de bör åtminstone vara 50-60 cm breda. Görs en konstgjord strand bör den gärna även ha en vertikal lutning så att stranden fungerar även vid ett högre vattenstånd. Anläggande av bra markeringsplatser på eller intill strandpassagen kan hjälpa till att locka uttern att utnyttja passagen. Kan en strandpassage anläggas på en eller helst bägge sidor är detta det bästa alternativet. Från olika studier har man observerat att även andra arter såsom grävling, räv och tamkatt gärna använder sig av denna typ av passage.

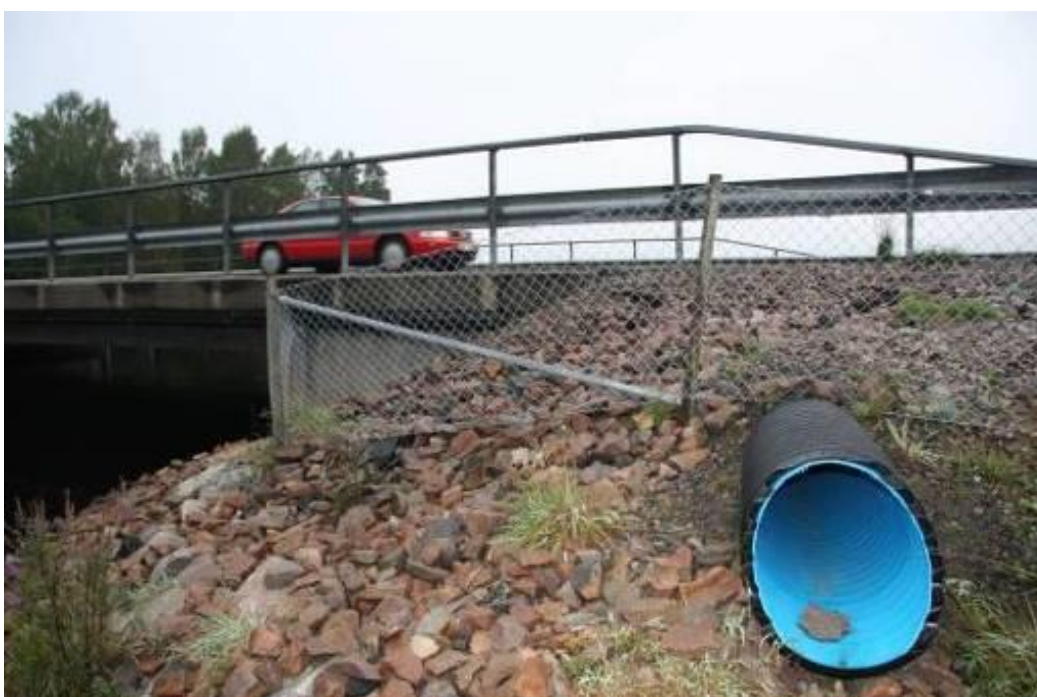
**Figur 8.** Utterpassage med i form av torrtrumma. *Foto: Mia Bisther*

En torrtrumma (Figur 8) sätts in i anslutning till befintlig bro/trumma ovanför högsta vattenstånd. I Sverige har trummor i cement med diametern 40 cm testats på flera lokaler och visat sig fungera bra för utter, men trummor med en större diameter (60 cm) rekommenderas i ett flertal europeiska länder. Detta för att även andra arter såsom bävern ska kunna utnyttja passagen. Ingångshålet till torrtrumman bör placeras nära vattnet (men ovanför högsta vattenståndet) för att djuren enkelt ska hitta och använda sig av dem. Torrtrummor kan kombineras med ett finmaskigt viltstängsel intill bron för att leda djuren in mot passagen.

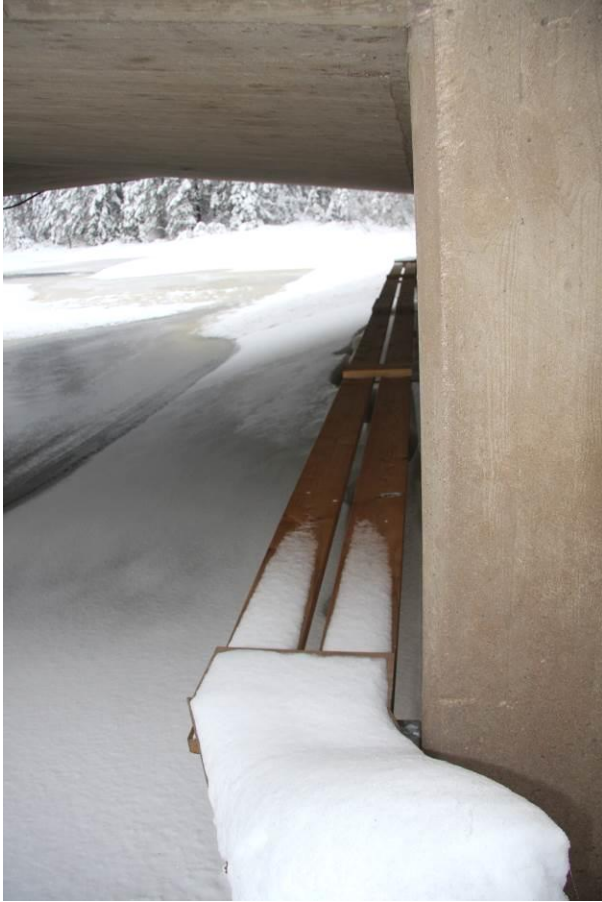
**Figur 9.** Hyllpassage under bro. Foto: Mia Bister

När det inte finns möjligheter att anlägga vare sig strandpassager eller torrtrummor kan en hyllpassage (Figur 9) användas. Hyllor kan byggas i både broar eller trummor, men ofta kan det bli problem med att de skadas under vintern eller vid höga vattenflöden. När man anlägger en hylla bör man även eftersträva att hyllan blir en så naturlig förlängning av stranden som möjligt.

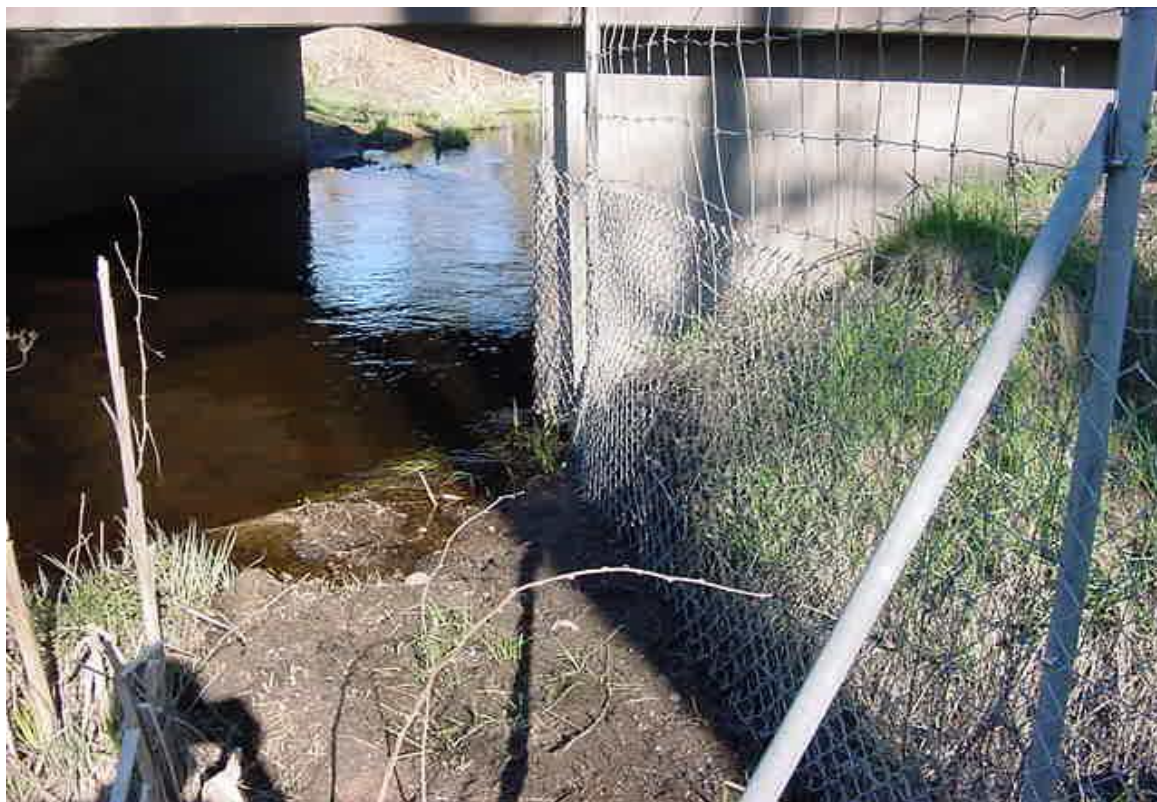
**Figur 10.** Stängsel för styrning av vilt vid faunapassager.

Ett finmaskigt stängsel kan användas för att styra/leda uttrar (och annat småvilt) mot de anlagda faunapassagerna (Figur 10). Det är dock av stor vikt att dessa stängsel kontinuerligt underhålls annars kommer effekten av åtgärden snabbt att minska.

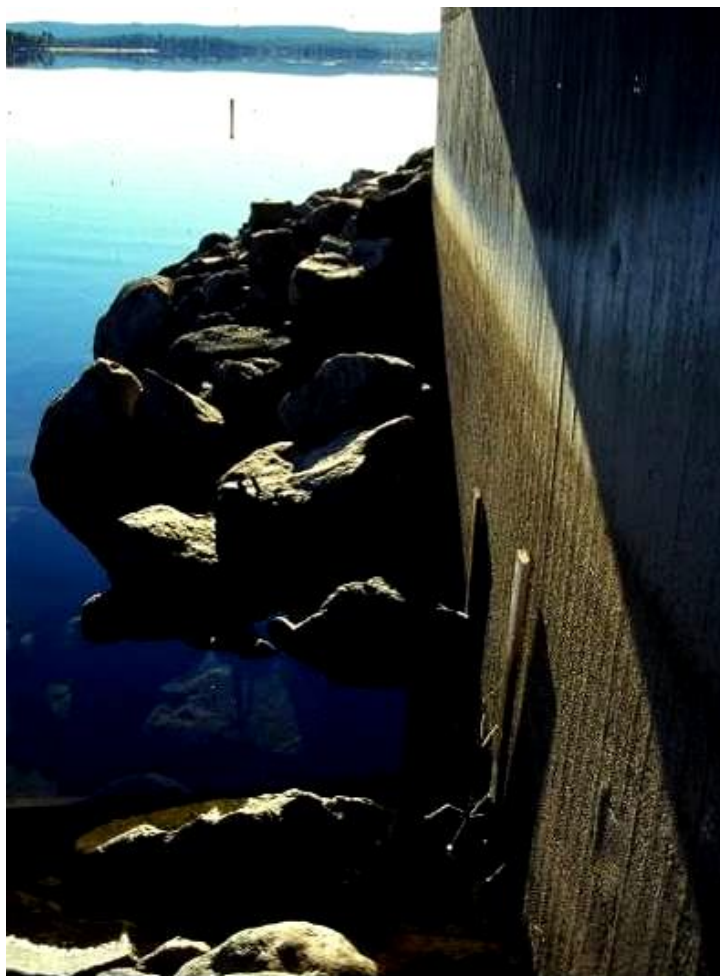
**Figur 11.** *Markeringsstenar vid en bro.* Foto: Mia Bisther

För att locka uttrar att använda sig av en faunapassage eller en befintlig bro som helt saknar naturliga markeringsplatser, kan bra markeringsplatser intill in- och utloppen till bron skapas. Större stenar eller block kan fungera som bra markeringsplatser (Figur 11). Detta kan göras vid alla typer av broar eller trummor som bedöms som möjliga för uttrar ta sig igenom. Att förstärka en bro med markeringsplatser är en förhållandevis enkel åtgärd som kan göras när andra åtgärder anses som för kostsamma men även i kombination med andra typer av passager för att på så sätt
