# Effekter på fågellivet av åtgärder inom LIFE Coast Benefit

### **Rapport 2019:26**

| Författare | Mikael Hagström, Fennicus Natur AB |

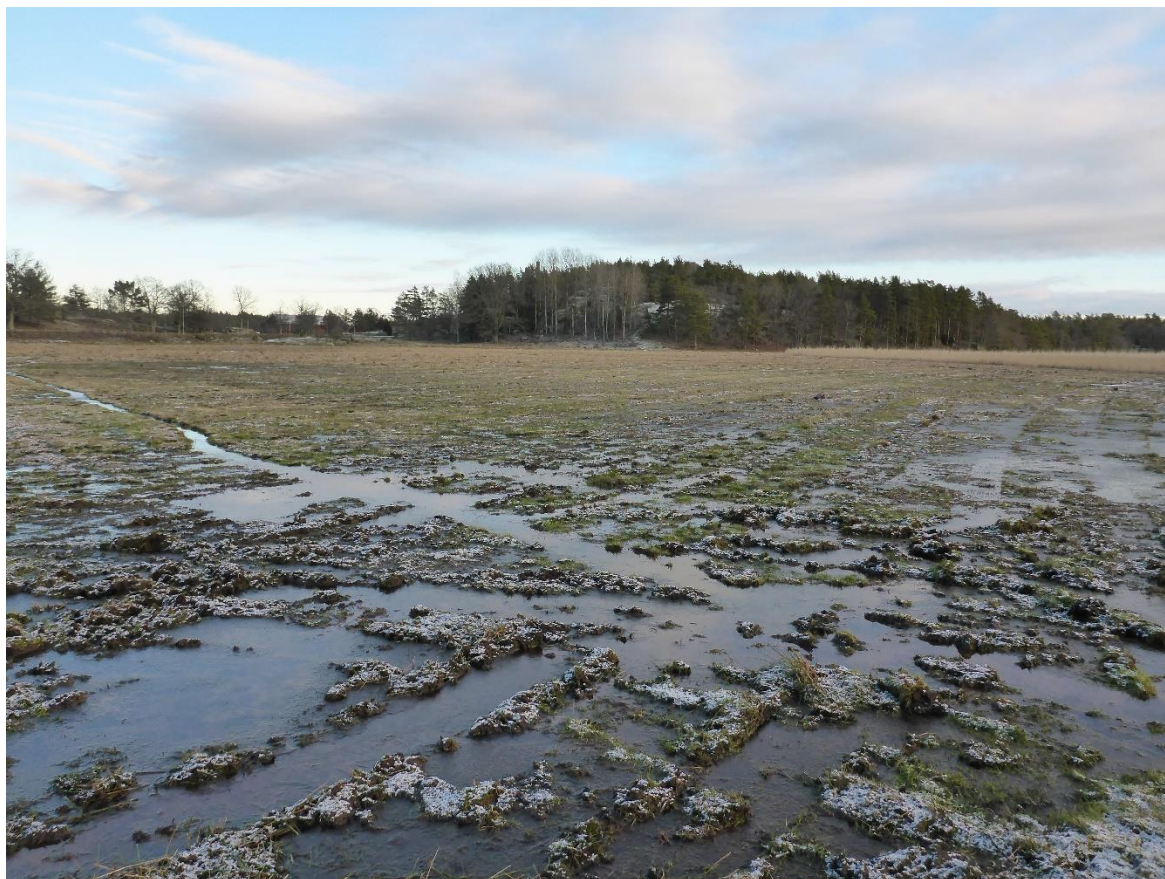
Stora strandängen vid Utsättersfjärden, efter kompletterande putsning hösten 2018.

Vid inventeringen 2007 konstaterades att en jämnare hävd behöver säkerställas för hela strandängskomplexet samt att vassbekämpning och tuvbearbetning krävdes också på stora delar av strandområdena längs Utsättersfjärden. Dessutom behövdes det djur för området nedanför Hovgren. Det är uppenbart att de insatser som genomförts sedan dess och den bättre hävden som säkerställts inklusive att fållan vid Hovgren betas har haft en positiv effekt på områdets värden inklusive fågellivet. Ytterligare mekanisk bearbetning av vass och annan högvuxen vegetation med efterföljande intensifierat bete behövs ändå och är genomfört 2015 för att höja naturvärdena på strandängarna. Fräsning av grästuvor och annan högre vegetation genomfördes i delar av området. På några delytor fanns äldre stubbar eller uppslag av sly som nu frästs bort för att underlätta skötseln. Blå bårder och luckor i vassen ut mot det öppna vattnet har skapats för att gynna fågellivet ytterligare. Vid planeringen av åtgärderna 2015 konstaterades det var varierande status på områdets olika delar. Åtgärderna har därför genomförts på de ytor som var sämst/hade bäst förutsättningar för att åtgärdas. Då olika arter har olika krav på sin miljö är det positivt om en åtgärd inte innebär en enhetlig vegetation i hela området. Kompletterande putsning av delar av stora strandängen vid Utsättersfjärden samt fräsning av alstubbar på några mindre områden genomfördes 2018. Stora delar av området utgörs av en stor betesfälla då det inte är så praktiskt enkelt att få till mindre och effektiva fällor. Det medför att hävdstatusen varierar i området, särskilt tidigt på säsongen. Effekterna av åtgärderna samt hävden och djurbesättningens storlek behöver följas upp de kommande åren och kan innebära att ytterligare maskinbearbetningar är lämpligt i kombination med anpassning av beteshävden.

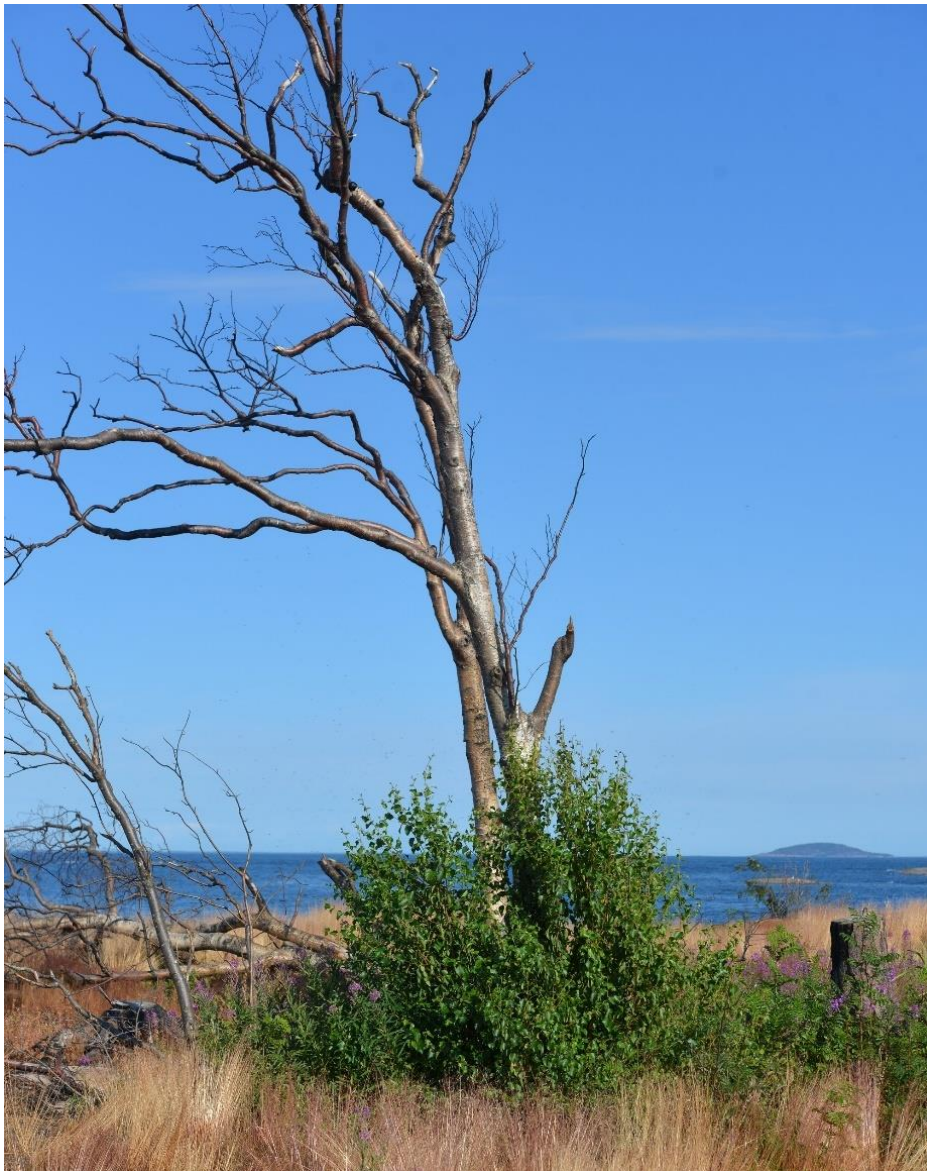
Figur 1. Ringbarkad björk med skottuppslag på Lilla Måsskär, Måsskärsarkipelagen. Foto Åke Nilsson.

På öar där skötsel utförts har i regel all vedvegetation tagits bort genom att barrträd fällts och bränts och de grövre stamdelarna lagts i högar. Lövträd har ringbarkats för att begränsa rotskottsuppslag. De ringbarkade träden kommer att fällas efter några år när de dött, figur 1. I anslutning till respektive område finns kartor som visar på vilka av öarna där skötsel utförts. I figur 2 visas en översiktskarta var de olika öarna finns. Områdesbeskrivningarna i texten refererar till utseendet innan röjningarna ägde rum.

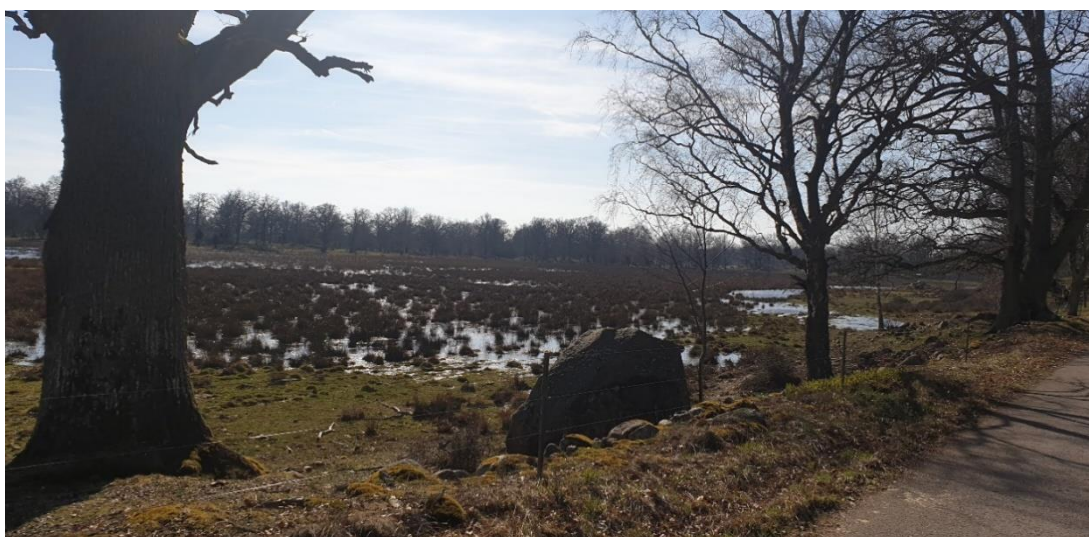
Bild 2: Våtmarken i natura 2000-området Björnö efter restaurering Mars 2019.

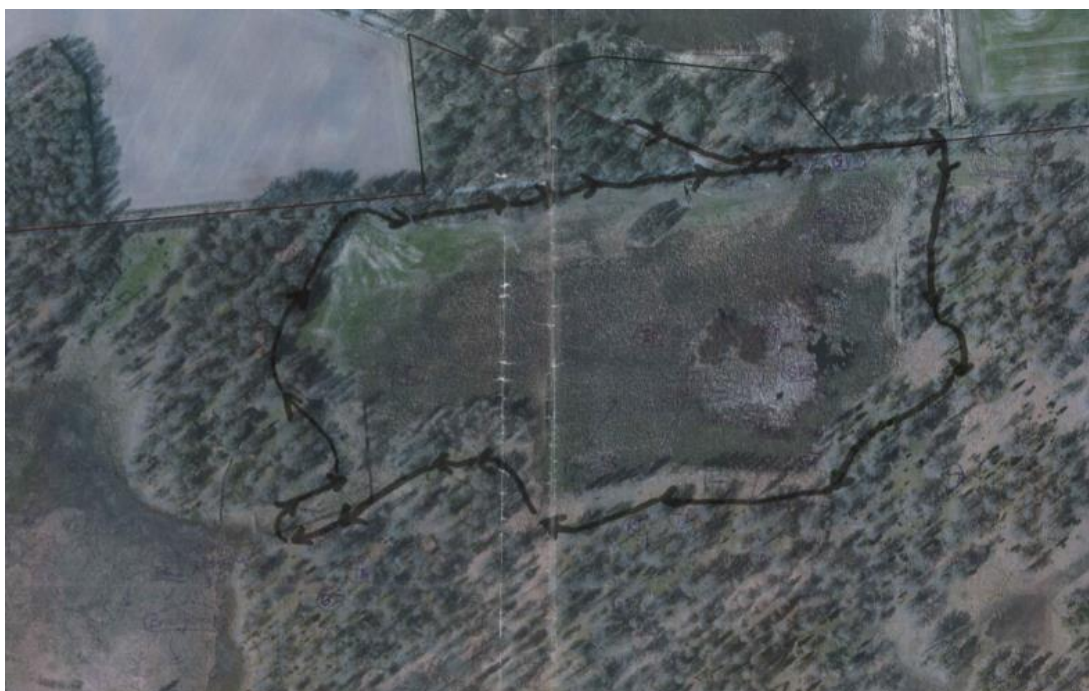
Bild 3: Flygbild över våtmarken i Björnö. Svart linje markerar inventeringsrutt.

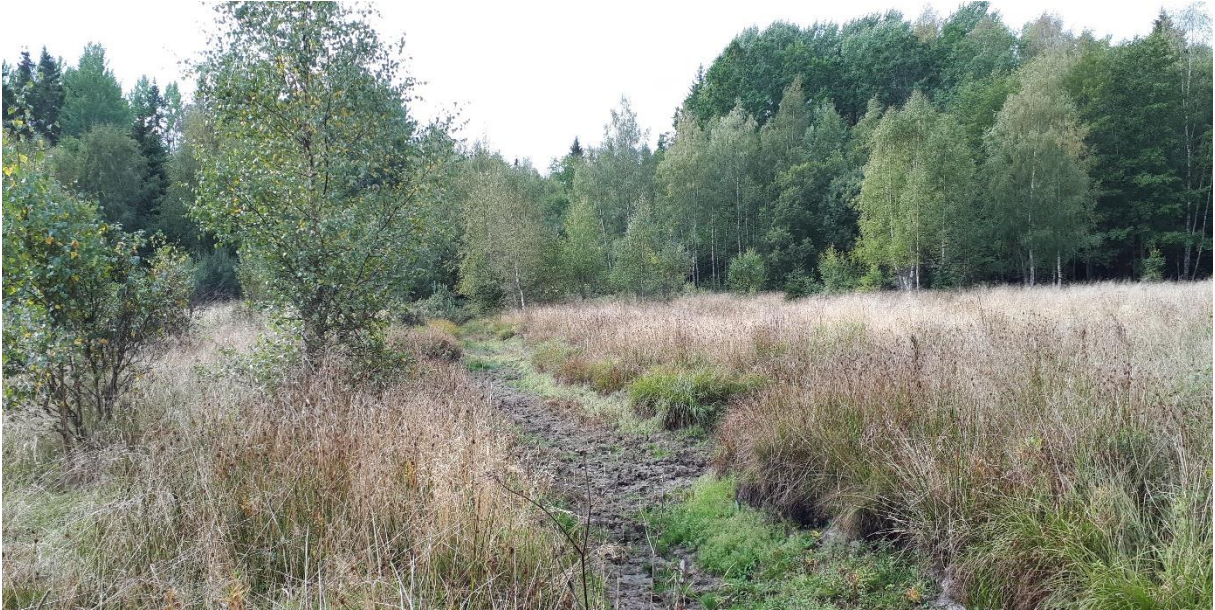
*Bild 4: Våtmarken i natura 2000-området Figeholm före restaurering. Bilden tagen i september 2018 efter en extremt torr sommar.*

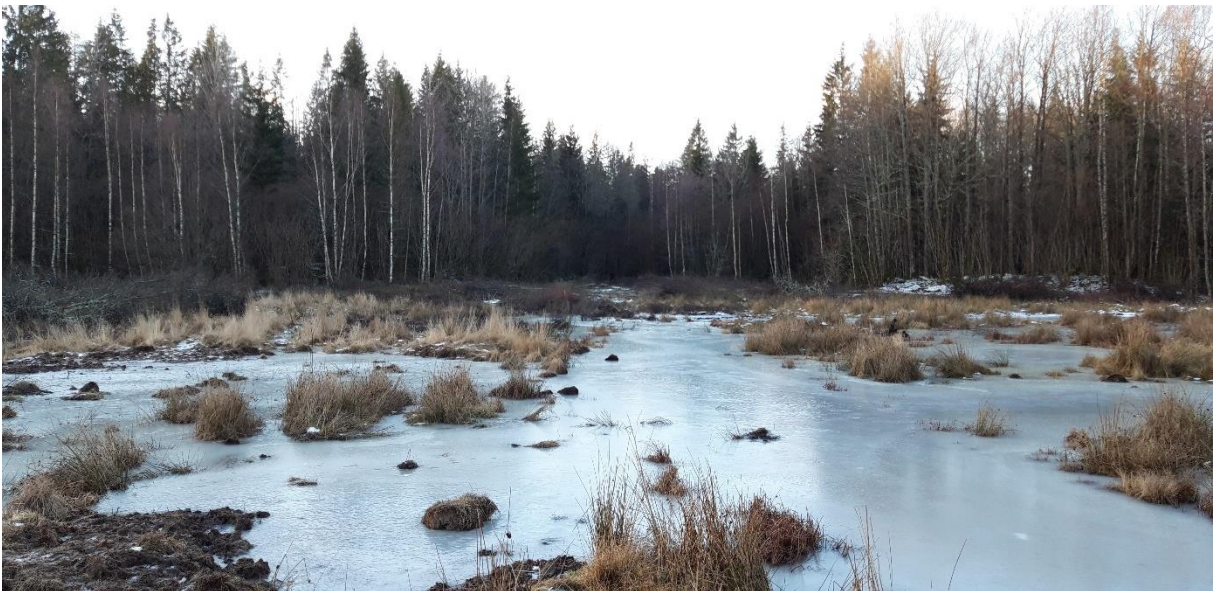
*Bild 5: Våtmarken i natura 2000-området Figeholm efter restaurering. Januari 2019 Utloppet har blockerats och dikena delvis fyllts igen. Våtmarken har röjts från buskar och träd.*

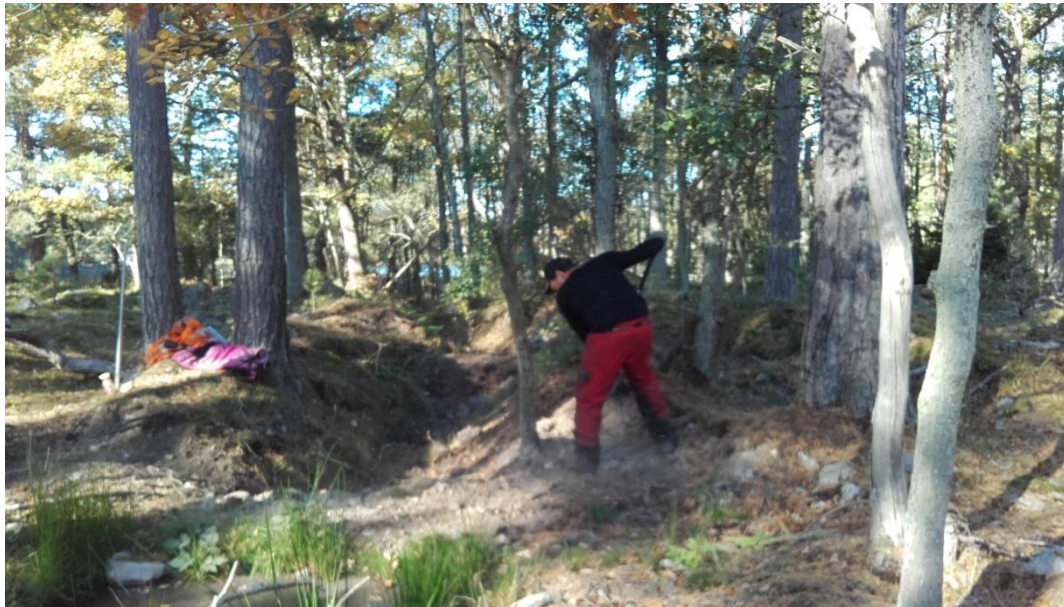
Bild 7: Våtmark på Södra Malmö. Diket blockeras med massor som ligger kvar sedan diket grävdes.

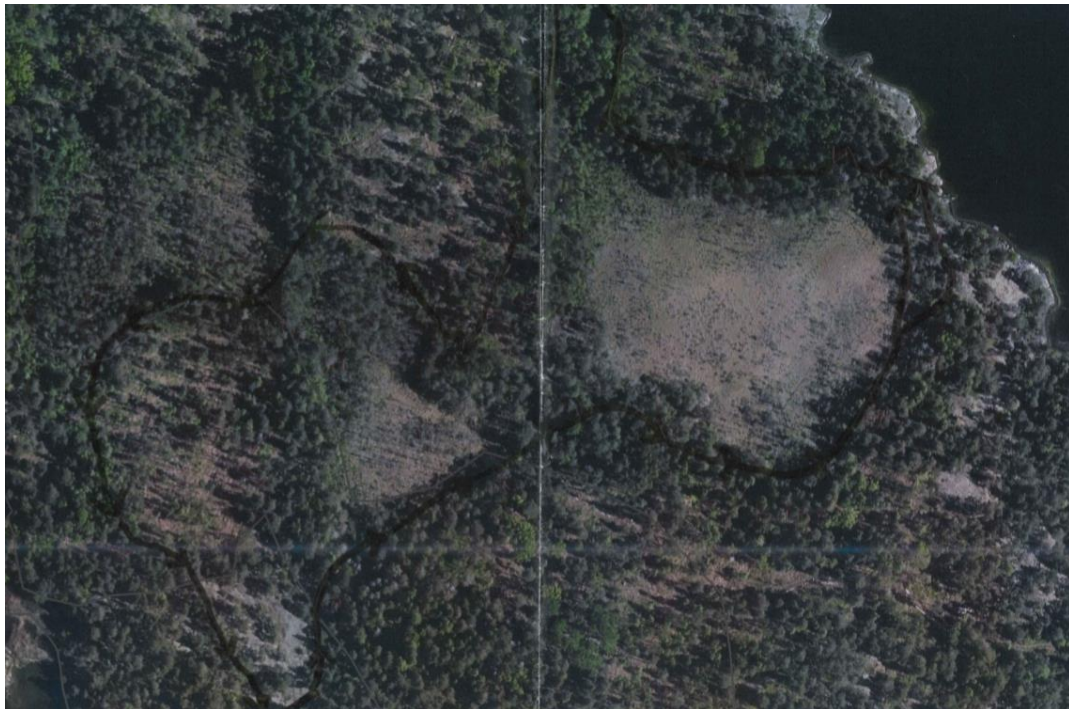
Bild 8: Flygbild över våtmarken på Södra Malmö. Svart linje markerar inventeringsrutt.
