# Inventering av invasiva vattenväxter i Bräkneån

Fokus på vattenpest, 2023

Länsstyrelsen  
Blekinge

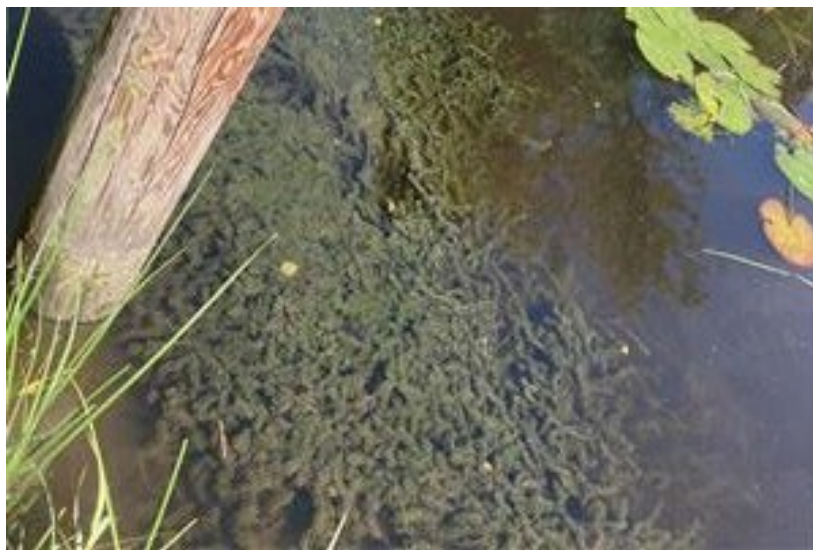
Figur 3. Massförekomst av vattenpest vid småbåtsbryggorna nedströms Lilla Kulleryd. Dessa skulle bekämpas med upplockning och krattning från brygga/strand alternativt med hjälp av snorklare i vattnet. Foto: Björn Almkvist.

Större mängder biomassa av vattenpest (Figur 3) krattades upp från brygga alternativt samlades upp av snorklaren som var i vattnet. Den upptagna vattenpesten lades direkt i soppåse, antingen på land om krattning från strand/brygga användes, eller på SUP-bräda. Personen på SUP-bräda plockade också upp skott som lossnade. Soppåsarna fylldes till ca 1/3 och knöts ihop och förvarades på land varefter de sedan tömdes på en plats anvisad av Länsstyrelsen och berörd markägare.

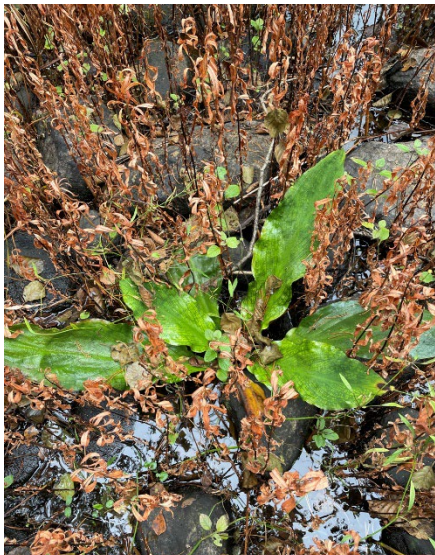
Ett flertal plantor av gul skunkkalla hittades i nordvästra delen av naturreservatet Hålabäcksmaderna, norr om Åkroken (Figur 5 och 6). Det är svårt att hitta alla plantor här eftersom vattnet rann runt många mindre små torrlagda partier på vilka skunkkallan växte. Området är grunt och stenigt och det växer gott om små plantor av skunkkallan här.

Figur 5. Gul skunkkalla vid forsen i nordvästra Hålabäcksmadernas naturreservat. Foto: Ursula Zinko

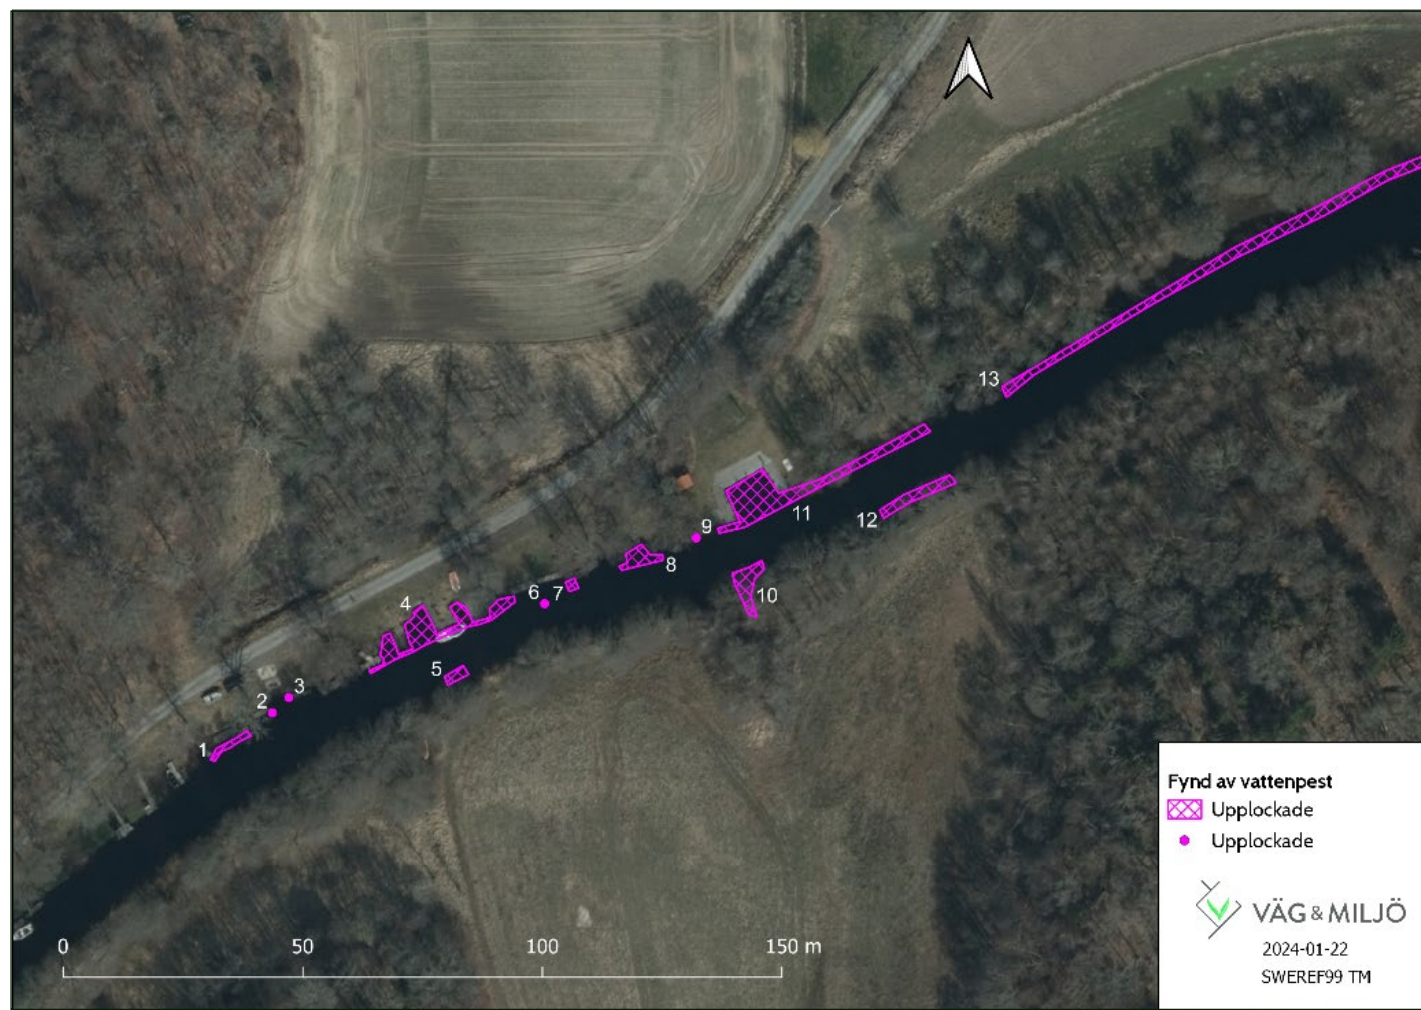
Alla fynd av enstaka eller fåtaliga plantor av vattenpest drogs upp i samband med inventeringen. Det betyder att alla fynd markerade som punkt i figurerna 8 och 9 är upplockade. Massförekomst och täta bestånd av vattenpest bekämpades längs de östra bryggorna och norra stranden nedströms Lilla Kulleryd (Figur 8). Längre nedströms plockades endast plantor upp som växte enstaka (Figur 9).

Figur 8. Alla ytor med vattenpest som hittades längs bryggorna samt en bit nedströms bryggorna bekämpades under juli.

Bekämpningen skedde under totalt sett fyra dagar. Vad gäller de ytor med riklig förekomst gjordes en första bekämpning, där så mycket vattenpest som möjligt drogs upp tills det på grund av grumlighet inte gick att hitta mer. Detta skedde med hjälp av snorklare alternativt genom krattning från brygga och strand. Den första bekämpningsomgången gjordes mycket grundligt, bitvis drogs även rhizom upp. Både vid krattning och även vid upptagning av vattenpest med hjälp av snorklaren försökte i möjligaste mån bekämpningen fortsätta trots grumling. Efter den första bekämpningen vid varje yta, skedde sedan ytterligare en bekämpning någon eller några dagar senare då snorklaren arbetade sig från område 1 ner till område 13 på den norra sidan där det var rikligt med vattenpest och plockade upp växten längs vägen. Efter en paus vände snorklaren sedan tillbaka och gjorde ännu en bekämpningstur längs hela norra stranden. Södra stranden bekämpades på samma sätt med en snorkling fram och tillbaka. Där växte dock endast enstaka plantor.

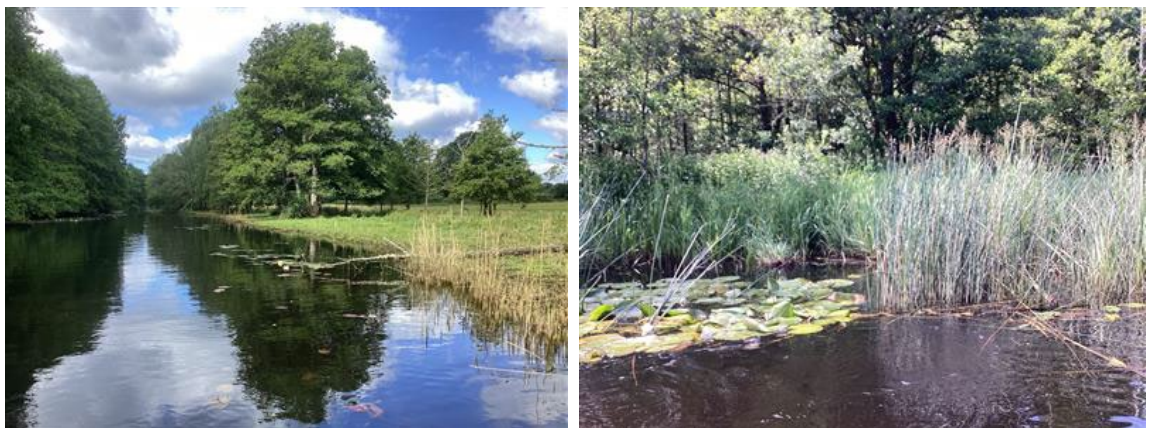
Inom lokal nummer 13 i figurerna 8 – 9 har vassklippning skett under 2022 (Figur 10), vilket markägaren berättade. Klippningen var mycket effektiv för vassen var så gott som borta vid den aktuella inventeringen. Hästar gick och betade på stranden. Vid 2021 års inventering hittades inte alls lika spridd vattenpest i detta område som under 2023 års inventering. Detta indikerar att ett vassbälte skulle kunna utgöra ett hinder för etablering av vattenpest. Lösa skott av flytande vattenpest borde kunna fastna bland vassen, vilket visserligen skulle underlätta etablering av vattenpest. Vassens rotfilt skulle dock kunna försvåra för vattenpesten att rota sig på plats.

Inom lokalerna 25, 27 och 29 växte vattenpest så tätt att det får beskrivas som massförekomst mellan näckrosbälte och stranden. Den växte också enstaka inne bland säven på dessa lokaler och ibland utanför näckrosbältet in mot mitten av åfåran (Figur 10).

Figur 10. I fyndlokal nummer 13 (till vänster) har vass klippts och hästar betar strandängen. Förekomsten av vattenpesten är här riklig och bitvis heltäckande. I område 25 (till höger) växer vattenpest mycket tätt, massförekomst, i en remsa mellan näckrosorna och stranden. I övrigt är vattenpest väl spridd och växer längs med inre vegetationskanten. Foto: Björn Almkvist.

Markägaren ville utöka området för vassklippning, vilket skulle diskuteras i fiskevårdsföreningen. Om vattenpest ska rensas från området skulle det kunna vara bra att göra det innan mer vass klipps.

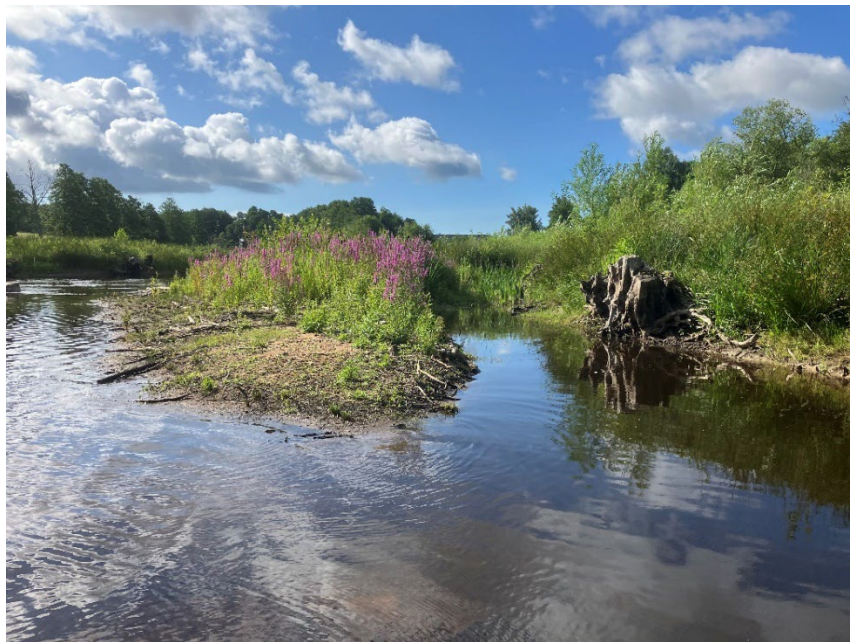
Figur 11. Ett exempel på en av få tydligt lämpliga lokaler för vattenpest. Lokalen utgör ett bakvatten bakom en bank som har kommit fram när vattnet sänktes i den tidigare dammen i Bräkne-Hoby på grund av dammbrott. Foto: Björn Almkvist.

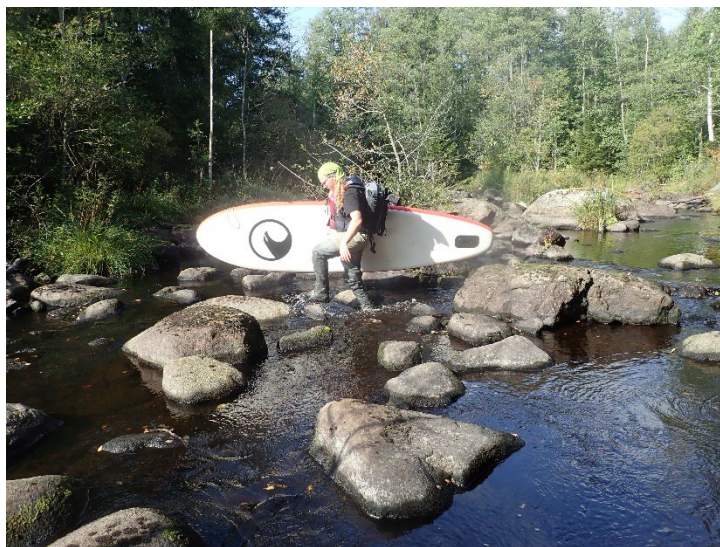
Figur 12. Framkomligheten är tidsvis begränsad av steniga partier där inventerarna behöver vada och ha SUP-brädan i släptåg. Om det är riktigt tätt med sten och block behöver SUP-brädan bäras. Foto: Ursula Zinko.

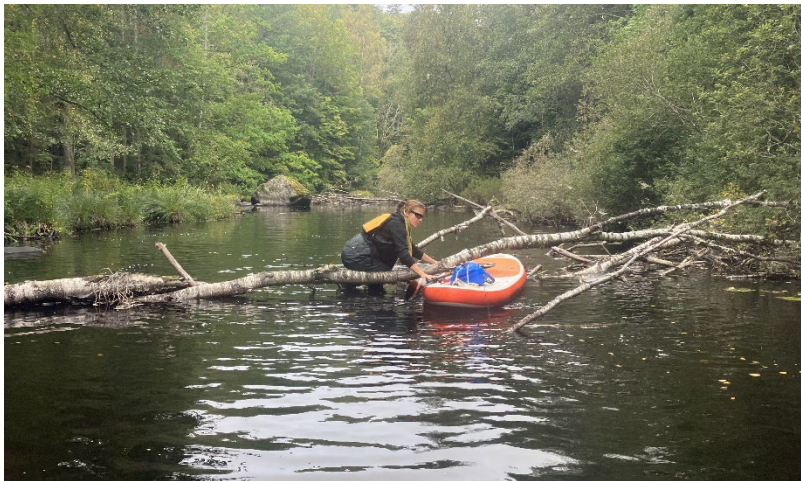
Figur 13. Det finns gott om lågor i Bräkneån som också begränsar framkomligheten. De måste på olika sätt passeras och ibland behöver SUP-brädan bäras förbi på land. Foto: Björn Almkvist.

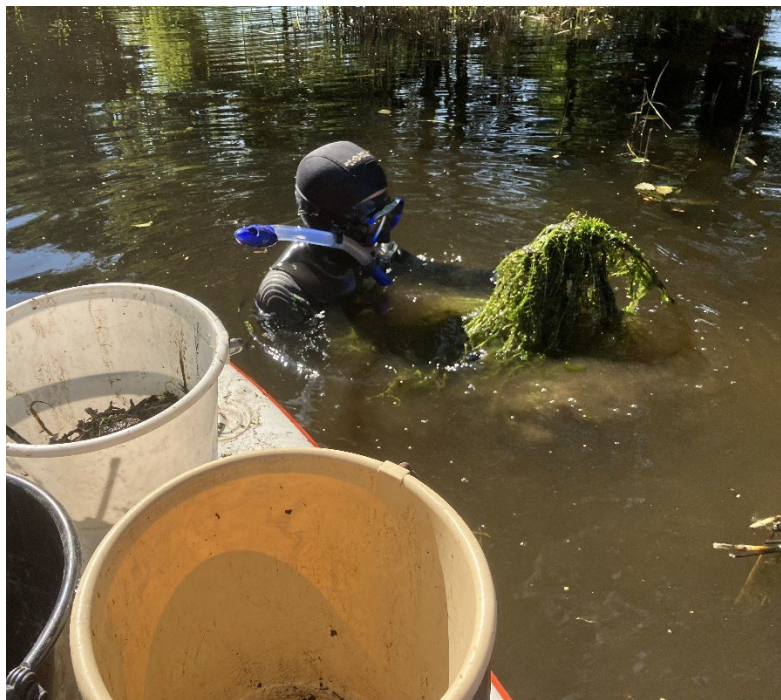
Figur 14. Snorklaren drar upp vattenpesten och lägger den i hinkar eller direkt i soppåse på SUP-brädan. Foto: Björn Almkvist.
