# Inventering av invasiva vattenväxter i Nättrabyån

## Inventering av invasiva vattenväxter, Nättrabyån

Titel: Inventering av invasiva vattenväxter i Nättrabyån  
Författare: Ursula Zinko  
ISSN: 1651-8527  
Rapportnummer: 2024:5  
Diarienummer: 511-4717-2023  
Utgivningsår: 2024  
Omslagsbild: Nättrabyån är ganska påverkad genom rensning och delvis rätning.  
Foto: Ursula Zinko.

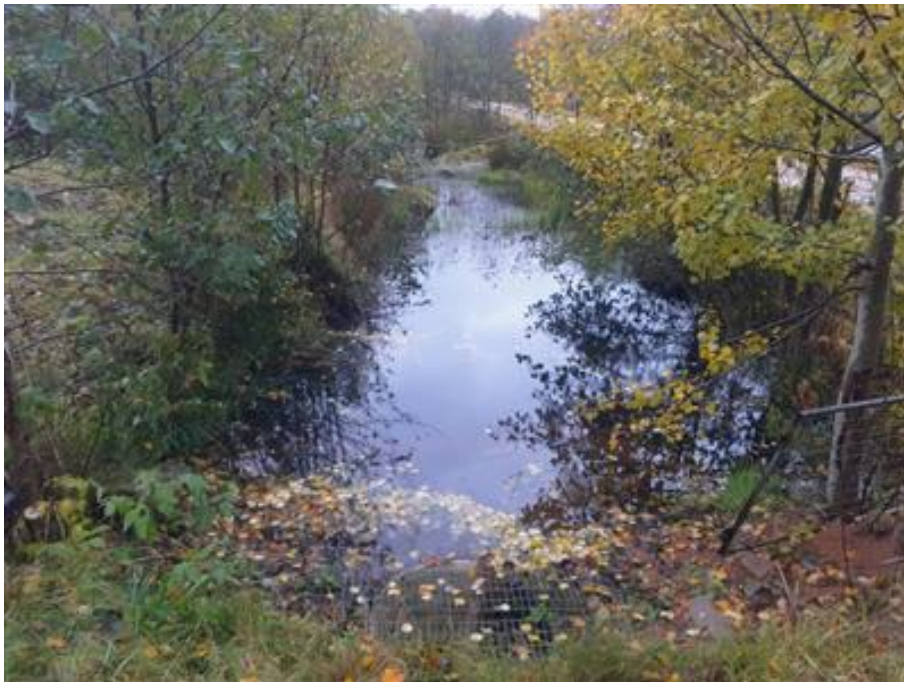
I biflödet från Byasjön till Nättrabyån hittades tre separata förekomster av vattenpest vid kräftdammarna i Berg. Biflödet är här rätat och fördjupat (Figur 3). Vattenpesten täcker hela diket längs två sträckor samt att den växte på en lokal mellan dessa längre sträckor (Figur 4). Uppströms dammarna samt nedströms lokal 3 är bäcken strömmande, stenig och skuggig, vilket innebär att det inte finns lämpliga habitat längre upp- eller nedströms i biflödet. Däremot skulle vattenpesten kunna sprida sig uppströms i diket längs med hela dammanläggningen.

Figur 3. Vattenpesten växer i biflödet till Nättrabyån som längs kräftdammarna är rätade och fördjupad så att det har formen av ett dike. Foto: Mikael Andersson.

Dessa förekomster bekämpas enklast genom täckning med duk av hela diketets bredd.

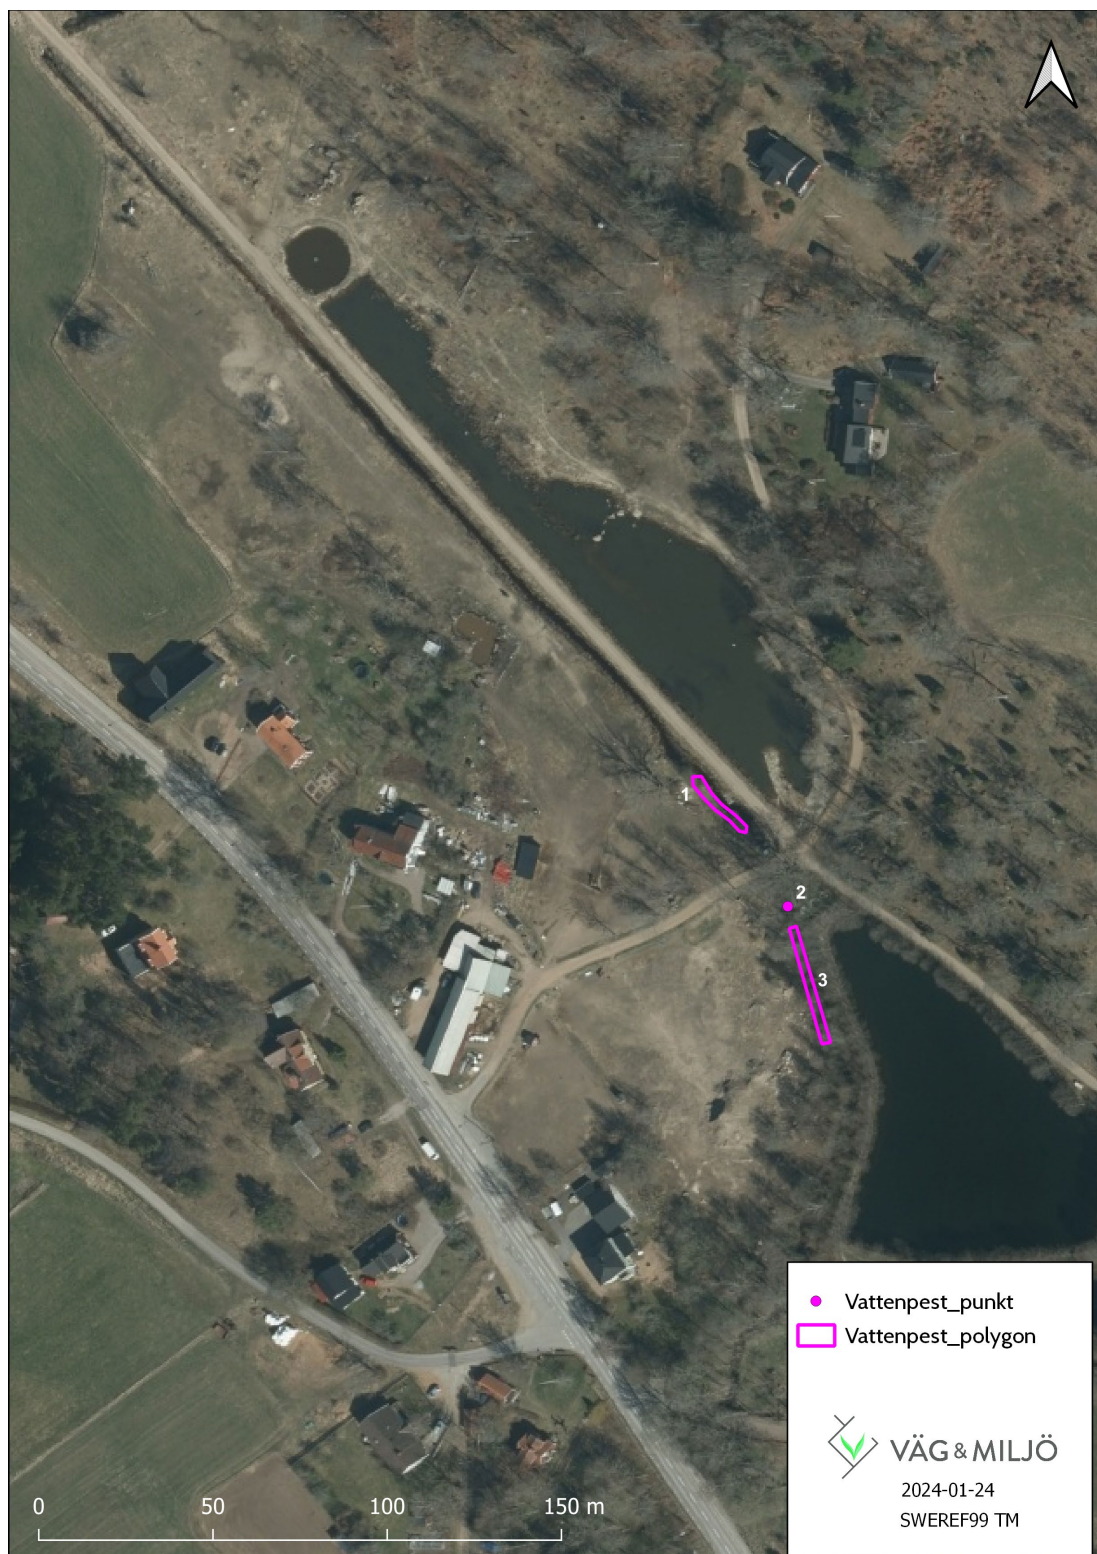
Figur 4. Tre separata förekomster av vattenpest hittades i biflödet till Nättrabyån vid kräftdammarna vid Berg.

Vattenpest växte vid kräftdamarna i Berg, där den finns i diket som går längs med kräftdamarna (Figur 4). Däremot utgör biflödet inget lämpligt habitat för vattenpest vare sig uppströms eller nedströms kräftdamarna. Dessa lokaler bekämpas lättast genom att spanna duk över biflödet där vattenpesten växer.

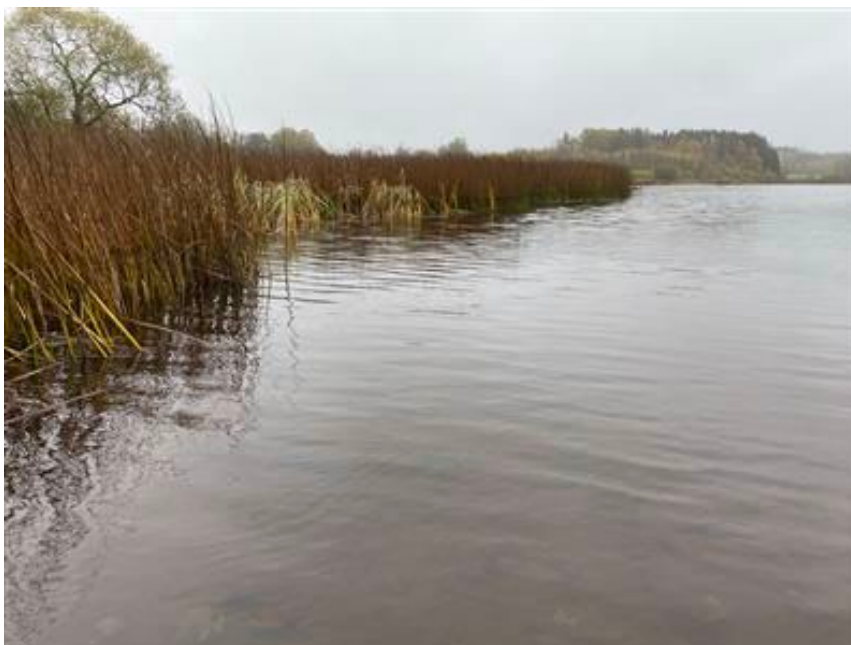
Det fanns rikligt med vattenpest i Björkerydssjön, framför allt längs nordöstra kanten av sjön (Figur 5-6). Ett mindre område med vattenpest fanns också väster om inloppet. I södra delen, där det ser ut att vara en grävd kanal från sjön till ån är det massförekomst av vattenpest. Hela Björkerydssjön är mycket grund och det växer mycket säv, gula näckrosor, stor kransslinga, hornsärv och vattenmöja i sjön. Botten i nordöstra kanten där vattenpesten gick delvis att gå på och var relativt fast.

Figur 5. Längs nordöstra stranden i Björkerydssjön finns en längre sträcka med vattenpest som växer i både tätare och glesare bestånd i denna yta. Foto: Ursula Zinko.

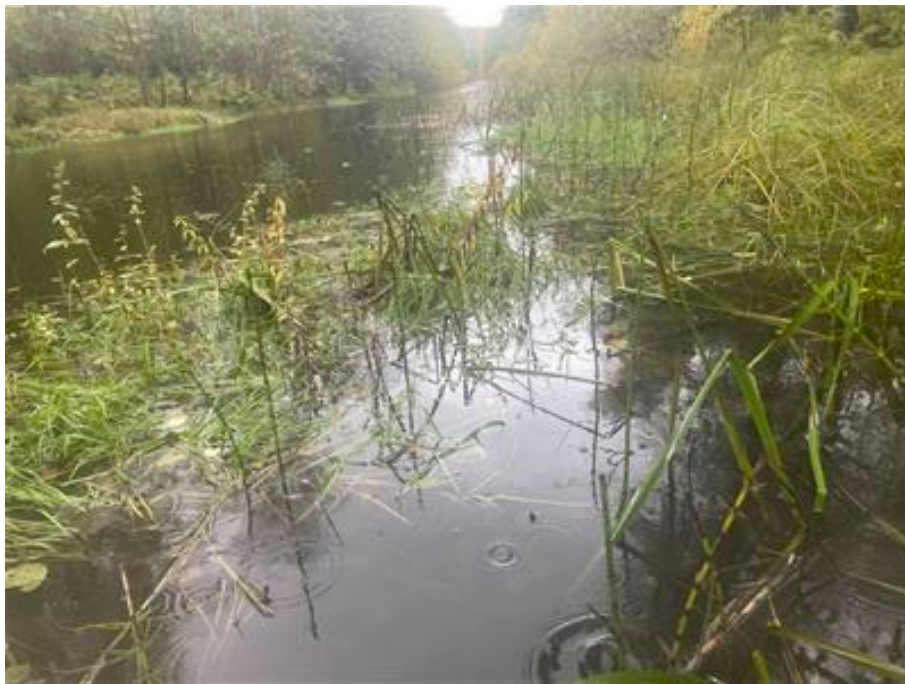
Från cirka 500 meter till cirka 300 meter norr om byn Notarna hittades sju separata förekomster med vattenpest (Figur 7-8). Dessa växer alla längs östra stranden, som är solbelyst under del av dagen. Västra stranden är antagligen för skuggig. Längs den östra strandkanten på den aktuella sträckan växer mycket videbuskar. Vattenpest växer antingen i små vikar mellan videbuskar eller längs ytterkanten av växtligheten, mot åfårans mitt. Vattenpesten växer här delvis tätt och delvis enstaka, inblandad i annan vegetation.

Figur 7. Längs en sträcka av cirka 250 meter, norr om Notarna, växer vattenpest inblandad i vegetation eller längst ut i vegetationskanten, mot åfårans mitt. Foto: Mikael Andersson.

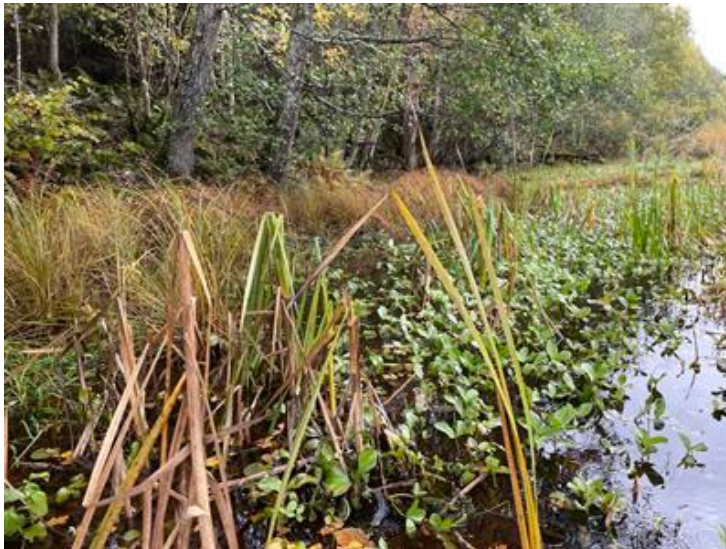
Cirka 800 meter norr om Kättilstorp hittades två plantor av vattenpest på västra sidan av ån. Dessa växte på grund mjukbotten, på 0,1 – 0,3 meters djup. Plantorna växte bland vattenklöver samt enstaka gles bredkaveldun och topplösa (Figur 9, 11). Dessa båda plantor plockades upp.

Figur 9. Vid lokal 15 finns en grund sträcka på cirka 20 meter med mjukbotten på åns västra sida. Två plantor av vattenpest hittades här. Foto: Ursula Zinko.

Det var endast en lokal med vattenpest där förekomsten utgjordes av fåtal, enstaka plantor. Det var fyndlokal nr 15 i figur 11. Det växte två plantor där, vilka drogs upp i samband med inventeringen.

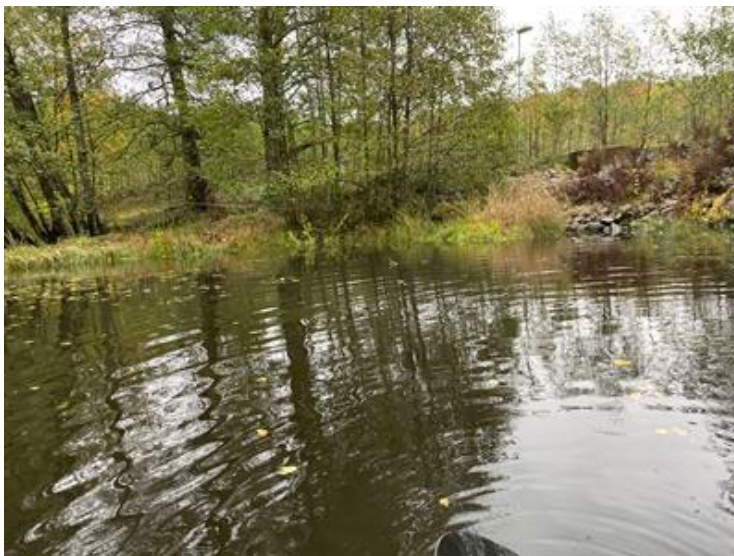
Längre nedströms, cirka 300 meter norr om Kättilstorp finns en vik på östra sidan av åfåran. Längs strandkanten växer vattenpest på mjukbotten (Figur 10, 11). Vattenpesten växer här på djup med stor spännvidd från 0,3 – 1,3 meters djup. Andra makrofyter som växer på lokalen är gäddnate, gul näckros, sjöfräken och vasstarr.

Figur 10. Lokal 16 utgör en mindre vik på åns östra sida där vattenpest växer längs hela strand-kanten. Foto: Ursula Zinko.

Det sista fyndet av rotad vattenpest gjordes på lokal nummer 16 (Figur 11) som utgjorde en liten vik längs åns östra strand. Vattenpest växte delvis tätt längs hela strandkanten, och delvis inblandad i annan vegetation runt hela denna lilla vik. Att den växer inblandad i annan vegetation gör den lite svårare att bekämpa. Möjligen kan det ändå fungera med duk på botten, som kan behöva kompletteras med duk på ram.

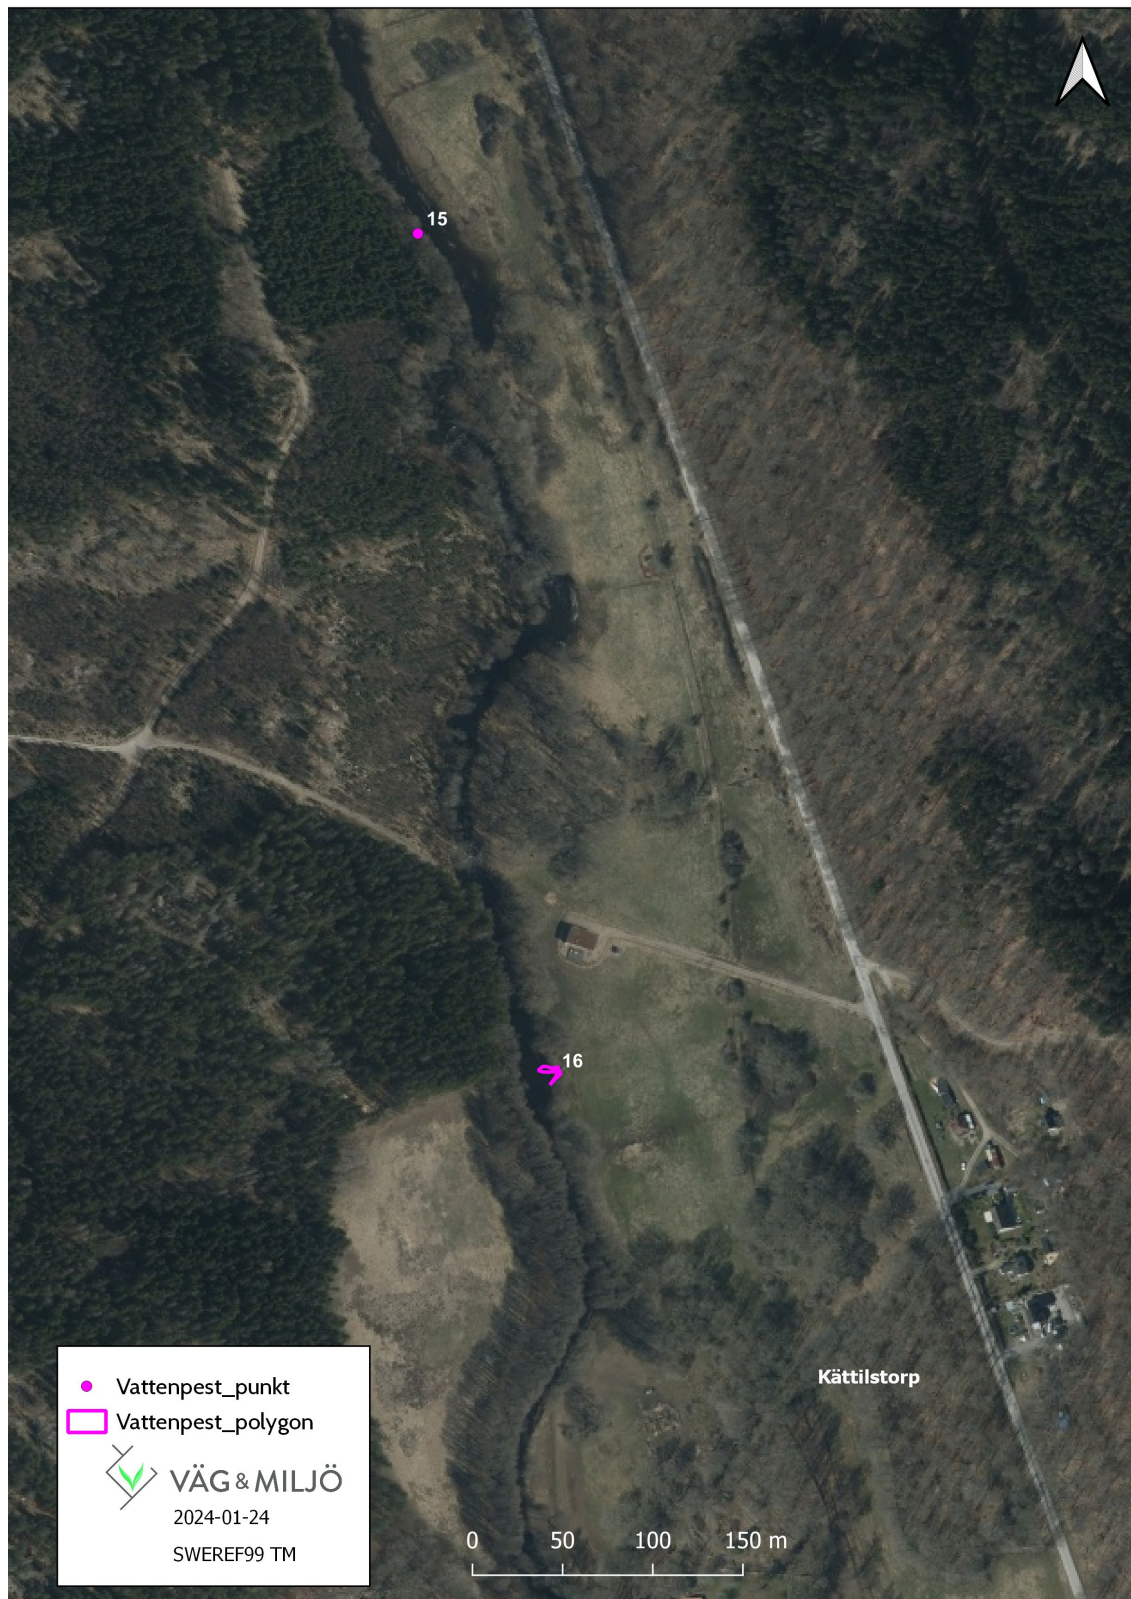
Figur 11. Två förekomster av vattenpest hittades norr om Kättilstorp. Cirka 800 meter uppströms Kättilstorp hittades två plantor som plockades upp. En större förekomst av vattenpest växte längs strandkanten i en vik, cirka 300 meter norr om Kättilstorp.

Fynd nummer 15 av vattenpest växte i mycket grunt vatten på västra sidan av åfåran (Figur 11). I övrigt växte framför allt vattenklöver på lokalen. Vattenpest skulle mycket väl kunna återetablera sig på lokalen. Det är dock skugga på platsen under en stor del av dagen, vilket missgynnar vattenpesten. Det grunda partiet utgör en liten vik som sträcker sig cirka 20 meter. Hela denna vik utgör lämpligt habitat för vattenpest och utgör lokal nummer 16 i figur 22. Om vattenpest återetablerar sig på gör den antagligen det glest, med enstaka plantor varför dessa skulle kunna plockas upp. Om massförekomst skulle uppstå går det bra att under vegetationsperioden täcka denna grunda vik med duk.

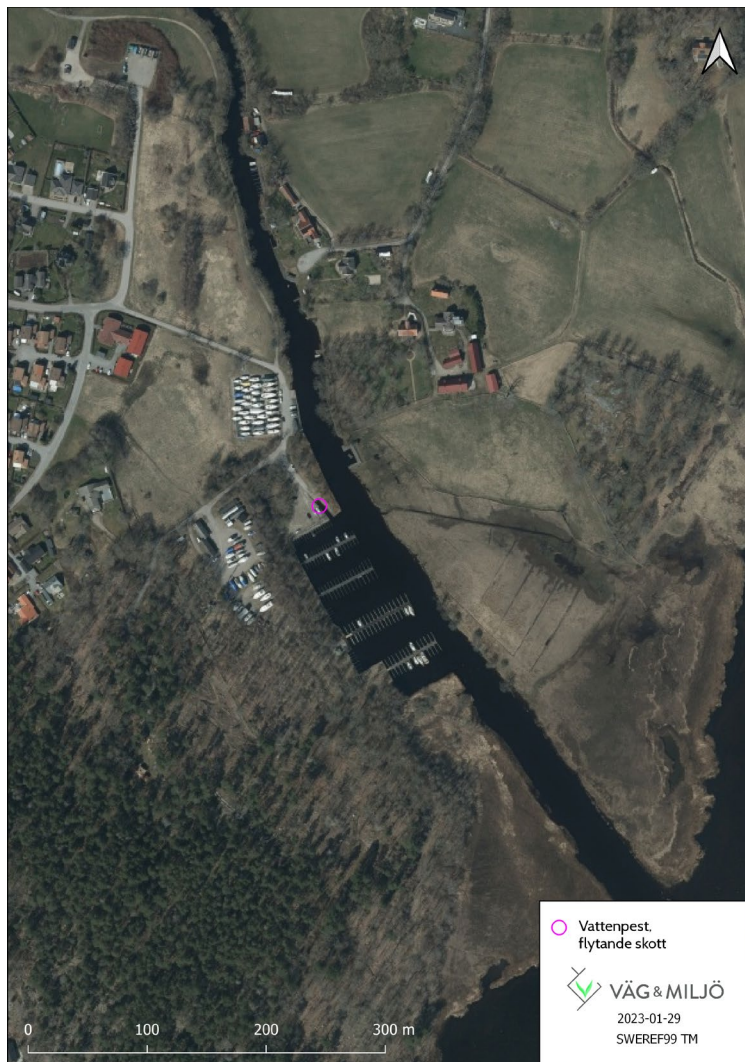
Vi hittade dock ett enda, flytande skott av vattenpest när vi gick iland, längst in på båtrampen (Figur 12).

Figur 12. Ett flytande skott hittades längst in på båtrampen i mynningsområdet. Inga andra fynd av vattenpest hittades i mynningsområdet eller i Nättraby.

Det lösa skottet av vattenpest som hittades längst in på båtrampen förvånade inventerarna eftersom inga fynd av vattenpest hade gjorts i Nättraby eller i mynningsområdet. Det är omöjligt att säga varifrån detta skott kom. Gummibåten användes endast denna dag under inventeringen och eftersom ingen vattenpest hade hittats tidigare under dagen är det osannolikt att skottet skulle ha dragits med båten. Skottet kan ha drivit in från längre ut i viken, utanför mynningen av Nättrabyån eller kommit med någon annan båt in i hamnen. Vattenpest finns dock inte allmänt i Blekinge skärgård utan har längs kusten i Blekinge län endast hittats strax utanför Bräkneåns och Mörrumsåns mynnningar.

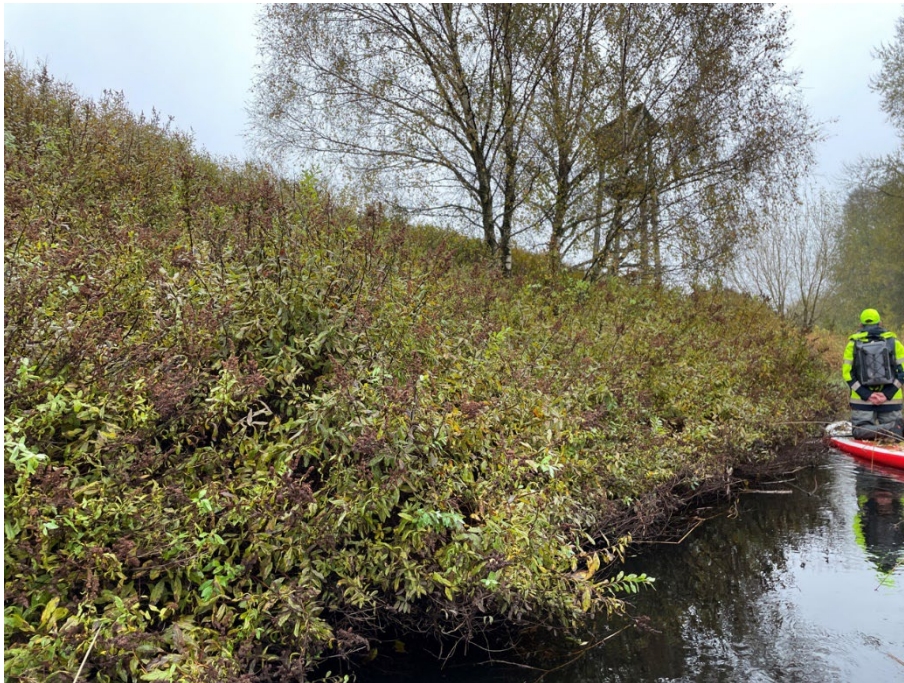
Cirka 290 meter nedströms bron över Nättrabyån på vägen som går mellan Jämsunda och Bråstorp hittades en förekomst av spirea. Den växer längs en sträcka på cirka 20 meter på åns östra strand. Längs denna sträcka är den heltäckande. (Figur 13-14).

Figur 13. Spirea, som var överblommad, växte längs en sträcka på åns östra strand. Foto: Ursula Zinko.

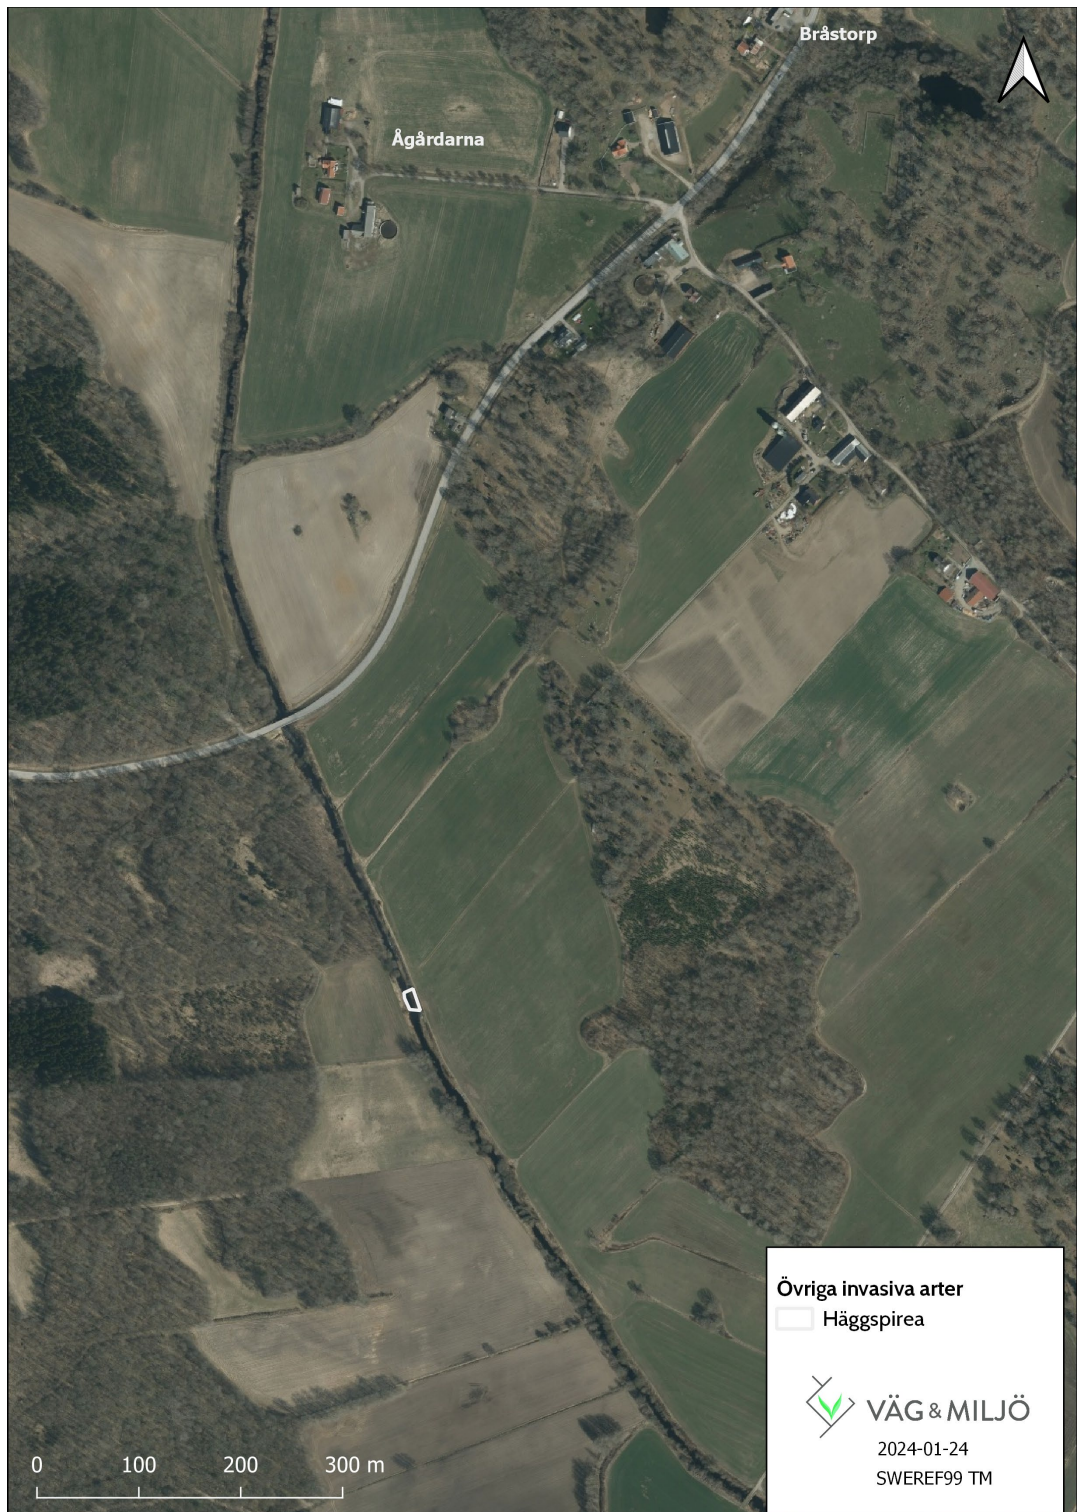
Figur 14. Spirea växte på östra sidan av ån, cirka 290 nedströms bron som åt öster går till Bråstorp.

Spirea och parkslide observerade endast på mycket begränsade sträckor (Figur 14-15). Om dessa bekämpas i detta skede förhindras spridning till längre sträckor längs Nättrabyån.

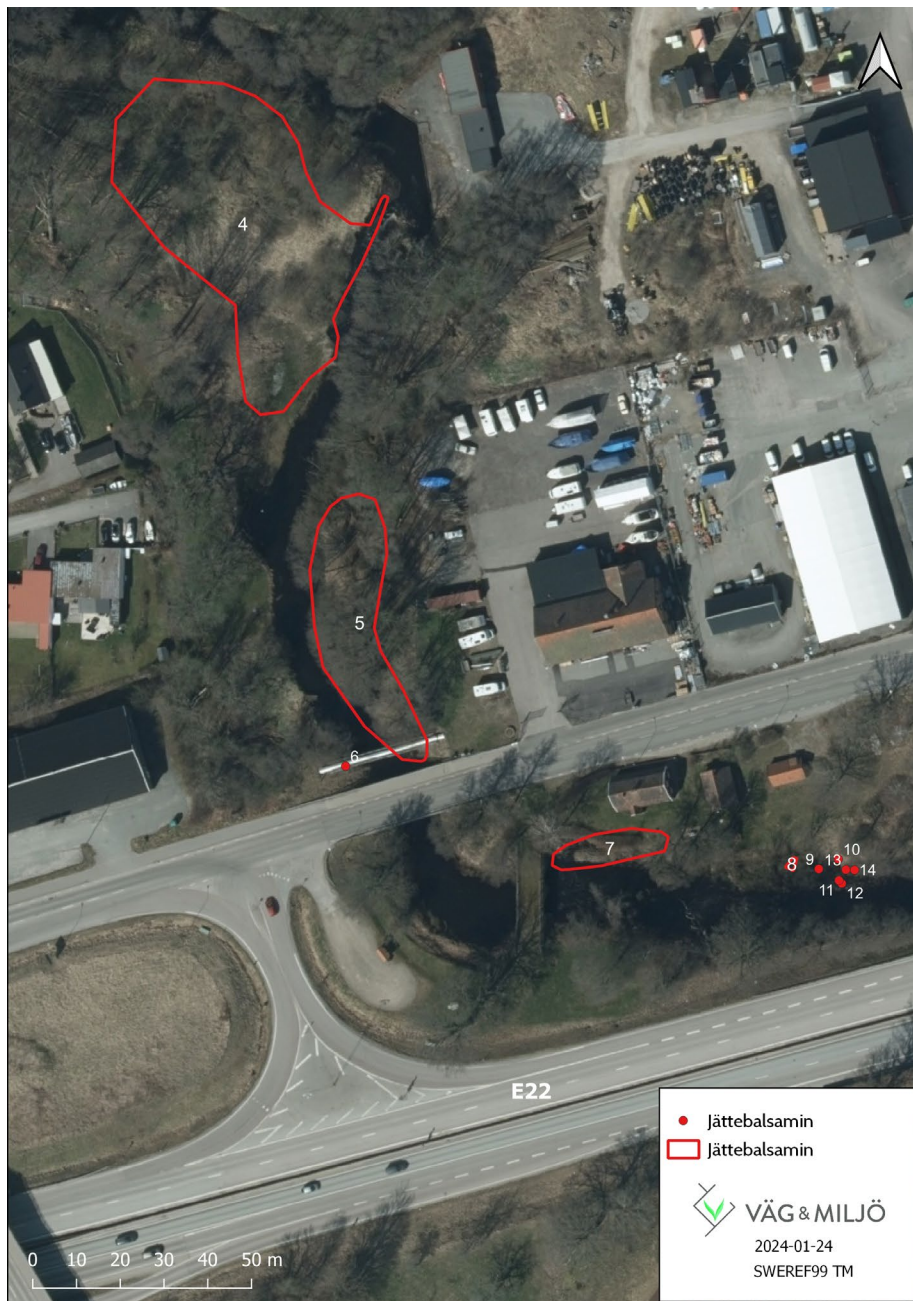
Jättebalsamin har etablerat sig längs Nättrabyån i norra delen av Nättraby, norr om väg E22. Där är den utspridd på flera ställen, på båda sidor av ån och till del i ganska stora områden (Figur 16-17).

Figur 16. Jättebalsamin växer på flera ställen, längs båda sidorna av ån i norra Nättraby, norr om väg E22.

Av de tre övriga invasiva arter som hittades ser jättebalsamin ut att ha en mycket aktiv spridning längs ån. Fyndlokal nummer 6 (Figur 16) utgjordes till exempel av en enda planta, men fler skulle kunna etablera sig på platsen. Som tur är hittades den dock endast i norra Nättraby. Fyndlokal nummer 4 (Figur 16) som är den största förekomsten omfattar till del massförekomst. Alla dessa lokaler med jättebalsamin skulle behöva bekämpas samtidigt för att få bukt med problemet.

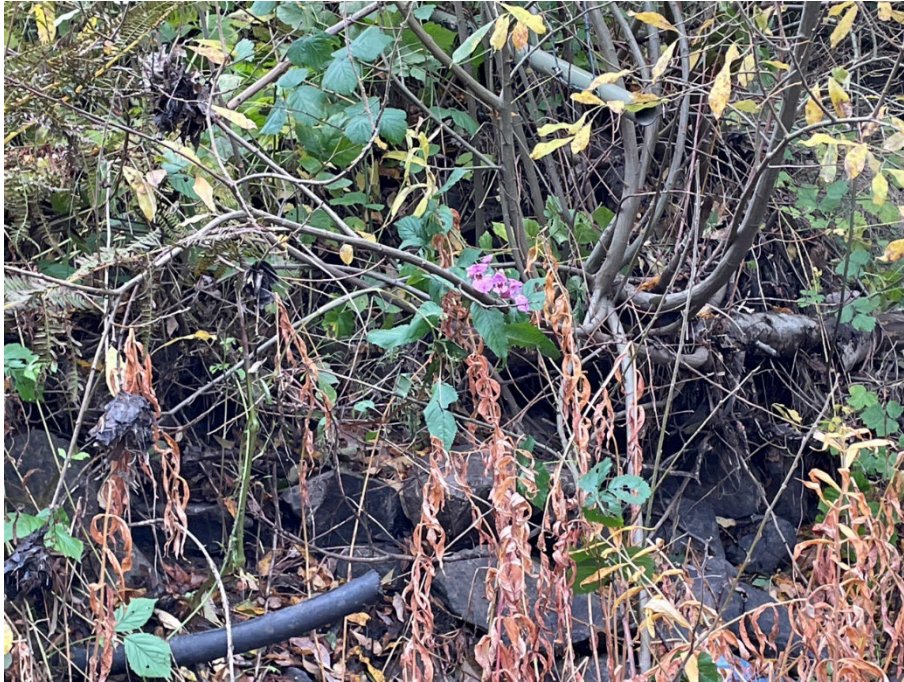
Figur 17. Jättebalsamin på lokal nr 6 i figur 16. Foto: Ursula Zinko.

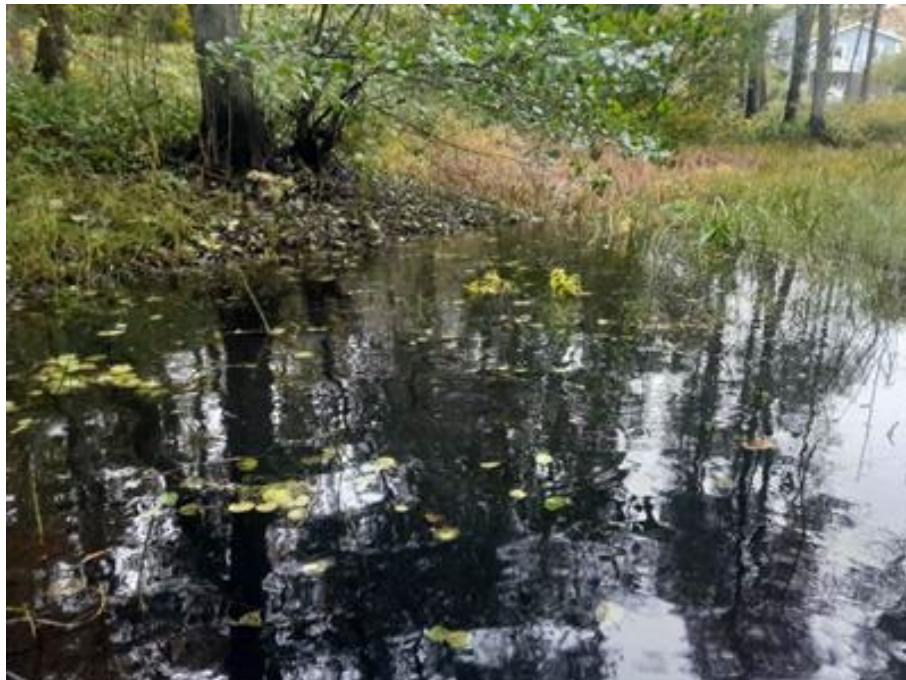
Fyndlokalerna 4-7 (Figur 6, 18) som ligger i Björkerydssjön samt lite söder om sjön utgör alla massförekomster. Vattnet är stillastående på alla dessa lokaler. Bekämpning med duk på botten skulle vara möjligt att genomföra här. Sjön är mycket grund, framför allt längs den nordöstra stranden där vattenpest växer. Däremot är ytan där den växer här relativt stor. Lokal nummer 6 i södra änden av sjön utgör en egen kanal och här är det lättast att täcka över kanalen med duk. Det är mycket sankt runt kanalen, svårgått. Snöskor är att rekommendera om arbete ska utföras i detta område. Lokal nummer 7 är en liten, grund vik med stillastående vatten där det även borde gå att lägga duk på botten.

Figur 18. På fyndlokal 7 växer vattenpest tätt i ett litet område, en vik på västra sidan av ån, där det skapas ett bakvatten bakom en vegetationsbård. Foto: Mikael Andersson.

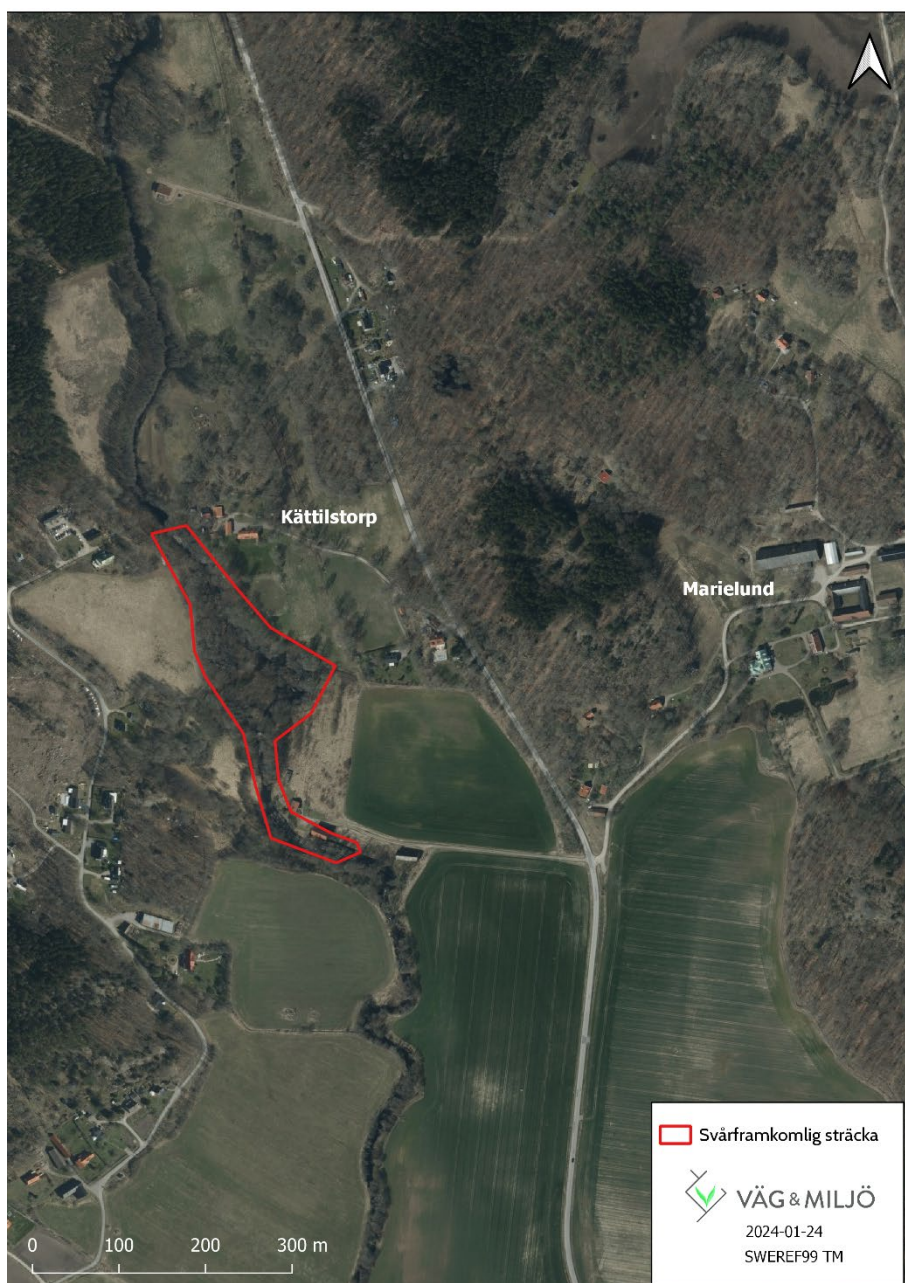
vid Kättilstorp och närmare 400 meter nedströms (Figur 19). Detta utgörs av en fors med kvillområde och utgör därmed inget lämpligt habitat för vattenpest, smal vattenpest eller sjögull och behöver därför i framtiden inte inventeras vid eftersök av dessa invasiva vattenväxter.

Figur 19. Den markerade sträckan utgör ett forsparti med kvillområde där det inte går att ta sig fram på SUP-bräda och som inte heller utgör ett habitat för vattenpestar.

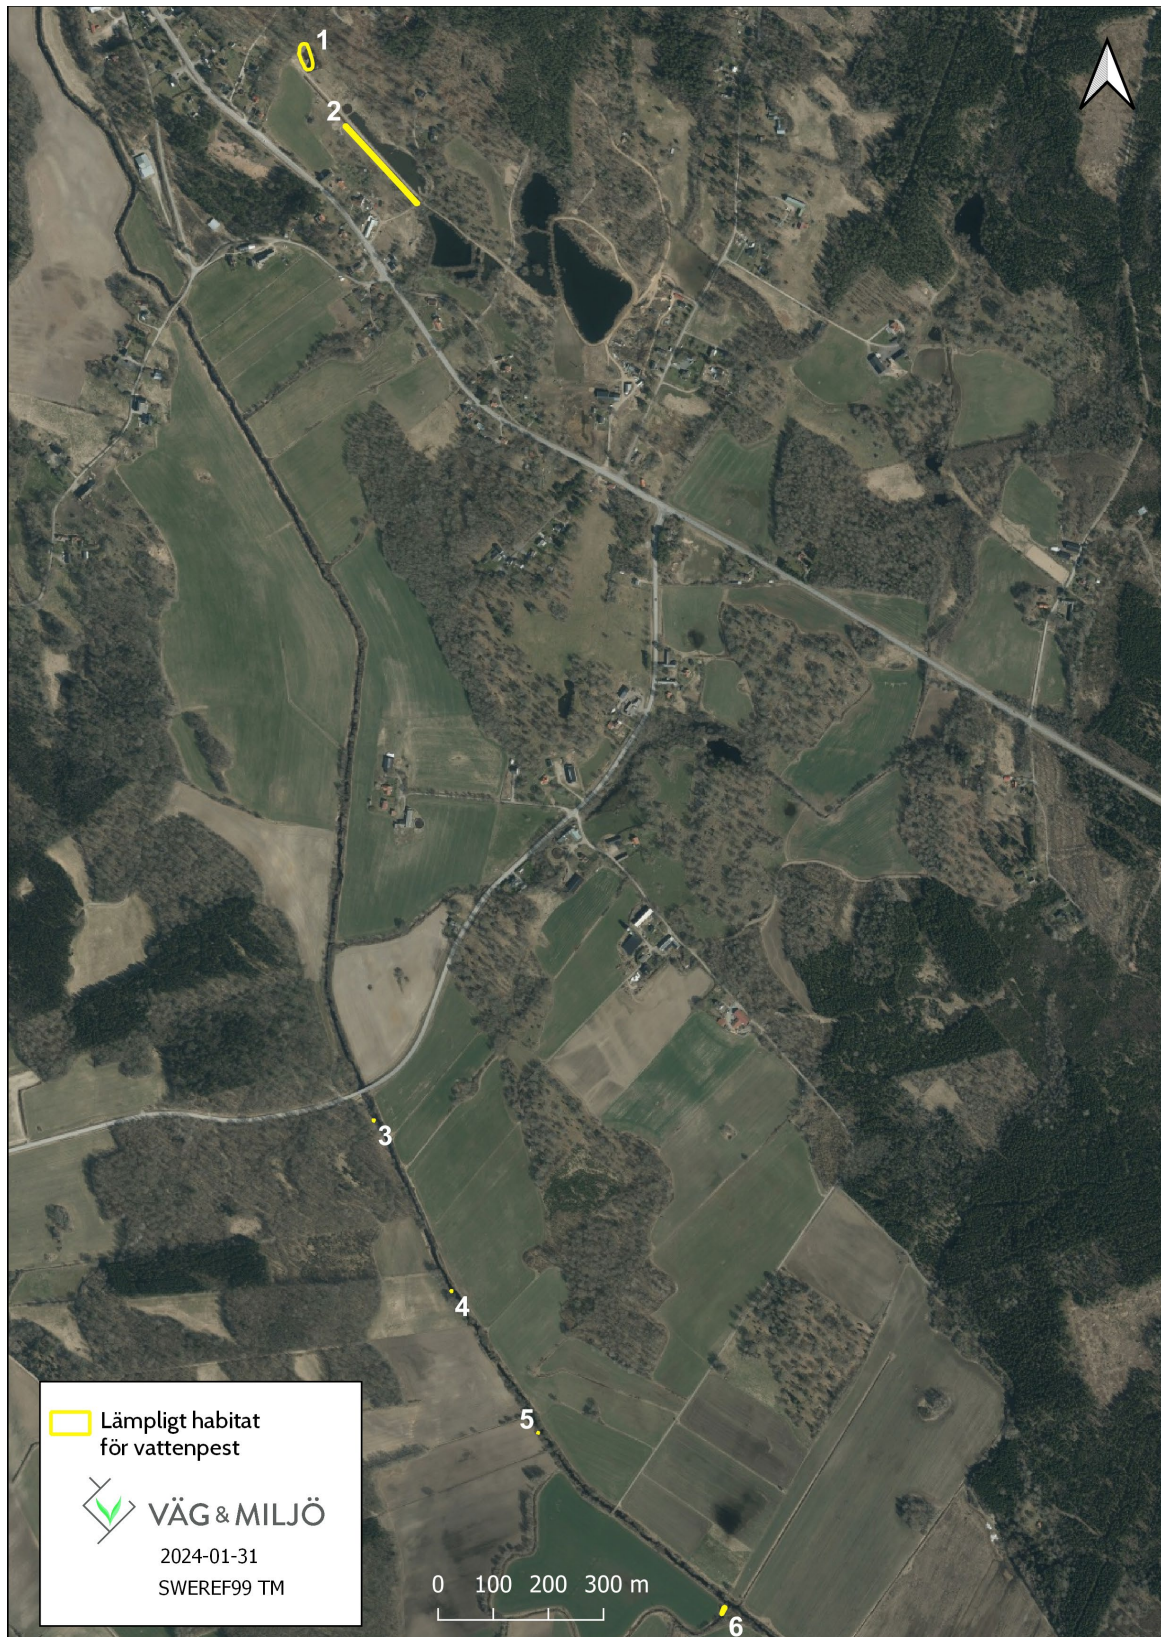
Figur 20. Områdena 1 – 6 med lämpligt habitat där vattenpest skulle kunna etablera sig i Nättrabyån.

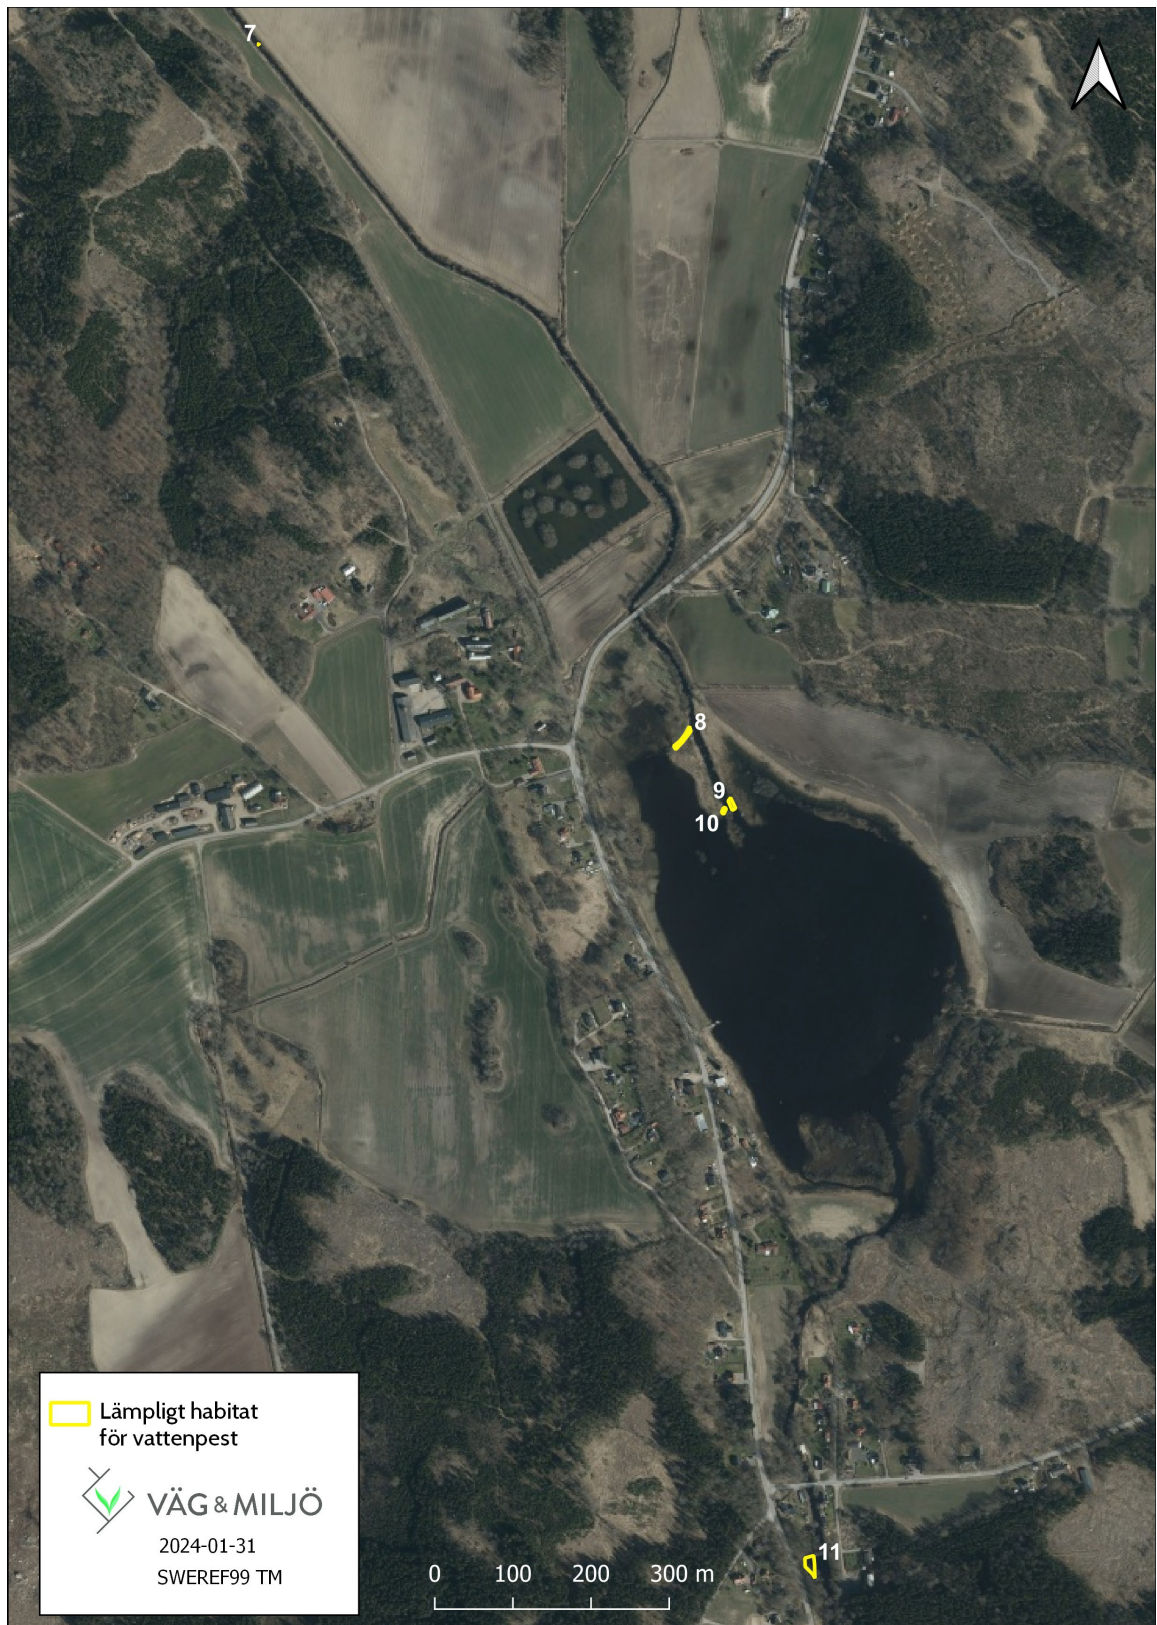
Figur 21. Områdena 7 – 11 med lämpligt habitat där vattenpest skulle kunna etablera sig i Nättrabyån.

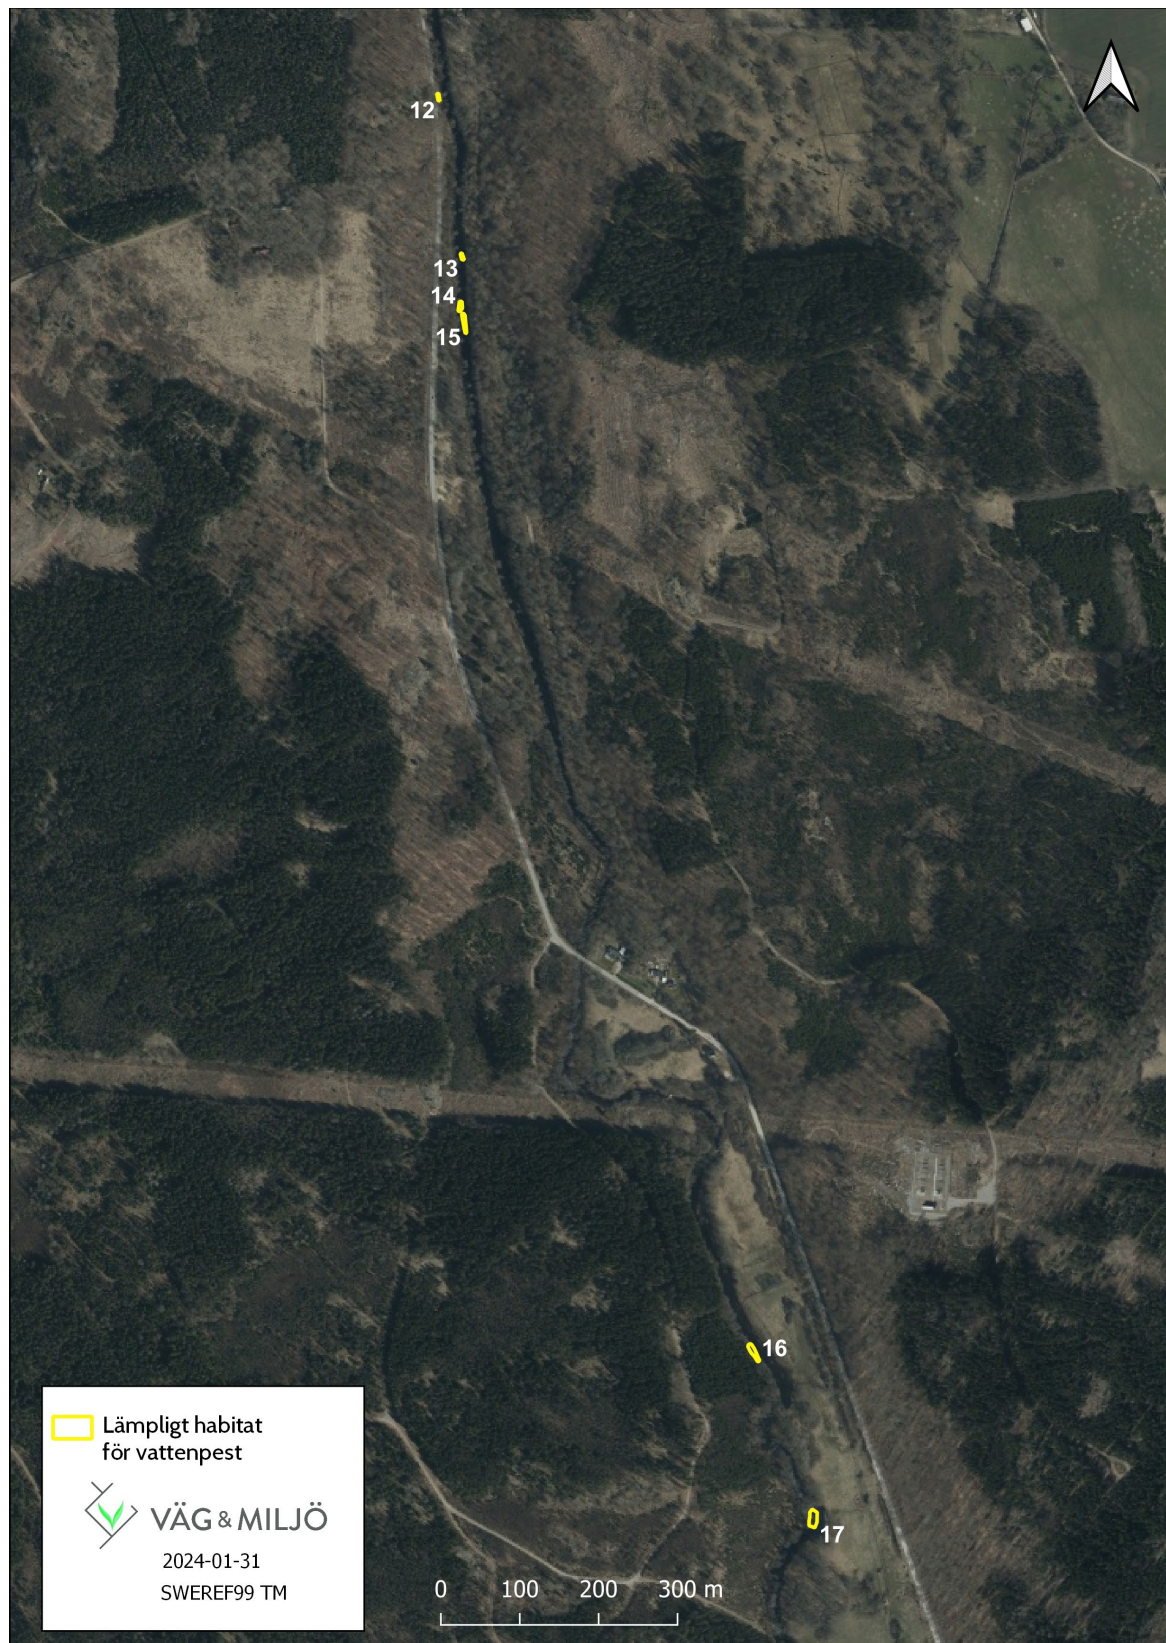
Figur 22. Områdena 12 – 17 med lämpligt habitat där vattenpest skulle kunna etablera sig i Nättrabyån.

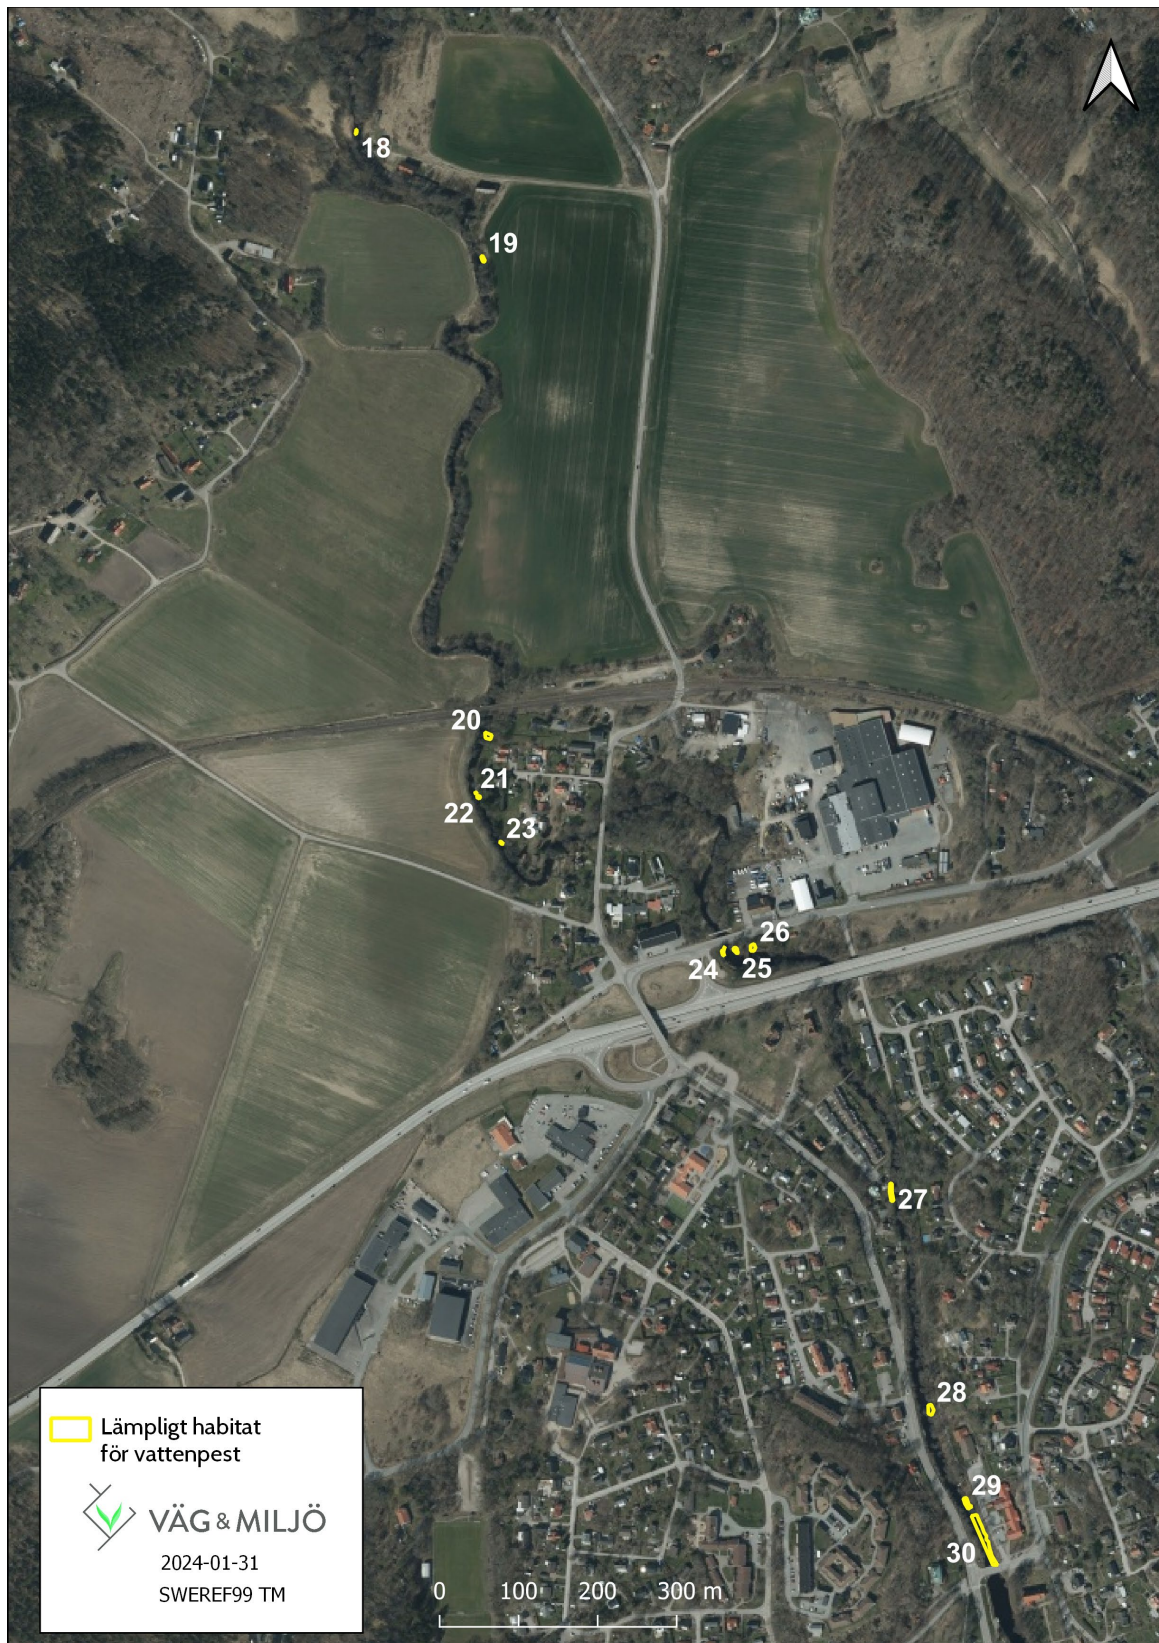
Figur 23. Områdena 18 – 30 med lämpligt habitat där vattenpest skulle kunna etablera sig i Nättrabyån.
