# Inventering av invasiva vattenväxter i Nättrabyån

## Inventering av invasiva vattenväxter, Nättrabyån

Titel: Inventering av invasiva vattenväxter i Nättrabyån  
Författare: Ursula Zinko  
ISSN: 1651-8527  
Rapportnummer: 2024:5  
Diarienummer: 511-4717-2023  
Utgivningsår: 2024  
Omslagsbild: Nättrabyån är ganska påverkad genom rensning och delvis rätning.  
Foto: Ursula Zinko.

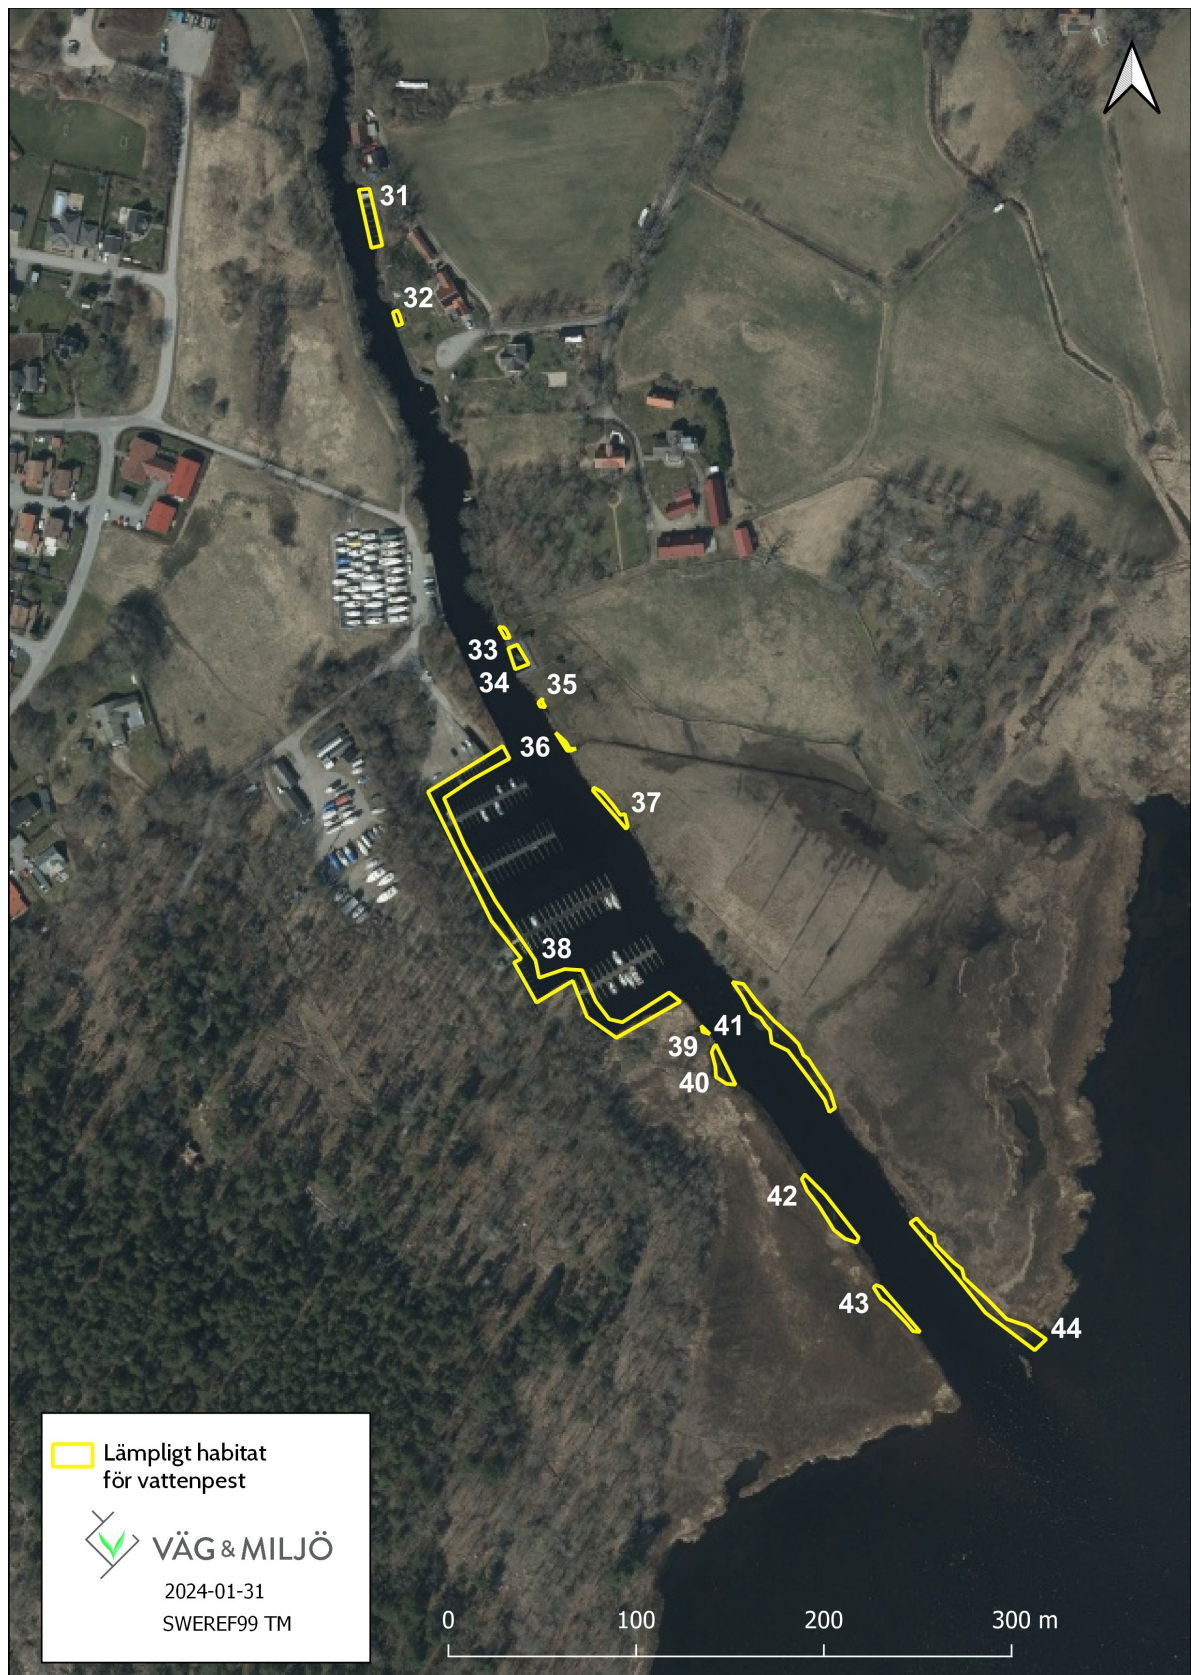
Figur 24. Områdena 31 – 44 med lämpligt habitat där vattenpest skulle kunna etablera sig i Nättrabyån.
