Elfiske i Blekinge län 1998

En undersökning av fiskfaunan
vid 21 lokaler

Länsstyrelsen
Blekinge län

Projekt inom den regionala miljöövervakningen och kalkningens effektuppföljning 1998

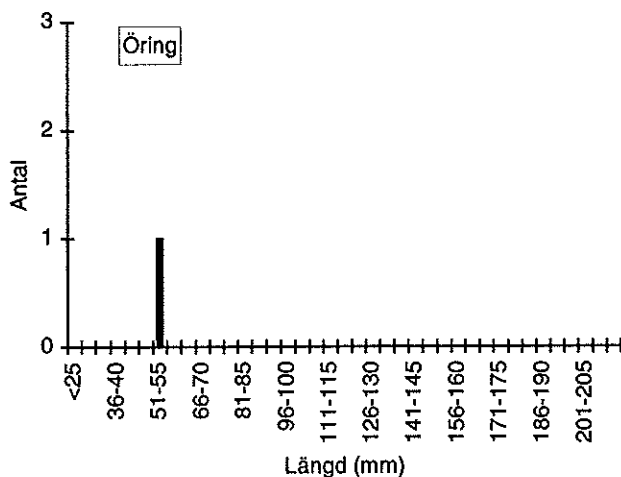
Frekvensfördelning

Förutom öring förekom elritsa och lake. Endast en öring påträffades vid fisket, vilket är anmärkningsvärt med tanke på att biotopen är relativt god för öring. Årsungar av elritsa förekom, vilket är en relativt god indikation på bra vattenkemiska förhållanden med avseende på försurning. Tidigare elfisken indikerar ett minskande bestånd av öring men också en genomgående låg reproduktion.
