# Vagnslidret på Augerums gamla herrgård

Byggnadsminne nr 48

Slutrapport, antikvarisk kontroll

Upprustning efter storm- och snöskador

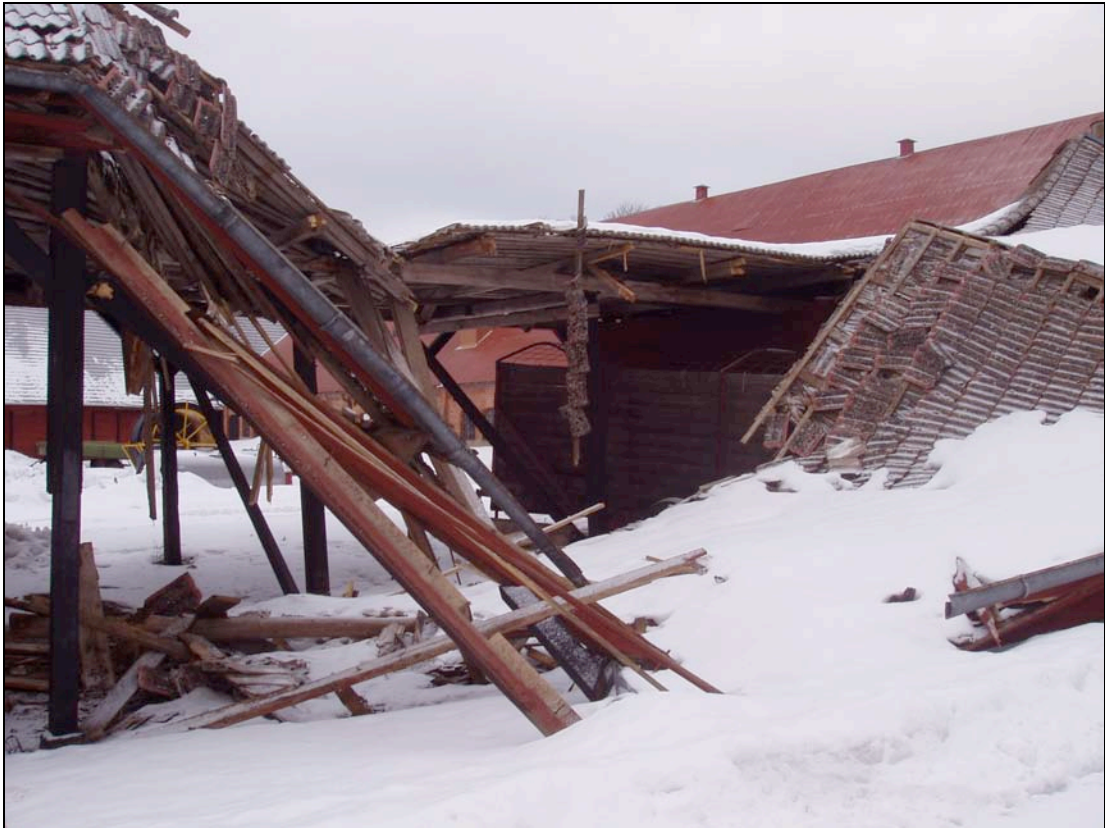
060215. Hela konstruktionen har rasat p.g.a. storm och snö.

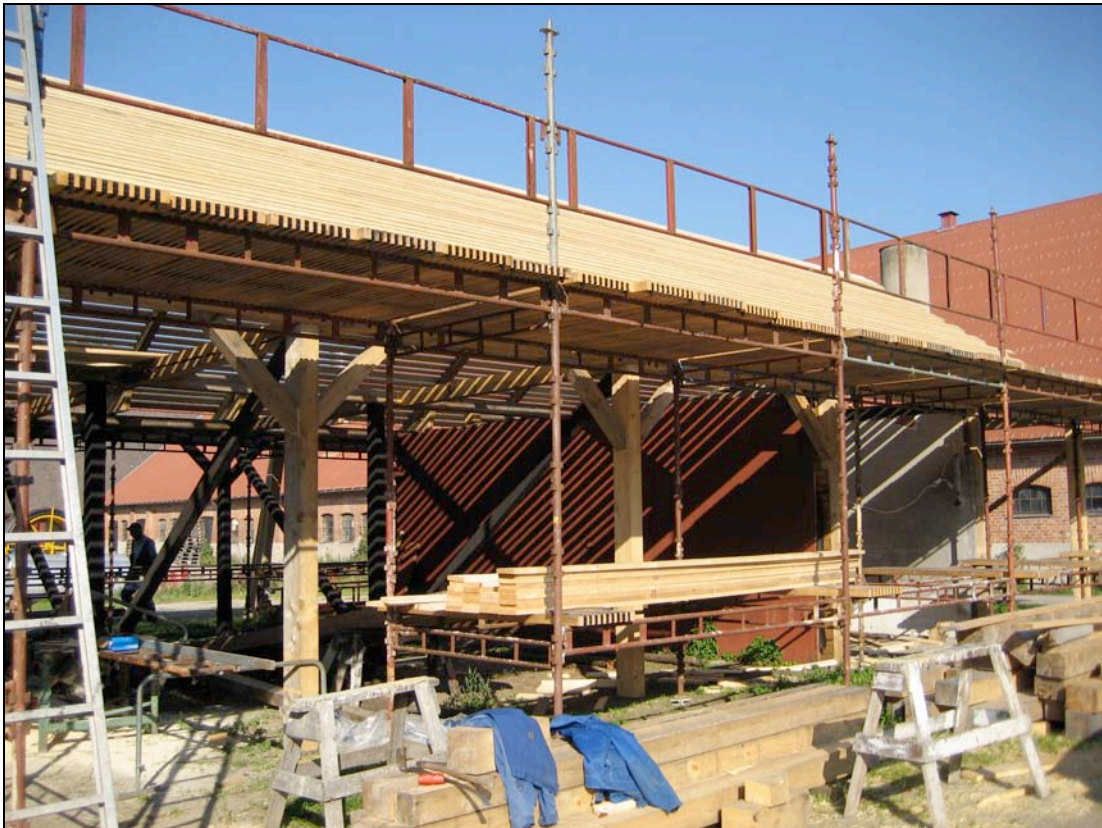
060913 Den norra delen av vagnslidret håller på att byggas upp.

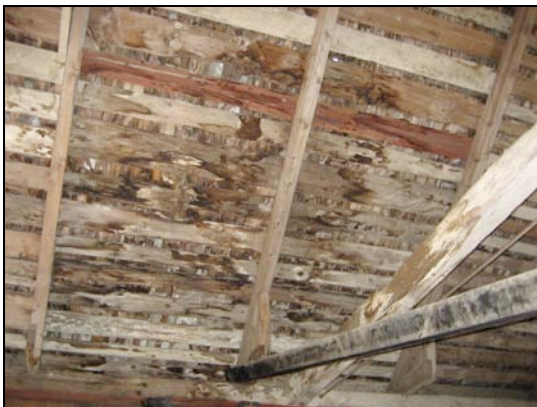
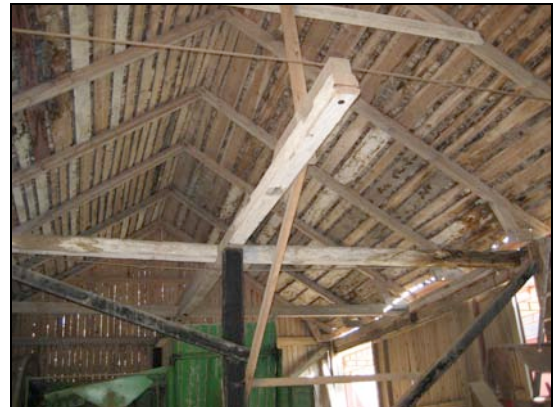
060913 Fuktskada på svallet på södra delen. Det beslutades att även denna del av taket skulle renoveras.

Det klargjordes att den södra delen av taket som man tidigare beslutat bevara förutom cementpannorna är i så dåligt skick att svallet måste bytas även här. Därefter läggs masonitskivor och pannplåt likt den norra delen. Den befintliga takstolen riktas upp och förstärks med hanbalkar.

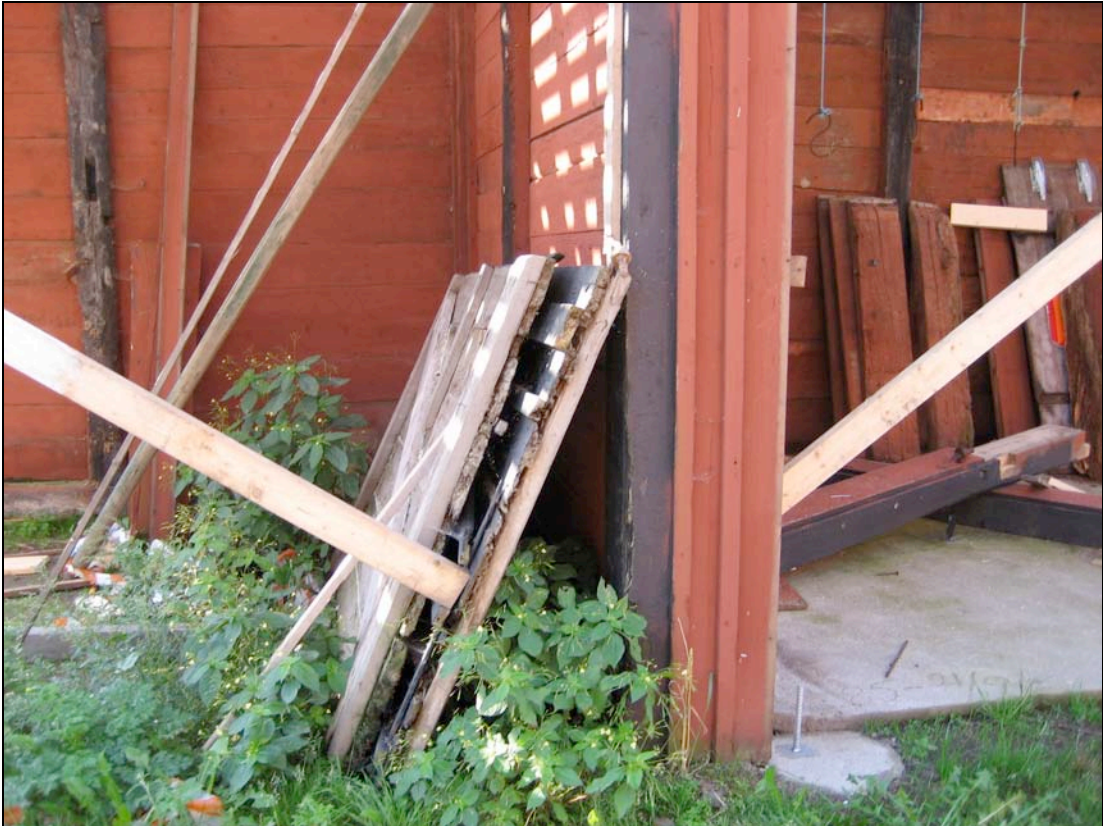
060913 Norra gaveln

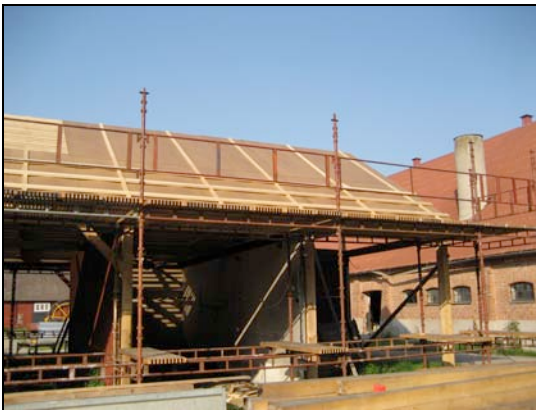
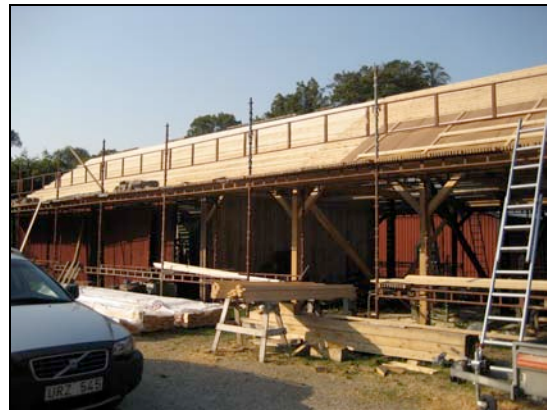
060927 Mellan svallet och pannplåten läggs masonit för att förhindra kondens

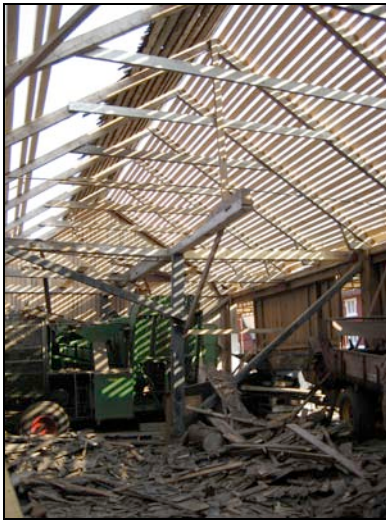
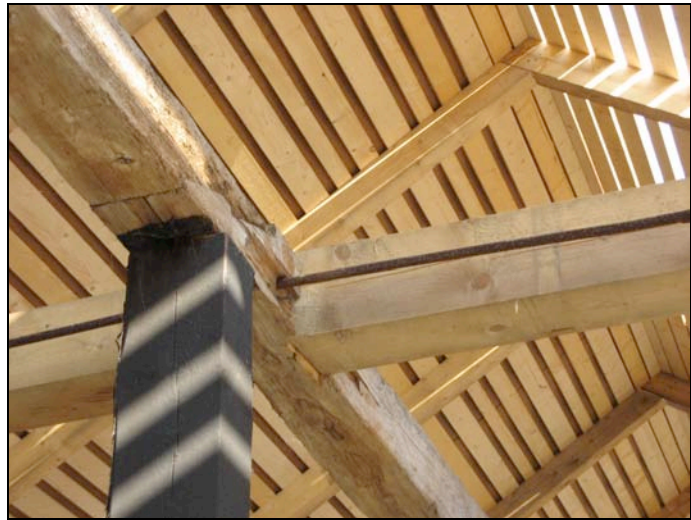
060927 Nytt svall läggs på hela taket

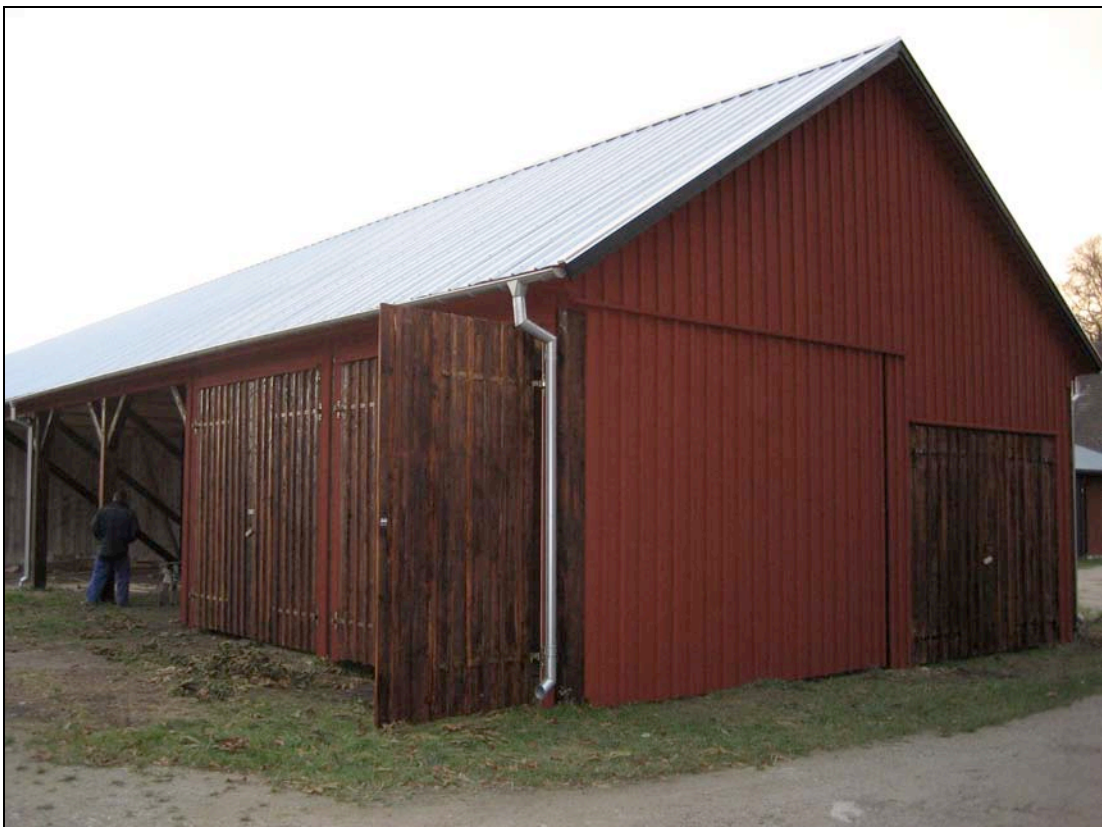
061107 Byggnaden är färdigrenoverad och har täckts med ett nytt galvaniserat pannplåttak. Det norra utrymmet har satts igen och fått en ny port mot öster.

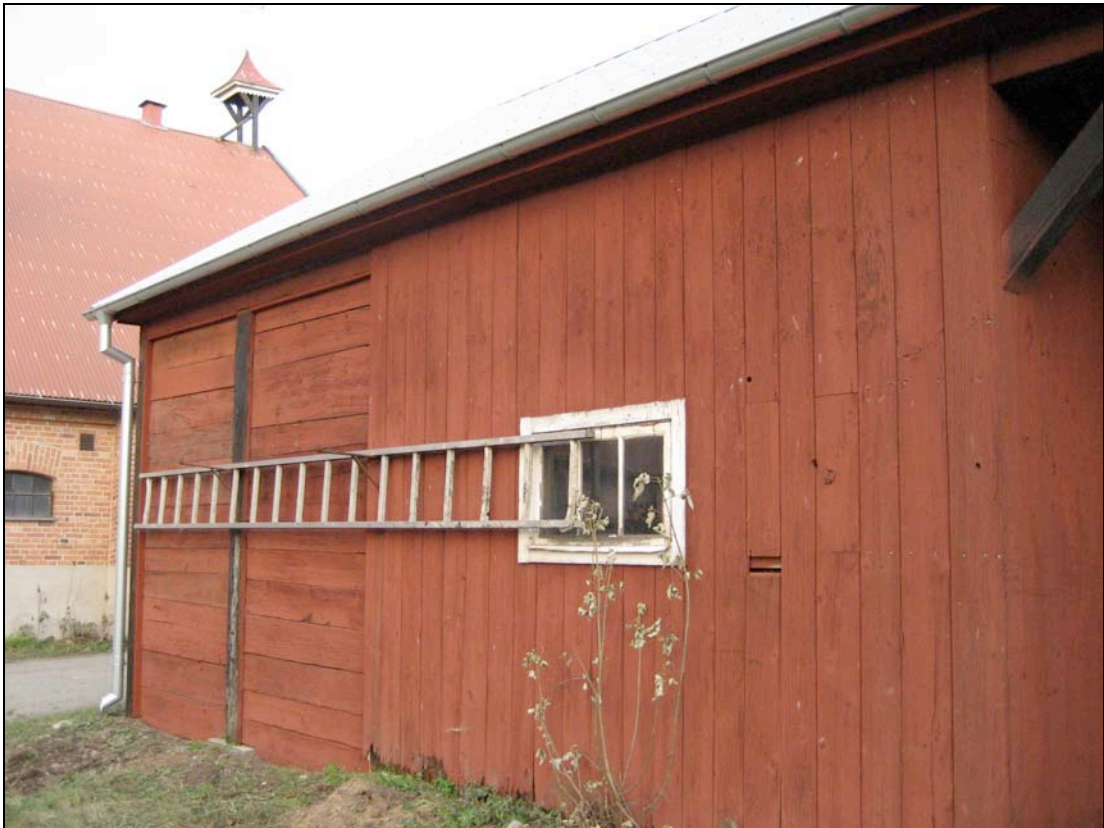
061107 Skiftesverksväggen i nordväst har byggts upp av det gamla båltrimret.

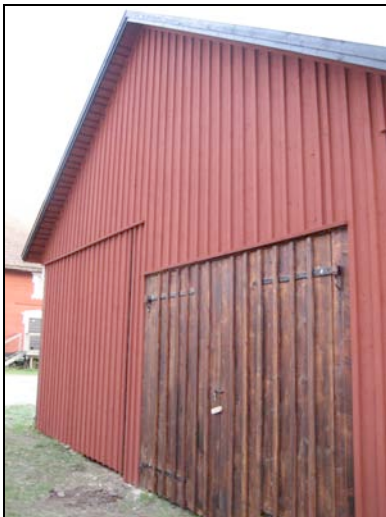
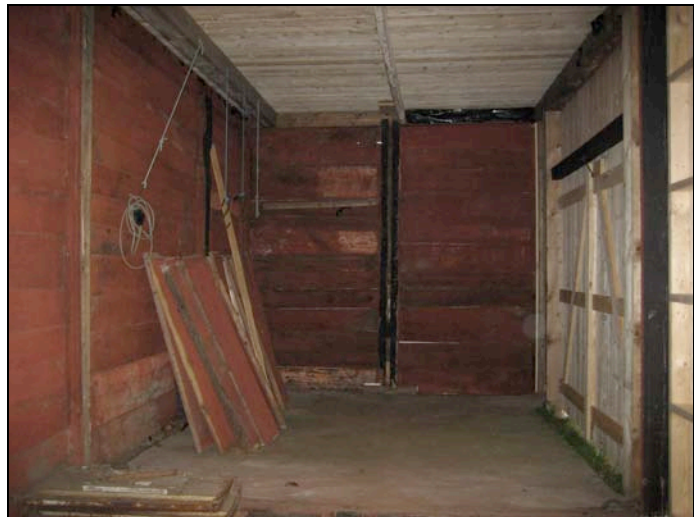
061107 I norr har nya väggar satts upp och bildar ett nytt stort rum.
