## Mörrumsån, Ebbamåla Gjuteri & Mek. Verkstad (Ebbamåla bruk)

## Mörrumsån, Hovmanbygd

## Mörrumsån, Angölsmåla by, norra och mellersta kvarnarna

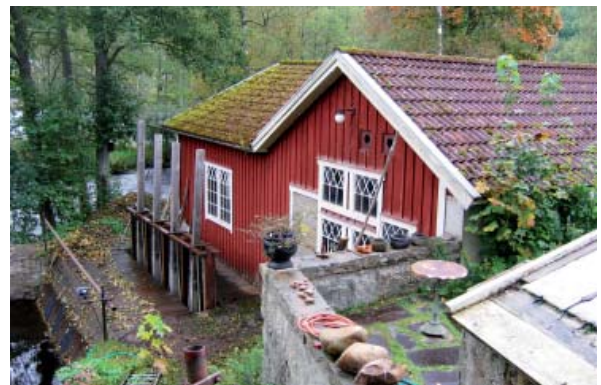
Gjuteriet stod färdigt att tas i bruk år 1901. I rensriet togs bl.a. sand och grader bort från gjutgodset med hjälp av en renstrumma.

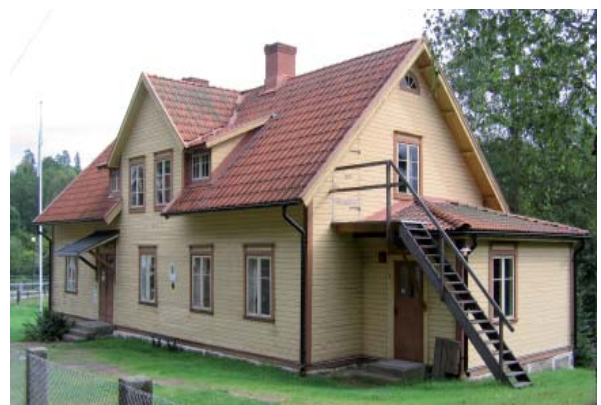
Verkstaden och bostadshuset

Kasernen byggdes på 1890-talet. I bottenvåningen fanns tvårumslägenheter och på övervåningen ungarlsrum. I mitten av 1900-talet fanns byns telefonstation i byggnaden. Idag är det vandrarhem.

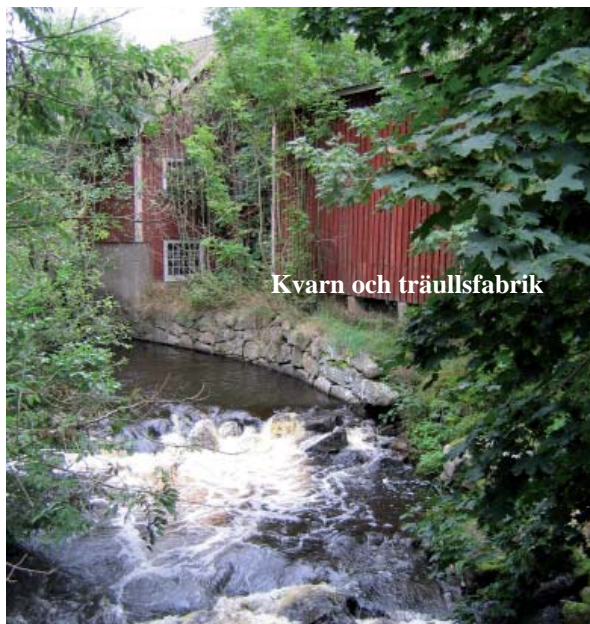
Kvarn och träullsfabrik

Kvarnen var i drift mellan ca 1775 och 1955. Bröd- och fodersäd maldes. När kvarnen moderniserades 1908 fanns tre par stenar som sköttes av en anställd mjölnare.

Träullsfabriken startades ca 1930 och var i drift till 1966. Den hade fyra hyvlar och var inrymd i en byggnad omedelbart intill kvarnen och sammanbyggd med denna. Träullen användes bl.a. när badhusens gäster gnuggades.

Både kvarnen och träullsfabriken brann ned 1933. Träullsfabrikens byggnad återupbyggdes och kvarnen flyttades till denna. Tidigare låg kvarnen på motsatta sidan av kvarnrännan. I samband med flytten installerades turbinen.

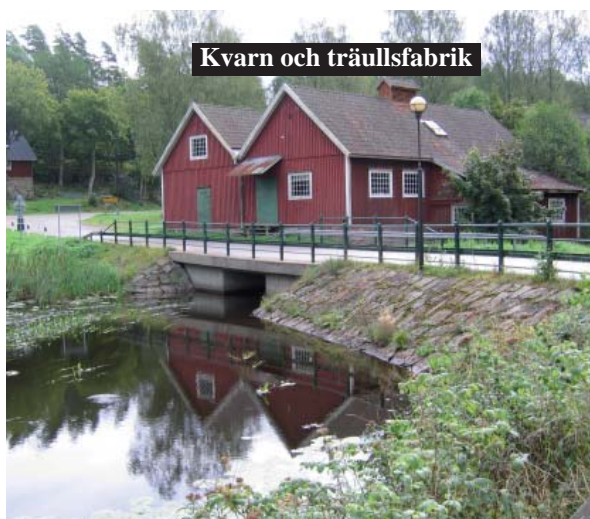
Kvarn och träullsfabrik

Troligen finns ingen maskinell utrustning bevarad i vare sig kvarnen eller träullsfabriken. Sågen är inte besiktad.

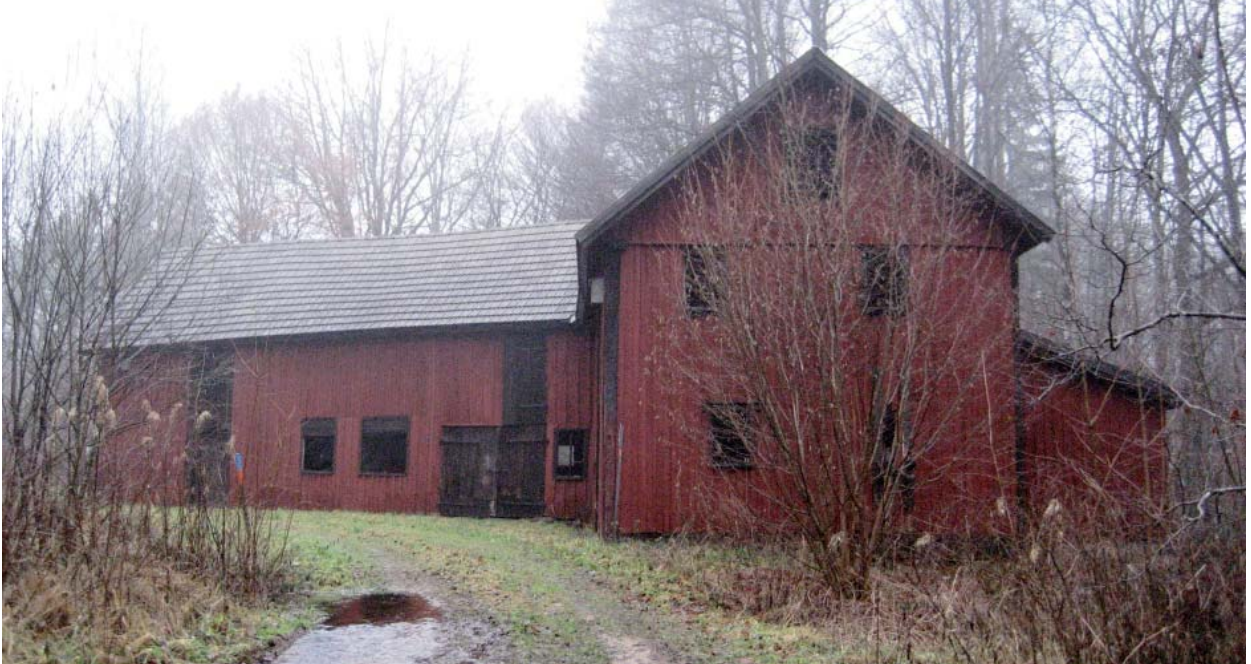
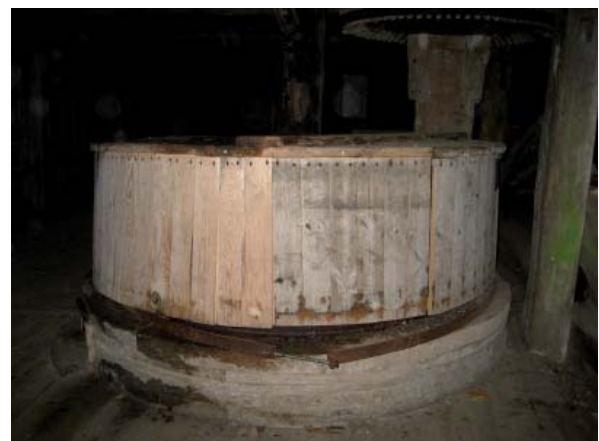
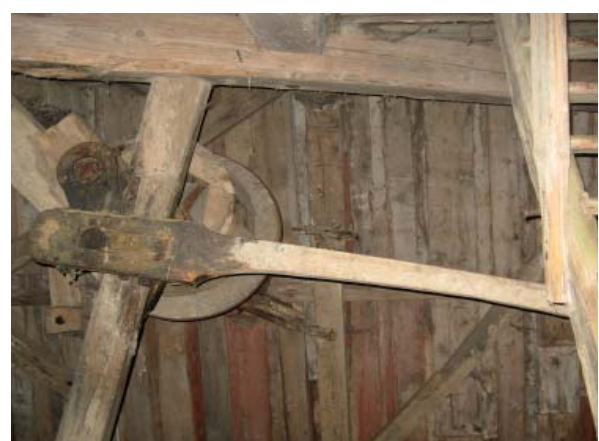
Angölsmåla kvarn finns på Generalstabskartan från 1869. Benstampen var i drift 1877-1914. Kvarnen drevs parallellt med stampen och en spånhyvel för takspånsproduktion sattes in ca 1910. Vattenhjulsdraft till 1945 och sedan turbin. Lådor producerades fram till 1981.

Välbevarad exteriör och viss maskinell utrustning finns bevarad. Byggnaden restaurerades 1994. Anläggningen är öppen för allmänheten, men bör säkras. Den ingår i naturreservatet Karingahejan. Området och byggnaden har ett stort kulturhistoriskt värde.

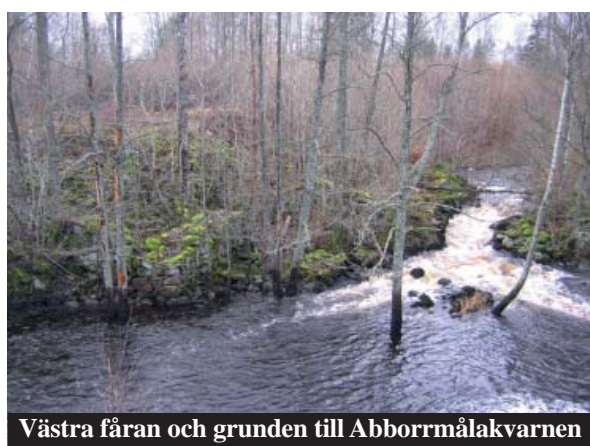
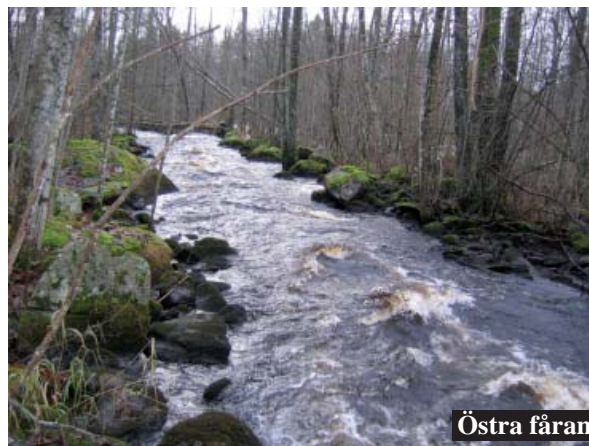
Östra Härnäs mjölkvarn ska ligga i den 120 m långa östra fåran. Rännan är mycket tydlig, men det finns inga rester efter kvarnbyggnaden. Det var mycket vatten vid inventeringen, så det gick inte att komma till riktigt. Kvarnen är utmärkt på skifteskartor från 1817. Det har även flottats i området.

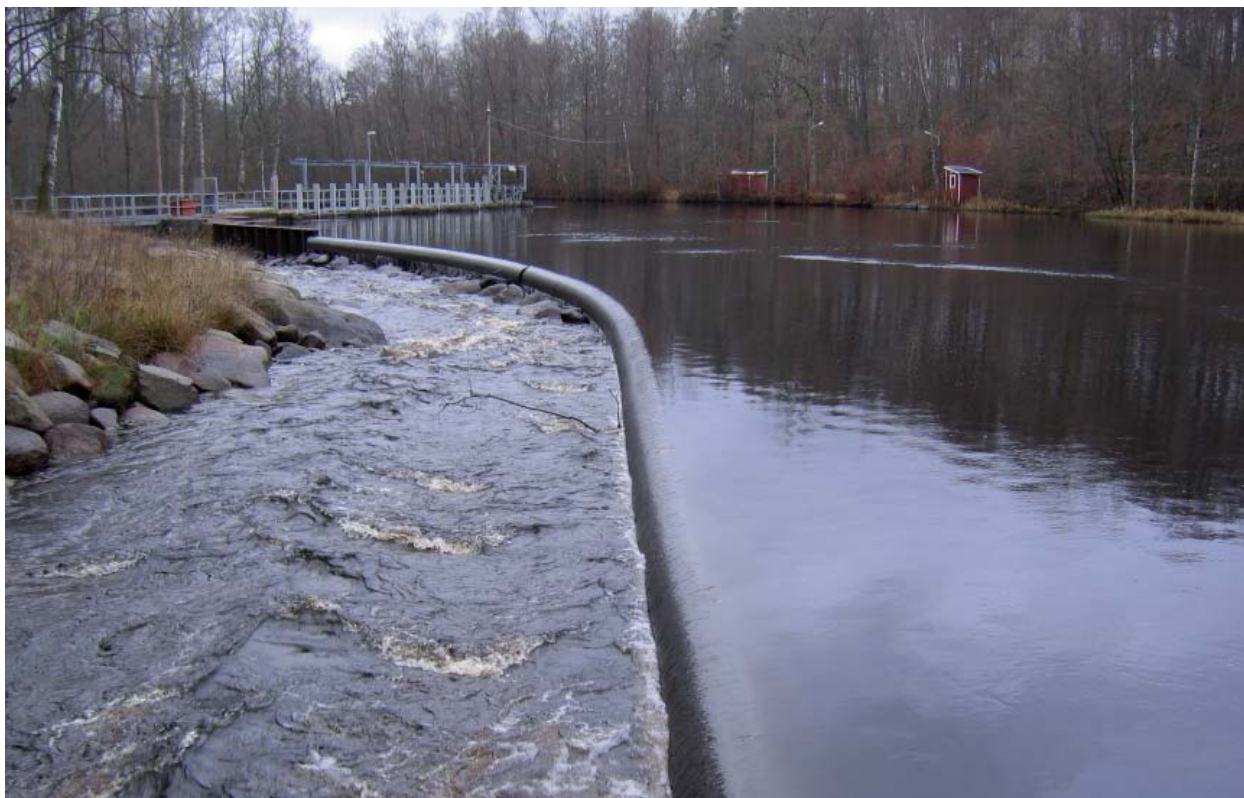
Utbyggnadsarbetena för Hemsjö övre kraftverk påbörjades 1895, men slutfördes inte då. De återupptogs 1906. Kraftverket invigdes vid årsskiftet 1907-08. Kanalen är ca 1800 m lång och avståndet till kraftstation 1600 m med en fallhöjd på 15 m.

Det är en välbevarad anläggning, med mycket välarbetad stenskonung i tillloppskanalen. Omlopp finns vid dammen.

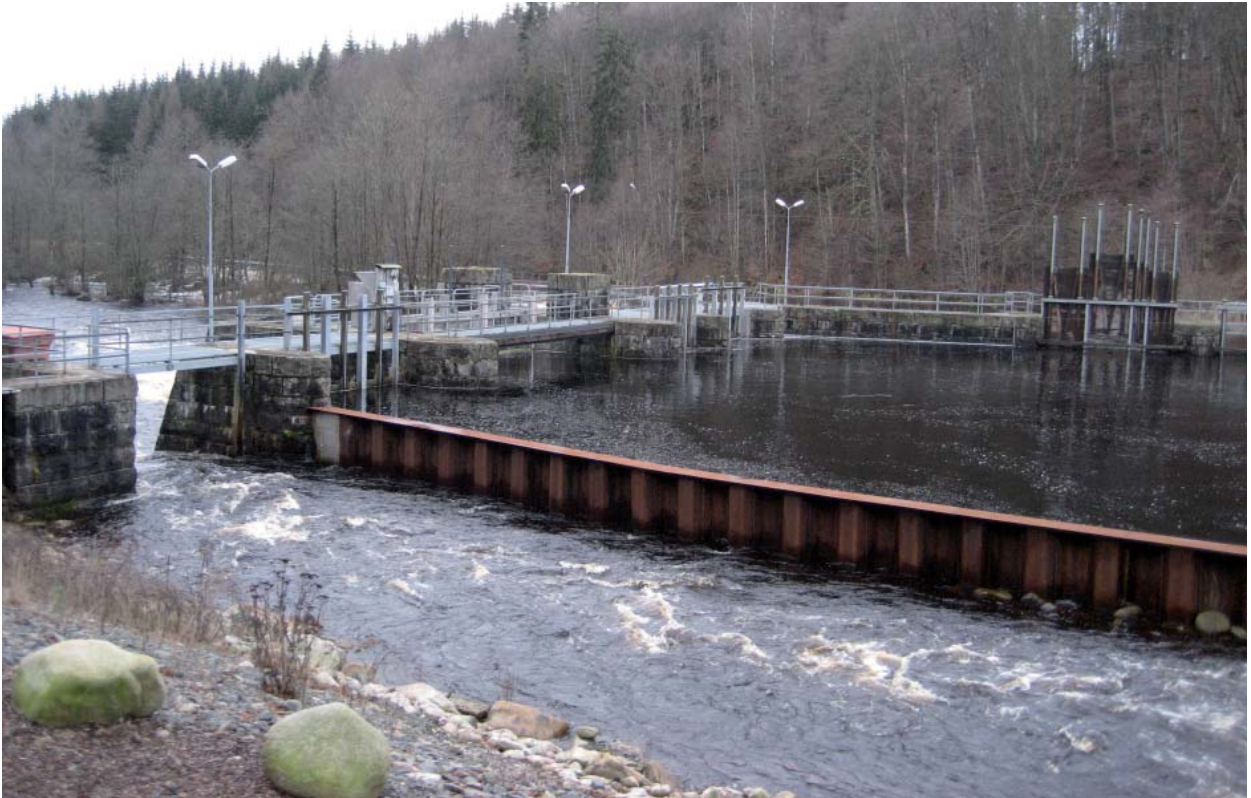
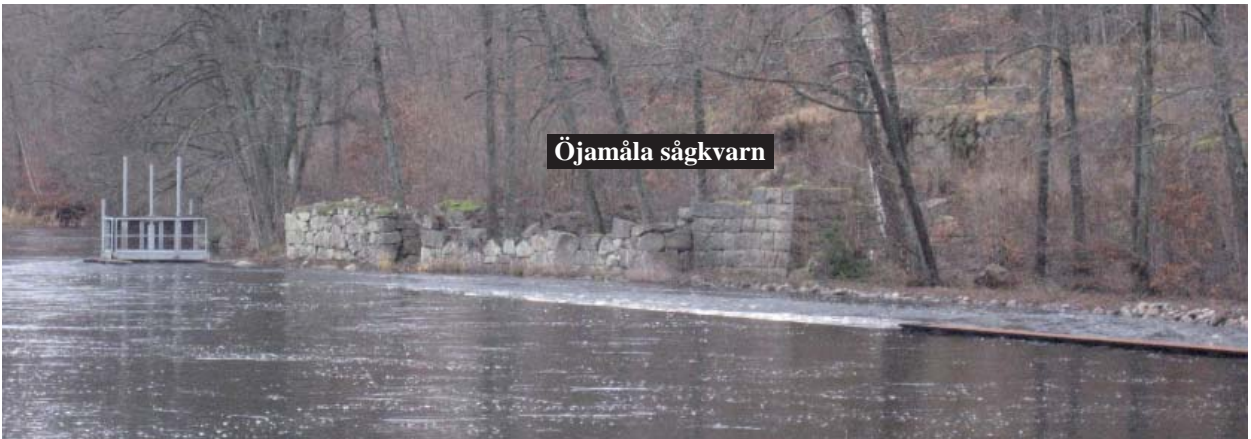
Hemsjö nedre kraftverk började byggas 1916 och invigdes 1917. Kanalen är 1200 m lång med en fallhöjd på 12 m. När kraftverket togs i drift gick det inte längre att driva Öjamåla sågkvarn. Omlöpet går längs grunden och troligen i den gamla kvarnrännan. Kraftverket är välbevarat.

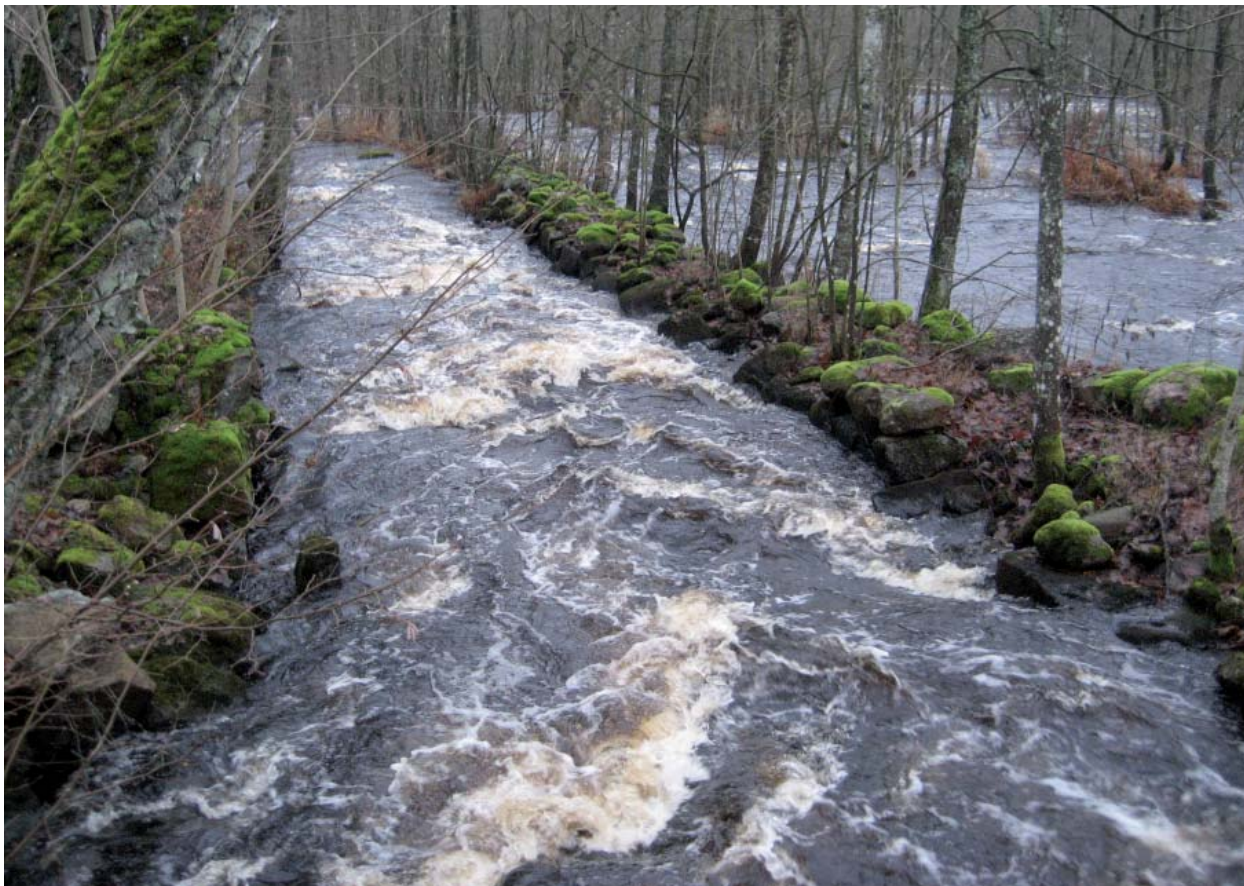
Kvarnlämning med grunder för tillhörande byggnader. Bitvis är rännan mycket välbevarad och grunderna på andra sidan vägen är välbevarade. Kvarngrunden är i sämre skick. Både grunder och ränna är i behov av röjning. Östra Härnäs fiske har funnits vid kvarnen, men det är tveksamt om det finns lämningar kvar. Flottnings har bedrivits i området och mittendelen av åfåran har troligen rensats för detta ändamål.

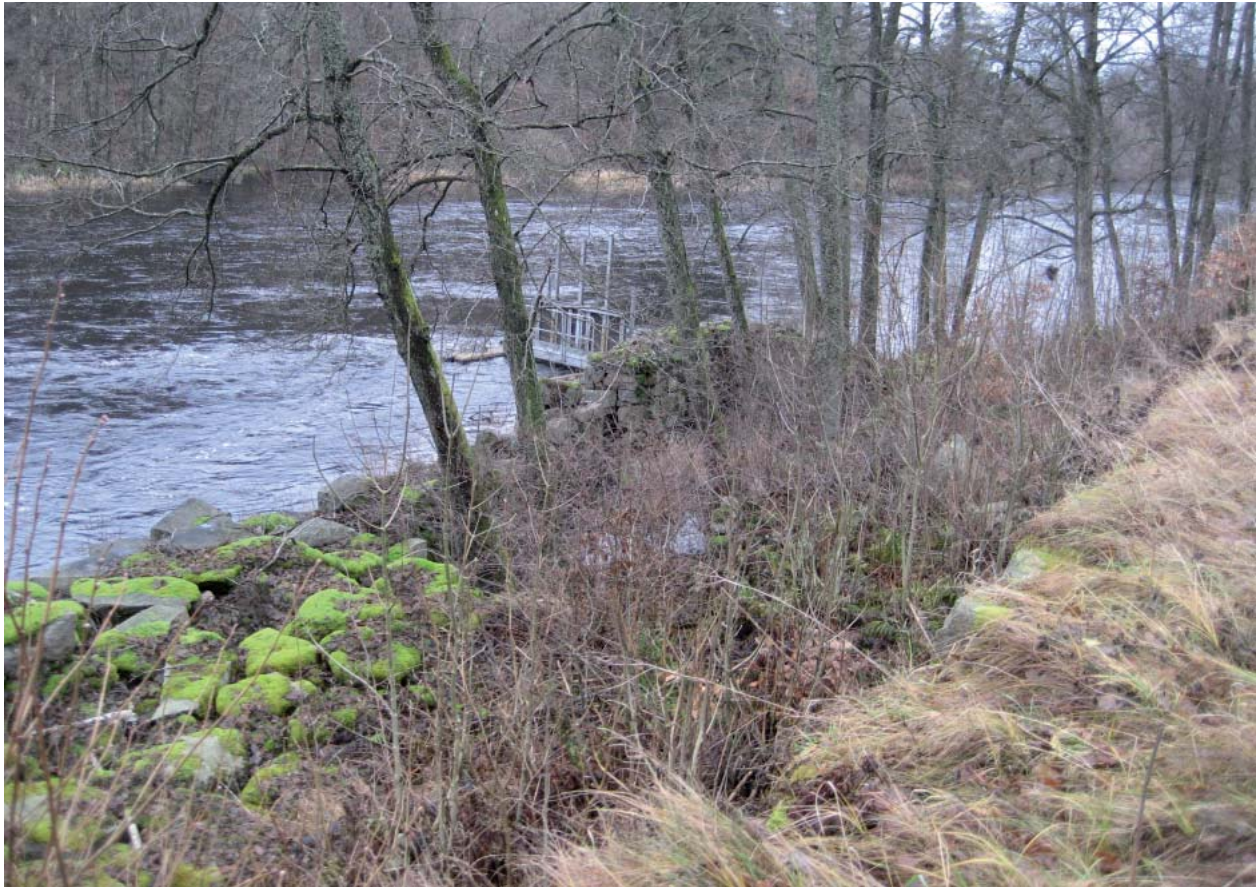
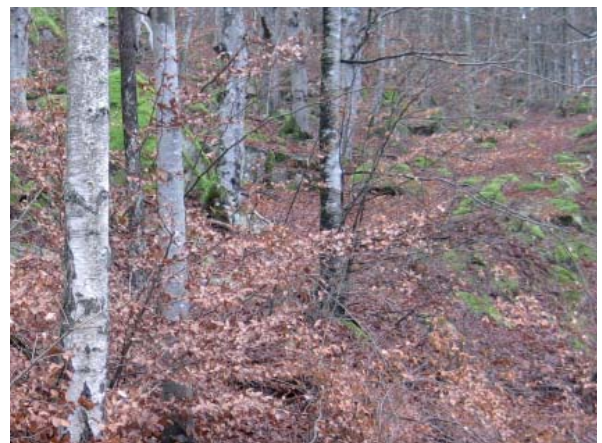
Anläggningen var i drift från 1800-talets början, men förlorade sin drivkraft när dammen till Hemsjö nedre kraftverk byggdes år 1916. Kvarnavägen, som går till Öjamåla by, ligger i anslutning till kvarnen.

Kvarngrunden är välbevarad, men rännan är inte synlig p.g.a dämt vatten. Troligen är den även skadad eller borta sedan omlöpet byggdes år 2003.

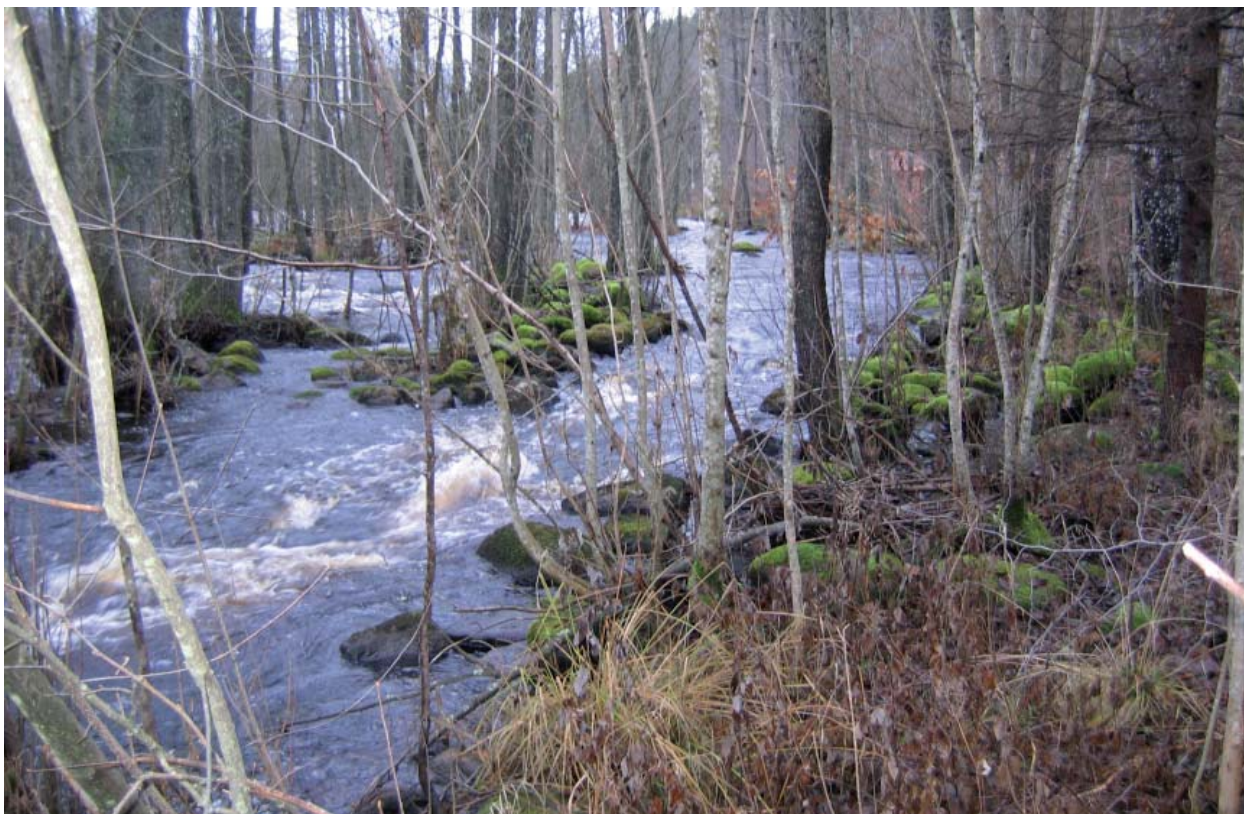
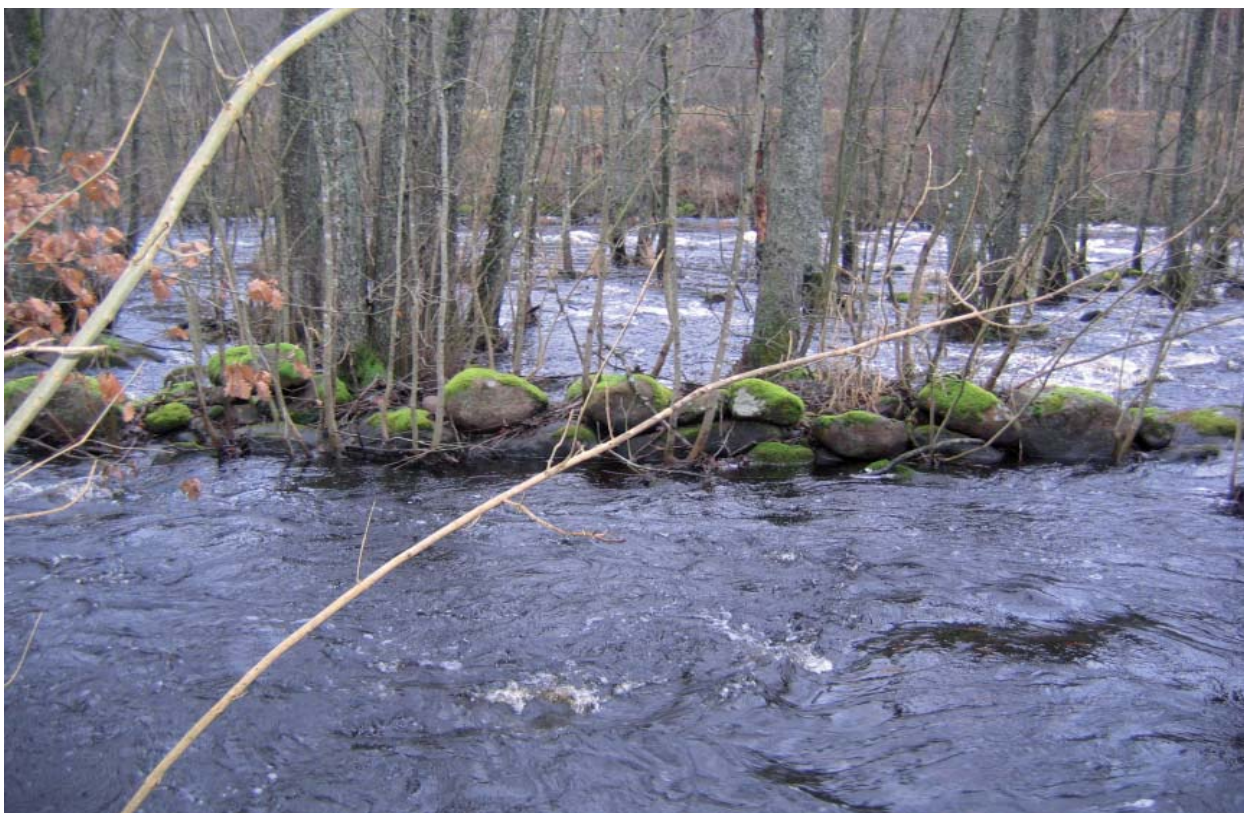
Åfåran söder om Hemsjö nedre kraftverks damm har längs en längre sträcka rensats. I området har det flottats, men p.g.a. högt vattenstånd behöver området en närmare under-

sökning vid senare tillfälle. På östra sidan är det bitvis en tydlig rensning. Knaggalids kvarn låg ungefär 700 m nedströms.

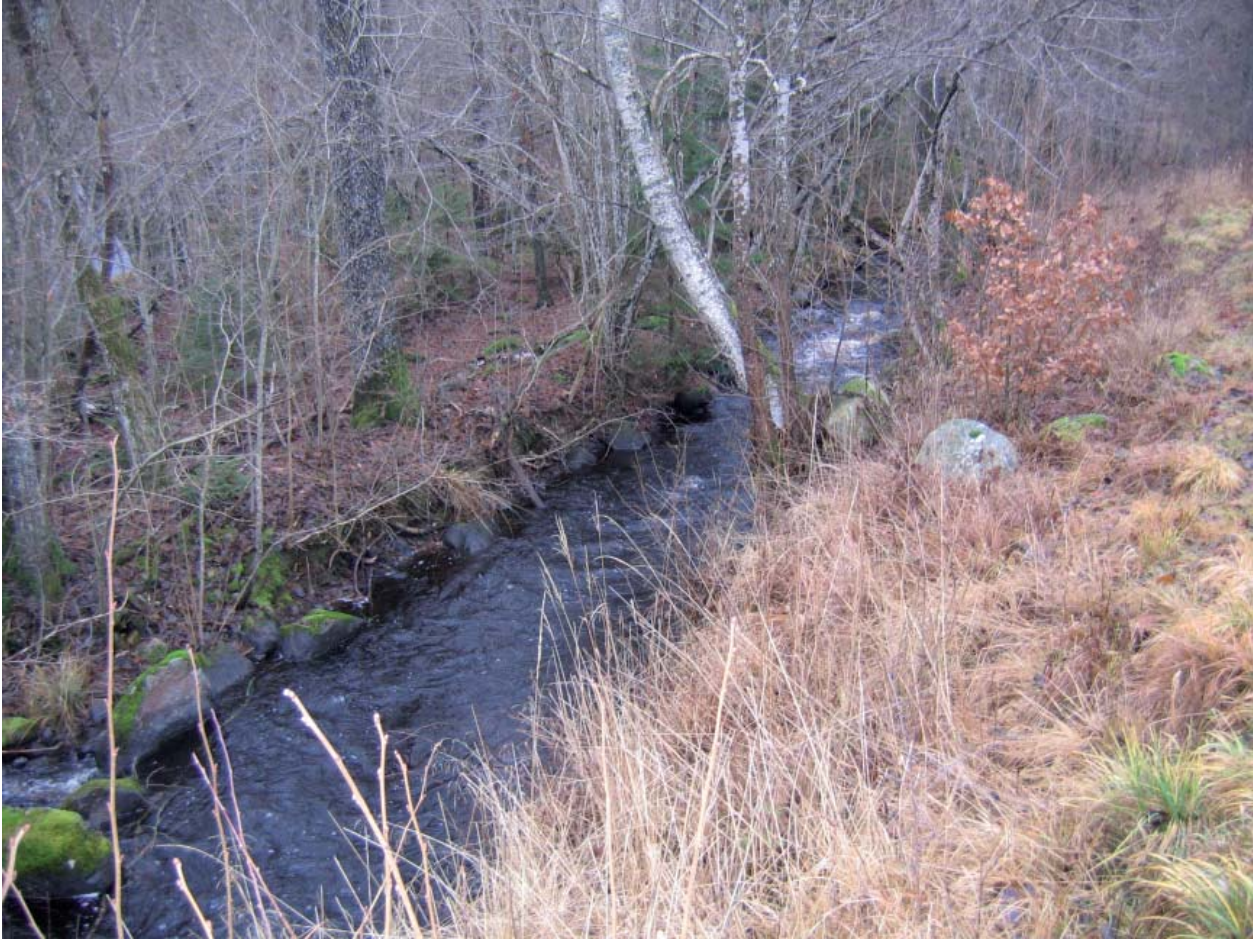
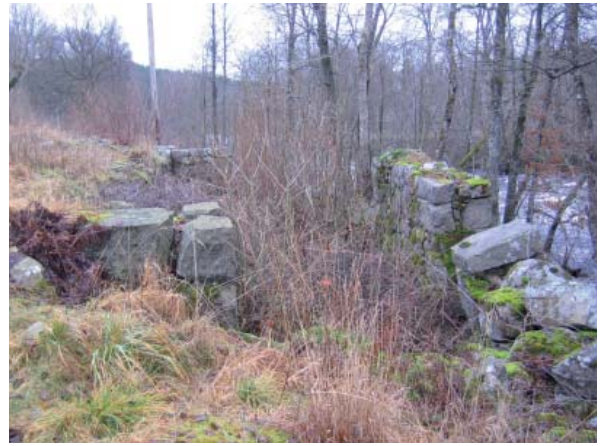
Kvanplats med ränna, kvarngrund och kvarnplan. I drift från tidigt 1800-tal fram tills Hemsjö nedre kraftverk dämdes år 1916. Generalstabskartan har platsen utmärkt som både kvarn och såg.

Relativt välbevarad ränna och grund, men de är bevuxna och kommer att rasa om de inte rensas. Kvarnplanen används idag som hage.

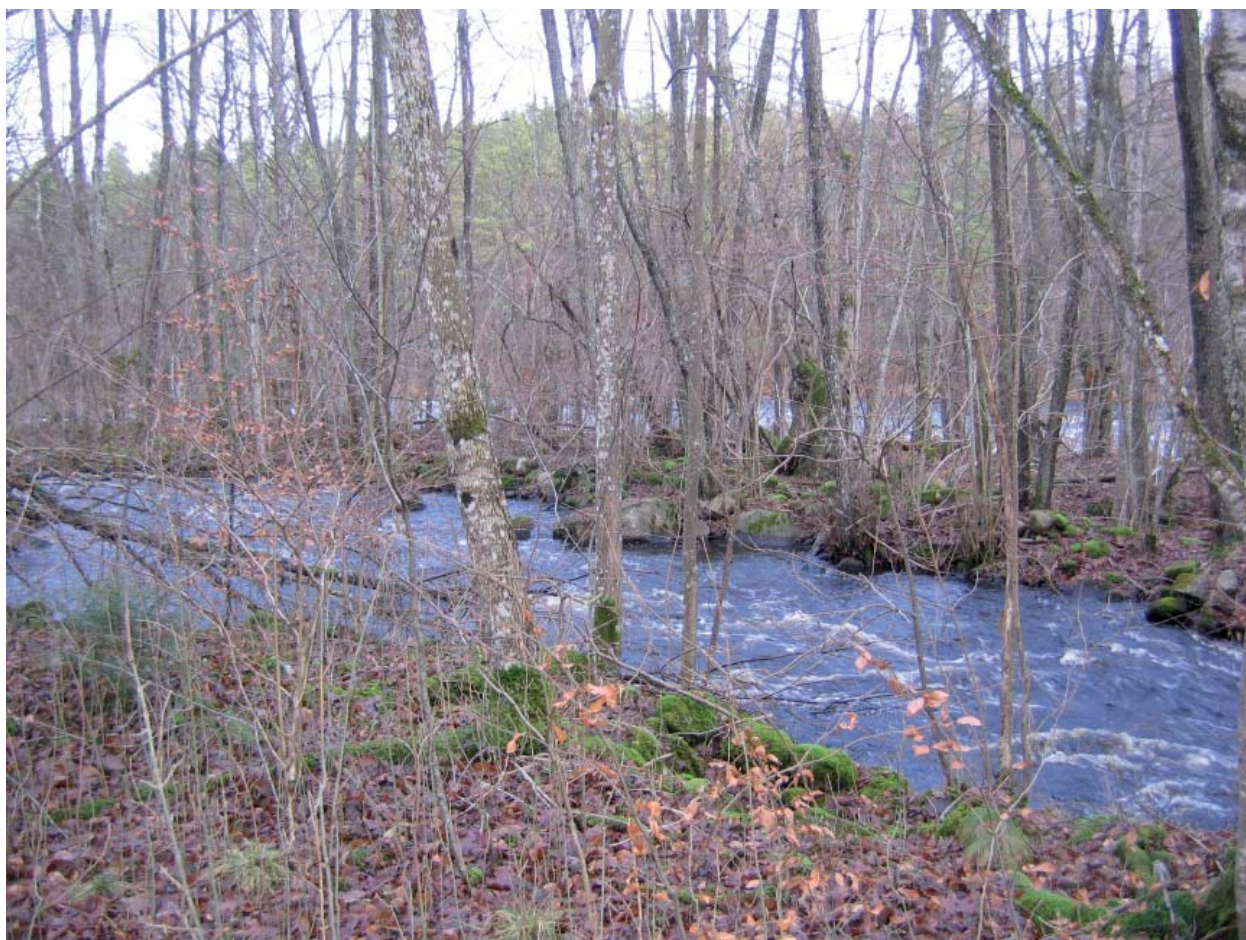
Kvarnplats enligt Generalstabskartan från år 1869 och Hallandsboda kvarn enligt Rågångsbestämning från år 1775. De är inte utmärkta på samma plats. Kvarnen kan ha flyttats under tiden. Åfåran har rensats och en kvarnsten finns i området, samt eventuellt en grund, men mycket otydlig. Inga andra lämningar synliga. Högt vattenstånd vid besiktningen.

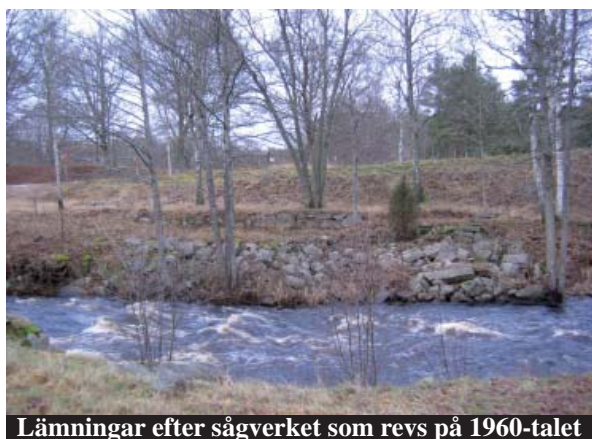
Lämningar efter sågverket som revs på 1960-talet

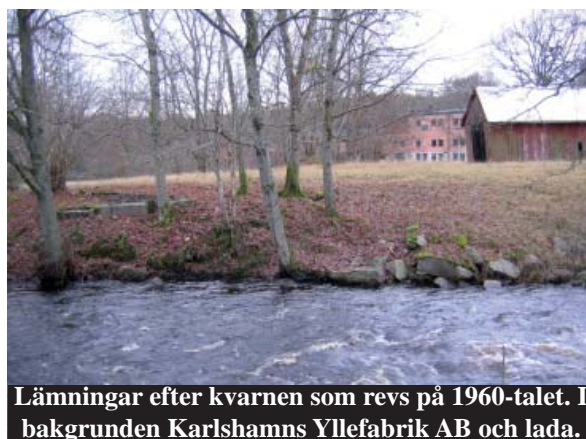
Lämningar efter kvarnen som revs på 1960-talet. I bakgrunden Karlshamns Yllefabrik AB och lada.

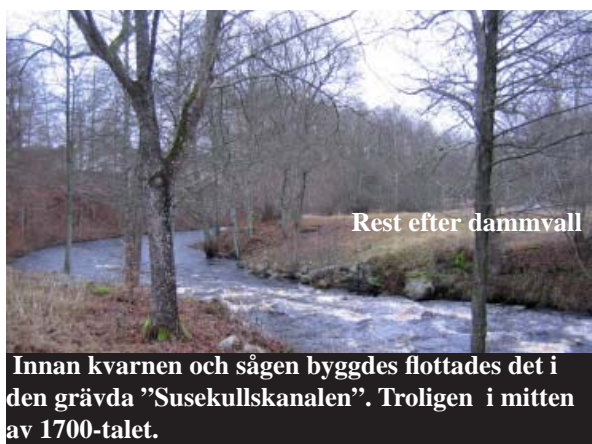
Rest efter dammvall

Trolig rest efter tidigare dammvall som gått mellan "Holmen" och dammluckorna vid Karlshamns Yllefabrik AB.

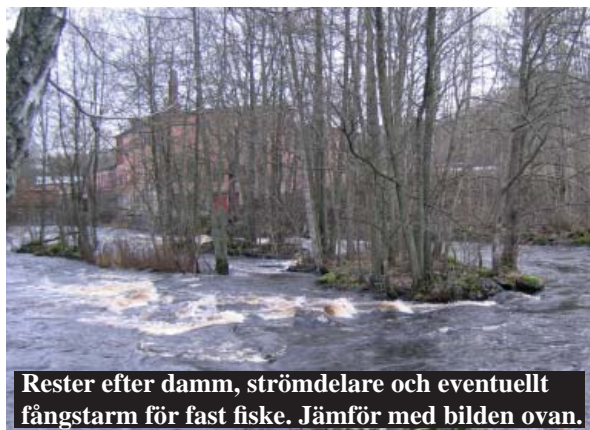
Rester efter damm, strömdelare och eventuellt fångstarm för fast fiske. Jämför med bilden ovan.

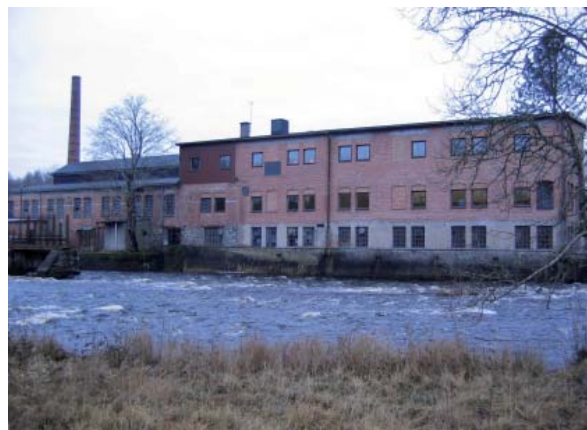
En klädesstamp anlades i Åkarp i början av 1700-talet. Grövre ”wallmar” stampades, svärtades och pressades. Stampen var knuten till en mindre yllefabrik som inregistrerades 1893 som Karlshamns Yllefabrik AB. Fabriken bestod då av färgeri, spinneri och väveri. Träbyggnaden brann 1910 och fabriken återuppbyggdes i tegel, nu även med en triksåvdelning. Inriktningen på produktionen var varor för Kronan och offentliga inrättningar.

Idag sker verksamhet i en del av byggnaden med bl.a. ett snickeri. Vissa delar har renoverats och målats om, medan andra står orörda. Troligen finns inget av den maskinella utrustningen kvar. Dammen är utriven och kraftstationen och luckorna som finns kvar är i dåligt skick. Som industrimiljö kan platsen visa på kontinuerlig användning med olika verksamheter från slutet av 1600-talet. De flesta byggnaderna är från 1910- och 1940-talet.

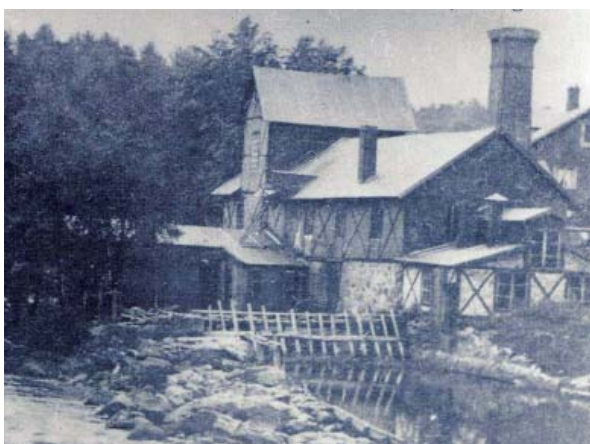
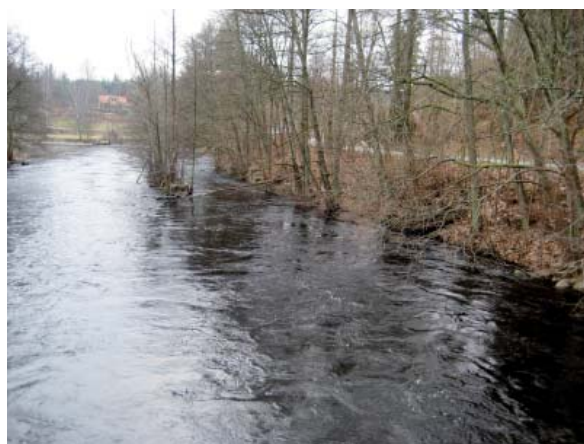
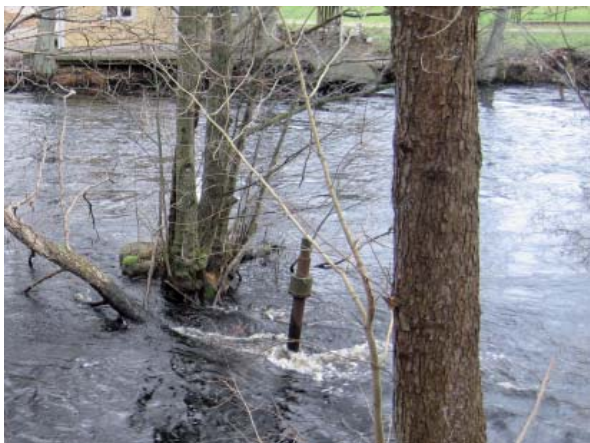
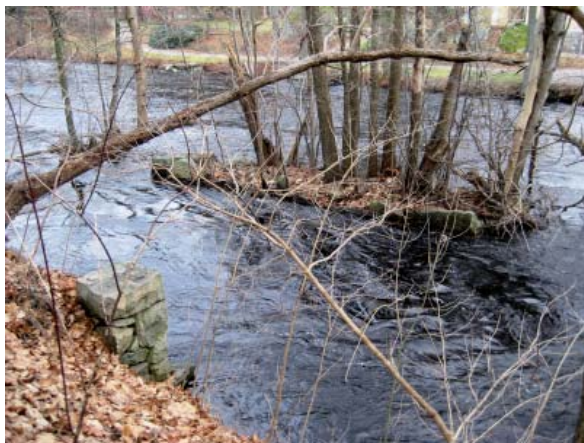
Kvarn och såg är markerade på Enskifteskarta från 1830. Möjligen fanns det även tidigare verksamhet här. År 1876 bildades Christenssons jernverk som senare kom att bli Svängsta Manufakturverk. Mjöl kvarnen drevs vid sidan om, men i mindre omfattning. Först tillverkades gångjärnssmide och senare övergick man till handredskapsproduktion.

Två vattenhjul och en turbin drev maskinerna. En konstruktion med en stålwire drog även maskinerna på östra sidan av ån.

När det nya kraftverket byggdes vid Marieberg 1918, blev det lugnvatten vid Manufakturverket och möjligheten till kraftöverföring från ån försvann. Anläggningen är riven och det finns mycket lite kvar. Kvarnrännan finns till viss del kvar och en del av turbinaxeln sticker upp ur ån. I dagligt tal kallades verket för "Christenssons smedja".

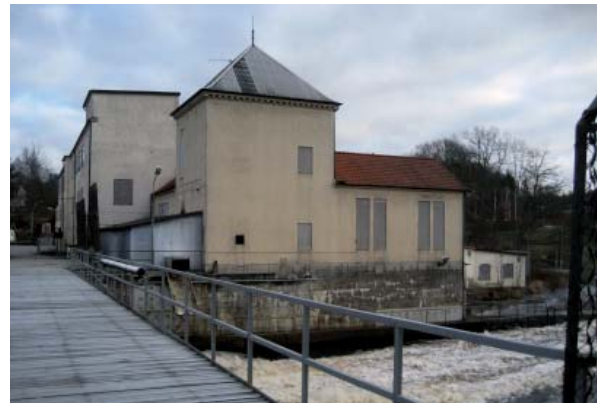
Relativt välbevarad miljö. Inventarierna saknas och mindre företag hyr in sig i byggnaderna.

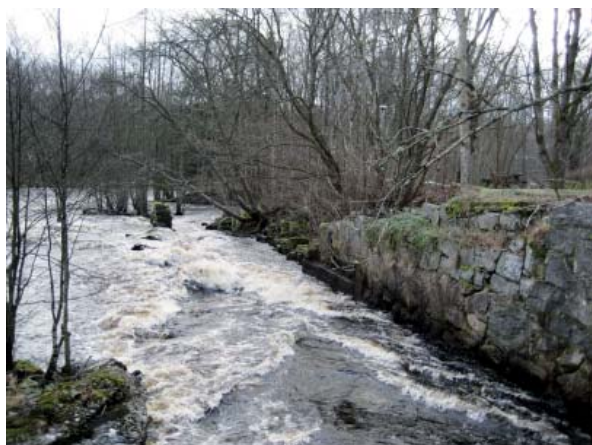
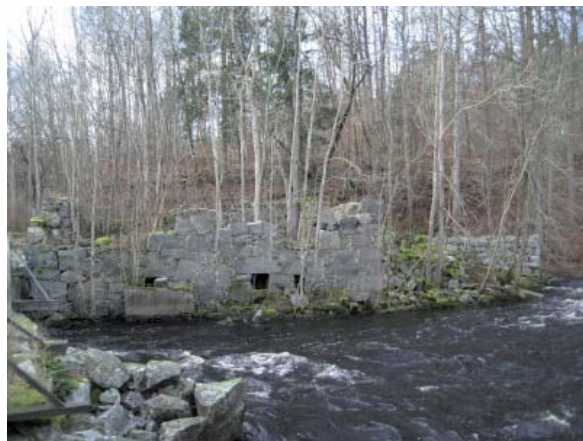
Kvarnen är utmärkt på en karta från 1775 och den ska ha skattlagts 1746. Kvarnen kompletterades senare med såg som flyttades på 1940-talet. Kvarnen lades då ner. På platsen för mangårdsbyggnaden finns nu en fritidsgård. Relativt välbevarad anläggning med kombinerad dammvall och bro. Ränna och grund är bevarade. Fotot är från Laxaledenskyllten och visar året 1928.

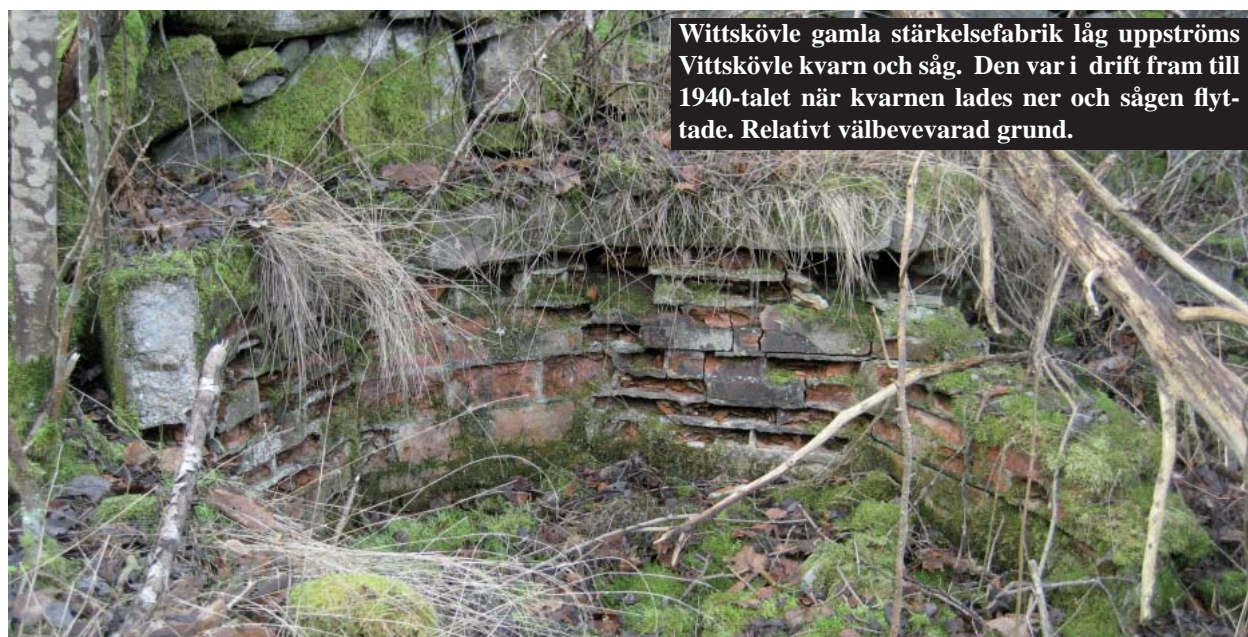
Wittskövle gamla stärkelsefabrik låg uppströms Wittskövle kvarn och såg. Den var i drift fram till 1940-talet när kvarnen lades ner och sågen flyttade. Relativt välbevarad grund.

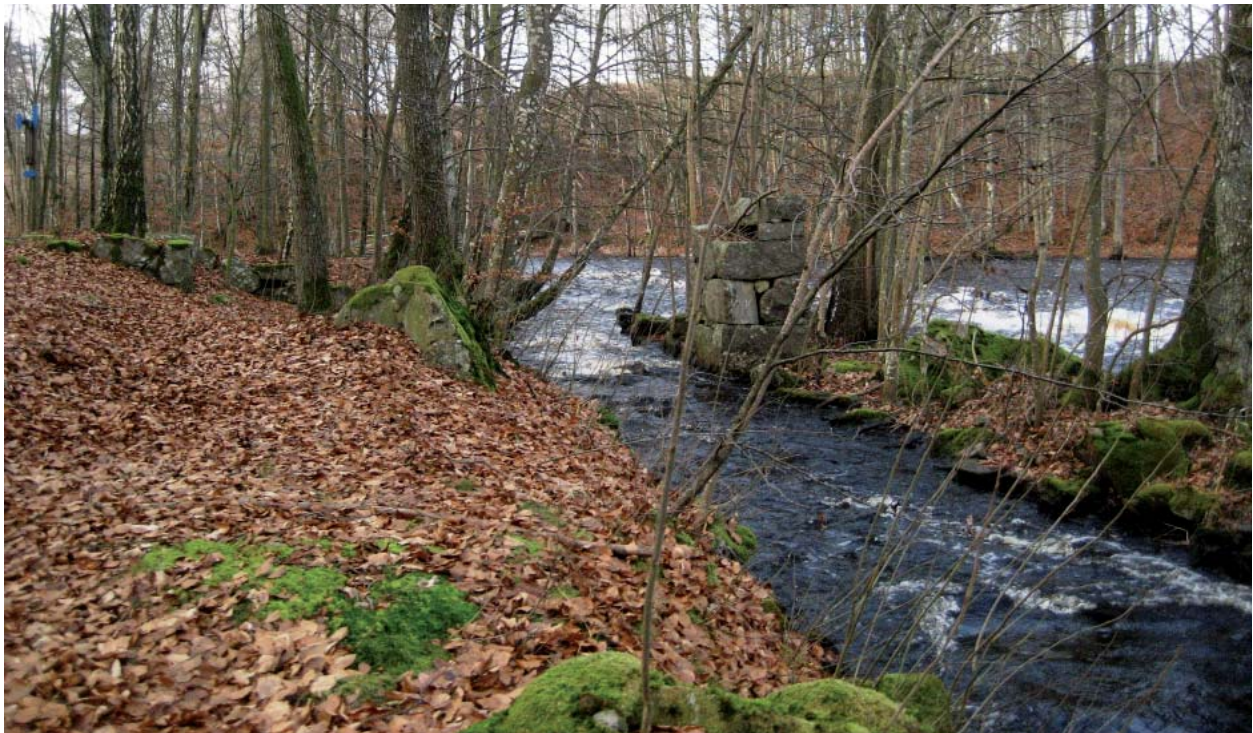
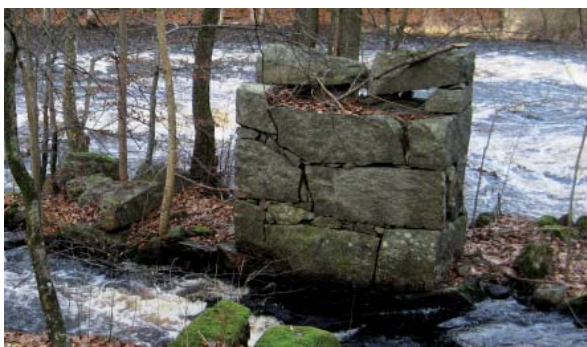
Kvarnplats med anslutande kvarnväg, kvarnränna och fundament till kvarnhjul. Kvarnen togs ur drift ungefär 1900, men är utmärkt med kvarnsymbol på Häradsekonomska kartan från 1915-19. Anläggningen ska ha använts i stort sett enbart som gårdskvarn. Gården som kvarnen tillhörde och eventuellt även kvarnen, brändes ner 1960.

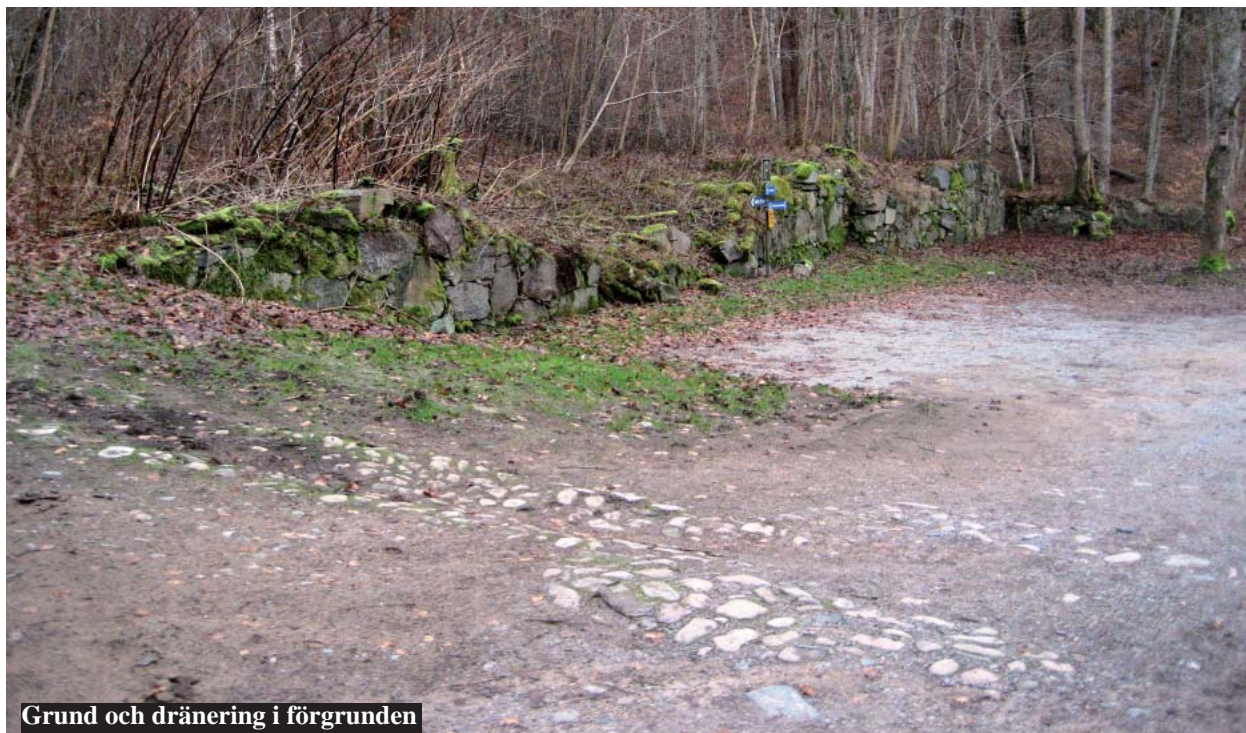
Kronokvarn från 1600-talet med verksamhet fram till 1930-talet. Inom området fanns kvarn, benstamp och tillverkning av träull och takspån. Anläggningen revs på 1940-talet.

Kvarnplats med anslutande vägar kantade av stengärdesgårdar, stensättning och dränering. Mycket välbevarad och vällagd kvarnränna i huggen sten. Bevarade grunder och kvarnsten.

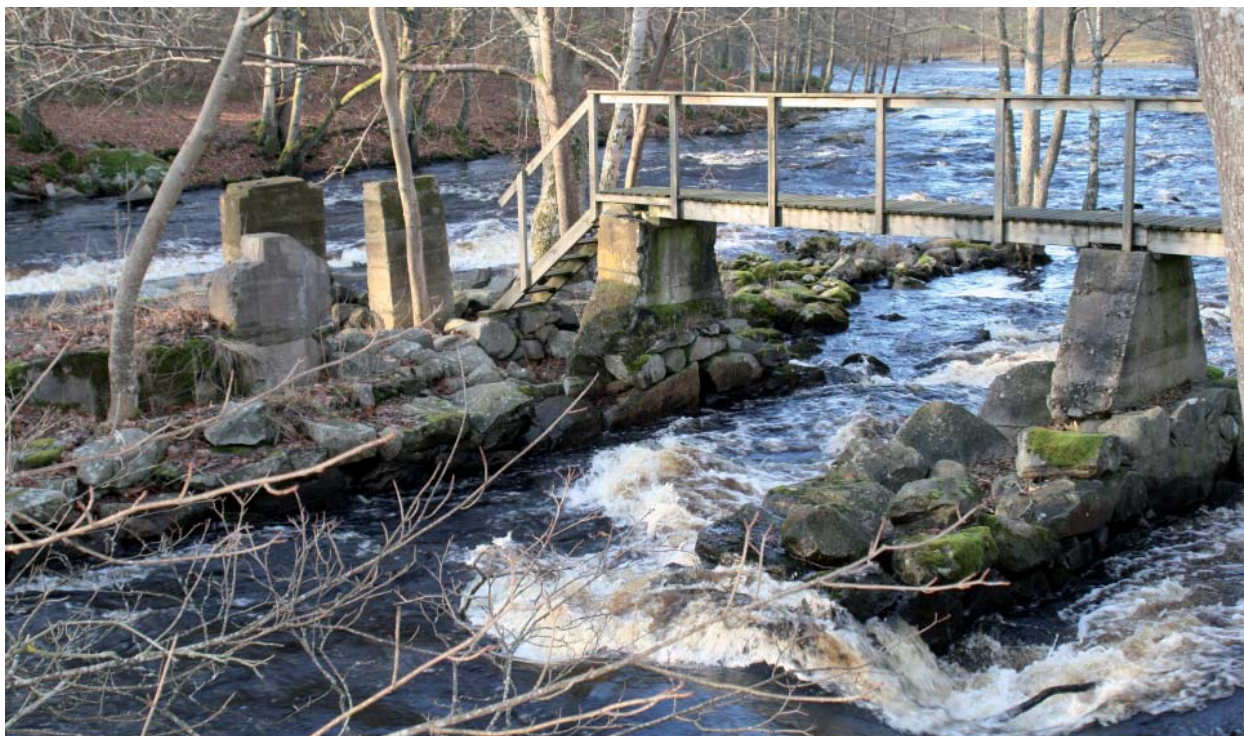
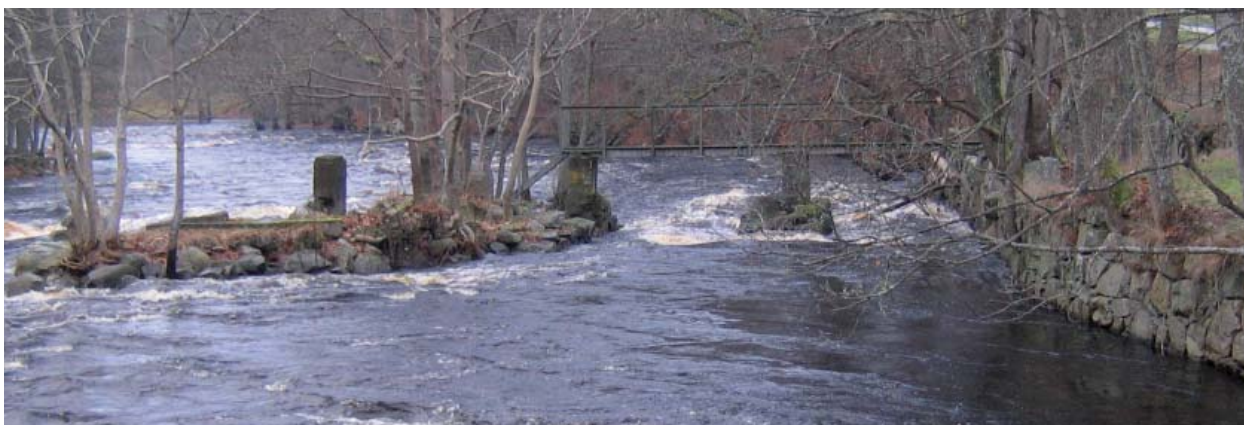
Mjöl- och sågkvarnen uppfördes ca 1816. Den hade två vattenhjul, ett till sågen och ett till kvarnen, i två separata rännor. Mjölkvaren låg i ån och sågen längs åkanten. Även spånhyvel fanns. Drevs med elkraft efter att Sydkraft

köpt och arrenderat ut kvarnen på 1920-talet. Anläggningen brändes ner på 1940-talet. Kvarn finns den stenskodda åkanten, grunder, rännor och betongfundament till axel för överföring av elkraft. Ej välbevarad anläggning.
