## Mörrumsån, Ebbamåla Gjuteri & Mek. Verkstad (Ebbamåla bruk)

## Mörrumsån, Hovmanbygd

## Mörrumsån, Angölsmåla by, norra och mellersta kvarnarna

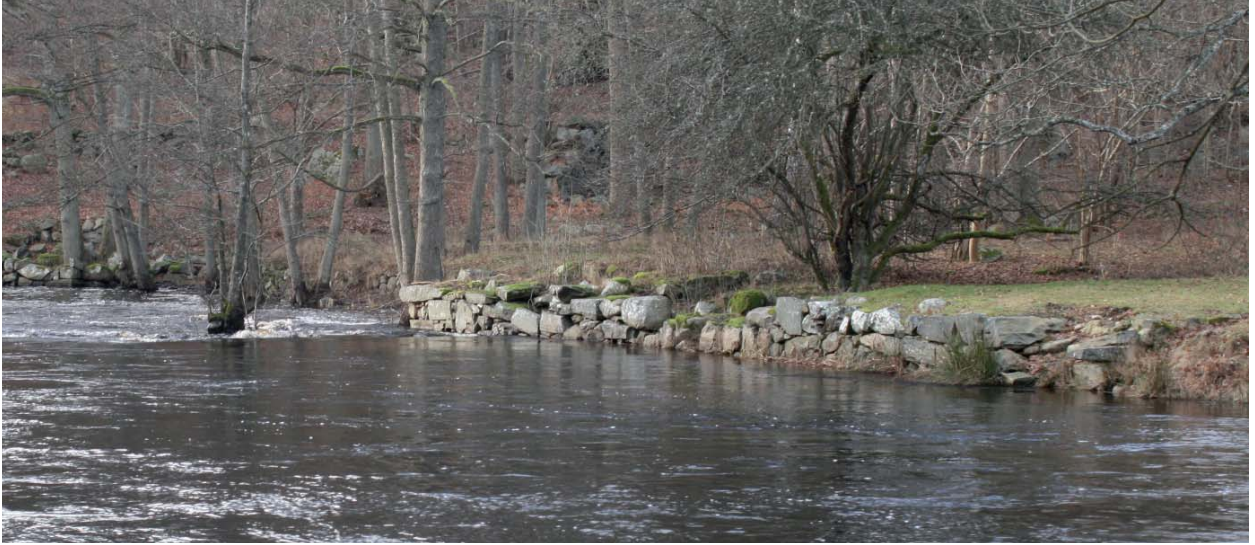
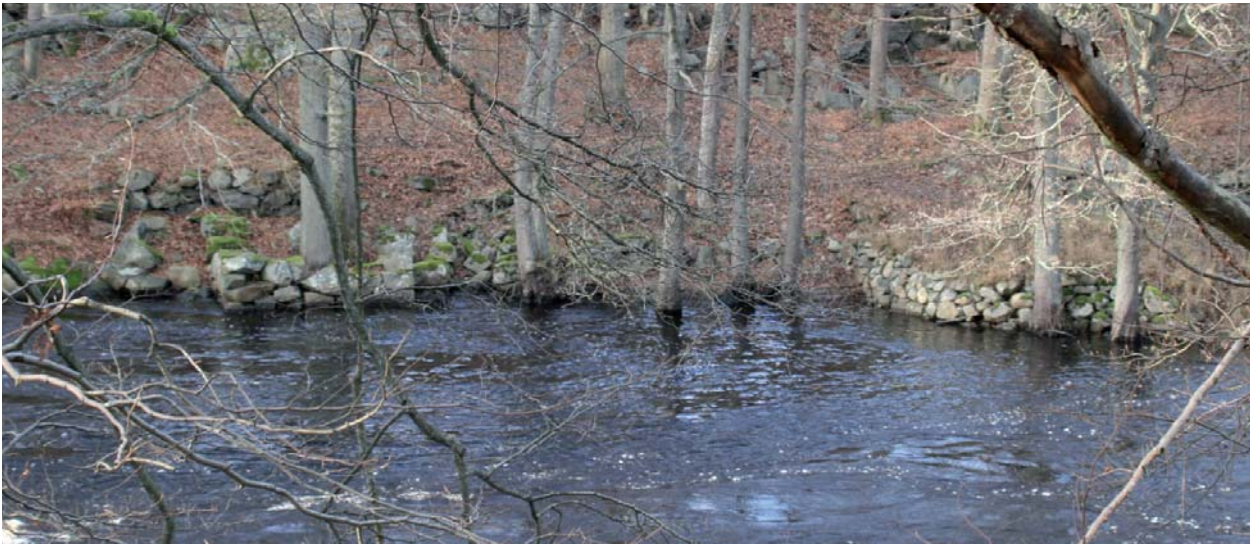
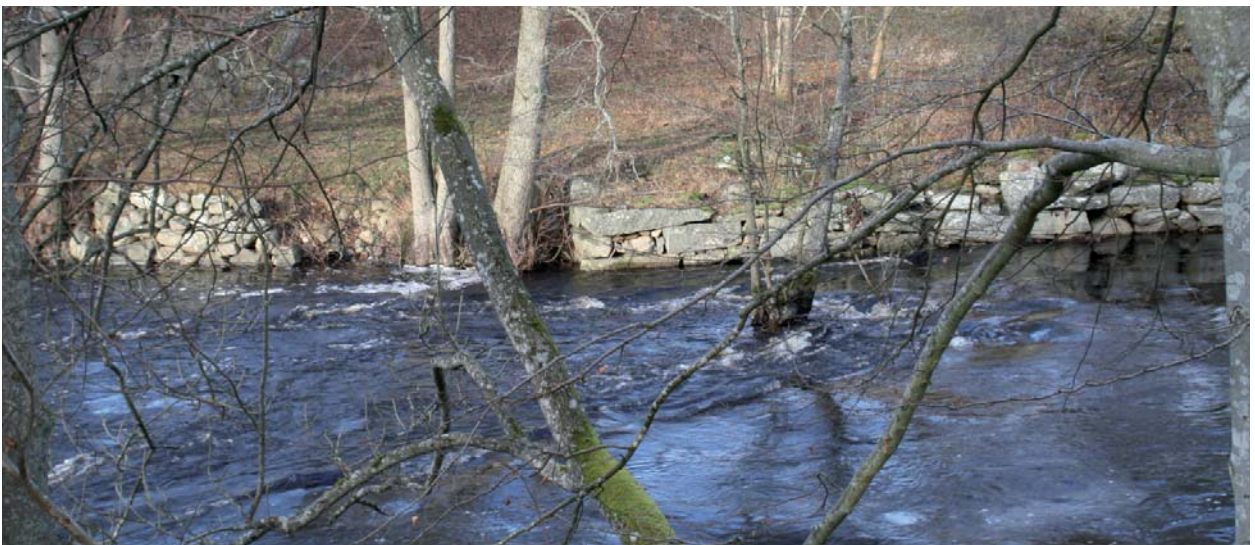
Stensatt åkant, grunder, plana ytor och terrasser. Eventuell tidigare kvarnplats? Enbart besiktad från motsatta åkanten. Utgör inget vandringshinder. Har inte hittat några kartor

som kan svara på användningen. Än så länge bristfälligt skannat material på Historiska kartor hos Lantmäteriet.

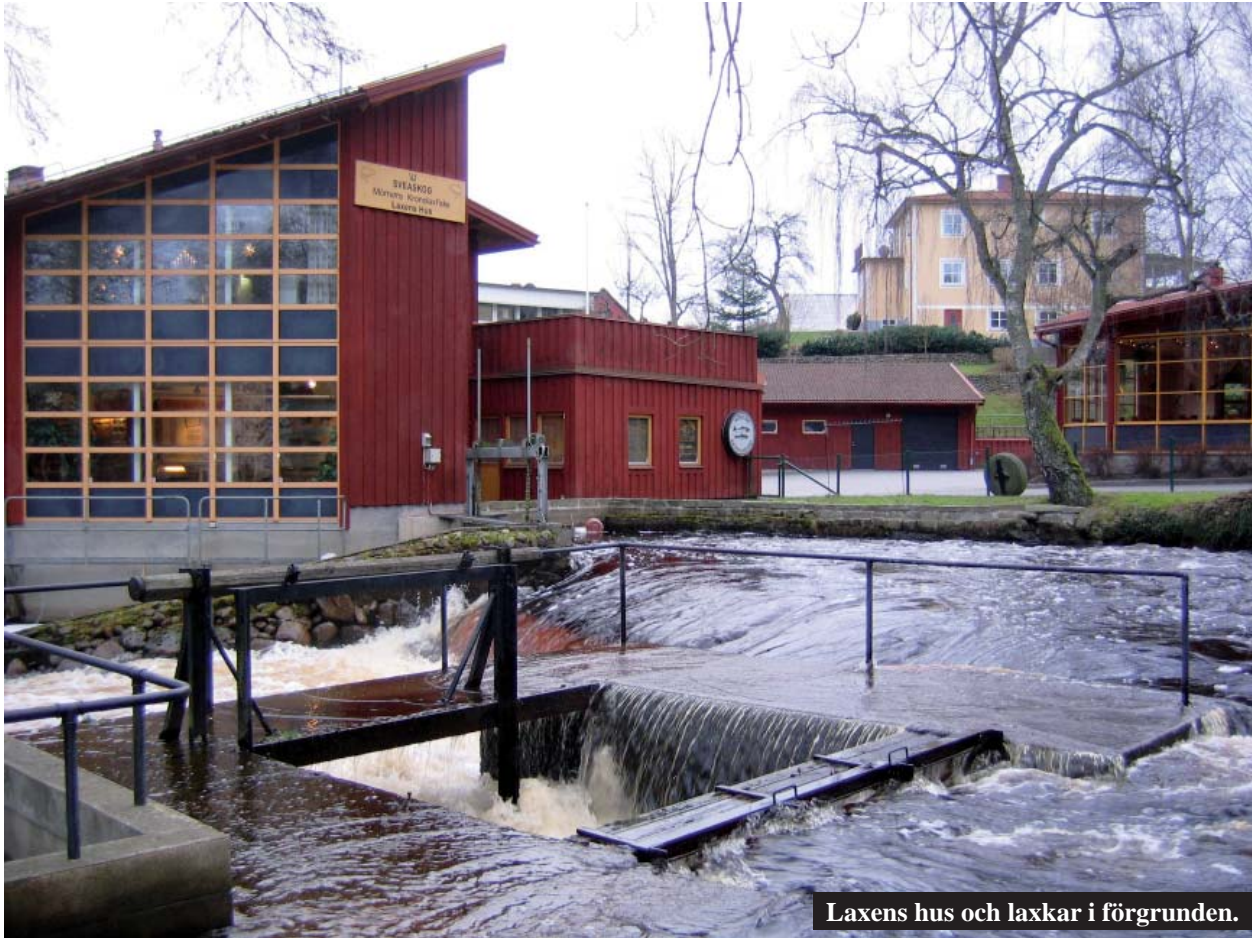
Laxens hus och laxkar i förgrunden.

Kvarnplatsen har anor sedan 1500-talet. Kvarnen byggdes om flera gånger, bl.a. med en stor tillbyggnad på 1950-talet. Anläggningen revs 1972. Laxens hus ligger idag på kvarnens plats. Kvarnstenar finns i området och används t.ex. som bord. Platsen har även sedan lång tid använts för fiske.

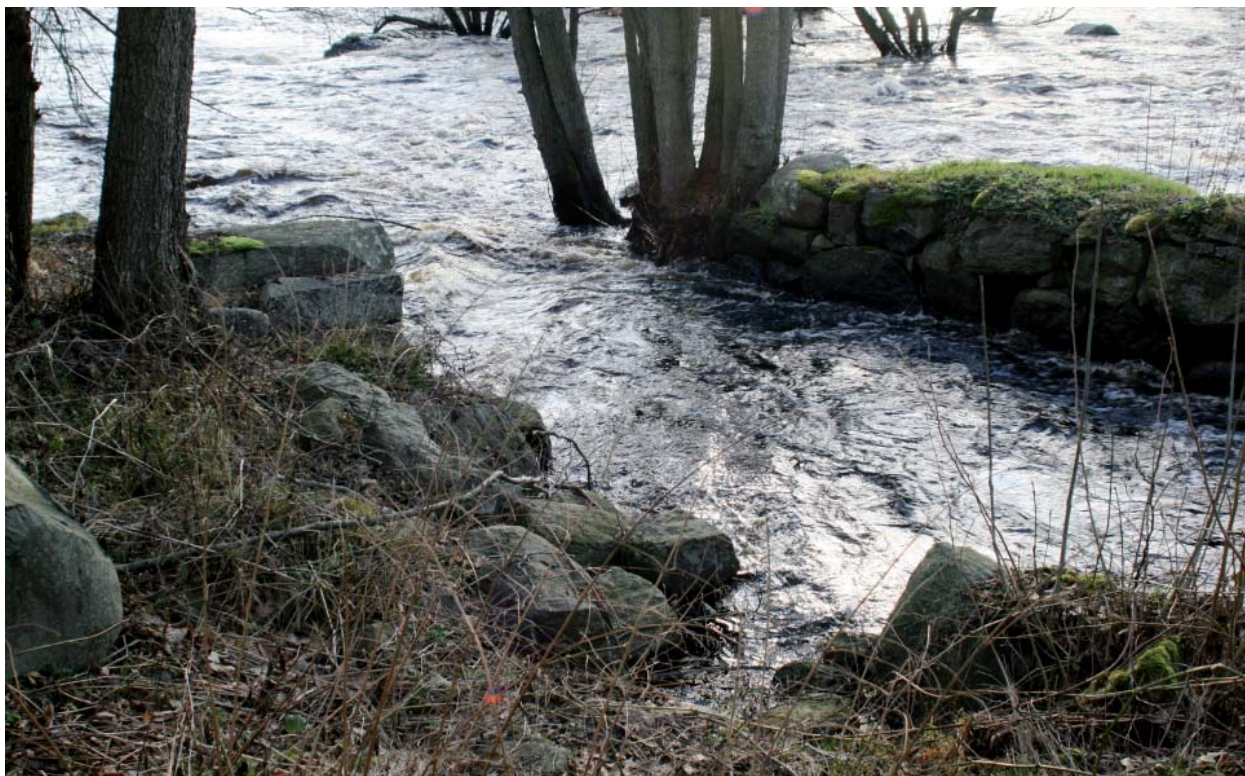
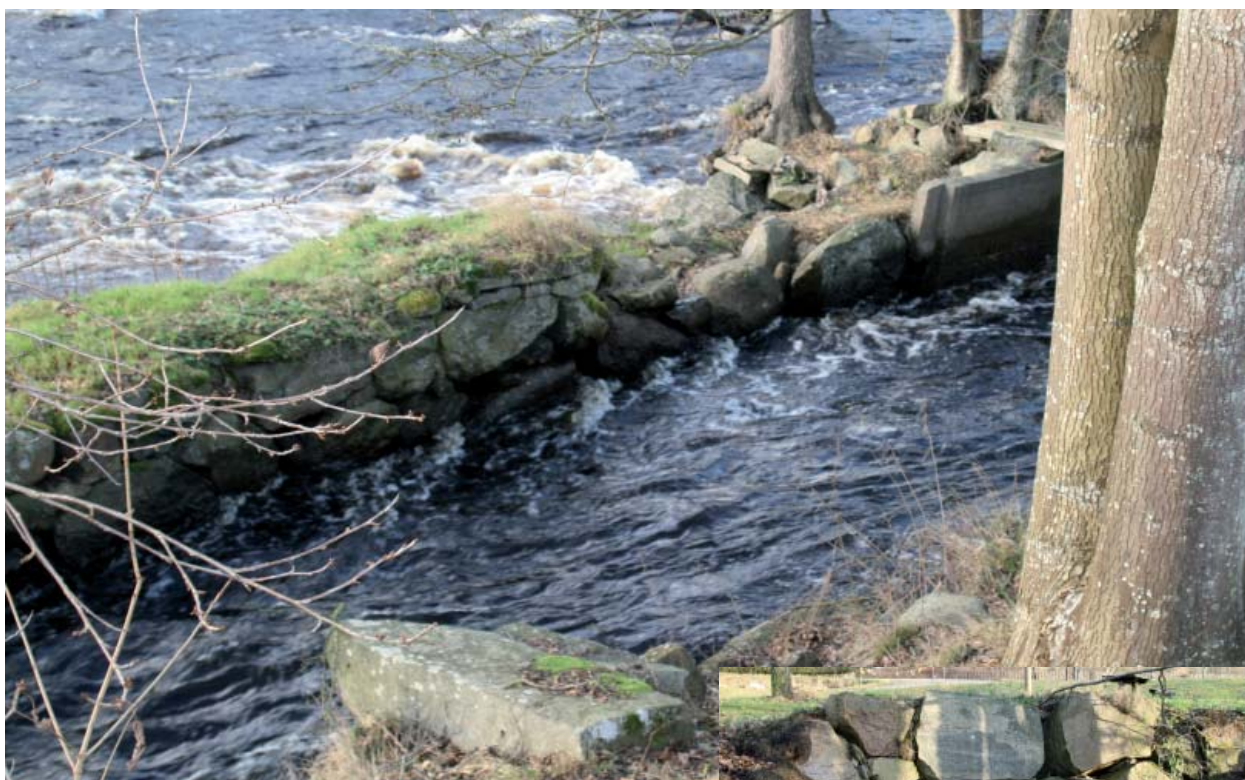
Kvarnplats från ca mitten av 1800-talet. Kvarnen byggdes om till kraftstation i början av 1900-talet och revs på 1940-talet. Delar av kvarnrännan och kvarngrunden är synliga idag. Betongfundamenten kan komma från kraftstationen. Gjuten kvarnsten. Ej välbevarad anläggning.
