Bräkneån, Ebbamåla kvarn

Kulturlämningarna längs den norra delen av Bräkneån består till stor del av skogsbruksrelaterade lämningar. Det är t.ex. kolbottnar, slagghvarpar, tjärrännor, brånar och lägenhetsbebyggelse.

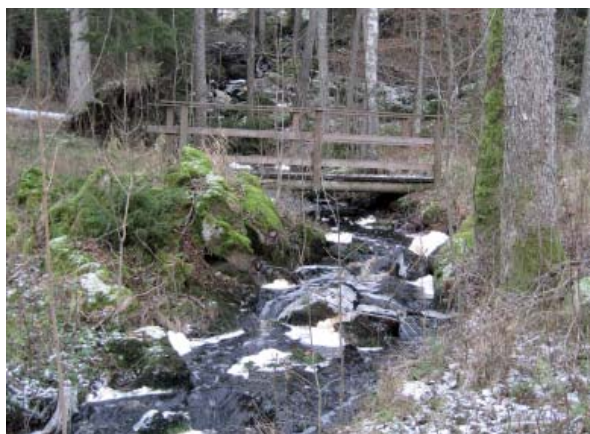
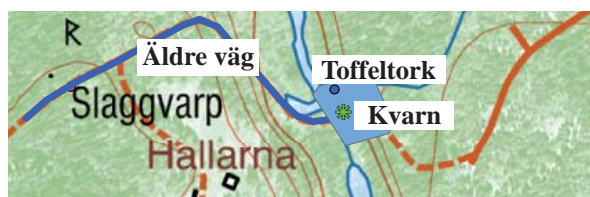
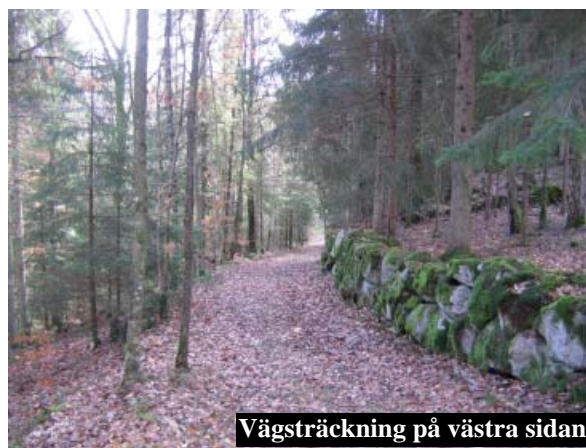
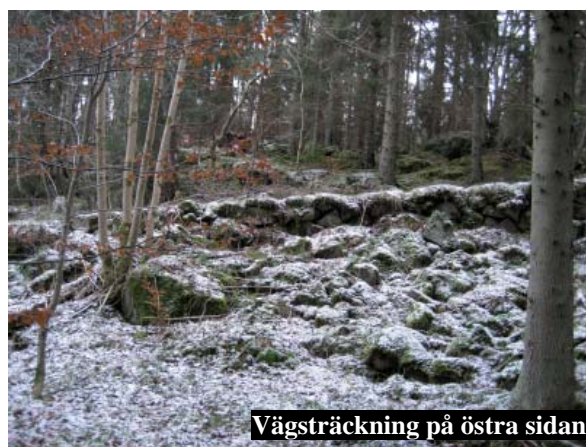
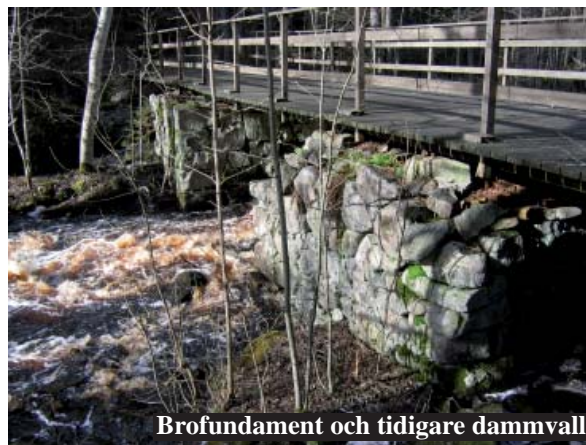
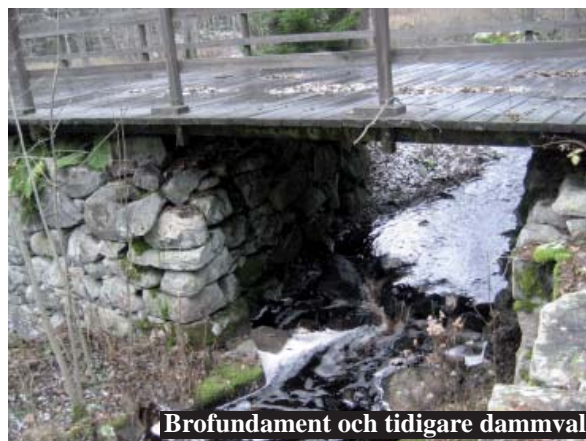
Bräkneån, Ebbamåla kvarn

På västra sidan finns en husgrund, ca 2,5 m hög med en öppning för hjulaxel. Kvarnrännan är välbevarad och ca 30 m lång. På östra sidan finns flera grunder och en kvarnränna som är ca 30 m lång. Här har en rastplats byggts vilken bland annat ändrat rännans struktur och den grunden har fyllts igen.

Vägarna och bron är i bra skick, men anläggningarna är bevuxna med träd. Det ligger stormfällda träd över ån, vägen på västra sidan och rännorna. Träden bör tas bort.

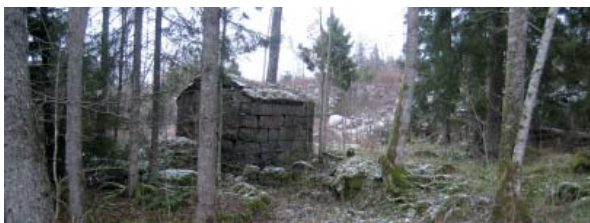
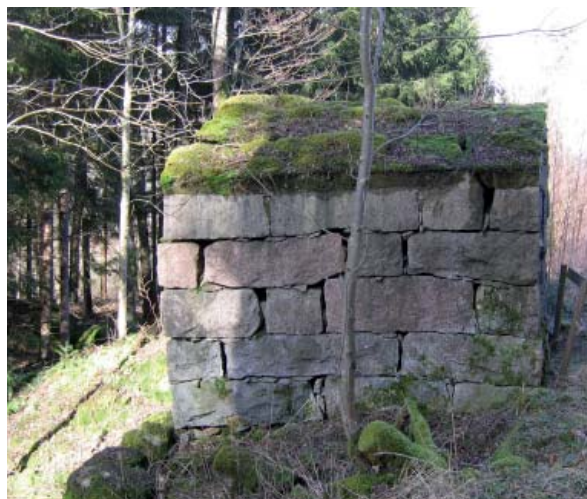
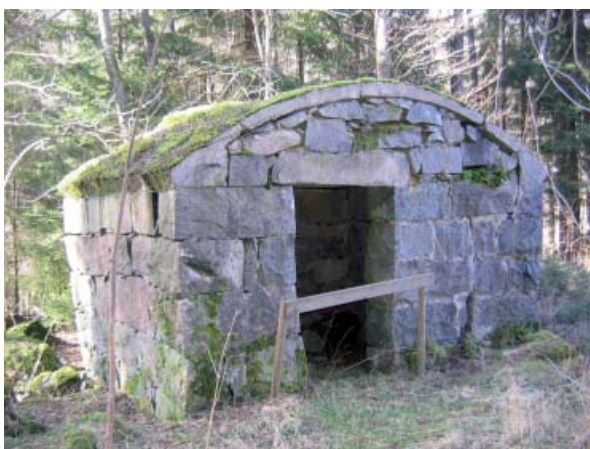
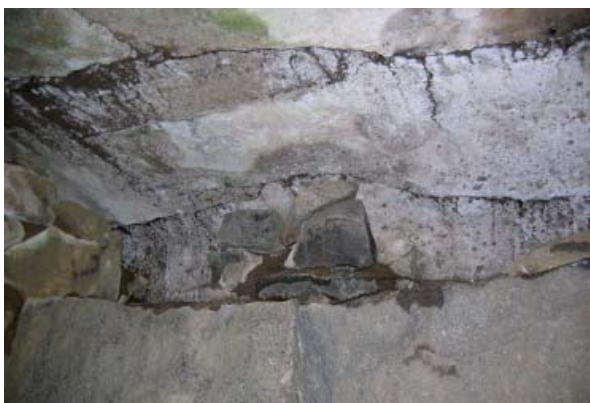
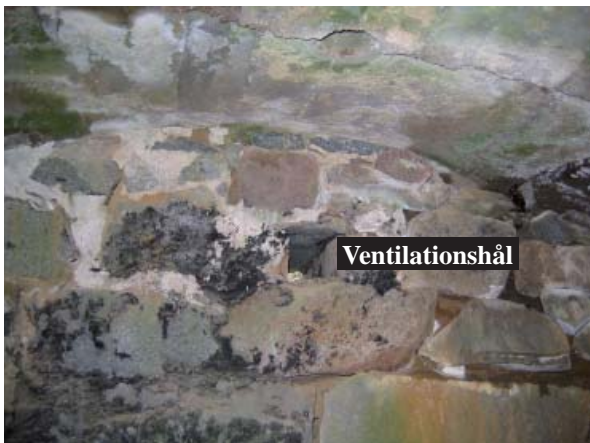
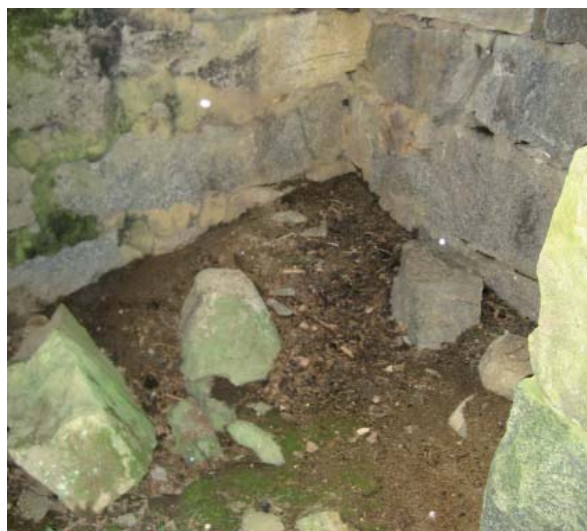
”Toffeltork”

Byggnad i huggen sten, 3,5 x 3,5 m, som använts för torkning av toffelbottnar. Byggnaden är i gott skick, men har spruckit i västra delen. Det bör åtgärdas så att inte byggnaden rasar, samt ta bort växtlighet som orsakar skador.

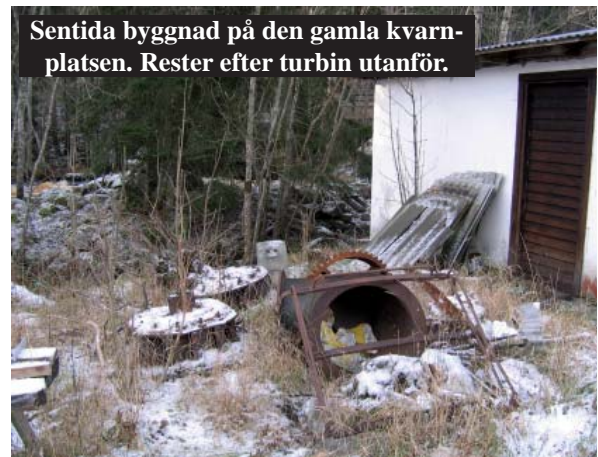
Sentida byggnad på den gamla kvarnplatsen. Rester efter turbin utanför.

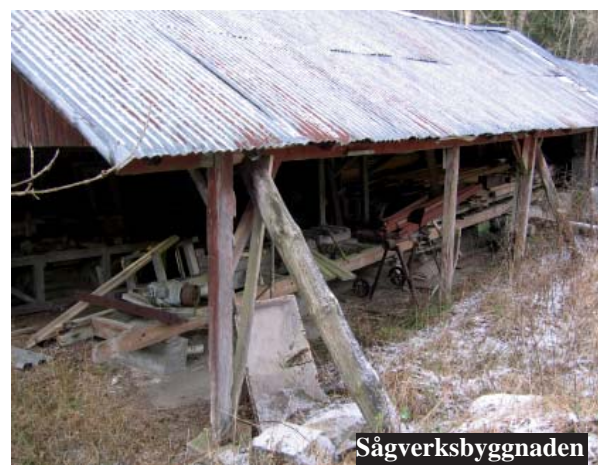
Sågverksbyggnaden

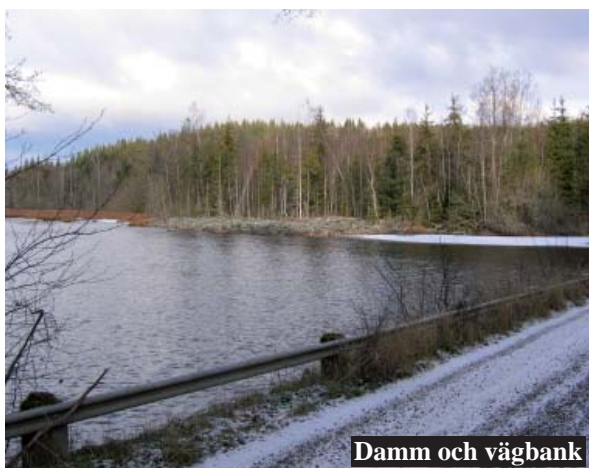
Damm och vägbank

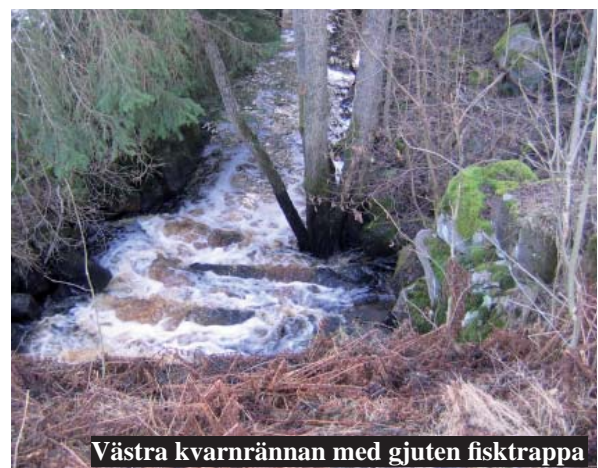
Västra kvarnrännan med gjuten fisktrappa

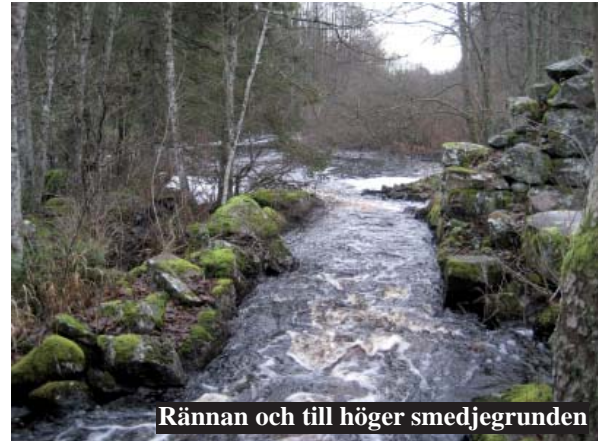
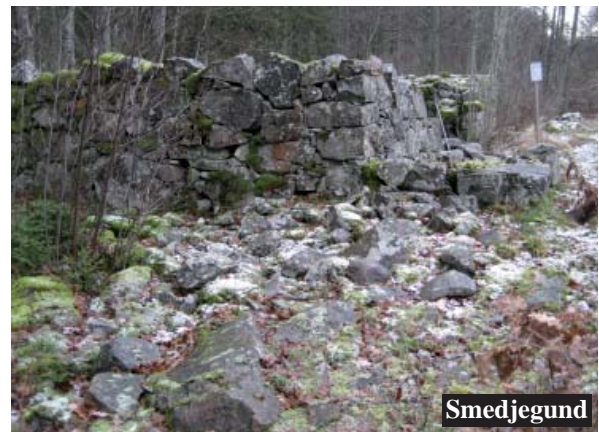
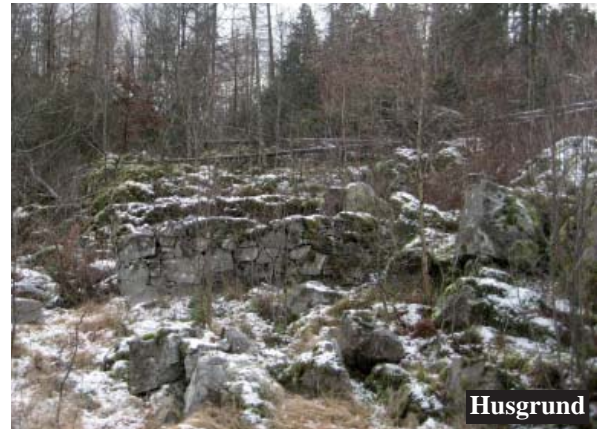
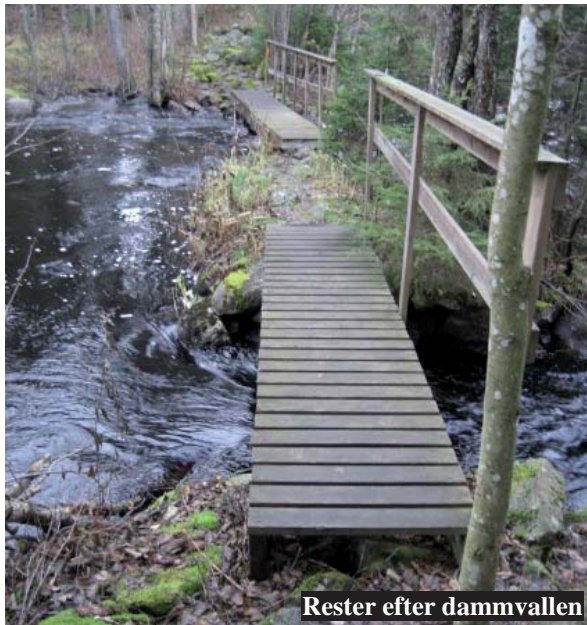
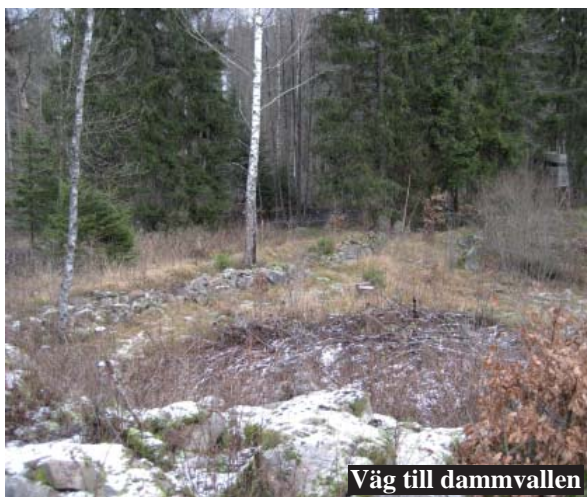
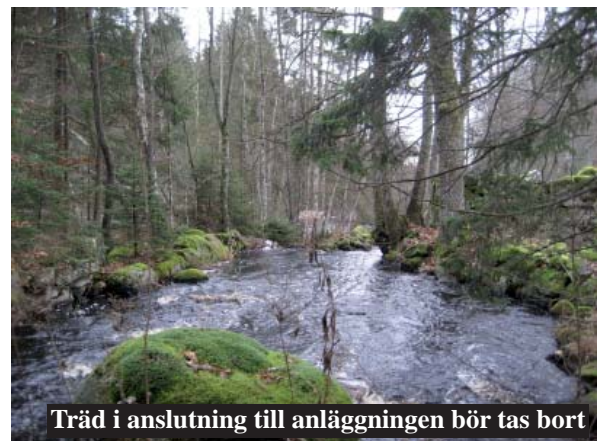
Bräkneån, spiksmedja och lastageplats

3. Spiksmedjan, även kallad Rundgrenatorpet, var i bruk mellan 1859-93 enligt Torpinventeringen. I området finns flera husgrunder och en väg på västra sidan. Idag går en spång över den tidigare dammvallen. Rännan och smedjegrunden är i gott skick, men det växer träd i anslutning till rännan som bör tas bort. En del träd har redan stormfällts, men ligger inte över anläggningen.

3. I smedjegrunden finns bl.a. en sten som kan tolkas som fundament till ett städ. Det finns dessutom fyra stenar med en rektangulär urholkning med räfflade sidor. Funktionen är oklar. Stenarna befinner sig inne i grunden. Sten C och D verkar vara i primärt läge. De övrigas placering är osäker och hur mycket de har flyttats.

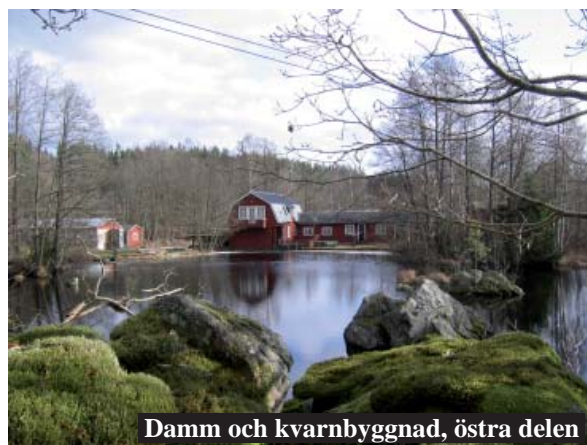
Damm och kvarnbyggnad, östra delen

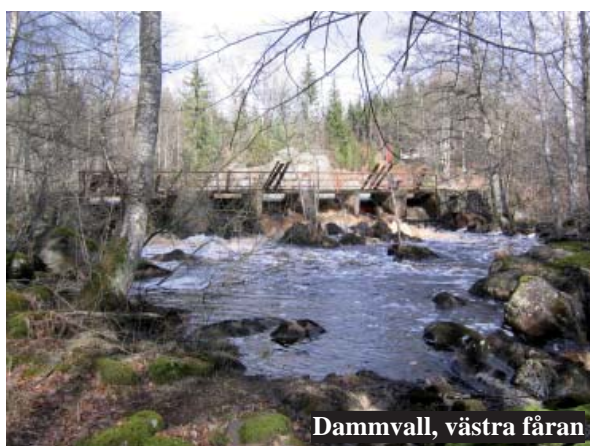
Dammvall, västra fåran

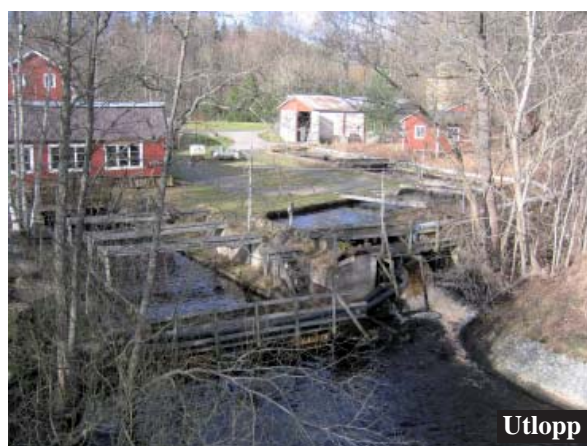
Utlopp

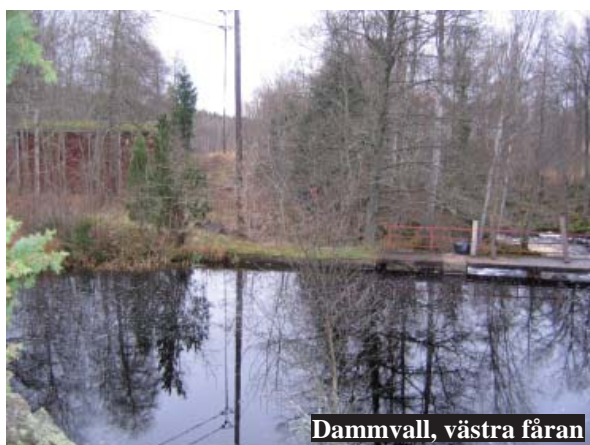
Dammvall, västra fåran

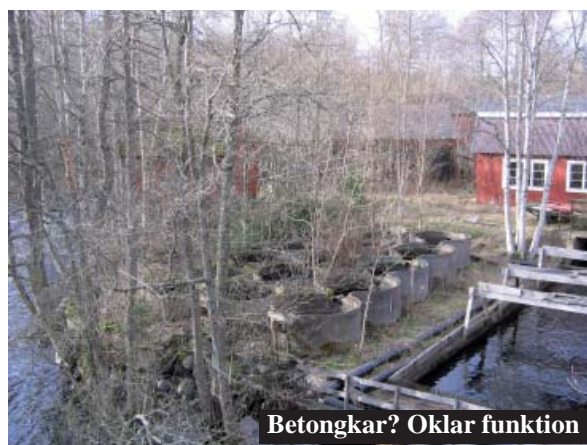
Betongkar? Oklar funktion

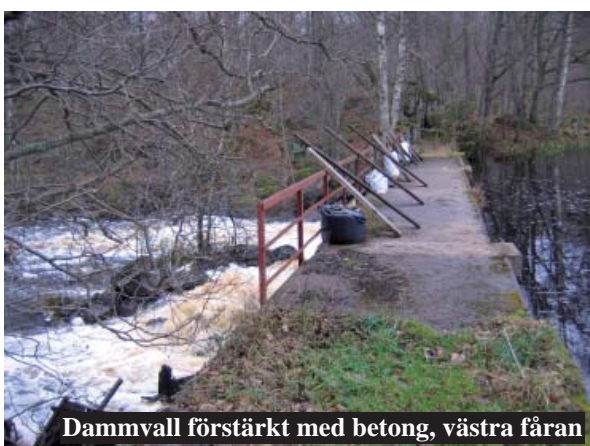
Dammvall förstärkt med betong, västra fåran

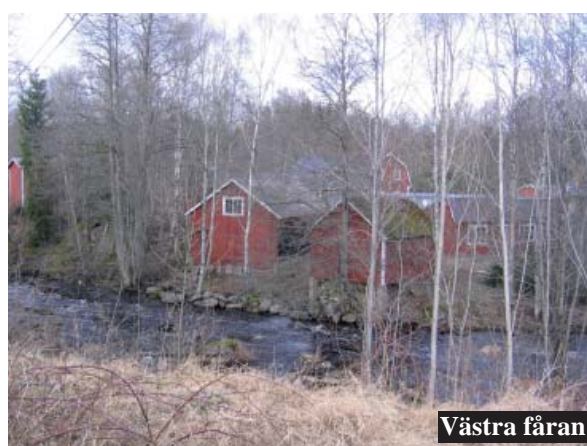
Västra fåran

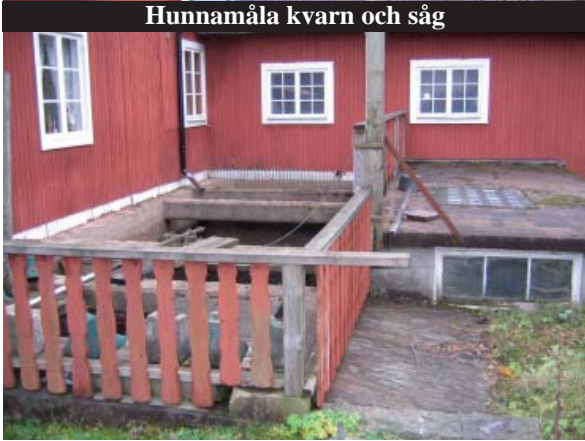
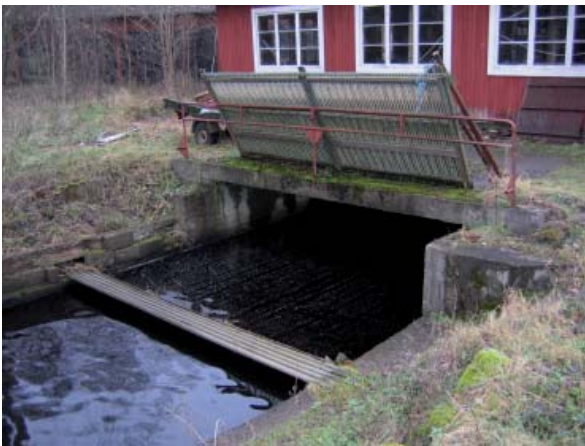
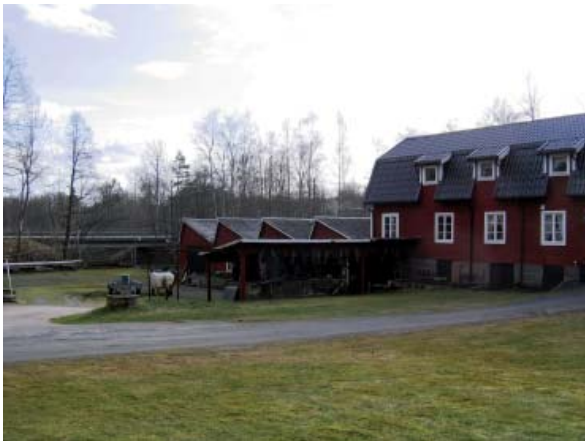
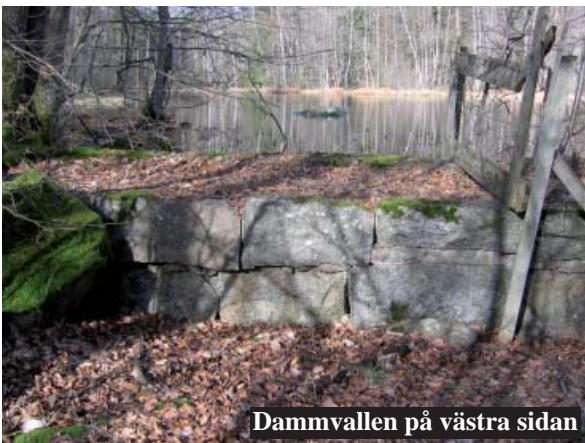
Bräkneån, Kvarnanläggning i Lillån

Dammvallen på västra sidan

7. Lillån rinner ut i Bräkneån strax ovanför fiskodlingen i Belganet. Generalstabskartan från år 1870 har en kvarnmarkering på platsen. Resterna efter kvarnen är en ca 25 m lång sträcka av ån med kallmurade sidor. Kulturlager på båda landsidorna är omrörda.

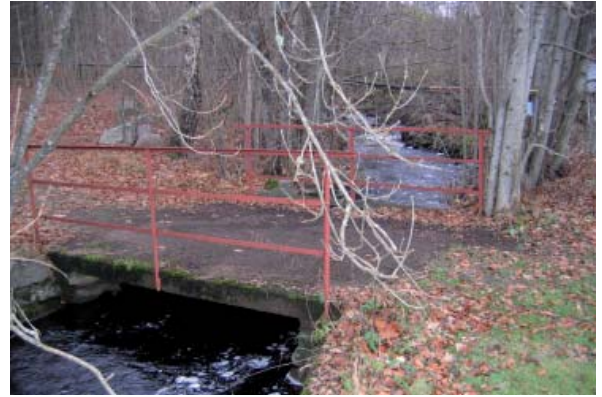
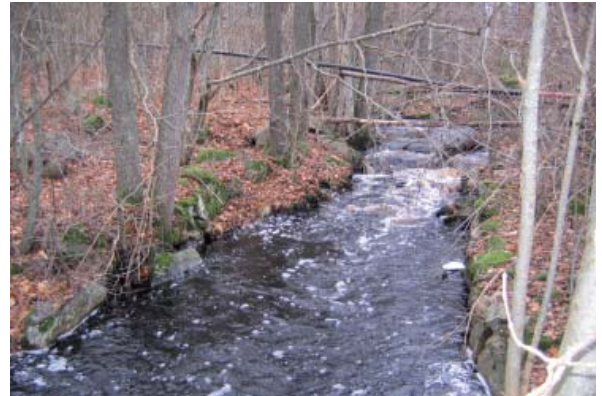
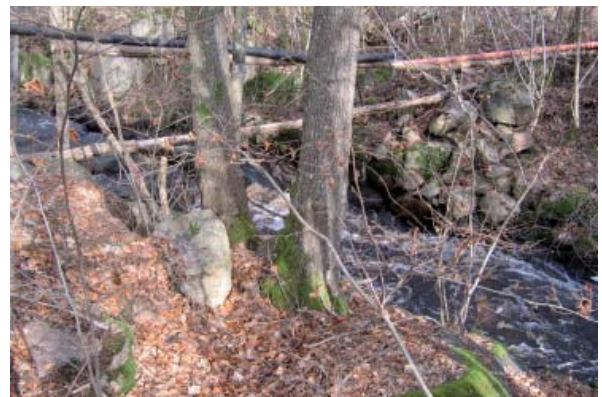
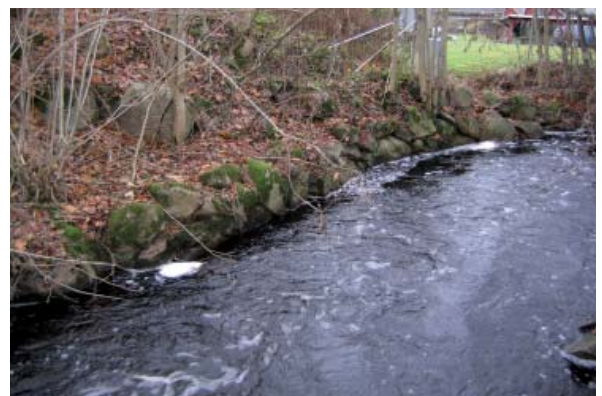
Bräkneån, Hunnamåla spiksmedja

8. Hunnamåla spiksmedja uppfördes, enligt skylten, på östra sidan år 1868. Det finns en grund och ränna kvar. På västra sidan finns även där en ränna och ett fundament med en järnbult. Det är eventuellt rester efter en överbyggnad över rännan. Generalstabskartan från år 1870 har en kvarnmarkering, medan Häradsekonomiska kartan från år 1915-19 har en sågmarkering.

Bron går över den tidigare dammvallen och har vissa rester kvar. Sentida ombyggnad.

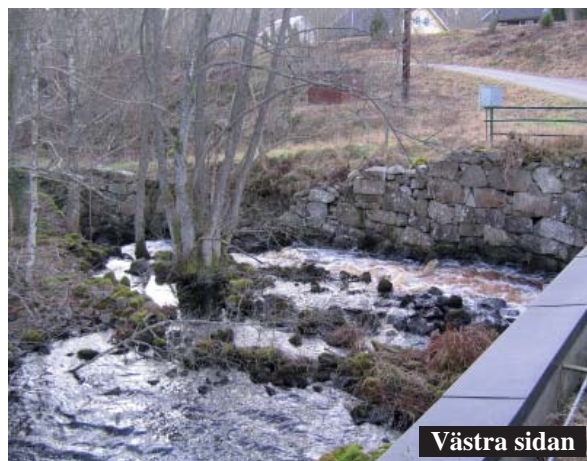
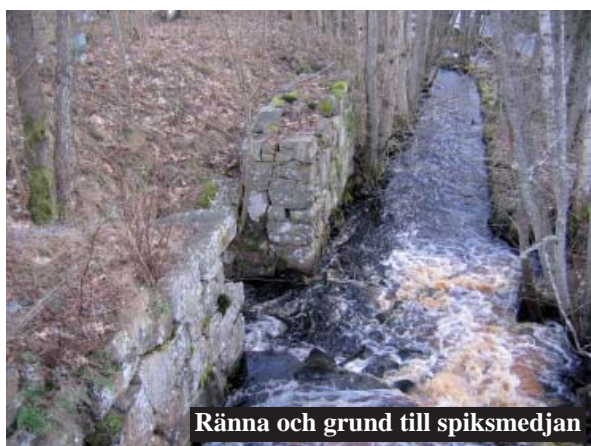
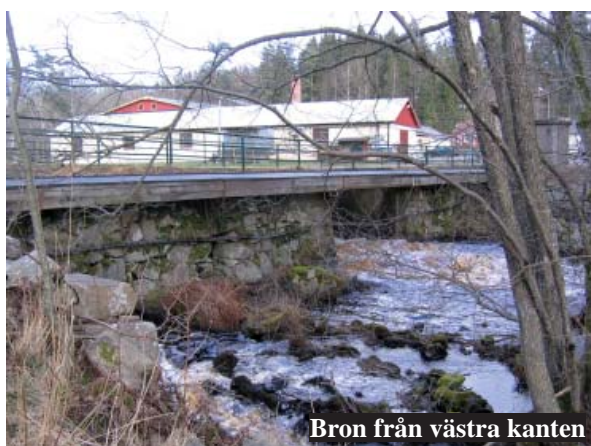
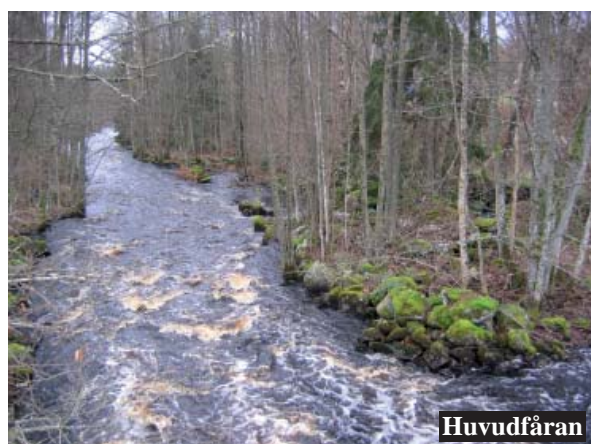
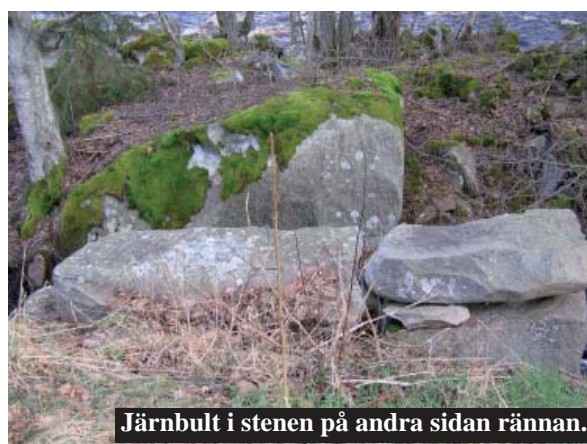
Bräkneån, Belganets kvarn och Bröderna Sandbergs/Belganets svarverri

9. Belganets kvarn låg nedströms nuvarande bebyggelse. Kvarnen byggdes ca 1871 och sågen tillkom några år efter. Rester finns kvar i form av fundament och rännor.

Byggnader till svarveriet ligger tillsammans med vägen över dammvallen. Svarveriet är från 1907 och drivs fortfarande, men är om- och utbyggt. Ångmaskin finns kvar, men är inte i bruk. Anläggningen drivs idag delvis med turbiner. Stenlada, bostadshus och tvättstuga ingår i anläggningen.

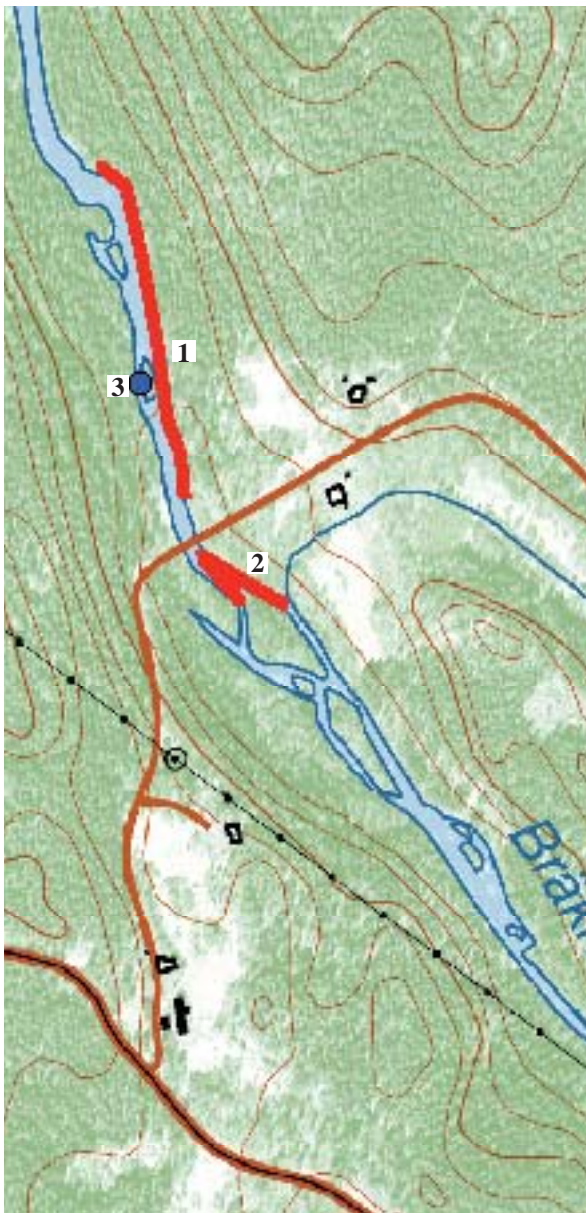
I Bräkneån har det rensats för flottning från slutet av 1700-talet. Runt bron till Hultalycke finns det flera lämningar. Uppströms bron, på västra sidan, finns en stengärdesgård med sjörullad sten (1).

Nedströms bron finns flera strängar i vattnet som troligen använts för att spärra av angränsande åfåror, så att stockarna inte skulle fastna (2). Enskilda markägare har på senare år nyttjat ån för flottning. I början av 1900-talet fram till omkring 1920 flottades det mellan Hultalycke och Örserys såg.

Uppströms bron finns rester av vad som kan ha varit en ålkista (3).

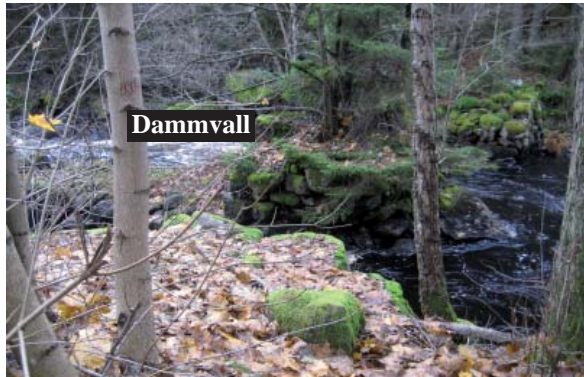
2. När den övre kvarnen byggdes är oklart, men den finns utmärkt på den häradsekonomiska kartan från år 1915-19. Lämningen utgörs av dammwall, ränna, kvarnstenar, samt grunder efter ladugård, bostadshus och kvarn. Uppströms dammwallen fanns en lastageplats för flottat timmer. Vägen där hästarna drog vagnarna till kvarnen och lastageplatsen är kvar.

Dammvall

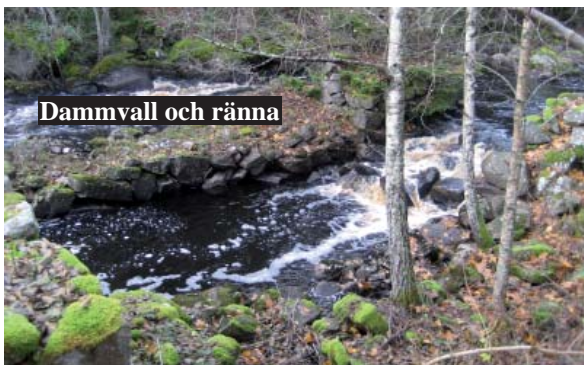
Dammvall och ränna

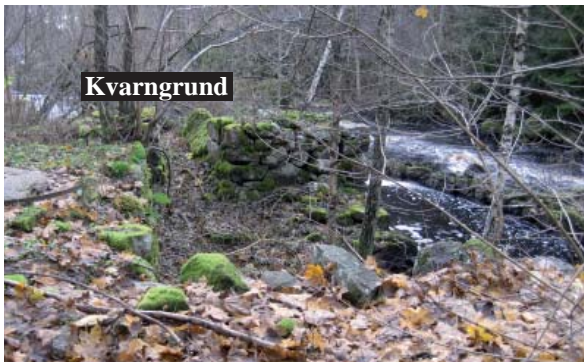
Kvarngrund

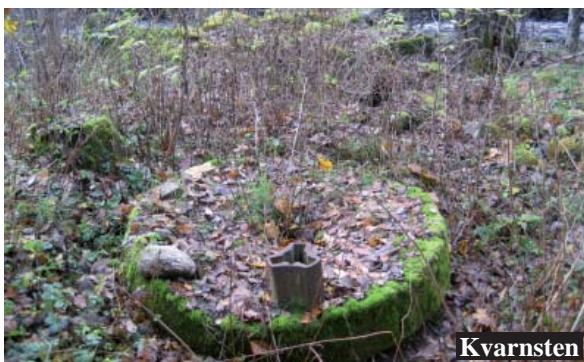
Kvarnsten

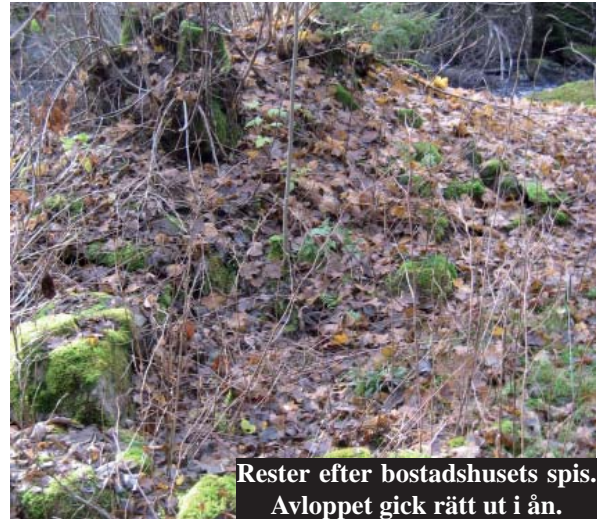
**Rester efter bostadshusets spis.
Avloppet gick rätt ut i ån.**

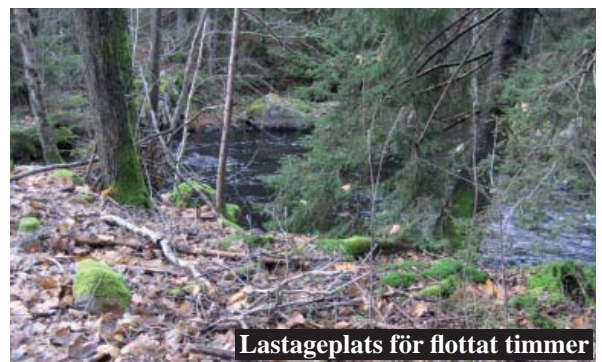
3. Flottning av virke har skett i Bräkneån under många hundra år. I början av 1900-talet fram till omkring 1920 har även enskilda markägare flottat virke mellan Hultalycke och Örseryds såg.

Lastageplats för flottat timmer

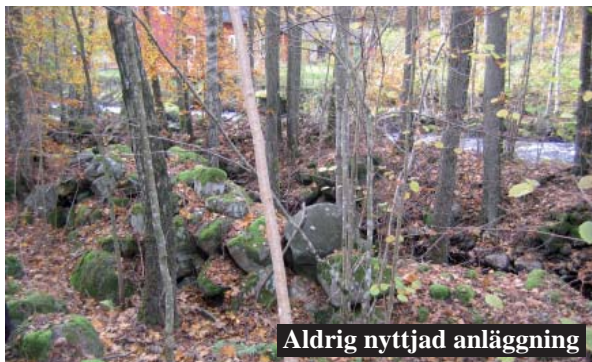
4. Kvarnvägen går längs anläggning nr 4. Anläggningen skulle eventuellt bli såg. Den byggdes efter att den nuvarande dammen var klar 1929, men kom aldrig att användas. Vid sidan av vägen ligger fyra gjutna kvarnstenar. När de på 1940-talet bytte ut vattenhjulet mot turbiner i sågen, på andra sidan ån, lades stenarna här.

Aldrig nyttjad anläggning

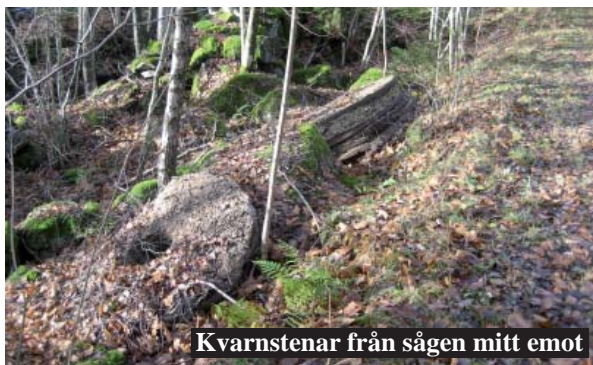
Kvarnstenar från sågen mitt emot

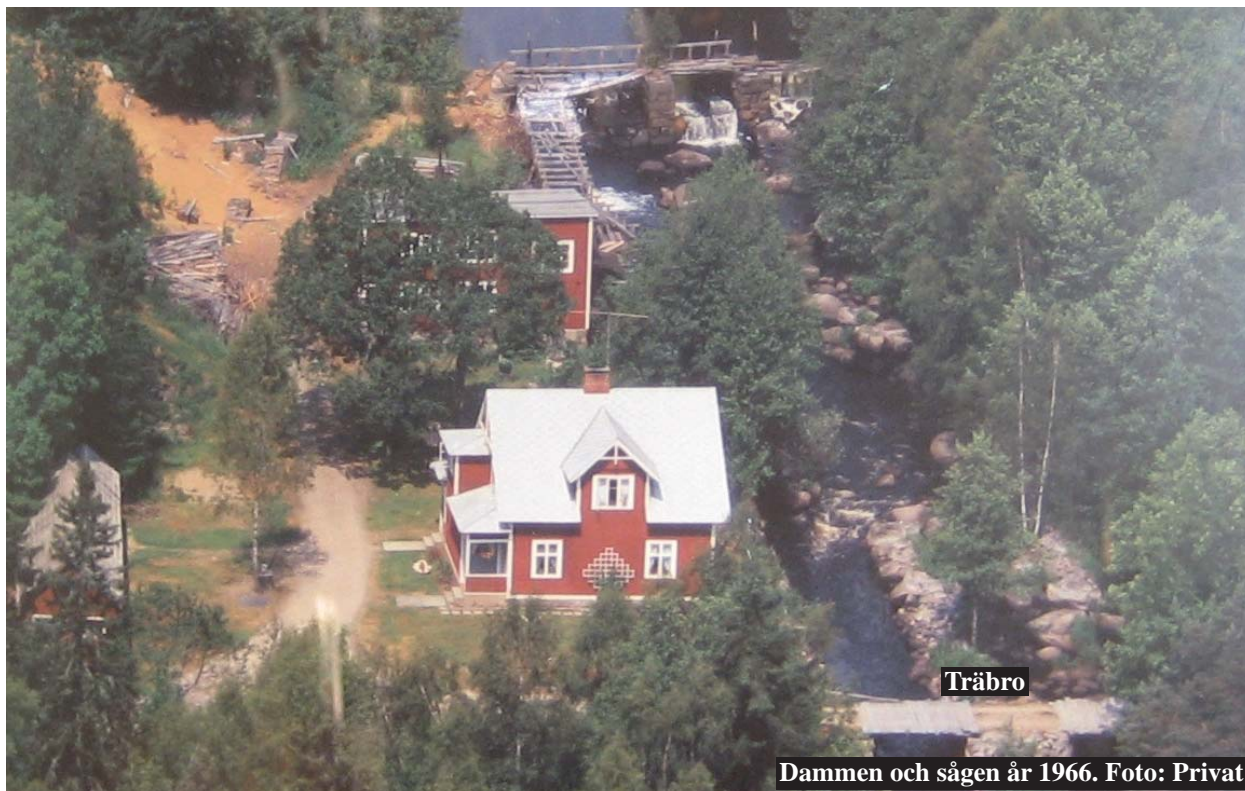
En del av maskinparken finns kvar i sågen, men de är i dåligt skick. Det finns rester kvar av en sågbänk och en kvarnränna i trä. Dammvallen är bevuxen.

Platserna är mycket övervuxna och behöver rensas från växtlighet och stormfälld skog. Risken är annars att grunder och dammvallar kommer att raseras. Den nedre kvarnanläggningen har ett stormfällt träd över rännan. Över den nuvarande dammanläggningen på östra sidan fanns tidigare en trädgård. Denna syns inte mycket av idag.

Byggnaderna är i behov av renovering. Kvarnrännan i trä och sågbänken håller på att falla sönder. Tveksamt om de går att bevara.

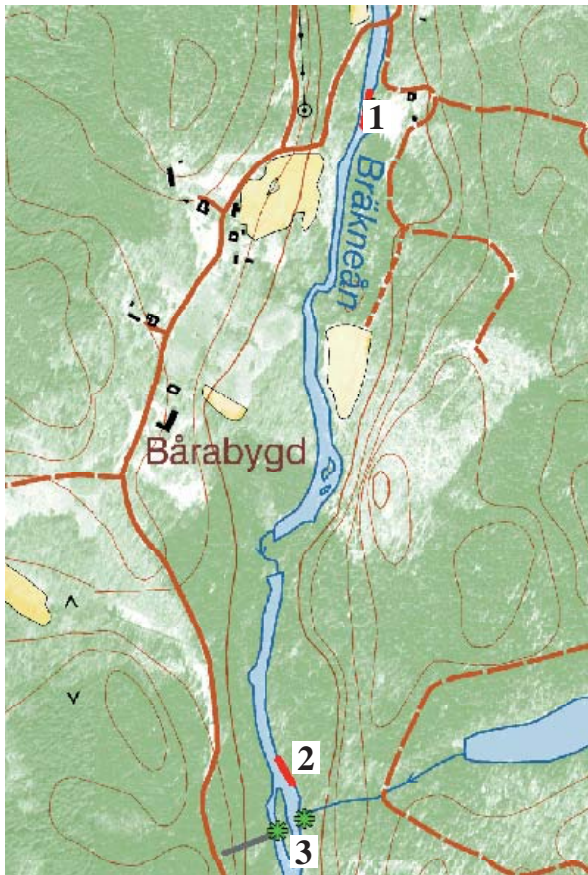
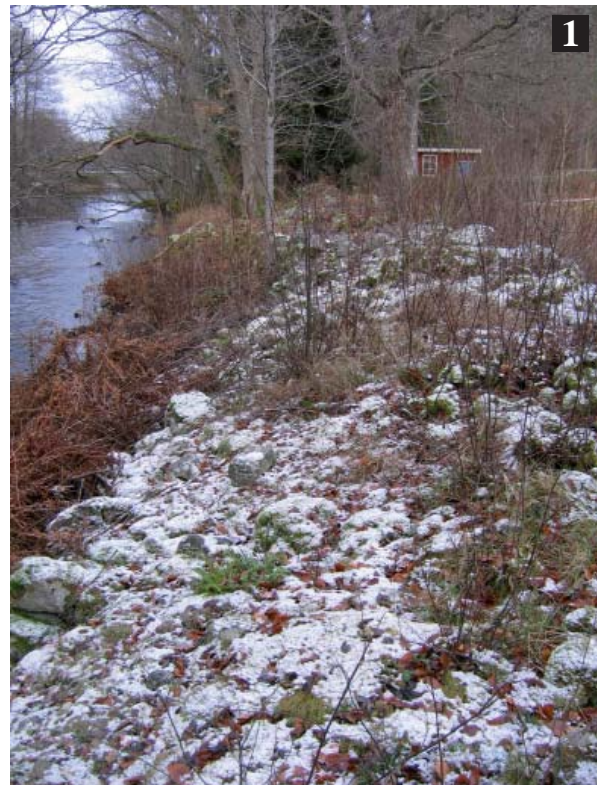
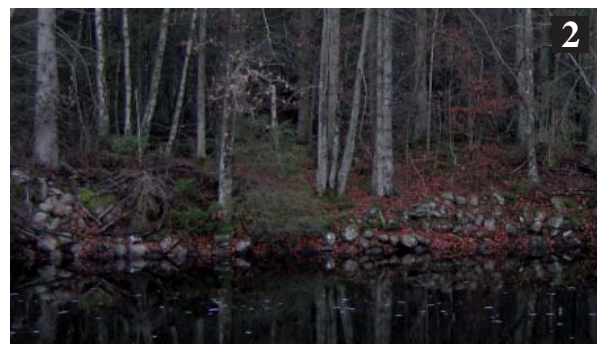
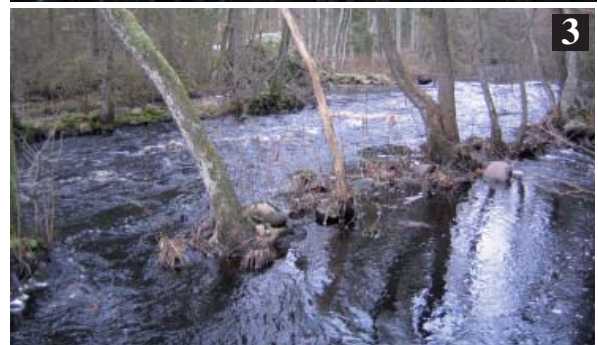
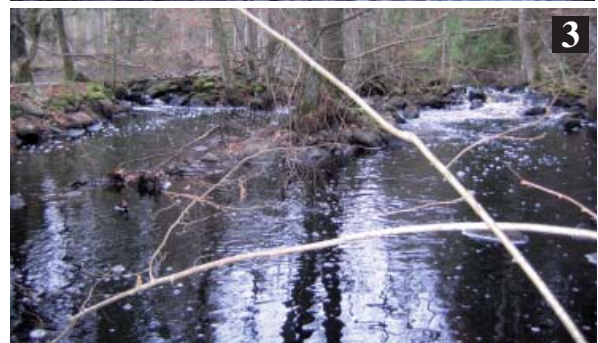
1. Område med mycket rensad sten. Upplagd i en vall längs ån. Troligen både sten från ån och den tidigare odlade marken. Kanske rester efter flottledsrensning.

2. Stengärdesgård på östra sidan av ån som eventuellt kan kopplas till flottledsrensningar. Den har enbart noterats på håll.

3. Stamsavet/Stampamöllan. Lämning efter en sågkvarn. Dammvall och rännor. Vattensågen finns angiven på skifteskartan över Bårabygd 1833. En stampamölla ska ha uppförts på platsen år 1742.

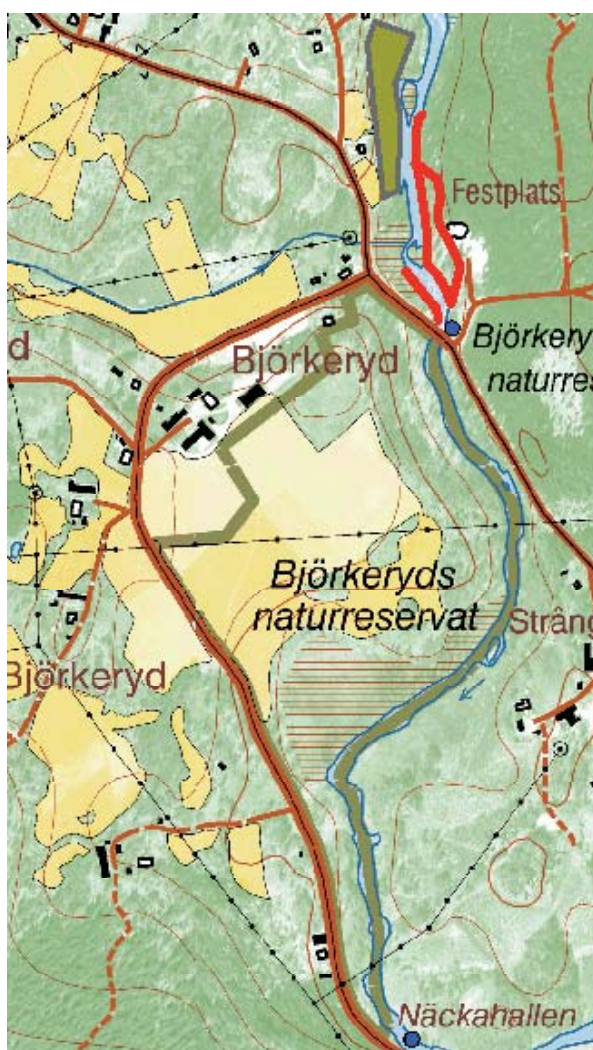
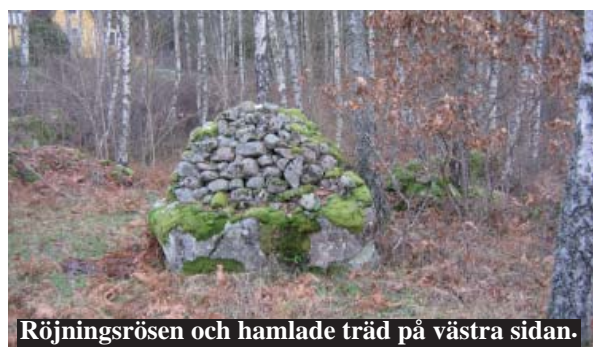
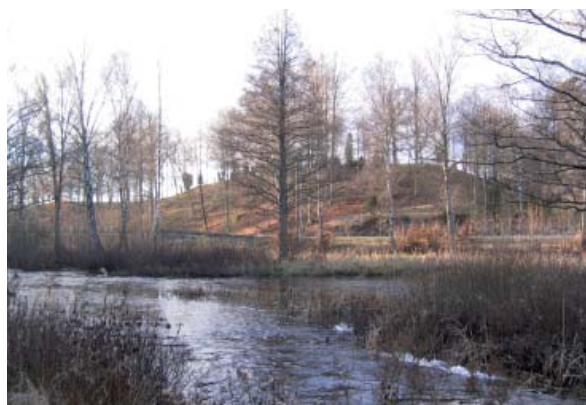
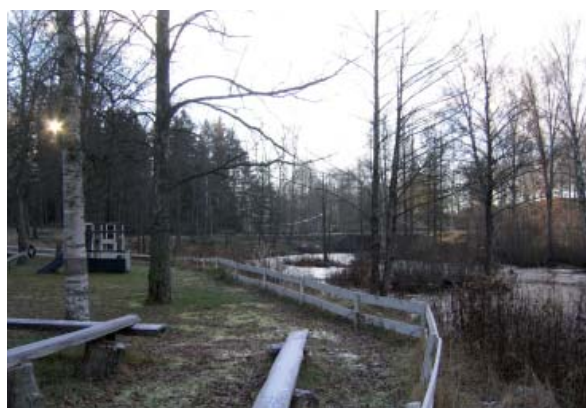
Flottledrensningen uppströms lastageplatsen var delvis översvämmad vid inventeringstillfallet, samt bevuxen med sly och en del större träd. Tydlig rensning längs vissa sträckor.

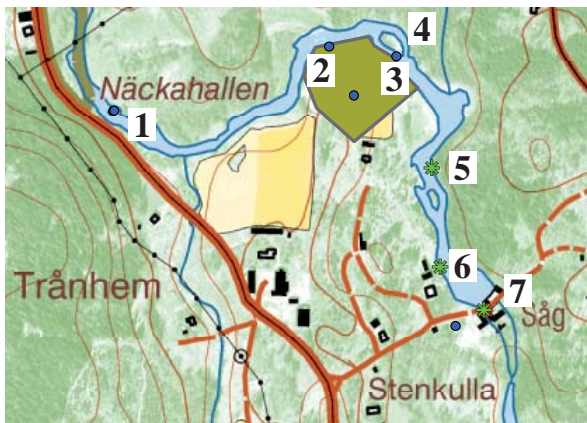
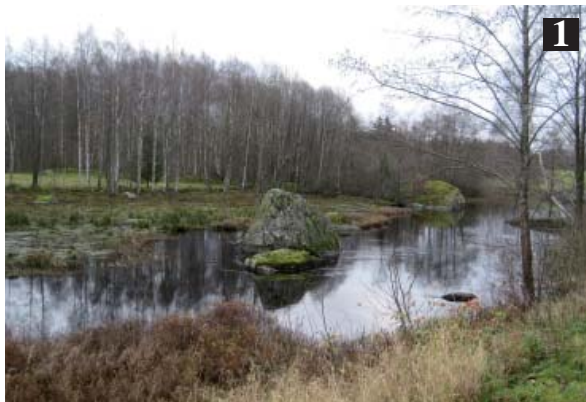
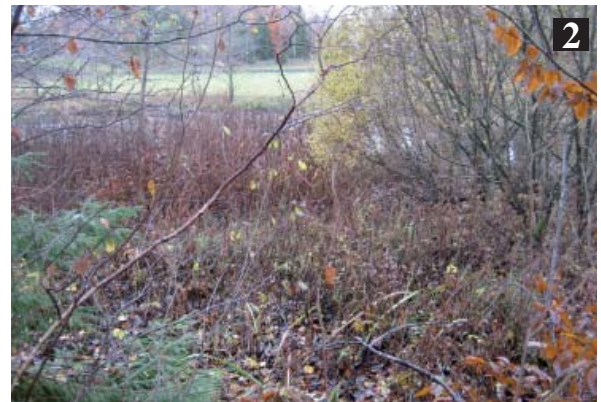
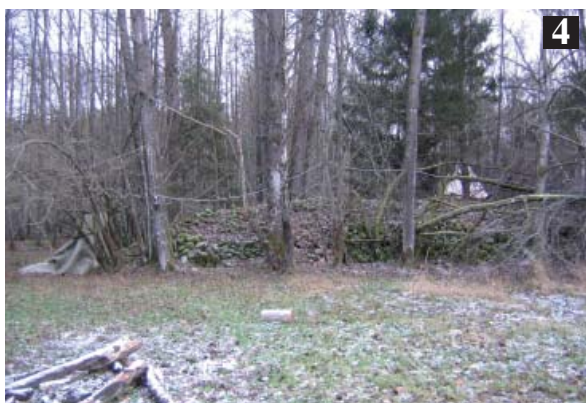
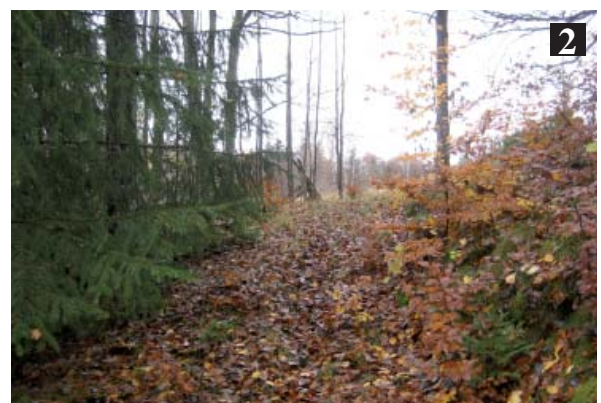
Bräkneån, Trånhems såg och kvarn

7. Trånhems såg och kvarn. Dammvallen fungerar som bro. Rännor och byggnader tillhör anläggningen. Den byggdes 1891, men har byggts om i etapper allt eftersom verksamheten utökats. Det är den enda anläggningen längs Bräkneån som är i bruk och den är av stort kulturhistoriskt intresse. Djurfoder mals och virke sågas fortfarande i liten omfattning. Idag sker driften med turbin. Maskinparken är i stort sett komplett. Byggnaderna är i behov av restaurering och en mer ingående dokumentation av inventarierna hade varit önskvärd.

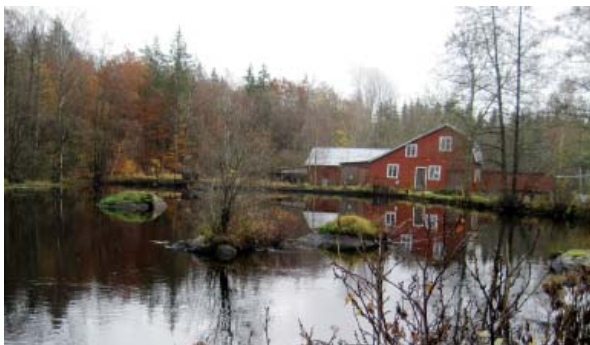
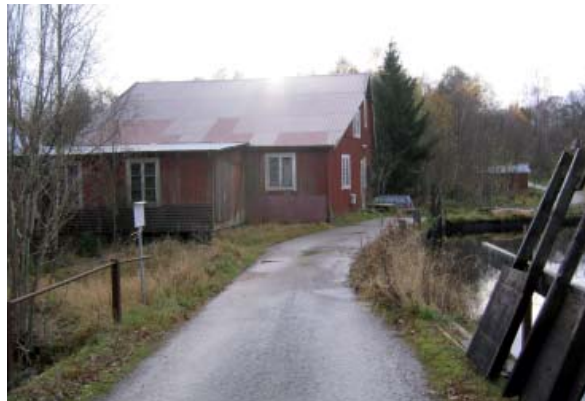
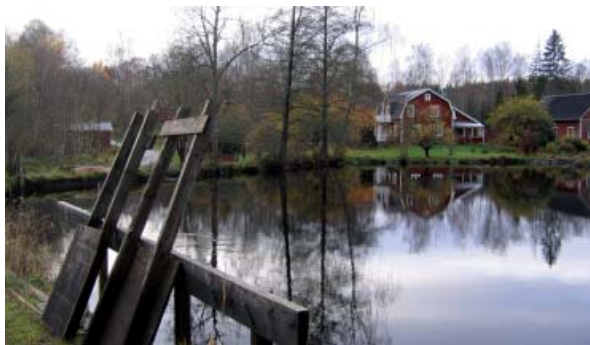
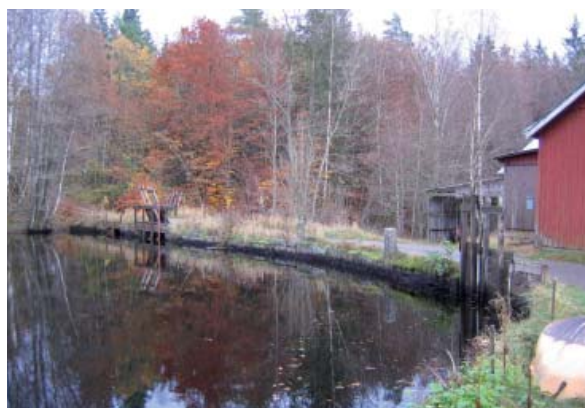
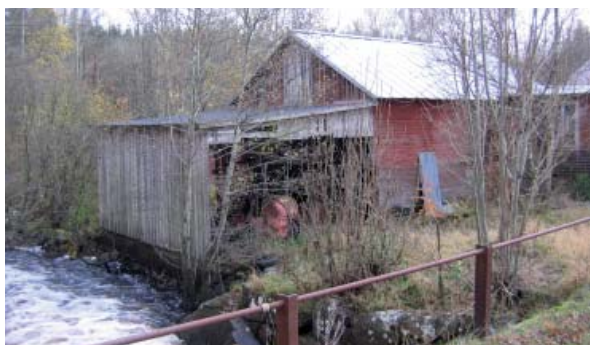
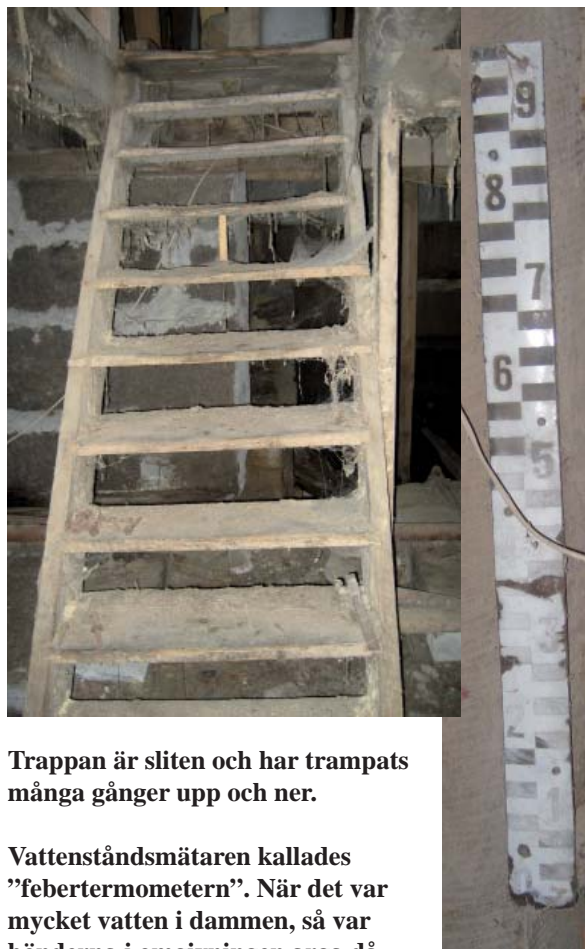
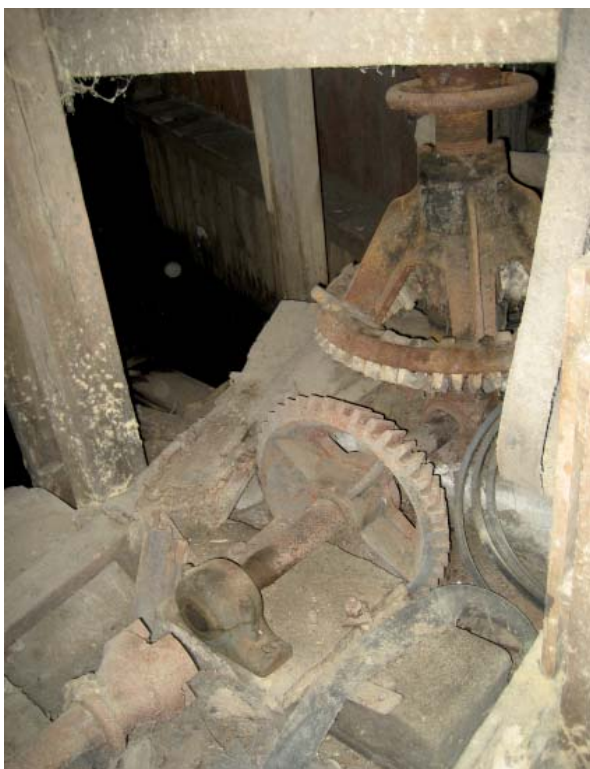
Bräkneån, Trånhems såg och kvarn

Trappan är sliten och har trampats många gånger upp och ner.

Vattenståndsmätaren kallades "febertermometern". När det var mycket vatten i dammen, så var bönderna i omgivningen arga då deras ägor översvämmats.
