Bräkneån, Ebbamåla kvarn

Kulturlämningarna längs den norra delen av Bräkneån består till stor del av skogsbruksrelaterade lämningar. Det är t.ex. kolbottnar, slagghvarpar, tjärrännor, brånar och lägenhetsbebyggelse.

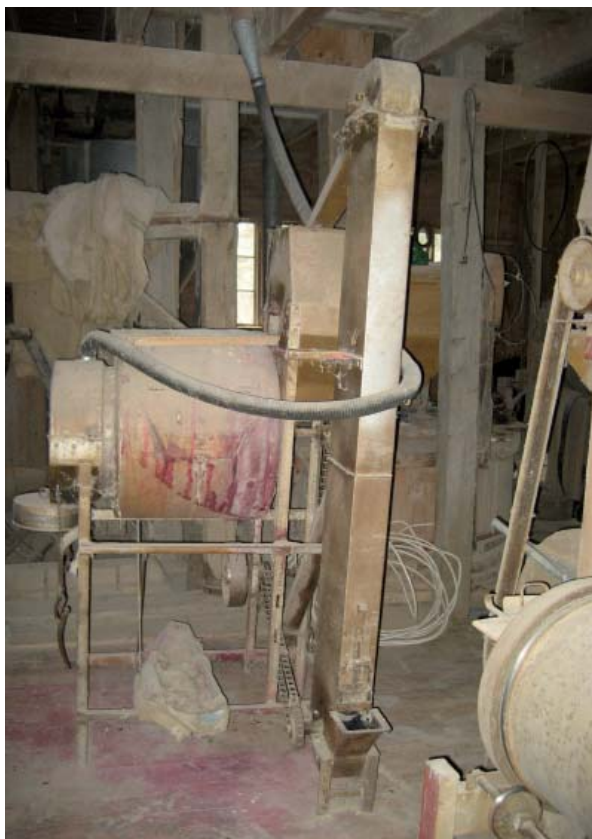
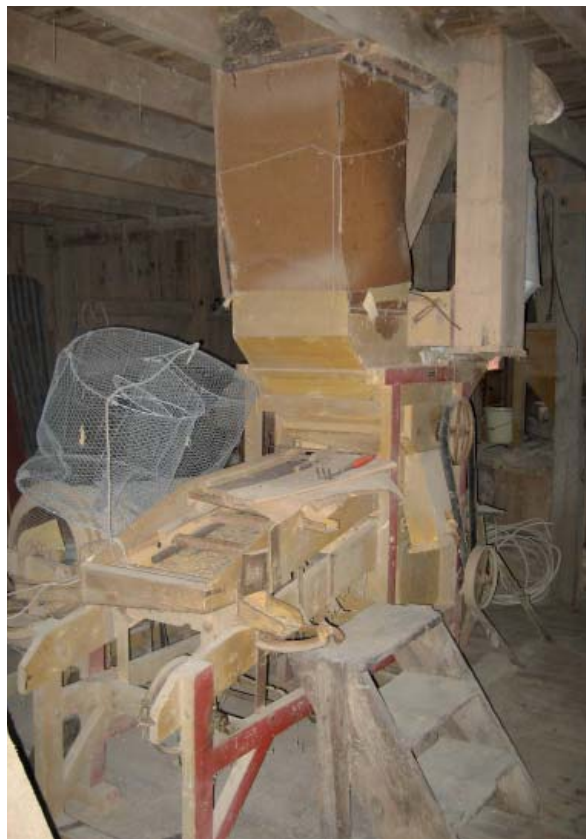
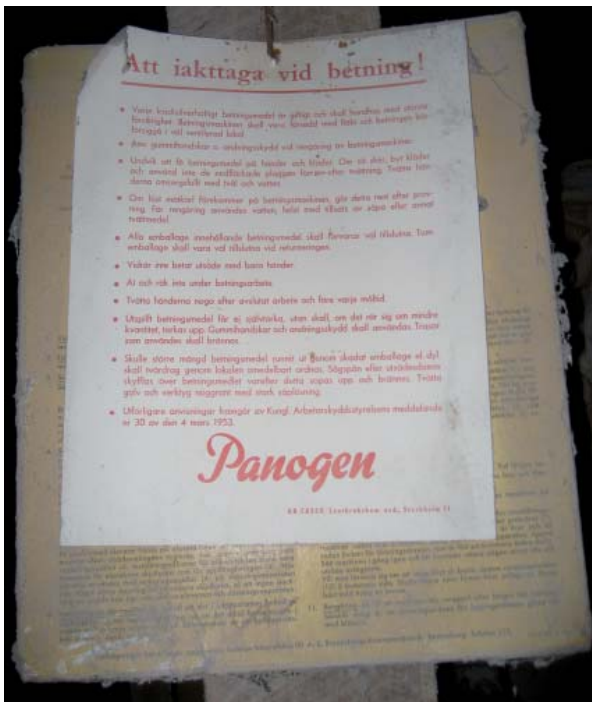
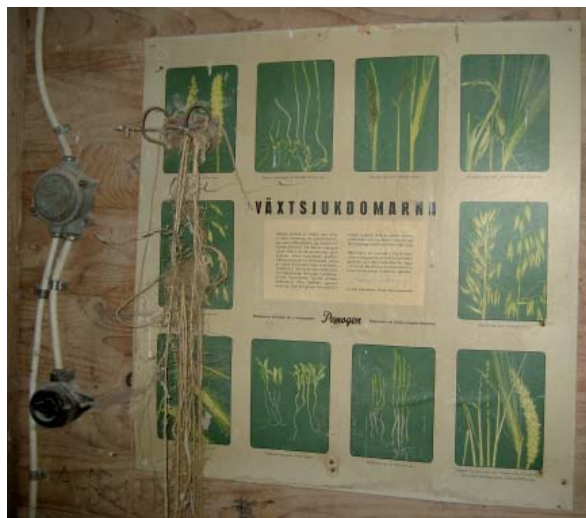
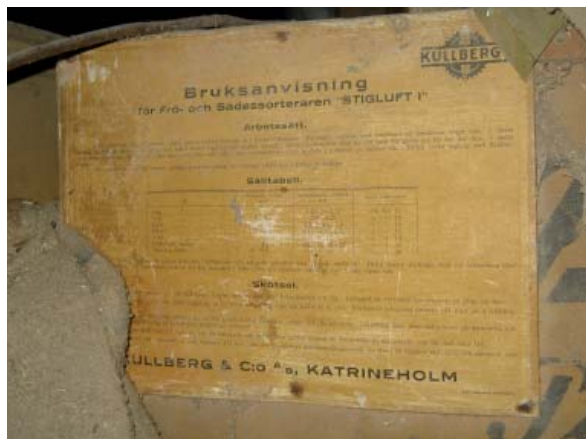
Bräkneån, Trånhems såg och kvarn

Ett i stort sett intakt kvarnverk och maskinell utrustning, samt inventarier gör miljön i Trånhem värd att bevara.

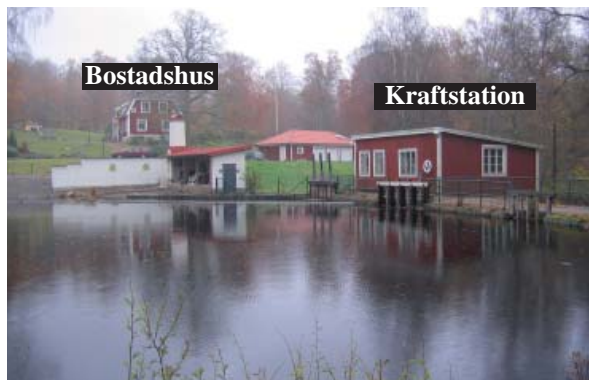
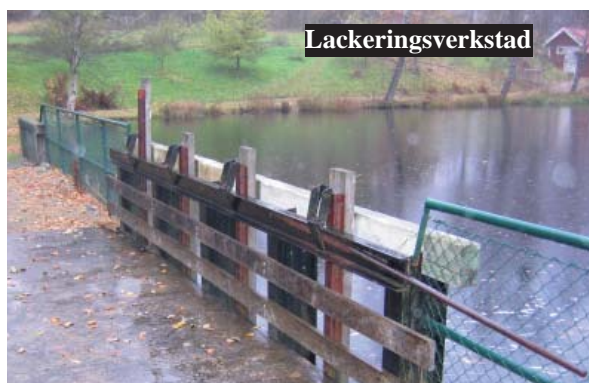
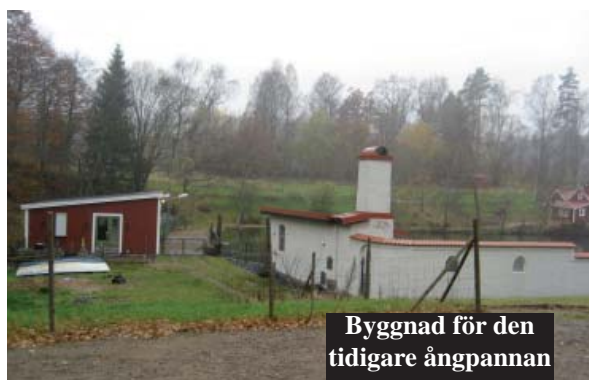
Bräkneån, Tararps handpappersbruk?/Sandbergs Träklacksfabrik

7. Delvis välbevarad dammvall, ränna, byggnader och kvarnstenar. Vissa av byggnaderna har byggts om. Det är ingen representativ miljö för verksamheten.

Pappersbruket var igång mellan 1863 och 1909. Lump och avfallspapper revs och blandades i ett stort kar. Vatten och kemikalier tillsattes. Massan breddes sedan ut på ramar med filt för att till en viss grad torka. Pappersarken sattes i en press, som spändes för hand med stora spakar. Pappret hängdes för att torka på stänger i översta våningen och packades sedan i buntar. De transporterades till Karlshamn eller Järnavik.

Klackfabriken uppfördes i slutet av 1920-talet, då även dammen byggdes om. Fabriken brann ner. Var försiktig med dammvallen vid omlöp på västra sidan.

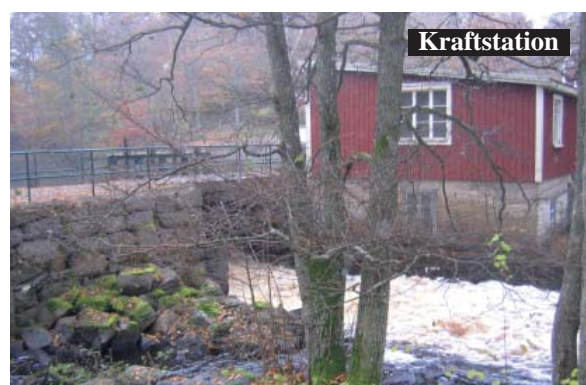
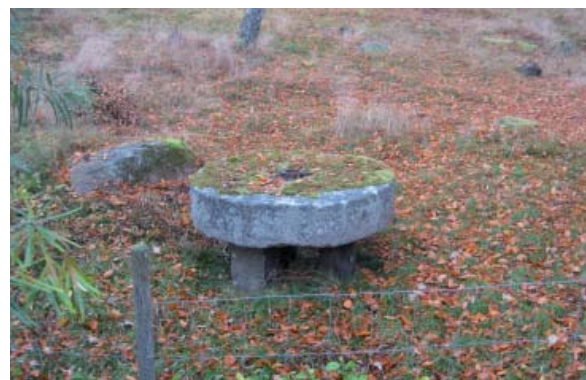
Bräkneån, Lindefors kvarn och såg

8. Lindefors kvarn uppfördes 1907 (flyttades från Hjalmsa). Ån gav vattenkraft under tio månader. Kvarnverket drevs av en turbin och bestod av två par stenar, skalare och havrekross. Sågverksrörelsen drevs till slutet av 1960-talet, men är utmärkt på en karta från 1971. En del av maskinparken finns kvar.

På motsatta åsidan ligger naturreservatet Lil-lagärde. Restaurering av bron skulle kunna ge besökare ett mervärde i form av tillgång till kvarnanläggningen och nyttjandet av vattenkraften. Ägaren till kvarnen ställer sig positiv till besökare. Byggnaderna är i behov av omedelbar renovering.

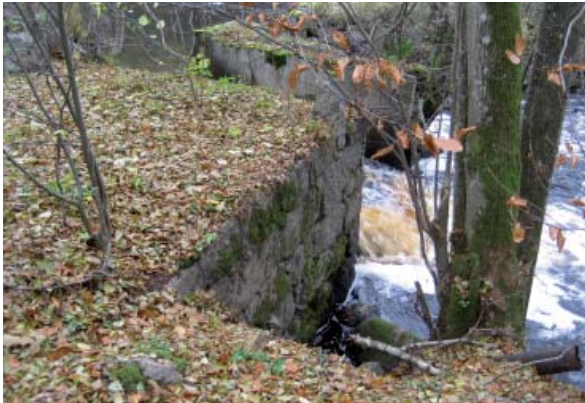
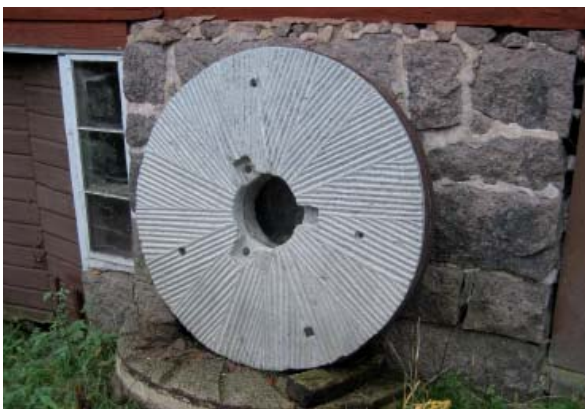
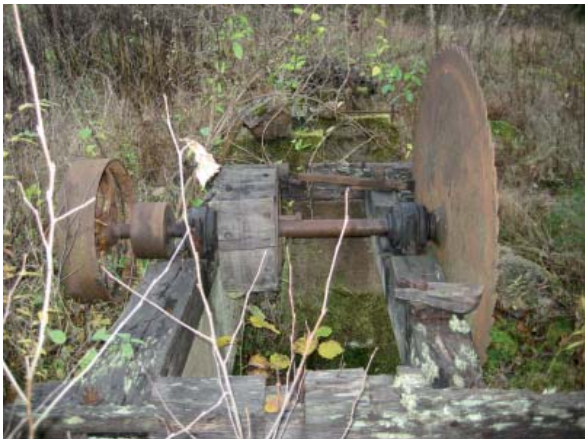
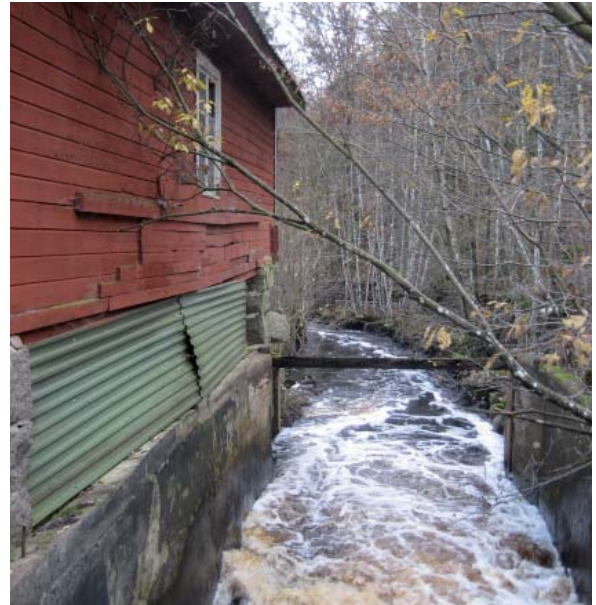
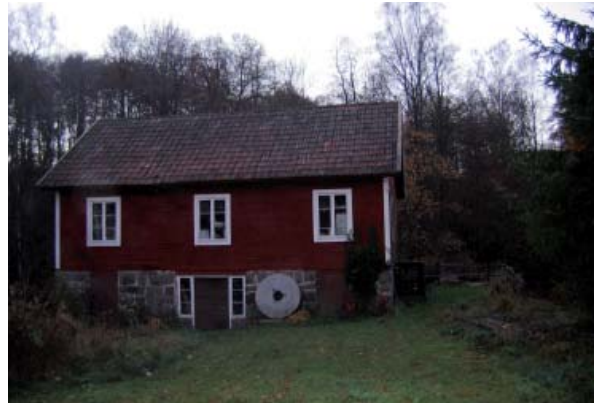
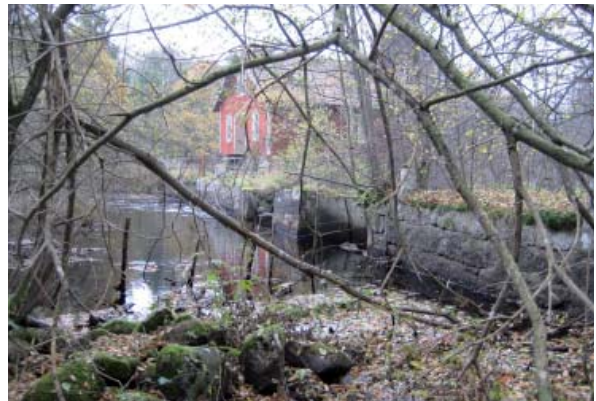
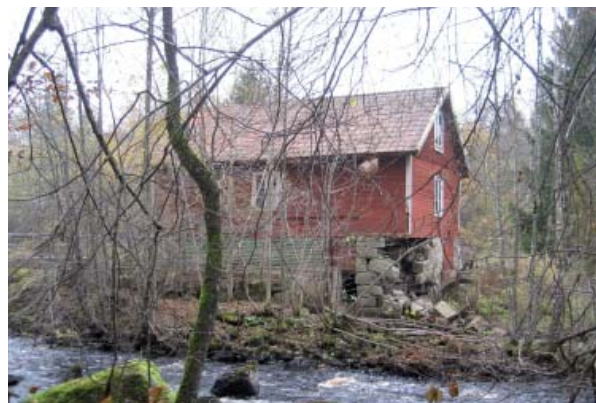
Bräkneån, Röafors toffelfabrik och såg, samt Dönhults kvarn

1. Röafors toffelfabrik/såg består av rester av en dammvall och ränna, men är ingen välbevarad anläggning. Delar av dammvallen är kraftig.

Dammen byggdes år 1900 och är påbyggd 1923 och 1944. Toffelfabriken vid Röafors anlades i slutet av 1890-talet och var verksam fram till ca 1920, då det blev mer populärt med gummistövlar. Produktionen gick tidvis på export. Sågmarkering på karta åren 1915-19. Anläggningen drevs med vattenhjul och turbin. Fallhöjden var liten och överfallshjulet ändrades till underfallshjul vilket gjorde effekten bättre.

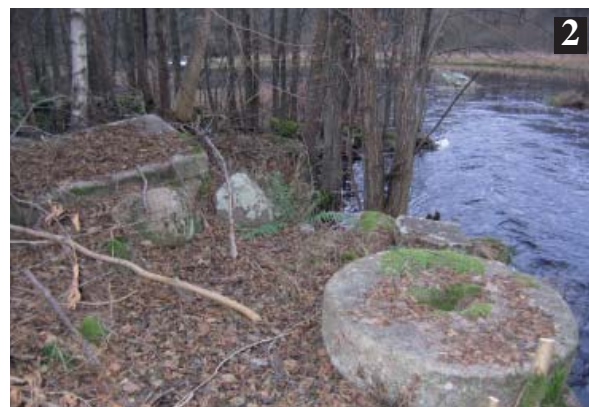
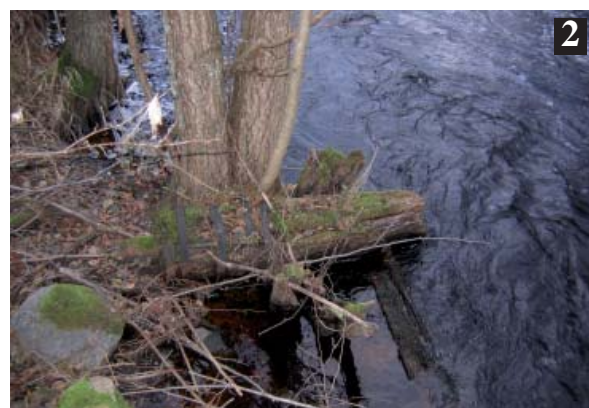
Bräkneån, Ekfors kullagerfabrik/G. TH Bogrens järnmanufaktur/Ekefors kraftstation

3. Ekefors Kraftstation uppfördes 1904 och moderniserades 1921. Då byggdes även den nuvarande dammen. Den revs delvis på 1960-talet och ersattes med en fisktrappa. Delar av dammvallen, ränna och kraftstationen finns kvar. Ej välbevarad anläggning och är mycket övervuxen.

Kraftanläggningen hade ett centralställverk för en spänning av 6000 volt samt två tubiner om 60 hkr. Fallhöjden var 4,6 m.

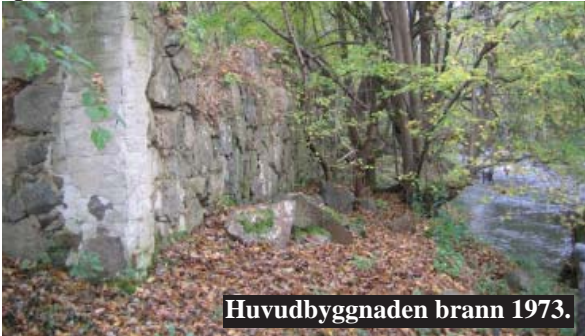
Bräkneån, Evaryds kvarnar och såg

Rester av dammvall och grunder på båda sidorna av ån. Mölleskog är ett namn som återfinns tidigt i området. Det ska ha varit en kvarnplats sedan 1400-talet och fram till 1930-talet. På östra sidan finns en ränna och sågspån i grunden. Marken sydväst om bron är omörd med högt vatten p.g.a. dammen vid Snittinge. Det finns eventuellt fler lämningar på denna sida nedströms bron. Delar av kvarnstenar är utspridda över området.

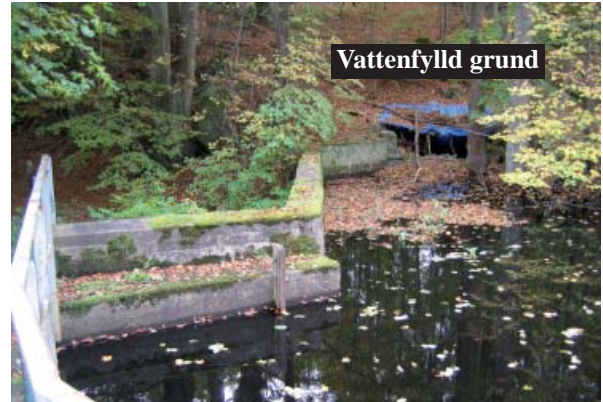
Bräkneån, Snittinge kvarn

Snittinge kvarn drevs från början av 1800-talet (eventuellt ännu tidigare) fram till 1945. Det finns inget kvar av kvarn-/sågverksamheten. Fallet användes senare till en kraftstation och dammen byggdes om 1969.

Idag finns inte kraftstationen kvar. Dammen är i dåligt skick och behöver en säkerhetsgenomgång. Trappan är murken och grunden uppströms dammen är vattenfylld.

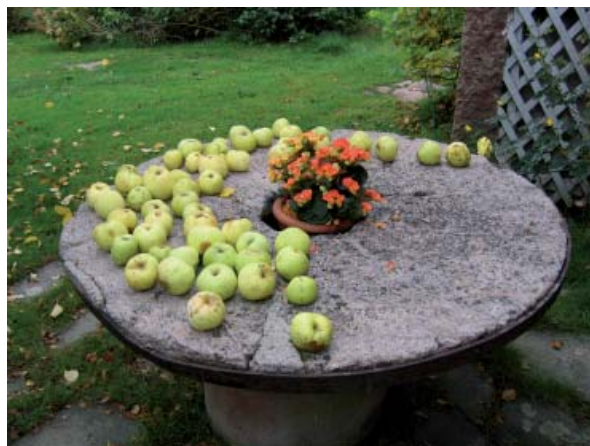
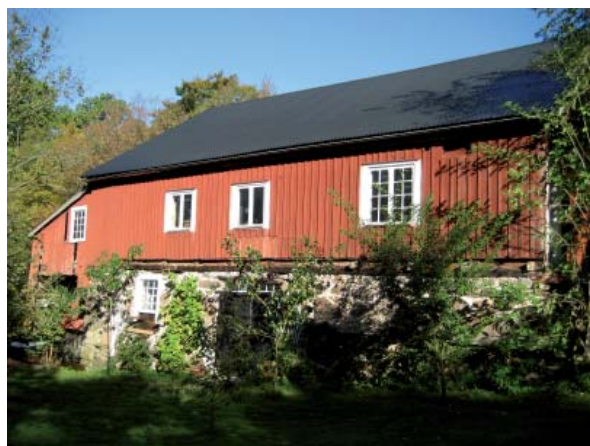
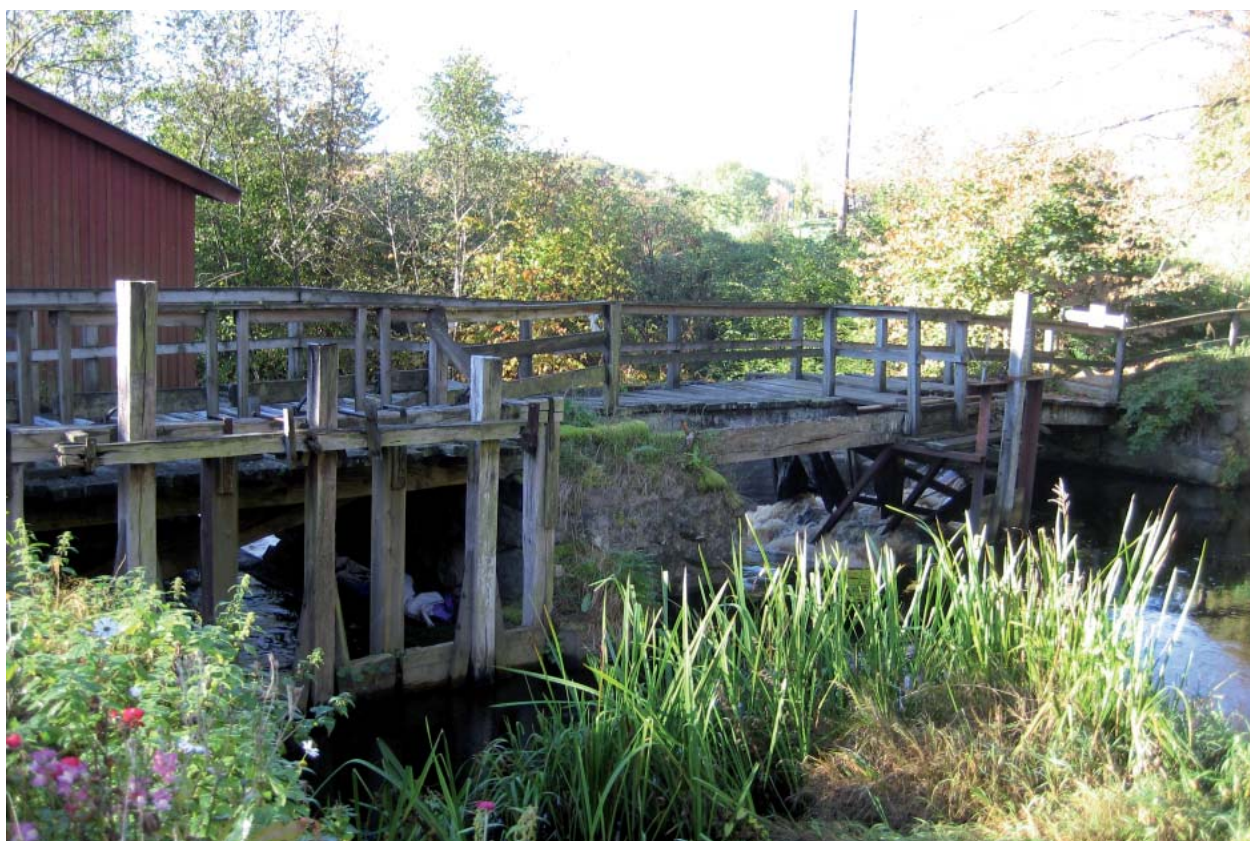
Bräkneån, Björstorps kvarn

Det har funnits kvarnar i området sedan 1700-talet. Nuvarande kvarnen är troligen uppförd på 1800-talet och ombyggd 1933. Vattenfallet på 2,5 m gav drivkraft under hela året. Kvarnverket drevs av två turbiner om tillsammans 50 hkr, samt en turbin för lyse och värme. Bostadshuset uppfördes omkring 1922.

Kvarnverket bestod av två par stenar. Det fanns en valsstol, fullständigt rensverk och på baksidan av kvarnen fanns även sågverk med sågbänk.

Kvarnen har stor del av inventarierna och utrustning för malning kvar, men sågbänken är borta. Tillhörande magasin och badhus finns, samt kvarnstenar i trädgården. Vattenkraften nyttjas fortfarande till el i byggnaderna.

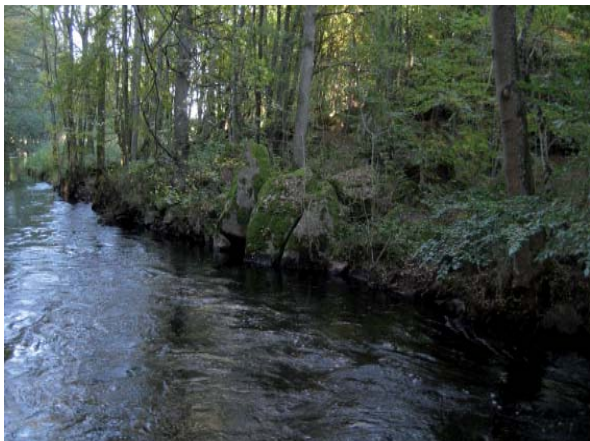
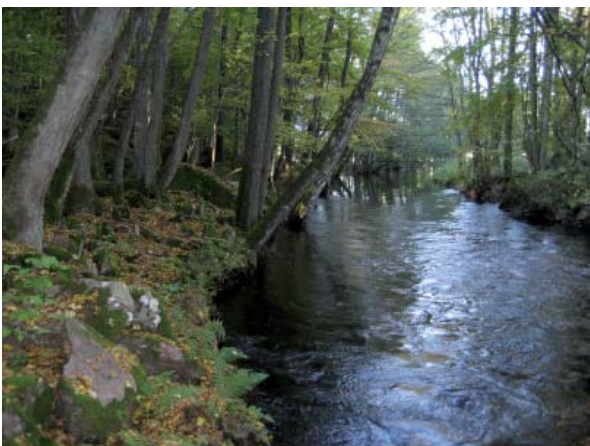
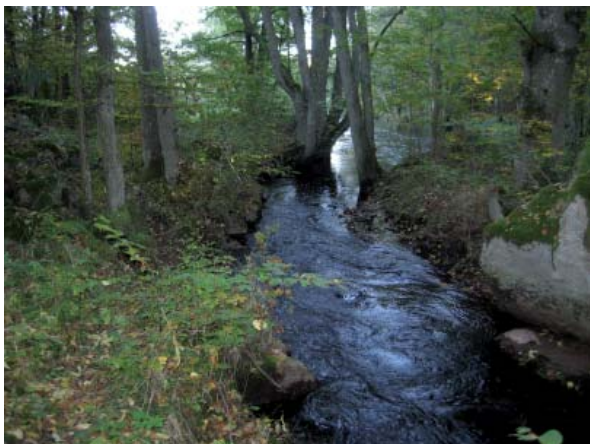
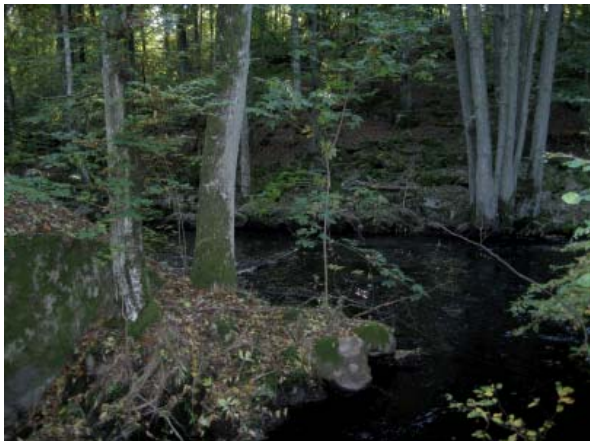
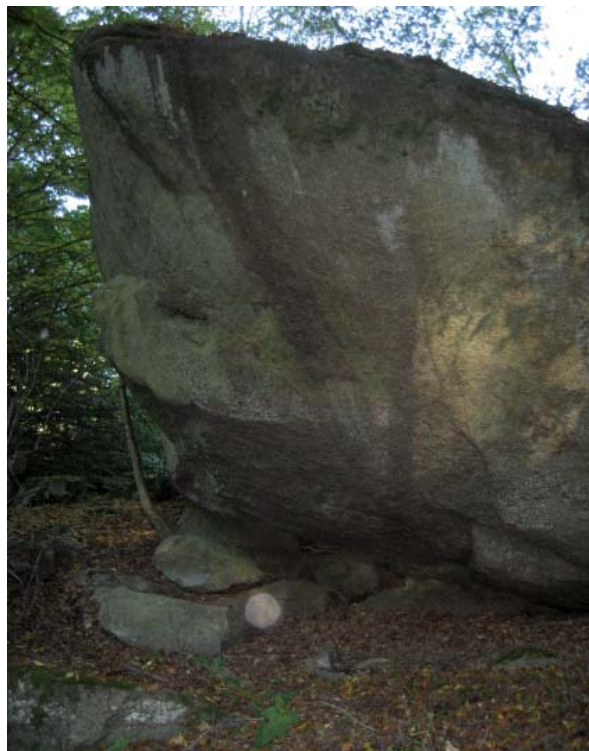
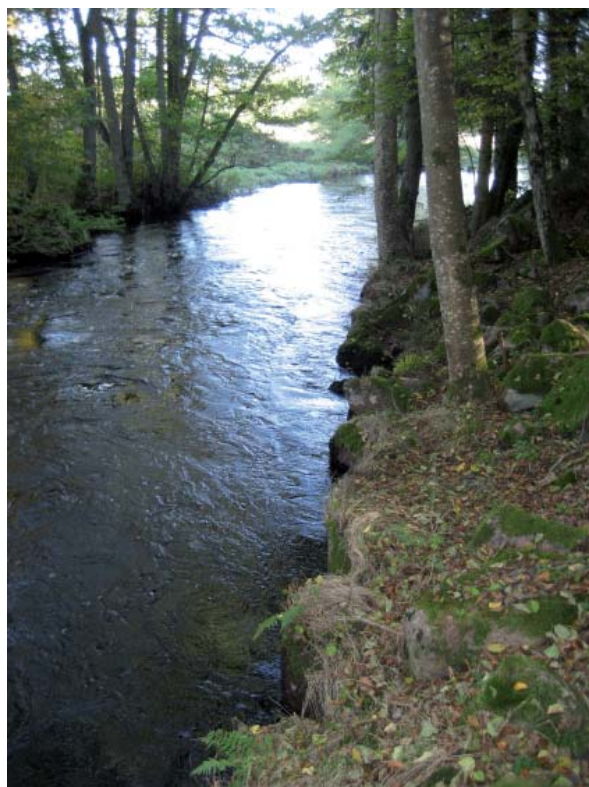
Bräkneån, N om Mörtströmmen, "Tvättaryet"

Enligt boende i området ska här ha funnits en tidigare kvarnplats, men dammen sprängdes på 1930- eller 1940-talet. Det ligger sprängsten i kanterna. Tidigare låg två kvarnstenar vid en grävd ränna, men dessa gick inte att återfinna vid inventeringen. Kvarnplatsen är utmärkt av Roland Gustavsson intill ett jätteblock.

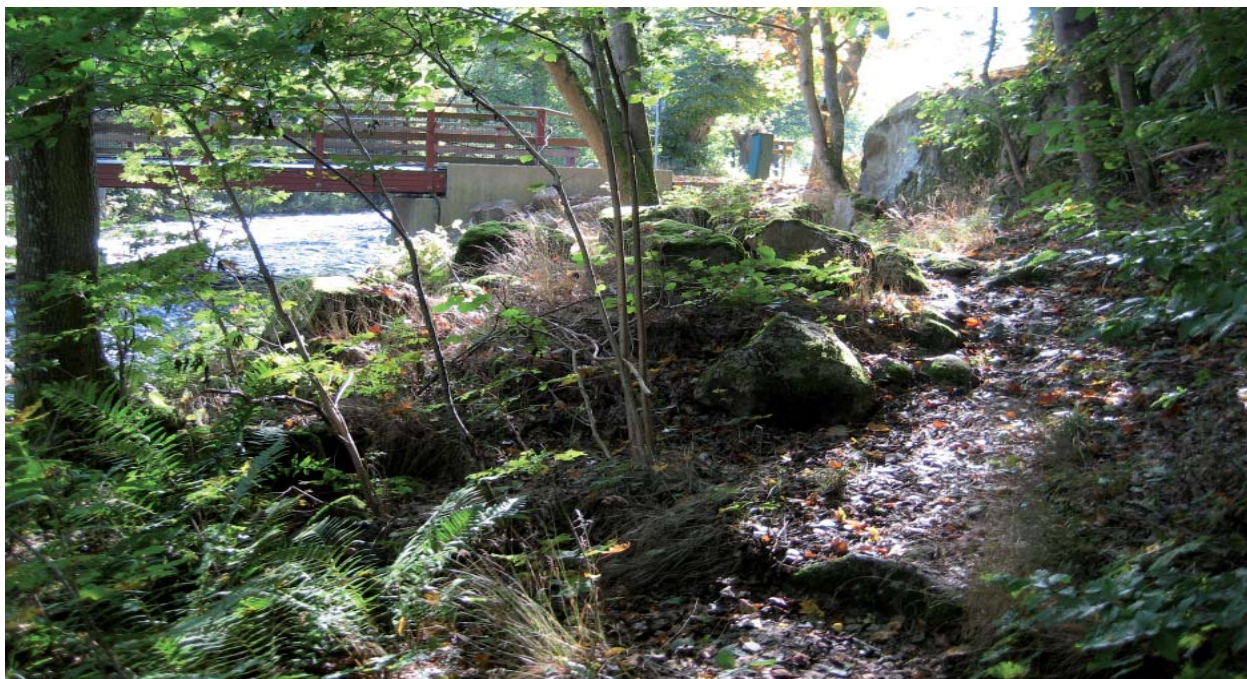
Kvarnlämning efter Sonekulla kvarn, med kvarngrund och dammvall. På den östra åkanten finns en kallmurad strandskoning. Ej välbevarad.

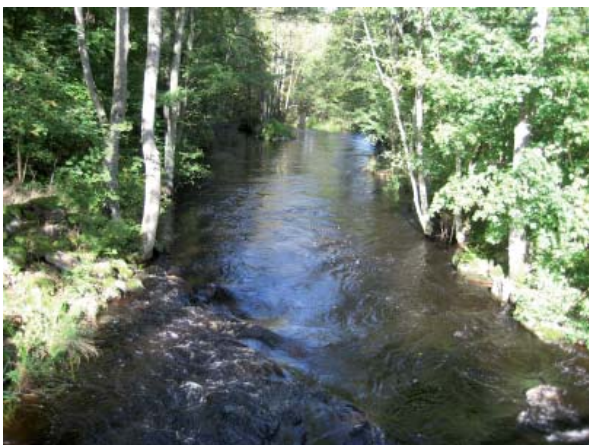
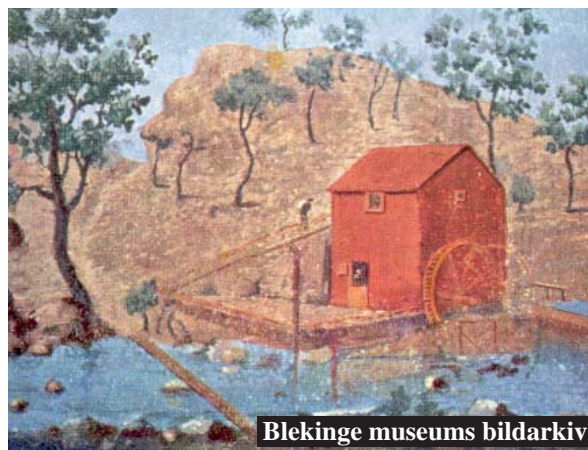
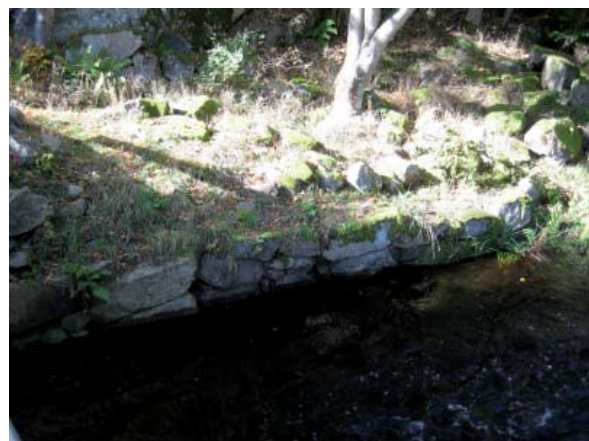
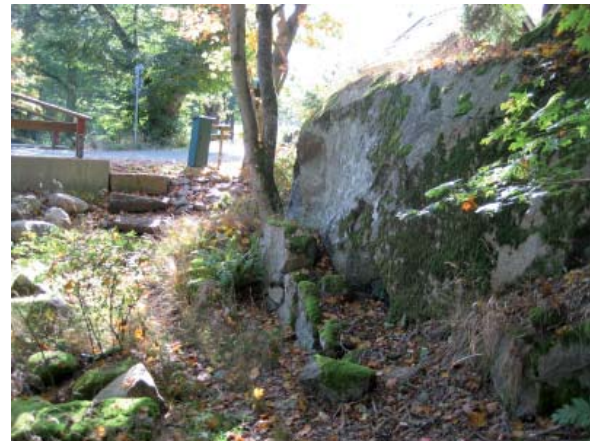
Bräkneån, Mörtströmmen/Sonekulla kvarn

Sonekulla kvarn uppfördes vid Mörtströmmen år 1796. Kvarnhuset hade tre våningar med

två par kvarnstenar. Kvarnen löstes ut av bönderna från kronan och revs. Många hemman har sedan den tiden fått erlägga en "arrendavgift" för mark som genom utrivningen blev torrlagd och därmed i vissa fall odlingsbar.
