11 garverimiljöer i Blekinge

Rapport: 2016:19

Författare: Susann Johannisson och Lotta Lamke, bebyggelseantikvarier, Kalmar läns museum, i samverkan med Länsstyrelsen i Blekinge län.

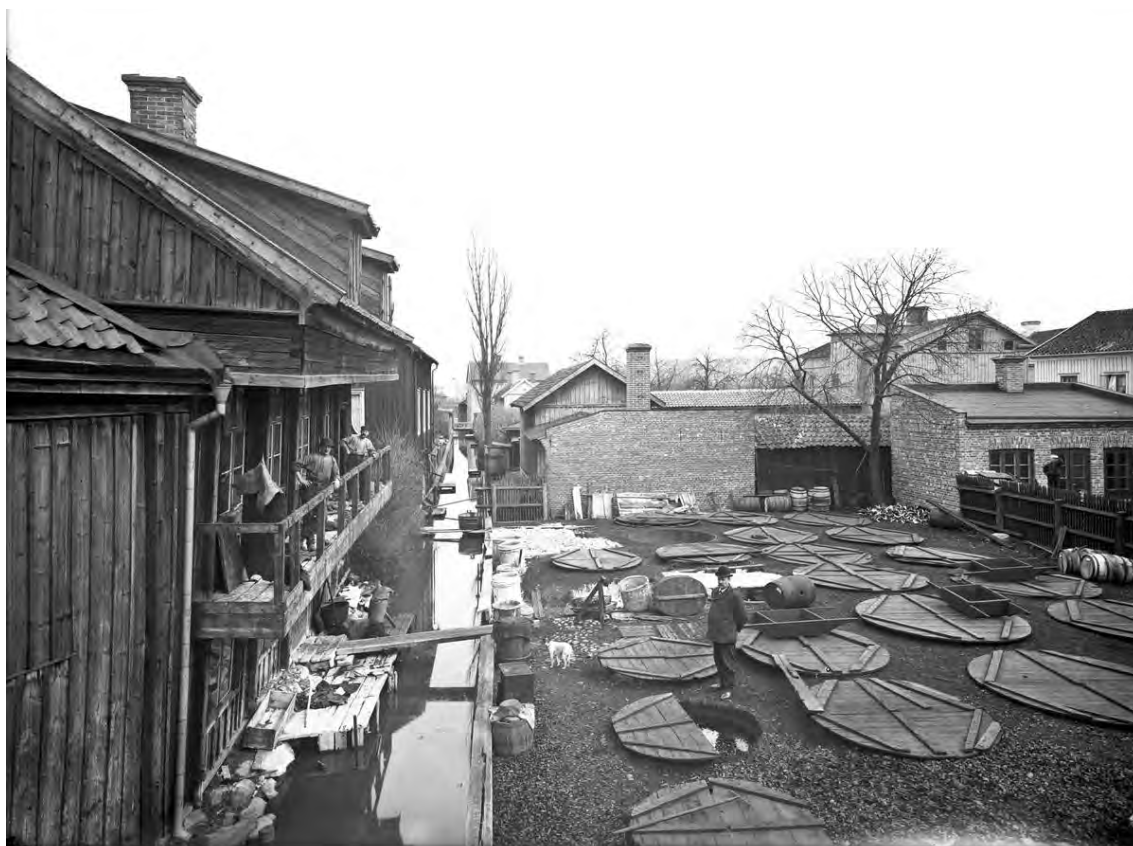
En karaktäristisk garvaregård med nedsänkta garvkar på gården och loftgång till torkvinden, exemplifierad genom det Petréska garveriet i Jönköping. (Foto: Jönköpings läns museum.

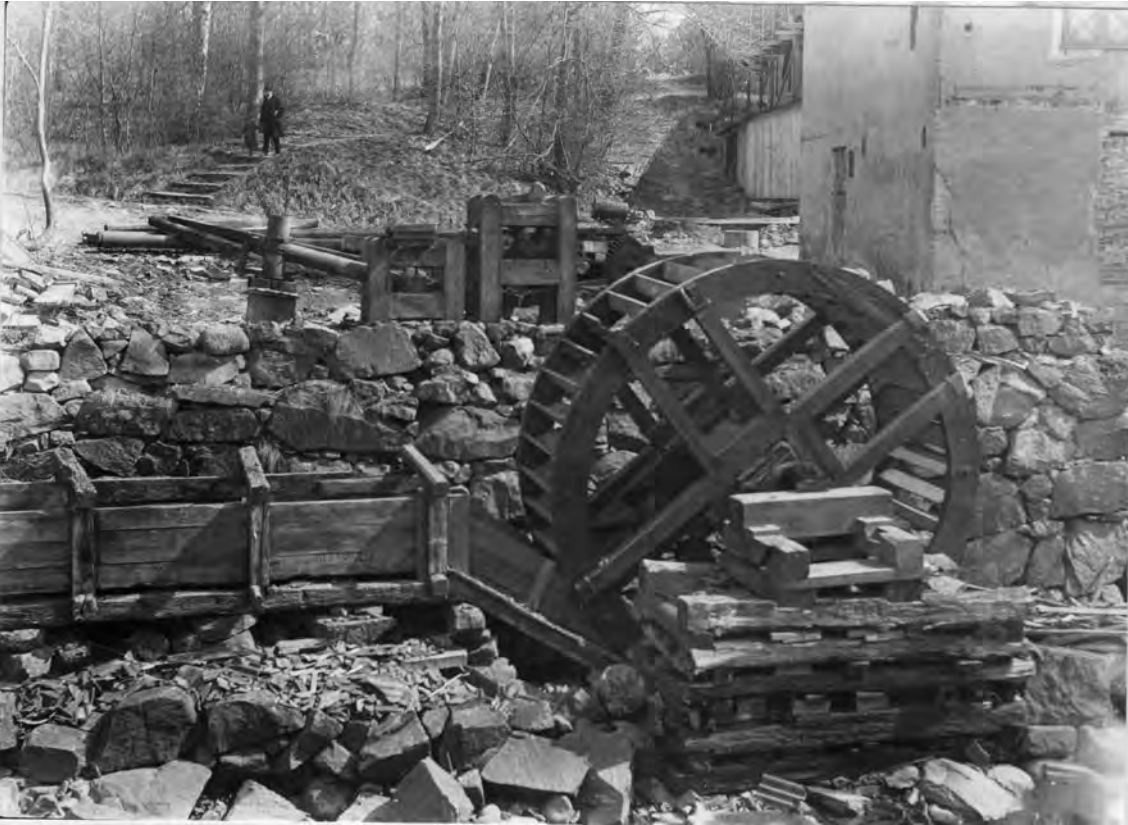
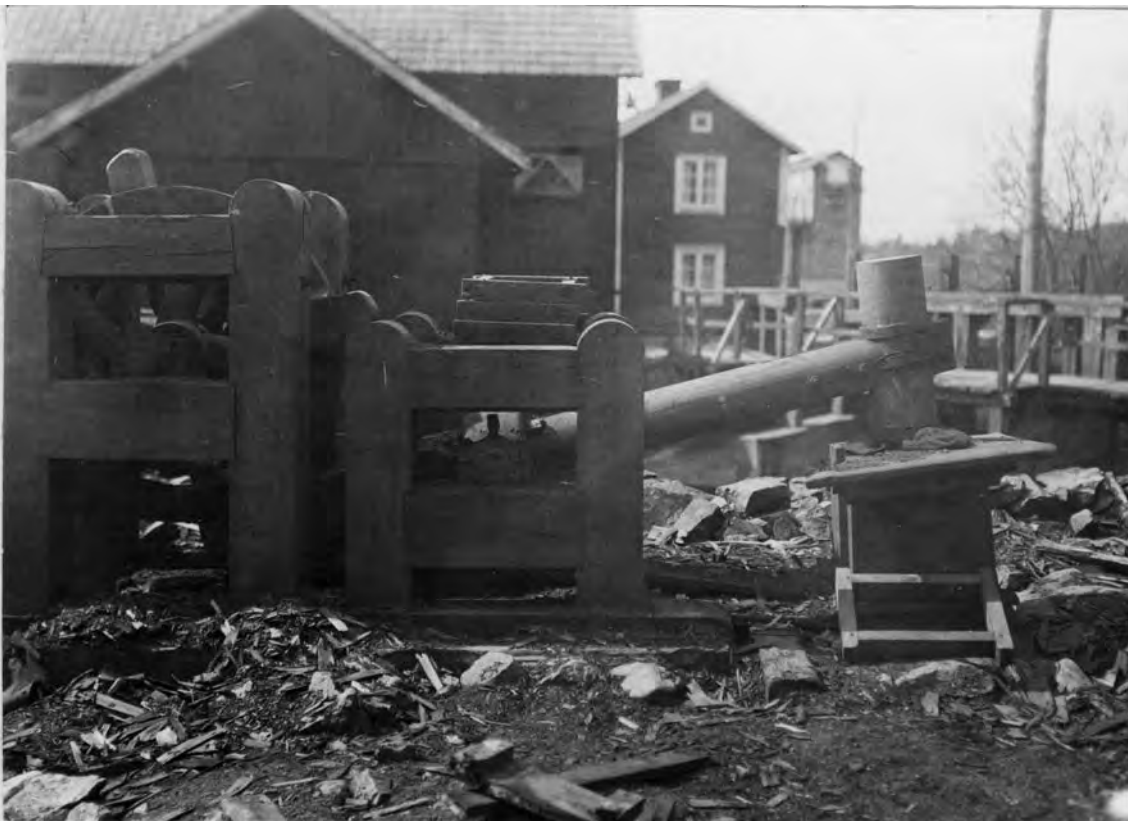
Två bilder från garveriet i Asarum, Blekinge, som visar hur vattenkraften kunde utnyttjas till att driva en barkstamp. (Bildkälla: Okänd fotograf/Tekniska museet

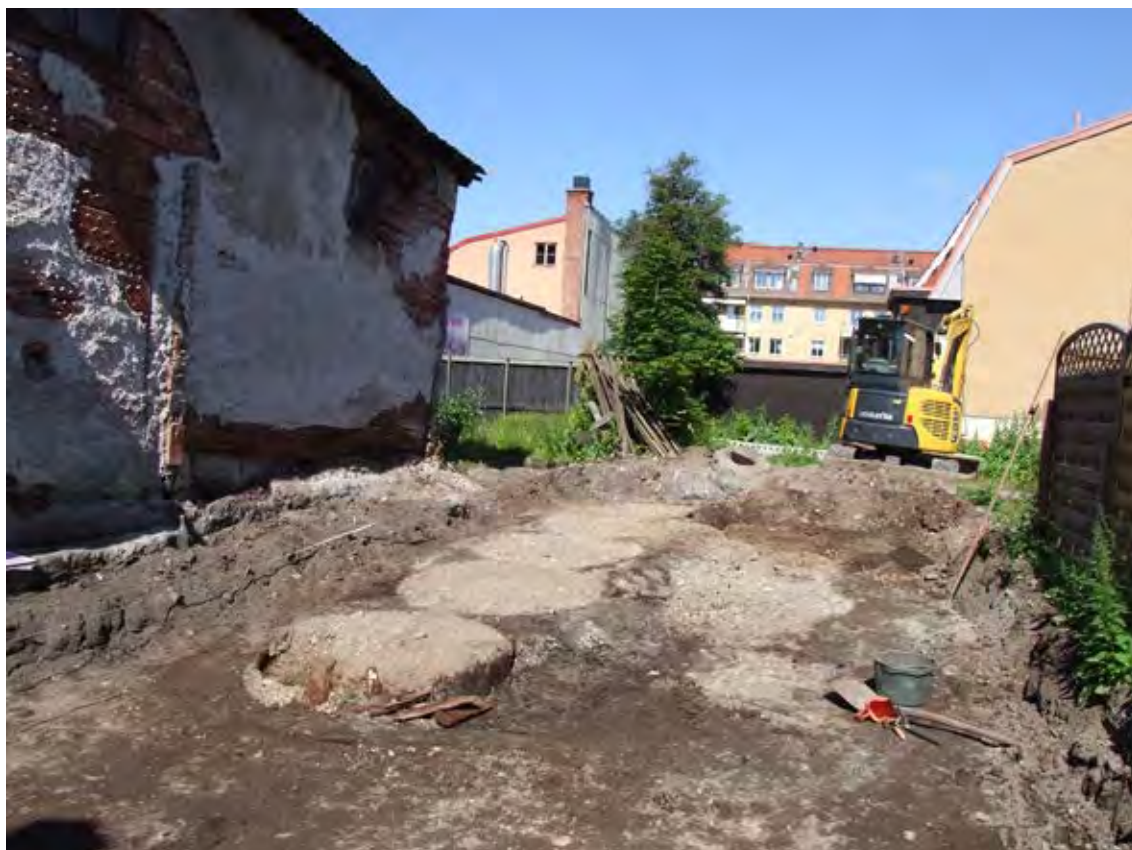
Vid en utgrävning av en gård i Enköping 2009 syns spåren efter garvkaren ute på gårdsplanen. (Foto: Anna Ölund, Upplandsmuseet.

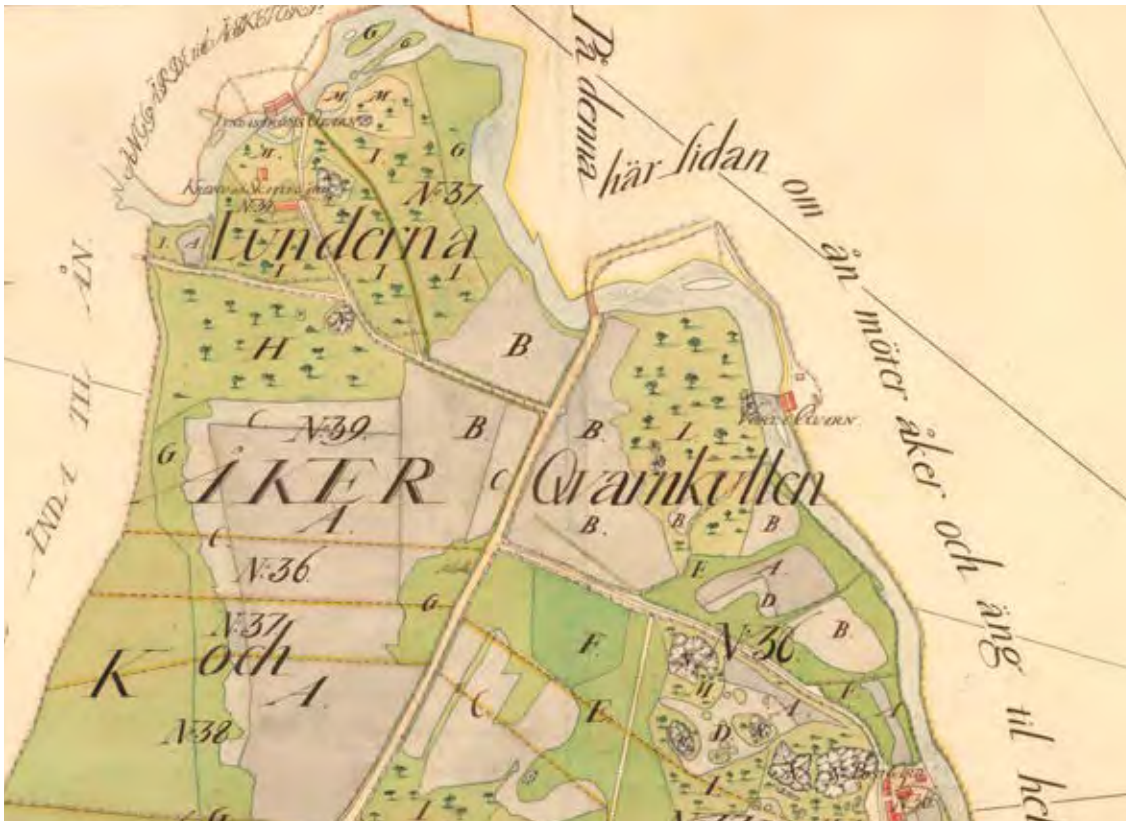
Utsnitt ur karta från 1762. Villa Palén ligger idag precis på den gamla kvarnkullen, ovanför dammen där kvarnen låg, senare kraftstation och mekanisk verkstad.

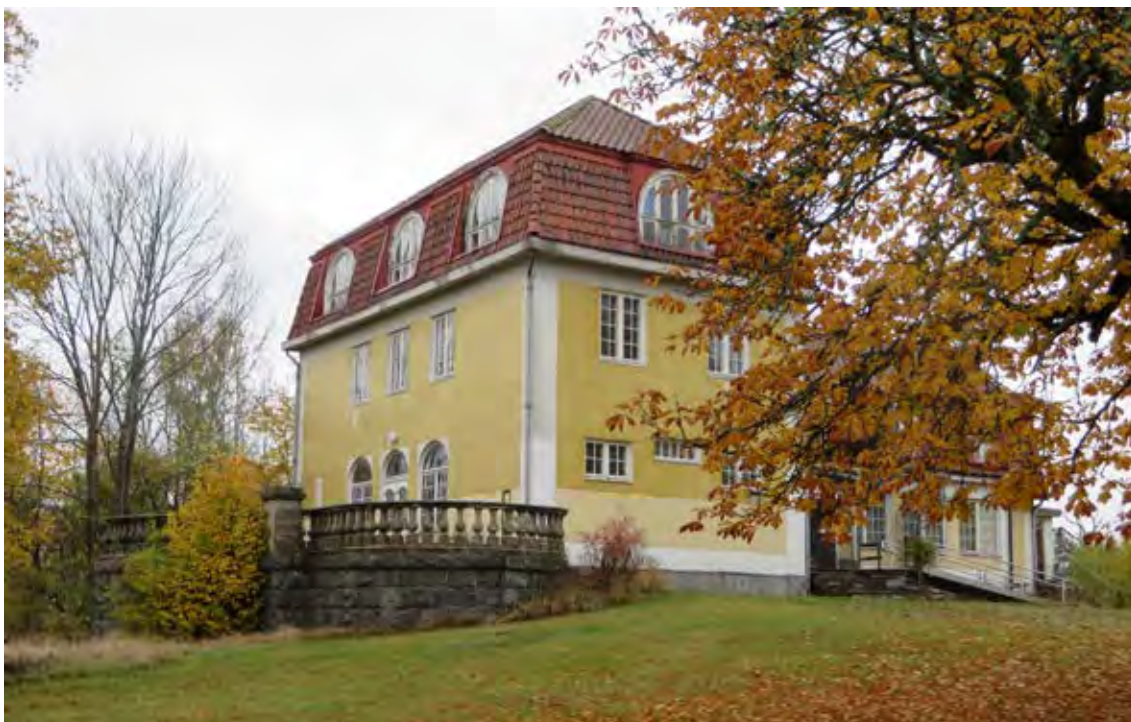
Villa Palén eller Villa Fehr är Nättraby läderfabriks ståtliga gamla disponentvilla från sekelskiftet 1900, som ligger på den gamla kvarnkullen.

Pahléns villa ("Villa Fehr") med tillhörande trädgård/park, ekonomibyggnad och det mindre bostadshuset bör betraktas som särskilt kulturhistoriskt värdefulla byggnader enligt Plan- och bygglagen kap 8, § 13 och § 14. Byggnadernas relation till Nättrabyån får gärna framhävas. Om åtgärder på dammvallen aktualiseras bör de delar som utgörs av äldre stenmurverk bevaras som en markör av platsens långa industriella kontinuitet.

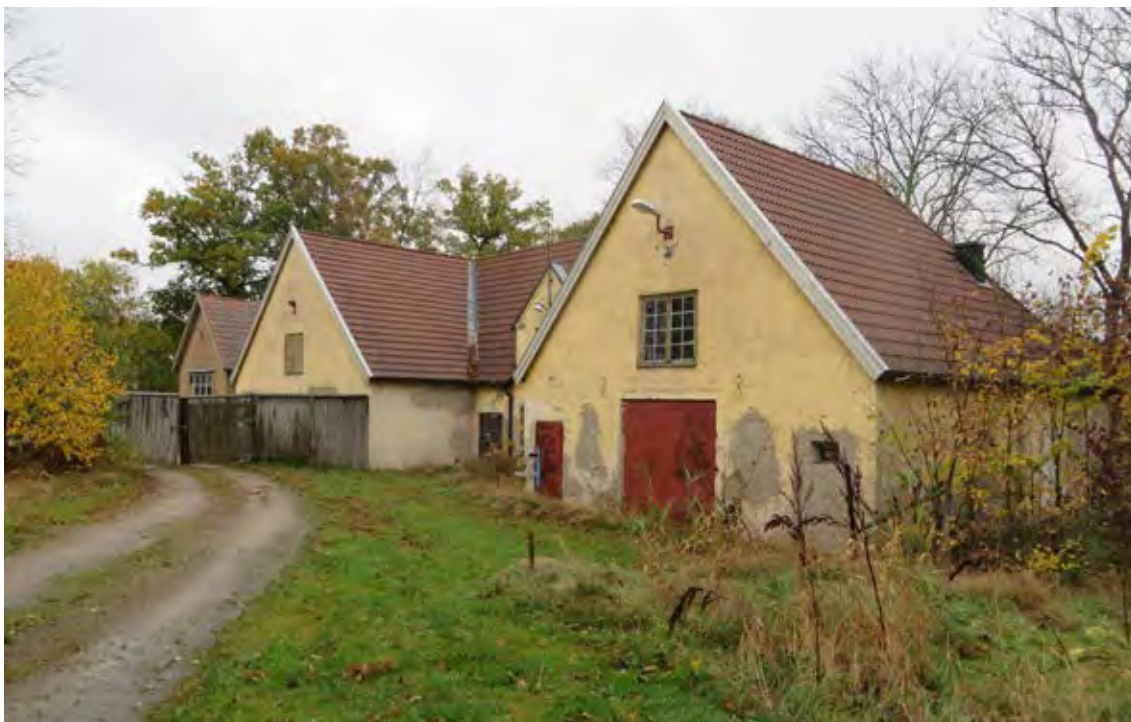
Bakom Villa Fehr finns ett större uthus, av stilen att döma från ca 1920. Det saknas säkra uppgifter om dess tillkomst och funktion men det ligger nära till hands att tro att de kan ha haft funktion som barklager eller annan lagring som hörde till garveriet och senare cellulosafabriken.

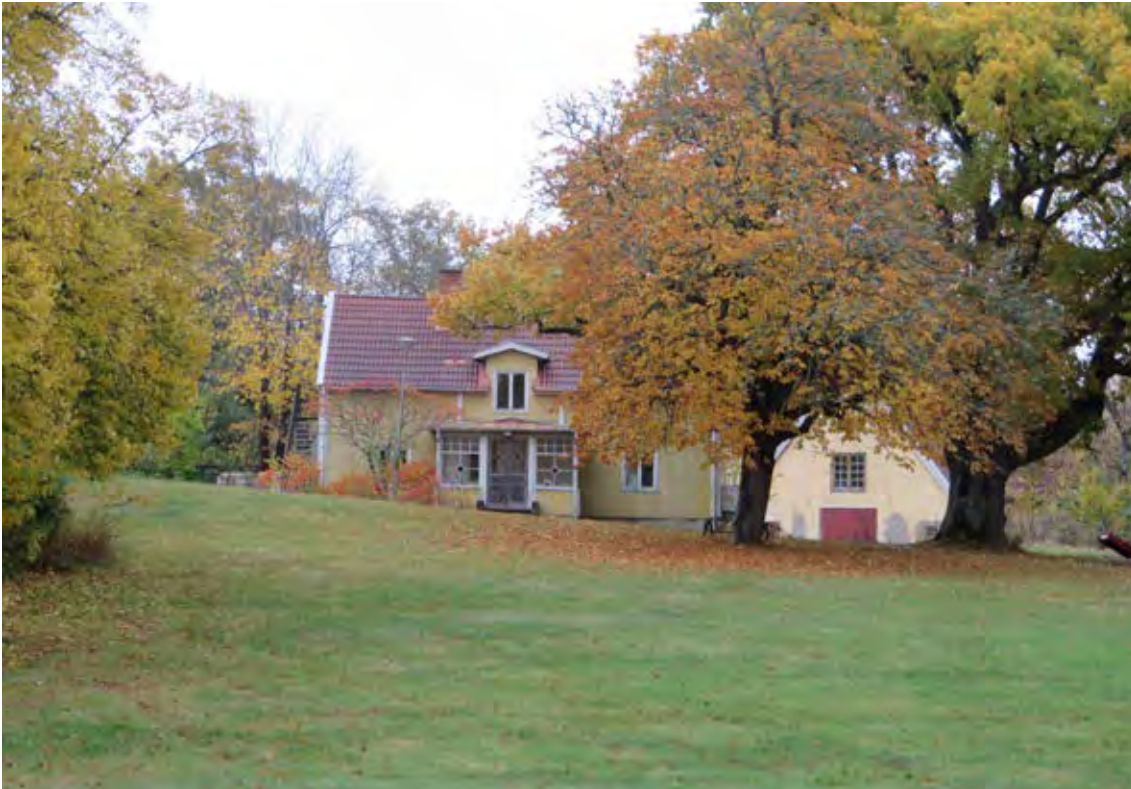
Intill Villa Palén ligger ett äldre bostadshus, som enligt vissa uppgifter kan ha en stomme från 1700-talet. Det ska ha haft funktion som bland annat trädgårdsmästarbostad.

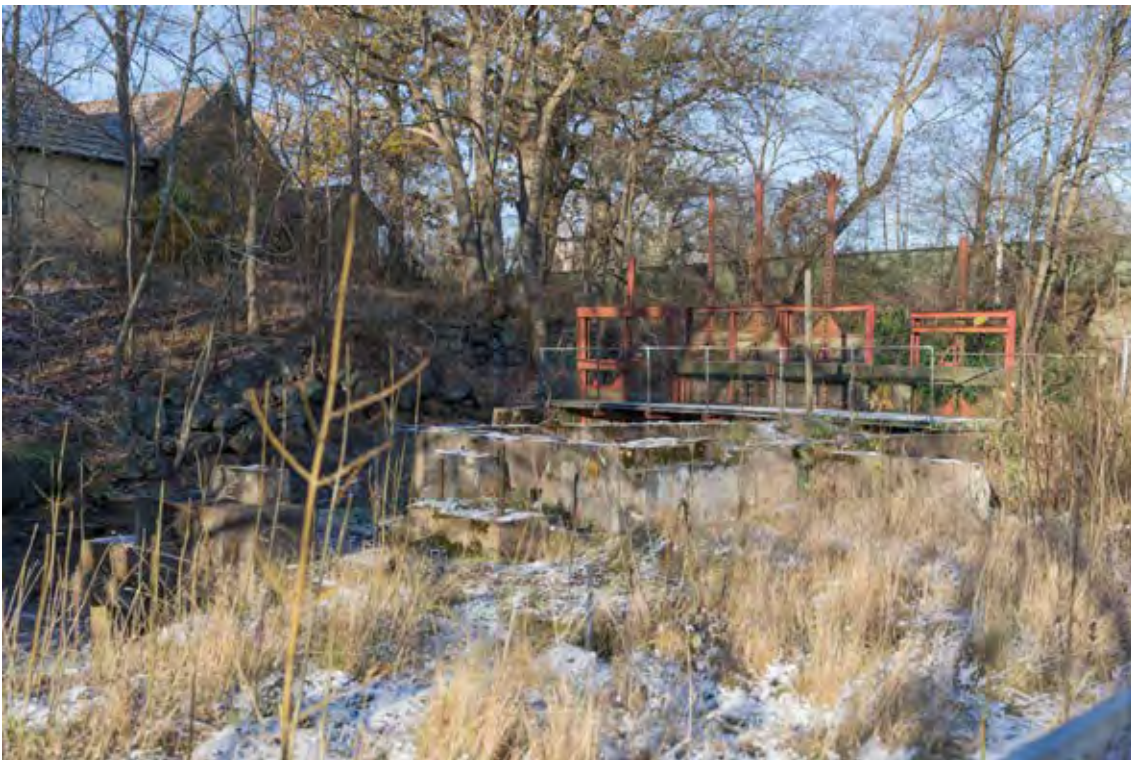
Nedanför Villa Palén uthus finns idag lämningar efter olika verksamheter som utnyttjat vattenkraft, som kvarnlämningar. Dessa är äldre än 1850 och är klassade som fornlämning enligt Kulturmiljölagen. Foto Håkan Nilsson, KNATON AB.

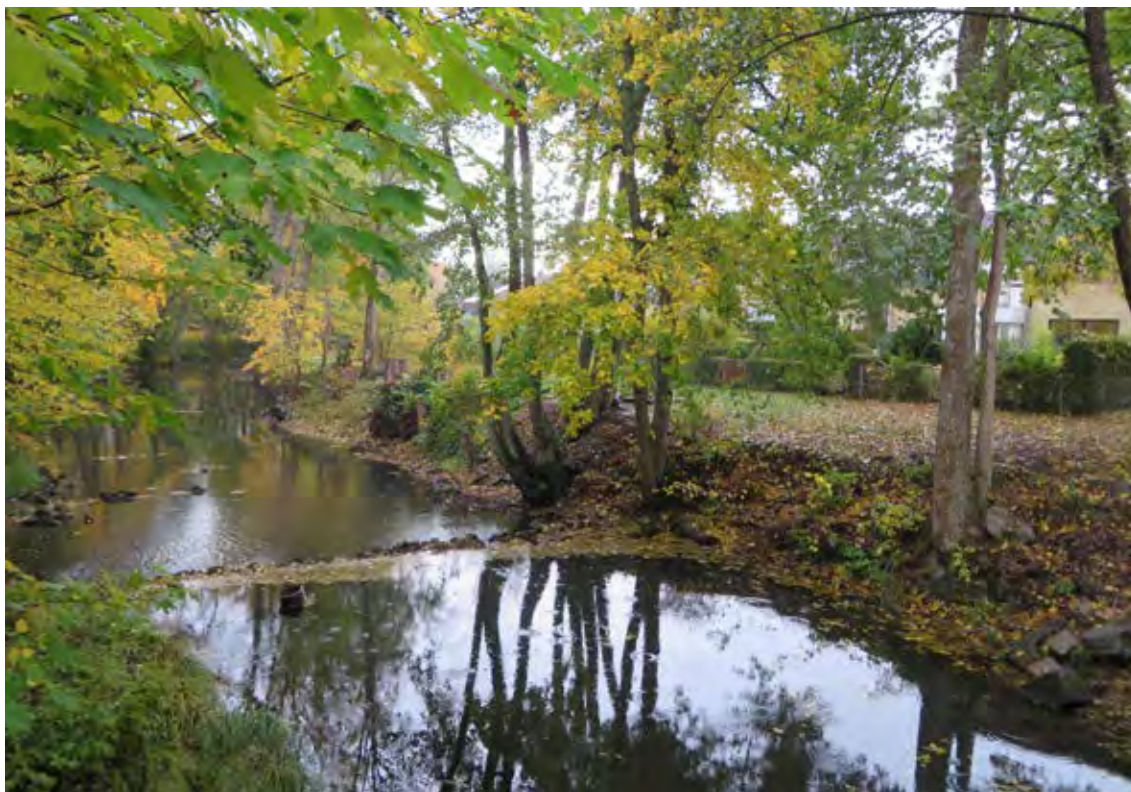
Platsen där garveriet låg.

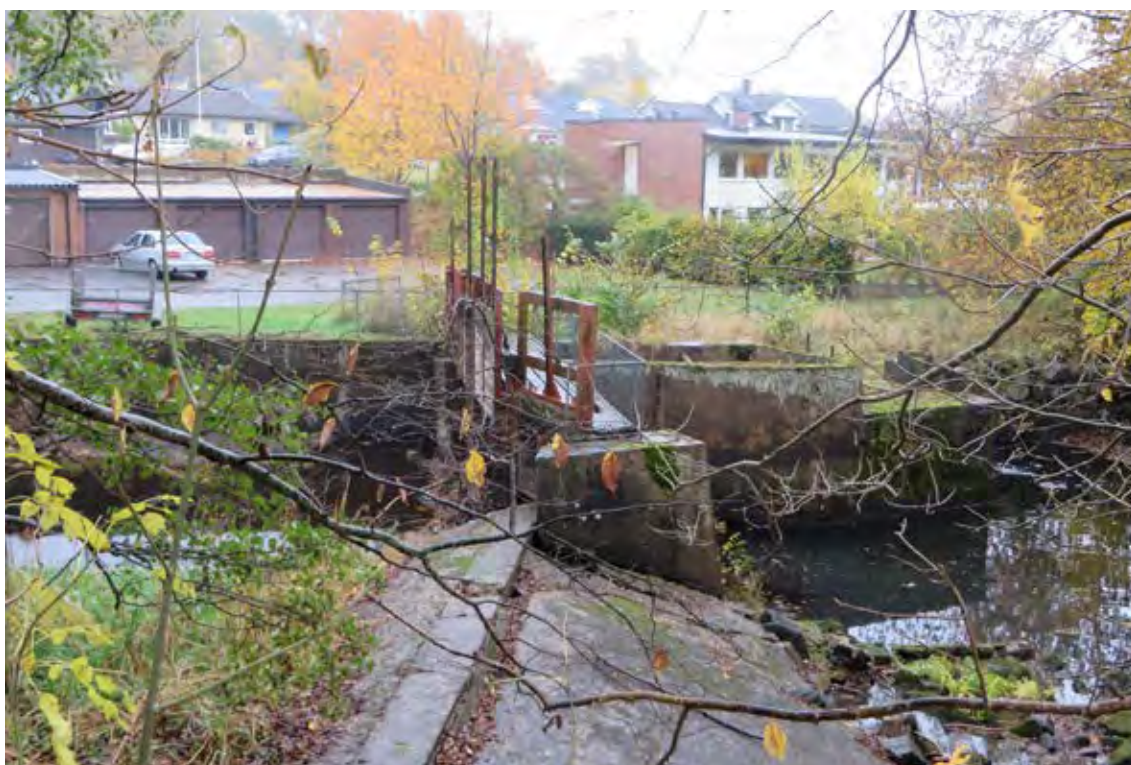
Del av dammen och dammluckorna.

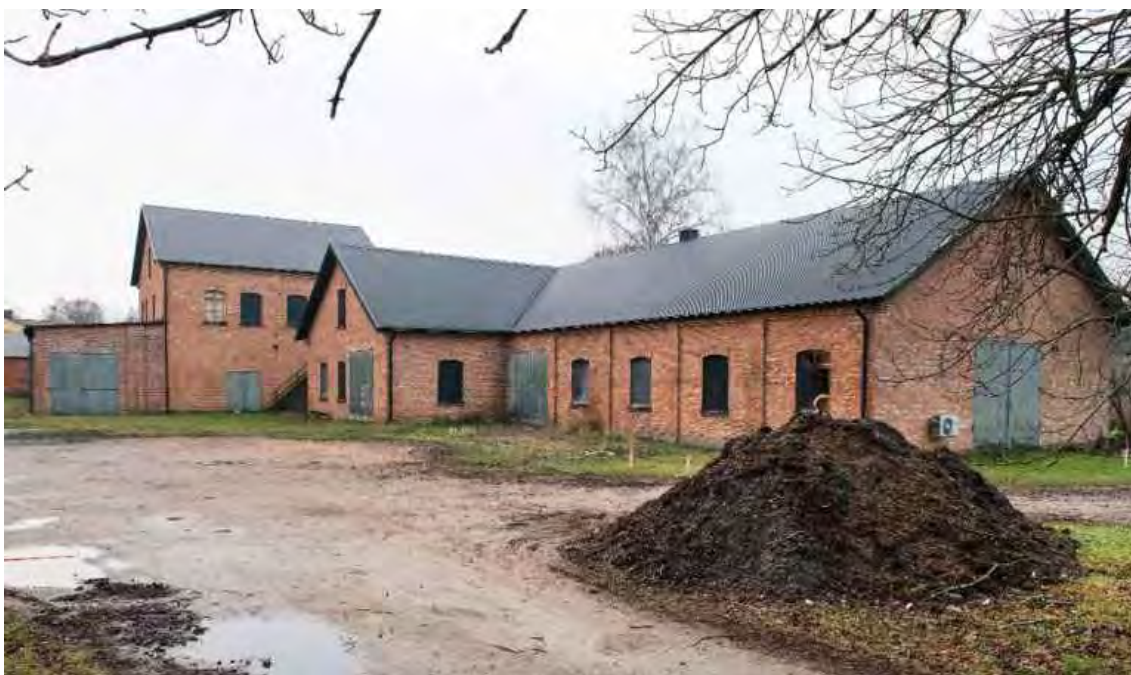
Så sent som 2015 fanns fabriksbyggnaden kvar, innan man rev och började bygga den nya skolan på tomten. Foto: Mattias Mattisson, Sydöstran.

Enligt en artikel i Blekinge läns tidning uppfördes fabriken av tyska murare. Det var en modern fabrik byggd av rött tegel som även drevs på ett modernare sätt än den gamla. Mer mekaniserade metoder användes. Själva garvningen utfördes i valkar, roterande cylindrar. Denna process gick snabbare än den mer hantverksmässiga, men kvaliteten blev lägre. I stället för direktverkande kraft från ån användes ångmaskin och ångturbin. Patrik Rudbeck lämnade Nättraby 1914 då han anställdes som konstruktör på SKF i Göteborg. Både denna nya och den gamla fabriken gick i konkurs 1932. Därefter fanns byggnaderna kvar. De fick nya funktioner som t ex militärförråd. Så sent som 2015 revs de för att ge plats åt den nybyggda skolan.

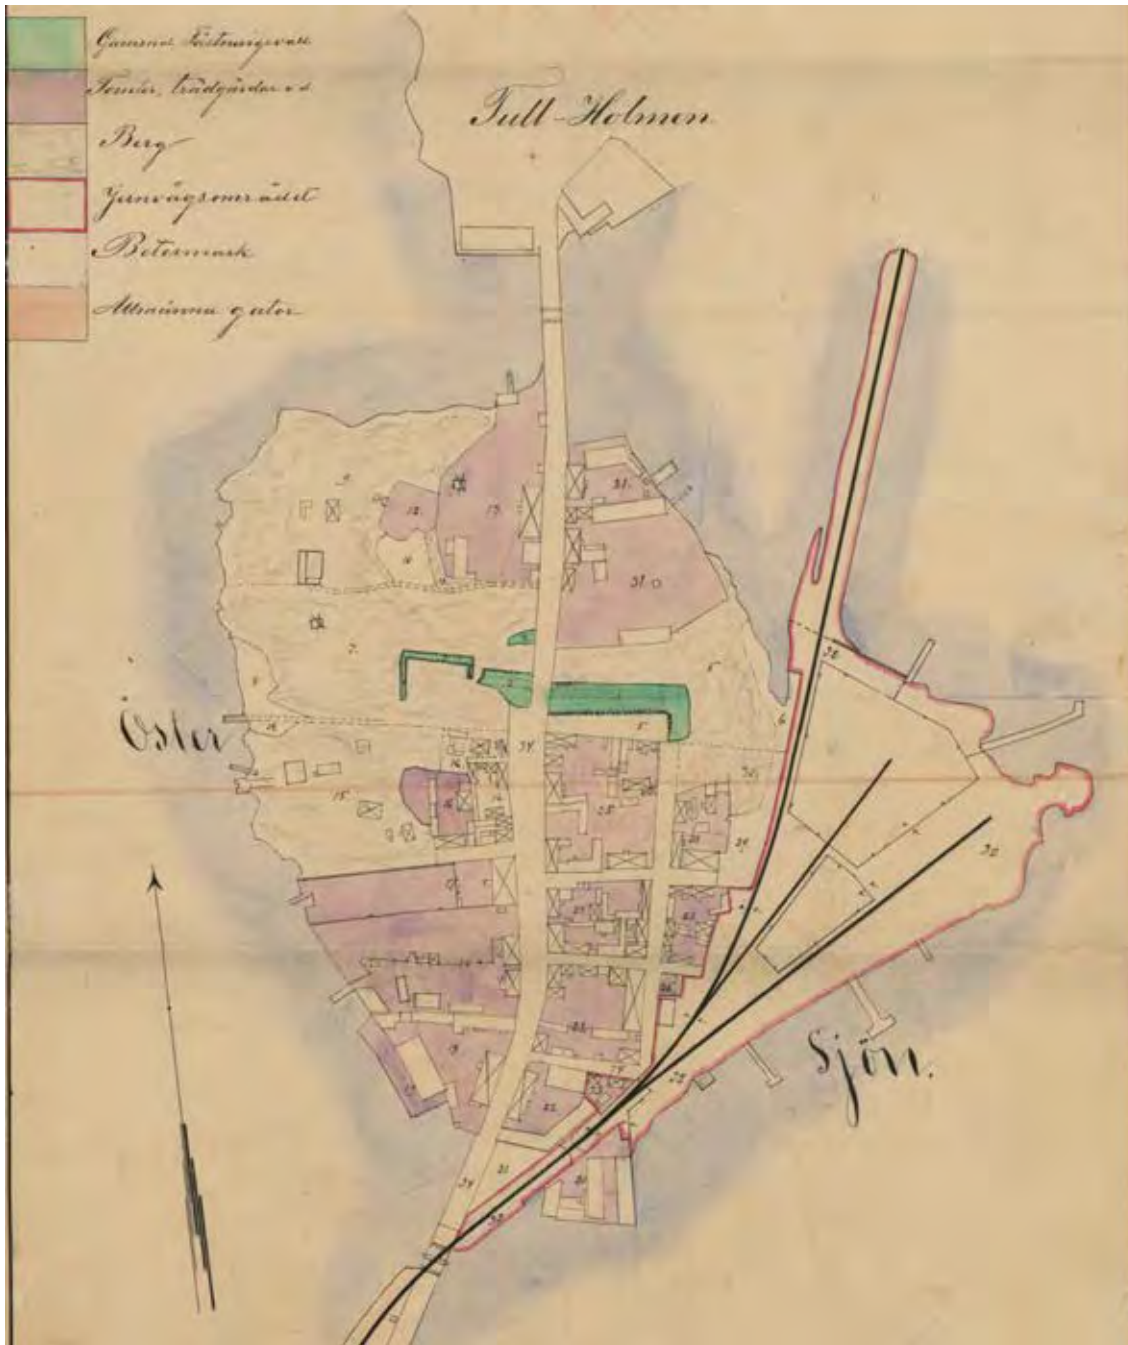
Utsnitt ur karta över Pantarholmen år 1888. Kartan visar de gamla befästningsvallarna i grönt, omgärdade av obebyggd mark. I sydost har utfyllnader för järnvägen gjorts. Längst i norr, väster om Landsväggsgatan, ligger Montelius' tomt, här numrerad 13. På tomten står en trolig barkkvarn. Ytterligare en väderkvarn kan ses i området. Vid den norra stranden ligger en brygga som troligen kan ha använts för sköljning av hudarna. Möjligen kunde även den "vattenkurra", nummer 10, som låg intill garvarens tomt användas för blötläggning och sköljning av hudarna.

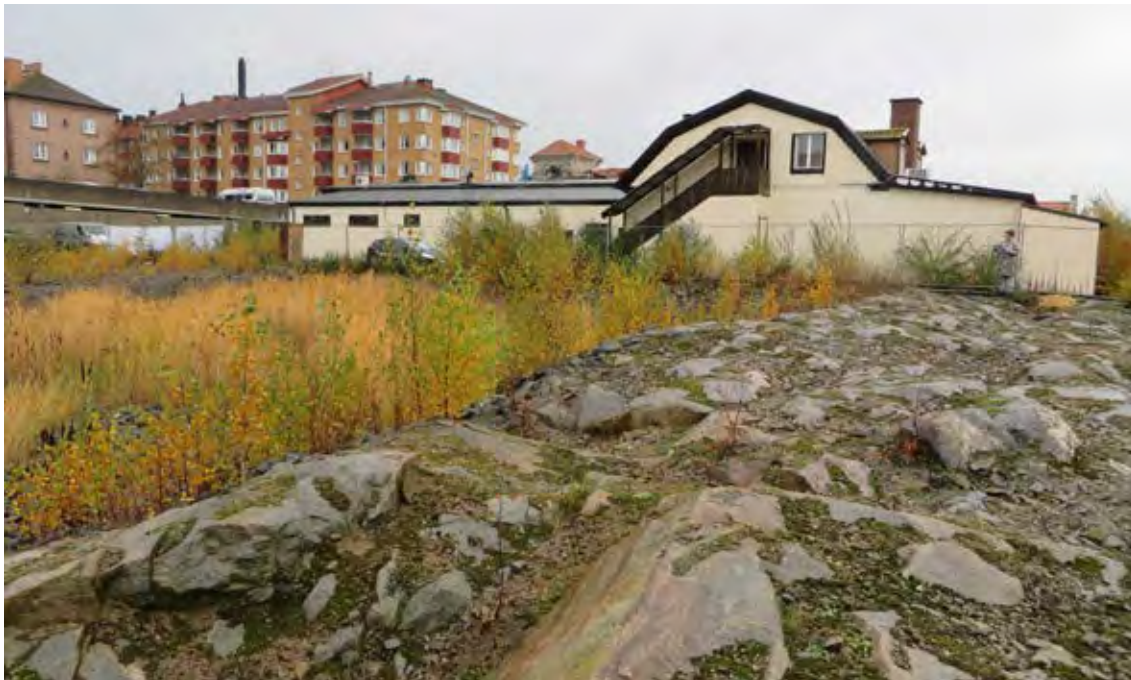
Den största delen av garveritomen är idag avriven inför stundande nybyggnation. Kvar ligger den mindre "garveribyggnad" med oklar ursprungsfunktion som hörde till garverifabriken, här sedd från öster.

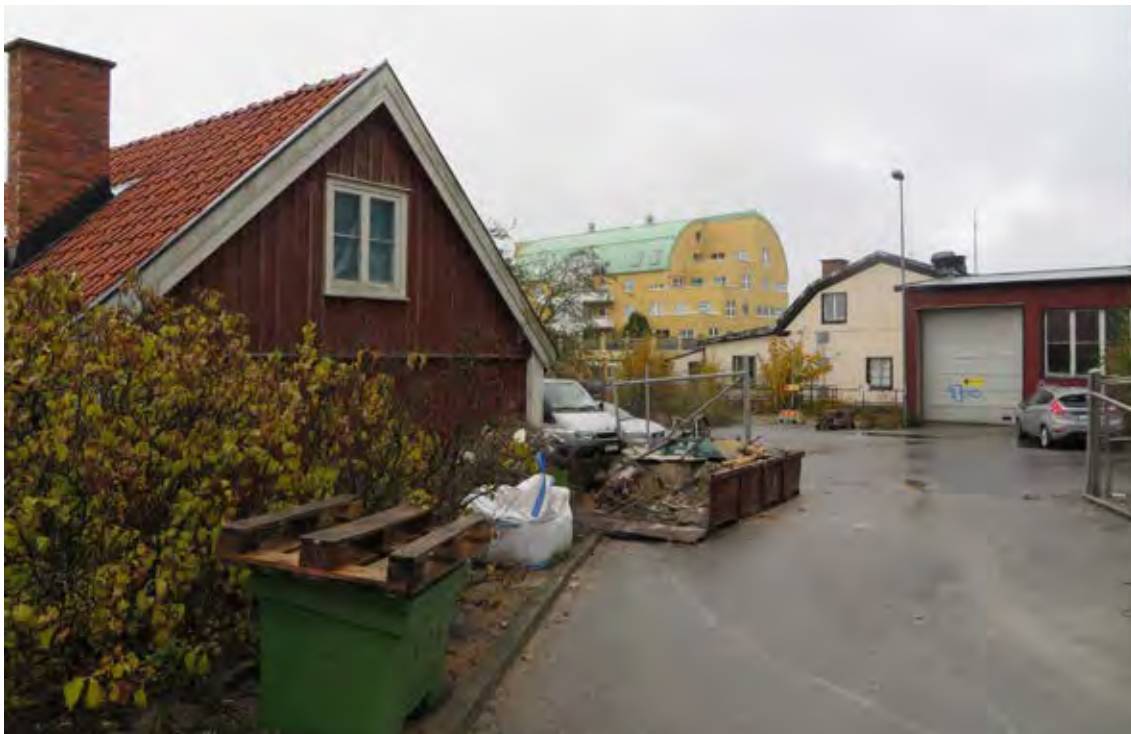
"Garveribyggnaden" sedd från väster och lampfabrikens fastighet i grannkvarteret Gjutaren, delvis skyddad av den verkstadshall som fogats till byggnaden kring mitten av 1900-talet. Den röda stugan i förgrunden finns karterad redan på 1877 års stadsplan. I bakgrunden det höga bostads- och affärskomplex som uppfördes norr om garverifabriken på 1990-talet.

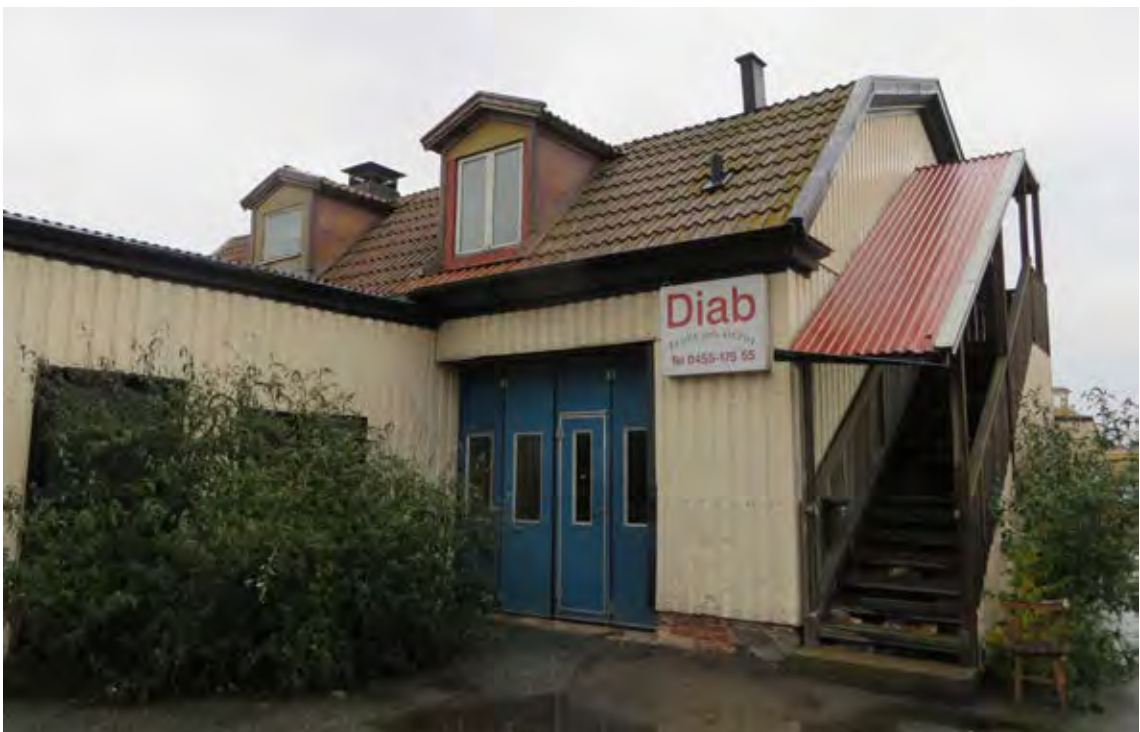
Den mindre "garveribygnaden" med oklar ursprungsfunktion.

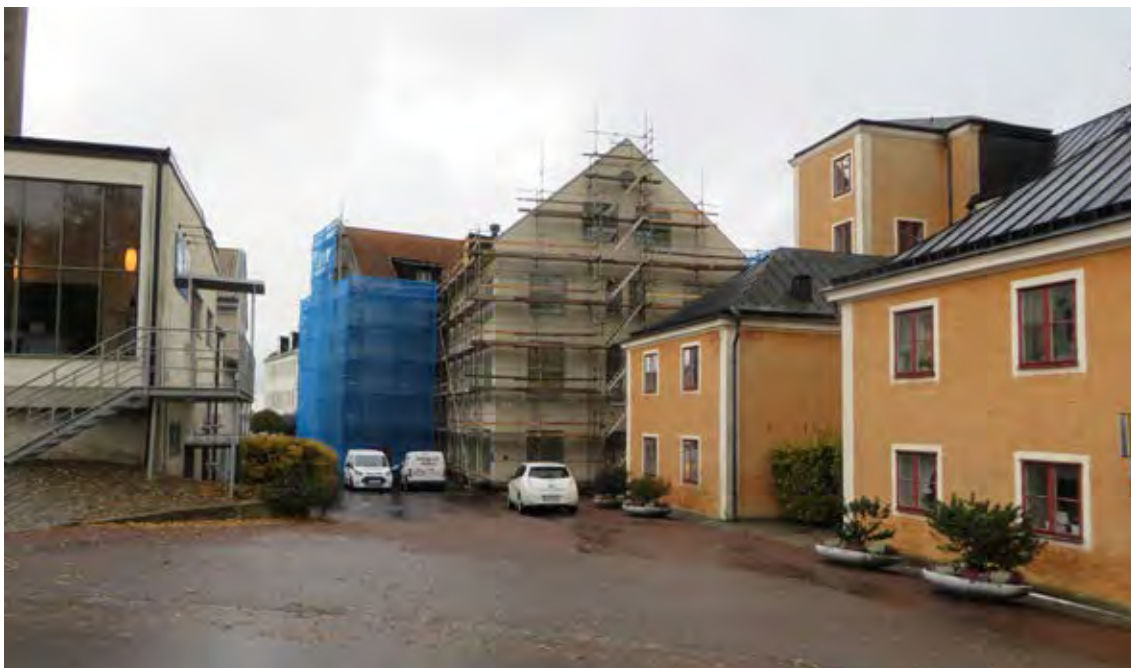
Marinens centrala beklädnadsverkstad sedd från norr och inklädd i byggnadsställningar hösten 2016. Byggnaden, som bland annat innehöll en skofabrik, är sedan 1990-talet ombyggd till lägenheter. I förgrunden till höger Kronobageriet.

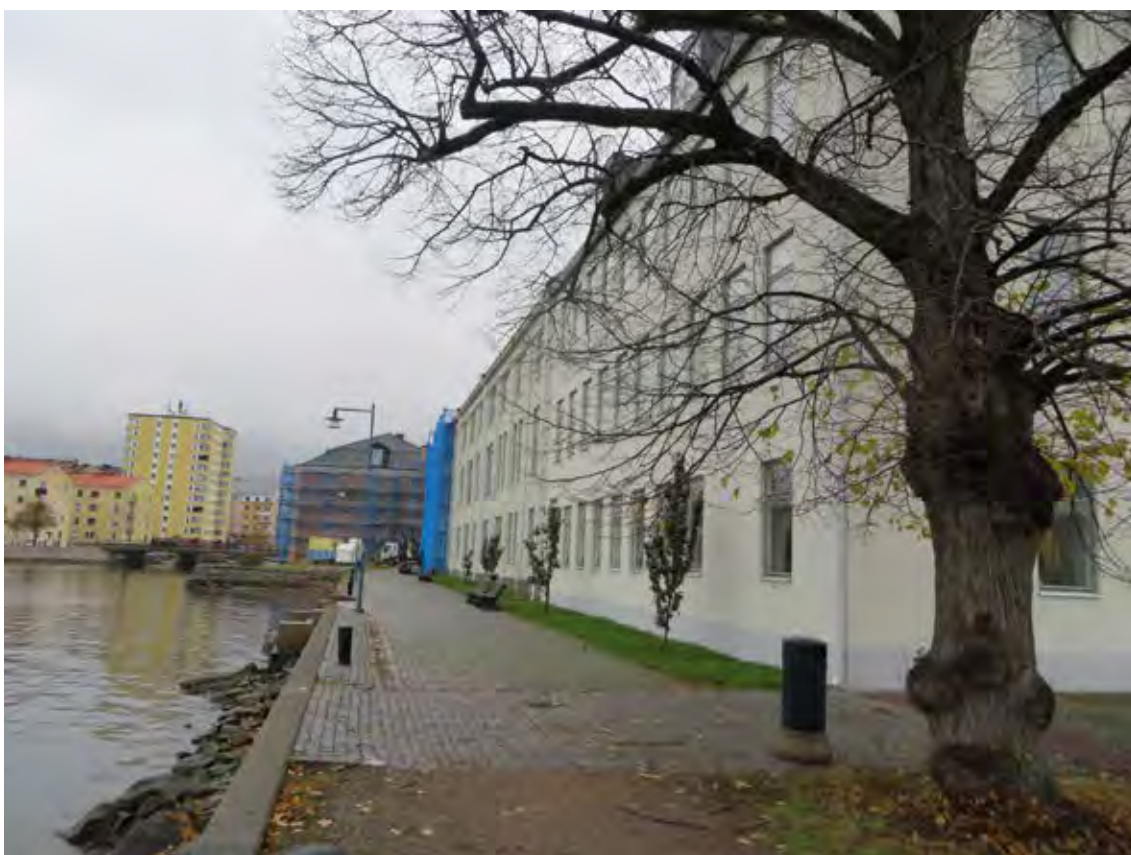
Marinens centrala beklädnadsverkstad sedd från söder, med den stensatta kajen. I förgrunden ses den förlängning av byggnaden som gjordes åt söder på 1940-talet.

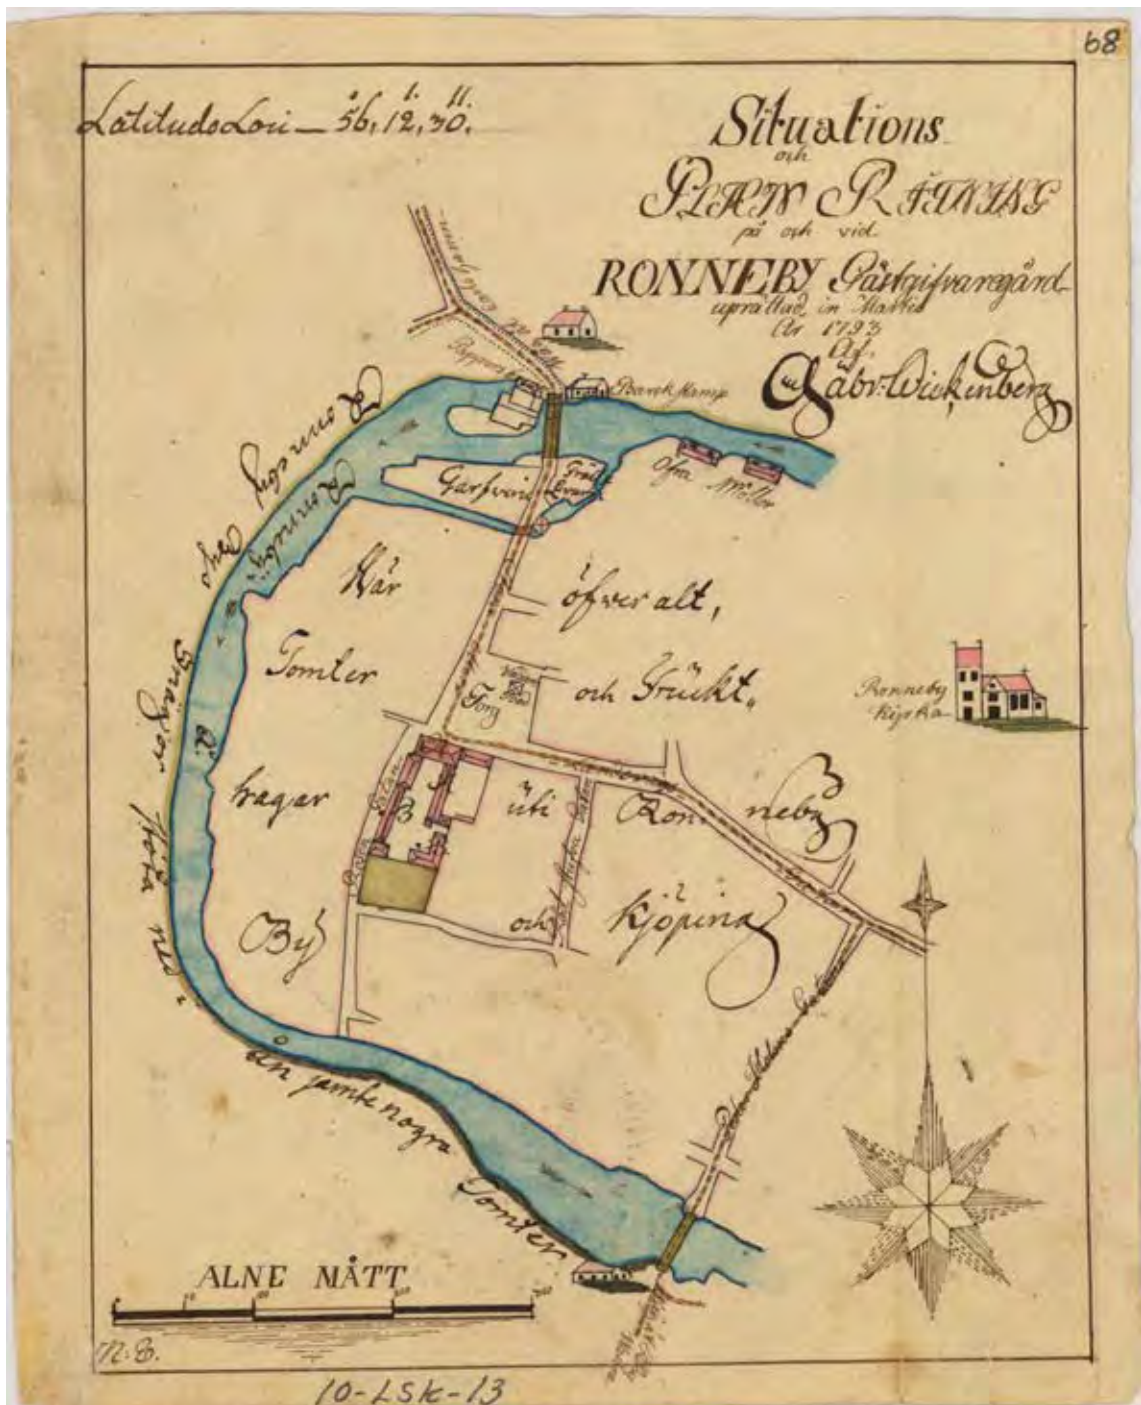
Karta från 1793 som visar Rosengatan och halvön i ån, med ordet garveri (senare Weltings).

Fabriken breddade ut sig på den långsmala tomten som sträckte sig mellan Rosengatan och Ronnebyån, med garveribygnaden och kalkhusets gavlar ända fram till åkanten, se skiss. Det fanns en närhet till de kvarnar som låg nordväst om garveriet, med ån som gemensam nämnare. Genom garveriets tomt flöt också vatten i en kanal, vars vatten utnyttjades i verksamheten. På gårdsplanen fanns nedsänkta kar där hudarna låg i olika bad.

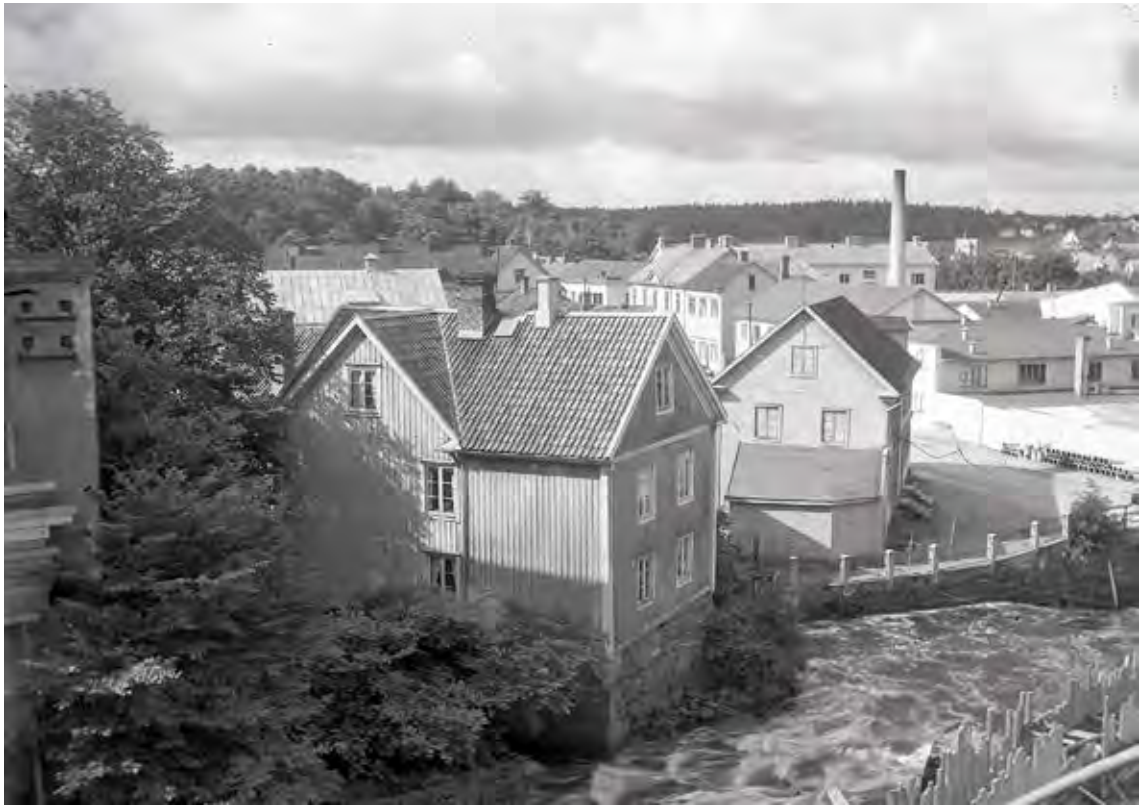
Översikt från "spången"vattenluckorna, vid pilen rinner vattnet in till Welting. Foto: Roddy Hägg/ Ronnebybilder.

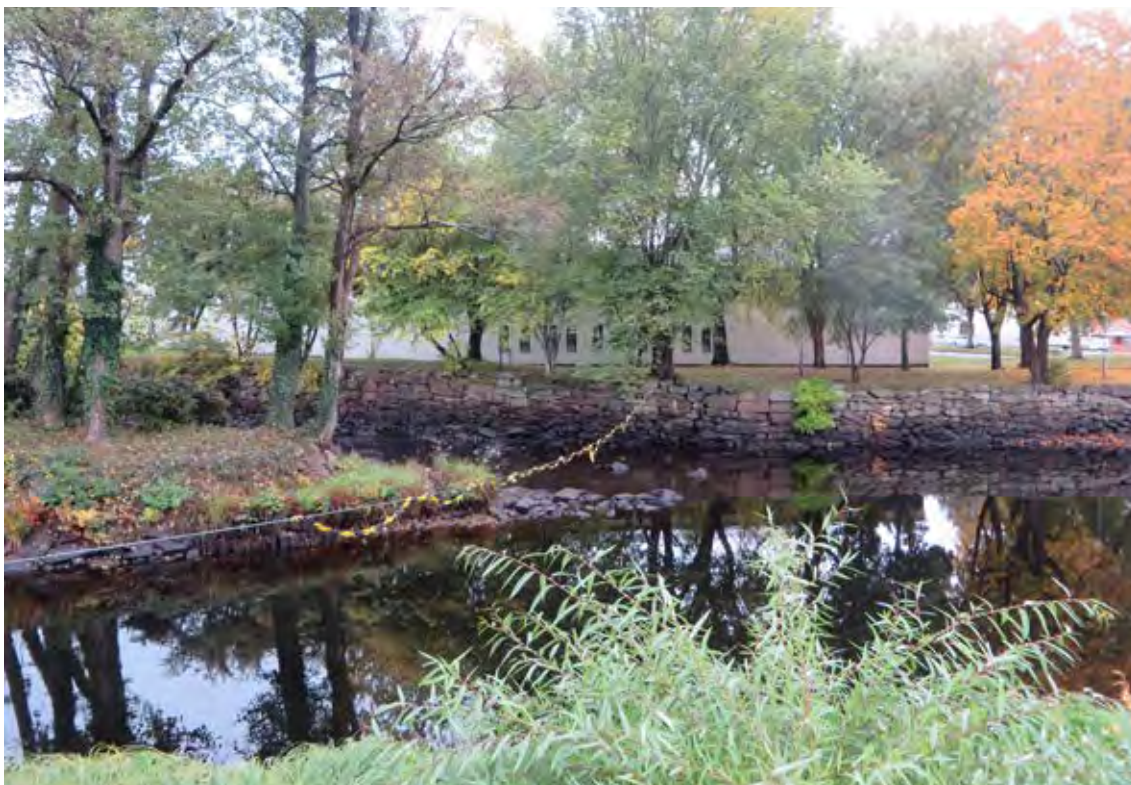
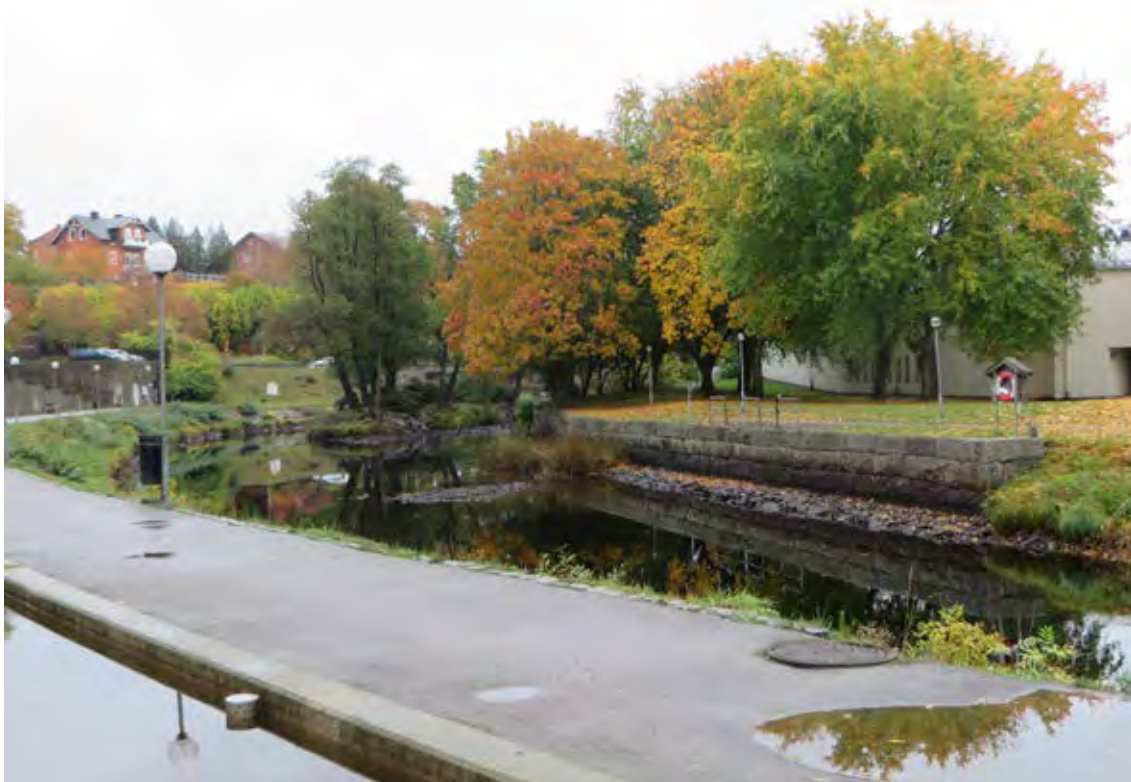
Båda bilder visar västra sidan av Ronnebyån, mot den gamla garvaretomten. De enda möjliga spår från verksamheten är de stenskodda kanterna utmed ån.

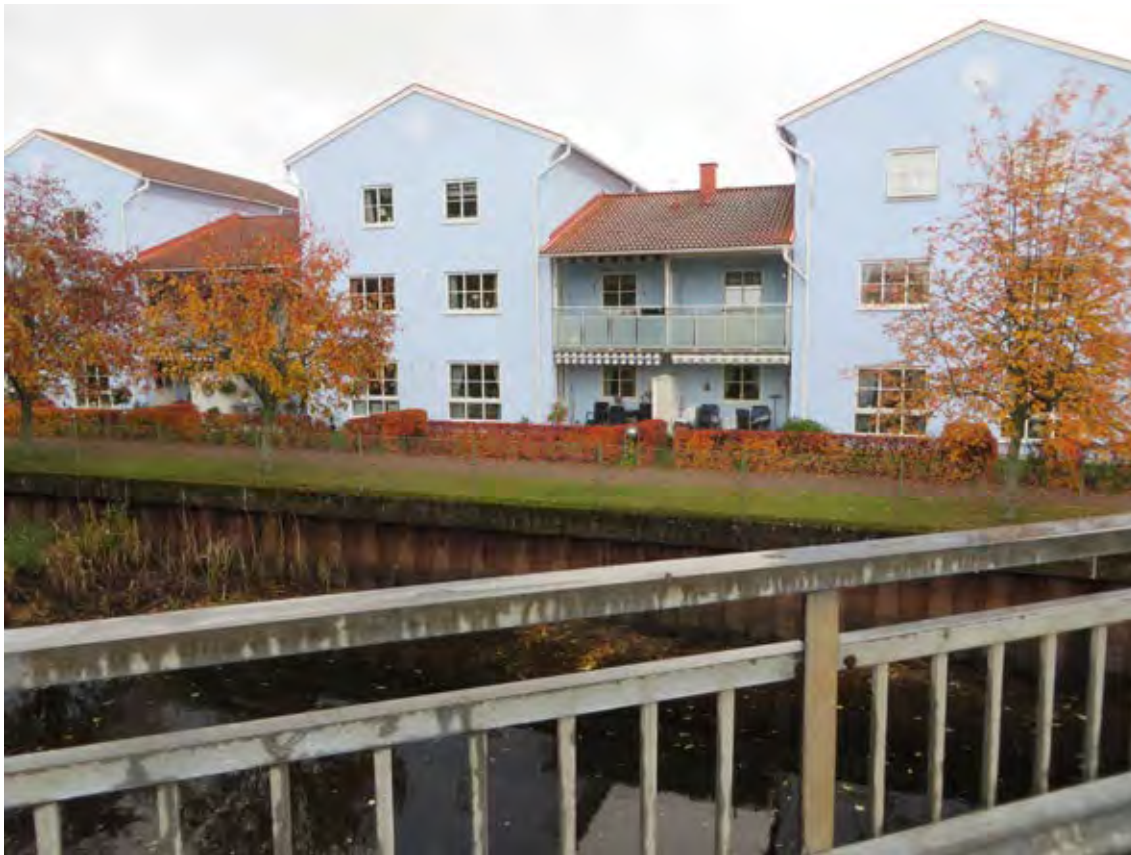
Den gamla garveritomten skvallrar idag inte om sin tidigare verksamhet. Det enda fysiska spåret är läget mellan Ronnebyån och Rosengatan. Moderna lägenheter ligger utmed ån.

Rosengatan bör ej dras om.
