11 garverimiljöer i Blekinge

Rapport: 2016:19

Författare: Susann Johannisson och Lotta Lamke, bebyggelseantikvarier, Kalmar läns museum, i samverkan med Länsstyrelsen i Blekinge län.

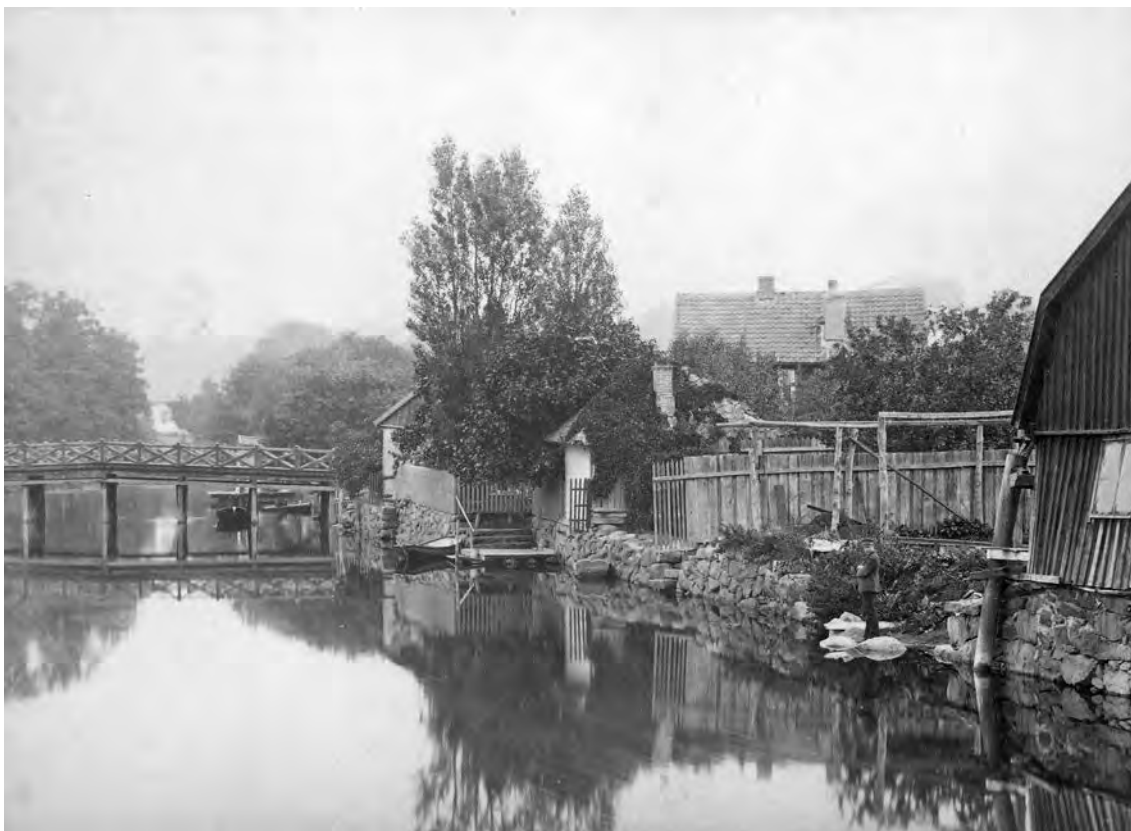
(No 9) Rosengatan 3. Här ser man torkställningarna till hudarna. Foto: Roddy Hägg/ Ronnebybilder.

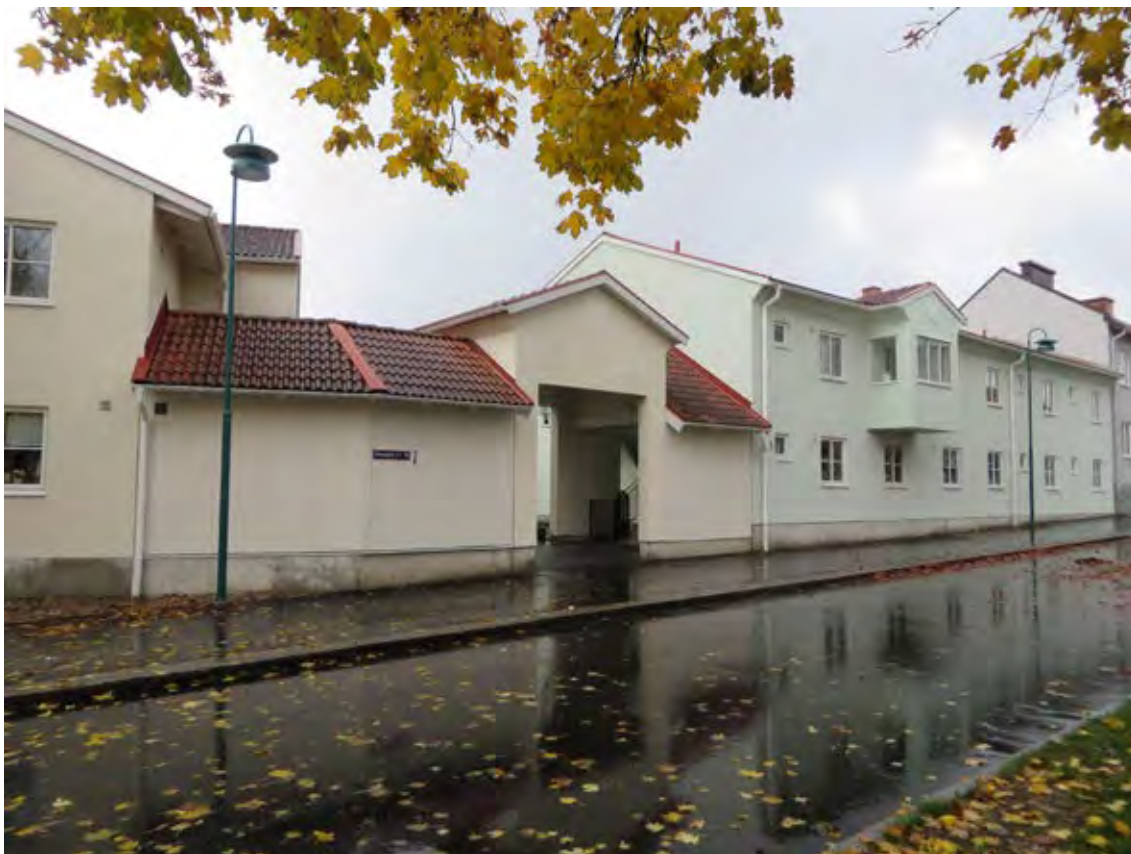
Den gamla garveritomten skvallrar idag inte om sin tidigare verksamhet. Det enda fysiska spåret är läget mellan Ronnebyån och Rosengatan. Moderna lägenheter ligger utmed Rosengatan.

Rosengatan bör ej dras om.

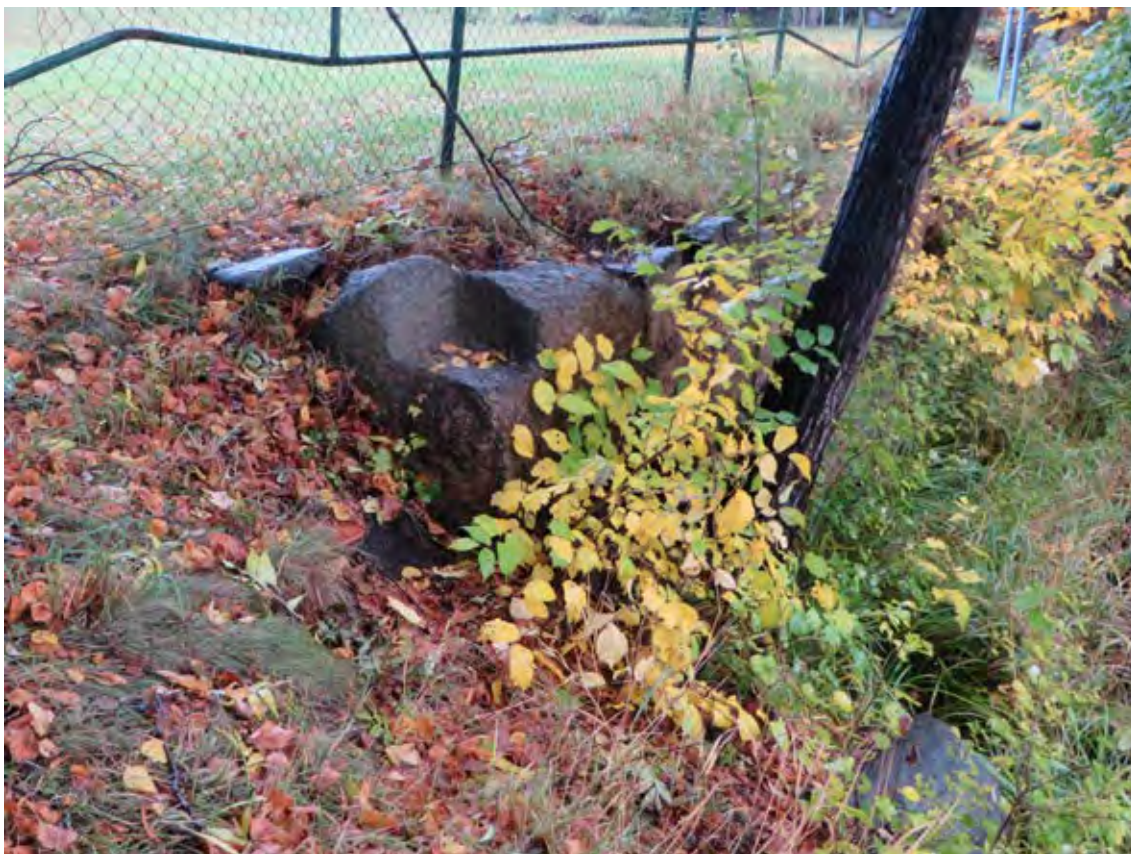
Mitt emot den gamla garveritomten och det lusthus som ligger på ett äldre brofundament finns rester av det andra brofundamentet i åkanten. Det har inte någon direkt koppling till garveriverksamheten, men till miljön.

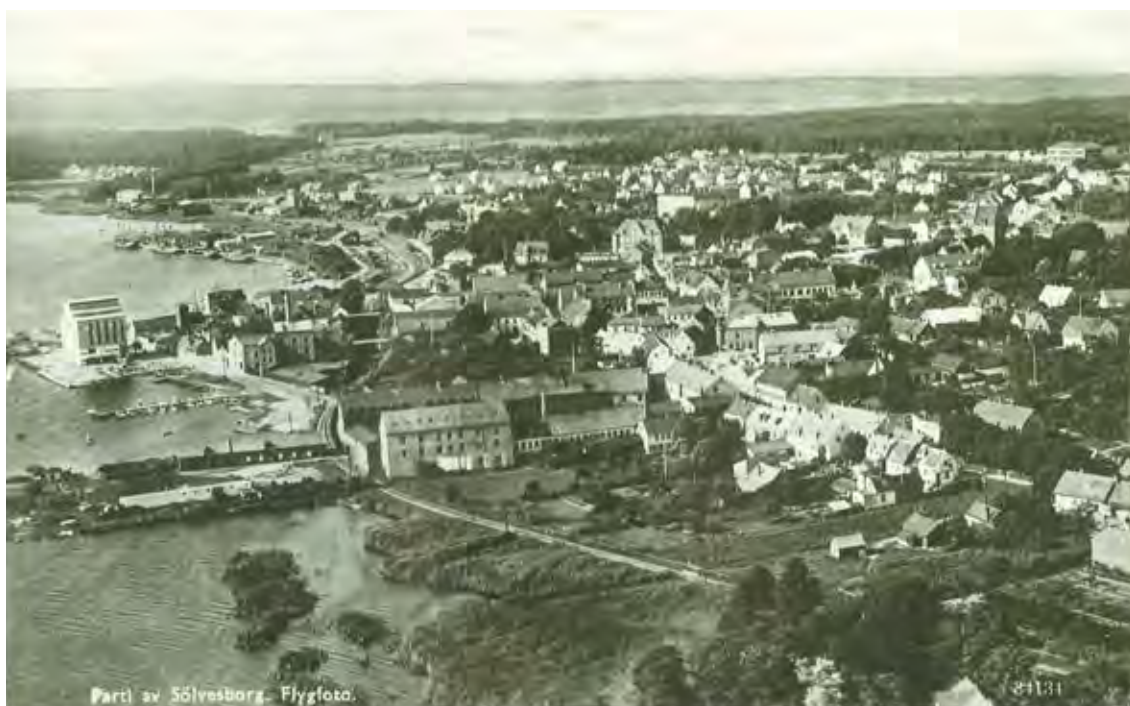
Den stora garveritomten i Sölvesborg sträcker sig från hamnen upp till Östra Storgatan. De båda bostads- och kontorsbyggnader som skymtar till höger om garveribygnaderna finns kvar idag, medan övriga byggnader brunnit eller rivits. Järnvägen som går rakt igenom fabriksområdet finns kvar än idag. Bild mot sydväst. Flygfoto från 1935.

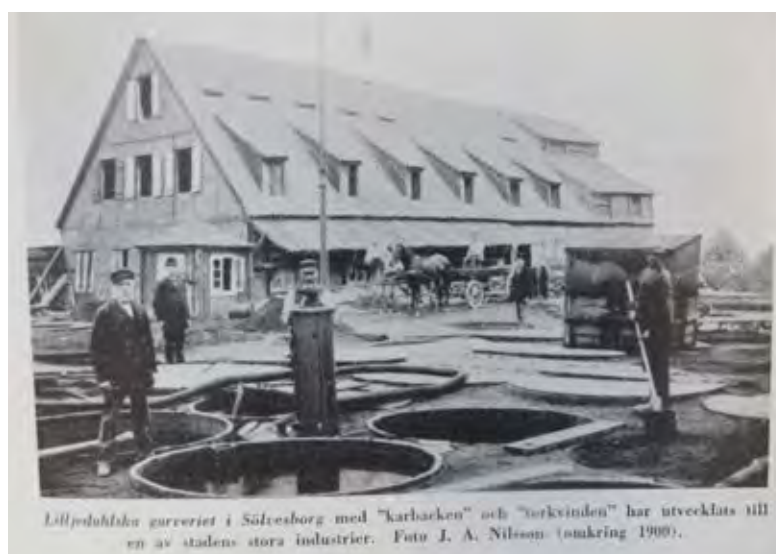
Bilden visar karbacken med alla garvkar samt torkvinden.

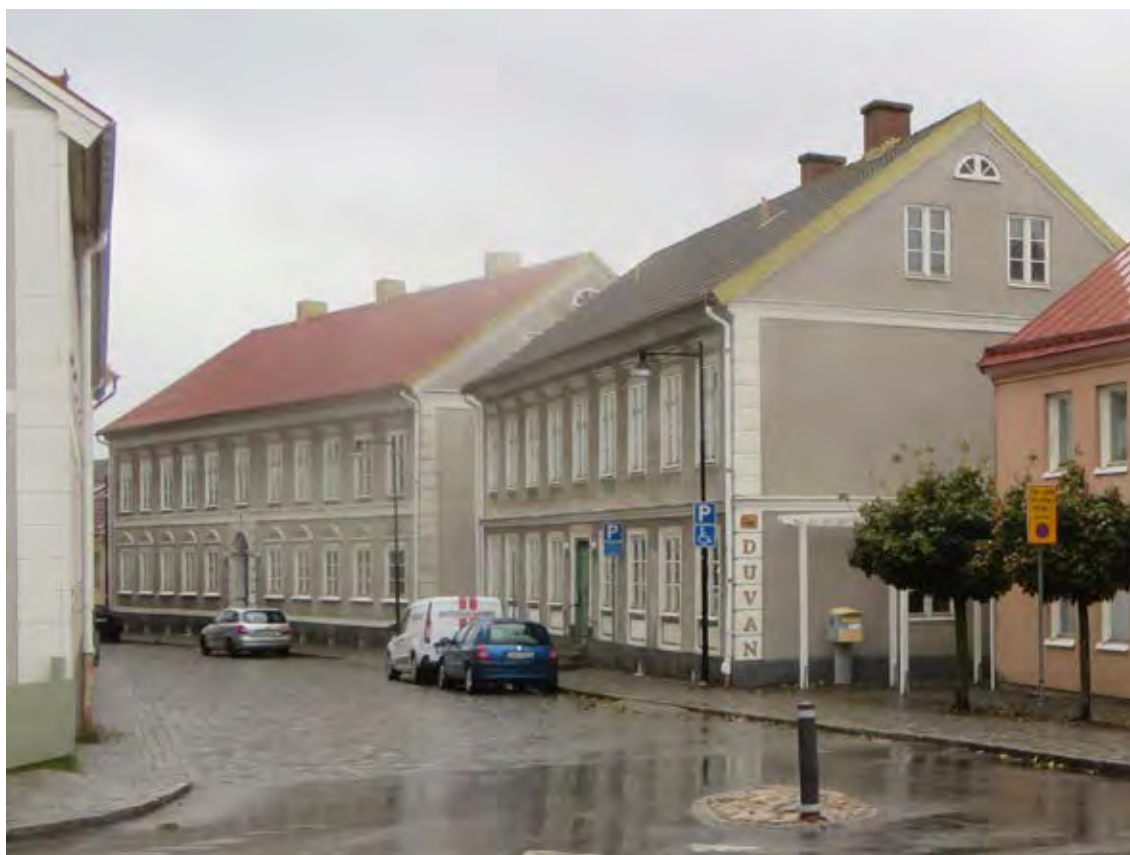
De båda bostads- och kontorsbyggnaderna utmed Östra Storgatan 2016.

De båda bostads- och kontorsbyggnaderna vid Östra Storgatan 10 och 12 bör betraktas som särskilt kulturhistoriskt värdefulla byggnader enligt PBL, kap 8, § 13. Relationen mellan byggnaderna vid Östra Storgatan och hamnen är viktig att behålla, dels som siktlinje, dels som gångstråk.

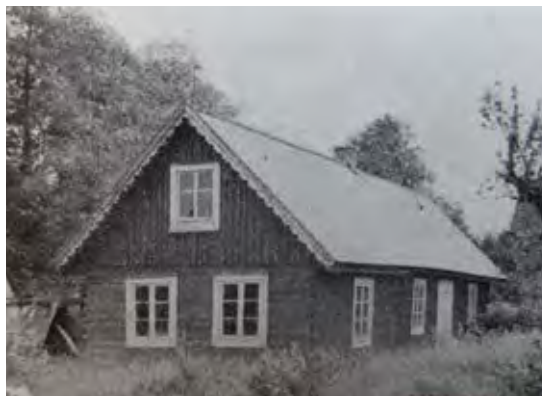
Garveribyggnaden som den såg ut på 1930-talet. Bild ur bokverket Sveriges bebyggelse.

Garveribyggnaden bör betraktas som en särskilt kulturhistoriskt värdefull byggnad enligt PBL, kap 8, § 13 och § 14. Vidare undersökningar och dokumentation av garveribyggnaden är önskvärda, inte minst av byggnadens interiör. Det är särskilt viktigt att dokumentera spår från garveriverksamheten, såsom t ex nedgrävda kar under byggnadens bottenbjälklag eller på tomten.

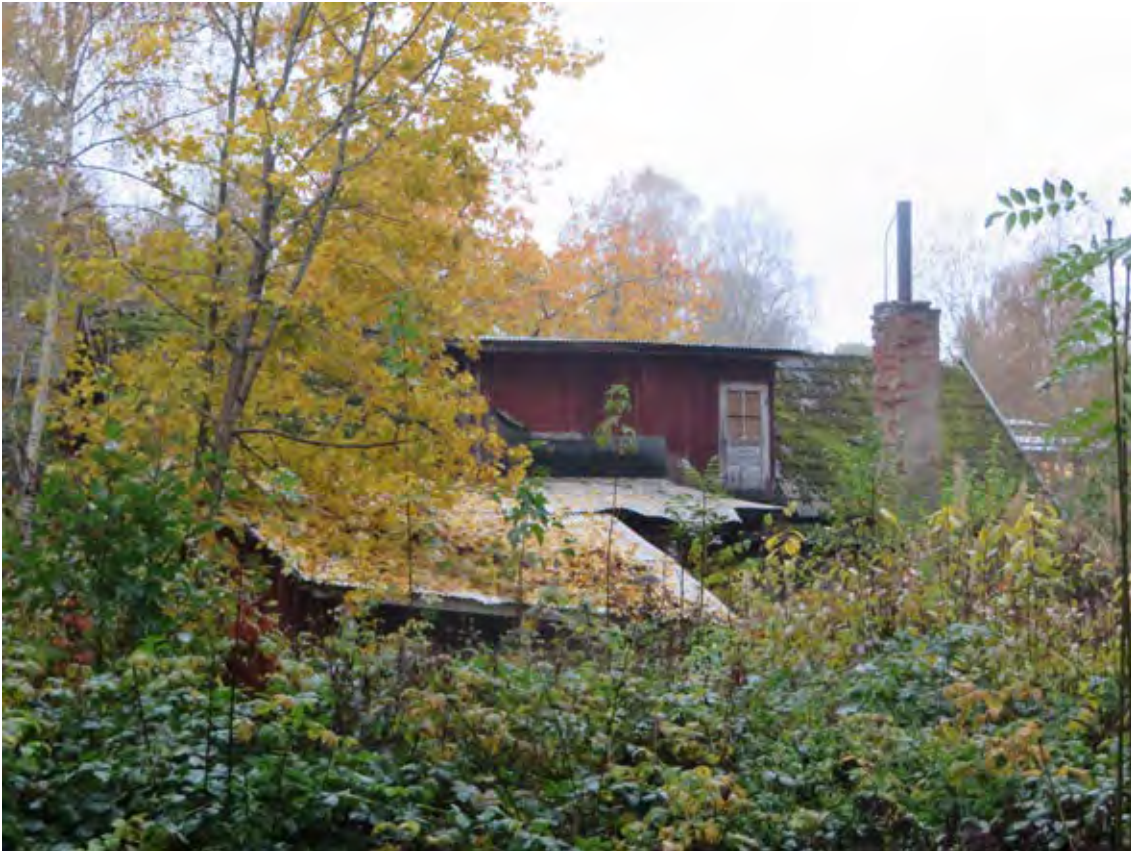
Garveriet från baksidan vetter mot våtmark som troligen tidigare var mer öppet vatten, och kan han bidragit till lokaliseringen.

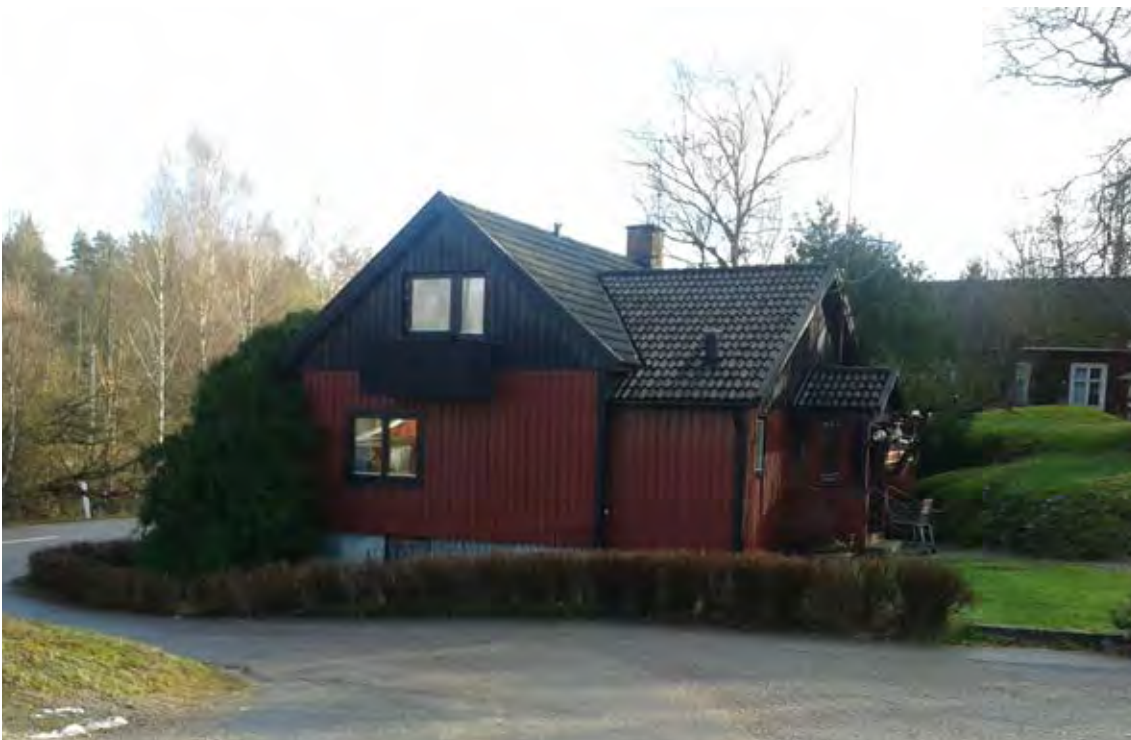
Det bostadshus som tidigare hörde till garveriet ligger tvärs över vägen. Huset är samma som på den äldre bilden, men har genomgått flera ombyggnader och förändringar. Foto Björn Ericsson.

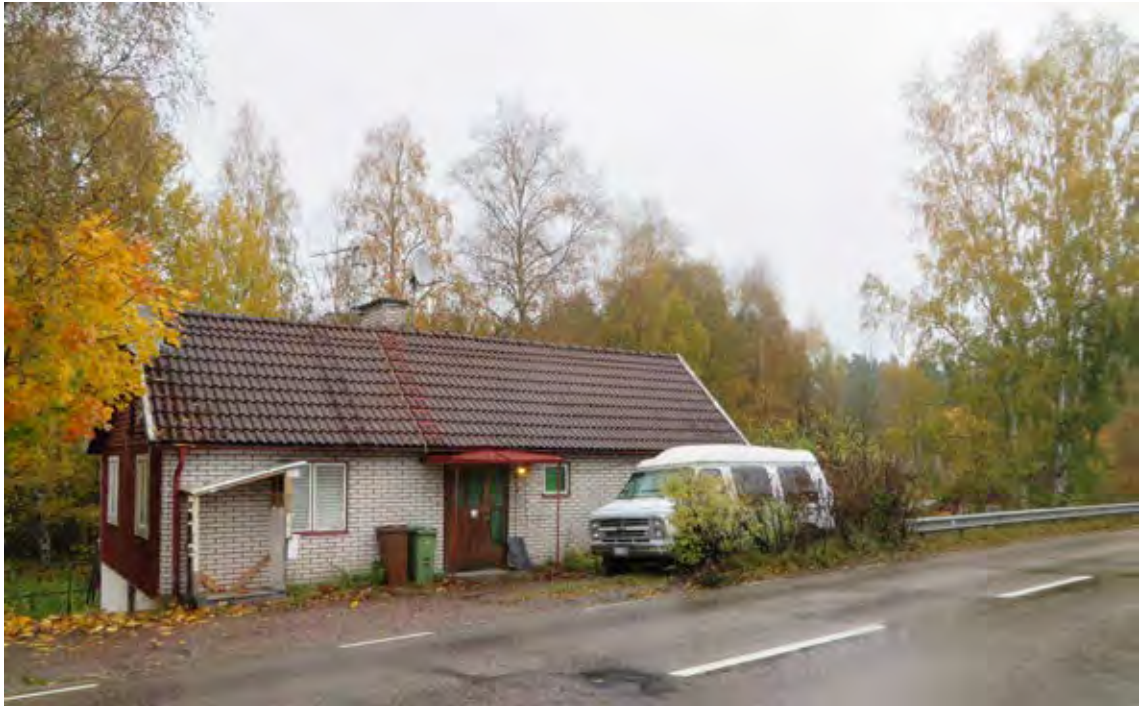
Bostadshuset som idag ligger på garveri/snickeritomten har gamla anor men har genomgått många förändringar under andra hälften av 1900-talet.
