# Stormusselinventering i Mörrumsån 2015

**Rapport:** 2016:4

**Författare/foto:** Peter Ljungberg & Patrik Svensson, Aquacom

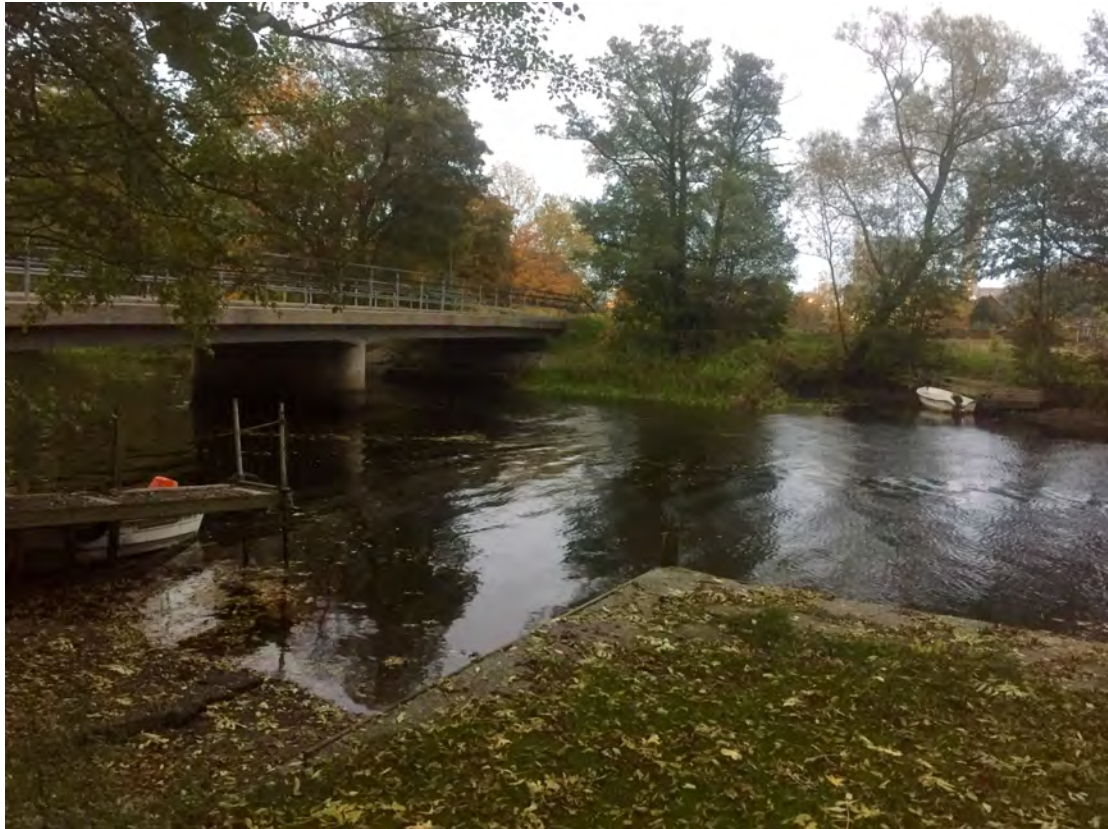
### Elleholm

Mest nedströms liggande lokal. Vattendraget är här brett och relativt lugnflytande. Maxdjupet var 4,2 m och medeldjupet 2,3 m. Bottensubstratet var sten av olika fraktioner samt sand. Inga musslor hittades på lokalen. Troligtvis är lokalen periodvis påverkad av saltvattensinflöde från Pukaviksbukten. Detta blev tydligt vid inventeringen då det skiljde två grader mellan yta och botten, med det varmaste vattnet underst, en trolig effekt av att bottenvattnet bestod av saltare vatten.

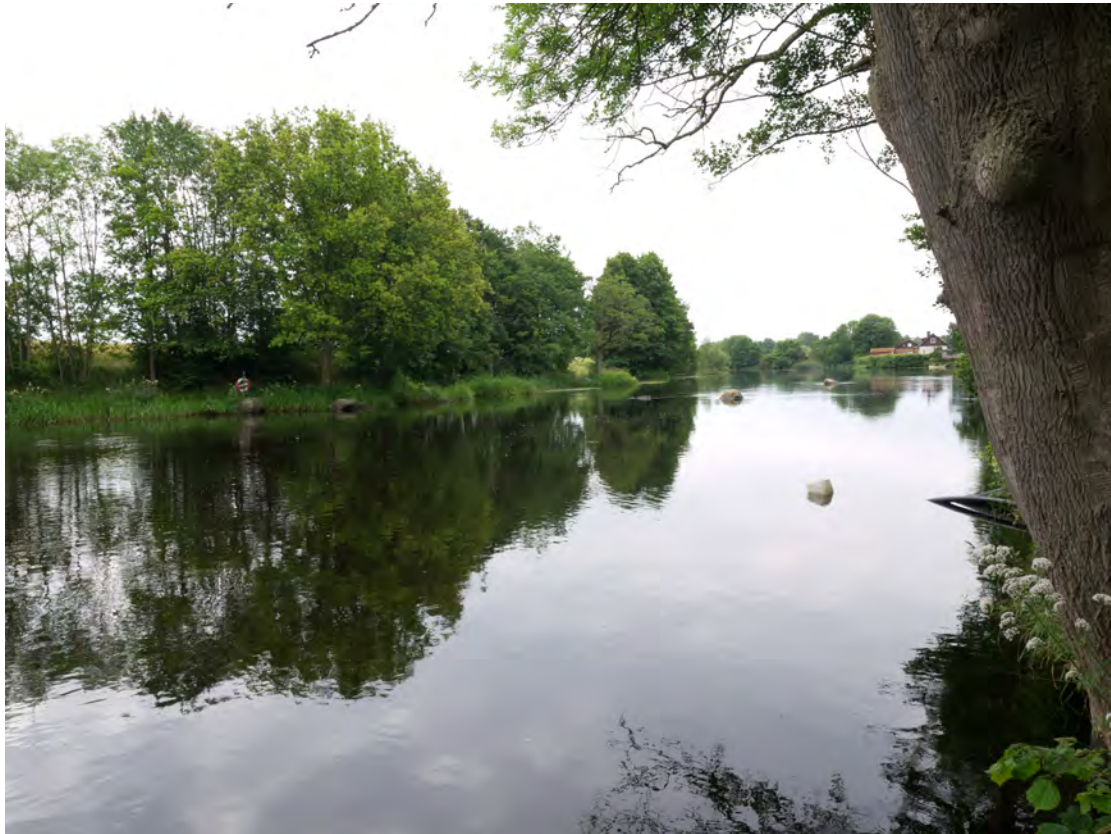
## Forsbacka

Vattendraget är brett och relativt öppet och vattnet flöt lugnt fram. Maxdjupet var 2,7 m med ett medeldjupet på 1,8 m. Botten bestod av block och grov sten. Två musselarter hittades, tjockskalig målarmussla och allmän dammussla. Lokalen utgör troligen gränsen för nedströms utbredning av stormusslor i Mörrumsån, då det nedströms Forsbacka inte förekommer några strömsträckor, utan vattnet flyter stilla ut i Pukaviksbukten.

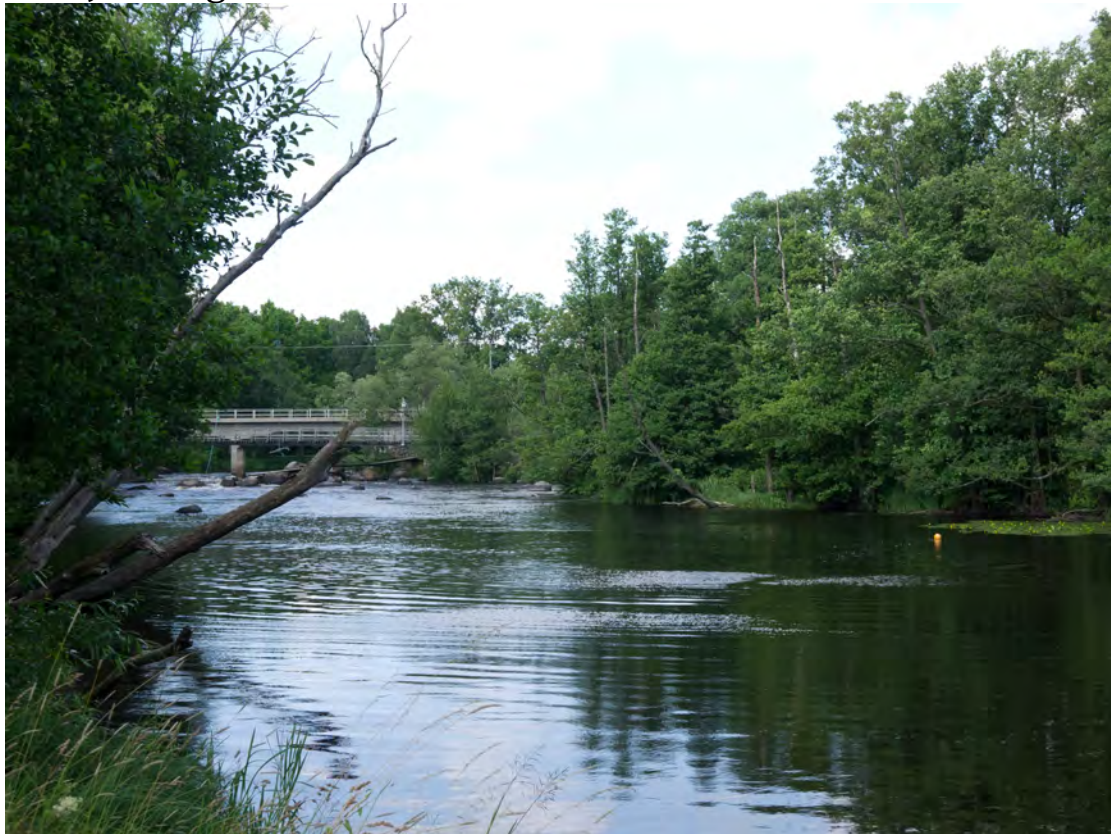
## Ned Järnvägsbron

Lokalen avgränsas uppströms av vattendragets delningen ned järnvägsbron och det inventerade partiet går genom den västra fåran. Maxdjupet var 2,5 m och medeldjupet 2 m. Fin och grov sten, tillsammans med sand dominerade bottenarna. Det förekom rikligt med detritus och död ved. Tre musselarter hittades. Tjockskalig målarmussla dominerade. De andra två arterna var allmän dammussla och flat dammussla.

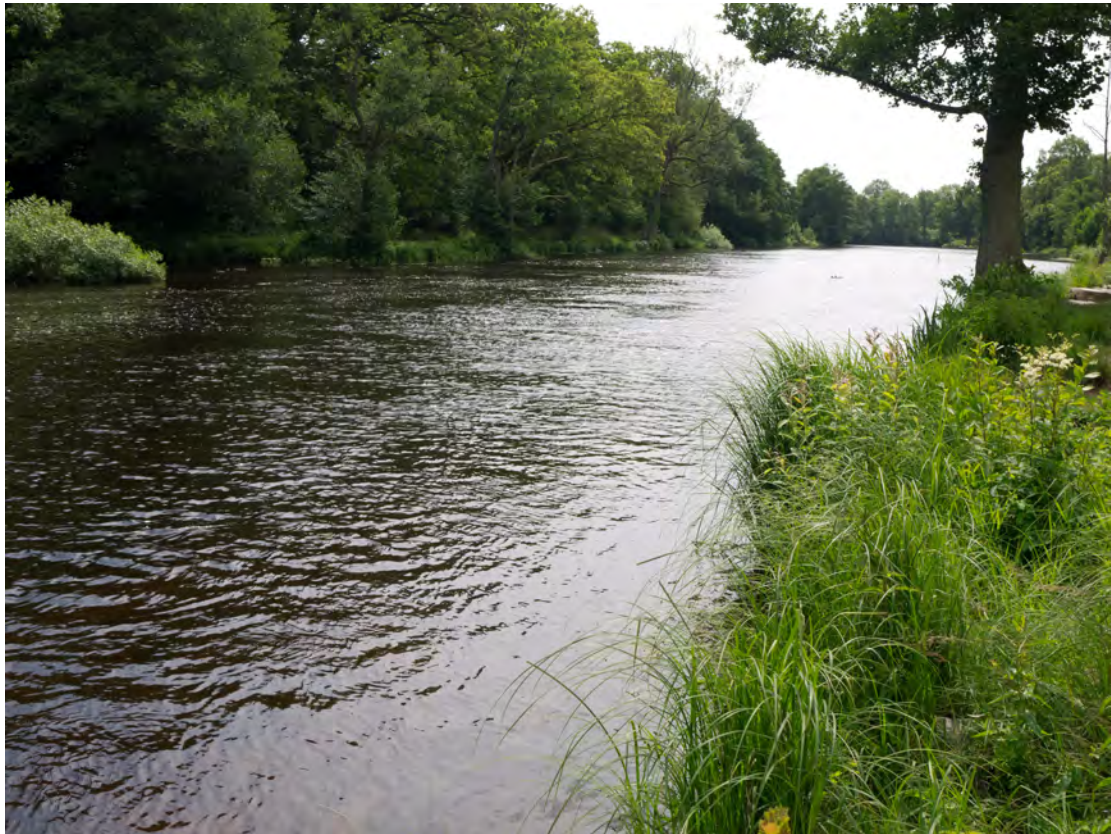
## Ned Laxens hus

Bred strömmande sträcka med botten bestående av främst fin sten med underliggande sandbädd samt med inslag av fina block. Maxdjupet mättes till 1,8 m och medeldjupet 1,2 m. Stora mängder tjockskalig målarmussla hittades tillsammans med en individ av vardera allmän dammussla och flat dammussla.

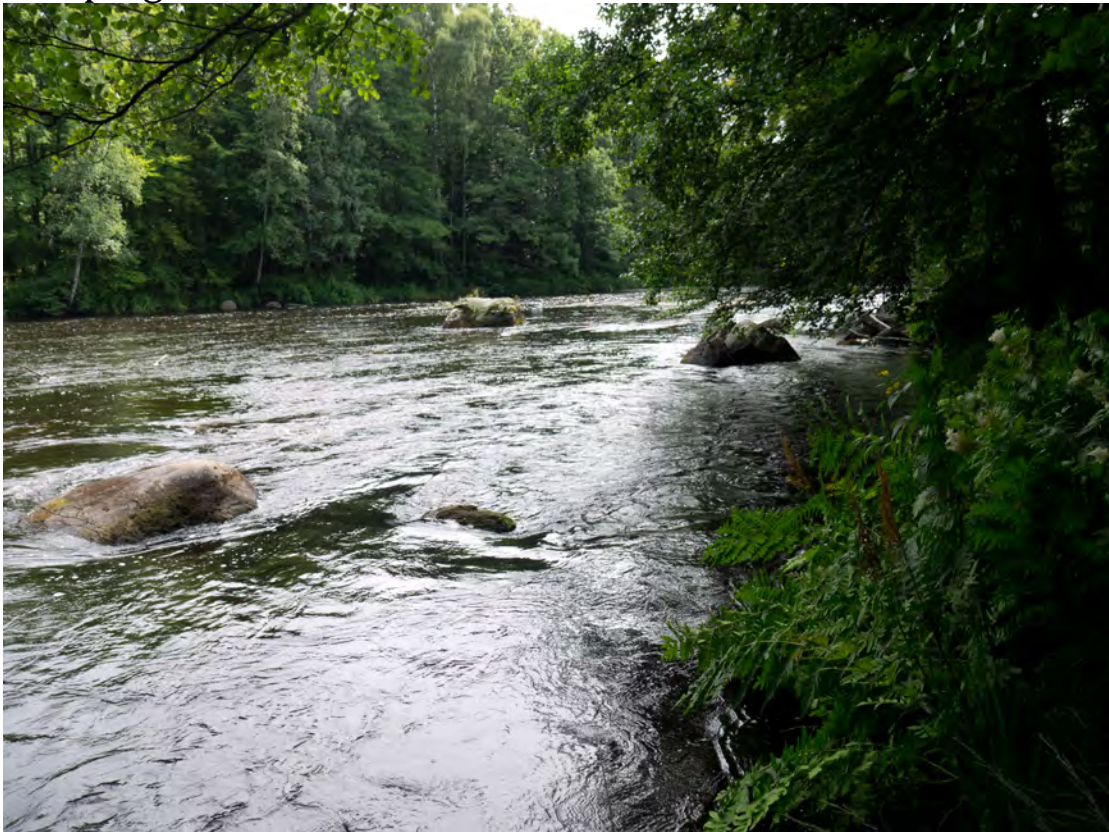
## Campingen

Varierad lokal med en bredd kring 25 m och som nedströms avgränsas av cykelbron. Maxdjupet var 2,7 m och medeldjupet 1,4 m. Bottensubstratet dominerades av fin sten och fina block. Även större block förekom på sträckan. Vid vindlingen var substratet finare och främst bestående av sand. Musselfaunan dominerades av tjockskalig målarmussla, men även spetsig målarmussla och allmän dammussla hittades.

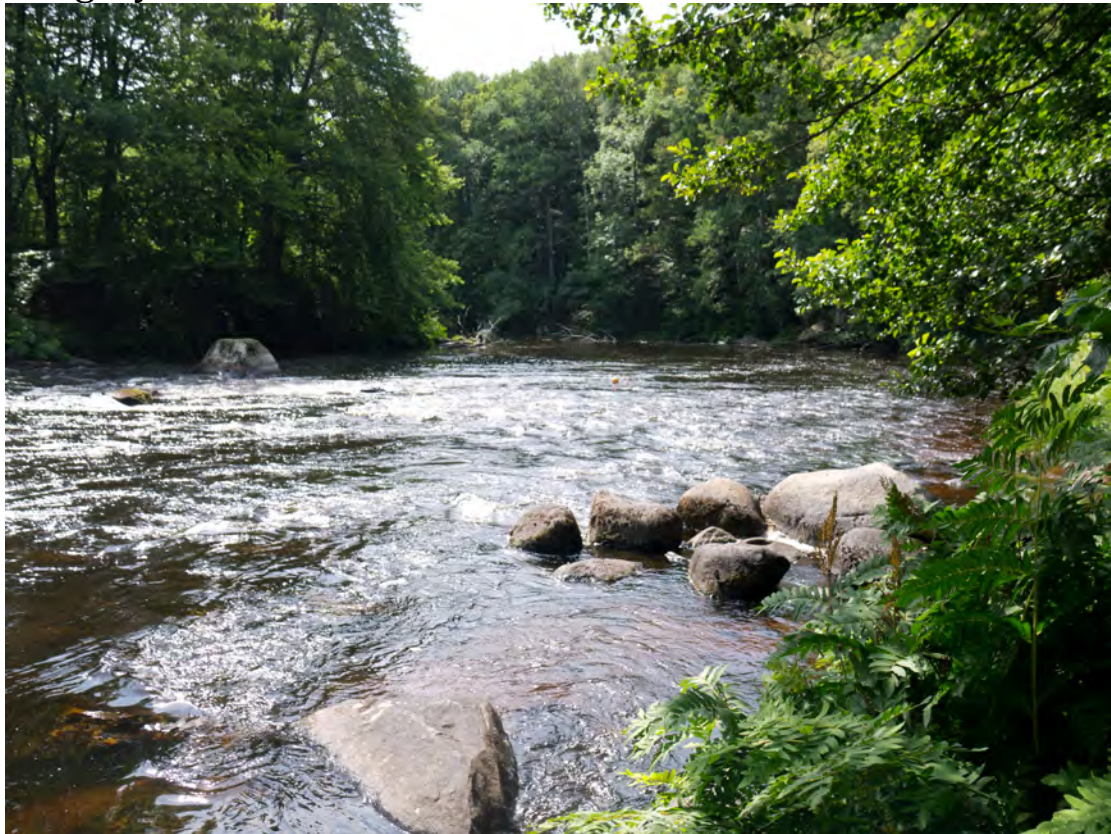
## Tångaryd

Lokalen sträcker över en vindling i vattendraget. Det uppströms partiet var strömmande och relativt grunt. Nedströms blev vattnet mer lugnflytande och samtidigt djupare. Medeldjupet var 0,8 m och maxdjupet 2 m. Bottensubstratet varierade från sten och fina block uppströms till grova block vid strömnacken, och finsediment på lokalens nedströms delar. Totalt hittades fem musslor på lokalen vilka artbestämdes till tjockskalig målarmussla och allmän dammussla.

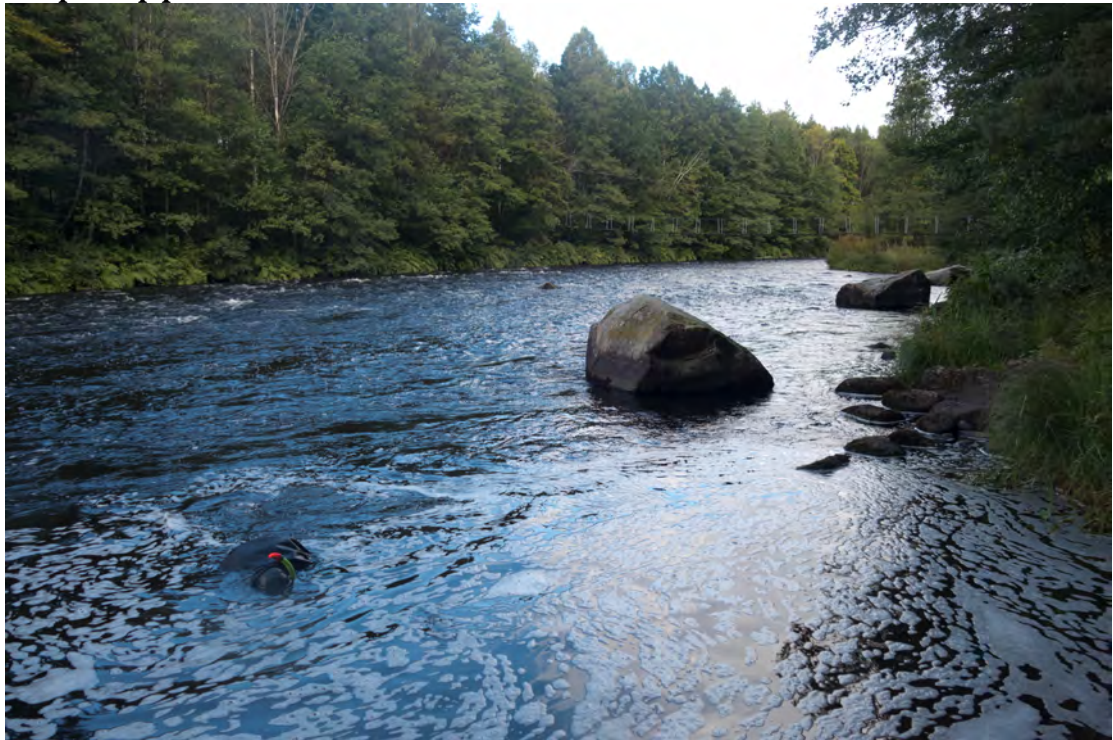
## Hopatäppet

Strömmande, relativt grund sträcka med ett medeldjup på 0,65 m och ett maxdjup på 1 m. Botten bestod av sten och fina block. Inga musslor hittades.

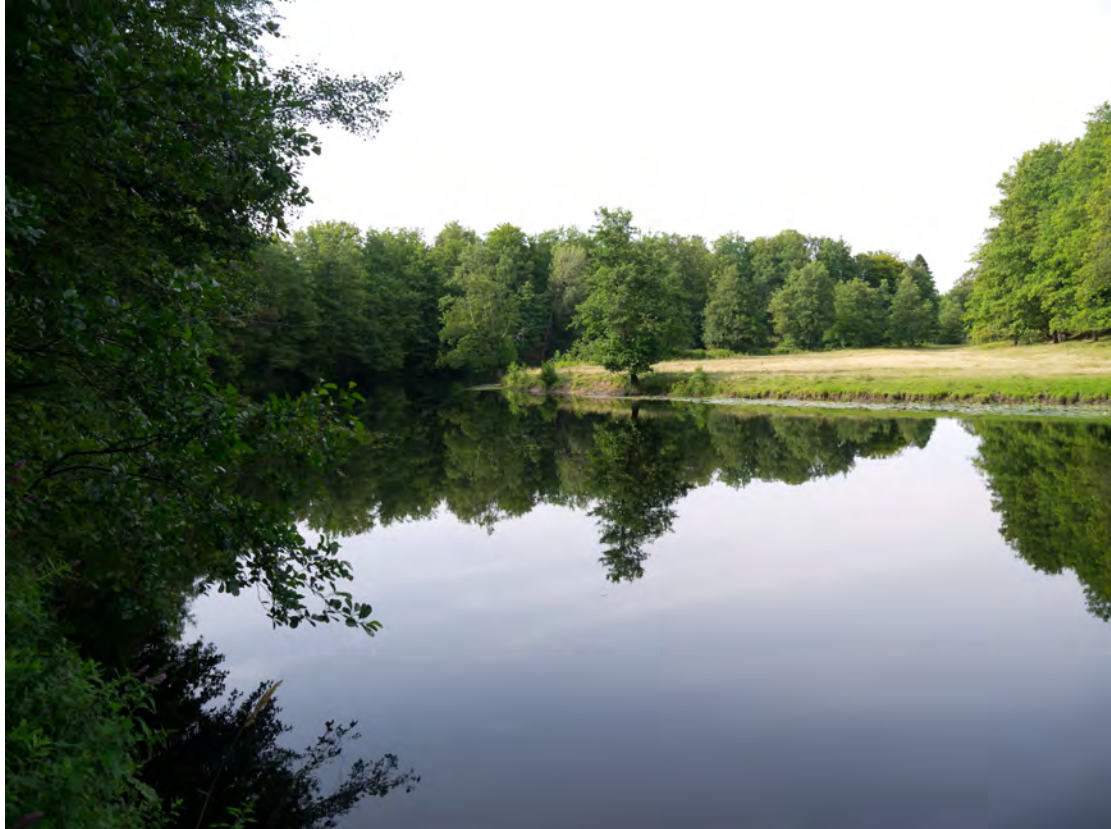
## Ekeberg

Lugnflytande, öppet parti med ett maxdjup på 3,5 m och ett medeldjup på 2,3 m. Botten bestod av sten, grus och sand. Lokalen hyste de högsta tätheterna av musslor i Mörrumsån med närmare 25 individer per kvadratmeter. Tjockskalig målarmussla dominerade men även allmän dammussla och flat dammussla hittades.

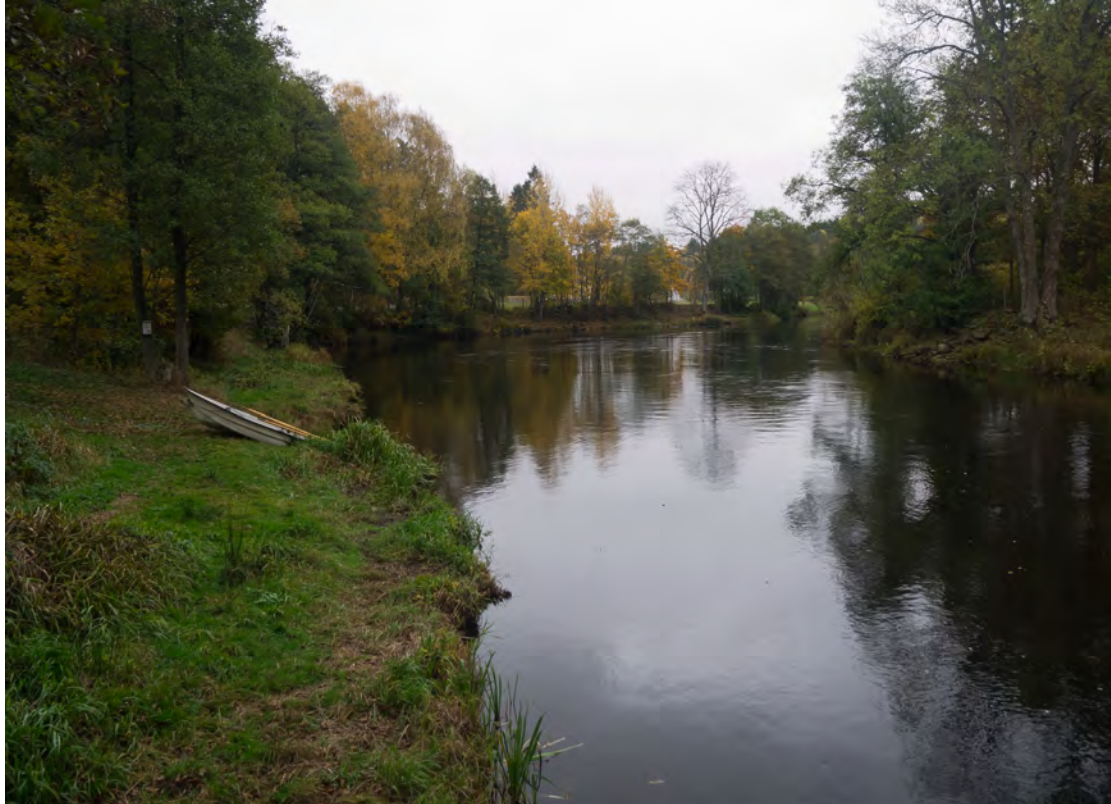
## Ebbarp

Lokalen är belägen strax nedströms utloppet från Marieberg kraftverk. Vattenhastigheten har minskat och vattnet har blivit djupare i relation till lokalen i utloppet. Maxdjupet var 1,4 m och medeldjupet 1,1 m. Fin och grov sten tillsammans med grus dominerade botten. Totalt fem musslor hittades, dessa var av arterna tjockskalig målarmussla och allmän dammussla.

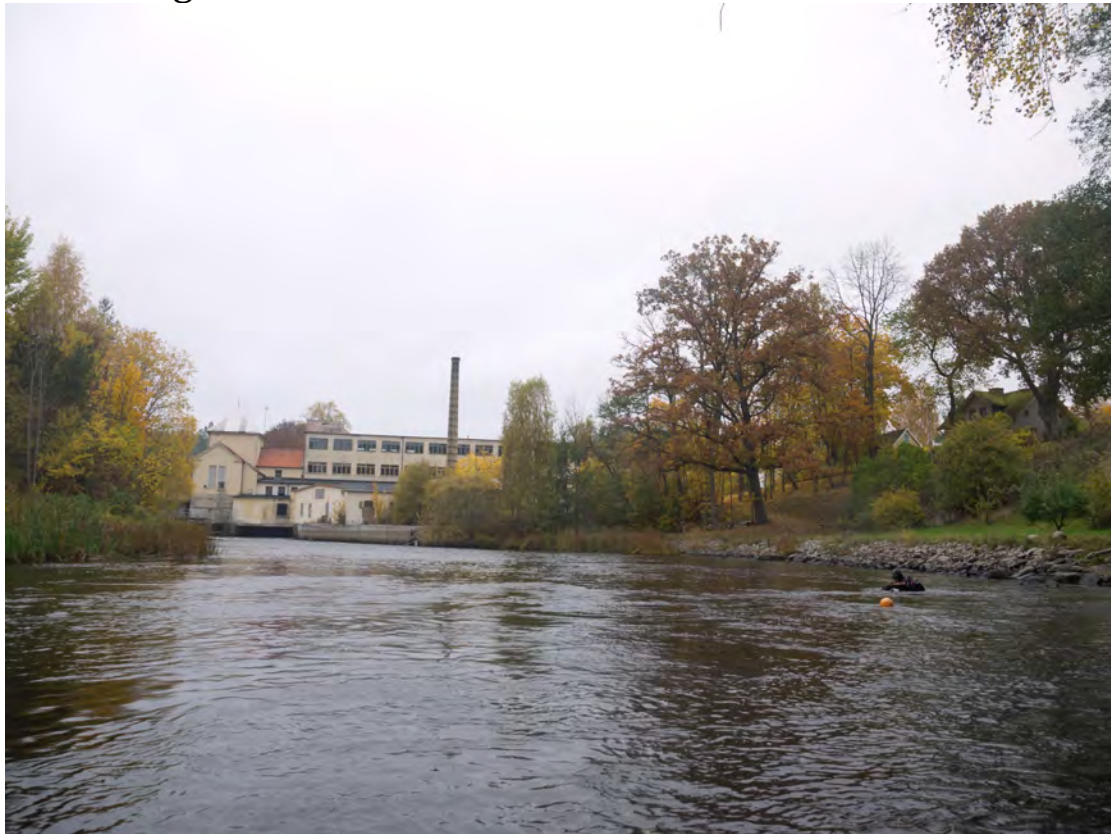
## Marieberg, ned kraftverket

Marieberg saknar typisk utloppskanal. Istället mynnar kraftverket ut i en bred fåra som relativt omgående blir en del av vattendraget. Uppströms på lokalen är vattenhastigheten hög men sjunker relativt omgående i takt med att vattnet blir djupare. Medeldjupet på sträckan var 0,9 m och maxdjupet 1,4 m.

Bottensubstratet dominerades av fin sten och fina block samt partier med grus. Tjockskalig målarmussla var den enda arten som hittades på lokalen och största delen av dessa hittades inom en inventeringsruta, något som tyder på att musslorna aggregerar i lämpliga substrat.

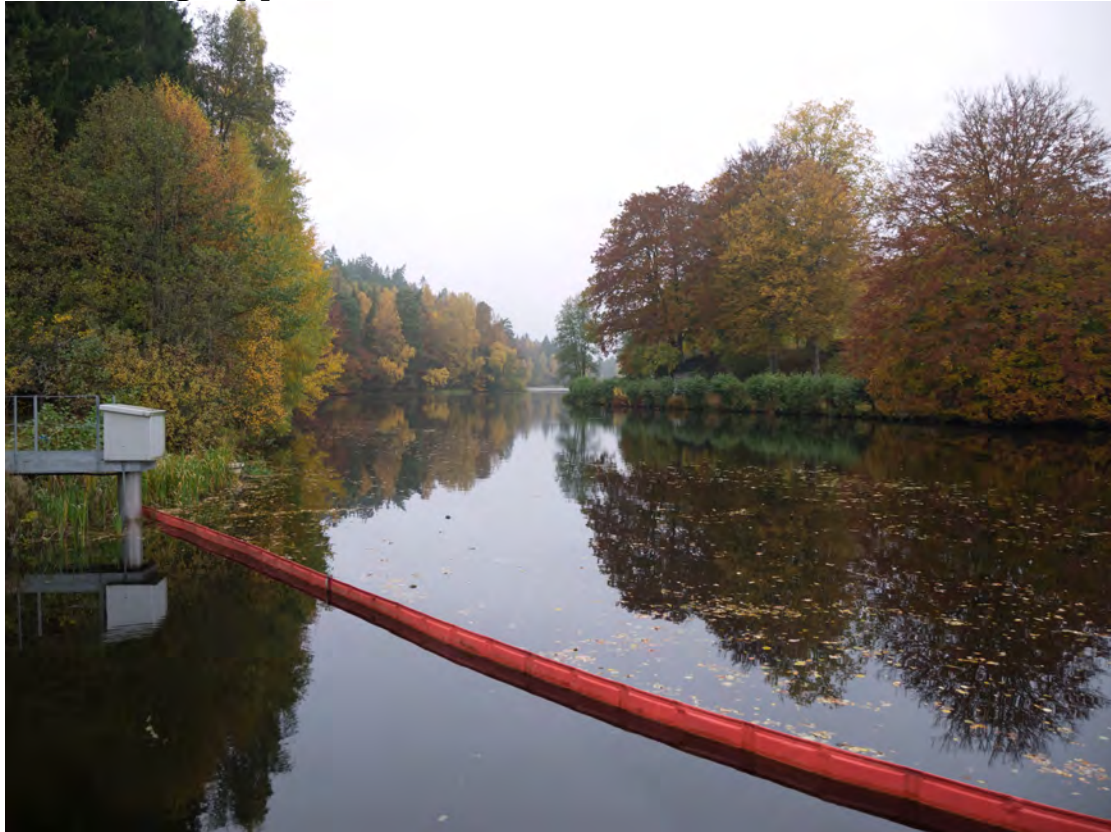
## Marieberg, upp kraftverket

Lokalen var i direkt anslutning till kraftverket. Vattnet var relativt stillastående förutom allra närmast kraftverket. Lokalen var relativt djup med ett medeldjup på 3,9 m och ett maxdjup på 4,5 m. Botten dominerades av sand samt block av olika fraktioner. Tjockskalig målarmussla hittades som enda musselart på lokalen.

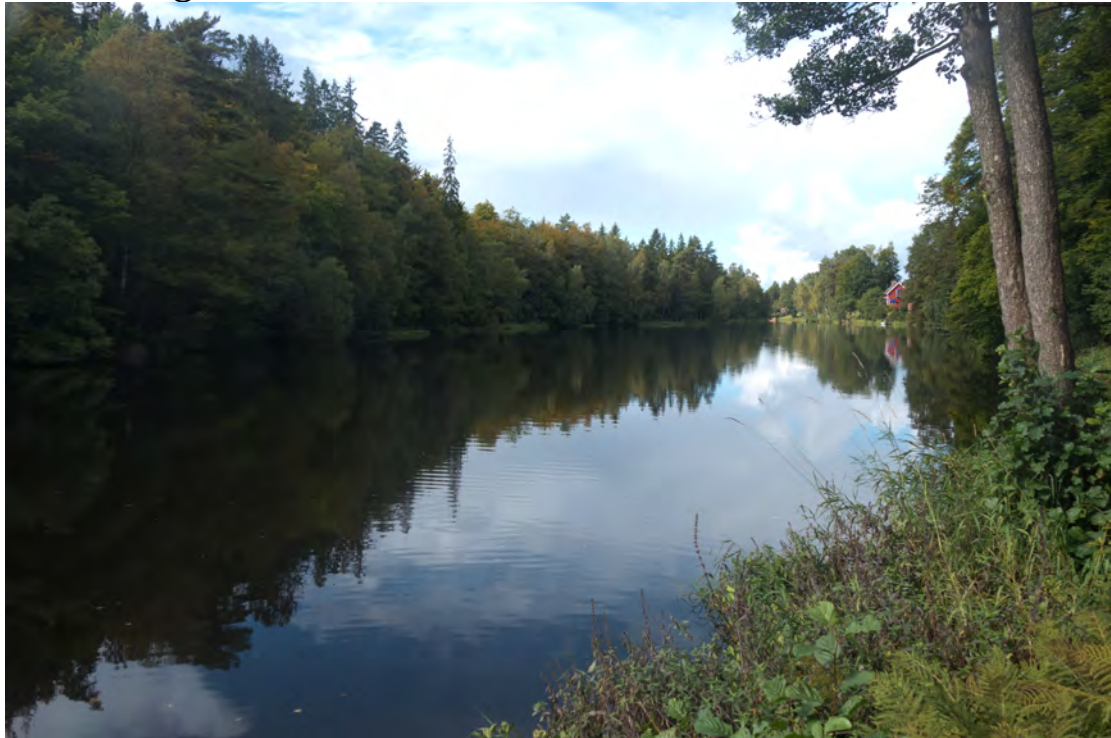
## Marieberg, dammen

Lokalen är belägen precis uppströms " Marieberg, upp kraftverket". Vattendraget är här bredare, strandbrinkarna aningen flackare och vattnet i det närmaste stillastående. Den damm-lika karaktären avspeglade sig främst i vattendragets kanter där stora mängder organiskt materiel hade ansamlats. I mittfåran bestod botten av fin sten och grus och det var även där de flesta musslor hittades. Maxdjupet var 4,2 m och medeldjupet 3,2 m. De funna musslorna var av arterna tjockskalig målarmussla och allmän dammussla.

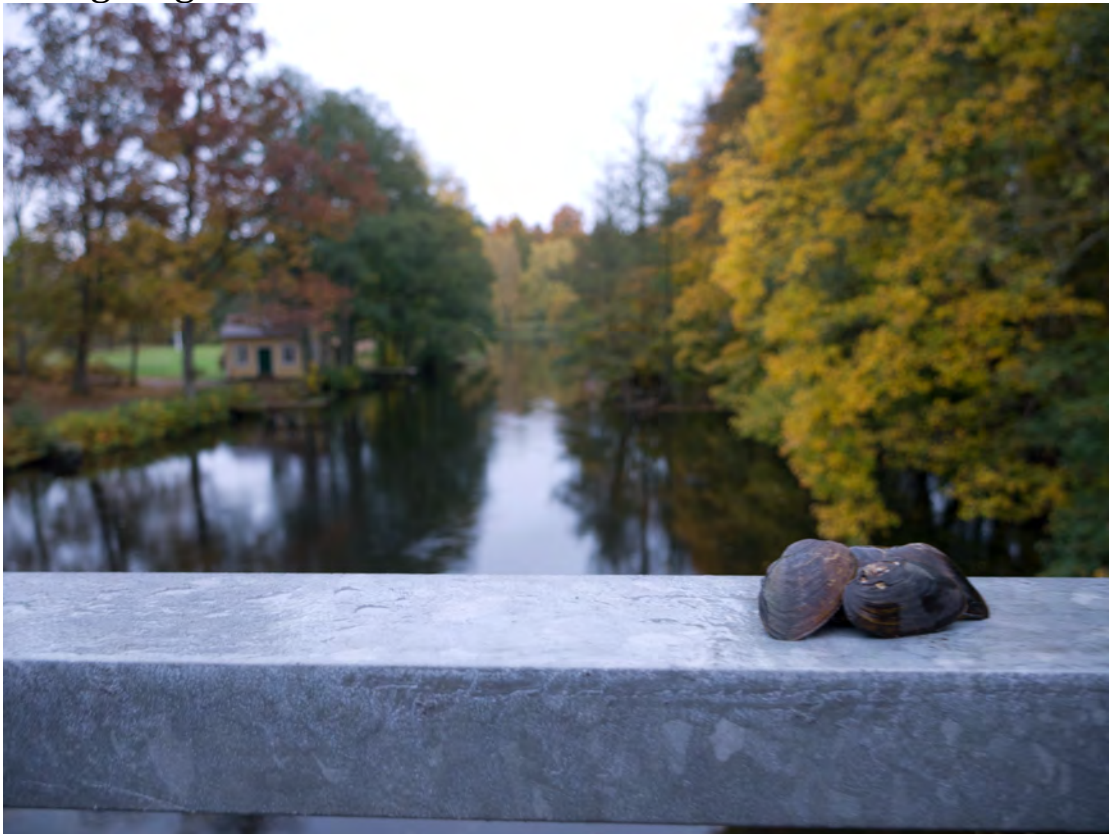
## Svängsta gamla fabriken

Lokalen är placerad i anslutning till den gamla Haldafabriken vid gamla vägbron i Svängsta. Lokalen kommer att fungera som övre avgränsning av den strömsträcka som kommer skapas efter att Marieberg kraftverk tas ur bruk och demonteras. Botten bestod av sten och fina block. Vattnet var jämntdjupt med ett medeldjup på 1,7 m och ett maxdjup på 1,8 m. Totalt 6 musslor hittades, alla var av arten tjockskalig målarmussla.

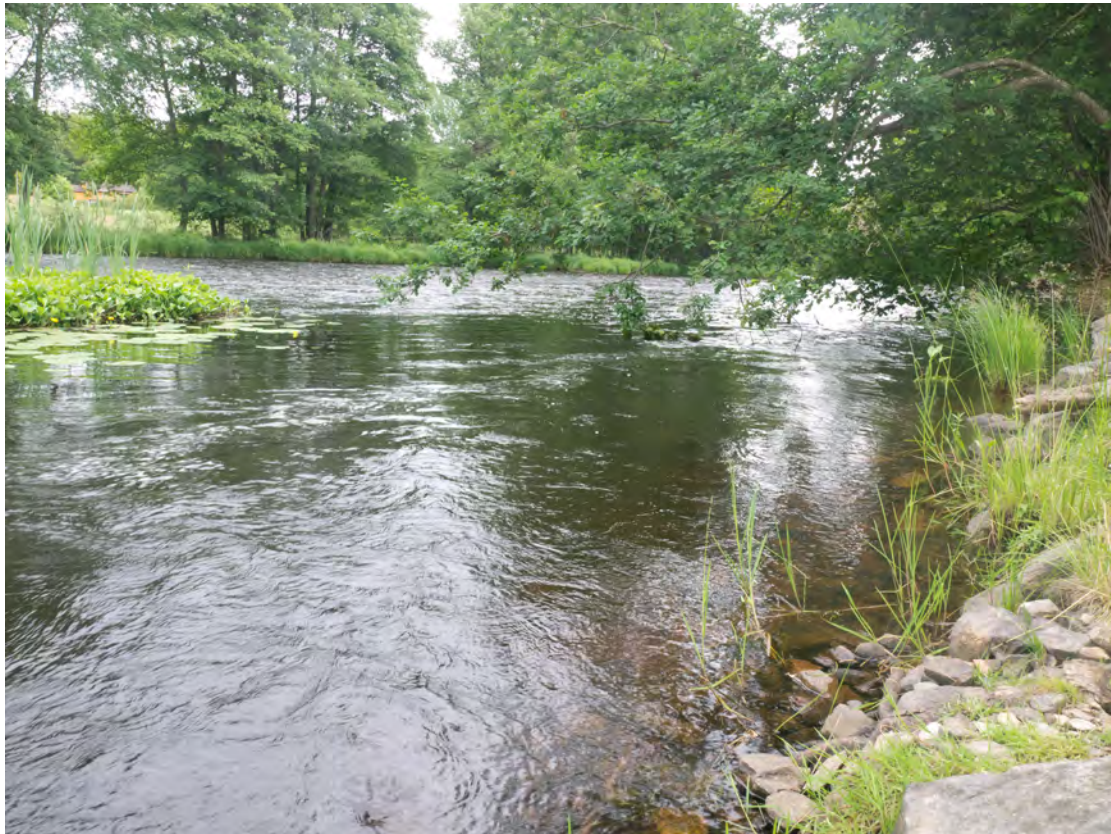
## Åkeholm

Lokalen placerades ifrån sidofåran och ut i vattendraget. Lokalen i sin helhet var relativt grund med de djupaste partierna inne i sidofåran. Botten bestod företrädesvis av fin sten med inslag av grus och fina block. Större delen av botten var även täckta av långskotsväxter. Maxdjupet var 1,3 m och medeldjupet 0,8 m, vattnet var starkt strömmande. Tre musslor hittades på lokalen, en vardera av de tre arterna tjockskalig målarmussla, allmän dammussla samt flat dammussla.

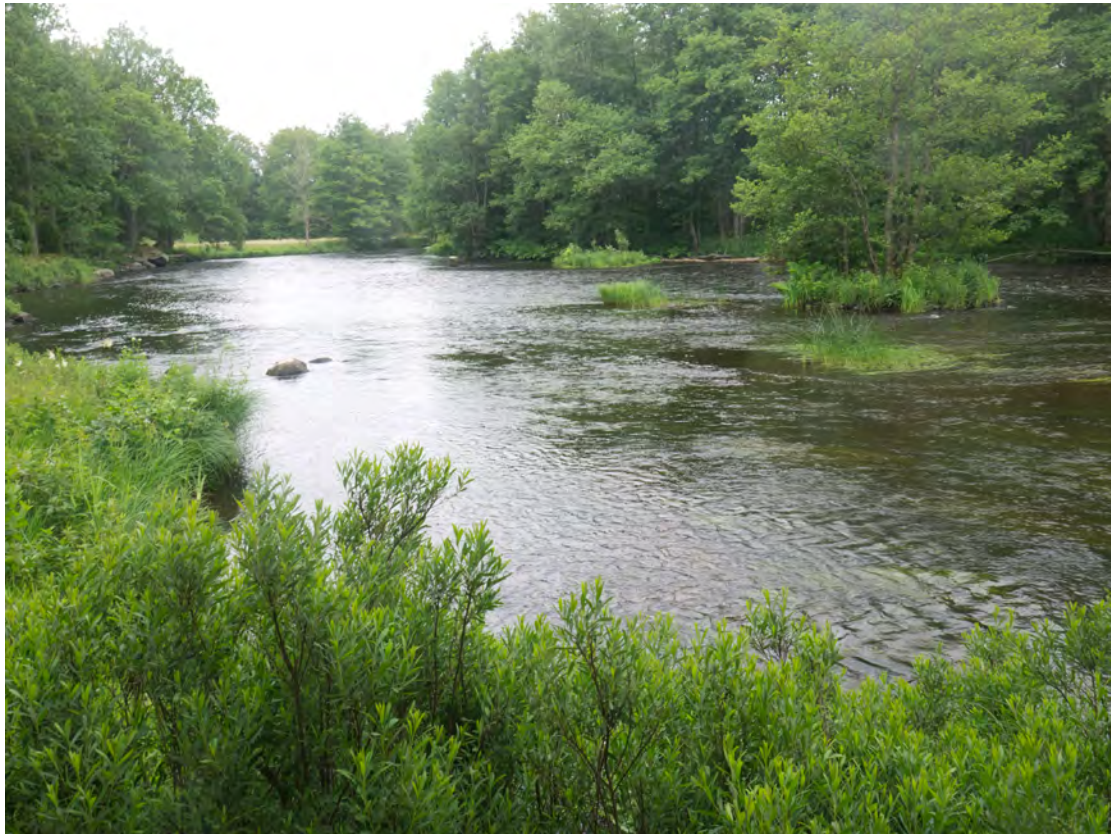
## Susekull

Lokalen var placerad i ett grunt parti av vattendraget, med ett medeldjup på 0,6 m och ett maxdjup på 0,8 m. Bredden var ca 40 m och vattnet höll hög hastighet över hela lokalen. Botten bestod av sten och fina block samt att större delen av botten täcktes av långskottsvegetation. Trots till synes goda förutsättningar hittades inga musslor.

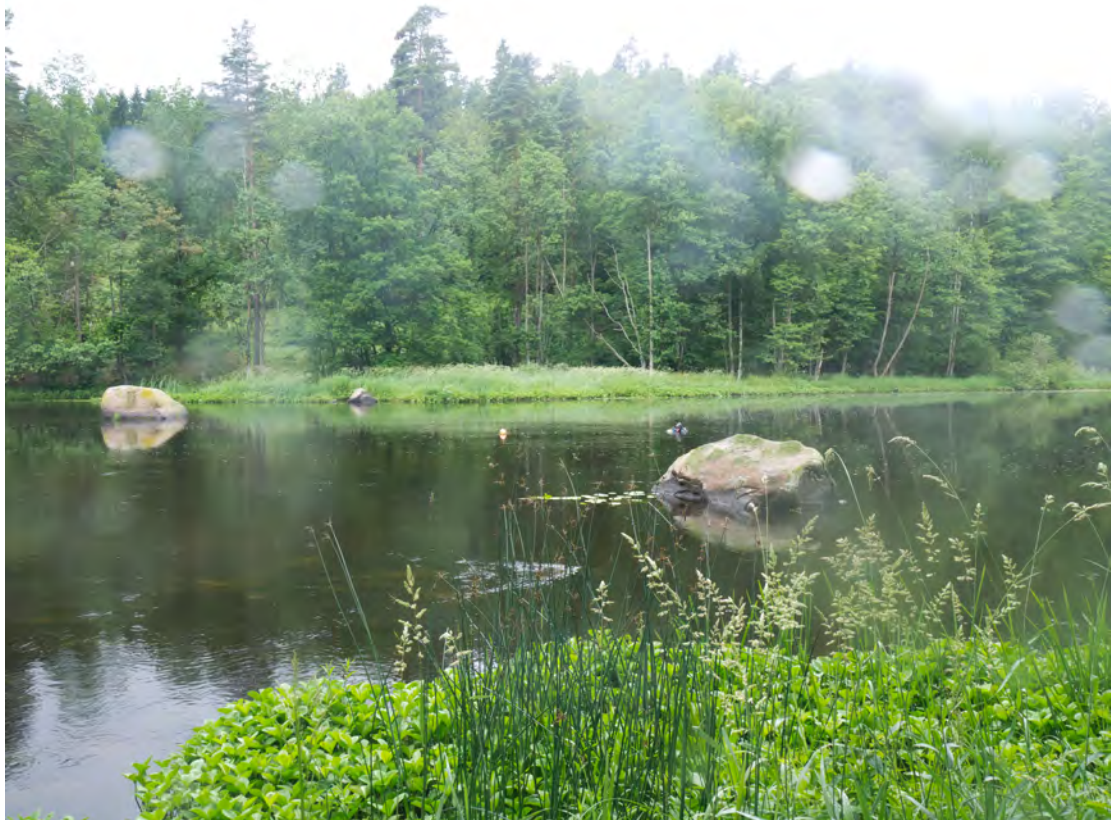
## Ned Knaggalid

En relativ lång sträcka som började i ett brett, lugnflytande parti och avslutades i anslutning till en strömsträcka. Bottensubstratet varierade från fin sten och grus i de grundare delarna till finsediment och organiskt material i de djupare. Medeldjupet var 1,6 m och inom lokalen återfanns den djupaste inventeringspunkten i vattendraget, vilken mätte 5,3 m. Fem musselarter hittades på sträckan. Förutom den dominerande tjockskalig målarmussla hittades spetsig målarmussla, allmän dammussla, större dammussla och flat dammussla.

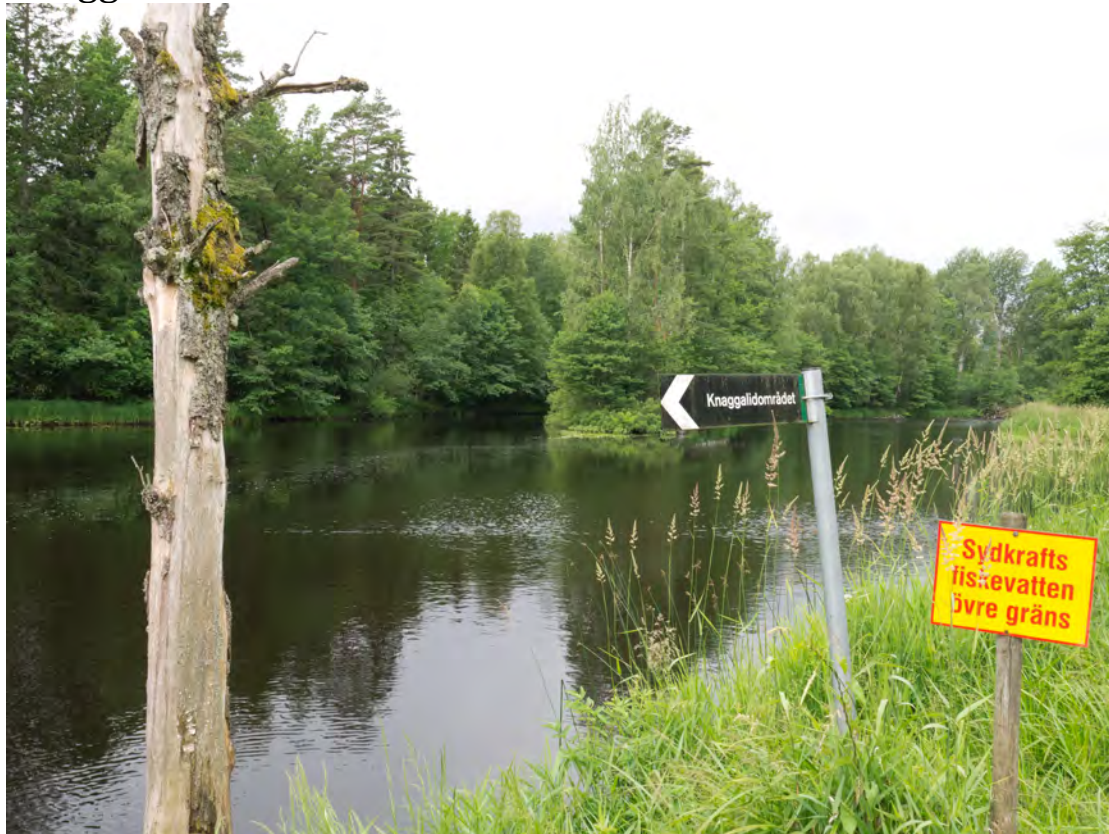
## Knaggalid

Lokalen var placerad i anslutning till sammanflödet mellan utloppskanalen och omlöpet för Hemsjö nedre. Botten bestod av sten och enstaka sandpartier. Vattnet var djupast i de uppströms delarna och grundade upp nedströms. Djupet var i snitt 1,3 m med ett maxdjup på 2,3 m. Av musslor hittades tjockskalig målarmussla samt allmän och större dammussla.

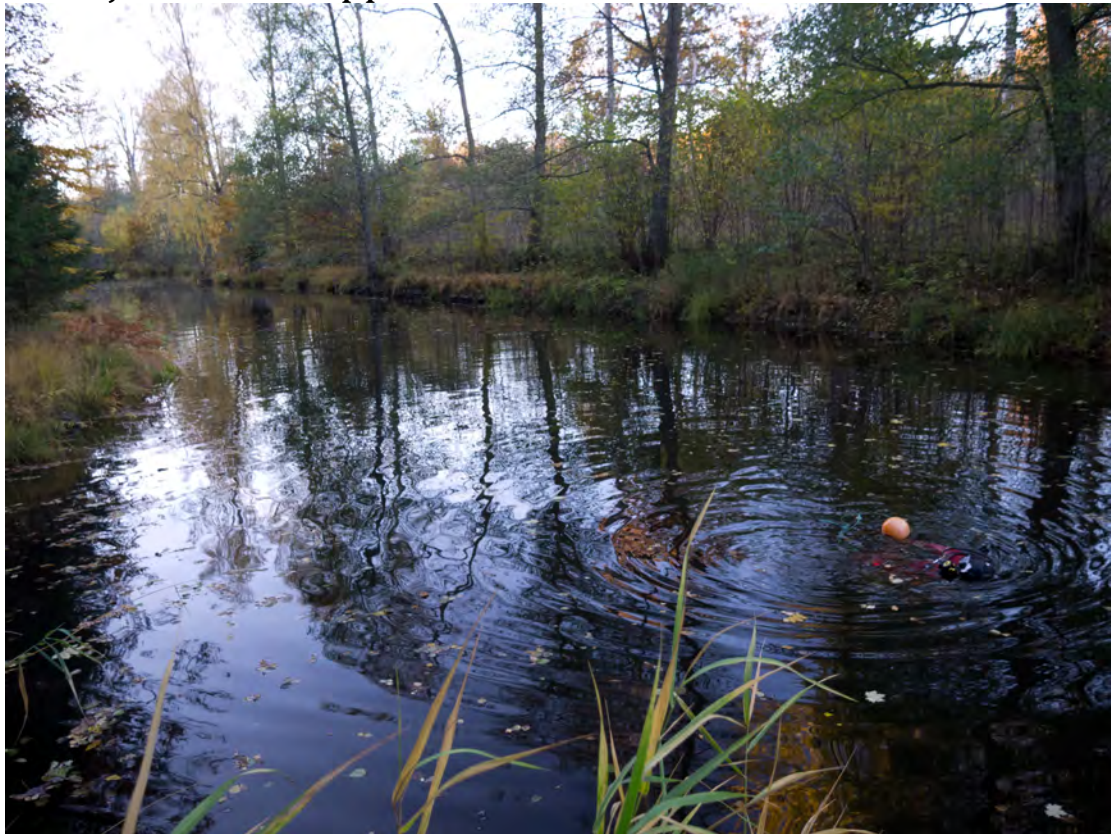
## Hemsjö nedre utloppskanal

Lokalen sträcker sig längs hela utloppskanalen som i sin tur är grävd. Kanalen är relativt smal, ca 15 m. Djupet varierade och var som grundast längst uppströms på lokalen. Medeldjupet var 2,5 m och maxdjupet 3,2 m. Bottensubstratet dominerades av fin sten med inslag av grus och grov sten. Tjockskalig målarmussla och allmän dammussla hittades på lokalen.

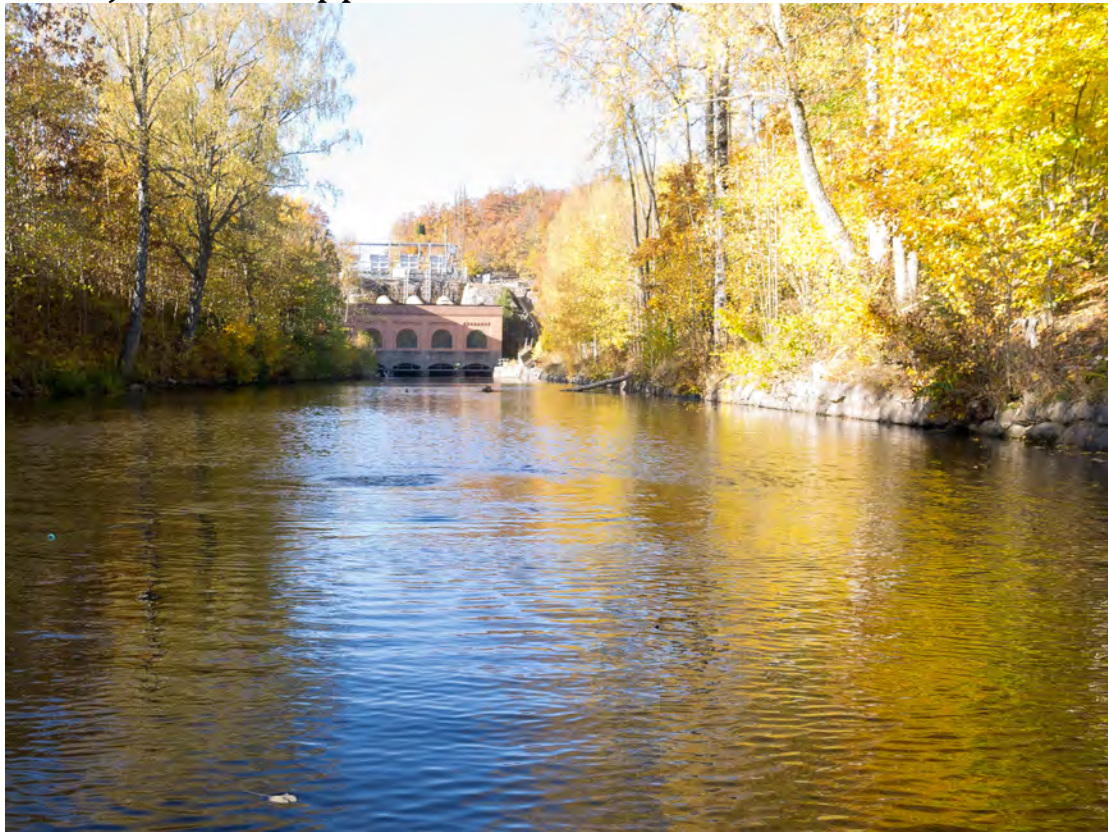
## Hemsjö övre utloppskanal

Lokalen började i anslutning till kraftverket Hemsjö övre och sträckte sig nedströms genom utloppskanalen och dammen till Hemsjö nedre. Utloppskanalen är grävd, vilket återspeglades i den relativt u-formade bottenprofilen. Substratet i kanalen bestod främst av sten och grus. I dammen bestod substratet främst av block och vattnet var aningen grundare. Medeldjupet var 1,8 m och maxdjupet 2,2 m. Trots lämpliga bottenar hittades endast en allmän dammussla på lokalen.

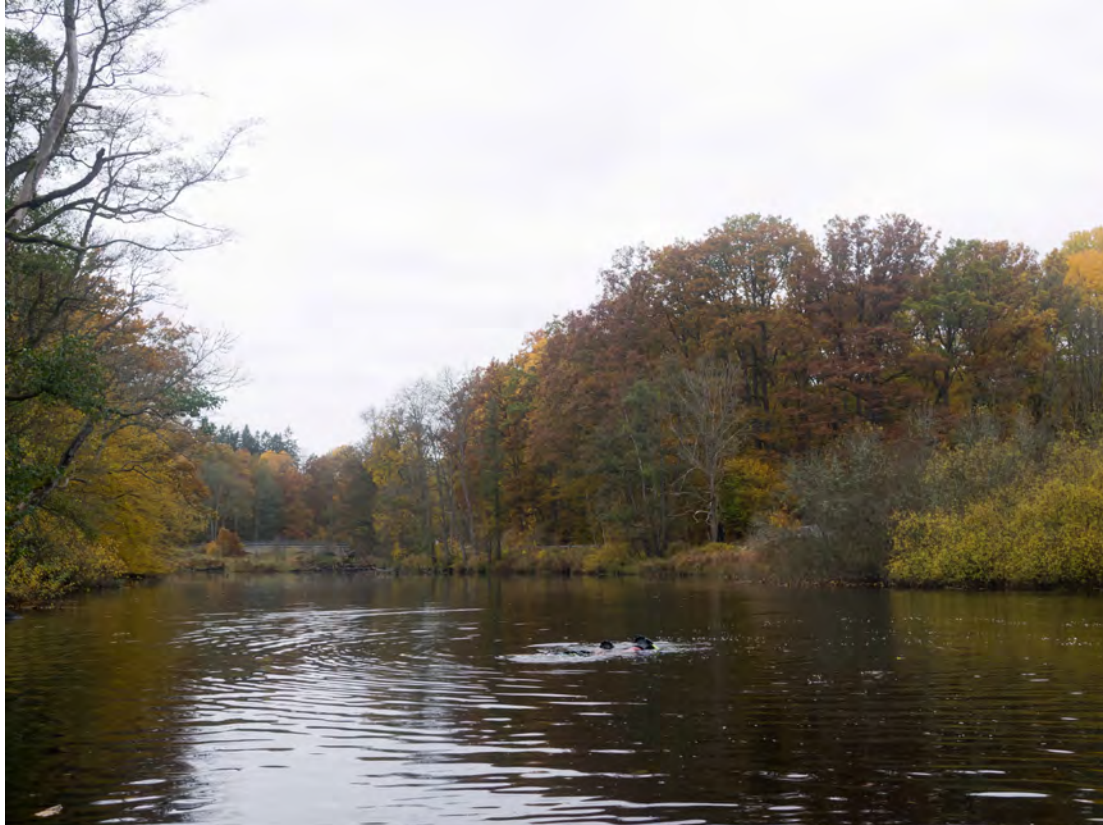
## Hemsjö övre gamla fåran

Lokalen avgränsas uppströms av resterna av den gamla kvarnen och nedströms av att vattendraget delar sig till ett delta som försvinner in mellan träden. Bredden var ca 25 m. Medeldjupet var 1,5 m och maxdjupet 2,9 m. Botten bestod uppströms främst av fina och grova block, för att nedströms bestå främst av sten och sand. I mittenpartiet, som var relativt stillastående, förekom stora mängder detritus på botten. Trots goda förutsättningar hittades inga musslor inom provrutorna. Däremot gjordes en översiktlig genomsökning av bottnarna i de nedströms delarna vid vilken både tjockskalig målarmussla och allmän dammussla hittades.

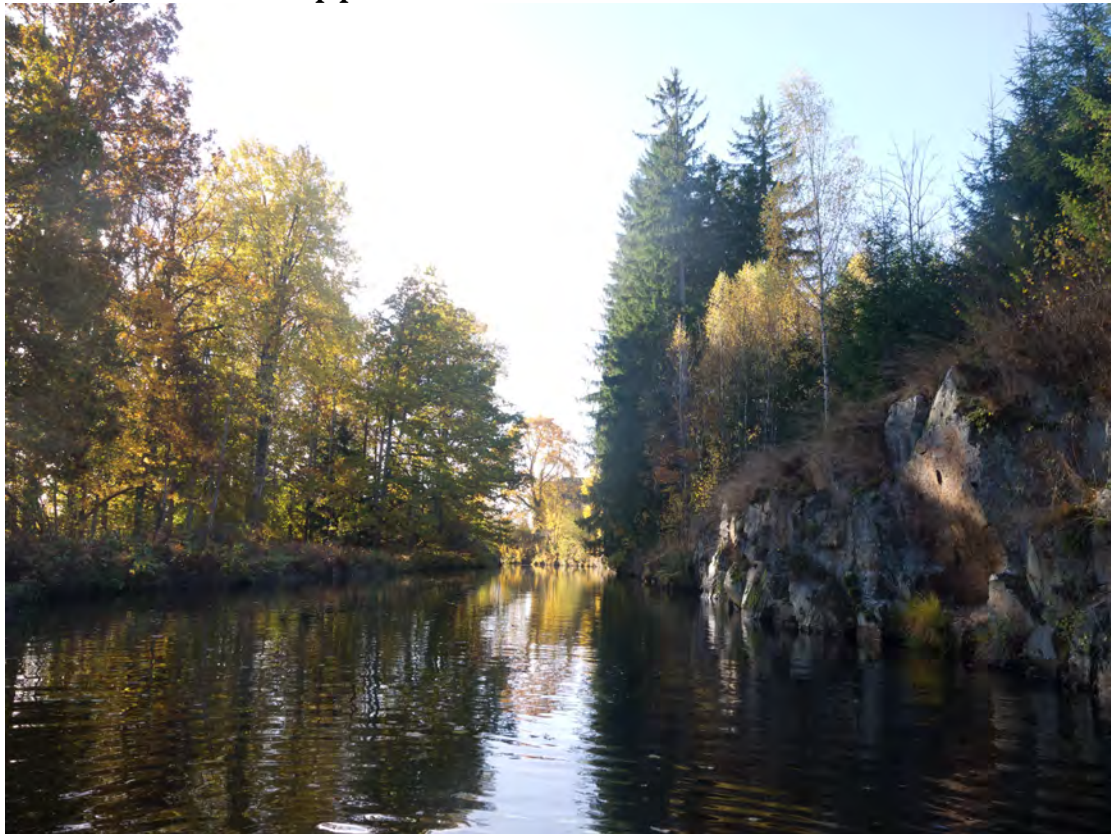
## Hemsjö övre inloppskanal

Den längsta lokalen som inventerades. Lokalen började i dammen uppströms dammluckorna till omlöpet förbi Hemsjö övre, och sträckte sig ner till kraftverket. Djup och botten varierade från att vara kring 2 m och huvudsakligen domineras av block och sand i de övre delarna, till att nedströms djupna på med ett maxdjup på 4,1 m och med botten bestående av sten och grus. Medeldjupet sett till hela lokalen var 2,9 m. Musslor hittades enbart i de uppströms delarna och alla var av arten allmän dammussla. Trots att bottnarna nedströms hade goda förutsättningar att hysa musslor hittades inga. Anledningen till detta kan vara att sträckan stängdes av och rensades i mitten av 00-talet, något som kan ha inverkat negativt på musselfaunan.

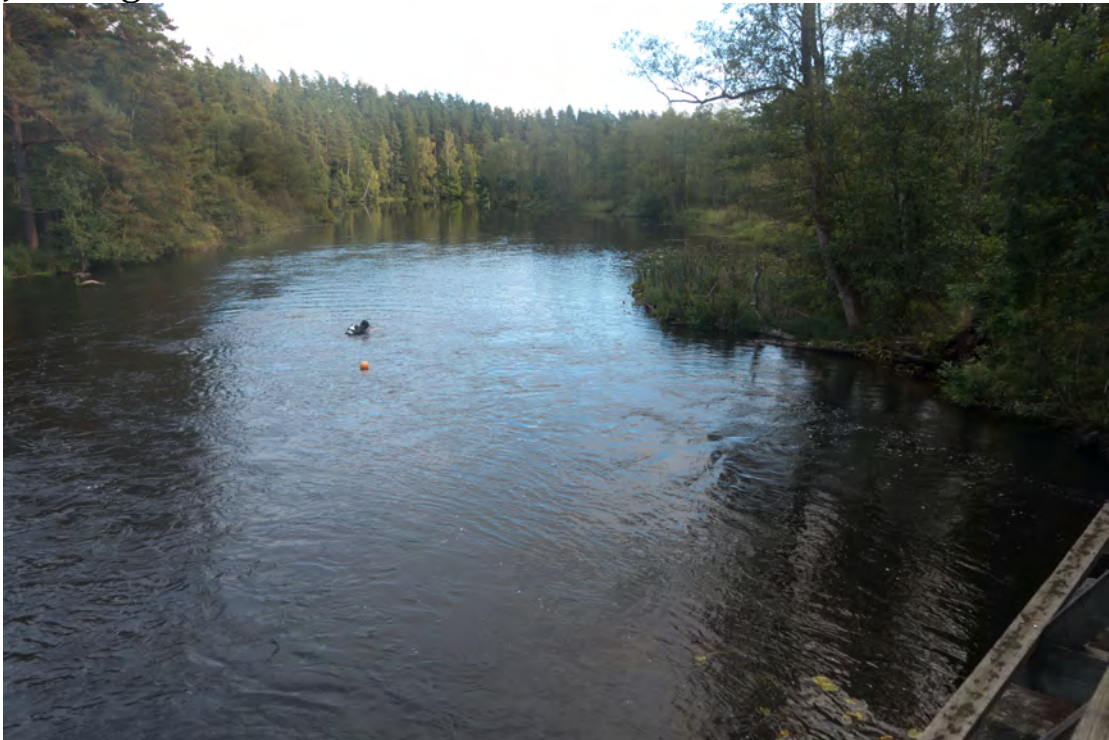
## Järnvägsbron

Lokalen sträcker sig från precis uppströms järnvägsbron, där vattenhastigheten var hög och vattendraget relativt grunt, omkring 1 m och botten bestod av block, nedströms in i dammen tillhörande Hemsjö övre. I dammen var vattnet djupare, kring 2 m och där bottensubstratet dominerades av sten och grus samt med riklig förekomst av detritus och död ved. Totalt tre musslor hittades, alla av arten större dammussla.
