# Stormusselinventering i Mörrumsån 2015

**Rapport:** 2016:4

**Författare/foto:** Peter Ljungberg & Patrik Svensson, Aquacom

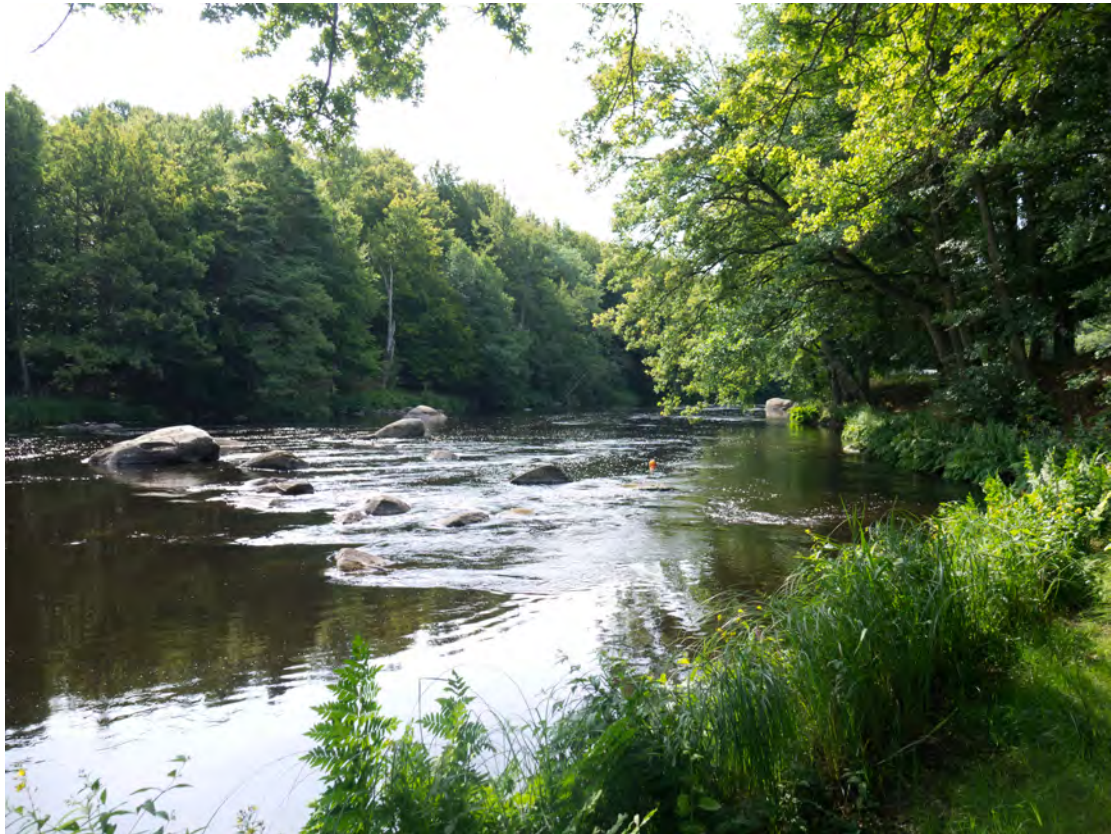
## Rövarekröken

Rövarekröken var en för vattendraget smal lokal med relativt hög vattenhastighet. Bredden var 20 m och maxdjupet 2,1 m. Medeldjupet på lokalen mättes till 1,3 m. Botten bestod av block, grus och fin sten. Näckros och långskottsväxter förekom i riklig mängd. Musselfaunan bestod av allmän och större dammussla.

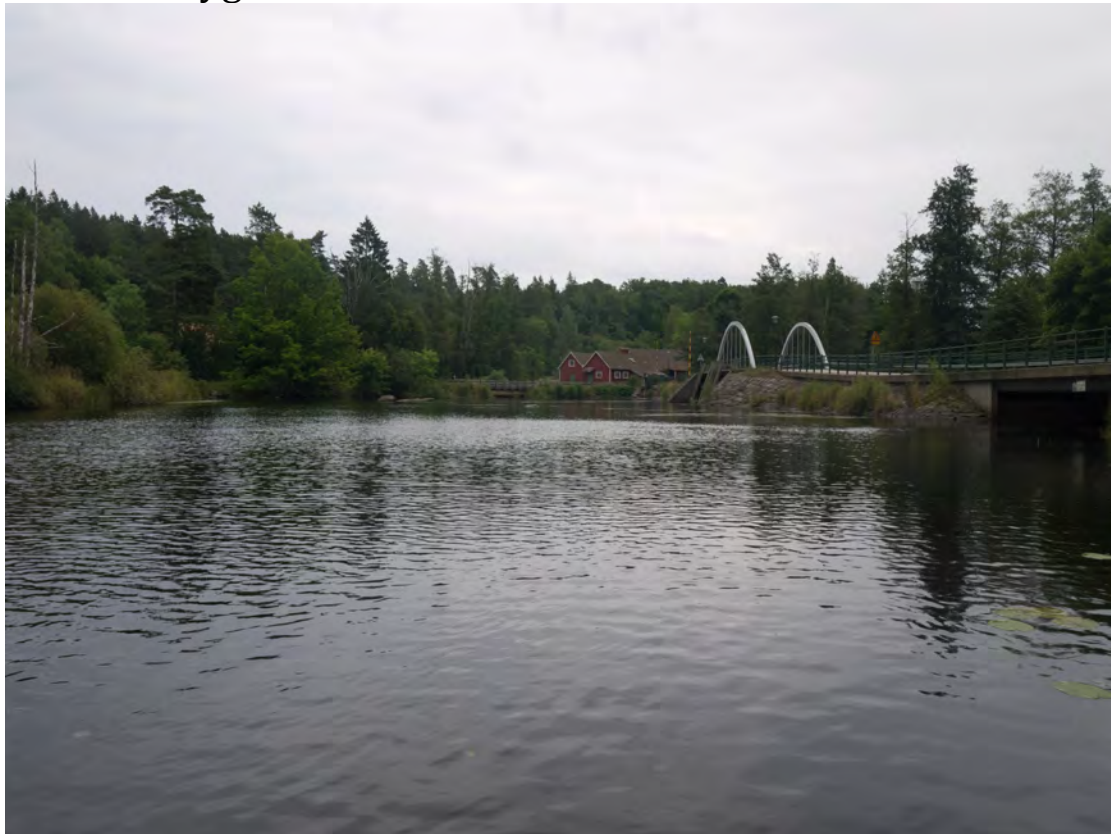
## Hovmansbygd

Lokalen ligger i dämmet vid Hovmansbygd, samt med ytterligare två inventeringsrutor precis nedströms dammluckorna. I dammen dominerades bottenarna av sten och grus och vattnet låg stilla som en spegel. Maxdjupet var 2,1 m och medeldjupet 1,3 m. I vattnet växte näckros och långskottsväxter. Nedströms dämmet var hastigheten högre och vattnet var strömmade i sin karaktär. Nedströms dämmet var det även grundare, med ett medeldjup kring 0,7 m. Totalt tre musselarter hittades, tjockskalig målarmussla, spetsig målarmussla samt allmän dammussla. Alla musslor hittades i dammen.

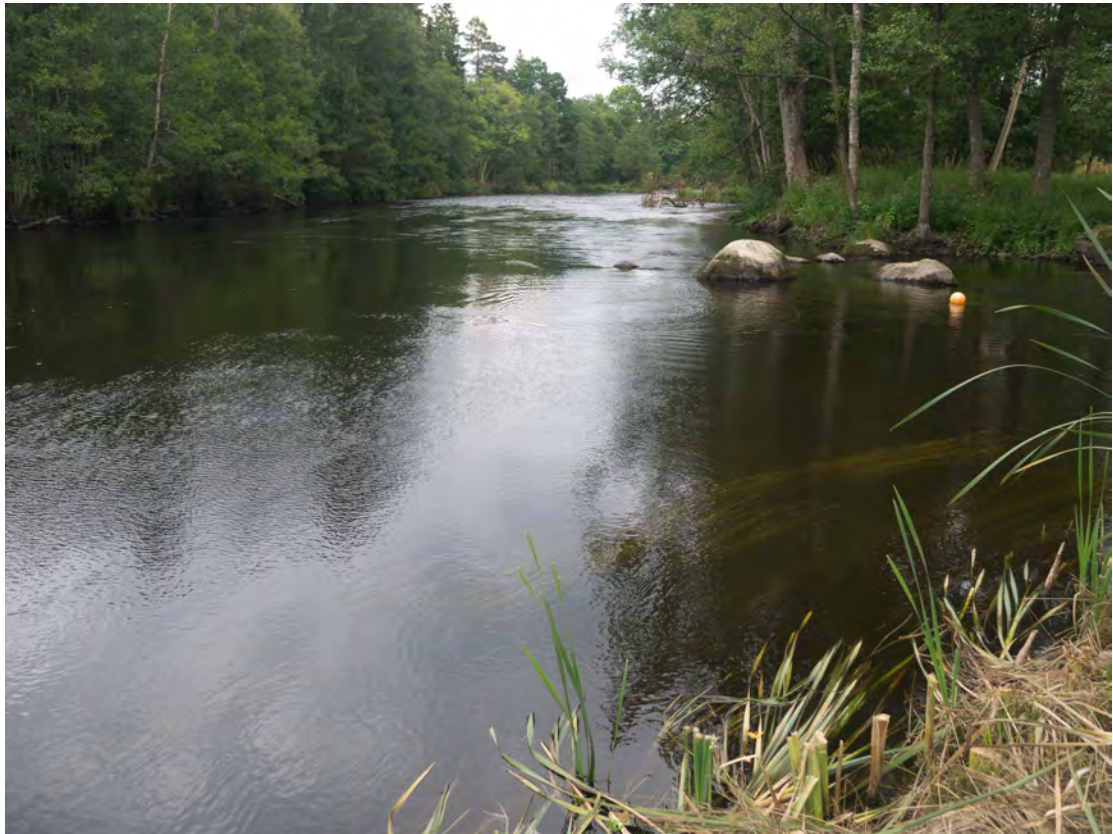
## Åmma

Längst uppströms lokalen i Blekinge län. Lokalens övre del var lugnflytande och ca 2 m djup med botten bestående av sten och grus, samt med inslag av död ved. Nedströms grundade det upp och vattnet övergick till strömmande när det passerade över en nacke. I de nedströms delarna var det grundare, med ett medeldjup strax under metern. Här var även substratet grövre, med grov sten och block. I strömpartiet växte långskottsväxter och på stenarna näckmossa. Maxdjupet på lokalen var 2,3 m och medeldjupet 1,6 m. Av musslor hittades allmän och flat dammussla.

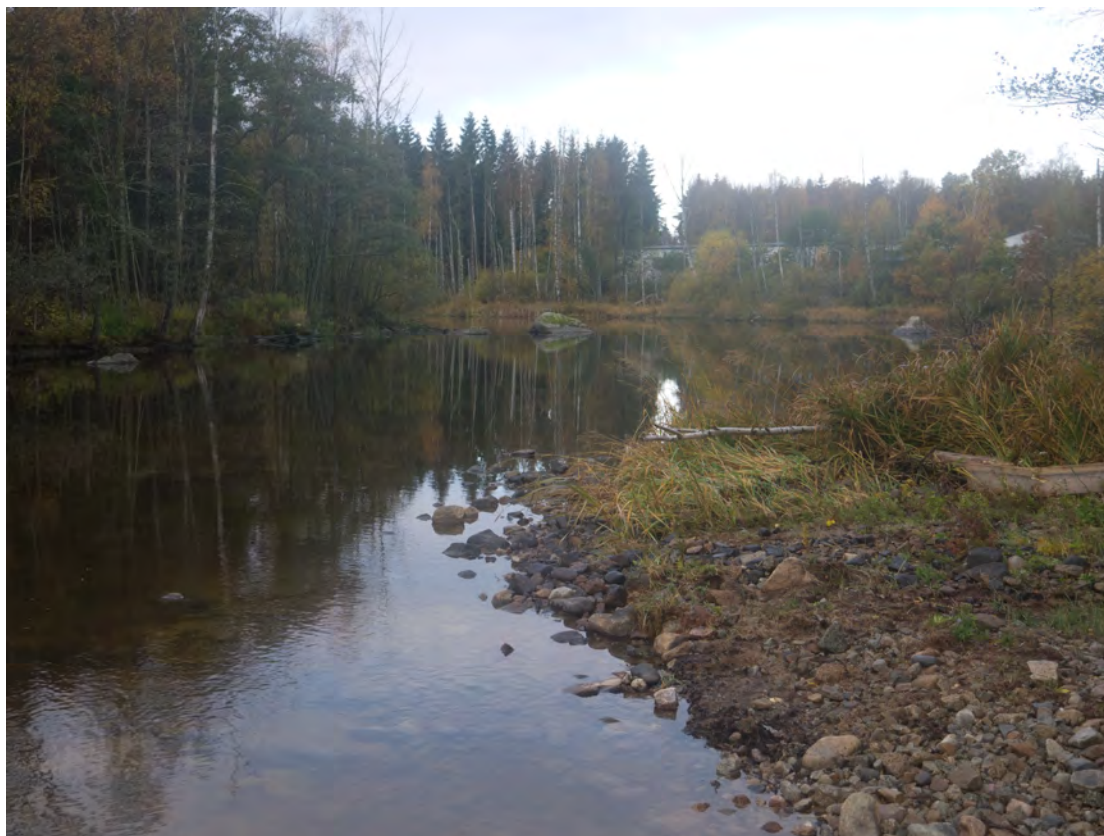
## Granö

Lokalen består av den övre poolen i gamla fåran vid Granö kraftverk. Lokalen är belägen i Kronobergs län. I dagsläget passerar endast minimitappning genom fåran vilket innebär kring 50l per sekund. Detta skapar en miljö där vattnet i det närmaste är stillastående. Lokalen inventerades översiktligt, utan ruta och större delen av poolen genomsöktes. Sikten i de nedströms delarna var vid inventeringstillfället dock mycket dålig varpå fokus lades i de övre delarna av poolen. Botten bestod av block i de mittersta delarna och finsediment längs kanterna. Maxdjupet var 3,3 m och medeldjupet 1,9 m. På flera platser låg döda träd ner i vattnet. Allmän och större dammussla hittades i vattnet, tillsammans med ett skalfragment av en yngre individ av tjockskalig målarmussla.
