# Uttern i Gävleborgs län 2009

Länsstyrelsen  
Gävleborg

Mia Bisther

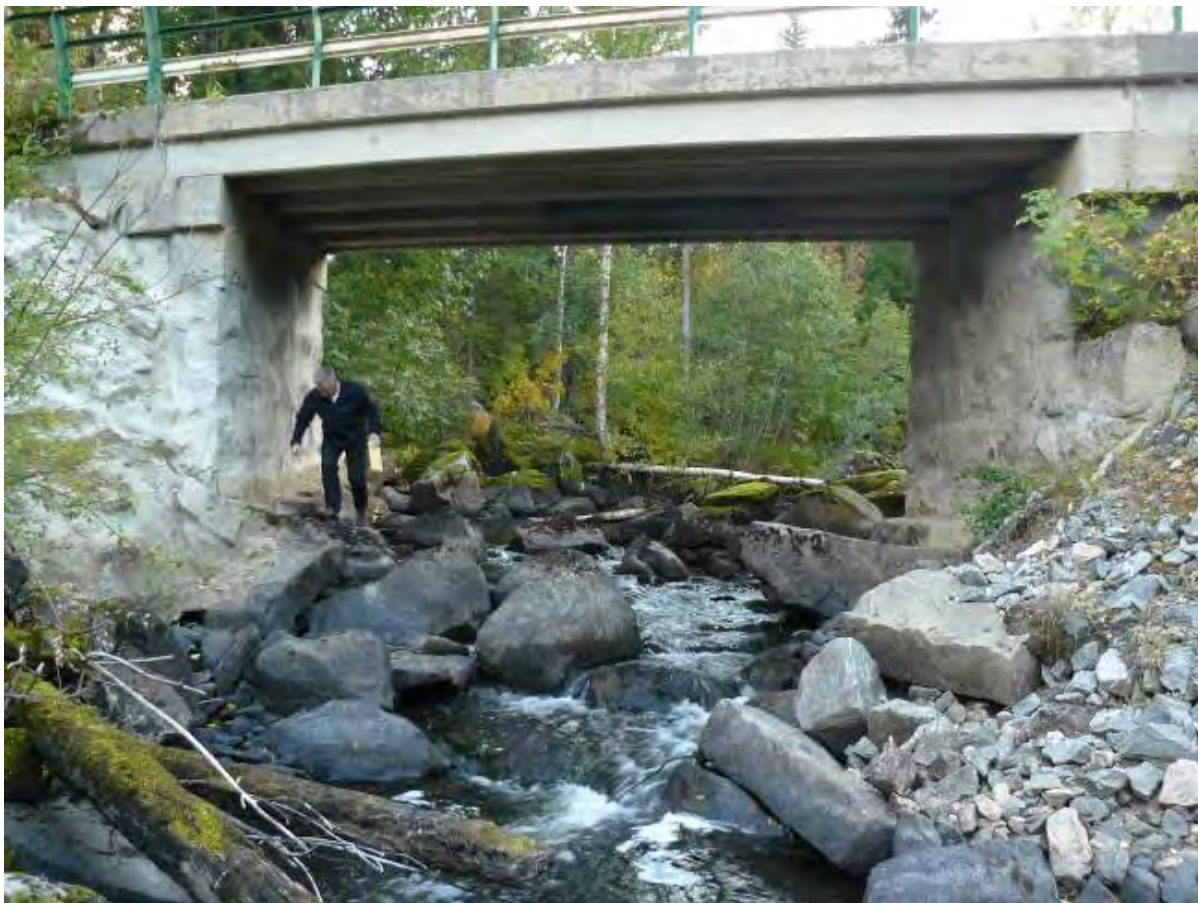
**Foto 1.** Bro med markeringsplatser som klarar olika vattenflöden. *Foto: Länsstyrelsen Gävleborg*

För att locka uttrar att använda sig av en faunapassage eller en befintlig ”dålig” bro, d.v.s. en bro som helt saknar naturliga markeringsplatser, kan bra markeringsplatser intill in- och utloppen till bron skapas. Större stenar eller block kan fungera som bra markeringsplatser. Detta kan göras vid alla typer av broar eller trummor som bedöms som möjliga för uttrar ta sig igenom. Att förstärka en bro med markeringsplatser är en förhållandevis enkel åtgärd som kan göras när andra åtgärder anses som för kostsamma men även i kombination med andra typer av passager för att på så sätt förstärka dessa (Foto 1).

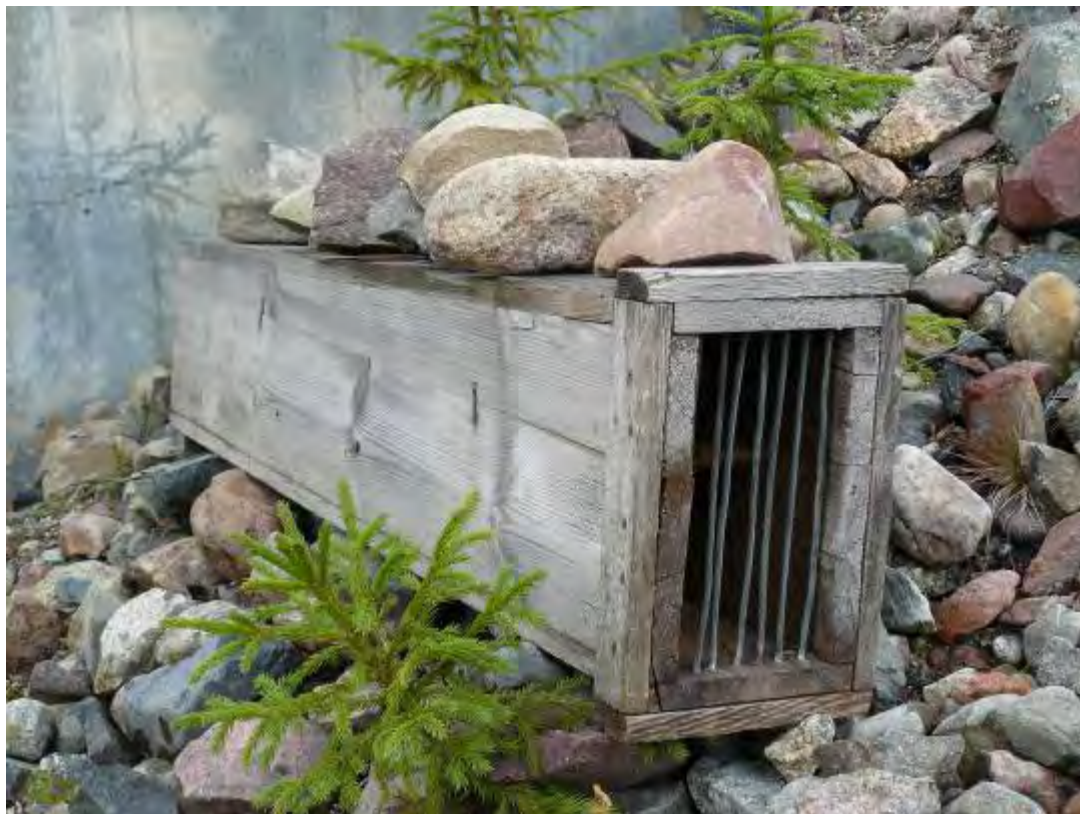
**Foto 2.** Exempel på minkfälla med för stort ingångshål. *Foto: Länsstyrelsen Gävleborg.*

Sammanlagt noterades 71 minkfällor vid 2007 års inventering. Endast sex av fällorna var märkta med namn och telefonnummer och 17 stycken hade för stora ingångshål (Foto 2).

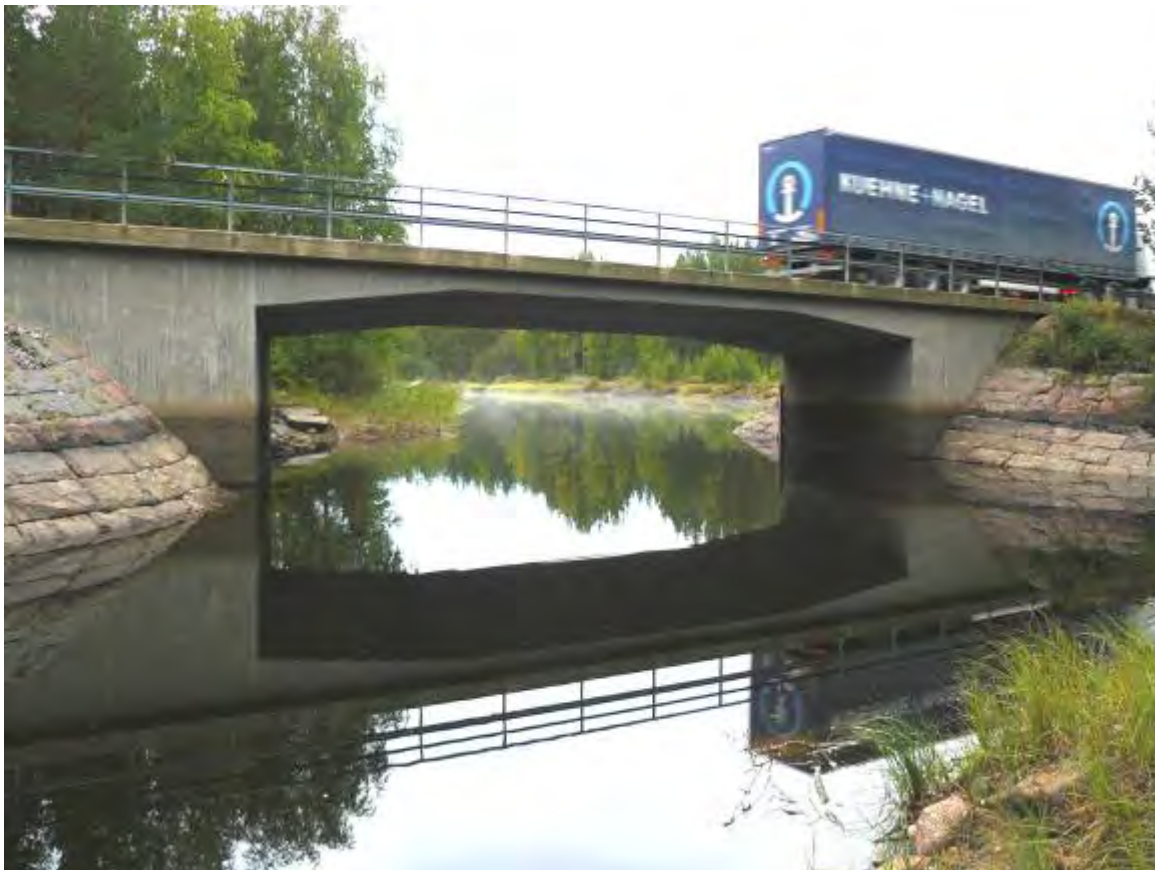
**Foto 6.** Bro i behov av spång. Bro 6846775-1469213, Los väg 310. Foto: Länsstyrelsen Gävleborg

Totalt 67 stycken broar undersöktes utifrån deras eventuella behov av utteranpassade faunapassager. Tre av dessa var i behov av torrtrumma, fyra av en strandpassage eller spång, en bro utgjorde ett direkt vandringshinder, en bro har en befintlig hylla som behöver anslutas till stranden och 23 broar bör förstärkas med fler markeringsplatser (Tabell 2, Foto 6). Resterande 35 broar var inte i behov av någon åtgärd.
