Utredning av skyfall och översvämningar i Gävleborgs län, augusti 2021

Länsstyrelsen Gävleborg
Rapport 2022:05
ISSN: 0284:5954
Författare: Länsstyrelsen Gävleborg
Bild omslag: Mostphotos

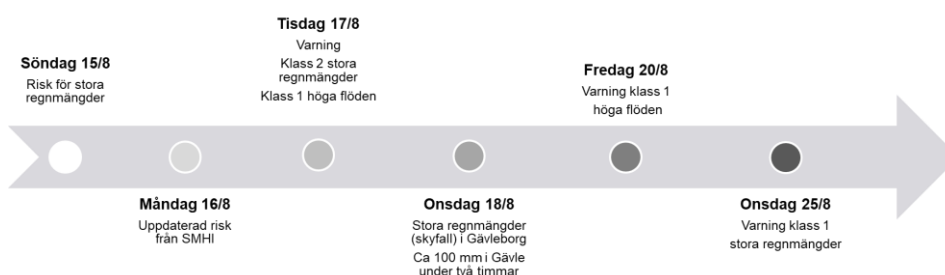
Figur 1. Tidslinje för händelsen, inklusive varningar före och efterföljande regn.

Händelsen började med att SMHI redan söndagen 15 augusti utfärdade riskvarning för stora regnmängder i större delen av Gävleborgs län. Denna risk låg kvar under måndagsdygnet och tisdagen 17 augusti klassades den om till en varning klass 2 (enligt SMHI:s dåvarande varningssystem). Denna varning är för mycket stora regnmängder, minst 70 mm. På samverkanskonferensen den 17 augusti meddelades att regnmängderna prognosticerades till 70–100 mm. Samtliga närvarande aktörer bedömde situationen under kontroll och att konsekvenserna skulle bli hanterbara.

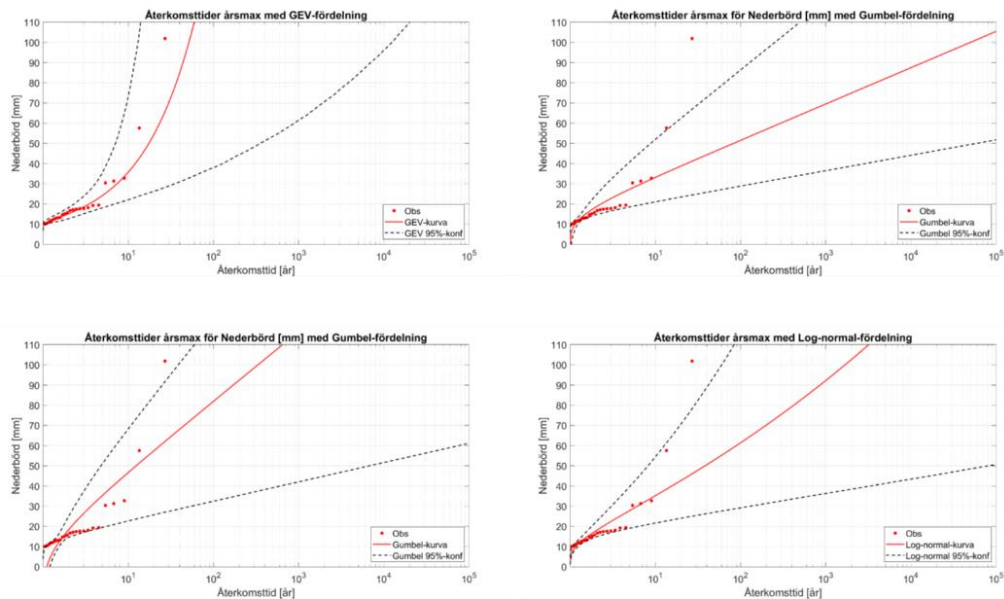
Figur 8. Olika uppskattningar av skyfallets återkomsttid. Det kan noteras att osäkerheterna både inom och mellan respektive metod är mycket stora.

Den rapport³ om regnets sannolikhet (återkomsttid) som Gävle lät ta fram visar på mycket stora osäkerheter i underlagen för denna typ av extrema händelser och mycket stora svårigheter att använda återkomsttidbegreppet på ett meningsfullt sätt i förebyggande planering. Beroende på ansatt metod och mått av inkludering av osäkerheter kan det aktuella skyfallet uppskattas ha en återkomsttid mellan 20 och 2 miljoner år. Konsekvensen av detta blir att när återkomsttid används dimensionerande vid planering, uppstår ett mycket stort mått av godtycklighet för beställare, utförare och tillsynande myndighet att välja regnintensitet.

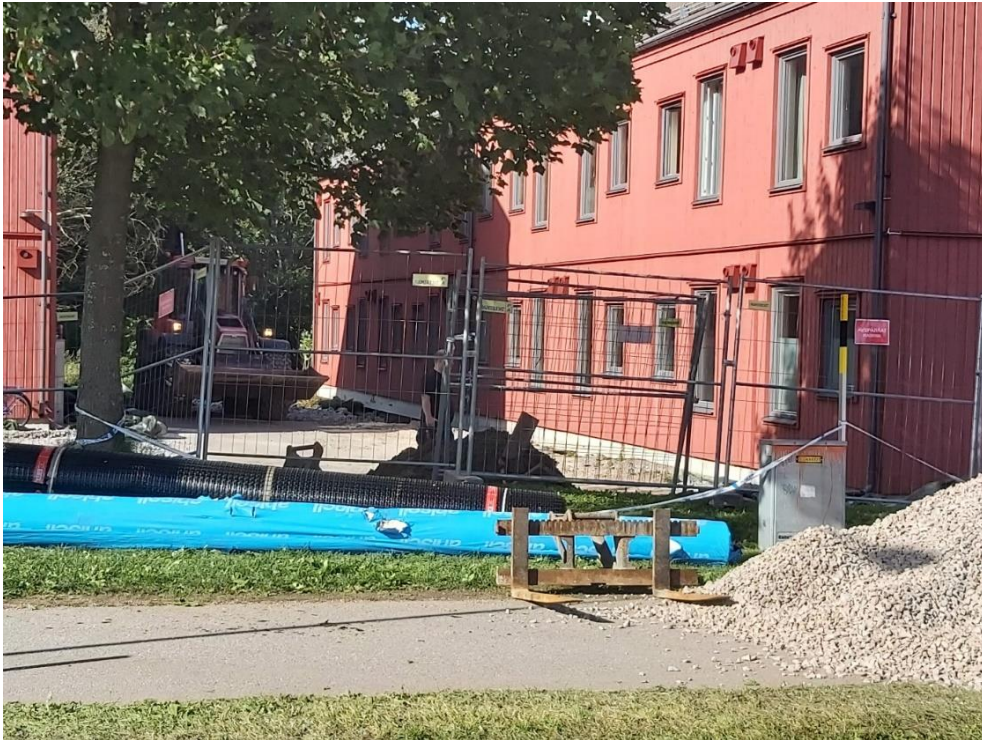
Figur 12. Studentboende Kungsbäck under återställning. Foto: Anna Jernberg

Den allvarligaste incidenten var det flerbostadshus vid Kungsbäck i Gävle, där grunden underminerades och eroderade och risk för skred förelåg.

Den allvarligaste händelsen var det flerbostadshus i närheten av Högskolan i Gävle som underminerades och där en stor del av grundläggningen eroderade bort med konsekvensen att byggnaden löpte stor risk att rasa.

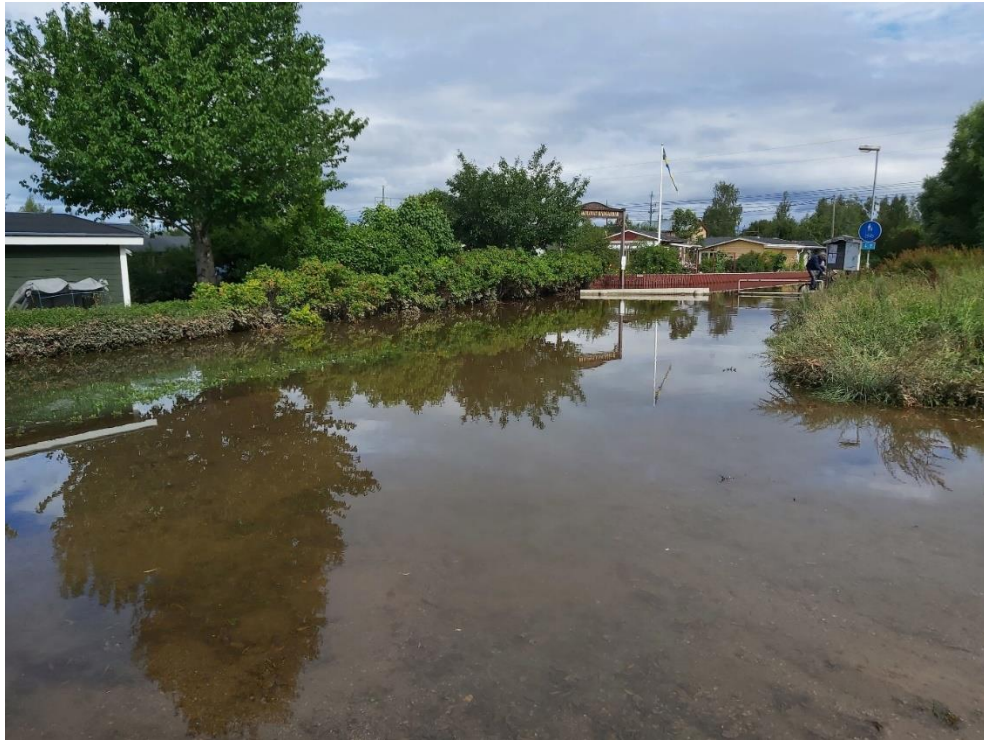
Figur 14. Hemsta koloniområde, Hemlingbybäcken. Foto: Anna Jernberg

Hemsta koloniområde mycket hårt drabbat. Det innehåller även fritidsboende i stor omfattning.

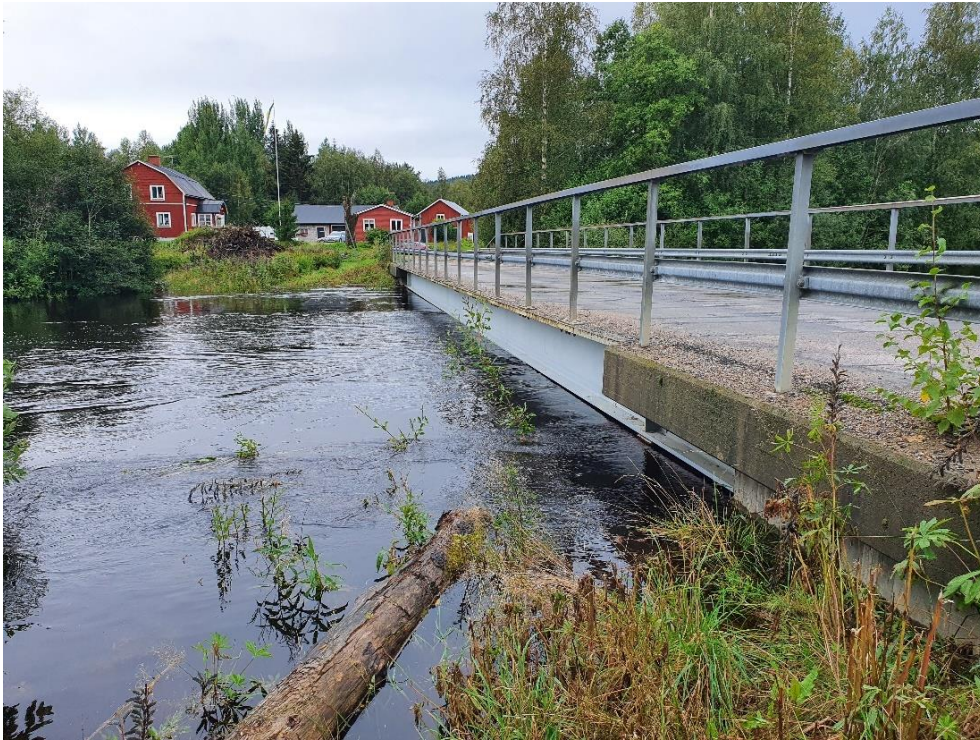
Figur 22. Översvämning i Testeboån. Bro vid Gåsbovägen, Västerbo, Ockelbo. Foto: Christoffer Carstens.

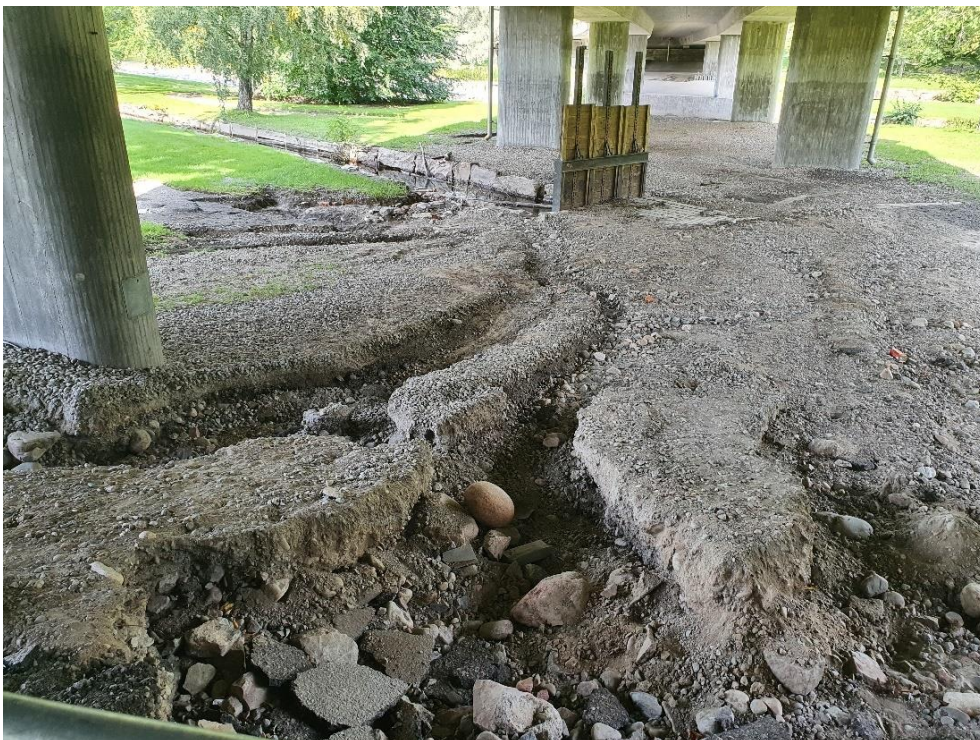
Figur 23. Erosion under Kvarnbron, Gävle. Foto: Christoffer Carstens.
