# LAVAR PÅ KULTURVED I GÄVLEBORGS LÄN 2013-2014

En inventering utförd av  
Fredrik Jonsson & Ulrika Nordin  
på uppdrag av länsstyrelsen i Gävleborgs län

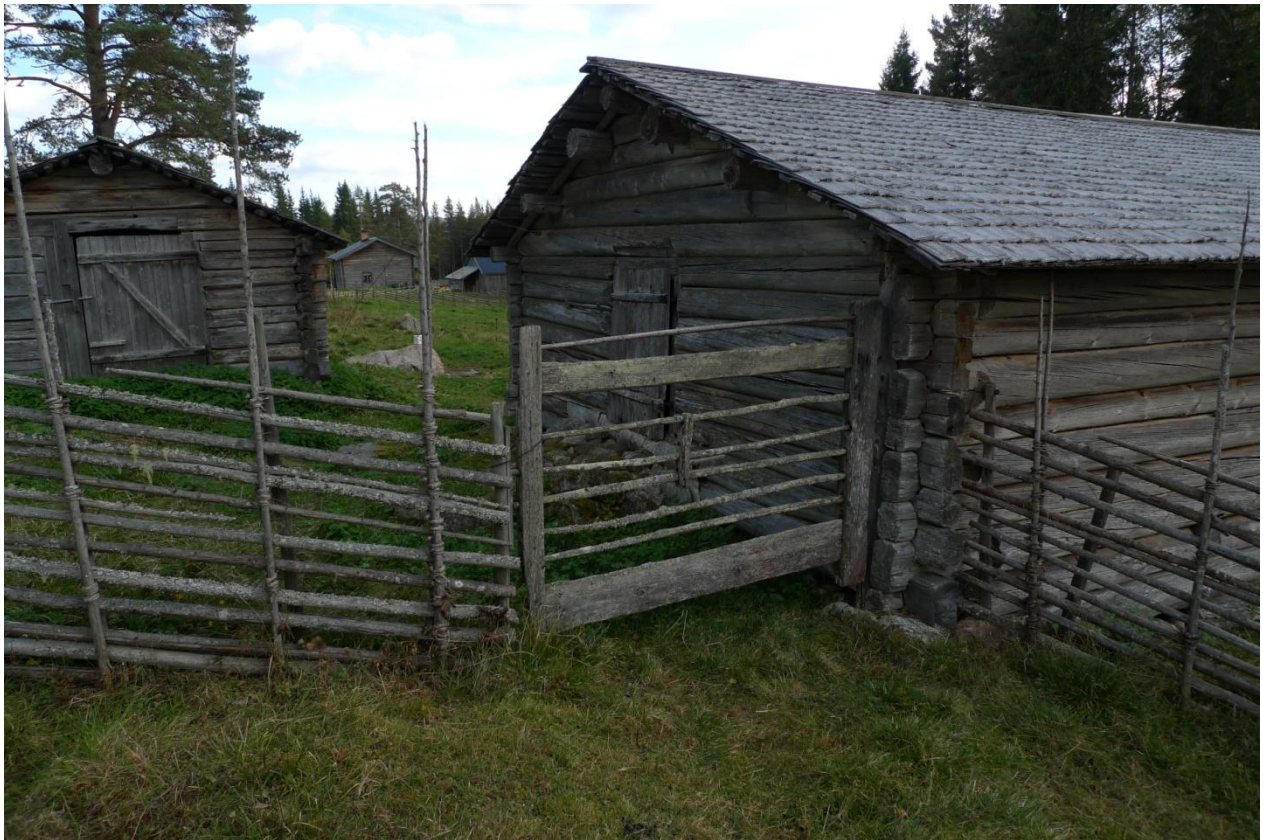
Figur 3. Välbevarad grind och gårdesgård vid Våsbo fäbodrar. Grinden står intill en sommarladugård. På grinden växer ladparasitispik *Spinctrina anglica*.

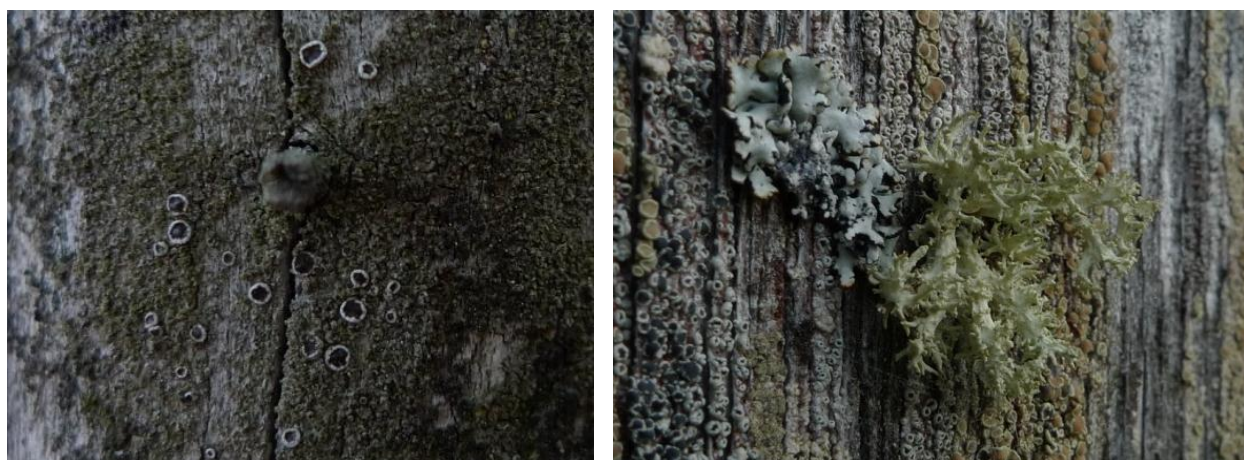
Figur 6. Ladkantlav *Protoparmelia oleagina* till vänster och grenlav *Evernia mesomorpha* till höger.

Ladkantlav har en tunn olivgrön lite skorvig bål. Den är svår att känna igen och upptäcka, vilket kan förklara att den före denna inventering bara är känd från en lokal i landskapet. 37 fynd gjordes av ladkantlav. Ladkantlaven förekom vanligtvis på de nordvända, nästan lodräta väggarna på både bräd- och timmerlador. Vid tre tillfällen hittades apothecier på ladkantlaven (se figur x nedan). Apothecier påträffades på lite mer horisontella ytor, två av fynden gjordes på gärdesgårdar och ett fynd gjordes på en grind. Bålarna var också lite mer välutvecklade på dessa platser. På båda dessa platser fanns dessutom ladparasitspik.

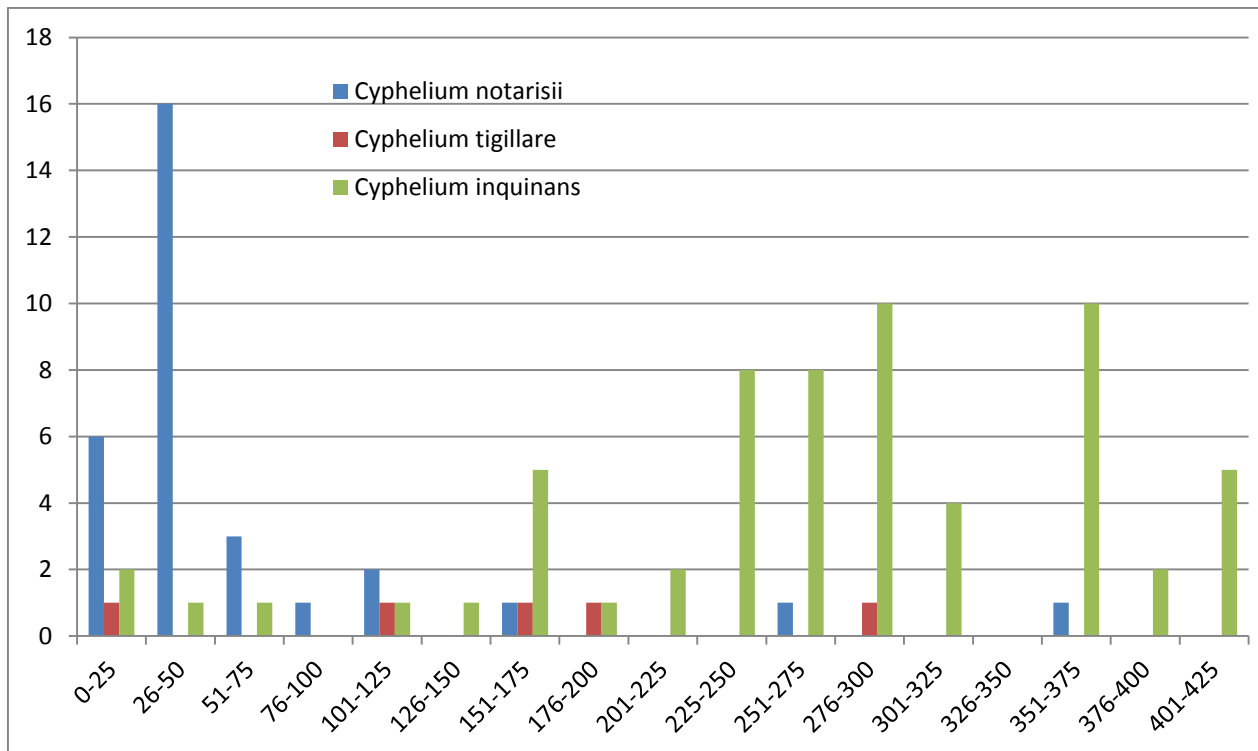
Figur 7. Visar antal fynd (y-axel) av tre arter av sotlavar (sydlig ladlav, ladlav och sotlav) och höjden (m) över havet (x-axel).

Endast fem fynd gjordes av ladlav under inventeringen. Av dessa fynd är endast två bekräftade med mikroskopering. Ett av fynden gjordes på samma lada som sydlig ladlav förekom på, endast 9 meter över havet. De andra fynden gjordes på olika höjder mellan 117 och 288 meters höjd över havet och ingen särskild trend kunde skönjas.

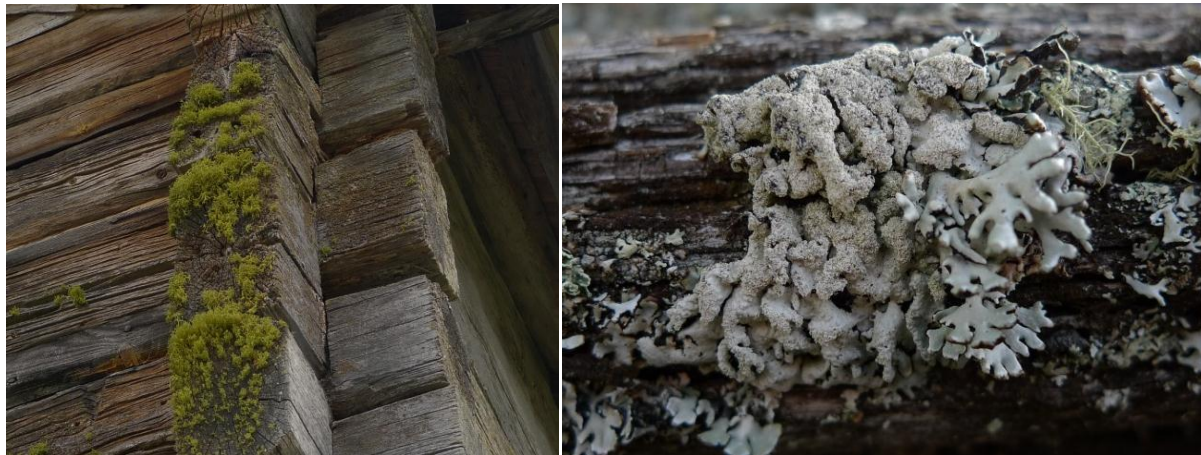
Figur 8. Varglav *Letharia vulpina* till vänster och grynig blåslav *Hypogymnia farinacea* till höger.

Varglav hittades på sammanlagt 21 byggnader. I 18 av fallen växte den på timmer, men vid tre tillfällen växte den på bräddor, men endast på en av dessa platser rörde det sig om en brädlada. Vanligast var den på timrade fäbodbyggnader i Ovanåkers kommun (16 fynd). Enstaka fynd gjordes också i Söderhamn (4 fynd) och Ljusdal (1 fynd).

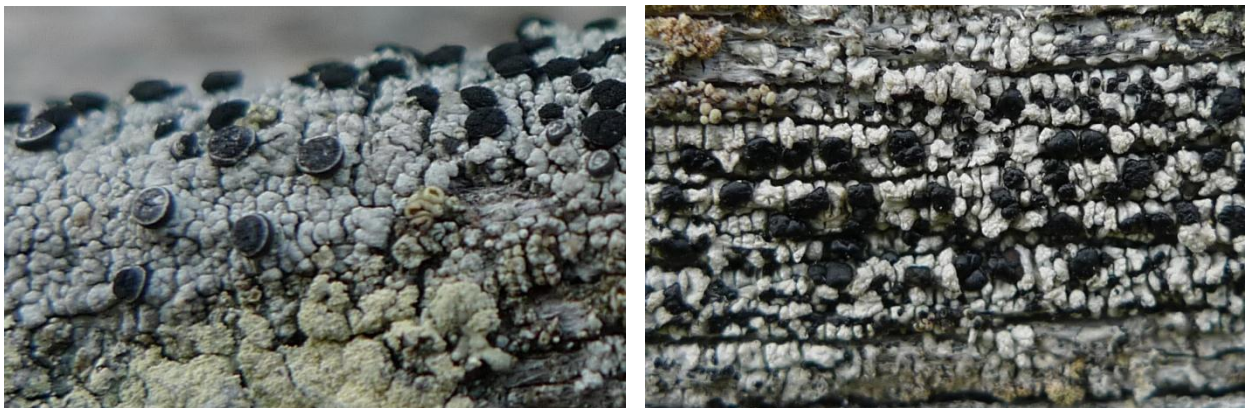
Figur 10. Sotlav *Cyphelium inquinans* till vänster och vedflamlav *Ramboldia elabens* till höger.

Sotlav är ovanlig på naturliga substrat i landskapet. På lador, främst timrade sådana, är den däremot frekvent. De flesta fynden av sotlav gjordes på lite högre höjd över havet, mellan 150 och 400 meter, men det lägsta fyndet var på 43 meter över havet. Totalt gjordes 59 fynd av sotlav och med tanke på att 125 timmerbyggnader inventerades så betyder det att nästan hälften av dessa hyste sotlav. Sotlav förekom främst i fäbodmiljöer och de flesta fynden gjordes i Ovanåkers och Ljusdals kommuner, det var också där som flest fäbodrar inventerades.

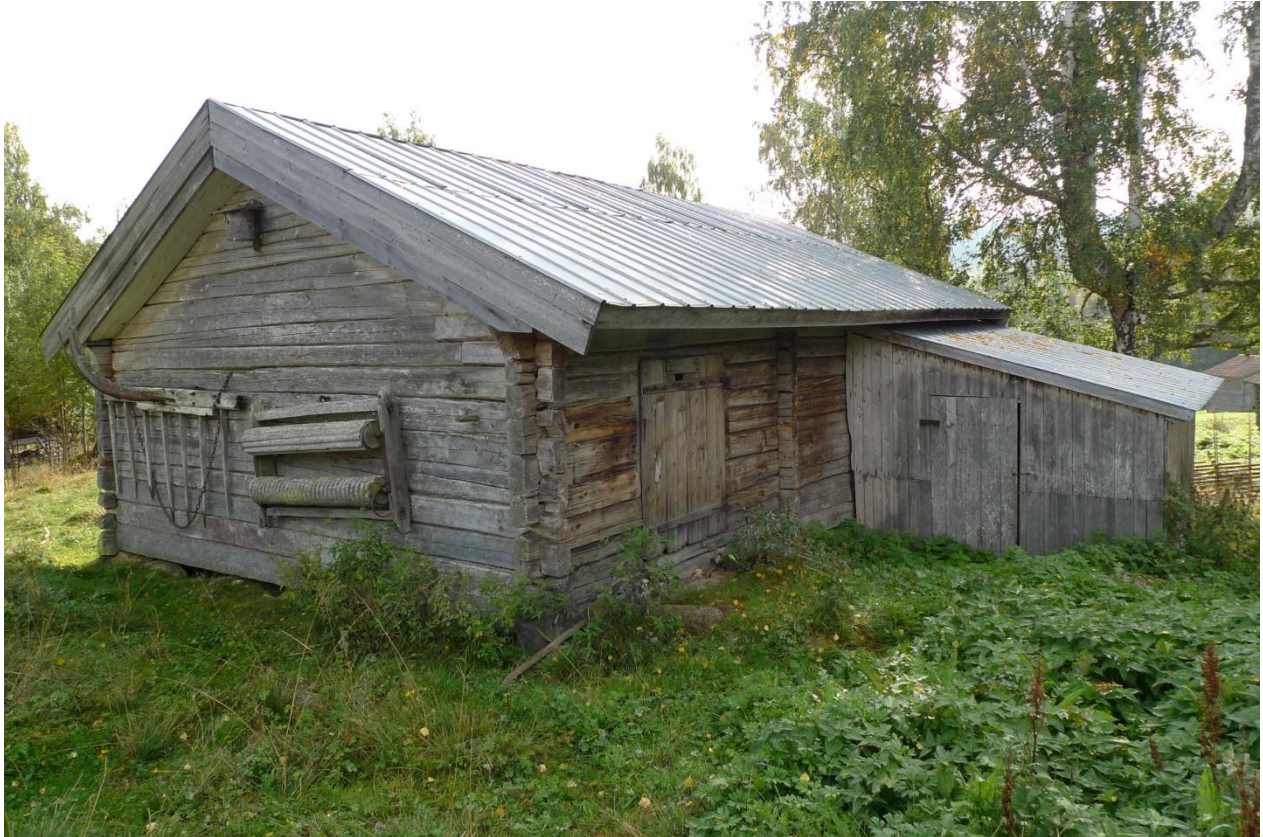
Figur 12. En välbevarad timmerbyggnad på Torp fäbodlar. På trävälten som hänger på gaveln växer ladparasitpik *Spinctrina anglica*.

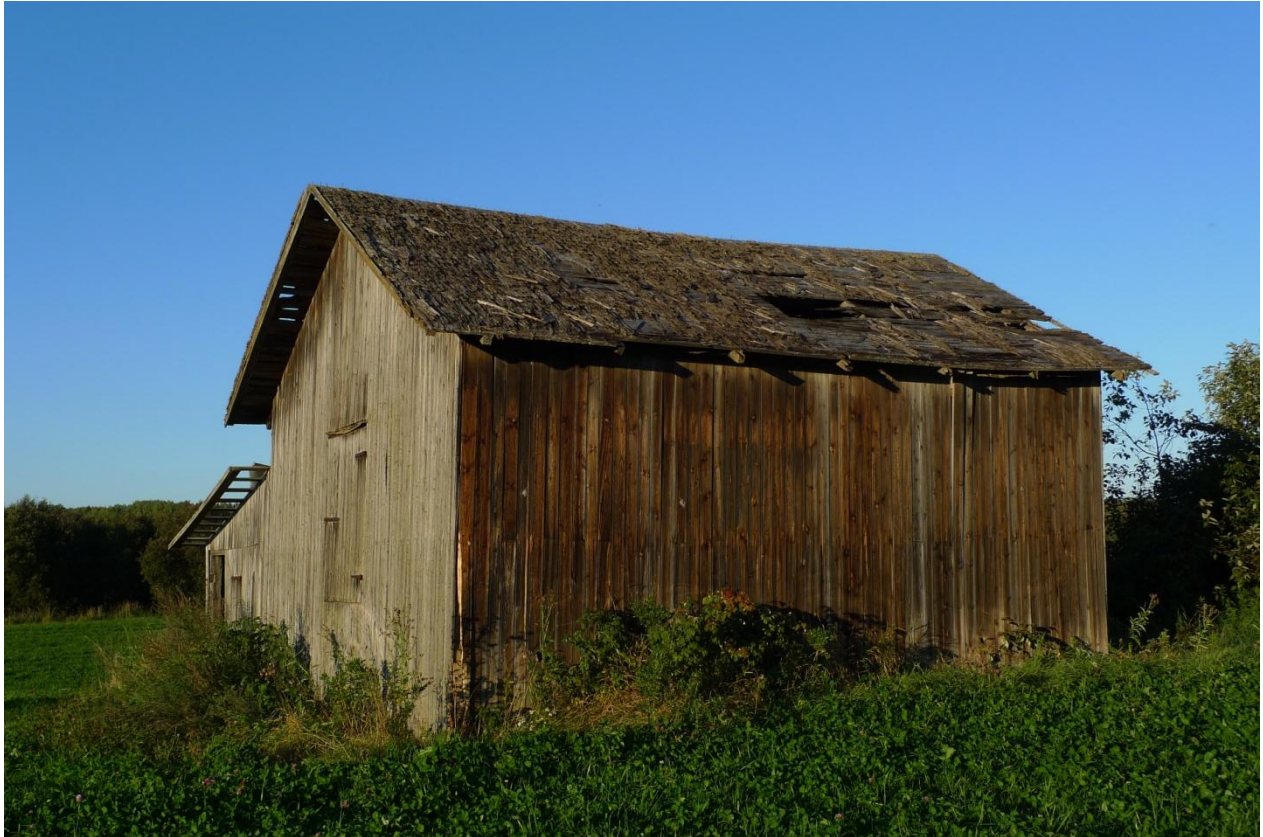
Figur 13. Brädlada med spåntak i dåligt skick i Skensta norr om Söderhamn (objekt 77). På gaveln på denna lada växer sydlig ladlav *Cyphelium notarisii*, en av de tre sedan tidigare kända lokalerna i Gävleborgs län av denna art.

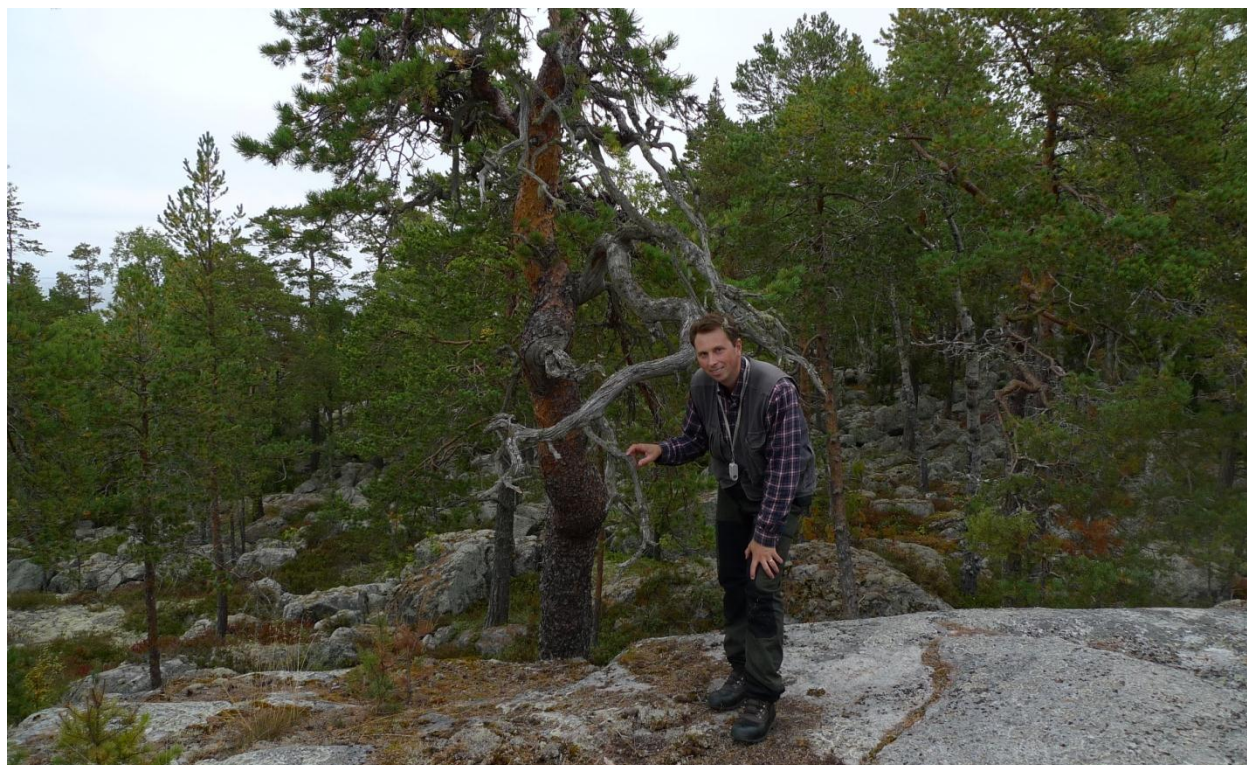
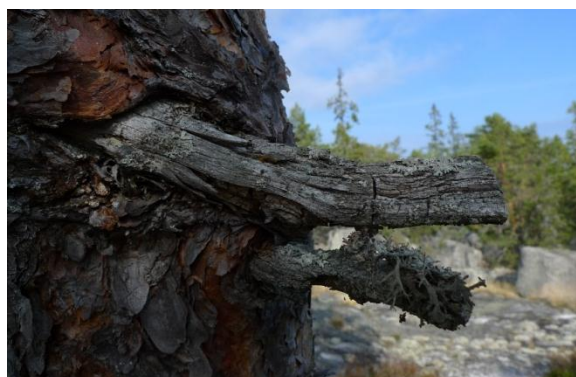
Figur 14. Foton från Hornslandet: överst Sveriges äldsta tall, nederst t.v. ladparasitpik på bålen av ladvantlav på ved på en tallgren. Nederst t.h. döda tallgrenar på gamla tallar, lämplig växtplats för dessa arter

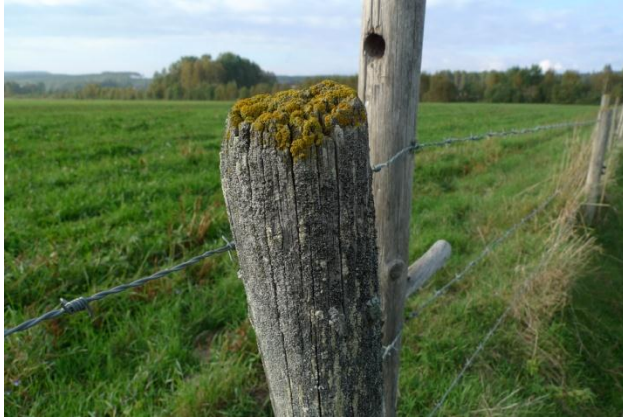
### Objekt 383 (2014)

Taggträdsstängsel med stolpar gjorda av hässjevirke (foto nedan t.v.). Stängslet står mellan en beteshage och en vallåker. Lavfloran på stolparna är rik med bland annat rikligt med thelomma *Thelomma ocellatum*.

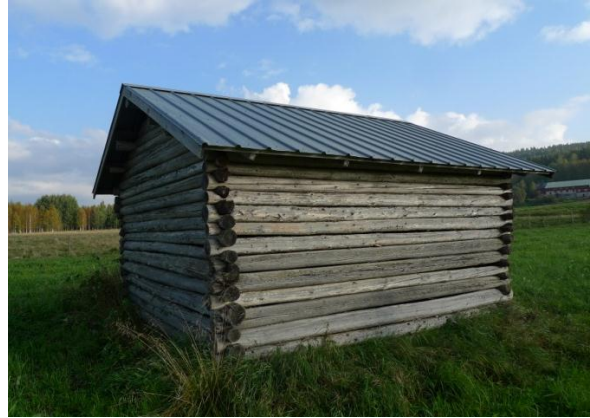
### Objekt 384 (2014)

Timmerlada med rundvirkesstockar och pannplåt (foto ovan t.h). Ladan står öppet mitt i en vallåker. Man har renoverat ladan och bytt ut många av stockarna. Lavfloran är rik endast på de outbytt stockarna. På norra gaveln växer ganska mycket ladjantlav *Protoparmelia oleagina* (VU) på en outbytt stock på ca 1,7 meters höjd. Sammanlagt rör det sig om minst 10 bålar täckande ca 10 kvadratcentimeter. På norra gaveln växer även gärdsgårdskantlav *Lecanora varia*, veddynlav *Micarea denigrata*, brun nållav *Chaenotheca phaeocephala* (S) och vedflamlav *Ramboldia elabens* (NT).

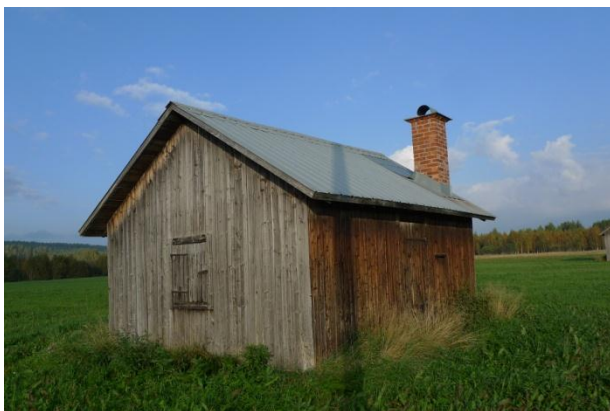
Brädlada med tak av pannplåt som står mitt i en vallåker (foto nedan t.v.). Ladan har en skorsten. Lavfloran är ganska torftig, besprutning?

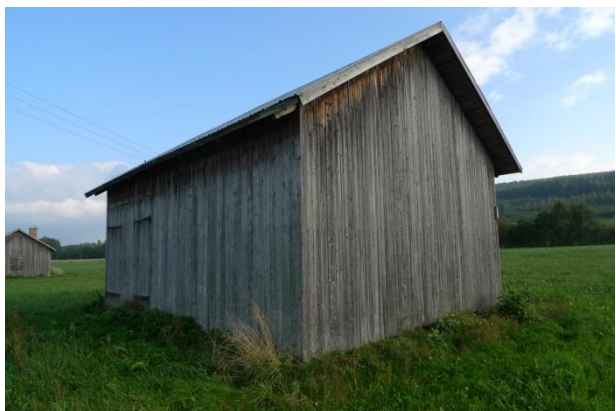
#### Objekt 387 (2014)

Denna brädlada liknar de föregående (foto ovan t.h.). Inga spår av rödfärgsmålning och en av okänd anledning torftig lavflora. Ladan står öppet mitt i en vallåker.

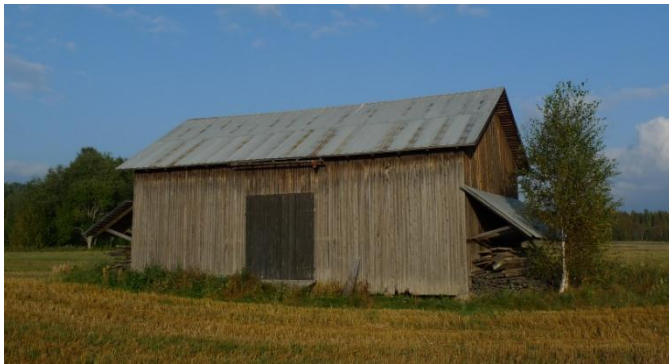
#### Objekt 390 (2014)

Stor brädlada som bär spår av rödfärgsmålning (foto nedan t.v.). Ladan står öppet mitt i en sädesåker. *Thelomma ocellatum* växer på västra sidan.

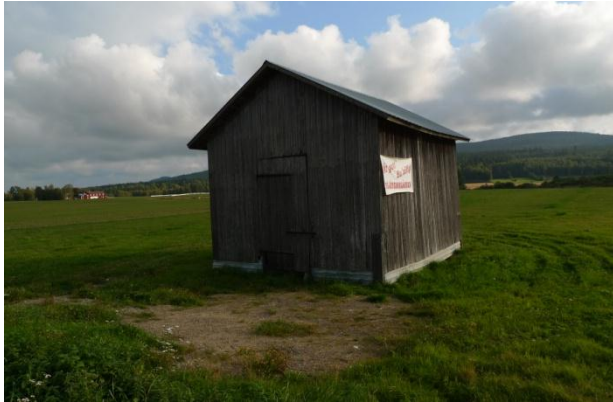
#### Objekt 280

Brädlada i fint skick med pannplåt ståendes på åkermark (se foto ovan till vänster). På nordöstra väggen, som vätter mot den närbelägna riksväg 301 (endast 15 m) är det rikligt med den näringsgynnade och luftföroreningståliga arten trädgrönelav *Scoliciosporum chlorococcum*. Annars är lavfloran rätt så torftig.

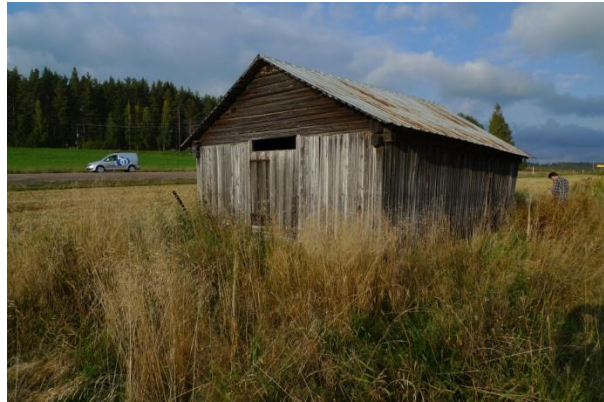
Brädklädd timmerlada med pannplåt som står fuktigt till invid ett dike (foto ovan till höger). Norr om ladan finns en sädesåker och en landsväg. På sydvästra gaveln finns en mycket liten förekomst, ca 3 cm<sup>2</sup>, av sydlig ladlav *Cyphelium notarisii* (CR) som har pyknid.

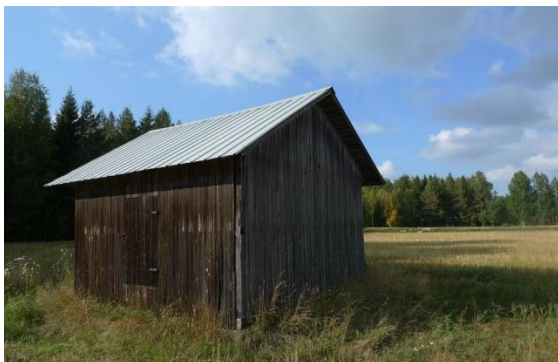
#### Objekt 380 (2014)

Brädlada i fint skick med tak av pannplåt (foto nedan t.v.). Ladan står öppet mitt på en sädesåker. Lavfloran på norra väggen ser ut att vara påverkad av luftföroreningar. Längst ner på östra gaveln finns ca 8 kvadratcentimeter med sydlig ladlav *Cyphelium notarisii* (EN). Den har pyknid men saknar apothecier.

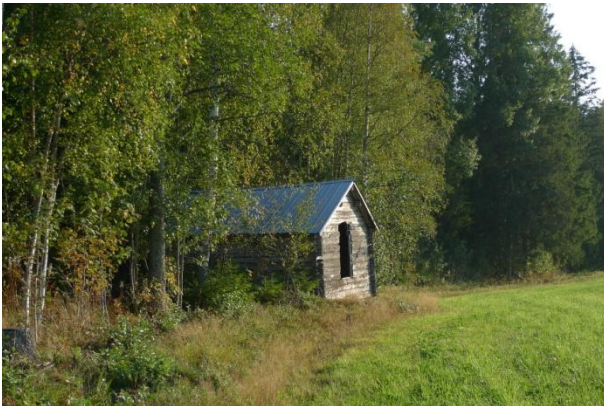
#### Objekt 335 (2014)

Timmerlada med skradda stockar och pannplåt (foto nedan t.v.). På nordvästra gaveln växer sotlav *Cyphelium inquinans* (S). På den sidan finns också en bål med ladvantlav *Protoparmelia oleagina* (VU) täckande ca en kvadratcentimeter nära västra knuten. På sydöstra gaveln finns brun nållav *Chaenotheca phaeocephala* (S).

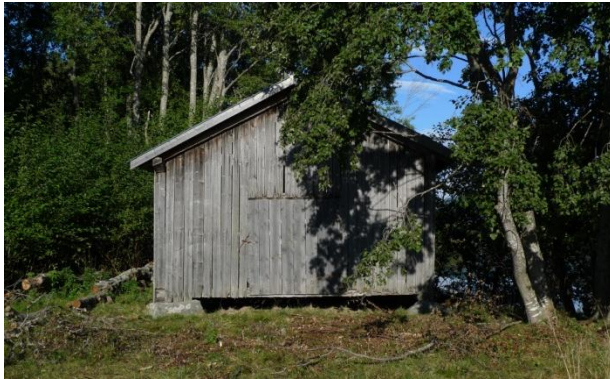
#### Objekt 81

Brädlada i fint skick alldeles intill stranden av Ljusnan (foto nedan till vänster). Ladan har pannplåt och saknar tydliga spår efter rödfärgsmålning. Man har nyligen röjt runt ladan vilket är bra eftersom den tidigare har stått alltför skuggigt. Lavfloran är bäst utvecklad på norra och västra sidan, men inga speciella arter hittades. På norra sidan vetter mot vattnet är det mycket Trentepohlia-alger på nedersta delen. På västra väggen precis intill knuten till nordsidan växer en liten fläck med ladlav *Cyphelium tigillare* (NT).

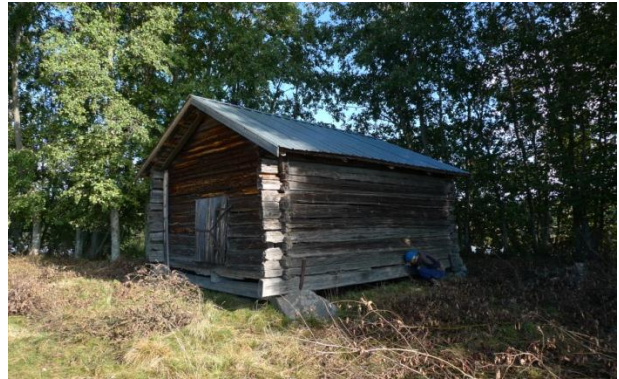
#### Objekt 83

Timmerlada med skradda stockar och pannplåt (foto ovan till höger). Ladan är i ganska gott skick även om många av stockarna är vittrade. Lavfloran är förvånansvärt fattig. På knuten mellan södra och västra väggen växer lite thelomma *Thelomma ocellatum* tillsammans med ägglav *Candelariella vitellina*. Man har röjt bort gråalssly runt ladan vilket är bra.

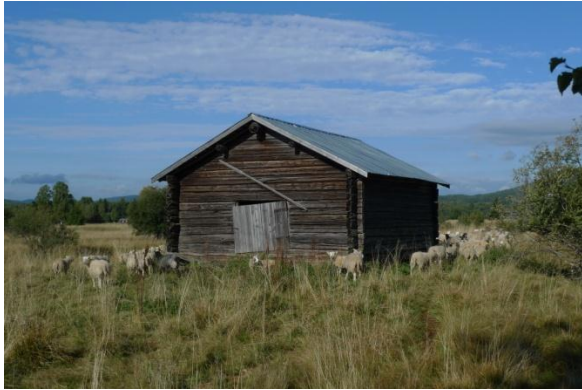
#### Objekt 86

Timmerlada med skradda stockar och pannplåt (foto nedan till vänster). Ladan är i fint skick och står öppet på betesmarken. På nordöstra väggen finns rikligt med en beigeorange sorediös art. Där växer också ganska många små fläckar av ladkantlav *Protoparmelia oleagina* (VU).

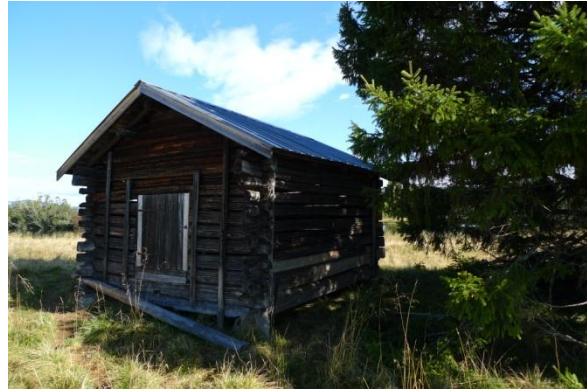
#### Objekt 87

Liten timmerlada med skrädda stockar och pannplåt (foto ovan till höger). Ladan har varit i dåligt skick och man har nyligen bytt ut ganska många stockar. På ladans nordöstra gavel nära den nordöstra knuten finns en liten fläck med ladvant (VU).

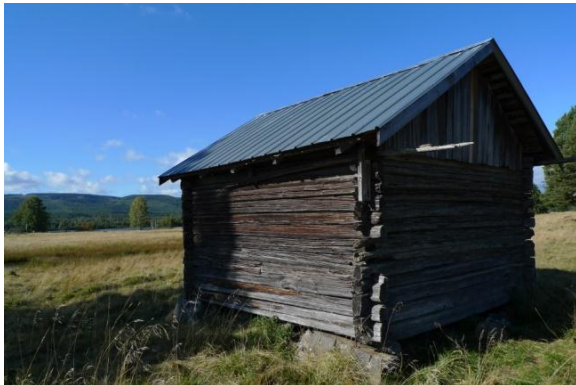
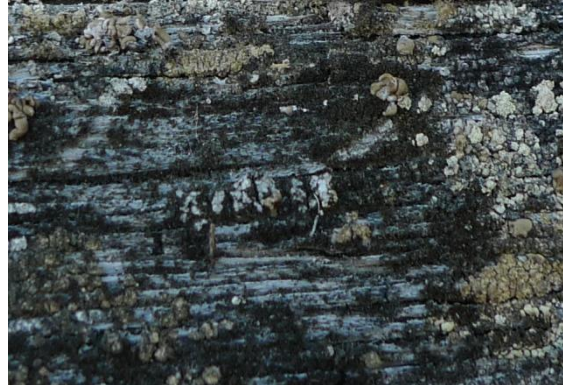
#### Objekt 88

Ganska liten timmerlada med skrädda stockar och pannplåt (foto nedan t.v.). Som vanligt inga spår efter rödfärgsmålning. Det har det inte varit på någon av de ovanstående byggnaderna på Kossholmen. Denna lada står helt öppet på betesmarken. På ladans nordöstra gavel finns en ganska rik förekomst av ladvant (VU). Ladvanten växer på sjätte stocken räknat nerifrån marken. Just denna stock lutar något så att nedre delen av stocken sticker ut litegrann. Totalt rör det sig om ca 35 cm<sup>2</sup>. Se foto nedan till höger. Typiskt för arten är den mörkt olivgröna skorvigt isidiösa bålen. Ibland den något ljusare grågrön.

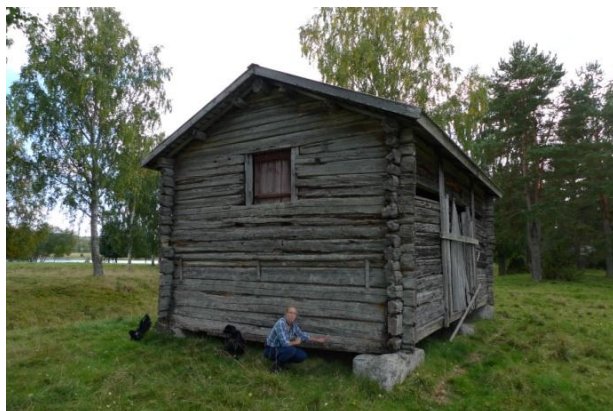
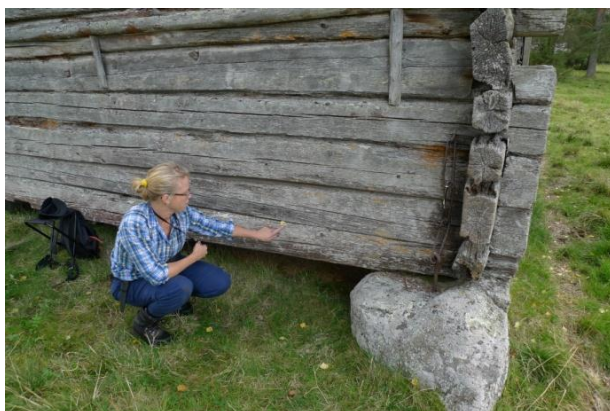
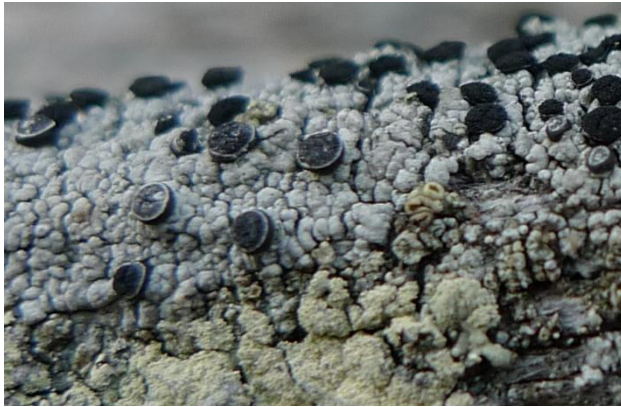
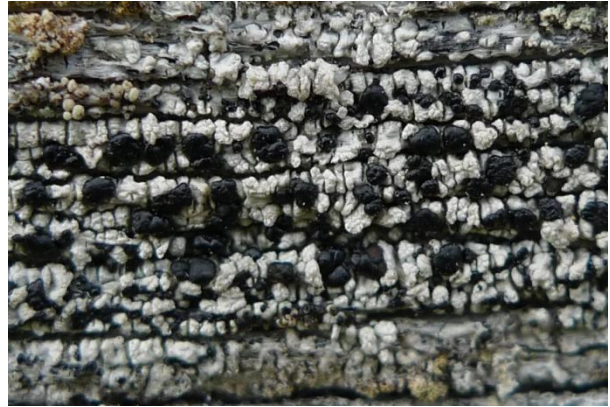
Gammal timmerlada med skrädda stockar och plåttak (foton nedan). Vissa av knutskallarna är avfasade vilket skulle kunna tyda på att ladan är riktigt gammal. På ladans norra gavel är lavfloran rik. På västra delen av norra gaveln växer vedflamlav *Ramboldia elabens* (S) och sotlav *Cyphelium inquinans* (S). Längst ner på väggen finns det ganska mycket Trentepohlia-alger vilket tyder på en fuktig miljö. På norra gaveln finns dessutom en rik förekomst av ladvantlav (VU). Den täcker sammanlagt ca 2 dm<sup>2</sup> och är rikligast på fjärde stocken nerifrån som lutar ca 80 grader. Den finns också på nordsidan av knutarna på nordvästra och sydvästra knutarna. På nedersta stocken på norra sidan finns en liten förekomst av ladparasitspik *Sphinctrina anglica* (EN), ca en kvadratcentimeter (där Ulrika pekar på fotot nedan). Den växer ungefär en meter ifrån nordvästra knuten.

På norra gaveln på objekt 94 växer sotlav, nedre fotot till vänster och vedflamlav med svarta glänsande apothecier, nedre fotot till höger.

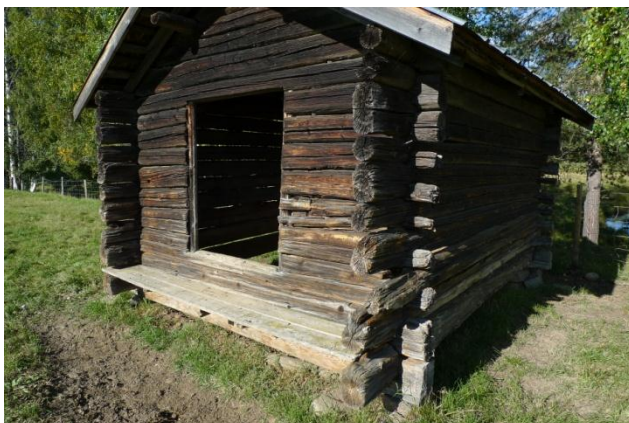
Timmerlada med skradda stockar och pannplåt (se foton nedan). Ladan står i en beteshage och är ganska kraftigt påverkad av djuren och det mesta av lavarna är bortnött. På den sydvästra knuten finns ett litet område med sydlig ladlav *Cyphelium notarisii* (CR) som täcker ca 25 cm<sup>2</sup>.

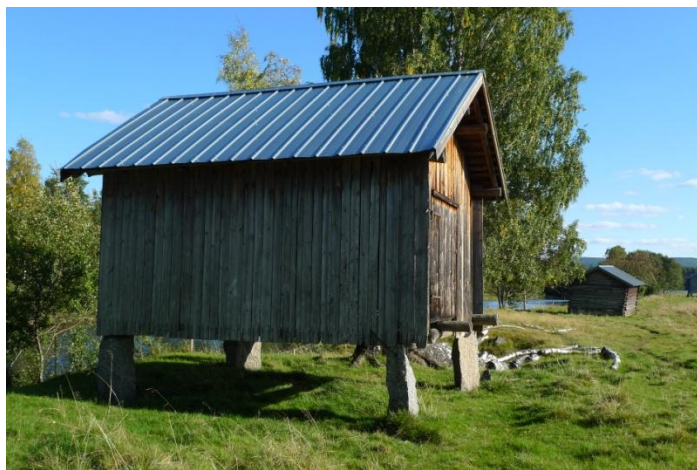
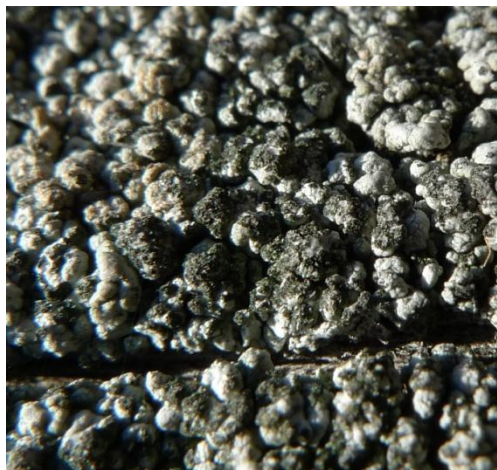
#### Objekt 104

Brädlada som står på höga hörnstenar. Ladan är i fint skick och saknar spår av rödfärgsmålning. Lavfloran är svagt utvecklad men på utskjutande stockar på västra gaveln växer rikligt med thelomma *Thelomma ocellatum*. Se foton nedan.

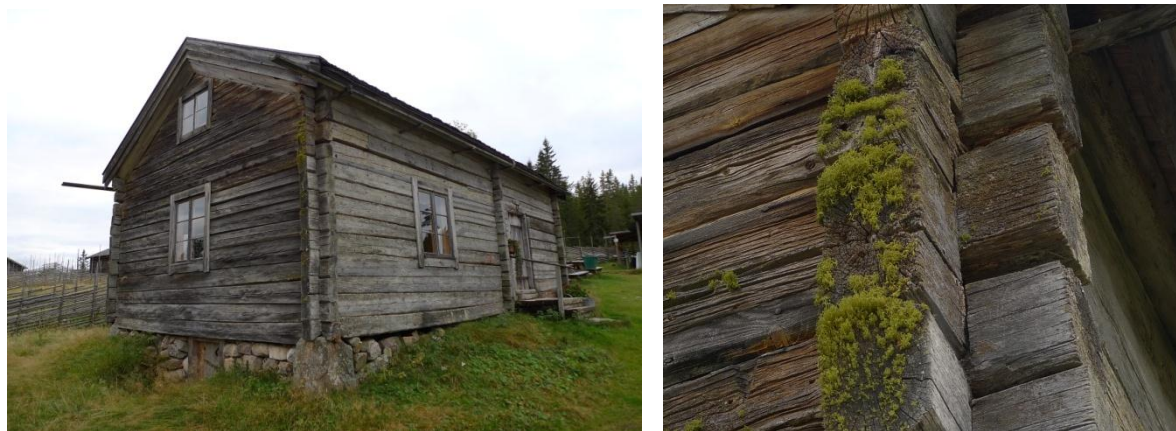
#### Objekt 426

Timmerbyggnad med skradda stockar och spåntak. På och intill den nordöstra knuten växer minst 100 bålar med varglav *Letharia vulpina* (NT). Se foton ovan.

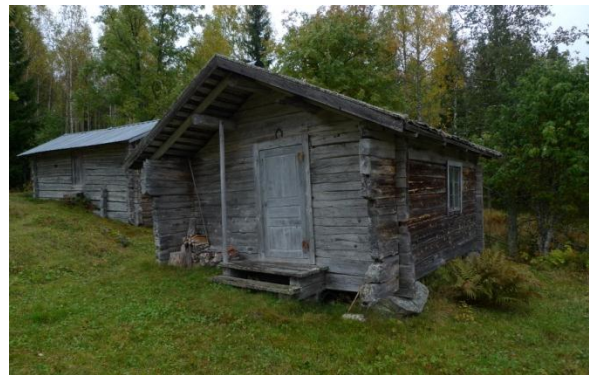
#### **Objekt 394**

Timmerbyggnad med skrädda stockar och spåntak. På nordvästra gaveln och på nordöstra sidan finns rikligt med sotlav (S) och brun nållav (S). Det finns också en liten förekomst av vedflamlav (S). Foto nedan till höger.

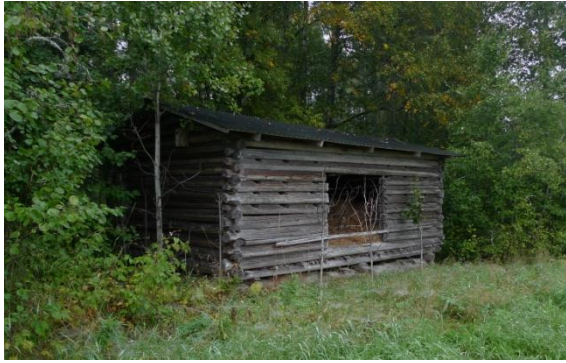
Objekt 156

Rundvirkeslada med plåttak som står i kanten av en åker/vall (foto nedan till vänster). Man har lagt grova gamla tallstockar under ladan istället för hörnstenar. Tre av ladans sidor är skogsomgärdade. På den skuggade västra sidan finns en liten sotlavsbål och på norra gaveln växer både sotlav (S) och brun nållav (S).

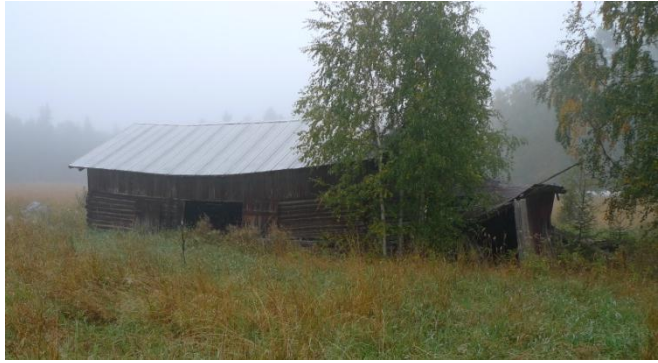
#### Objekt 157

Stor rundvirkeslada med brädklädd övre del (foto ovan till höger). På nordöstra väggen finns en port, och på en horisontell plank på den porten växer 18 små varglavsbålar (NT). På norra knuten växer brun nållav (S). Den växer även på norra sidan, och där på ett udda substrat, nämligen död gammal granbark.

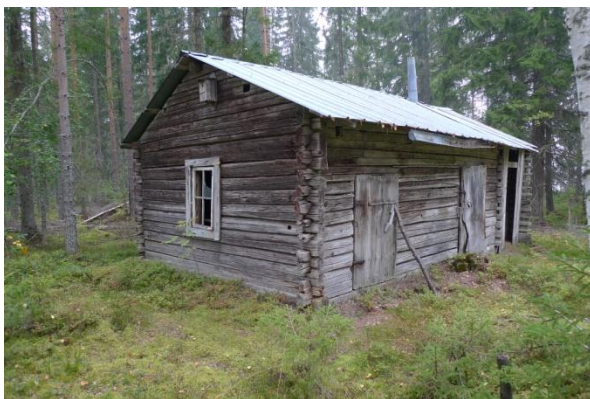
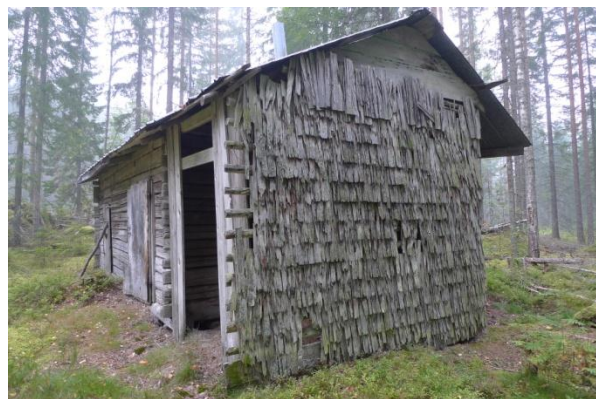
#### Objekt 159

Timmerkoja eller skogsstall med skradda stockar som står i 60-årig barrblandskog, se foton nedan. Ladan har tidigare varit rödfärgsmålade men färgen har nu bleknat bort på de flesta ställen. Väggen på en utbyggnad på norra sidan är spåntäckt. Längst ner på staldörren på östra sidan växer kornig nållav *Chaenotheca chlorella* (S). På tallstockar på västra väggen växer rikligt med nordlig nållav *Chaenotheca laevigata* (NT).

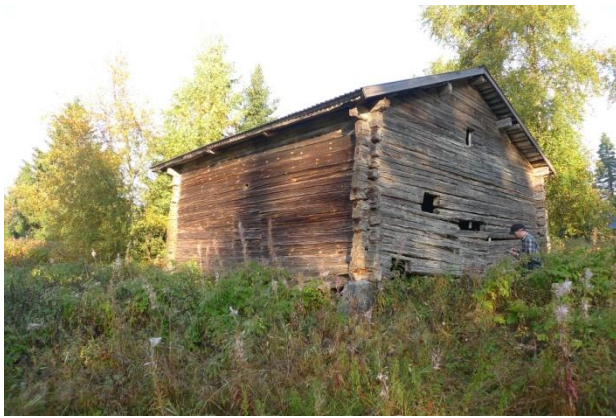
#### Objekt 307

Gammal timmerbyggnad med skrädda stockar och plåttak (foto t.v. nedan). Ladan står ganska öppet på en igenväxande gammal fäbodvall. Nordostvända gaveln är i lite dåligt skick. Där växer varglav (NT) på de nedersta stockarna med ett 30-tal bålar som är större än 2 cm och ca 40 bålar som är mindre än två centimeter. På nordvästra väggen växer mest skogsarter som grå nållav *Chaenotheca trichialis* och rostfläckig nållav *Chaenotheca ferruginea* samt en liten fläck med nordlig nållav *Chaenotheca laevigata* (NT).

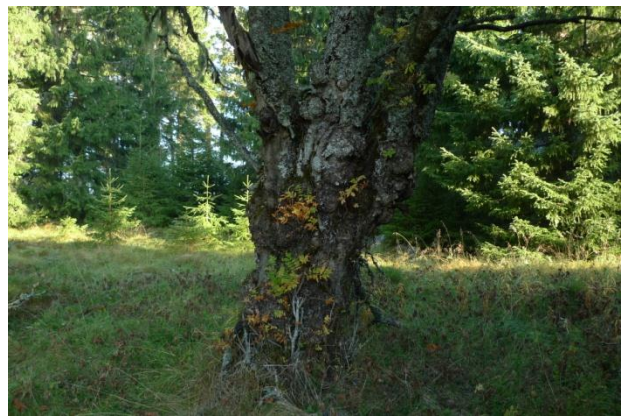
#### Objekt 308

Hamlad ronn, ca 70 cm dbh. Foto nedan till höger.

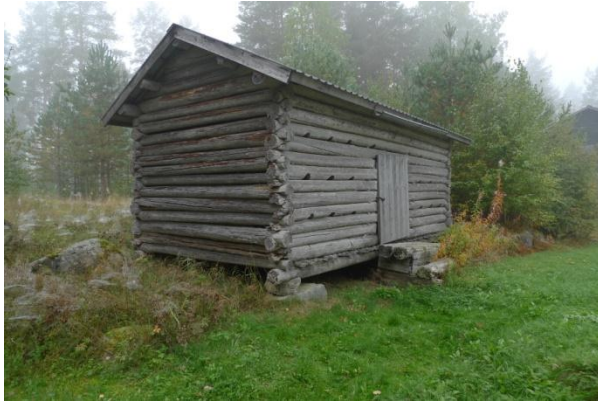
#### Objekt 311

Liten rundvirkeslada med plåttak. Ladan står mellan tomtmark, grusväg och åker (foto nedan t.v.). Ladan är i fint skick. Långt ner på nordöstra väggen växer rikligt med brun nållav (S) och sotlav (S). Bruna nållaven är en sådan form med ljusare grå bål som liknar vitgrynig nållav *Chaenotheca subroscida* (S). På den nordvästra gaveln (som vetter mot västnordväst) finns sydlig ladlav (CR) långt ner på väggen. Ca 50 cm<sup>2</sup> räknar vi in, och all bål har pyknid och inga apothecier. På sydvästra sidan finns ytterligare en population på 10 cm<sup>2</sup>.

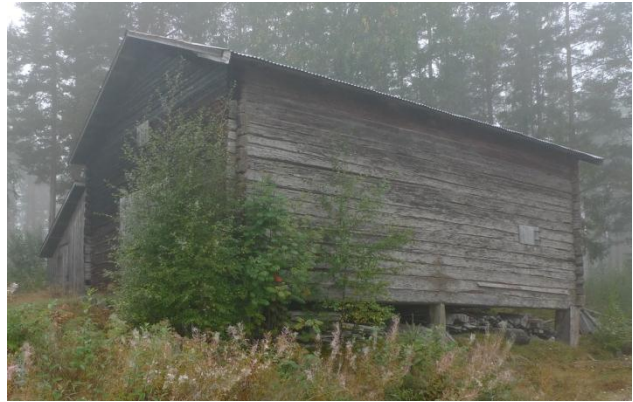
#### Objekt 312

Stor timmerbyggnad skrädda stockar och plåttak (foto ovan till höger). Byggnaden har tidigare varit rödfärgsmålade. Västra gaveln har brunnit men ändå klarat sig rätt bra. På norra sidan är lavfloran rik och består främst av skorplavar. På andra och tredje stocken räknat nerifrån växer rikligt med ladvkantlav (VU), sammanlagt rör det sig om ca 500 bålar av varierande storlek som sammanlagt täcker ca 500 cm<sup>2</sup>.

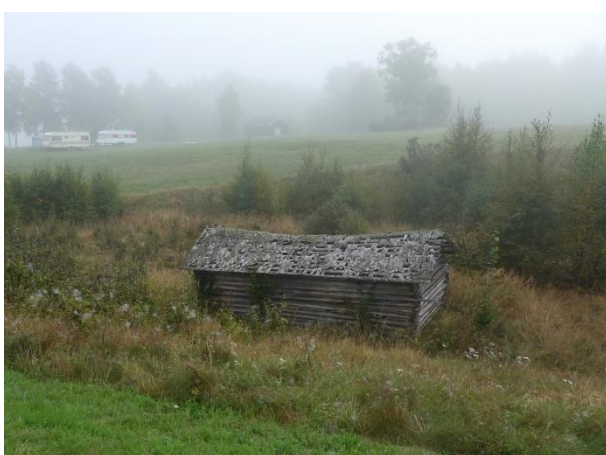
Liten rundvirkeslada i dåligt skick med inrasat spåntak (se foto nedan till vänster). På norra gaveln växer rikligt med sotlav och brun nållav och på östra väggen rikligt med vedskivlav *Hertelidea botryosa* (S) med typiska brunsvarta apothecier i grupper och grågrön tjock sorediös bål. På den väggen finns också lite grynig blåslav *Hypogymnia farinacea*.

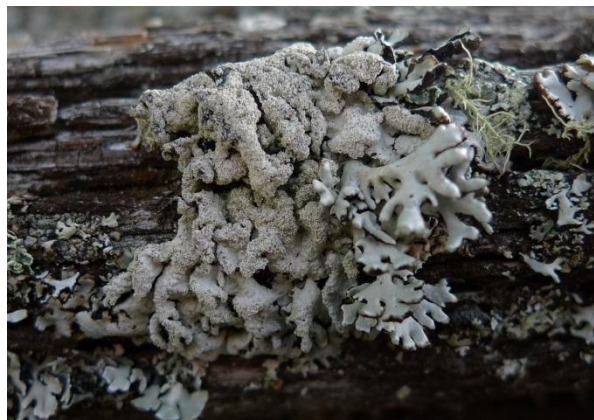
#### Objekt 320

Hässjevirkeslanor som ligger upplagda i klyka på träställning på åkerholme (foto ovan t.v). På veden finns en rik lavflora. Grynig blåslav (se foto ovan t.h) och sotlav (S) kan nämnas. Längst upp är det mer näringsgynnat där fåglarna har suttit och där växer thelomma.

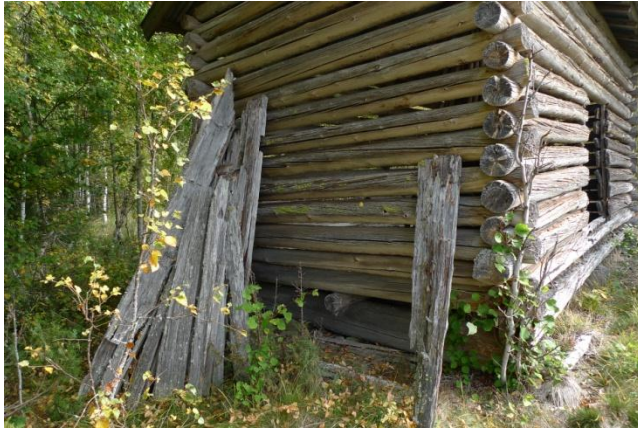
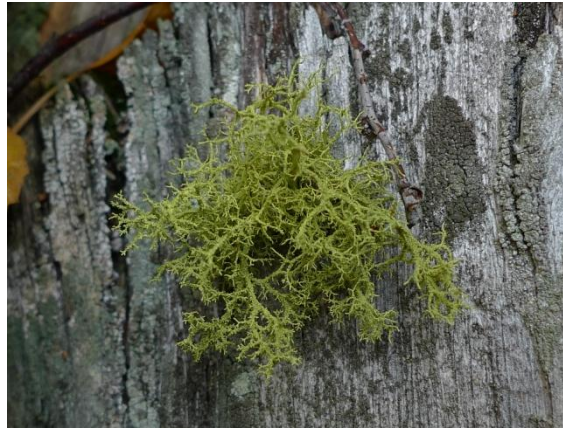
#### Objekt 321

Rundvirkeslada i fint skick med plåttak, se foto nedan till vänster. Runt hela ladan växer varglav (NT), foto nedan till höger. På sydöstra gaveln är det ca 200 bålar, på nordöstra väggen 7 bålar, på nordvästra gaveln ca 100 bålar och på sydvästra sidan ca 60 bålar. Sotlav (S) växer också på nordöstra och nordvästra sidorna. Stockarna är av tall.

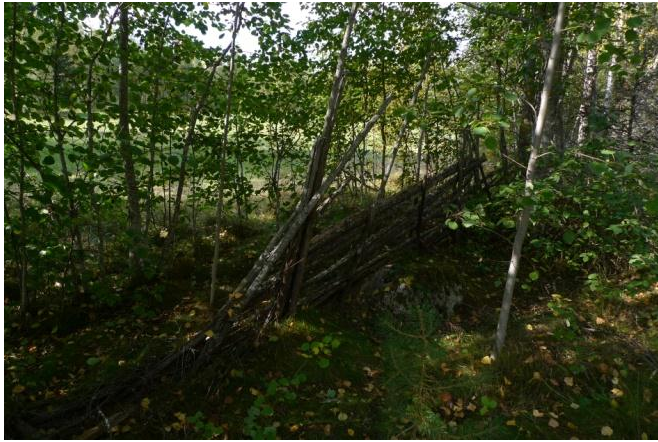
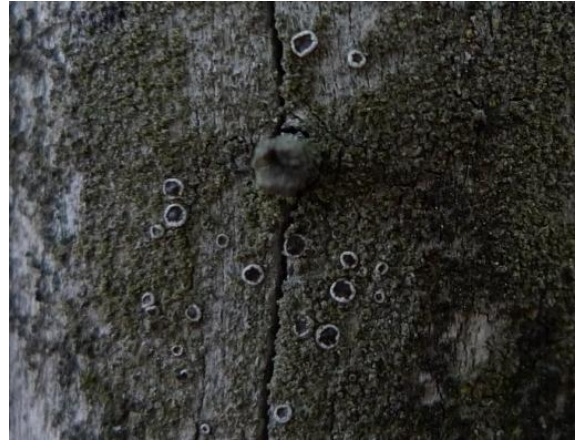
### Objekt 331

Gammal halvt nedrasad gärdesgård i åkerkant (foto ovan t. v.). Den gränsar till en hagmark som tidigare troligen har betats av får, ett fårstängsel löper nämligen längs med gärdesgården. På gärdesgården finns en rik förekomst av ladkantlav (VU) som delvis är rikt fertil! Se foto ovan till höger. Det finns också några små fläckar med ladparasitspik *Sphinctrina anglica* (EN), men det mesta är sjukt och gammalt. Denna gärdesgård är sannolikt det substrat som de kända fynden av dessa båda arter från Frankes påträffades på 2001-04-15 av Janolof Hermansson! Andra lavar som finns på gärdesgården är sotlav (S), *Calicium pinastri* och gulkantad spiklav *Calicium trabinellum*.

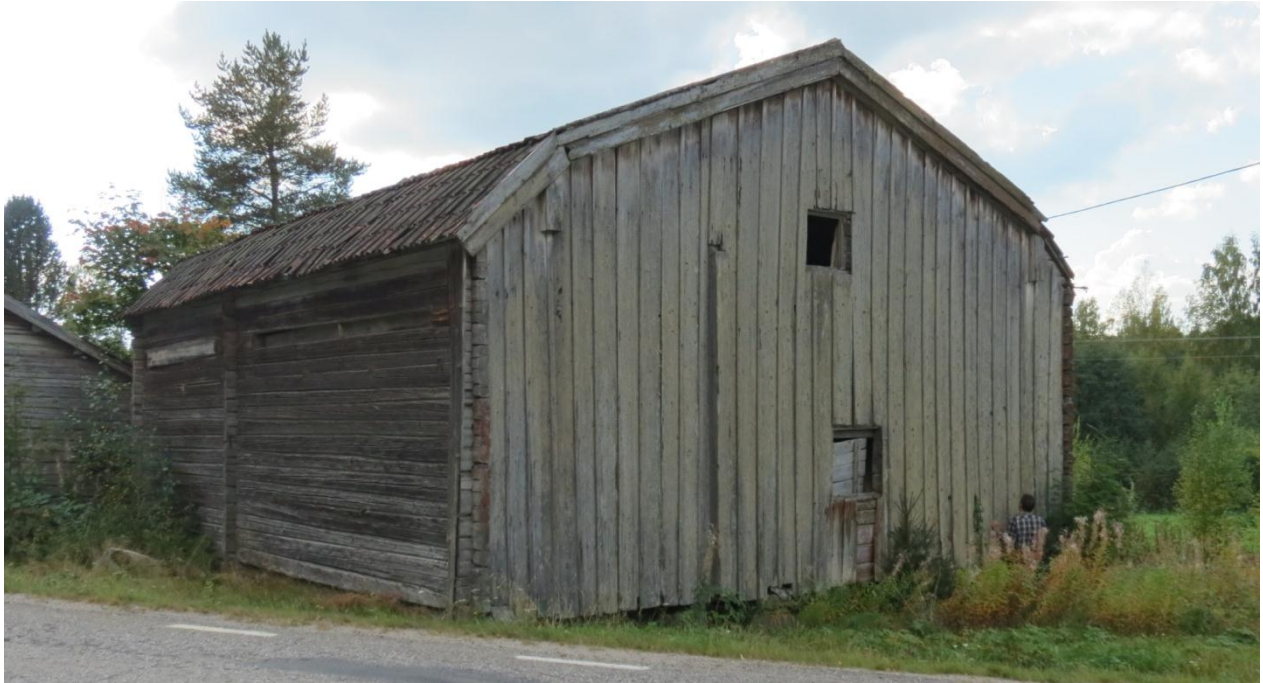
Stor timmerbyggnad med skrädda stockar och tegeltak, se foto nedan. Norra gaveln är brädklädd och är rikt lavbeklädd. Där finns ganska många små bålur med ladkantlav (VU) och brun nållav (S).

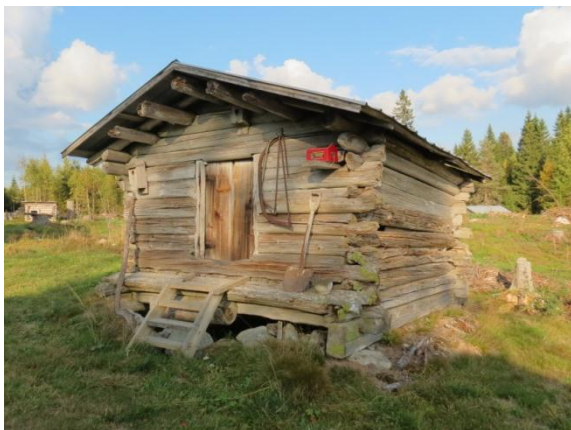
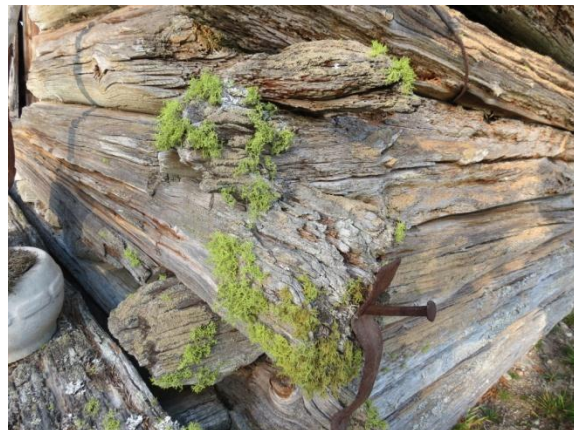
### Objekt 336

Liten timrad fäbodstuga med rundvirkesstockar av tall med pannplåt (se foton ovan). På ladans västra gavel växer över 200 varglavsålar (NT). Det finns även rikligt med sotlav (S) på byggnaden.

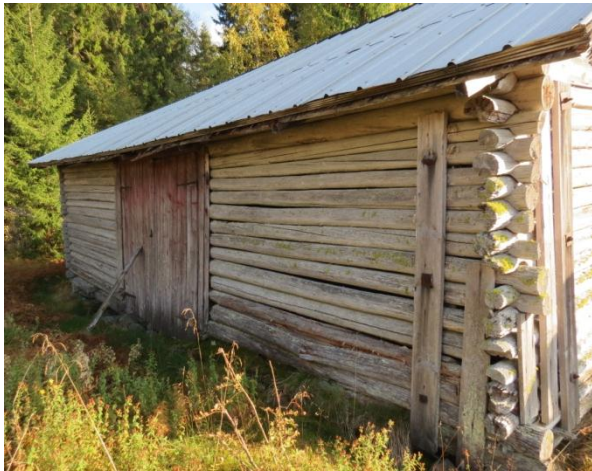
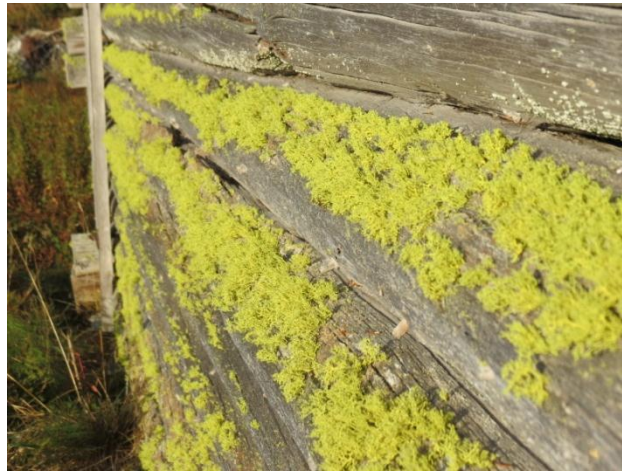
### Objekt 337

Ganska stor rundvirkeslada med pannplåt (foton nedan). På ladan finns över 1000 varglavsålar (NT), de flesta på västra gaveln. På norra sidan finns rikligt med sotlav (S).

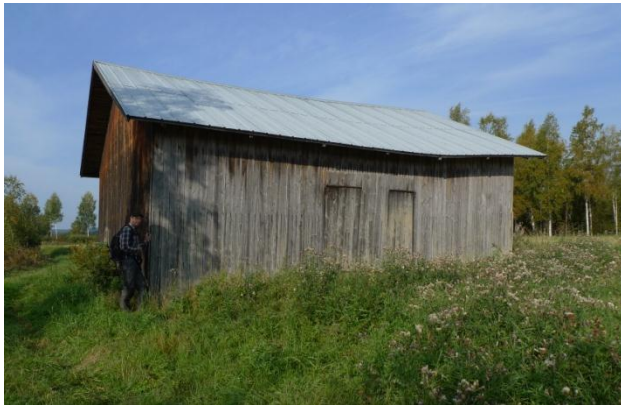
Timmerlada med skradda stockar och pannplåt. Ladan har tidigare varit rödfärgsmålade men färgen har börjat blekna bort. Man har bytt ut ganska många stockar på nordvästra sidan och höjt upp ladan på rejäla hörnstenar. Den står lite skuggigt till i en skogskant och lavfloran är svagt utvecklad.
