# LAVAR PÅ KULTURVED I GÄVLEBORGS LÄN 2013-2014

En inventering utförd av  
Fredrik Jonsson & Ulrika Nordin  
på uppdrag av länsstyrelsen i Gävleborgs län

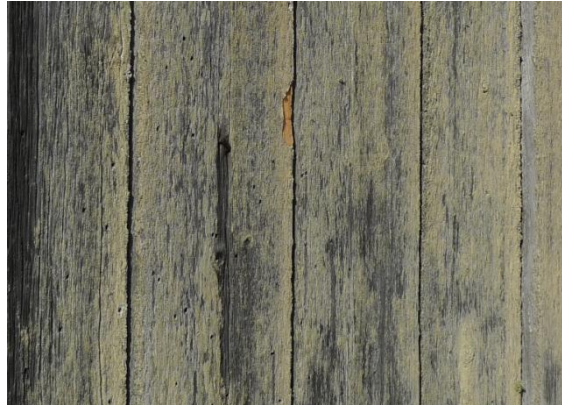
#### Objekt 130

Brädlada i fint skick med pannplåt i kanten av kornåker (ovan t.v). På ladans nordöstra vägg finns rikligt med mjölig flarnlav *Pycnora sorophora* som färgar väggen ljusgul (ovan t.h) tillsammans med luddig skägglav och långt ner på nordvästra gaveln växer brun nållav (S).

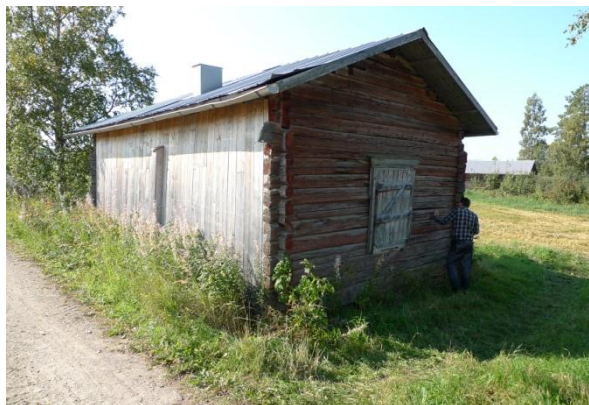
Objekt 137 till vänster. Till höger: rödfärgsmålade lador hyser sällan en särskilt rik lavflora. Det gäller särskilt nyligen målade lador. När färgen börjar vittra bort finns det åter möjlighet för lavar att kolonisera.

Timmerlada med skrädda stockar och pannplåt. Östra sidan, som vetter mot grusvägen är nyligen inklädd med bräddor. Ladan är rödfärgsmålade men färgen har börjat blekna. Långt ner på norra gaveln växer brun nållav (S).

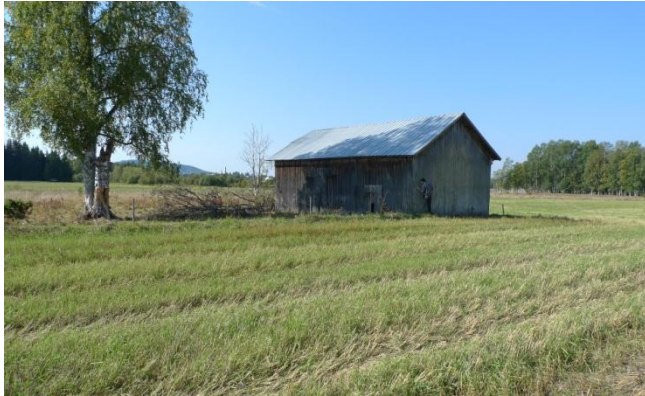
### Objekt 141

Brädlada med pannplåt som står i betesmark intill en sädesåker (foto nedan t.v). På nordöstra gaveln är lavfloran rik med mycket mjölig flarnlav och ganska mycket luddig skägglav. Det finns

också några små fläckar med oparasiterad ladväxt (VU). Sammanlagt täcker den kanske 5 cm<sup>2</sup>. Även nordvästra väggen har en ganska rik lavpåväxt.

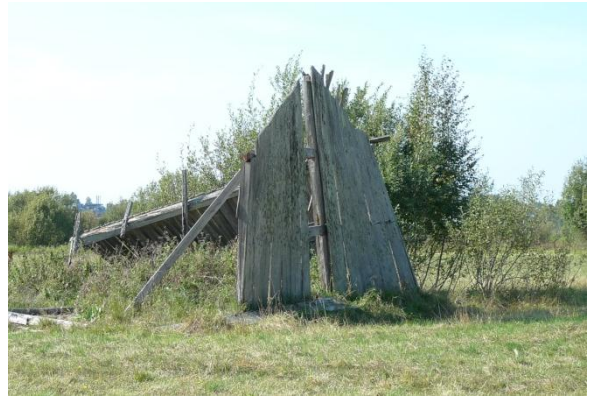
#### Objekt 142

Ladruin av gammal brädlada på en åker (foto ovan t.h). Norra gaveln står fortfarande upp och där växer mycket rikligt med frodvuxna luddiga skägglavar. Det finns också en bål vardera av sotlav (S) och vedflamlav (S).

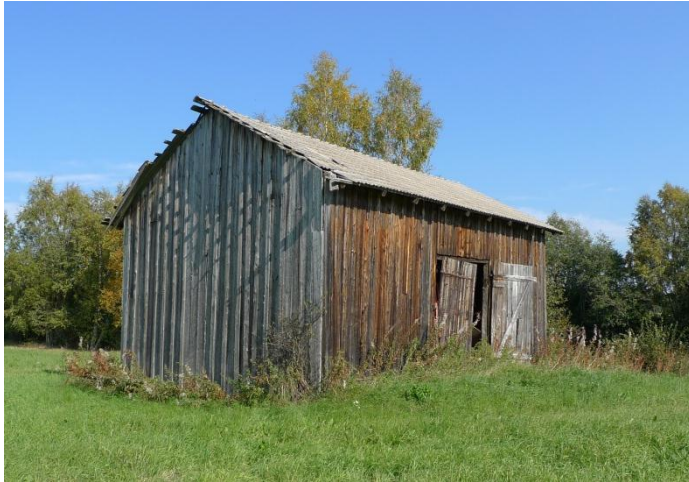
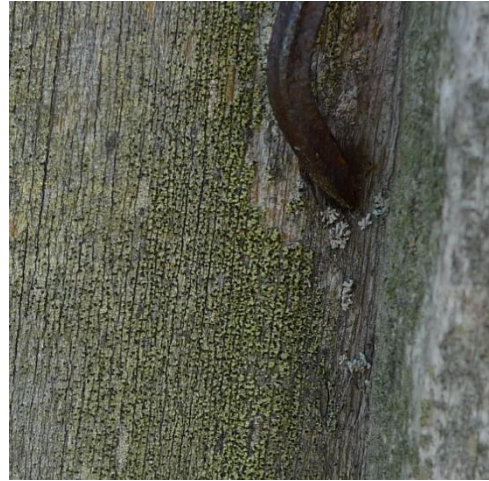
#### Objekt 146

Brädlada med eternitpannor och lockpanel (foto nedan t.v). Ladan står i kanten av en åker och nära ån. Runtom ladan finns ganska mycket nässlor och röda vinbär. På den norra väggens port växer en liten bål med späd brosklav *Ramalina dilacerata* (S). Den växer långt ner på dörren och skuggas av en rödvinbärsbuske. På västra väggen finns en rik förekomst av sydlig ladväxt (CR), hela förekomsten har rikligt med pyknid, inga apothecier sågs (foto nedan t.h). Sammanlagt räknar vi in ca 7 dm<sup>2</sup>. Det finns också ca 70 dm<sup>2</sup> på västra gaveln.

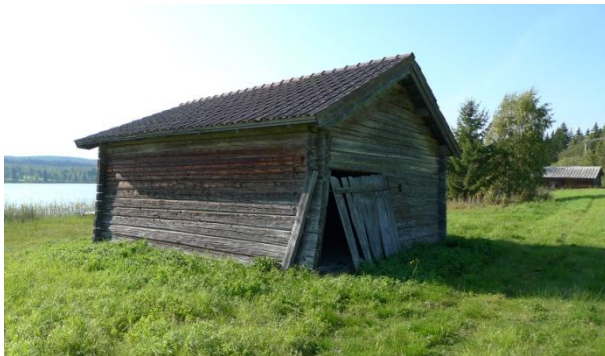
#### Objekt 148

Timmerlada med skrädda stockar och tegeltak (foto nedan t.v.). Rikast lavflora finns på nordöstra gaveln, där nederdelen lutar lite utåt. Mest skogsarter såsom svart spiklav *Calicium glaucellum* och rostfläckig nållav. På skuggsidan av sydöstra knuten växer lite ladlav (NT).

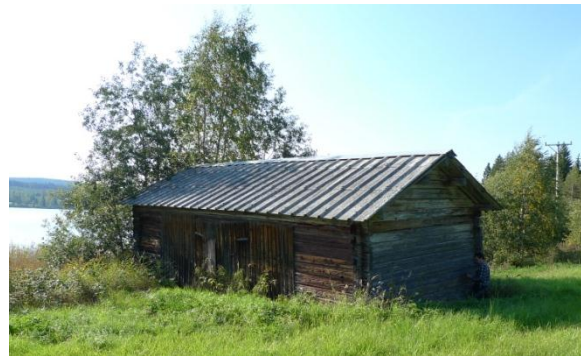
#### Objekt 149

Timmerlada med skrädda stockar och eternitpannor (ovan t.h). Ladan har en intressant lavflora på nordöstra och nordvästra väggen. Brun nållav (S) är riklig på nordvästra väggens nedre delar, den finns dessutom på knutarna på nordöstra gaveln. På nordvästra väggen växer ett tiotal små bålar med ladkantlav (VU) som täcker sammanlagt ca 5 cm<sup>2</sup>.

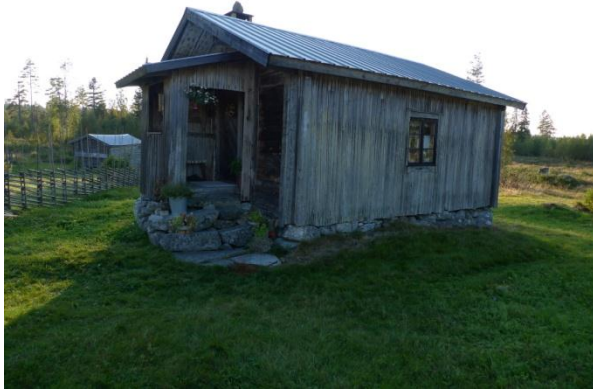
#### Objekt 344

Brädklädd fäbodstuga med pannplåt. På brädorna växer spridda varglavar (NT). Foto nedan till vänster.

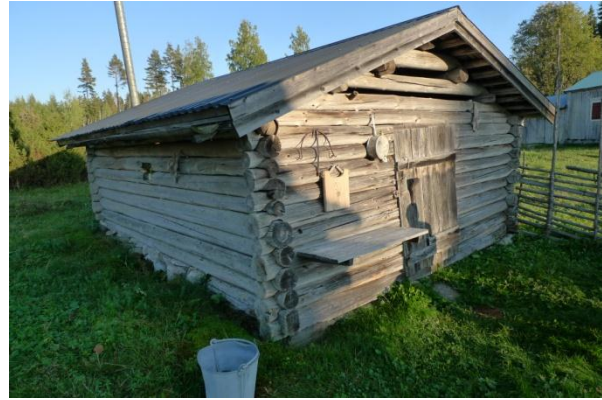
#### Objekt 345

Liten fäbodstuga av rundvirkesstockar med plåttak, foto ovan till höger. På bräddörren på västra gaveln växer ca 50 cm<sup>2</sup> med sydlig ladlav (CR) med apothecier och pyknid. På norra sidan är sotlaven (S) riklig.

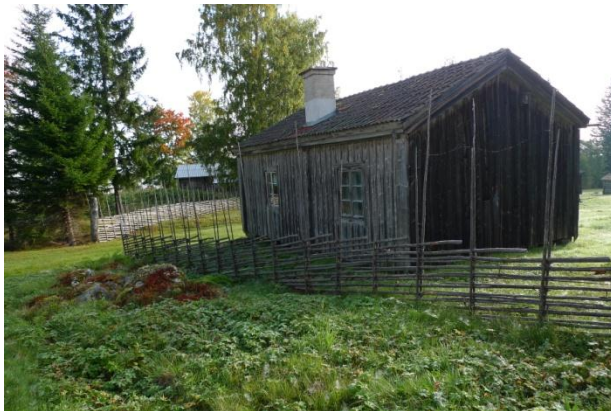
#### Objekt 348

Timmerbyggnad med skrädda stockar och tegeltak (foto nedan t.v.). Alla sidor utom den nordöstra gaveln är brädklädda. På den oklädda sidan är lavfloran rik med mycket knappnåls lavar. Där finns också några små fläckar med oparasiterad ladvantlav (VU), minst 10 bålär täckande lika många cm<sup>2</sup>. Även brun nållav (S) förekommer på den väggen.

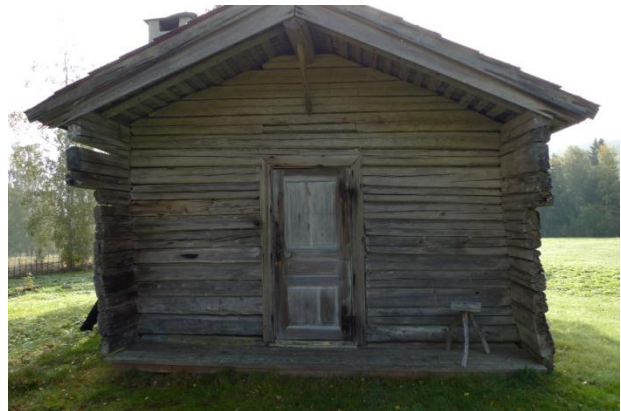
#### Objekt 349

Timmerbyggnad med skrädda stockar och tegeltak (foto ovan t.h.). På nordöstra väggen växer brun nållav (S) och sotlav (S). Där finns också ett tjugotal bålär med ladvantlav (VU) som täcker ca 20 cm<sup>2</sup>.

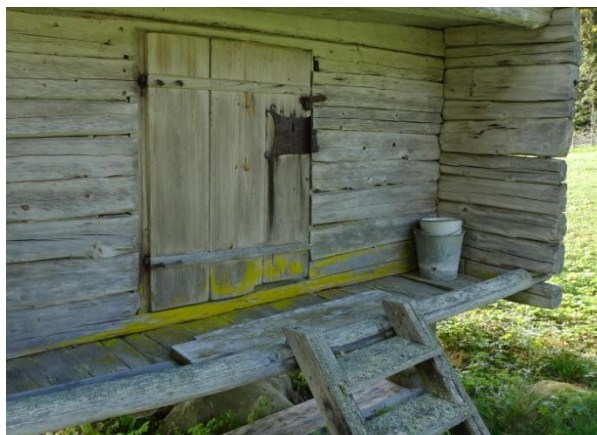
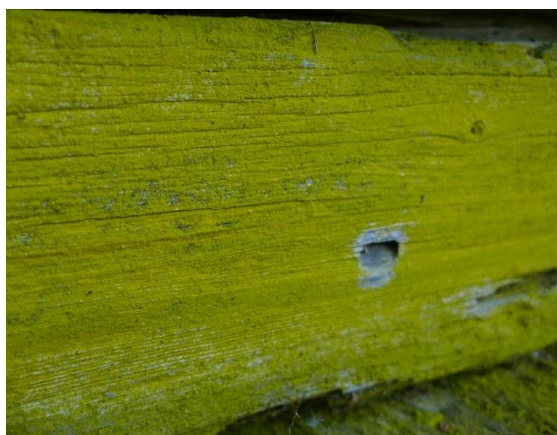
### Objekt 350

Liten timmerbyggnad med skrädda stockar och tegeltak. Ladan står på stylvor. Foto, se omslagsbild. På nordöstra väggen finns misstänkt *Calicium abietinum* samt brun nållav (S). Där finns också små fläckar med ladkantlav (VU), 5 bålar, 5 cm<sup>2</sup>. På beige, kala fläckar växer kortskaftad ärgspik *Microcalicium ahlnerii*. På nordvästra gaveln växer rikligt med sotlav (S) och gulmjöl *Chrysothrix candelaris* se foton nedan.

På och under dörren, som f.ö. har ett mycket vackert lås, på objekt 350, växer gulmjöl *Chrysothrix candelaris* med intensivt gul sorediös bål.

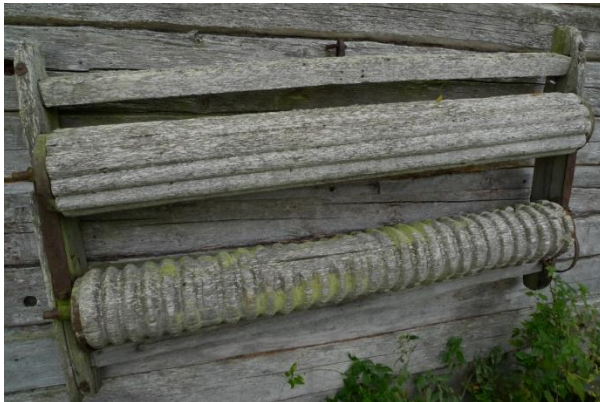
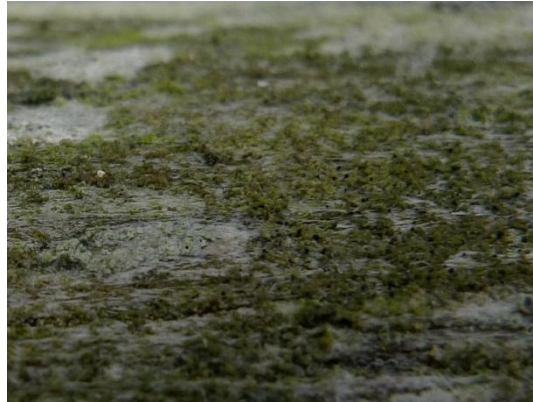
### Objekt 356

Timrad ladugård med skrädda stockar och pannplåt som står i betesmark (översiktsfoto se figur 12). På den nordnordvästvända gaveln hänger en höräfsa och en trävält. På trävältens övre cylinder växer ca 7 bålar med parasiterad ladkantlav (VU) dvs. ladparasitpik (EN), se foton nedan. Den täcker sammanlagt ca 10 cm<sup>2</sup>. Många av bålar har unga apothecier. Den växer på svagt sluttande och nästan horisontella ytor. Det finns ytterligare ett tjugotal oparasiterade bålar av ladkantlav som täcker ca 30 cm<sup>2</sup>.

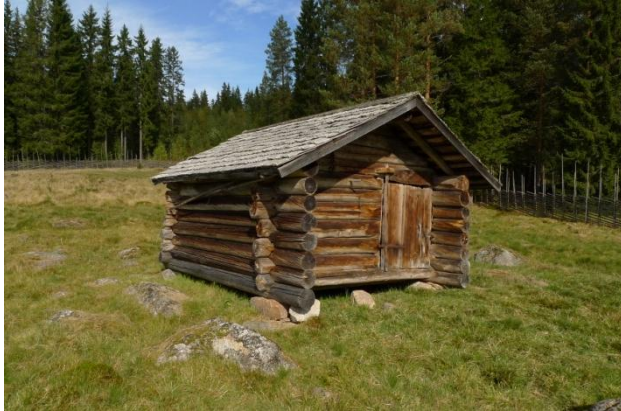
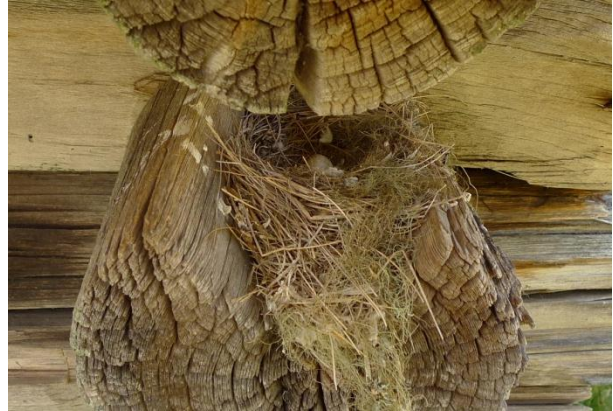
### Objekt 362

Liten rundvirkeslada med stockar av tall och spåntak (se foton nedan). Ladan är daterad till 1500-talet. På norra gaveln växer sotlav (S) och brun nållav (S).

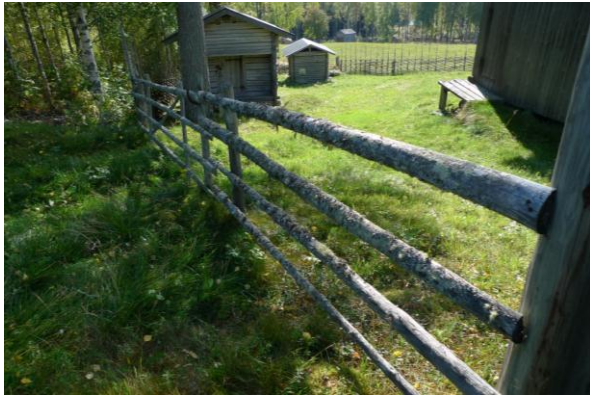
### Objekt 369

Här finns långa grindar som är gjorda av kluvna granslanor (Se foto t.v. nedan). Uppe på den rundade sidan av en sådan slana hittades en bål med ladkantlav (VU) på bara en kvadratcentimeter. På bålen finns 15 apothecier och dessutom en apothecie ladparasitpik (EN).

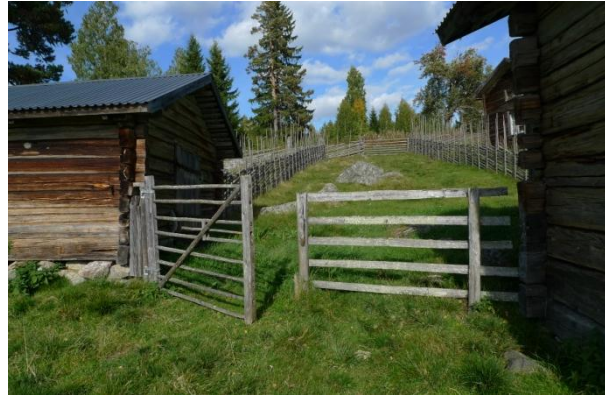
#### Objekt 370

Här finns en liknande grind som ovan (foto t.h. ovan). Grinden står mellan en gammal timrad sommarladugård och ett annat timrat hus. Sommarladugården ger skugga från direkt sol i söder och gör dessutom att näring tillförs. På den näst nedersta kluvna slanan på grinden växer ca 5 bålar med ladparasitspik (EN) täckande ca 10 cm<sup>2</sup>. Den växer på den lite skuggade nordöstra sidan av slanan. Det finns också oparasiterad ladvant med apothecier alldeles intill. På den släta sydvästvända delen av slanan finns flera bålar med ladvant, men där är bålar tunna och saknar apothecier.

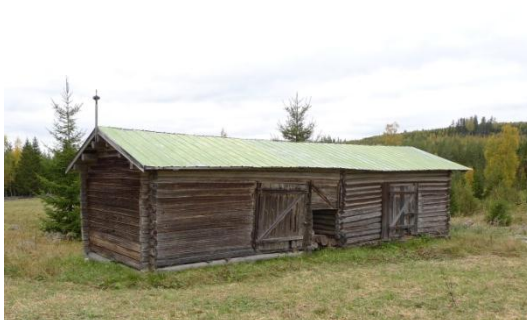
#### Objekt 419

Timmerbyggnad med pannplåt (foto nedan t.v.). Södra delen har skradda stockar medan norra delen är gjord av rundvirkesstockar. På västra väggen växer sotlav (S), brun nållav (S) och thelomma.

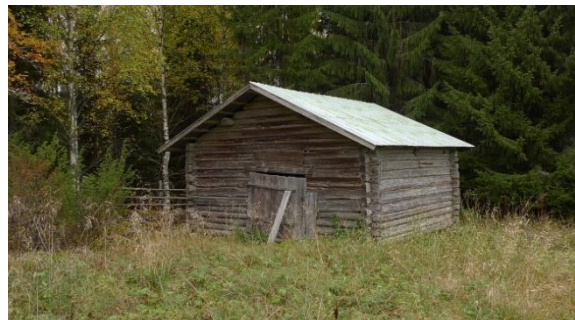
#### Objekt 420

Timmerbyggnad med skradda stockar och pannplåt (foto ovan t.h). På flera av väggarna växer brun nållav (S) samt lite sotlav (S). I övrigt finns en hel del gärdsgård och många rödfärgsmålade timmerbyggnader.

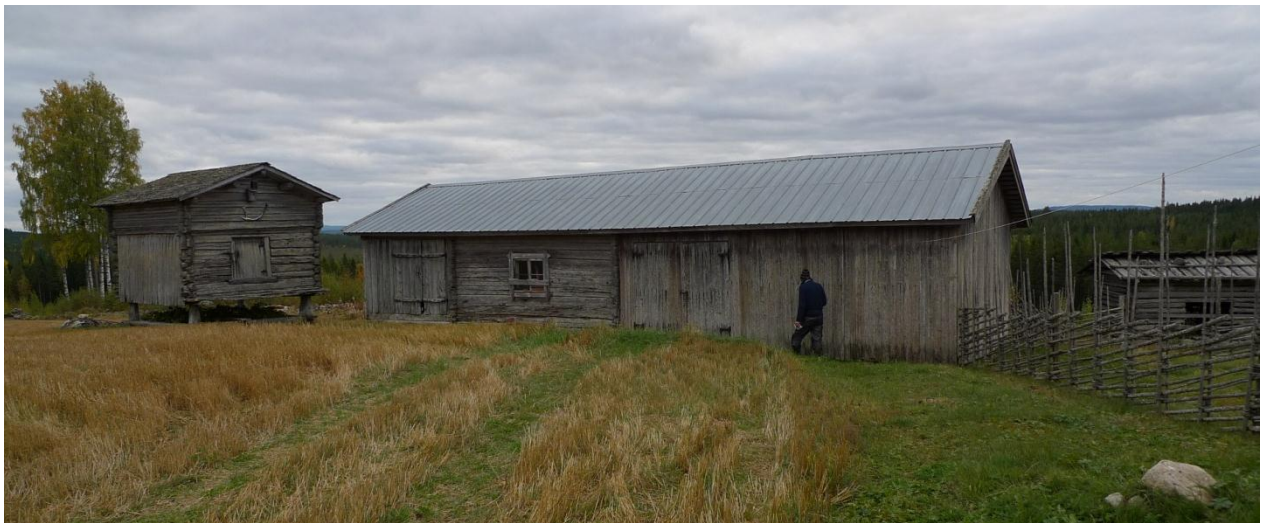
Lång timmerbyggnad som omväxlande har skradda stockar och är brädslagen. Byggnaden har pannplåt. På norra sidan finns många små fläckar med ladvkantlav (VU).

Objekt 424 är den långa byggnaden till höger och objekt 425 är härbret till vänster.

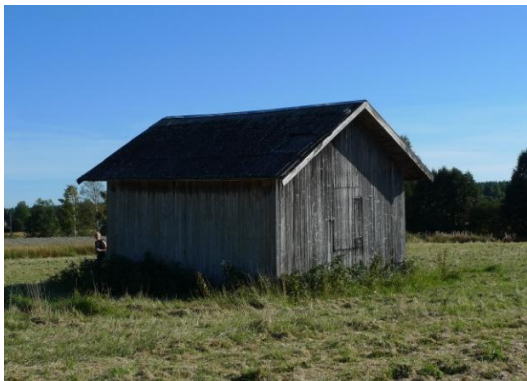
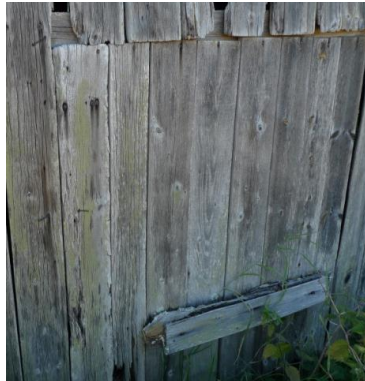
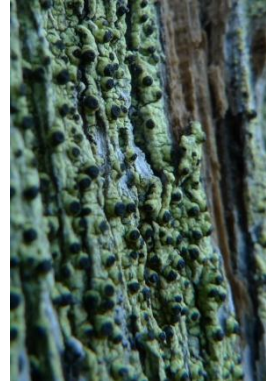
Objekt 124 med fertil sydlig ladlav.

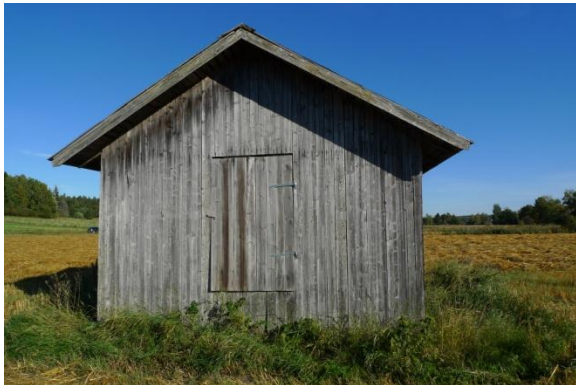
#### Objekt 125

Brädlada som står mitt i havreåker (foto nedan t.v.). Ladan har pannplåt och är i ganska bra skick. På ladans sydöstra sida växer ca 7 dm<sup>2</sup> av sydlig ladlav (CR). Det mesta har pyknid, men det finns också en liten bit med några apothecier. På nordvästra gaveln finns det en stor beväxning under luckan eller dörren, hela 22 dm<sup>2</sup>, allt med pyknid.

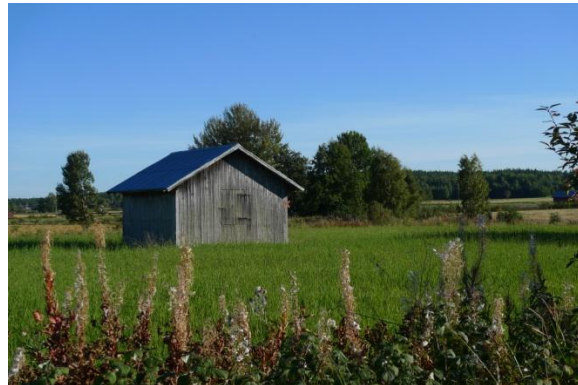
#### Objekt 126

Brädlada med pannplåt som står mitt i åker (foto ovan .t.h). På ladans sydöstra gavel finns ca 50 cm<sup>2</sup> med sydlig ladlav (CR), det mesta under luckan. På nordvästra väggen är den betydligt rikligare, men mycket av bålarna är fula och ser sjuka ut. Minst 30 dm<sup>2</sup> täcker laven i alla fall. Precis norr om luckan, på ungefär 2 meters höjd sitter en centimeterstor bål av varglav (NT).

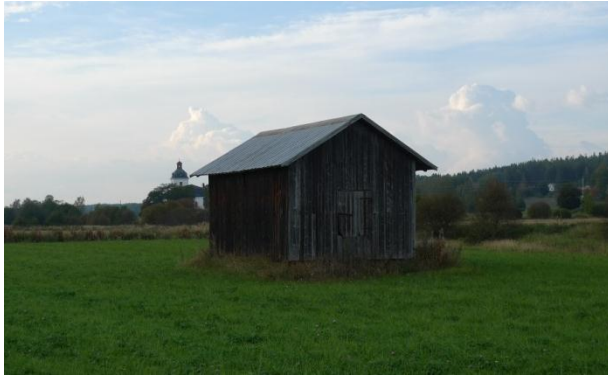
#### Objekt 378 (2014)

Brädlada med tak av pannplåt som står mitt i en åker (vall) (foto nedan t.v.). På sydöstra gaveln finns ca 50 kvadratcentimeter med sydlig ladlav *Cyphelium notarisii* (EN). Den har pyknid men saknar apothecier. Den växer nära marken under en lucka mitt på gaveln.

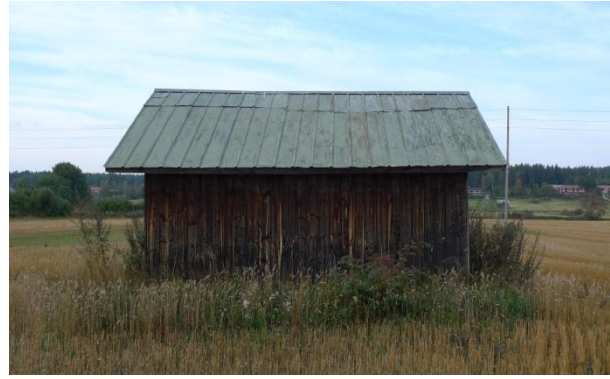
Objekt 379 (2014)

Brädlada i fint skick med tak av pannplåt (foto ovan t.h.). Ladan står öppet mitt på en sädesåker. På västra gaveln växer sydlig ladvlav *Cyphelium notarisii* (EN) täckande ca 7 kvadratdecimeter. Allt har pyknid. Apothecier saknas. Även på östra gaveln finns ca en kvadratdecimeter med sydlig ladvlav. Även där med enbart pyknid.

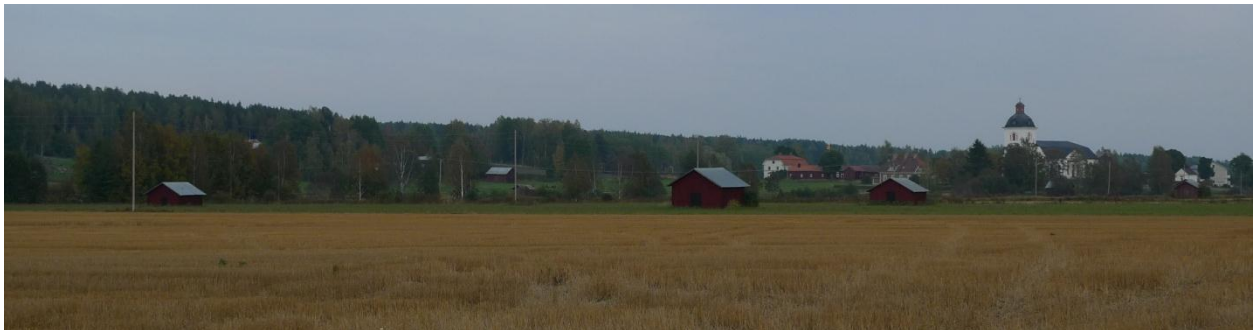
Här på fastigheten intill har man helt nyligen rödfärgsmålat tre brädlador, troligen i sommar, vilket har en mycket negativ inverkan på lavfloran (foto nedan).

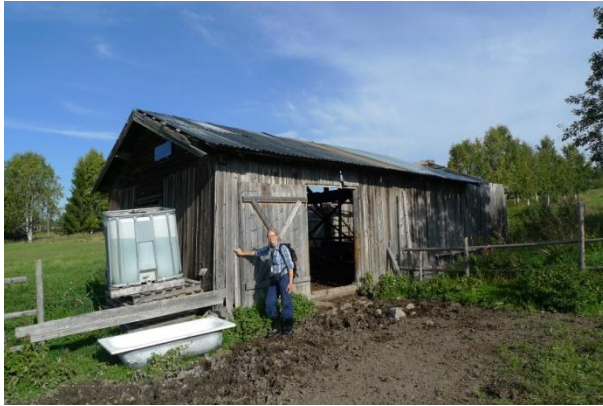
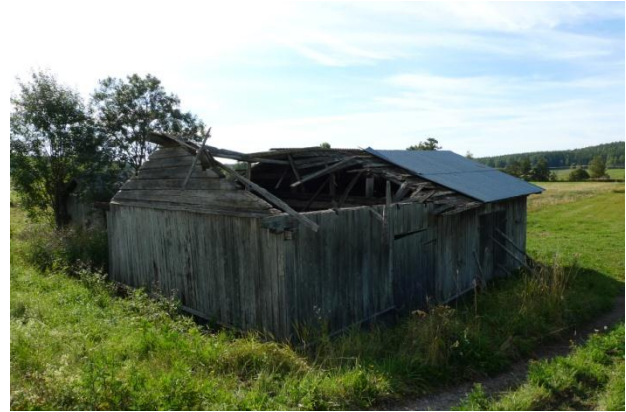
Objekt 109, fram- och baksida.

Brädlada som står intill asfaltsvägen. Ungefär halva ladan har pannplåt, men den norra delen saknar tak. Taket har rasat in i samband med att tung snö legat på taket. Nya takstolar eller takåsar behövs, men väggarna är i bra skick. Man har i samband med en renovering bytt ut nedersta delarna av brädorna och satt en dropplist ovanför. Lavfloran är ganska rik. På norra

delen av den nordvästra väggen finns en liten population av sydlig ladlav (CR), ca 7 cm<sup>2</sup>. Närmare sydvästra knuten växer en millimeterstor varglavsål (NT). På ladans sydöstra vägg finns ganska många små populationer av sydlig ladlav, sammanlagt täcker de ca 2 dm<sup>2</sup>. Alla bålar på ladan har rikligt med pyknid men saknar apothecier. Den förekommer även uppe på dropplisten.

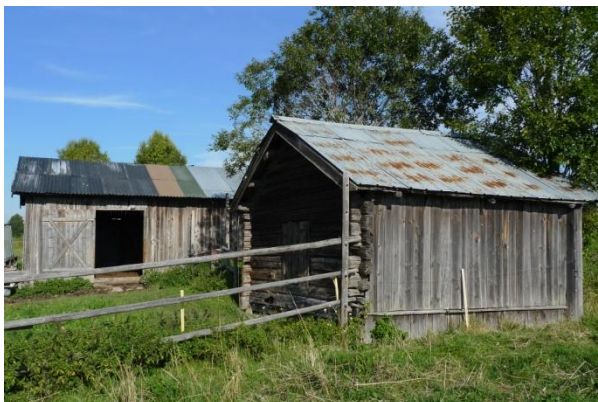
#### Objekt 110

Liten timmerlada som är brädklädd med lodräta brädor på nordöstra gaveln och sydöstra väggen (se foton nedan). Ladan har pannplåt och man har bytt ut nedersta delarna av brädorna, ca 40 cm och satt på en dropplist ovanför. Troligtvis har man behandlat de nya brädorna med järnvitriol. Renoveringen har skett för ca 20 år sedan. På sydöstra väggen förekommer ganska rikligt med sydlig ladlav (CR) på brädorna ovanför dropplisten. Uppskattningsvis rör det sig om ca 5,5 dm<sup>2</sup>. Det mesta har pyknid, men det finns också små fläckar som har apothecier. En eltråd löper längs med väggen vilket hindrar kreaturen från att skava bort lavarna. Det sitter även lite på den sydöstra knuten. På timmerväggen på nordvästra sidan förekommer också brun nållav *Chaenotheca phaeocephala* (S).

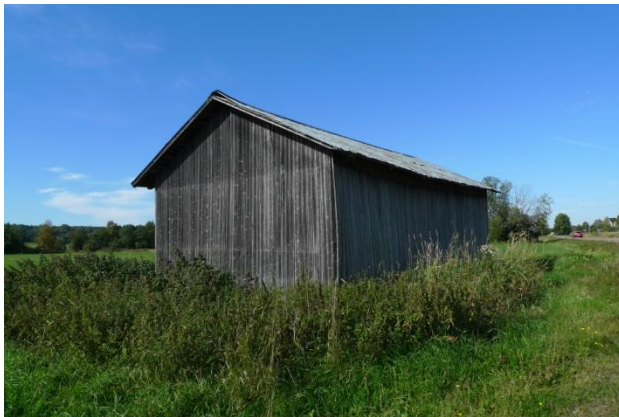
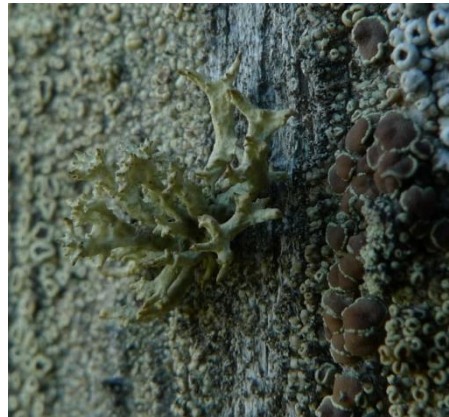
Objekt 112 med en liten grenlavsbål.

Brädlada i fint skick mindre än 10 meter från asfaltsvägen. Ladan har pannplåt. Lavfloran är rik på nordvästra och nordöstra sidorna men nästan obefintlig på de andra två. På nordvästra gaveln är det en fin mosaik av lavar och nära mitten finns ett antal mycket små bålar med ladvkantlav (VU). På tjugonde brädan räknat från sydvästra knuten finns en halvcentimeterstor bål av trolig grenlav *Evernia mesomorpha* (VU). Den växer ca 1,6 meter över marken. Ladans nordöstra vägg lutar ut lite på grund av att halmbalar trycker på.

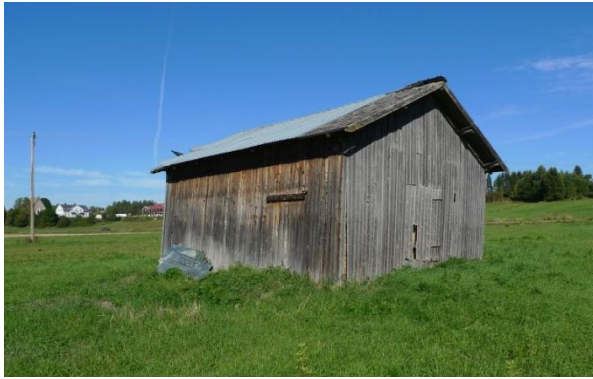
#### Objekt 114

Brädlada med pannplåt som står mitt i åker/vall (foto nedan t.v.). Ett par plåtar på sydöstra delen av taket har blåst ner. Ladan är i ganska gott skick, men väggarna på några ställen buktar utåt på grund av att halmbalar pressar på inifrån ladan. Lavfloran är rik på nordöstra och nordvästra väggarna med mycket luddig skägglav. På nordvästra gaveln finns ganska många små fläckar med ladvkantlav (VU). Sammanlagt rör det sig om kanske 15 cm<sup>2</sup>.

På sydöstra gaveln växer spridda fläckar med sydlig ladv (CR). Rikligast är den långt ner på väggen där gräs delvis skuggar. Sammanlagt uppskattas laven täcka 7 dm<sup>2</sup>. Det finns rikligt med pyknid, men inga apothecier sågs. Även på sydvästra sidan, vid västra knuten finns en liten population om ca 12 cm<sup>2</sup>.

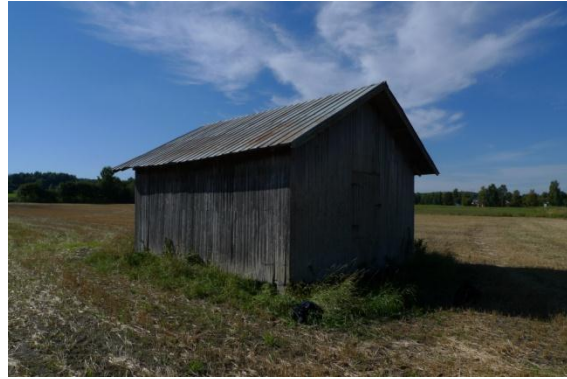
#### Objekt 115

Brädlada med pannplåt i fint skick (foto ovan t.h). Ladan ligger ute i en sädesåker, ca 30 meter från vägen. Som vanligt i denna by så saknas spår efter rödfärgsmålning. På ladans nordöstra gaveln är lavfloran rik. Här finns exempelvis rikligt med luddig skägglav. Det finns också några små fläckar med oparasiterad ladkantlav (VU). Sammanlagt täcker den kanske 5 cm<sup>2</sup>. På ladans sydöstra sida, nära östra knuten växer sydlig ladlav (CR). Sammanlagt räknar vi in ca 150 cm<sup>2</sup> varav 12 cm<sup>2</sup> är fertil. Resten har pyknid.

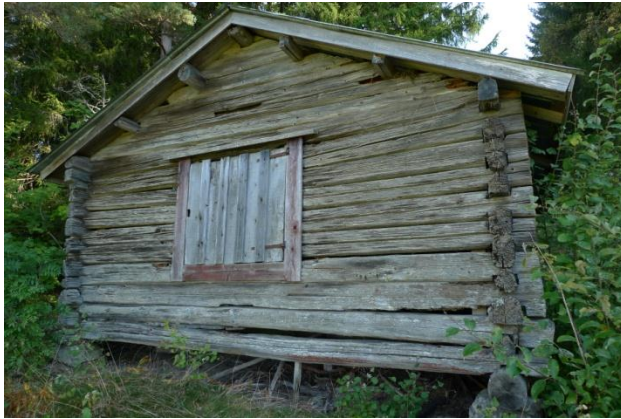
Objekt 121 står i skogskanten och hyser bl.a. brun nållav, till höger.

Timmerlada med skrädda stockar och pannplåt. Ladan är omgiven av skog förutom nordvästra gaveln som vätter mot en åker. På den sidan är lavfloran rik. Det är en blandning av skogsarter och arter som föredrar jordbruksbygd. Det finns ca 100 cm<sup>2</sup> sotlav (S), drygt en dm<sup>2</sup> sydlig ladlav (CR), ca 15 cm<sup>2</sup> ladvkantlav (VU) samt 2 dm<sup>2</sup> brun nållav *Chaenotheca phaeocephala* (S). Den sydliga ladlaven har rikligt med pyknid och några enstaka apothecier.

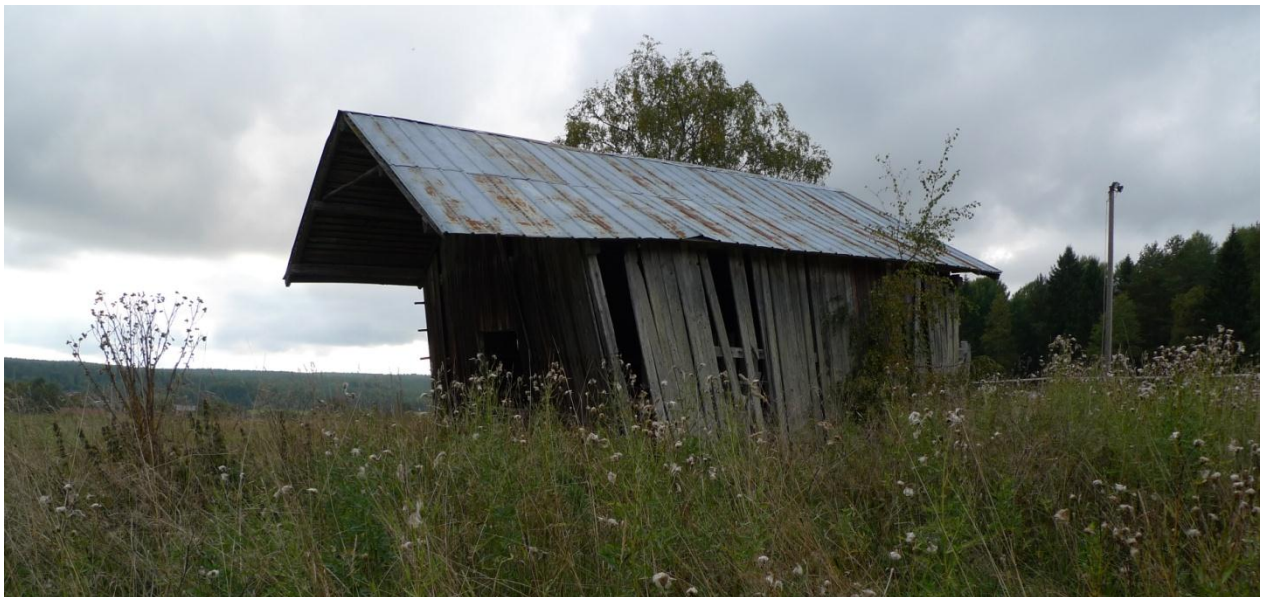
### Objekt 279

Starkt lutande brädlada med pannplåt, se foto nedan. Nordöstra sidan har en rik lavflora med mycket mjölig flarnlav och luddig skägglav. På en exponerad hörnstolpe på sydöstra knuten växer 50 cm<sup>2</sup> med sydlig ladlav (CR). Den har enbart pyknid. Även på sydvästra knuten finns den, ca 25 cm<sup>2</sup>. Där växer den på knutskallarna på syllstockarna. På nordvästra gaveln finns ca 20 cm<sup>2</sup> med sotlav (S). Denna sida lutar ganska kraftigt och där finns också ganska många små fläckar med ladvkantlav (VU). Sammanlagt täcker den kanske 20 cm<sup>2</sup> och det är minst 40 bålur.

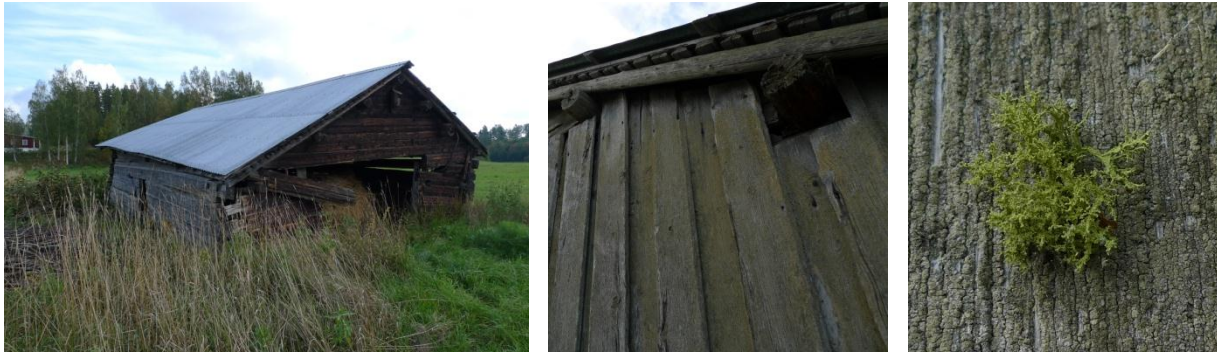
Objekt 361 (2014)

Ganska stor timmerbyggnad med skradda stockar och plåttak (foto t.v. nedan). Byggnaden är omgiven av åkrar och står intill en grusväg. Byggnaden är i ganska dåligt skick. Norra gaveln är brädklädd och där finns en rik lavflora. Varglav *Letharia vulpina* (NT) finns med ett tjugotal bålar (foto t.h. nedan), de flesta högt upp på ca 3 meters höjd. Grynig flarnlav *Pycnora sorophora* (foto i mitten nedan) täcker stora delar av väggen. På norra gaveln växer också vedflamlav *Ramboldia elabens* (NT) samt över 100 bålar med ladvalllav *Protoparmelia oleagina* (VU) täckande minst en kvadratdecimeter.

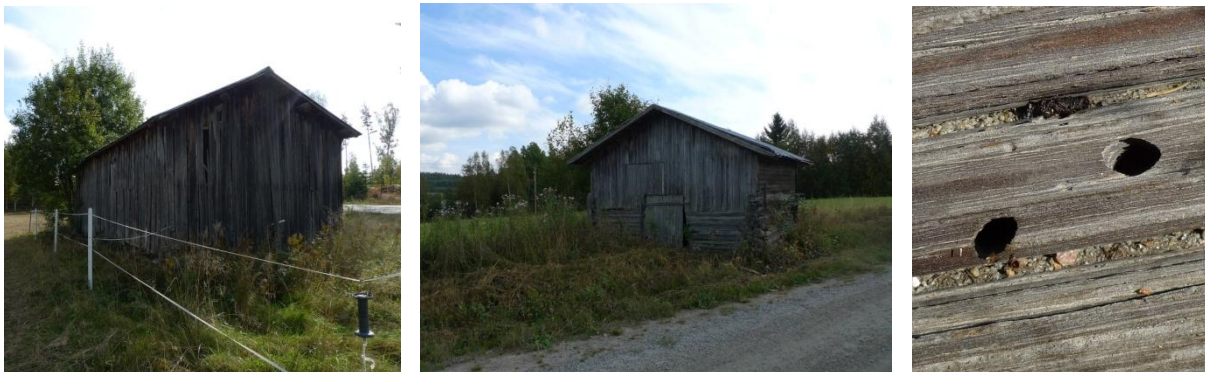
Objekt 362 (2014)

Ganska stor brädlada med tak av pannplåt (foto nedan t.v.). Ladan står mellan en asfaltväg och en beteshage. Lavfloran är ganska torftig, men på norra sidan, nära nordvästra knuten finns tre bålar med sydlig ladvall *Cyphelium notarisii* (EN) täckande ca 5 kvadratcentimeter. Det finns både apothecier och pyknid.

Lada med brädklädd överdel och timrad nedre del med rundvirkesstockar (foto ovan i mitten). Ladan har tak av pannplåt och står mellan en åker och en grusväg. På nordvästra gaveln växer

rikligt med gärdsgårdskantlav. På sydvästra väggen finns angrepp av skalbagge, med ca 7-8 mm breda hål (foto ovan t.h.).

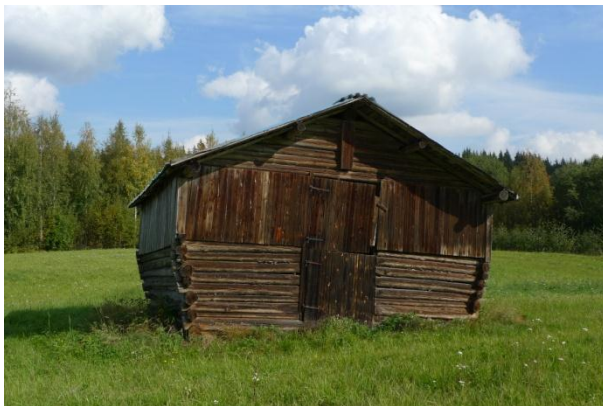
#### Objekt 364 (2014)

Lada med timmer på nedre delen som buktar inåt (foto nedan t.v.). Byggnaden har plåttak och är i bra skick. Rundvirkesstockar. Bräddor på övre delen. På norra knuten växer thelomma *Thelomma ocellatum*.

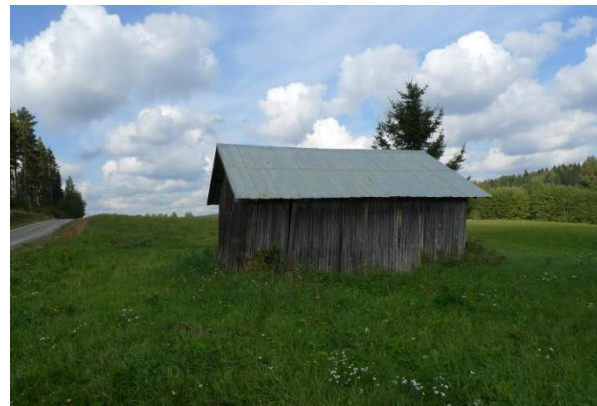
#### Objekt 365 (2014)

Brädlada med tak av pannplåt (foto ovan t.h). Ladan står på en åker ganska nära en grusväg. Ladan lutar lite. Vid västra knuten på den nordvästra väggen finns sparsamt med sydlig ladlav *Cyphelium notarisii* (EN).

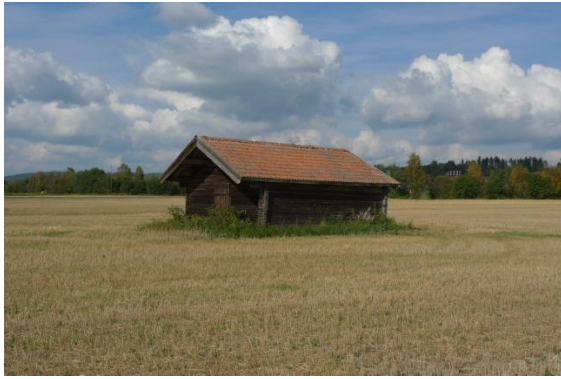
#### Objekt 369 (2014)

Timmerlada med skrädda stockar och tegeltak (foto nedan t.v.). Ladan står öppet mitt på en sädesåker. På den södra knuten, på ladans sydöstra sida finns sydlig ladlav *Cyphelium notarisii* (EN) med rikligt med pyknid. Sammanlagt täcker den ca 1,5 kvadratdecimeter. Följearter är flarnlav *Hypocenomyce scalaris*, småspik *Mycocalicium subtile* och gärdsgårdskantlav *Lecanora varia*. Där finns också en liten varglavsål *Letharia vulpina* (NT). På den brädklädda nordöstra gaveln växer rikligt med mjölig flarnlav *Pycnora sorophora* samt luddig skägglav *Usnea hirta*, gärdsgårdskantlav *Lecanora varia*, vedpyttelav *Strangospora moriformis* och vedrönnlav *Buellia arborea*. Där finns också ca 10 bålar med ladvall *Prototarmelia oleagina* (VU) täckande ca 5 kvadratcentimeter.

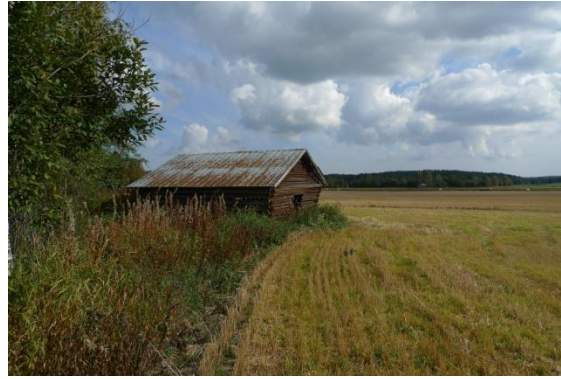
#### Objekt 370 (2014)

Timmerlada med rundvirkesstockar och tak av pannplåt (foto ovan t.h.). Ladan är byggd så att väggarna lutar inåt. Ladan står i kanten mellan en sädesåker och en å. På södra knuten, på sydvästra väggen växer sydlig ladvlav *Cyphelium notarisii* täckande ca 50 kvadratcentimeter. Allt har pyknid, men inga apothecier sågs.

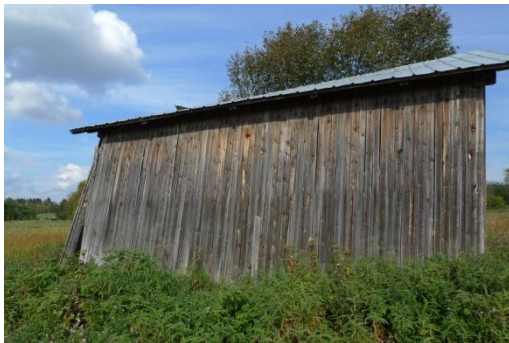
#### Objekt 371 (2014)

Brädlada med tak av pannplåt som står mitt i sädesåker (foto nedan t.v.). Ladan lutar betänkligt. På västra knuten och längst ner på sydvästra väggen växer sydlig ladvlav täckande ca 3 kvadratdecimeter. Den skuggas av gräs, hallon och brännässlor. Allt har pyknid, men inga apothecier sågs.

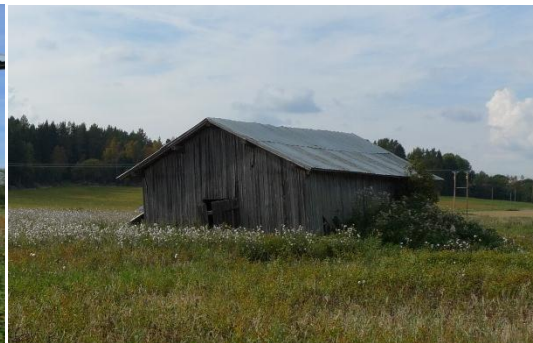
#### Objekt 372 (2014)

Brädlada med tak av pannplåt som står mitt i sädesåker (foto ovan i mitten). På sydöstra gaveln finns en mycket rik förekomst av sydlig ladvlav *Cyphelium notarisii* (EN, foto ovan t.h) täckande minst fyrtio kvadratdecimeter. Allt har pyknid, men inga apothecier sågs. Den är rikligast på undersidan av en lutande dörr, men finns också på brädorna från marknivå till ca en och en halv meters höjd.

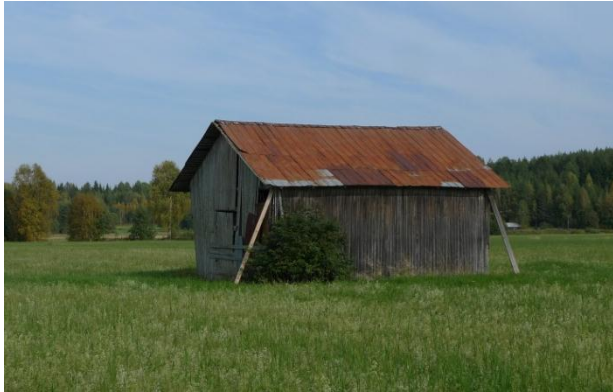
#### Objekt 373 (2014)

Brädlada med tak av pannplåt som står mitt i åker (vall) (foto t.v. nedan). På nordvästra gaveln växer ett tiotal bålar med ladvkantlav *Protoparmelia oleagina* (VU) täckande ca 10 kvadratcentimeter. På nordöstra sidan finns lite sydlig ladvlav *Cyphelium notarisii* (EN), med pyknid, delvis med apothecier. Totalt täcker den ca 100 kvadratcentimeter varav ca 10

kvadratcentimeter är fertilt. På sydöstra gaveln finns ytterligare ca fyra kvadratdecimeter med sydlig ladvlav, allt med pyknid.

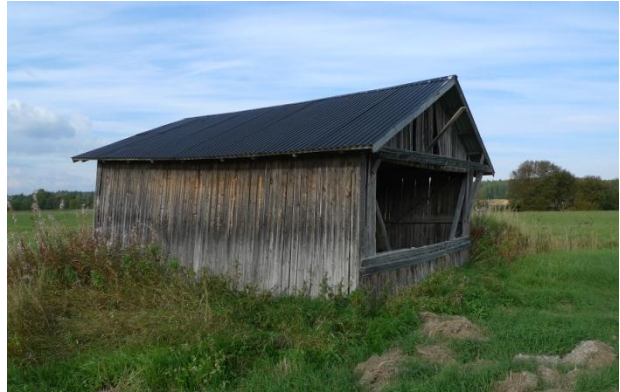
#### Objekt 374 (2014)

Brädlada med plåttak som står mitt i åker (vall) (foto ovan t.h.). Lavfloran är ganska rik på nordvästra gaveln och nordöstra sidan, men inga speciella arter hittades.

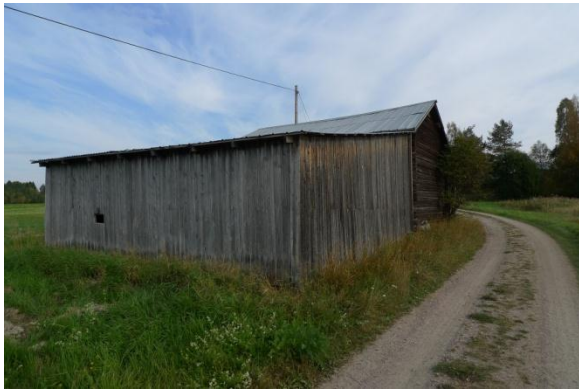
#### Objekt 375 (2014)

Timmerbyggnad med brädklädd gavel vänd åt nordost (foto t.v. nedan). Ladan står mellan en åker och en grusväg. På nordöstra gaveln växer ca 10 kvadratcentimeter med sydlig ladvlav *Cyphelium notarisii* (EN). Bålarna ser sjuka ut och har pyknid.

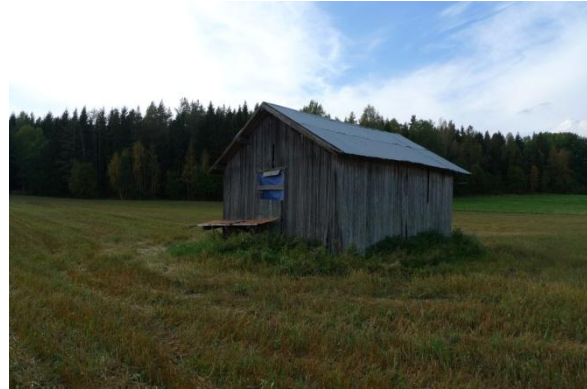
#### Objekt 376 (2014)

Brädlada med tak av pannplåt som står mitt i sädesåker (foto t.h. ovan). På sydöstra gaveln växer sydlig ladvlav *Cyphelium notarisii* (EN) täckande ca 3 kvadratdecimeter. Allt har pyknid, men inga apothecier sågs.

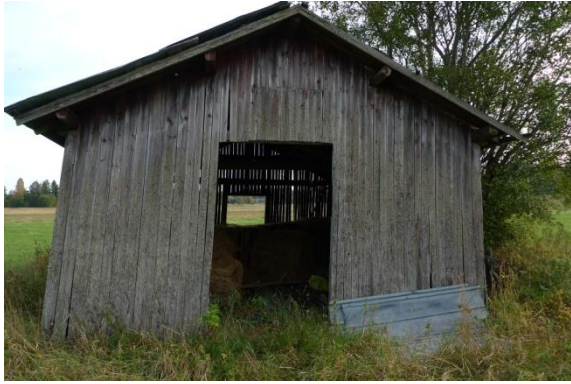
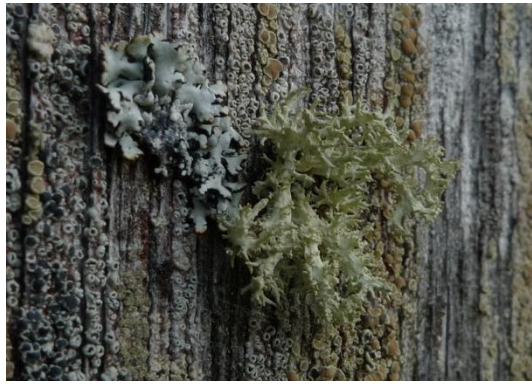
#### Objekt 377 (2014)

Brädlada med tak av pannplåt som står mitt i en åker (foto nedan t.v.). En sälj skuggar sydvästra väggen. På nordvästra gaveln finns rikligt med lavar. Bland alla luddiga skägglavar *Usnea hirta* hittar vi en bål vardera av möjlig brosklav *Ramalina farinacea* och grenlav *Evernia mesomorpha* (VU, foto nedan t.h). Grenlaven växer nära den västra knuten.

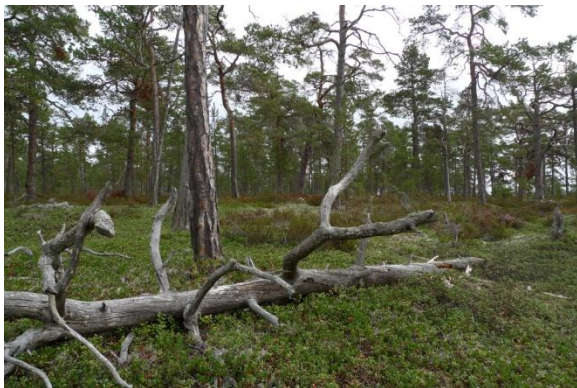
Objekt 343 (2014)

Ladkantlav *Protoparmelia oleagina* (VU) och blanksvart spiklav *Calicium denigratum* (NT) på ved på grenar av en nyligen fallen tallåga (foto nedan t.v.).

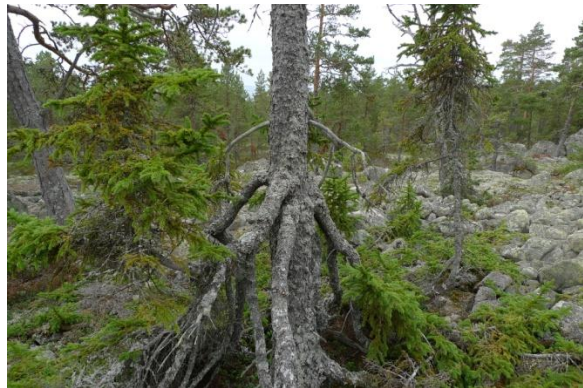
Objekt 347 (2014)

Ladkantlav *Protoparmelia oleagina* (VU) på ved och bark på grenar på en mycket gammal gran (foto ovan t.h.).

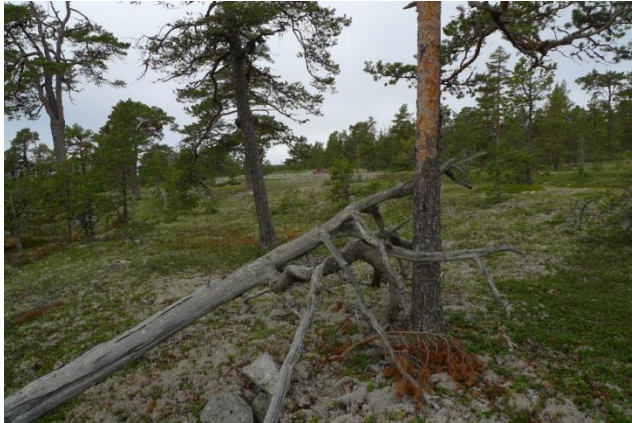
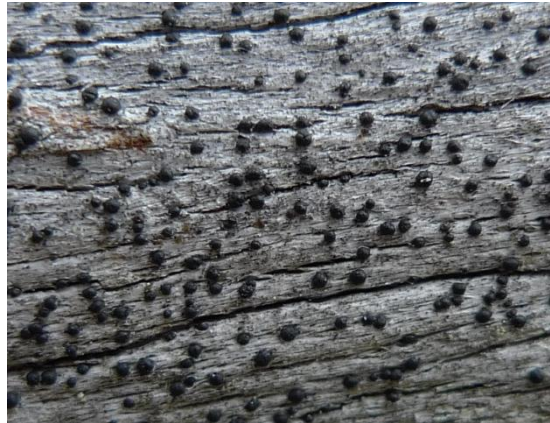
#### Objekt 349 (2014)

Här finns en gammal tallåga som ligger lite skyddat under en levande tall (foto ovan t.v.). På ved på grenar av denna låga växer ladjantlav *Protoparmelia oleagina* (VU), ladparasitspik *Sphinctrina anglica* (EN), vedflamlav *Ramboldia elabens* (NT), mjölig flarnlav *Pycnora sorophora* och vedpyttelav *Strangospora moriformis* (foton ovan t.h.). Flera typiska kulturvedslavar med andra ord!

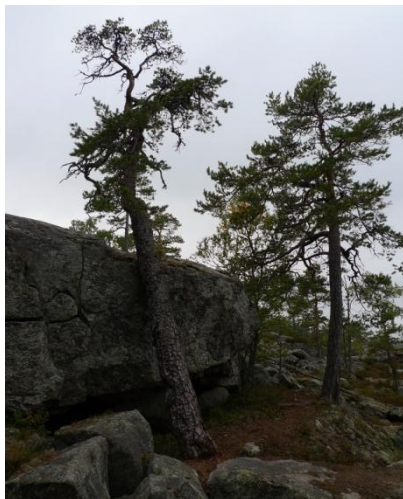
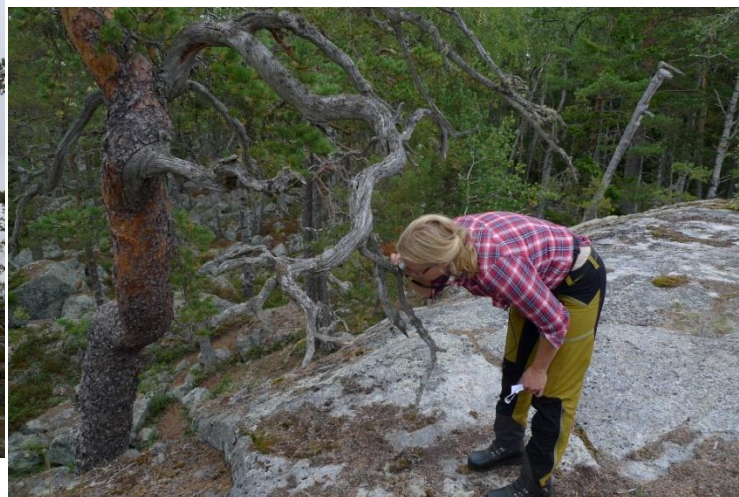
Objekt 358 (2014)

Sveriges äldsta tall! Till vår stora glädje hittade vi även kulturvedslavar på denna minst 767 år gamla tall! Tallen står lutad mot ett stort klippblock och på uppe på blocket kunde vi stå och studera grenar lite högre upp (foton nedan). På ved på tunna döda kvistar längre ut på grenarna växte ladväxt *Protoparmelia oleagina* (VU, ca 20 bålar på totalt ca 20 cm<sup>2</sup>) och ladväxtspik *Sphinctrina anglica* (EN, 1+1 cm<sup>2</sup>), fina exemplar. Även vedflamlav *Ramboldia elabens* (NT) och grymig blåslav *Hypogymnia farinacea* påträffades på grenar.
